## Raport z oględzin pojazdu

| Numer raportu | 218501/3/26-11401 | Data raportu | 09-03-2026 |

| Marka, model | SEAT Ibiza 17-21 |
| Numer rejestracyjny | GD639YW |

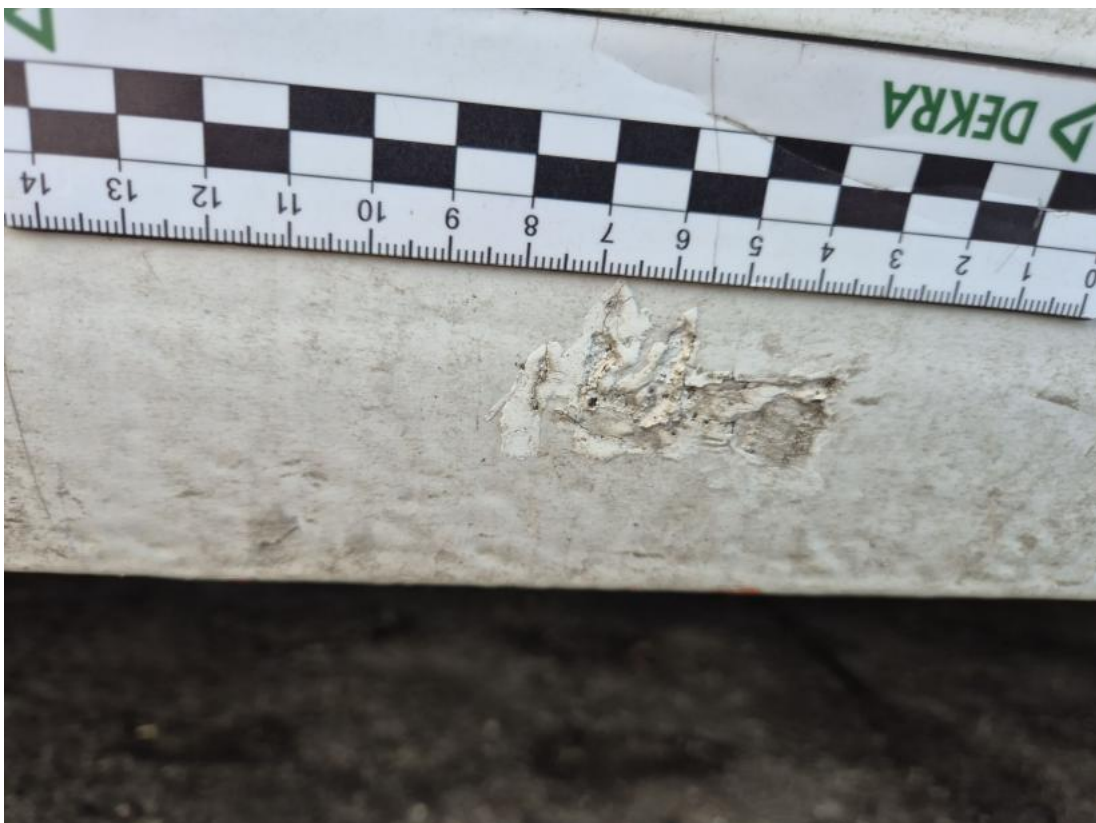
**Fot. 58**

Próg L - Rysa/odprysk 1

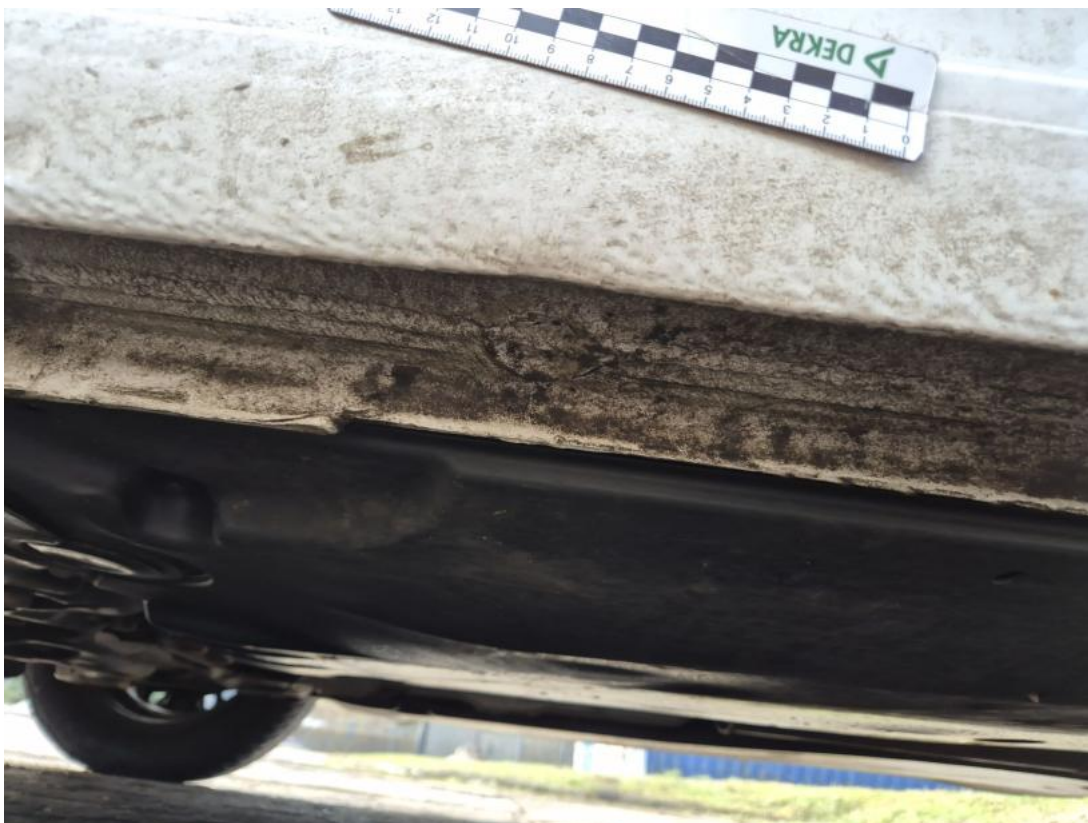
**Fot. 59**

Próg L - Wgniecenie/odkształcenie 1

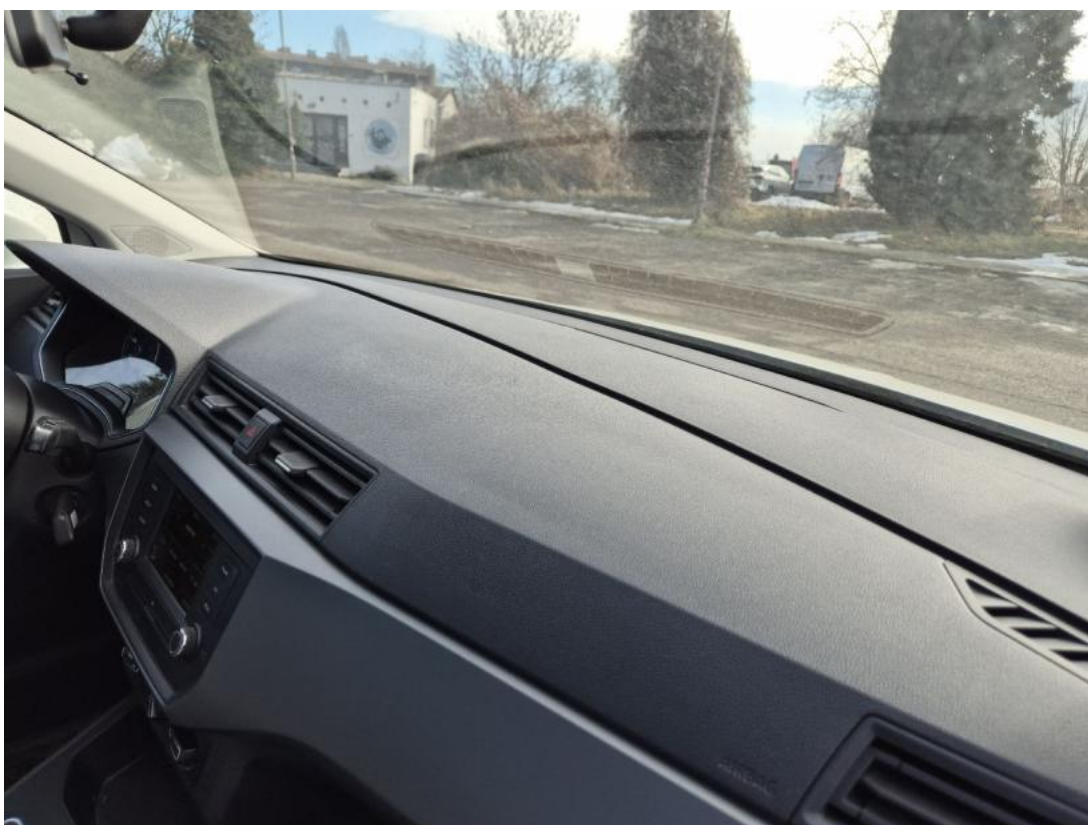
**Fot. 60**

Deska rozdzielcza - zdjęcie poglądowe 1

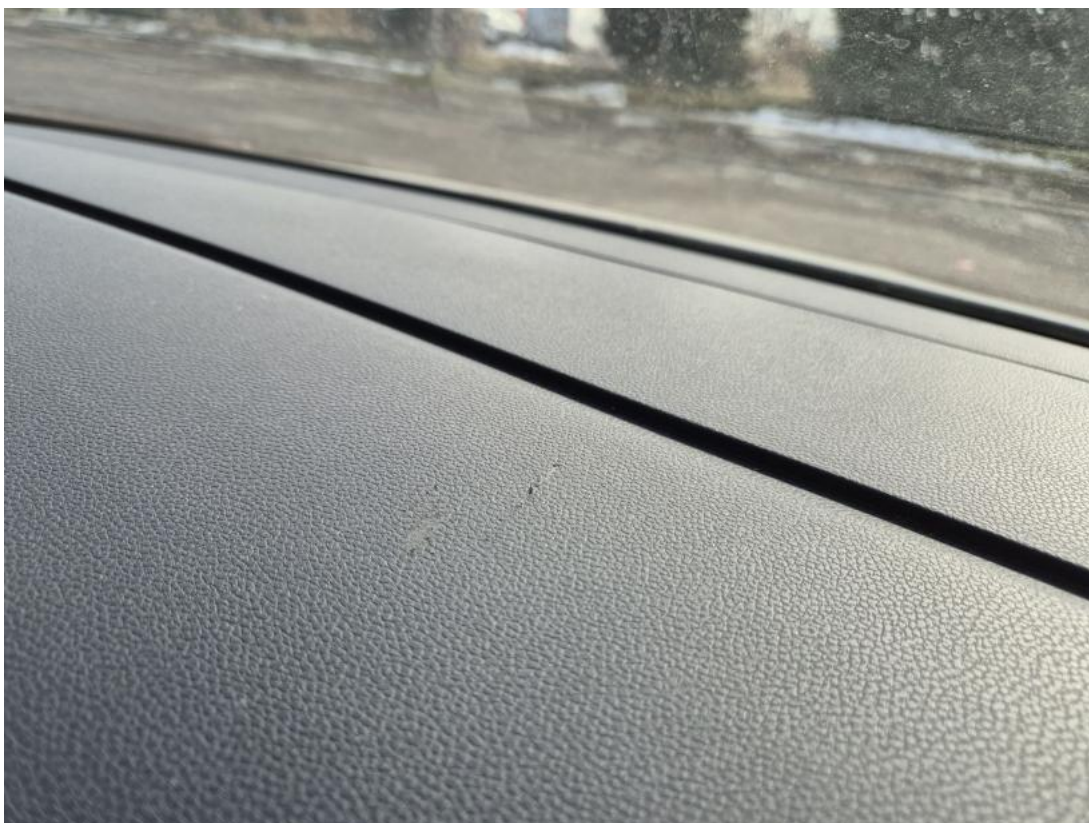
**Fot. 61**

| 18 | Deska rozdzielcza | zarysowanie | | |

Deska rozdzielcza - Rysa/odprysk 1

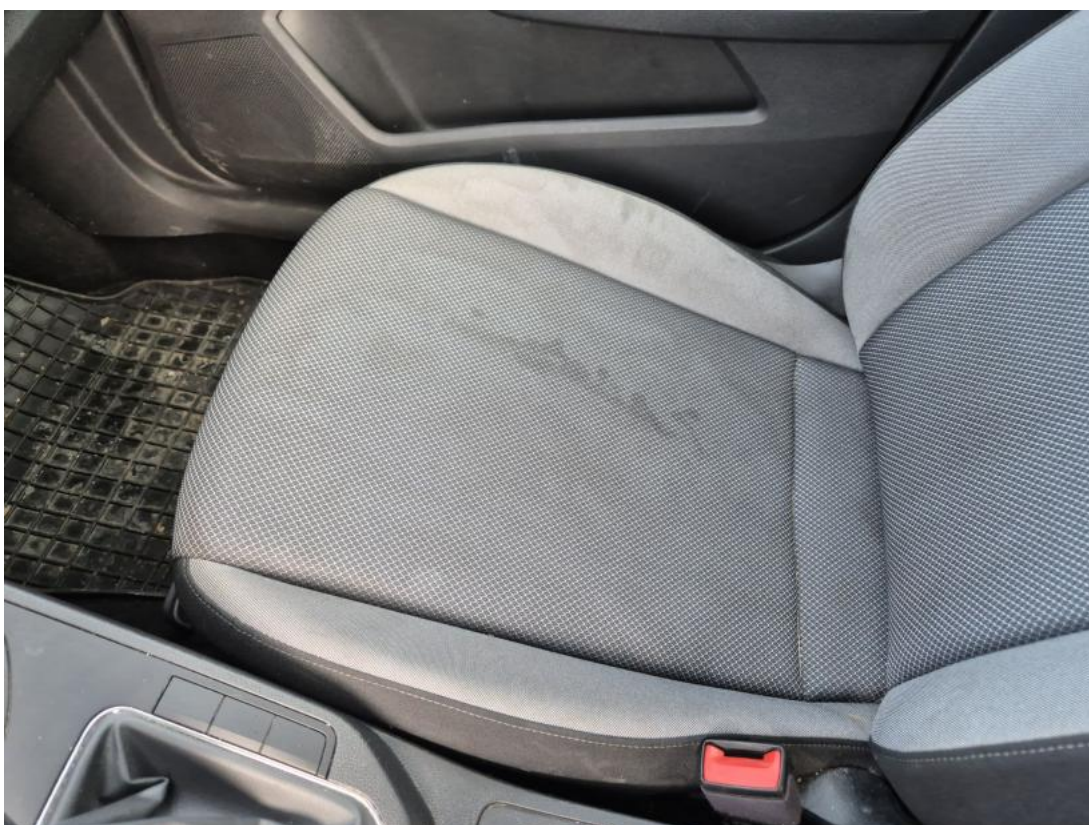
**Fot. 62**

Fotel prz. praw. - Inne 1

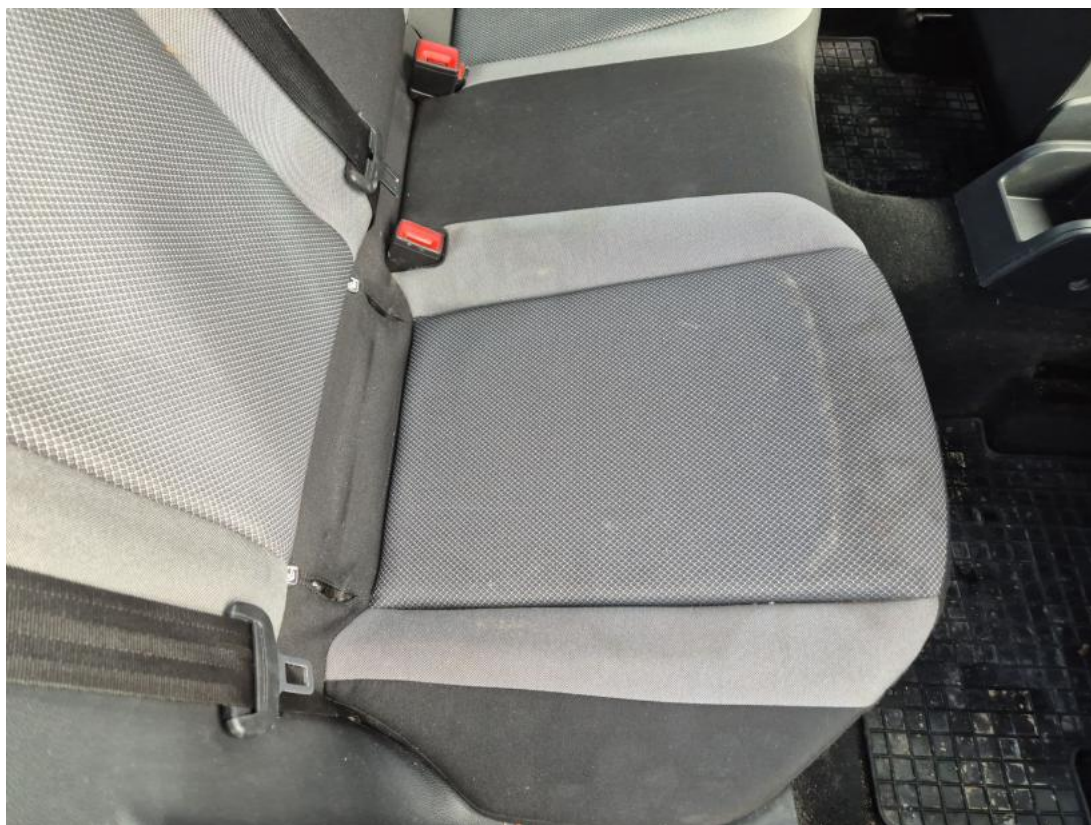
**Fot. 63**

Kanapa tyl. - Inne 1
