## Raport z oględzin pojazdu

| Numer raportu | 216660/10/25-11401 | Data raportu | 08-10-2025 |

| Marka, model | MAZDA CX-5 21- |
| Numer rejestracyjny | CB006NU |

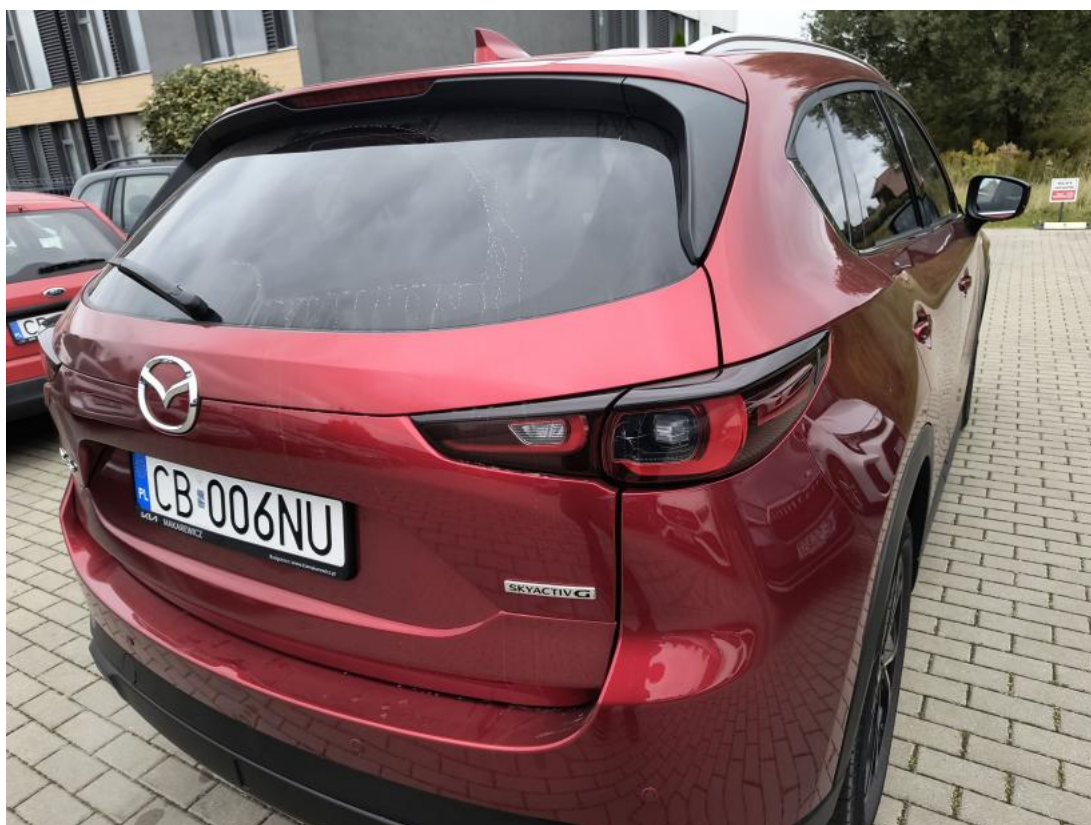
**Fot. 38**

| Poz. | Nazwa pozycji | Opis uszkodzeń | Kwalifik. | Naprawa [rbg] |
|---|---|---|---|---|
| 1 | Lampa tylne LED, zew. R | pęknięcie | WY | 0.4 |

Lampa tylna zew P - zdjęcie poglądowe 1

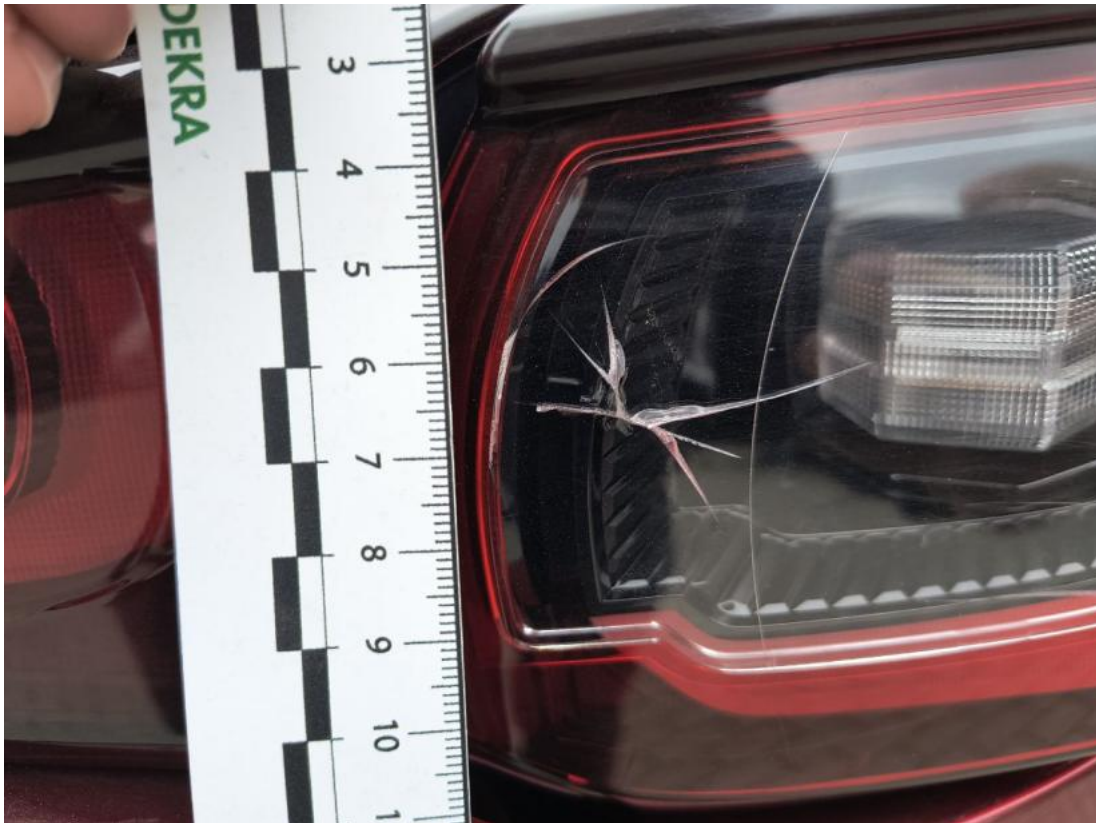
**Fot. 39**

Lampa tylna zew P - Pęknięcie/rozerwanie 1

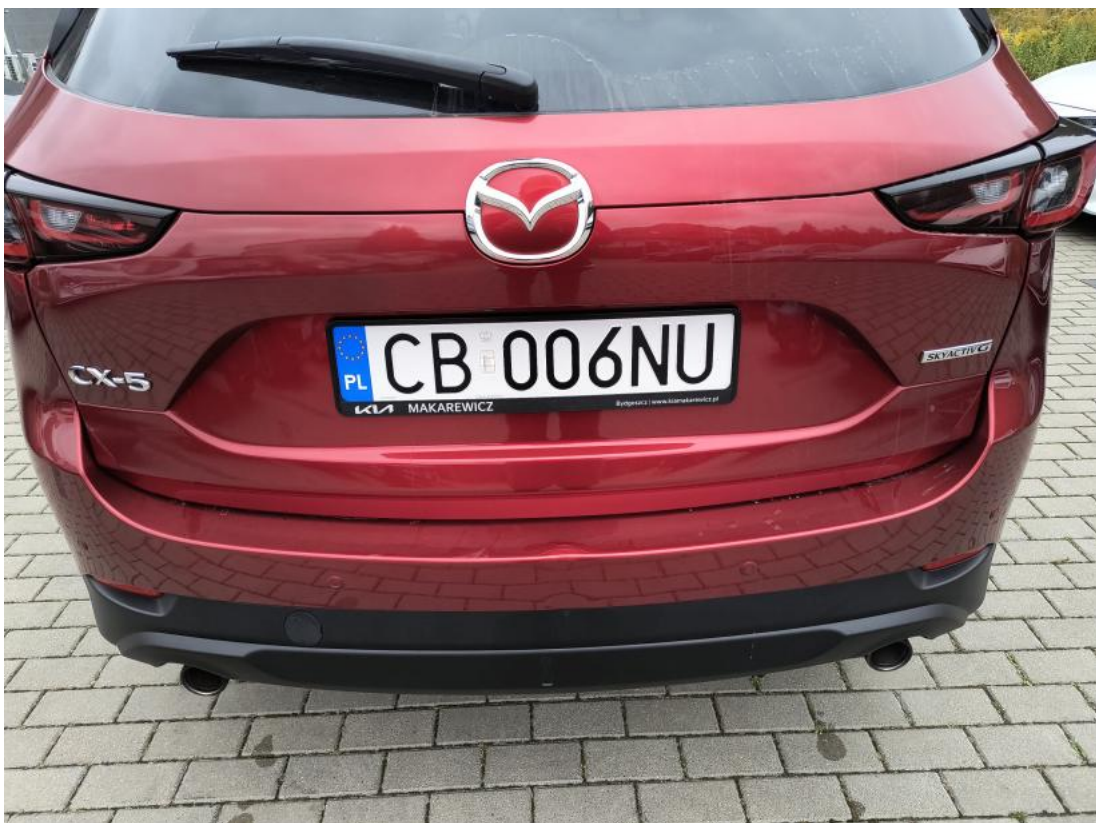
**Fot. 40**

| Poz. | Nazwa pozycji | Opis uszkodzeń | Kwalifik. | Naprawa [rbg] |
|---|---|---|---|---|
| 2 | Nakładka zderzaka tylnego, góra | rysa/odprysk, wgniecenie/odkształcenie, pęknięcia powłoki lakierowej | NA | 1.5 |

Zderzak tylny - zdjęcie poglądowe 1

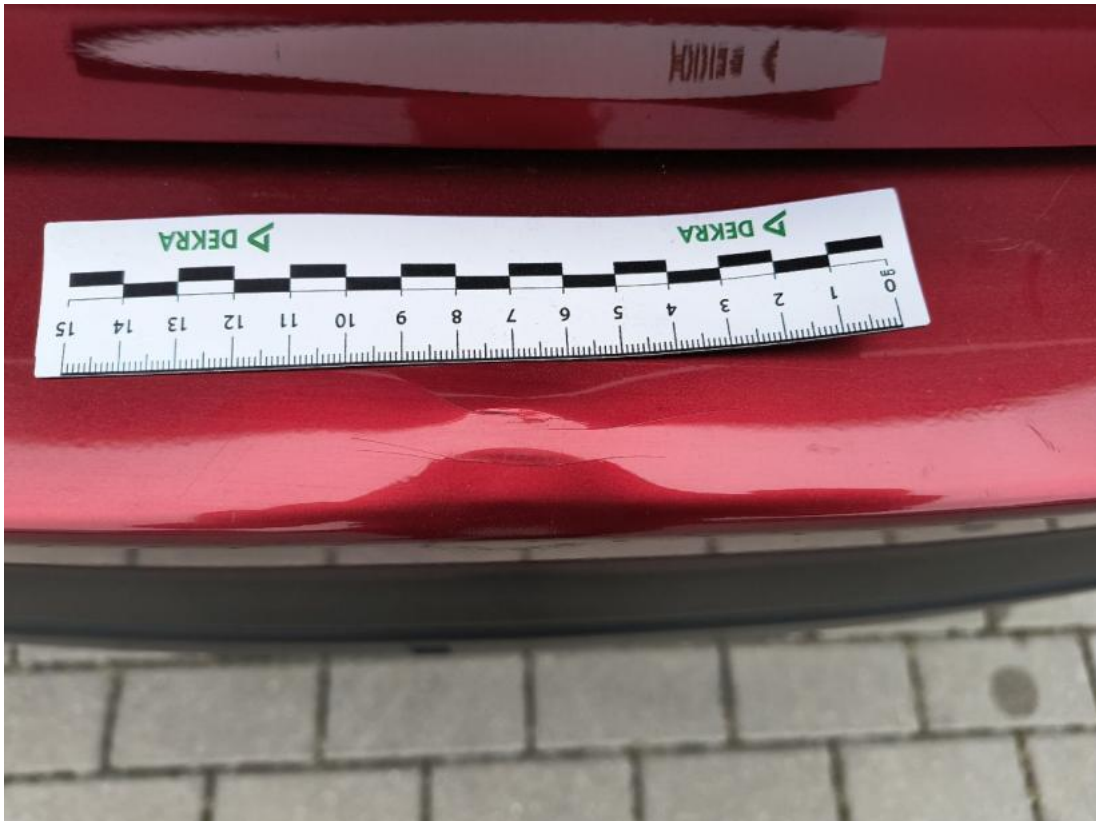
**Fot. 41**

Zderzak tylny - Pęknięcie/rozerwanie 1

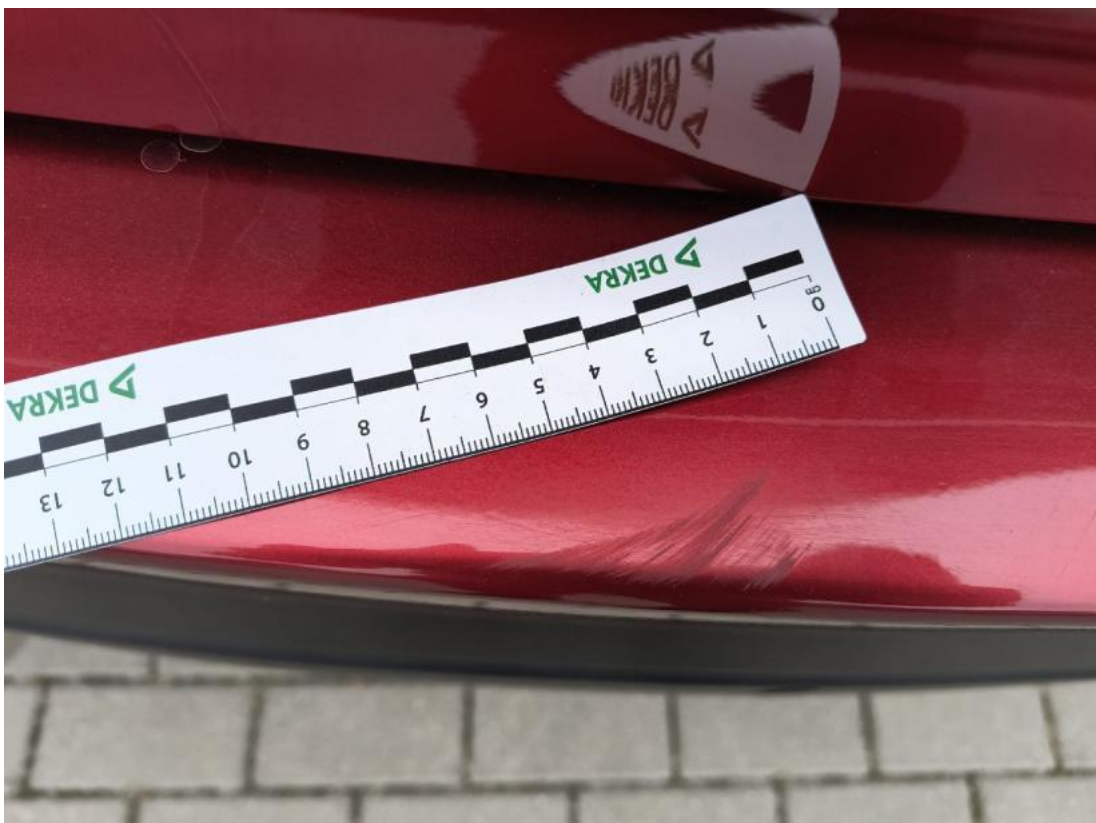
**Fot. 42**

Zderzak tylny - Pęknięcie/rozerwanie 2

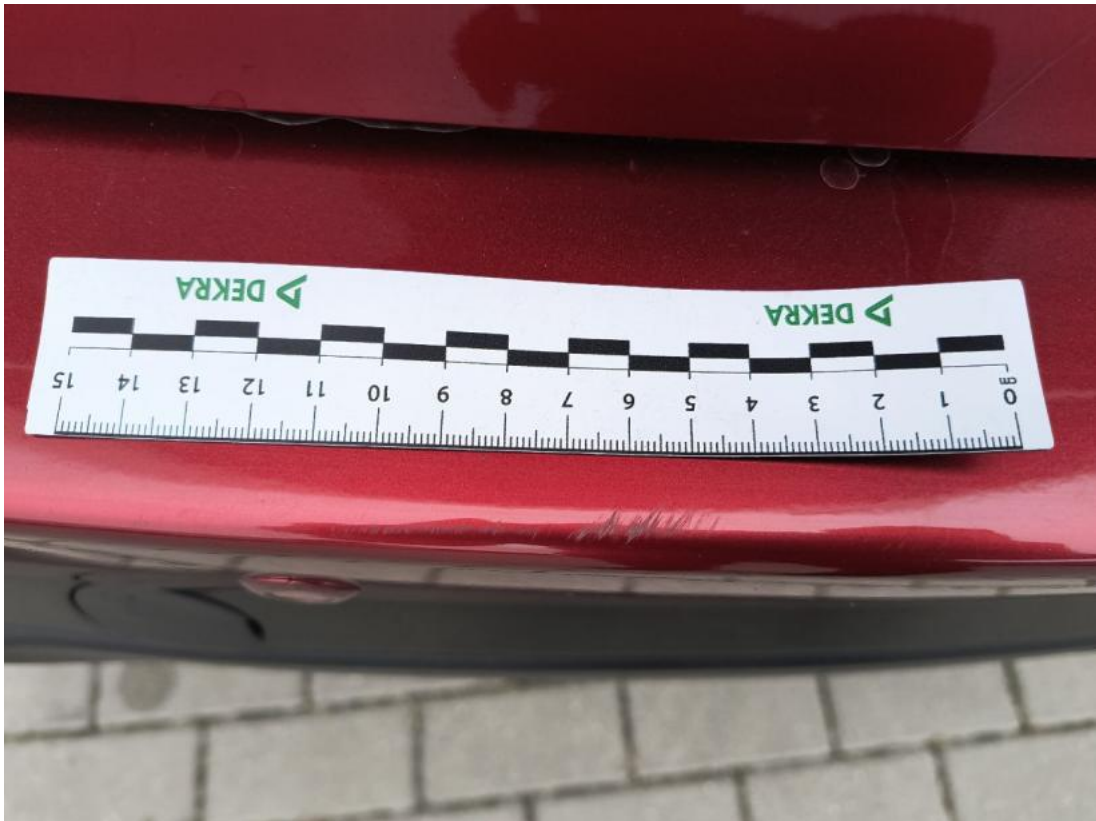
**Fot. 43**

Zderzak tylny() - Pęknięcie/rozerwanie 3

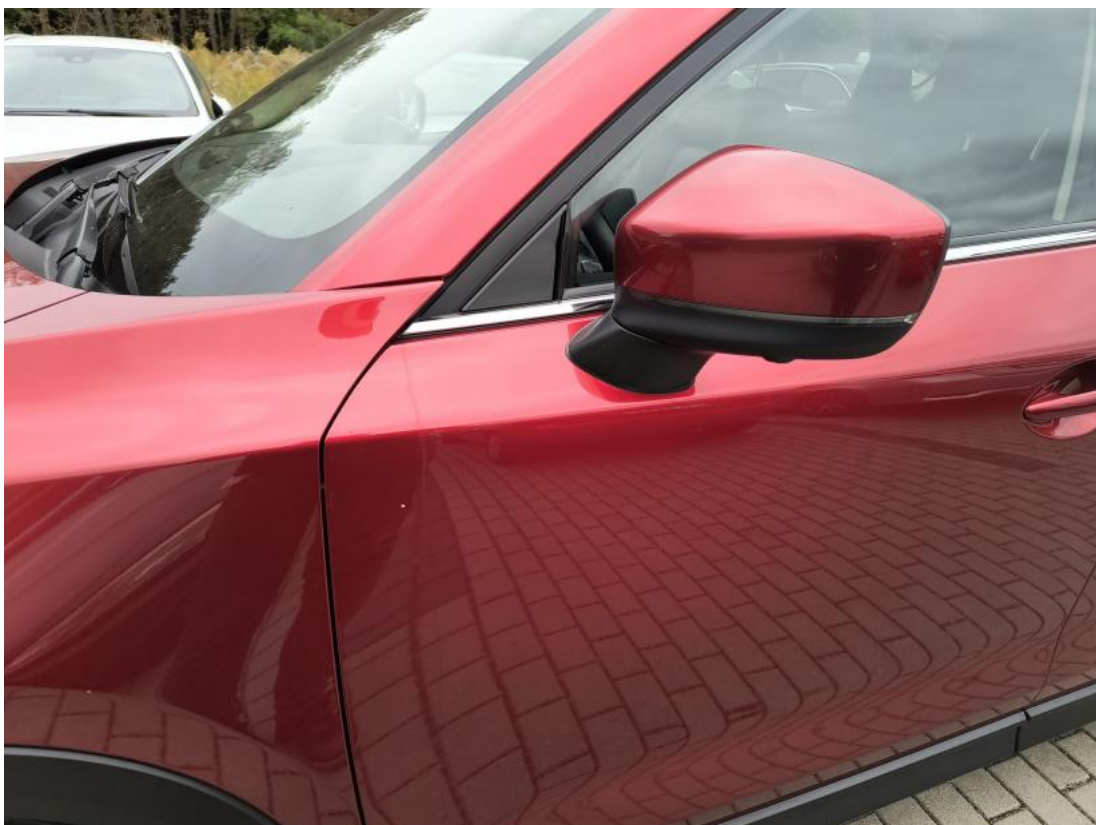
**Fot. 44**

| Poz. | Nazwa pozycji | Opis uszkodzeń | Kwalifik. | Naprawa [rbg] |
|---|---|---|---|---|
| 4 | Drzwi przednie (nieuzbrojone) L | rysa/odprysk | | |

Drzwi przed L - zdjęcie poglądowe 1

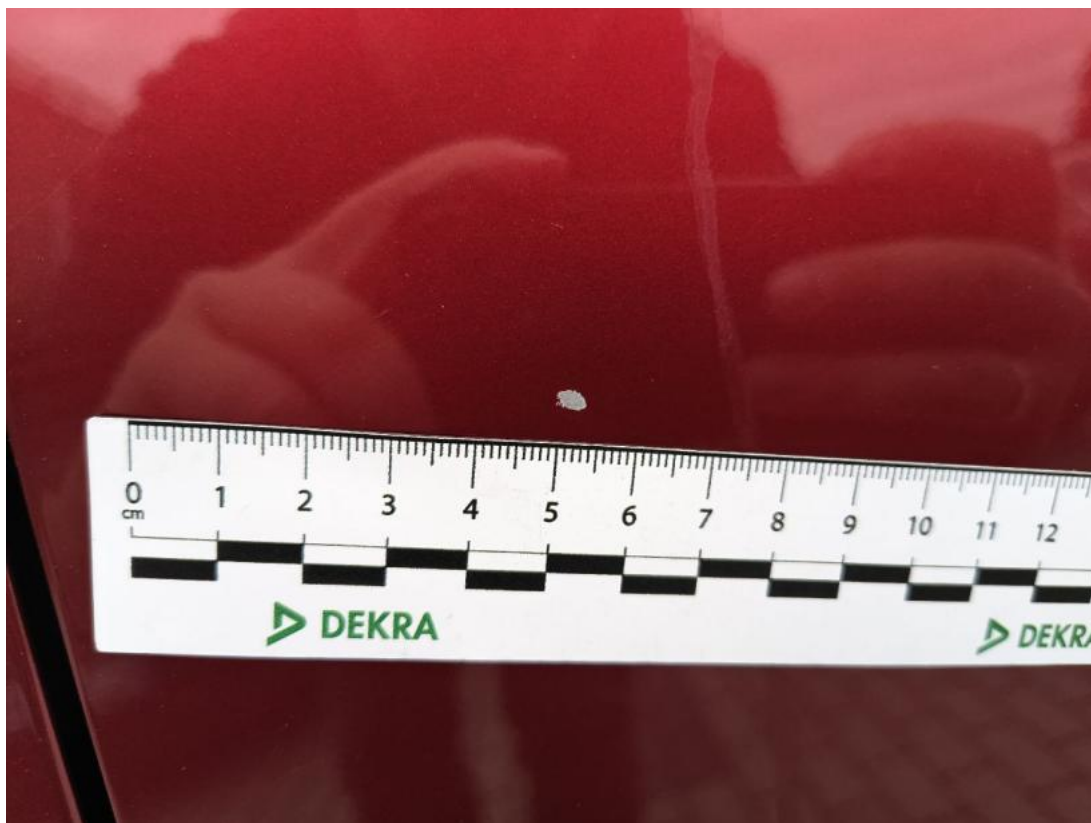
**Fot. 45**

Drzwi przed L - Rysa/odprysk 1

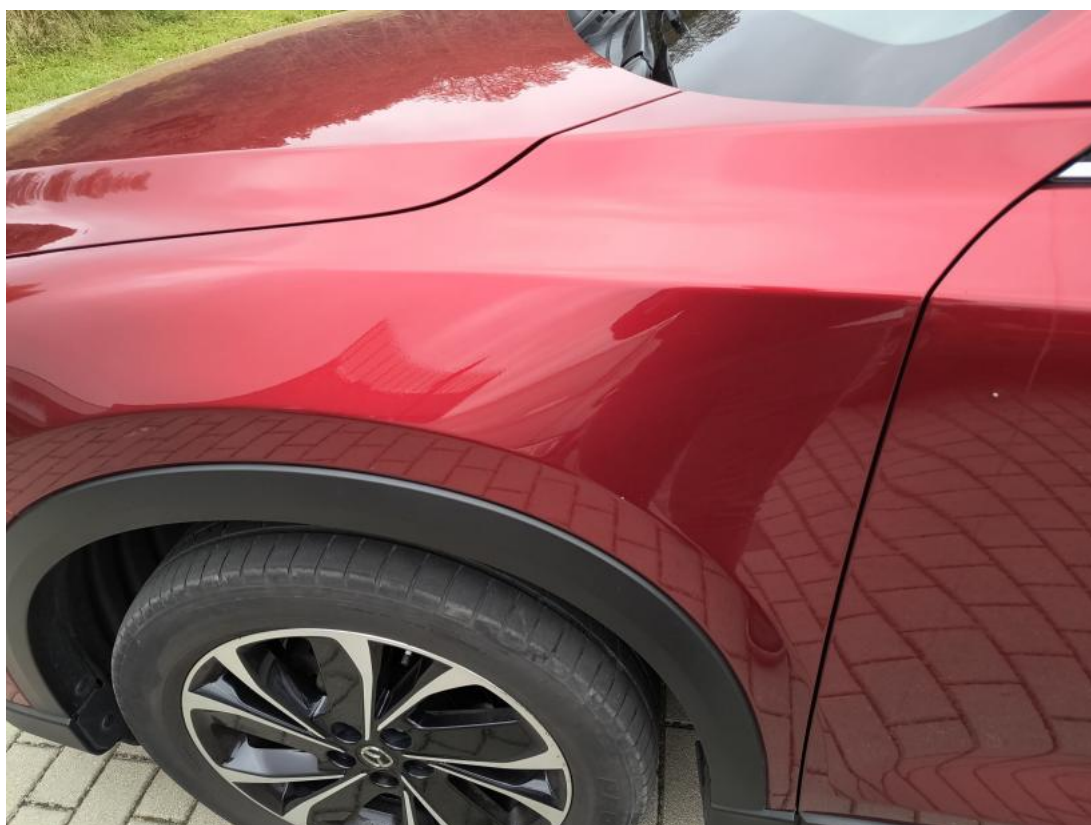
**Fot. 46**

| Poz. | Nazwa pozycji | Opis uszkodzeń | Kwalifik. | Naprawa [rbg] |
|---|---|---|---|---|
| 3 | Błotnik przedni L | rysa/odprysk | | |

Błotnik przedni L - zdjęcie poglądowe 1

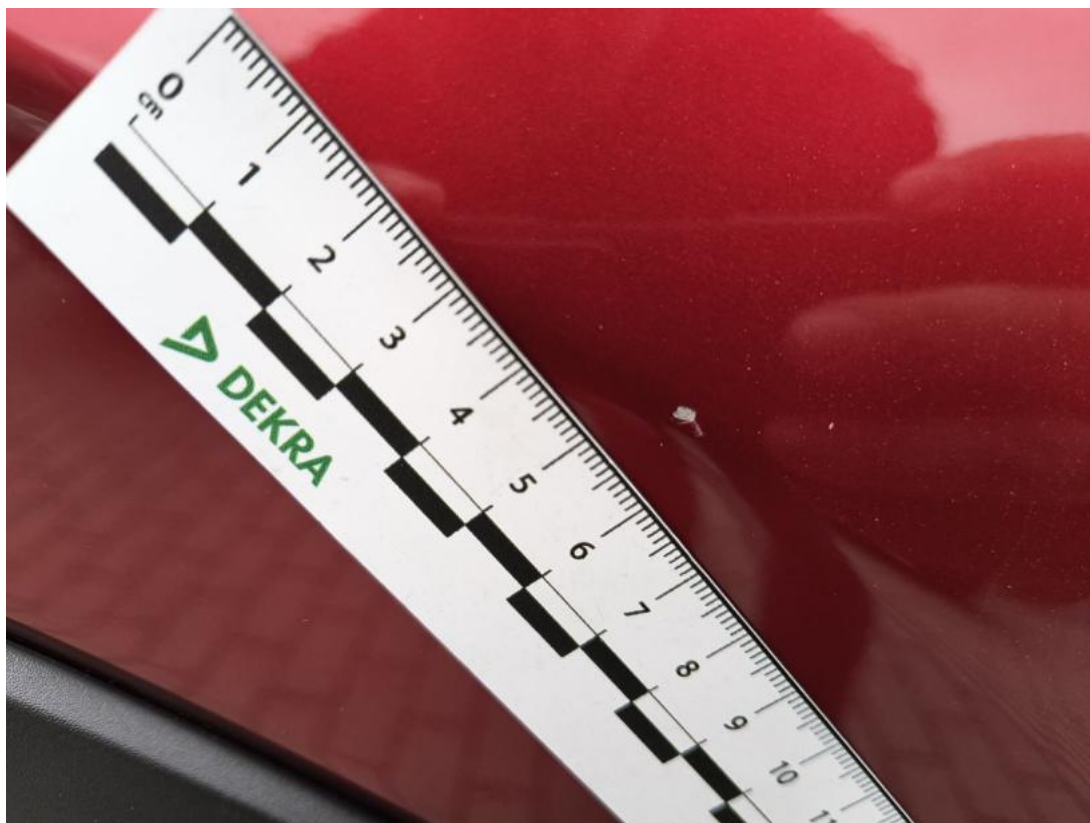
**Fot. 47**

Błotnik przedni L - Rysa/odprysk 1
