## Raport z oględzin pojazdu

| Numer raportu | 216342/9/25-11401 | Data raportu | 12-09-2025 |

| Marka, model | RENAULT Arkana 21-23 |
| Numer rejestracyjny | WD8271S |

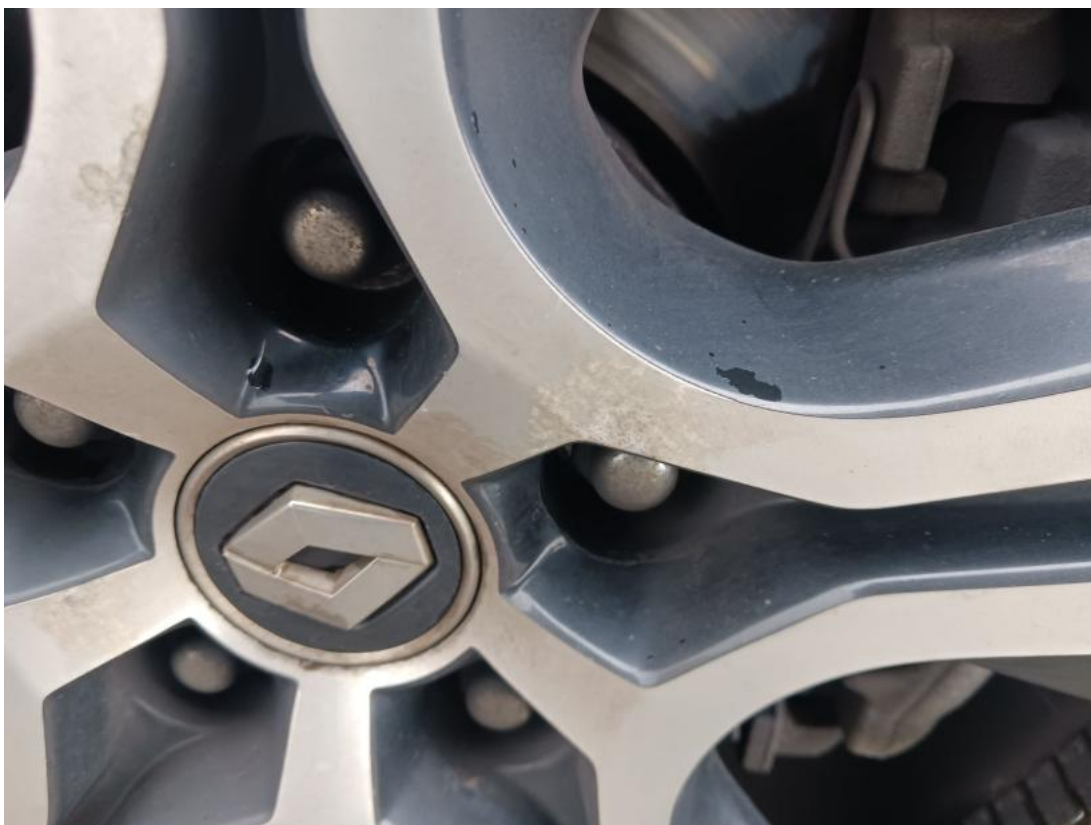
**Fot. 37**

| Poz. | Nazwa pozycji | Opis uszkodzeń | Kwalifik. | Naprawa [rbg] |
|---|---|---|---|---|
| 10 | Tarcza koła aluminiowa przód R | utlenienie | | |

Felga aluminiowa przednia P - Inne 1

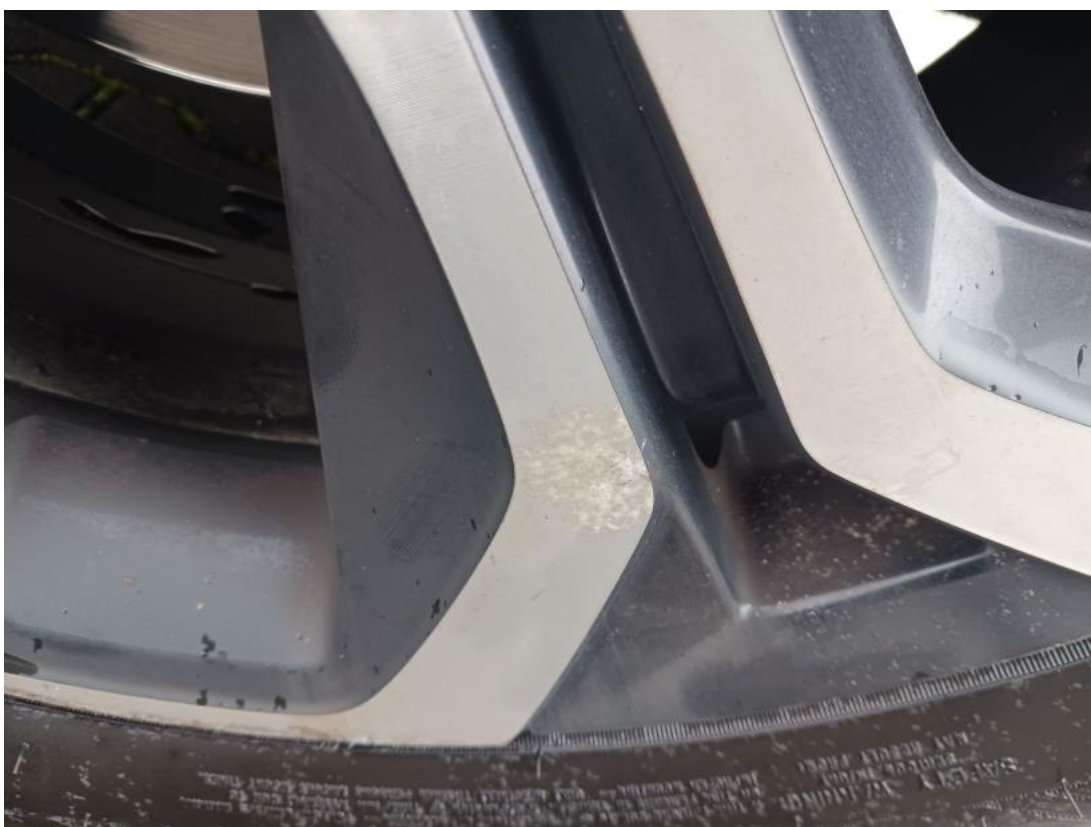
**Fot. 38**

Felga aluminiowa przednia P - Inne 2

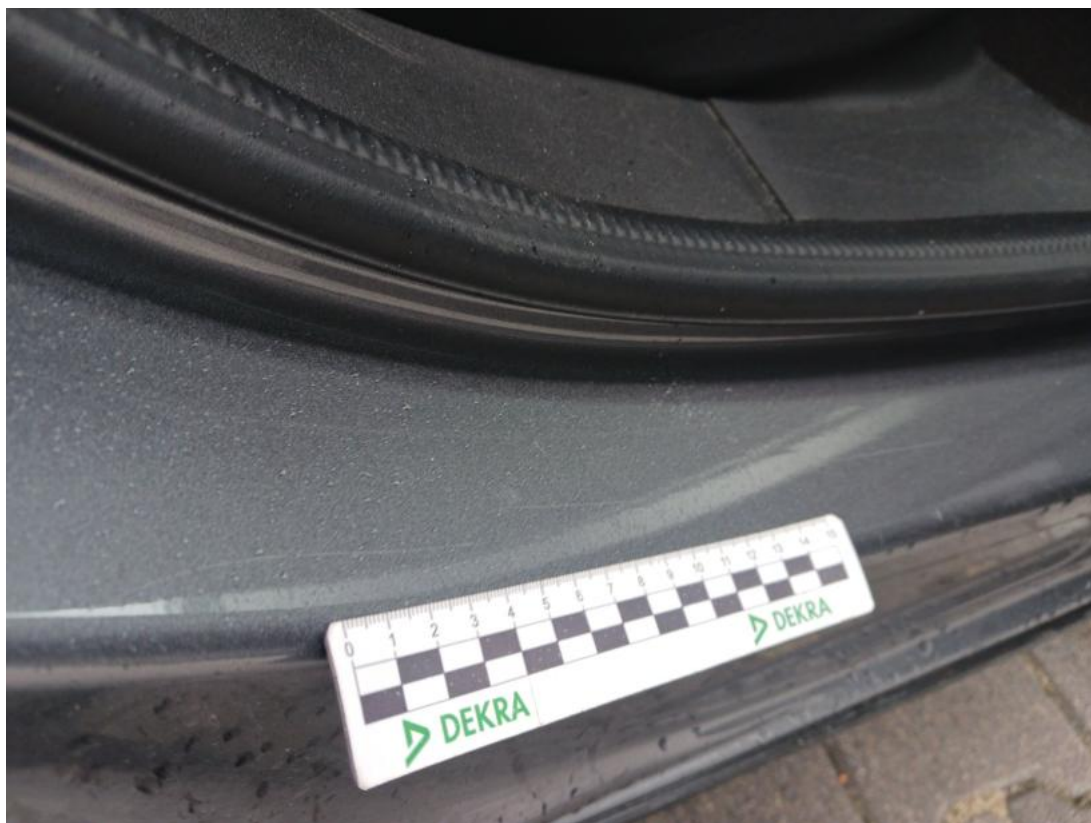
**Fot. 39**

| Poz. | Nazwa pozycji | Opis uszkodzeń | Kwalifik. | Naprawa [rbg] |
|---|---|---|---|---|
| 6 | Próg R | rysa/odprysk | | |

Próg P - Rysa/odprysk 1

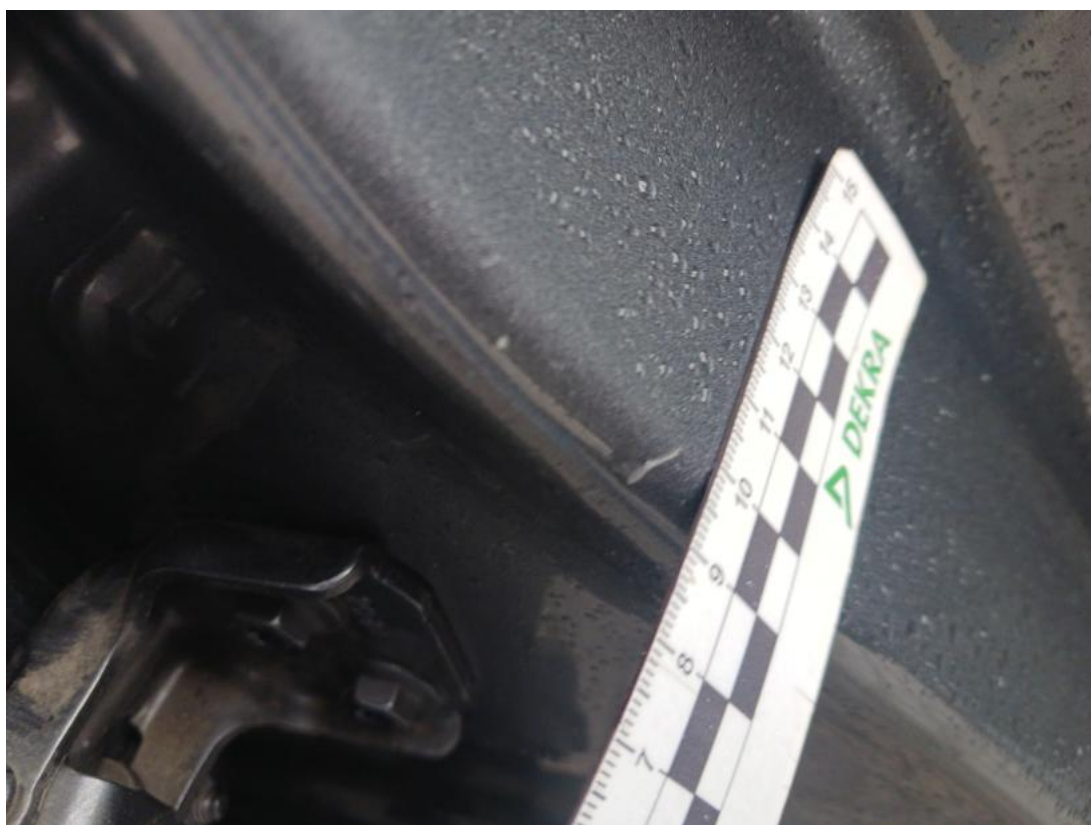
**Fot. 40**

| Poz. | Nazwa pozycji | Opis uszkodzeń | Kwalifik. | Naprawa [rbg] |
|---|---|---|---|---|
| 4 | Rama drzwi, przód R | rysa/odprysk, wgniecenie/odkształcenie | | |

Słupek środkowy P - Wgniecenie/odkształcenie 1

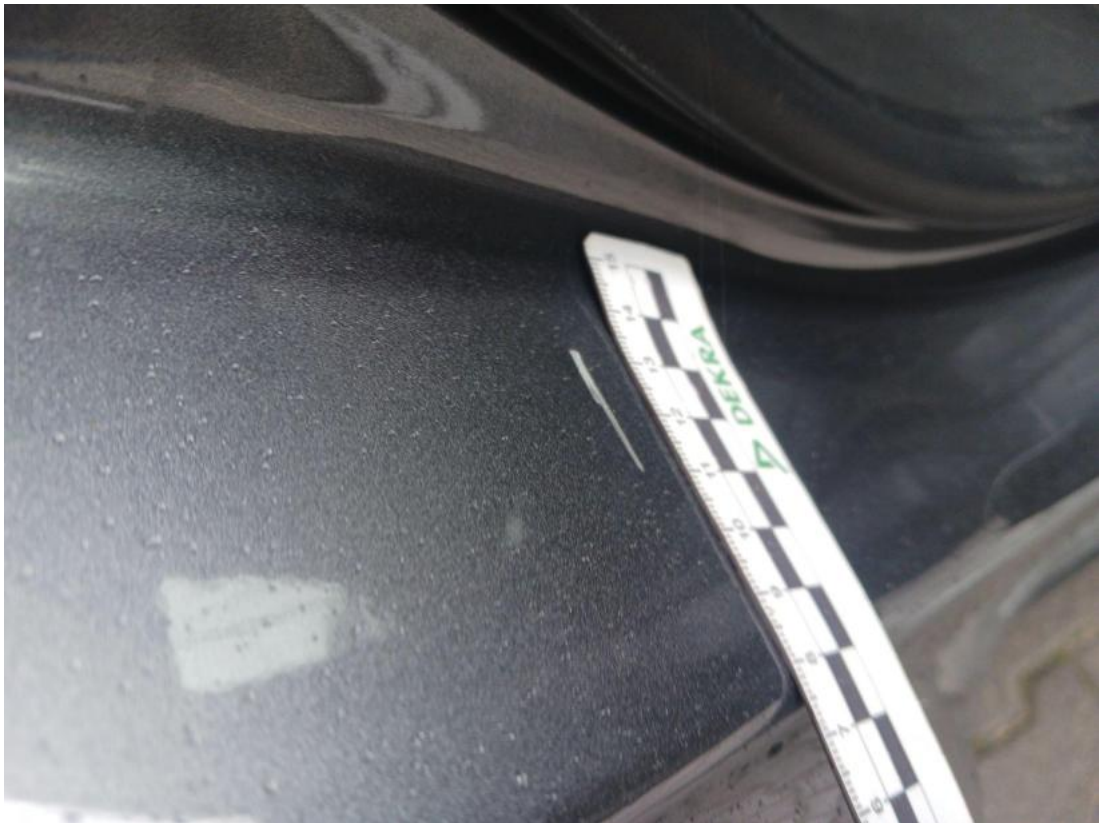
**Fot. 41**

Słupek tylny prawy - Wgniecenie/odkształcenie 1

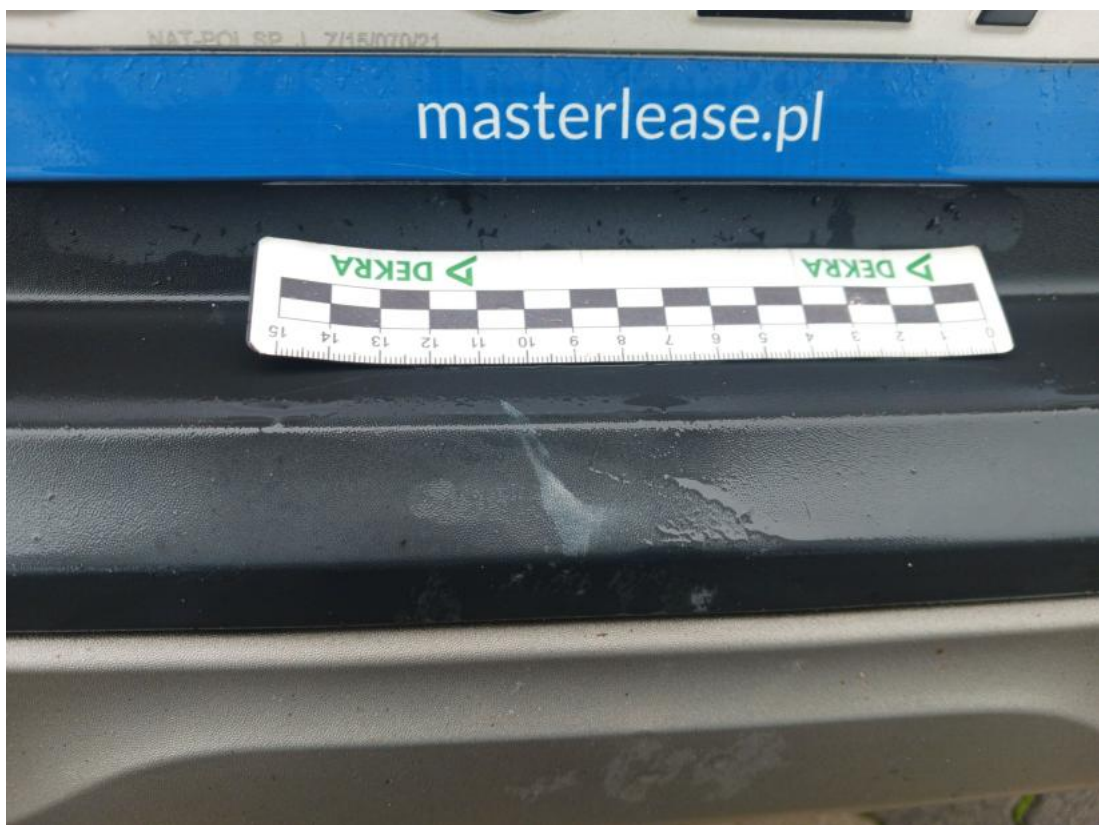
**Fot. 42**

| Poz. | Nazwa pozycji | Opis uszkodzeń | Kwalifik. | Naprawa [rbg] |
|---|---|---|---|---|
| 7 | Nakładka zderzaka tylnego, dół | zabrudzenie | | |

Zderzak tylny cz śr - Inne 1

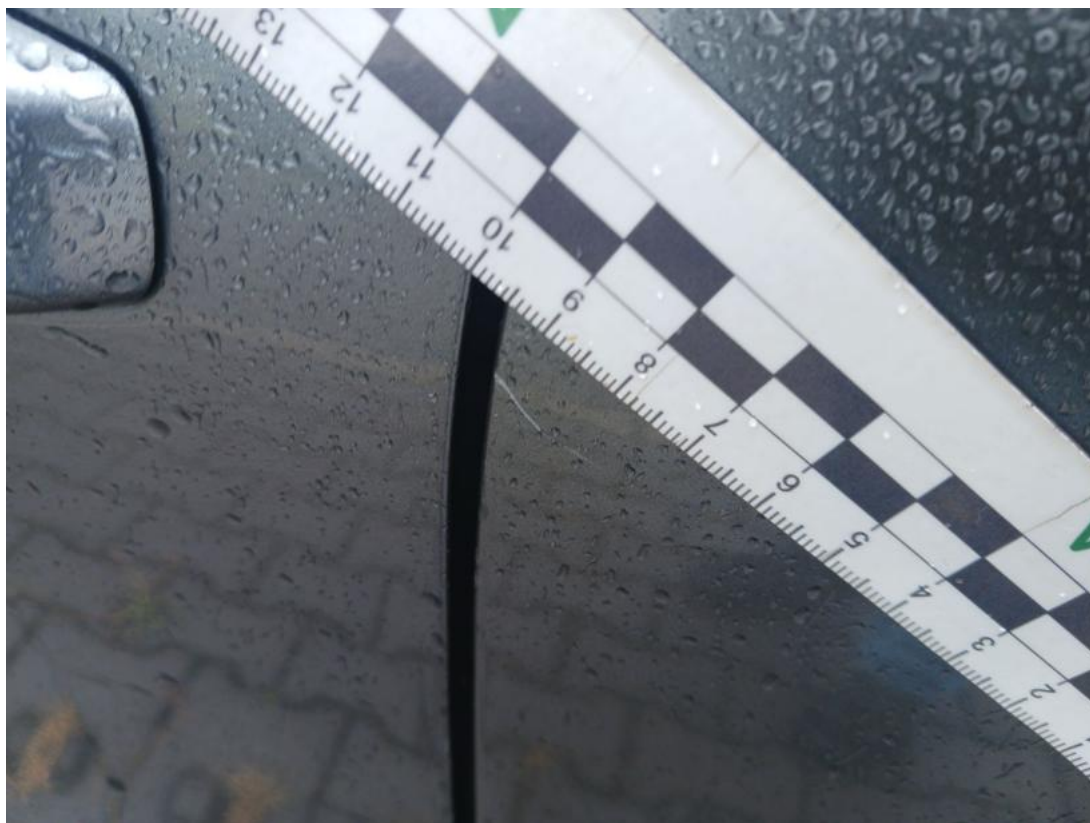
**Fot. 43**

| Poz. | Nazwa pozycji | Opis uszkodzeń | Kwalifik. | Naprawa [rbg] |
|---|---|---|---|---|
| 2 | Drzwi tylne (nieuzbrojone) L | rysa/odprysk | | |

Drzwi tylne L - Rysa/odprysk 1

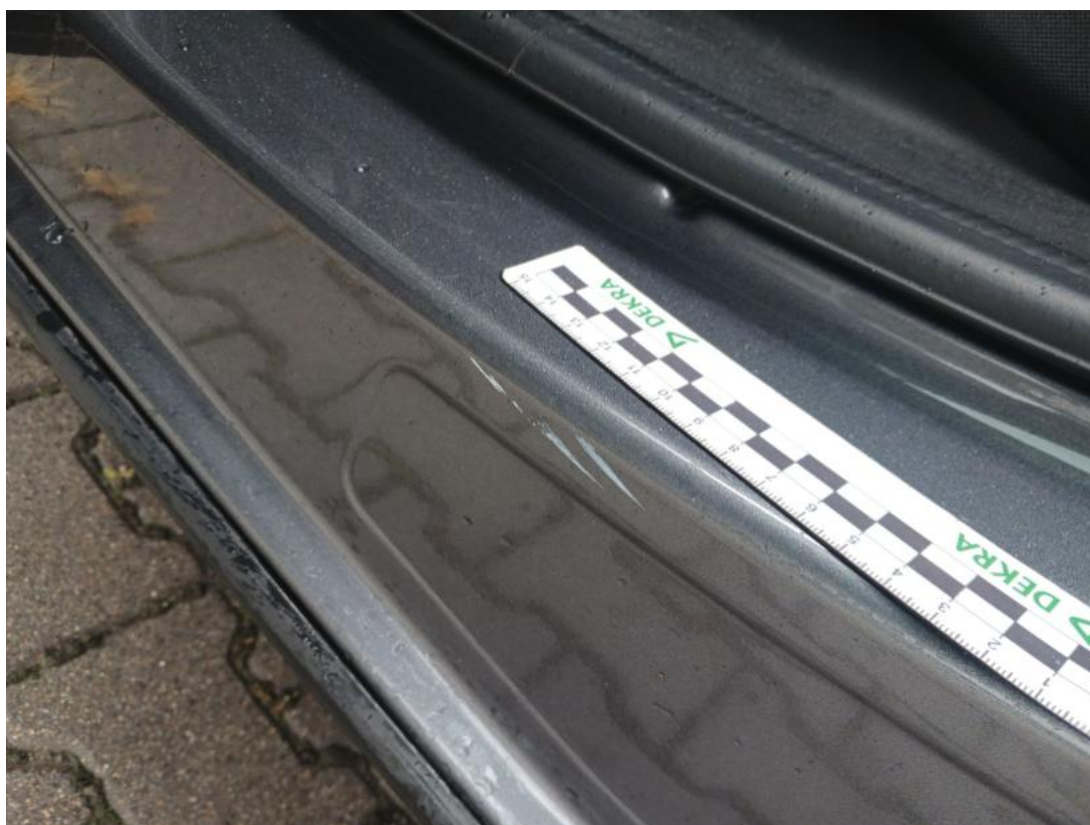
**Fot. 44**

| Poz. | Nazwa pozycji | Opis uszkodzeń | Kwalifik. | Naprawa [rbg] |
|---|---|---|---|---|
| 5 | Próg L | rysa/odprysk, zabrudzenie, wgniecenie/odkształcenie | | |

Próg L - Rysa/odprysk 1

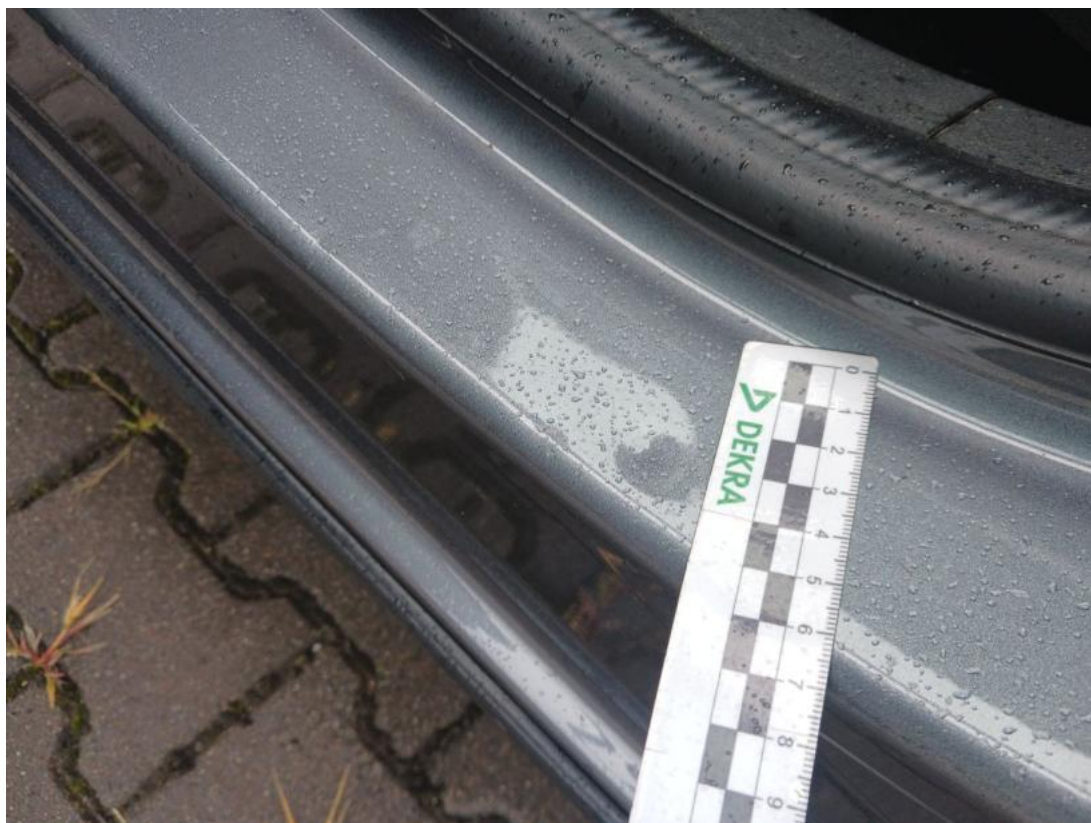
**Fot. 45**

Próg L - Wgniecenie/odkształcenie 1

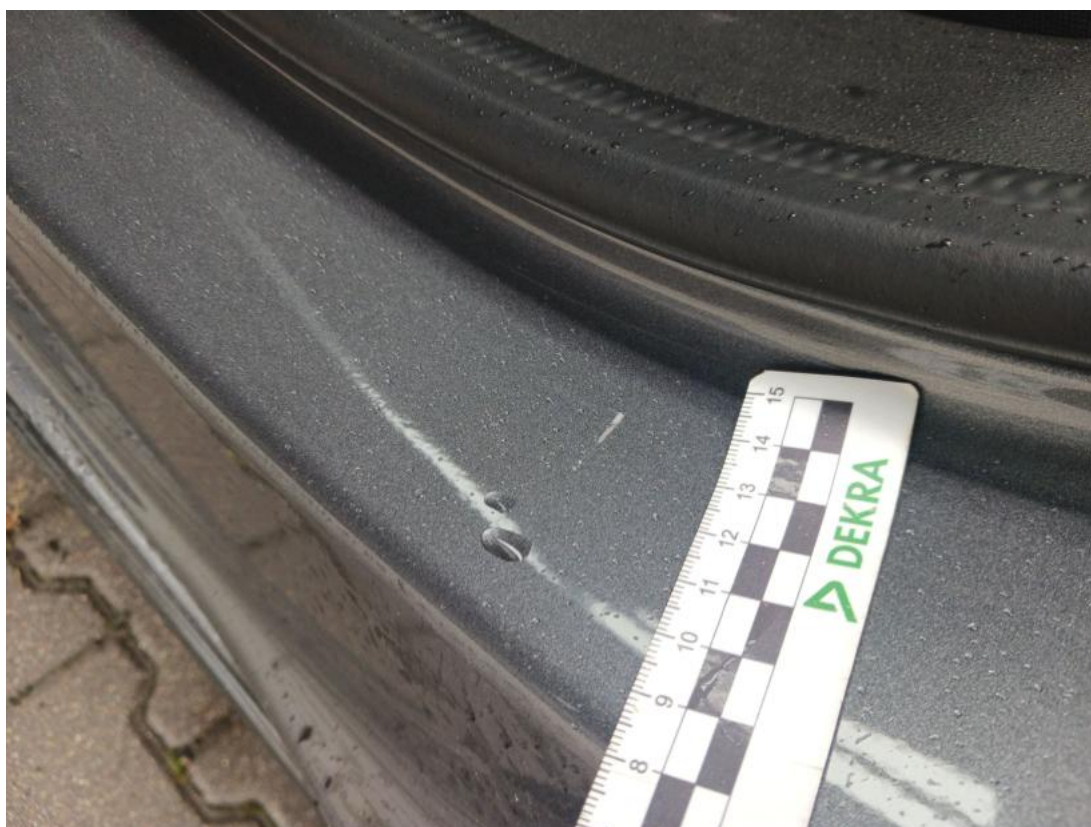
**Fot. 46**

Próg L - Wgniecenie/odkształcenie 2

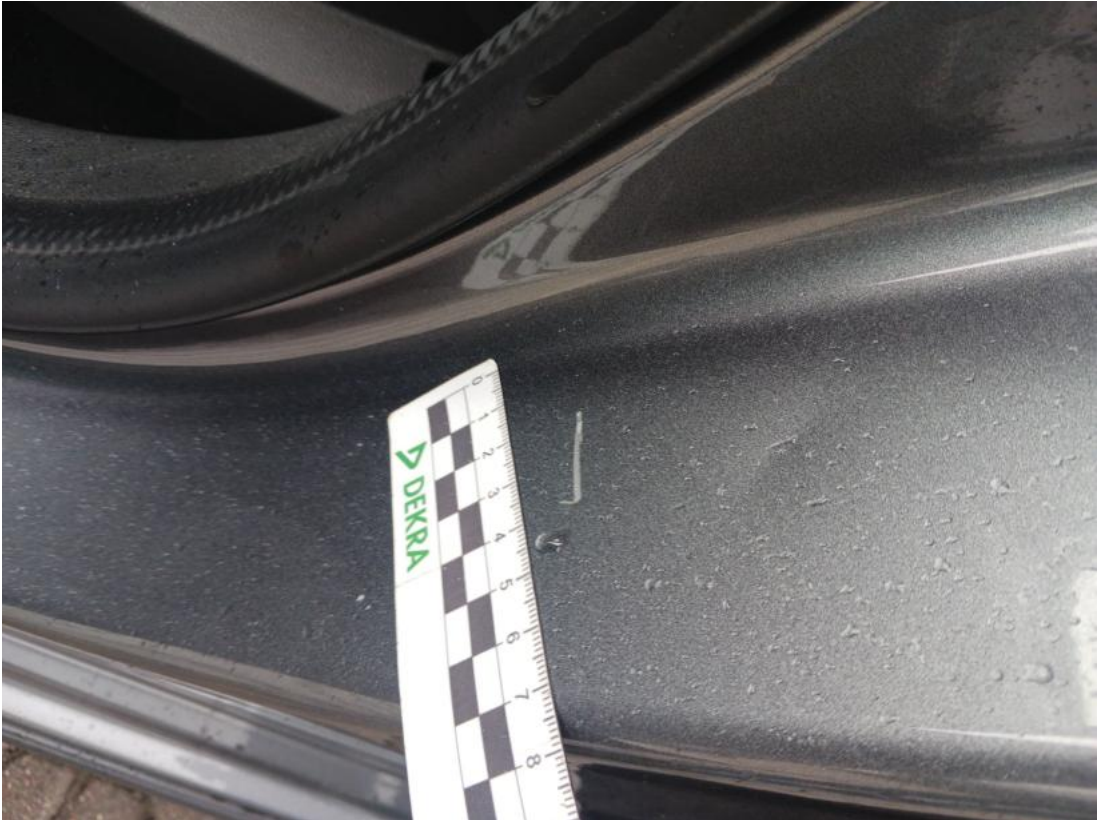
**Fot. 47**

| Poz. | Nazwa pozycji | Opis uszkodzeń | Kwalifik. | Naprawa [rbg] |
|---|---|---|---|---|
| 3 | Rama drzwi, przód L | rysa/odprysk, wgniecenie/odkształcenie | | |

Słupek środkowy L - Wgniecenie/odkształcenie 1

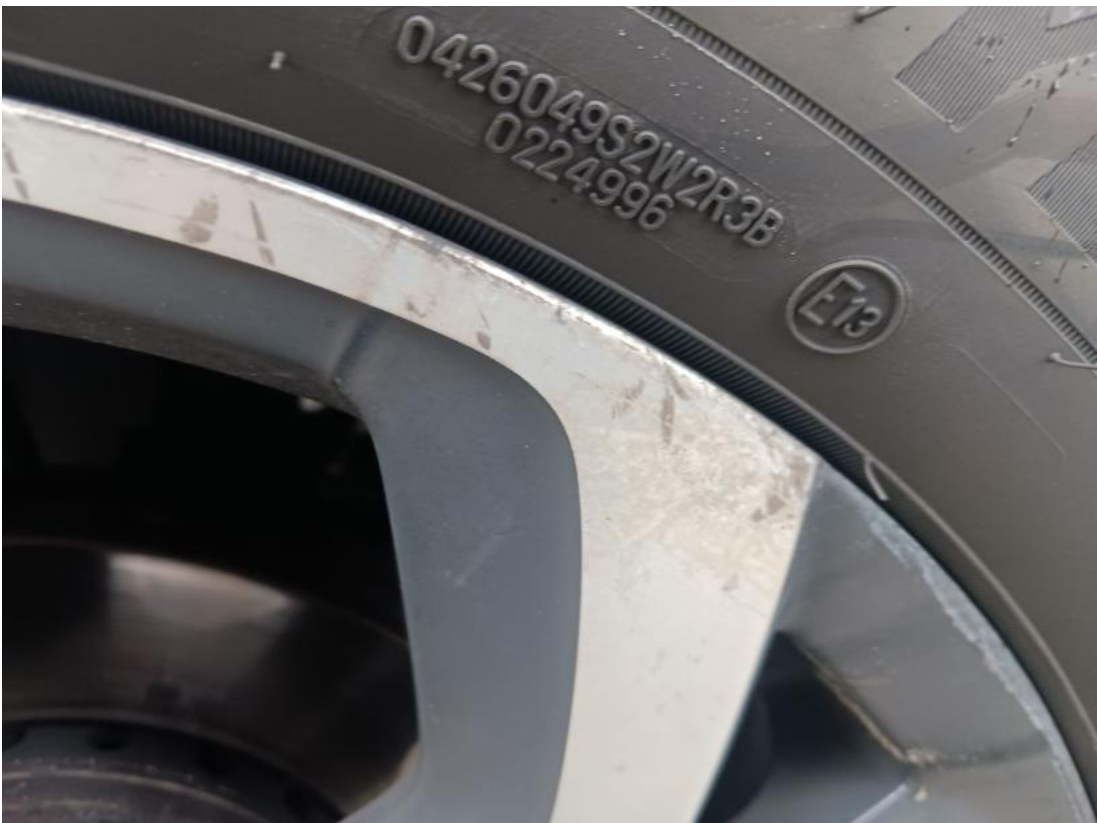
**Fot. 48**

| Poz. | Nazwa pozycji | Opis uszkodzeń | Kwalifik. | Naprawa [rbg] |
|---|---|---|---|---|
| 9 | Tarcza koła aluminiowa przód L | utlenienie | | |

Felga Aluminiowa przednia L - Inne 1

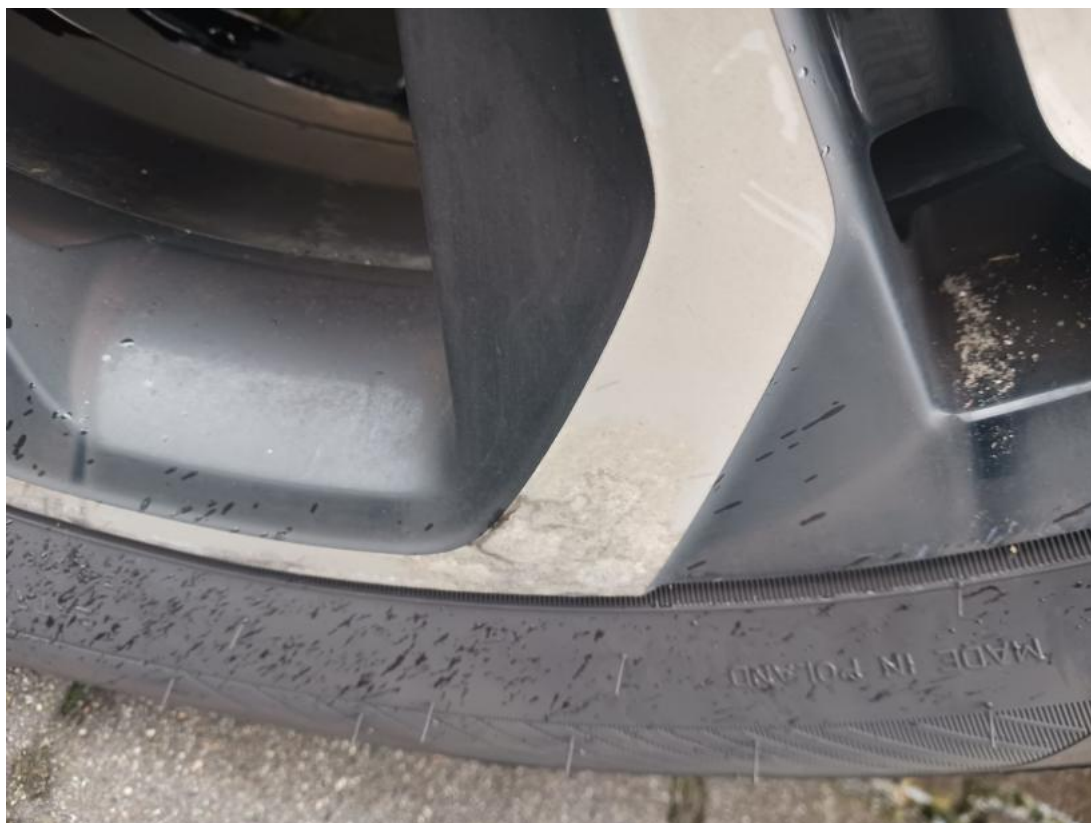
**Fot. 49**

Felga Aluminiowa przednia L - Inne 2

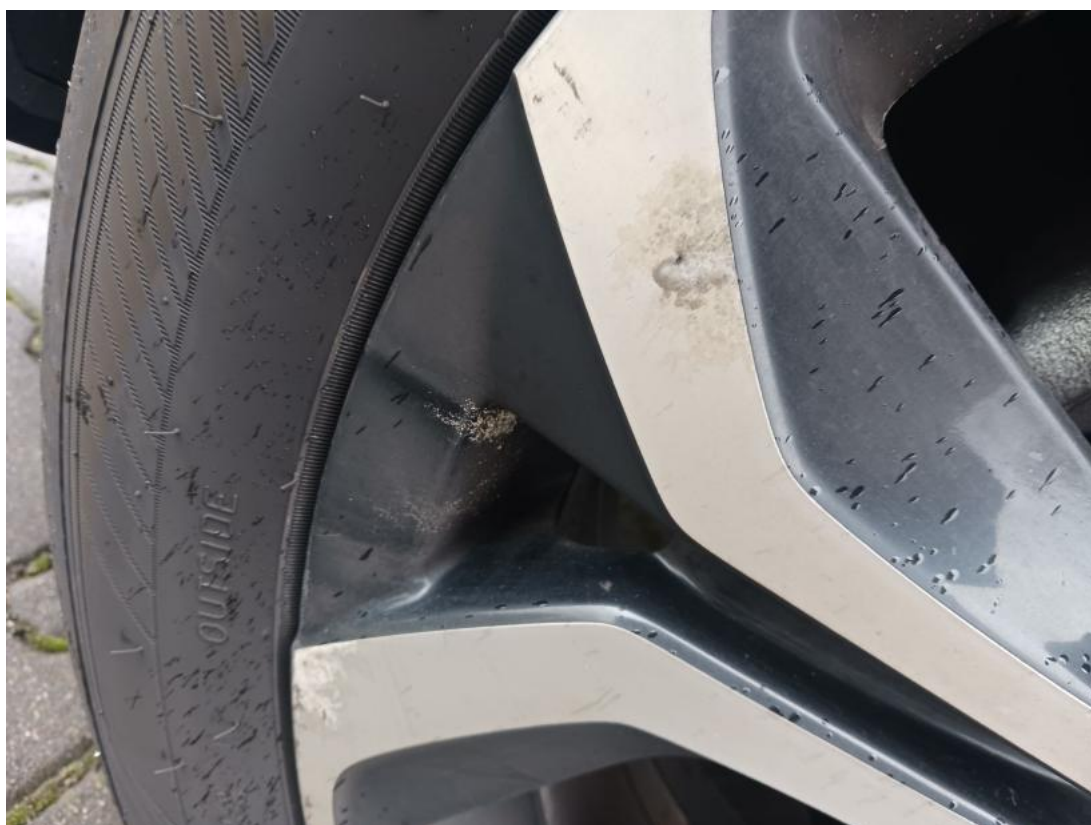
**Fot. 50**

Felga Aluminiowa przednia L() - Inne 3

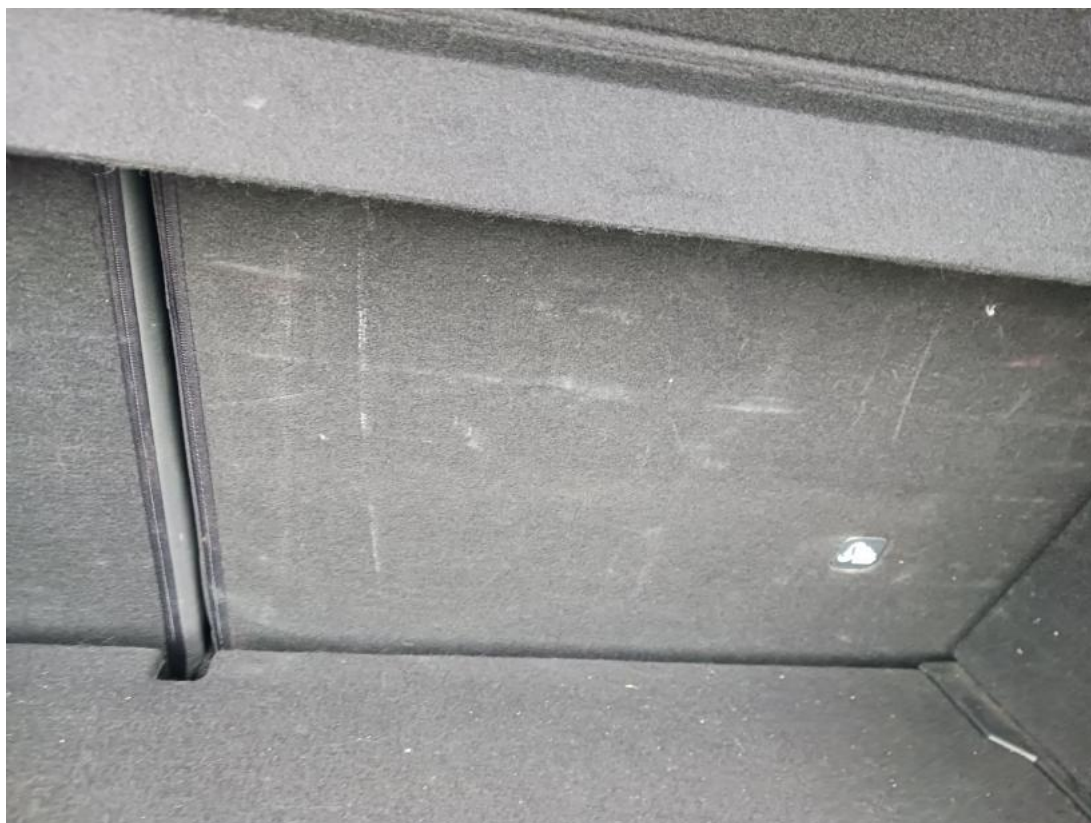
**Fot. 51**

Kanapa tyl. - Inne 1

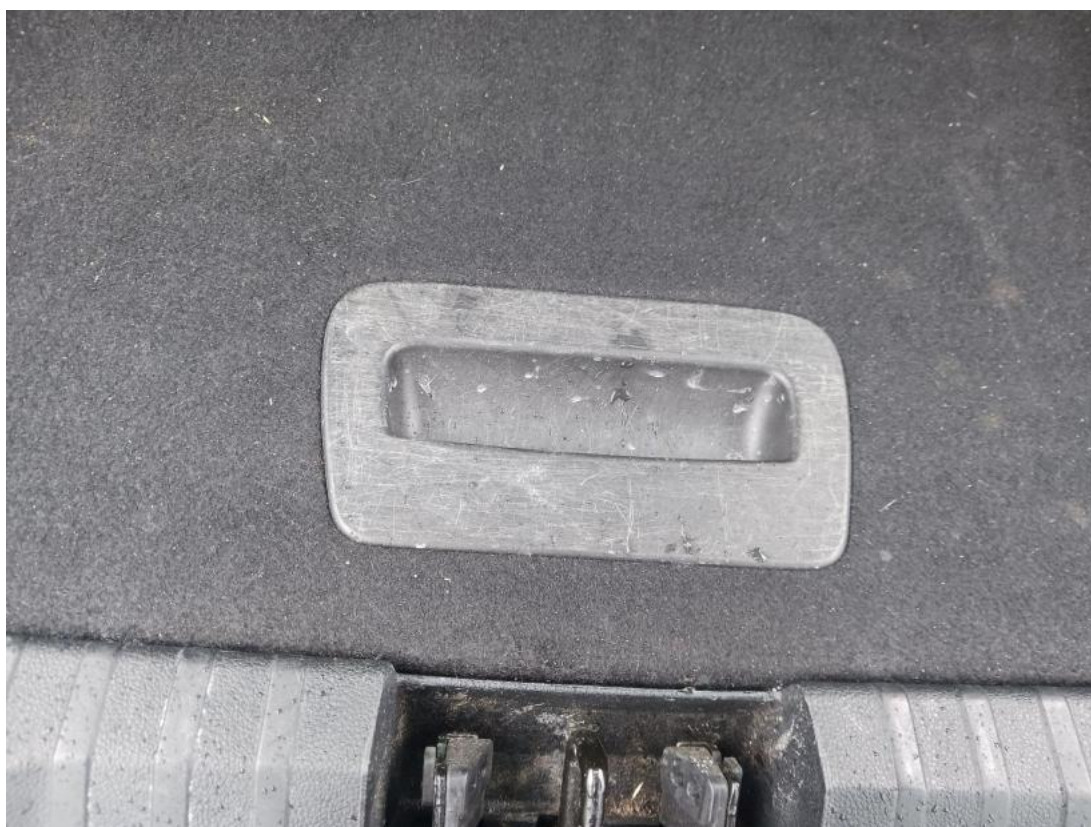
**Fot. 52**

Wykładzina podłogi bagażnika - Rysa/odprysk 1

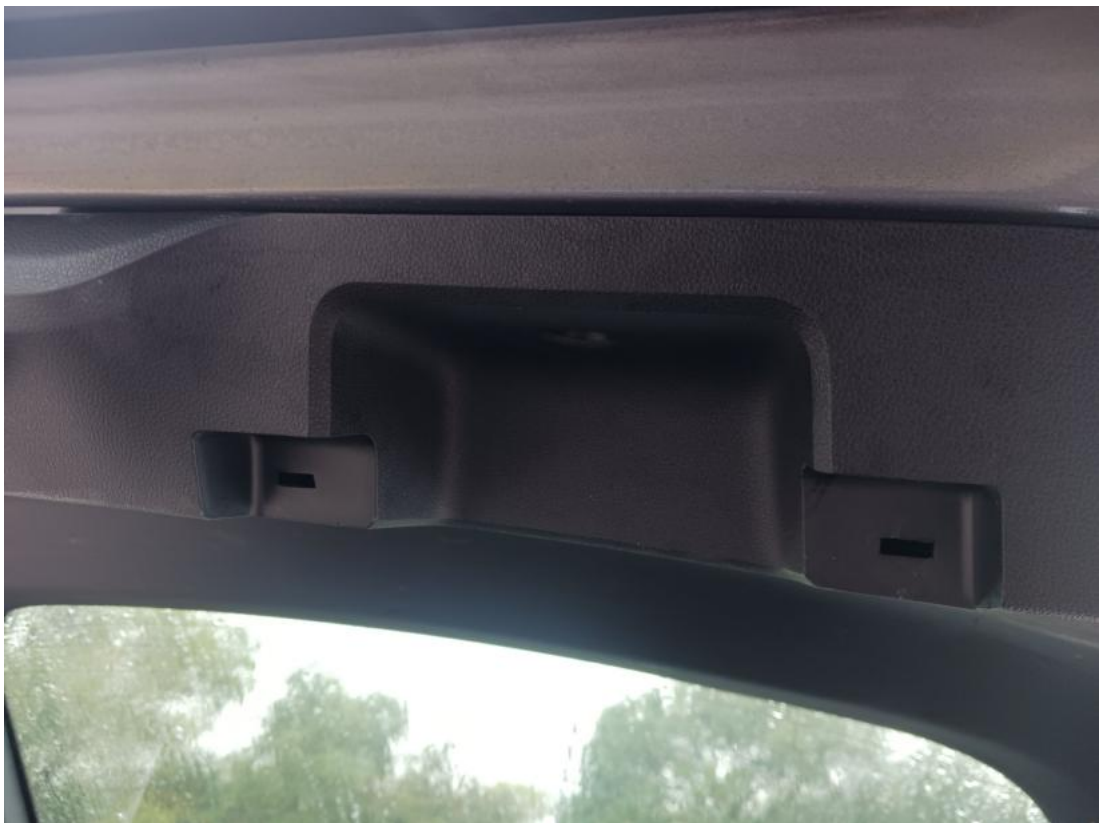
**Fot. 53**

Wykładzina pokrywy tylnej - Inne 1
