## Raport z oględzin pojazdu

| Numer raportu | 210772/8/25-3705 | Data raportu | 28-08-2025 |

| Marka, model | KIA Ceed Kombi 21- |
| Numer rejestracyjny | GD4E164 |

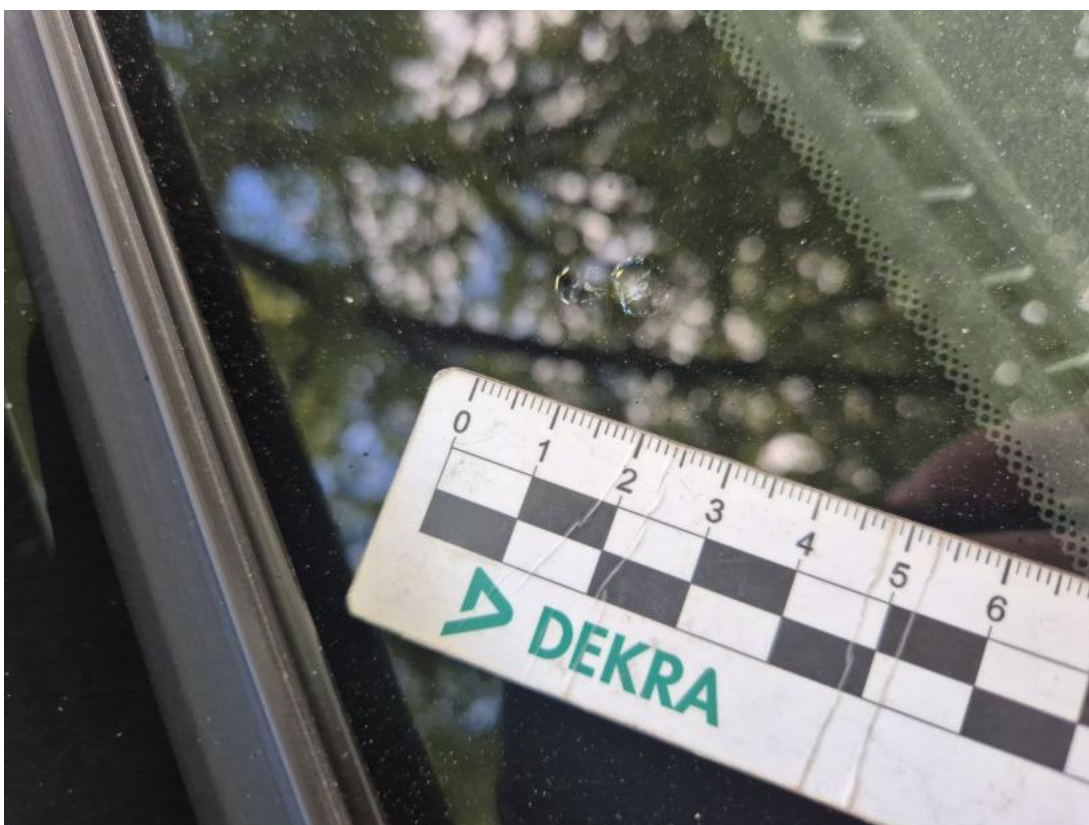
**Fot. 32**

| Poz. | Nazwa pozycji | Opis uszkodzeń | Kwalifik. | Naprawa [rbg] |
|---|---|---|---|---|
| 1 | Szyba przednia barwiona | pęknięcie | WY | 2.3 |

Szyba czołowa - Pęknięcie/rozerwanie 1

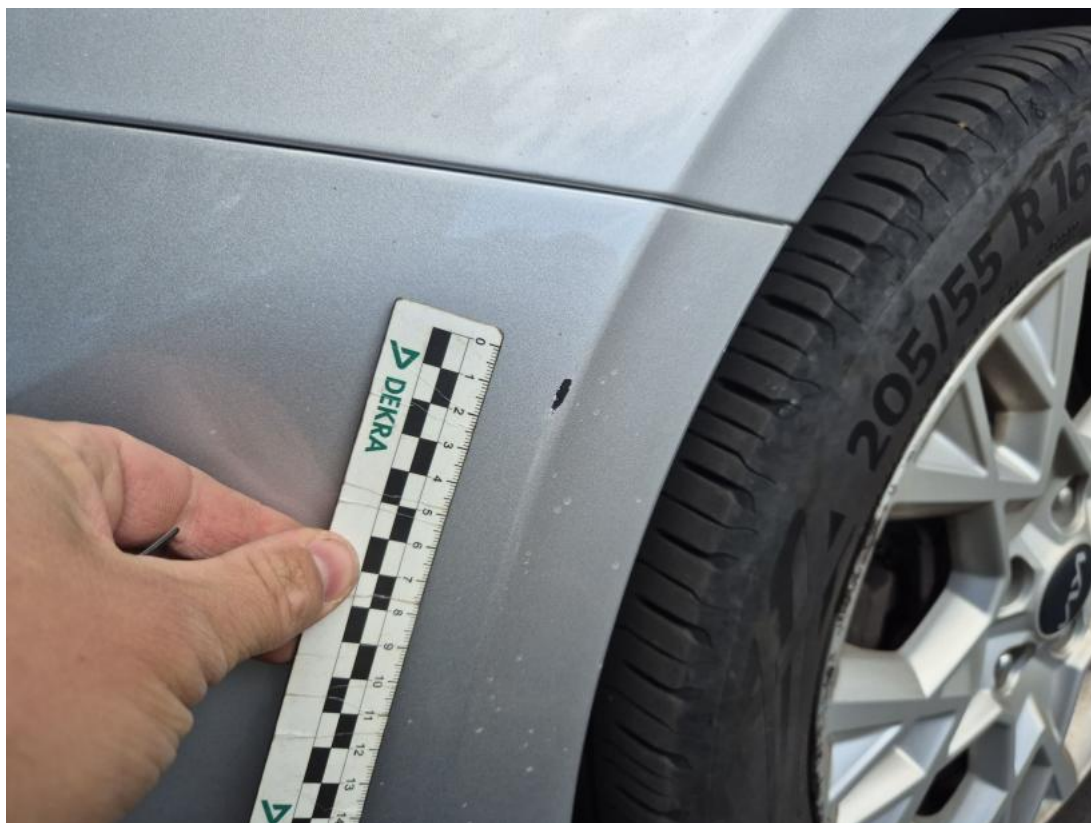
**Fot. 33**

| Poz. | Nazwa pozycji | Opis uszkodzeń | Kwalifik. | Naprawa [rbg] |
|---|---|---|---|---|
| 7 | Okładzina zderzaka przedniego | odpryski lakieru, zarysowania eksploatacyjne, dół | | |

Zderzak - Rysa/odprysk 1

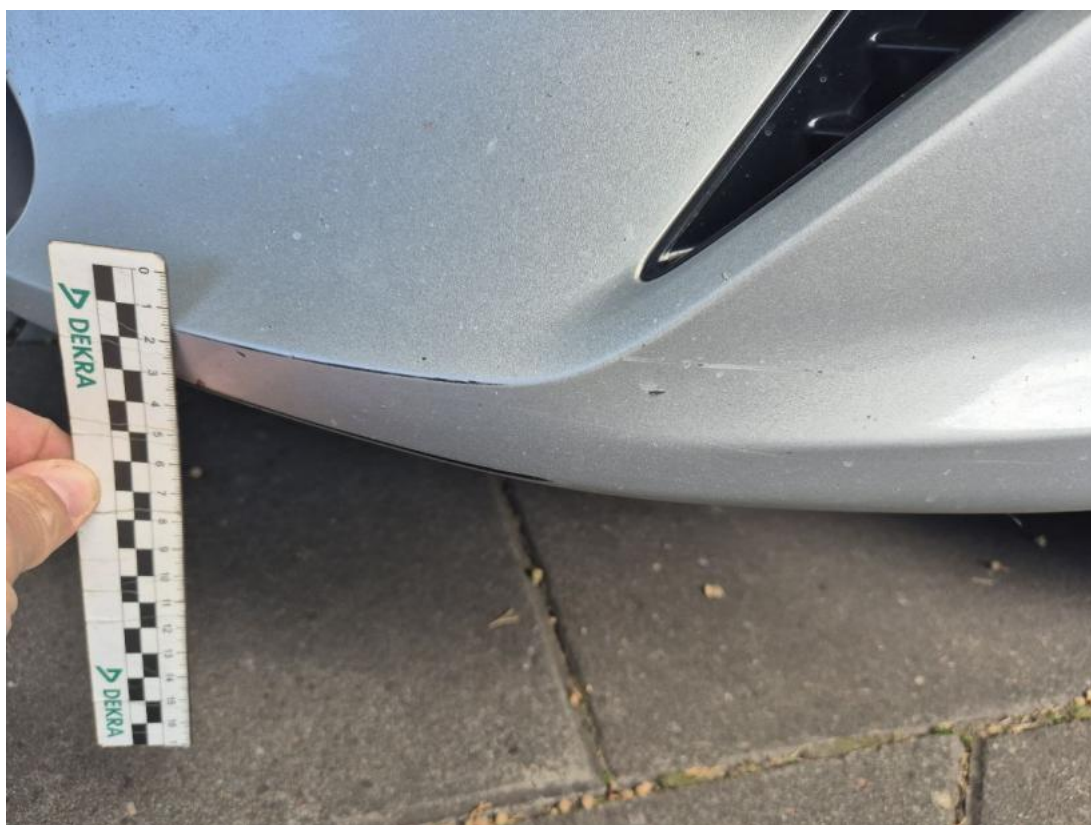
**Fot. 34**

Zderzak - Rysa/odprysk 2

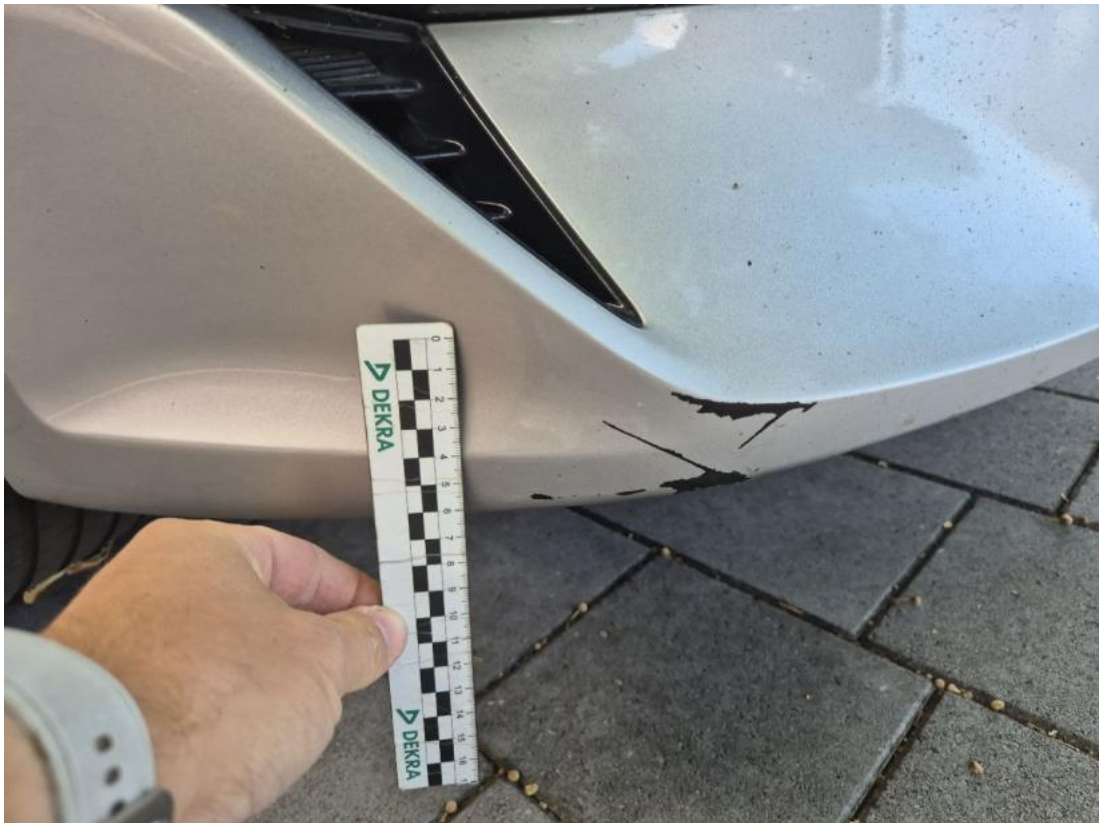
**Fot. 35**

Zderzak() - Rysa/odprysk 3

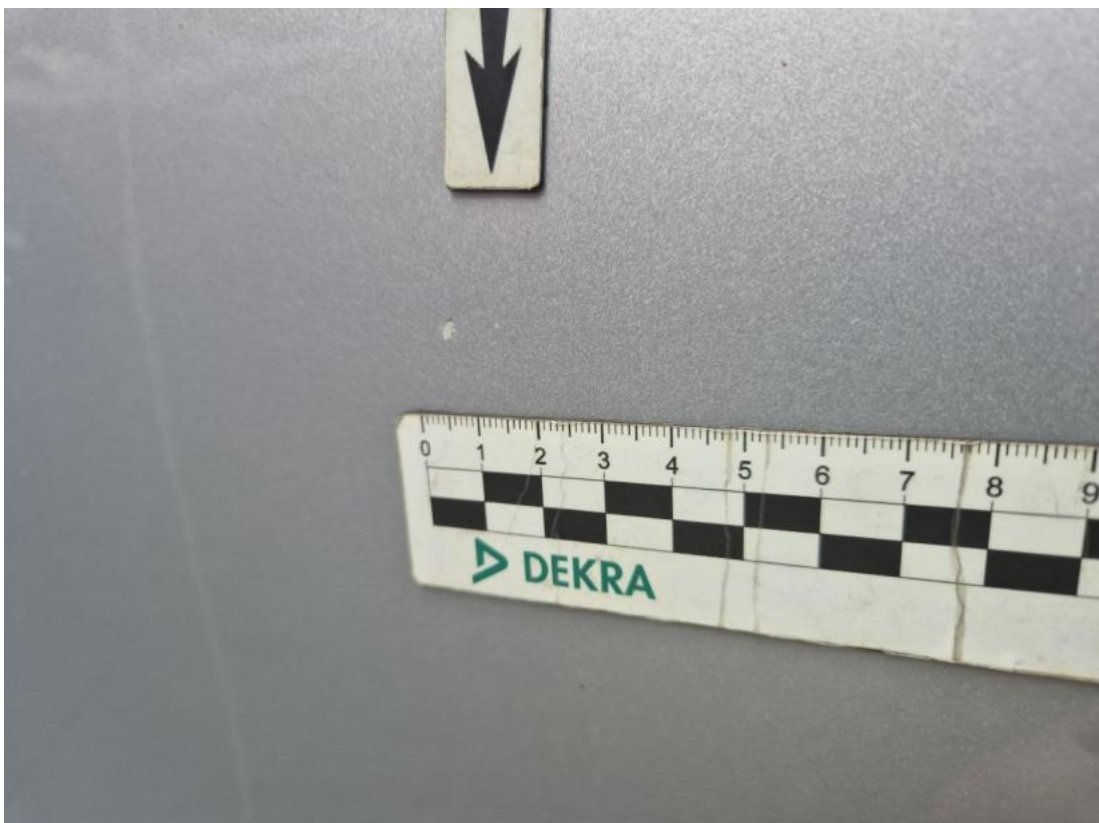
**Fot. 36**

| Poz. | Nazwa pozycji | Opis uszkodzeń | Kwalifik. | Naprawa [rbg] |
|---|---|---|---|---|
| 9 | Drzwi przednie (nieuzbrojone) R | odpryski lakieru, punktowe, , wgniecenie | | |

Drzwi przednie P - Rysa/odprysk 1

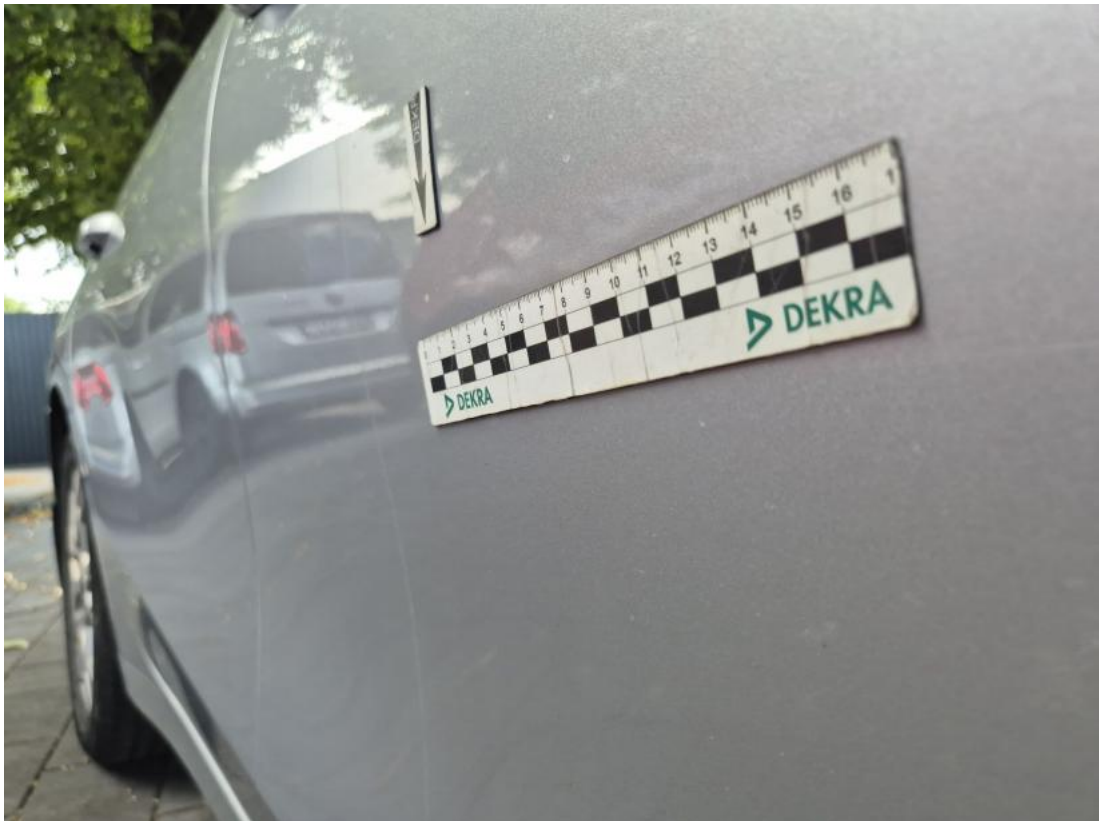
**Fot. 37**

Drzwi przednie P - Wgniecenie/odkształcenie 1

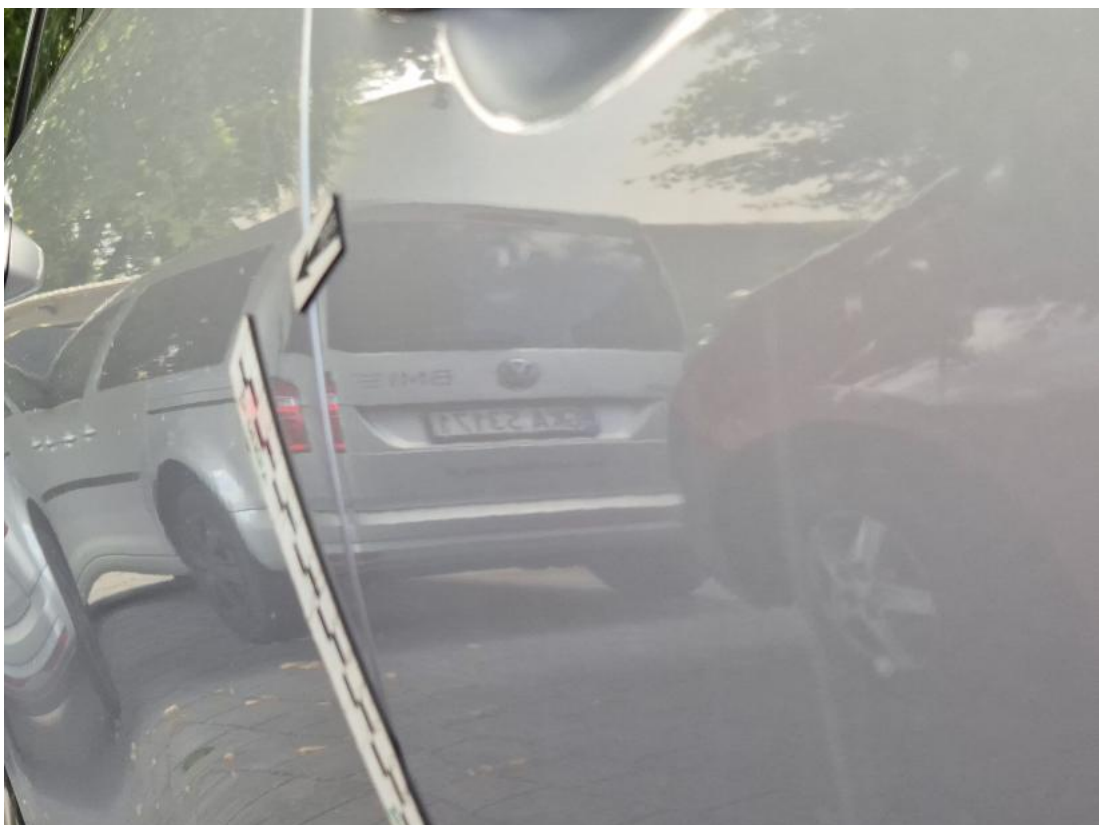
**Fot. 38**

| Poz. | Nazwa pozycji | Opis uszkodzeń | Kwalifik. | Naprawa [rbg] |
|---|---|---|---|---|
| 11 | Drzwi tylne (nieuzbrojone) R | wgniecenie | | |

Drzwi tylne P - Wgniecenie/odkształcenie 1

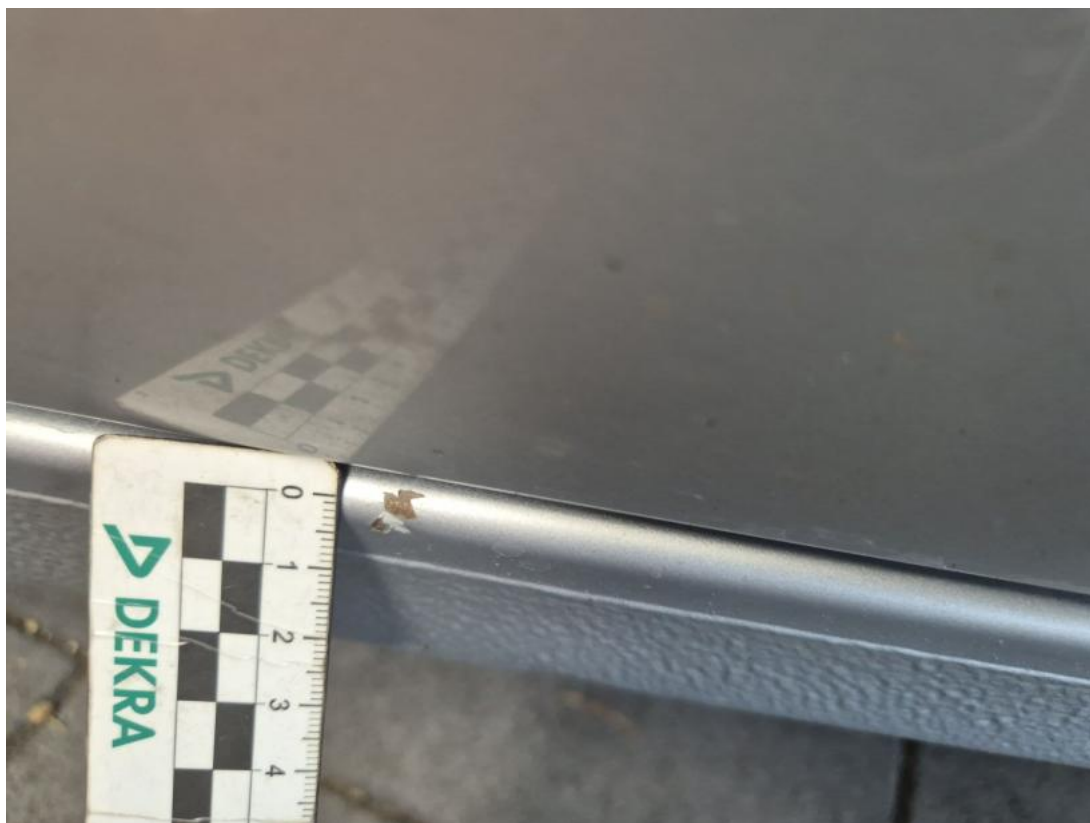
**Fot. 39**

| Poz. | Nazwa pozycji | Opis uszkodzeń | Kwalifik. | Naprawa [rbg] |
|---|---|---|---|---|
| 6 | Próg R | ślady korozji | NA | 0.3 |

Próg P - Inne 1

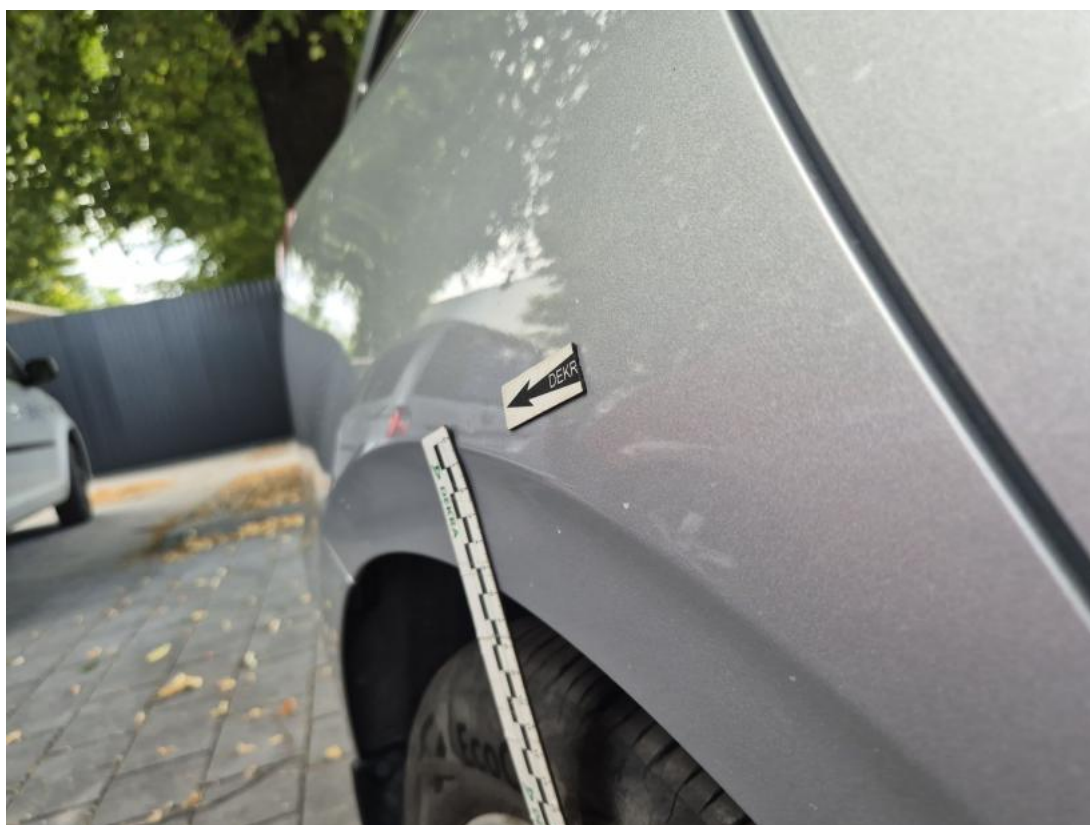
**Fot. 40**

| Poz. | Nazwa pozycji | Opis uszkodzeń | Kwalifik. | Naprawa [rbg] |
|---|---|---|---|---|
| 12 | Błotnik tylny R | wgniecenie | | |

Błotnik tylny P / Ściana boczna P - Wgniecenie/odkształcenie 1

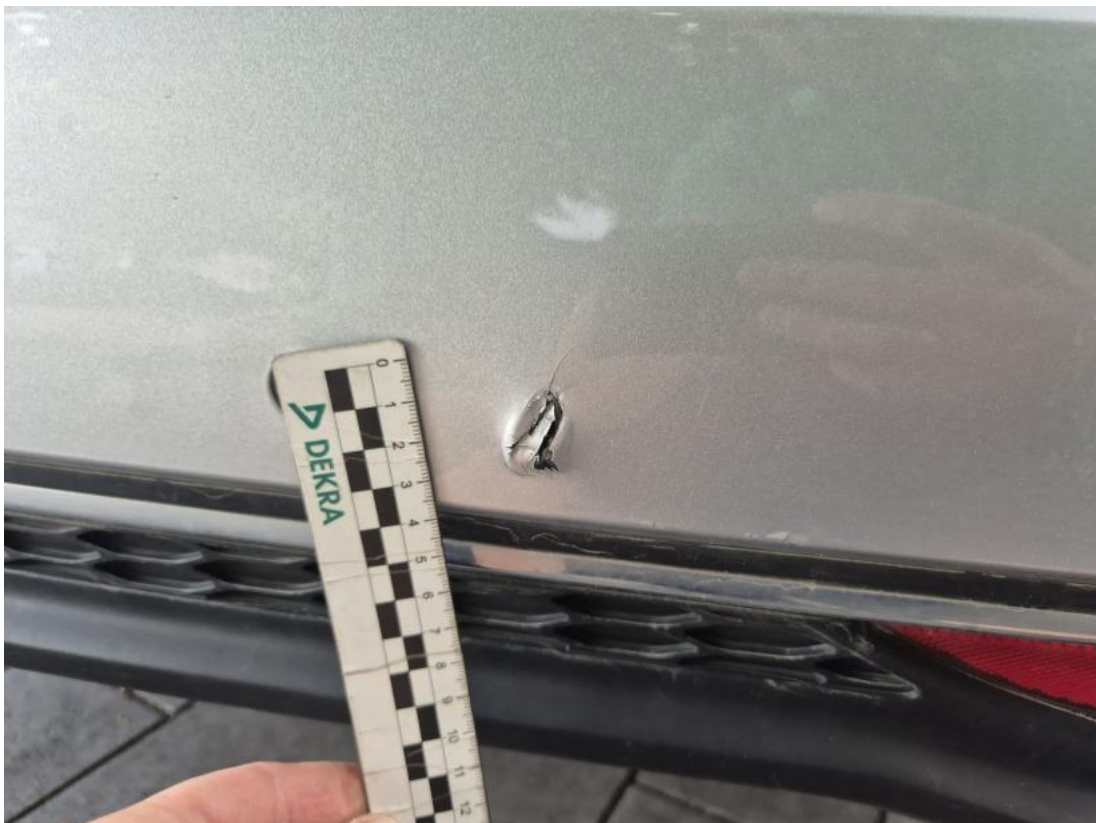
**Fot. 42**

| Poz. | Nazwa pozycji | Opis uszkodzeń | Kwalifik. | Naprawa [rbg] |
|---|---|---|---|---|
| 3 | Okładzina zderzaka tylnego | wgniecenie/odkształcenie | NA | 1.5 |

Zderzak tylny - Wgniecenie/odkształcenie 1

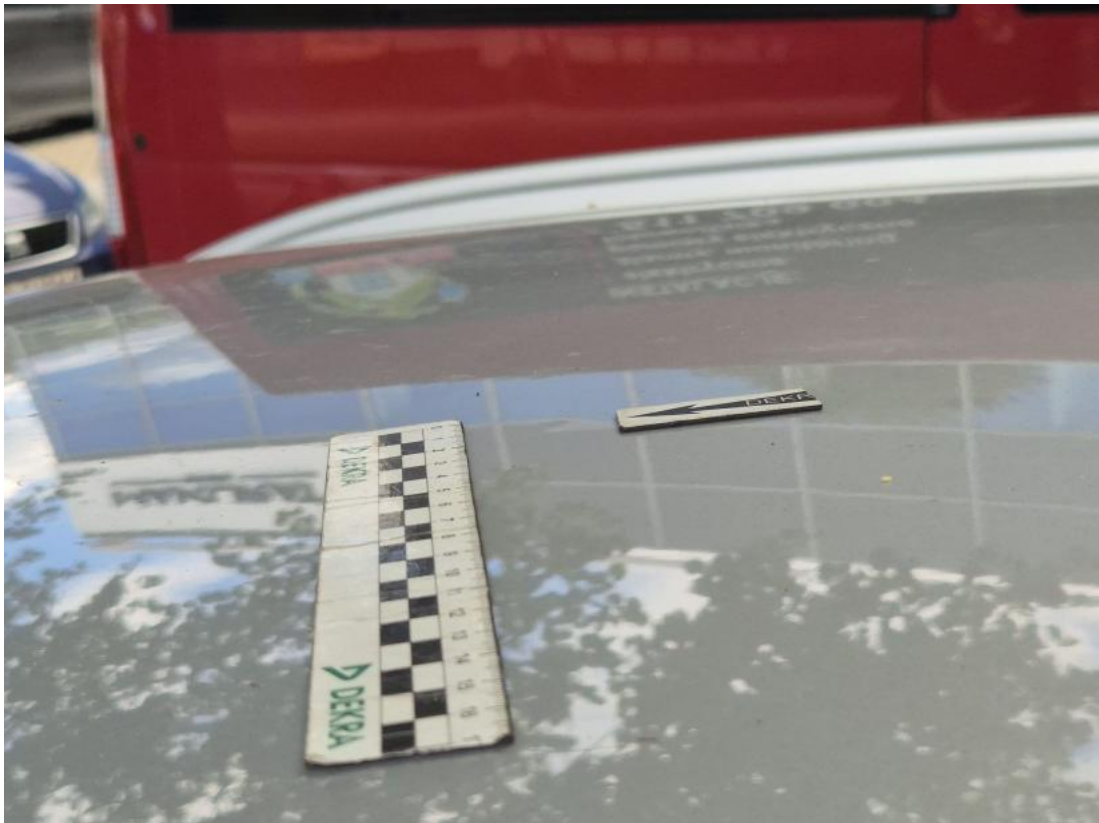
**Fot. 45**

| Poz. | Nazwa pozycji | Opis uszkodzeń | Kwalifik. | Naprawa [rbg] |
|---|---|---|---|---|
| 2 | Dach | liczne, wgniecenie | NA | 2 |

Dach - Wgniecenie/odkształcenie 1

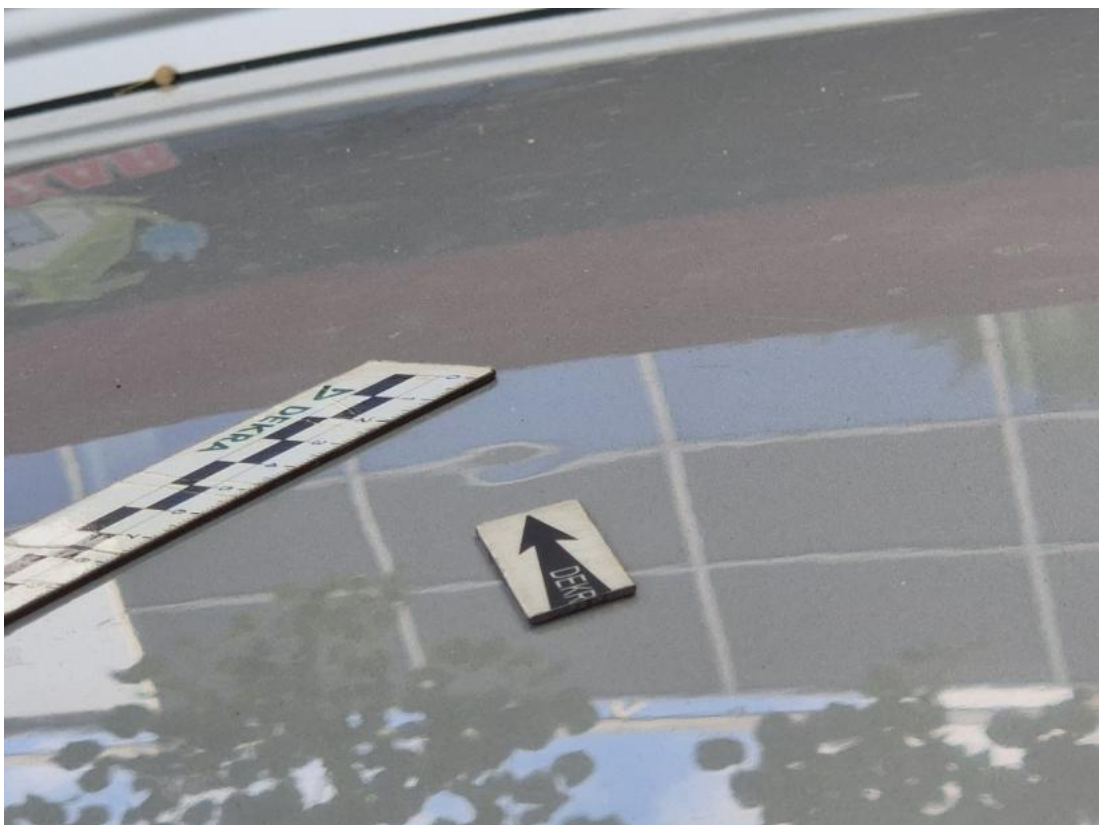
**Fot. 46**

Dach - Wgniecenie/odkształcenie 2

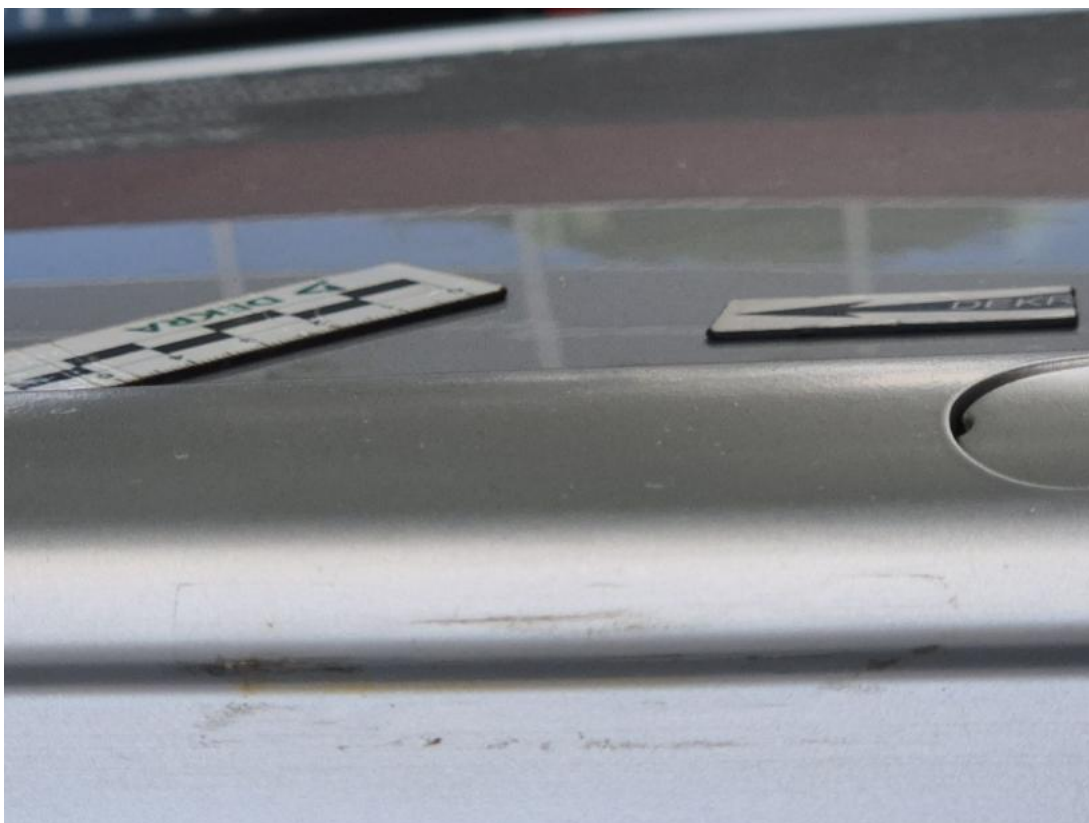
**Fot. 47**

Dach() - Wgniecenie/odkształcenie 3

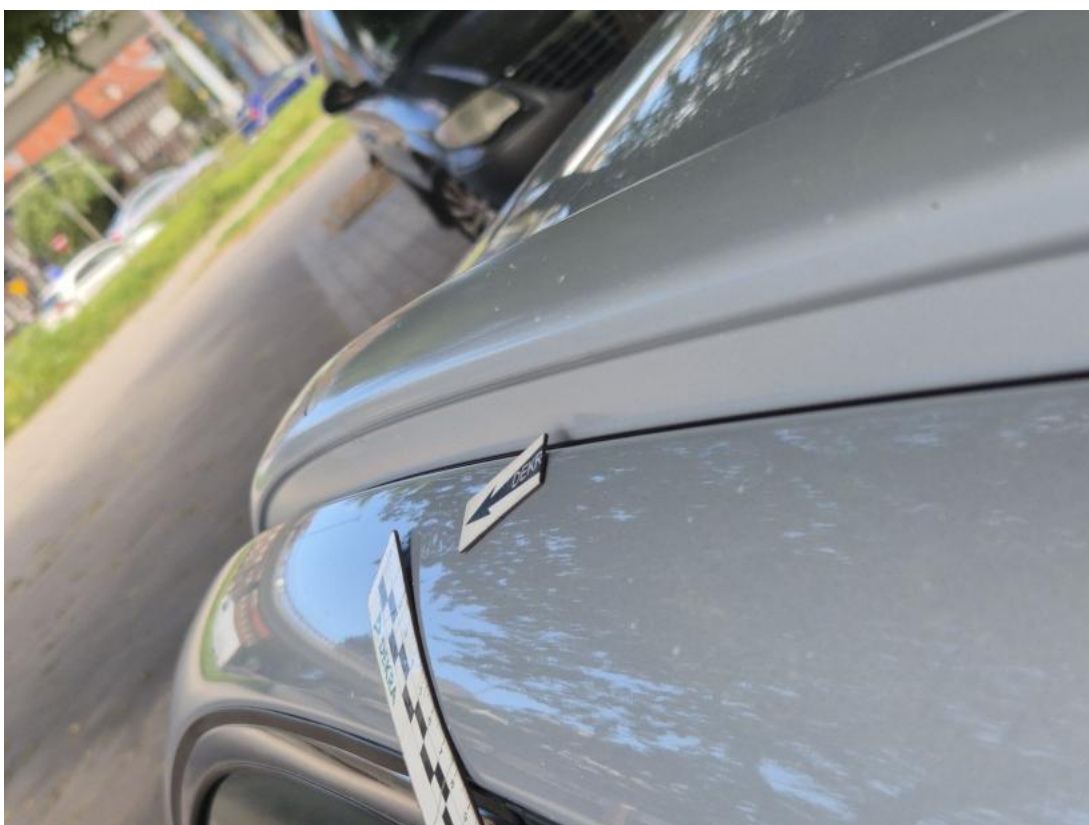
**Fot. 48**

| Poz. | Nazwa pozycji | Opis uszkodzeń | Kwalifik. | Naprawa [rbg] |
|---|---|---|---|---|
| 13 | Rama dachu L | punktowe, , wgniecenie | | |

Rama dachu L - Wgniecenie/odkształcenie 1

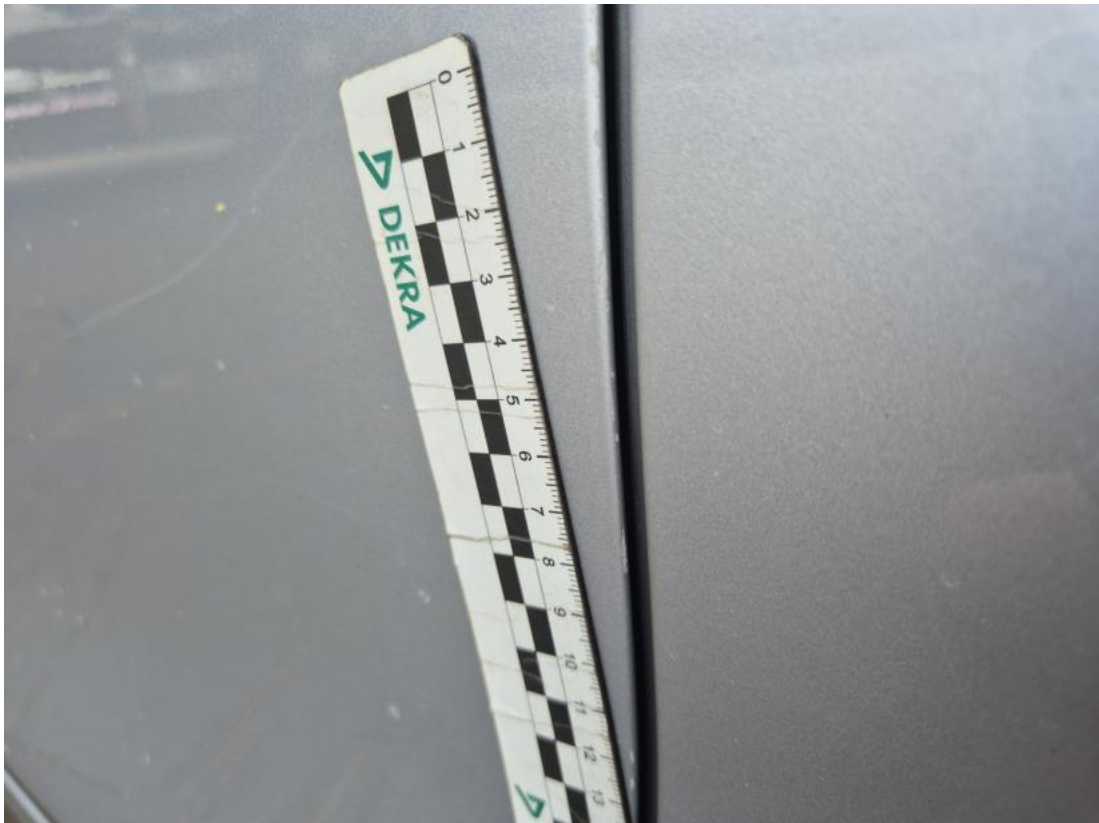
**Fot. 49**

| Poz. | Nazwa pozycji | Opis uszkodzeń | Kwalifik. | Naprawa [rbg] |
|---|---|---|---|---|
| 8 | Drzwi przednie (nieuzbrojone) L | wgniecenie, odpryski lakieru | | |

Drzwi przed L - Rysa/odprysk 1

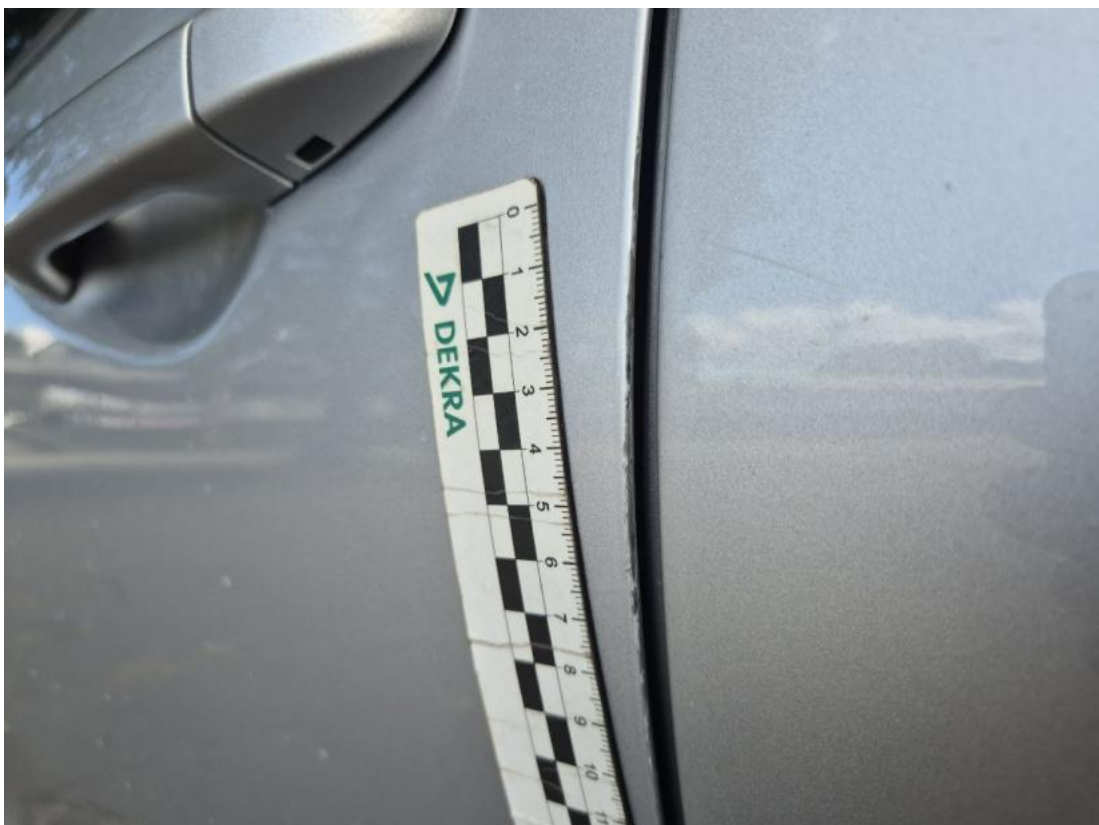
**Fot. 50**

Drzwi przed L - Rysa/odprysk 2

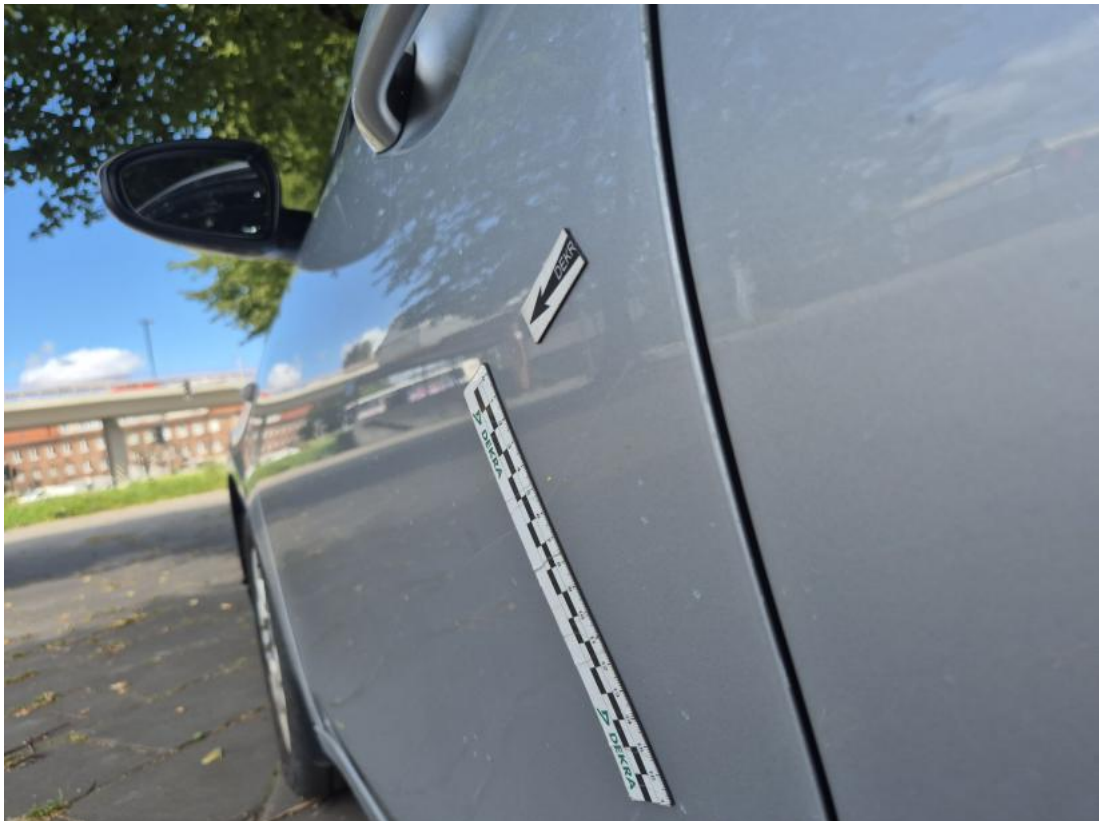
**Fot. 51**

Drzwi przed L - Wgniecenie/odkształcenie 1

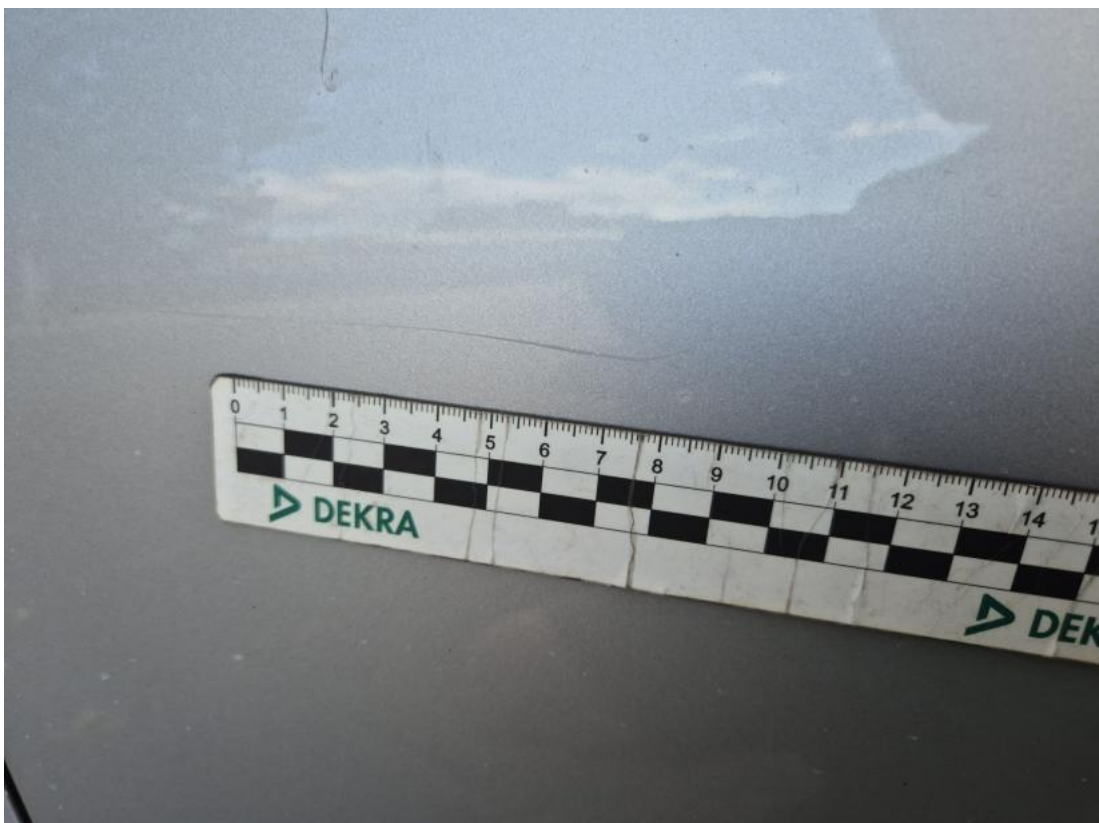
**Fot. 52**

| Poz. | Nazwa pozycji | Opis uszkodzeń | Kwalifik. | Naprawa [rbg] |
|---|---|---|---|---|
| 10 | Drzwi tylne (nieuzbrojone) L | zarysowania eksploatacyjne | | |

Drzwi tylne L - Rysa/odprysk 1

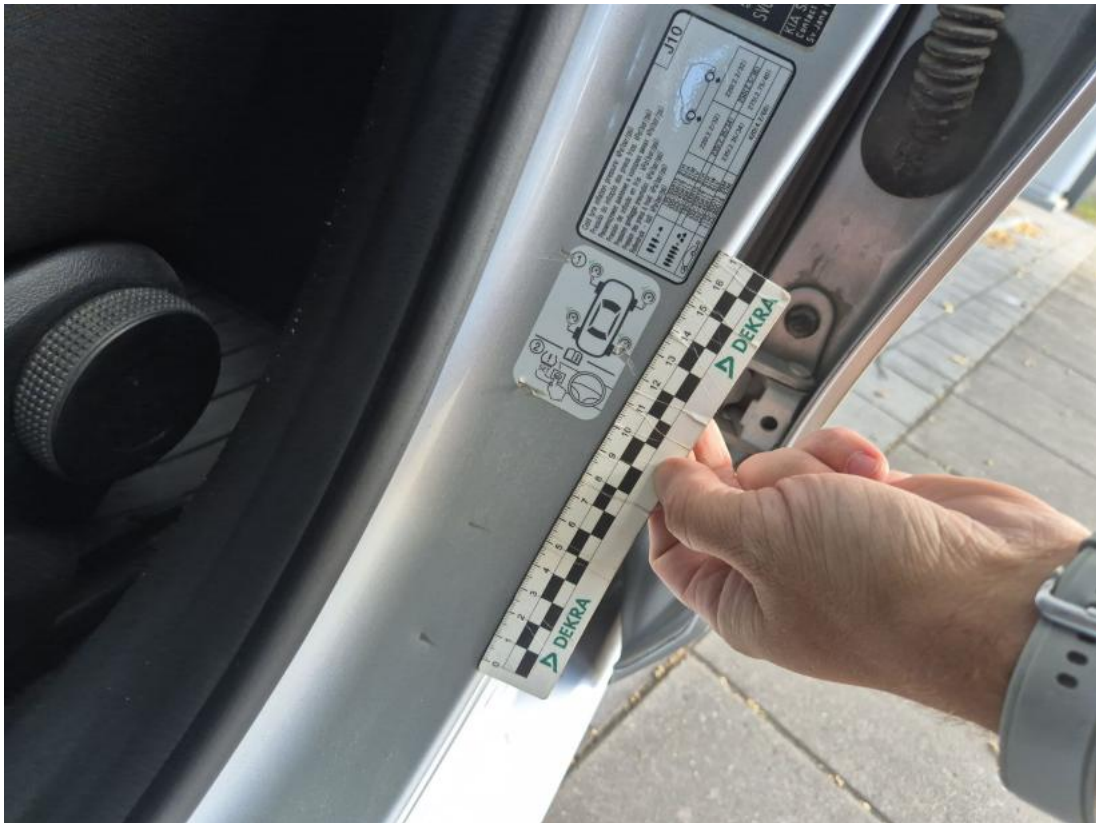
**Fot. 53**

| Poz. | Nazwa pozycji | Opis uszkodzeń | Kwalifik. | Naprawa [rbg] |
|---|---|---|---|---|
| 5 | Słupki środkowy (B) L | liczne, wgniecenie, odpryski lakieru | NA | 0.8 |

Słupek środkowy L - Rysa/odprysk 1
