## Angaben zum Fahrzeug

| <b>Hersteller</b> | Mercedes-Benz | <b>Restlauf bis Service</b> | -22 Tag(e) |
| <b>Typ/Modell</b> | Vito | <b>HU (Abgelesen aus ZBI)</b> | 04/2027 |

## Zustandsbericht

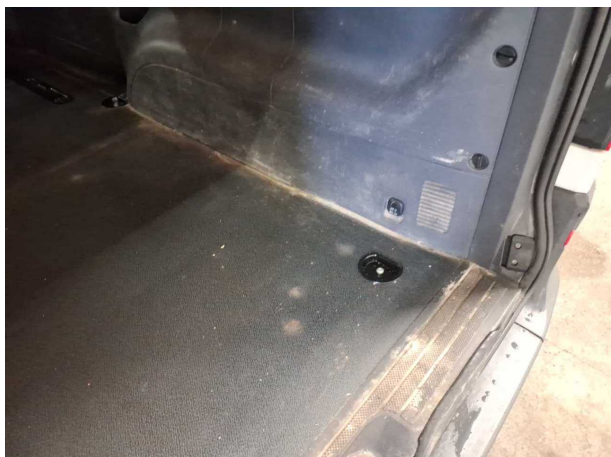
| Nr. | Bauteilgruppe | Beschreibung |
|---|---|---|
| 1 | Interieur | Innenraum - verschmutzt - reinigen |

**Beschädigung #1:** Interieur: Innenraum - verschmutzt - reinigen

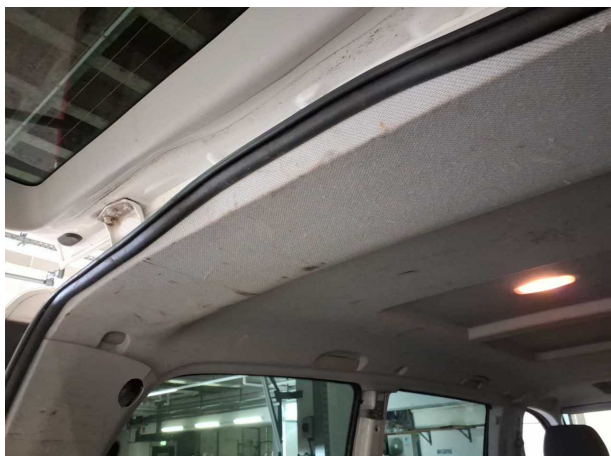
**Beschädigung #1:** Interieur: Innenraum - verschmutzt - reinigen

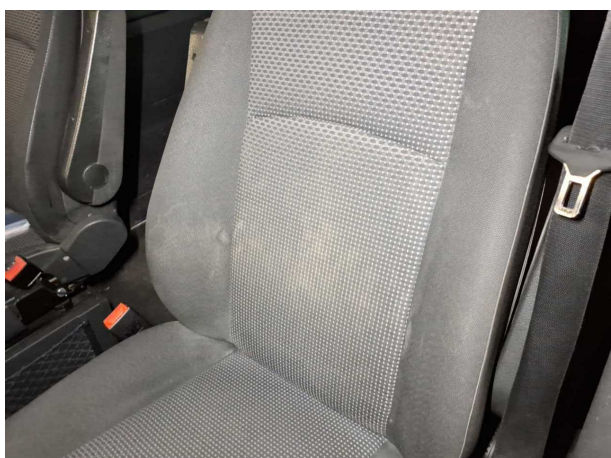
**Beschädigung #1:** Interieur: Innenraum - verschmutzt - reinigen

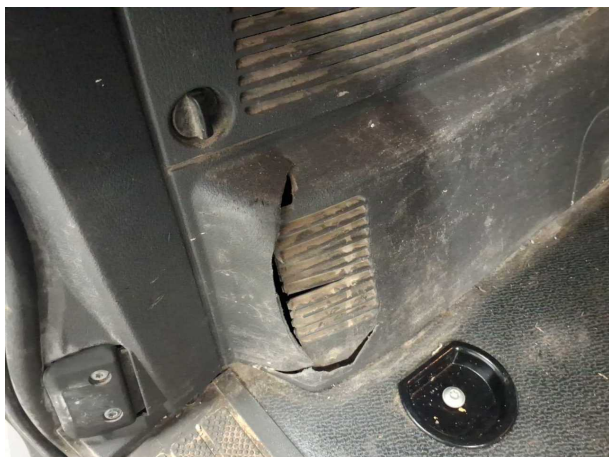
| Nr. | Bauteilgruppe | Beschreibung |
|---|---|---|
| 2 | Verkleidungen/Abdeckungen | Kofferraumverkleidung (Links) - gebrochen / gerissen - erneuern |

**Beschädigung #2:** Verkleidungen/Abdeckungen:  
Kofferraumverkleidung (Links) - gebrochen / gerissen - erneuern

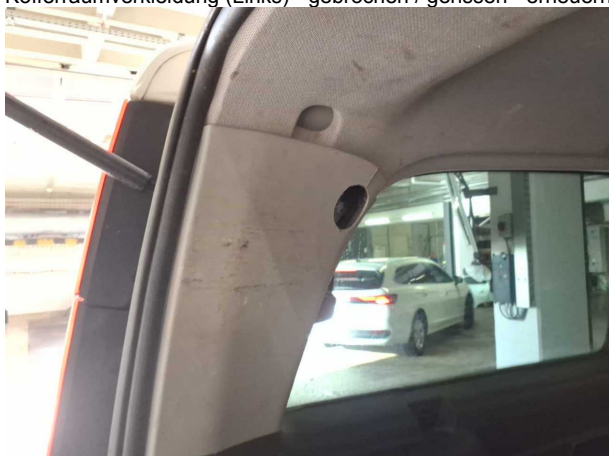
| Nr. | Bauteilgruppe | Beschreibung |
|---|---|---|
| 4 | Interieur | Innenraum (Verkleidungen) - Löcher - instandsetzen |

**Beschädigung #4:** Interieur: Innenraum (Verkleidungen) - Löcher -  
instandsetzen

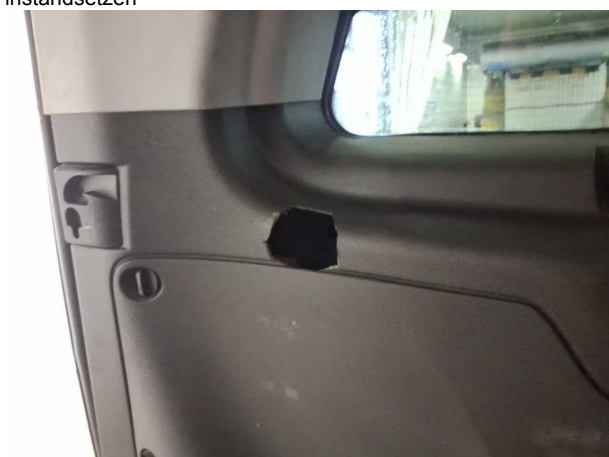
**Beschädigung #4:** Interieur: Innenraum (Verkleidungen) - Löcher -  
instandsetzen

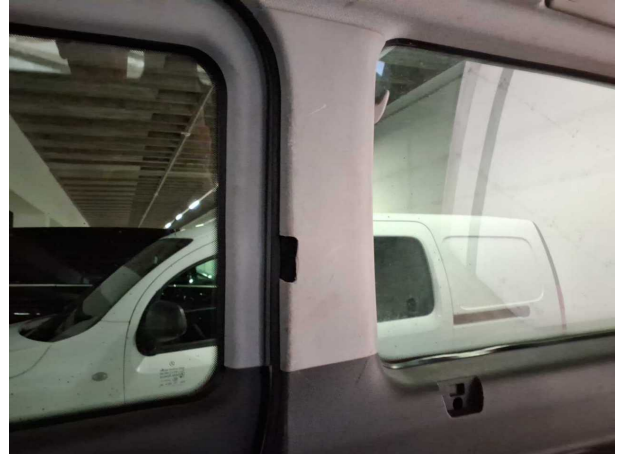
**Beschädigung #4:** Interieur: Innenraum (Verkleidungen) - Löcher - instandsetzen

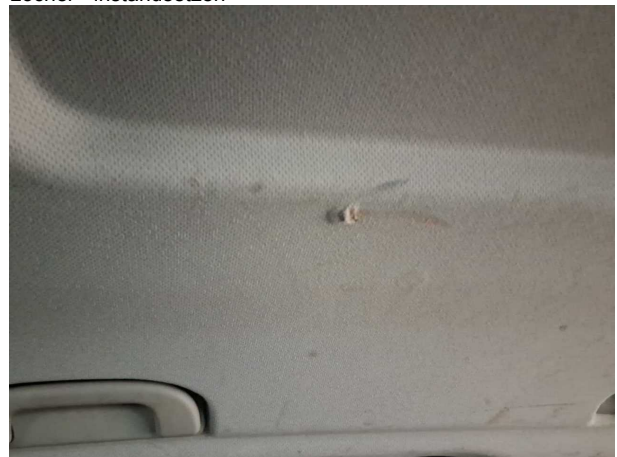
| Nr. | Bauteilgruppe | Beschreibung |
|---|---|---|
| 5 | Verkleidungen/Abdeckungen | Dachhimmel - Kratzer - Smart Repair |

**Beschädigung #5:** Verkleidungen/Abdeckungen: Dachhimmel... Kratzer - Smart Repair

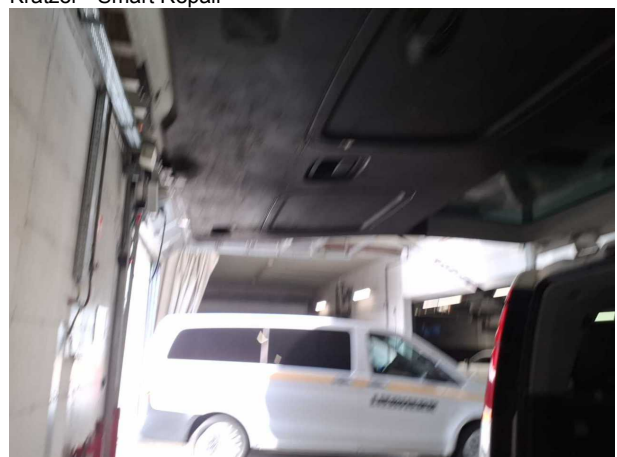
| Nr. | Bauteilgruppe | Beschreibung |
|---|---|---|
| 6 | Verkleidungen/Abdeckungen | Heckdeckel, Innenverkleidung - verkratzt / verschürft - Wertminderung |

**Beschädigung #6:** Verkleidungen/Abdeckungen: Heckdeckel, Innenverkleidung - verkratzt / verschürft - Wertminderung

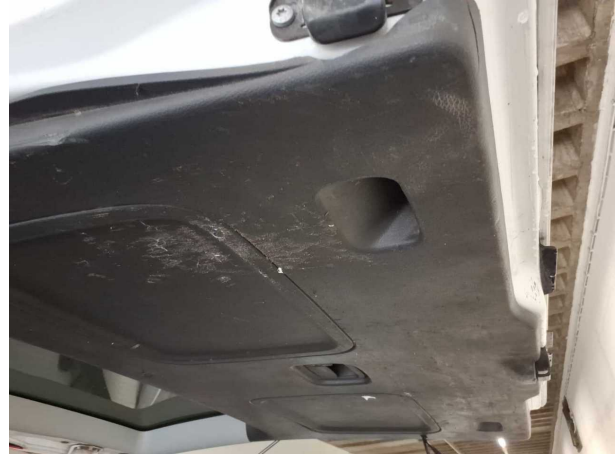
**Beschädigung #6:** Verkleidungen/Abdeckungen: Heckdeckel, Innenverkleidung - verkratzt / verschürft - Wertminderung

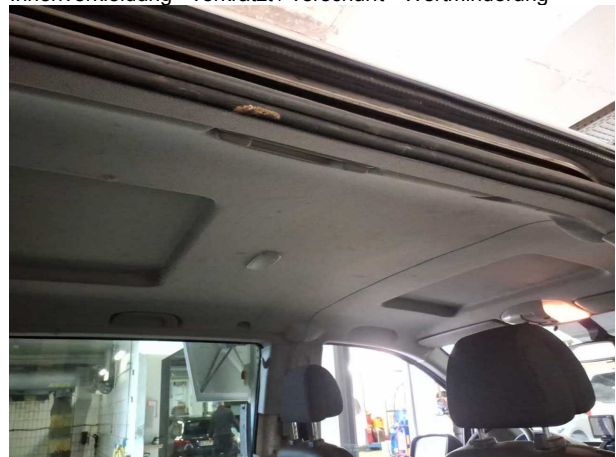
| Nr. | Bauteilgruppe | Beschreibung |
|---|---|---|
| 7 | Interieur | Innenraumleuchte vorn - ohne Funktion - erneuern |

**Beschädigung #7:** Interieur: Innenraumleuchte vorn - ohne Funktion - erneuern

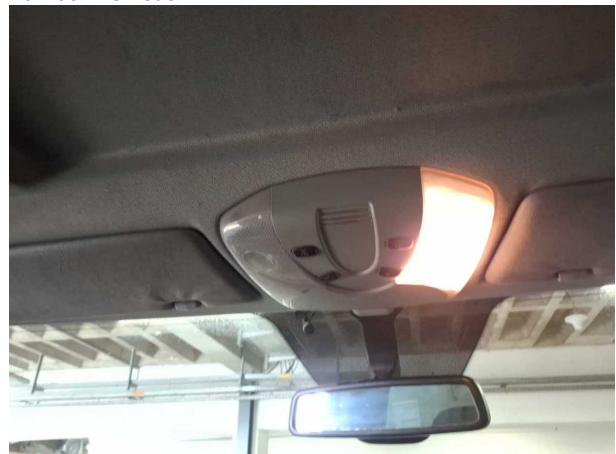
**Beschädigung #7:** Interieur: Innenraumleuchte vorn - ohne Funktion - erneuern

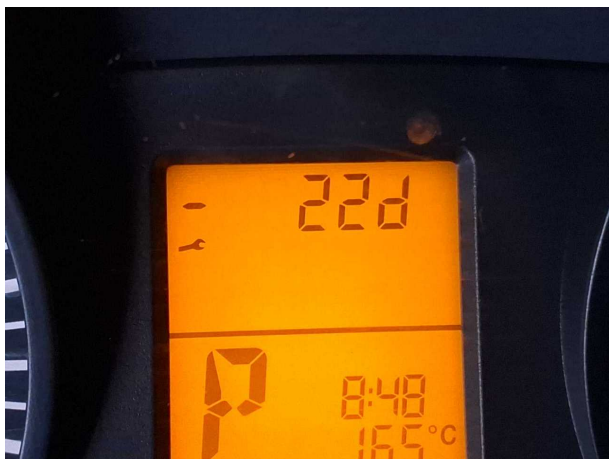
**Beschädigung #8:** Sonstiges: Inspektion/Wartung - fällig - durchführen

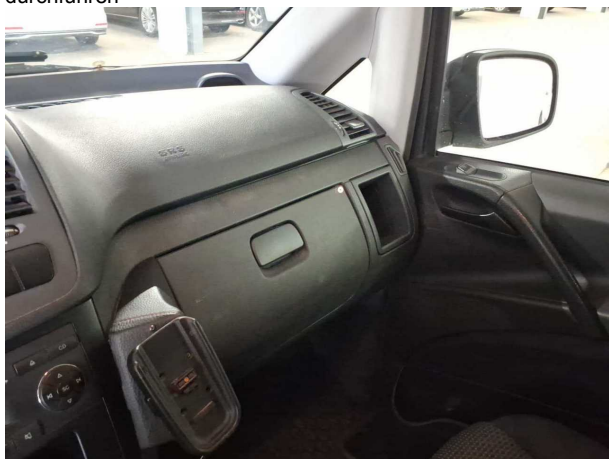
| Nr. | Bauteilgruppe | Beschreibung |
|---|---|---|
| 10 | Instrumententafel | Handschuhfachdeckel (Öffnet sich nicht) - beschädigt - instandsetzen |

**Beschädigung #10:** Instrumententafel: Handschuhfachdeckel (Öffnet sich nicht) - beschädigt - instandsetzen

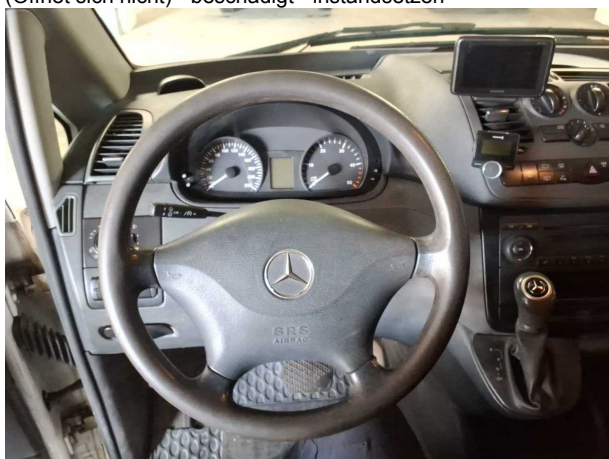
| Nr. | Bauteilgruppe | Beschreibung |
|---|---|---|
| 11 | Lenkanlage | Lenkrad - Kratzer |

**Beschädigung #11:** Lenkanlage: Lenkrad - Kratzer

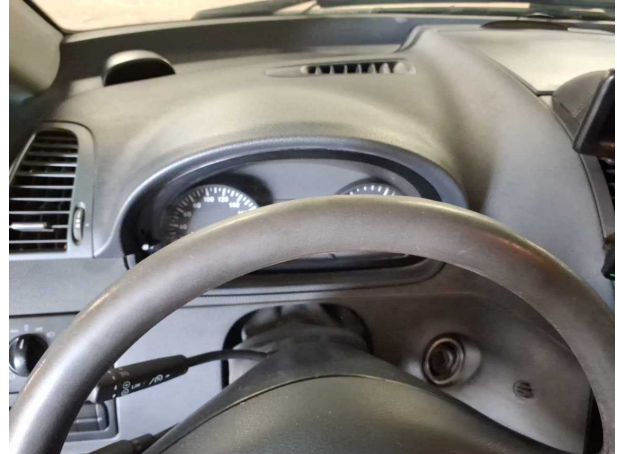
**Beschädigung #11:** Lenkanlage: Lenkrad - Kratzer

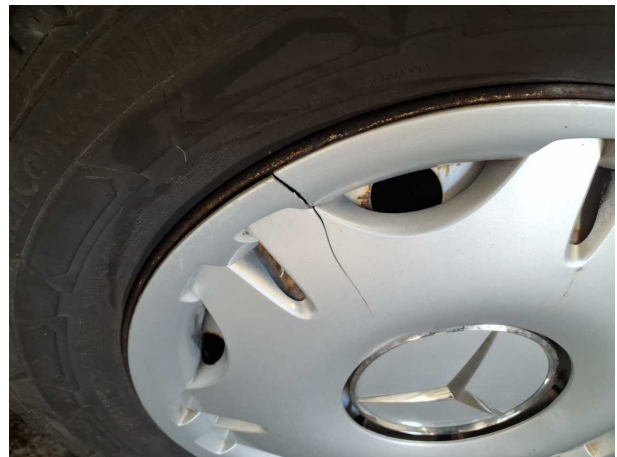
| Nr. | Bauteilgruppe | Beschreibung |
|---|---|---|
| 12 | Rad/Reifen | Radblende hinten links - gebrochen / gerissen - erneuern |

**Beschädigung #12:** Rad/Reifen: Radblende hinten links - gebrochen / gerissen - erneuern

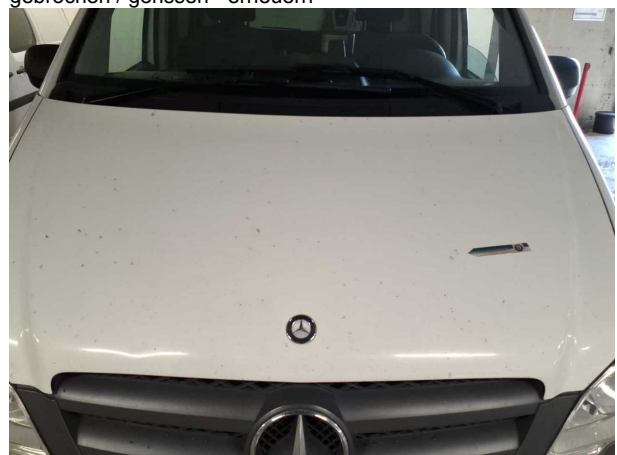
| Nr. | Bauteilgruppe | Beschreibung |
|---|---|---|
| 14 | Motorhaube | Motorhaube - Steinschlag - instandsetzen und lackieren |

**Beschädigung #14:** Motorhaube: Motorhaube - Steinschlag - instandsetzen und lackieren

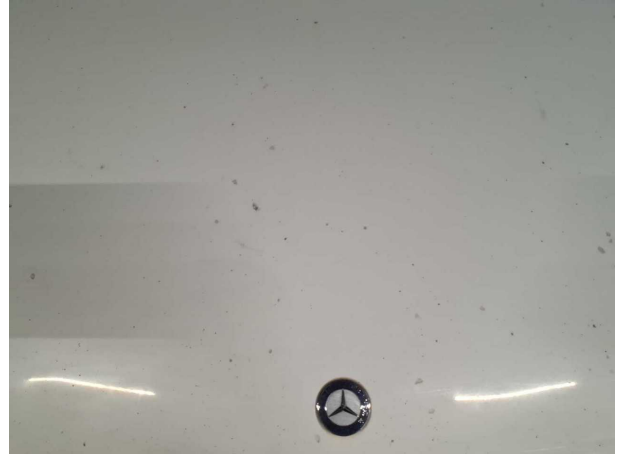
**Beschädigung #14:** Motorhaube: Motorhaube - Steinschlag - instandsetzen und lackieren

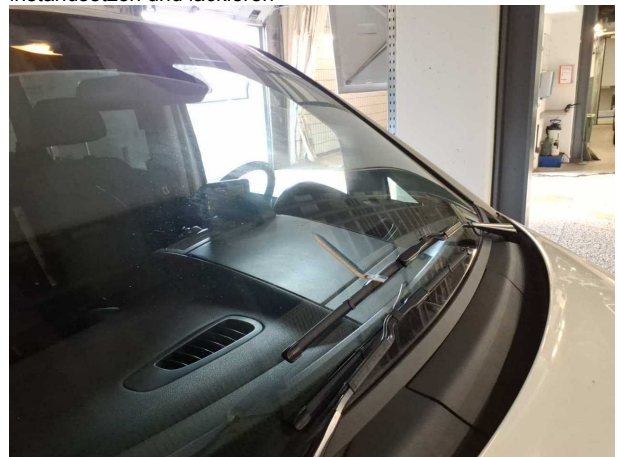
| Nr. | Bauteilgruppe | Beschreibung |
|---|---|---|
| 15 | Verglasung | Frontscheibe - gebrochen / gerissen - erneuern |

**Beschädigung #15:** Verglasung: Frontscheibe - gebrochen / gerissen - erneuern

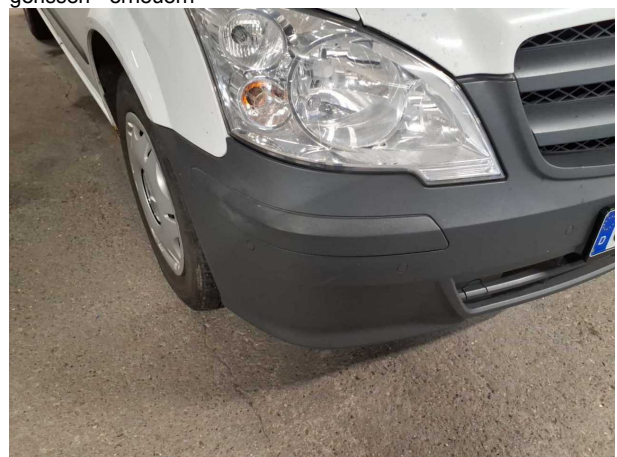
| Nr. | Bauteilgruppe | Beschreibung |
|---|---|---|
| 16 | Stoßfänger vorn | Stoßfänger vorn (unlackiert) - beschädigt - erneuern |

**Beschädigung #16:** Stossfänger vorn: Stossfänger vorn (unlackiert) - beschädigt - erneuern

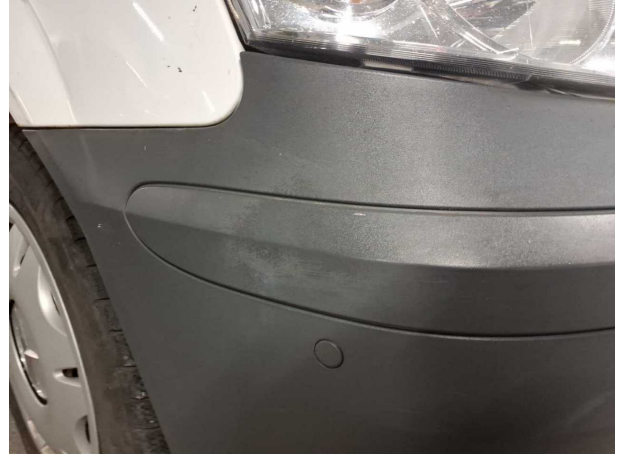
**Beschädigung #16:** Stossfänger vorn: Stossfänger vorn (unlackiert) - beschädigt - erneuern

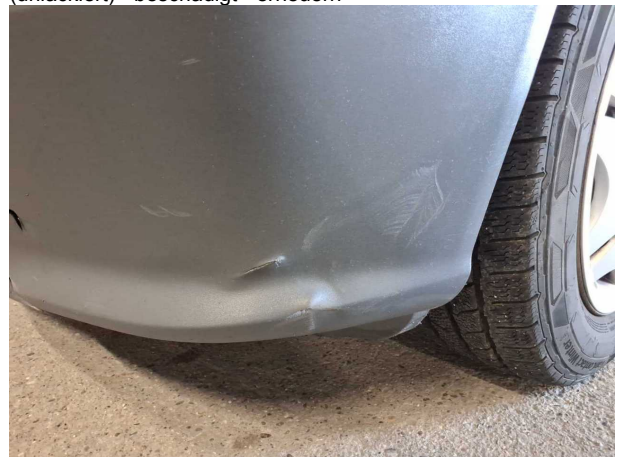
**Beschädigung #16:** Stossfänger vorn: Stossfänger vorn (unlackiert) - beschädigt - erneuern

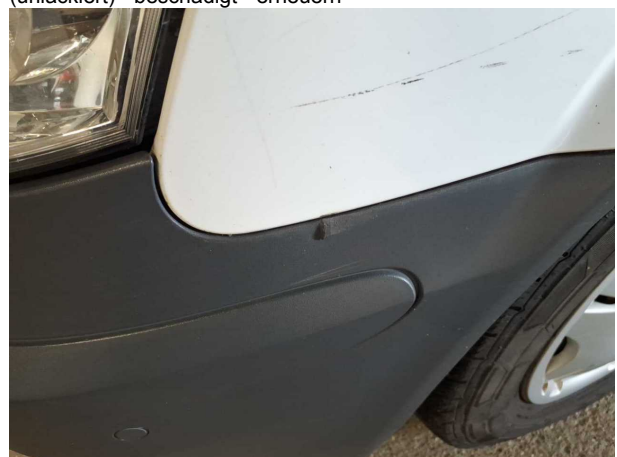
**Beschädigung #16:** Stossfänger vorn: Stossfänger vorn (unlackiert) - beschädigt - erneuern

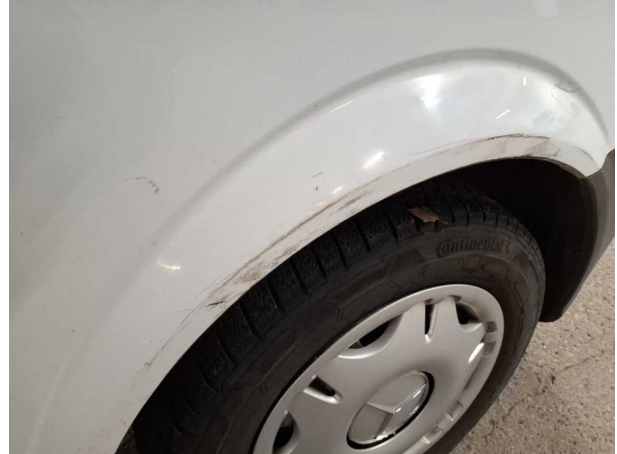
| Nr. | Bauteilgruppe | Beschreibung |
|---|---|---|
| 17 | Kotflügel rechts | Kotflügel rechts - Korrosion - erneuern |

**Beschädigung #17:** Kotflügel rechts: Kotflügel rechts - Korrosion - erneuern

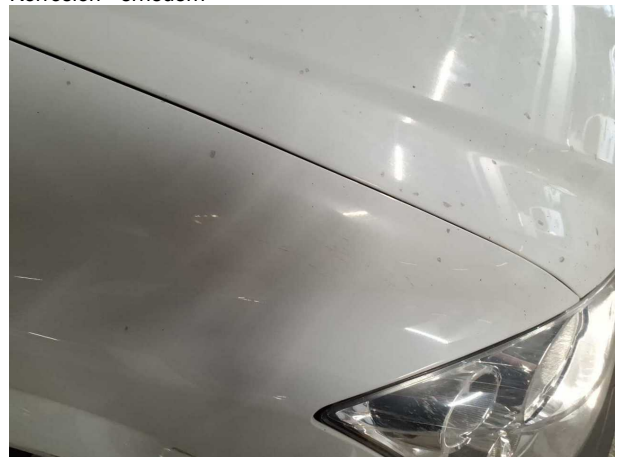
**Beschädigung #17:** Kotflügel rechts: Kotflügel rechts - Korrosion - erneuern

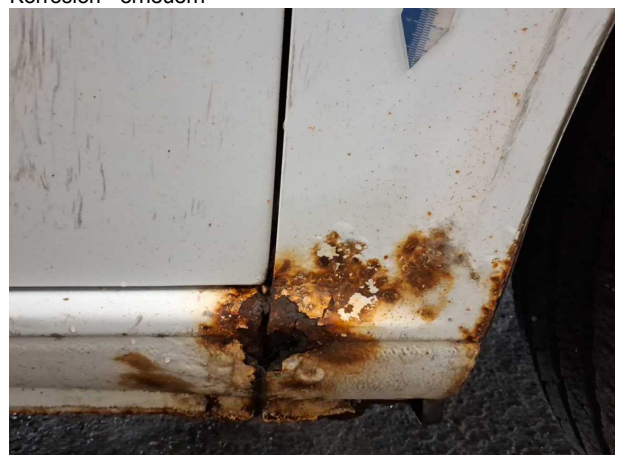
**Beschädigung #17:** Kotflügel rechts: Kotflügel rechts - Korrosion - erneuern

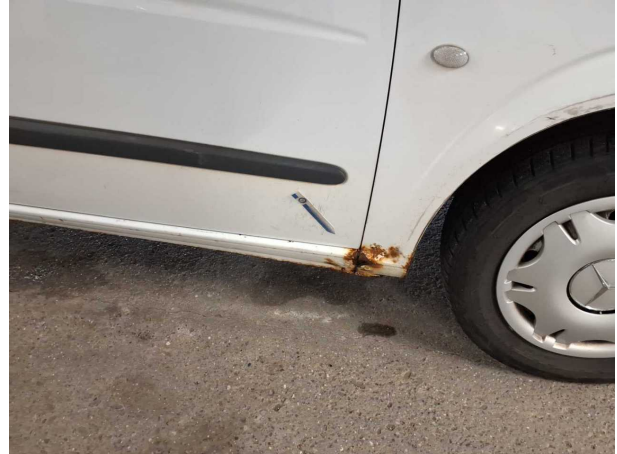
| Nr. | Bauteilgruppe | Beschreibung |
|---|---|---|
| 18 | Schweller rechts | Schweller - Korrosion - instandsetzen und lackieren |

**Beschädigung #18:** Schweller rechts: Schweller - Korrosion - instandsetzen und lackieren

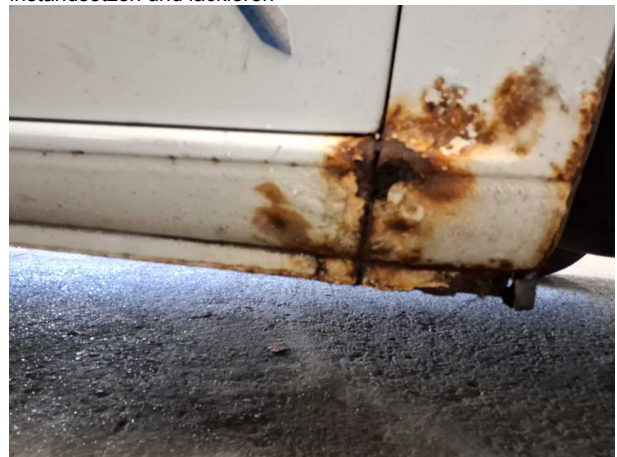
**Beschädigung #18:** Schweller rechts: Schweller - Korrosion - instandsetzen und lackieren

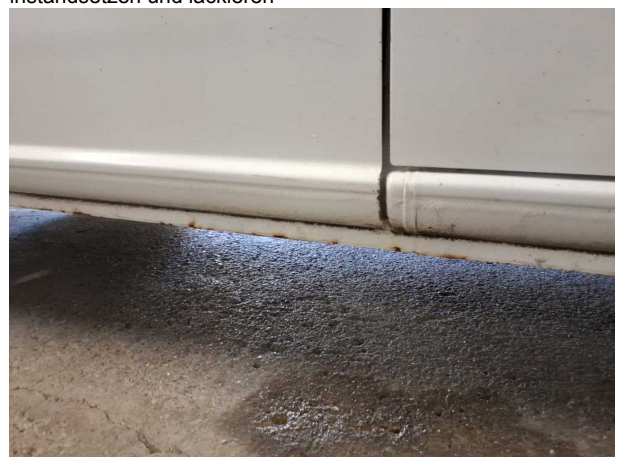
**Beschädigung #18:** Schweller rechts: Schweller - Korrosion - instandsetzen und lackieren

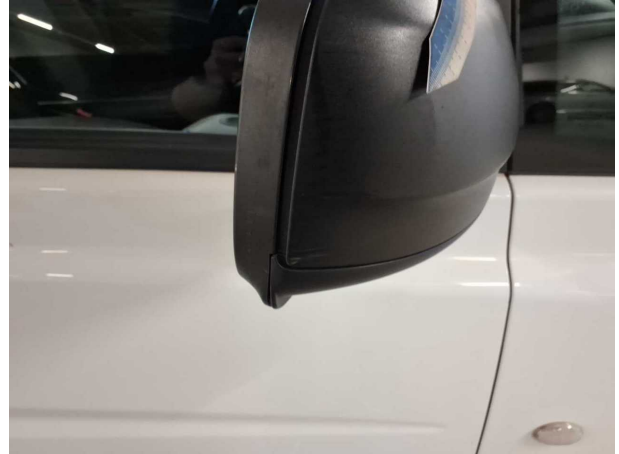
| Nr. | Bauteilgruppe | Beschreibung |
|---|---|---|
| 19 | Außenspiegel rechts | Abdeckkappe - Kratzer |

**Beschädigung #19:** Außenspiegel rechts: Abdeckkappe - Kratzer

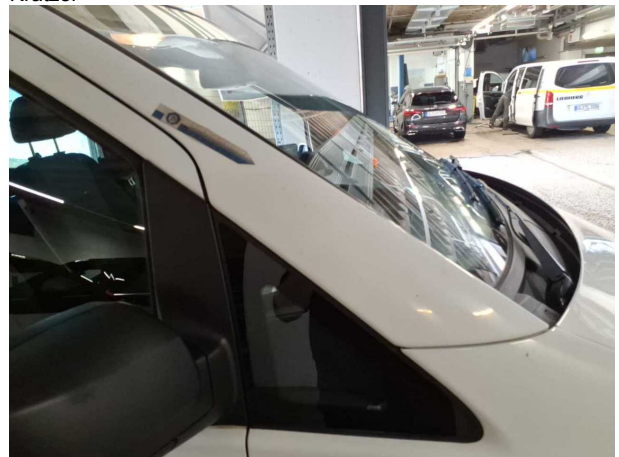
| Nr. | Bauteilgruppe | Beschreibung |
|---|---|---|
| 20 | Karosserie | A-Säule rechts - Steinschlag - Smart Repair |

**Beschädigung #20:** Karosserie: A-Säule rechts - Steinschlag - Smart Repair

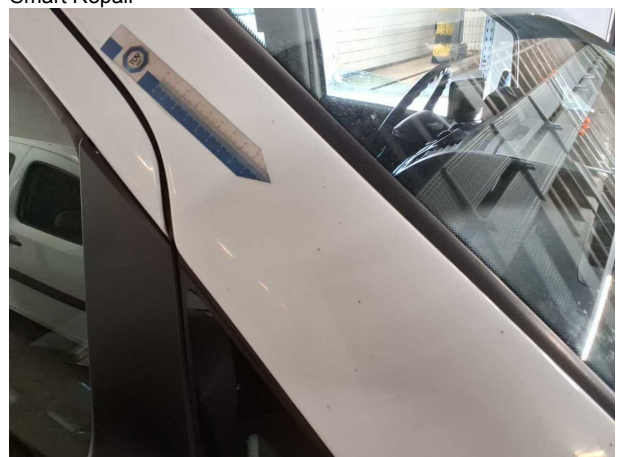
**Beschädigung #20:** Karosserie: A-Säule rechts - Steinschlag - Smart Repair

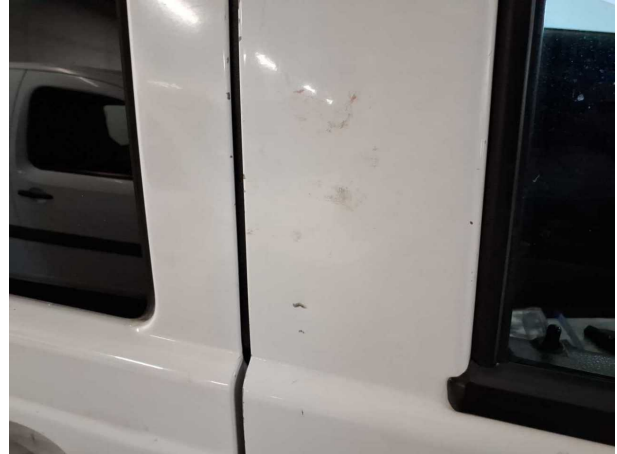
| Nr. | Bauteilgruppe | Beschreibung |
|---|---|---|
| 21 | Tür vorn rechts | Tür - Delle / Lackschaden - instandsetzen und lackieren |

**Beschädigung #21:** Tür vorn rechts: Tür - Delle / Lackschaden - instandsetzen und lackieren

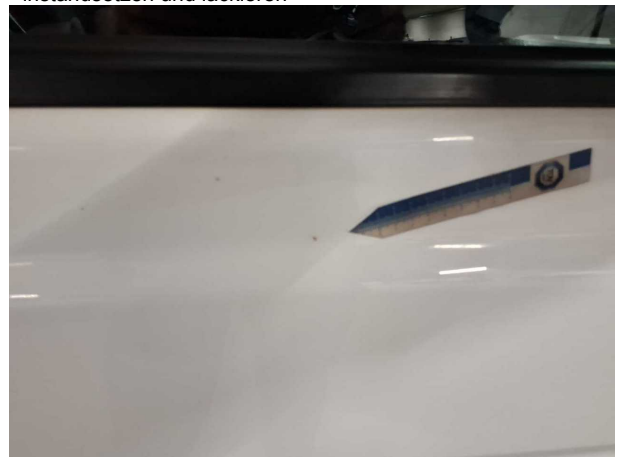
**Beschädigung #21:** Tür vorn rechts: Tür - Delle / Lackschaden - instandsetzen und lackieren

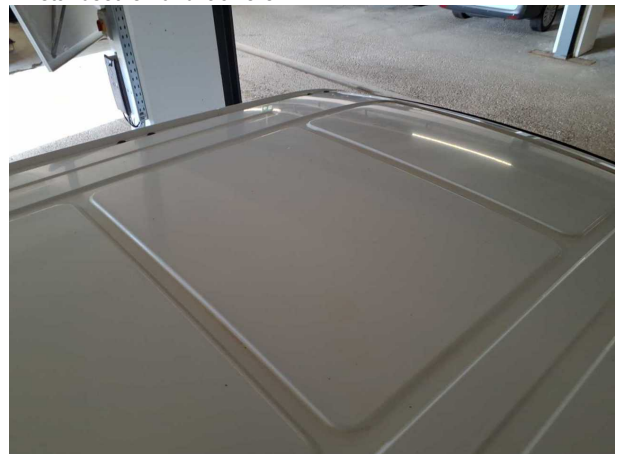
| Nr. | Bauteilgruppe | Beschreibung |
|---|---|---|
| 22 | Fahrzeugdach | Dach - Kratzer - auslegen / polieren |

**Beschädigung #22:** Fahrzeugdach: Dach - Kratzer - auslege... polieren

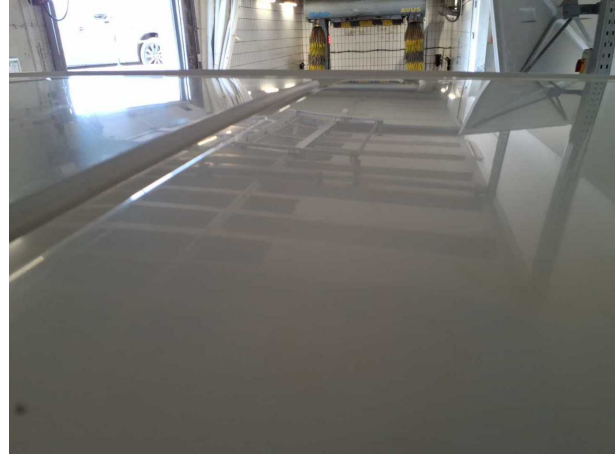
**Beschädigung #22:** Fahrzeugdach: Dach - Kratzer - auslege... polieren

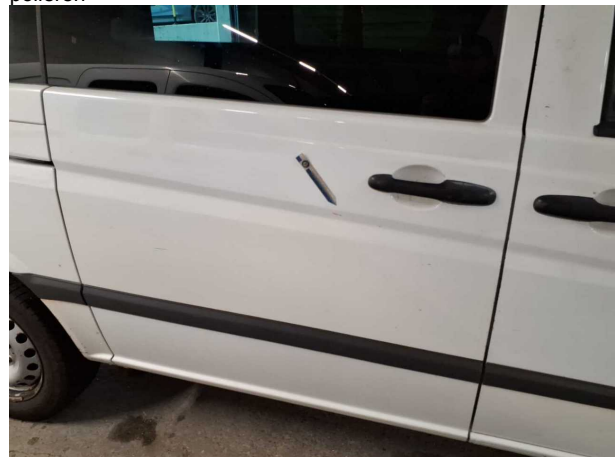
| Nr. | Bauteilgruppe | Beschreibung |
|---|---|---|
| 23 | Schiebetür rechts | Schiebetür - verkratzt / verschürft - instandsetzen und lackieren |

**Beschädigung #23:** Schiebetür rechts: Schiebetür - verkratzt / verschürft - instandsetzen und lackieren

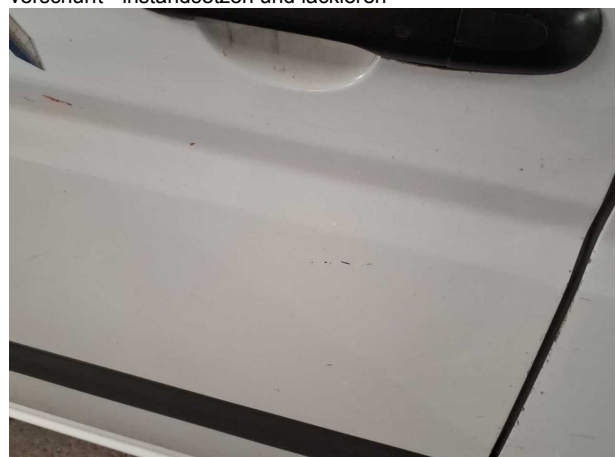
**Beschädigung #23:** Schiebetür rechts: Schiebetür - verkratzt / verschürft - instandsetzen und lackieren

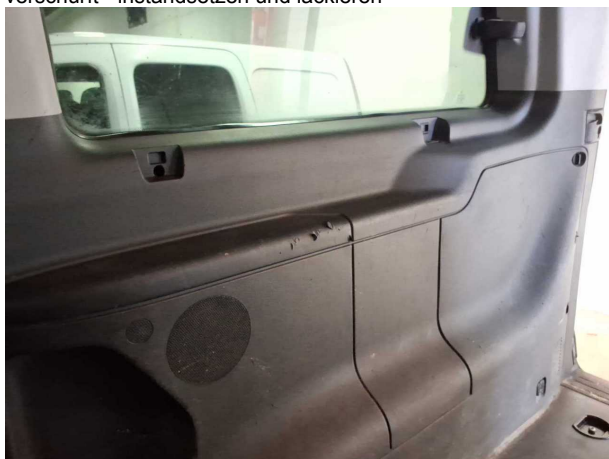
| Nr. | Bauteilgruppe | Beschreibung |
|---|---|---|
| 24 | Verkleidungen/Abdeckungen | Kofferraumverkleidung (Rechts mit Schiebetür) - Kratzer |

**Beschädigung #24:** Verkleidungen/Abdeckungen: Kofferraumverkleidung (Rechts mit Schiebetür) - Kratzer

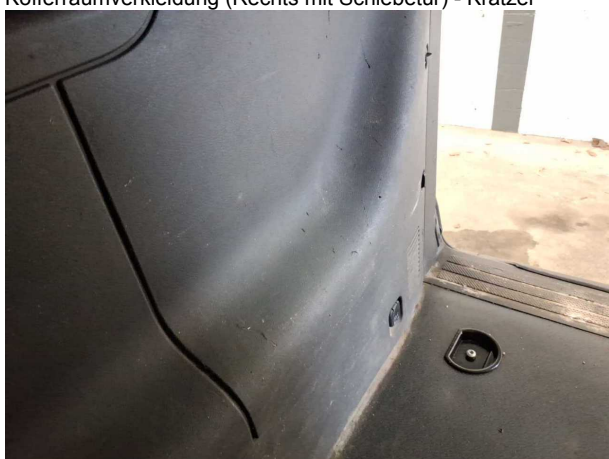
**Beschädigung #24:** Verkleidungen/Abdeckungen: Kofferraumverkleidung (Rechts mit Schiebetür) - Kratzer

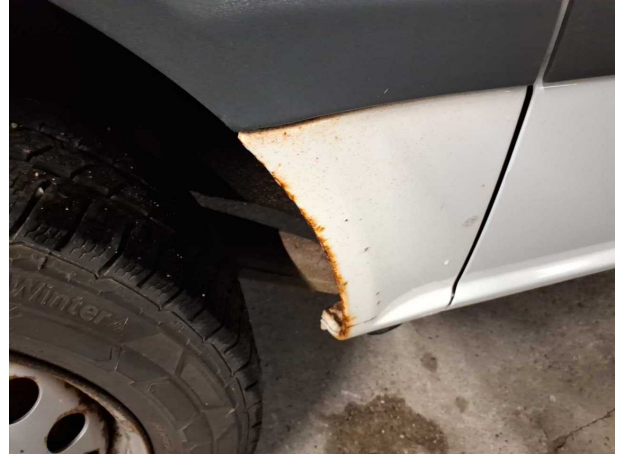
| Nr. | Bauteilgruppe | Beschreibung |
|---|---|---|
| 25 | Seitenwand rechts | Seitenwand - Korrosion - instandsetzen und lackieren |

**Beschädigung #25:** Seitenwand rechts: Seitenwand - Korrosion - instandsetzen und lackieren

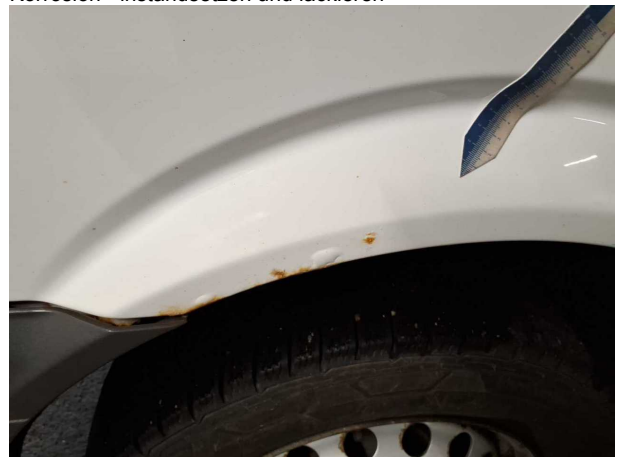
**Beschädigung #25:** Seitenwand rechts: Seitenwand - Korrosion - instandsetzen und lackieren

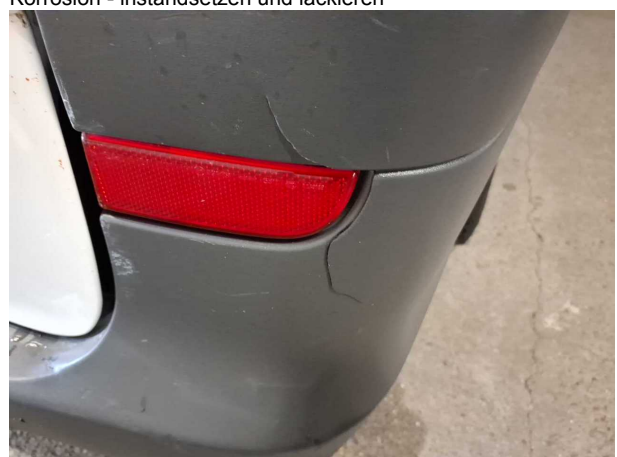
| Nr. | Bauteilgruppe | Beschreibung |
|---|---|---|
| 26 | Stoßfänger hinten | Stoßfänger hinten (unlackiert) - gebrochen / gerissen - erneuern |

**Beschädigung #26:** Stossfänger hinten: Stossfänger hinten (unlackiert) - gebrochen / gerissen - erneuern

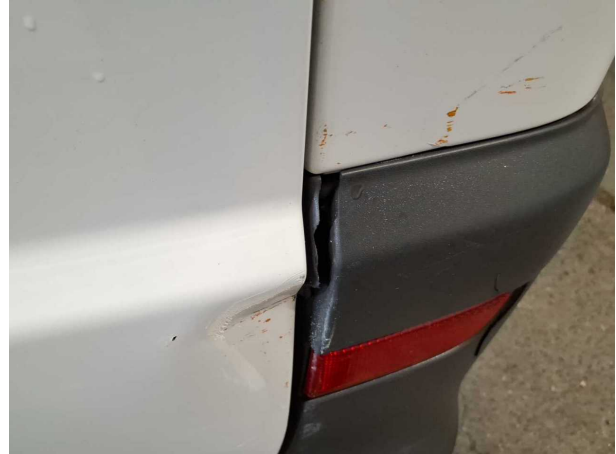
**Beschädigung #26:** Stossfänger hinten: Stossfänger hinten (unlackiert) - gebrochen / gerissen - erneuern

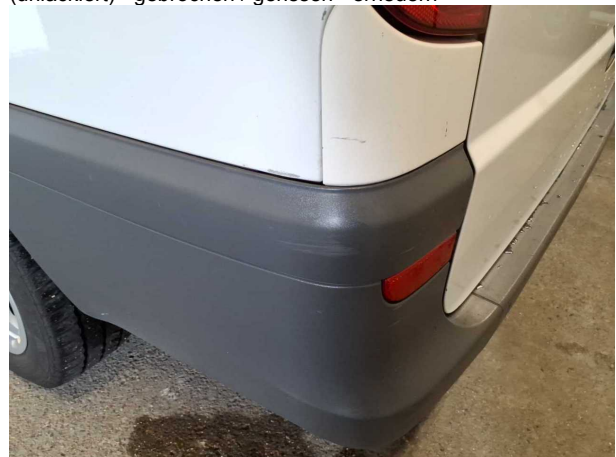
**Beschädigung #26:** Stossfänger hinten: Stossfänger hinten (unlackiert) - gebrochen / gerissen - erneuern

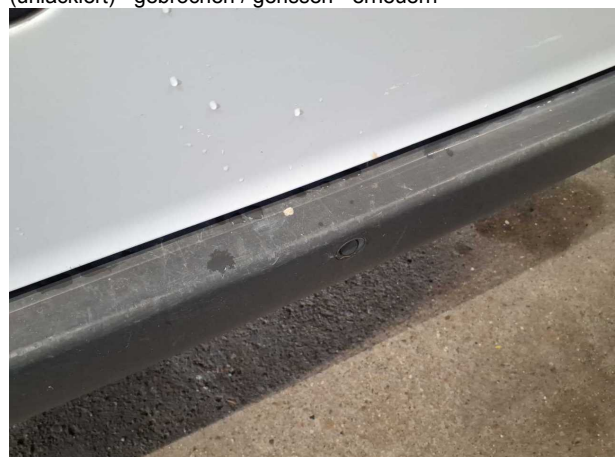
**Beschädigung #26:** Stossfänger hinten: Stossfänger hinten (unlackiert) - gebrochen / gerissen - erneuern

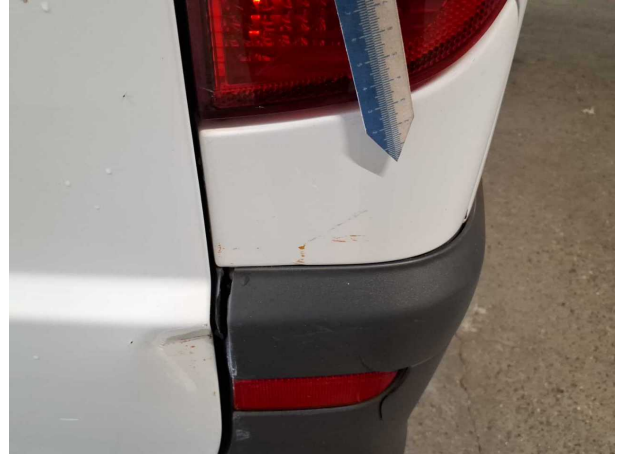
| Nr. | Bauteilgruppe | Beschreibung |
|---|---|---|
| 27 | Stoßfänger hinten | Schutzleiste rechts - verkratzt / verschürft - Smart Repair |

**Beschädigung #27:** Stossfänger hinten: Schutzleiste rechts - verkratzt / verschürft - Smart Repair

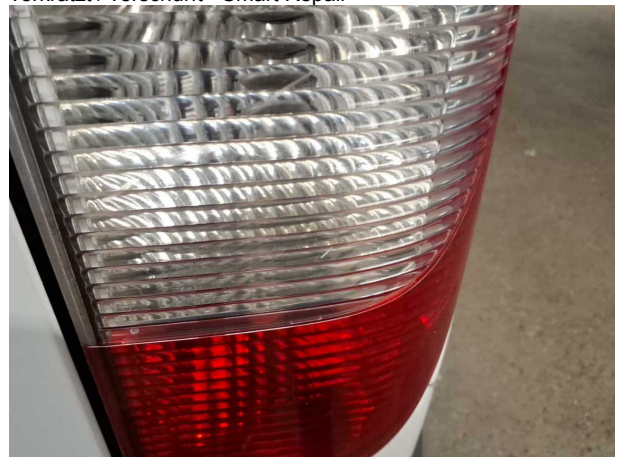
| Nr. | Bauteilgruppe | Beschreibung |
|---|---|---|
| 28 | Heckleuchte | Heckleuchte rechts - Kratzer |

**Beschädigung #28:** Heckleuchte: Heckleuchte rechts - Kratzer

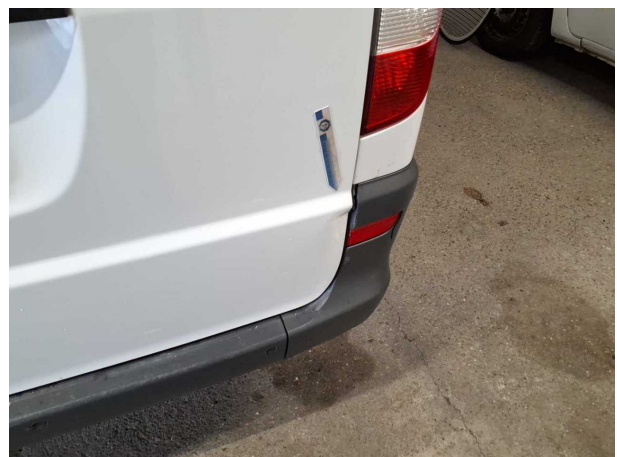
| Nr. | Bauteilgruppe | Beschreibung |
|---|---|---|
| 29 | Heckklappe/-tür | Heckklappe - Delle / Lackschaden - instandsetzen und lackieren |

**Beschädigung #29:** Heckklappe/-tür: Heckklappe - Delle / Lackschaden - instandsetzen und lackieren

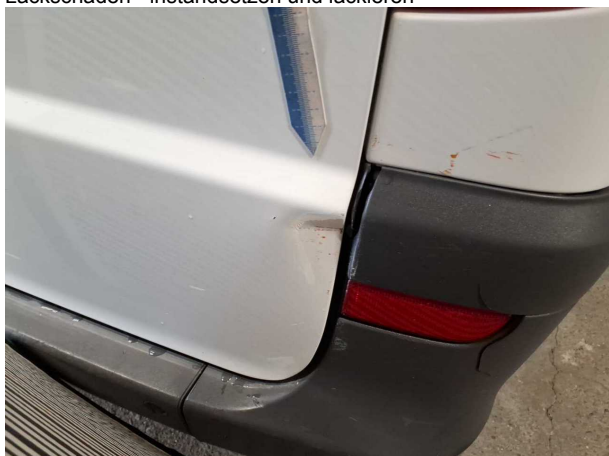
**Beschädigung #29:** Heckklappe/-tür: Heckklappe - Delle / Lackschaden - instandsetzen und lackieren

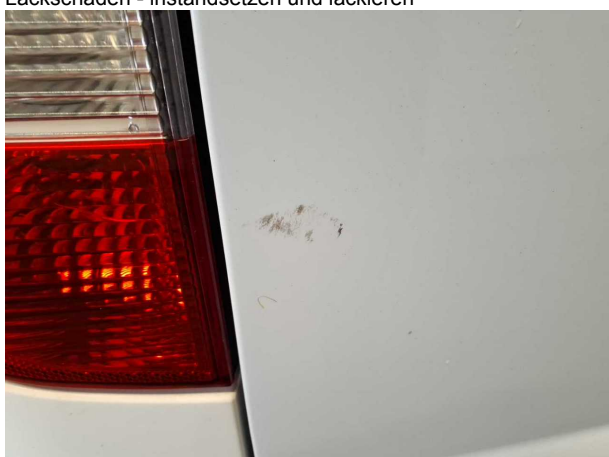
**Beschädigung #29:** Heckklappe/-tür: Heckklappe - Delle / Lackschaden - instandsetzen und lackieren

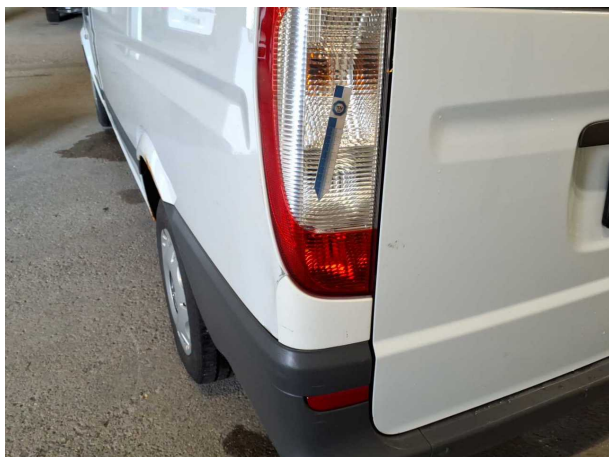
| Nr. | Bauteilgruppe | Beschreibung |
|---|---|---|
| 30 | Heckleuchte | Heckleuchte links - gebrochen / gerissen - erneuern |

**Beschädigung #30:** Heckleuchte: Heckleuchte links - gebrochen / gerissen - erneuern

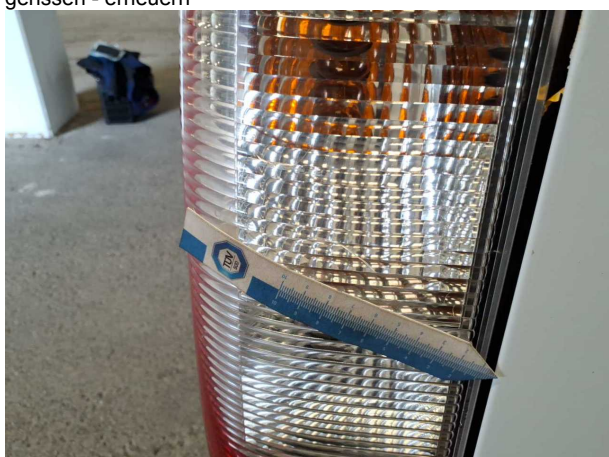
**Beschädigung #30:** Heckleuchte: Heckleuchte links - gebrochen / gerissen - erneuern

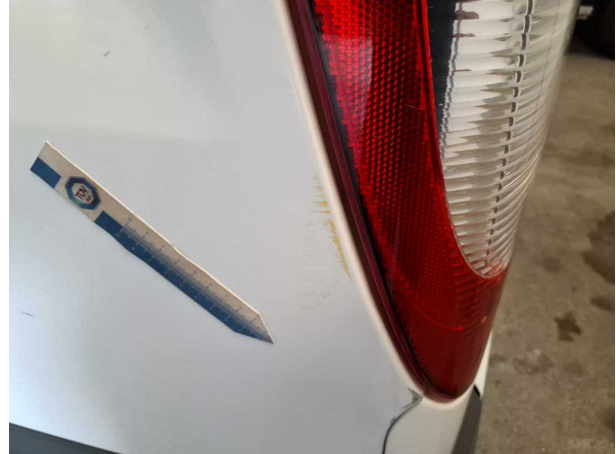
| Nr. | Bauteilgruppe | Beschreibung |
|---|---|---|
| 31 | Seitenwand links | Seitenwand - Korrosion - instandsetzen und lackieren |

**Beschädigung #31:** Seitenwand links: Seitenwand - Korrosion - instandsetzen und lackieren

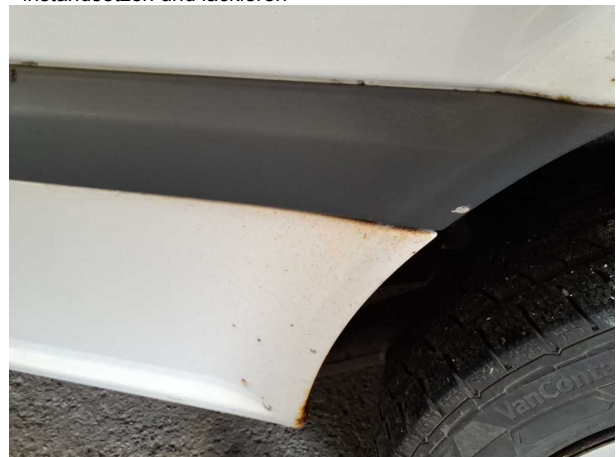
**Beschädigung #31:** Seitenwand links: Seitenwand - Korrosion - instandsetzen und lackieren

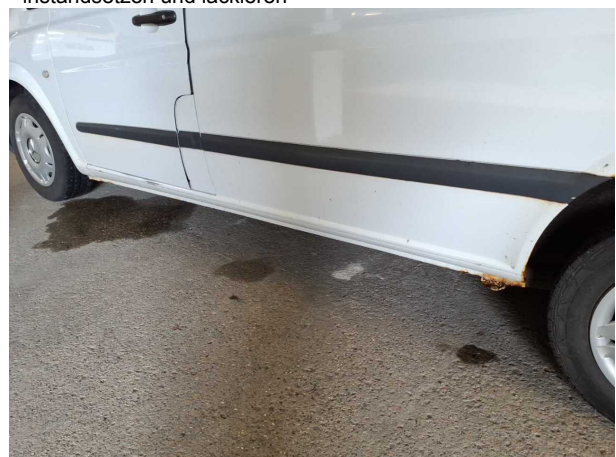
| Nr. | Bauteilgruppe | Beschreibung |
|---|---|---|
| 32 | Schweller links | Schweller - Korrosion - instandsetzen und lackieren |

**Beschädigung #32:** Schweller links: Schweller - Korrosion - instandsetzen und lackieren

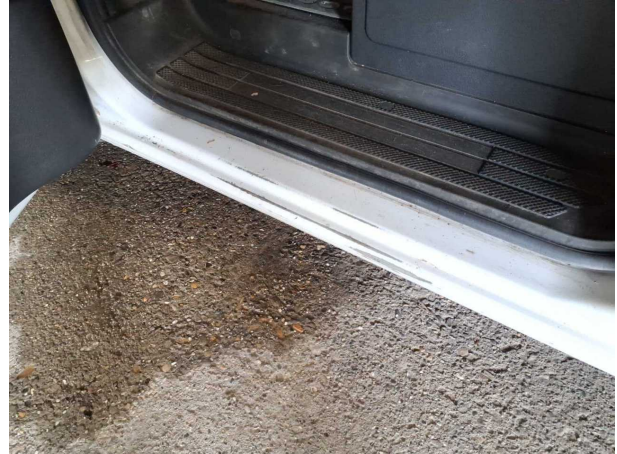
**Beschädigung #32:** Schweller links: Schweller - Korrosion - instandsetzen und lackieren

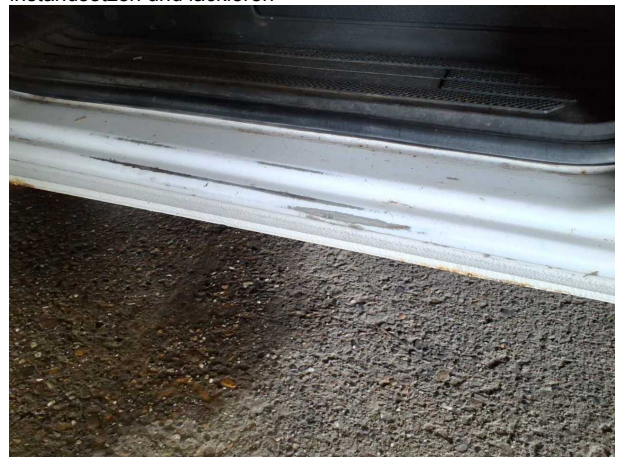
**Beschädigung #32:** Schweller links: Schweller - Korrosion - instandsetzen und lackieren

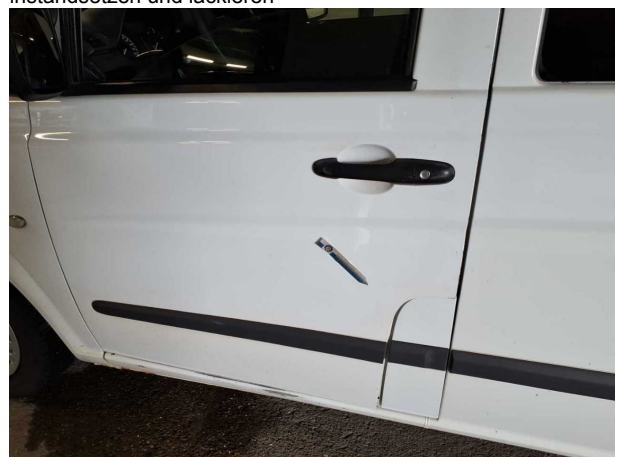
| Nr. | Bauteilgruppe | Beschreibung |
|---|---|---|
| 33 | Tür vorn links | Tür - Delle / Lackschaden - instandsetzen und lackieren |

**Beschädigung #33:** Tür vorn links: Tür - Delle / Lackschaden - instandsetzen und lackieren

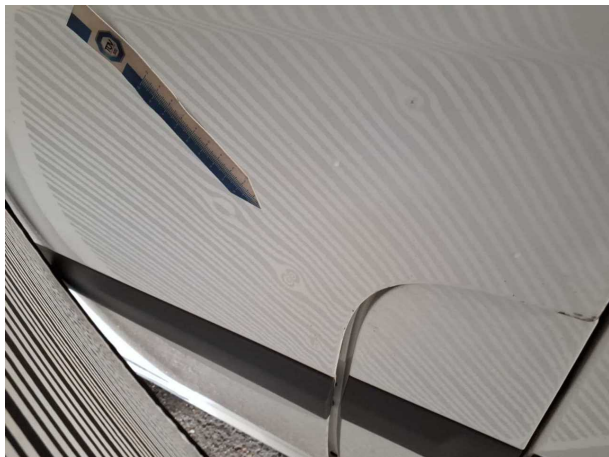
**Beschädigung #33:** Tür vorn links: Tür - Delle / Lackschaden - instandsetzen und lackieren

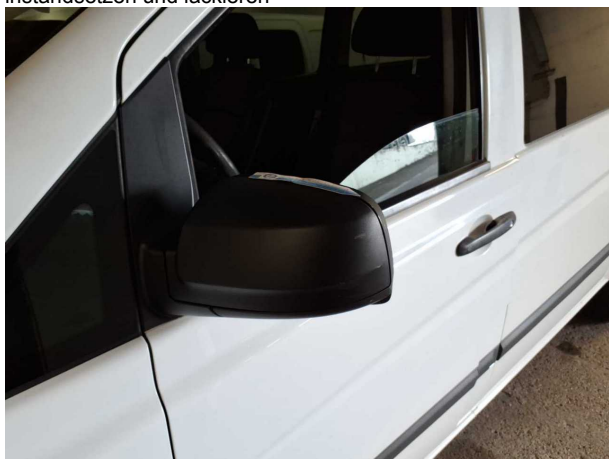
| Nr. | Bauteilgruppe | Beschreibung |
|---|---|---|
| 34 | Außenspiegel links | Abdeckkappe - Kratzer |

**Beschädigung #34:** Außenspiegel links: Abdeckkappe - Kratzer

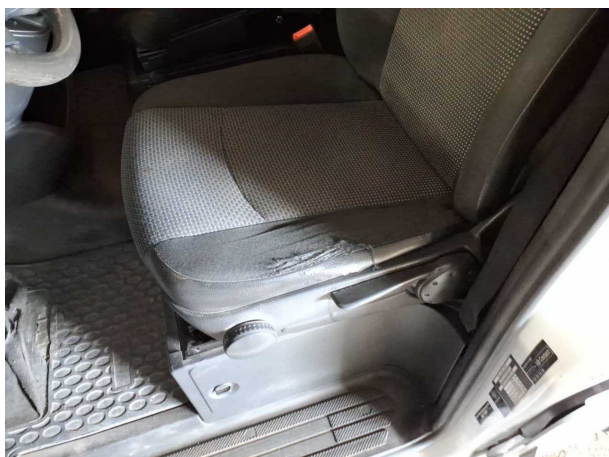
| Nr. | Bauteilgruppe | Beschreibung |
|---|---|---|
| 35 | Sitz vorn | Sitzbezug links - gebrochen / gerissen - erneuern |

**Beschädigung #35:** Sitz vorn: Sitzbezug links - gebrochen / gerissen - erneuern

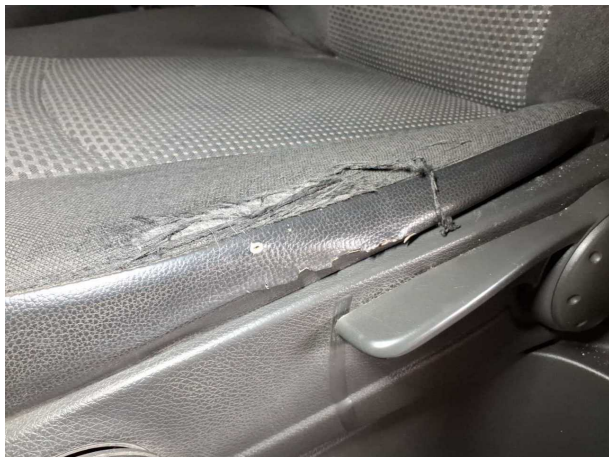
**Beschädigung #35:** Sitz vorn: Sitzbezug links - gebrochen / gerissen - erneuern

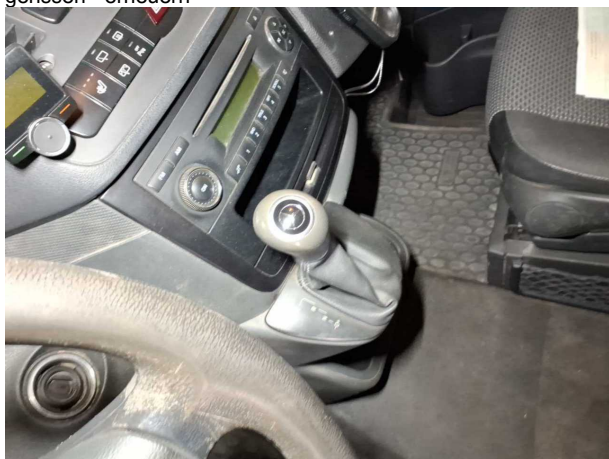
| Nr. | Bauteilgruppe | Beschreibung |
|---|---|---|
| 36 | Interieur | Innenraum - Kratzer |

**Beschädigung #36:** Interieur: Innenraum - Kratzer

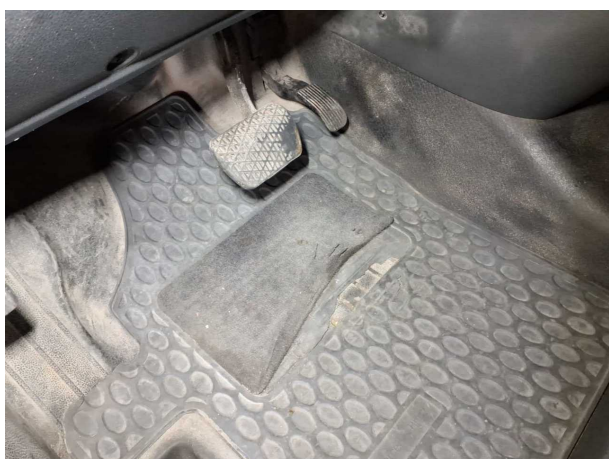
**Beschädigung #36:** Interieur: Innenraum - Kratzer

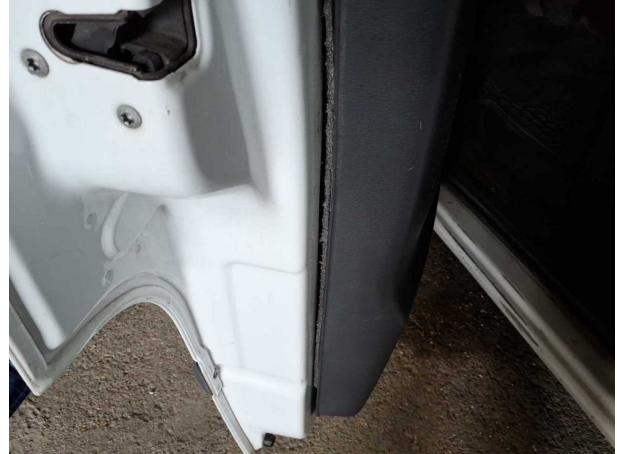
| Nr. | Bauteilgruppe | Beschreibung |
|---|---|---|
| 37 | Verkleidungen/Abdeckungen | Türverkleidung vorn links - lose - instandsetzen |

**Beschädigung #37:** Verkleidungen/Abdeckungen: Türverkleidung vorn links - lose - instandsetzen

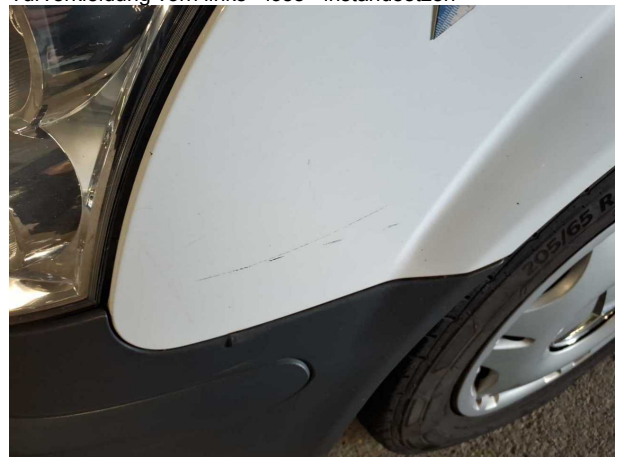
| Nr. | Bauteilgruppe | Beschreibung |
|---|---|---|
| 38 | Kotflügel links | Kotflügel links - Kratzer - instandsetzen und lackieren |

**Beschädigung #38:** Kotflügel links: Kotflügel links - Kratzer - instandsetzen und lackieren

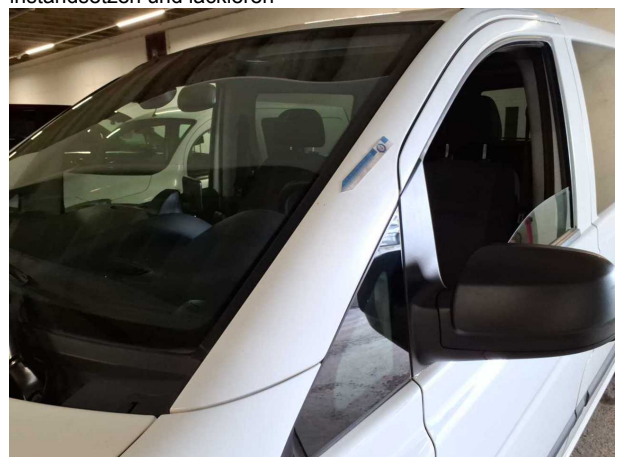
| Nr. | Bauteilgruppe | Beschreibung |
|---|---|---|
| 39 | Karosserie | A-Säule links - Steinschlag - Smart Repair |

**Beschädigung #39:** Karosserie: A-Säule links - Steinschlag - Smart Repair

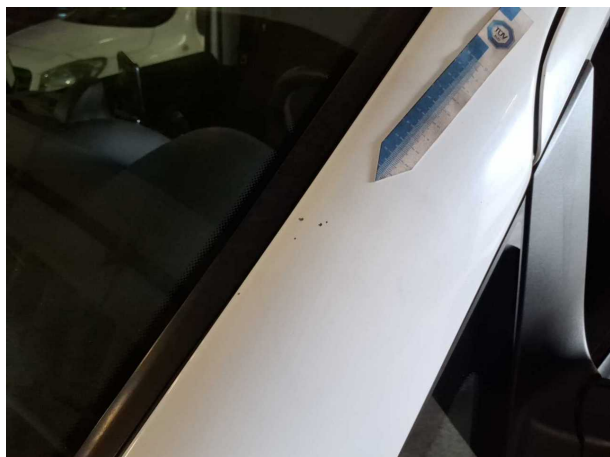
**Beschädigung #39:** Karosserie: A-Säule links - Steinschlag - Smart Repair
