## Raport z oględzin pojazdu

| Numer raportu | 218526/3/26-11401 | Data raportu | 10-03-2026 |

| Numer identyfikacyjny (VIN) | TMBJH7NP4J7605613 |
| Marka, model | SKODA Superb III Kombi 15-19 |

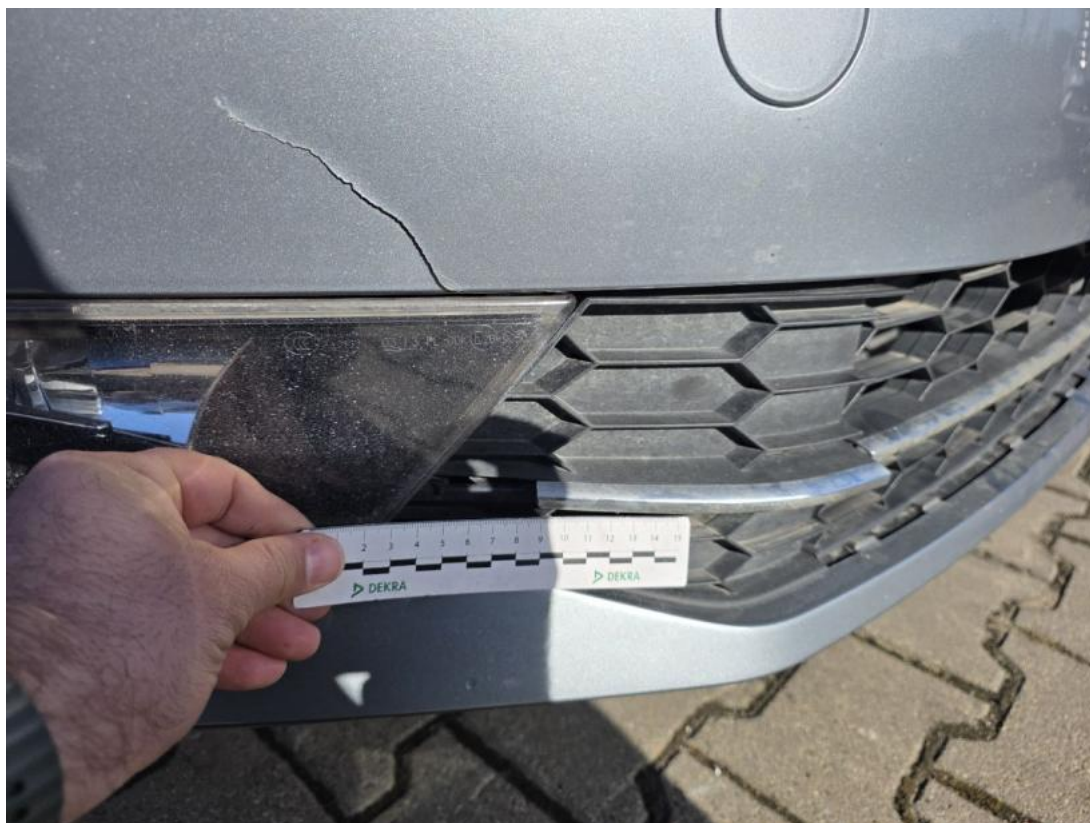
**Fot. 37**

| Poz. | Nazwa pozycji | Opis uszkodzeń | Kwalifik. | Naprawa [rbg] |
|---|---|---|---|---|
| 2 | Krata wlotu powietrza boczna R | połamana(y) | WY | |

Kratka/zaślepka halogenu P - Pęknięcie/rozerwanie 1

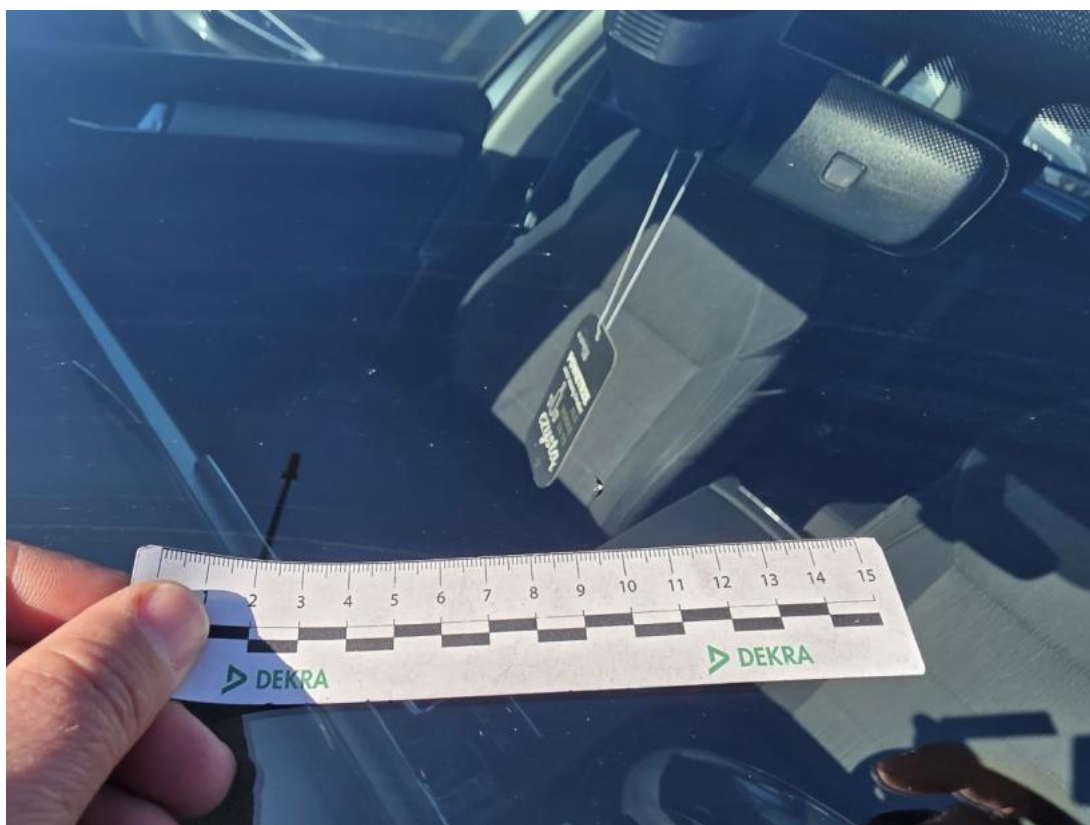
**Fot. 40**

| Poz. | Nazwa pozycji | Opis uszkodzeń | Kwalifik. | Naprawa [rbg] |
|---|---|---|---|---|
| 4 | Szyba przednia barwiona | pęknięcie | WY | 2.6 |

Szyba czołowa - Wgniecenie/odkształcenie 1

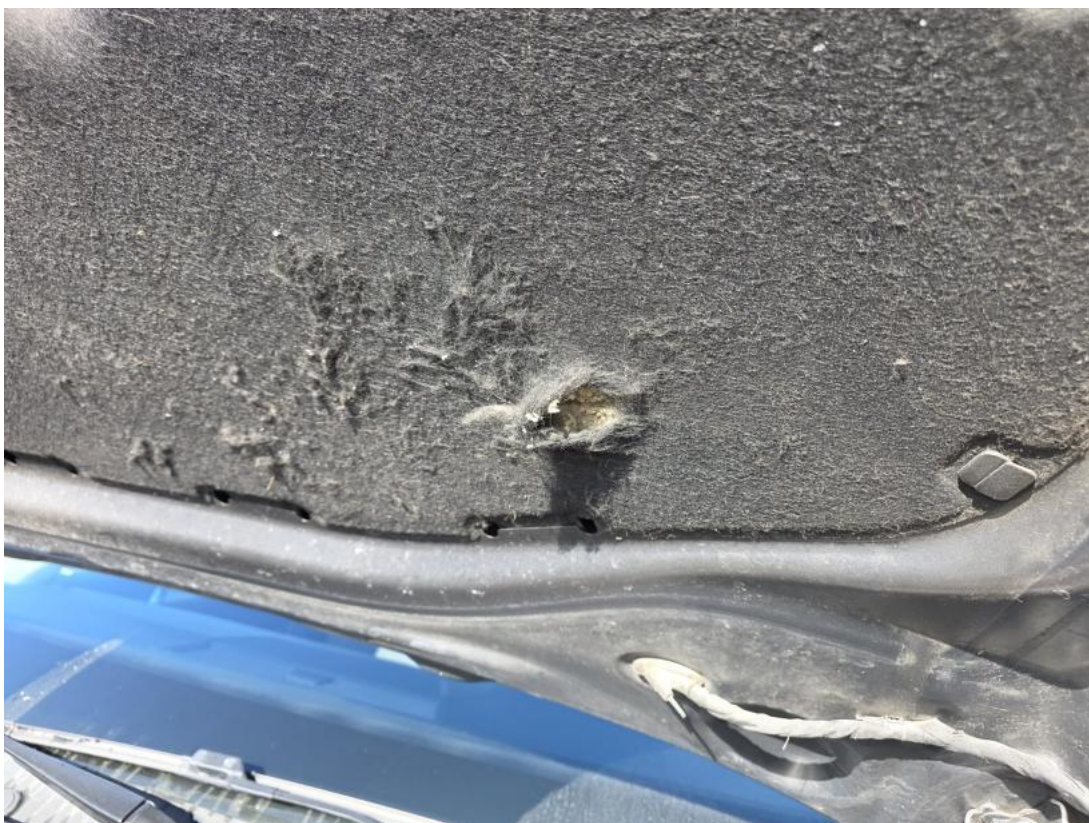
**Fot. 41**

| Poz. | Nazwa pozycji | Opis uszkodzeń | Kwalifik. | Naprawa [rbg] |
|---|---|---|---|---|
| 3 | Wykładzina tłumiąca pokrywę przedniej | rozerwanie | WY | 0.3 |

Wykładzina pokrywy komory silnika - Pęknięcie/rozerwanie 1

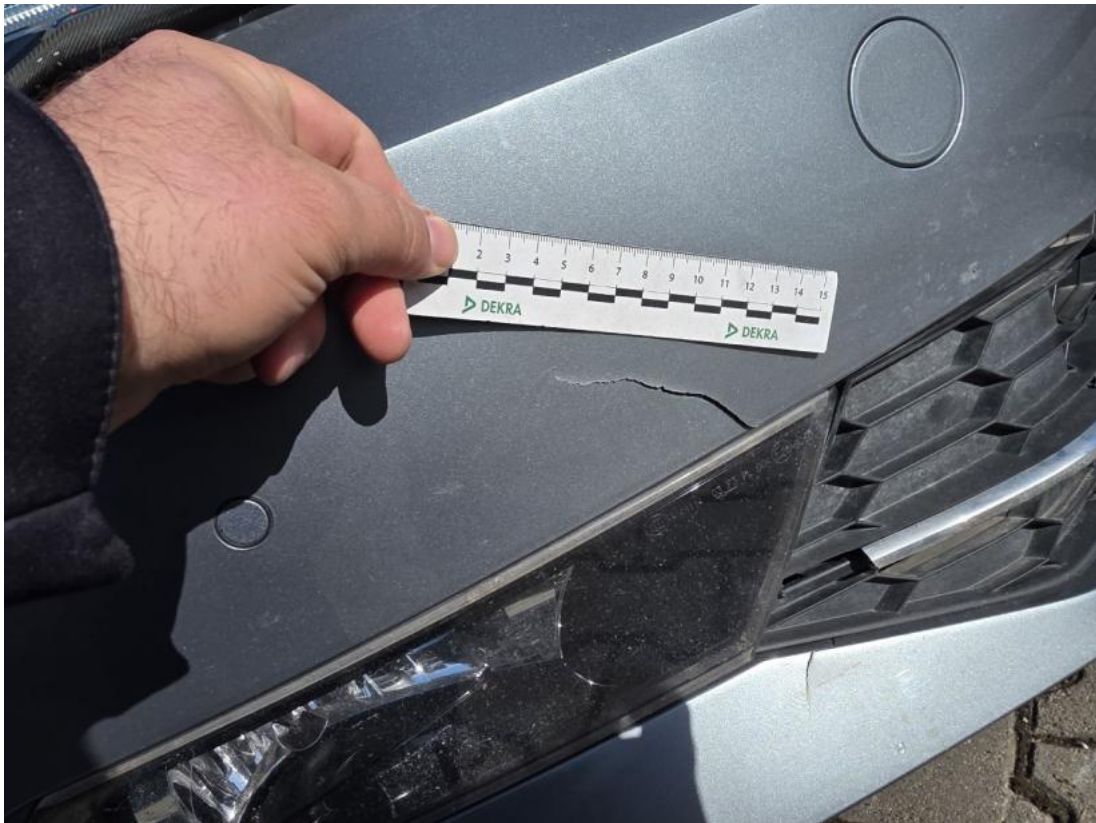
**Fot. 43**

| Poz. | Nazwa pozycji | Opis uszkodzeń | Kwalifik. | Naprawa [rbg] |
|---|---|---|---|---|
| 1 | Okladzina zderzaka przedniego | rozerwanie | WY | 2.3 |

Zderzak - Wgniecenie/odkształcenie 1

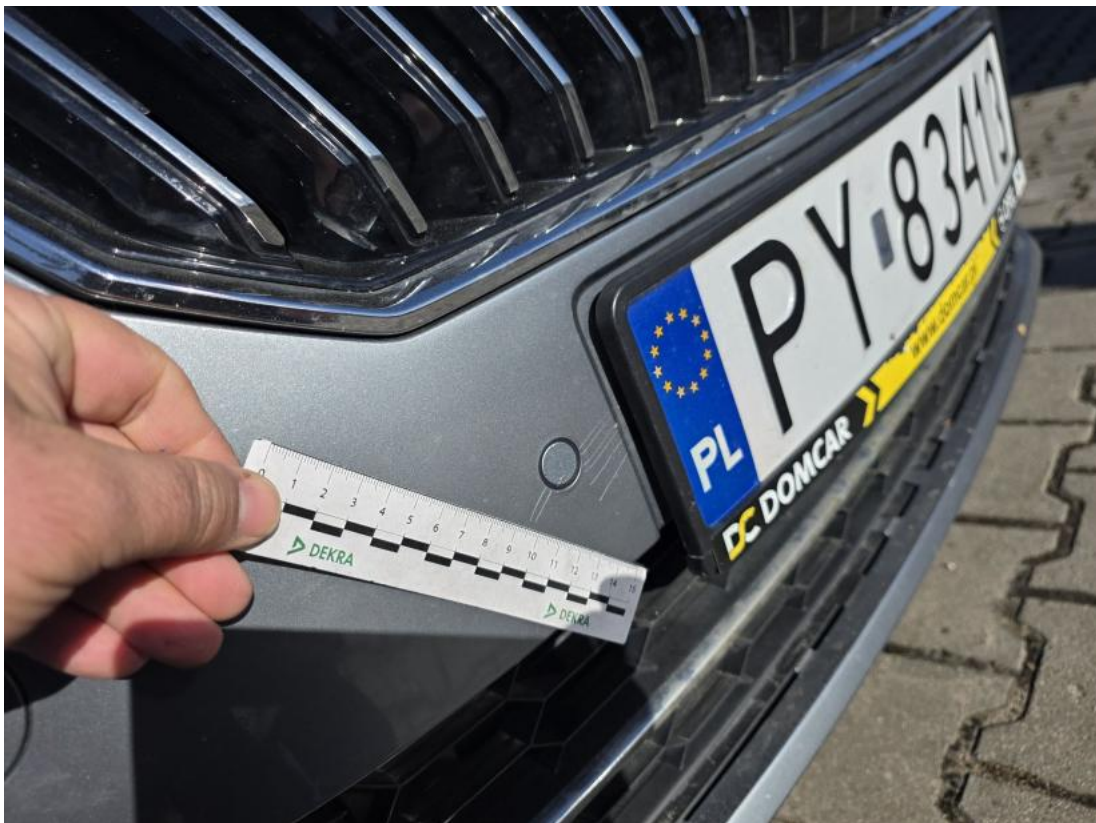
**Fot. 44**

Zderzak - Wgniecenie/odkształcenie 2

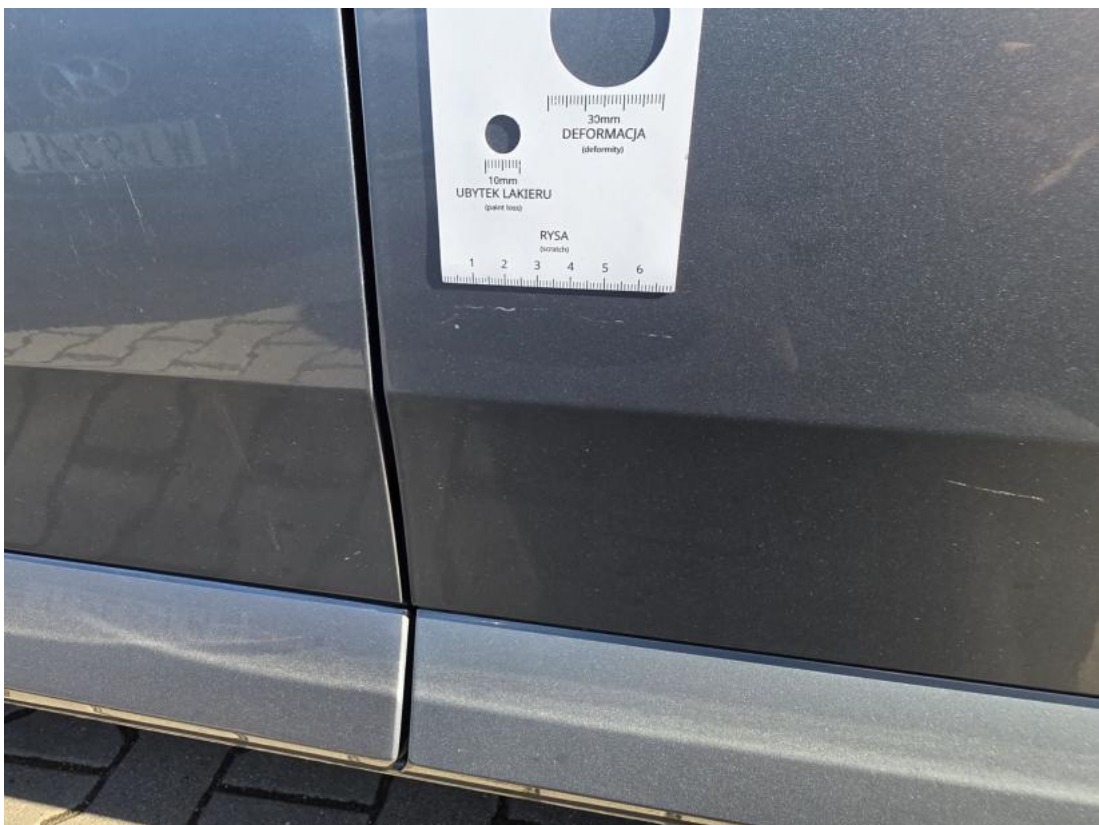
**Fot. 46**

| Poz. | Nazwa pozycji | Opis uszkodzeń | Kwalifik. | Naprawa [rbg] |
|---|---|---|---|---|
| 15 | Drzwi przednie (nieuzbrojone) R | rysa/odprysk, wgniecenie/odkształcenie | | |

Drzwi przednie P - Rysa/odprysk 1

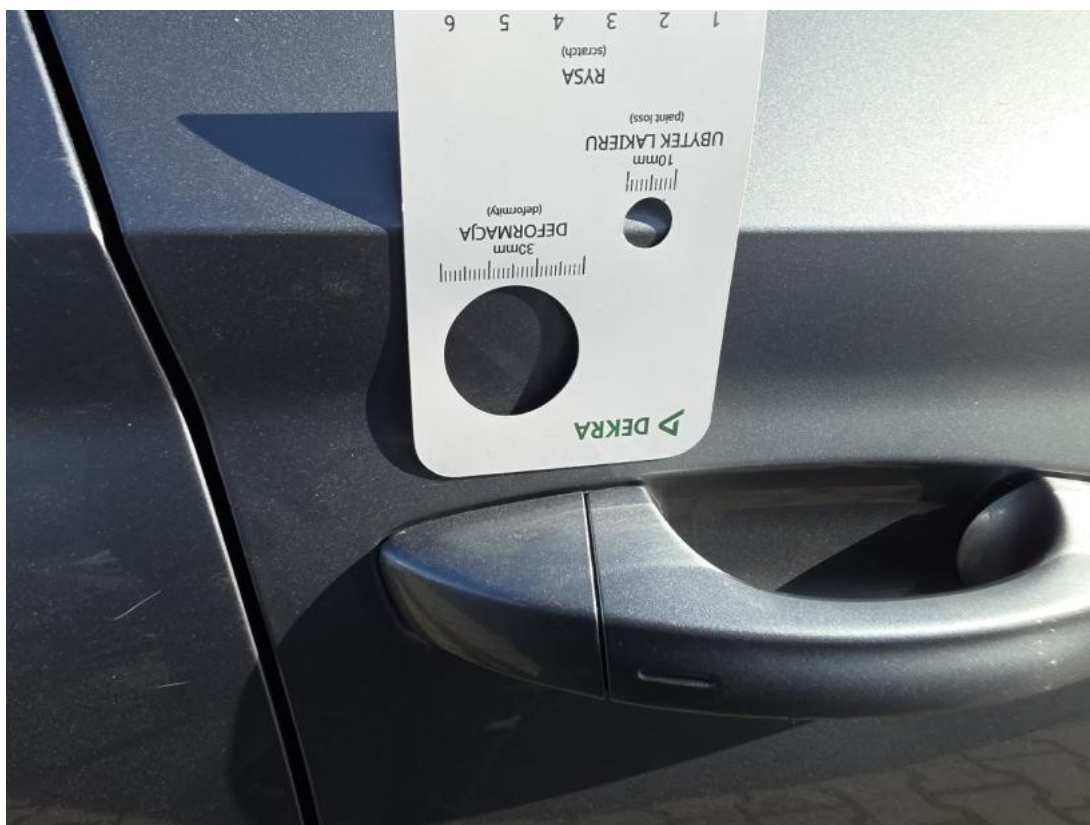
**Fot. 47**

Drzwi przednie P - Wgniecenie/odkształcenie 1

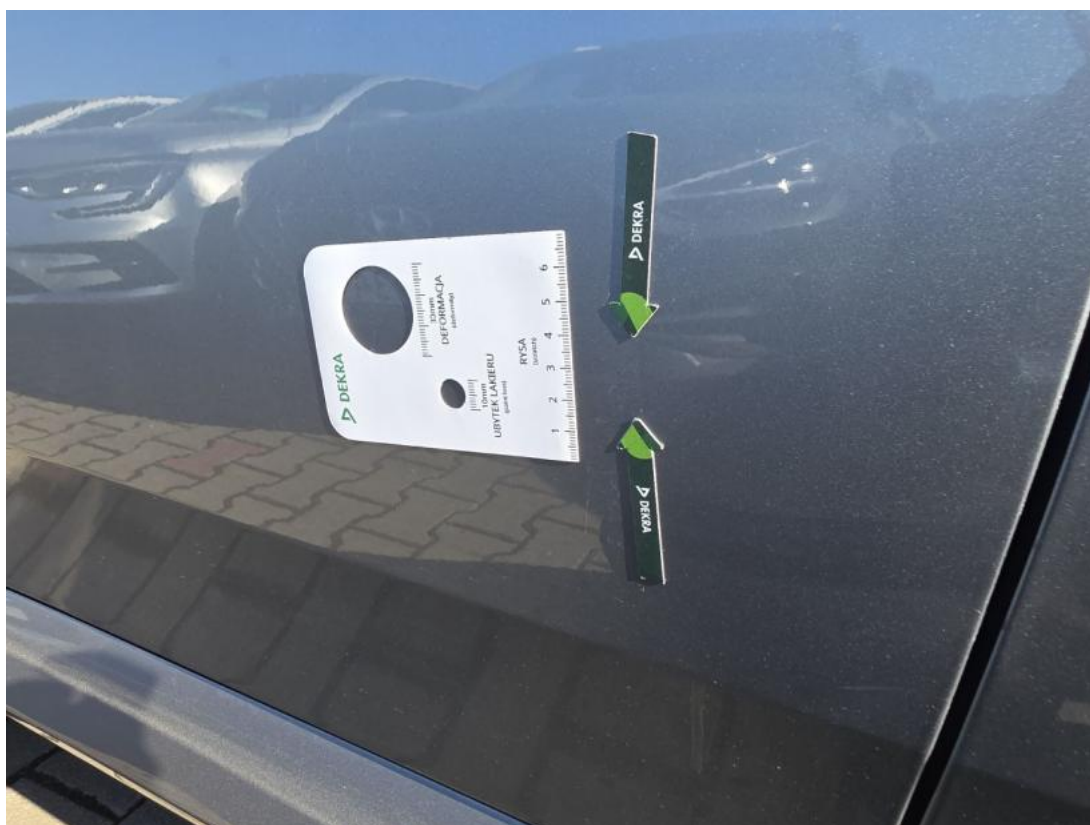
**Fot. 50**

| Poz. | Nazwa pozycji | Opis uszkodzeń | Kwalifik. | Naprawa [rbg] |
|---|---|---|---|---|
| 18 | Drzwi tylne (nieuzbrojone) R | wgniecenie/odkształcenie | | |

Drzwi tylne P - Wgniecenie/odkształcenie 2

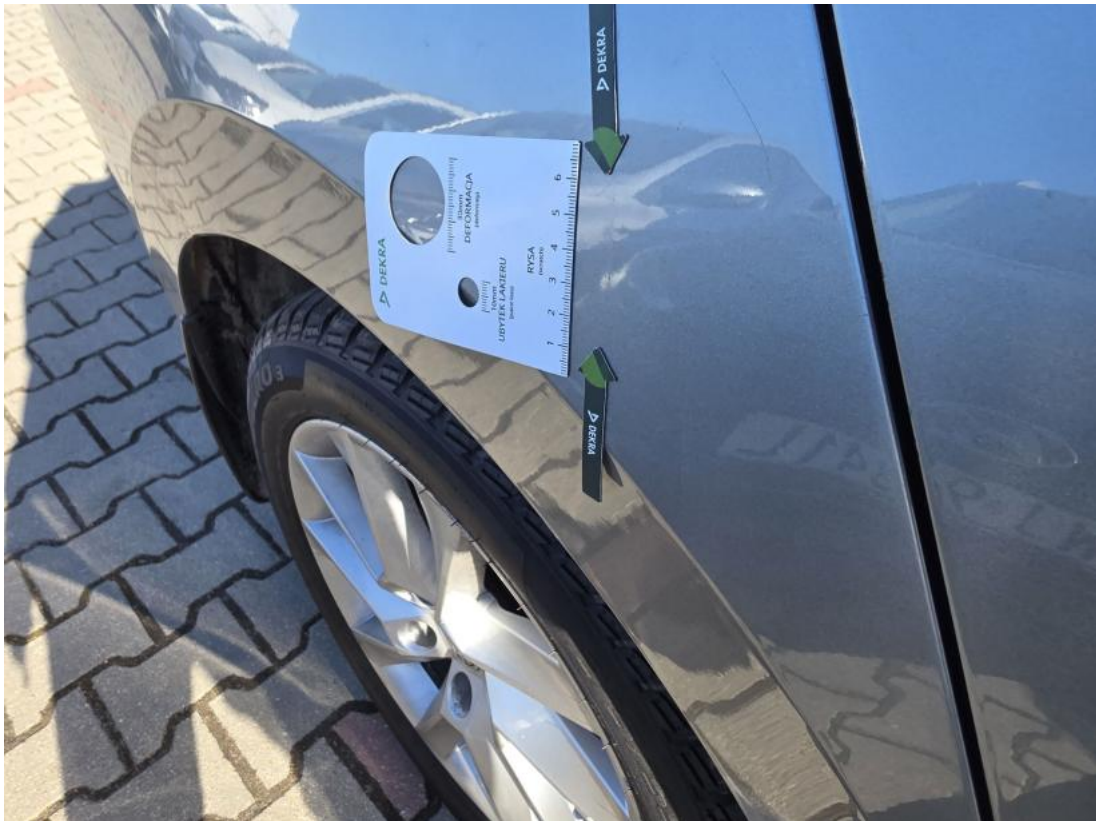
**Fot. 53**

| Poz. | Nazwa pozycji | Opis uszkodzeń | Kwalifik. | Naprawa [rbg] |
|---|---|---|---|---|
| 13 | Błotnik tylny R | rysa/odprysk, wgniecenie/odkształcenie | NA | 0.7 |

Błotnik tylny P / Ściana boczna P - Wgniecenie/odkształcenie 2

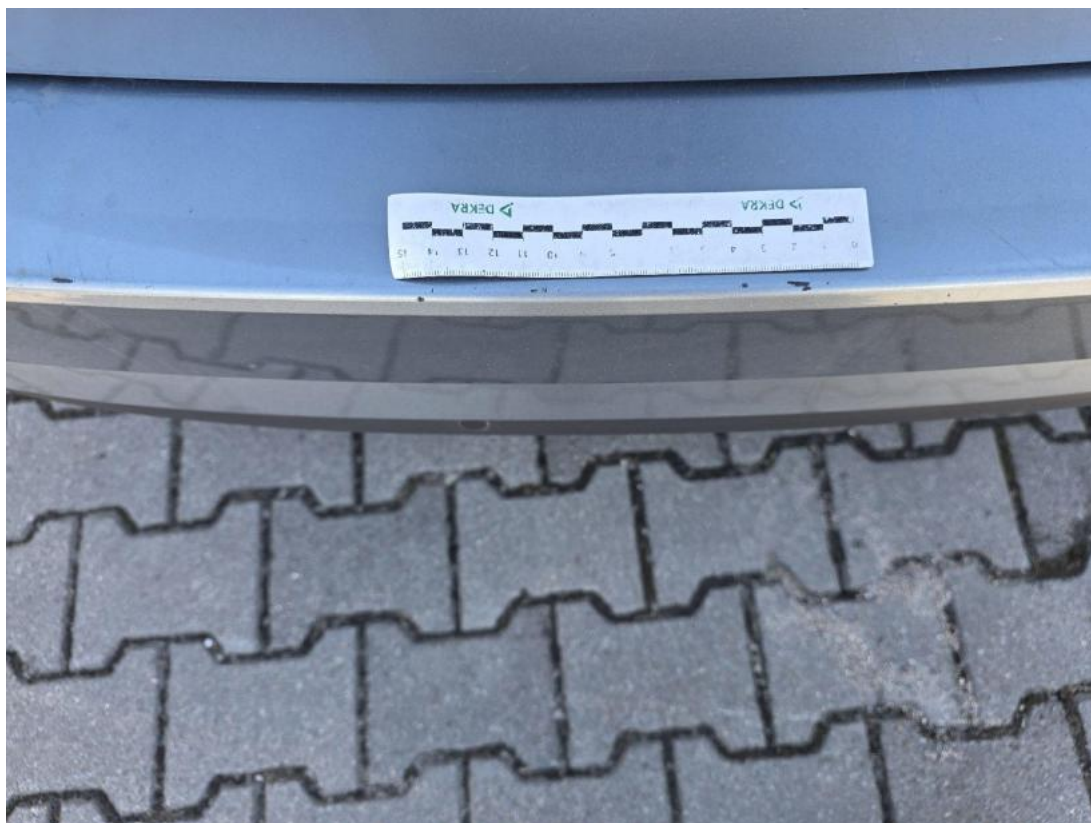
**Fot. 55**

| Poz. | Nazwa pozycji | Opis uszkodzeń | Kwalifik. | Naprawa [rbg] |
|---|---|---|---|---|
| 11 | Okladzina zderzaka tylnego | rysa/odprysk | NA | 0.8 |

Zderzak tylny - Rysa/odprysk 1

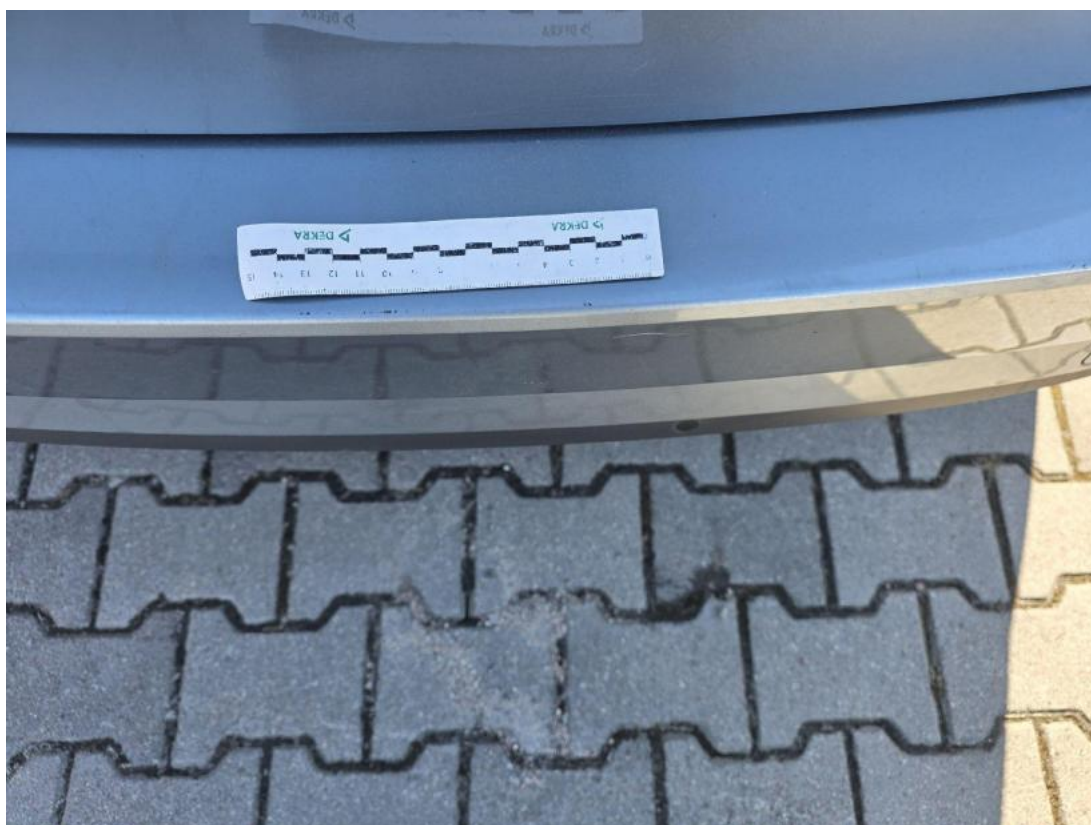
**Fot. 56**

Zderzak tylny - Rysa/odprysk 2

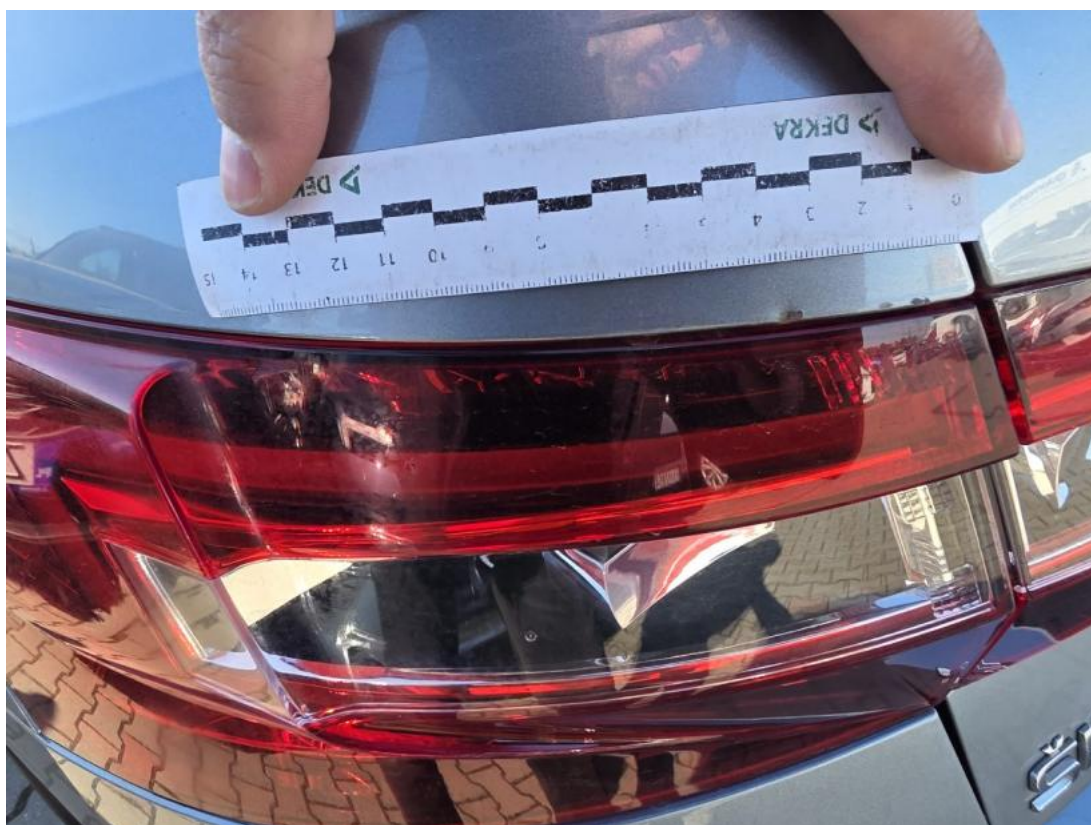
**Fot. 61**

| Poz. | Nazwa pozycji | Opis uszkodzeń | Kwalifik. | Naprawa [rbg] |
|---|---|---|---|---|
| 12 | Błotnik tylny L | rysa/odprysk, wgniecenie/odkształcenie, ślady korozji | NA | 1.2 |

Błotnik tylny L / Ściana boczna L - Rysa/odprysk 1

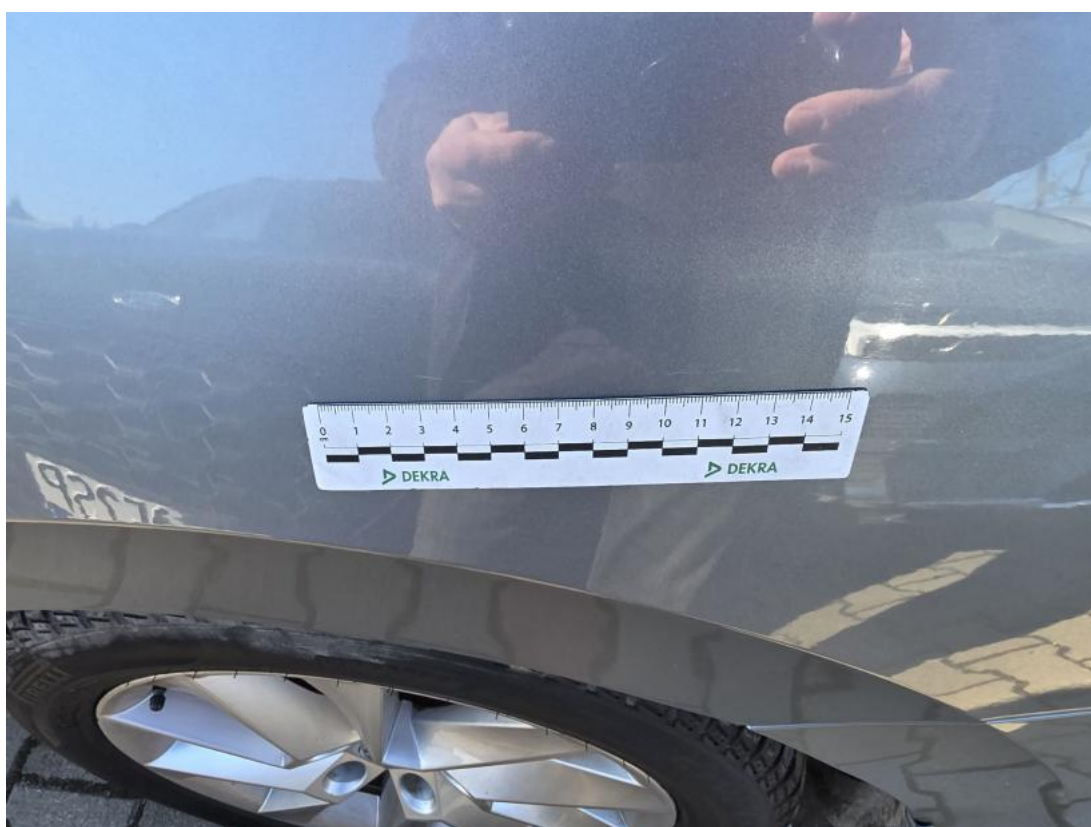
**Fot. 62**

Błotnik tylny L / Ściana boczna L - Rysa/odprysk 2

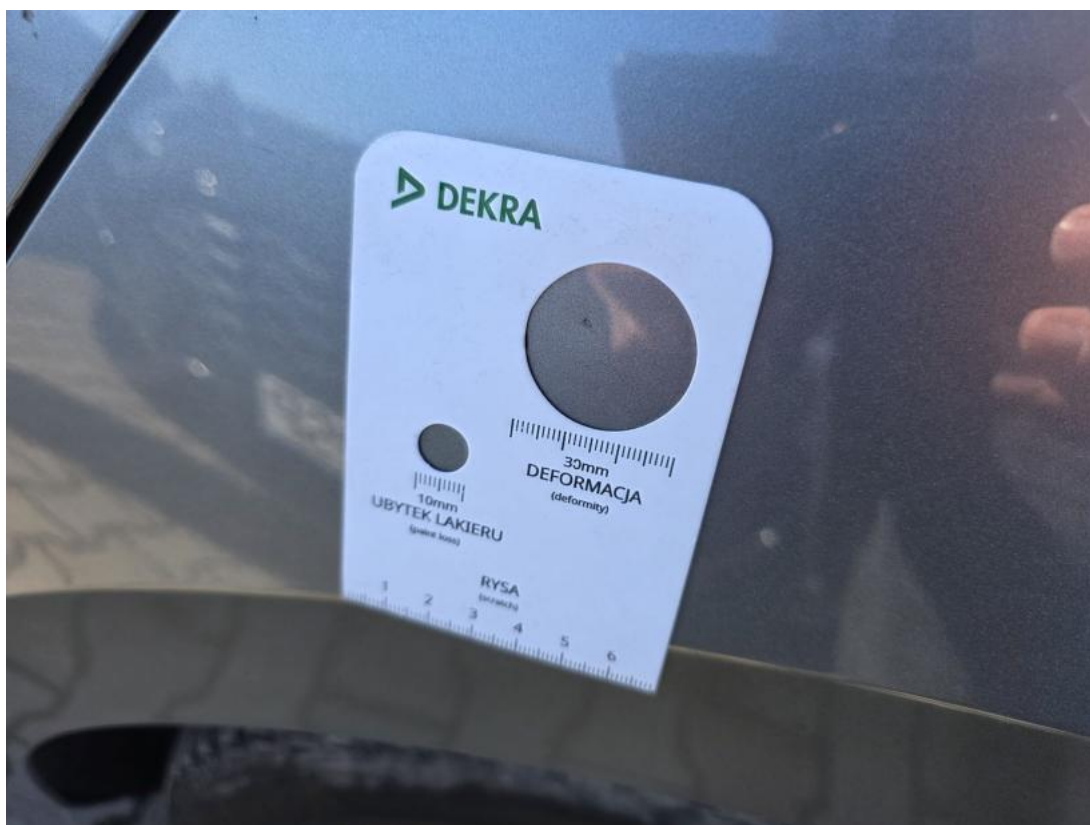
**Fot. 64**

Błotnik tylny L / Ściana boczna L - Wgniecenie/odkształcenie 2

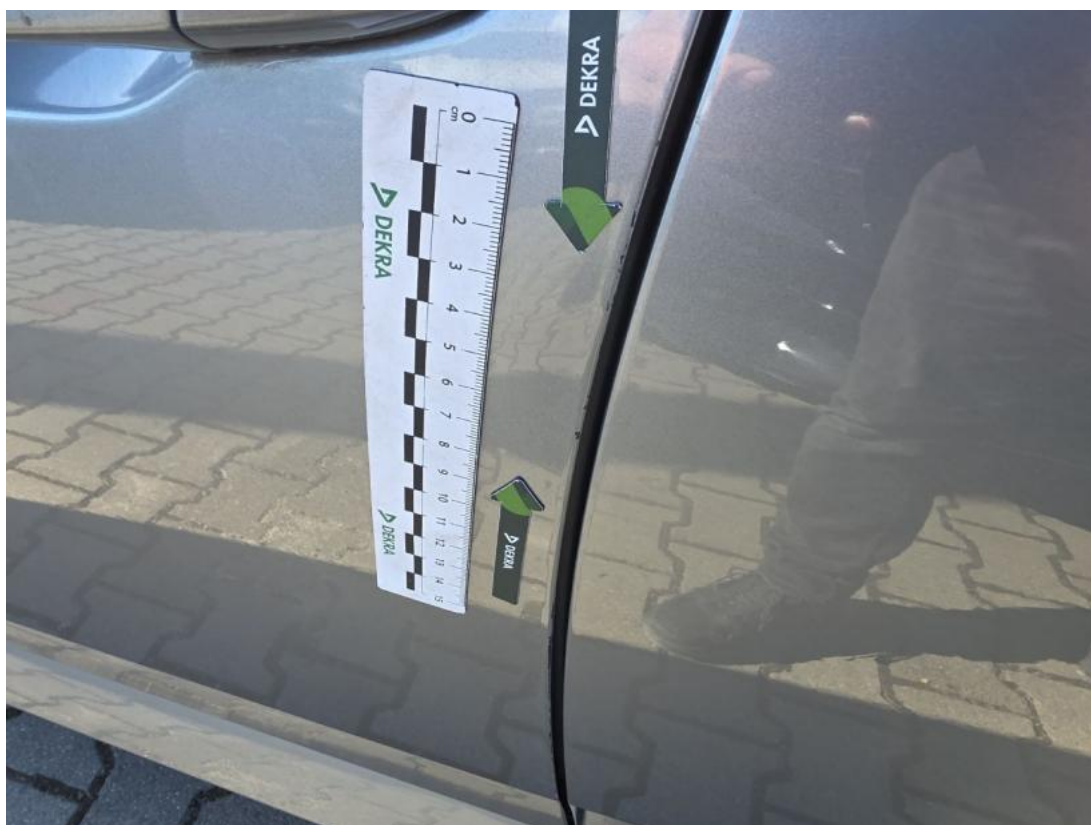
**Fot. 66**

| Poz. | Nazwa pozycji | Opis uszkodzeń | Kwalifik. | Naprawa [rbg] |
|---|---|---|---|---|
| 9 | Drzwi przednie (nieuzbrojone) L | rysa/odprysk, wgniecenie/odkształcenie | NA | 0.7 |

Drzwi przed L - Wgniecenie/odkształcenie 1

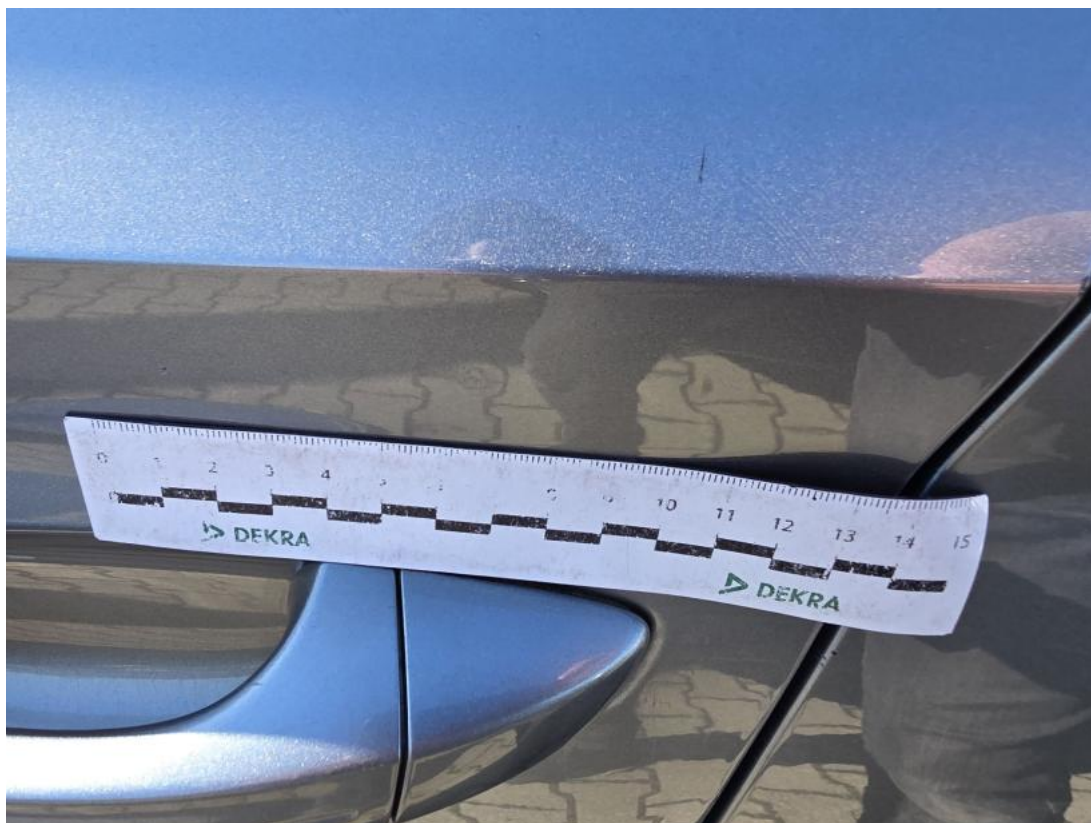
**Fot. 67**

Drzwi przed L - Wgniecenie/odkształcenie 2

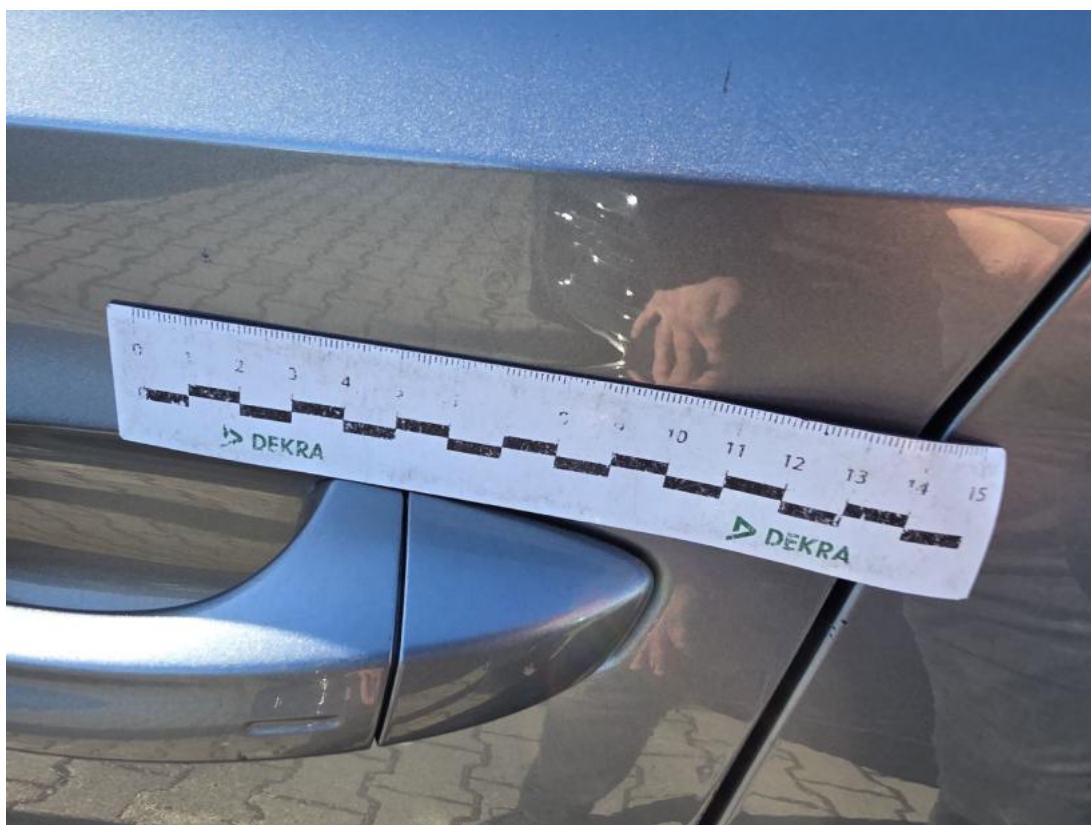
**Fot. 68**

Drzwi przed L() - Wgniecenie/odkształcenie 3

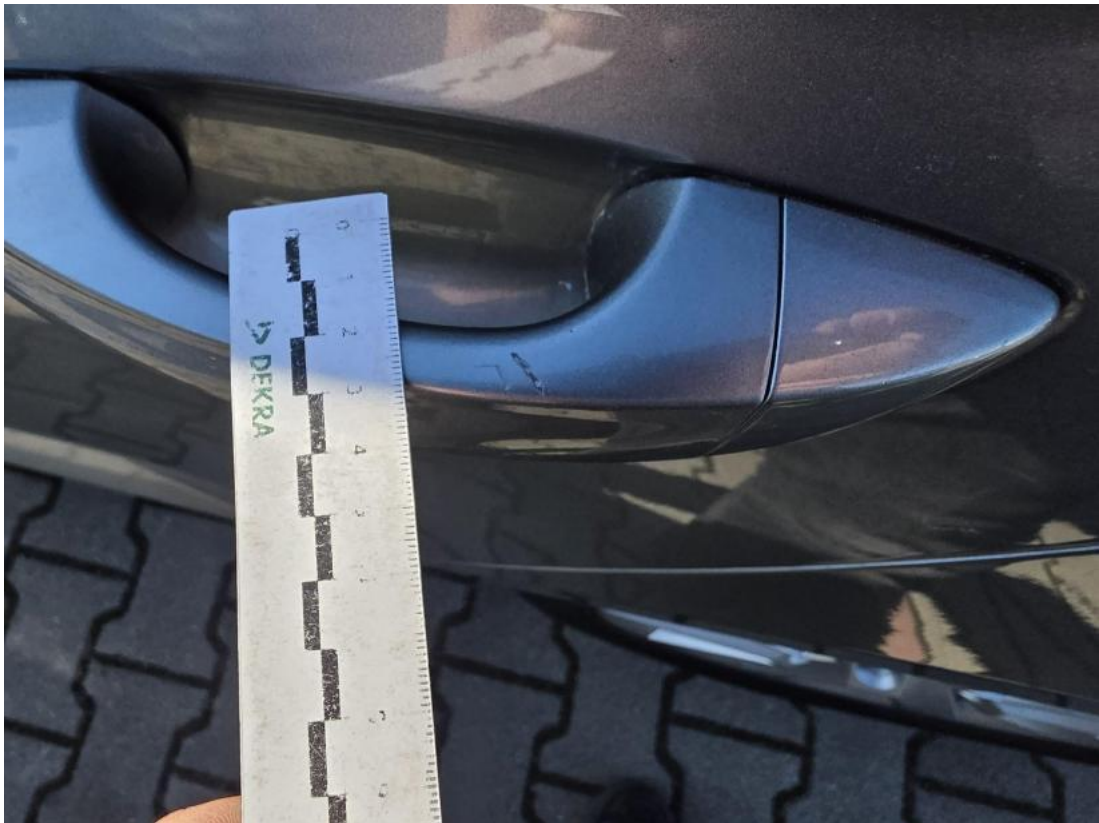
**Fot. 71**

| Poz. | Nazwa pozycji | Opis uszkodzeń | Kwalifik. | Naprawa [rbg] |
|---|---|---|---|---|
| 19 | Klamka zewnętrzna drzwi tylnych L | rysa/odprysk | | |

Klamka drzwi tyl L - Rysa/odprysk 1

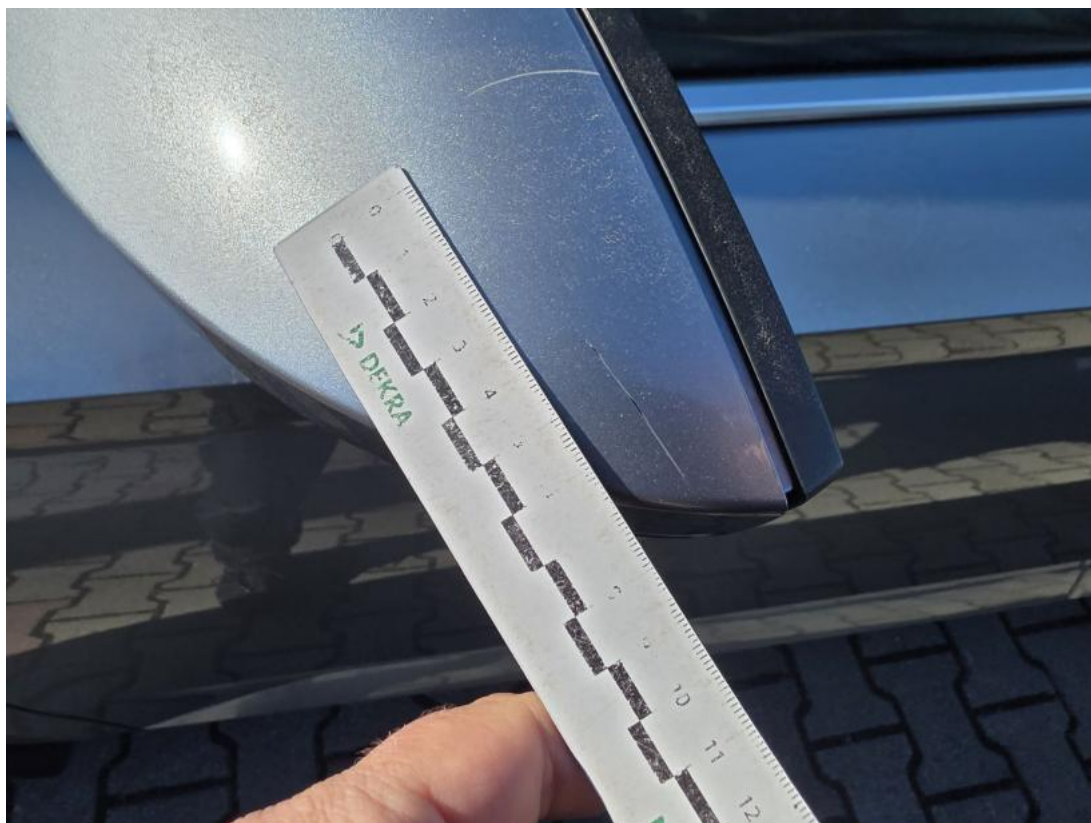
**Fot. 73**

| Poz. | Nazwa pozycji | Opis uszkodzeń | Kwalifik. | Naprawa [rbg] |
|---|---|---|---|---|
| 16 | Oslona lusterka zewnętrznego L | rysa/odprysk | | |

Lusterko zew L - Rysa/odprysk 1

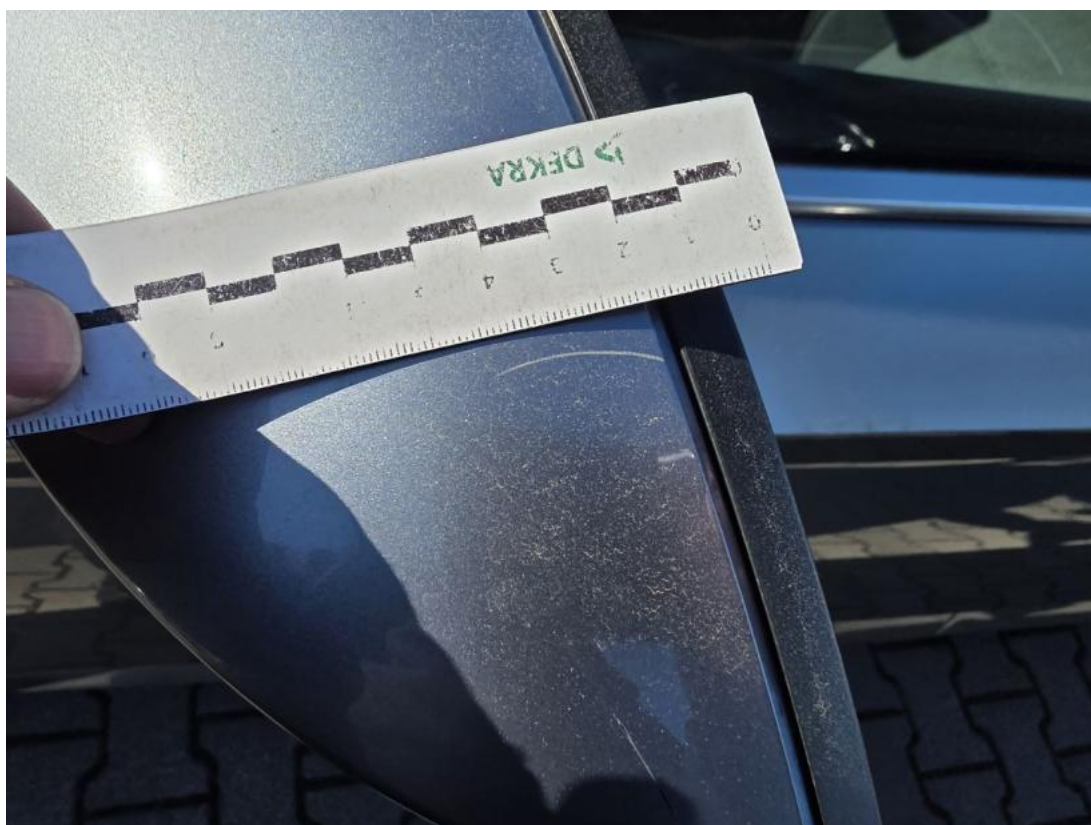
**Fot. 74**

Lusterko zew L - Rysa/odprysk 2

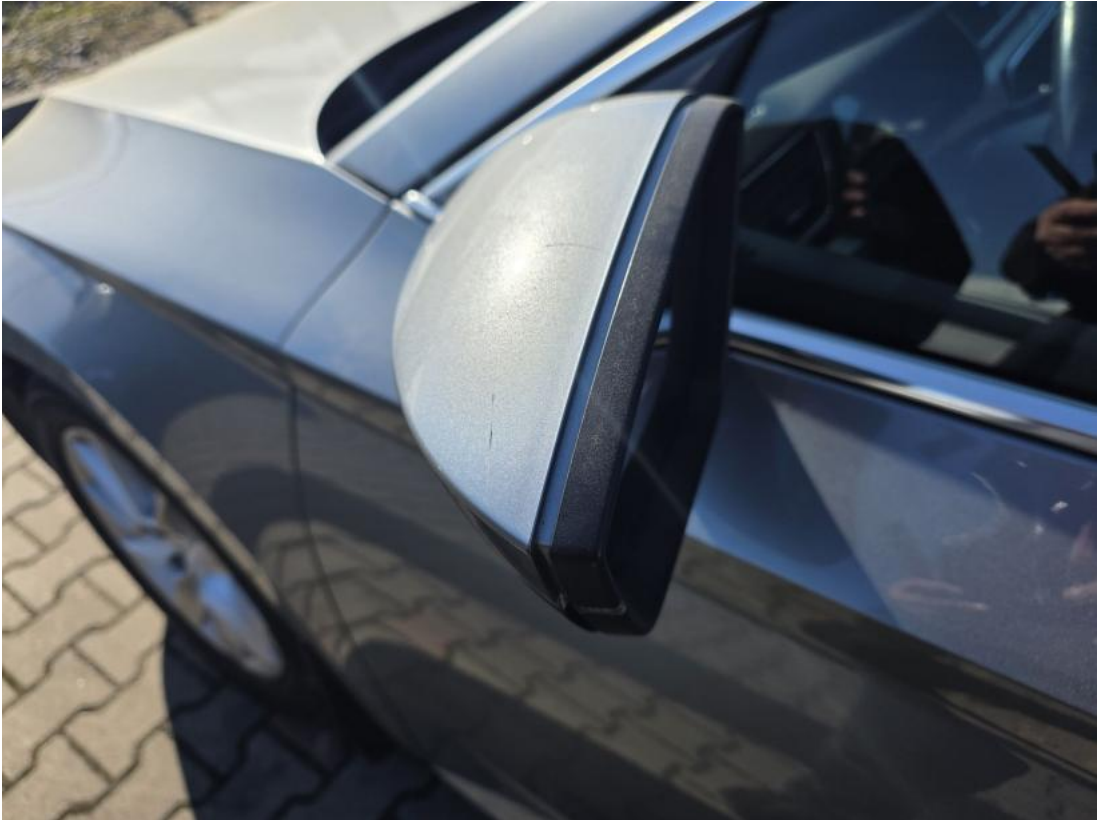
**Fot. 75**

| Poz. | Nazwa pozycji | Opis uszkodzeń | Kwalifik. | Naprawa [rbg] |
|---|---|---|---|---|
| 17 | Obudowa lusterka składana elektrycznie L | uszkodzony mechanizm | | |

Lusterko zew L - Inne 1

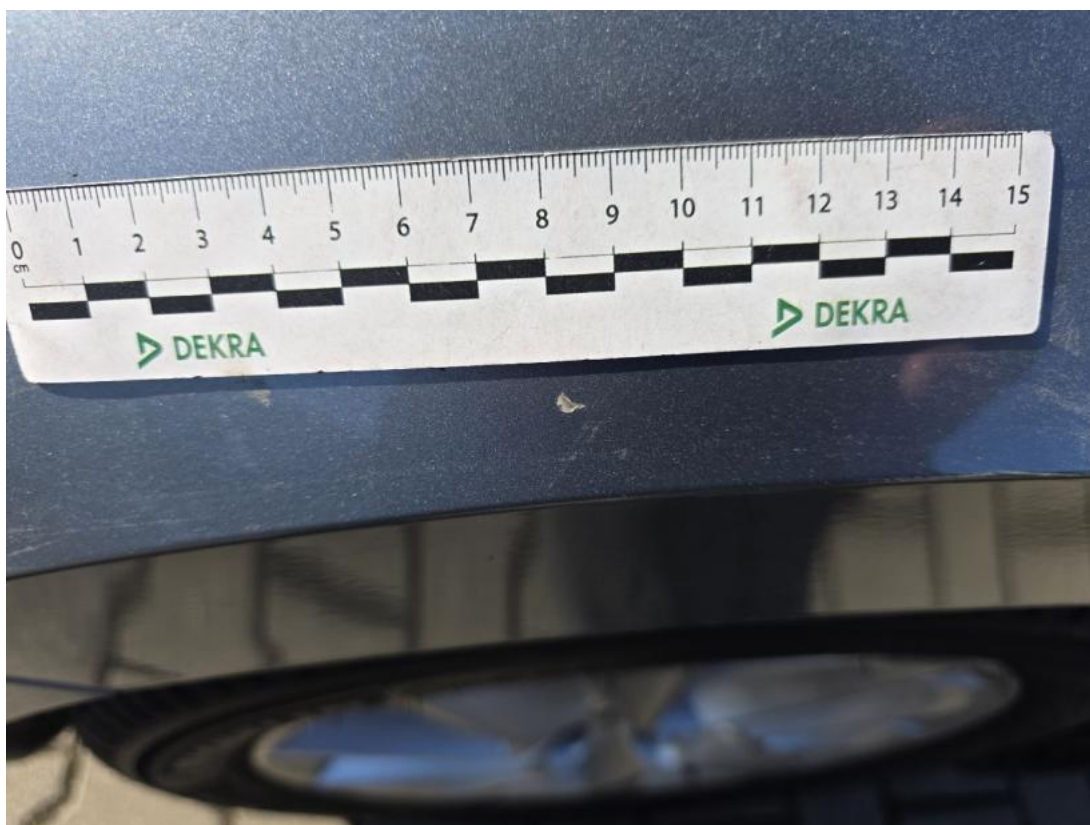
**Fot. 77**

| Poz. | Nazwa pozycji | Opis uszkodzeń | Kwalifik. | Naprawa [rbg] |
|---|---|---|---|---|
| 7 | Błotnik przedni L | rysa/odprysk, ślady korozji | NA | 0.5 |

Błotnik przedni L - Rysa/odprysk 1

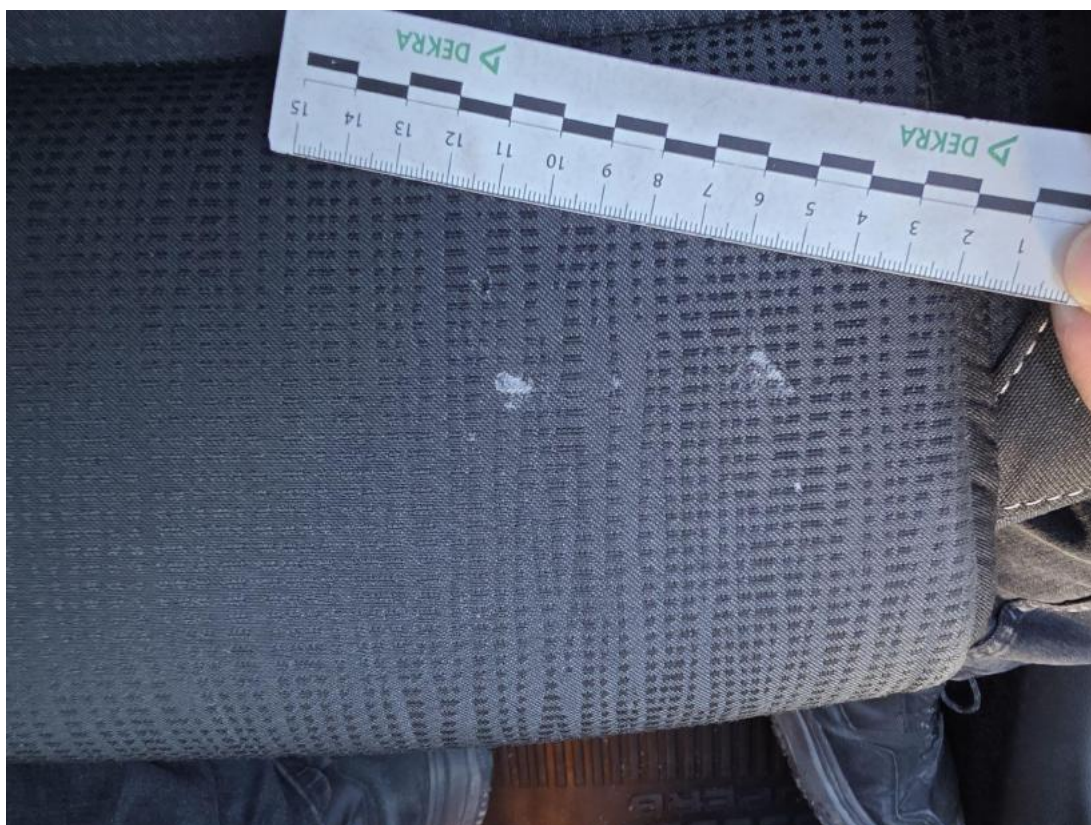
**Fot. 79**

| Poz. | Nazwa pozycji | Opis uszkodzeń | Kwalifik. | Naprawa [rbg] |
|---|---|---|---|---|
| 14 | Tapicerka siedziska 2.rząd | zabrudzenie | NA | 0.5 |

Kanapa tyl. - Inne 1

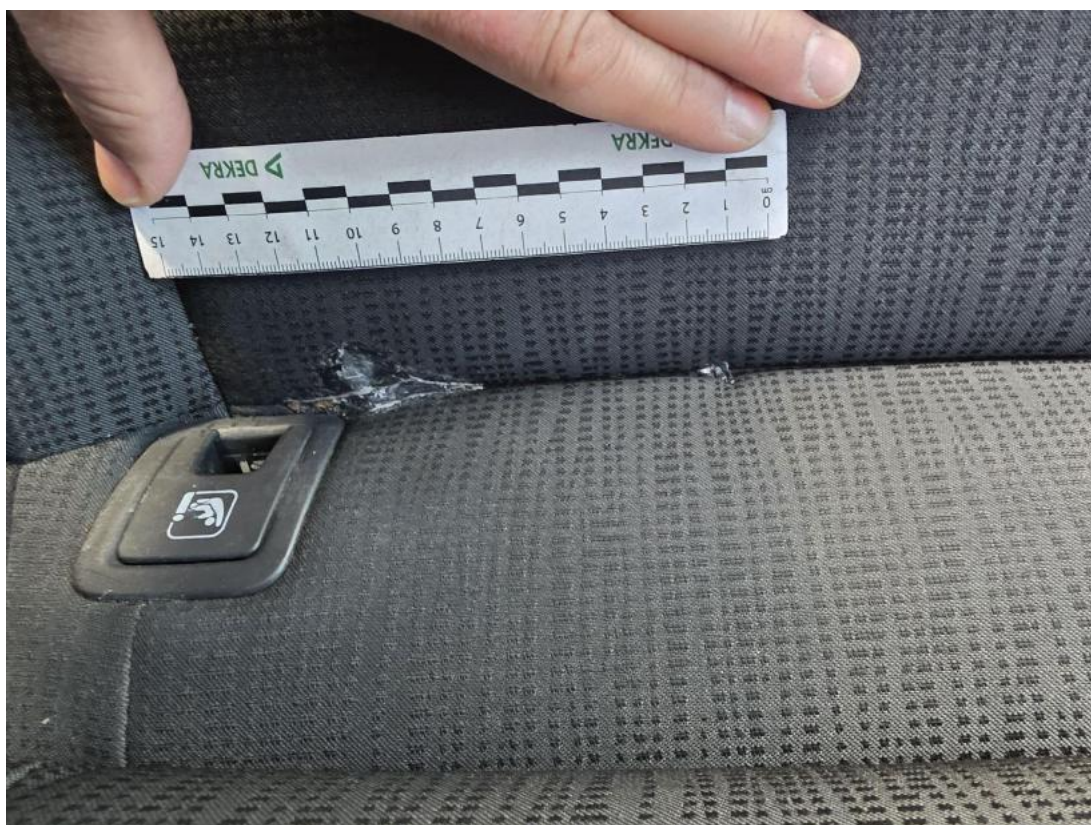
**Fot. 80**

Kanapa tyl. - Inne 2
