## Raport z oględzin pojazdu

| Numer raportu | 218526/3/26-11401 | Data raportu | 10-03-2026 |

| Numer identyfikacyjny (VIN) | TMBJH7NP4J7605613 |
| Marka, model | SKODA Superb III Kombi 15-19 |

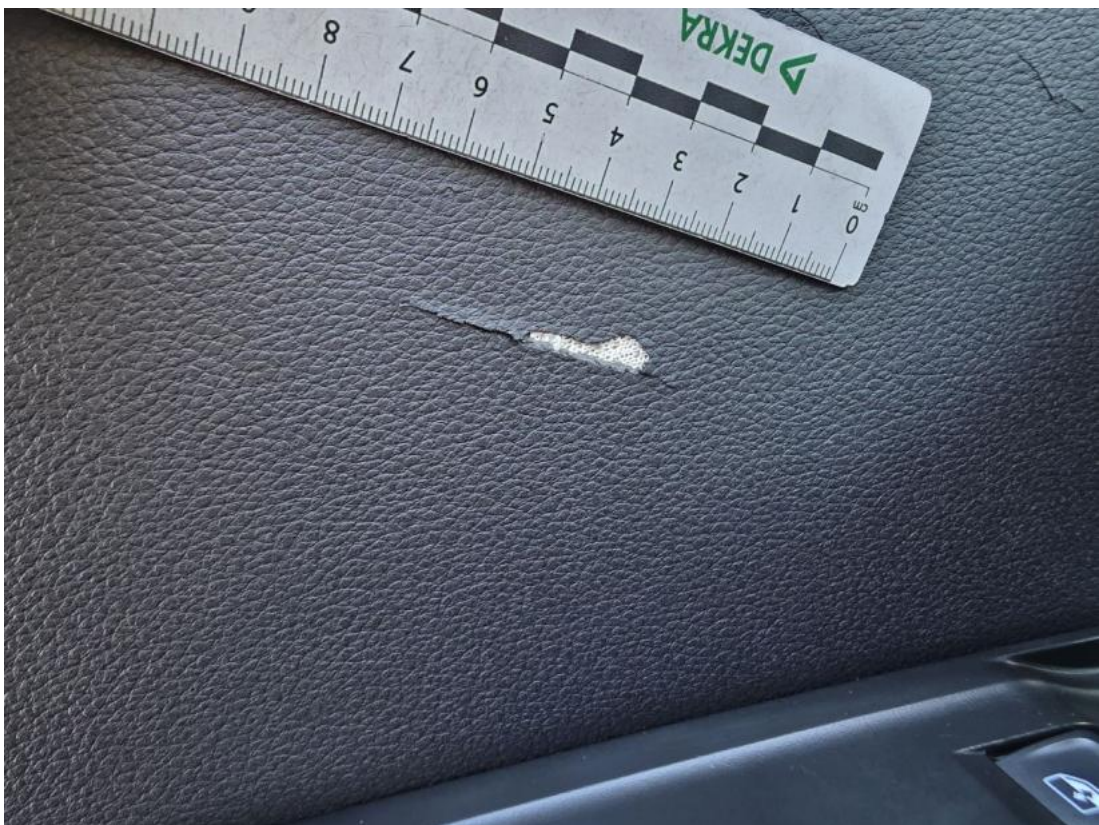
**Fot. 82**

| Poz. | Nazwa pozycji | Opis uszkodzeń | Kwalifik. | Naprawa [rbg] |
|---|---|---|---|---|
| 6 | Tapicerka drzwi tylnych L | zarysowanie, ubytki materiału | WY | 1 |

Tapicerka drzwi tylnych L - Rysa/odprysk 1
