Raport z oględzin pojazdu

Numer raportu	218592/3/26-11401	Data raportu	12-03-2026
Rzeczoznawcy	Marcin Sosnowski. mgr inż. Przemysław Ostap	Data oględzin	09-03-2026
Nr zlecenia	PCM(DZS)/GDA/16741/26/02/24	Miejsce oględzin	AUTOMARKET OŻARÓW MAZOWIECK...

Numer identyfikacyjny (VIN)	W0LZT6EC3J1014831
Marka, model	OPEL Insignia B Grand Sport ...
Typ, wersja	Insignia 2.0 T 4x4 Innovation
Numer rejestracyjny	GD175NX
Silnik (rodz./poj./moc)	benz./1998 ccm/191 kW
Stan licznika	232 593 km
Data 1. rej./rok prod.	10-08-2017/2017
Data nast. bad. techn.	18-11-2023
Nadwozie	hatchback 5/5
Lakier	biały/METALIK
Skrzynia biegów	automatyczna

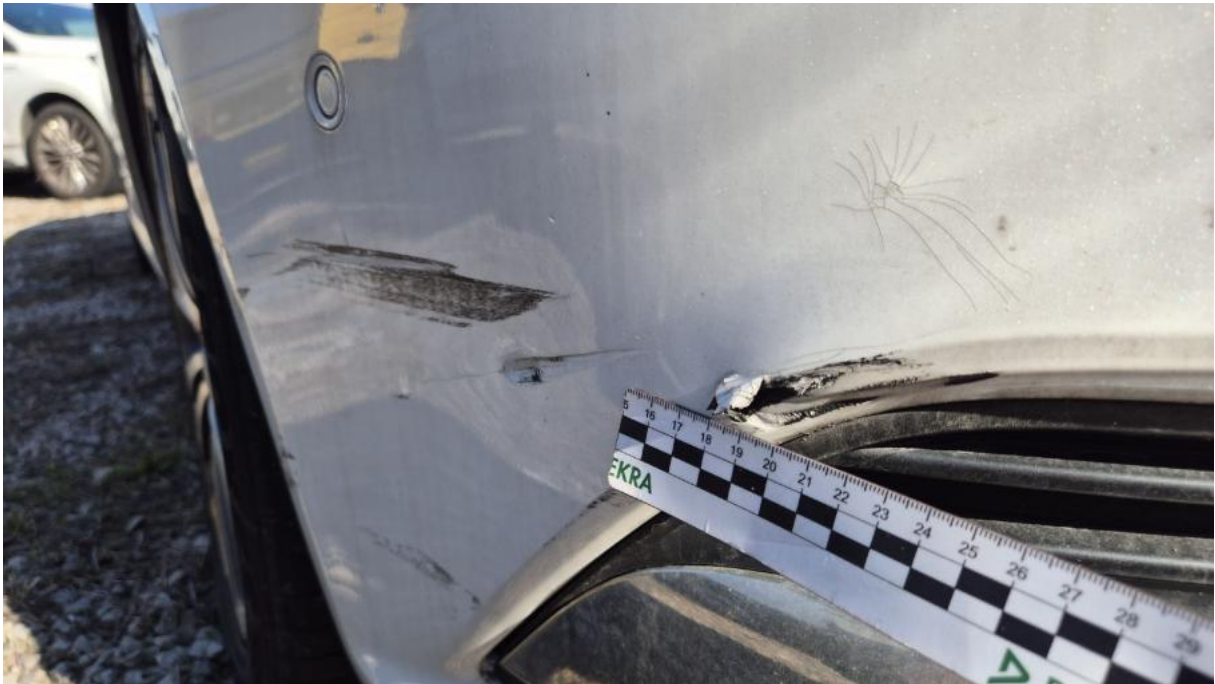
Fot. 37

Zderzak - Pęknięcie/rozerwanie 1

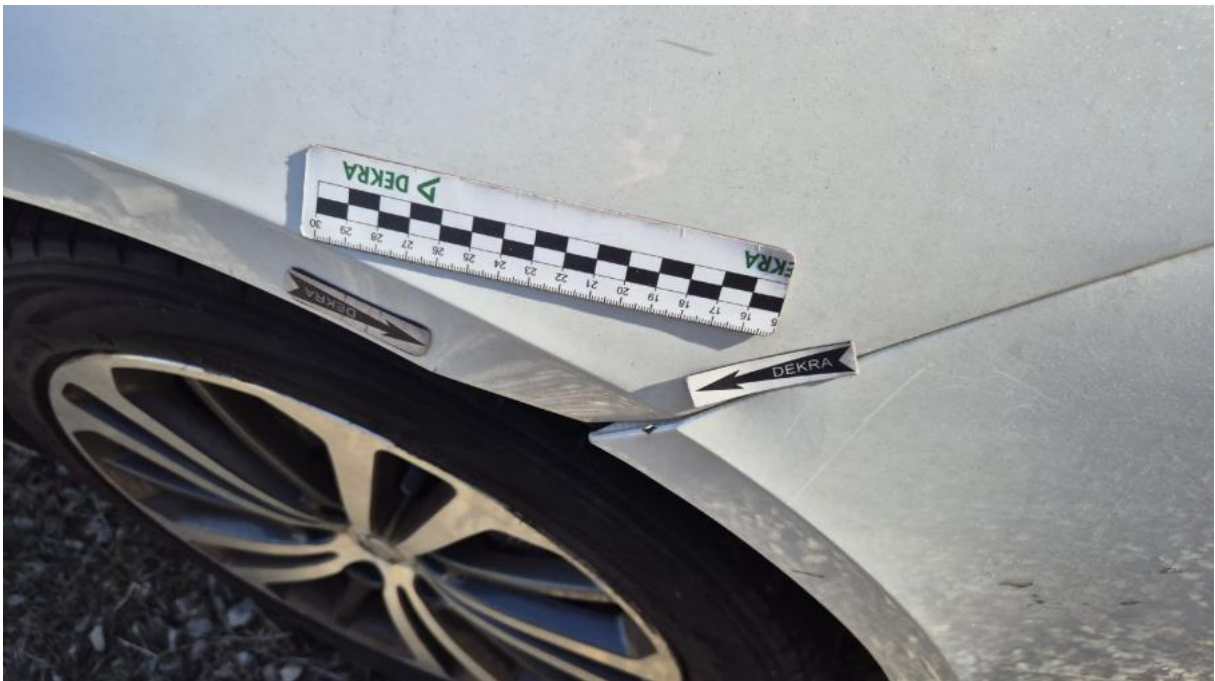
Fot. 38

Błotnik przedni P - Wgniecenie/odkształcenie 1

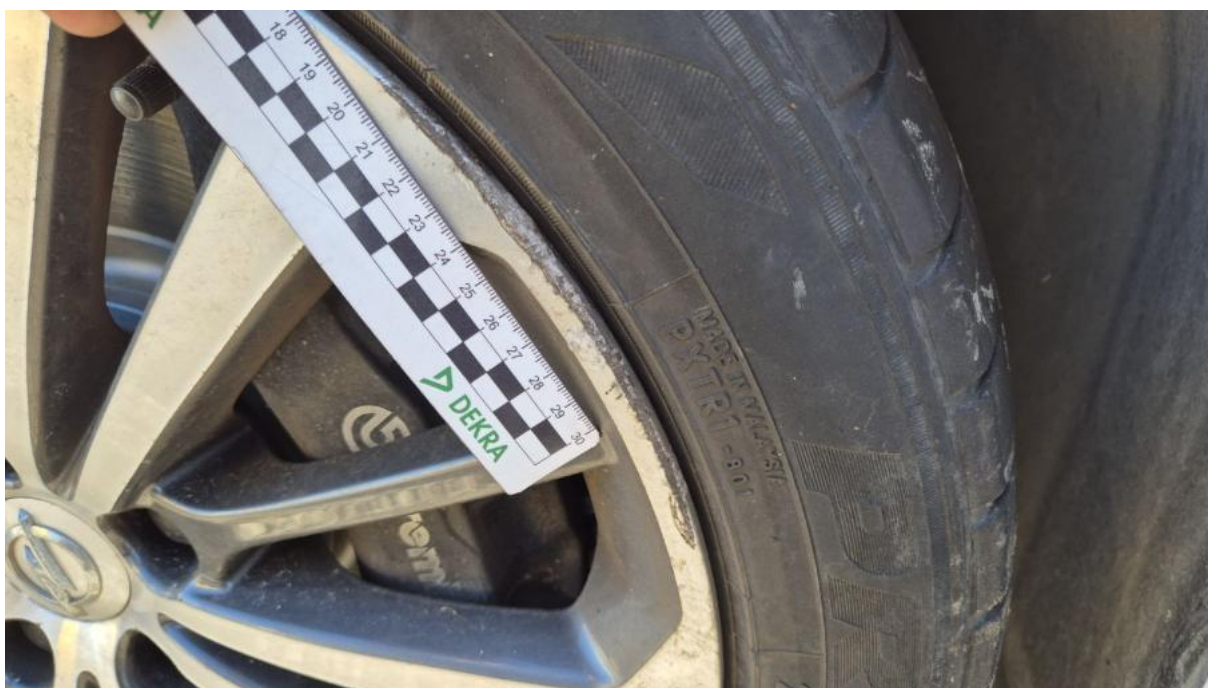
Fot. 39

Felga aluminiowa przednia P - Rysa/odprysk 1

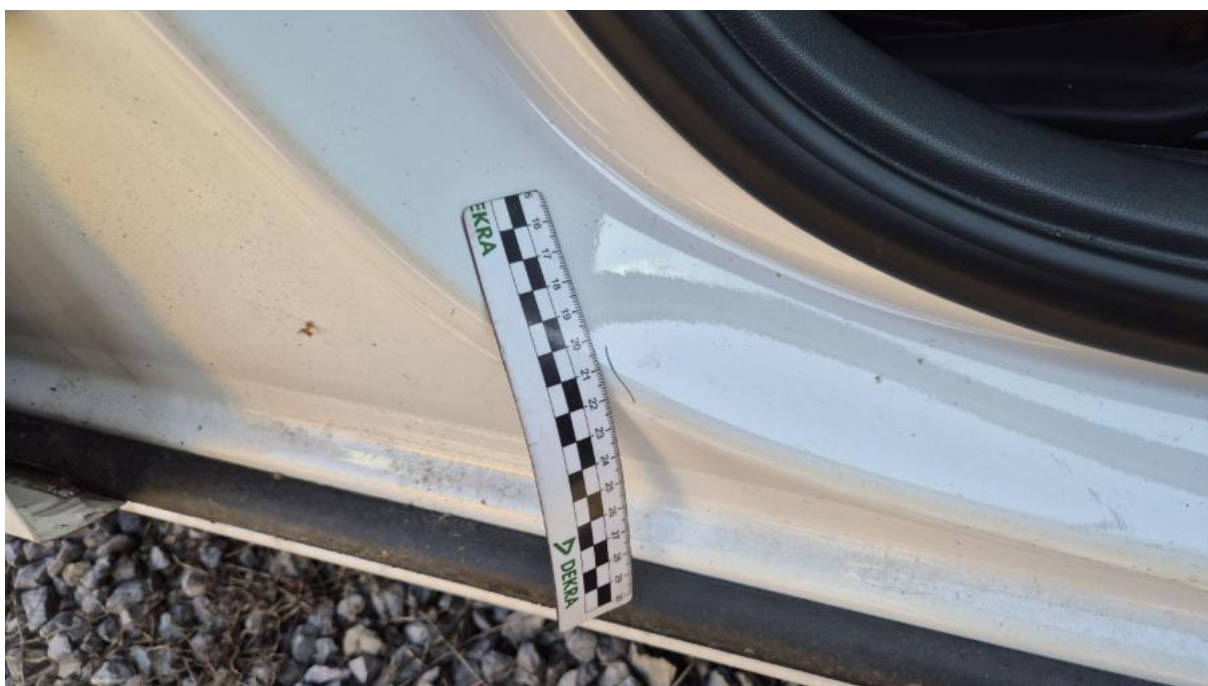
Fot. 40

Słupek środkowy P - Rysa/odprysk 1

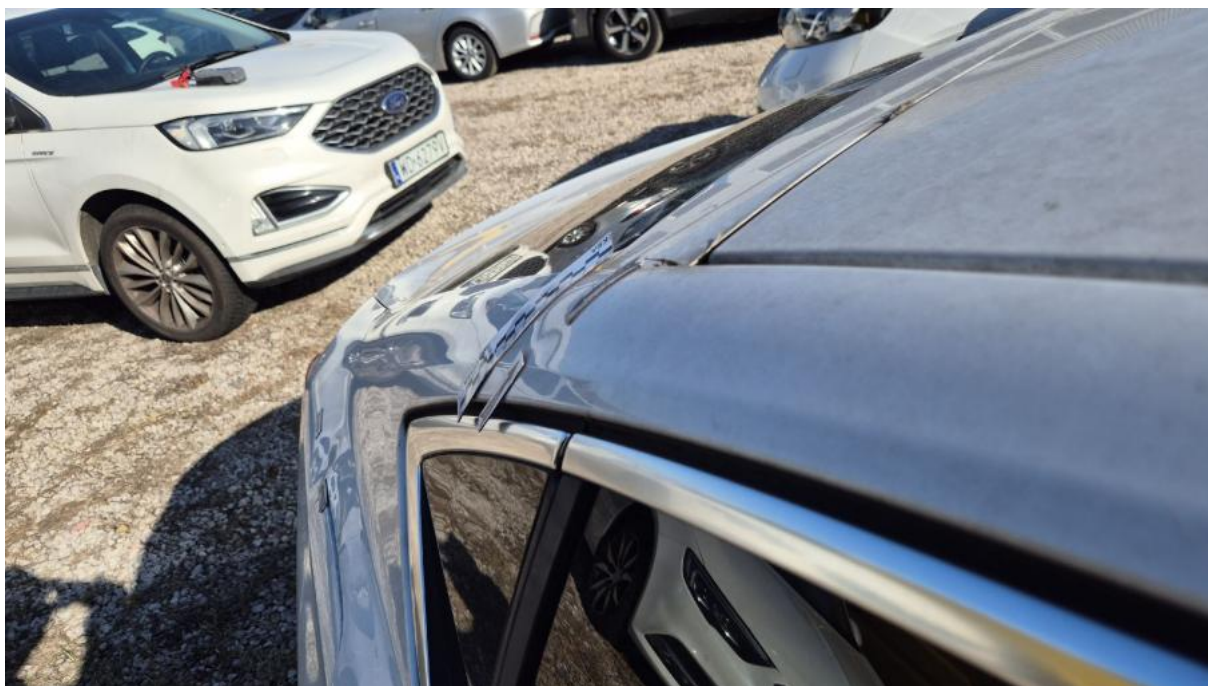
Fot. 41

Błotnik tylny P / Ściana boczna P - Wgniecenie/odkształcenie 1

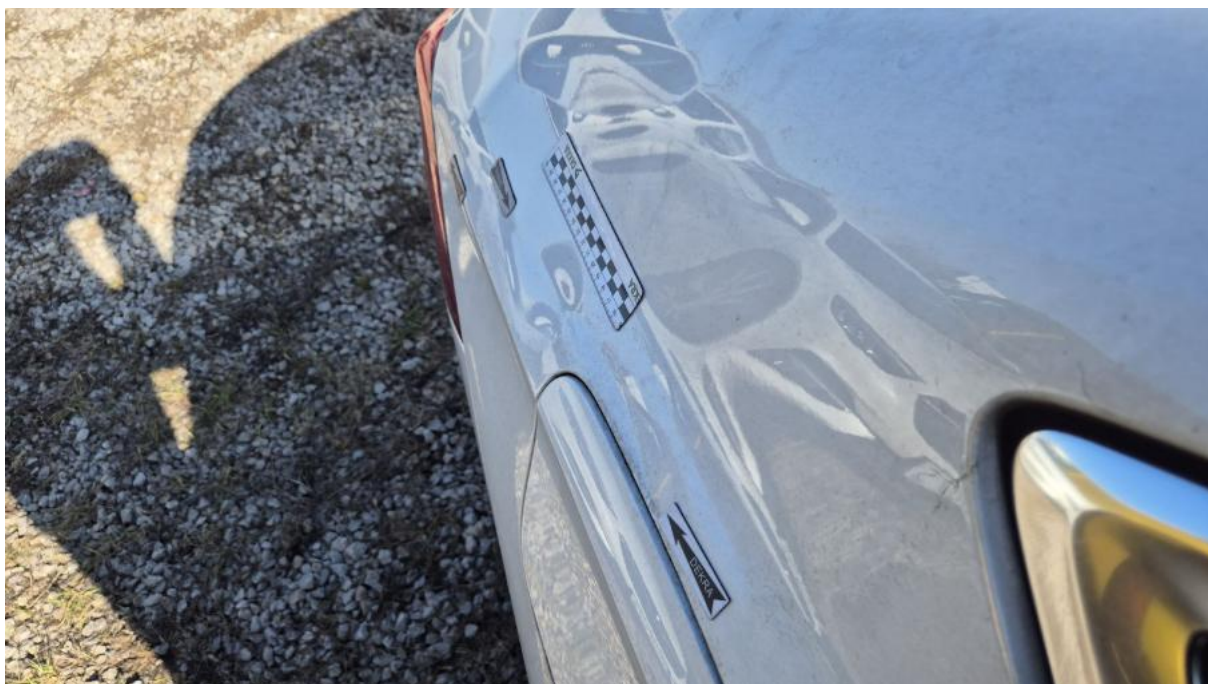
Fot. 42

Błotnik tylny P / Ściana boczna P - Wgniecenie/odkształcenie 2

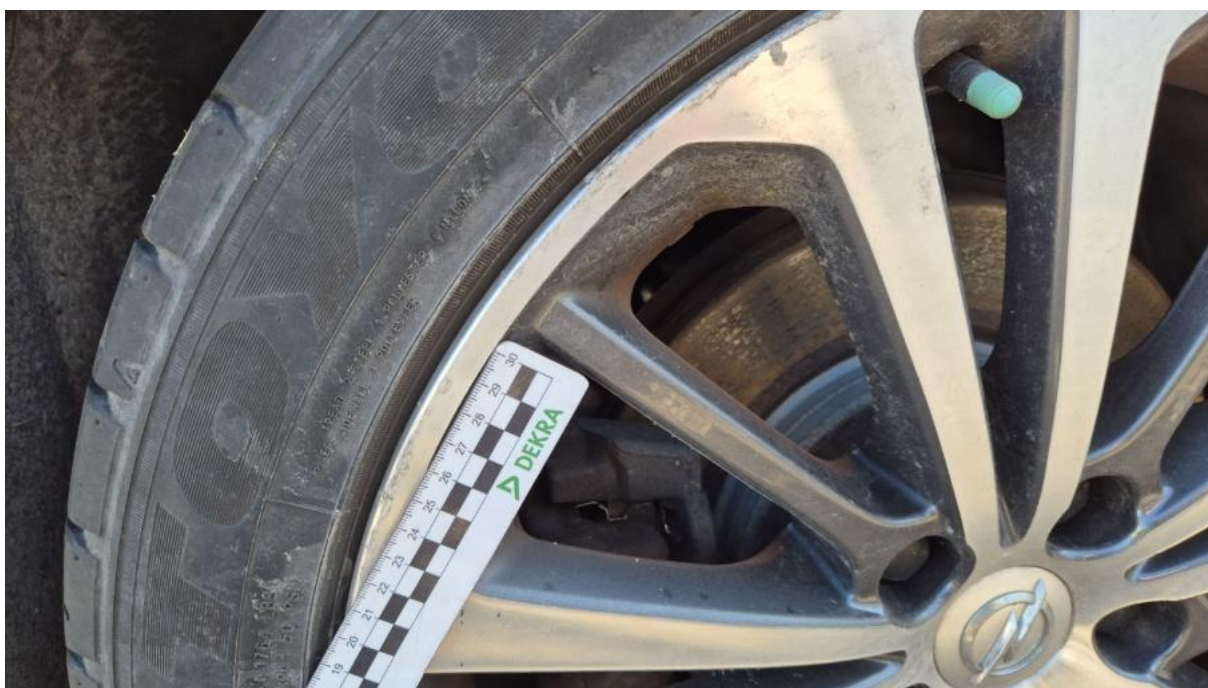
Fot. 43

Felga aluminiowa tylna P - Rysa/odprysk 1

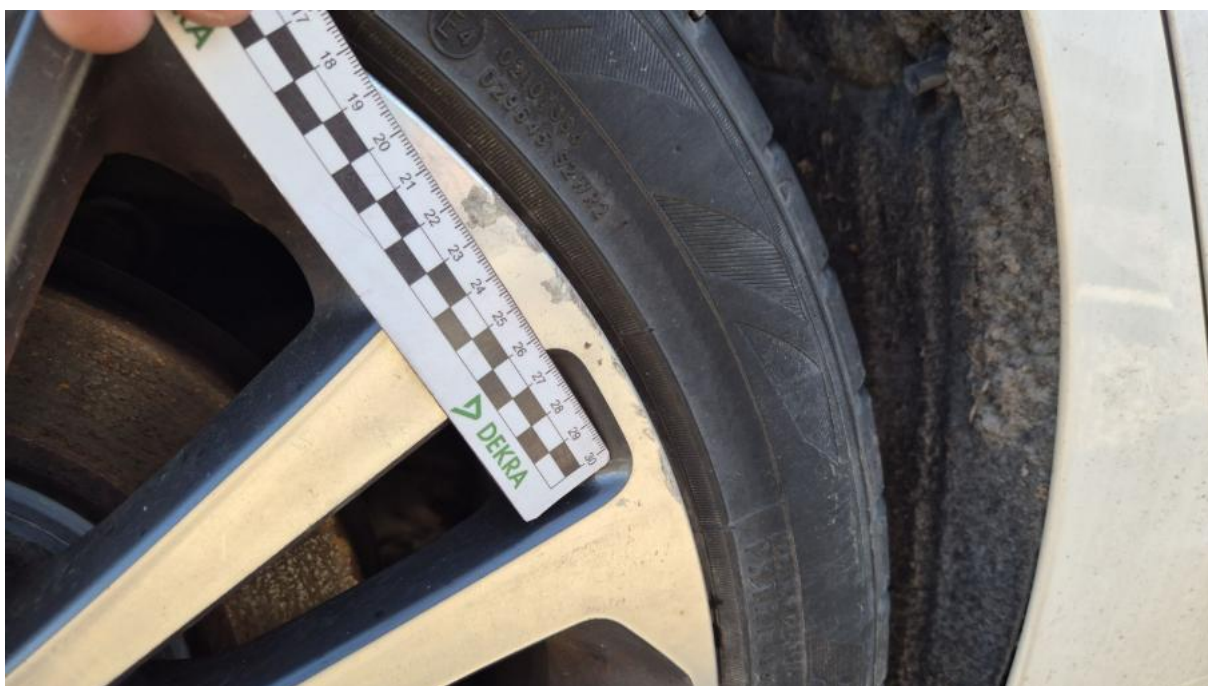
Fot. 44

Felga aluminiowa tylna P - Rysa/odprysk 2

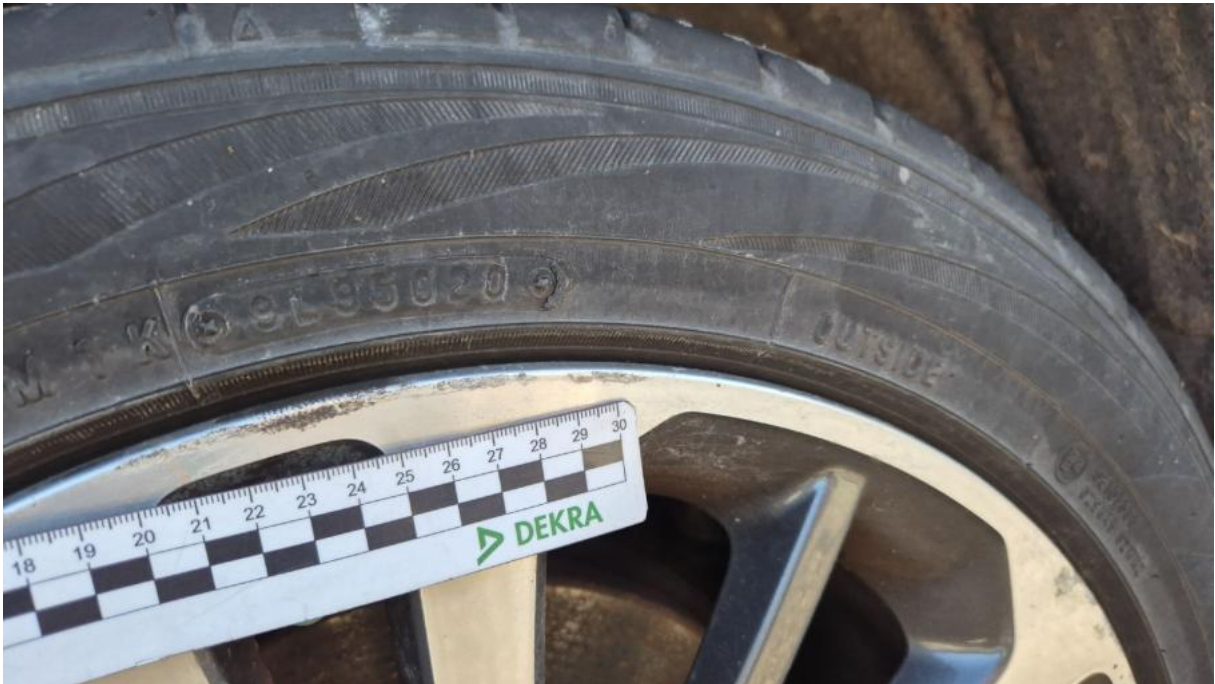
Fot. 45

Felga aluminiowa tylna P() - Rysa/odprysk 3

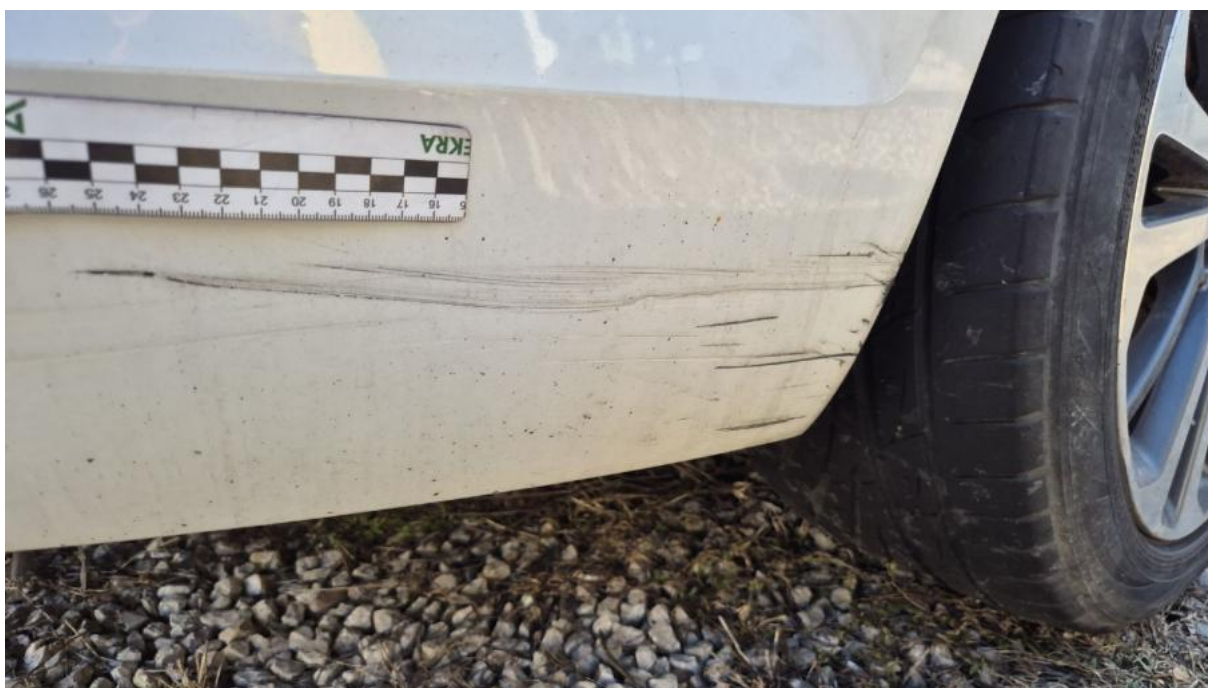
Fot. 47

Zderzak tylny - Rysa/odprysk 1

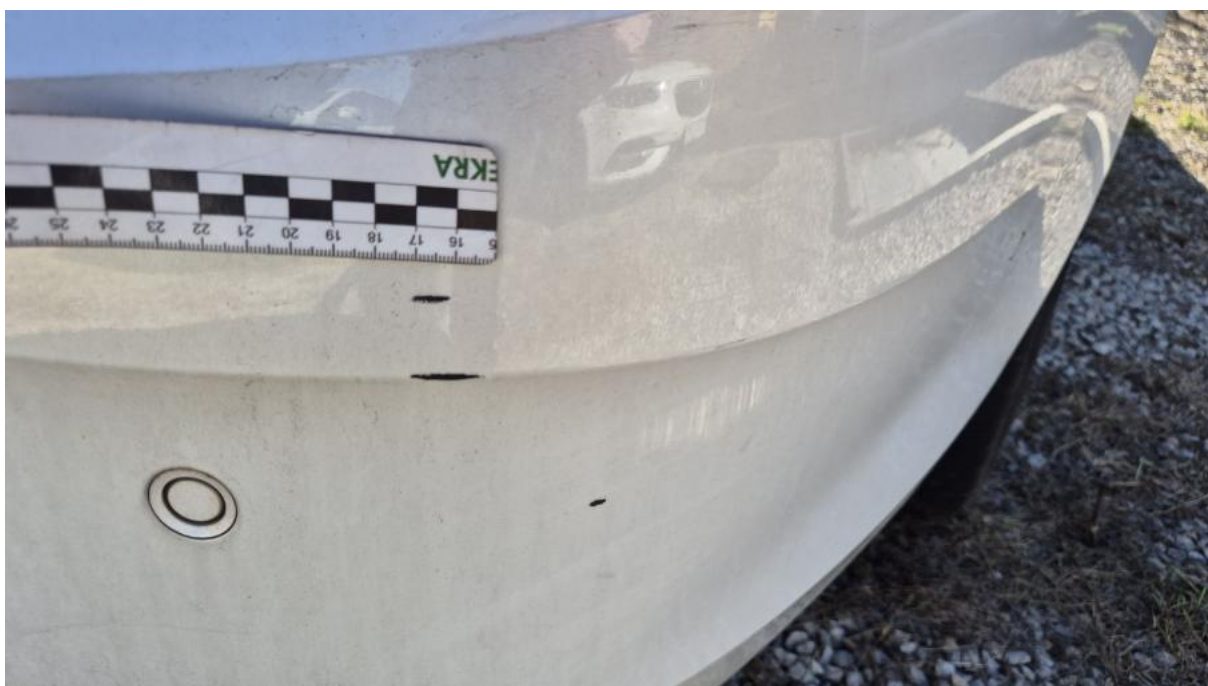
Fot. 48

Zderzak tylny - Rysa/odprysk 2

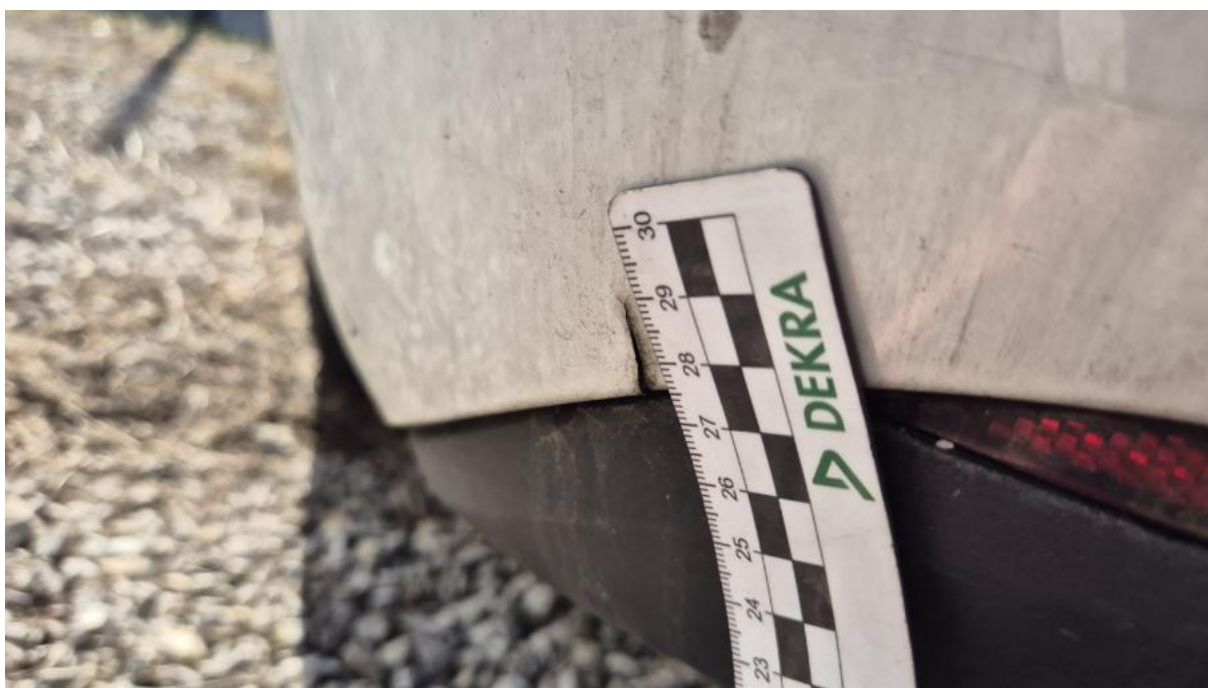
Fot. 49

Zderzak tylny - Pęknięcie/rozerwanie 1

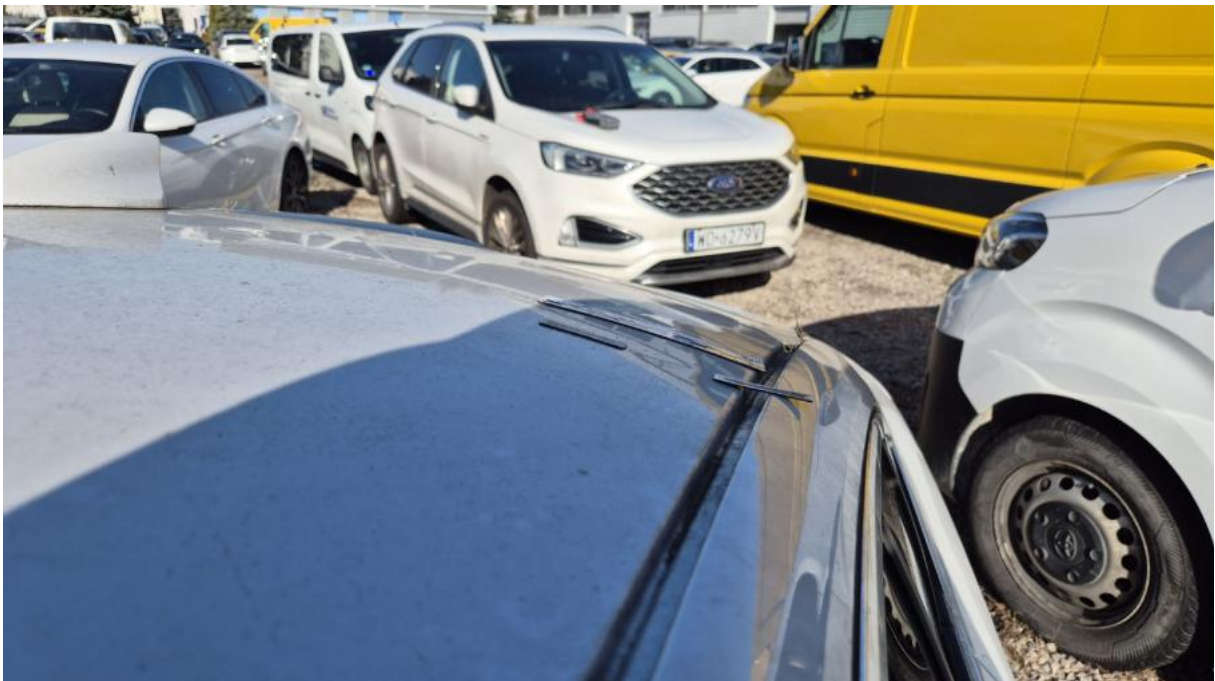
Fot. 52

Dach - Wgniecenie/odkształcenie 1

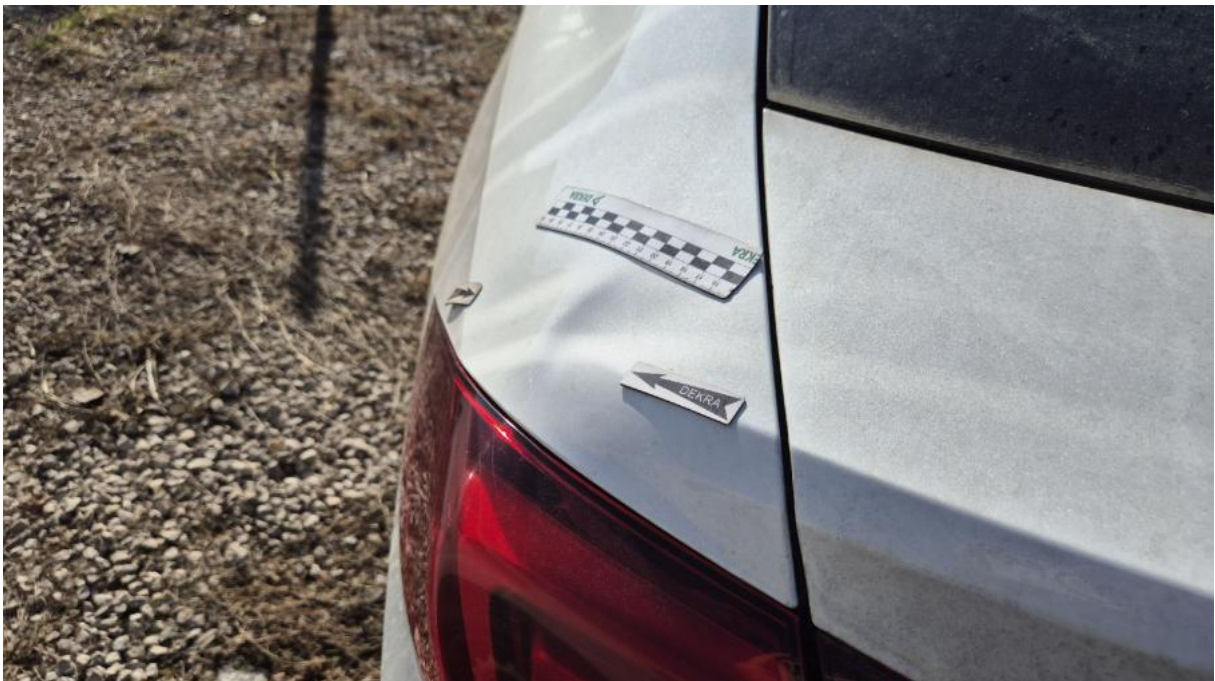
Fot. 54

Błotnik tylny L / Ściana boczna L - Wgniecenie/odkształcenie 1

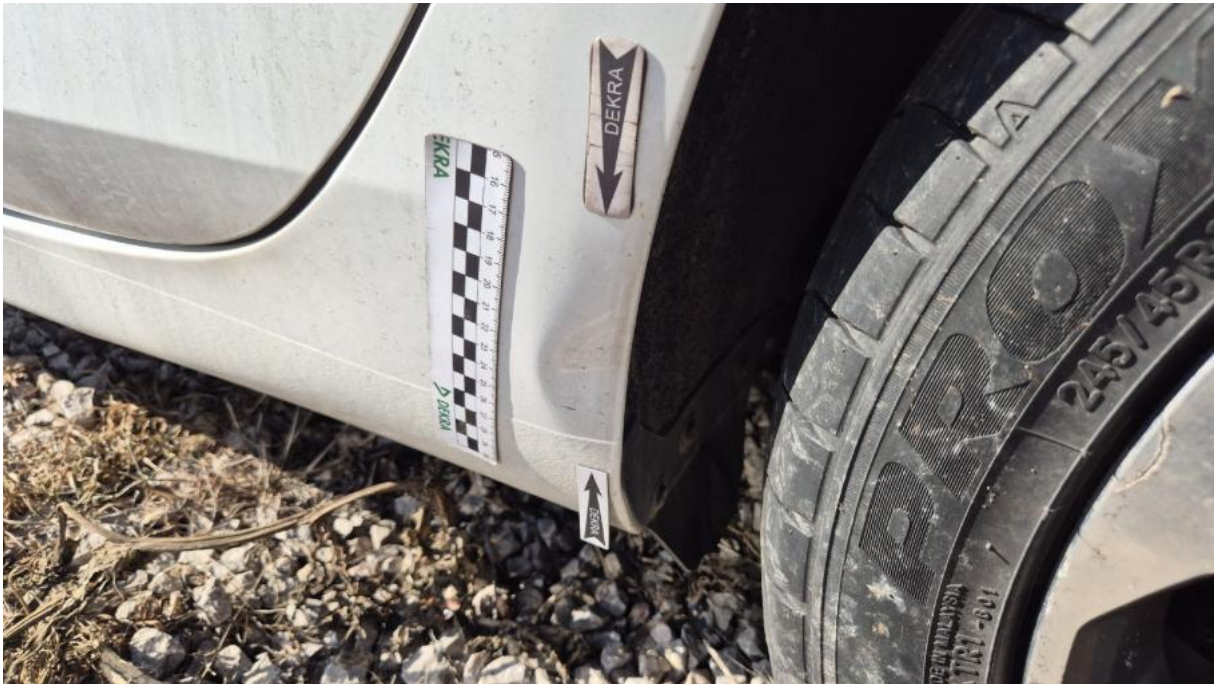
Fot. 55

Błotnik tylny L / Ściana boczna L - Wgniecenie/odkształcenie 2

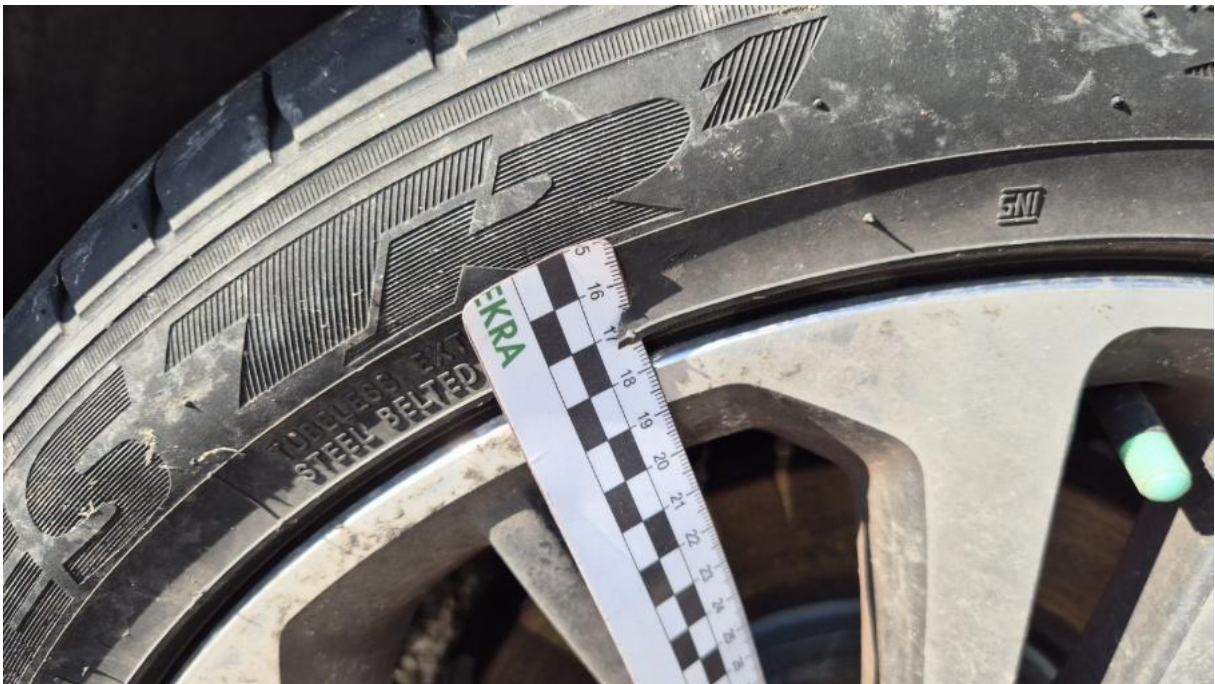
Fot. 56

Opona tylna L - Pęknięcie/rozerwanie 1

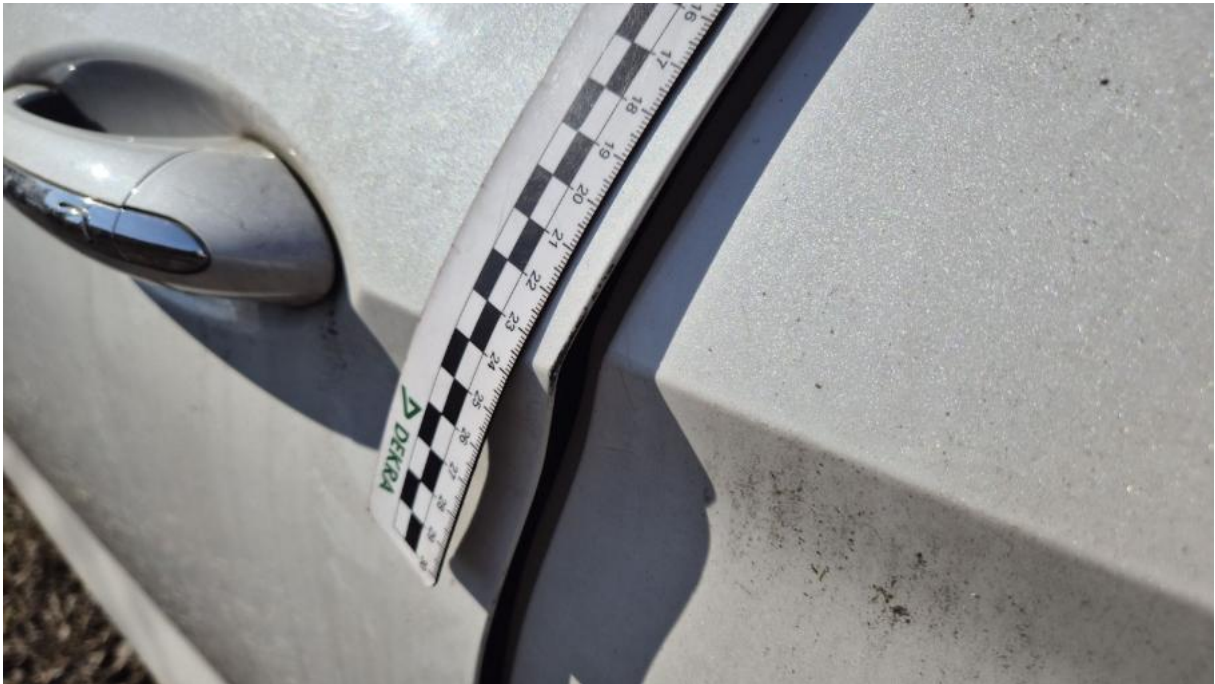
Fot. 59

Drzwi przed L - Rysa/odprysk 1

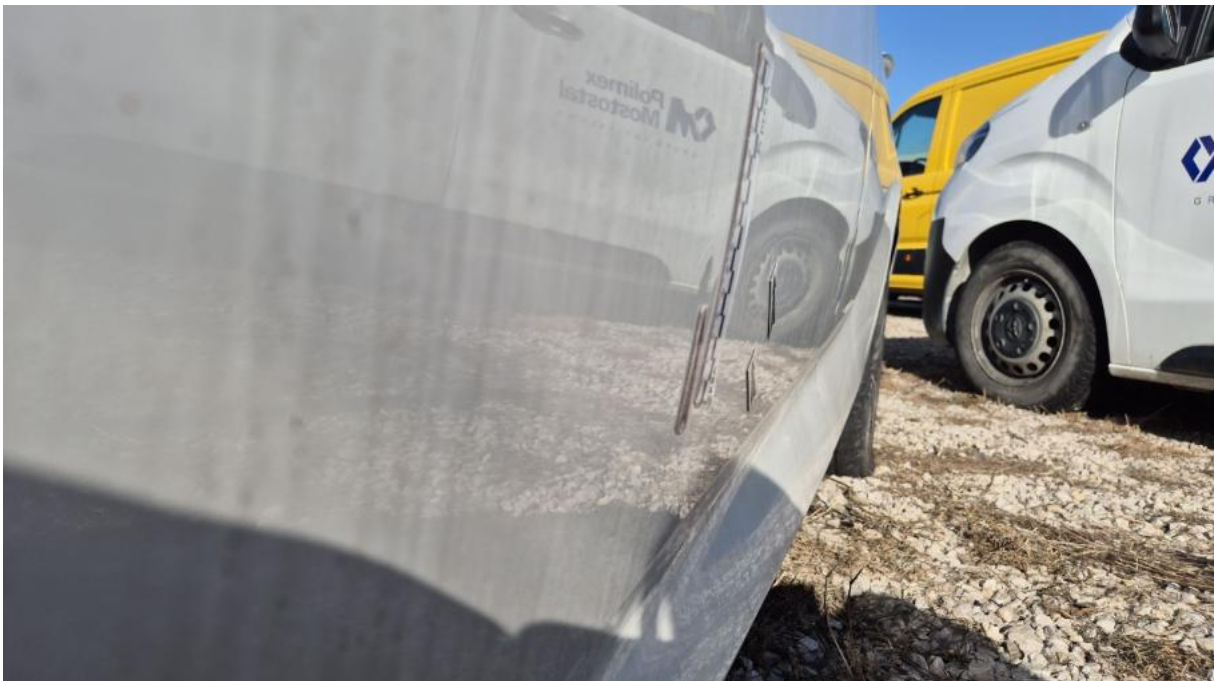
Fot. 60

Drzwi przed L - Wgniecenie/odkształcenie 1

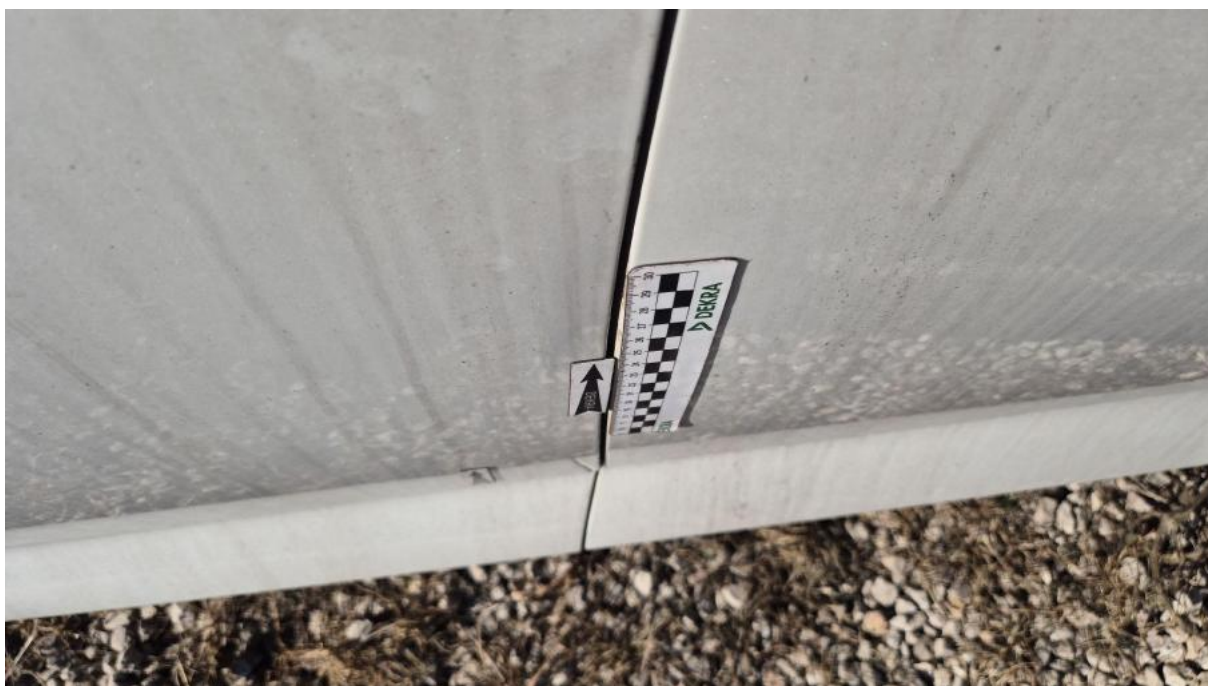
Fot. 61

Drzwi przed L - Wgniecenie/odkształcenie 2

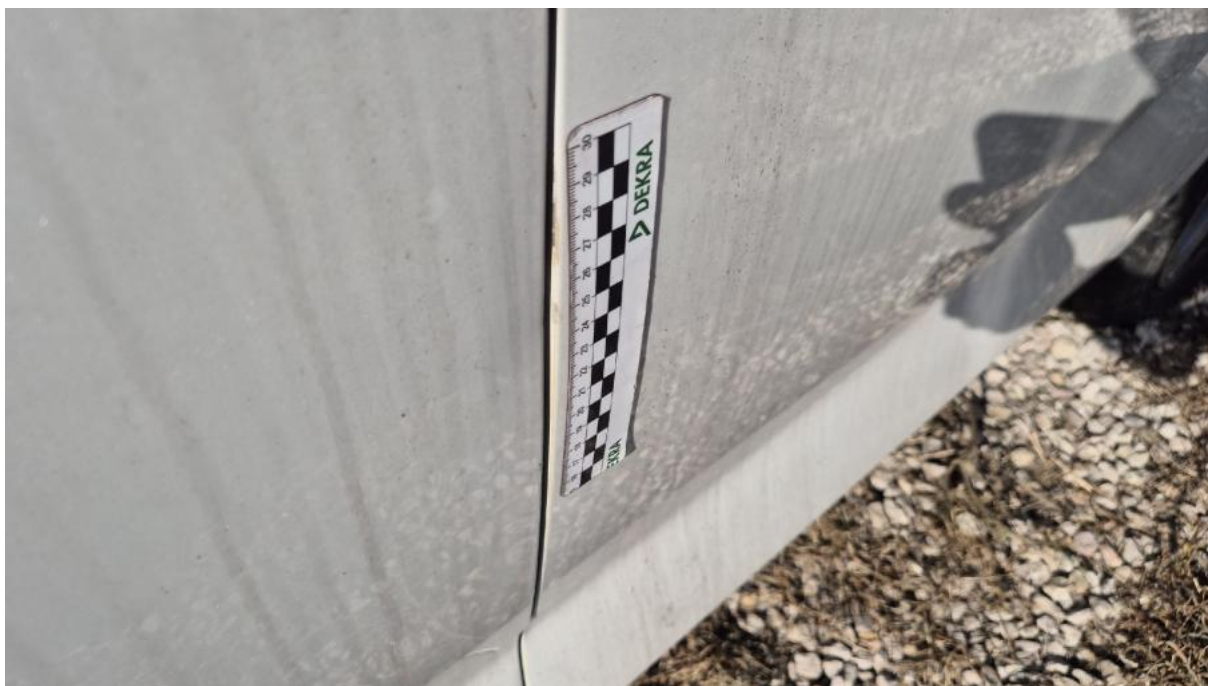
Fot. 63

Drzwi tylne L - Rysa/odprysk 1

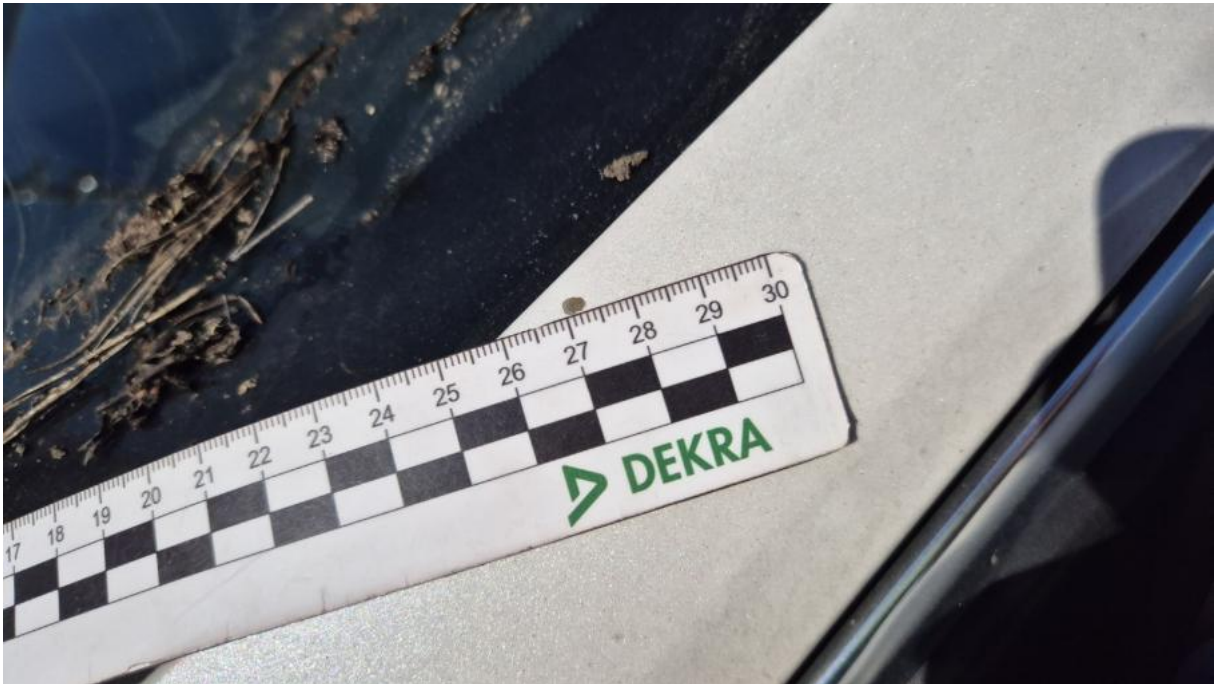
Fot. 65

Słupek przedni L - Rysa/odprysk 1

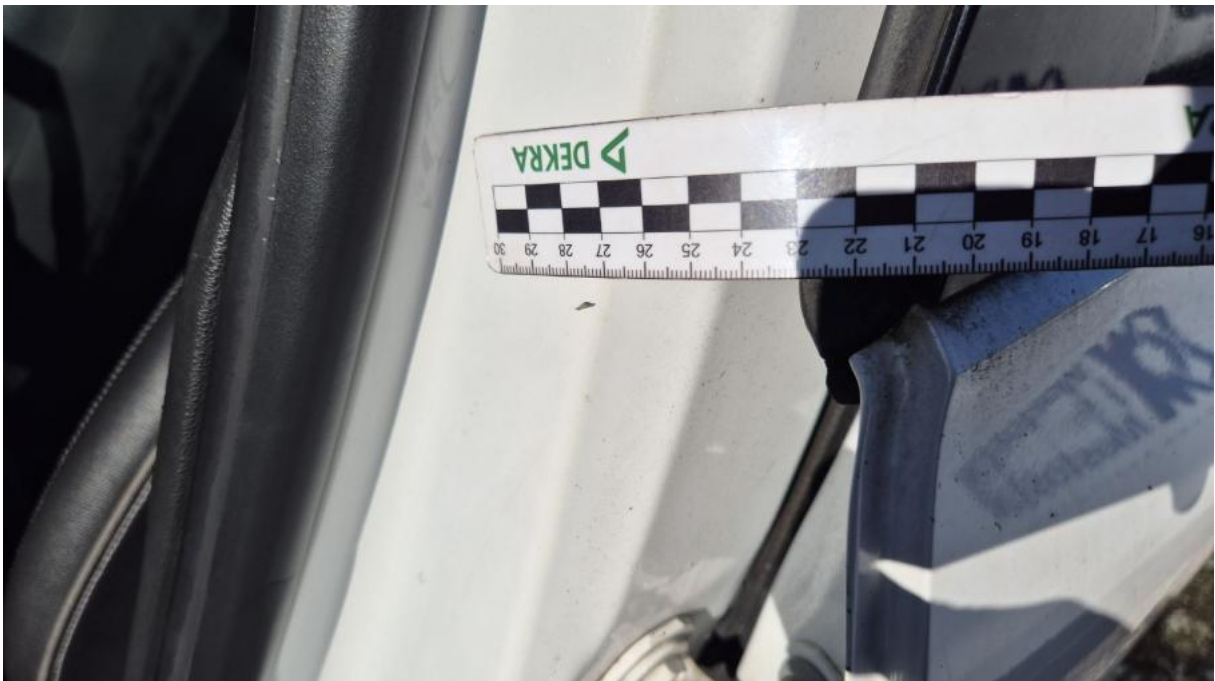
Fot. 66

Słupek środkowy L - Rysa/odprysk 1

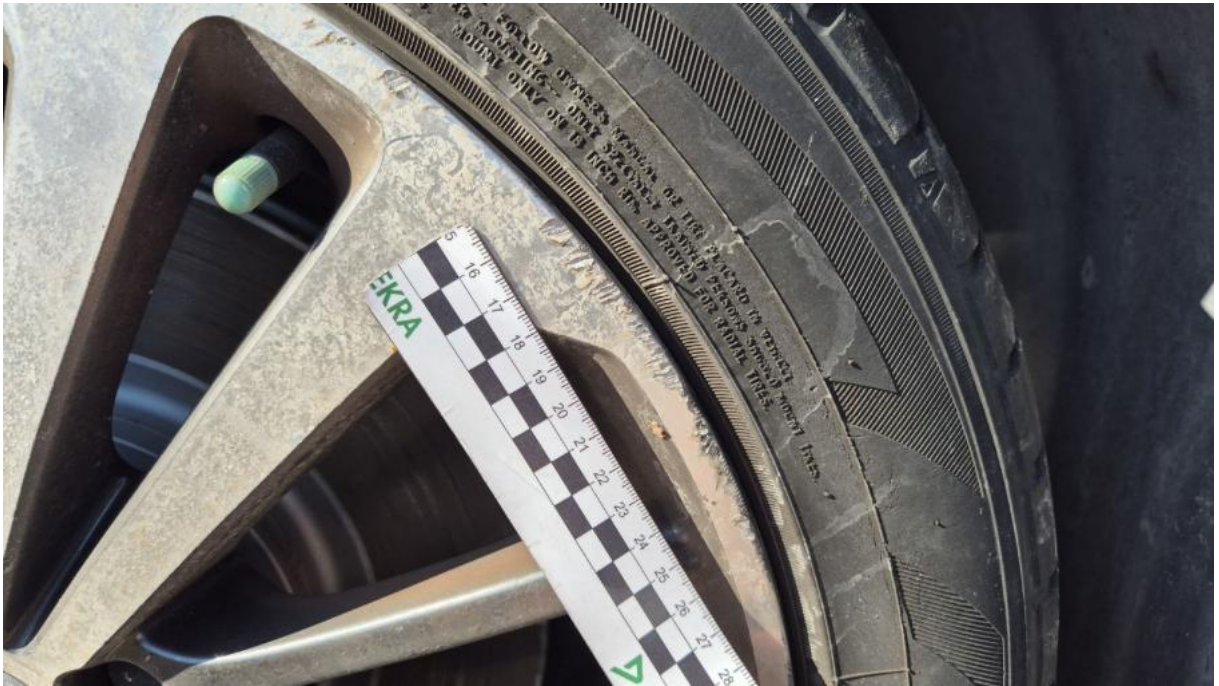
Fot. 67

Felga Aluminiowa przednia L - Rysa/odprysk 1

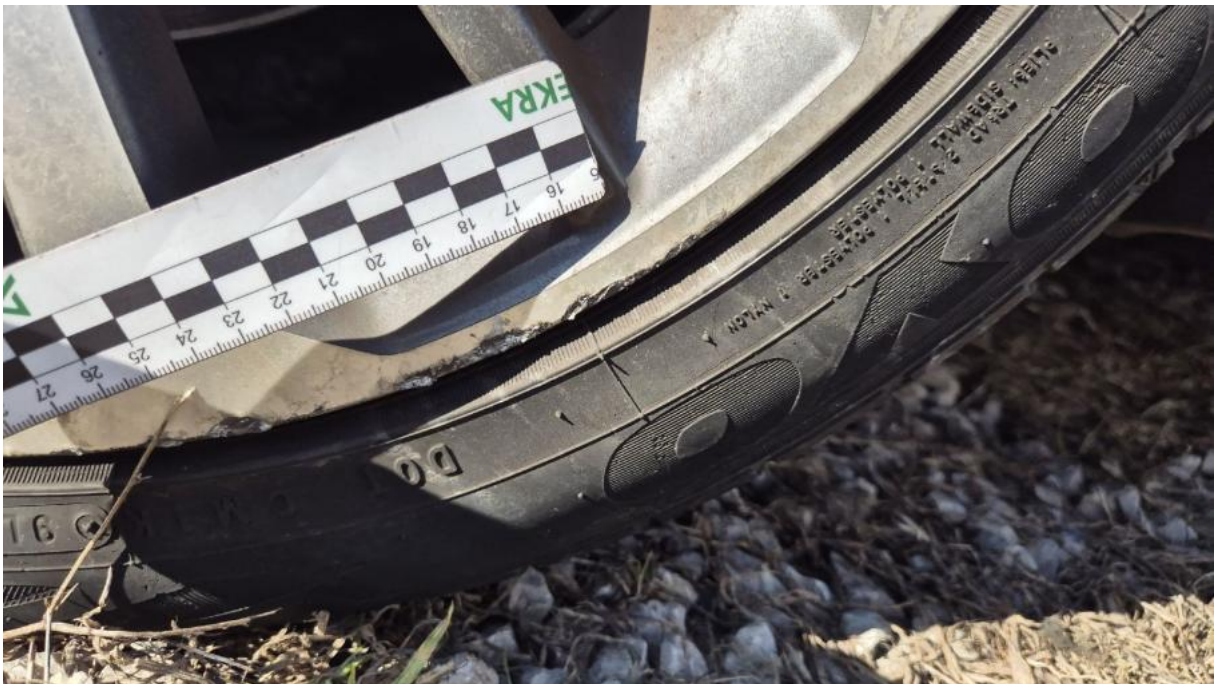
Fot. 68

Felga Aluminiowa przednia L - Rysa/odprysk 2

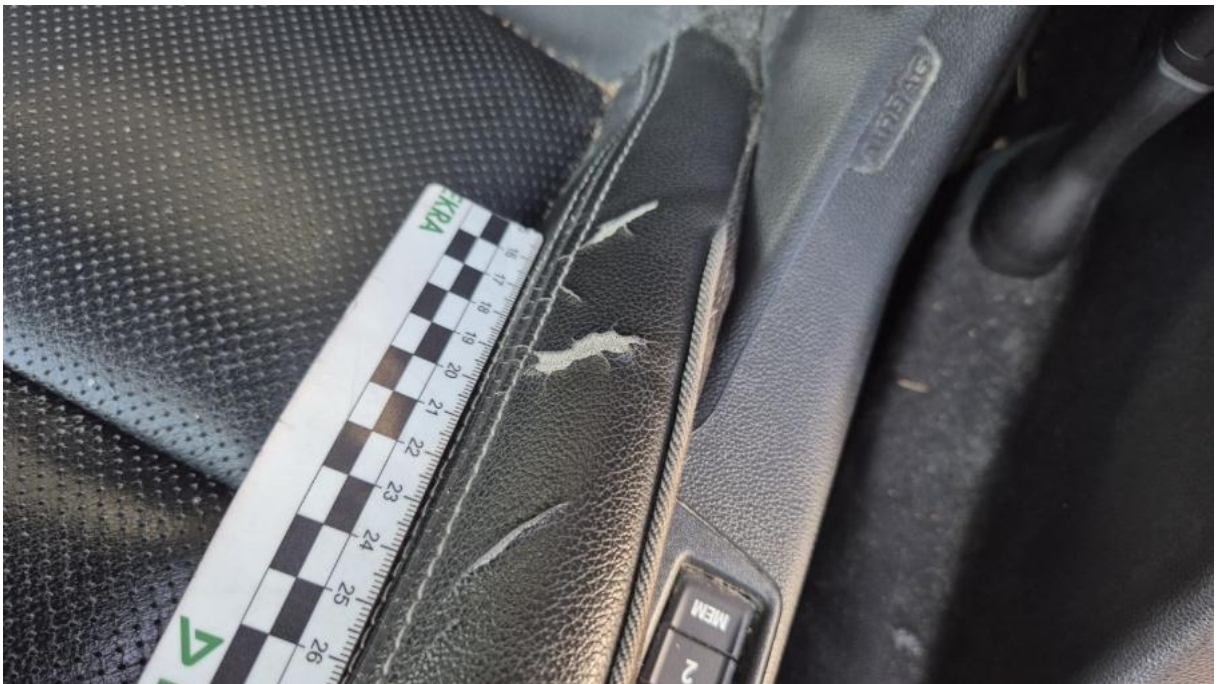
Fot. 70

Fotel prz. lew. - Pęknięcie/rozerwanie 1
