## Raport z oględzin pojazdu

| Numer raportu | 218586/3/26-11401 | Data raportu | 12-03-2026 |

| Numer identyfikacyjny (VIN) | ZAREAEBN0J7571608 |
| Marka, model | ALFA ROMEO Giulia 16-22 |

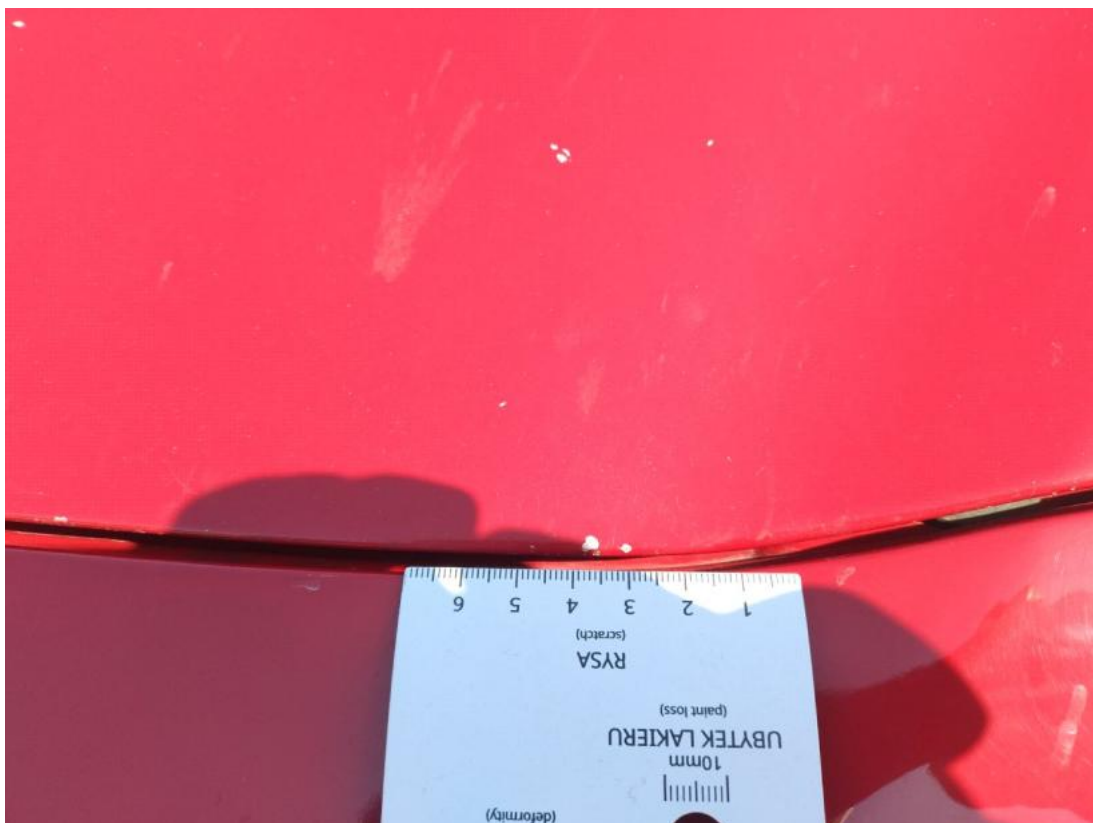
**Fot. 41**

| 5 | Pokrywa przednia | rysa/odprysk | | |

Pokrywa komory silnika - Rysa/odprysk 1

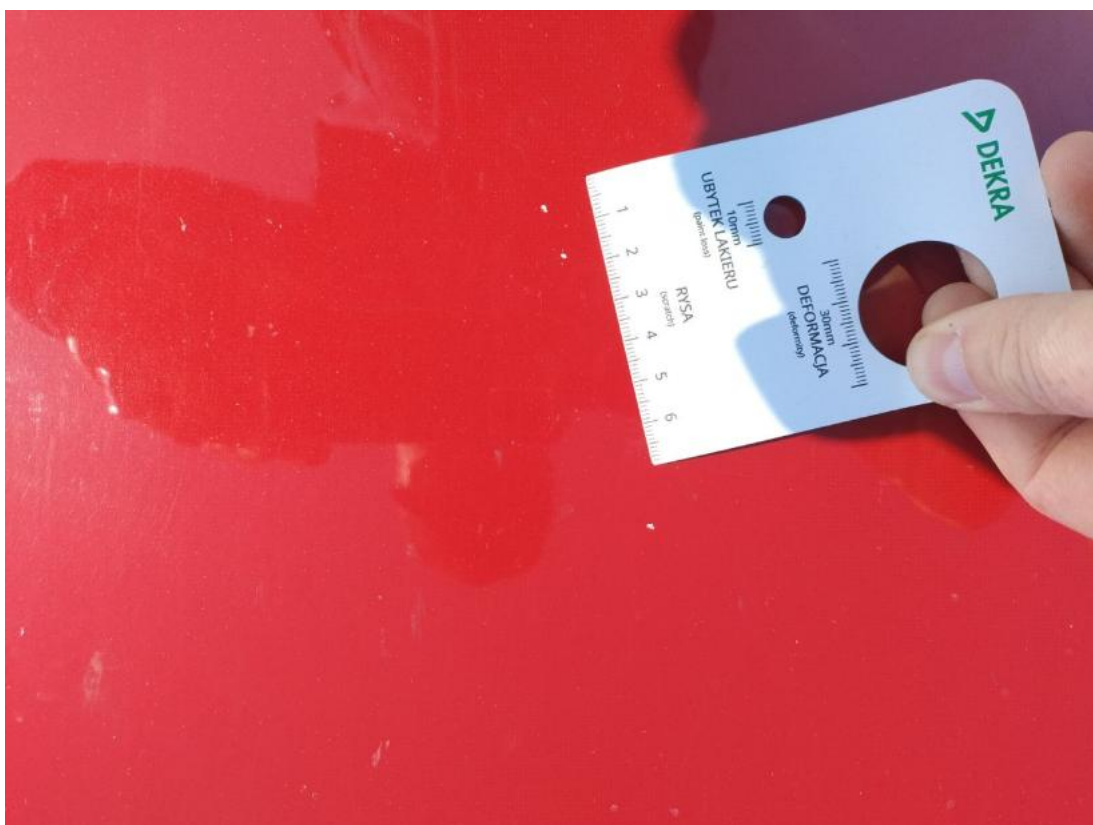
**Fot. 42**

Pokrywa komory silnika - Rysa/odprysk 2

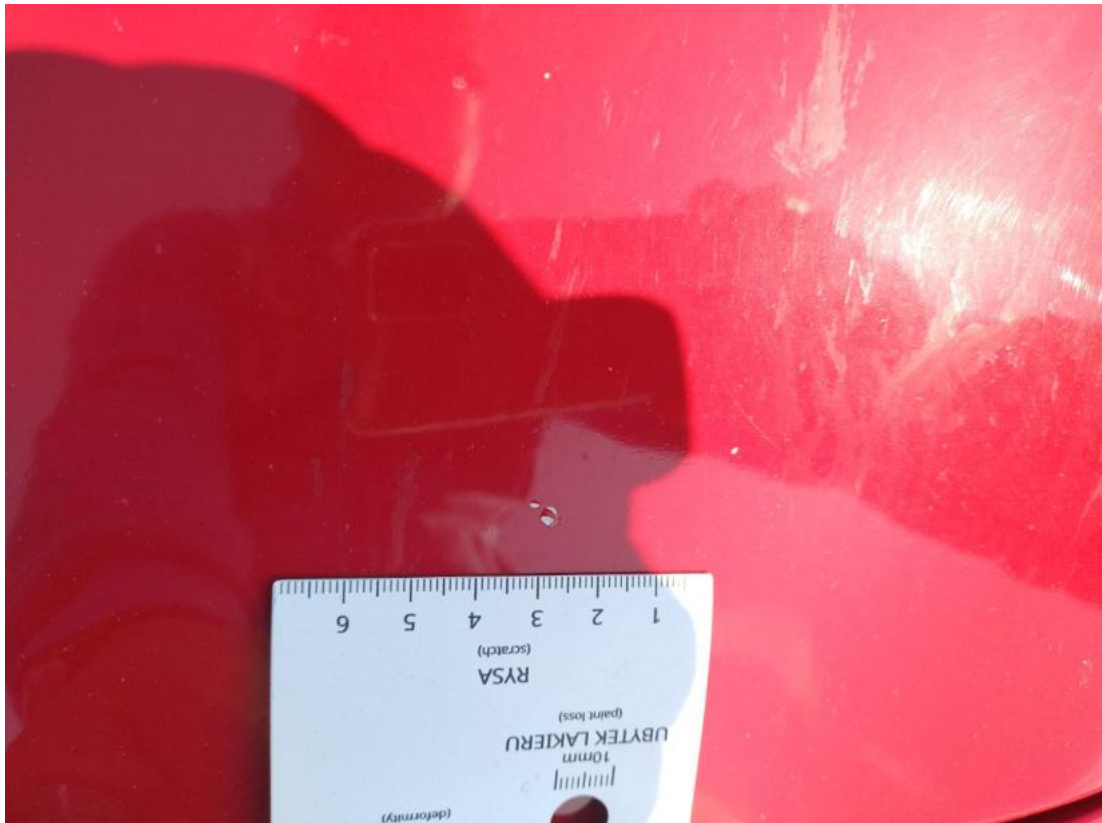
**Fot. 43**

Pokrywa komory silnika() - Rysa/odprysk 3

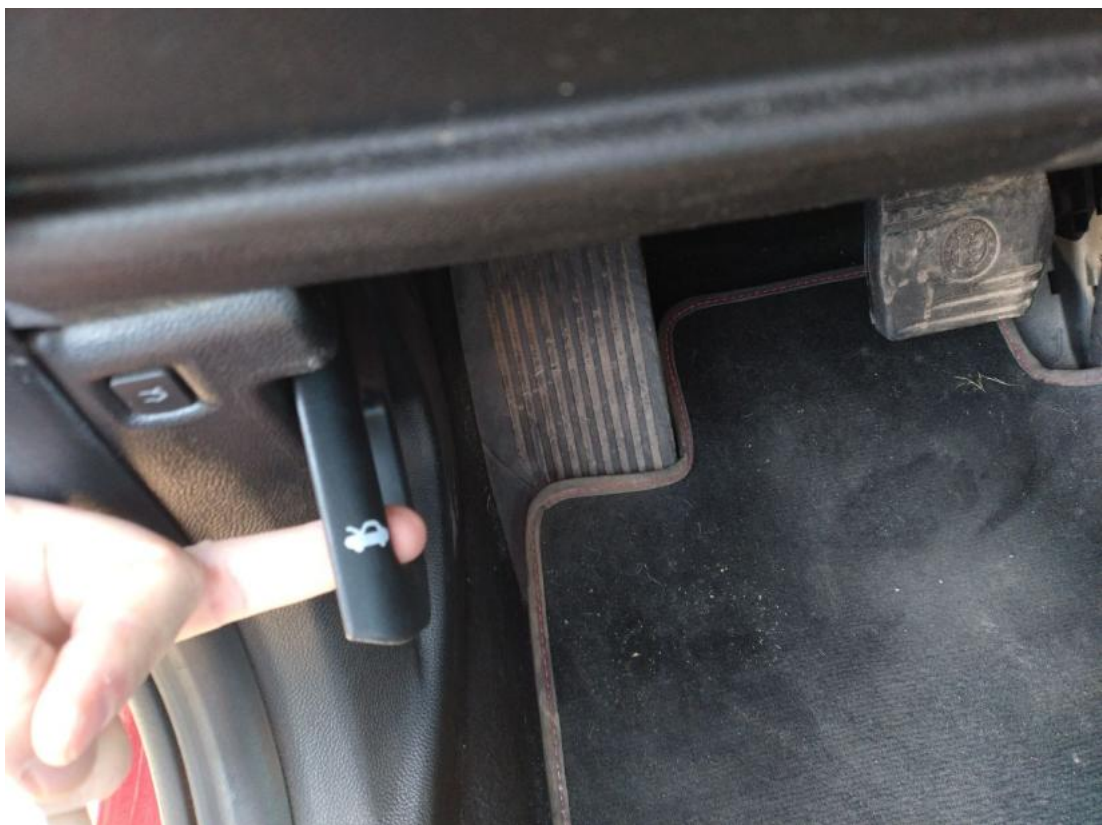
**Fot. 44**

| 6 | Uchwyt linki | nie otwiera zamka | | |

Pokrywa komory silnika - Inne 1

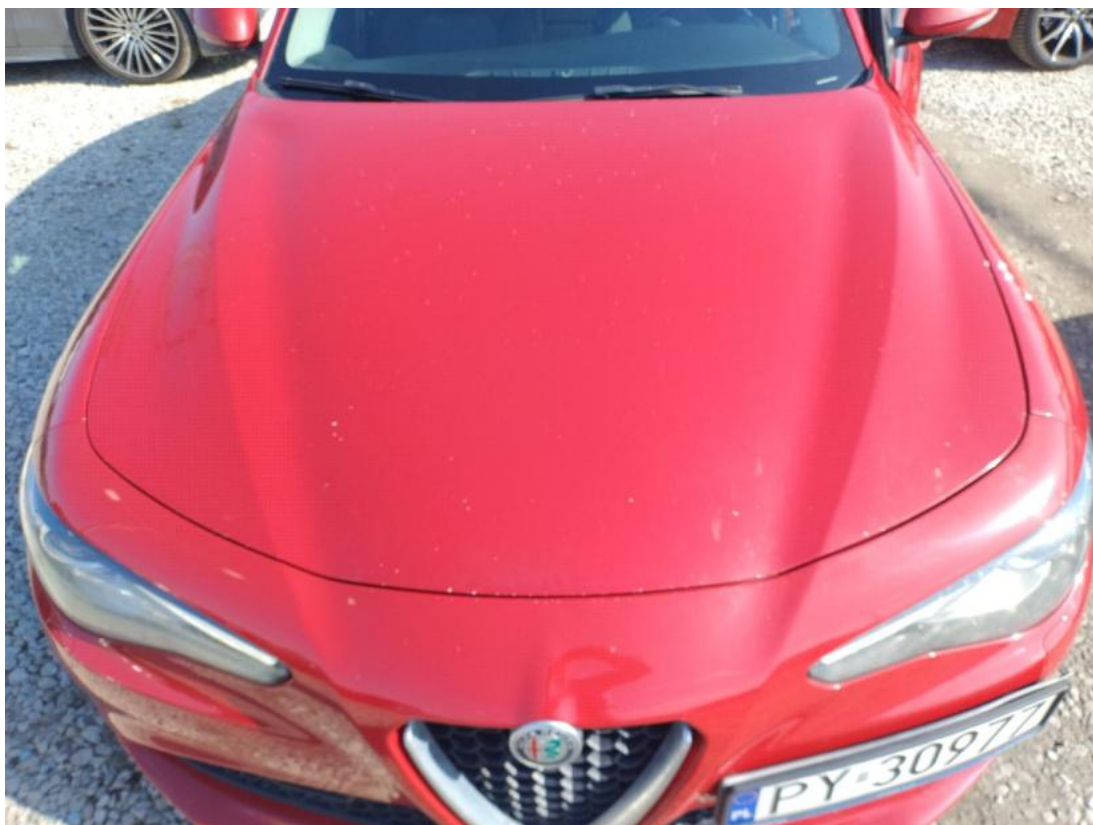
**Fot. 45**

Pokrywa komory silnika - Inne 2

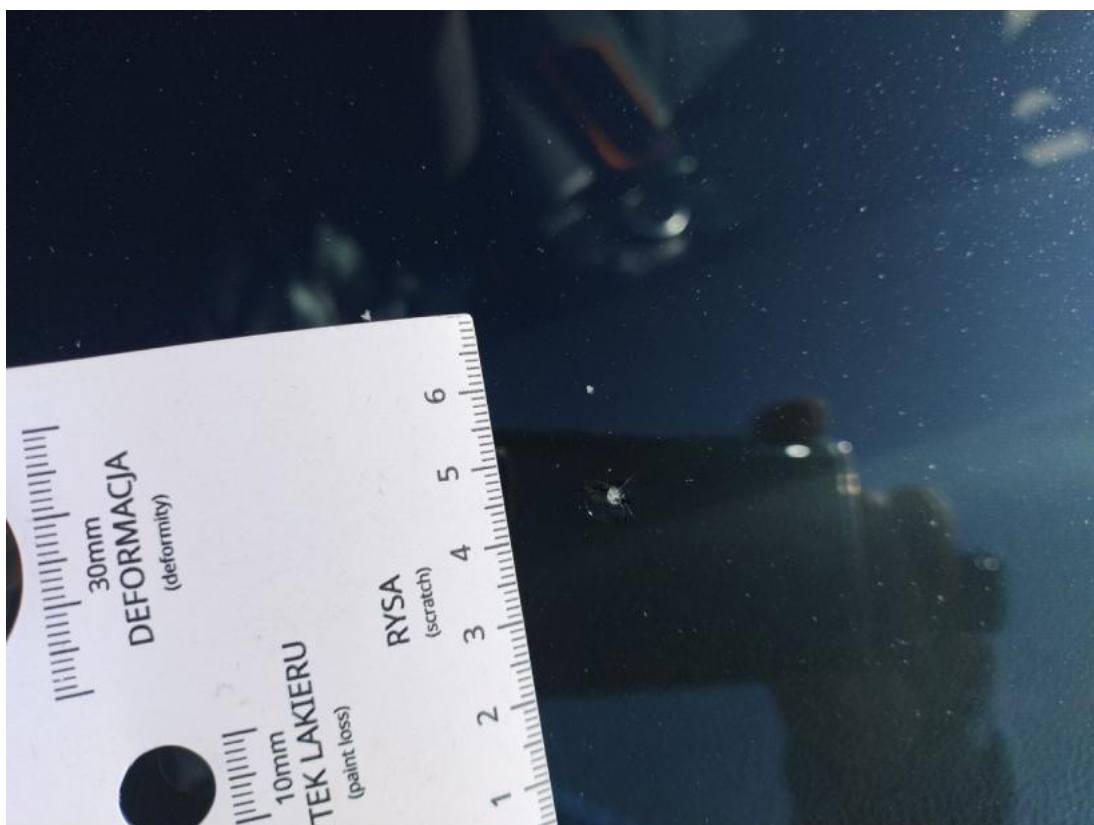
**Fot. 48**

| 1 | Szyba przednia barwiona | pęknięcie | WY | 2.3 |

Szyba czołowa - Pęknięcie/rozerwanie 1

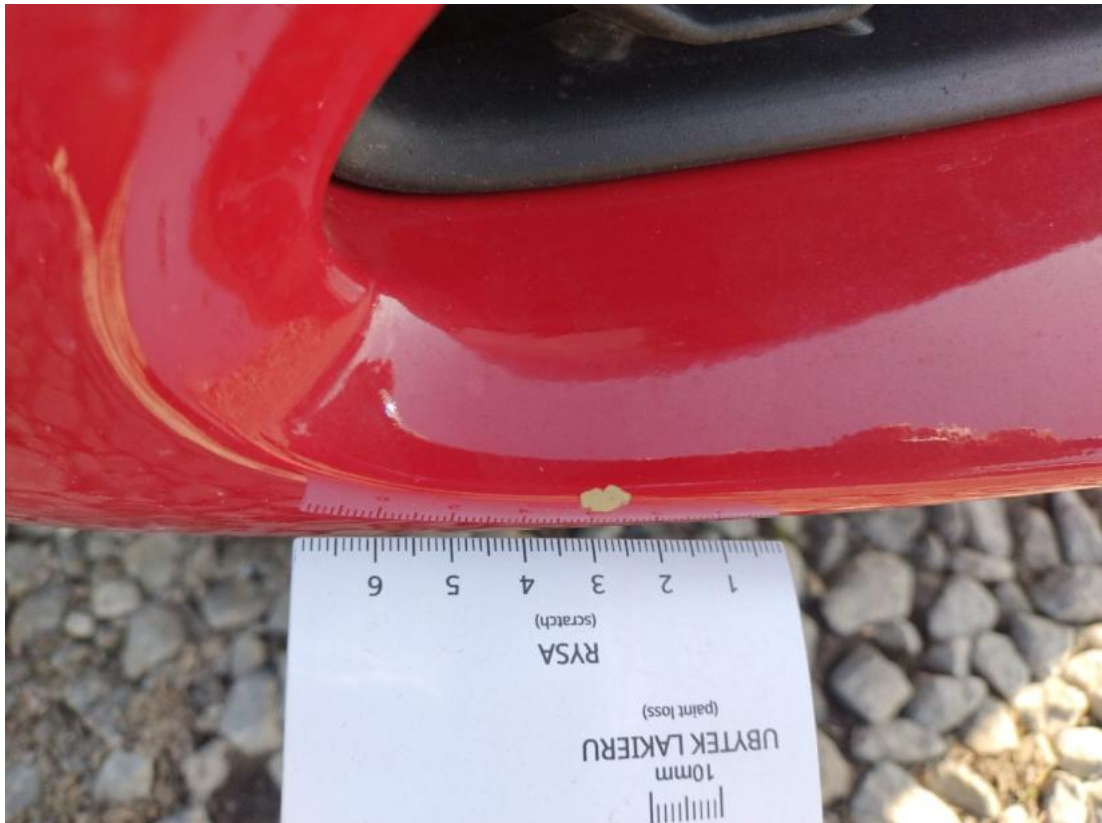
| 3 | Okladzina zderzaka przedniego | rysa/odprysk | | |

**Fot. 49**  
Zderzak - Rysa/odprysk 1

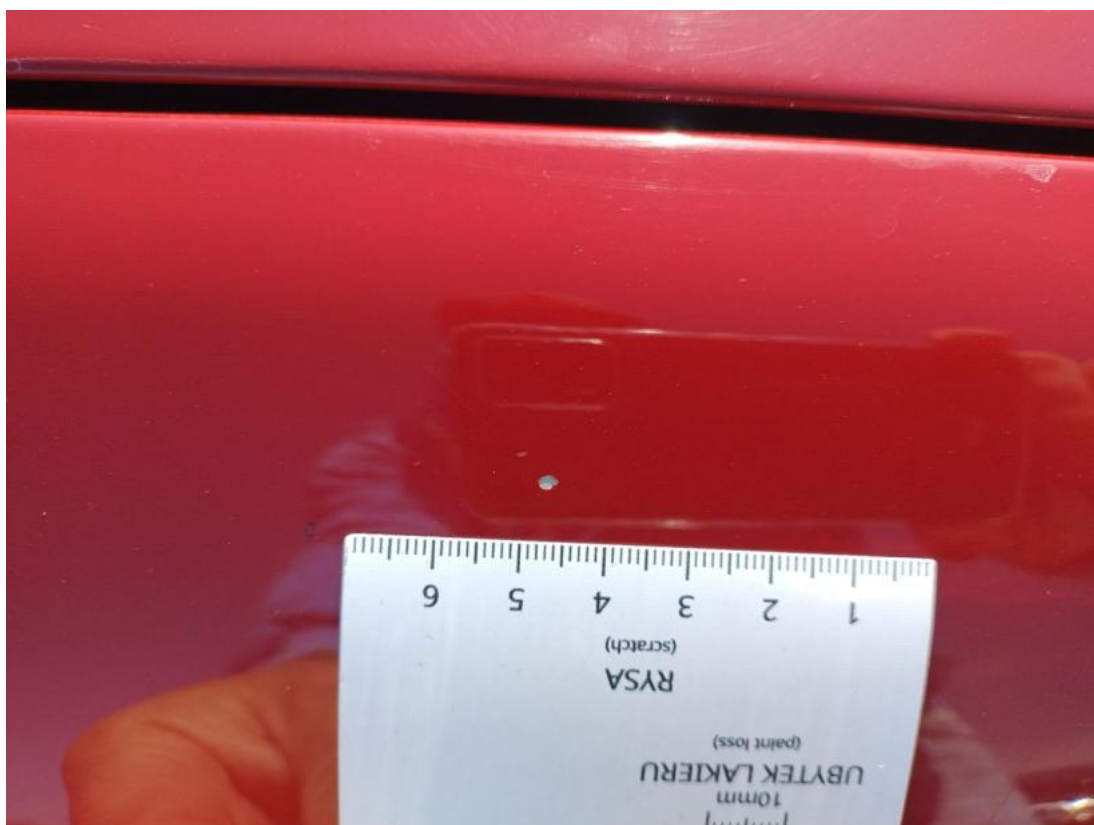
**Fot. 51**

| 4 | Błotnik przedni R | rysa/odprysk | | |

Błotnik przedni P - Rysa/odprysk 1

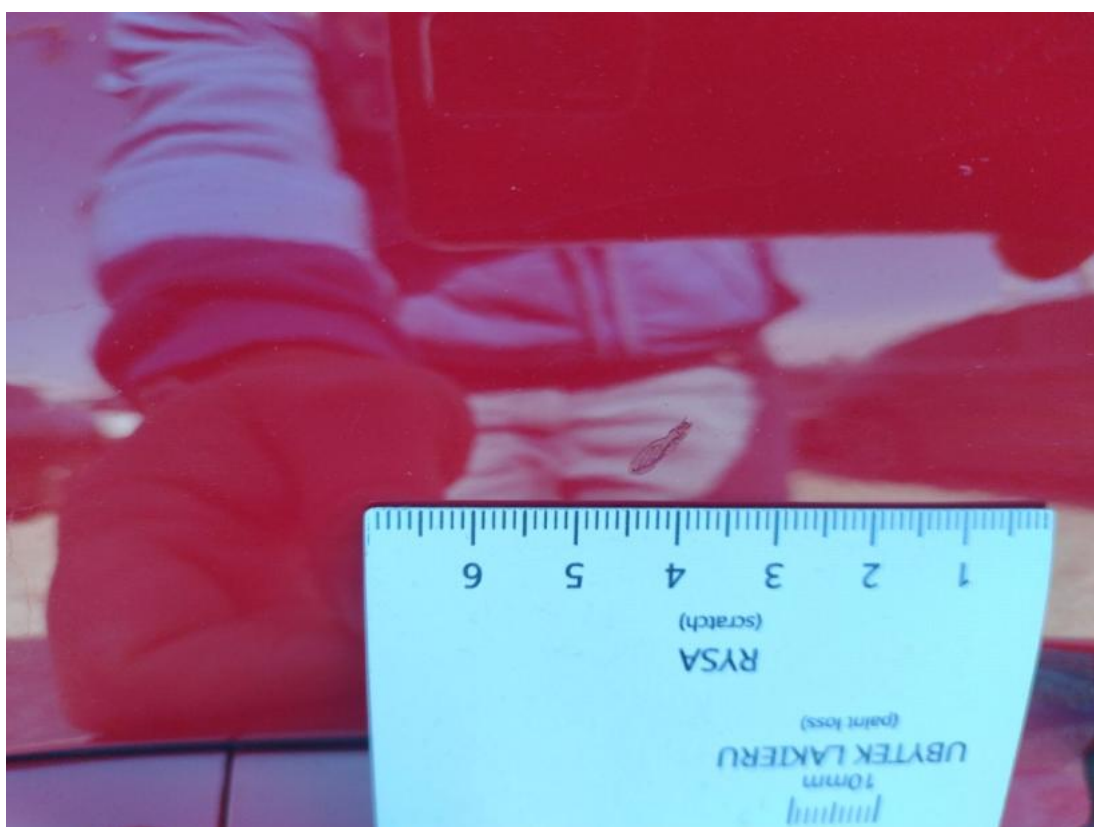
**Fot. 52**

| 7 | Drzwi przednie (nieuzbrojone) R | rysa/odprysk | | |

Drzwi przednie P - Rysa/odprysk 1

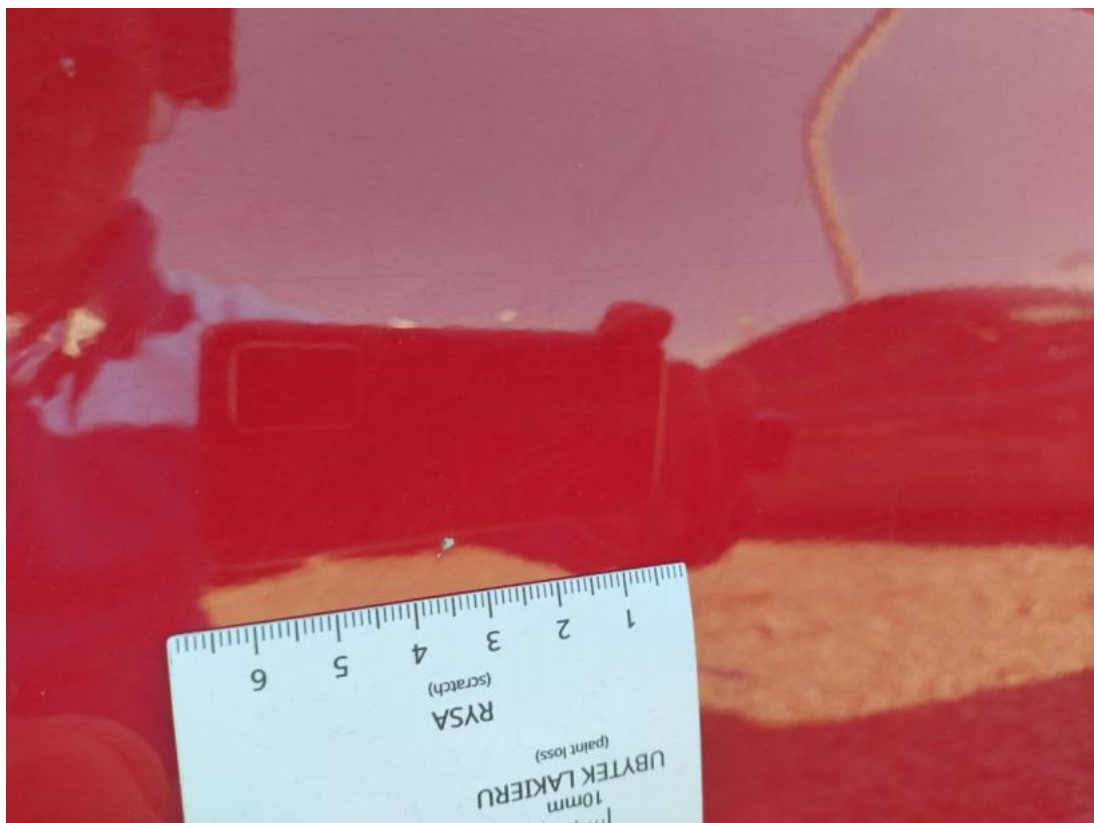
**Fot. 53**

| 8 | Drzwi tylne (nieuzbrojone) R | rysa/odprysk | | |

Drzwi tylne P - Rysa/odprysk 1
