## Raport z oględzin pojazdu

| Numer raportu | 10200/3/26-15201 | Data raportu | 09-03-2026 |

| Numer identyfikacyjny (VIN) | <b>TMAJ3817GKJ737897</b> |
| Marka, model | HYUNDAI Tucson 18-21 |

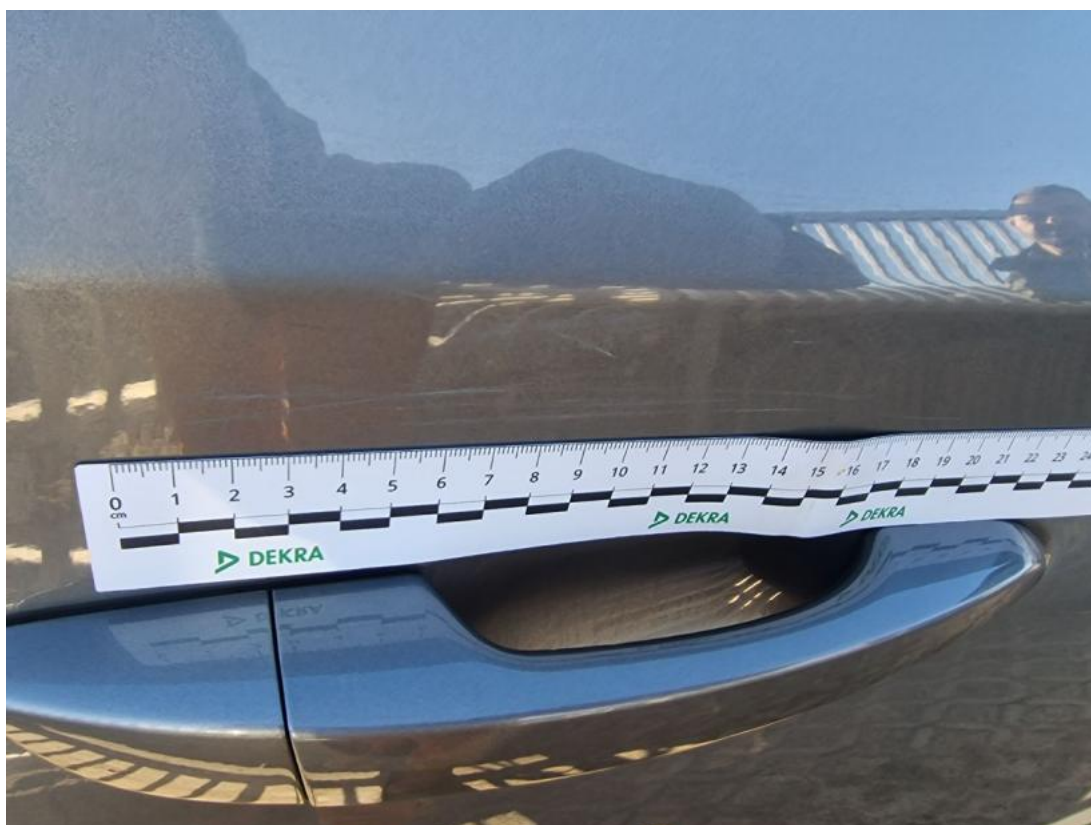
**Fot. 38**

| 5 | Drzwi przednie (nieuzbrojone) R | zarysowanie | | |

Drzwi przednie P - Rysa/odprysk 1

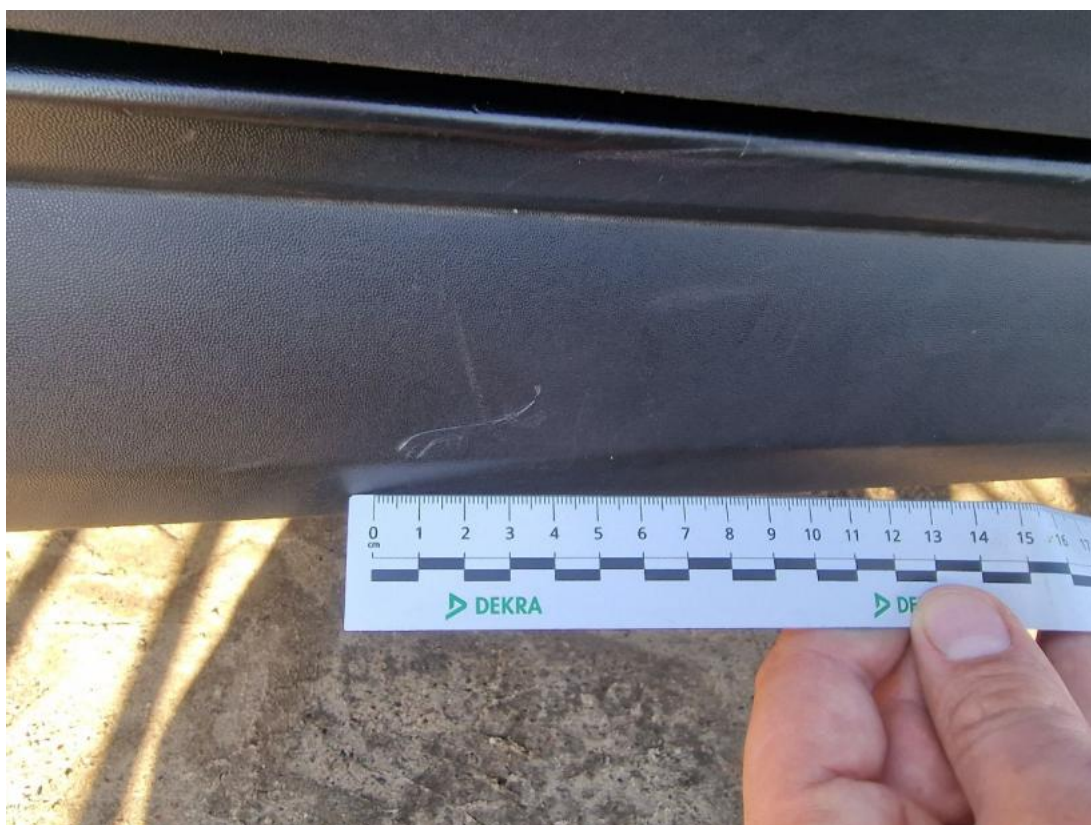
**Fot. 40**

| 7 | Nakładka progu zewn. R | zarysowanie | | |

Próg P - Rysa/odprysk 1

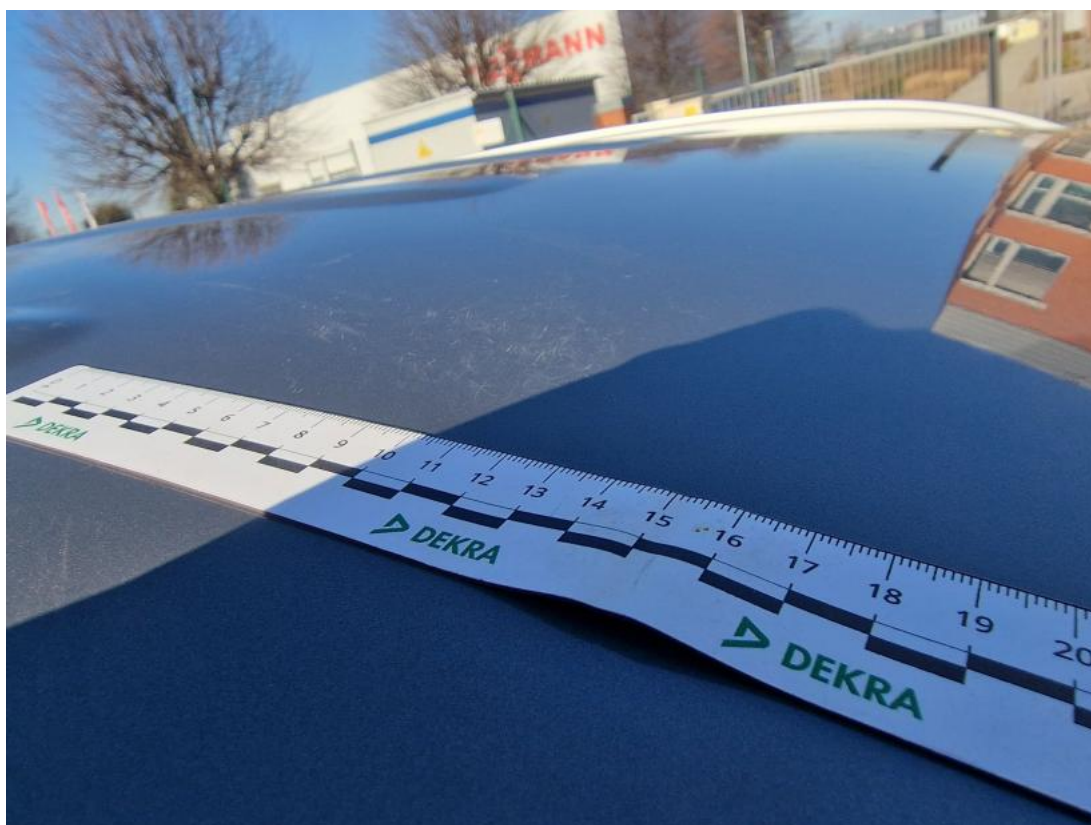
**Fot. 42**

| Poz. | Nazwa pozycji | Opis uszkodzeń | Kwalifik. | Naprawa [rbg] |
|---|---|---|---|---|
| 3 | Dach | zarysowanie | NA | |

Dach - Rysa/odprysk 1

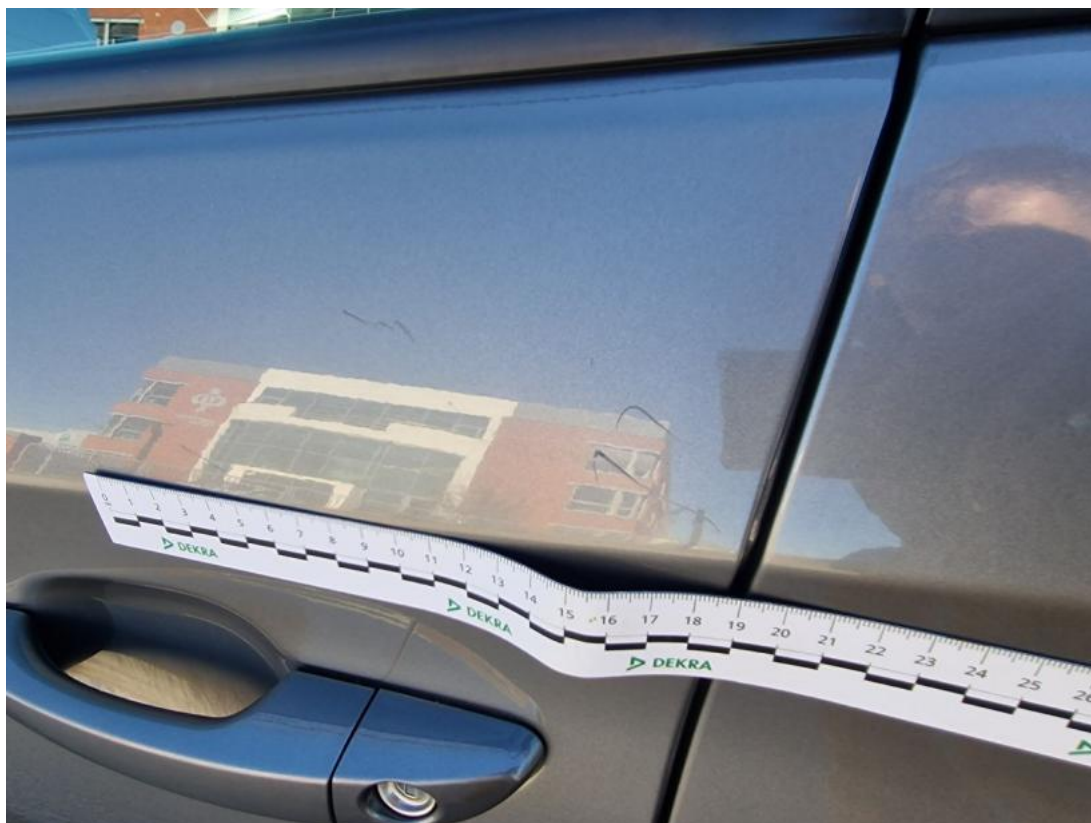
**Fot. 45**

| 4 | Drzwi przednie (nieuzbrojone) L | liczne, zarysowanie | NA | |

Drzwi przed L - Rysa/odprysk 1

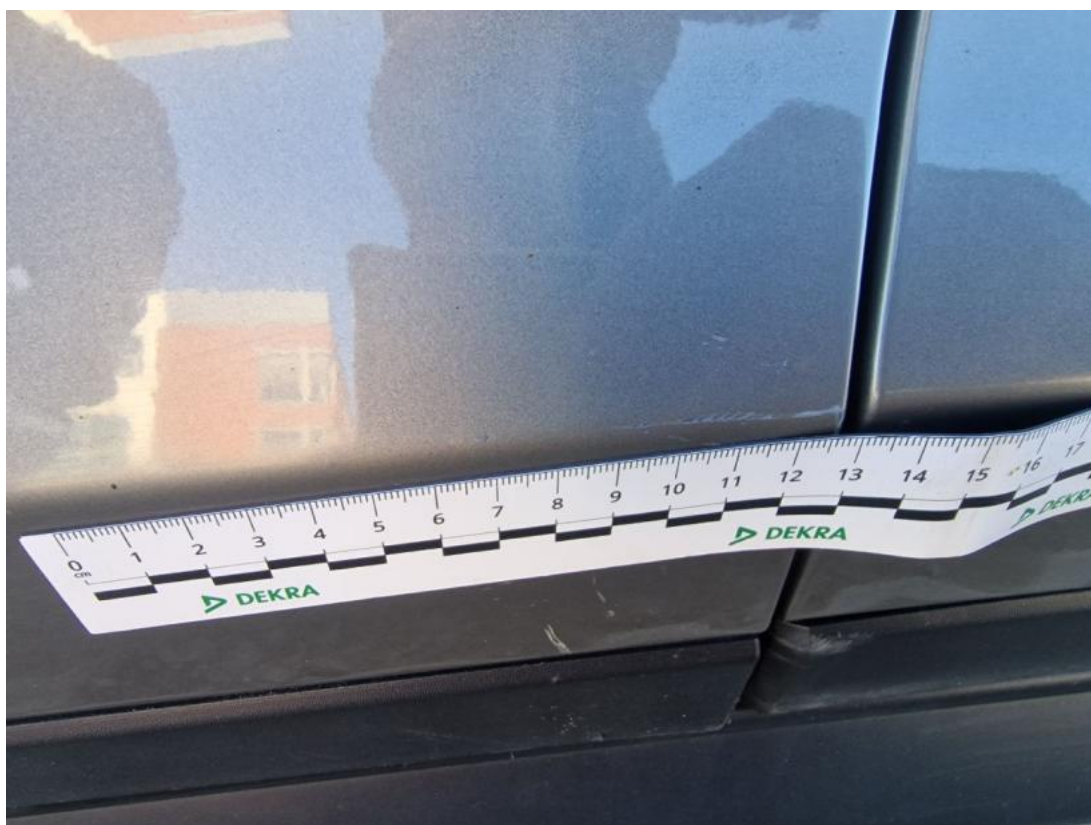
**Fot. 46**

Drzwi przed L - Rysa/odprysk 2

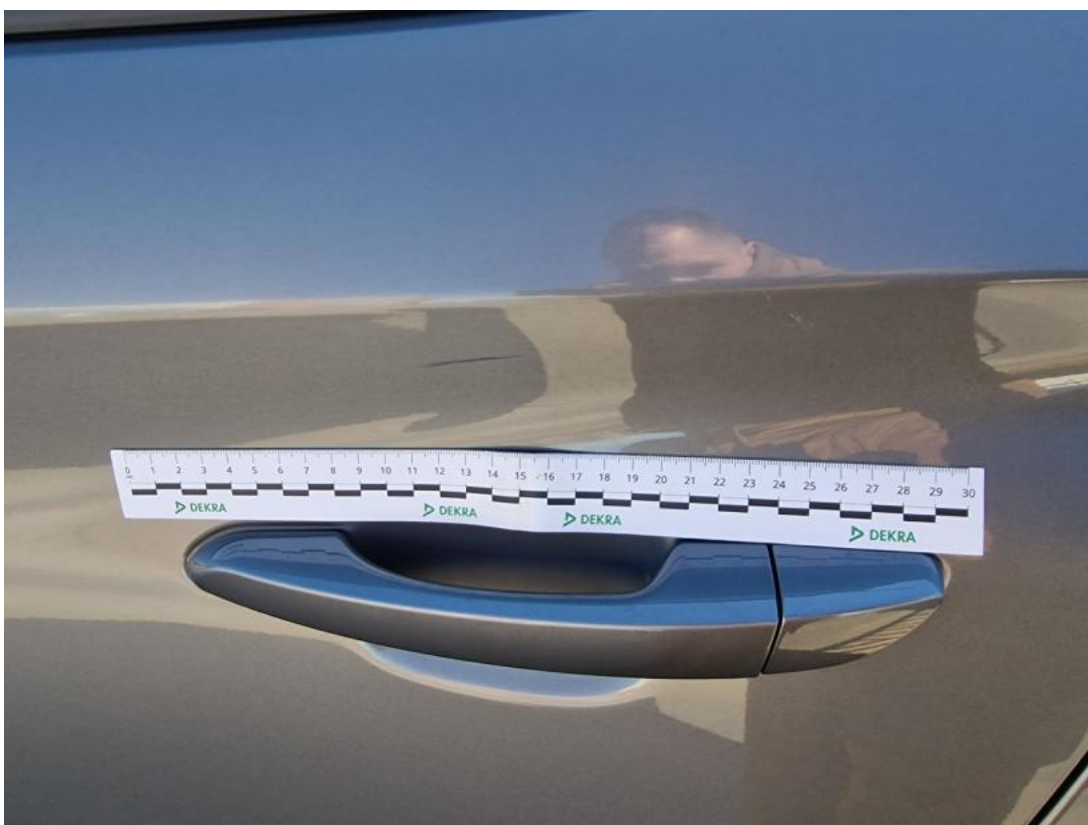
**Fot. 48**

| 6 | Drzwi tylne (nieuzbrojone) L | zarysowanie | | |

Drzwi tylne L - Rysa/odprysk 1

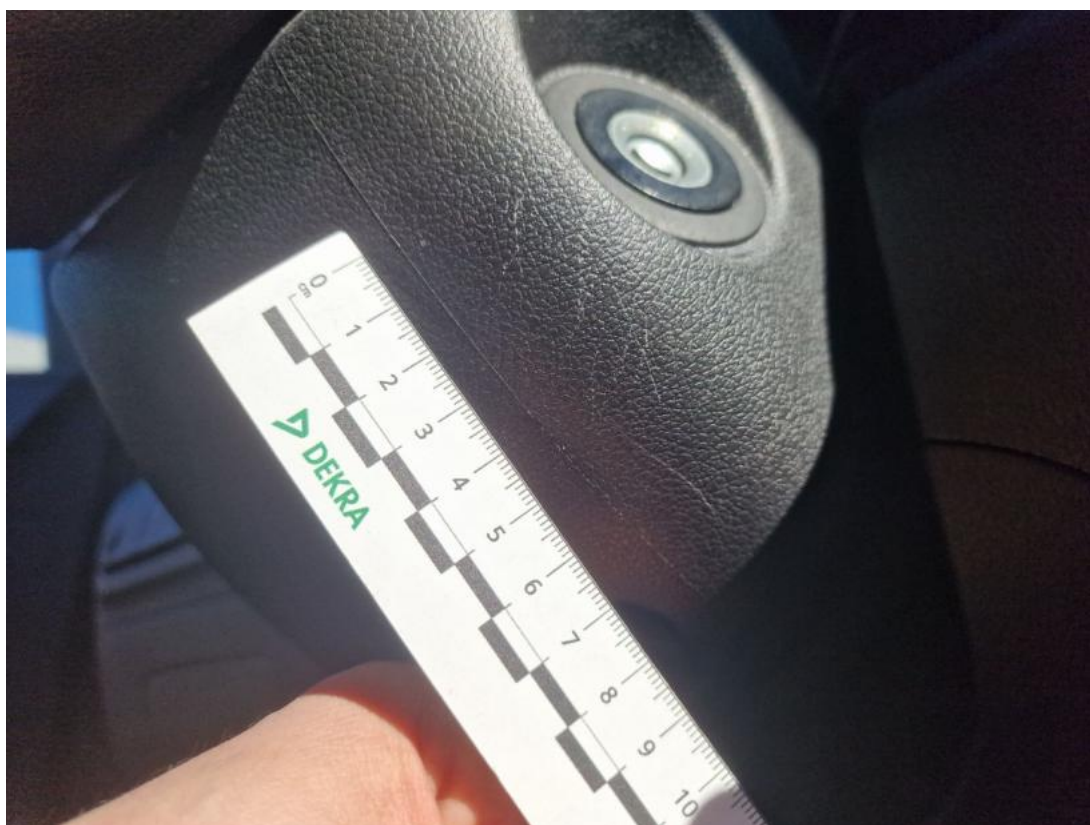
**Fot. 50**

Ośłony kolumny kier. - Rysa/odprysk 1

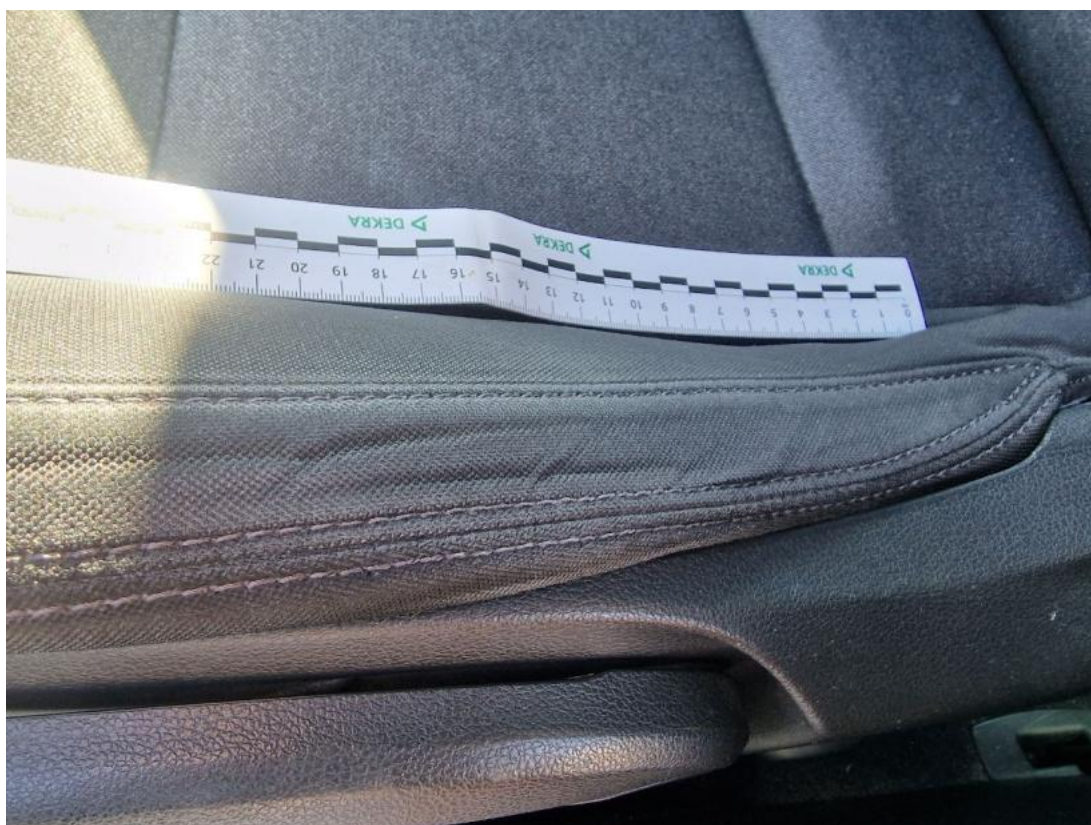
**Fot. 52**

| 11 | Tapicerka siedziska 1.rząd L | wgniecenie | | |

Fotel prz. lew. - Wgniecenie/odkształcenie 1

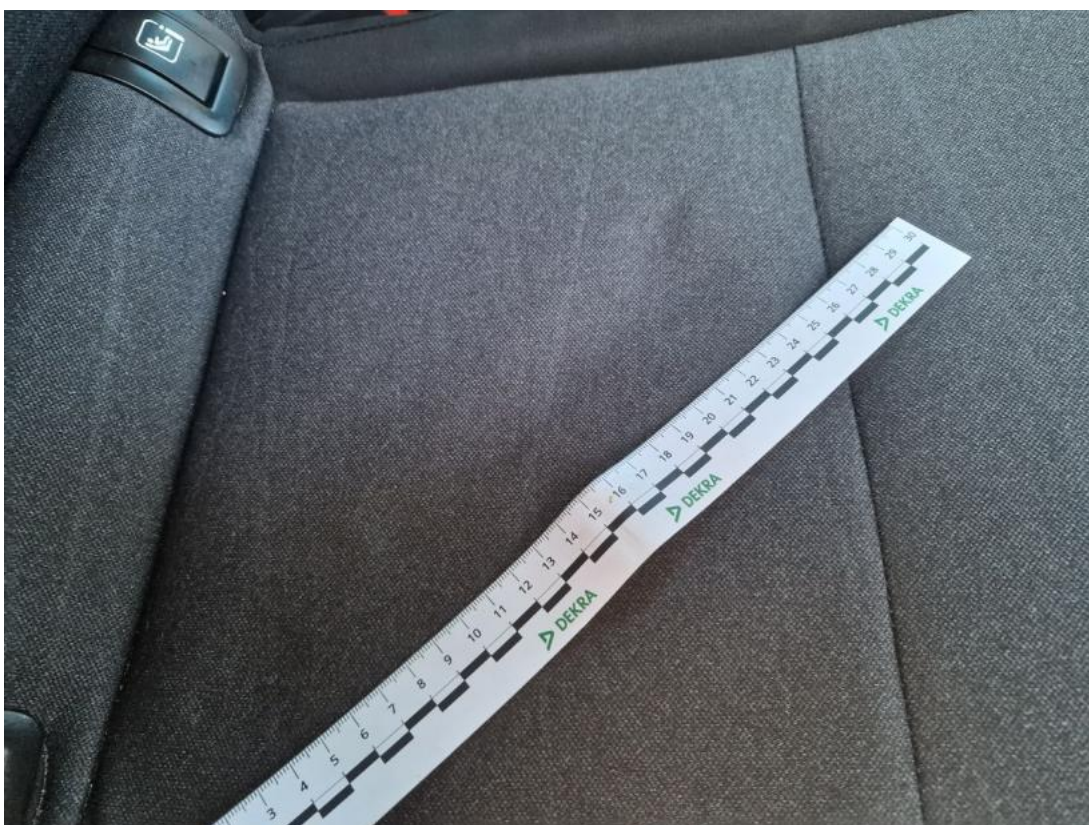
**Fot. 54**

| 12 | Tapicerka siedziska 2.rząd | wgniecenie | | |

Kanapa tyl. - Wgniecenie/odkształcenie 1

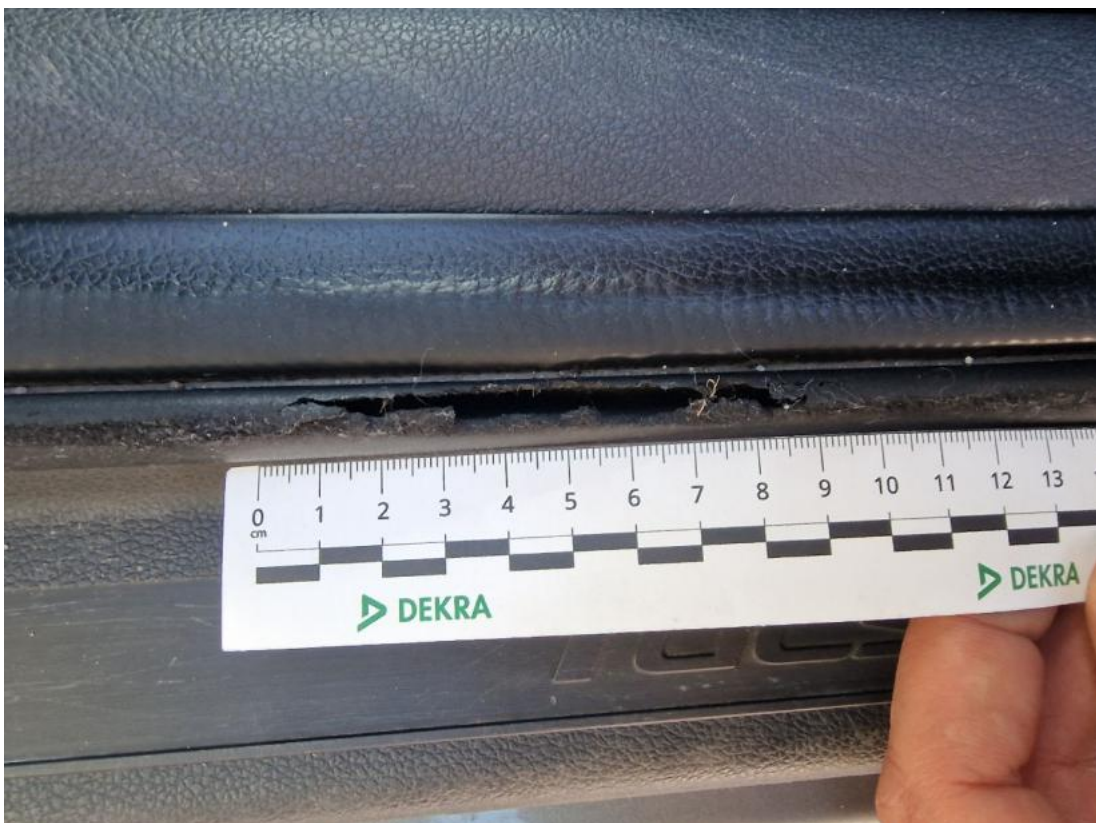
**Fot. 56**

| Poz. | Nazwa pozycji | Opis uszkodzeń | Kwalifik. | Naprawa [rbg] |
|---|---|---|---|---|
| 1 | Uszczelka drzwi wewnętrz. L | pęknięcie/rozerwanie | WY | 0.2 |

Uszczelka drzwi przednich L - Pęknięcie/rozerwanie 1

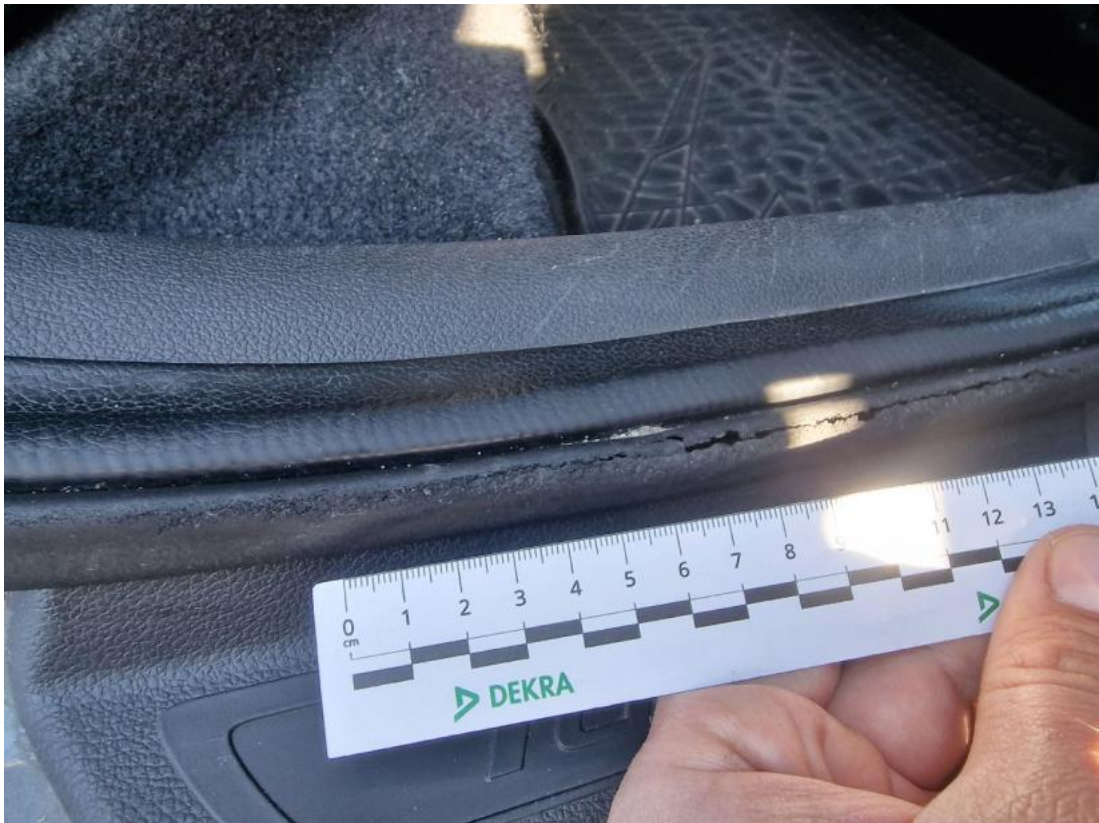
**Fot. 59**

| Poz. | Nazwa pozycji | Opis uszkodzeń | Kwalifik. | Naprawa [rbg] |
|---|---|---|---|---|
| 2 | Uszczelka wew. drzwi tylnych R | pęknięcie/rozerwanie | WY | 0.2 |

Uszczelka drzwi tylnych P - Pęknięcie/rozerwanie 1

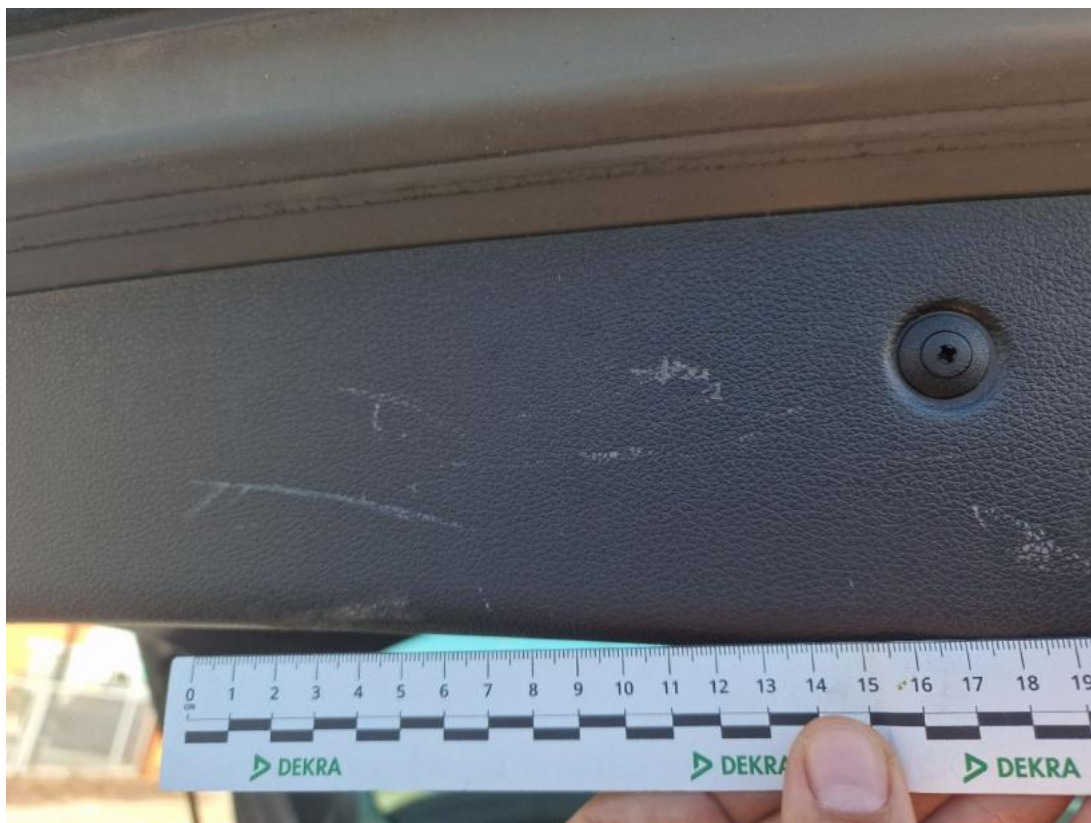
**Fot. 61**

| 10 | Nakładka pokrywy tylnej dół | zarysowanie | | |

Wykładzina pokrywy tylnej - Rysa/odprysk 1

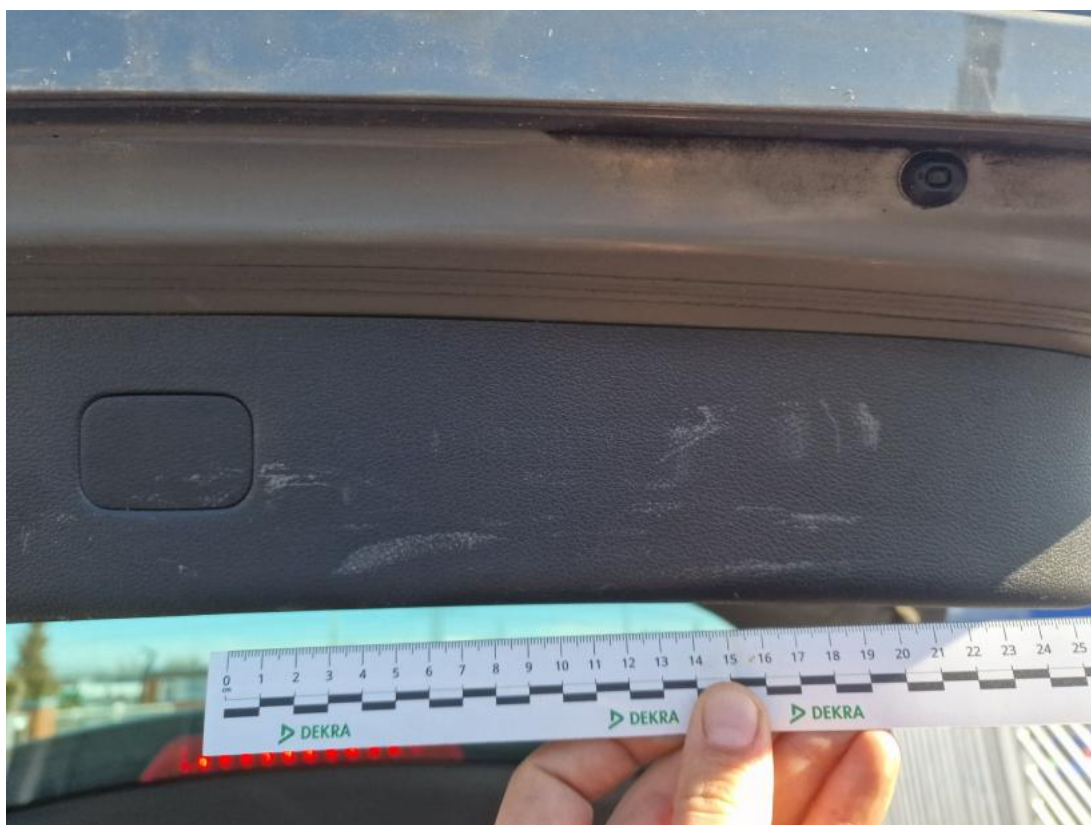
**Fot. 62**

Wykładzina pokrywy tylnej - Rysa/odprysk 2

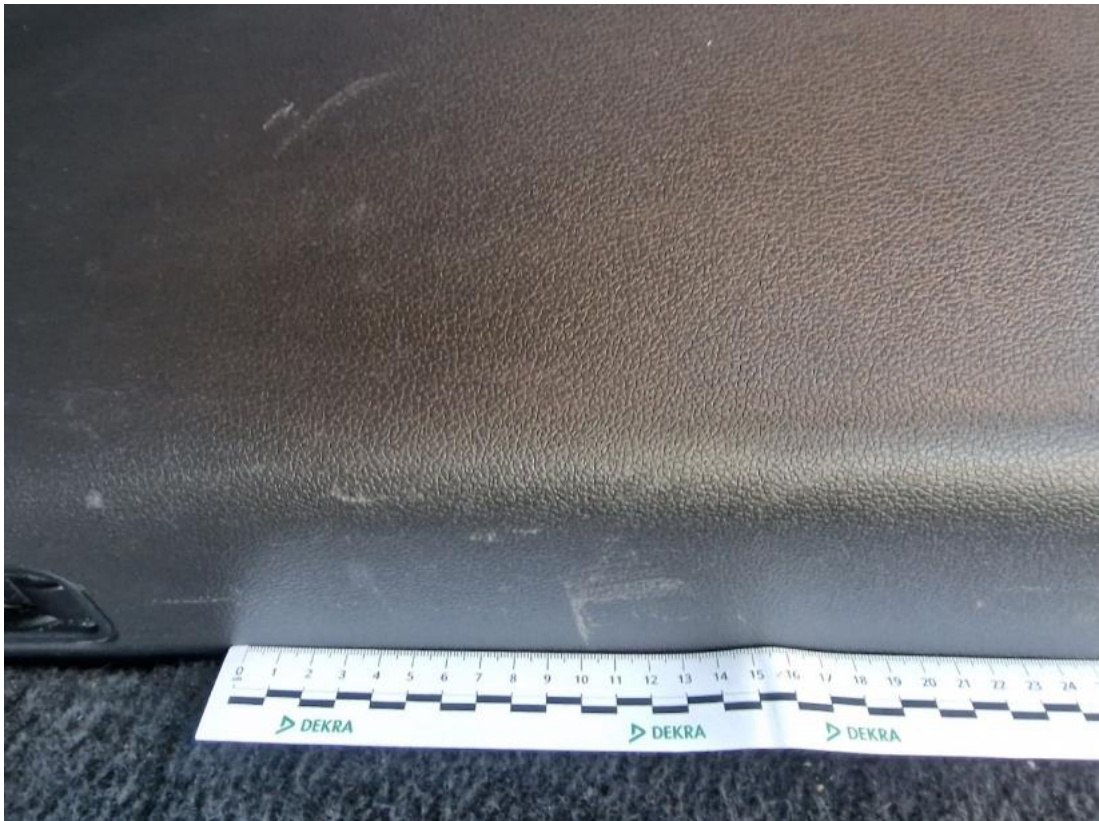
**Fot. 65**

| 9 | Nakładka wew. bagażnika L | zarysowanie | | |

Wykładzina przestrzeni bagażowej - Rysa/odprysk 1

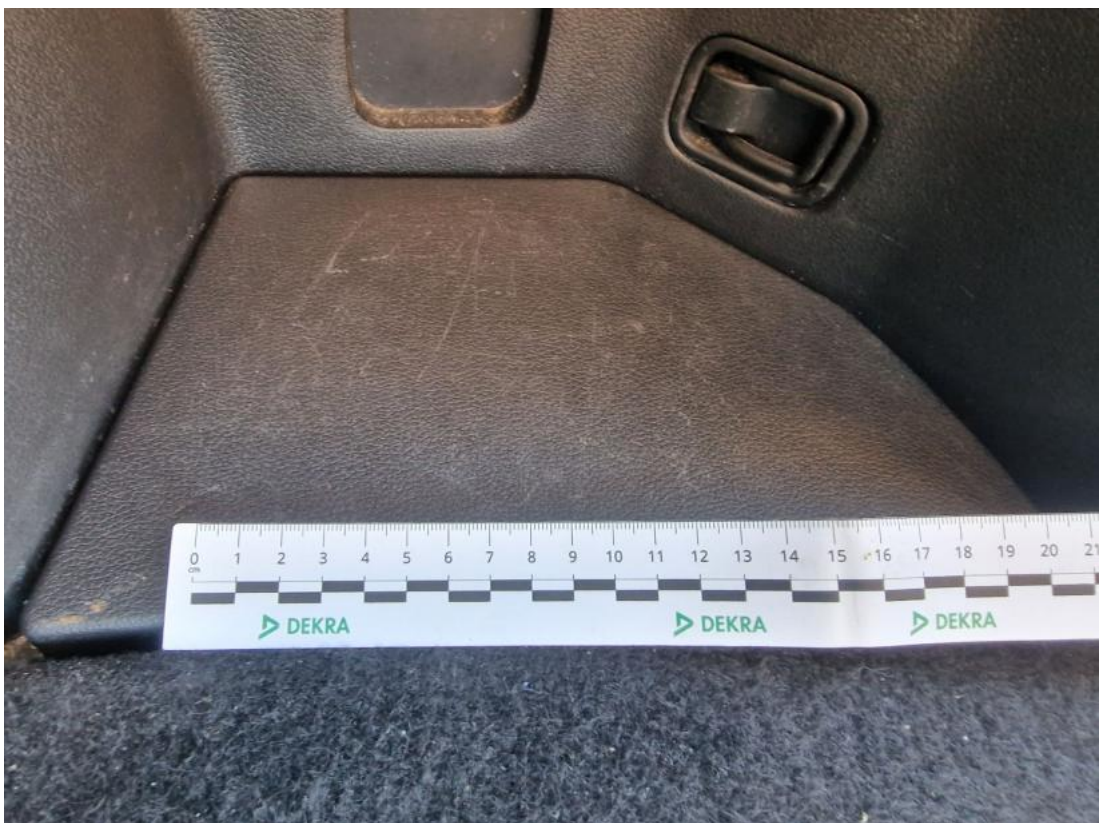
**Fot. 66**

Wykładzina przestrzeni bagażowej - Rysa/odprysk 2

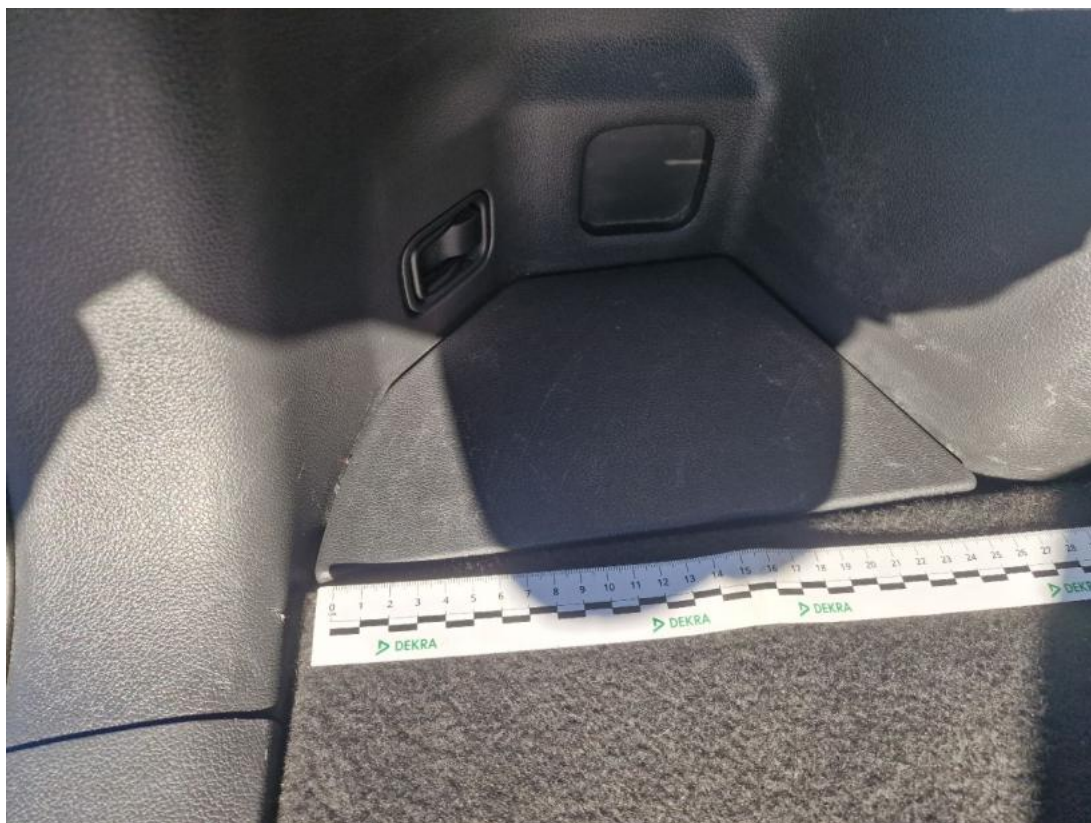
**Fot. 67**

Wykładzina przestrzeni bagażowej() - Rysa/odprysk 3
