## Raport z oględzin pojazdu

| Numer raportu | 218287/2/26-11401 | Data raportu | 25-02-2026 |

| Marka, model | OPEL Insignia B Grand Sport ... |
| Numer rejestracyjny | BIA58206 |

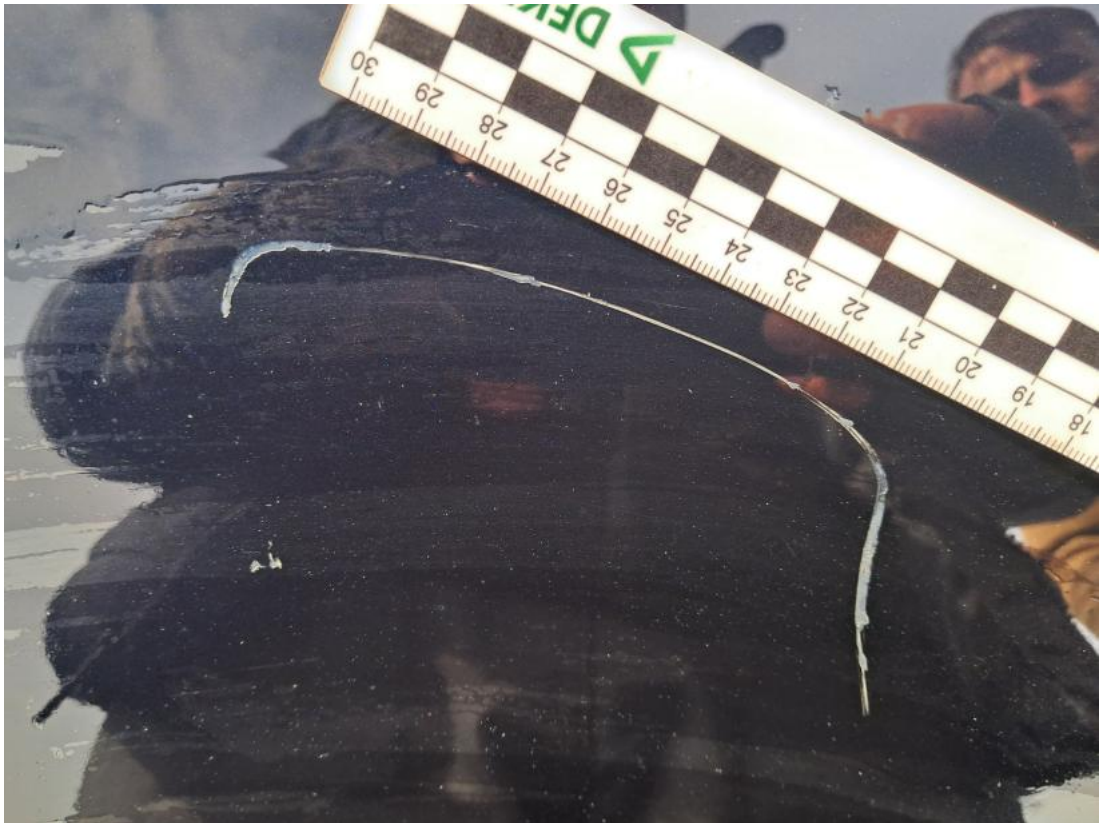
**Fot. 39**

Pokrywa komory silnika - Rysa/odprysk 1

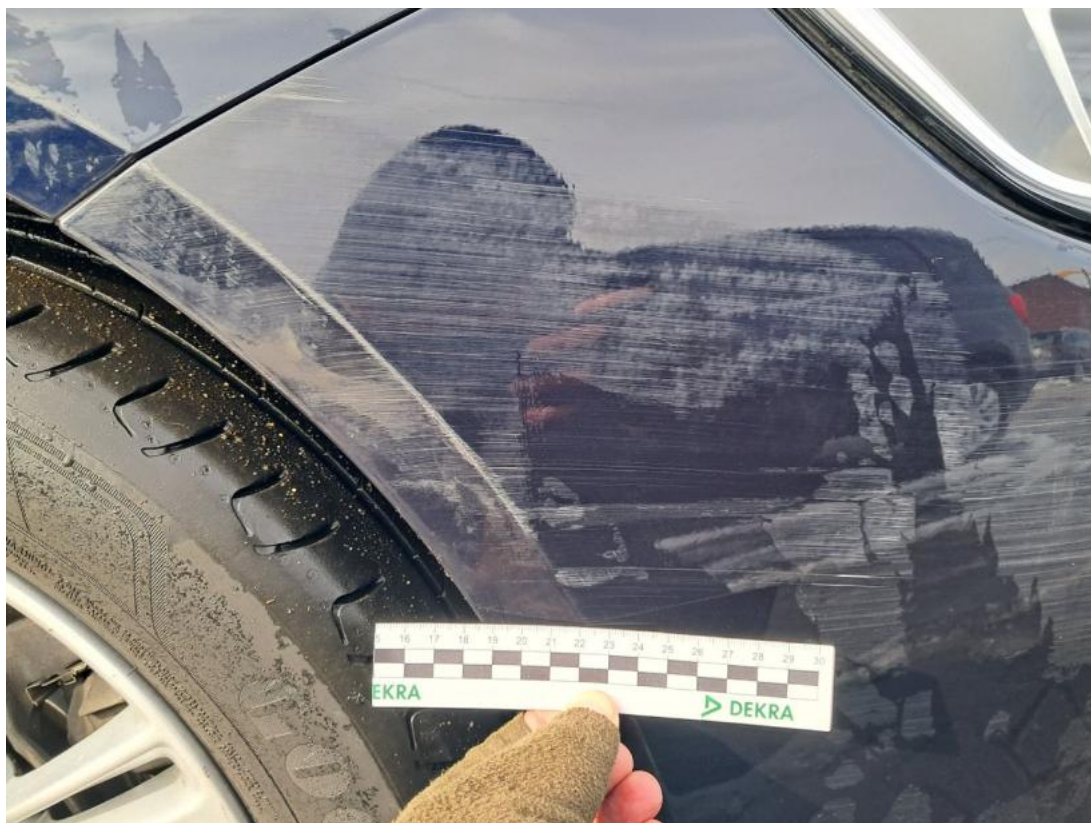
**Fot. 41**

| Poz. | Nazwa pozycji | Opis uszkodzeń | Kwalifik. | Naprawa [rbg] |
|---|---|---|---|---|
| 1 | Okladzina zderzaka przedniego | rysa/odprysk | NA | 1 |

Zderzak - Rysa/odprysk 1

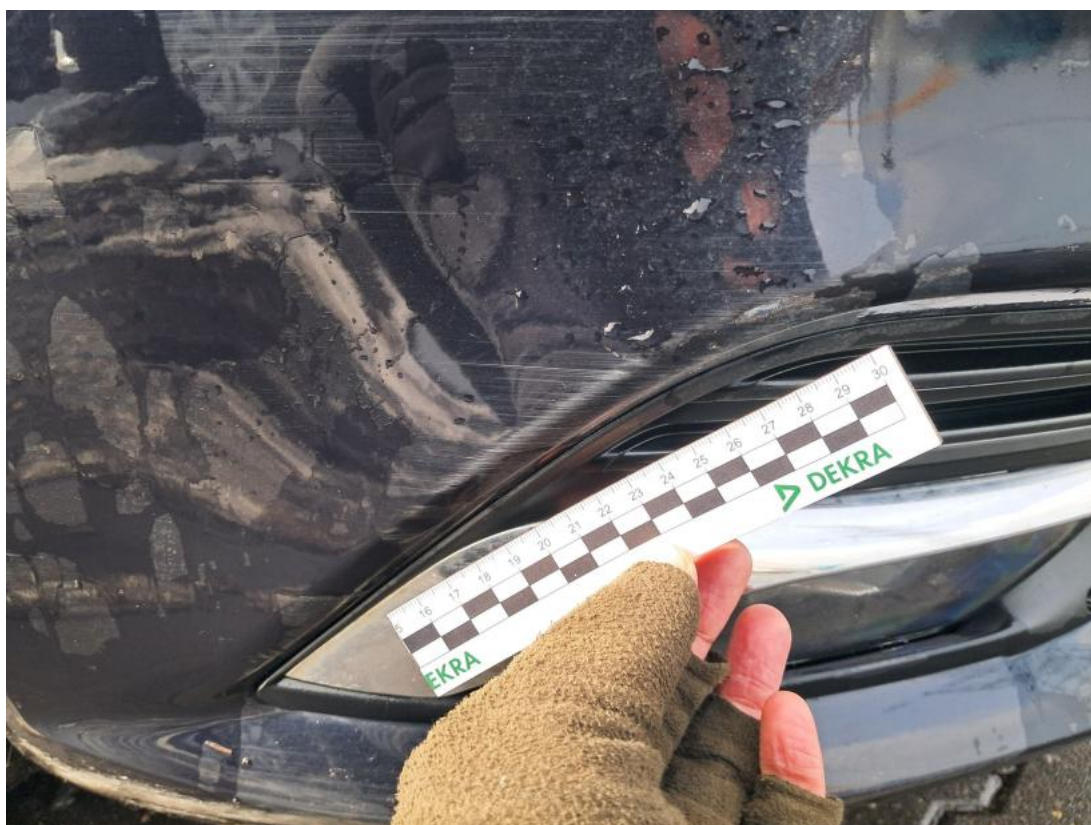
**Fot. 42**

Zderzak - Rysa/odprysk 2

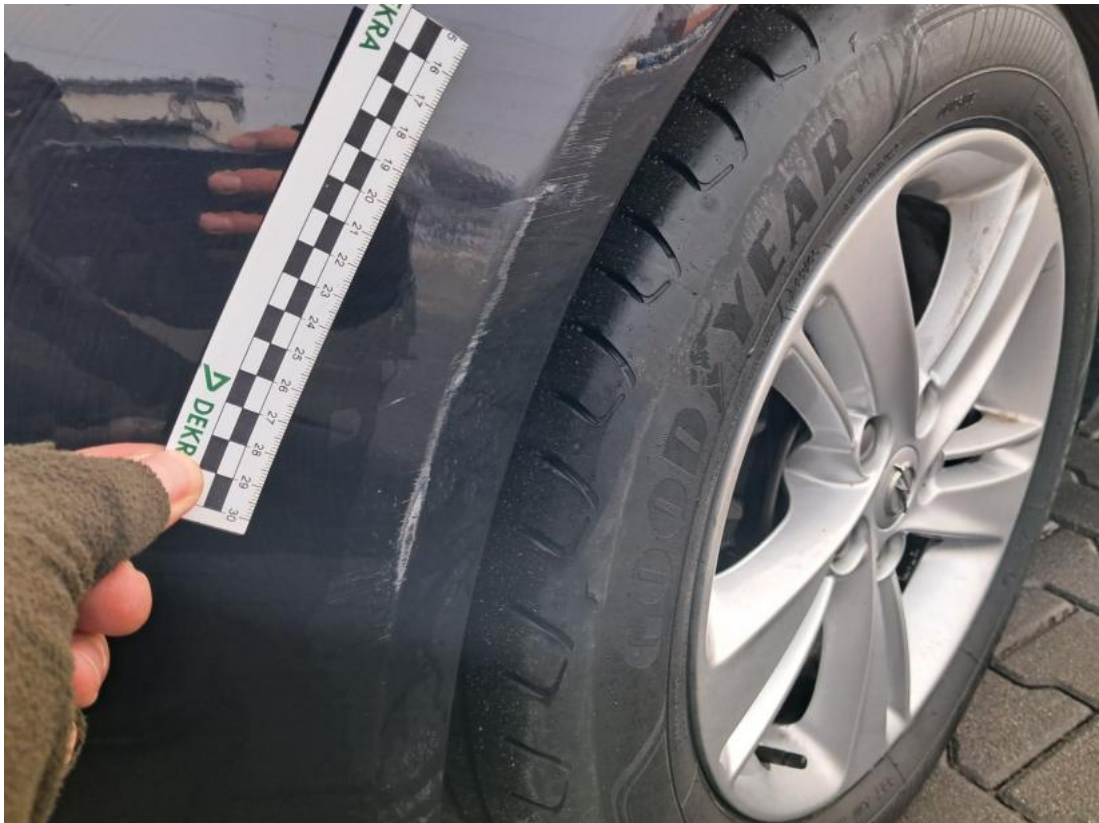
**Fot. 43**

Zderzak() - Rysa/odprysk 3

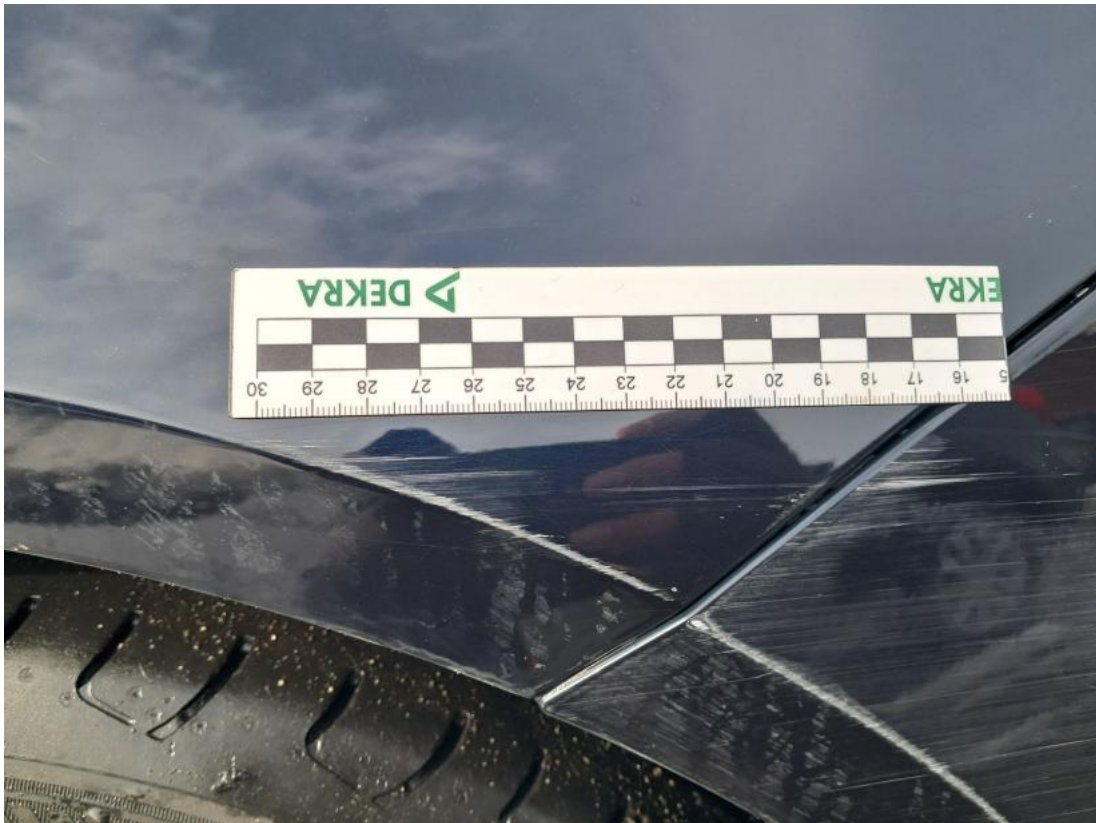
**Fot. 45**

| Poz. | Nazwa pozycji | Opis uszkodzeń | Kwalifik. | Naprawa [rbg] |
|---|---|---|---|---|
| 2 | Błotnik przedni R | rysa/odprysk | NA | 0.5 |

Błotnik przedni P - Rysa/odprysk 1

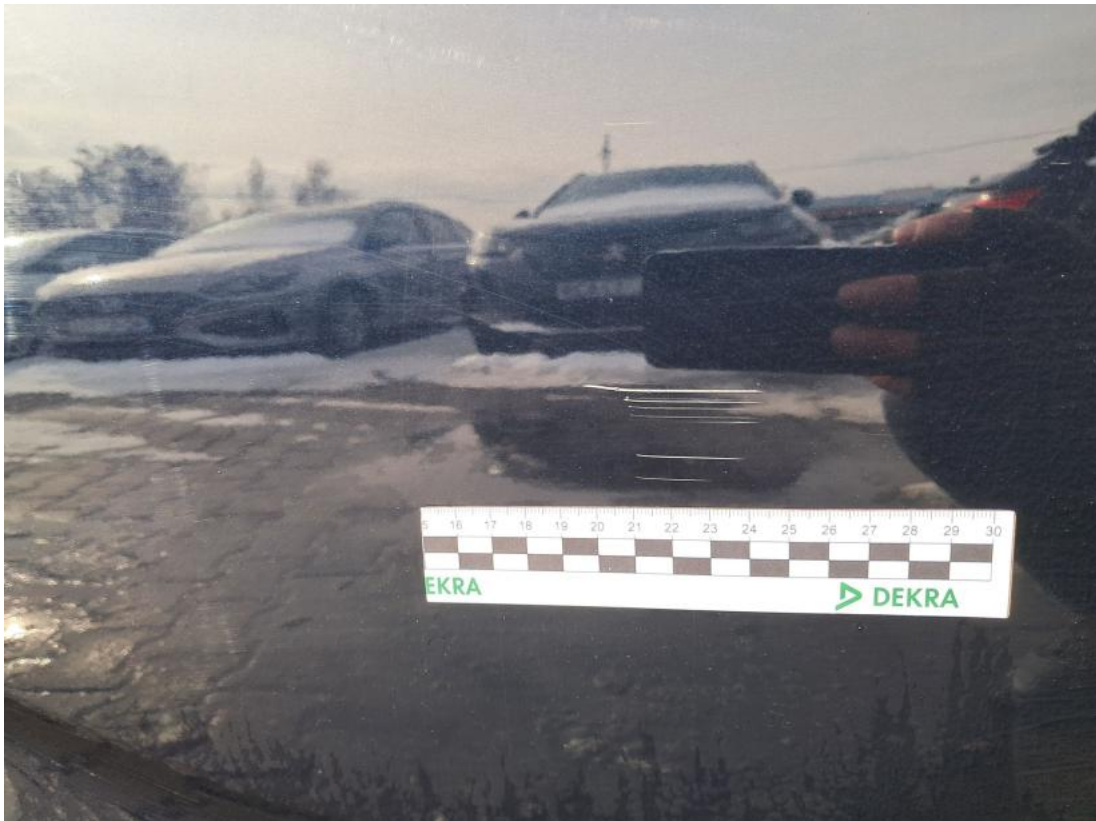
**Fot. 47**

| Poz. | Nazwa pozycji | Opis uszkodzeń | Kwalifik. | Naprawa [rbg] |
|---|---|---|---|---|
| 5 | Drzwi tylne (nieuzbrojone) R | rysa/odprysk, wgniecenie/odkształcenie | NA | 0.8 |

Drzwi tylne P - Rysa/odprysk 1

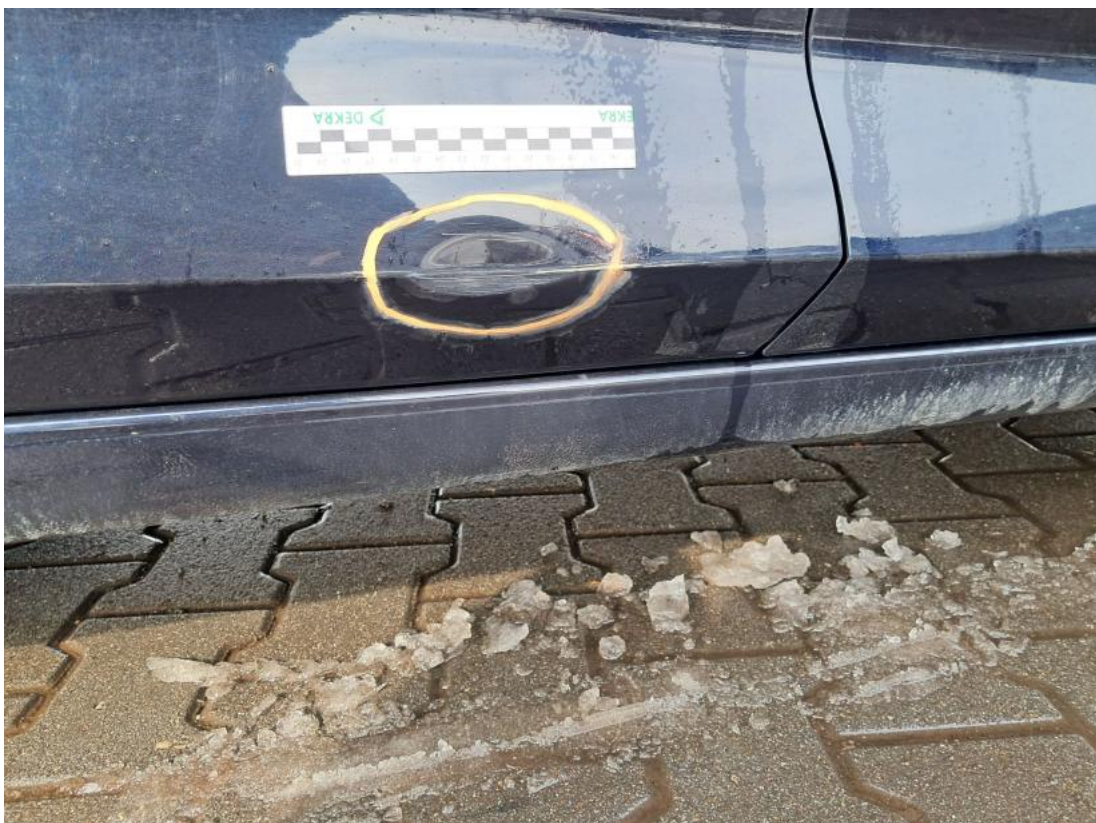
**Fot. 48**

Drzwi tylne P - Wgniecenie/odkształcenie 1

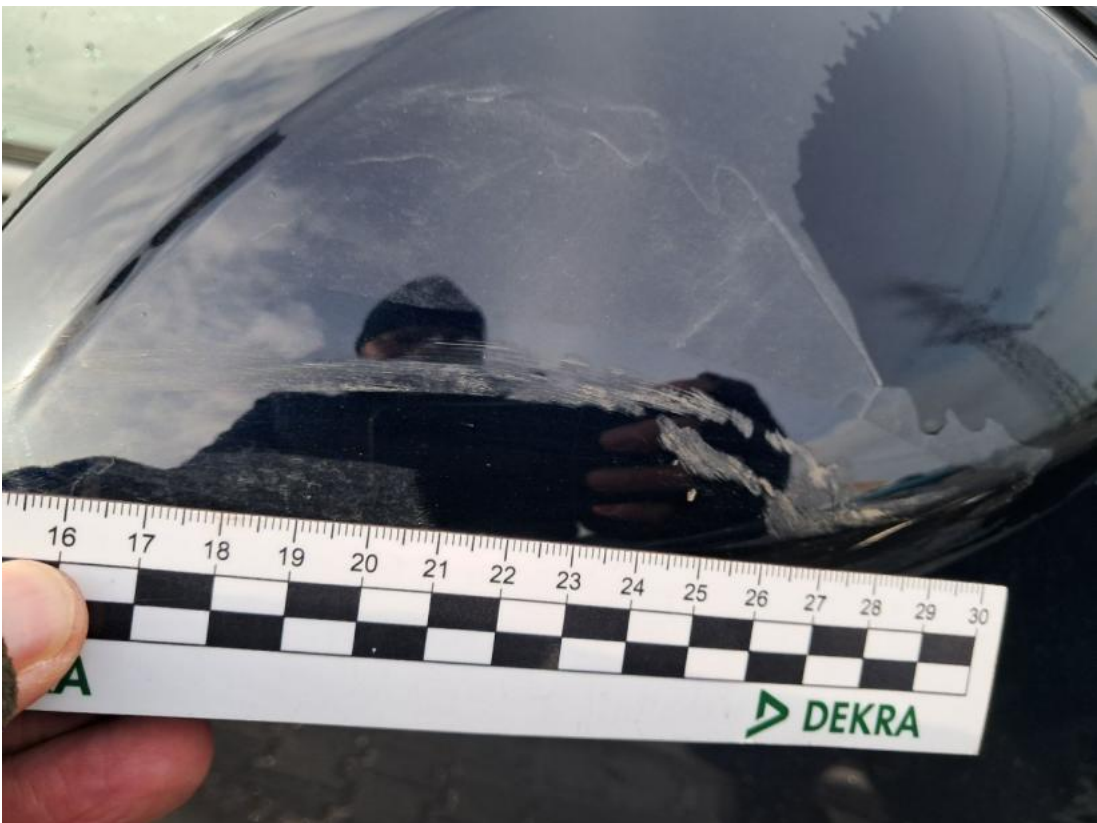
**Fot. 50**

| Poz. | Nazwa pozycji | Opis uszkodzeń | Kwalifik. | Naprawa [rbg] |
|---|---|---|---|---|
| 3 | Oslona lusterka zewnętrznego R | rysa/odprysk | NA | 0.3 |

Obudowa lusterka zew P - Rysa/odprysk 1

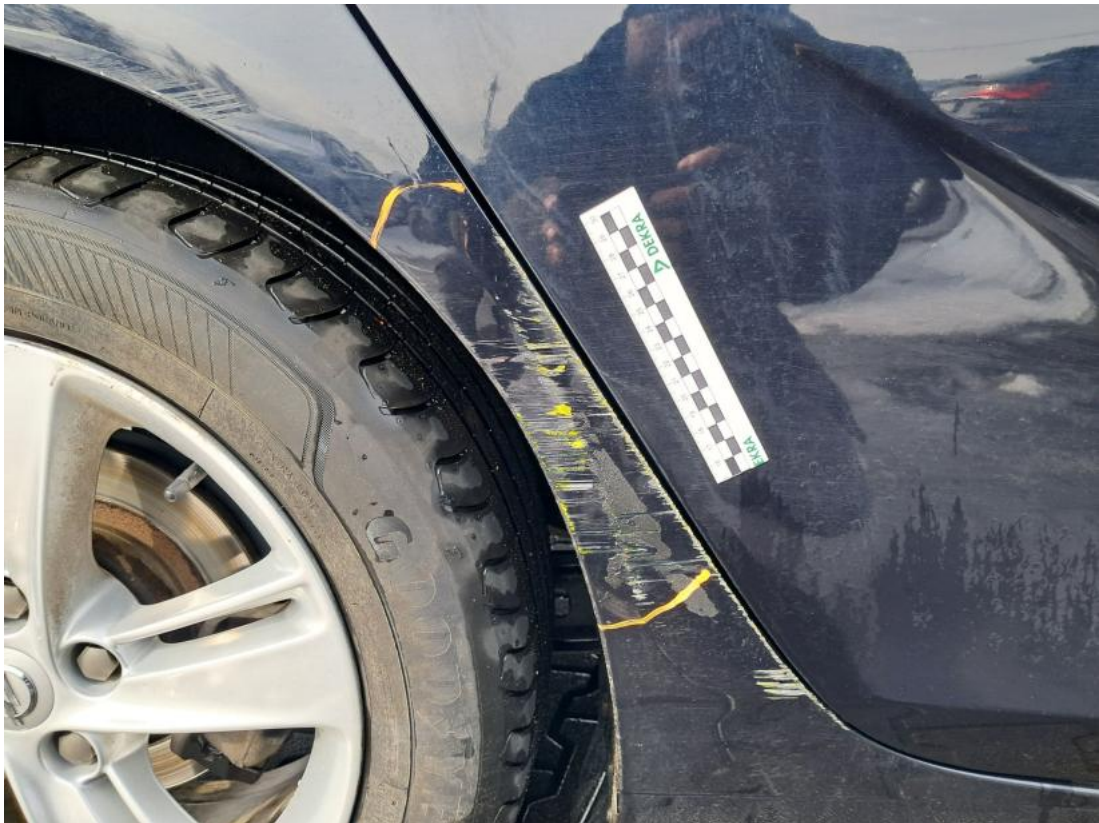
**Fot. 51**

| Poz. | Nazwa pozycji | Opis uszkodzeń | Kwalifik. | Naprawa [rbg] |
|---|---|---|---|---|
| 8 | Błotnik tylny R | rysa/odprysk, wgniecenie/odkształcenie | NA | 1.2 |

Błotnik tylny P / Ściana boczna P - Wgniecenie/odkształcenie 1

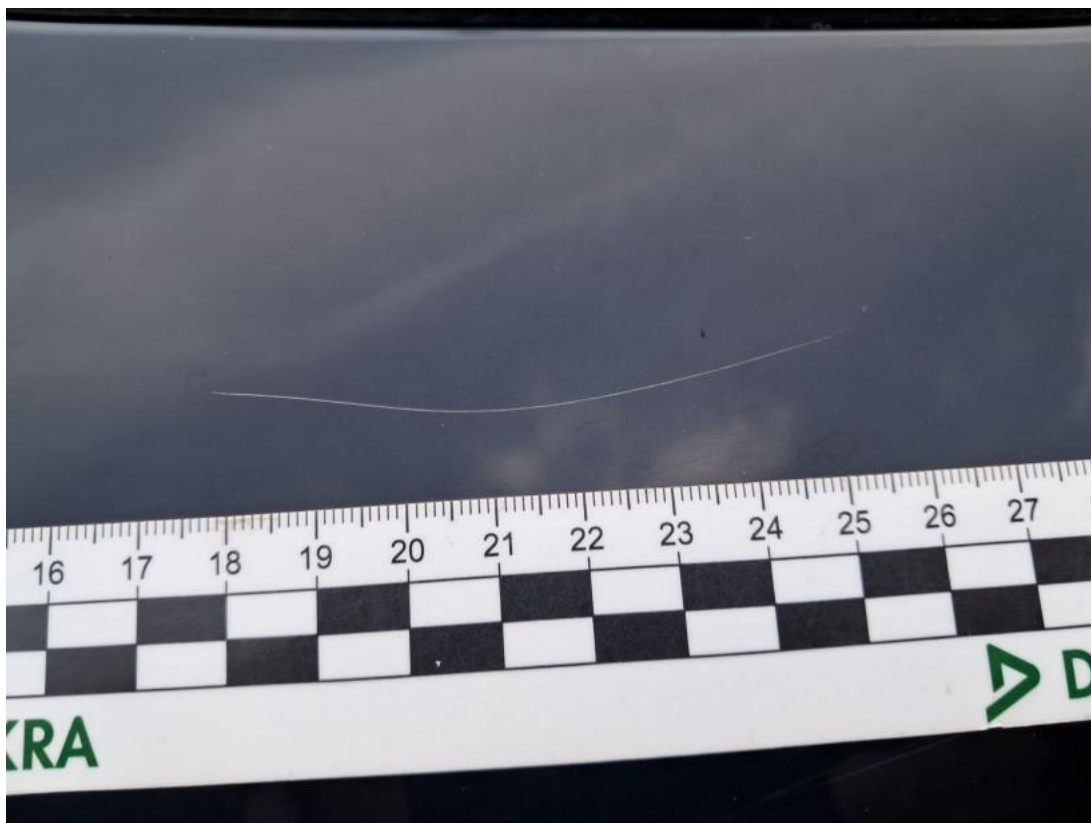
**Fot. 53**

| Poz. | Nazwa pozycji | Opis uszkodzeń | Kwalifik. | Naprawa [rbg] |
|---|---|---|---|---|
| 10 | Pokrywa tylna | rysa/odprysk | | |

Pokrywy bagażnika - Rysa/odprysk 1

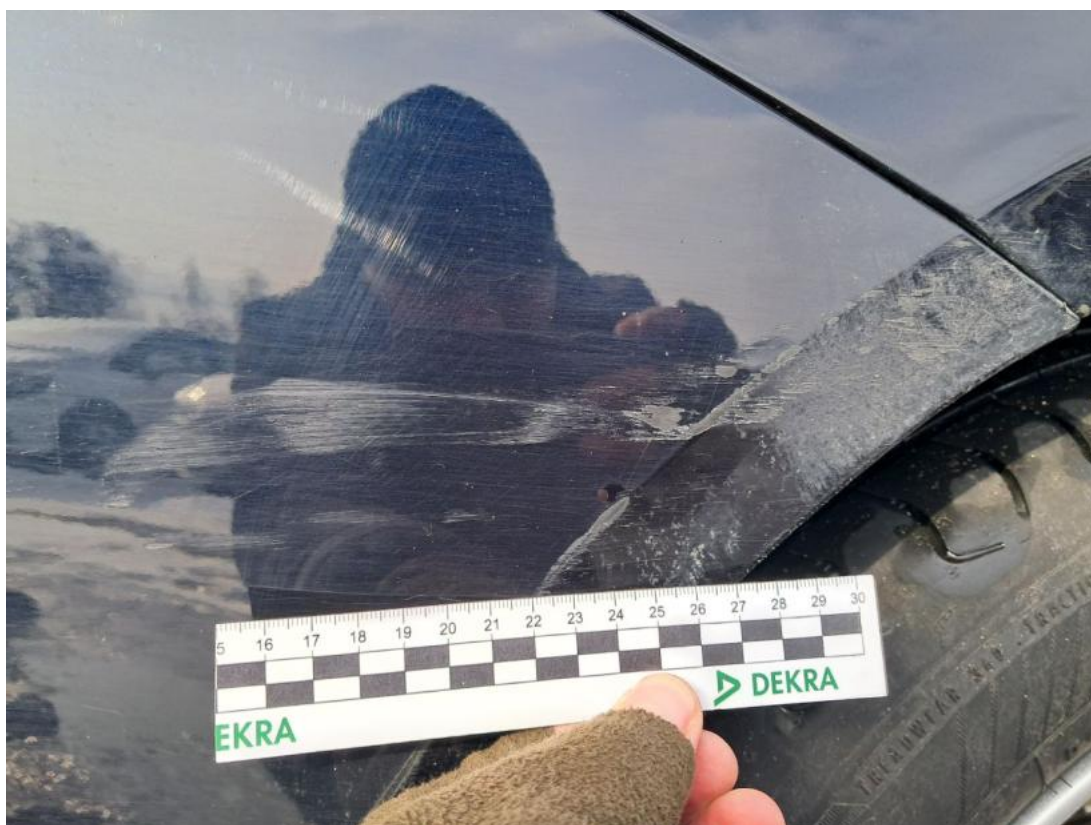
**Fot. 54**

| Poz. | Nazwa pozycji | Opis uszkodzeń | Kwalifik. | Naprawa [rbg] |
|---|---|---|---|---|
| 6 | Okladzina zderzaka tylnego | rysa/odprysk, wgniecenie/odkształcenie | NA | 1.2 |

Zderzak tylny - Rysa/odprysk 1

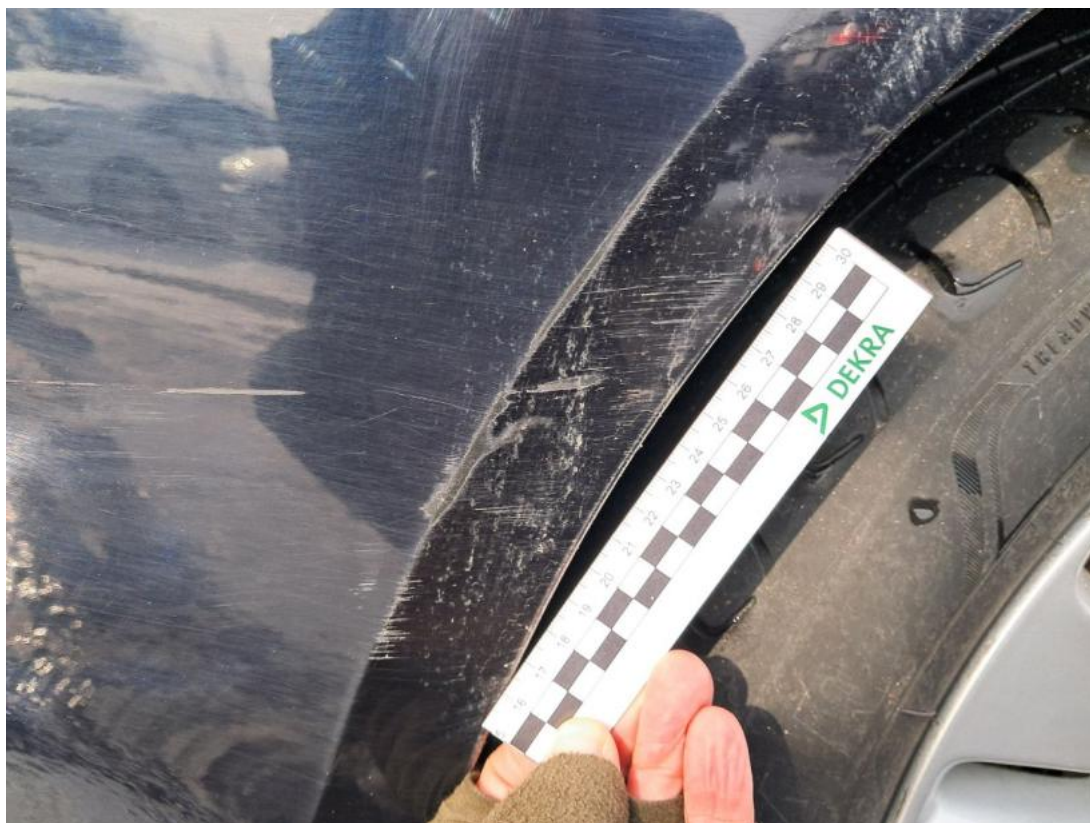
**Fot. 55**

Zderzak tylny - Rysa/odprysk 2

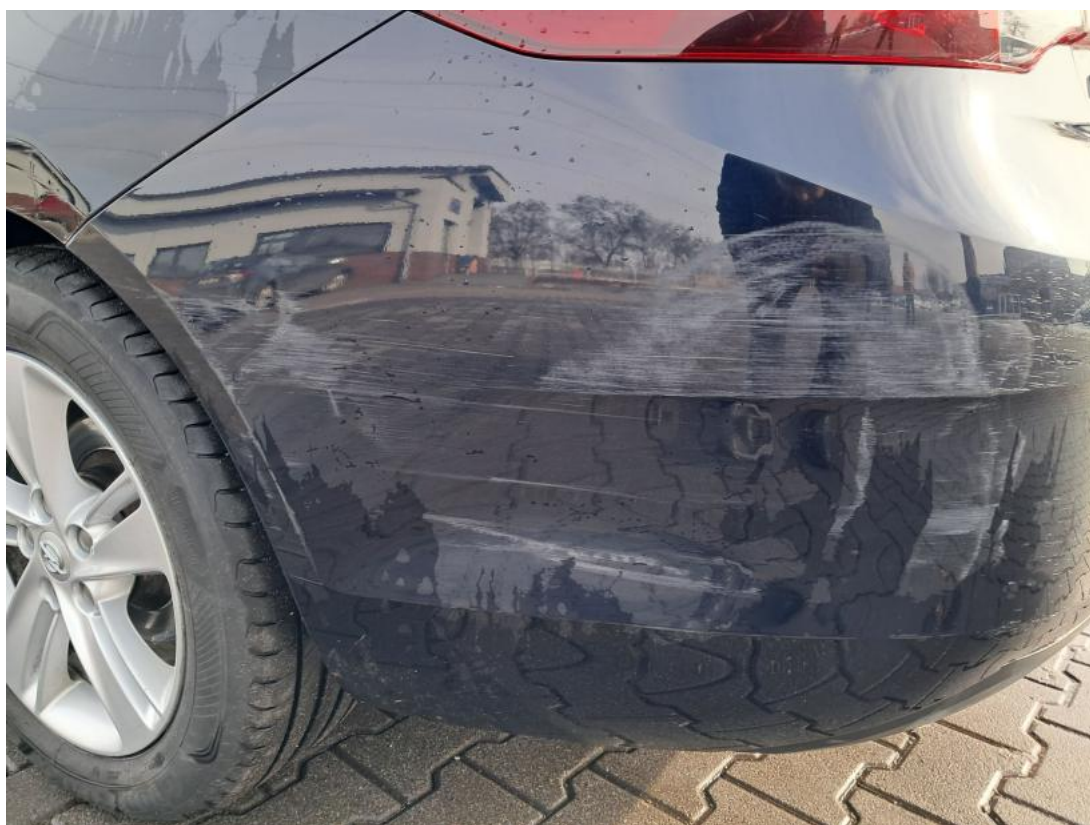
**Fot. 56**

Zderzak tylny() - Rysa/odprysk 3

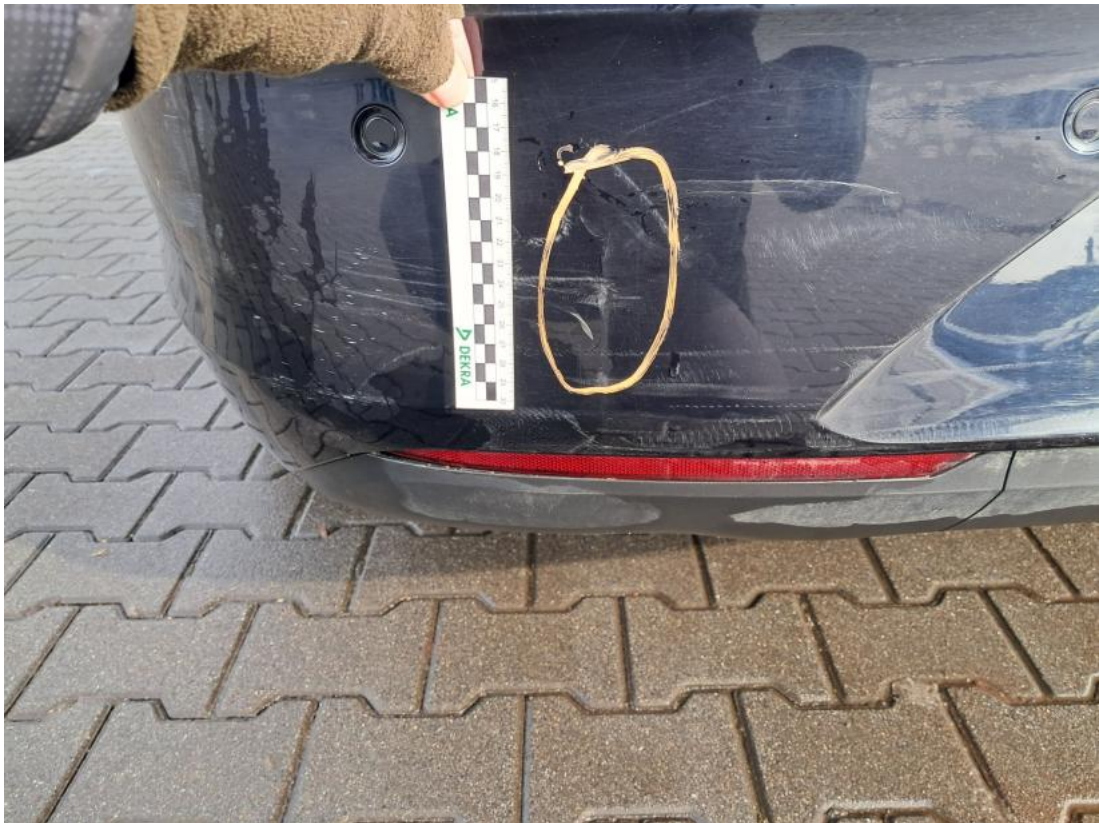
**Fot. 57**

Zderzak tylny - Wgniecenie/odkształcenie 1

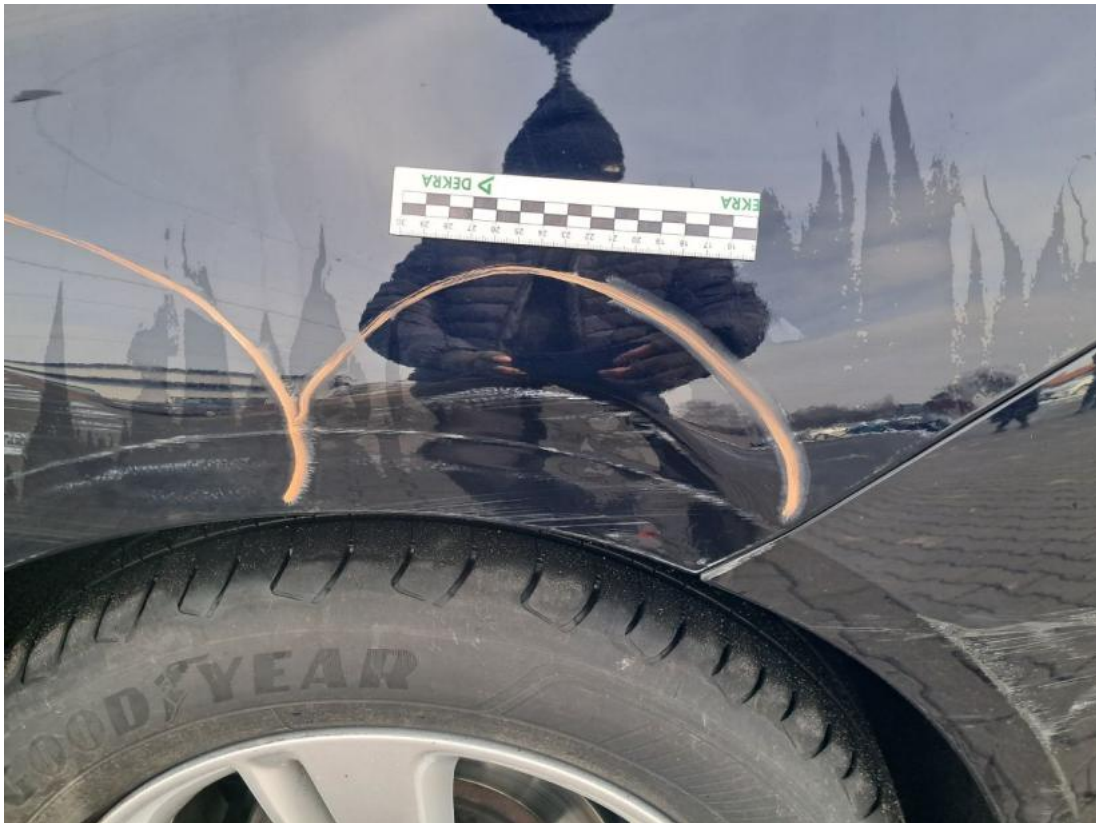
**Fot. 59**

| Poz. | Nazwa pozycji | Opis uszkodzeń | Kwalifik. | Naprawa [rbg] |
|---|---|---|---|---|
| 7 | Błotnik tylny L | rysa/odprysk, wgniecenie/odkształcenie | NA | 2.5 |

Błotnik tylny L / Ściana boczna L - Wgniecenie/odkształcenie 1

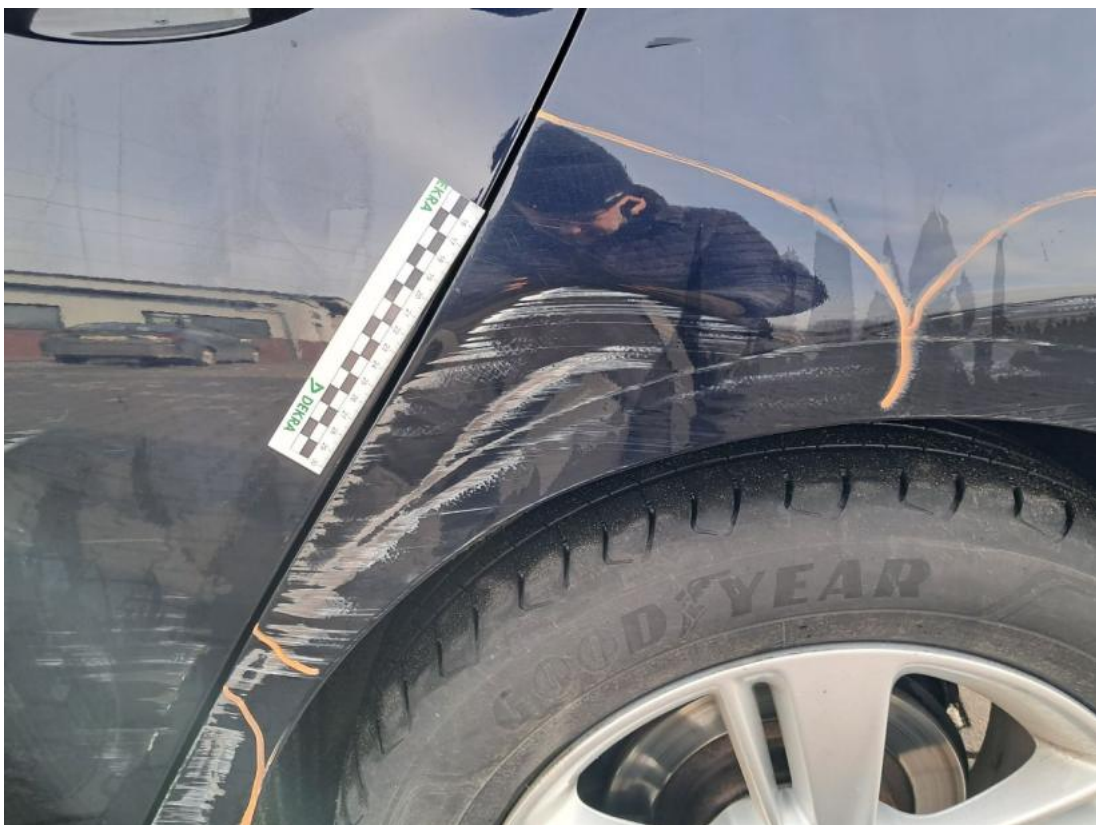
**Fot. 60**

Błotnik tylny L / Ściana boczna L - Wgniecenie/odkształcenie 2

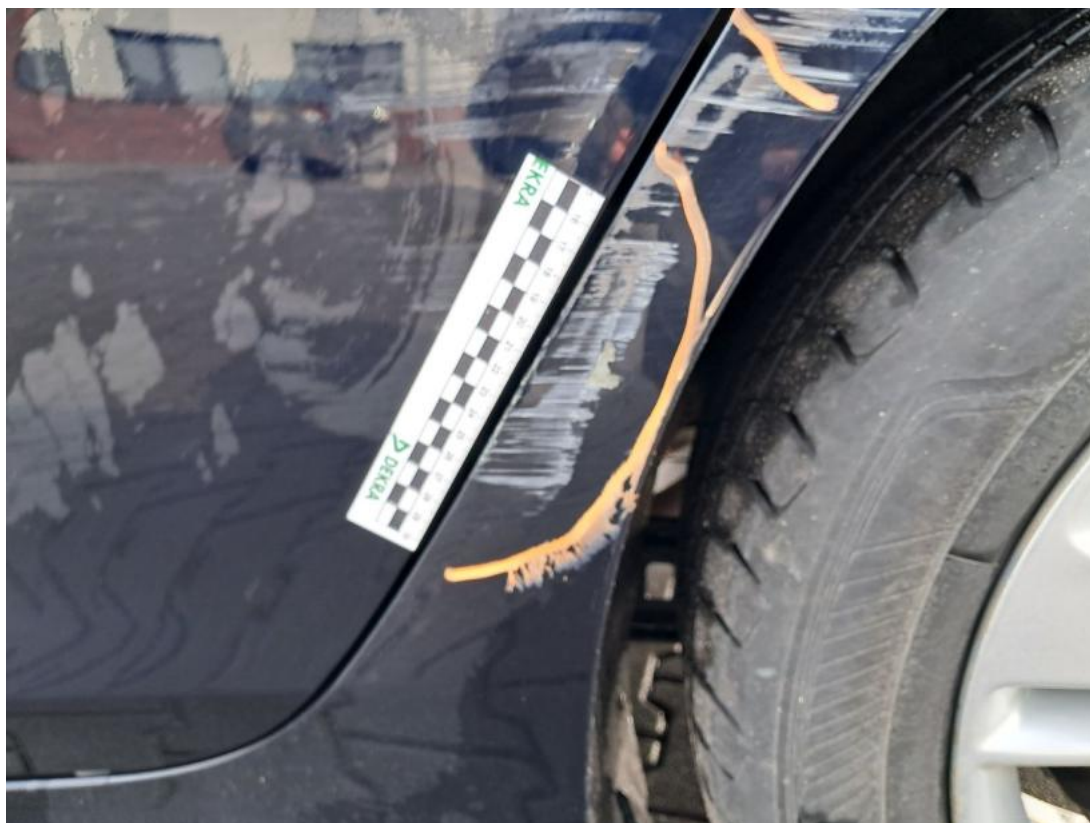
**Fot. 61**

Błotnik tylny L / Ściana boczna L() - Wgniecenie/odkształcenie 3

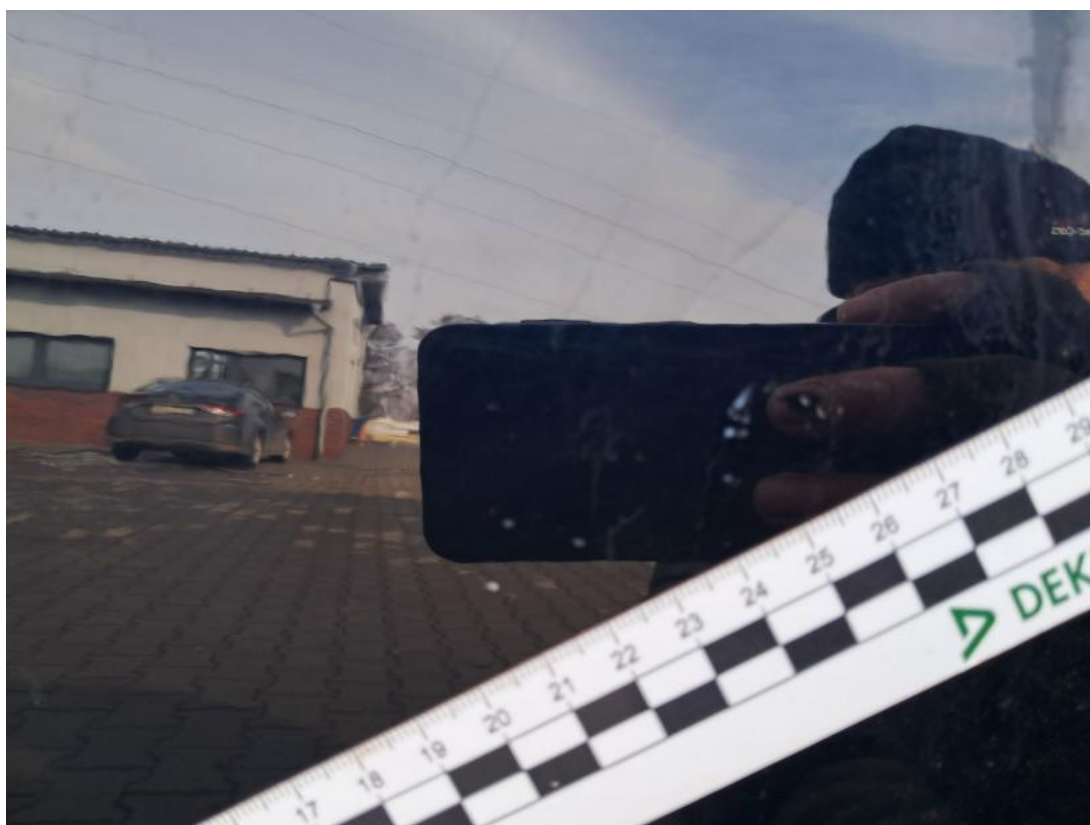
**Fot. 62**

| Poz. | Nazwa pozycji | Opis uszkodzeń | Kwalifik. | Naprawa [rbg] |
|---|---|---|---|---|
| 9 | Drzwi przednie (nieuzbrojone) L | rysa/odprysk | | |

Drzwi przed L - Rysa/odprysk 1

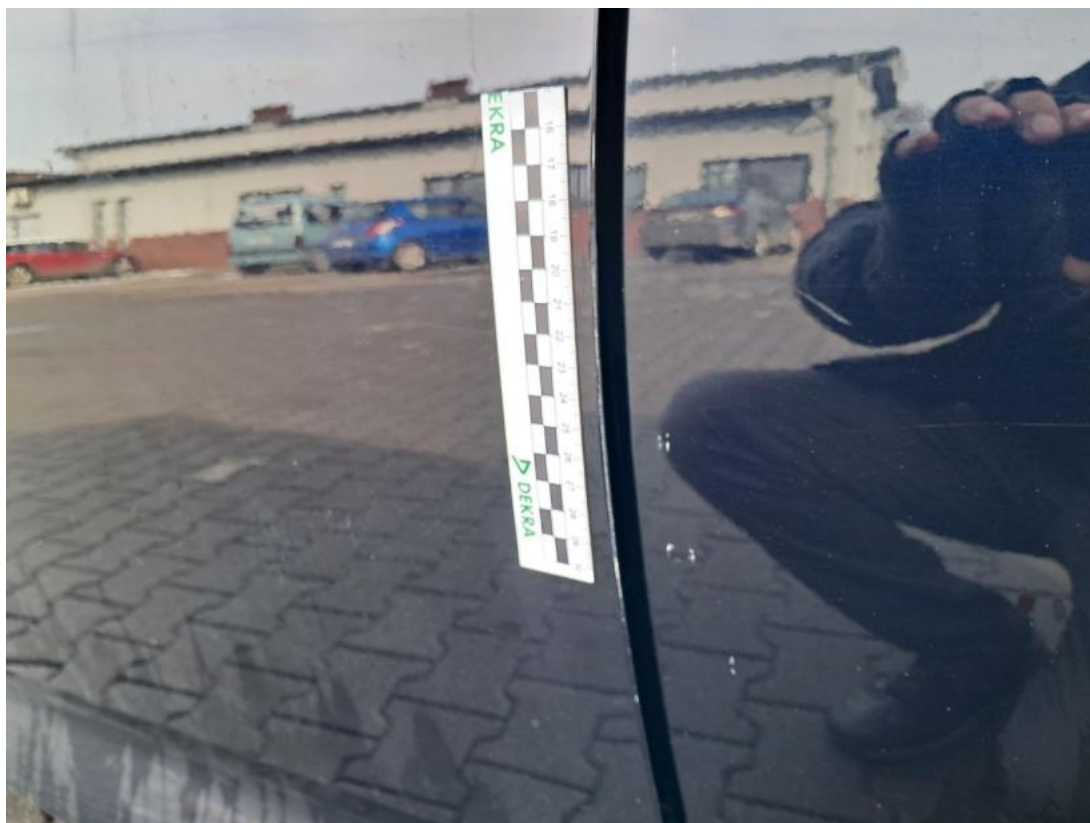
**Fot. 63**

Drzwi przed L - Rysa/odprysk 2

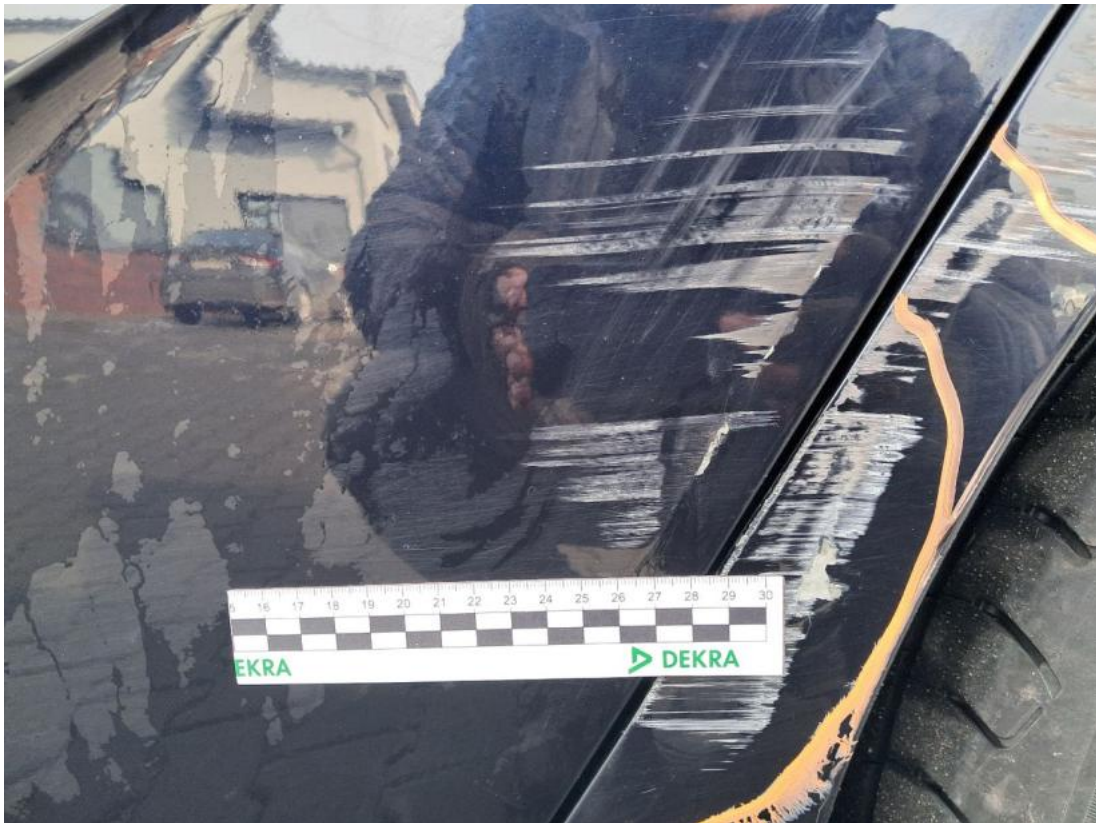
**Fot. 65**

| Poz. | Nazwa pozycji | Opis uszkodzeń | Kwalifik. | Naprawa [rbg] |
|---|---|---|---|---|
| 4 | Drzwi tylne (nieuzbrojone) L | rysa/odprysk, wgniecenie/odkształcenie | NA | 1 |

Drzwi tylne L - Rysa/odprysk 1

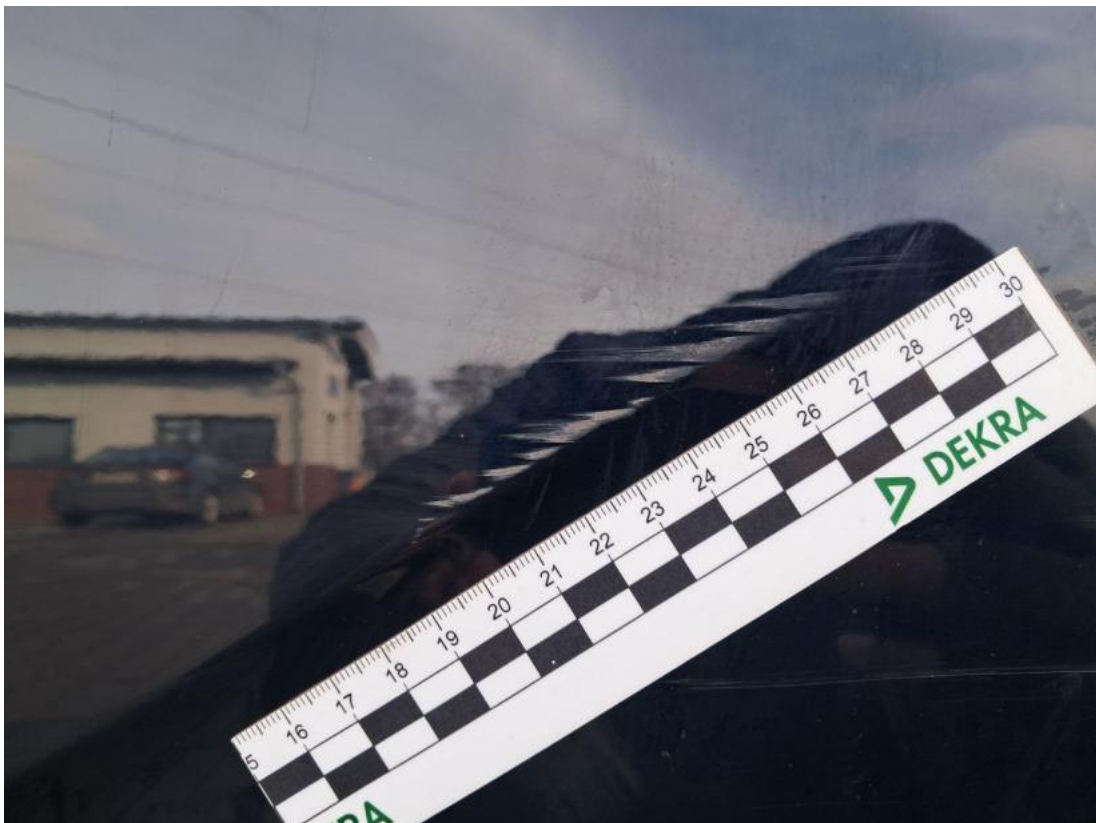
**Fot. 66**

Drzwi tylne L - Rysa/odprysk 2

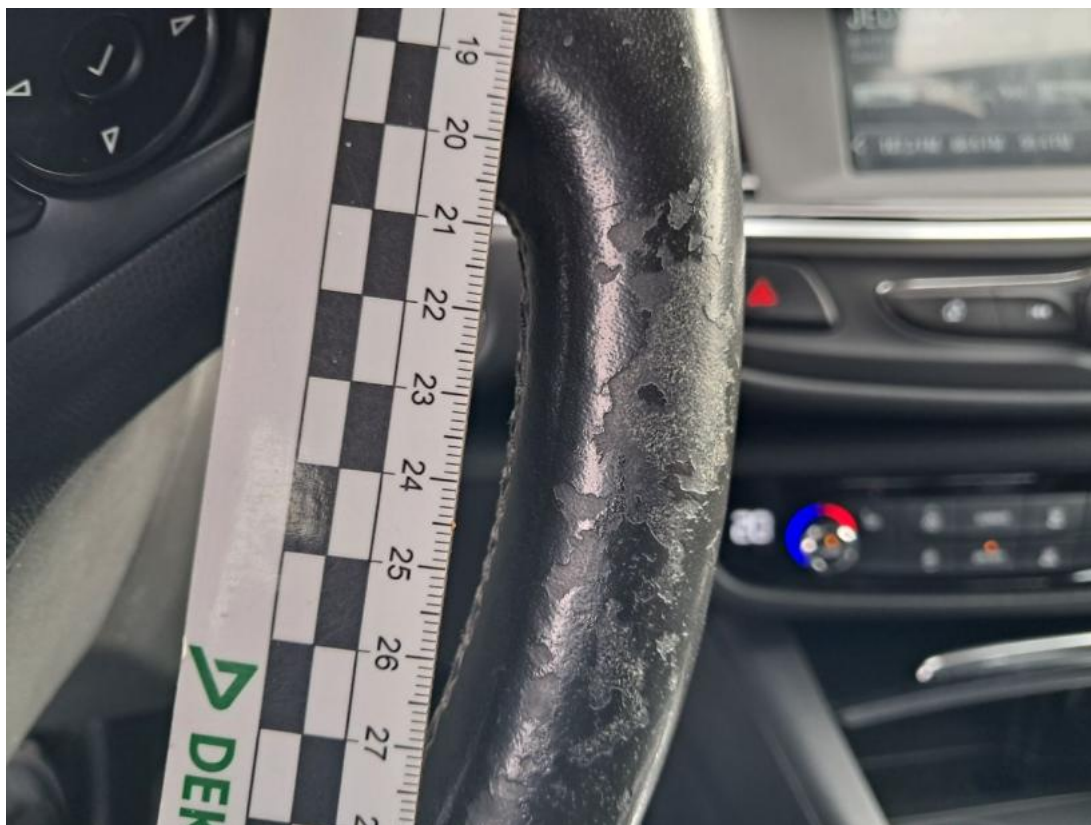
**Fot. 67**

| Poz. | Nazwa pozycji | Opis uszkodzeń | Kwalifik. | Naprawa [rbg] |
|---|---|---|---|---|
| 11 | Kierownica skórzana z Airbag | ubytki materiału | | |

Koło kierownicy - Inne 1

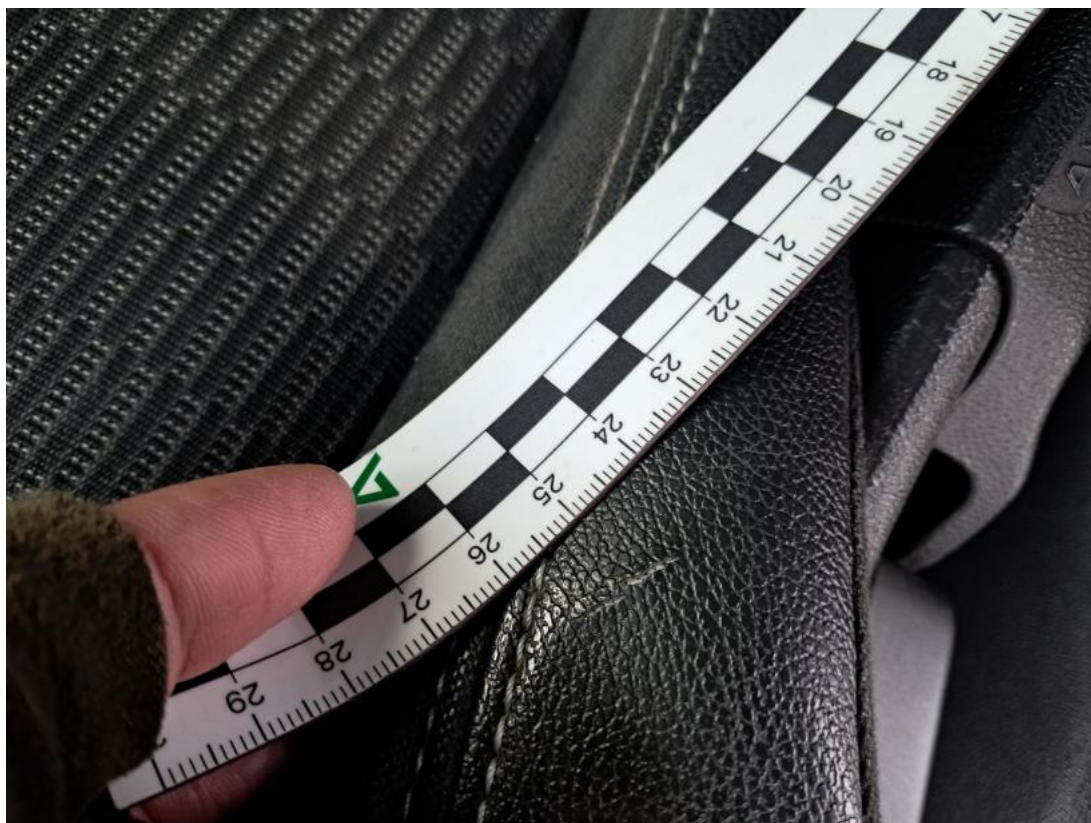
**Fot. 69**

| Poz. | Nazwa pozycji | Opis uszkodzeń | Kwalifik. | Naprawa [rbg] |
|---|---|---|---|---|
| 12 | Tapicerka siedziska 1.rząd L | pęknięcie | | |

Fotel prz. lew. - Pęknięcie/rozerwanie 1
