## Raport z oględzin pojazdu

| Numer raportu | 09927/2/26-15201 | Data raportu | 20-02-2026 |

| Marka, model | TOYOTA Hilux 16-20 |
| Numer rejestracyjny | WD7891N |

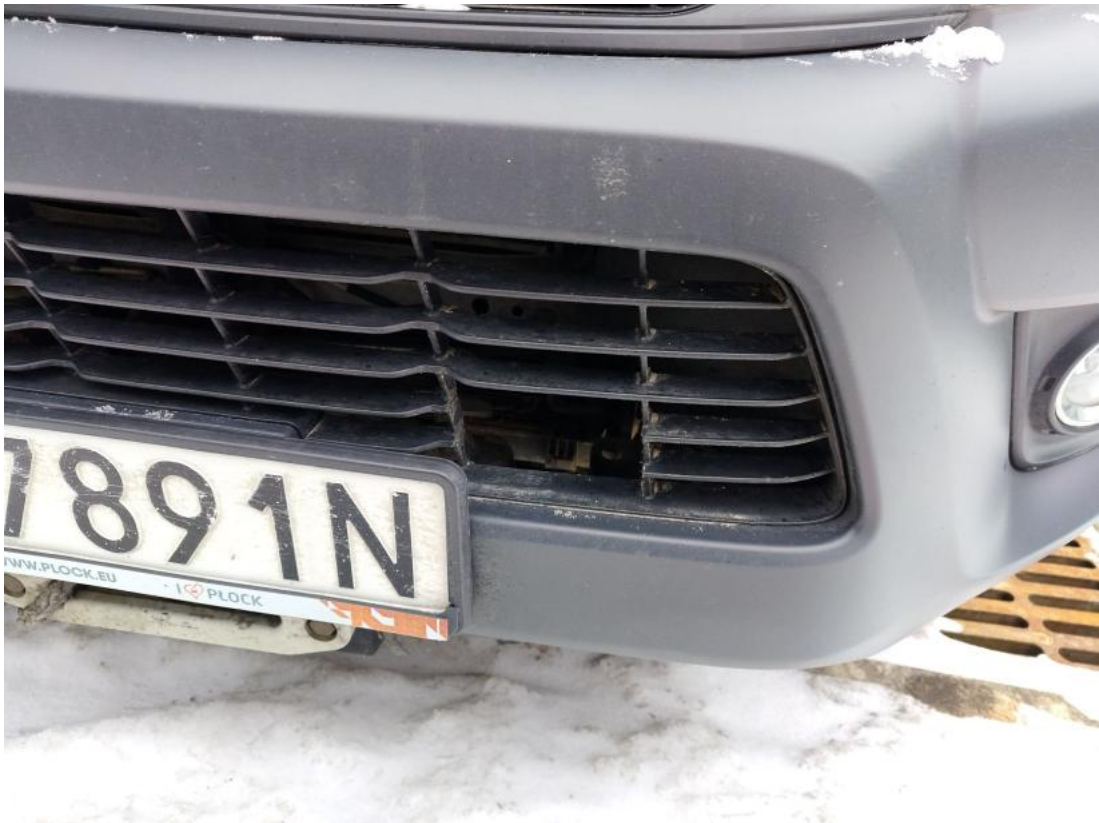
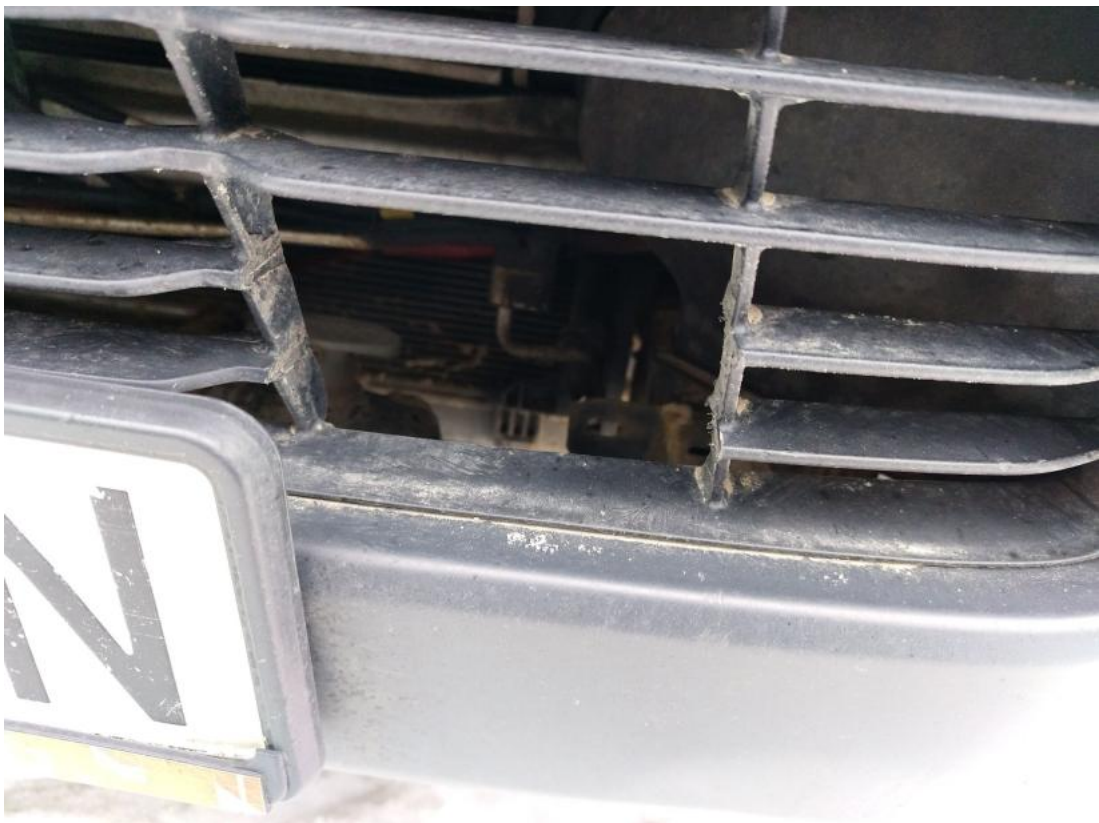
**Fot. 34**

| Poz. | Nazwa pozycji | Opis uszkodzeń | Kwalifik. | Naprawa [rbg] |
|---|---|---|---|---|
| 1 | Krata wlotu powietrza | pęknięcie | WY | 0.6 |

Krata zderzaka prz. - Pęknięcie/rozerwanie 1

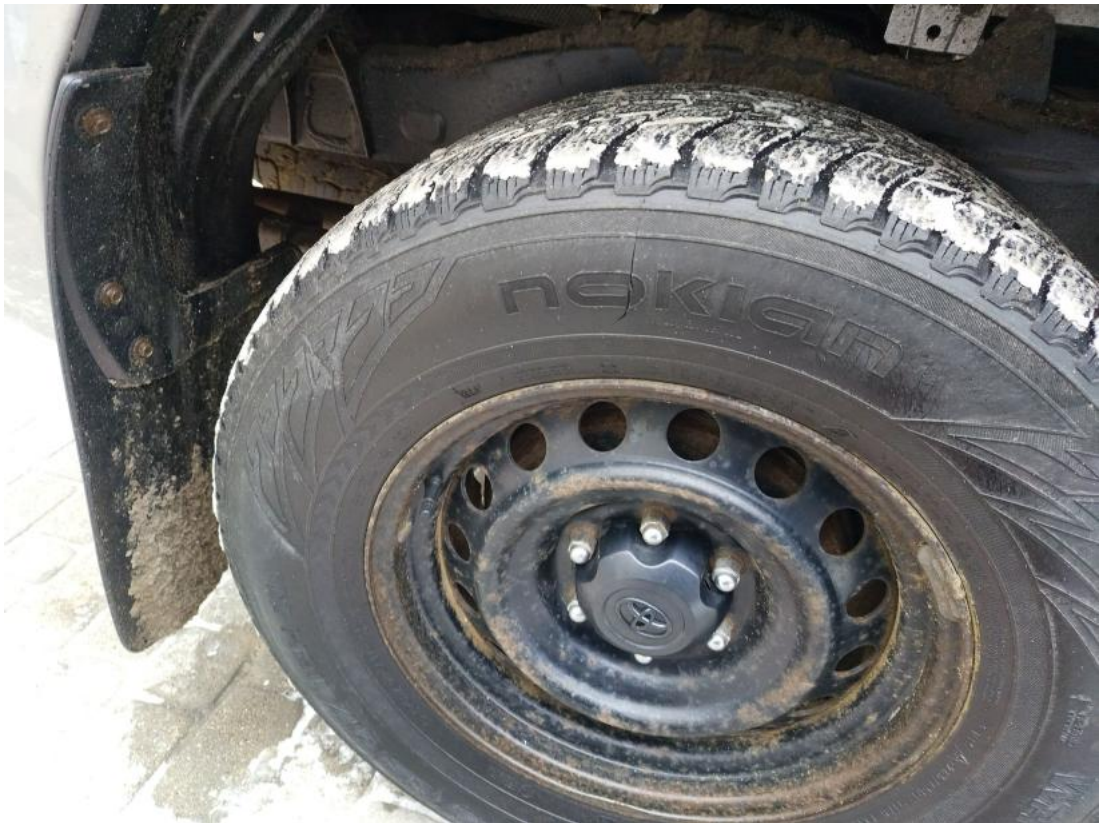
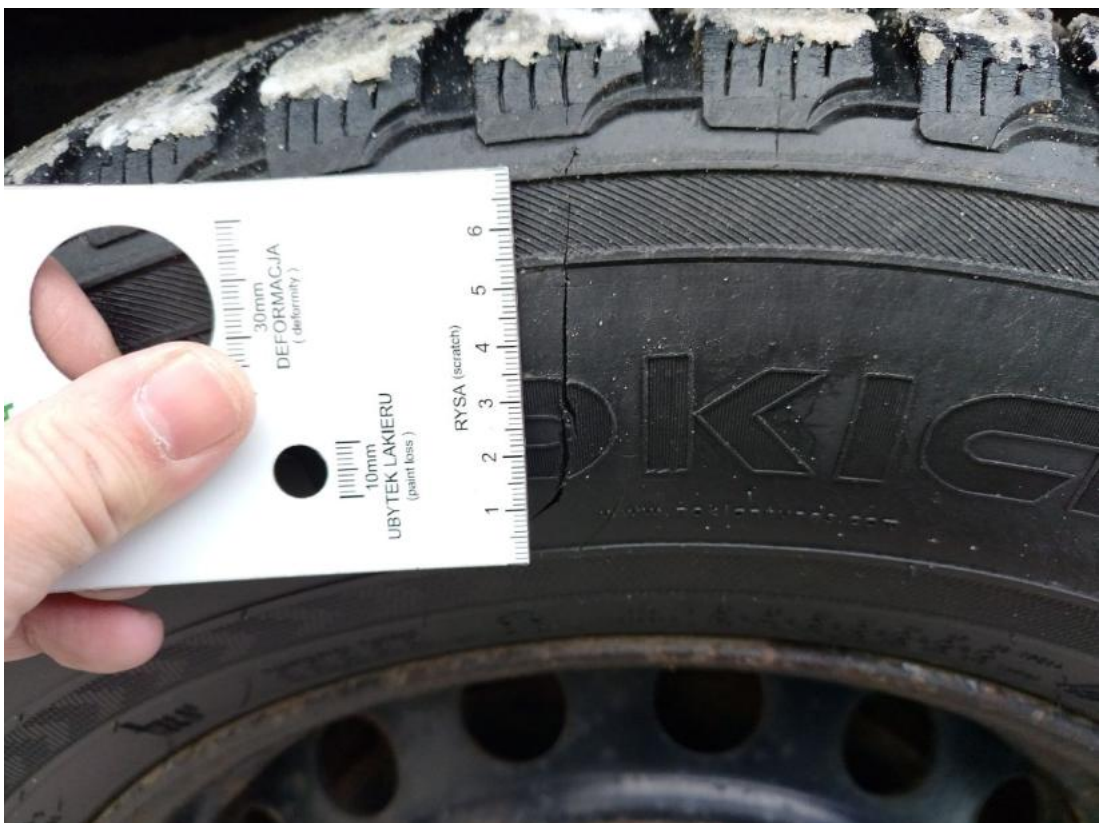
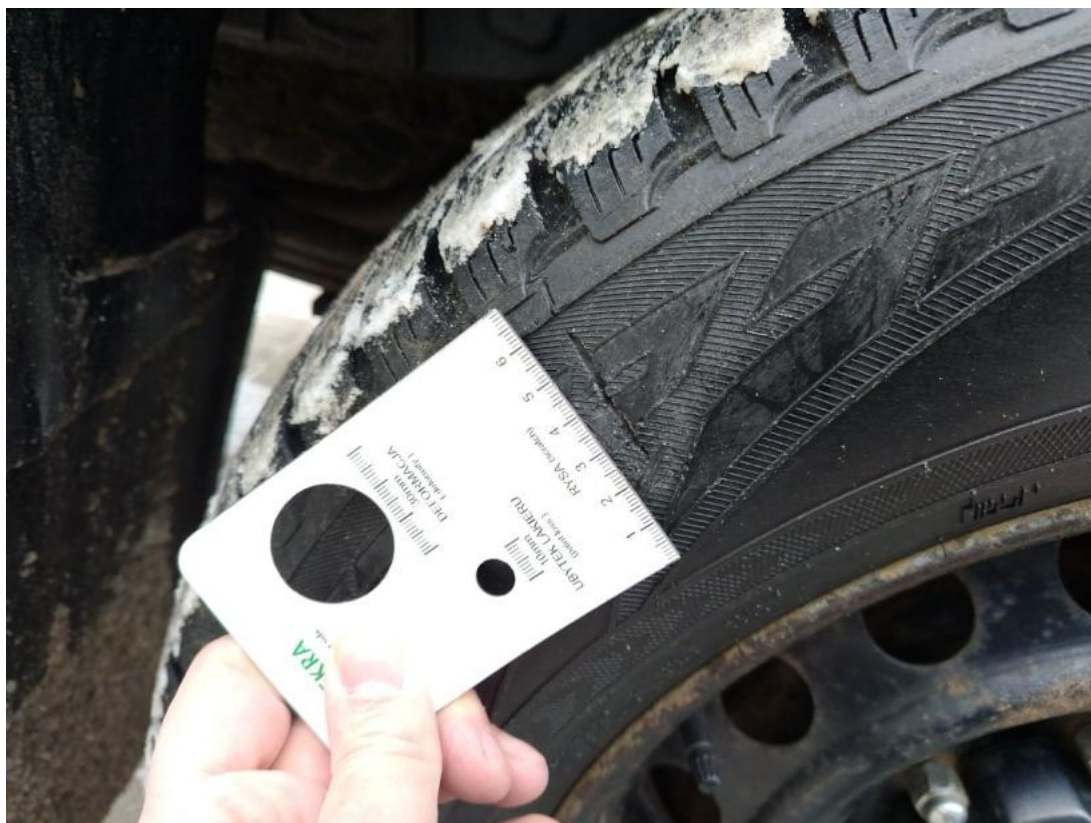
**Fot. 36**

| Poz. | Nazwa pozycji | Opis uszkodzeń | Kwalifik. | Naprawa [rbg] |
|---|---|---|---|---|
| 4 | Opona 265 / 65 / R / 17H 0.0mm VR | pęknięcie/rozerwanie | WY | |

Opona przednia P - Pęknięcie/rozerwanie 1

Opona przednia P - Pęknięcie/rozerwanie 2

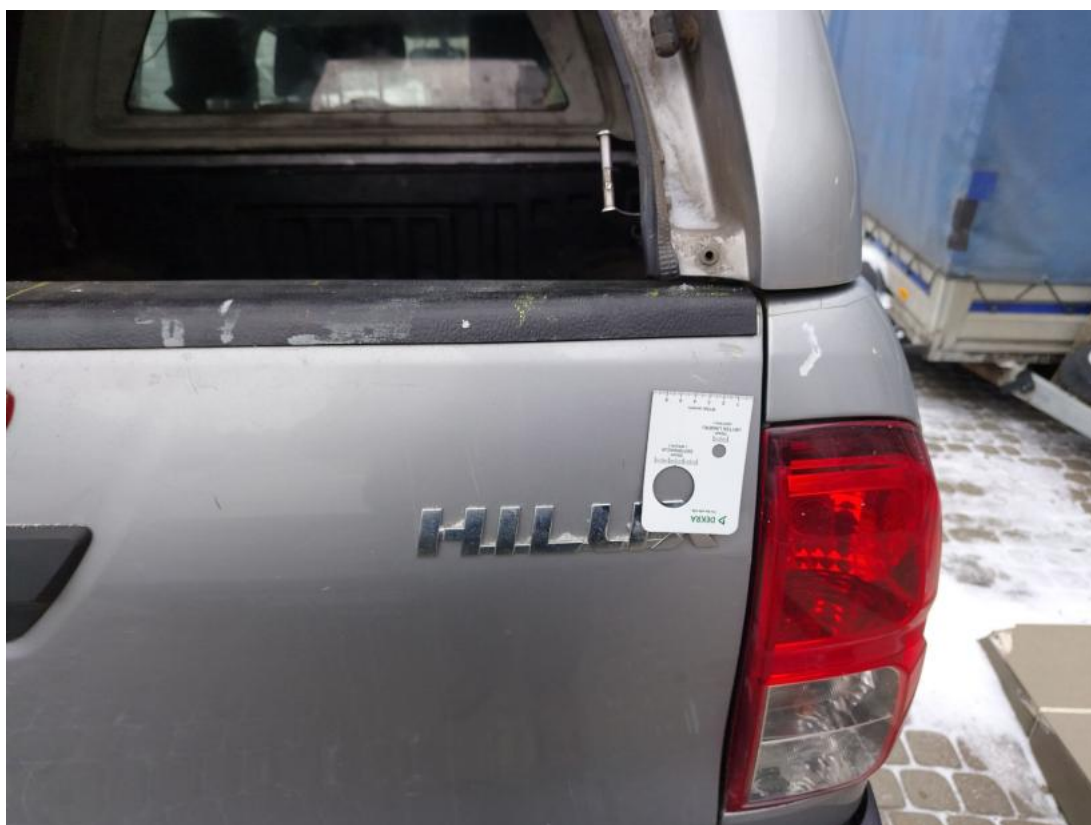
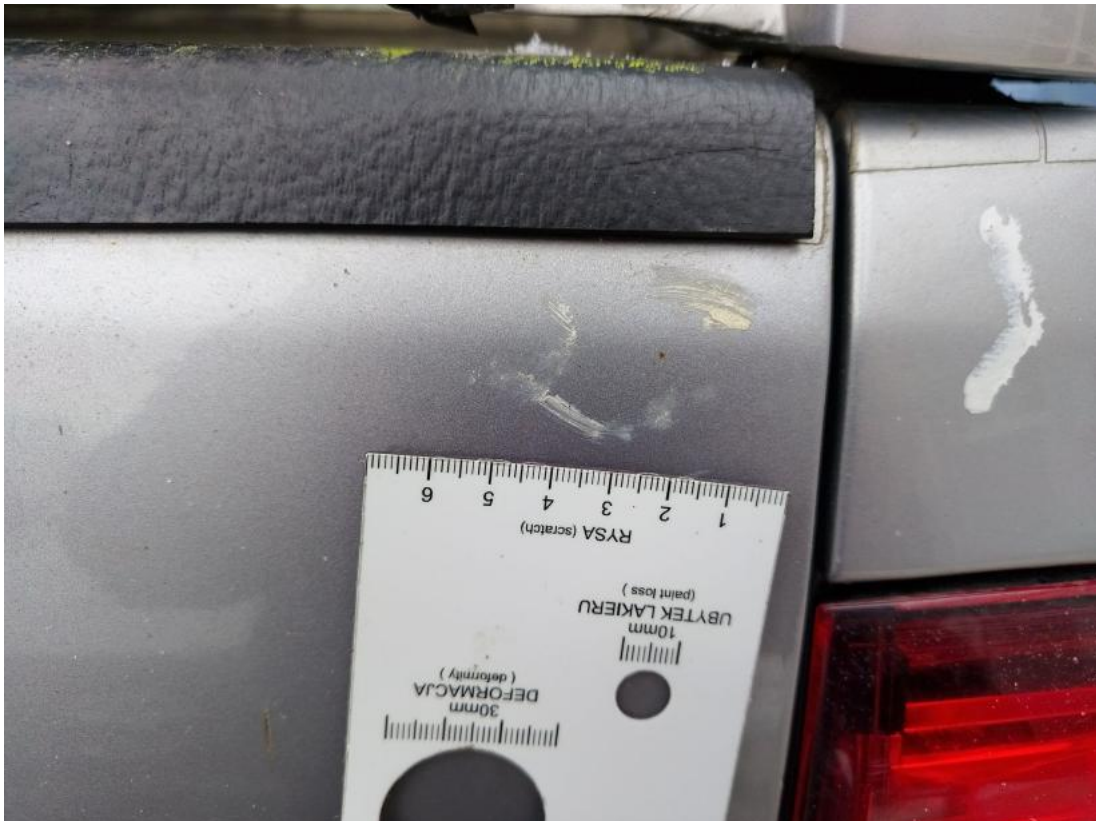
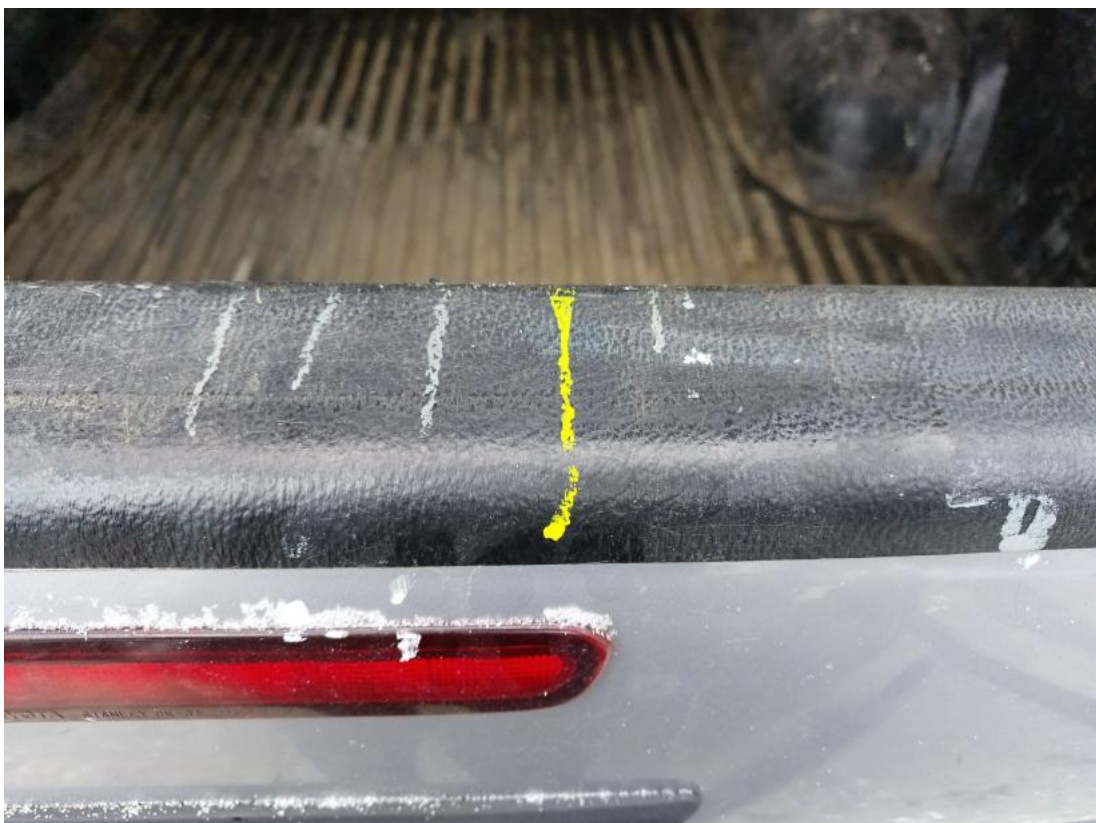
| 7 | Pokrywa tylna | zarysowanie | | |

Pokrywy bagażnika - Inne 1

Pokrywy bagażnika - Inne 2

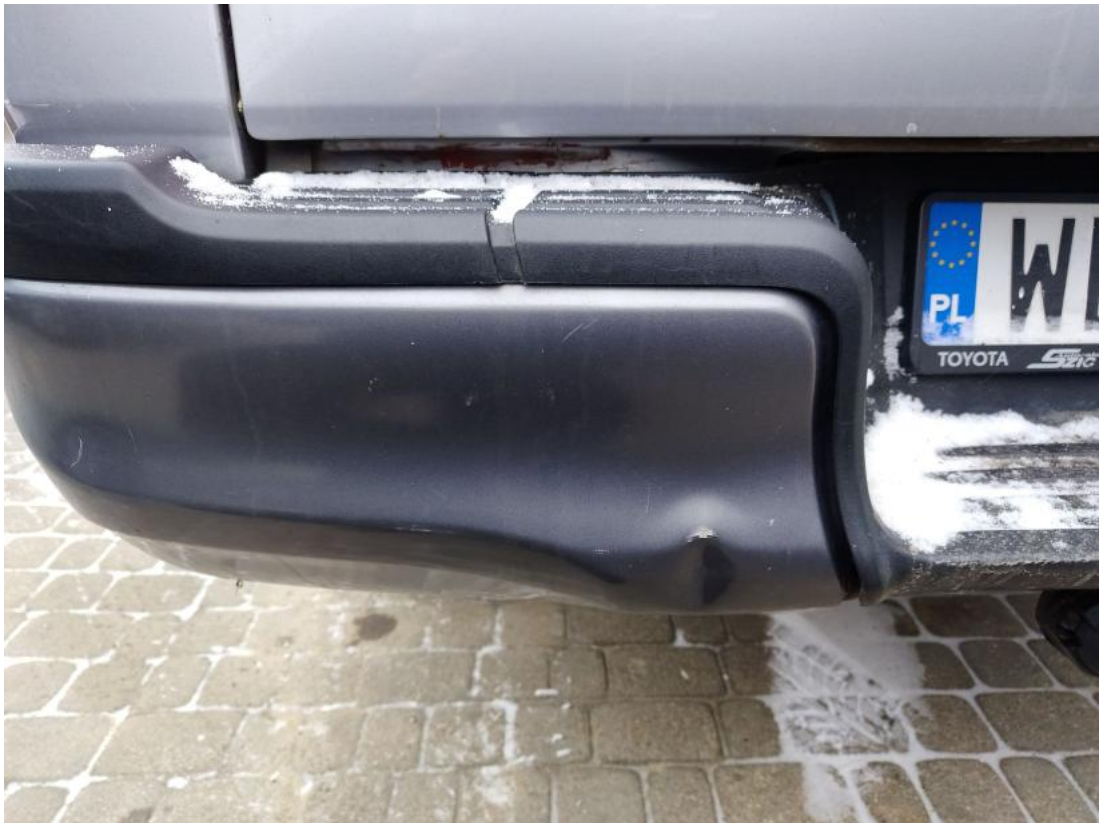
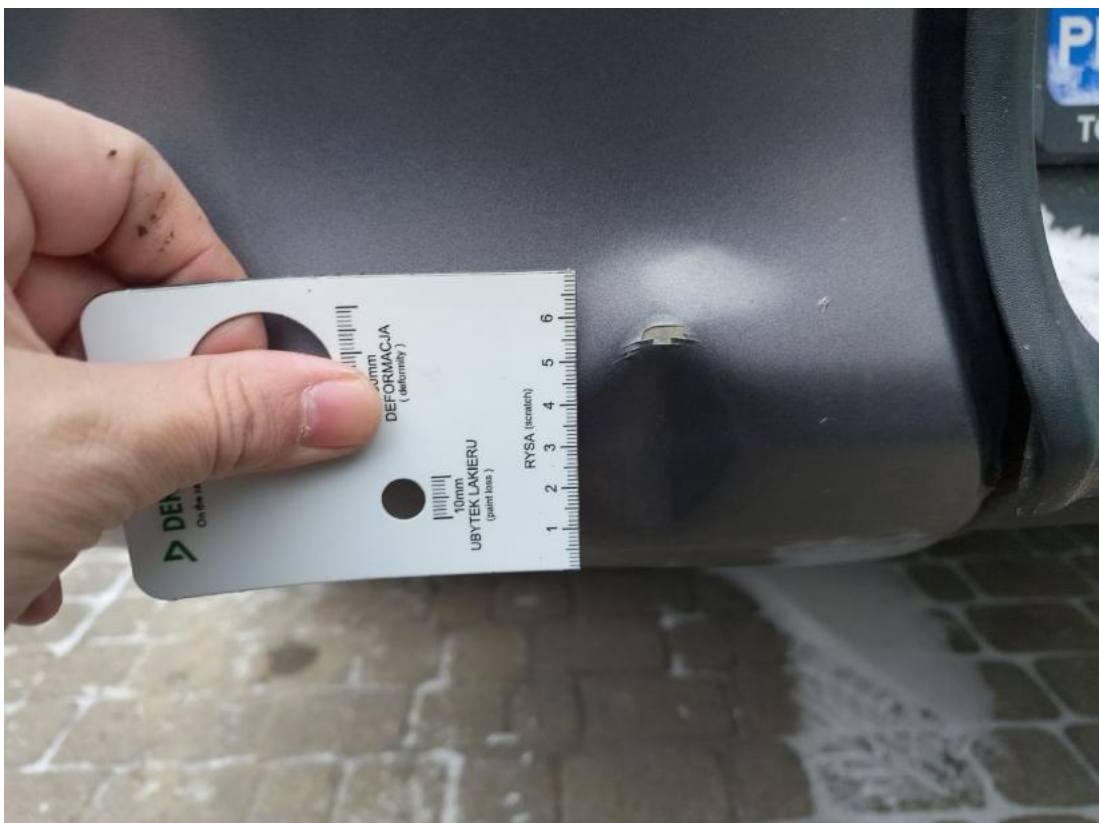
**Fot. 42**

| Poz. | Nazwa pozycji | Opis uszkodzeń | Kwalifik. | Naprawa [rbg] |
|---|---|---|---|---|
| 2 | Zderzak, róg L | wgniecenie | WY | 0.5 |

Zderzak tylny cz L - Wgniecenie/odkształcenie 1

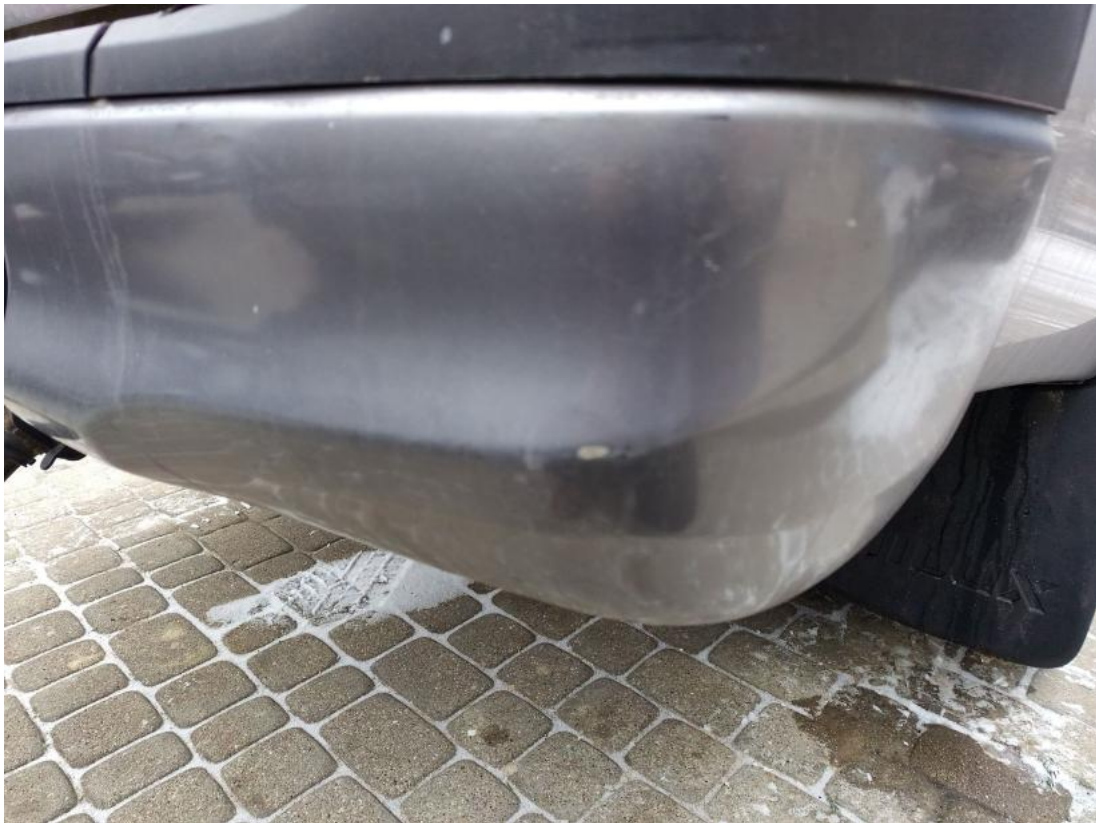
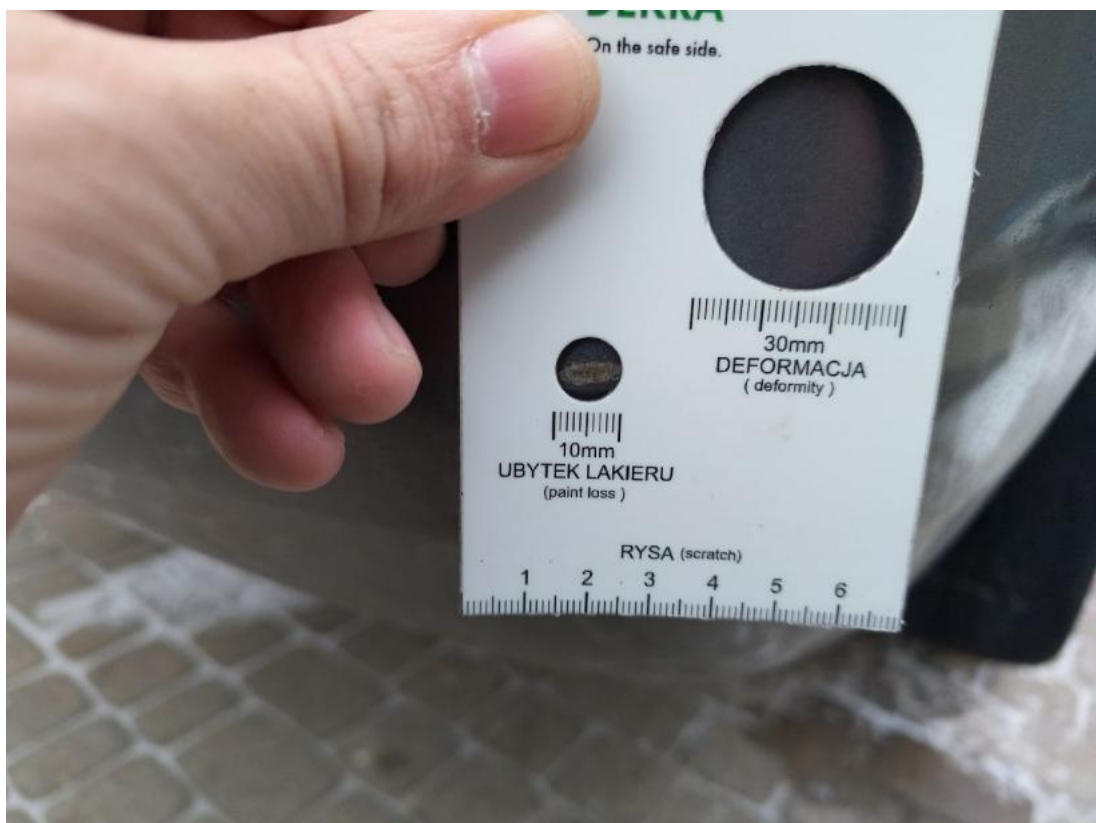
**Fot. 44**

| 6 | Zderzak, róg R | zarysowanie | | |

Zderzak tylny cz P - Rysa/odprysk 1

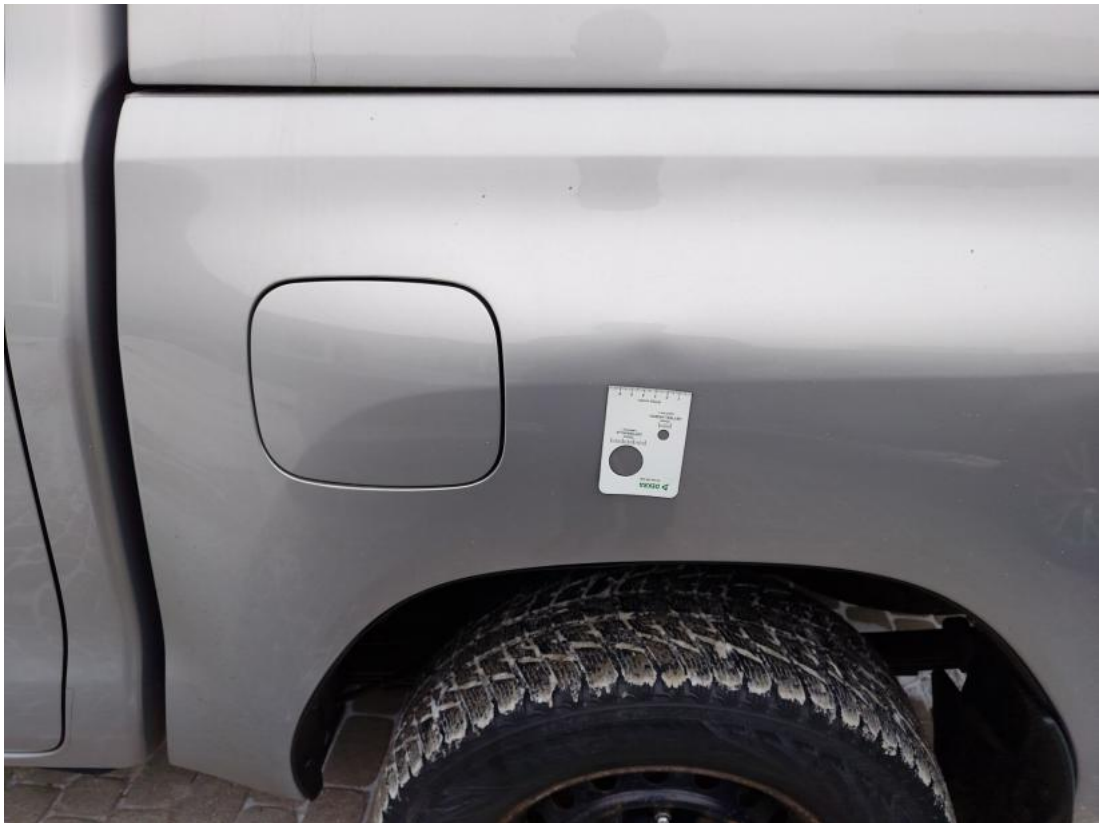
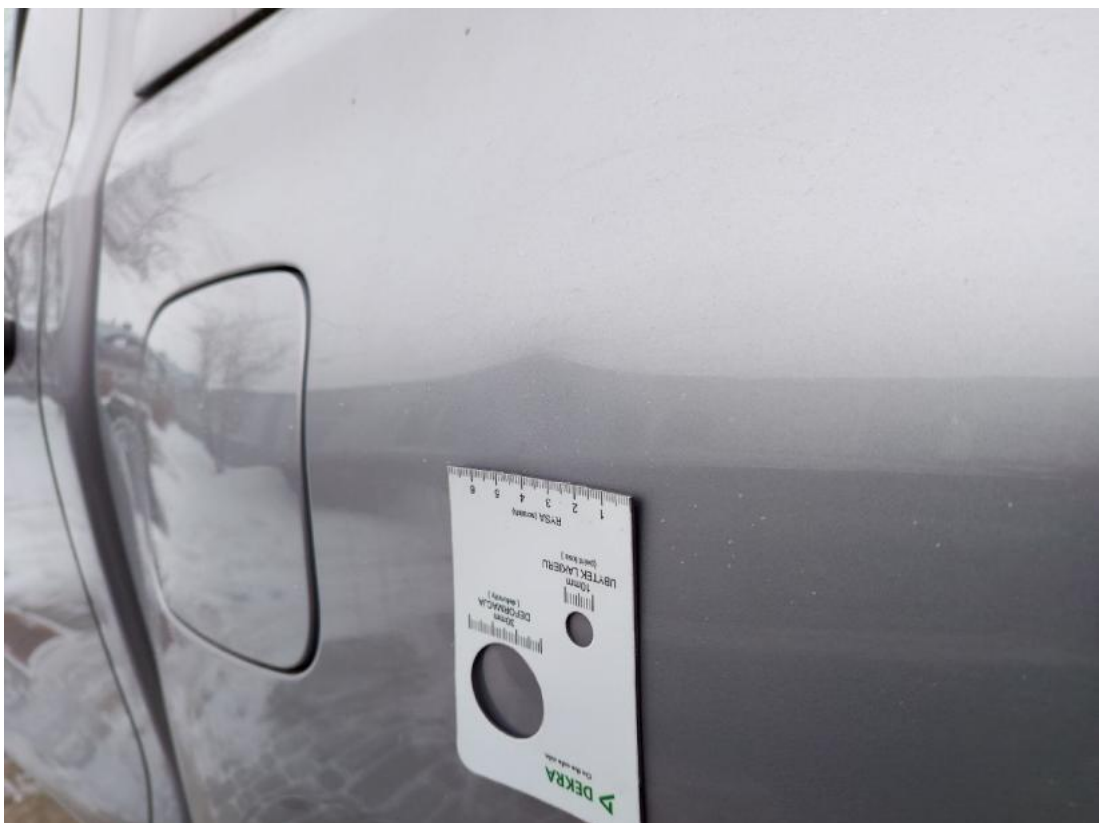
**Fot. 46**

| Poz. | Nazwa części | Przedział grubości powłoki lakierowej [µm] |
|---|---|---|
| 1 | Błotnik tylny lewy/ściana boczna lewa | 150 - 200 |

| Poz. | Nazwa pozycji | Opis uszkodzeń | Kwalifik. | Naprawa [rbg] |
|---|---|---|---|---|
| 5 | Błotnik tylny L | wgniecenie | NA | 1.2 |

Błotnik tylny L / Ściana boczna L - Wgniecenie/odkształcenie 1

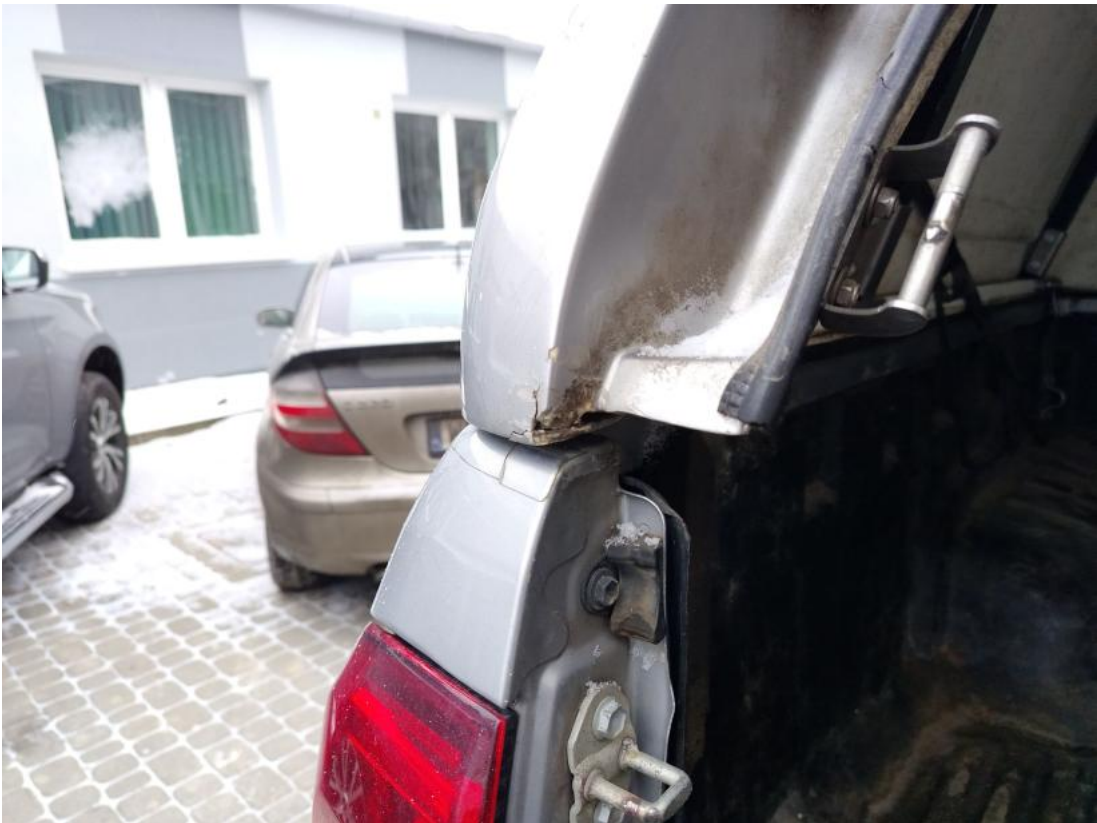
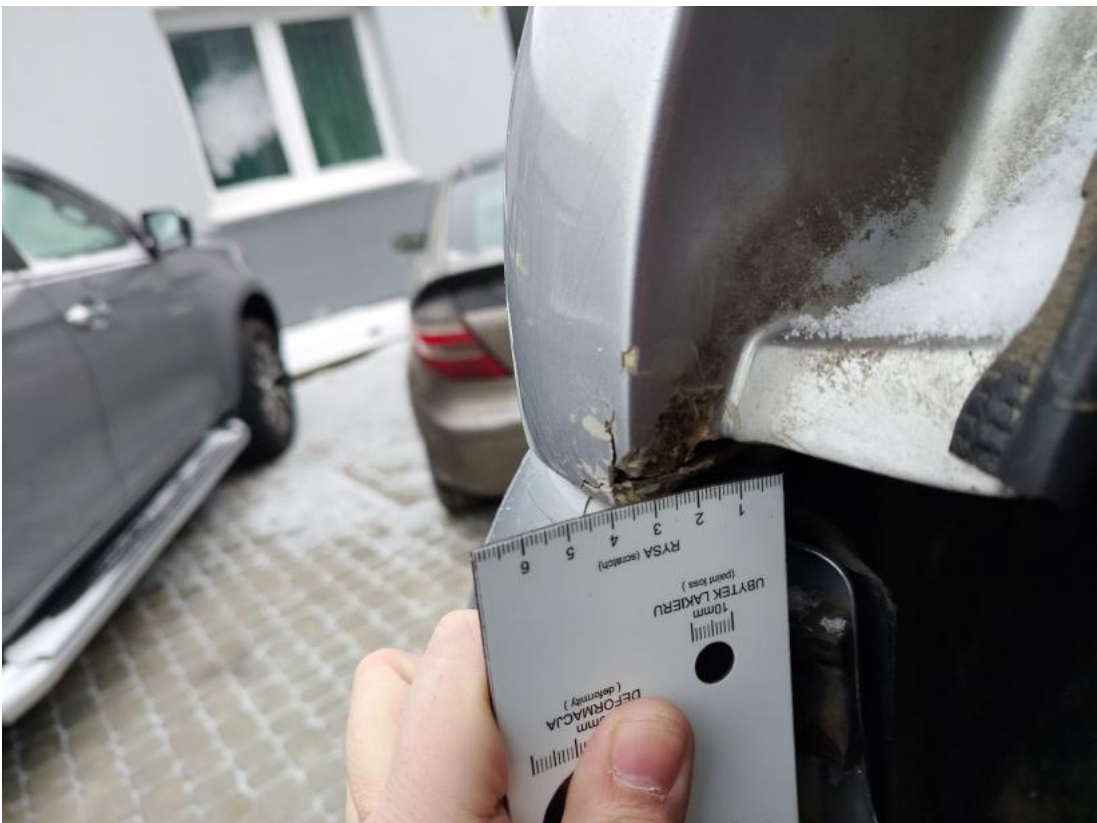
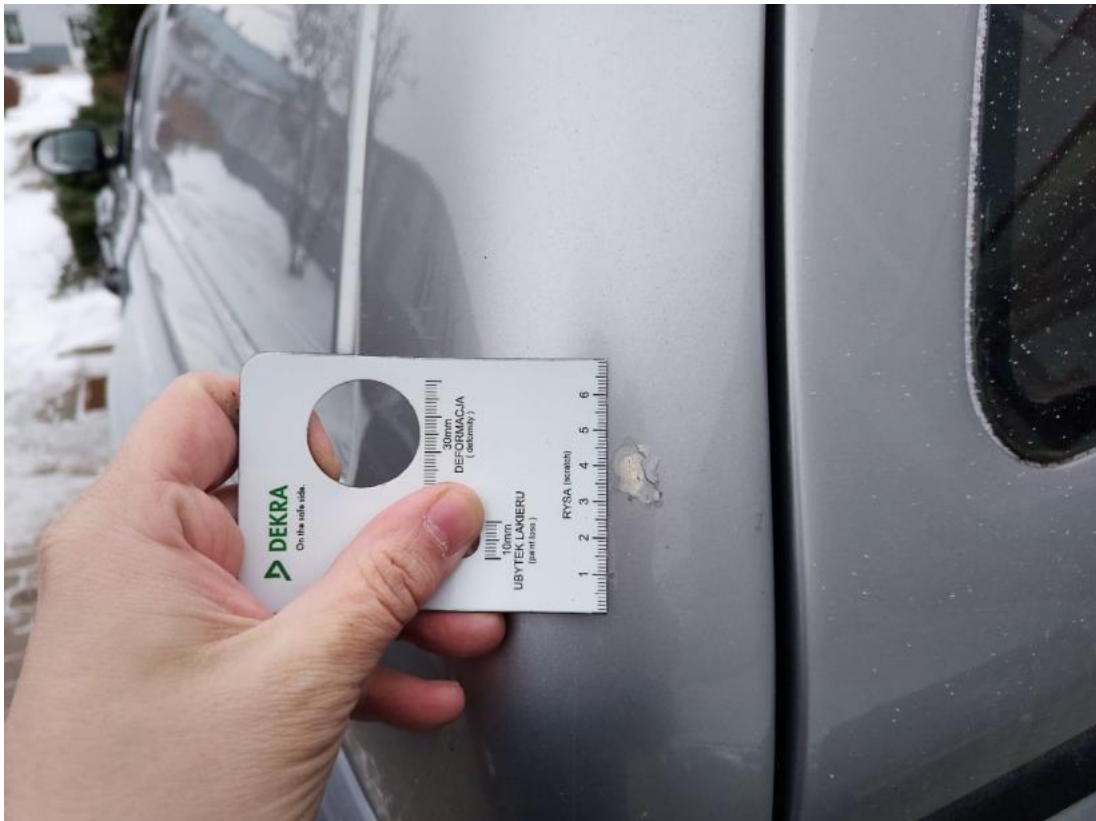
Zabudowa - Pęknięcie/rozerwanie 1

Zabudowa - Pęknięcie/rozerwanie 2

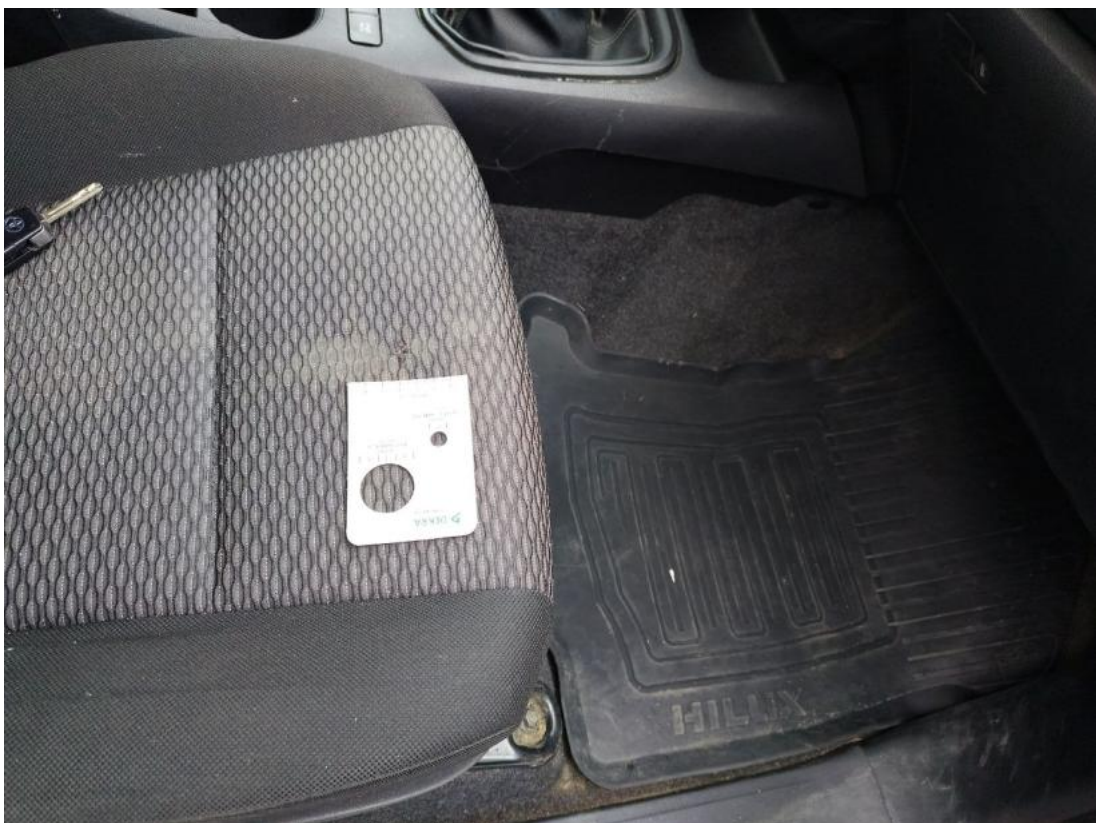
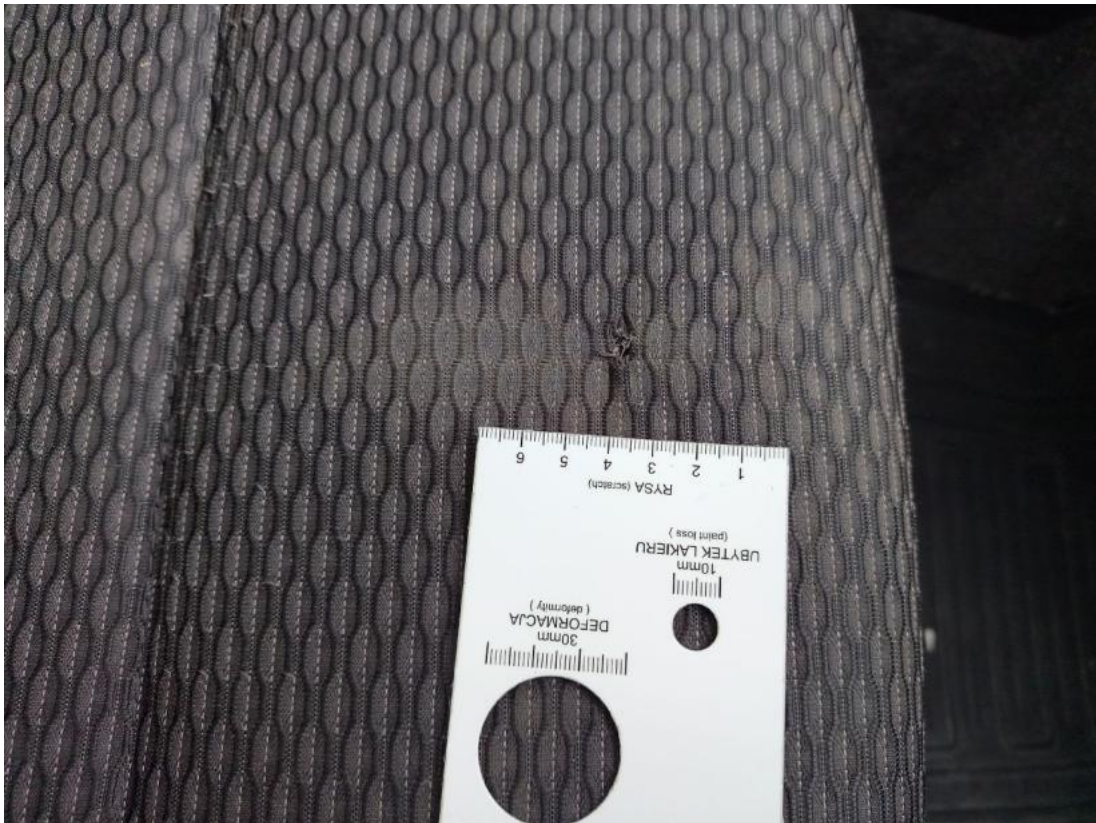
**Fot. 51**

| Poz. | Nazwa pozycji | Opis uszkodzeń | Kwalifik. | Naprawa [rbg] |
|---|---|---|---|---|
| 3 | Tapicerka siedziska 1.rząd R | pęknięcie/rozerwanie | WY | 1.2 |

Fotel prz. praw. - Pęknięcie/rozerwanie 1

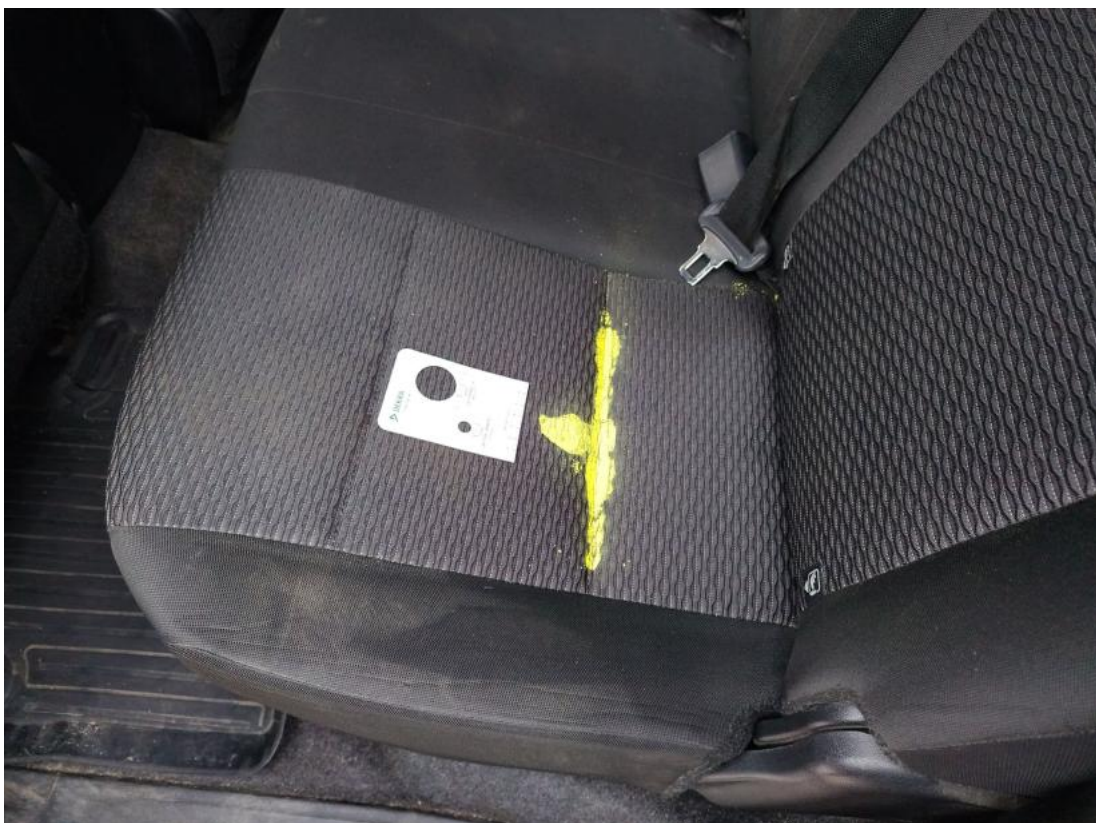
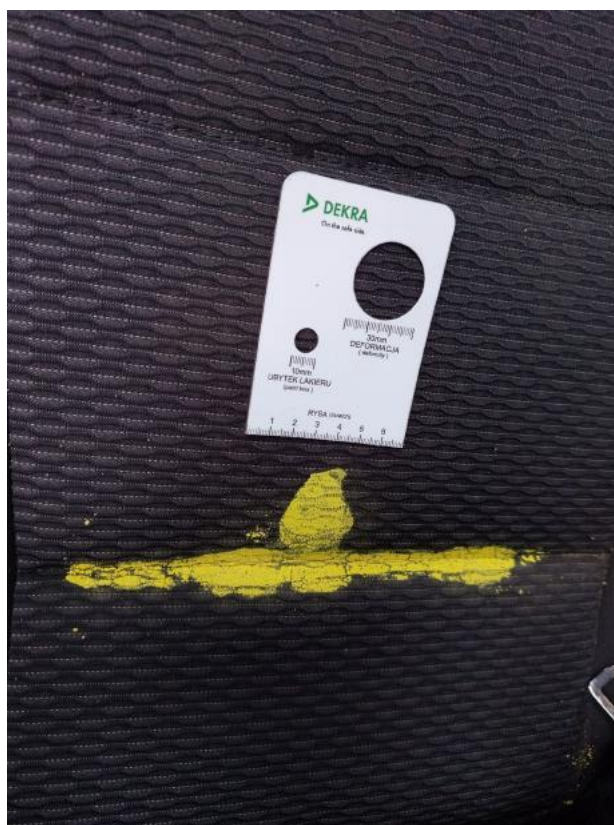
**Fot. 53**

Kanapa tyl. - Inne 1

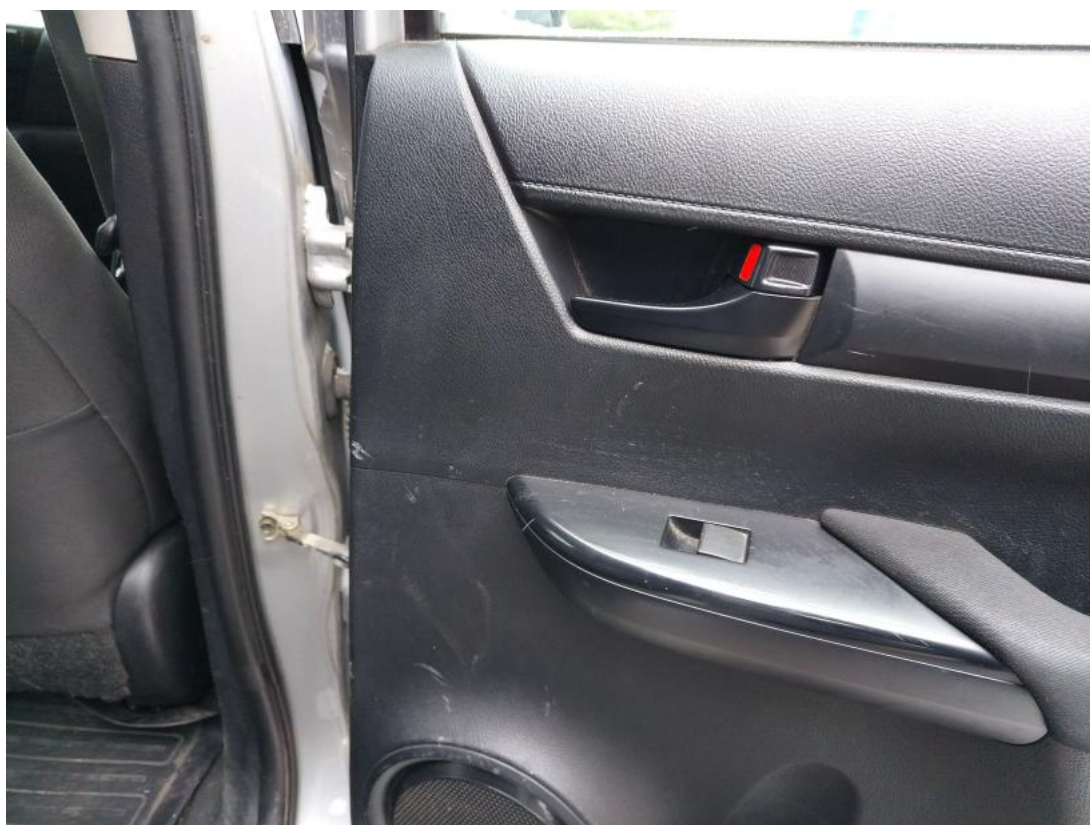
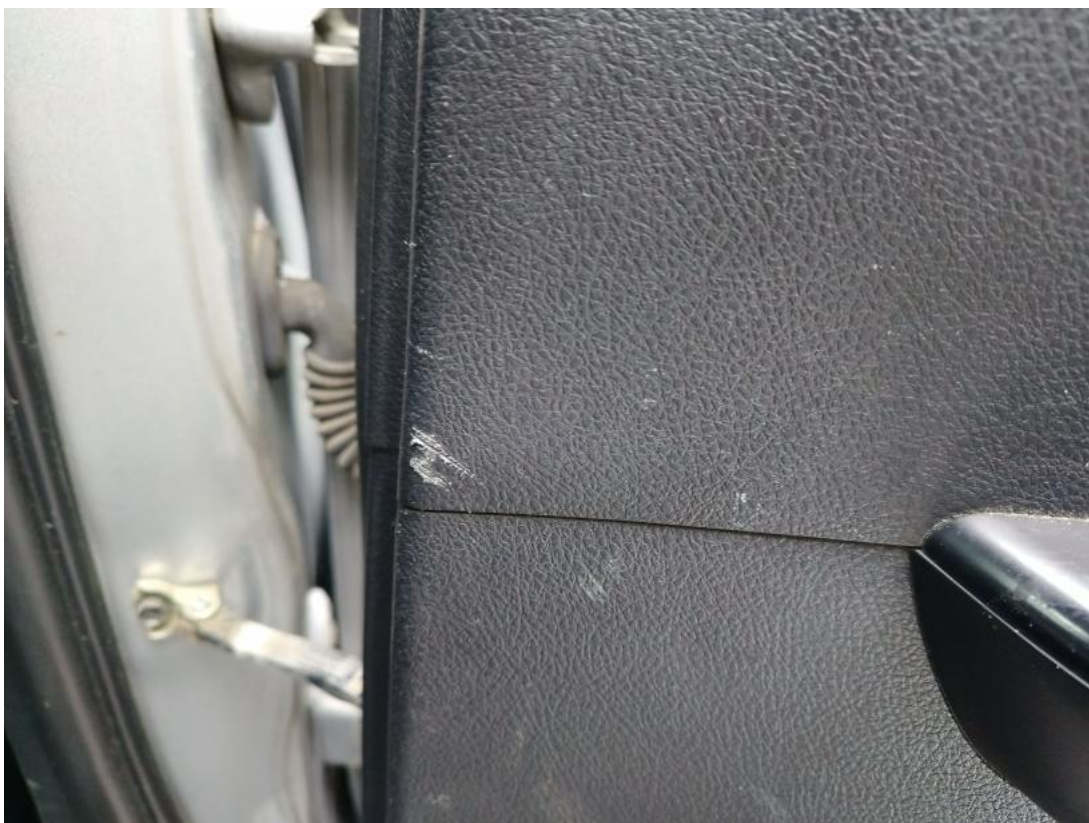
**Fot. 55**

| 8 | Boczek tapicerski drzwi kpl. R | zarysowanie | | |

Tapicerka drzwi tylnych P - Rysa/odprysk 1
