## Raport z oględzin pojazdu

| Numer raportu | 10268/3/26-15201 | Data raportu | 13-03-2026 |

| Marka, model | HYUNDAI i30 17-20 |
| Numer rejestracyjny | LU242HG |

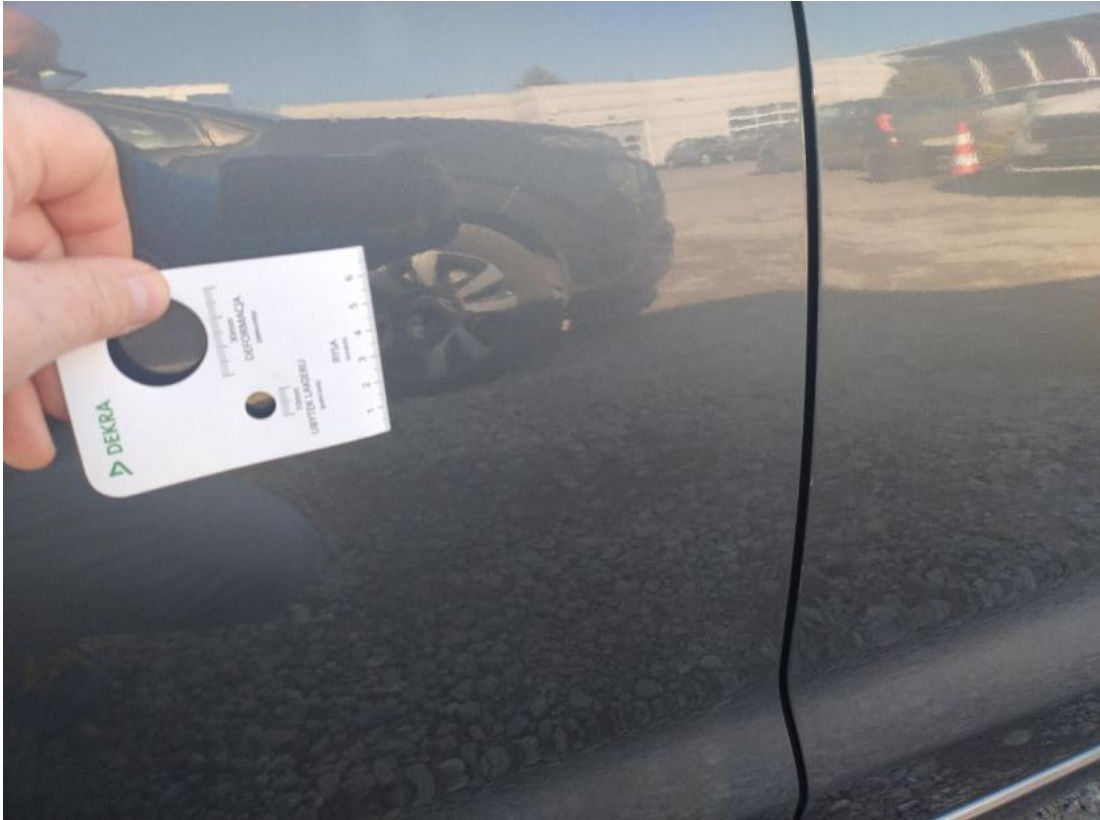
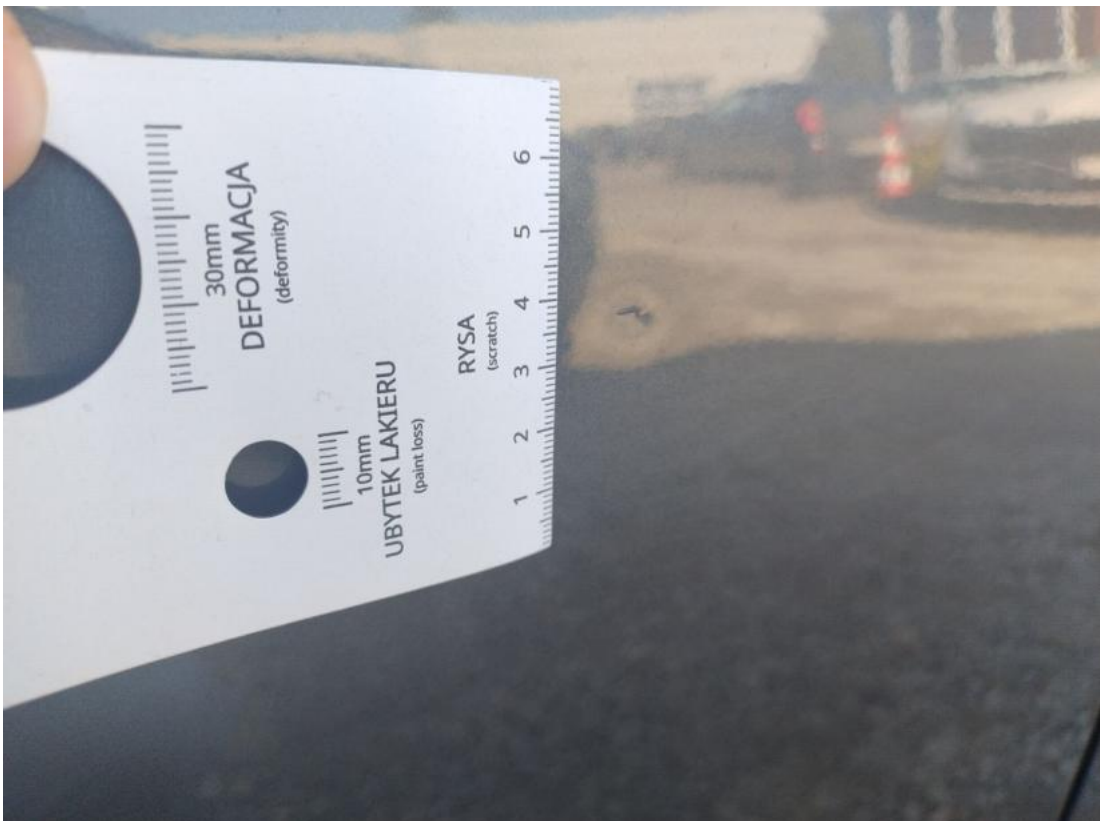
**Fot. 40**

| Poz. | Nazwa pozycji | Opis uszkodzeń | Kwalifik. | Naprawa [rbg] |
|---|---|---|---|---|
| 2 | Drzwi tylne (nieuzbrojone) R | wgniecenie | | |

Drzwi tylne P - Wgniecenie/odkształcenie 1

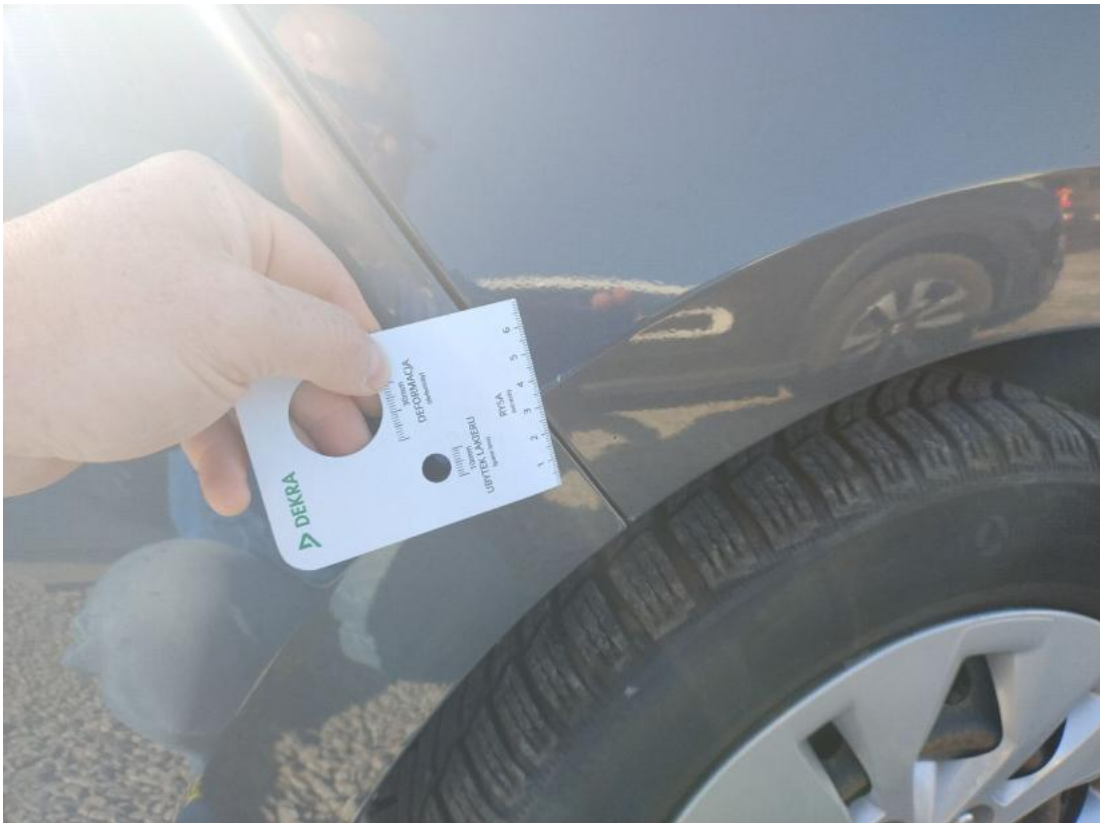
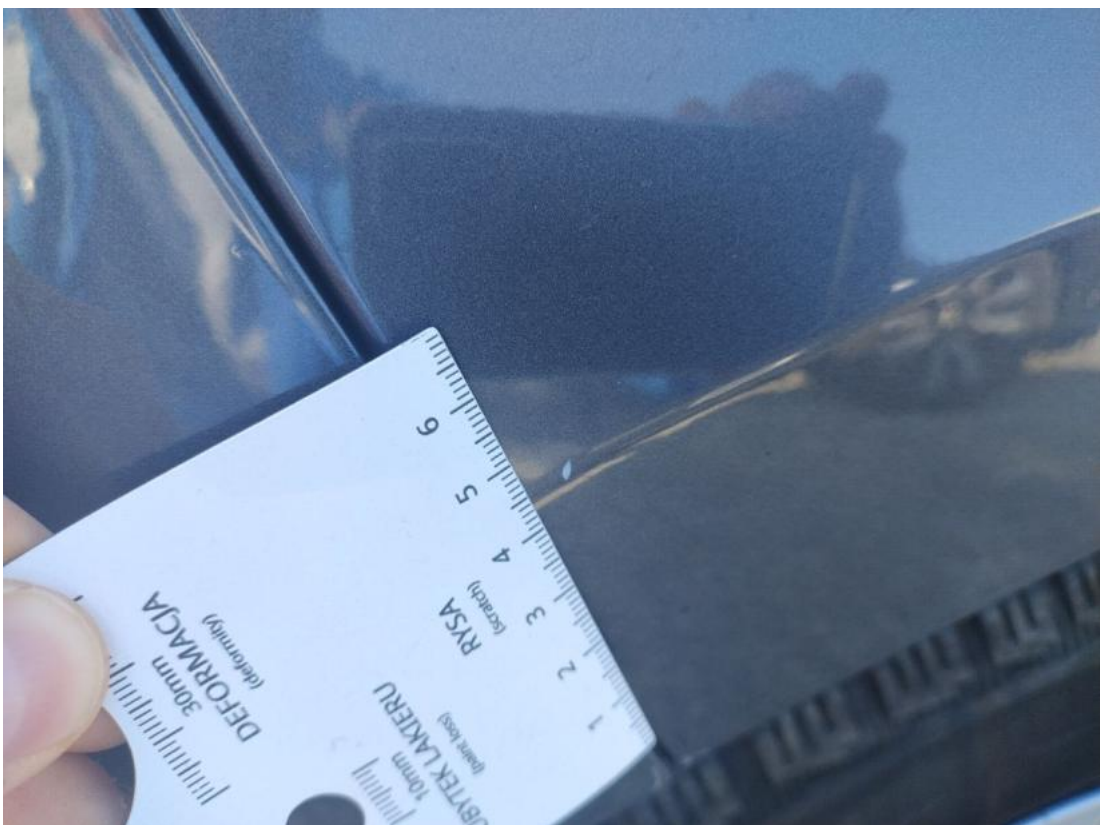
**Fot. 42**

| Poz. | Nazwa pozycji | Opis uszkodzeń | Kwalifik. | Naprawa [rbg] |
|---|---|---|---|---|
| 4 | Błotnik tylny R | odpryski lakieru | | |

Błotnik tylny P / Ściana boczna P - Rysa/odprysk 1

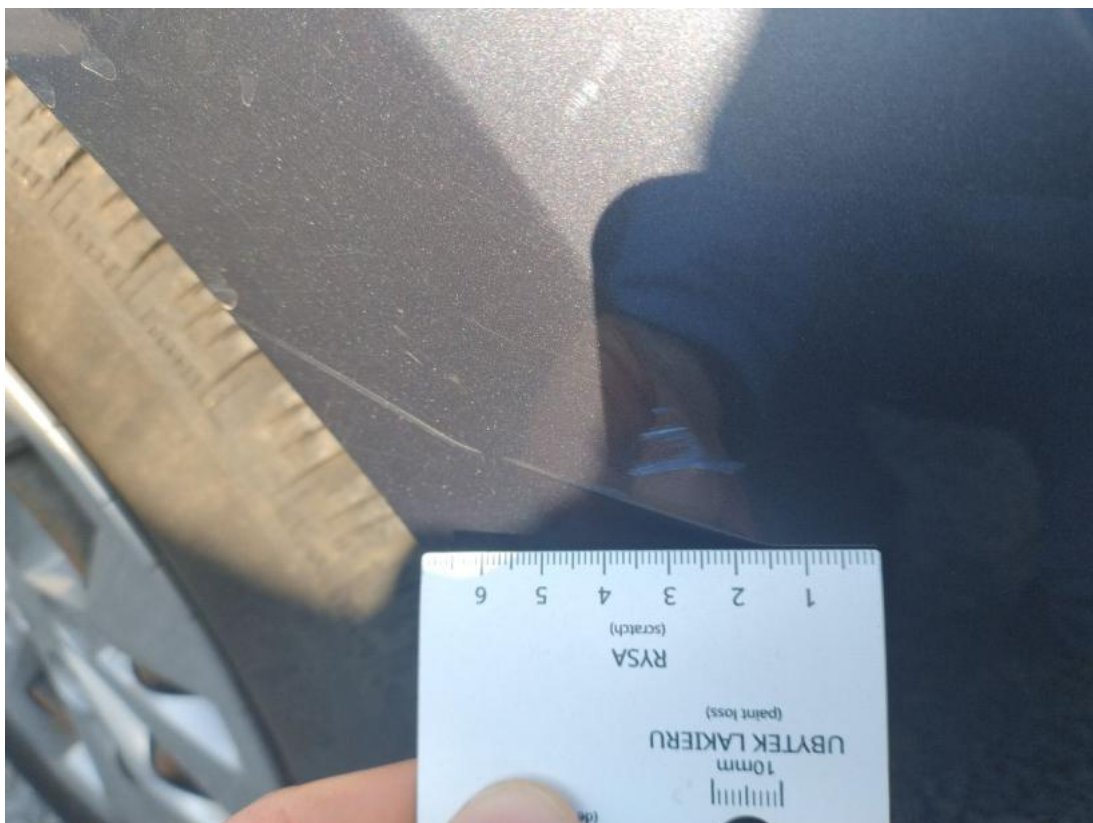
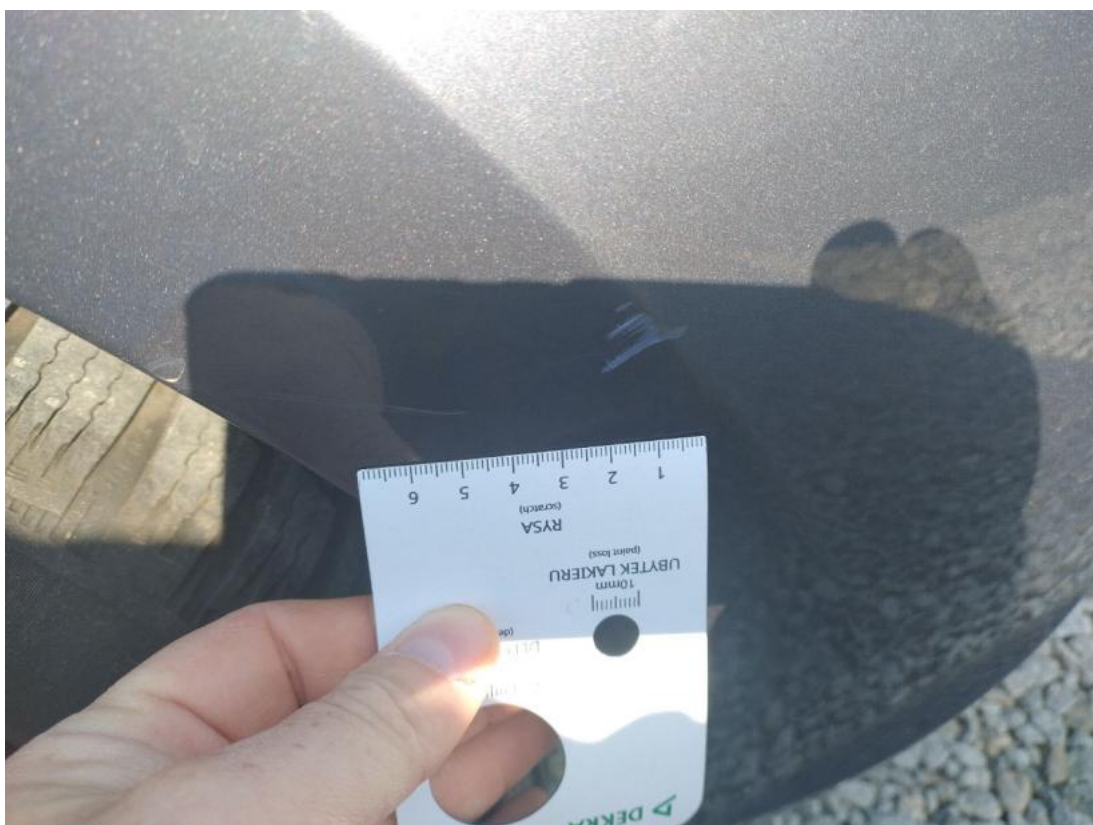
**Fot. 44**

| Poz. | Nazwa pozycji | Opis uszkodzeń | Kwalifik. | Naprawa [rbg] |
|---|---|---|---|---|
| 3 | Okładzina zderzaka tylnego | zarysowanie | | |

Zderzak tylny - Rysa/odprysk 1

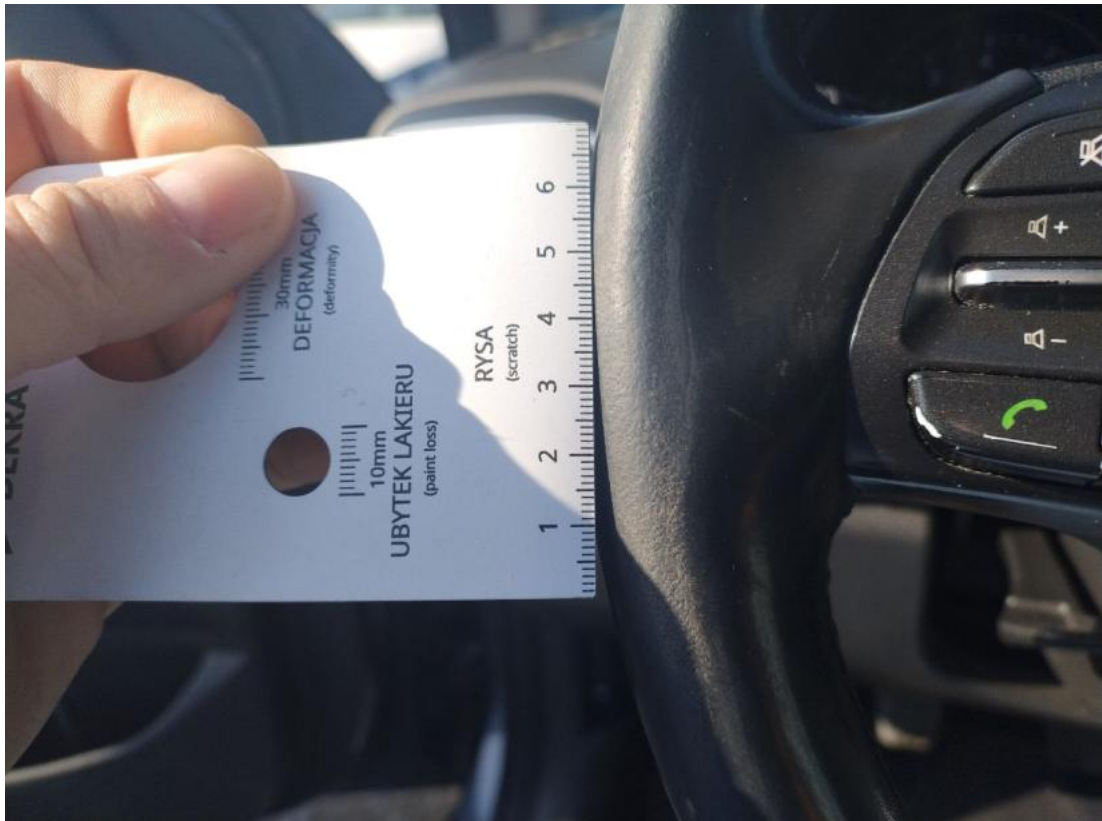
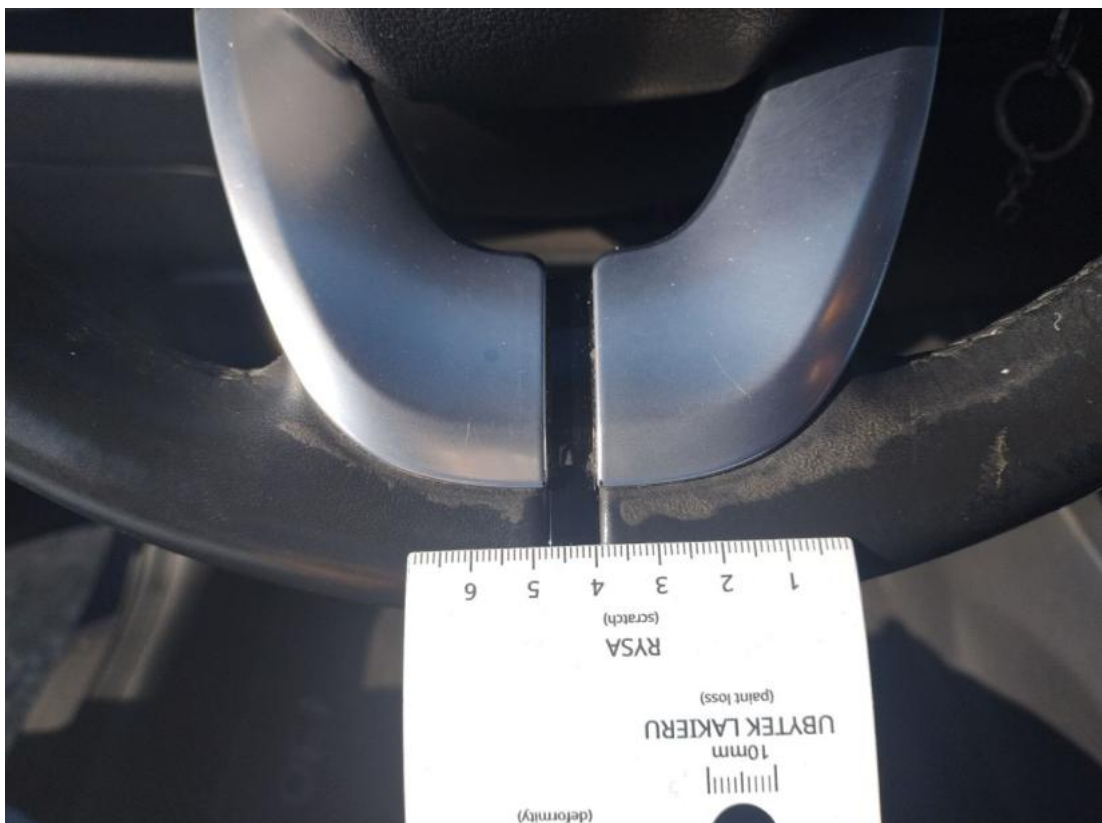
**Fot. 47**

| 5 | Kierownica przystosowana do Airbag | zarysowania eksploatacyjne | | |

Koło kierownicy - Pęknięcie/rozerwanie 1

Koło kierownicy - Pęknięcie/rozerwanie 2

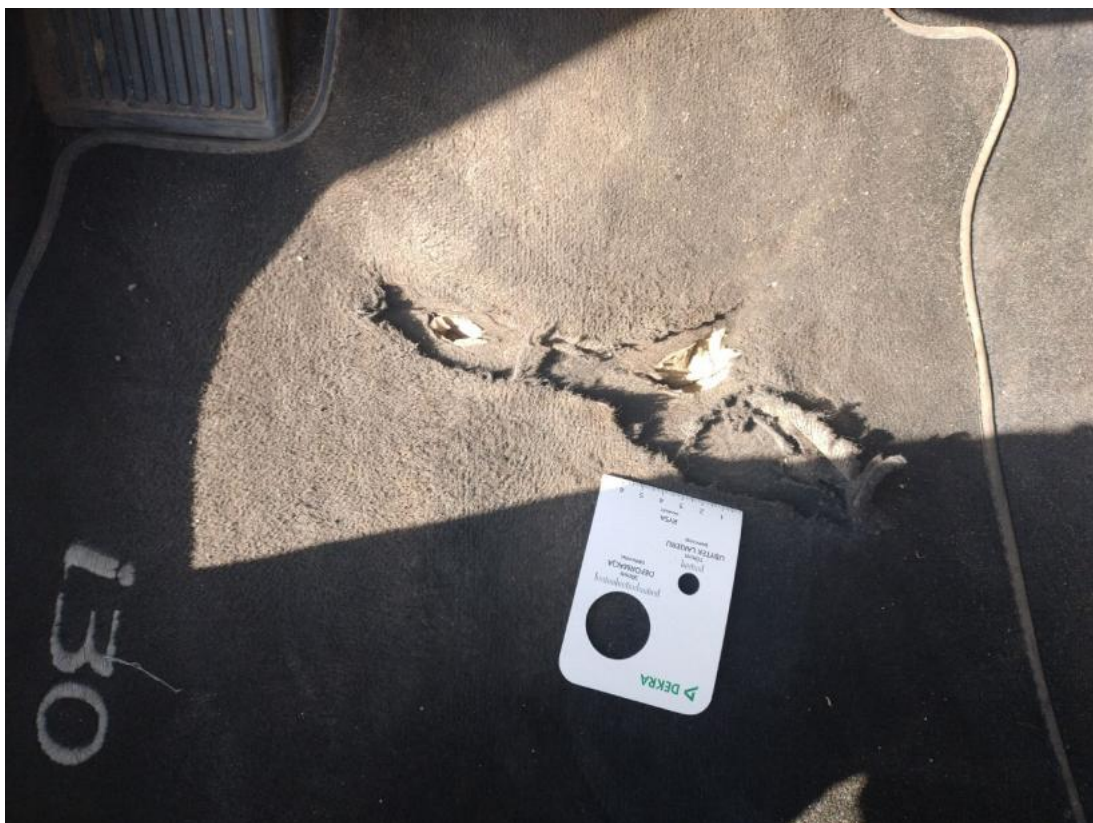
**Fot. 51**

Dywanik prze L - Pęknięcie/rozerwanie 1

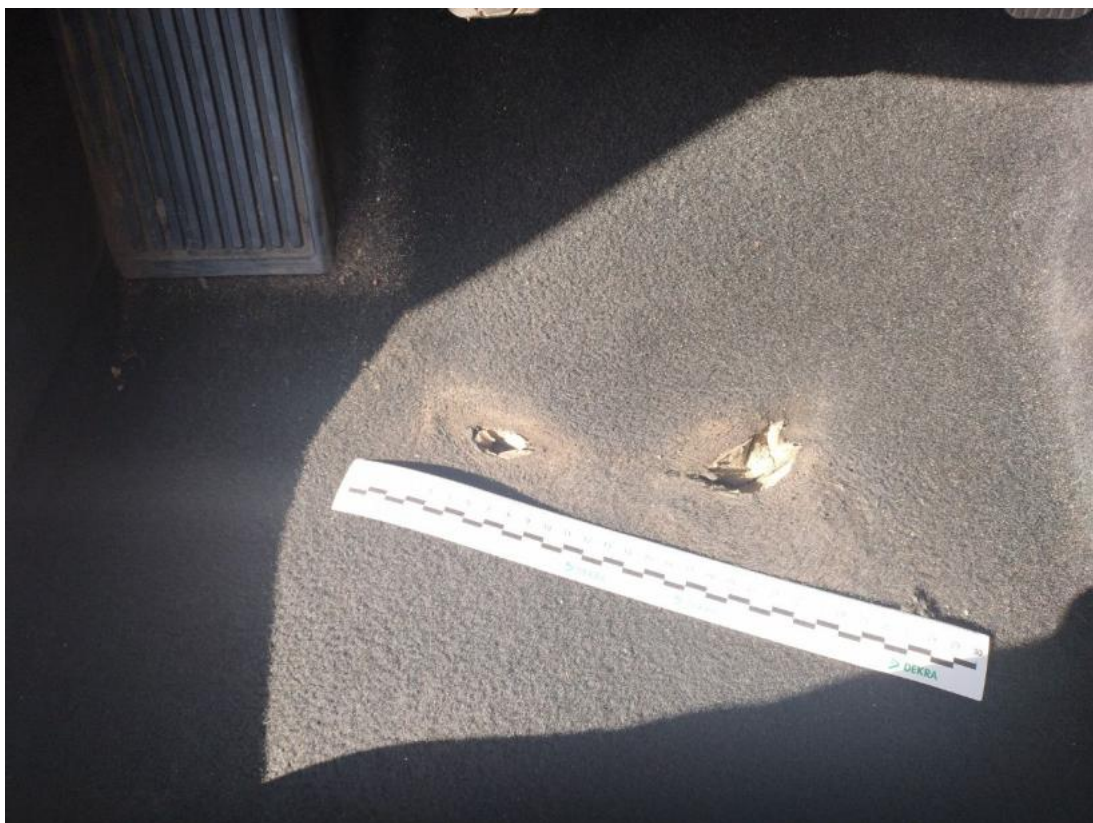
**Fot. 53**

| Poz. | Nazwa pozycji | Opis uszkodzeń | Kwalifik. | Naprawa [rbg] |
|---|---|---|---|---|
| 1 | Wytlumienie podłogi śr. bocznej, przód L | pęknięcie/rozerwanie | WY | 0.5 |

Wykładzina podłogi - Pęknięcie/rozerwanie 1
