## Raport z oględzin pojazdu

| Numer raportu | 218617/3/26-11401 | Data raportu | 16-03-2026 |

| Numer identyfikacyjny (VIN) | <b>SADFA2BX6K1Z50958</b> |
| Marka, model | JAGUAR E-Pace 17-20 |

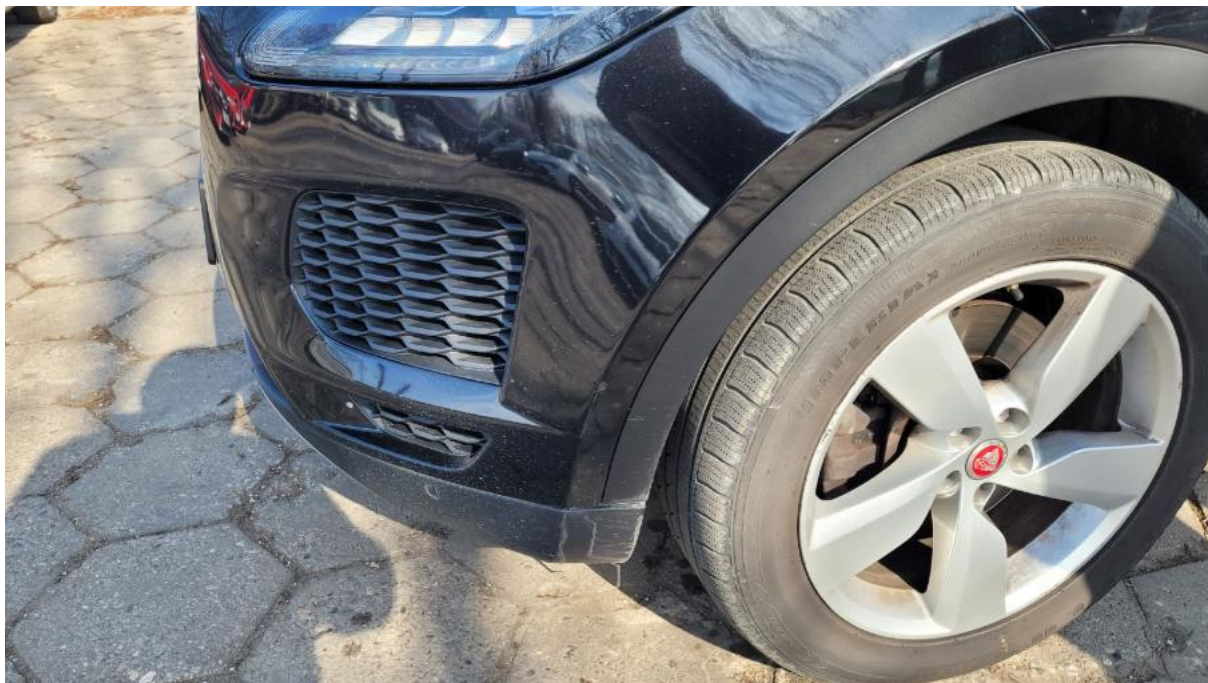
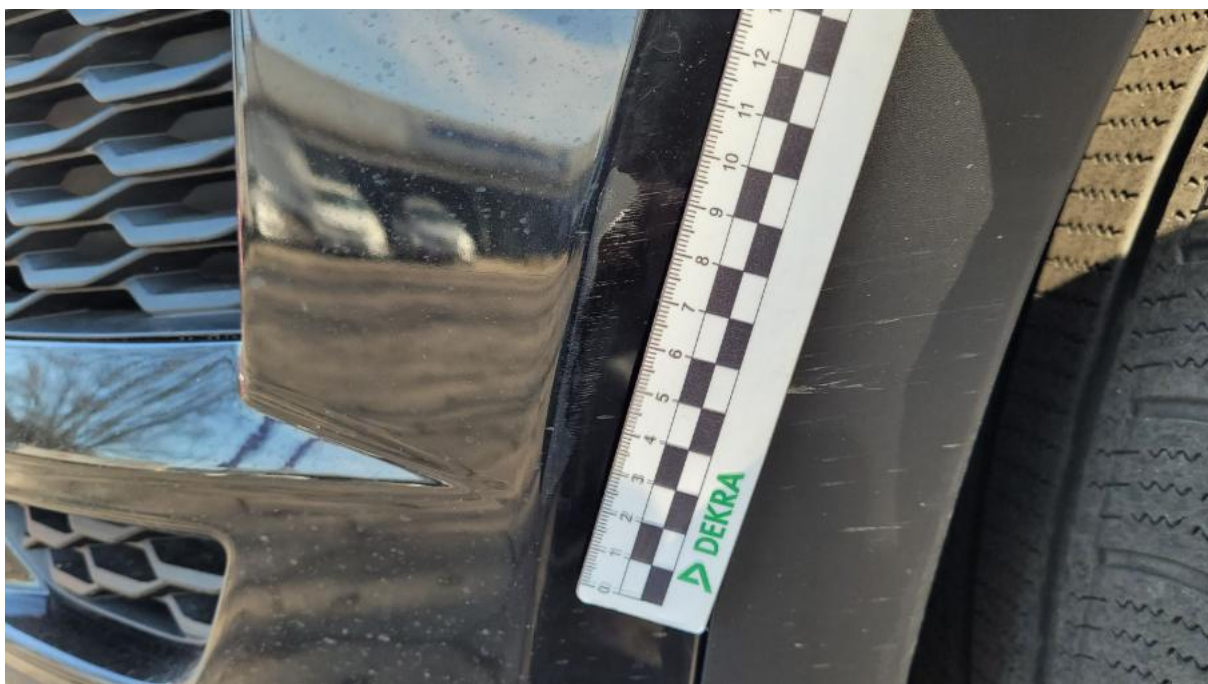
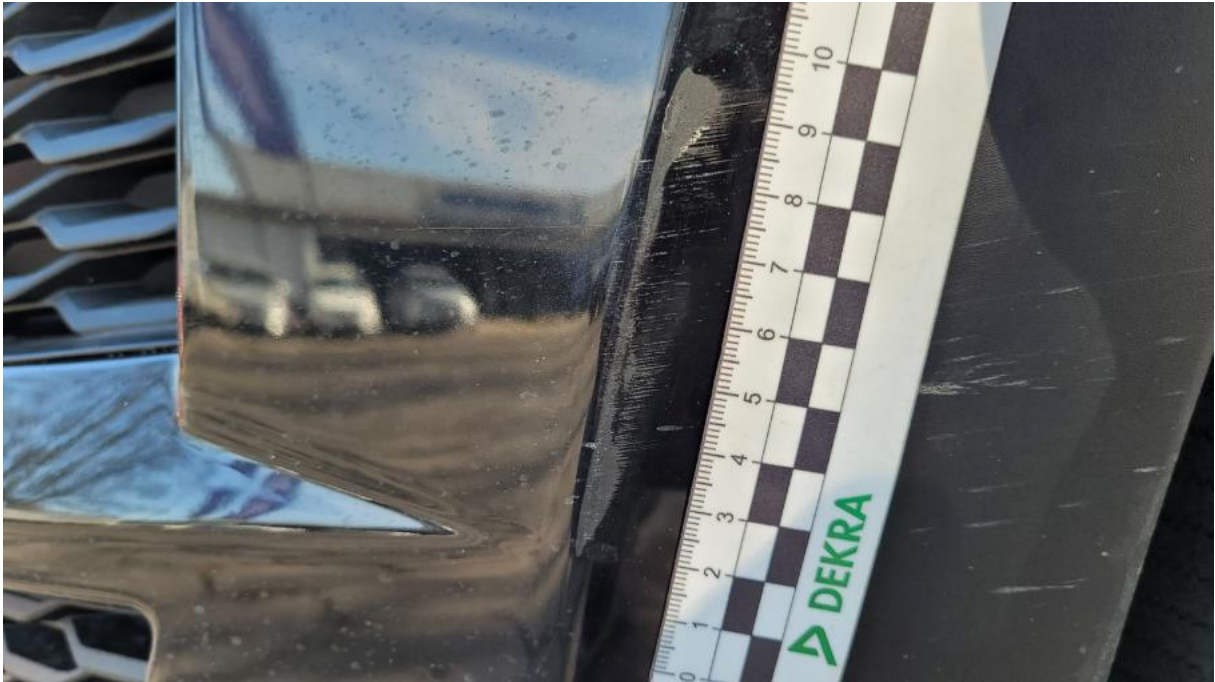
| Poz. | Nazwa pozycji | Opis uszkodzeń | Kwalifik. | Naprawa [rbg] |
|---|---|---|---|---|
| 1 | Okladzina zderzaka przedniego | rysa/odprysk | NA | 1 |

Zderzak przedni cz L - zdjęcie poglądowe 1

Zderzak przedni cz L - zdjęcie poglądowe 2

Zderzak przedni cz L - Rysa/odprysk 1

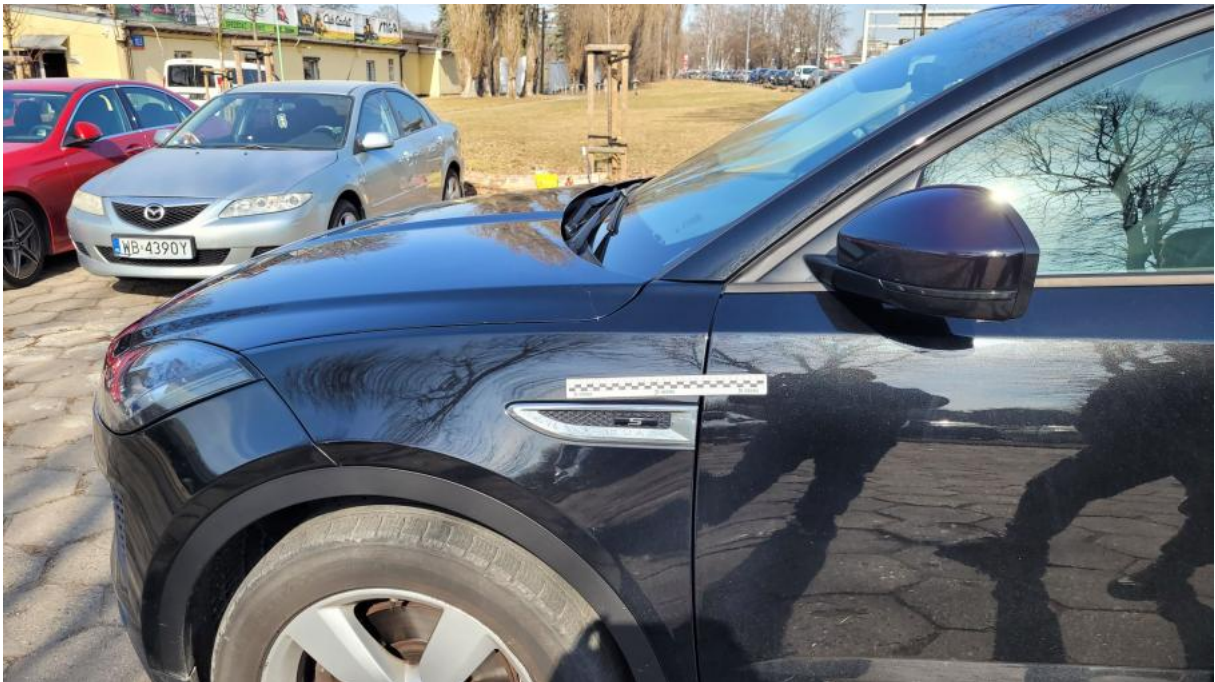
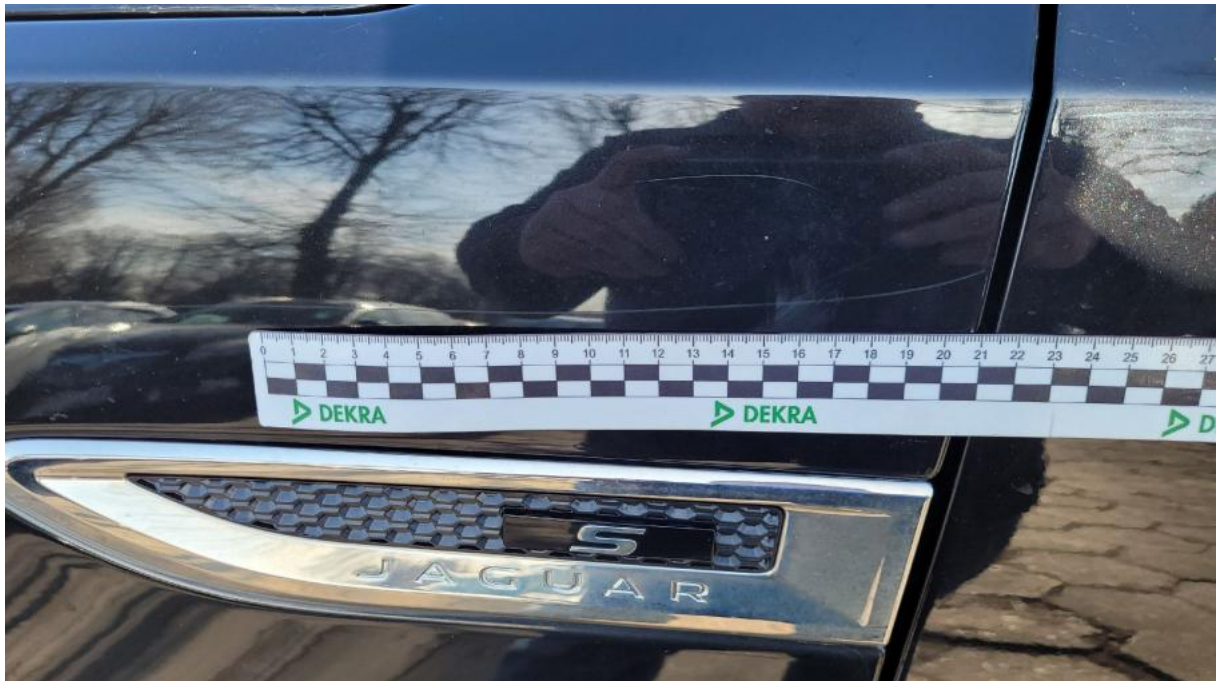
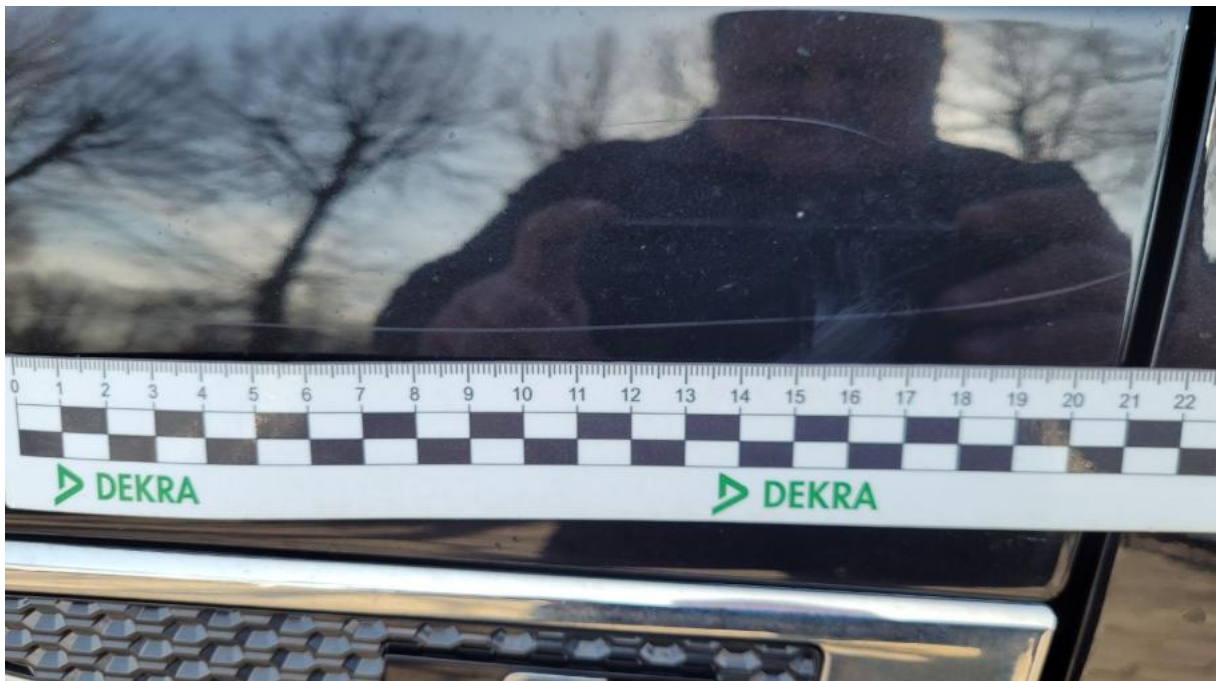
Łotnik przedni P - zdjęcie pogładowe 1

Błotnik przedni P - zdjęcie poglądowe 2

Błotnik przedni P - Rysa/odprysk 1

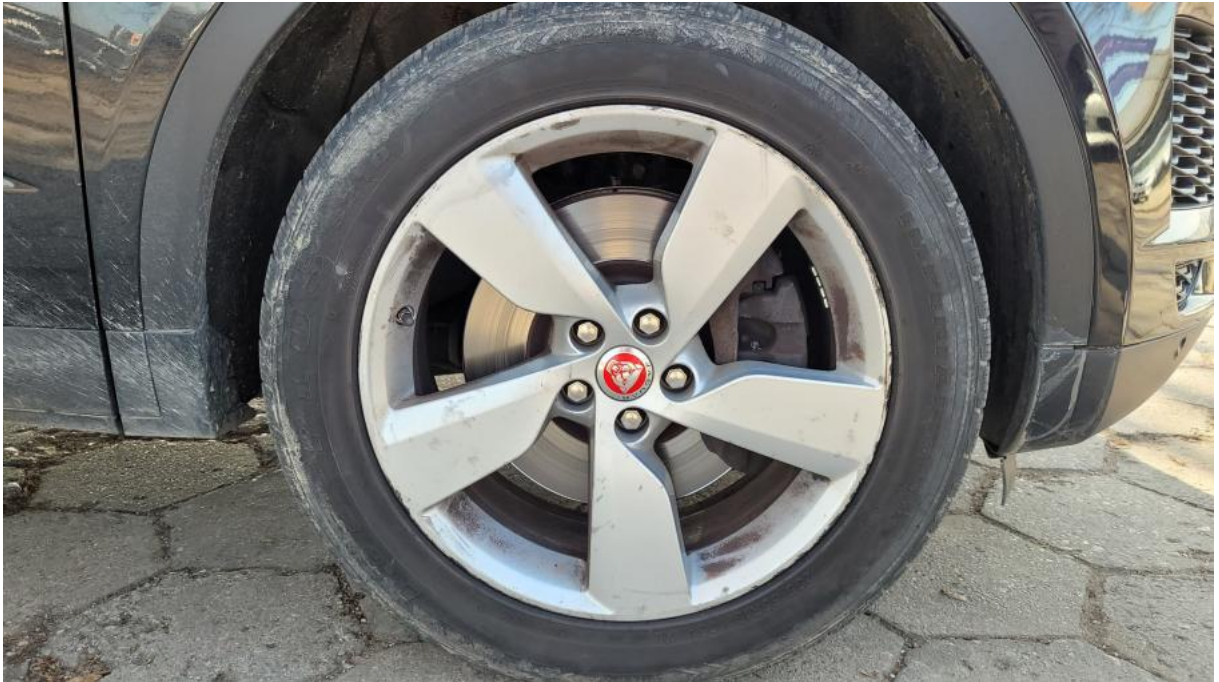
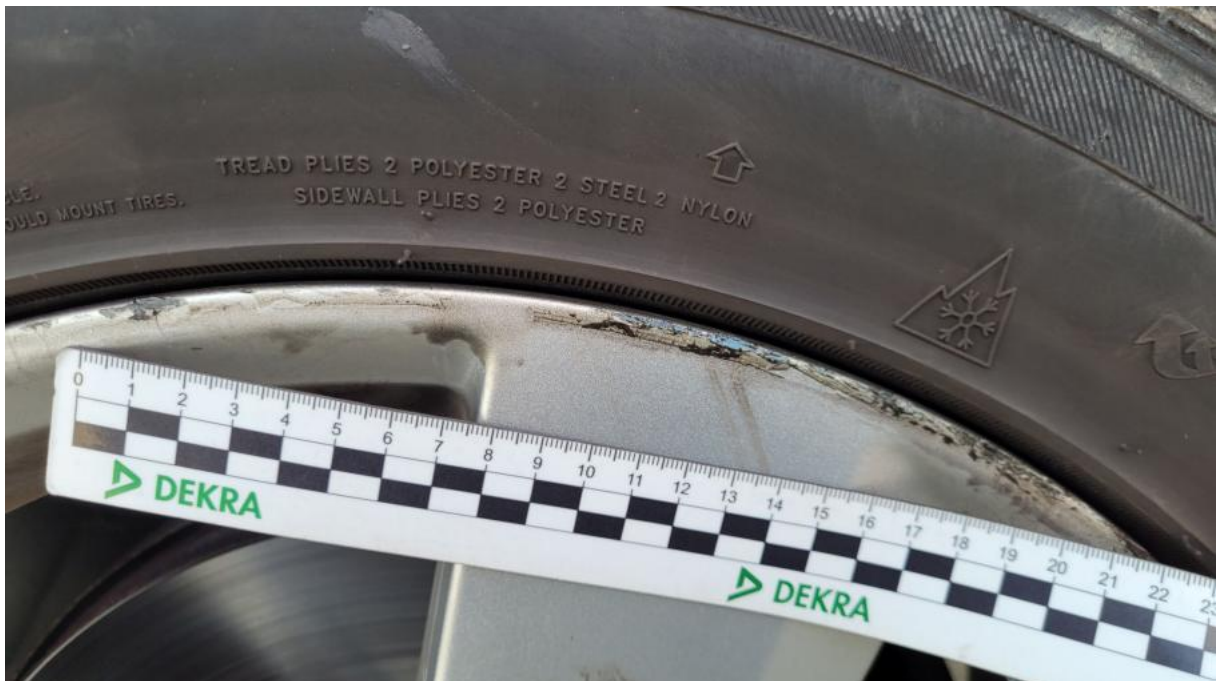
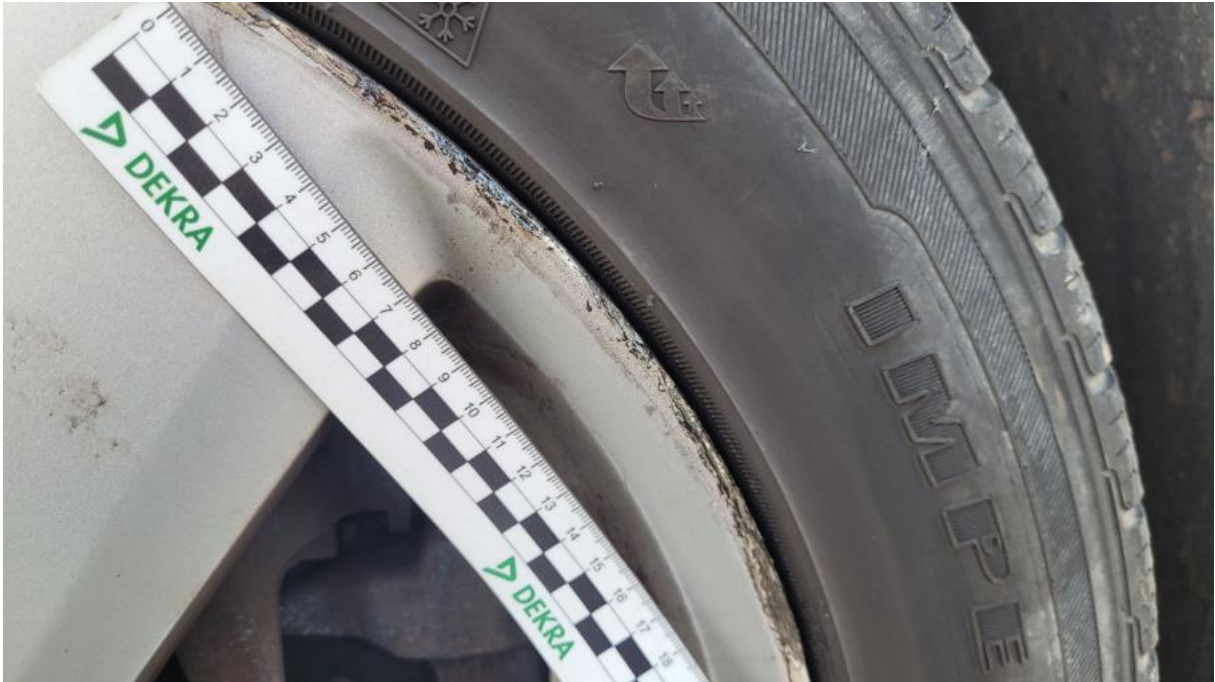
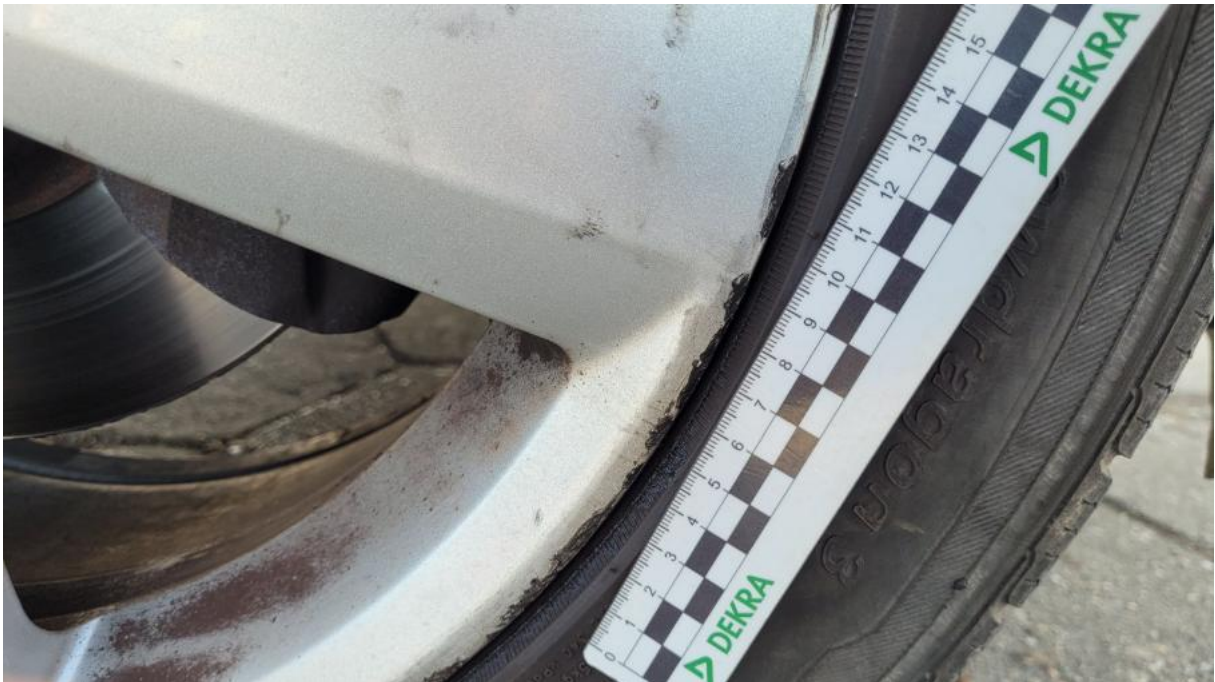
| Poz. | Nazwa pozycji | Opis uszkodzeń | Kwalifik. | Naprawa [rbg] |
|---|---|---|---|---|
| 7 | Tarcza koła aluminiowa przód R | rysa/odprysk | | |

Felga aluminiowa przednia P - zdjęcie pogładowe 1

Felga aluminiowa przednia P - zdjęcie pogładowe 2

Felga aluminiowa przednia P - Rysa/odprysk 1

Felga aluminiowa przednia P - Rysa/odprysk 2

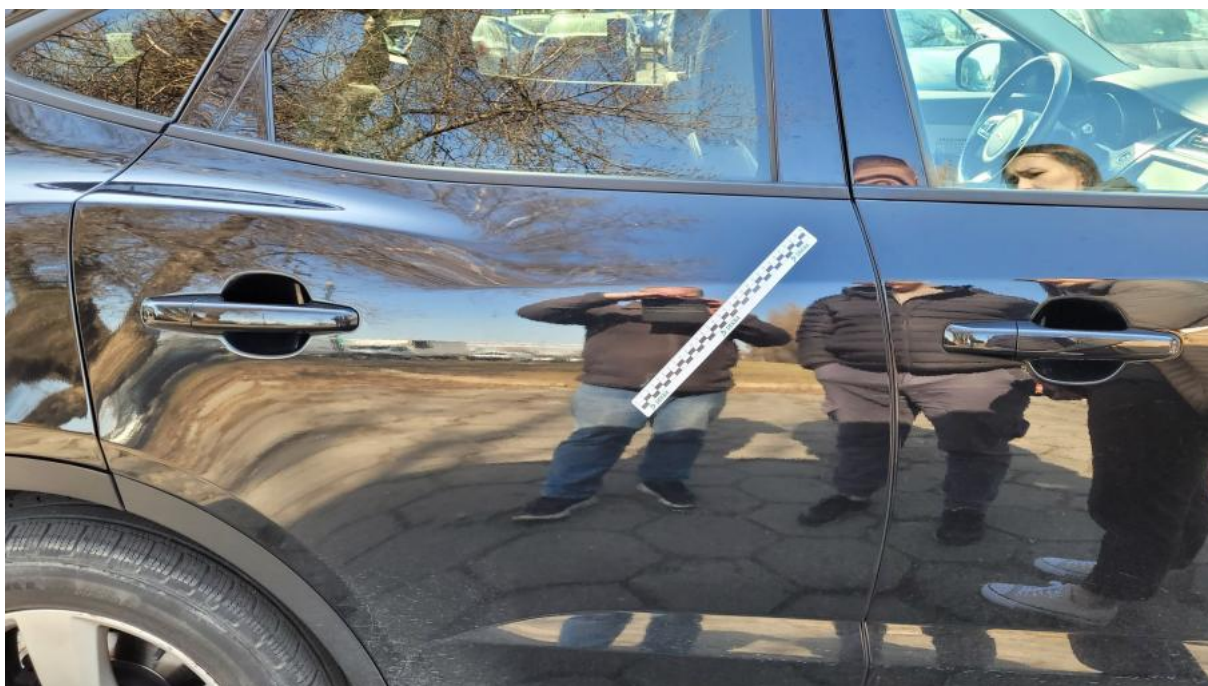
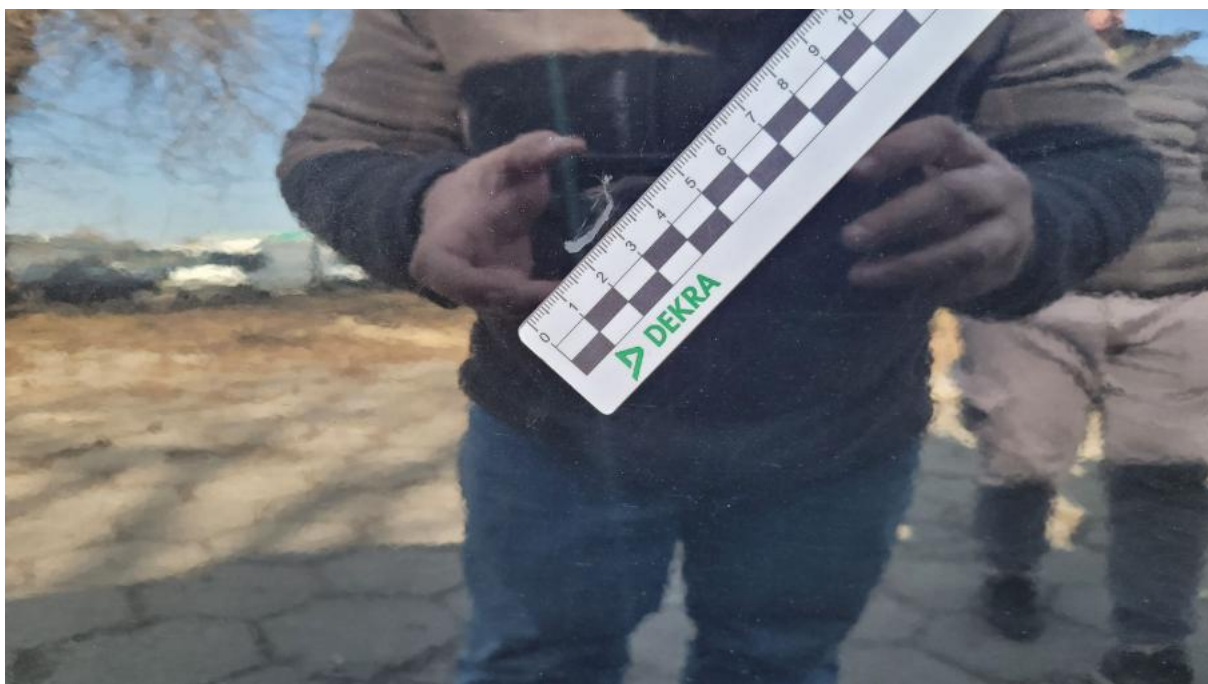
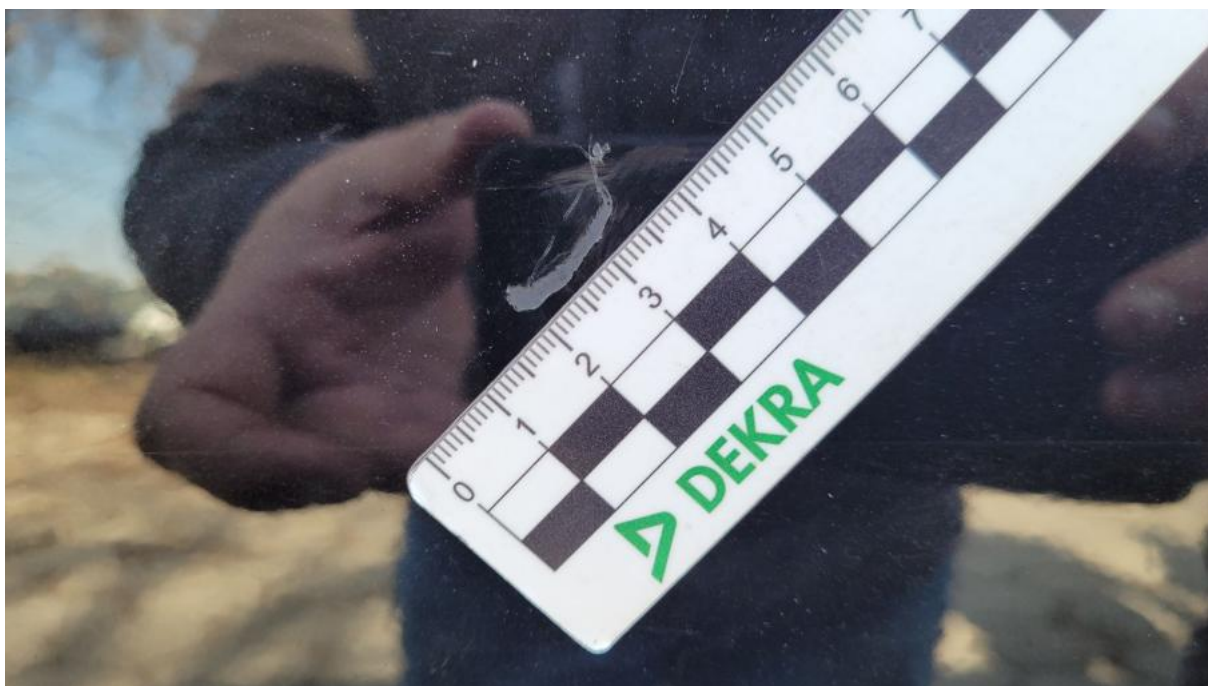
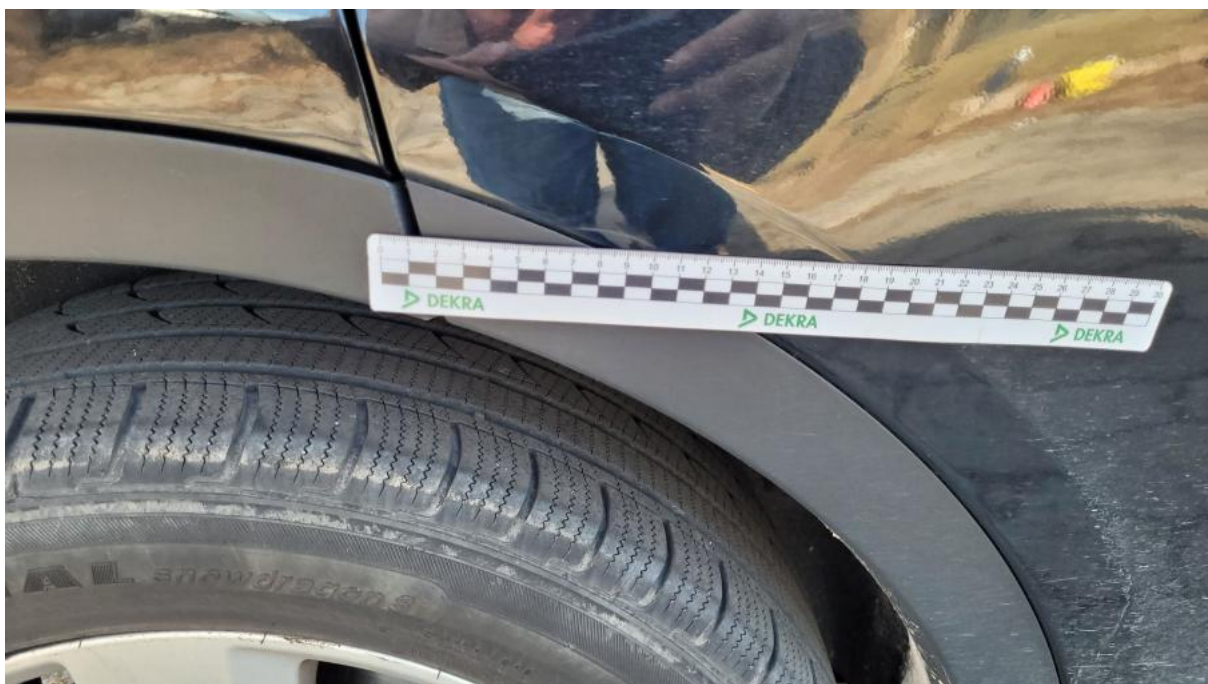
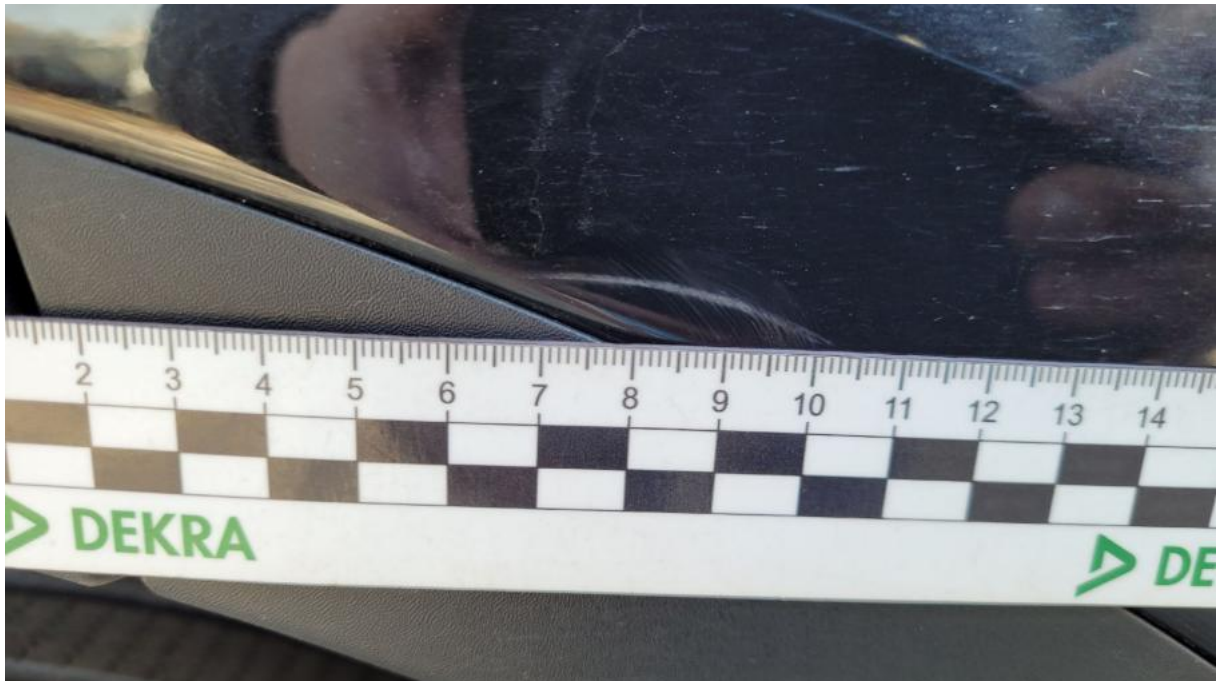
| Poz. | Nazwa pozycji | Opis uszkodzeń | Kwalifik. | Naprawa [rbg] |
|---|---|---|---|---|
| 2 | Drzwi tylne (nieuzbrojone) R | rysa/odprysk | NA | 0.5 |

Drzwi tylne P - zdjęcie poglądowe 1

Drzwi tylne P - zdjęcie poglądowe 2

Drzwi tylne P - Rysa/odprysk 1

Drzwi tylne P - Rysa/odprysk 2

Drzwi tylne P() - Rysa/odprysk 3

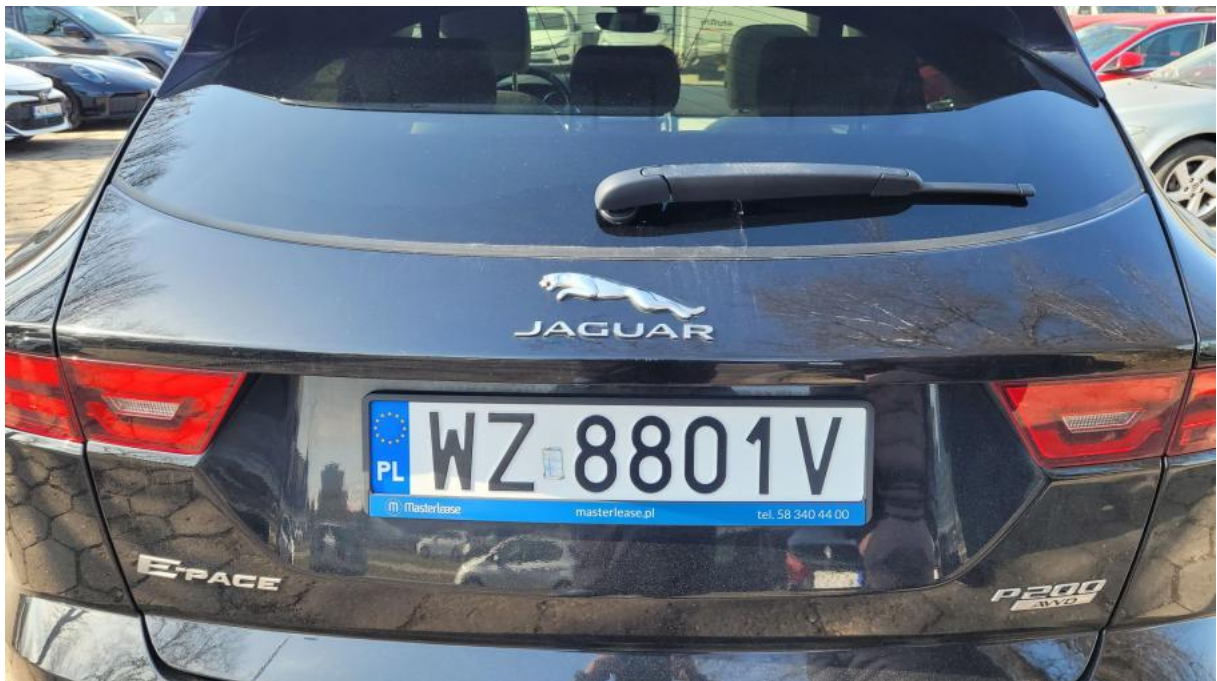
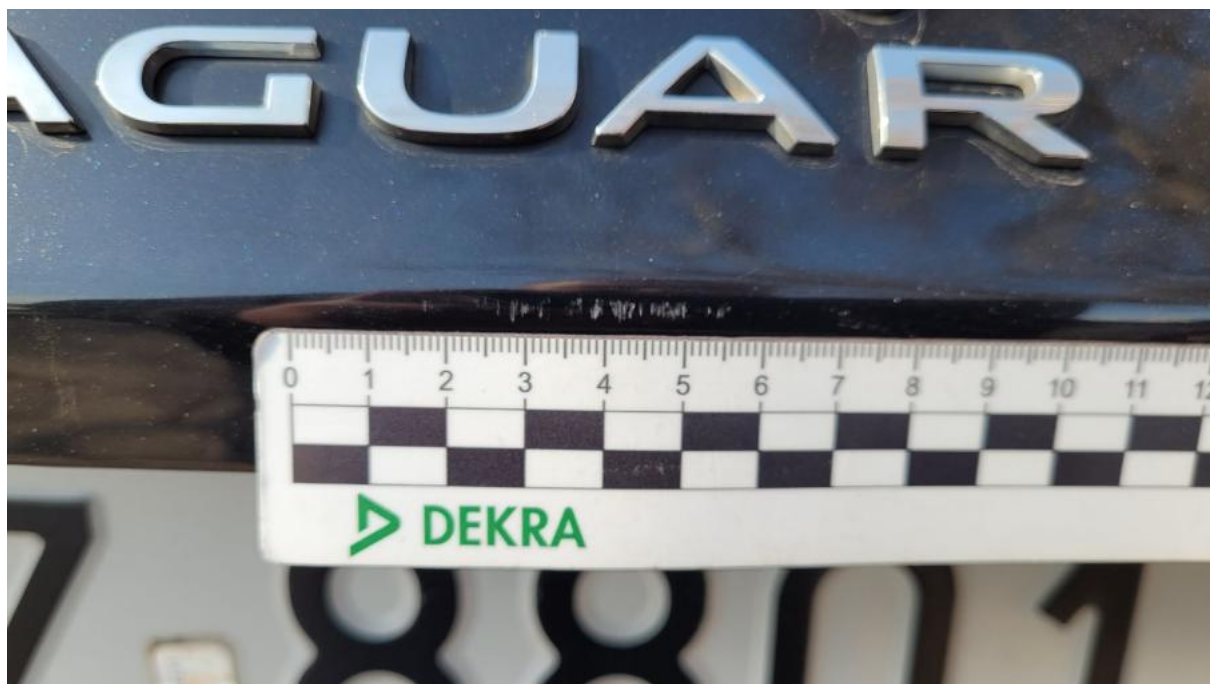
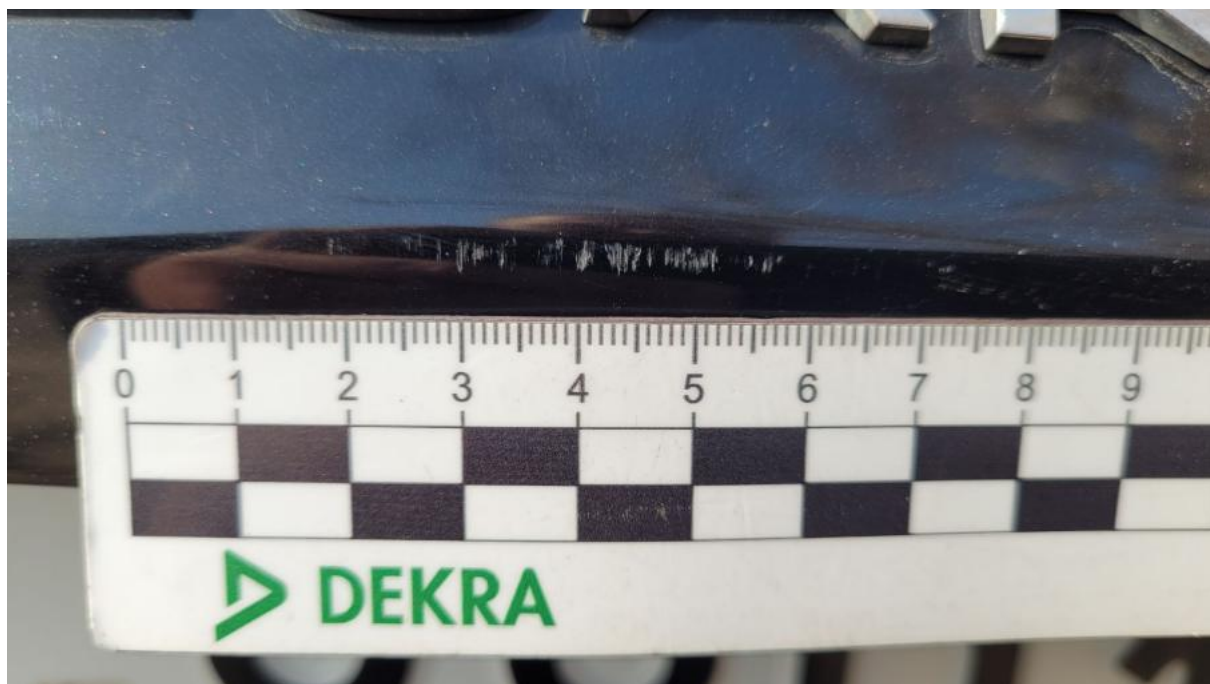
| Poz. | Nazwa pozycji | Opis uszkodzeń | Kwalifik. | Naprawa [rbg] |
|---|---|---|---|---|
| 6 | Pokrywa tylna | rysa/odprysk | | |

Pokrywy bagażnika - zdjęcie poglądowe 1

Pokrywy bagażnika - zdjęcie poglądowe 2

Pokrywy bagażnika - Rysa/odprysk 1

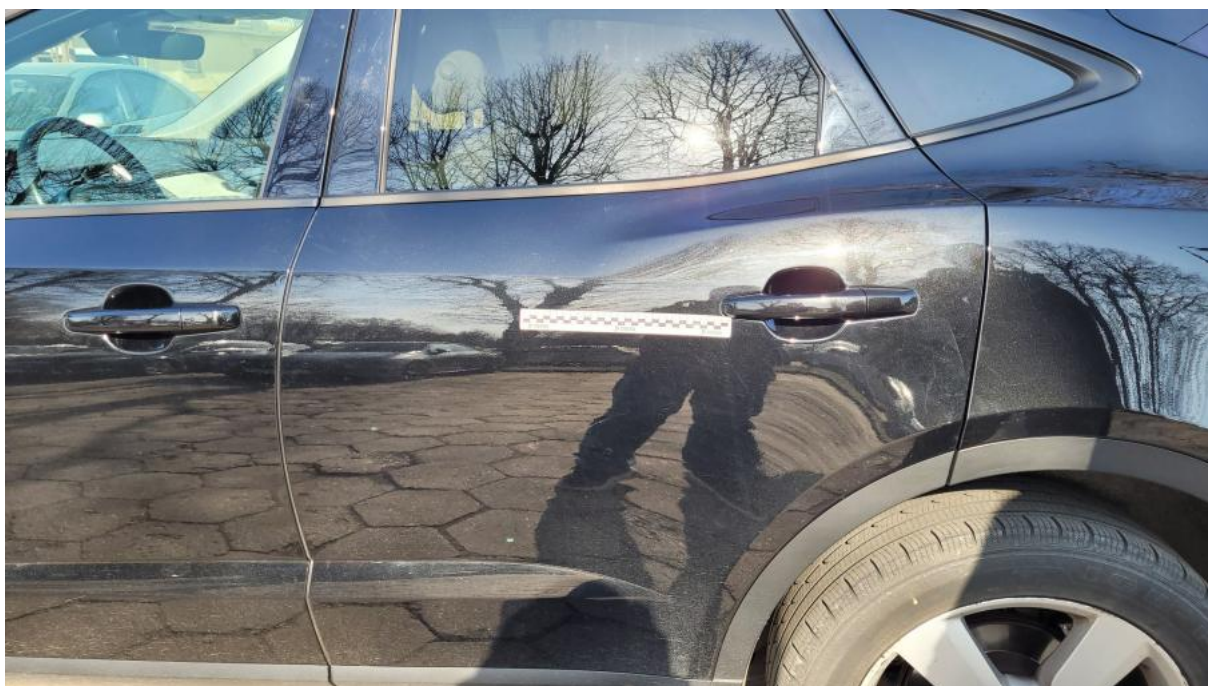
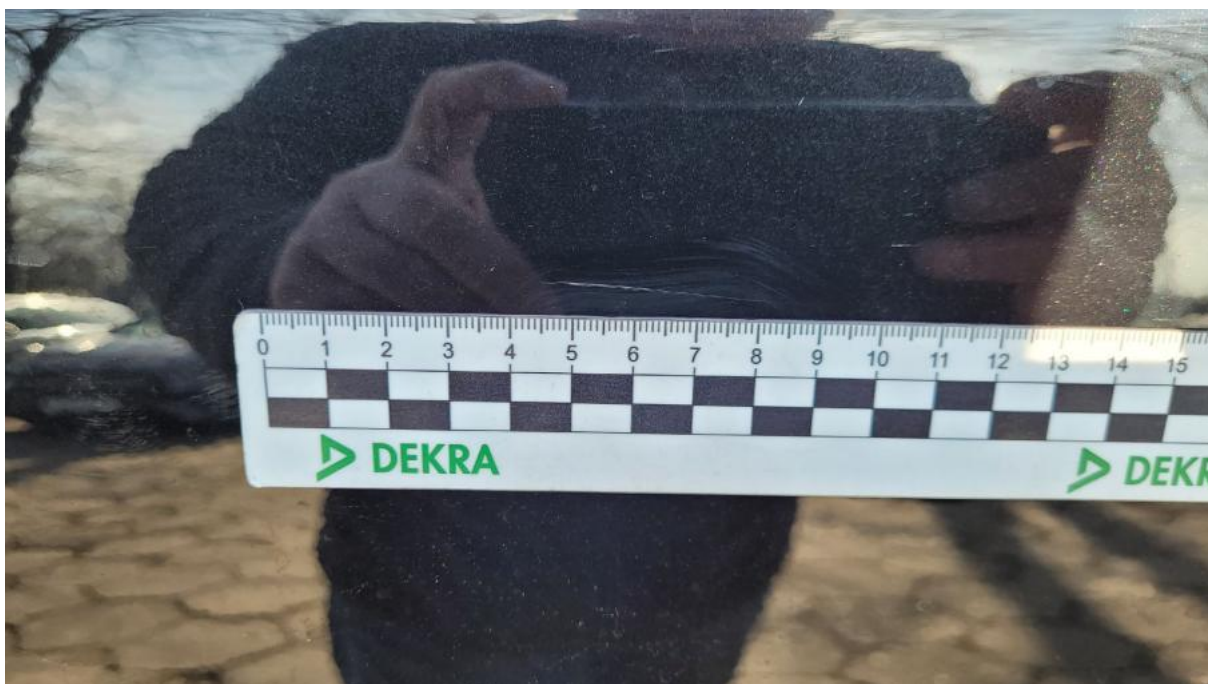
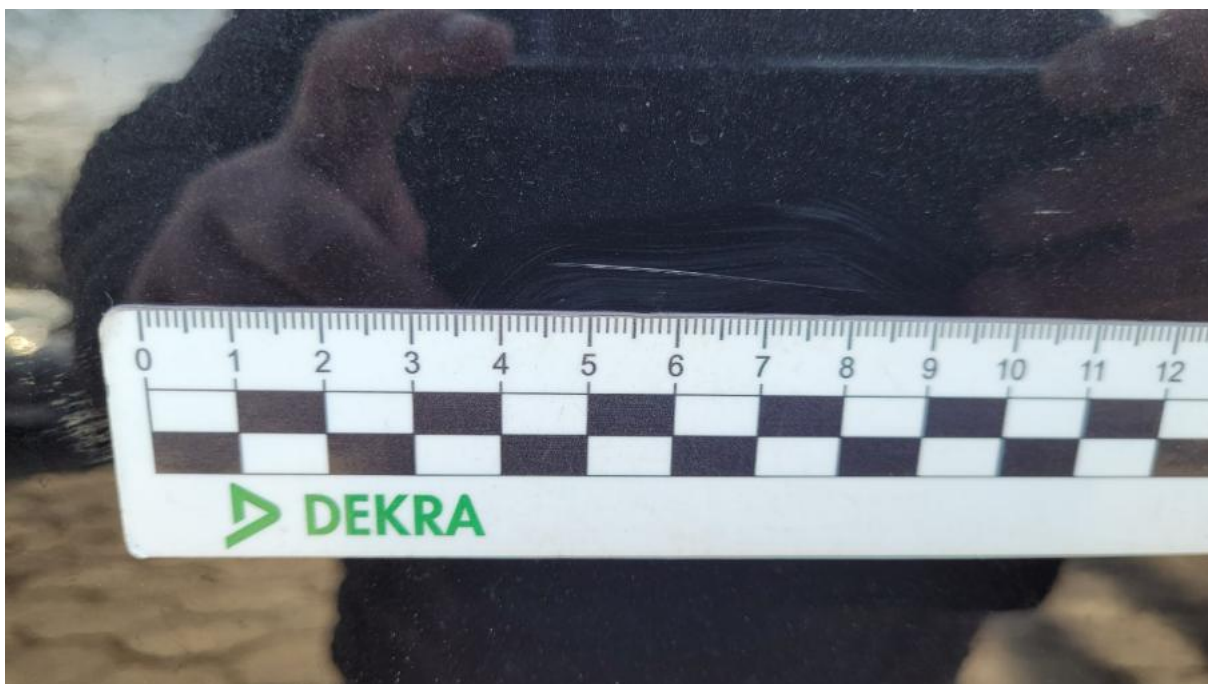
| Poz. | Nazwa pozycji | Opis uszkodzeń | Kwalifik. | Naprawa [rbg] |
|---|---|---|---|---|
| 5 | Drzwi tylne (nieuzbrojone) L | rysa/odprysk | | |

Drzwi tylne L - zdjęcie poglądowe 1

Drzwi tylne L - zdjęcie poglądowe 2

Drzwi tylne L - Rysa/odprysk 1

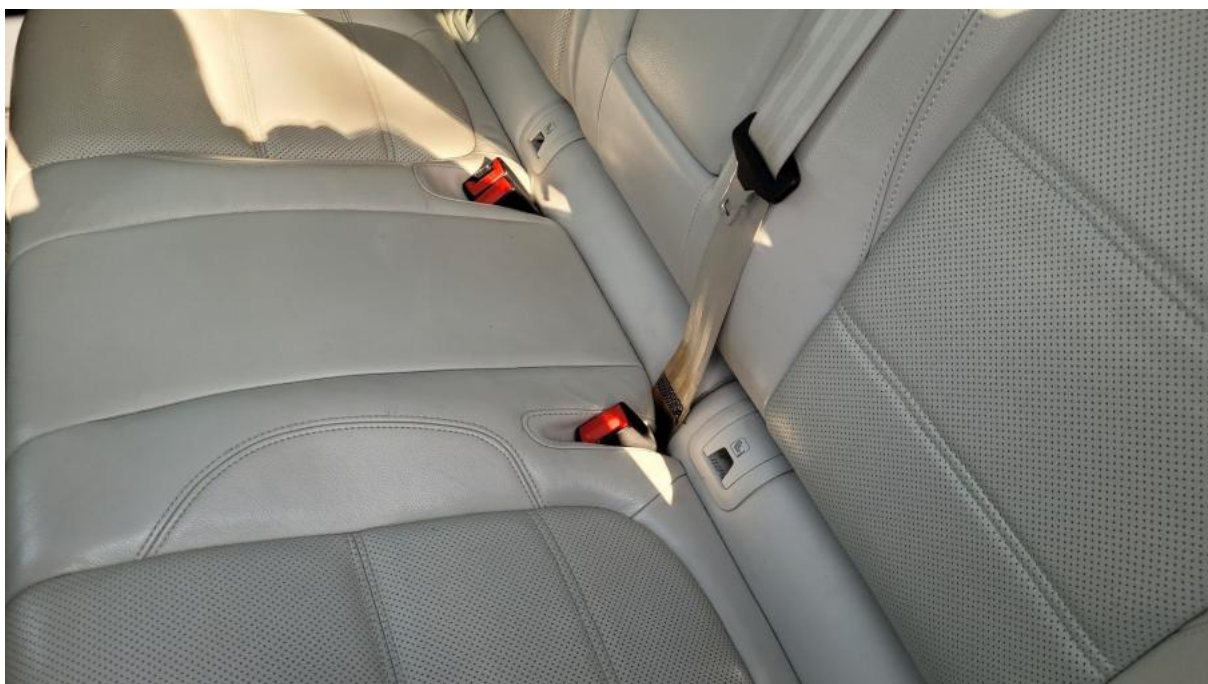
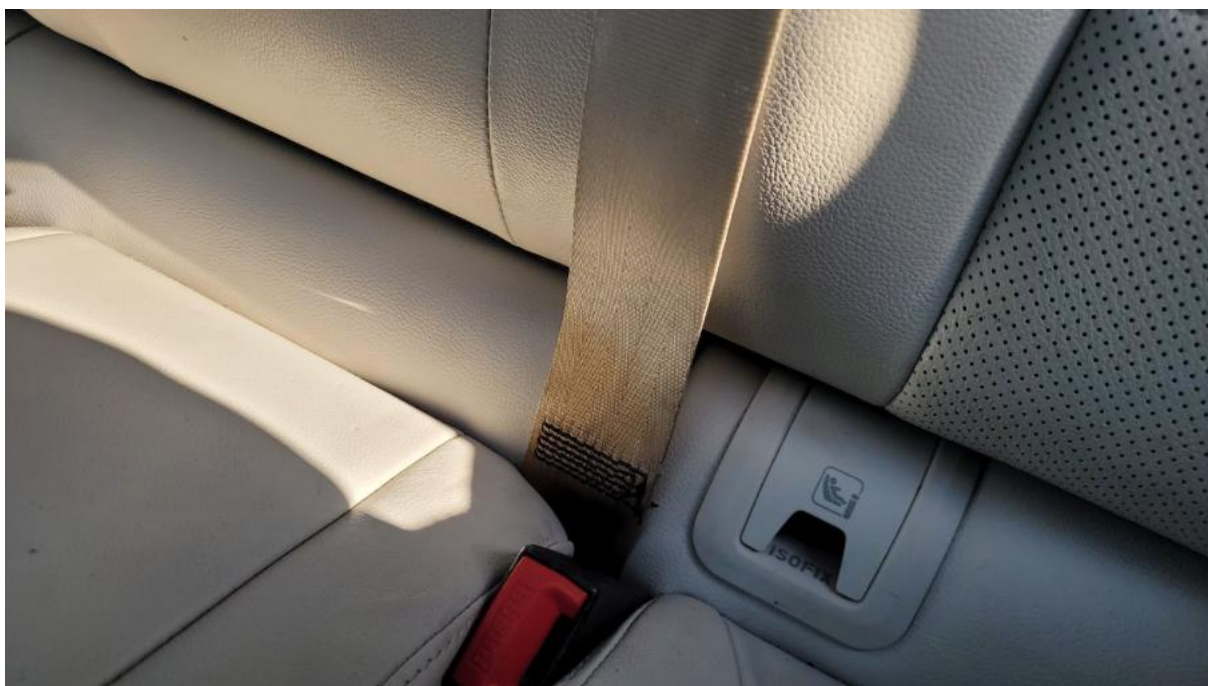
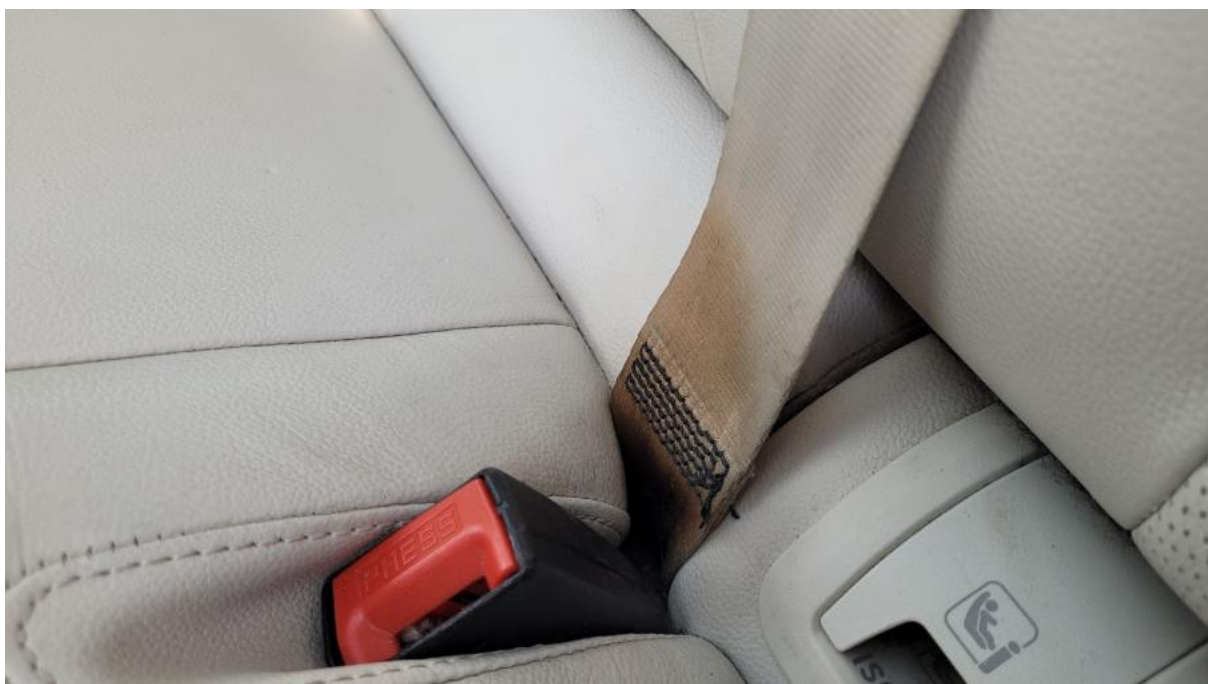
| Poz. | Nazwa pozycji | Opis uszkodzeń | Kwalifik. | Naprawa [rbg] |
|---|---|---|---|---|
| 3 | Pas bezpieczeństwa tylny środkowy | zabrudzenie | NA | 0.3 |

Pas bezpieczeństwa tylny środkowy - zdjęcie poglądowe 1

Pas bezpieczeństwa tylny środkowy - zdjęcie pogładowe 2

Pas bezpieczeństwa tylny środkowy - Inne 1
