## Raport z oględzin pojazdu

| Numer raportu | 217963/1/26-11401 | Data raportu | 26-01-2026 |

| Marka, model | TOYOTA Proace 2.0 D4-D Eur... |
| Numer rejestracyjny | WD1229S |

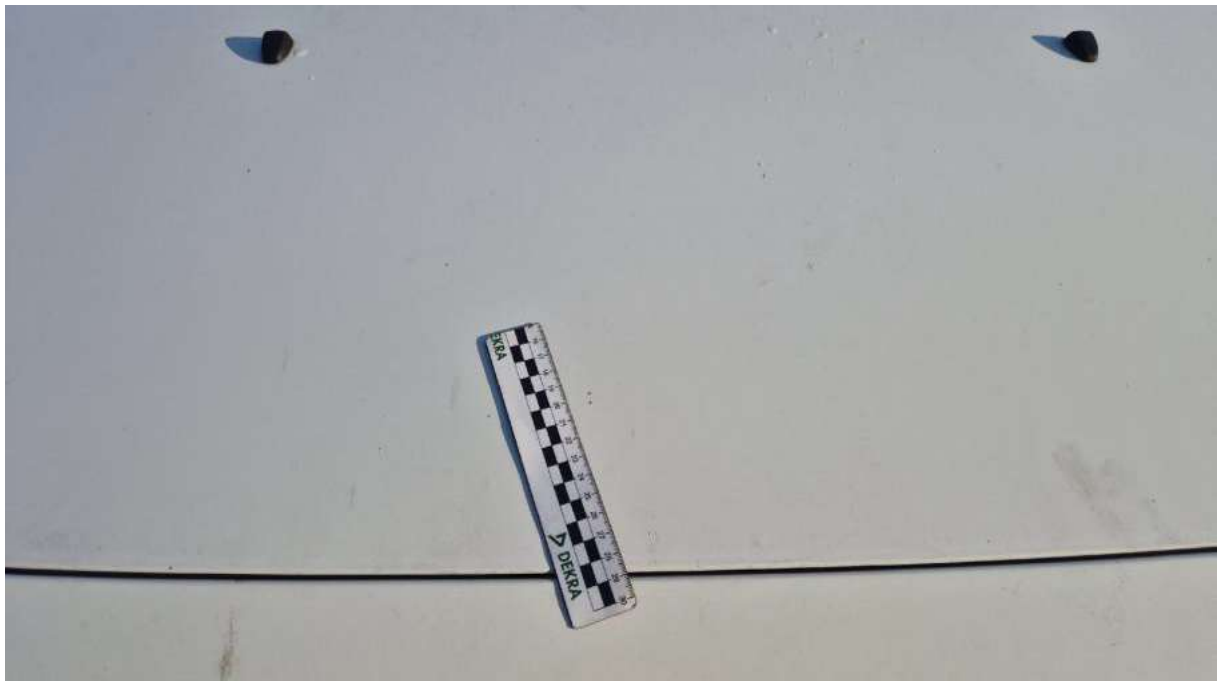
**Fot. 32**  
Pokrywa komory silnika - Rysa/odprysk 1

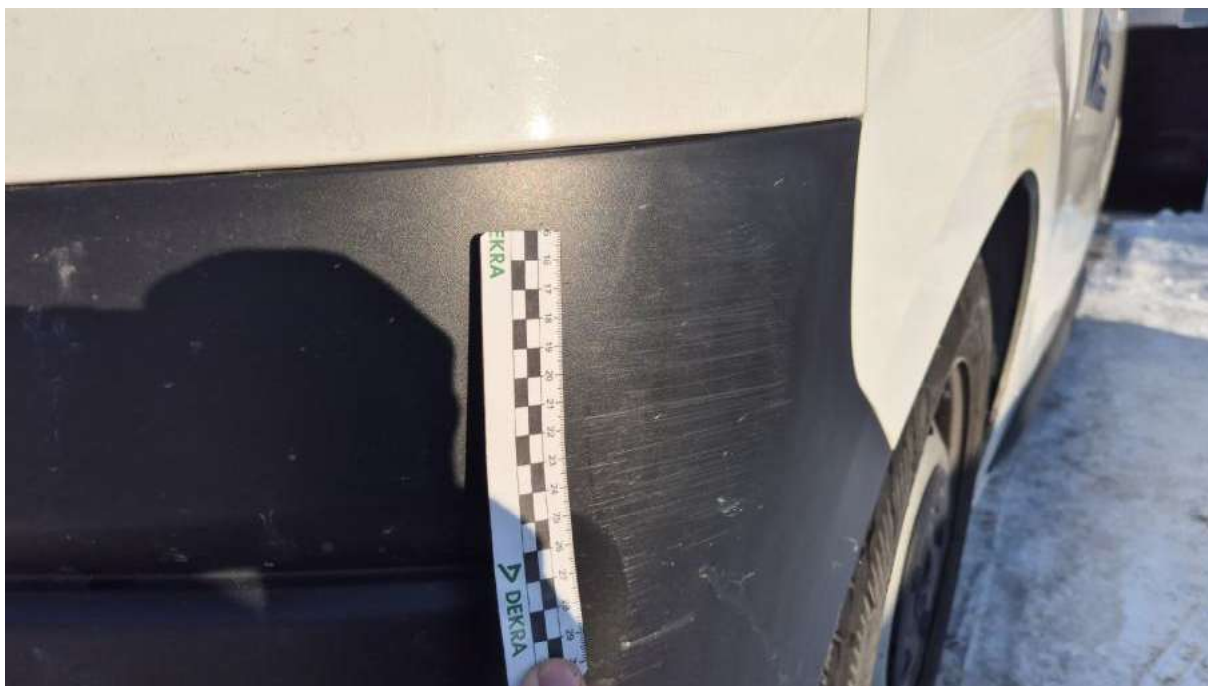
**Fot. 33**

| Poz. | Nazwa pozycji | Opis uszkodzeń | Kwalifik. | Naprawa [rbg] |
|---|---|---|---|---|
| 1 | Okładzina zderzaka przedniego | zarysowanie, ubytki materiału | WY | 2.2 |

Zderzak - Rysa/odprysk 1

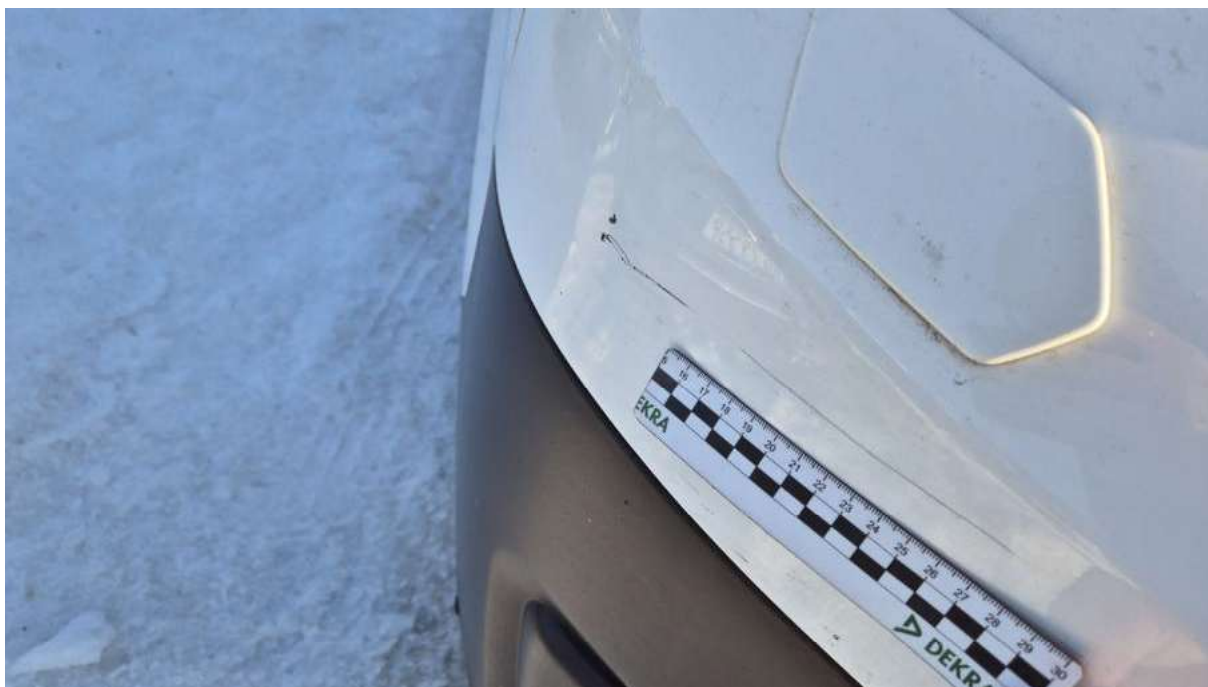
**Fot. 34**

Zderzak - Rysa/odprysk 2

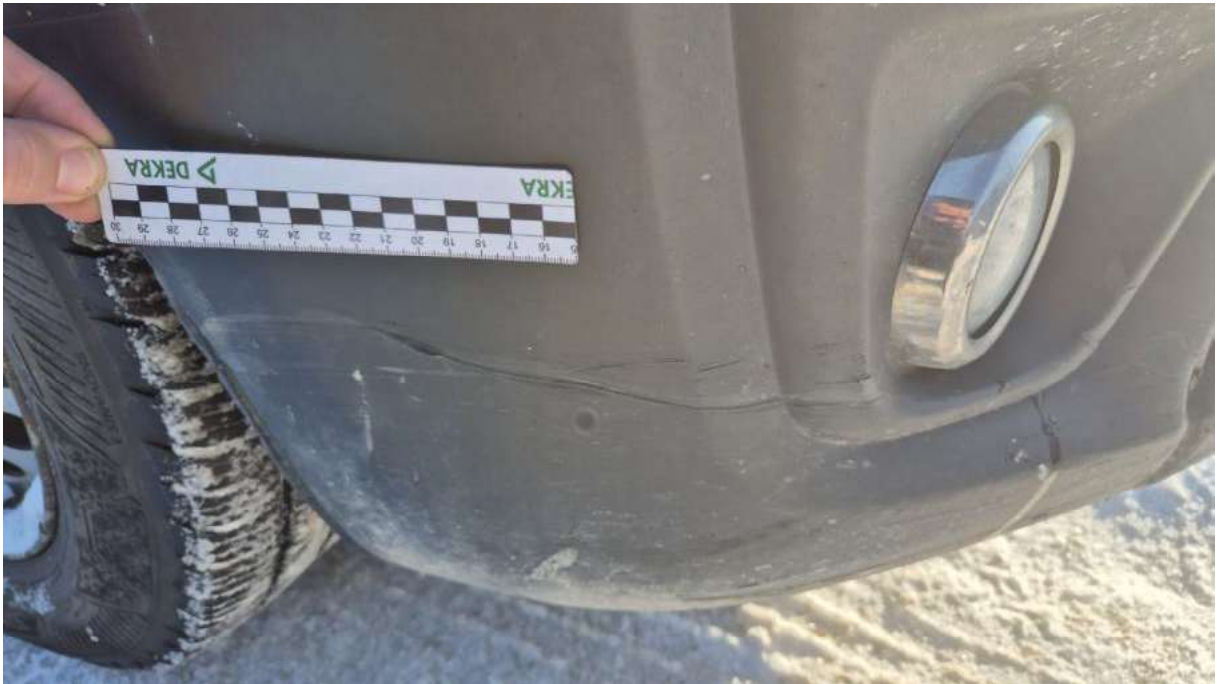
**Fot. 35**

Zderzak() - Rysa/odprysk 3

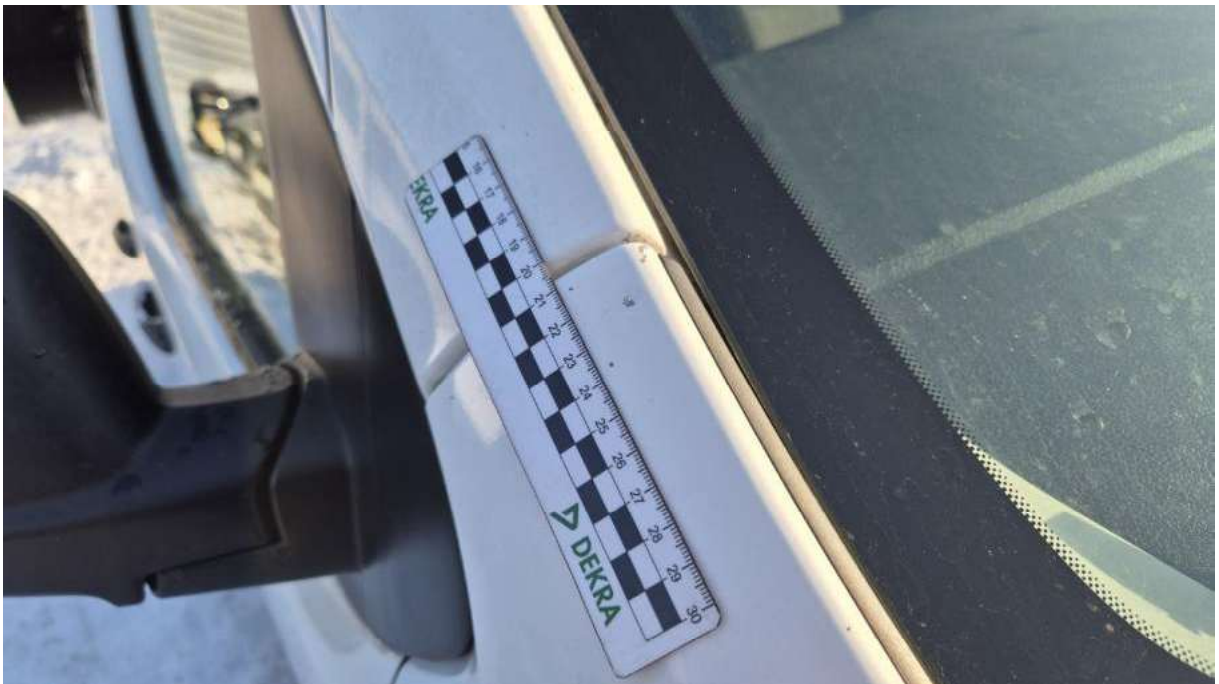
**Fot. 36**

| 4 | Błotnik przedni R | rysa/odprysk, wgniecenie/odkształcenie | NA | 0.7 |

Łotnik przedni P - Rysa/odprysk 1

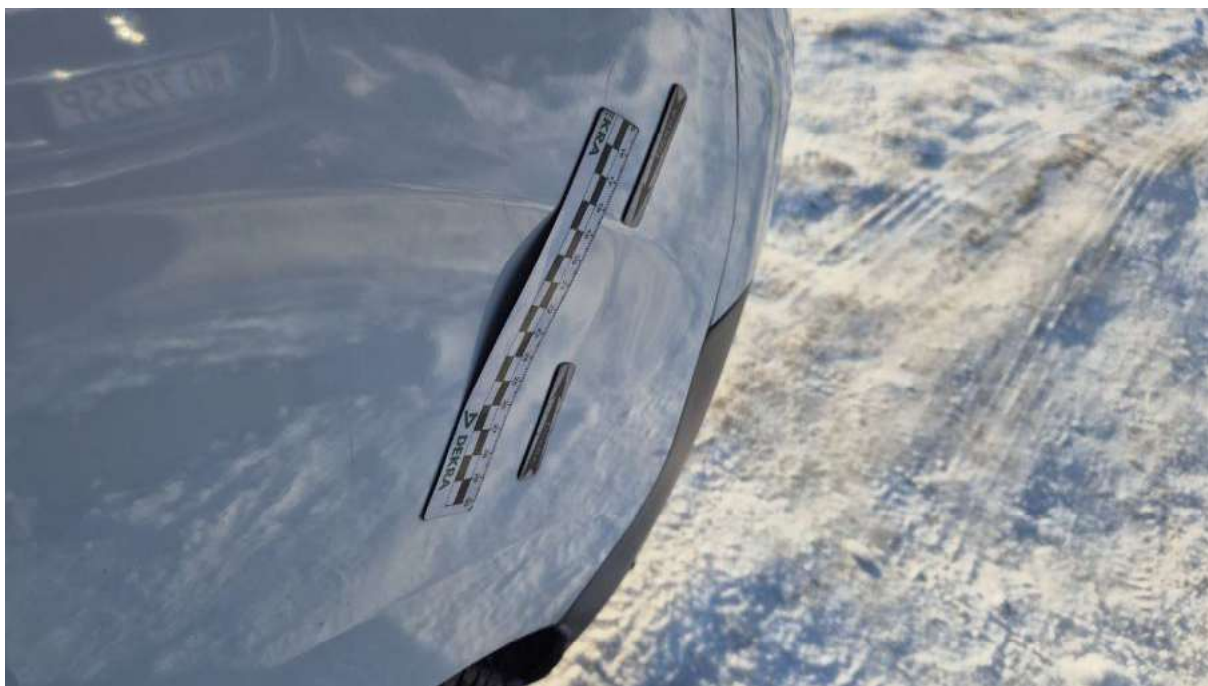
**Fot. 37**

Błotnik przedni P - Wgniecenie/odkształcenie 1

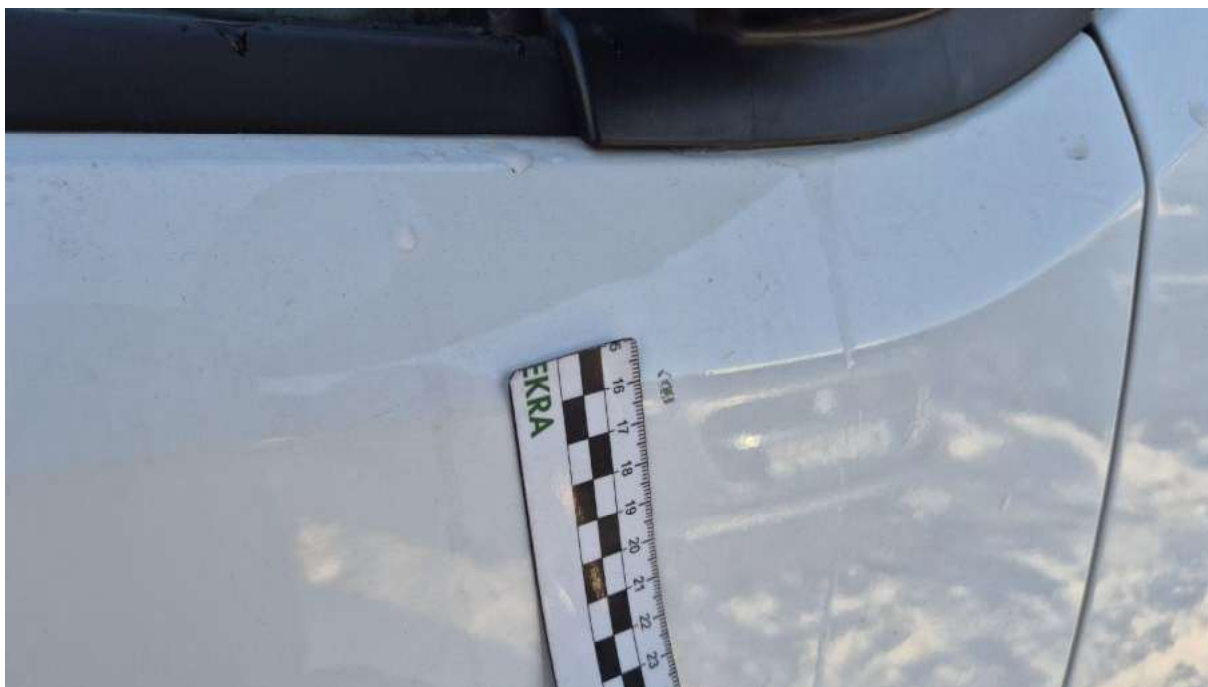
**Fot. 38**

Drzwi przednie P - Rysa/odprysk 1

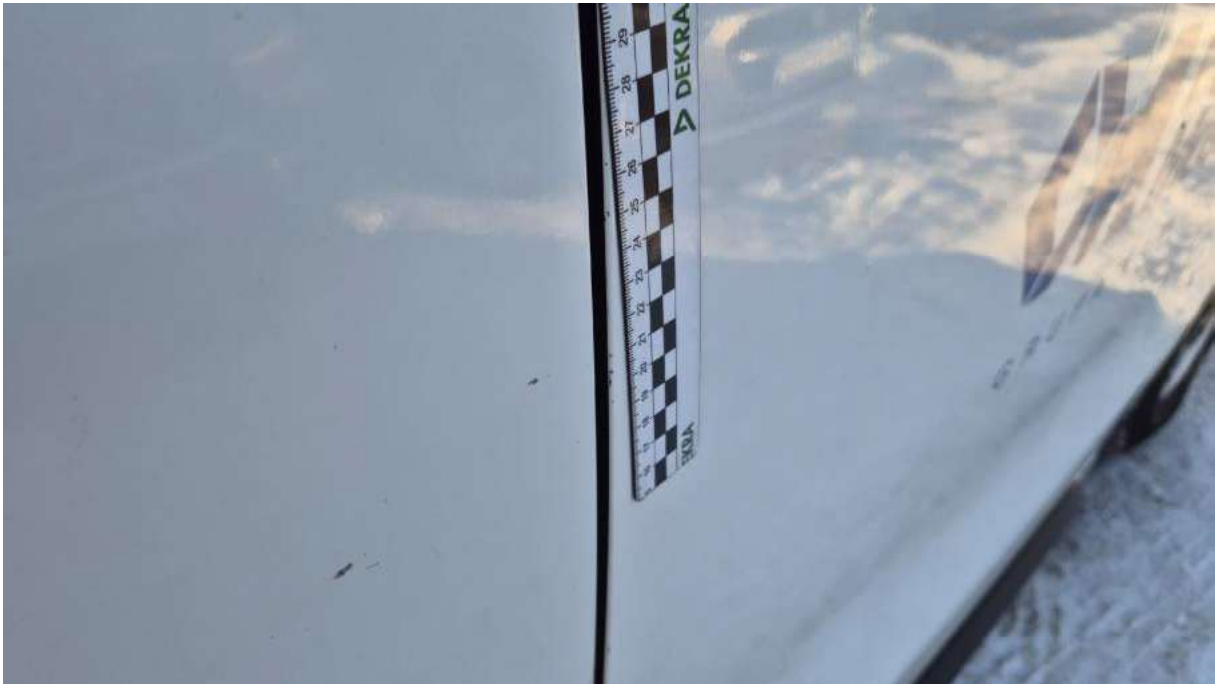
**Fot. 39**

Drzwi przednie P - Rysa/odprysk 2

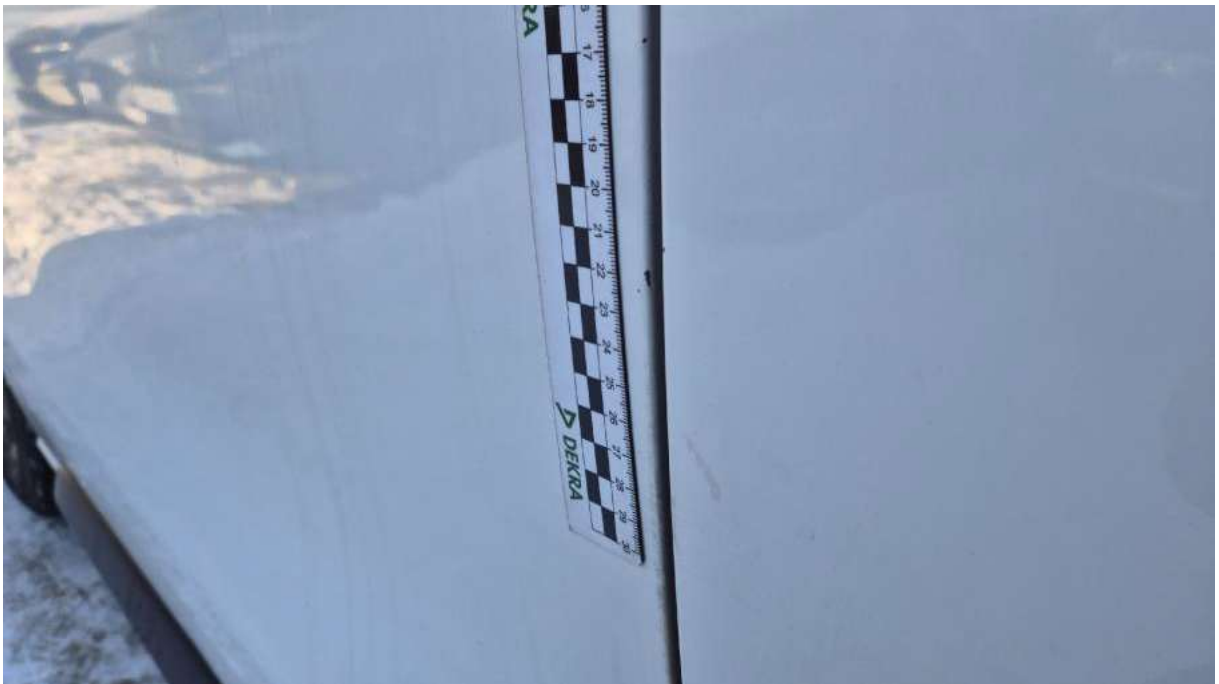
**Fot. 40**

Drzwi tylne P - Rysa/odprysk 1

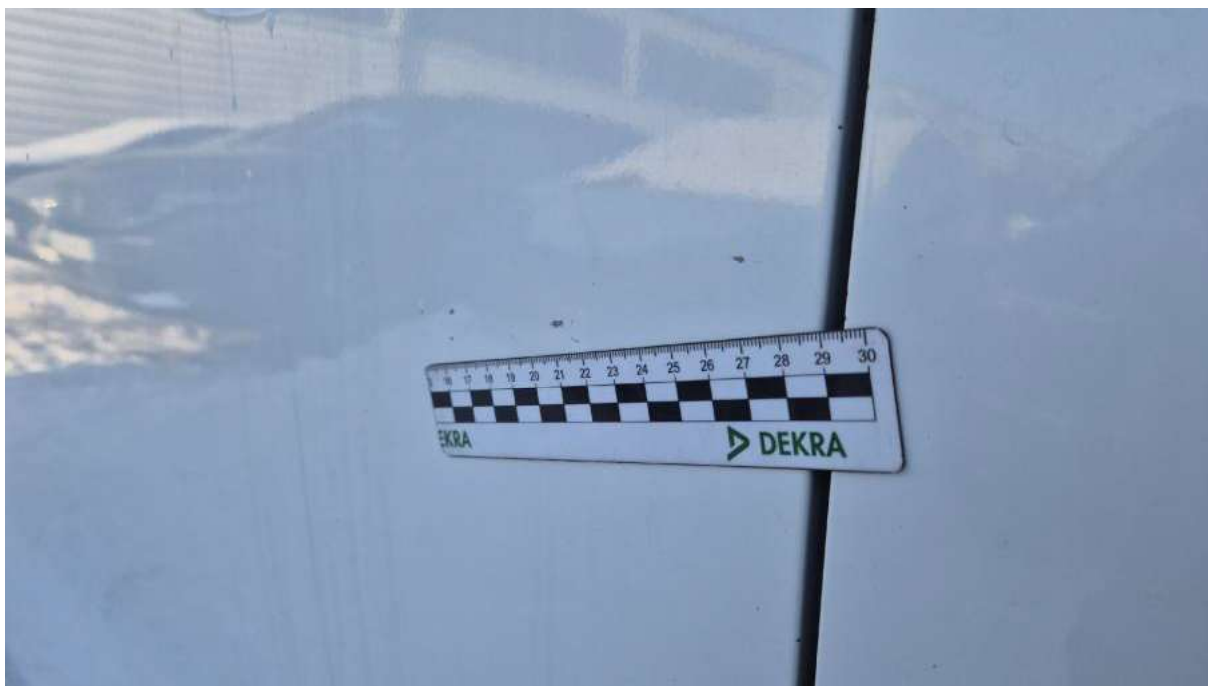
**Fot. 41**

Drzwi tylne P - Rysa/odprysk 2

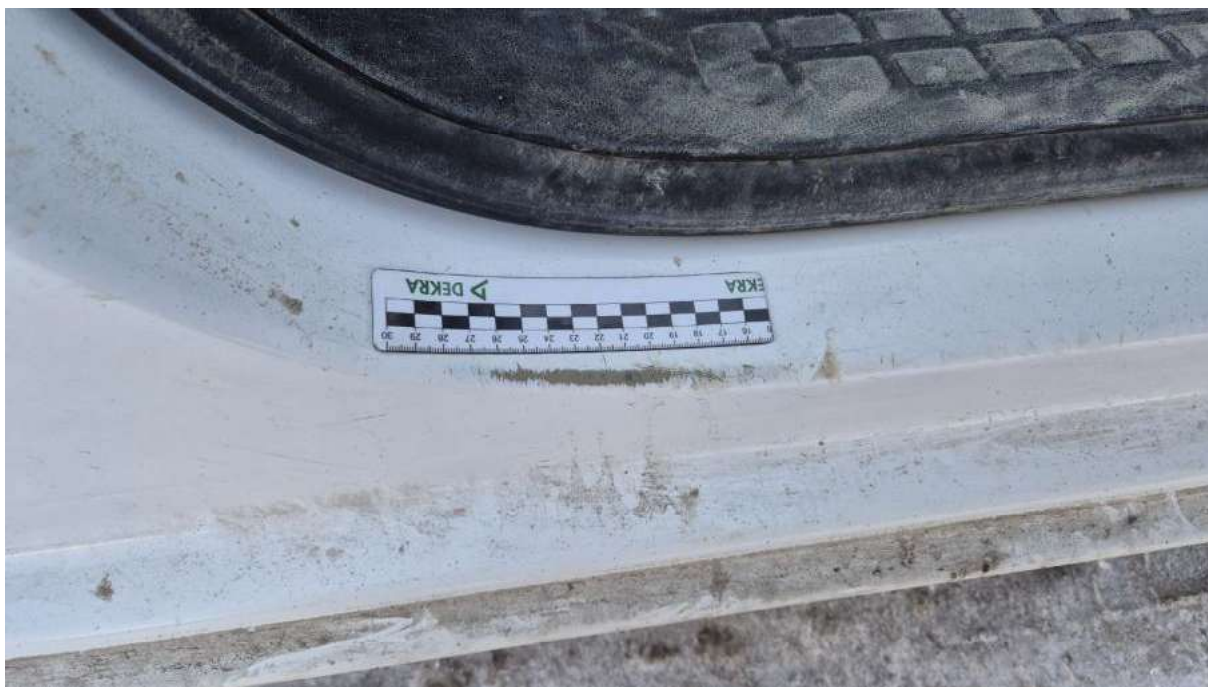
**Fot. 42**

| 9 | Próg R | rysa/odprysk | NA | 0.5 |

Próg P - Rysa/odprysk 1

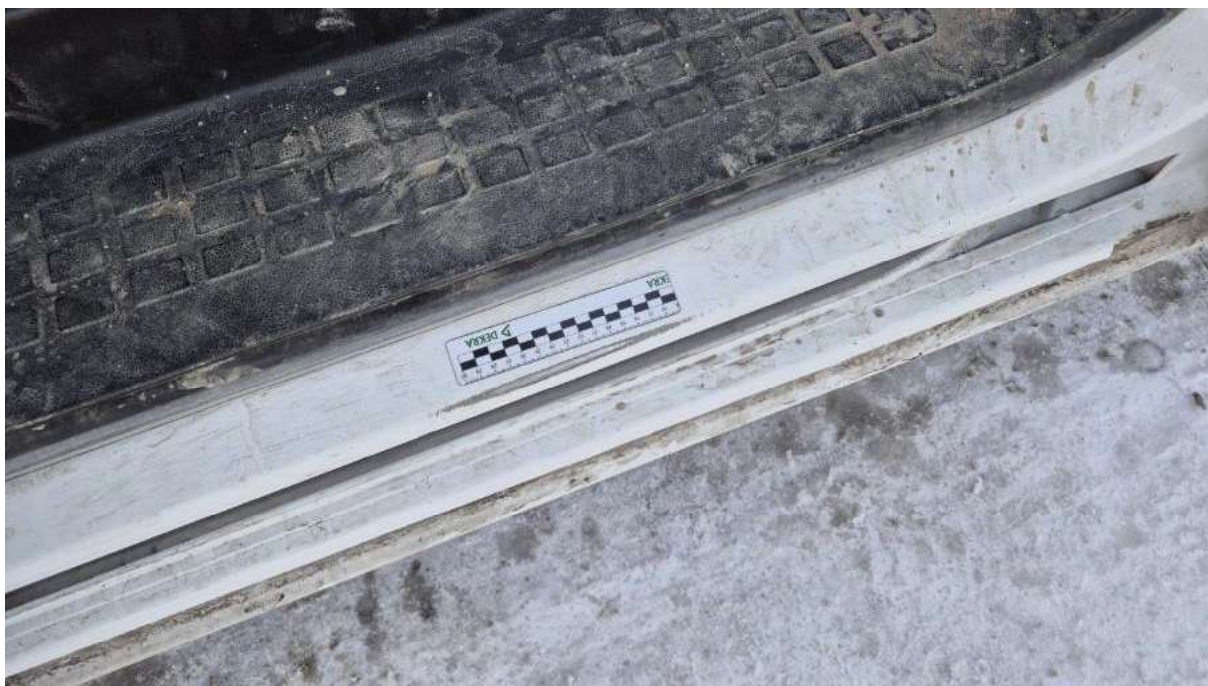
**Fot. 43**

Próg P - Rysa/odprysk 2

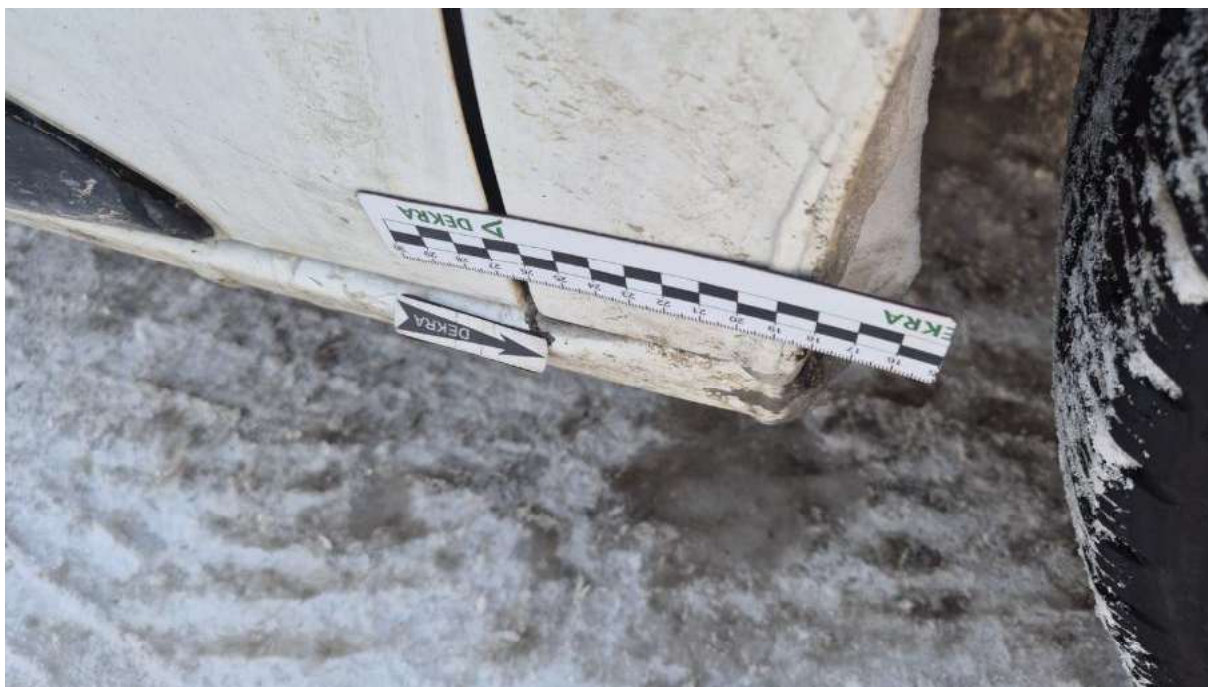
**Fot. 44**

Próg P - Wgniecenie/odkształcenie 1

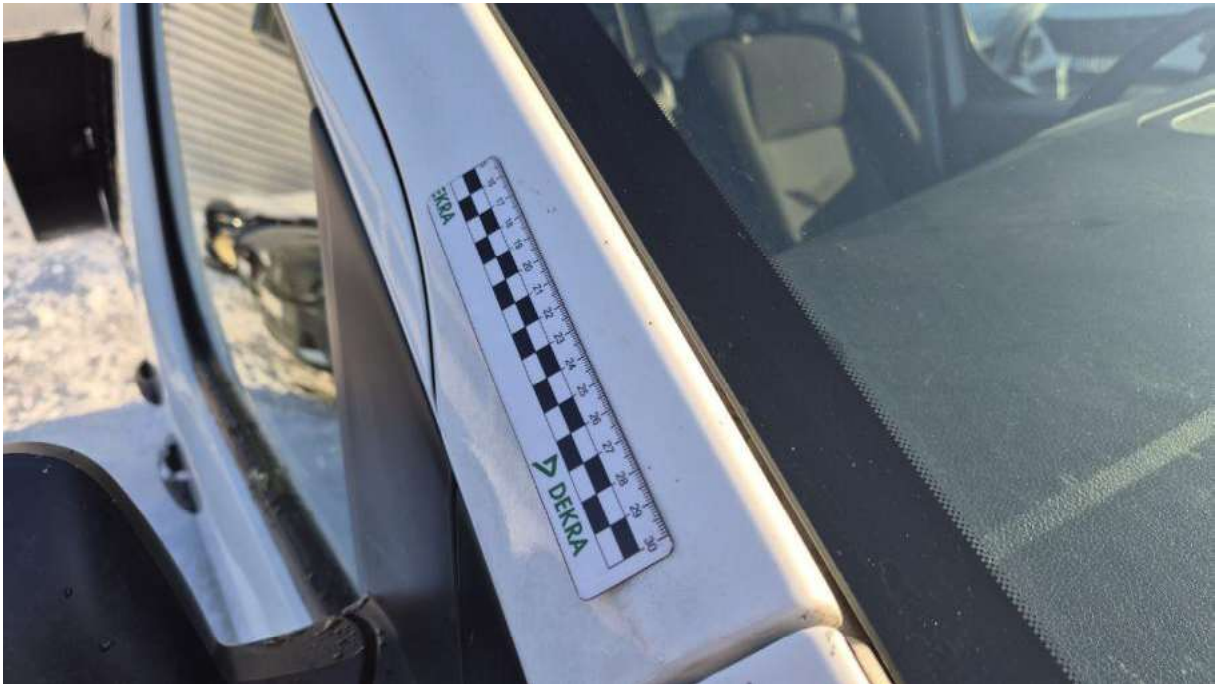
**Fot. 45**

Słupek przedni P - Rysa/odprysk 1

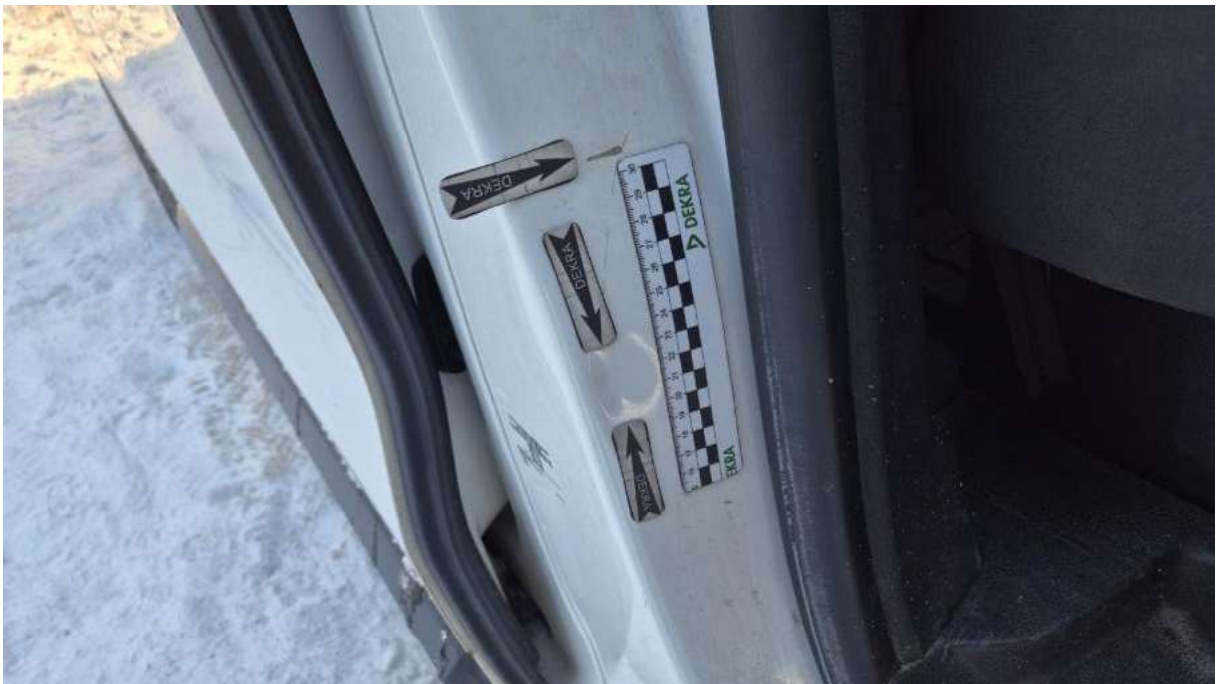
**Fot. 46**

| 10 | Słupek środkowy (B) R | rysa/odprysk, wgniecenie/odkształcenie | NA | 0.7 |

Słupek środkowy P - Wgniecenie/odkształcenie 1

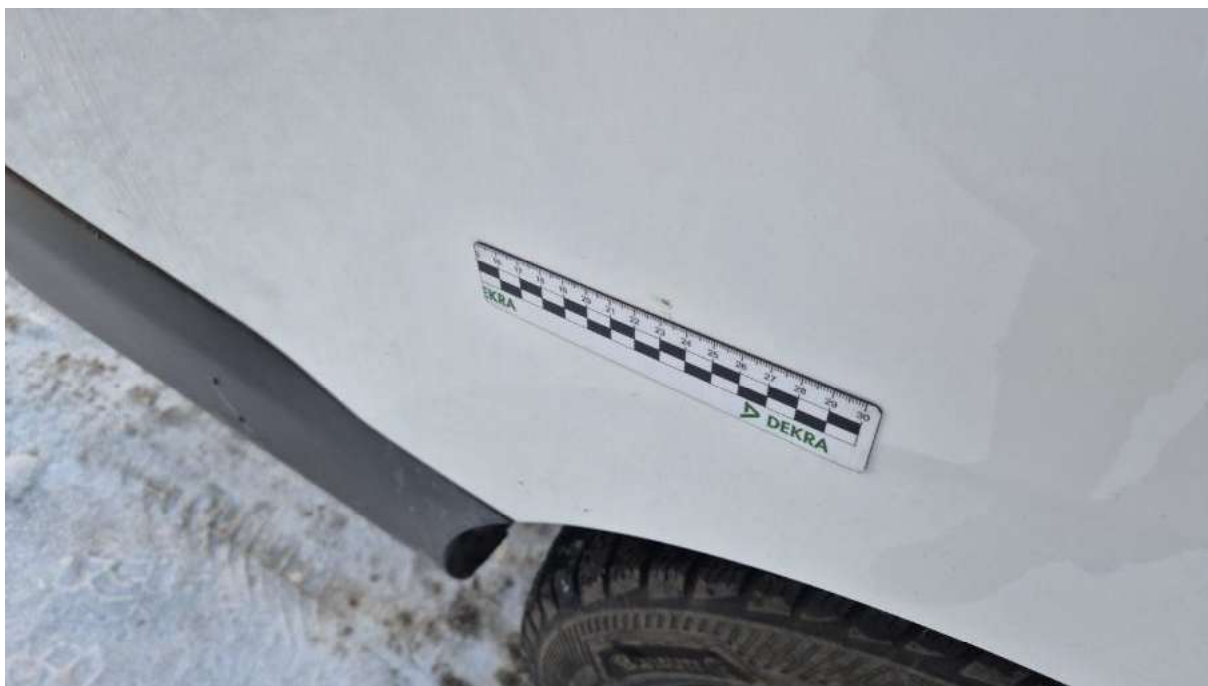
**Fot. 47**

Błotnik tylny P / Ściana boczna P - Rysa/odprysk 1

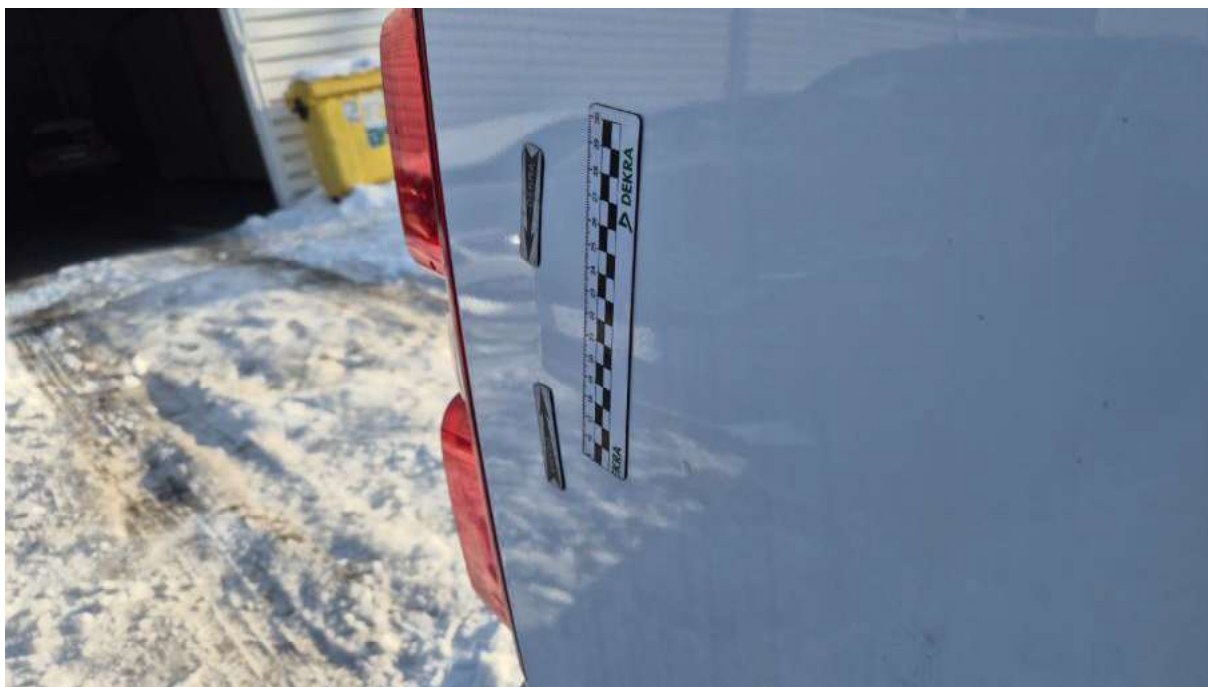
**Fot. 48**

| 12 | Błotnik tylny R | wgniecenie/odkształcenie | NA | 1 |

Błotnik tylny P / Ściana boczna P - Wgniecenie/odkształcenie 1

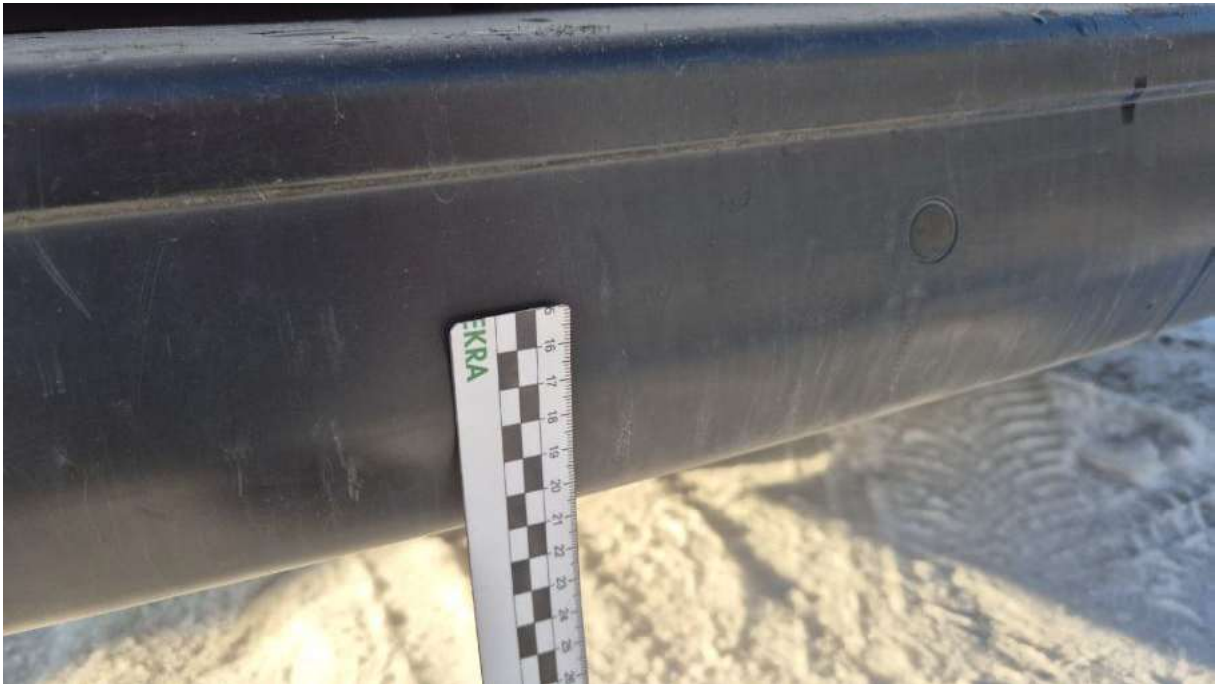
**Fot. 49**

Zderzak tylny - Rysa/odprysk 1

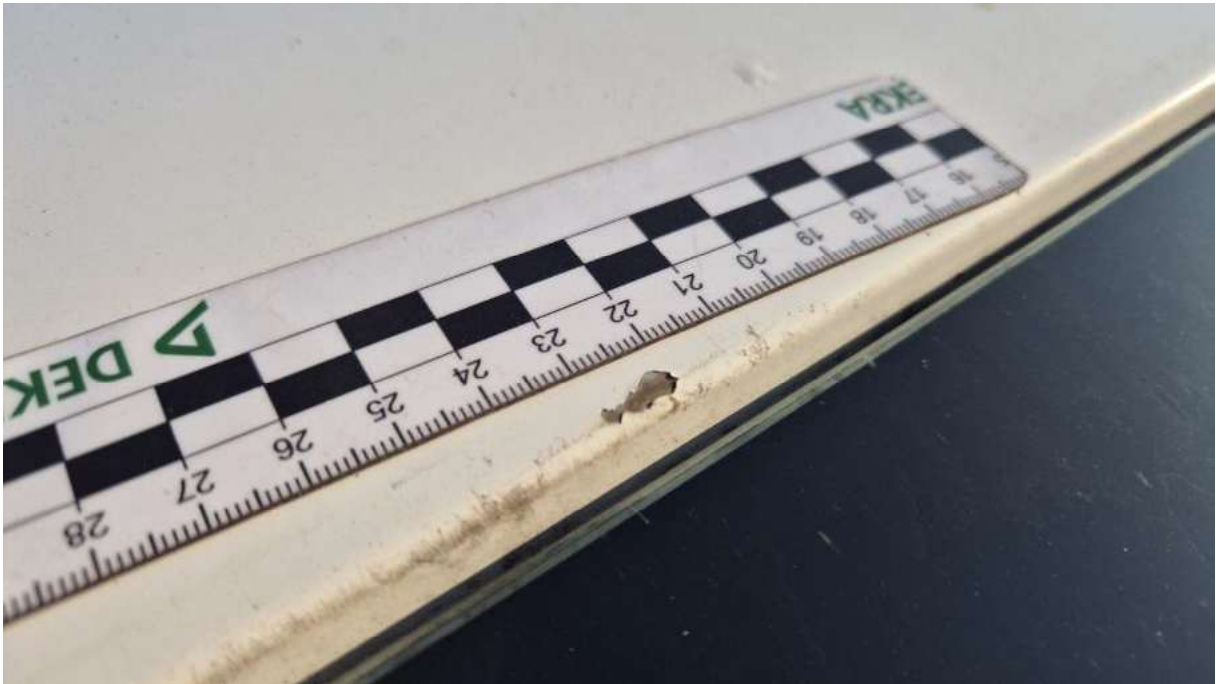
**Fot. 51**

| 6 | Dach kabiny | rysa/odprysk, ślady korozji | NA | 0.3 |

Dach - Inne 1

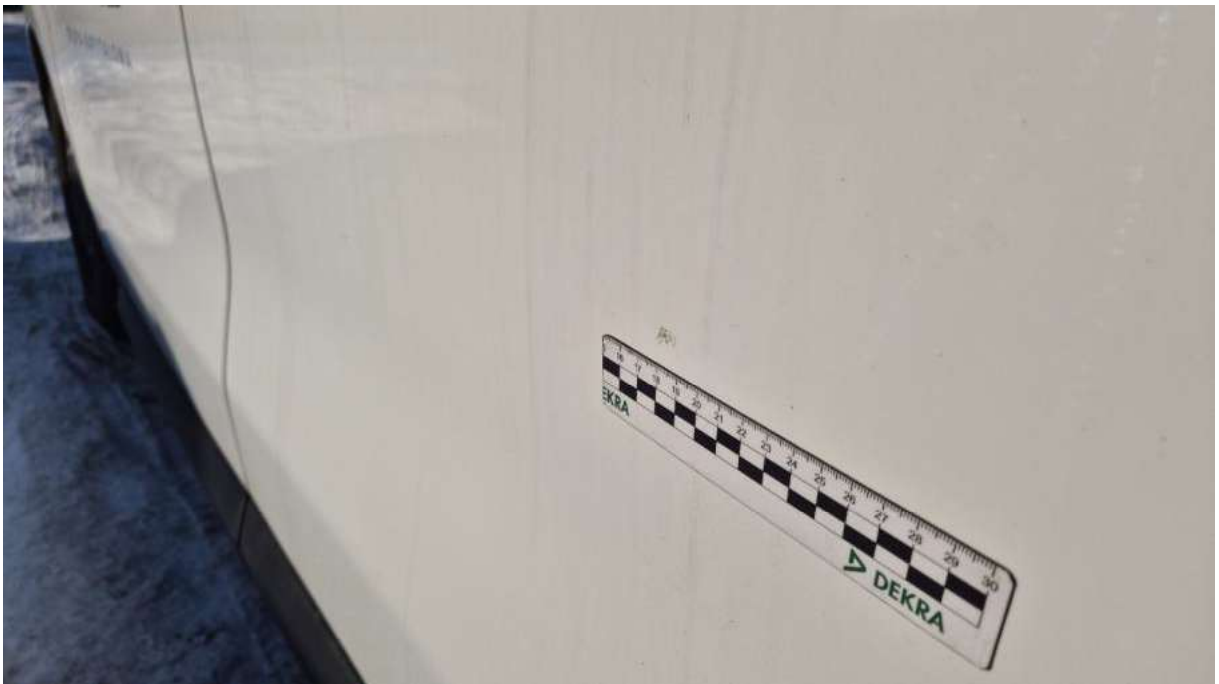
**Fot. 52**

| Poz. | Nazwa części | Przedział grubości powłoki lakierowej [µm] |
|---|---|---|
| 1 | Łotnik tylny lewy/ściana boczna lewa | 150 - 2000 |

| 18 | Błotnik tylny L | rysa/odprysk | | |

Błotnik tylny L / Ściana boczna L - Rysa/odprysk 1

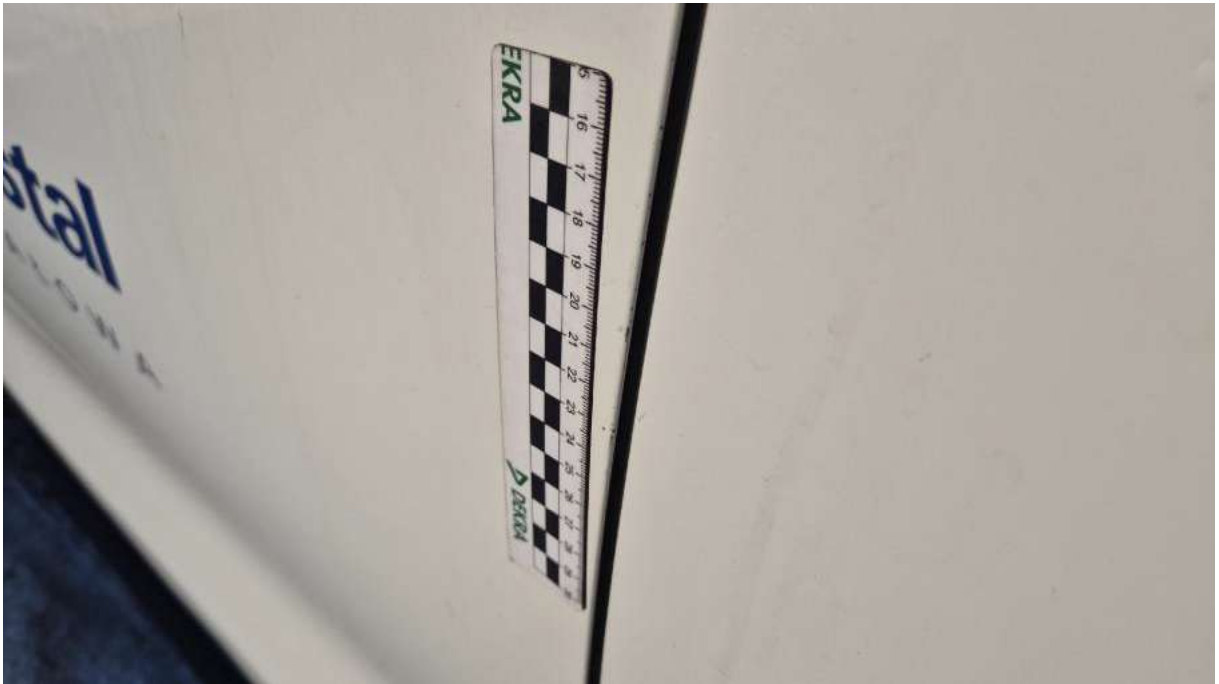
**Fot. 53**

Drzwi przed L - Rysa/odprysk 1

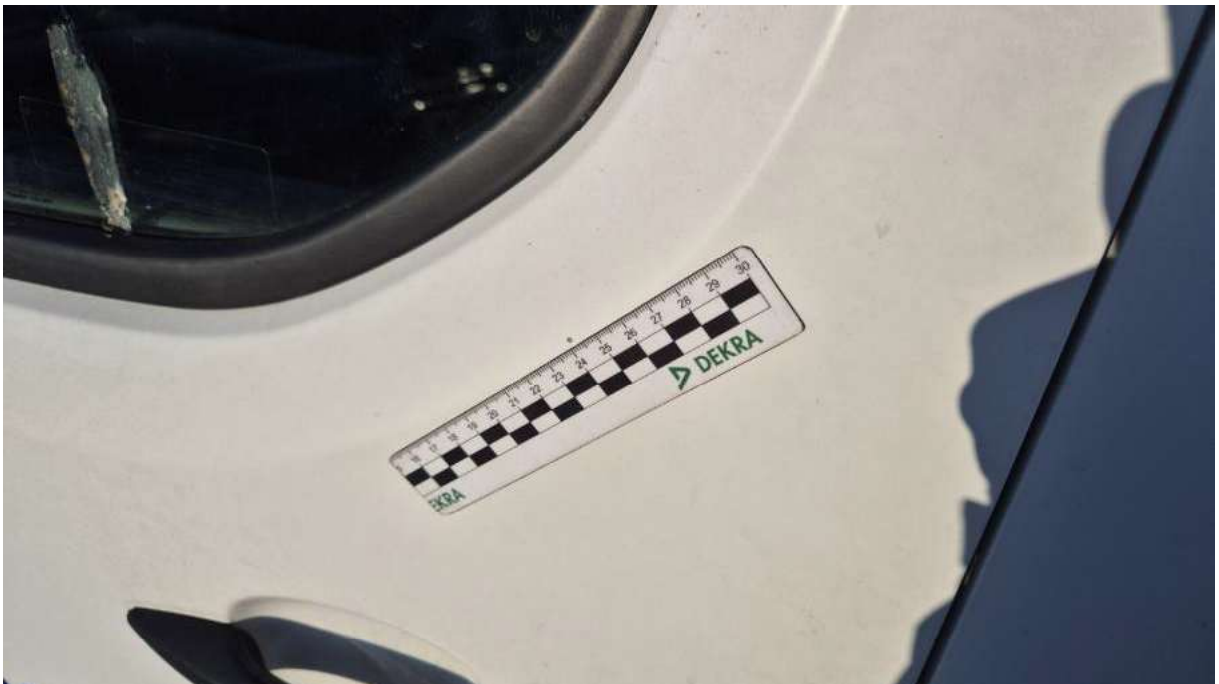
**Fot. 54**

Drzwi przed L - Rysa/odprysk 2

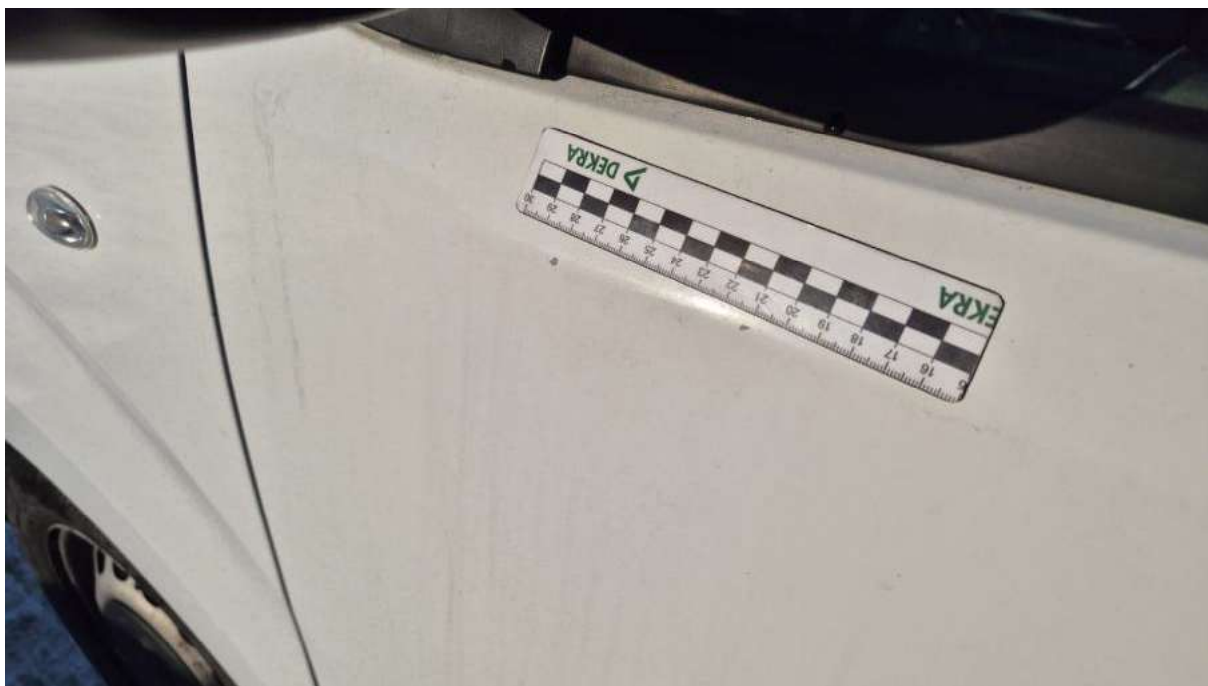
**Fot. 55**

Drzwi przed L() - Rysa/odprysk 3

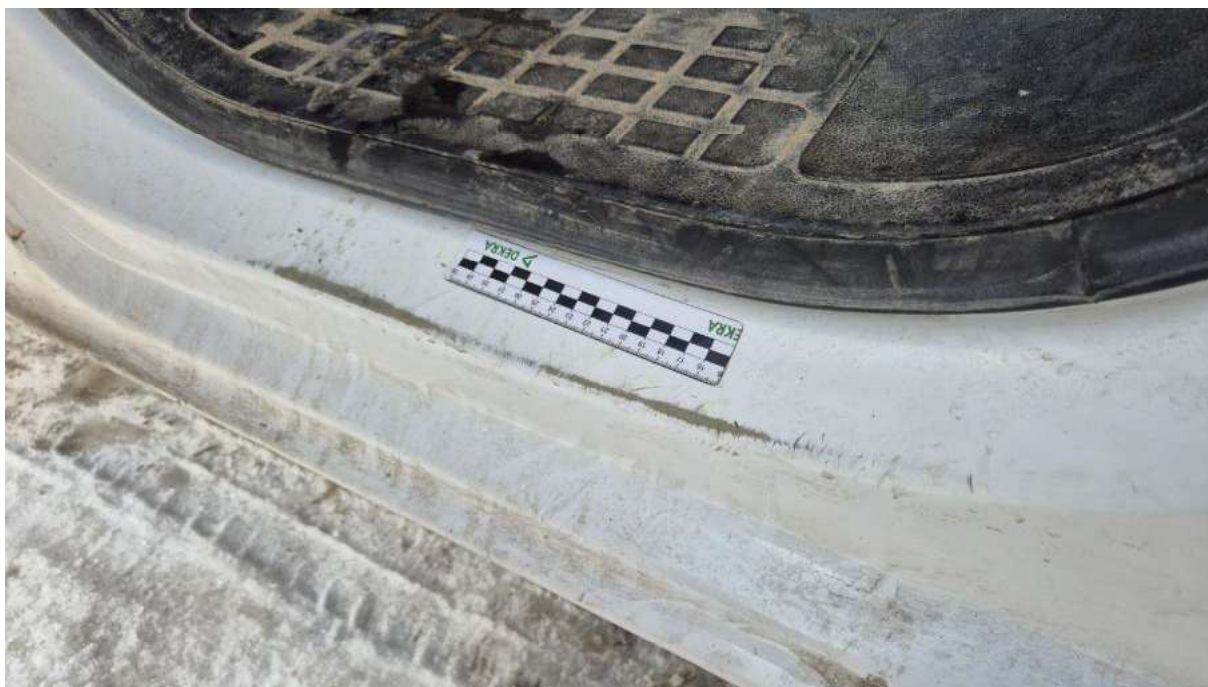
**Fot. 56**

Próg L - Rysa/odprysk 1

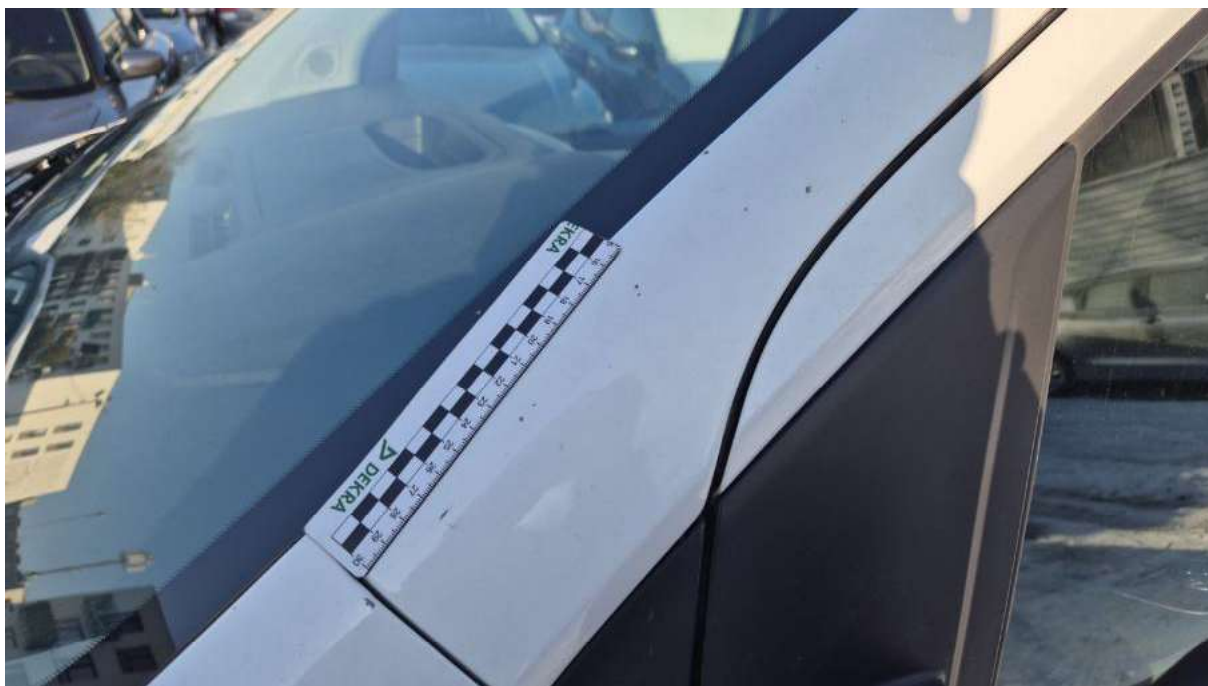
**Fot. 57**

Słupek przedni L - Rysa/odprysk 1

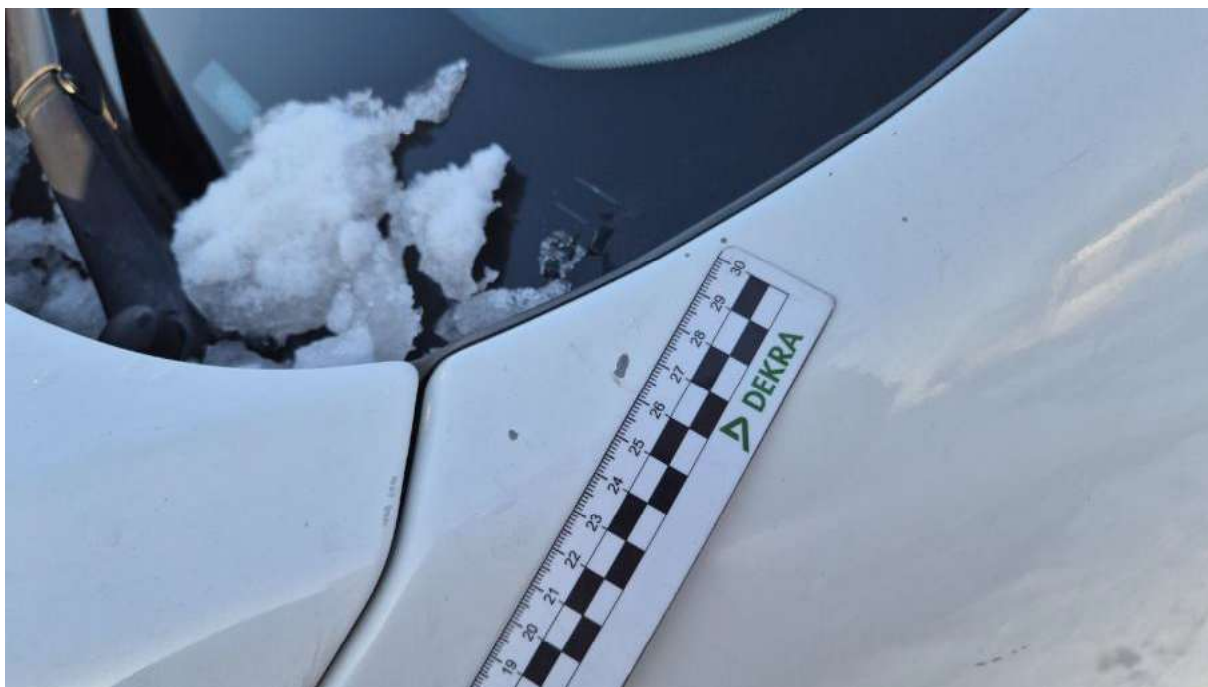
**Fot. 58**

| 3 | Błotnik przedni L | rysa/odprysk | NA | 0.5 |

Łótnik przedni L - Rysa/odprysk 1

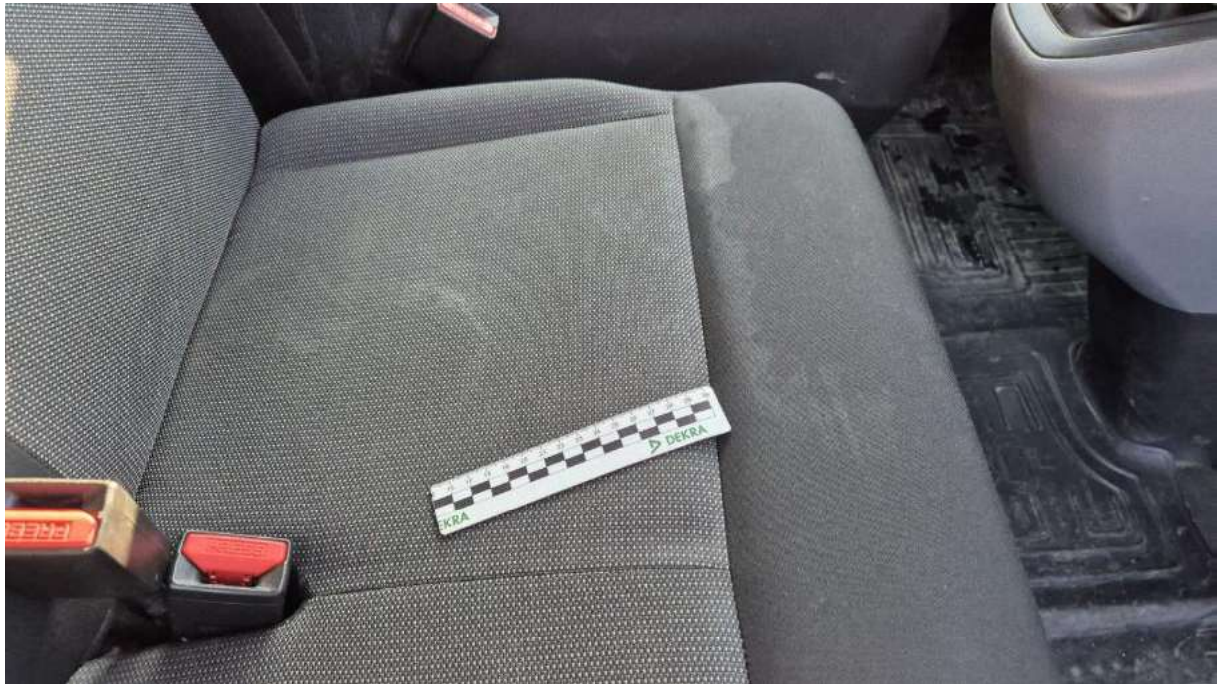
**Fot. 59**

Fotel prz. praw. - Inne 1
