## Raport z oględzin pojazdu

| Numer raportu | 217963/1/26-11401 | Data raportu | 26-01-2026 |

| Marka, model | TOYOTA Proace 2.0 D4-D Eur... |
| Numer rejestracyjny | WD1229S |

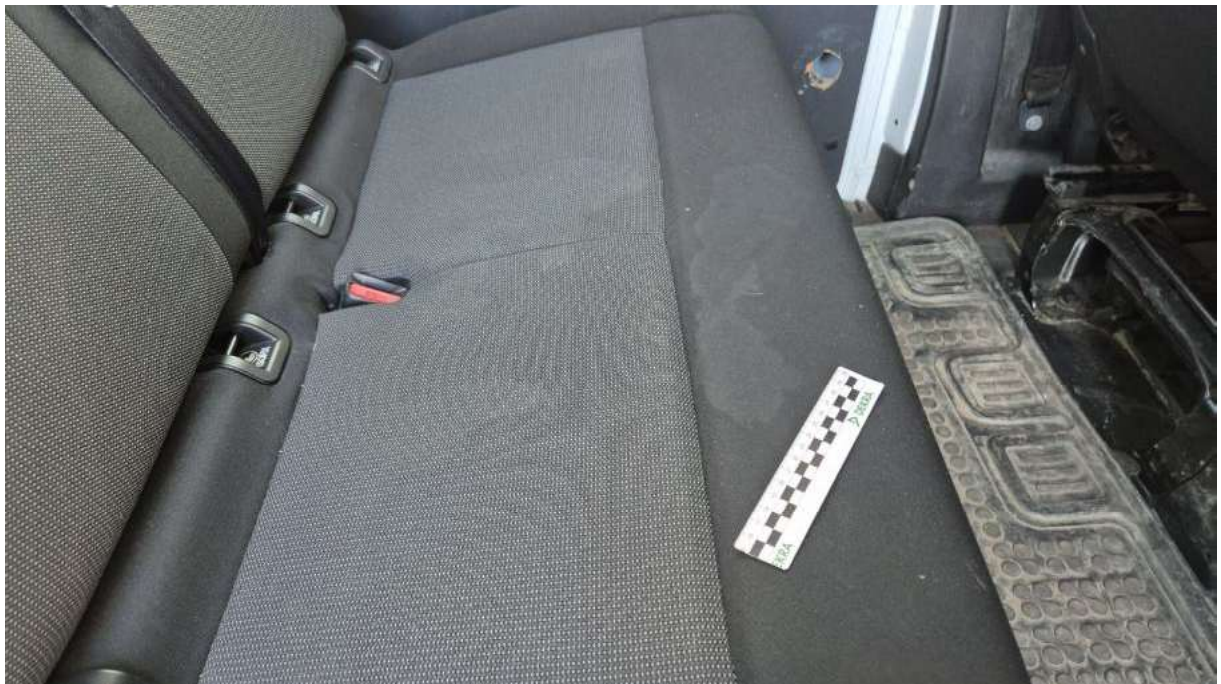
**Fot. 60**

Kanapa tyl. - Inne 1

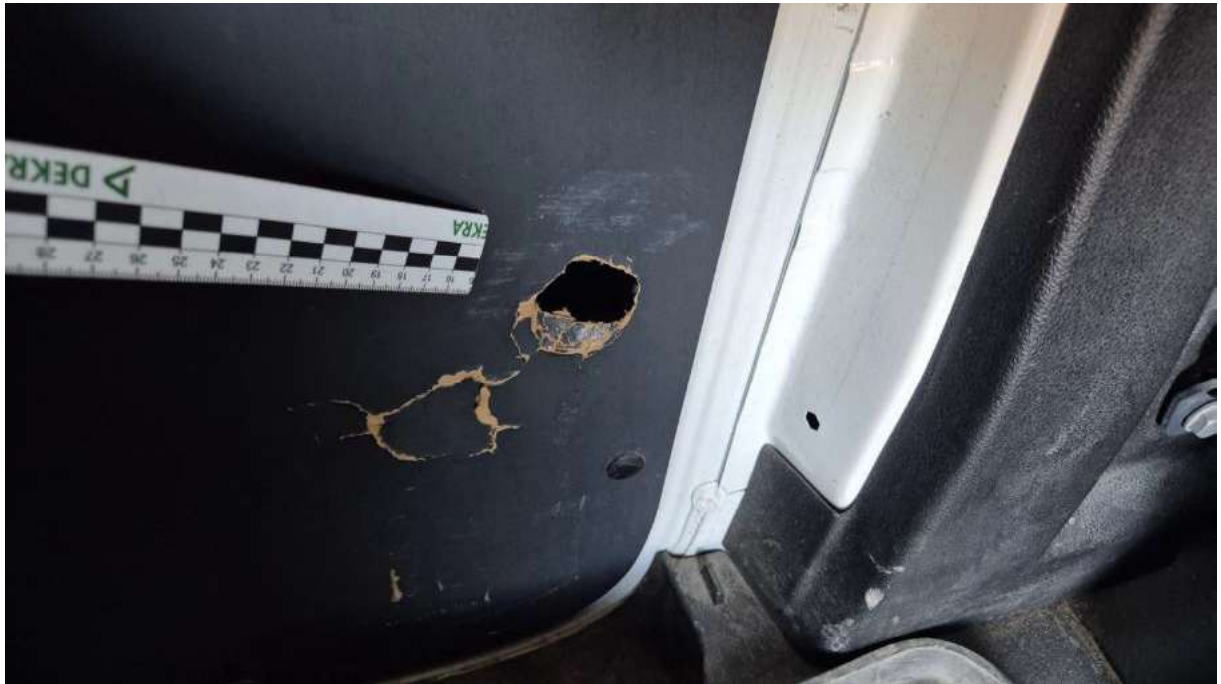
**Fot. 61**

Tapicerka drzwi tylnych L - Pęknięcie/rozerwanie 1

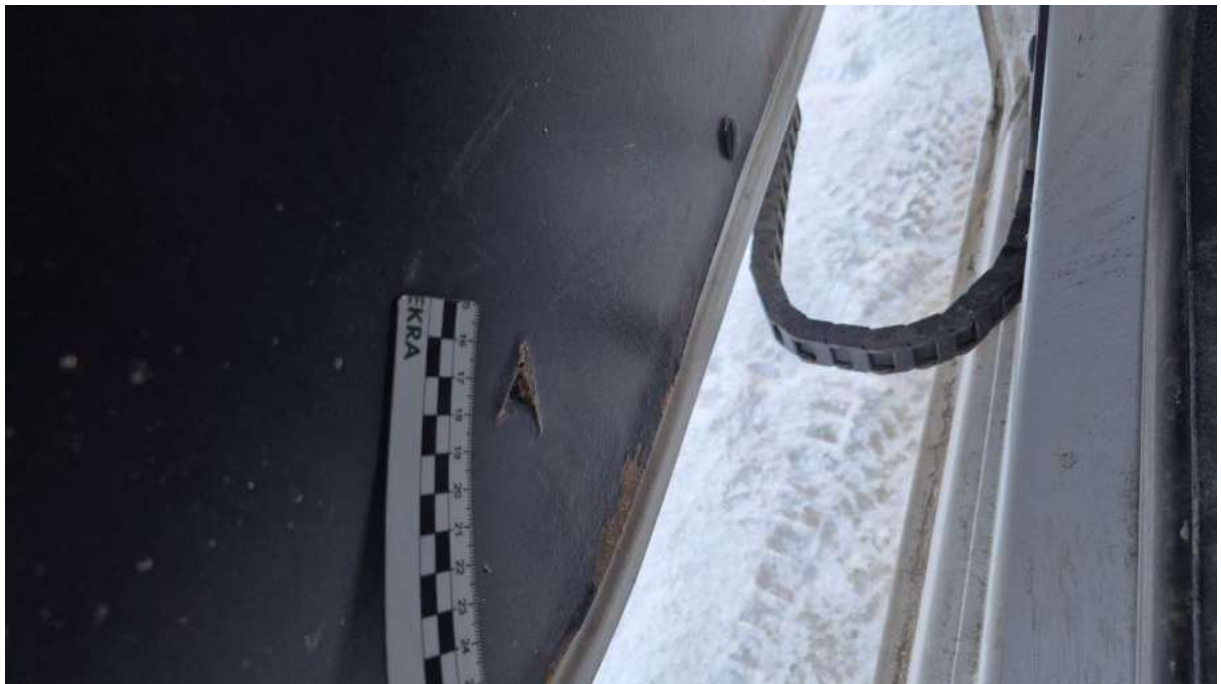
**Fot. 62**

Tapicerka drzwi tylnych P - Pęknięcie/rozerwanie 1

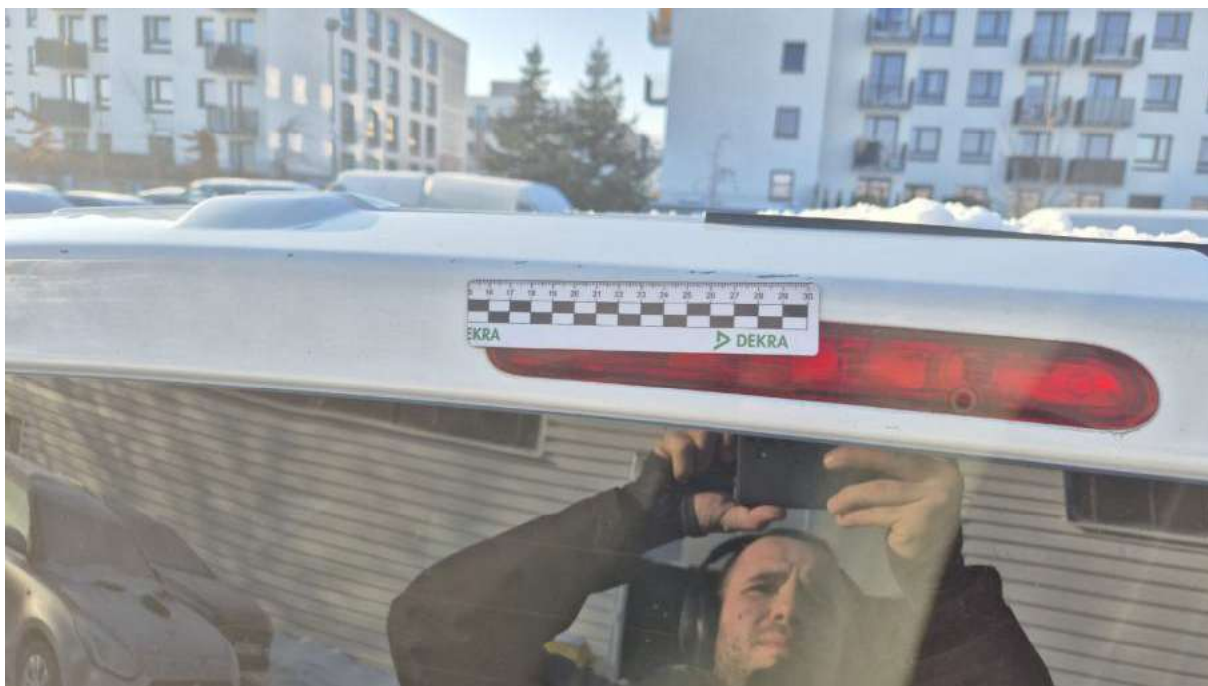
**Fot. 63**

Drzwi tyłu lewe - Rysa/odprysk 1

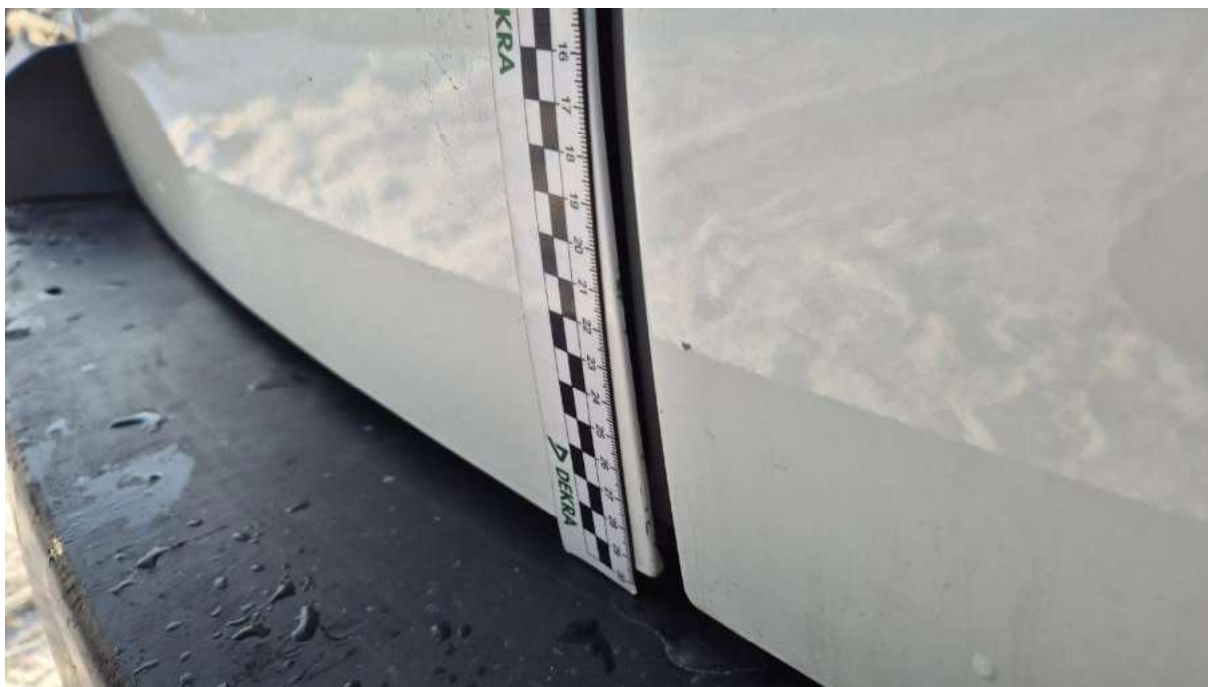
**Fot. 64**

Drzwi tyłu lewe - Rysa/odprysk 2

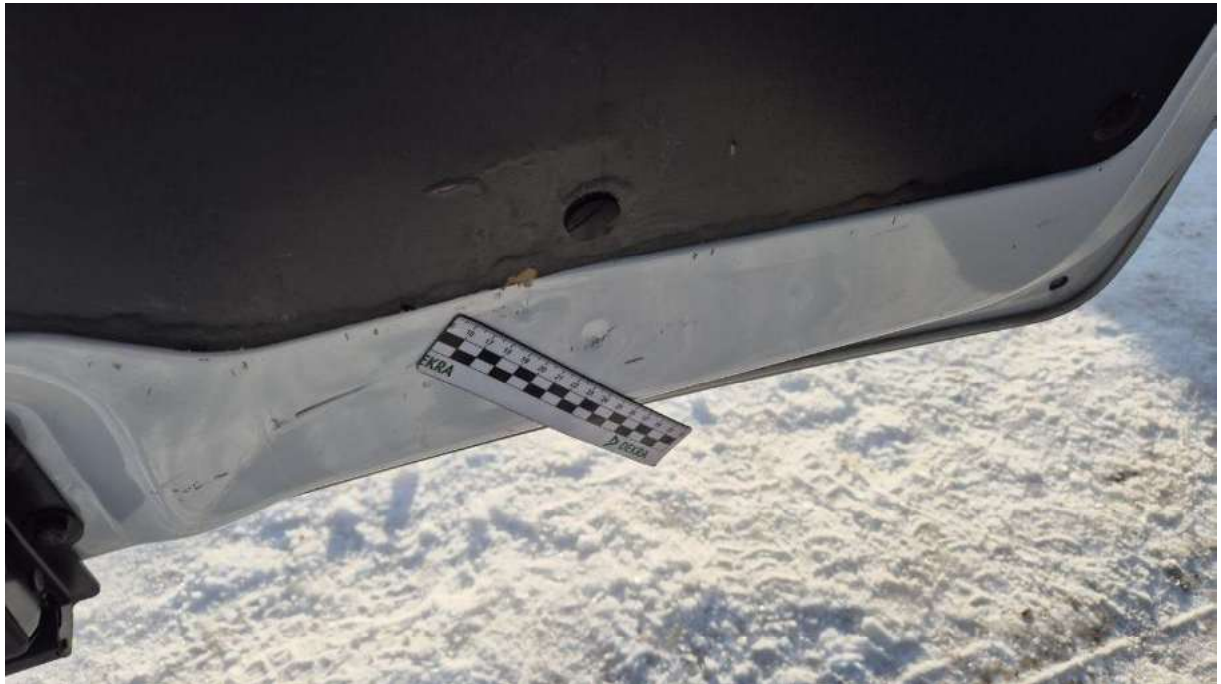
**Fot. 65**

| 19 | Drzwi tylne, skrzydło lewe L | rysa/odprysk, wgniecenie/odkształcenie | | |

Drzwi tyłu lewe - Wgniecenie/odkształcenie 1

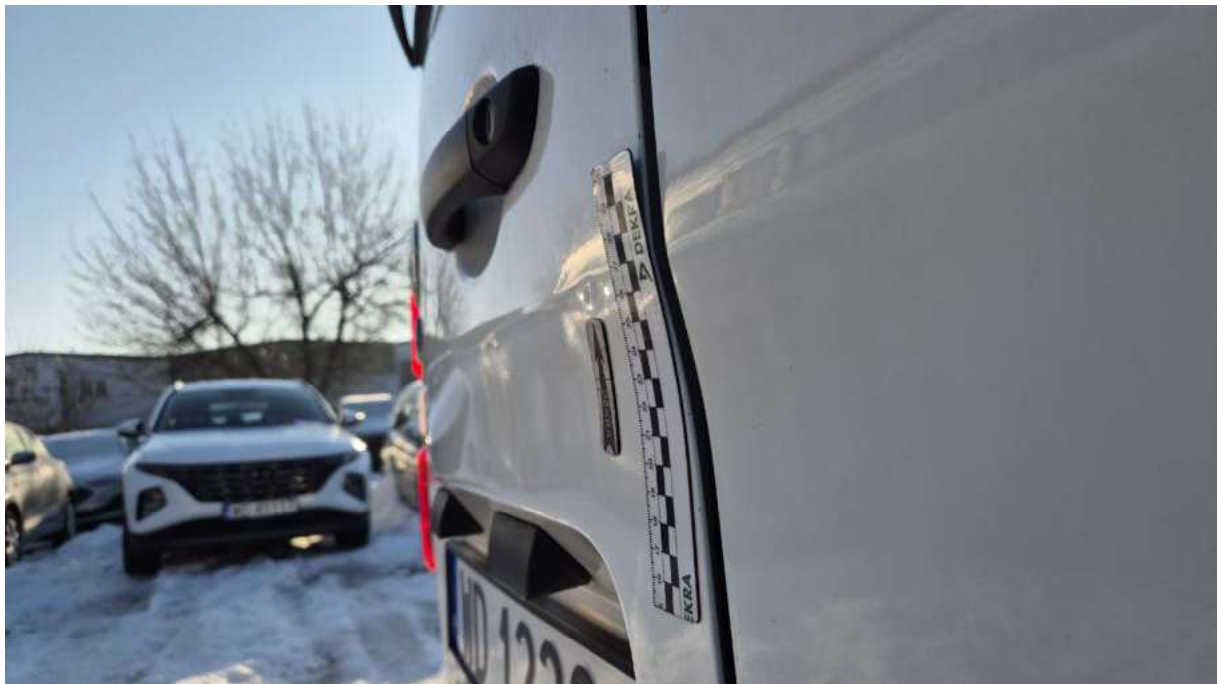
**Fot. 66**

Drzwi tyłu lewe - Wgniecenie/odkształcenie 2

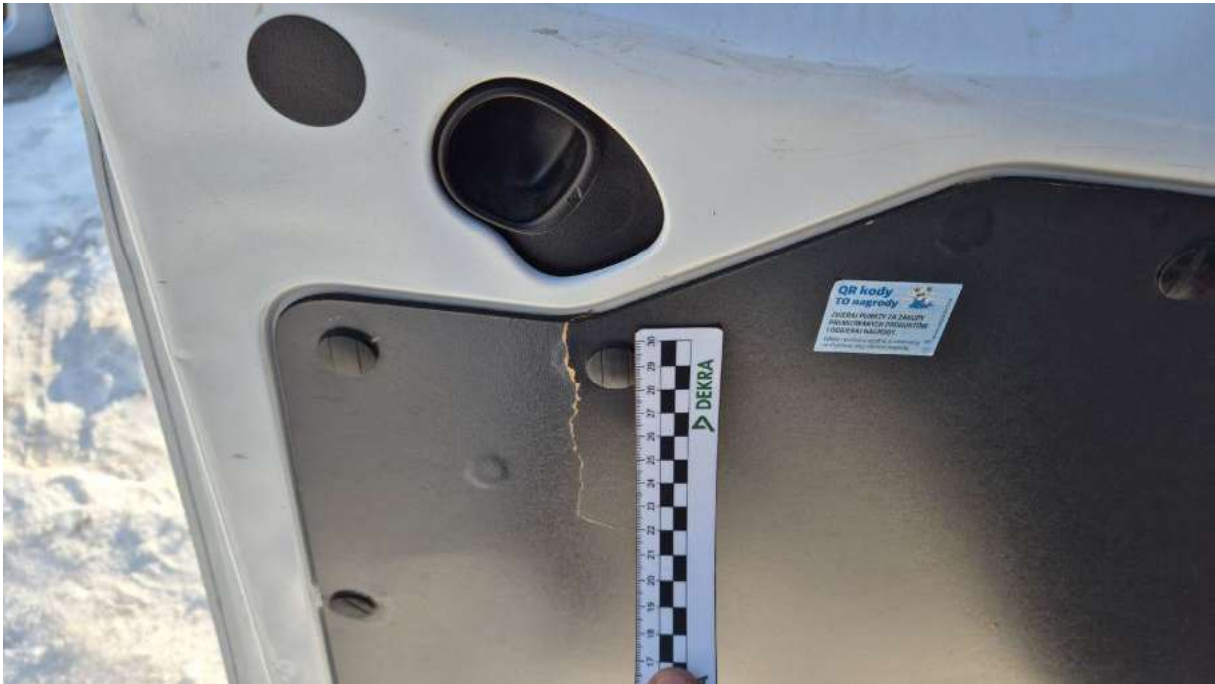
**Fot. 67**

Drzwi tyłu lewe - Pęknięcie/rozerwanie 1

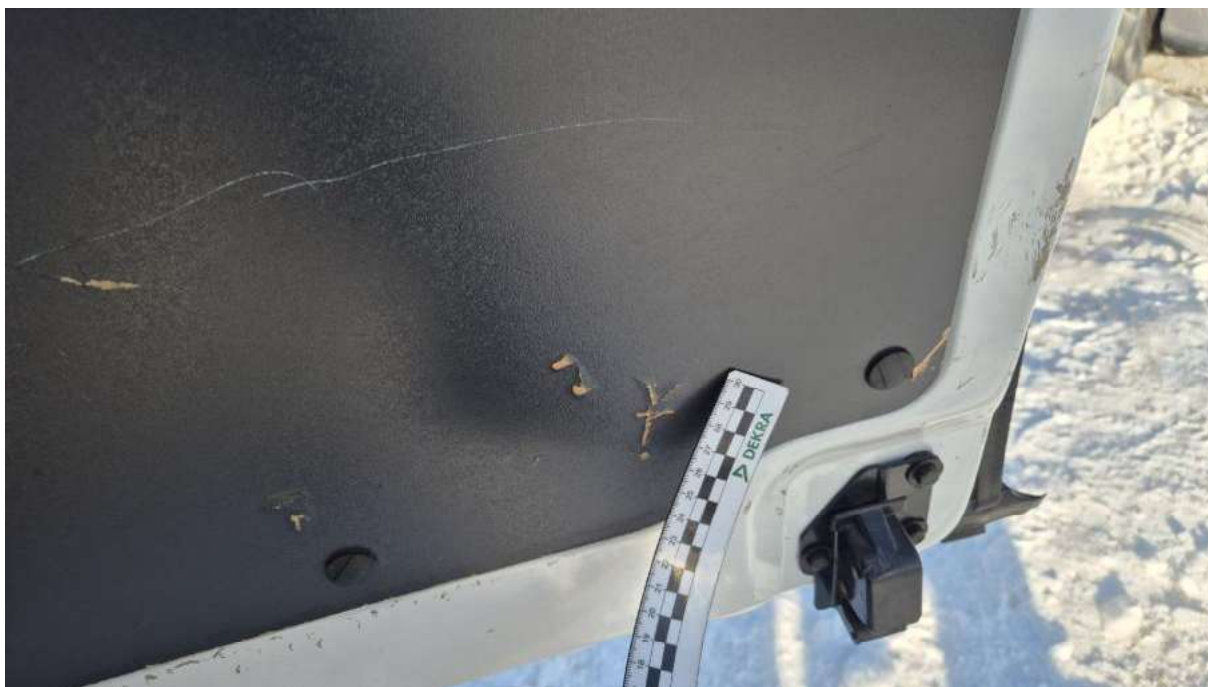
**Fot. 70**

Drzwi tyłu prawe - Pęknięcie/rozerwanie 1

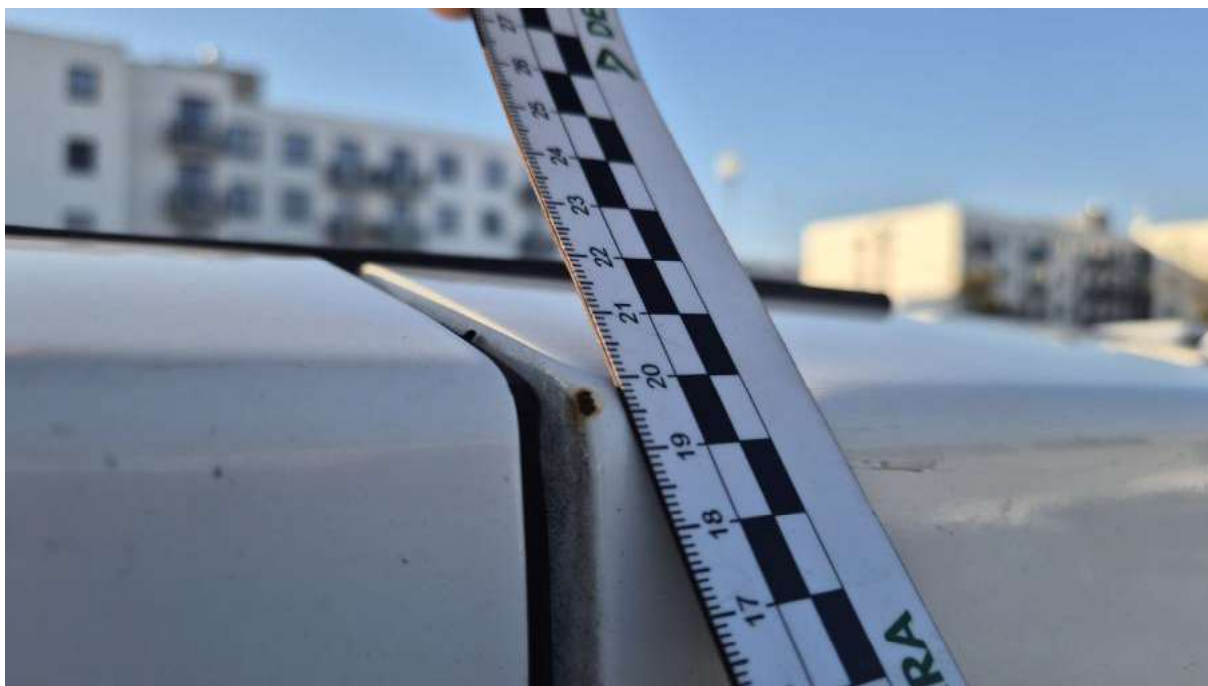
**Fot. 71**

Drzwi tyłu prawe - Inne 1
