## Raport z oględzin pojazdu

| Numer raportu | 218493/3/26-11401 | Data raportu | 09-03-2026 |

| Marka, model | TOYOTA Proace 2.0 D4-D Eur... |
| Numer rejestracyjny | WD2146S |

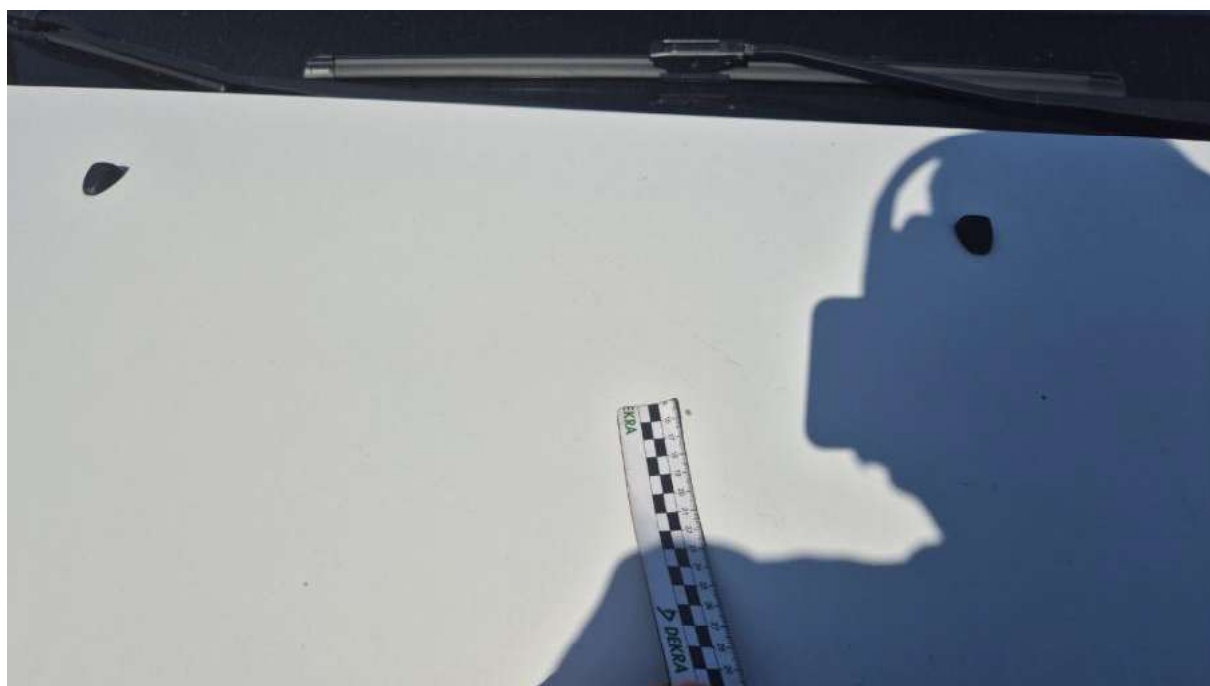
**Fot. 32**  
Pokrywa komory silnika - Rysa/odprysk 1

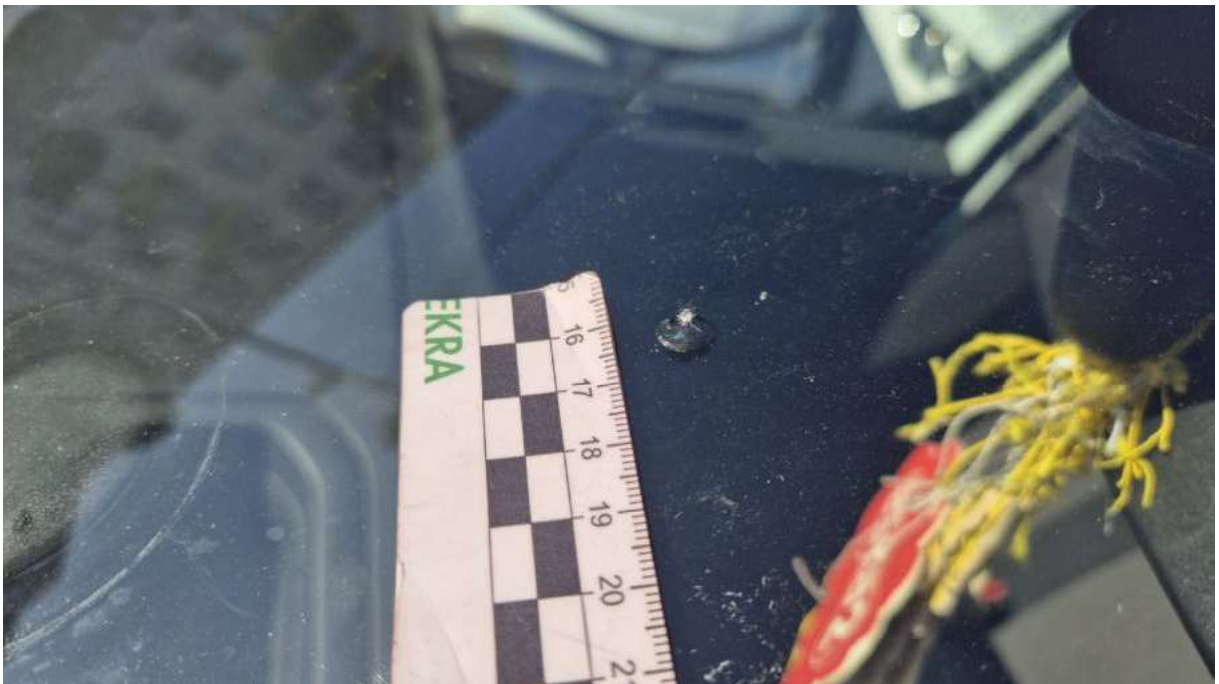
**Fot. 34**

Szyba czołowa - Pęknięcie/rozerwanie 1

| Poz. | Nazwa pozycji | Opis uszkodzeń | Kwalifik. | Naprawa [rbg] |
|---|---|---|---|---|
| 3 | Szyba przednia barwiona | pęknięcie | WY | 1.5 |

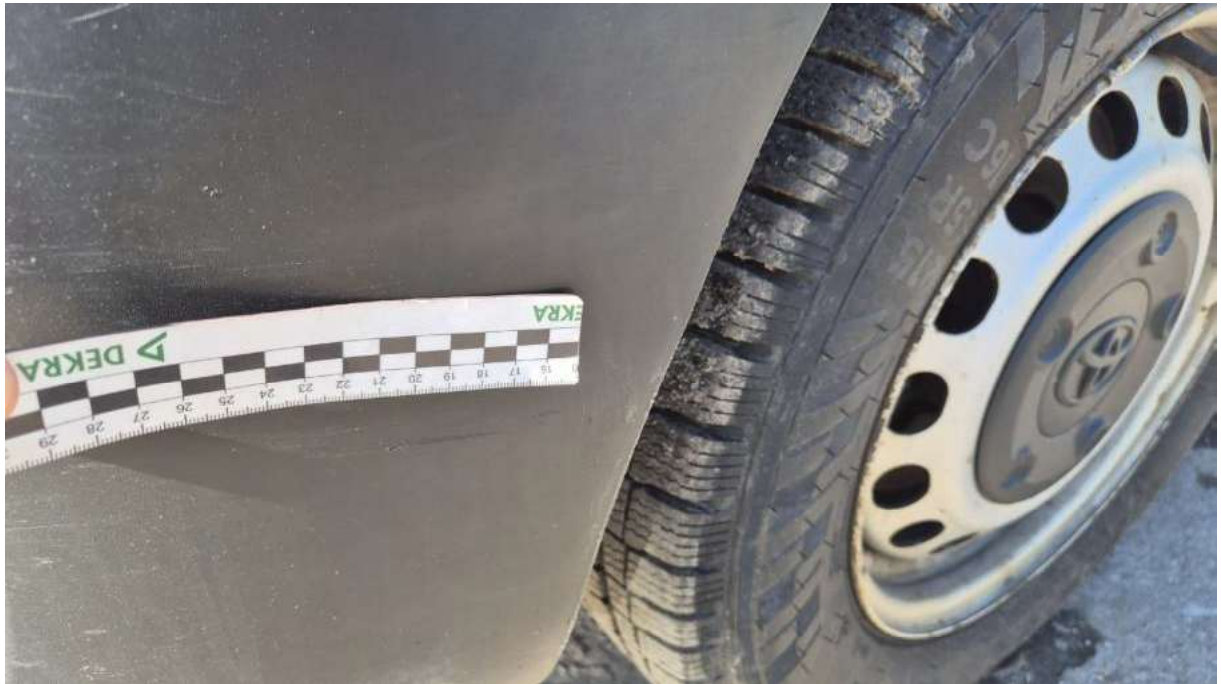
**Fot. 35**

Zderzak - Rysa/odprysk 1

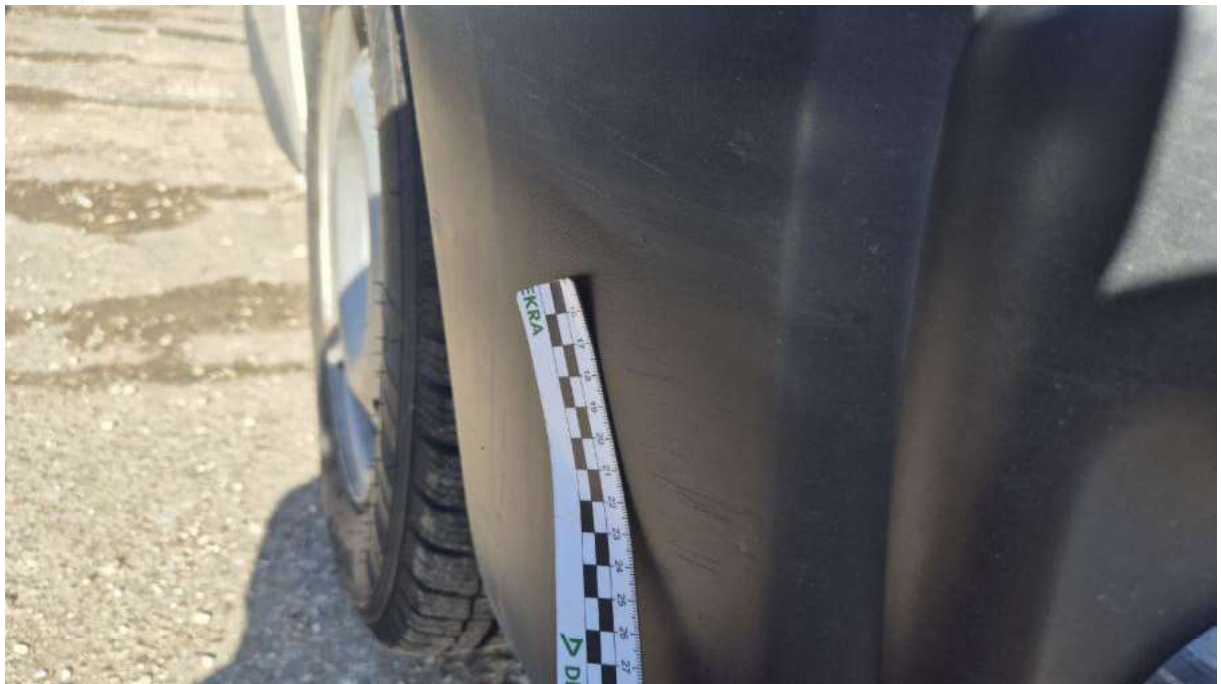
**Fot. 36**

Zderzak - Rysa/odprysk 2

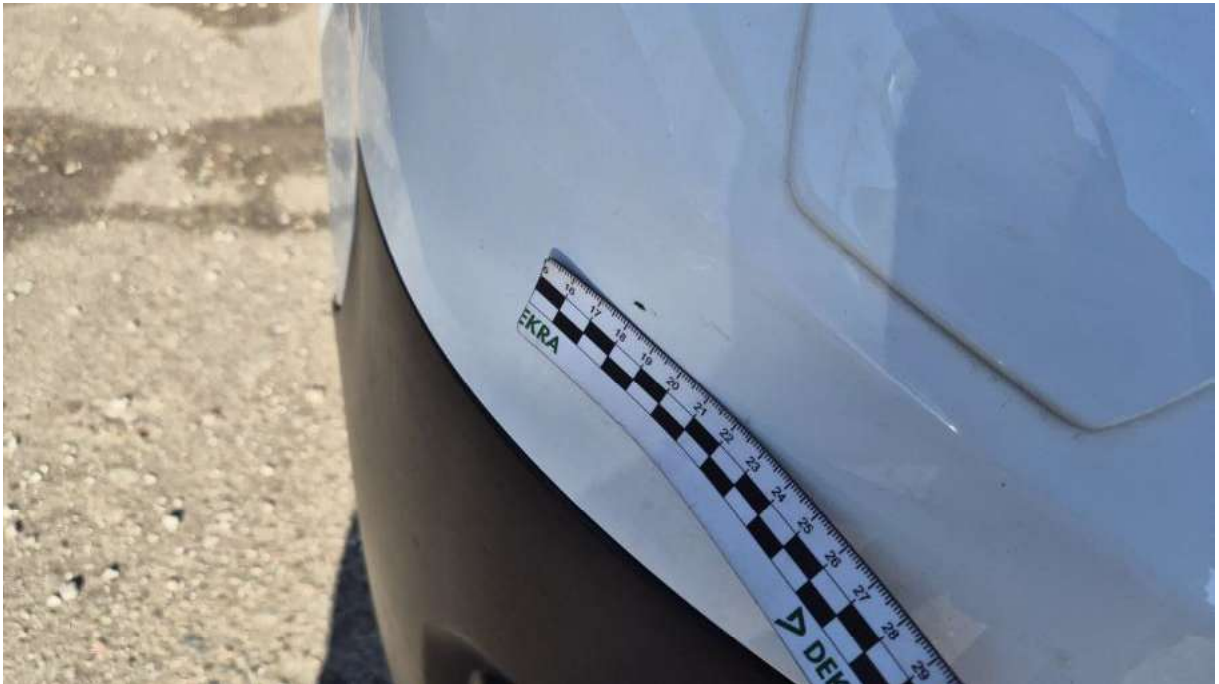
**Fot. 37**

Zderzak() - Rysa/odprysk 3

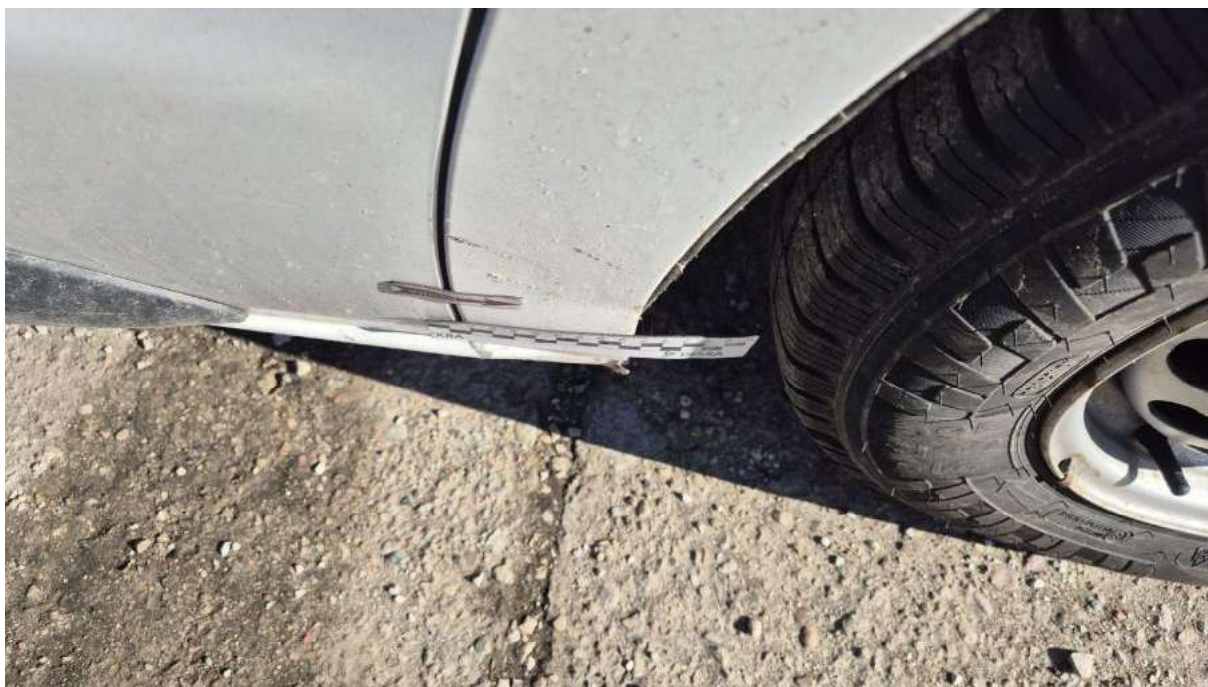
**Fot. 40**

Błotnik przedni P - Wgniecenie/odkształcenie 2

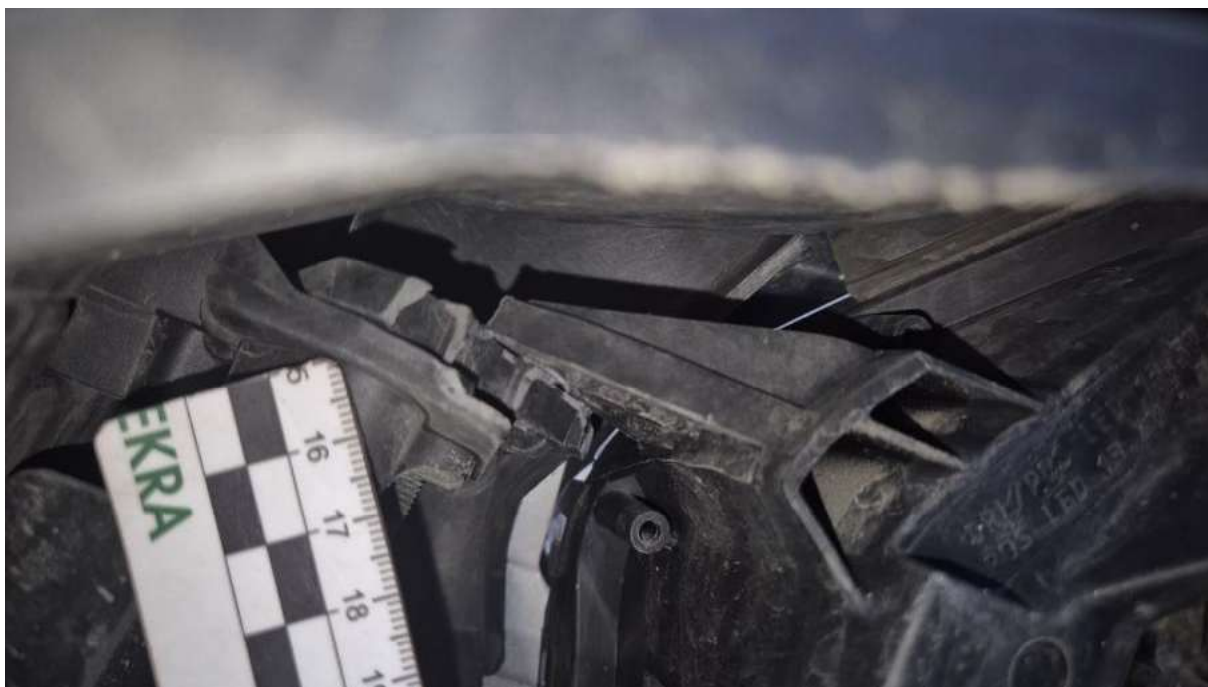
**Fot. 42**

Reflektor P - Pęknięcie/rozerwanie 1

| Poz. | Nazwa pozycji | Opis uszkodzeń | Kwalifik. | Naprawa [rbg] |
|---|---|---|---|---|
| 2 | Reflektor z kierunkowskazem kpl. R | pęknięcie | WY | 0.9 |

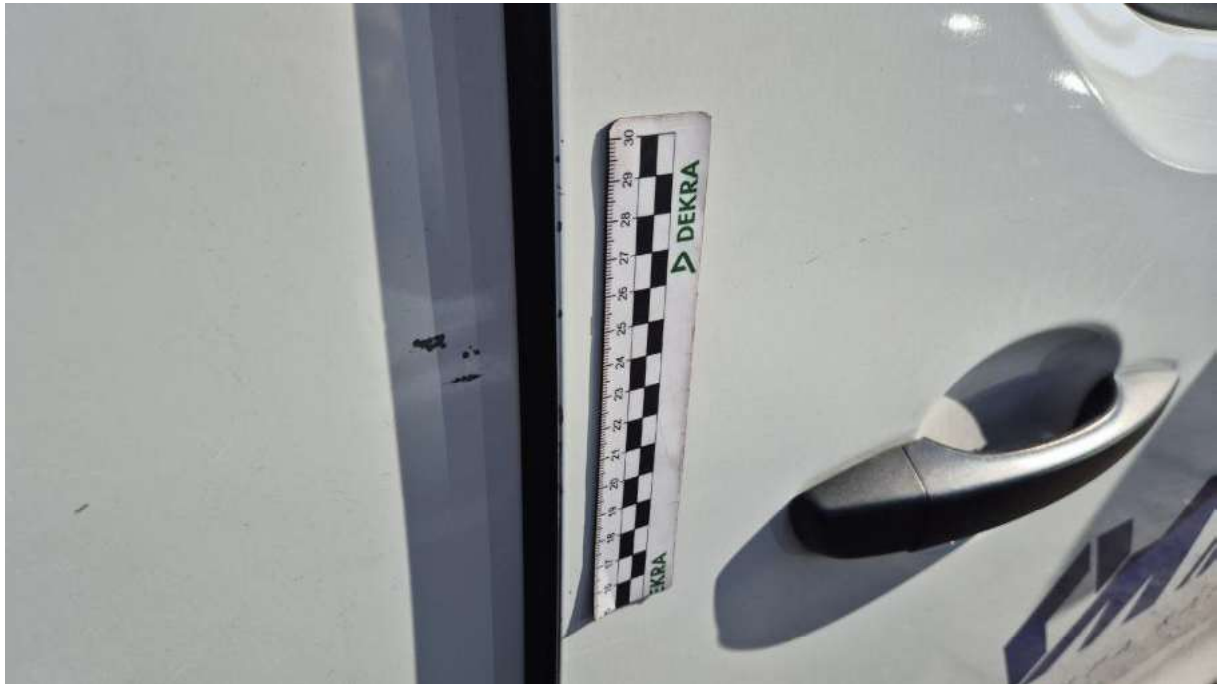
**Fot. 43**

Drzwi przednie P - Rysa/odprysk 1

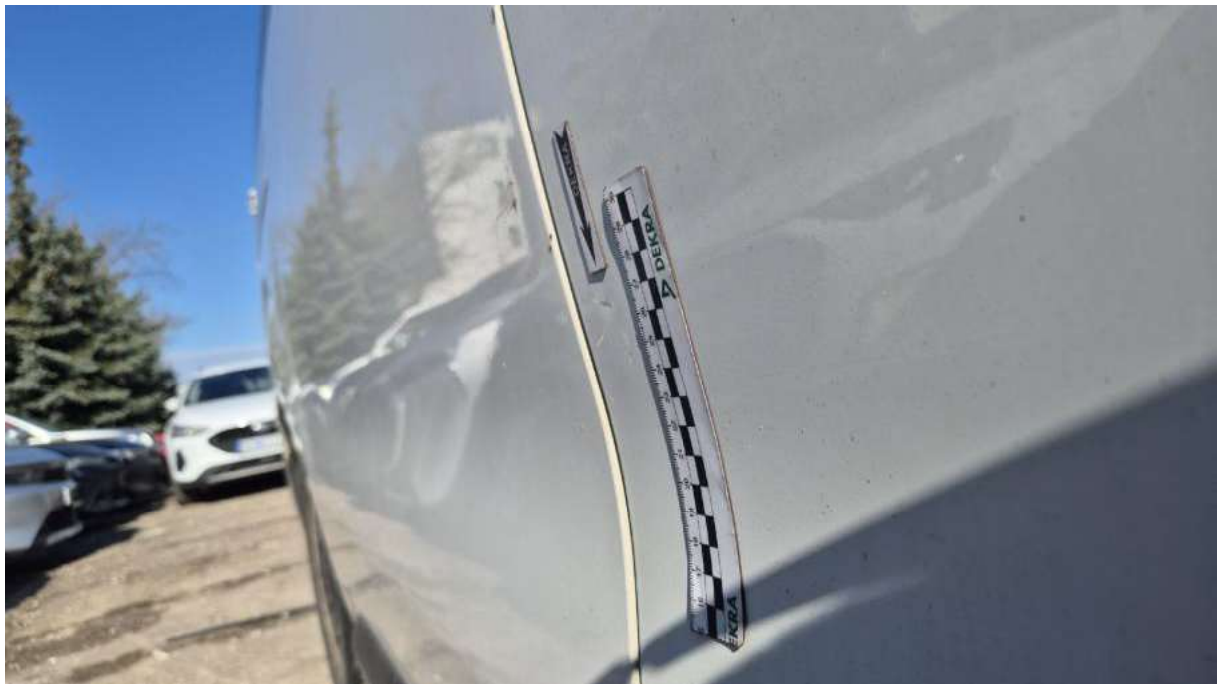
**Fot. 44**

Drzwi przednie P - Wgniecenie/odkształcenie 1

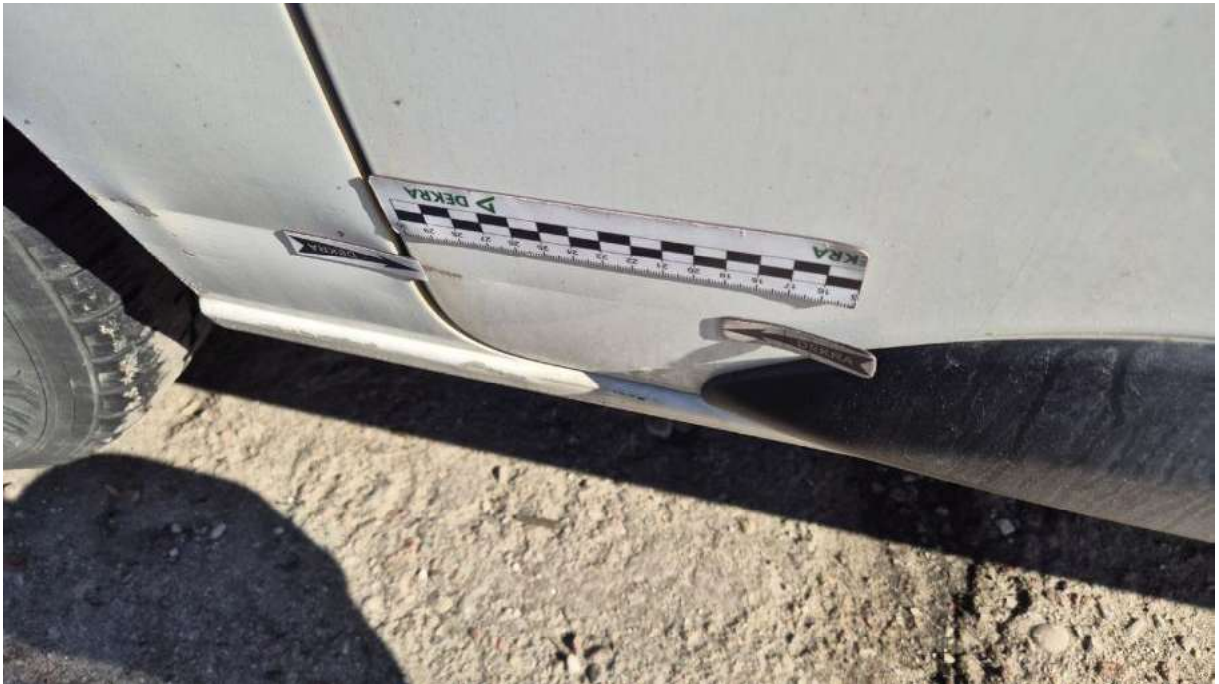
**Fot. 45**

Drzwi przednie P - Wgniecenie/odkształcenie 2

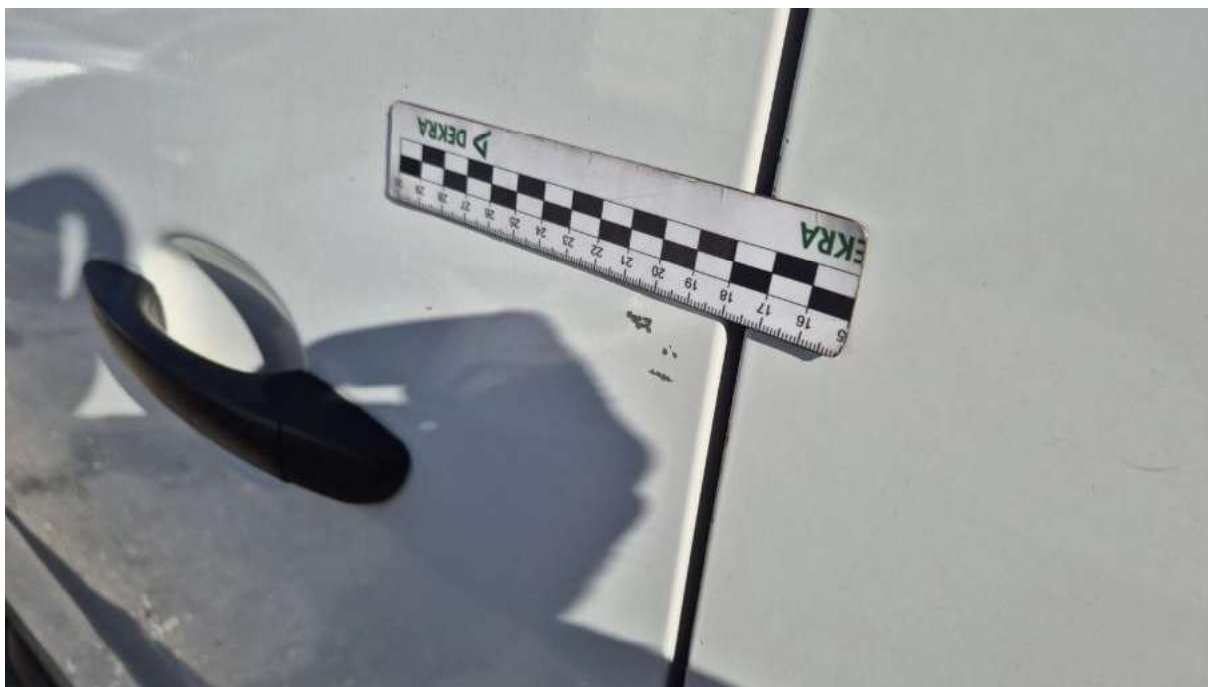
**Fot. 48**

Drzwi tylne P - Rysa/odprysk 2

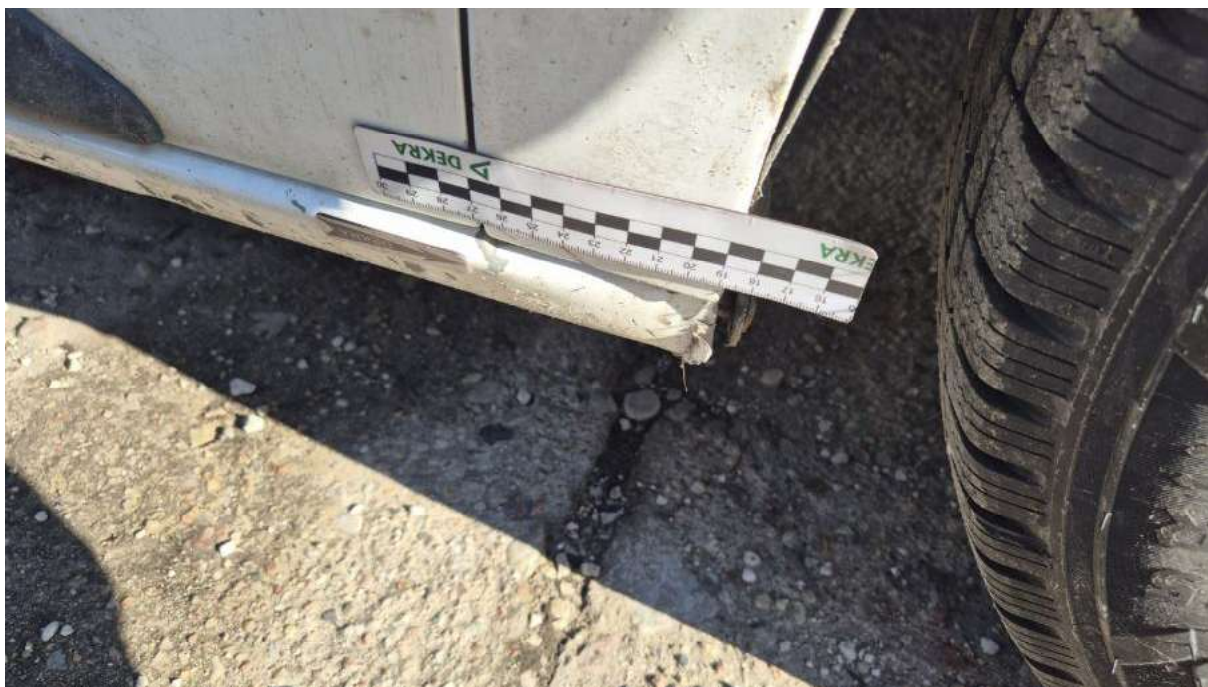
**Fot. 50**

Próg P - Wgniecenie/odkształcenie 1

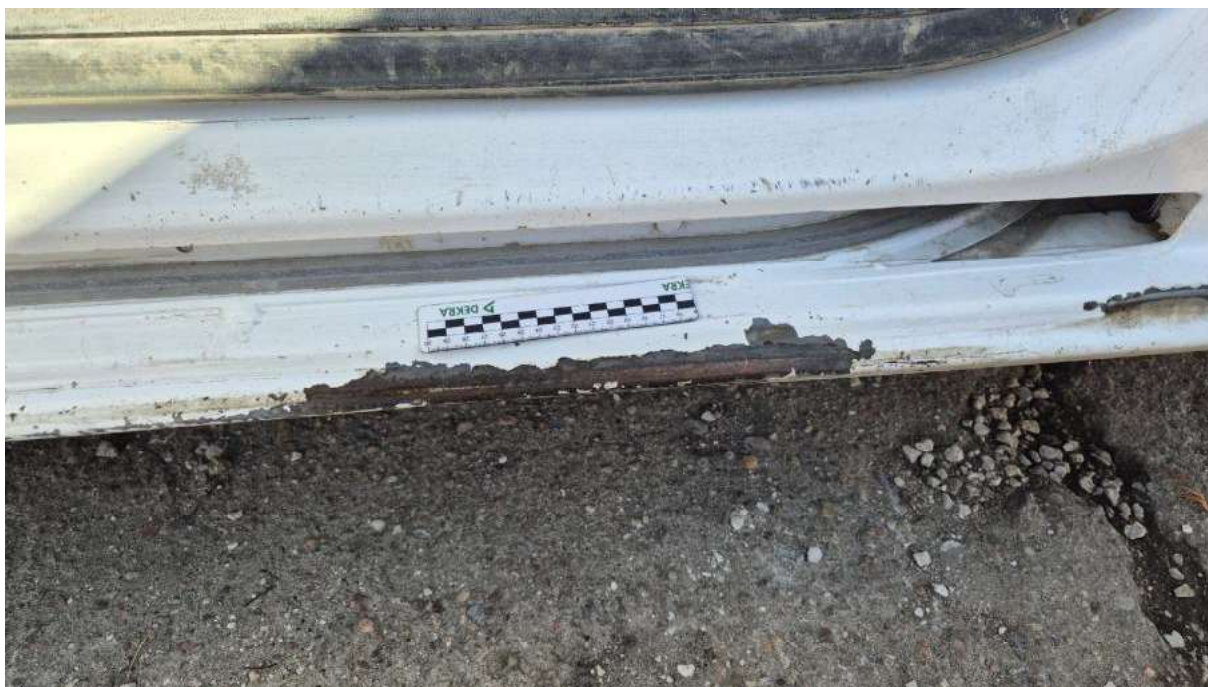
**Fot. 52**

Próg P - Inne 1

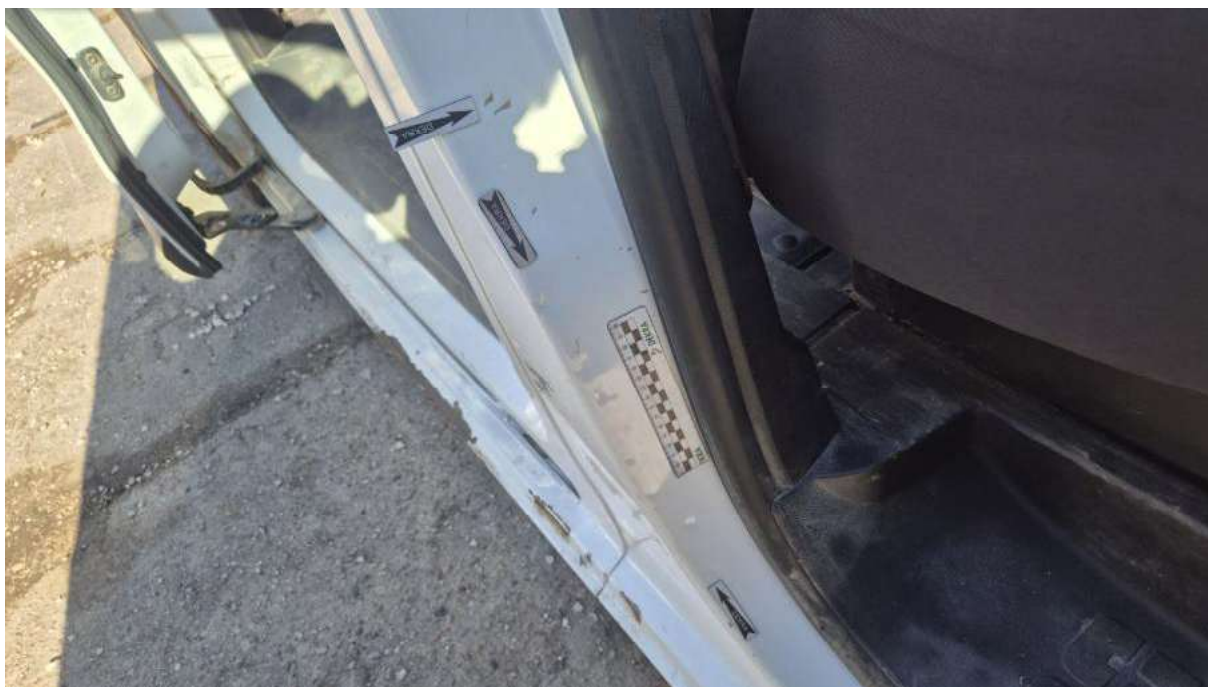
**Fot. 54**

Słupek środkowy P - Wgniecenie/odkształcenie 1

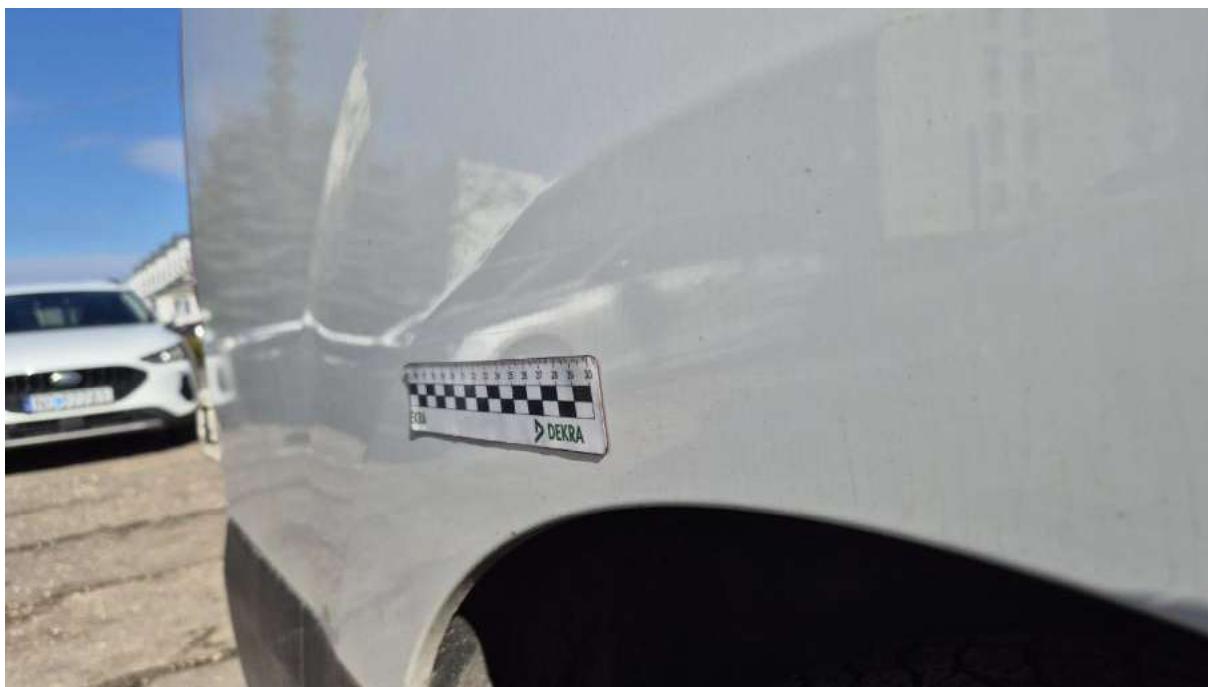
**Fot. 56**

Błotnik tylny P / Ściana boczna P - Rysa/odprysk 2

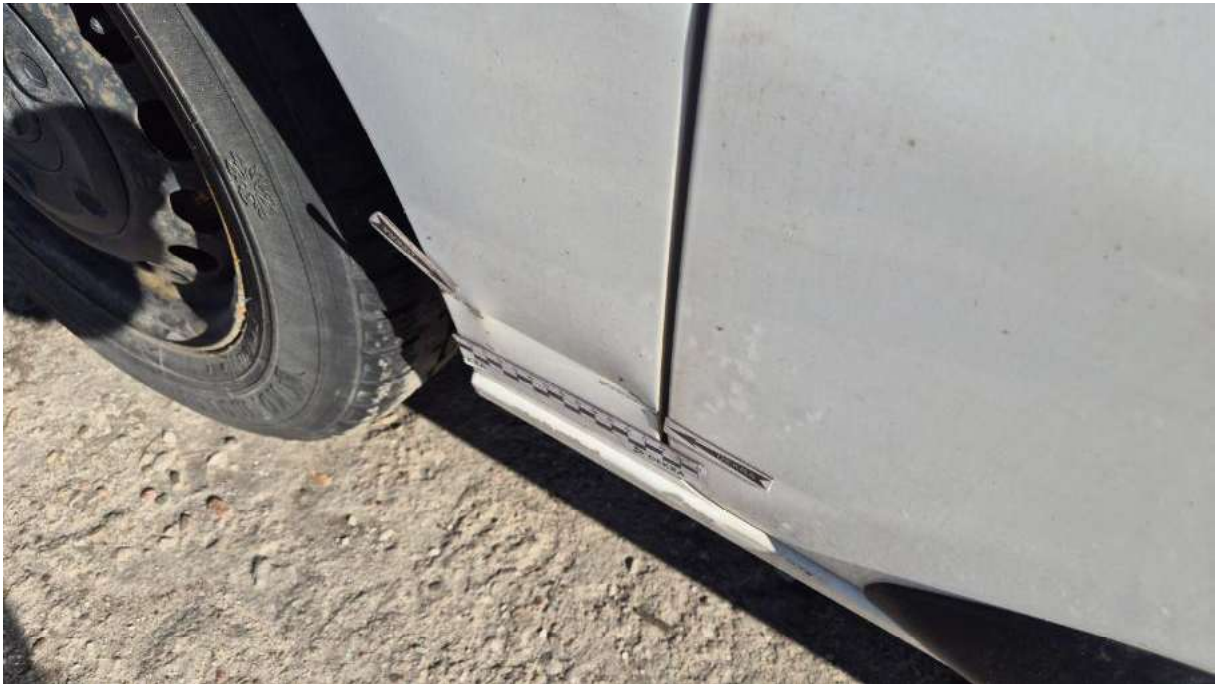
**Fot. 57**

Błotnik tylny P / Ściana boczna P - Wgniecenie/odkształcenie 1

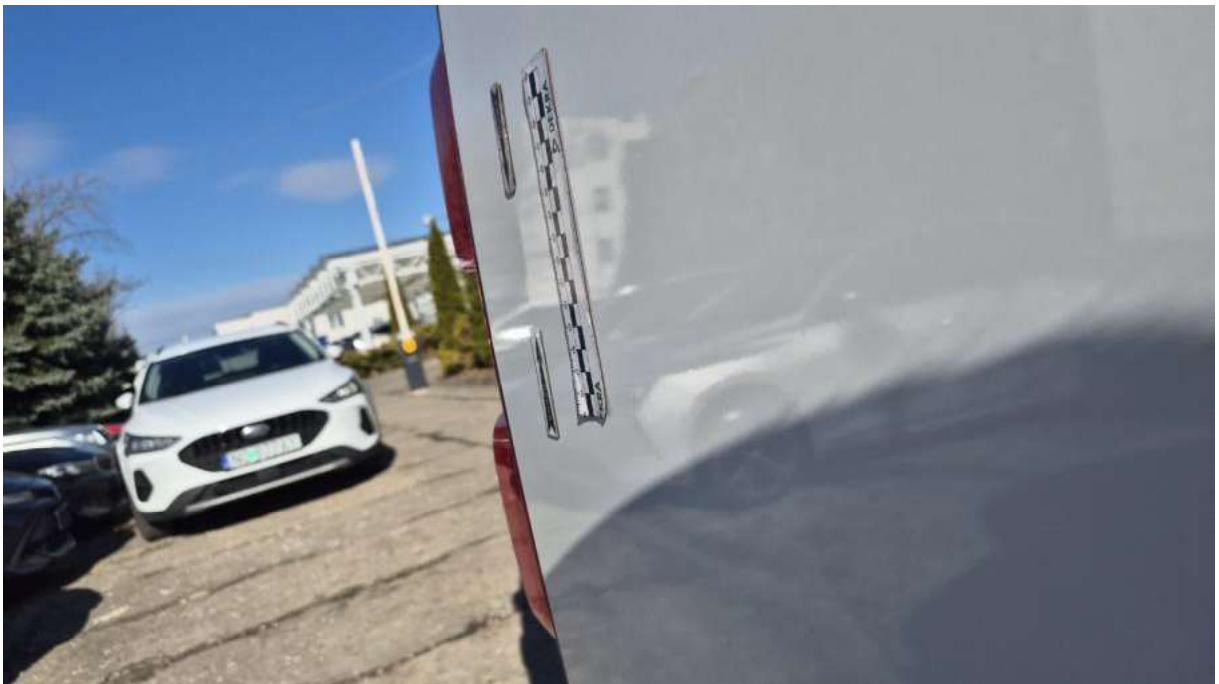
**Fot. 58**

Błotnik tylny P / Ściana boczna P - Wgniecenie/odkształcenie 2

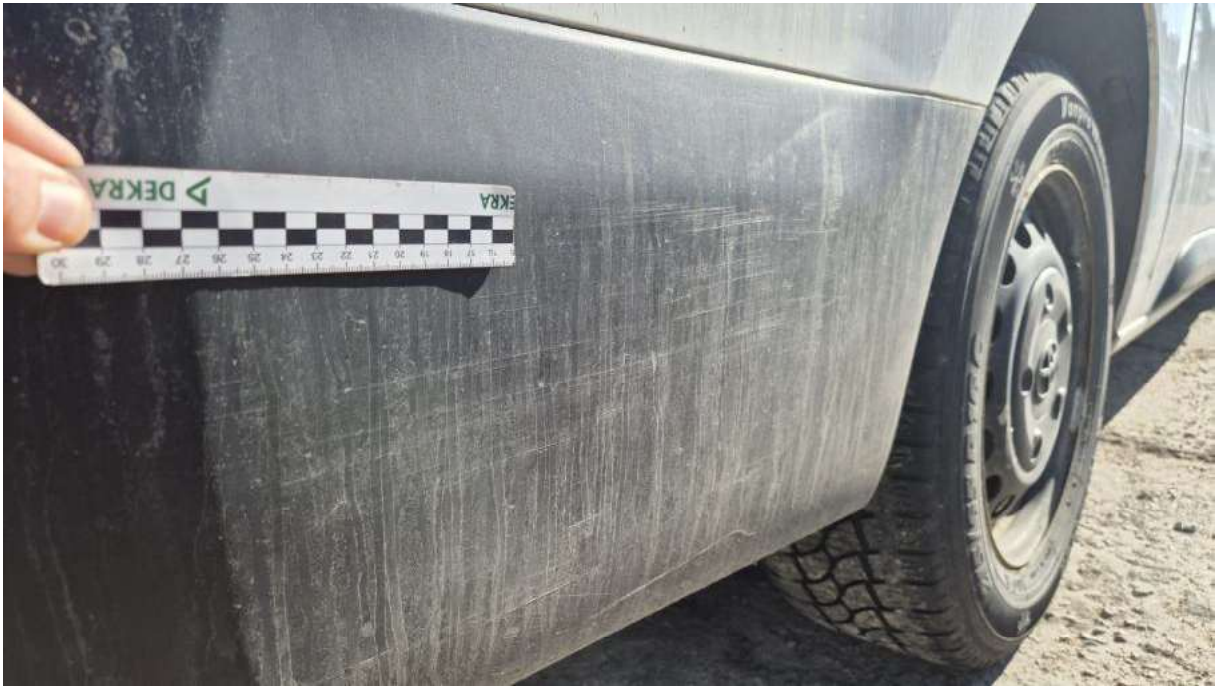
**Fot. 59**

Zderzak tylny - Rysa/odprysk 1

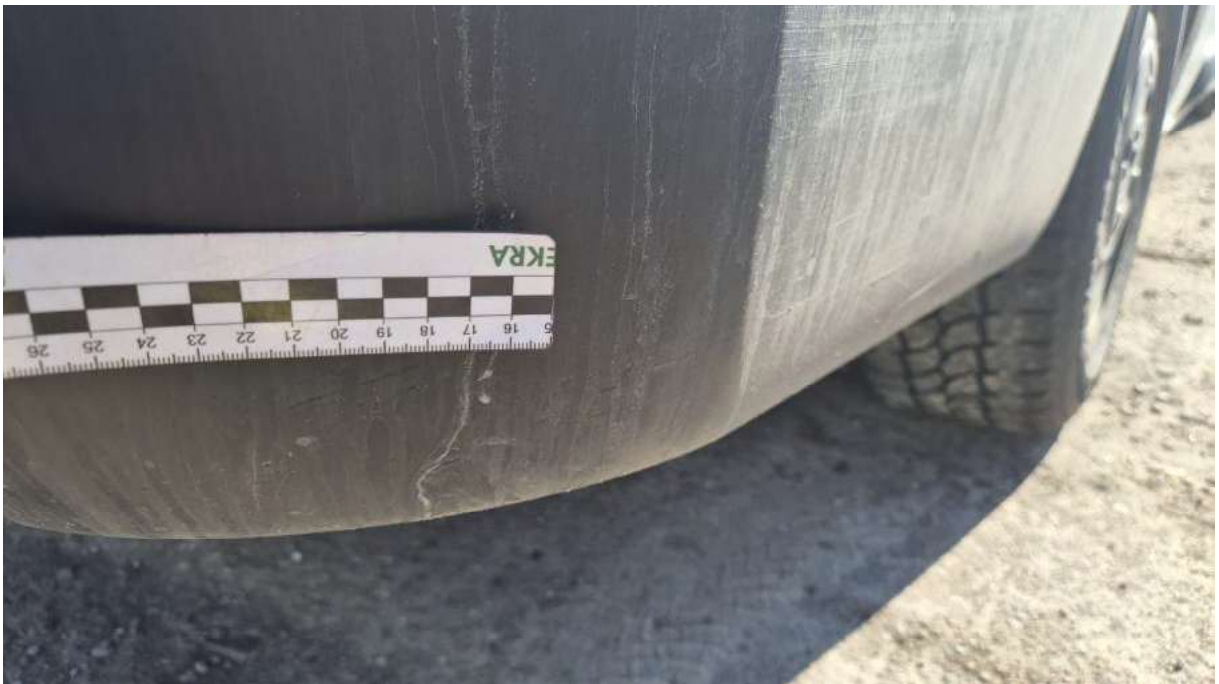
**Fot. 60**

Zderzak tylny - Rysa/odprysk 2

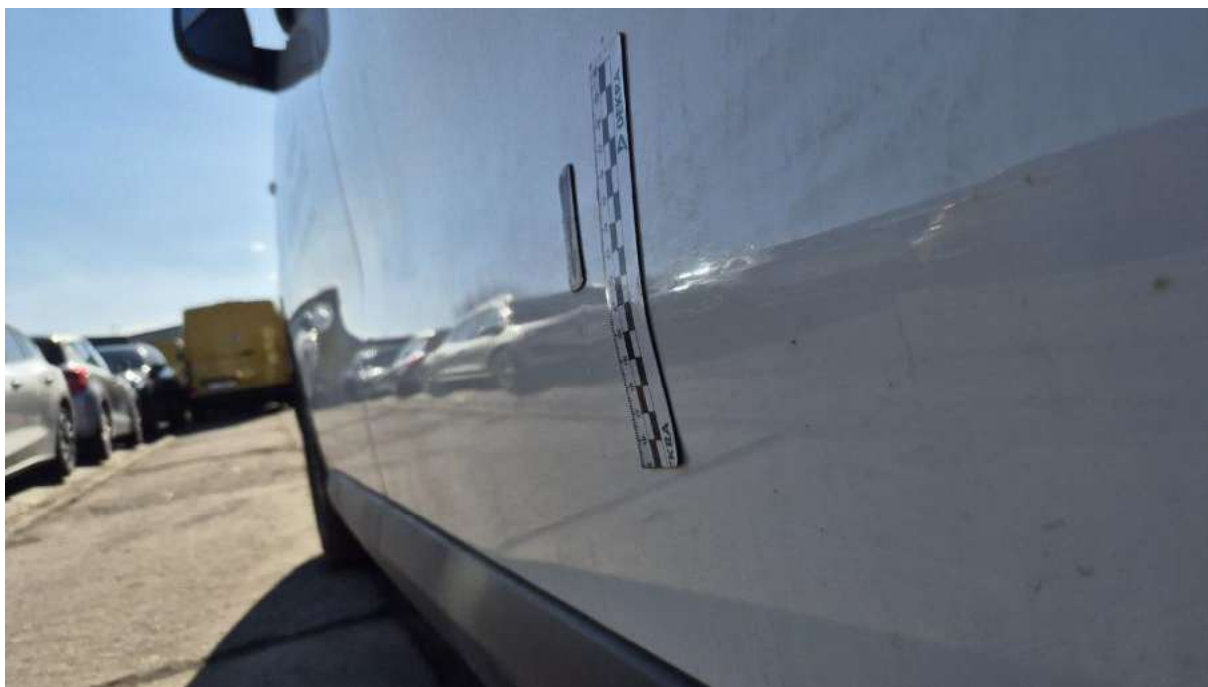
**Fot. 66**

Błotnik tylny L / Ściana boczna L - Wgniecenie/odkształcenie 2

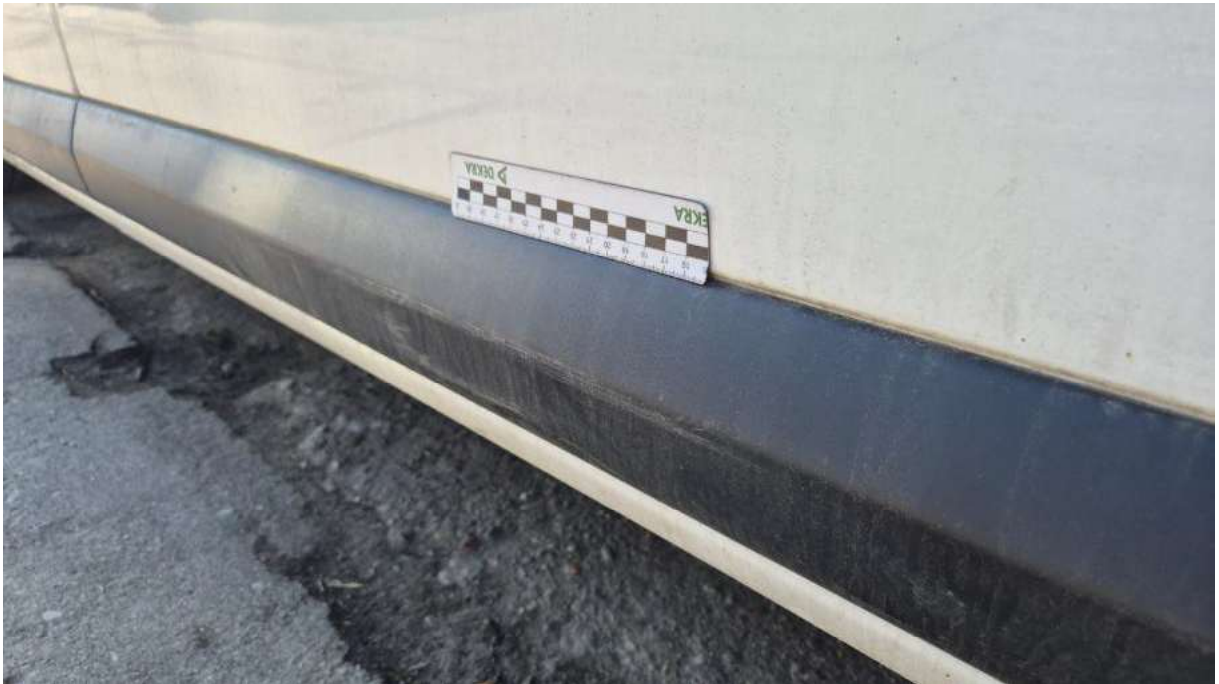
**Fot. 67**

Listwa krawędzi błotnika tyl L - Rysa/odprysk 1

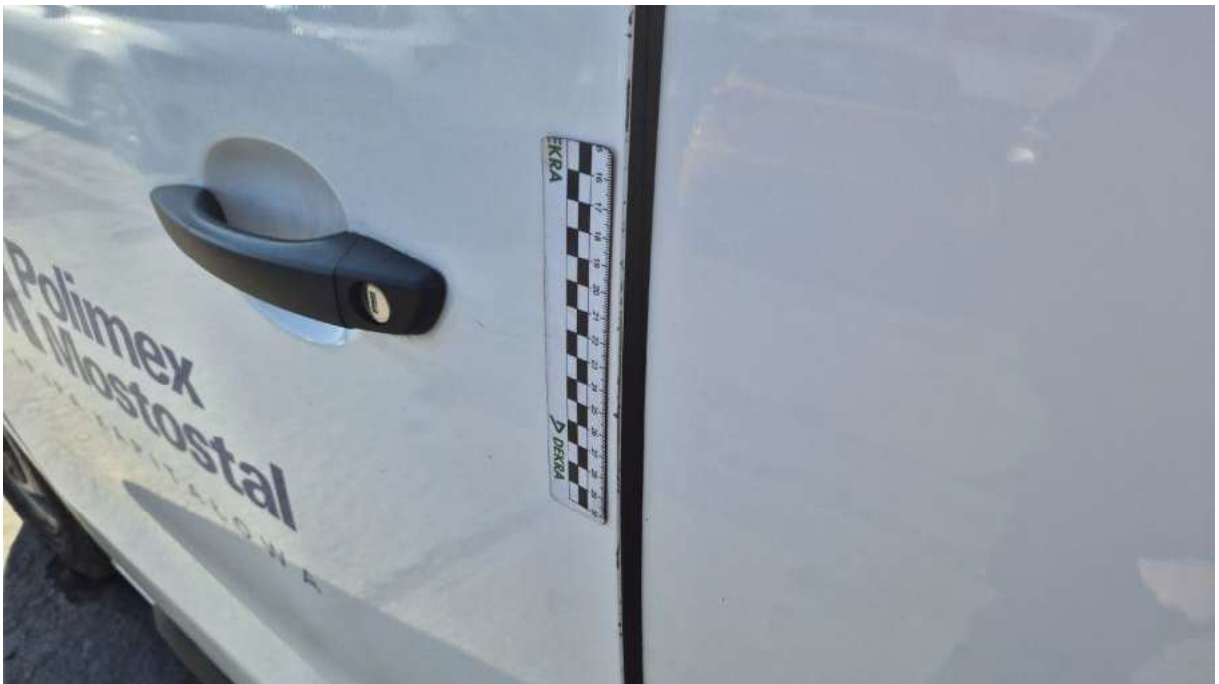
**Fot. 68**

Drzwi przed L - Rysa/odprysk 1

| 11 | Drzwi przednie (nieuzbrojone) L | rysa/odprysk, wgniecenie/odkształcenie | NA | 1.2 |

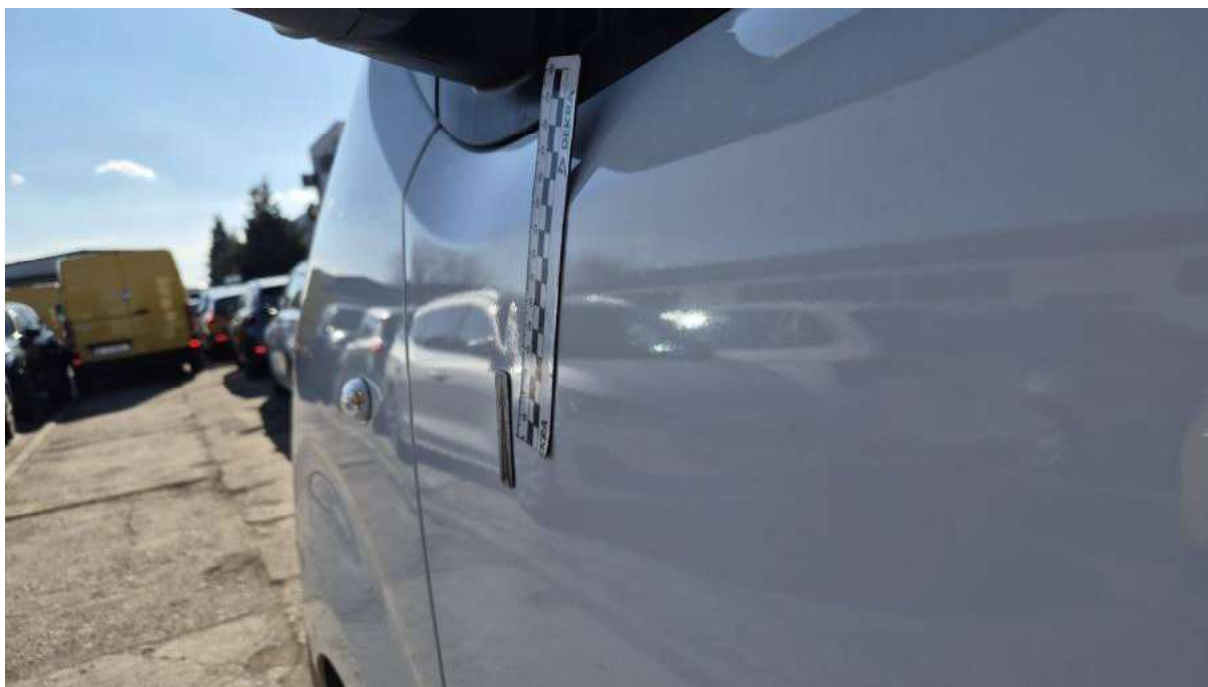
**Fot. 70**

Drzwi przed L - Wgniecenie/odkształcenie 2

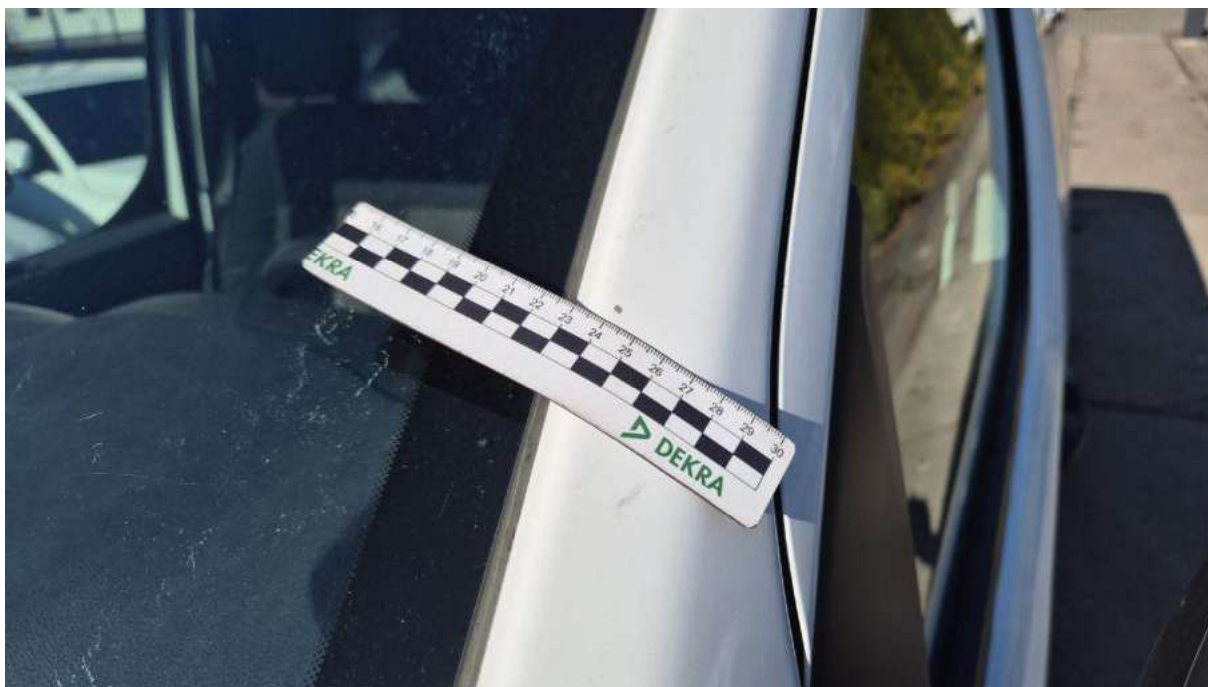
**Fot. 72**

Słupek przedni L - Rysa/odprysk 1

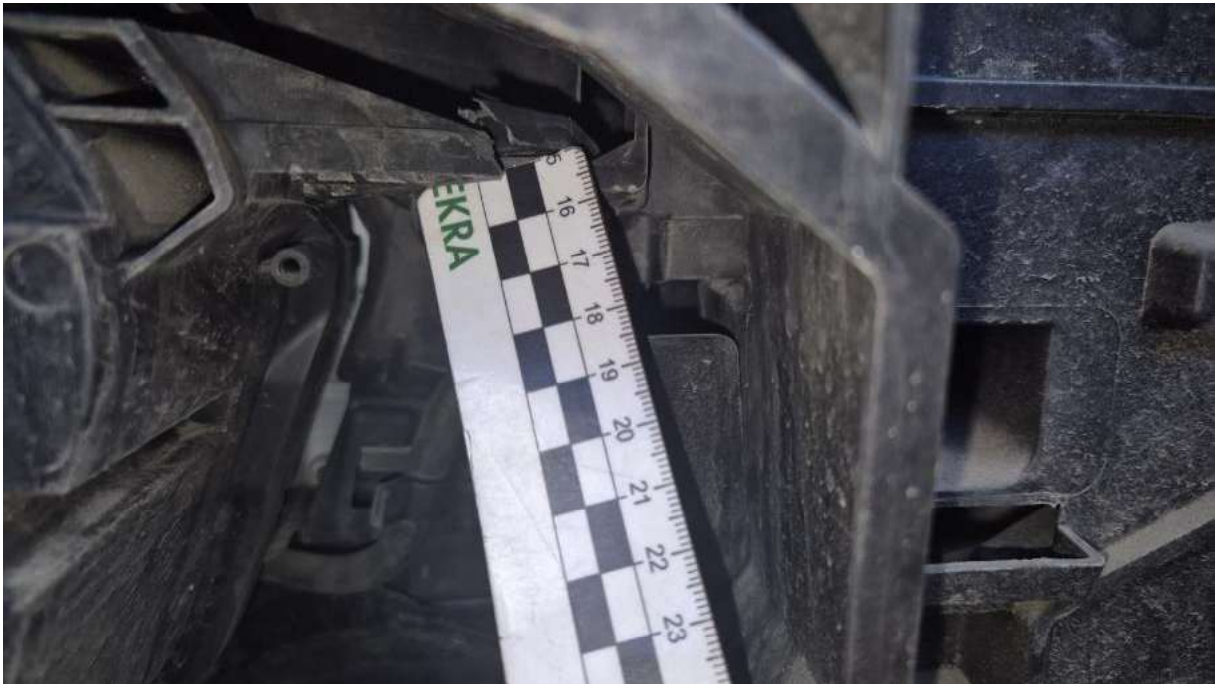
**Fot. 75**

Reflektor L - Pęknięcie/rozerwanie 1

| Poz. | Nazwa pozycji | Opis uszkodzeń | Kwalifik. | Naprawa [rbg] |
|---|---|---|---|---|
| 1 | Reflektor z kierunkowskazem kpl. L | pęknięcie | WY | 0.9 |

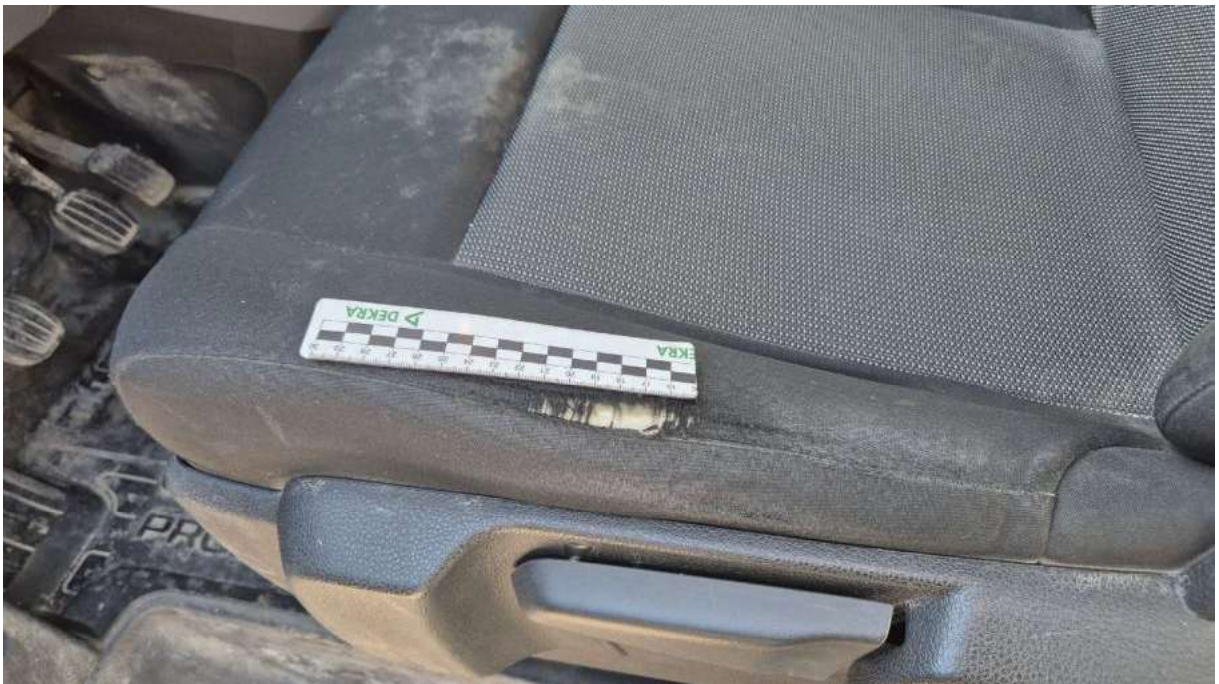
**Fot. 76**

Fotel prz. lew. - Pęknięcie/rozerwanie 1

| 8 | Tapicerka siedzenia 1.rząd L | rozerwanie | WY | 1.2 |

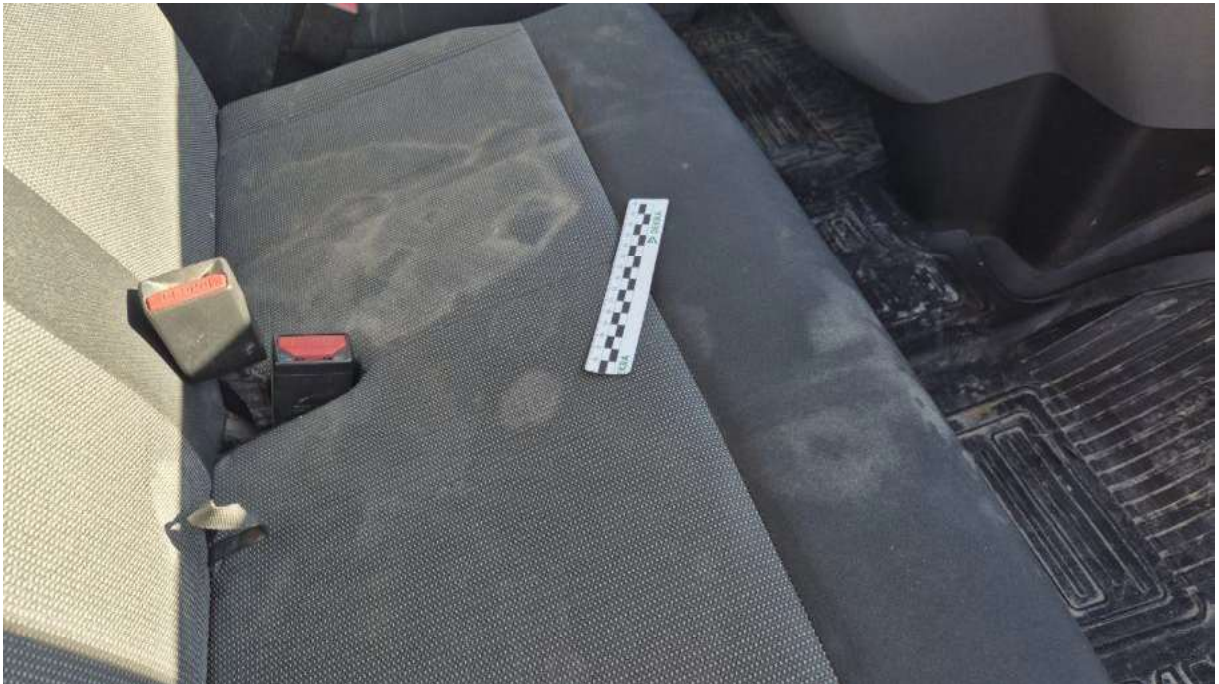
**Fot. 77**

Fotel prz. praw. - Inne 1
