## Raport z oględzin pojazdu

| Numer raportu | 218493/3/26-11401 | Data raportu | 09-03-2026 |

| Marka, model | TOYOTA Proace 2.0 D4-D Eur... |
| Numer rejestracyjny | WD2146S |

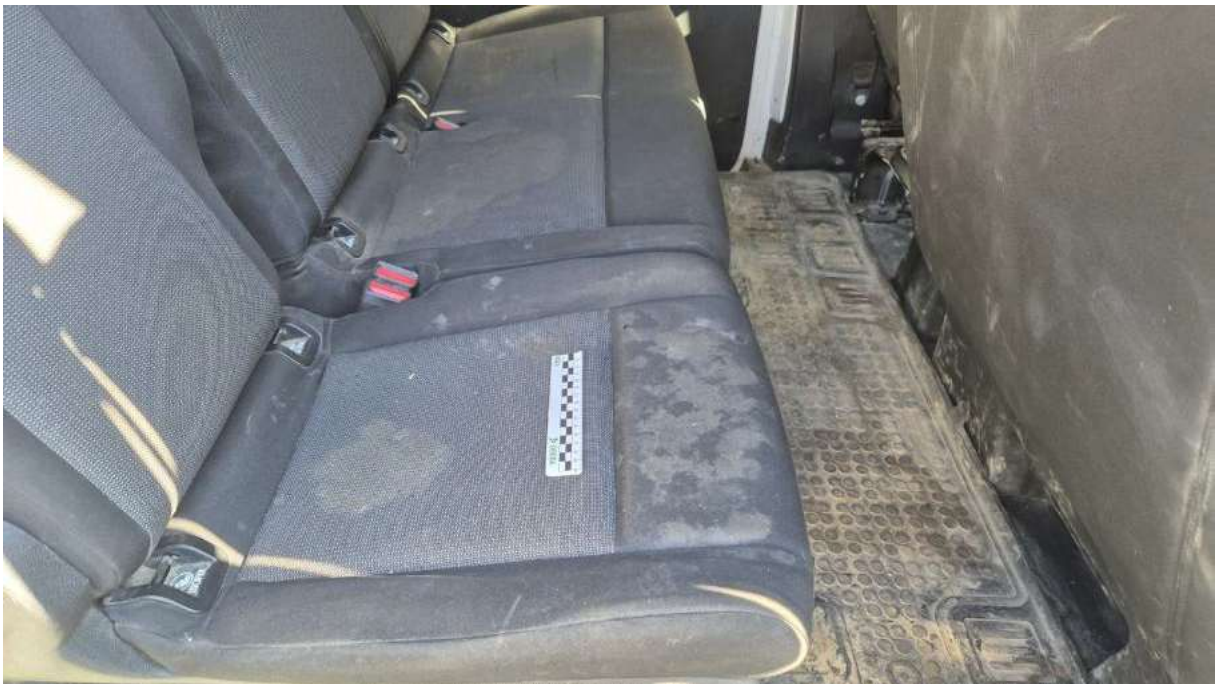
**Fot. 78**

Kanapa tyl. - Inne 1

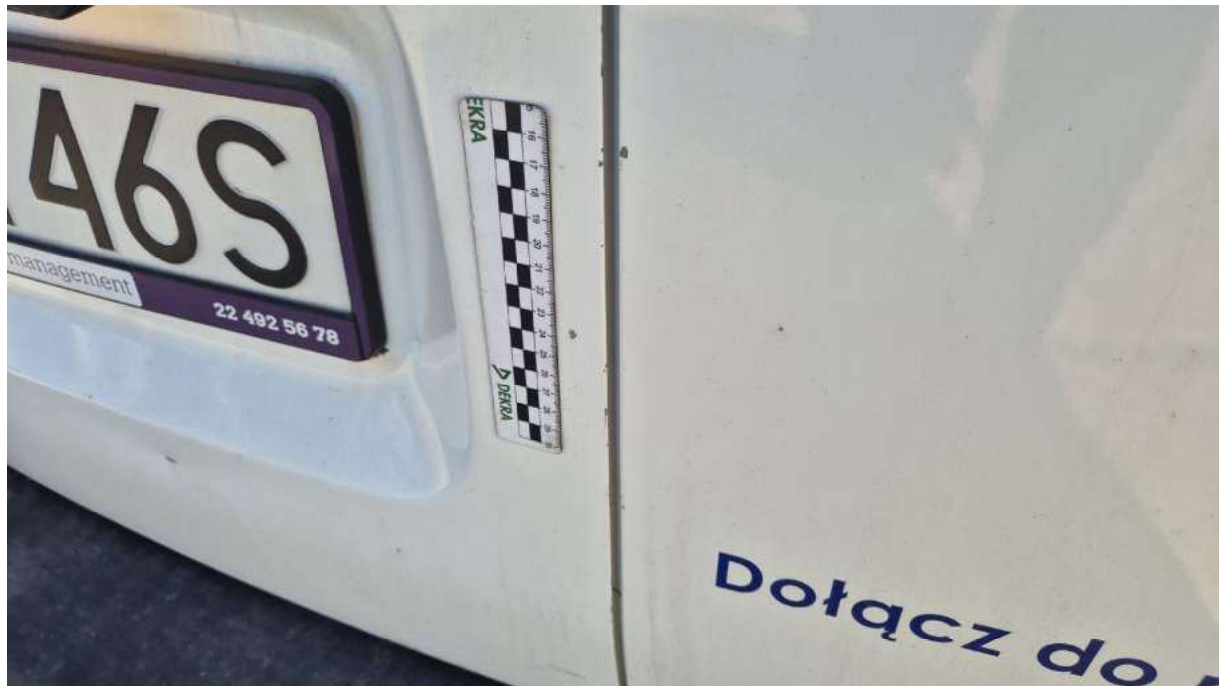
**Fot. 79**

Drzwi tyłu lewe - Rysa/odprysk 1

| 17 | Drzwi tylne, skrzydło lewe L | rysa/odprysk, wgniecenie/odkształcenie, ślady korozji | NA | 0.8 |

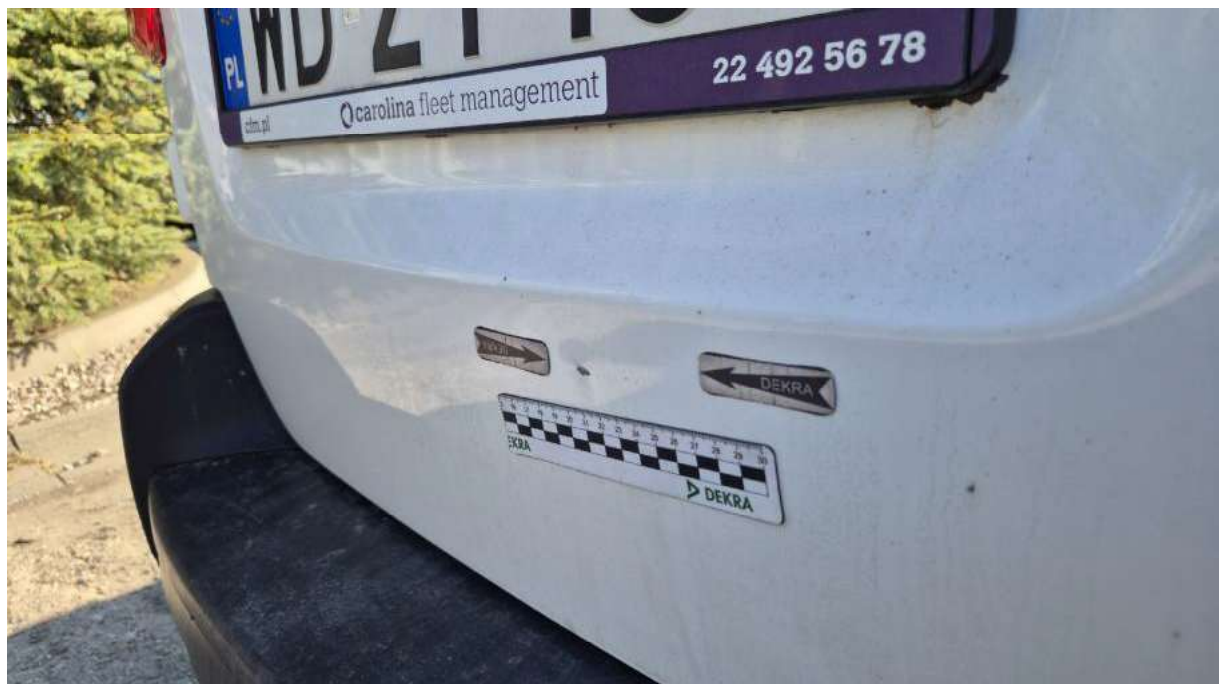
**Fot. 80**

Drzwi tyłu lewe - Wgniecenie/odkształcenie 1

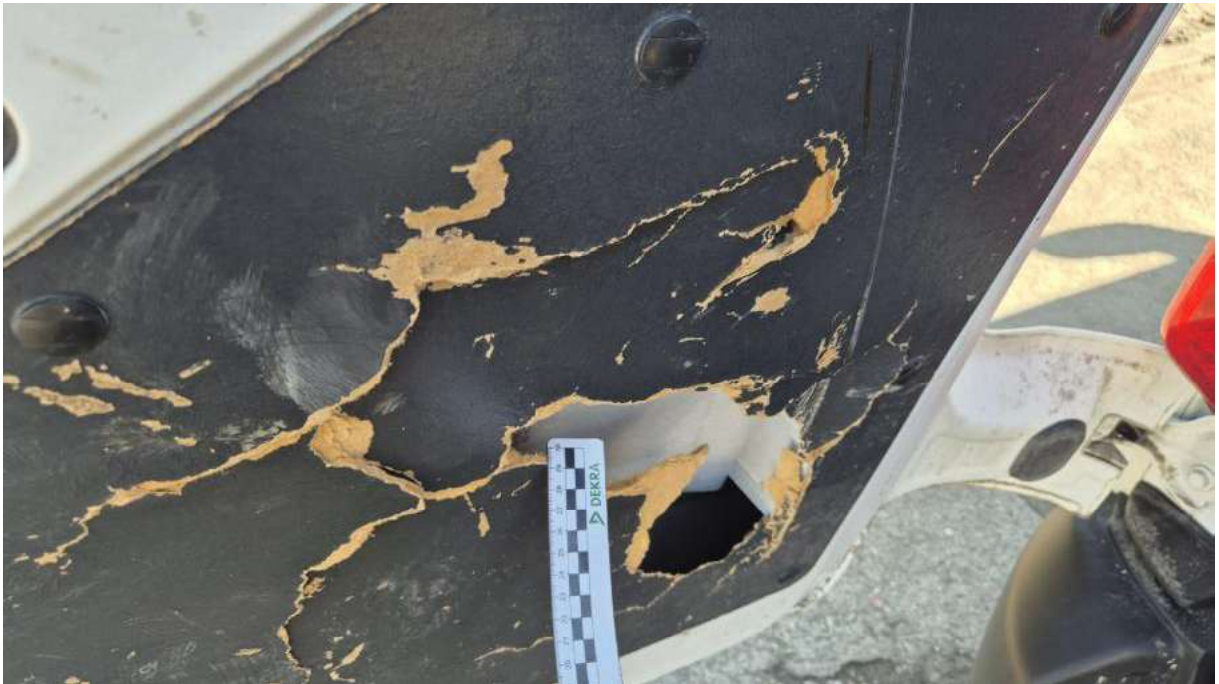
**Fot. 81**

Drzwi tyłu lewe - Pęknięcie/rozerwanie 1

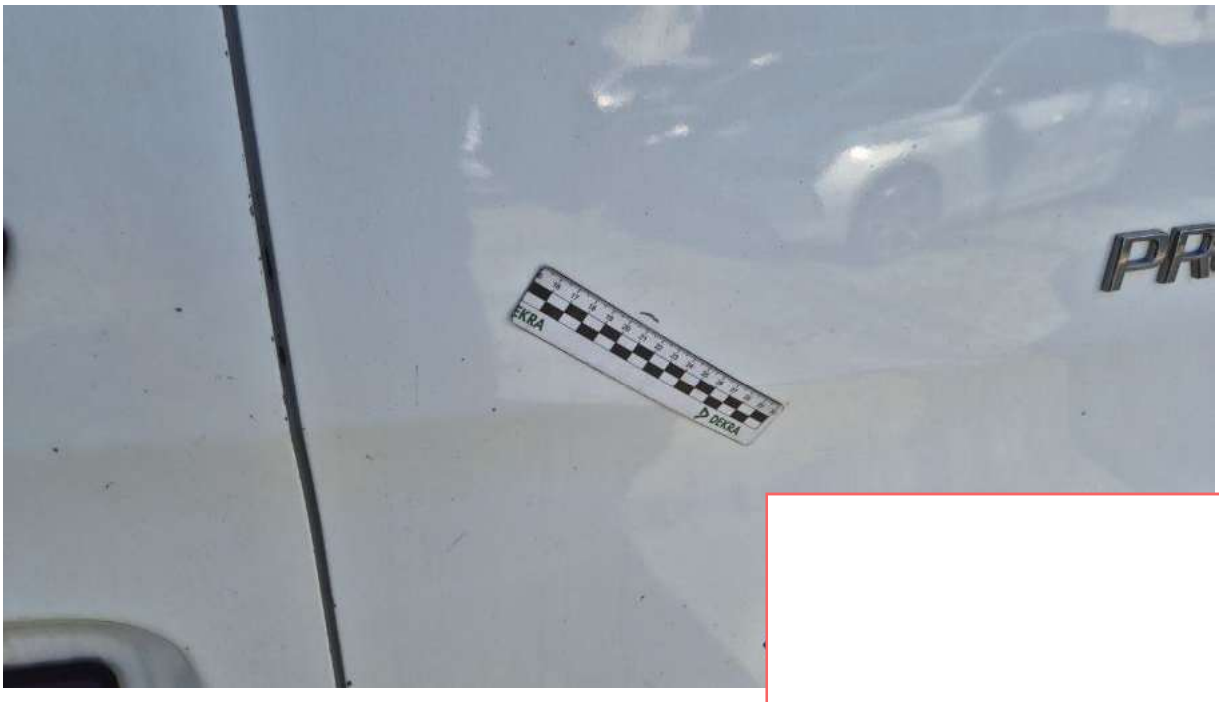
**Fot. 82**

Drzwi tyłu prawe - Rysa/odprysk 1

| 18 | Drzwi tylne, skrzydło prawe R | rysa/odprysk, ślady korozji | NA | 0.5 |

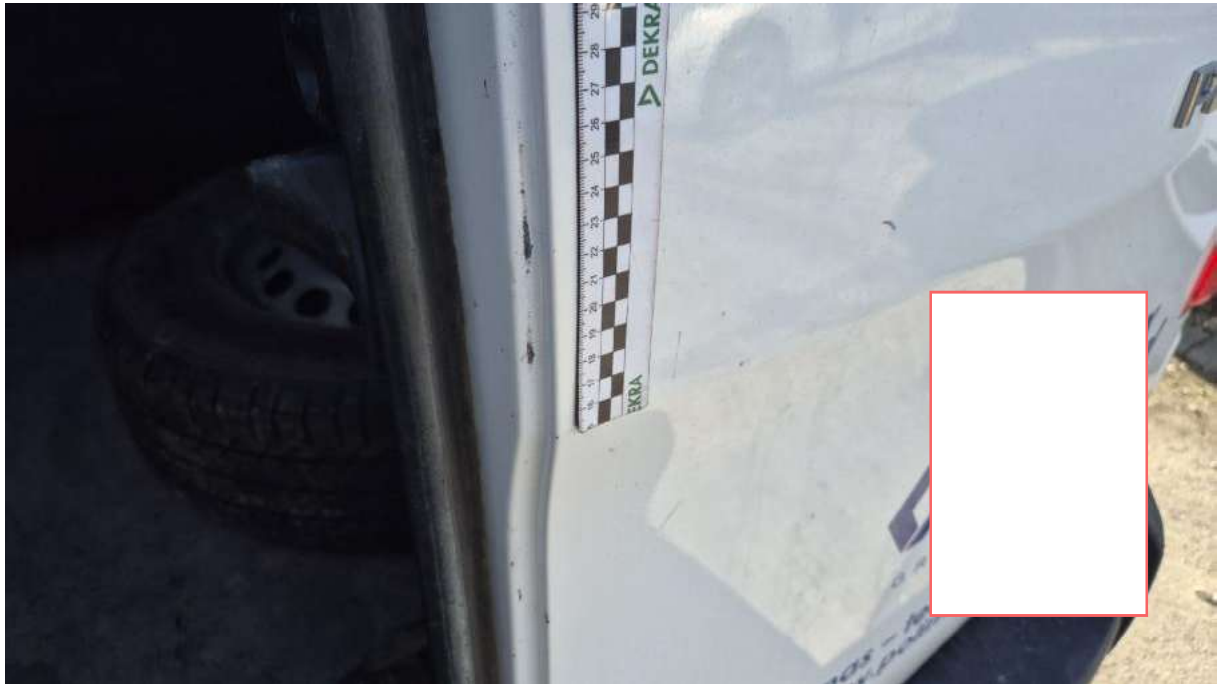
**Fot. 83**

Drzwi tyłu prawe - Rysa/odprysk 2

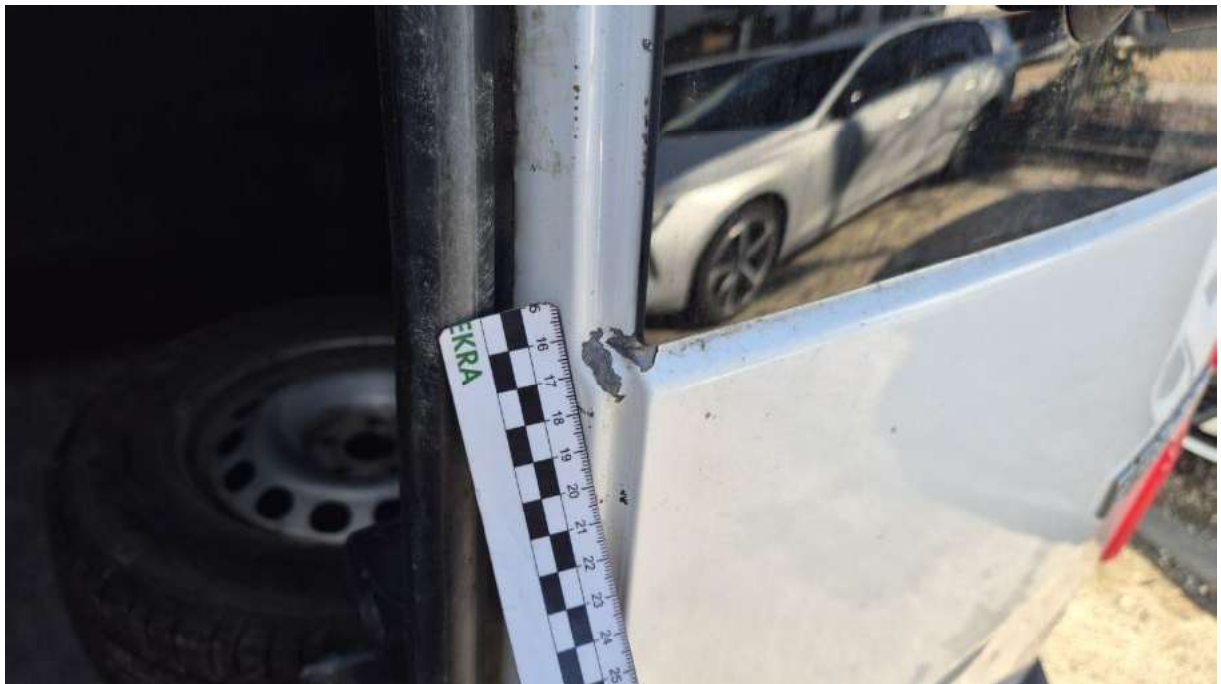
**Fot. 84**

Drzwi tyłu prawe() - Rysa/odprysk 3

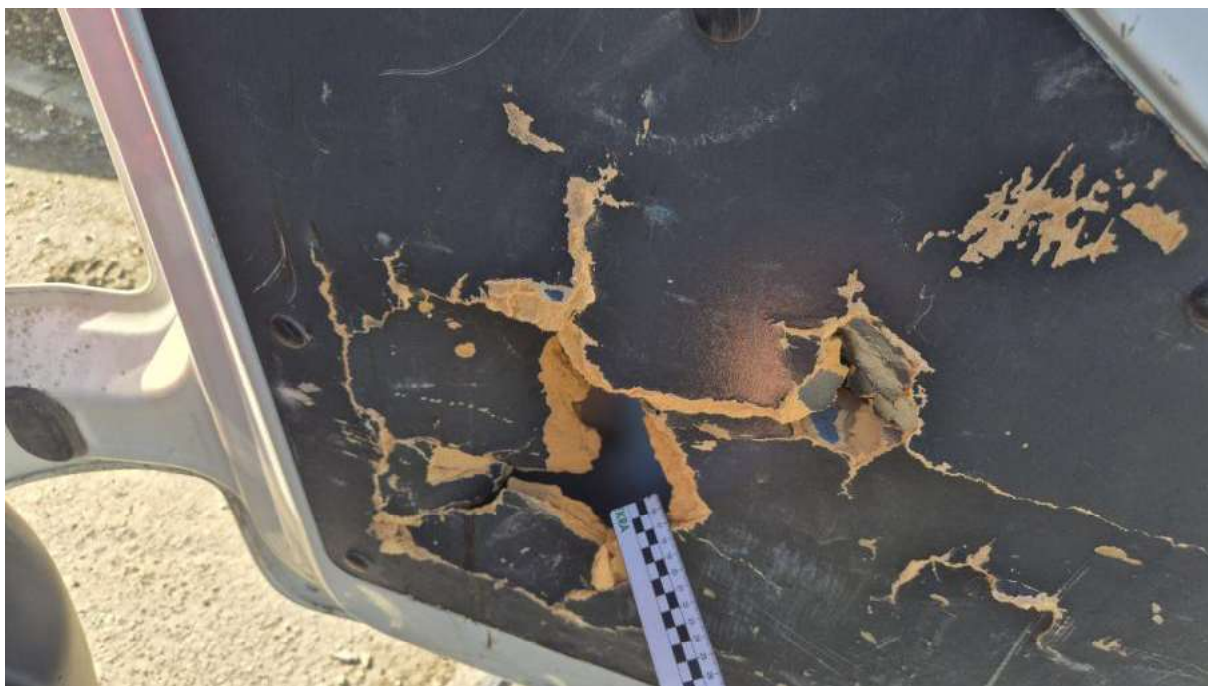
**Fot. 85**

Drzwi tyłu prawe - Pęknięcie/rozerwanie 1
