**Masterlease PCM-DZS**

**DEKRA Polska Sp. z o.o.**

**Raport techniczny / oszacowanie kosztu naprawy** nr 218021/1/26-11401 z dnia 29-01-2026

AUDI, A4 Avant [8W] 19-24, A4 40 TDI Quattro S tronic, EC 0139167, VIN WAUZZZF47LA016008, nr rej. WD8739V

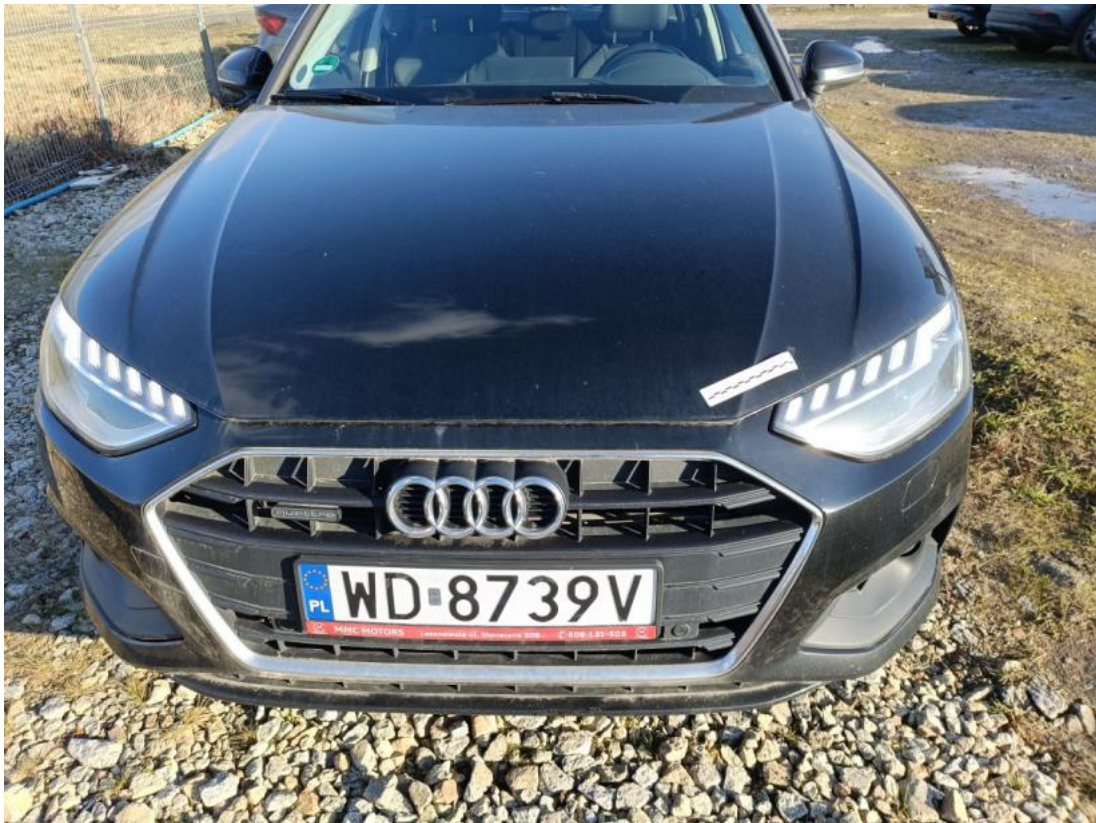
**Fot. 55**

Pokrywa komory silnika - zdjęcie poglądowe 1

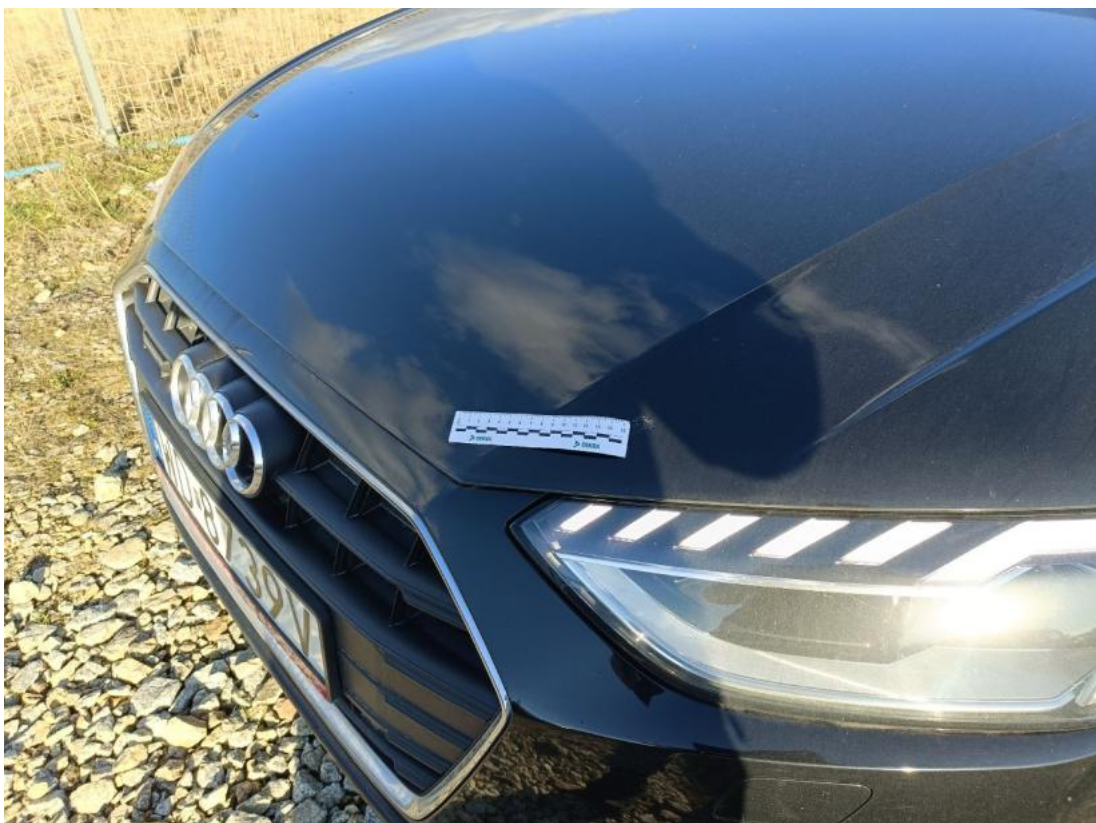
**Fot. 56**

Pokrywa komory silnika - zdjęcie poglądowe 2

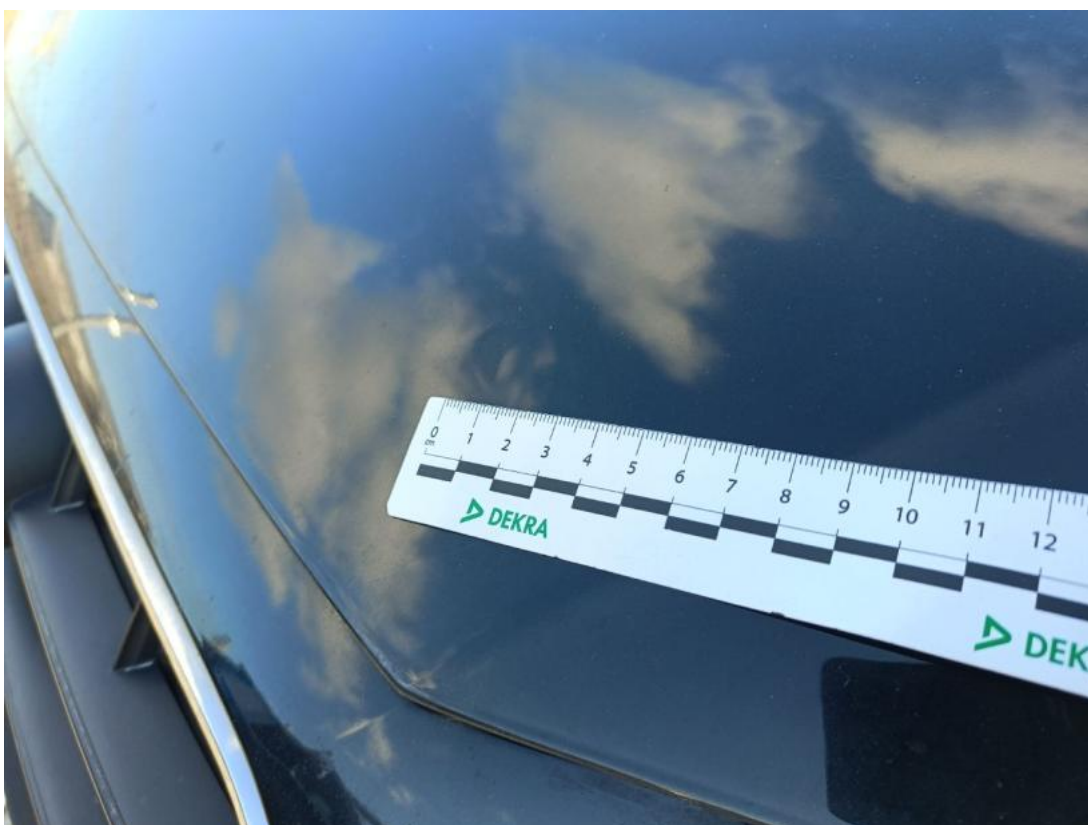
**Fot. 58**

| Poz. | Nazwa pozycji | Opis uszkodzeń |
|---|---|---|
| 1 | Pokrywa przednia | wgniecenie/odkształcenie |

Pokrywa komory silnika - Wgniecenie/odkształcenie 2

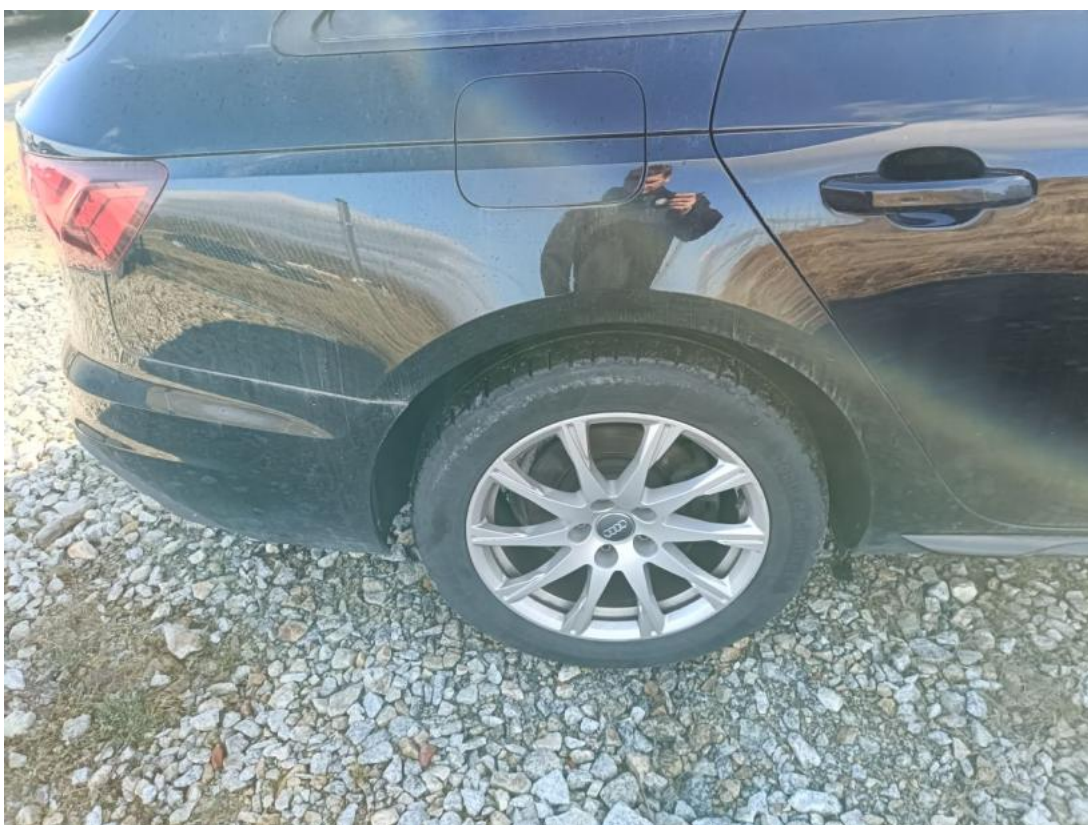
**Fot. 60**

Felga aluminiowa tylna P - zdjęcie poglądowe 1

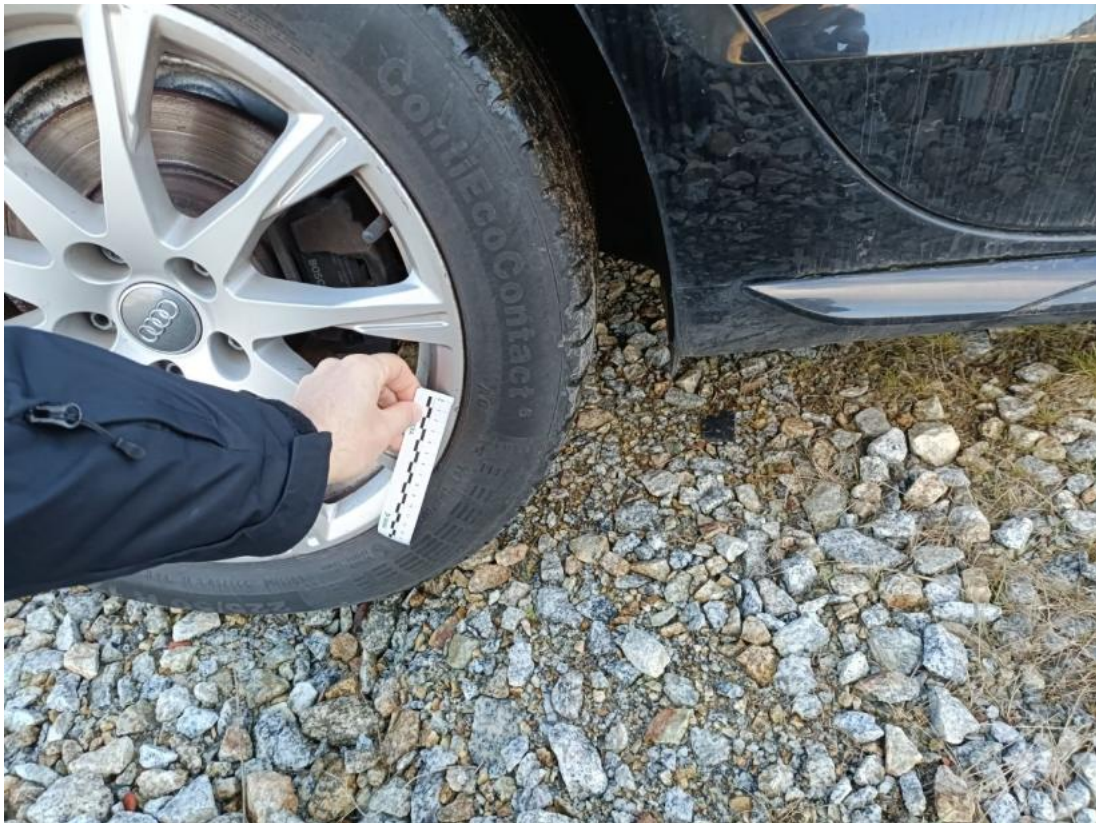
**Fot. 61**

Felga aluminiowa tylna P - zdjęcie poglądowe 2

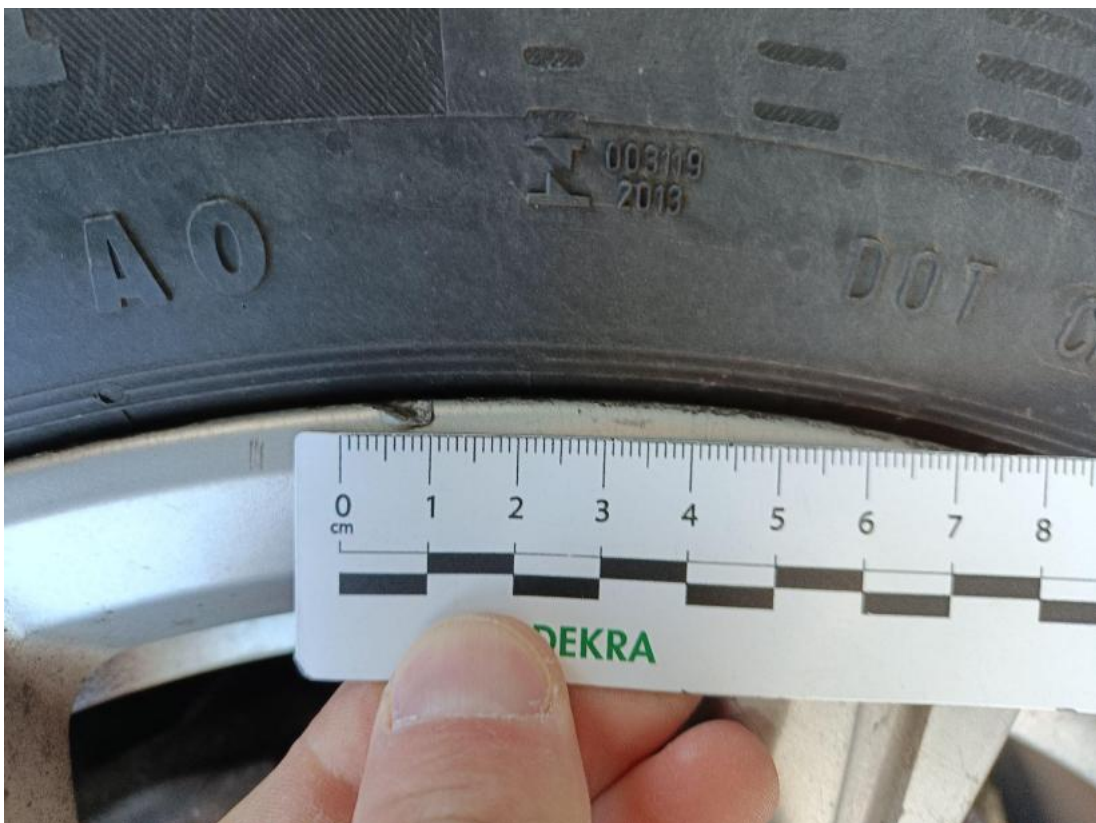
**Fot. 62**

Felga aluminiowa tylna P - Rysa/odprysk 1

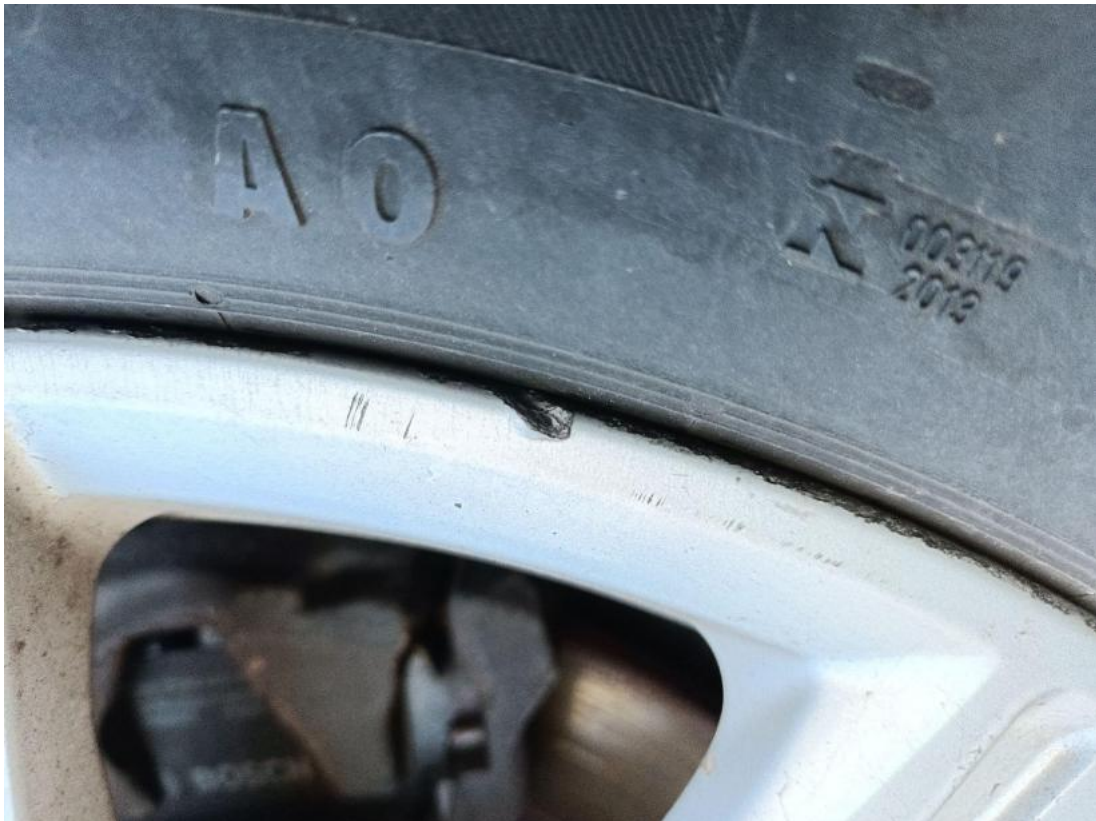
**Fot. 63**

Felga aluminiowa tylna P - Rysa/odprysk 2

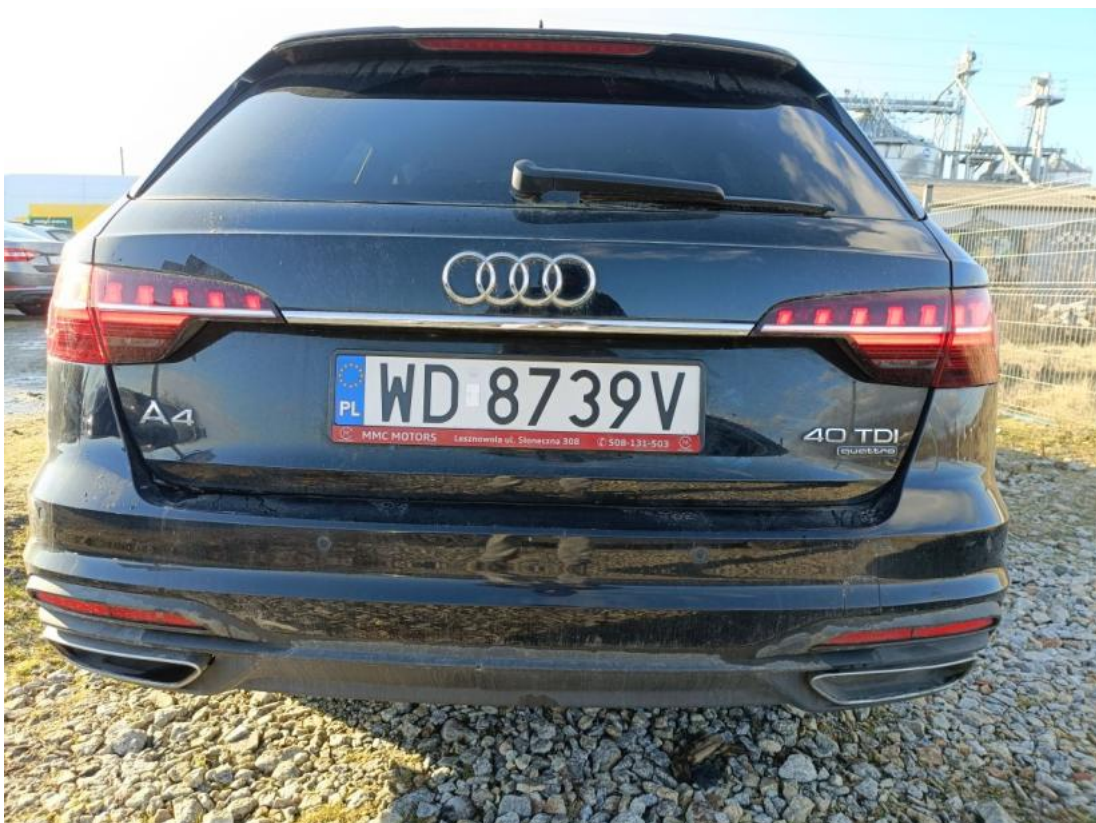
**Fot. 64**

Zderzak tylny cz dolna - zdjęcie poglądowe 1

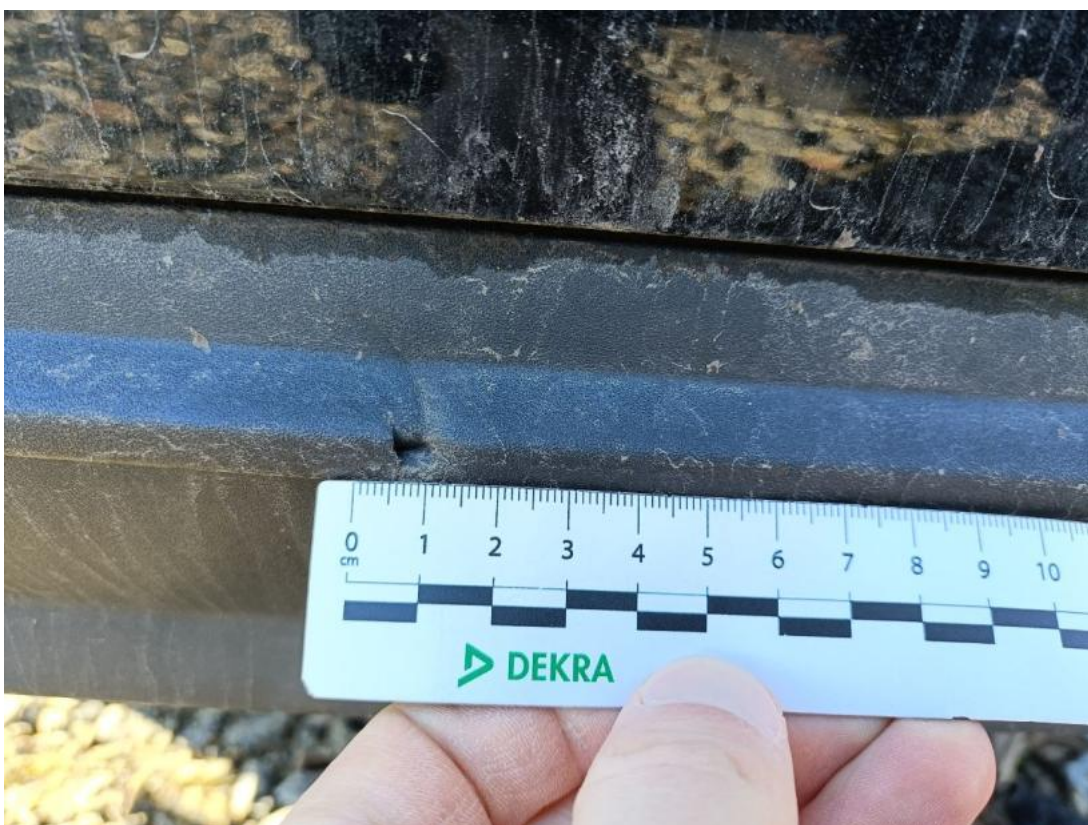
**Fot. 66**

Zderzak tylny cz dolna - Wgniecenie/odkształcenie 1

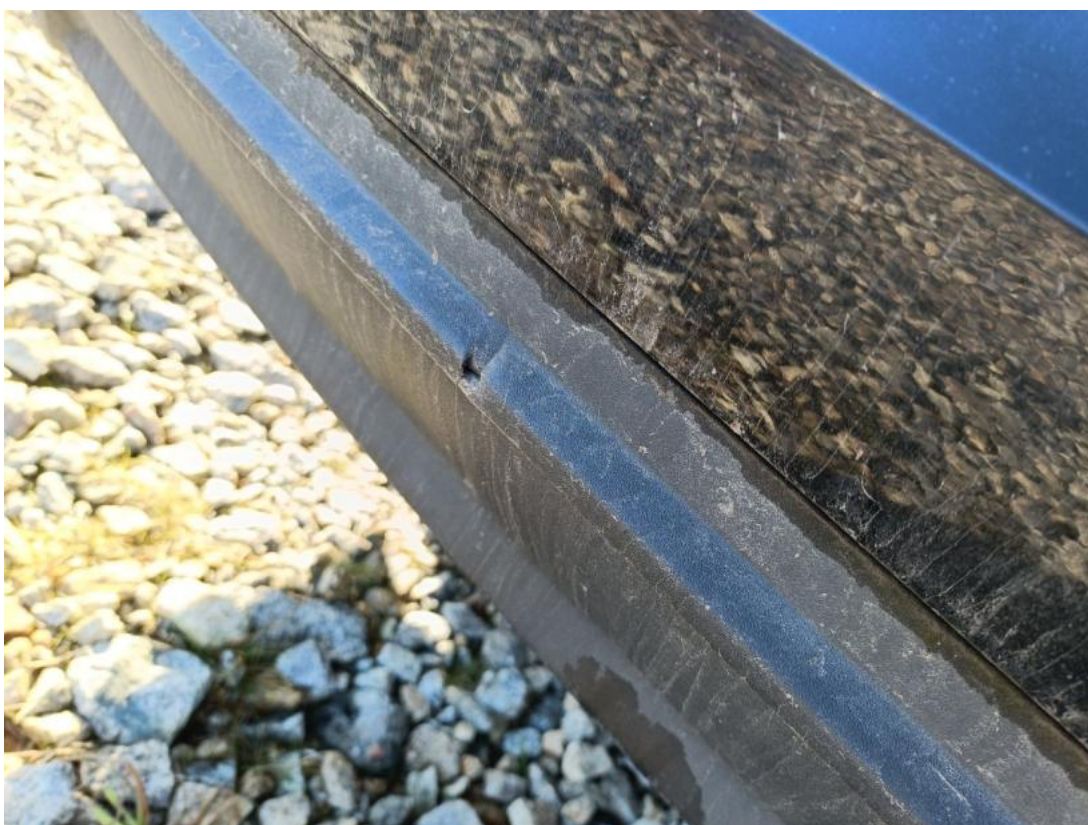
**Fot. 68**

Zderzak tylny cz dolna() - Wgniecenie/odkształcenie 3

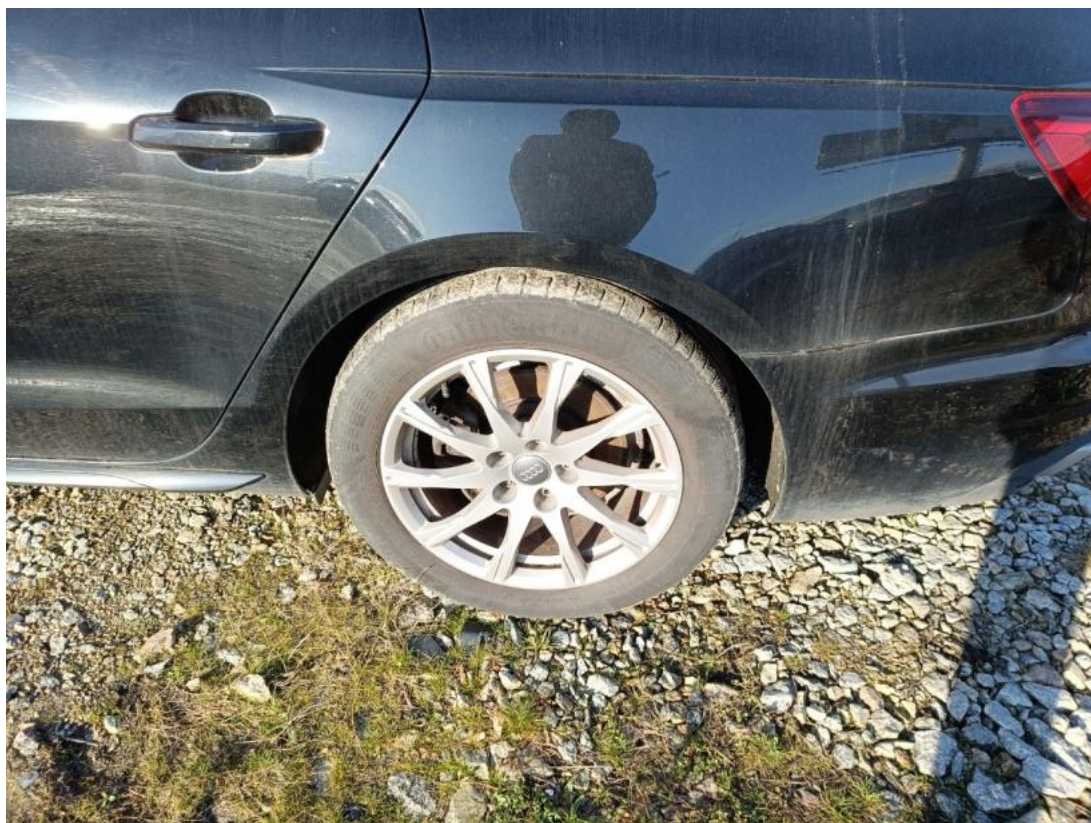
**Fot. 69**

Felga aluminiowa tylna L - zdjęcie poglądowe 1

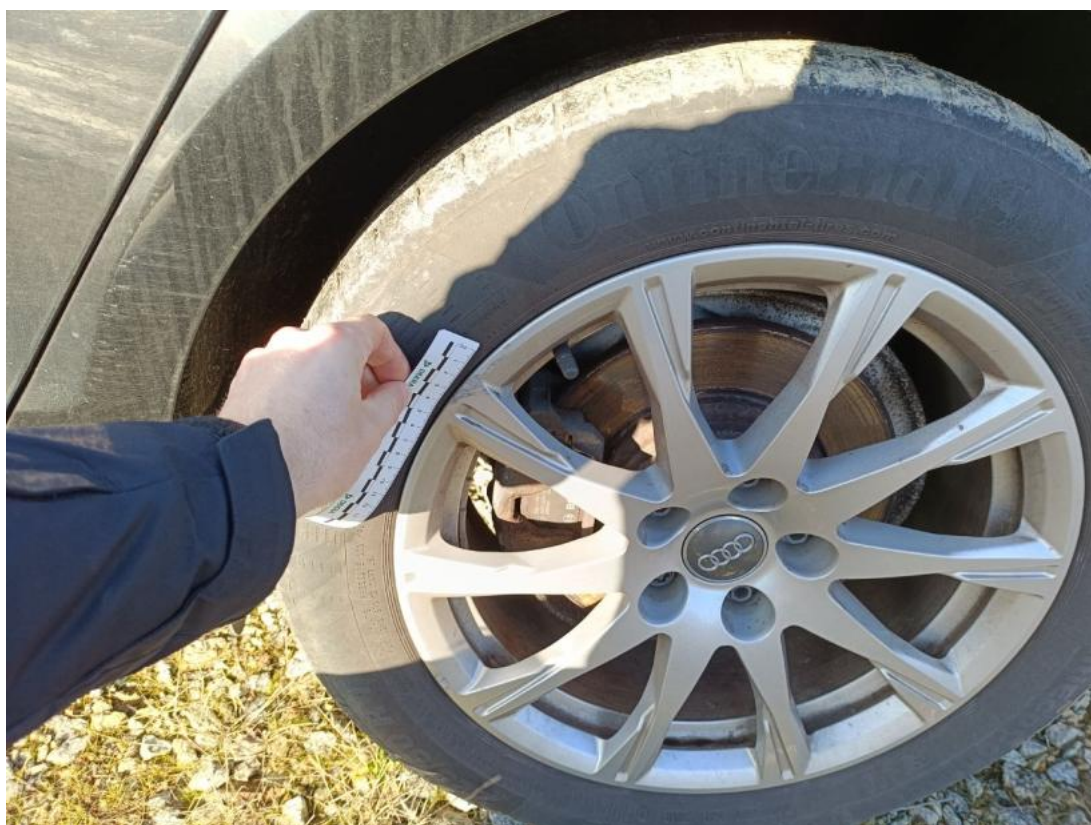
**Fot. 70**

Felga aluminiowa tylna L - zdjęcie poglądowe 2

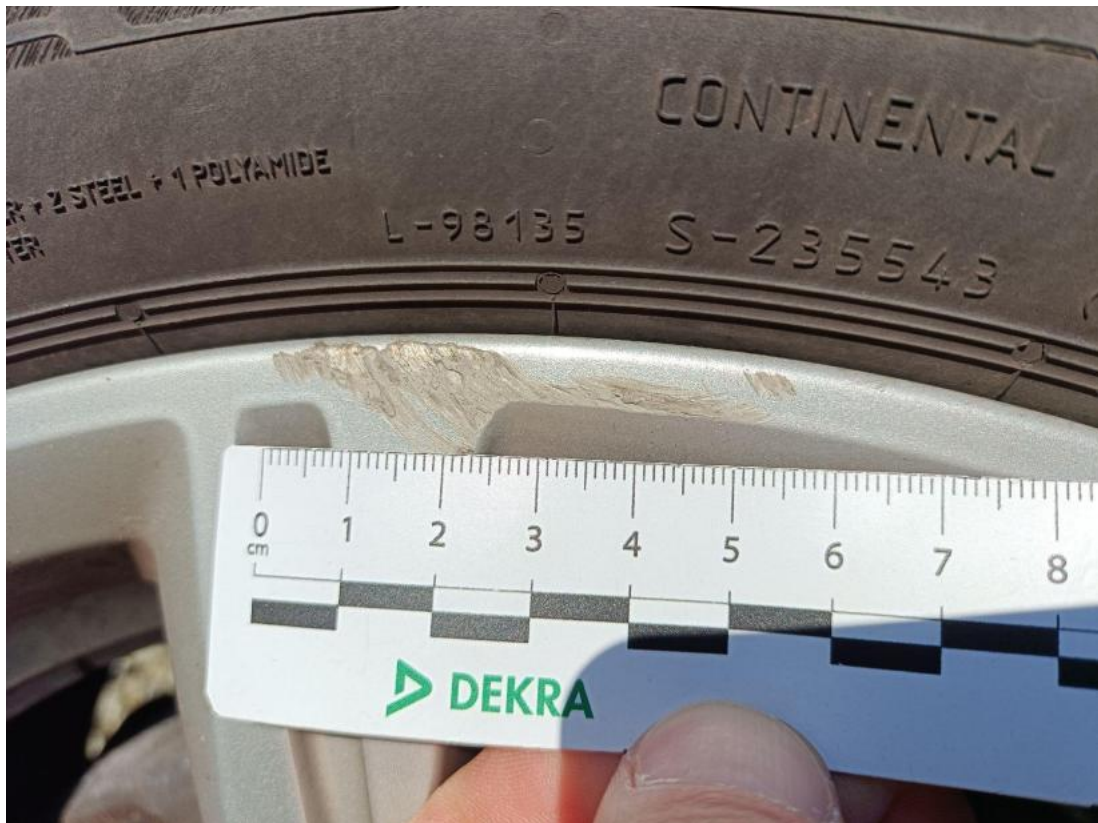
**Fot. 71**

Felga aluminiowa tylna L - Rysa/odprysk 1

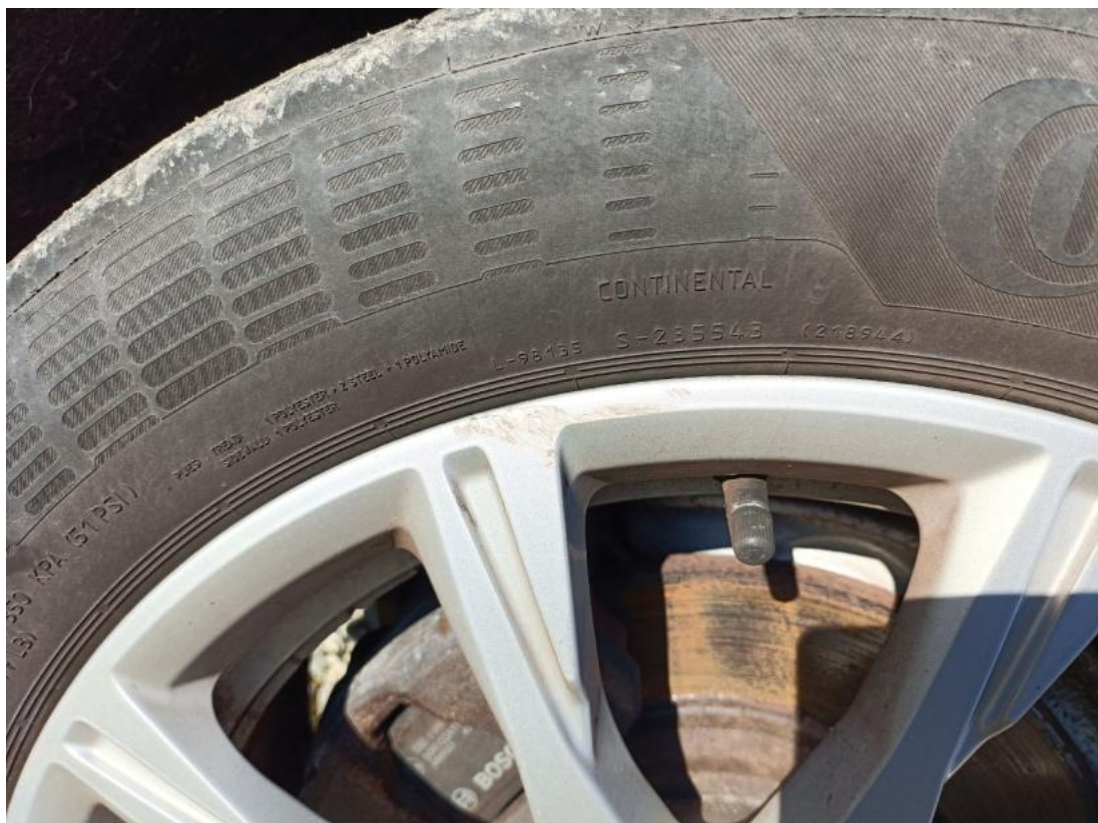
**Fot. 72**

Felga aluminiowa tylna L - Rysa/odprysk 2

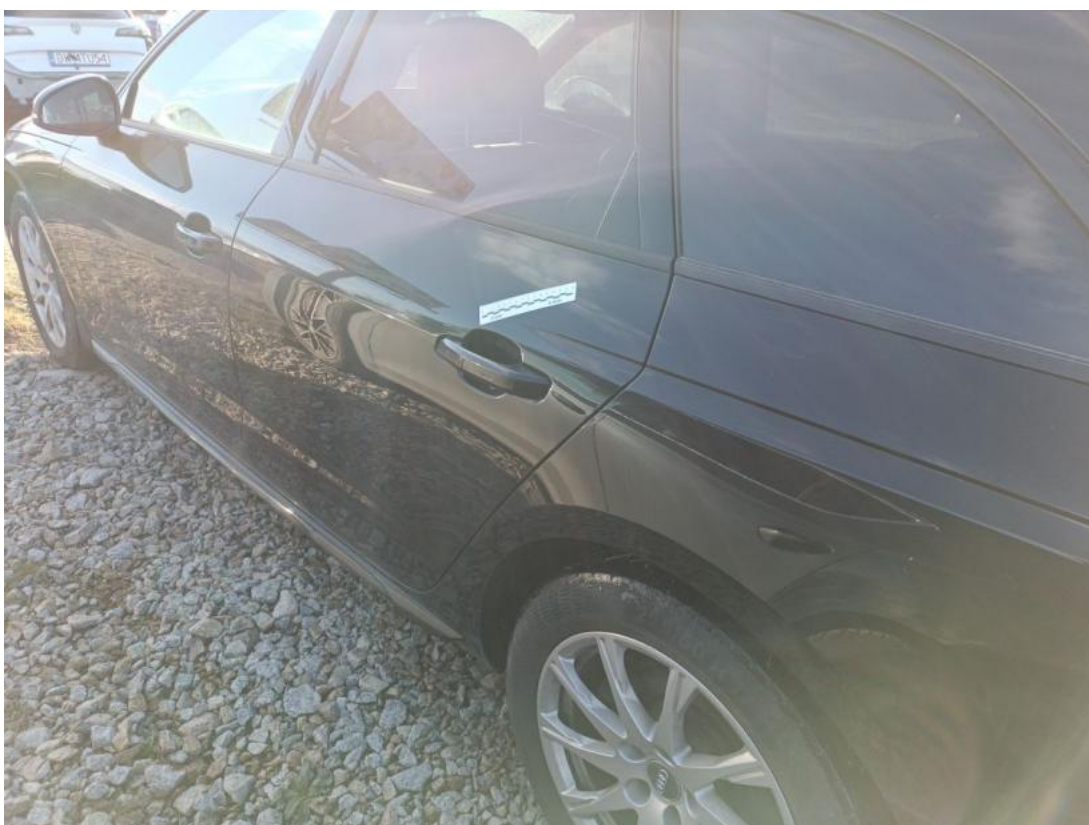
**Fot. 74**

Drzwi tylne L - zdjęcie poglądowe 1

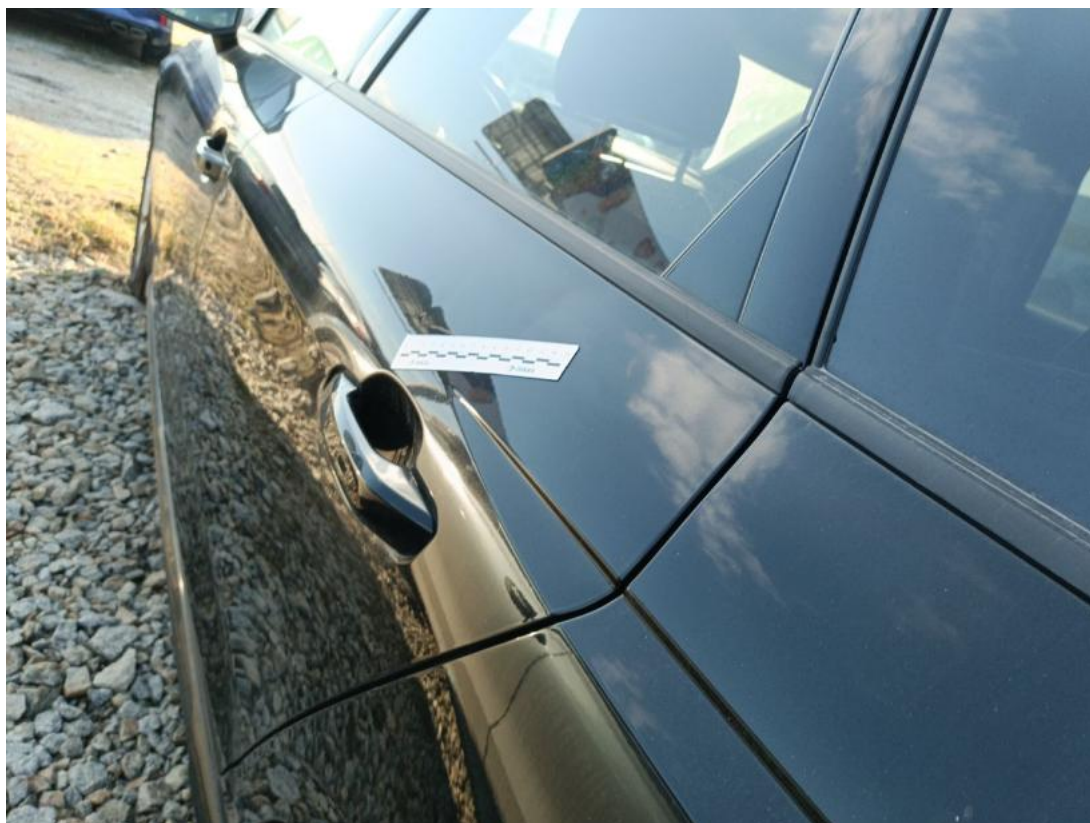
**Fot. 75**

Drzwi tylne L - zdjęcie poglądowe 2

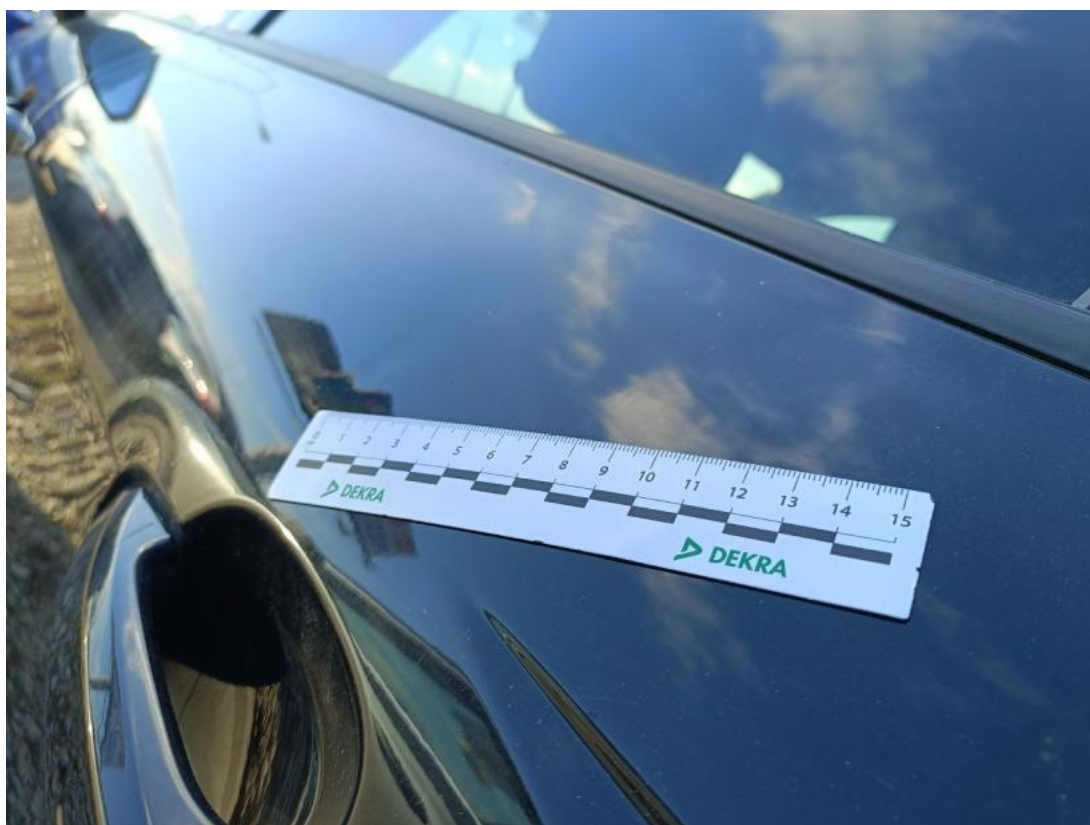
**Fot. 76**

| Poz. | Nazwa pozycji | Opis uszkodzeń |
|---|---|---|
| 2 | Drzwi tylne (nieuzbrojone) (L) | wgniecenie/odkształcenie |

Drzwi tylne L - Wgniecenie/odkształcenie 1

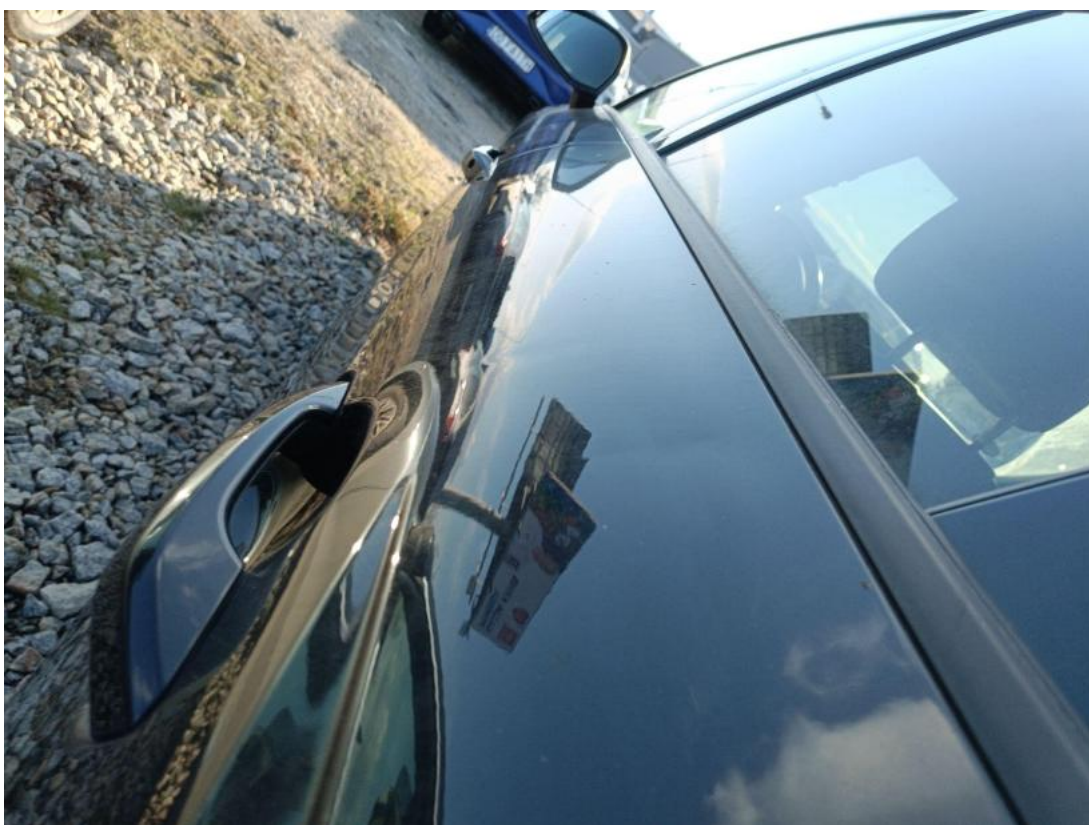
**Fot. 78**

Drzwi tylne L() - Wgniecenie/odkształcenie 3

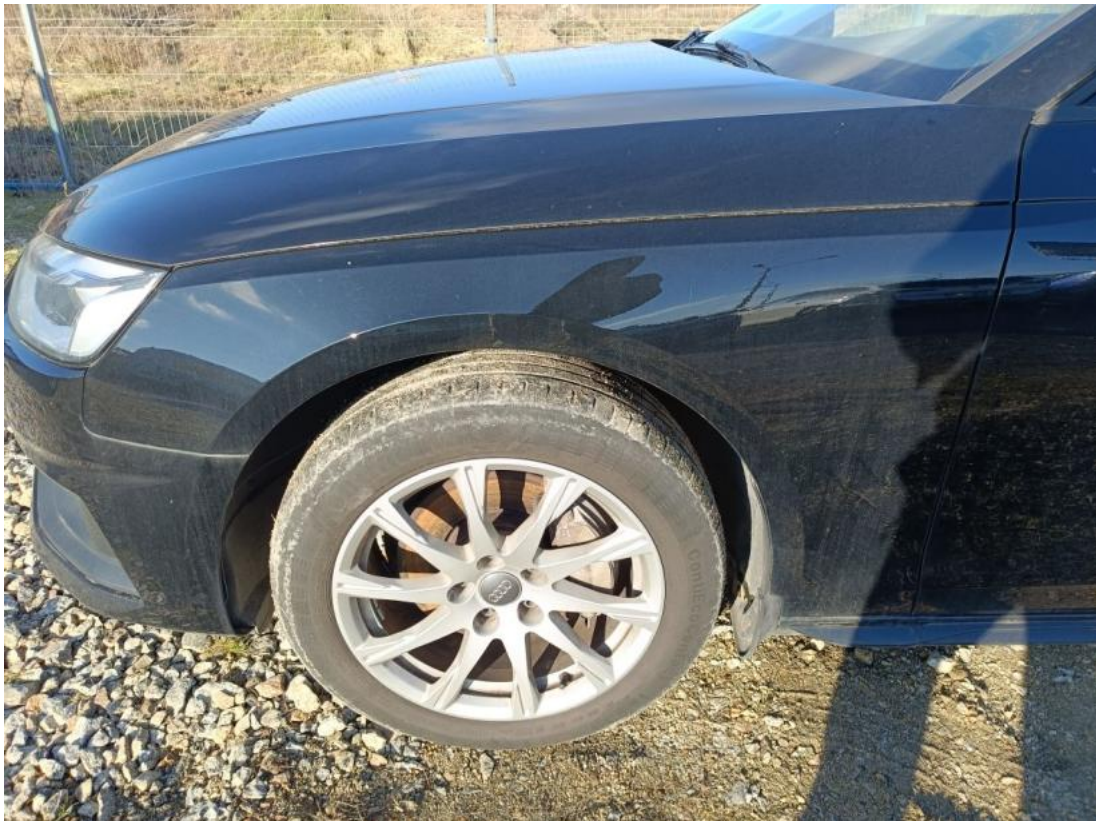
**Fot. 79**

Felga Aluminiowa przednia L - zdjęcie pogładowe 1

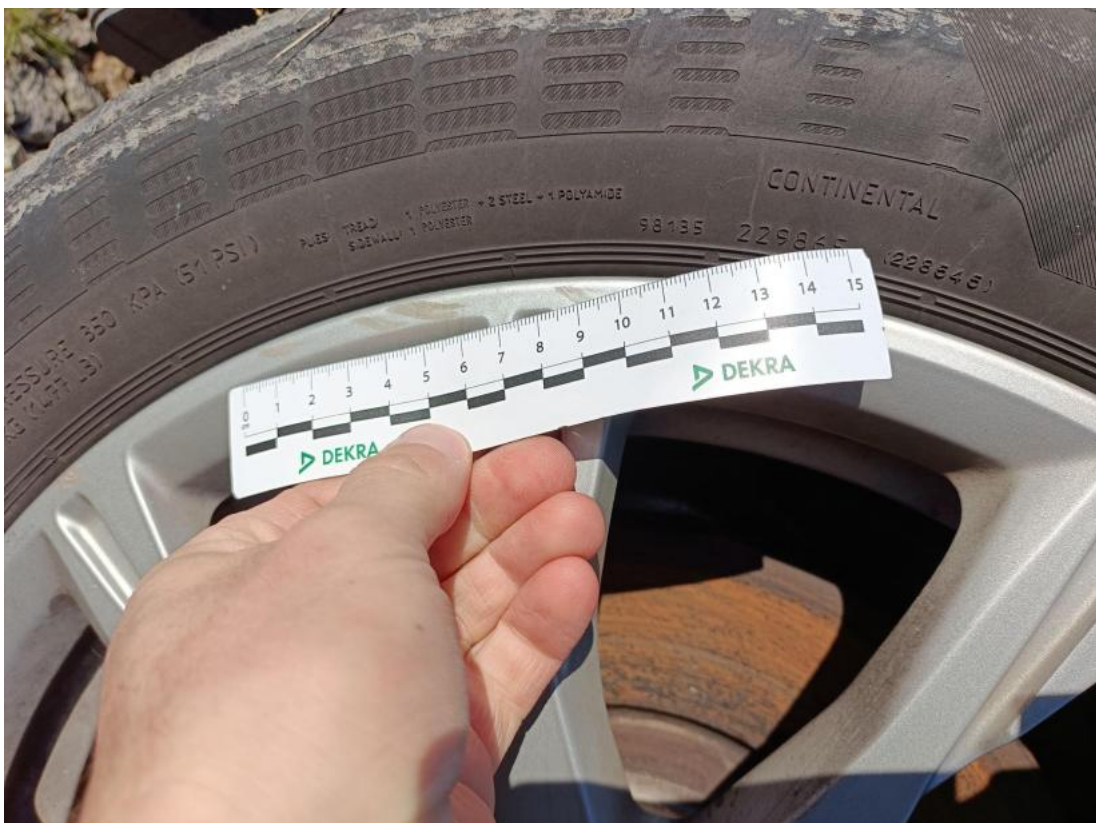
**Fot. 80**

Felga Aluminiowa przednia L - zdjęcie pogładowe 2

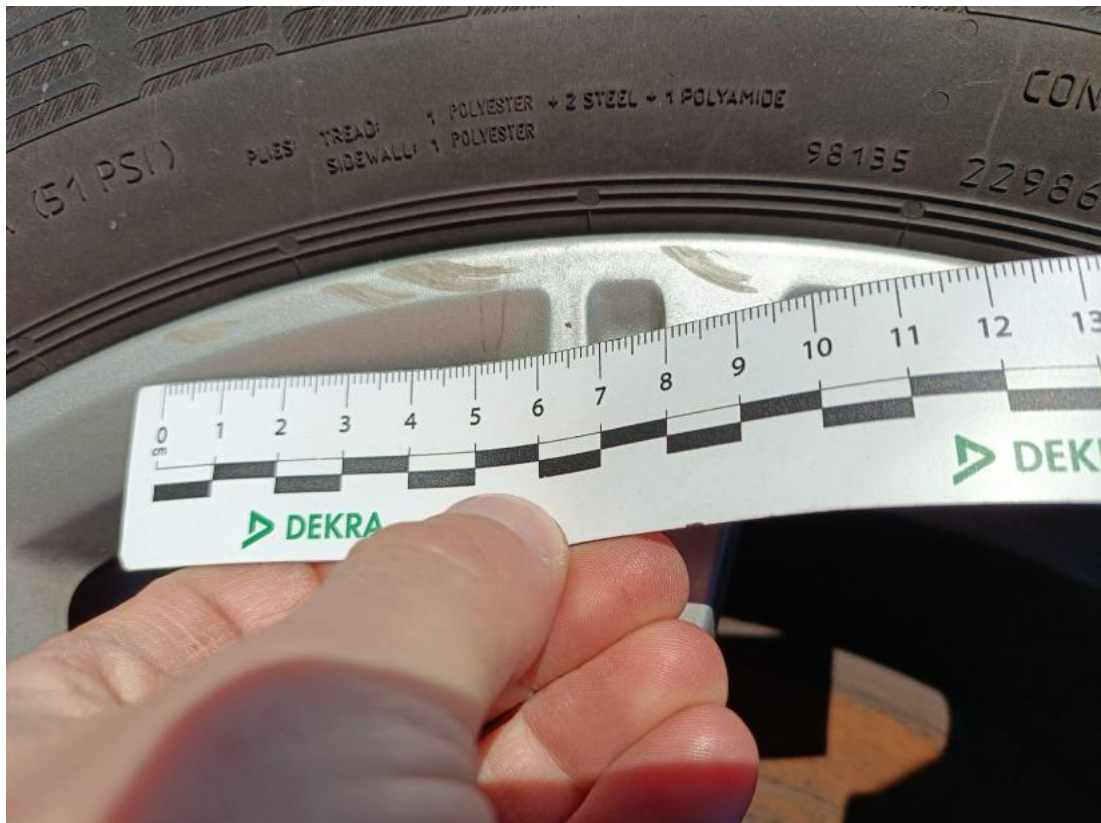
**Fot. 81**

| Poz. | Nazwa pozycji | Opis uszkodzeń |
|---|---|---|
| 3 | Tarcza koła aluminiowa przód (L) | rysa/odprysk |

Felga Aluminiowa przednia L - Rysa/odprysk 1

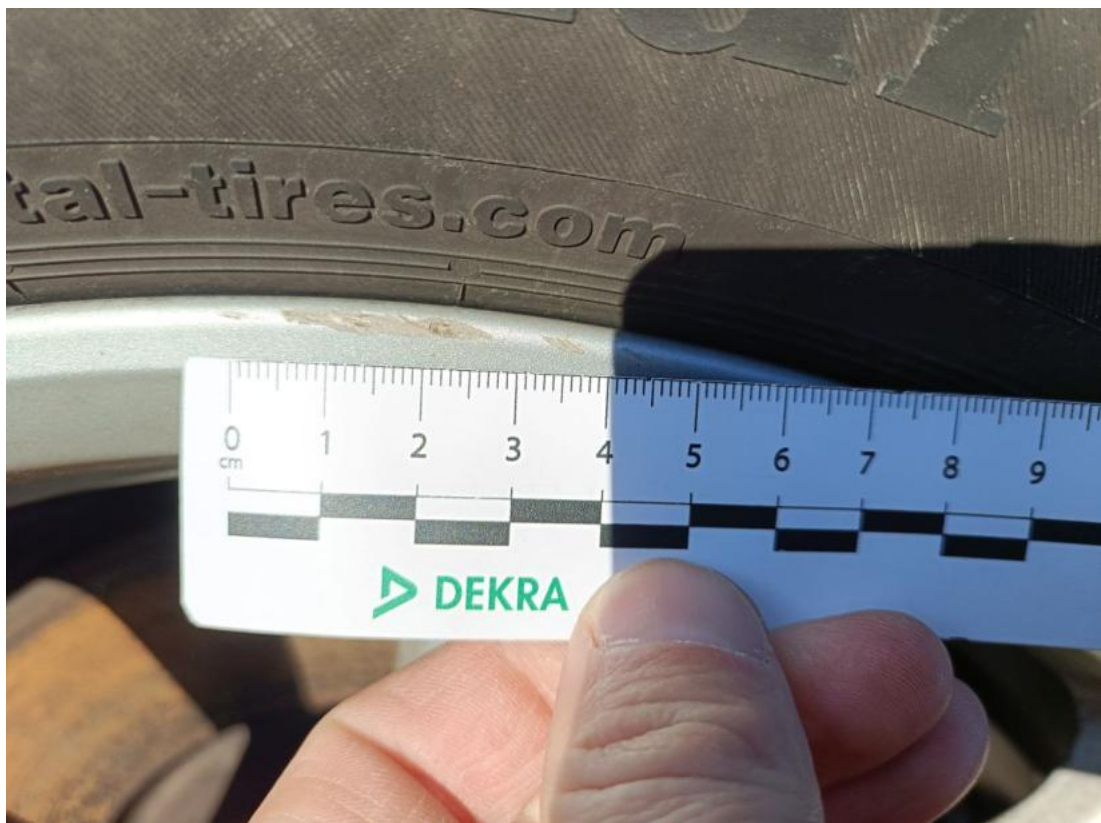
**Fot. 82**

Felga Aluminiowa przednia L - Rysa/odprysk 2

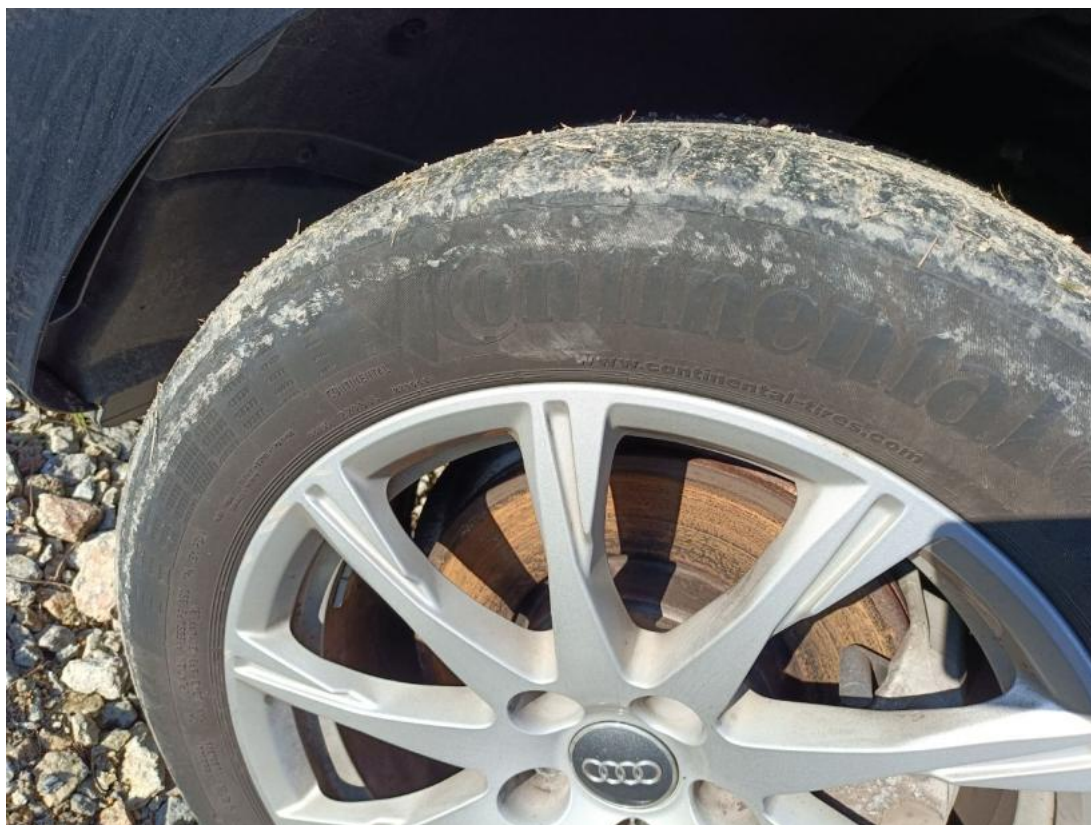
**Fot. 83**

Felga Aluminiowa przednia L() - Rysa/odprysk 3
