## Raport z oględzin pojazdu

| Numer raportu | 217999/1/26-11401 | Data raportu | 27-01-2026 |

| Marka, model | FORD Tourneo Connect 22- |
| Numer rejestracyjny | KK65918 |

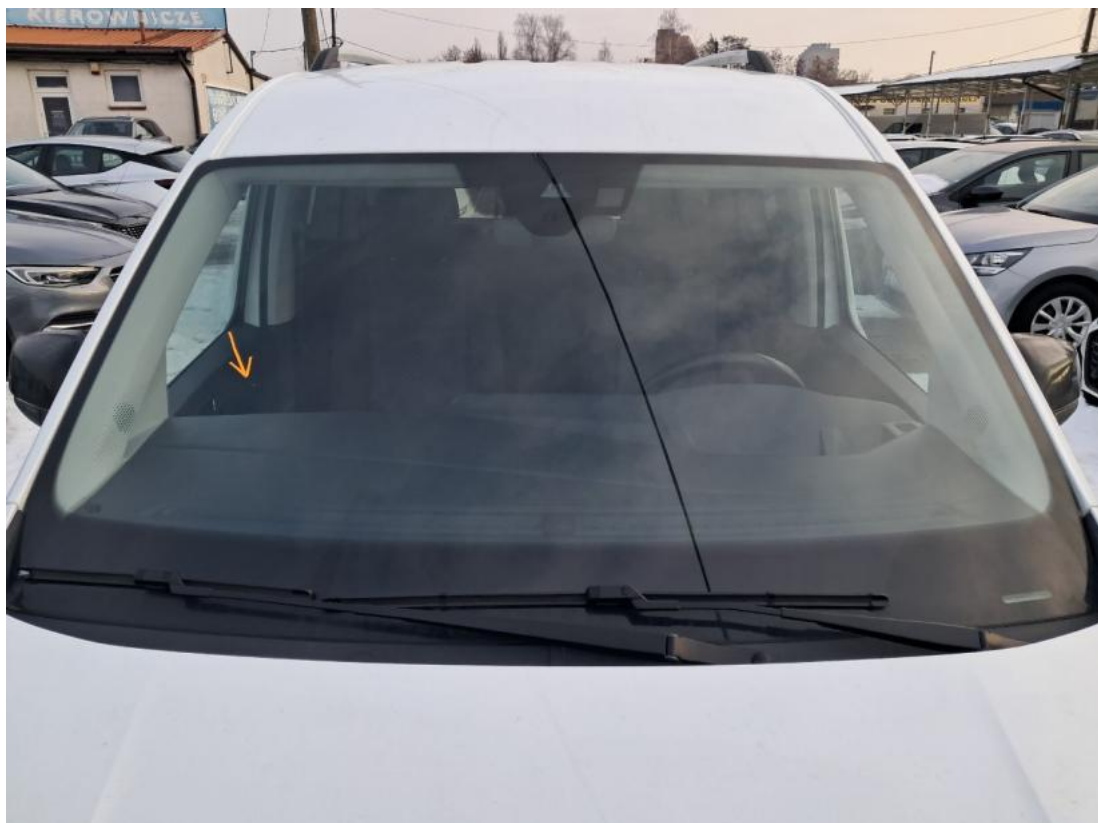
**Fot. 40**

| Poz. | Nazwa pozycji | Opis uszkodzeń | Kwalifik. | Naprawa [rbg] |
|---|---|---|---|---|
| 1 | Szyba przednia barwiona | pęknięcie | WY | 3.3 |

Szyba czołowa - zdjęcie poglądowe 1

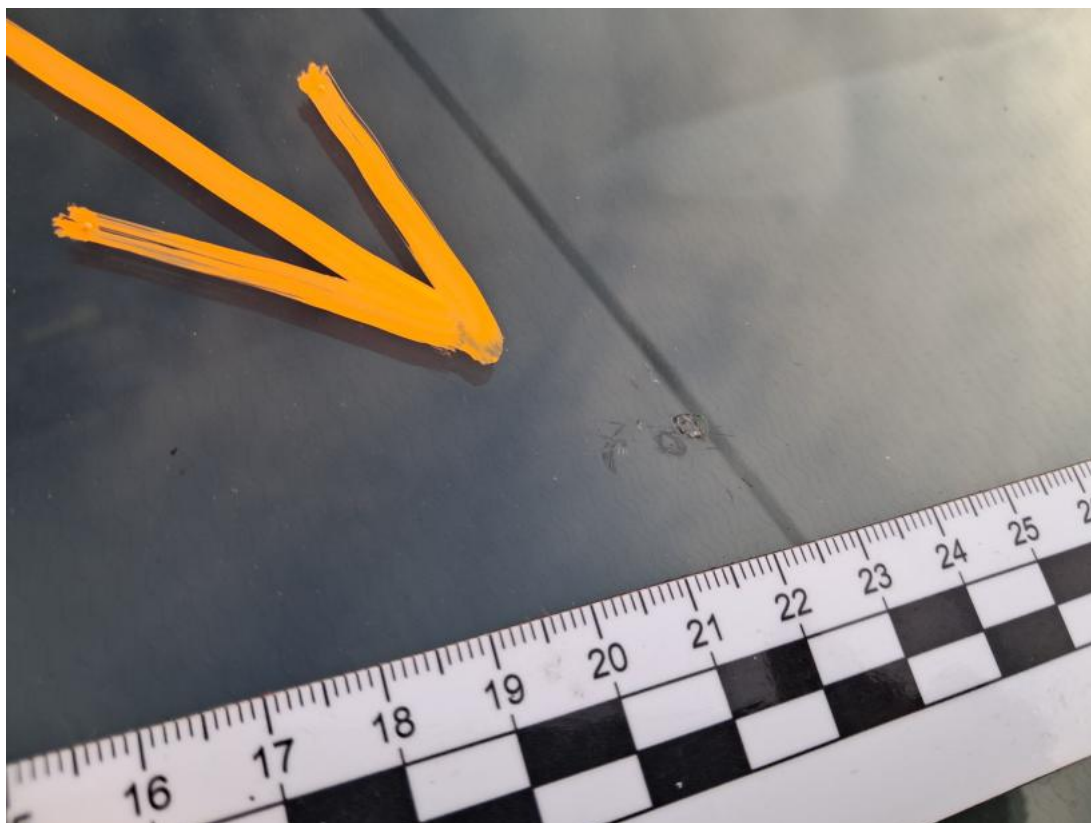
**Fot. 41**

Szyba czołowa - Pęknięcie/rozerwanie 1

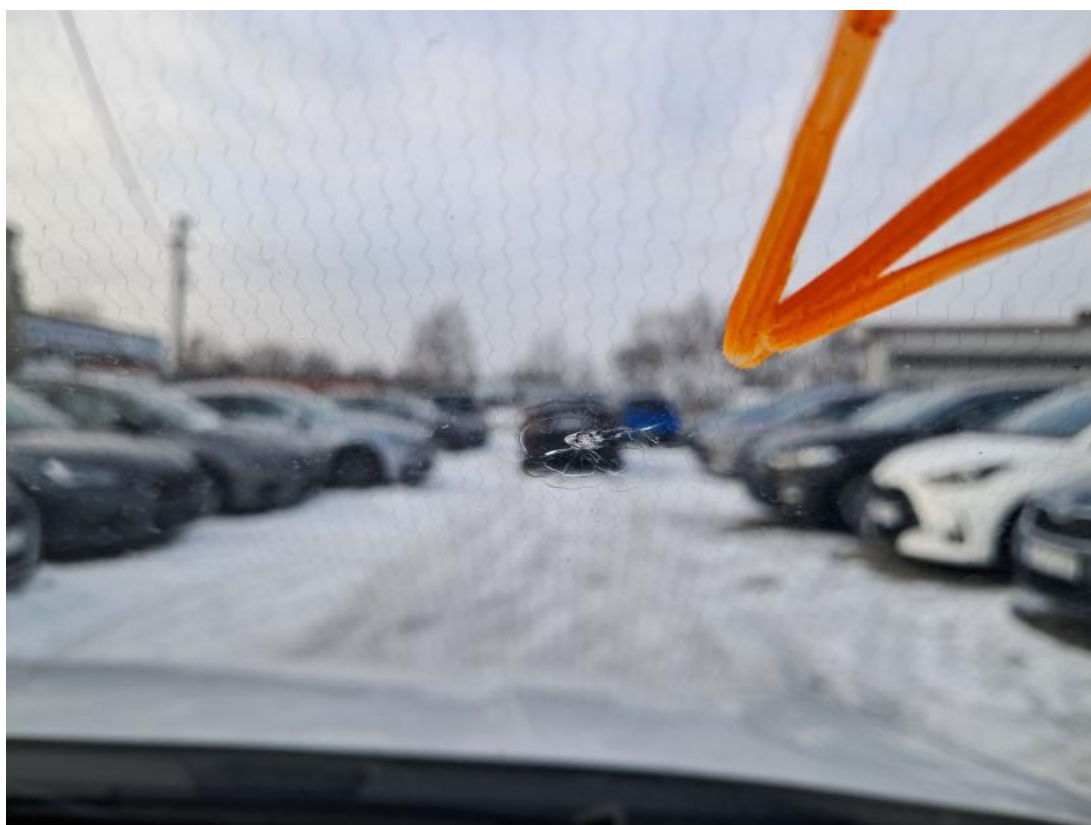
**Fot. 42**

Szyba czołowa - Pęknięcie/rozerwanie 2

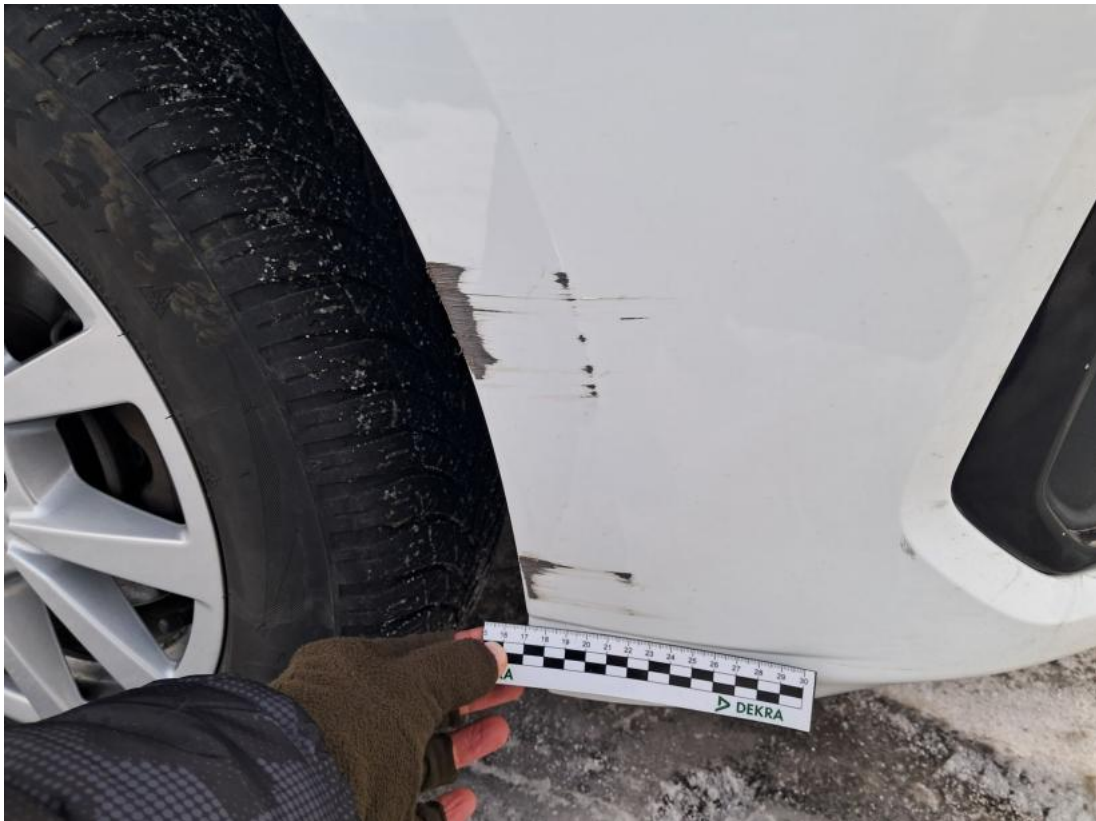
**Fot. 43**

| Poz. | Nazwa pozycji | Opis uszkodzeń | Kwalifik. | Naprawa [rbg] |
|---|---|---|---|---|
| 3 | Okładzina zderzaka przedniego | rysa/odprysk | NA | 1 |

Zderzak - Rysa/odprysk 1

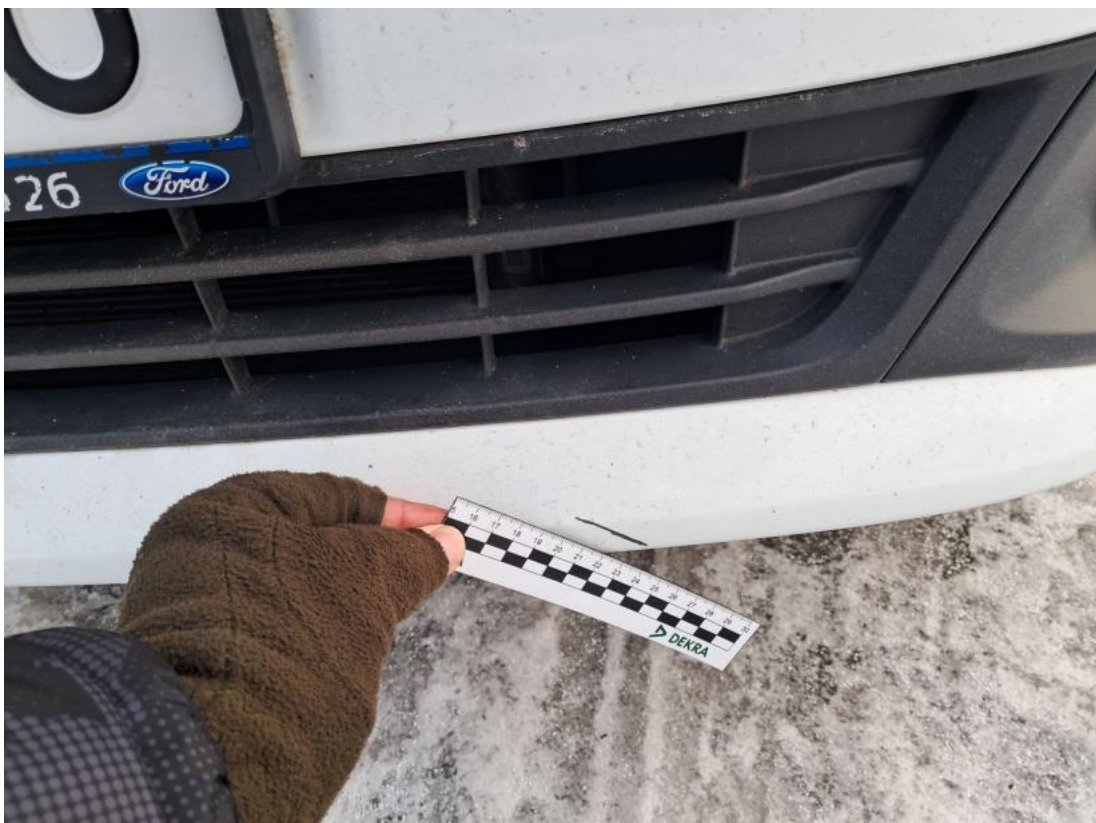
**Fot. 44**

Zderzak - Rysa/odprysk 2

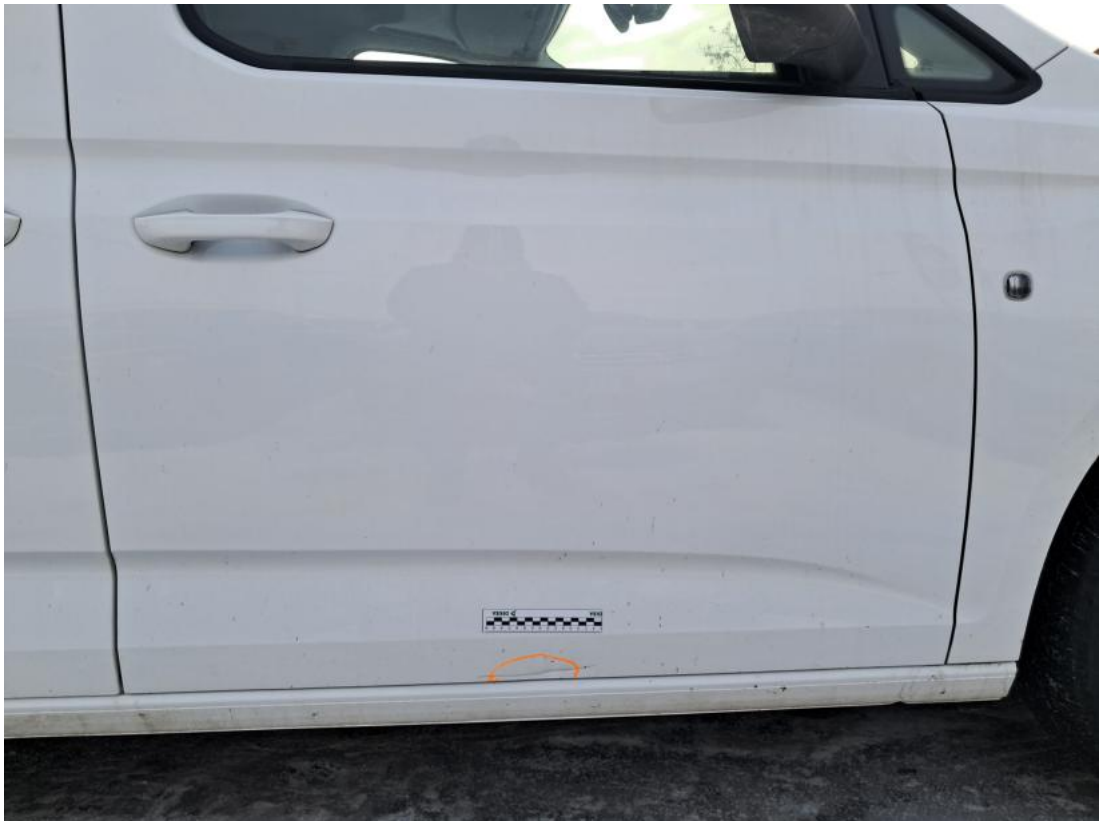
**Fot. 45**

| Poz. | Nazwa pozycji | Opis uszkodzeń | Kwalifik. | Naprawa [rbg] |
|---|---|---|---|---|
| 4 | Drzwi przednie (nieuzbrojone) R | rysa/odprysk, wgniecenie/odkształcenie | NA | 1 |

Drzwi przednie P - zdjęcie poglądowe 1

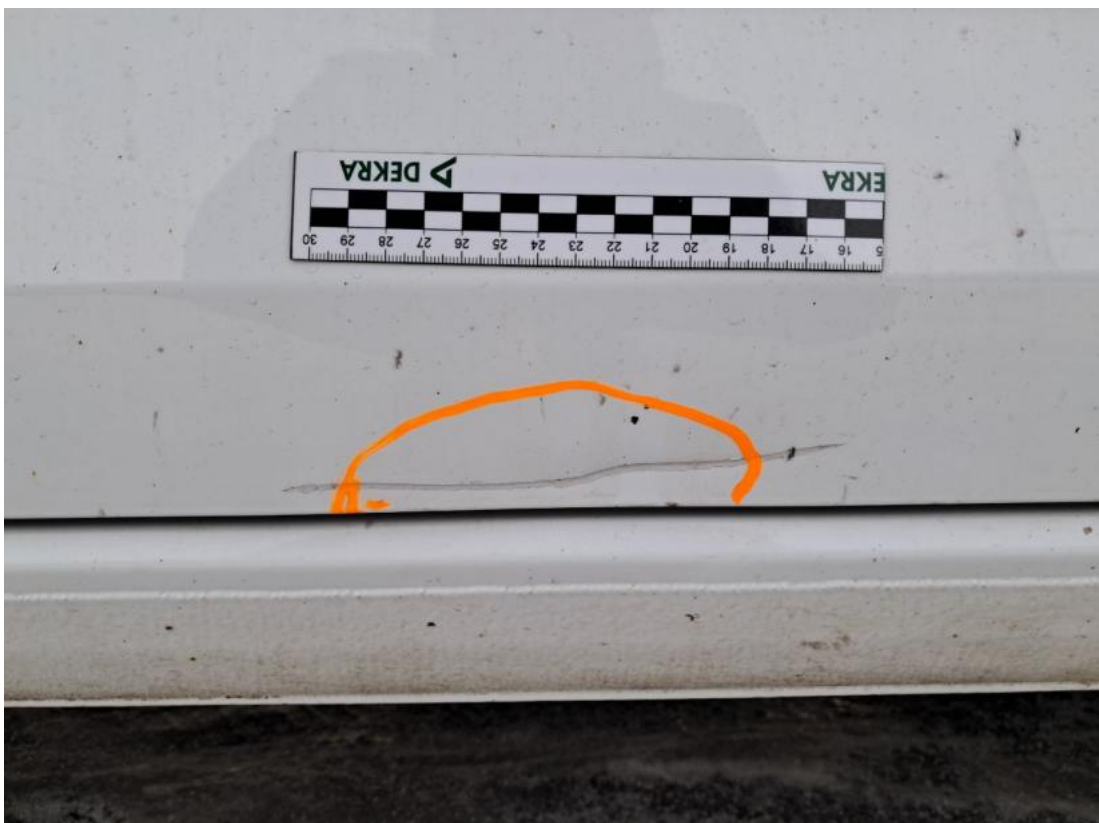
**Fot. 46**

Drzwi przednie P - Wgniecenie/odkształcenie 1

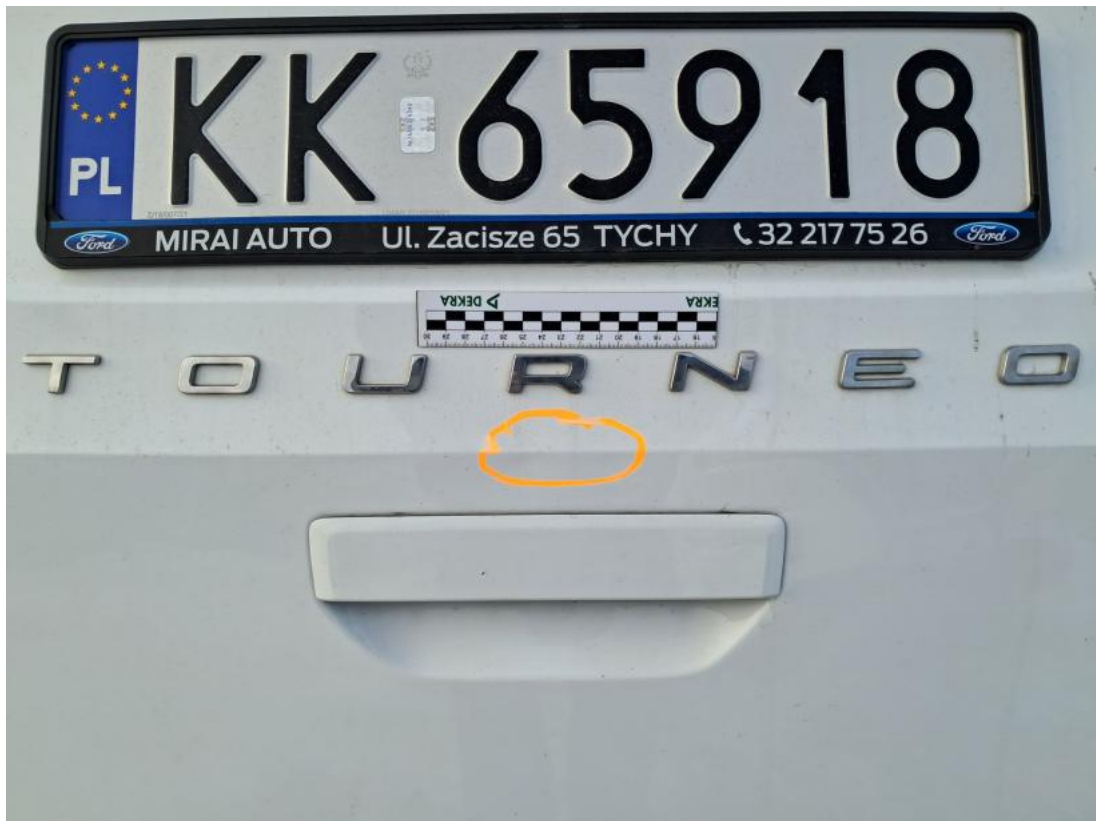
**Fot. 47**

| Poz. | Nazwa pozycji | Opis uszkodzeń | Kwalifik. | Naprawa [rbg] |
|---|---|---|---|---|
| 8 | Pokrywa tylna | wgniecenie/odkształcenie | | |

Pokrywy bagażnika - Wgniecenie/odkształcenie 1

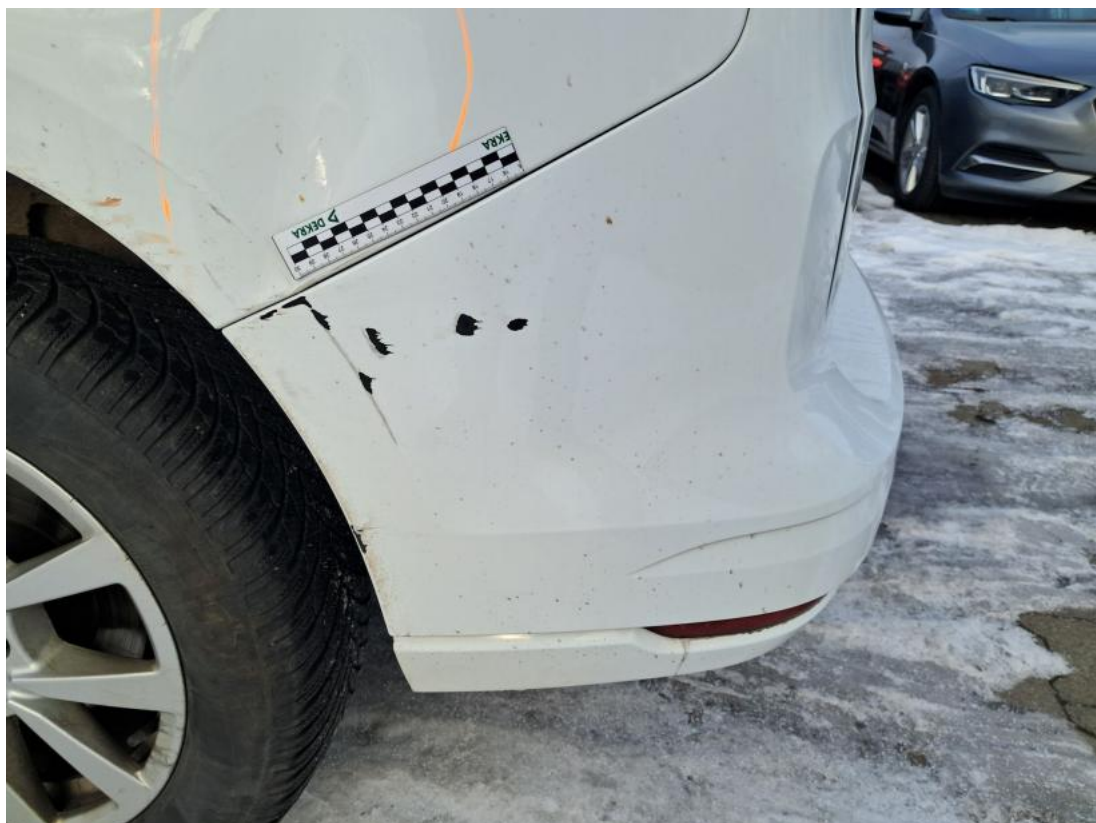
**Fot. 48**

| Poz. | Nazwa pozycji | Opis uszkodzeń | Kwalifik. | Naprawa [rbg] |
|---|---|---|---|---|
| 5 | Okładzina zderzaka tylnego | rysa/odprysk | NA | 0.8 |

Zderzak tylny - Rysa/odprysk 1

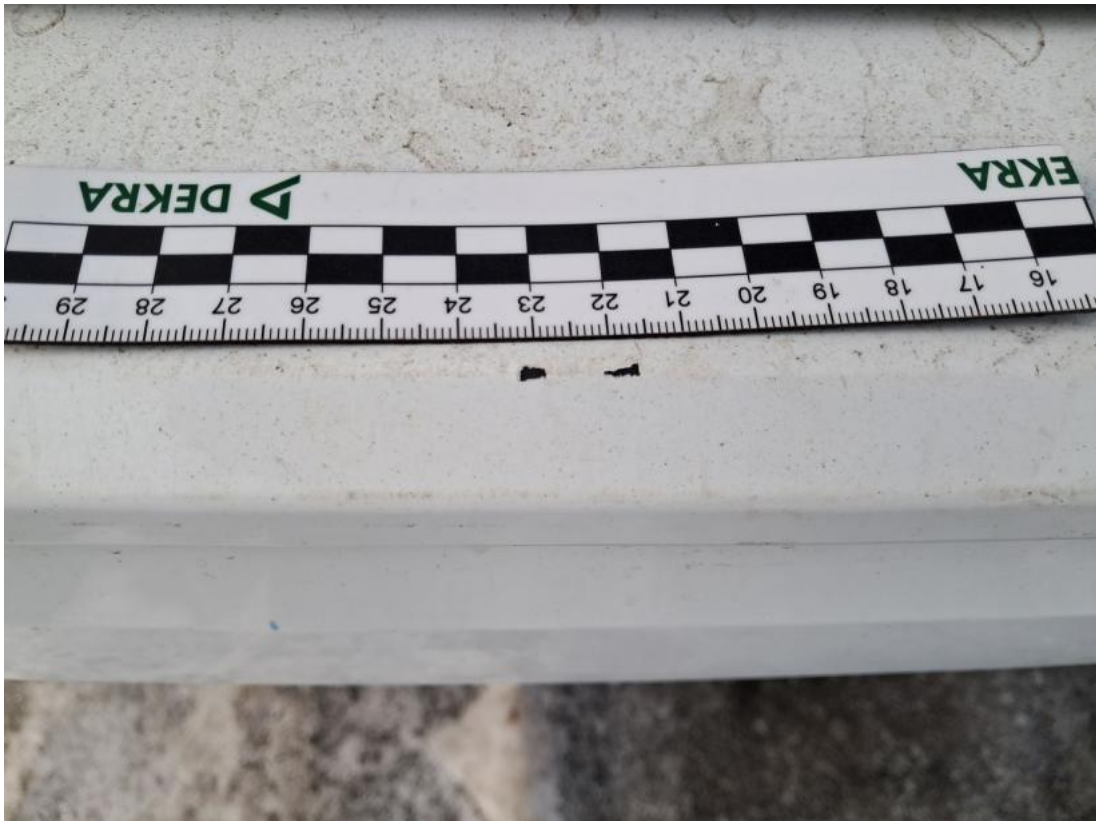
**Fot. 49**

Zderzak tylny - Rysa/odprysk 2

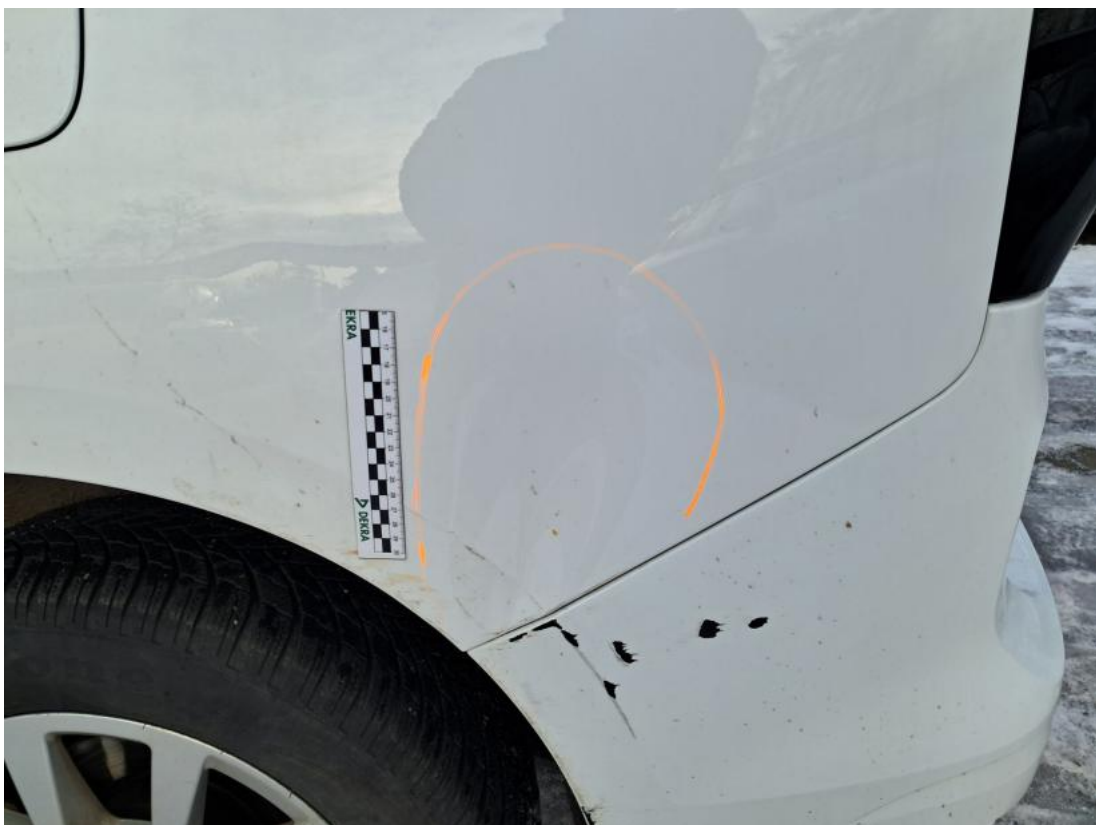
**Fot. 50**

| Poz. | Nazwa pozycji | Opis uszkodzeń | Kwalifik. | Naprawa [rbg] |
|---|---|---|---|---|
| 6 | Tylny panel boczny z ramą drzwi L | rysa/odprysk, wgniecenie/odkształcenie | NA | 1.2 |

Błotnik tylny L / Ściana boczna L - Wgniecenie/odkształcenie 1

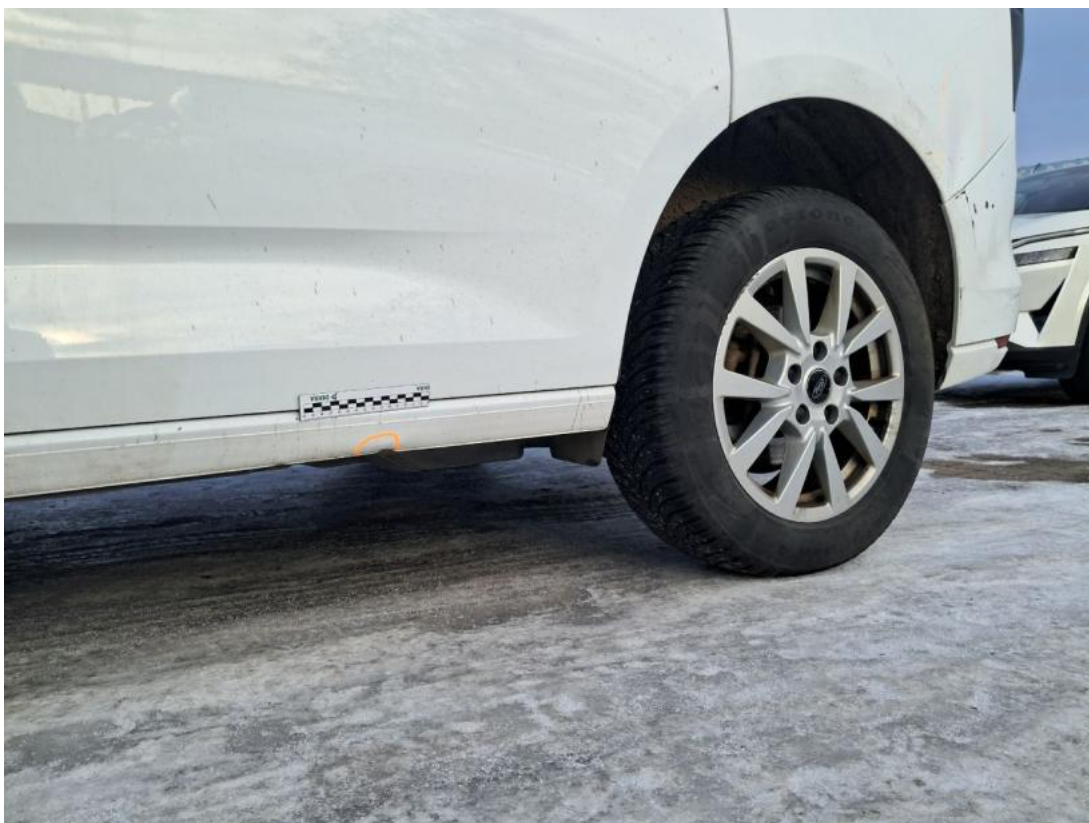
**Fot. 51**

| Poz. | Nazwa pozycji | Opis uszkodzeń | Kwalifik. | Naprawa [rbg] |
|---|---|---|---|---|
| 7 | Próg L | wgniecenie/odkształcenie | NA | 0.7 |

Próg L - zdjęcie pogładowe 1

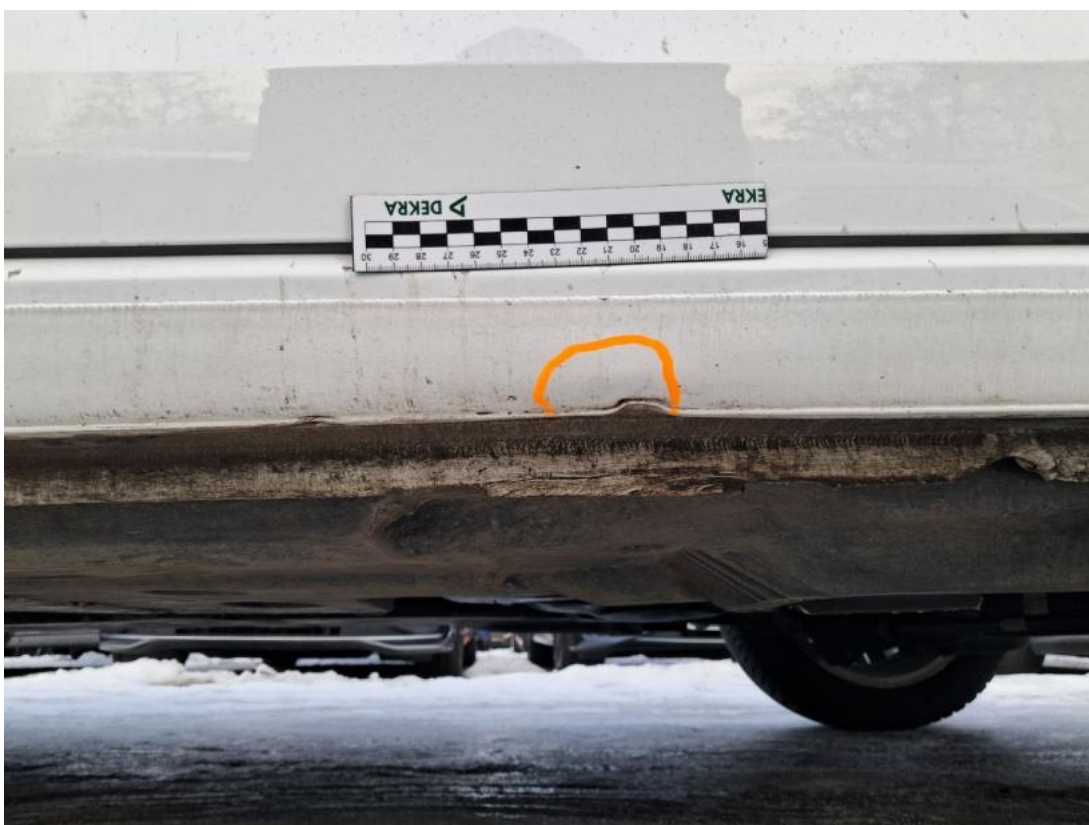
**Fot. 52**

Próg L - Wgniecenie/odkształcenie 1

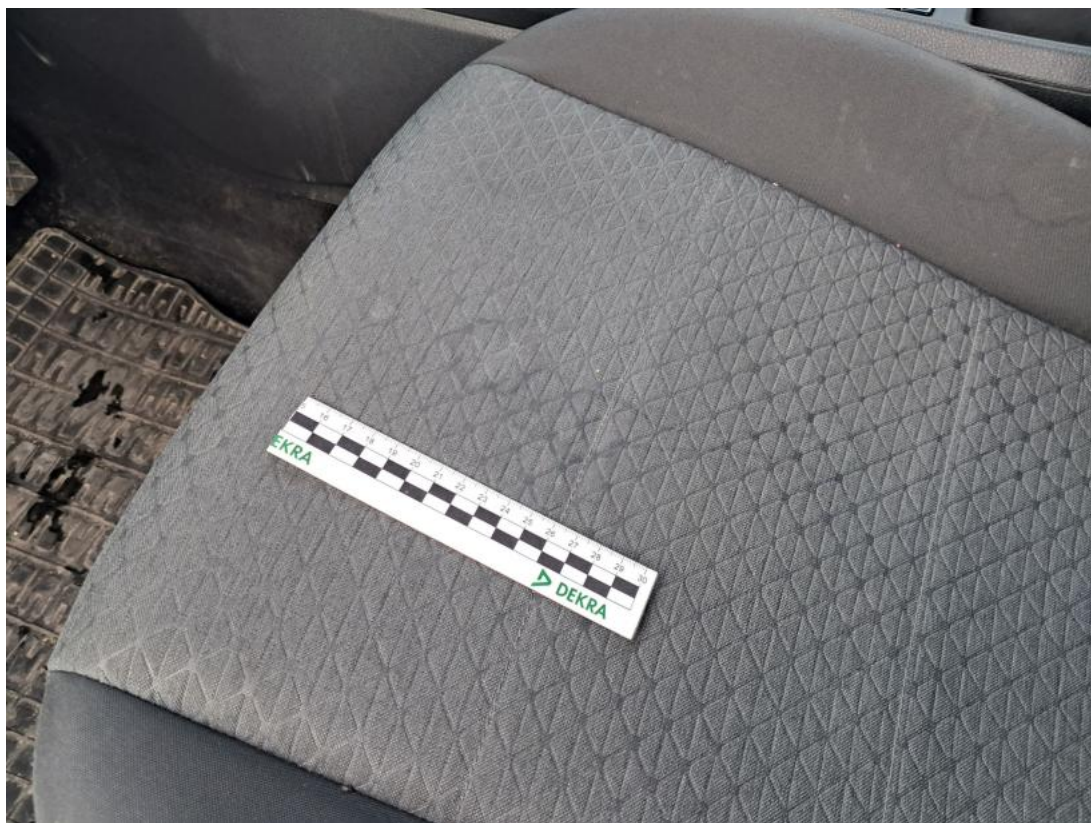
**Fot. 53**

Fotel prz. lew. - Inne 1

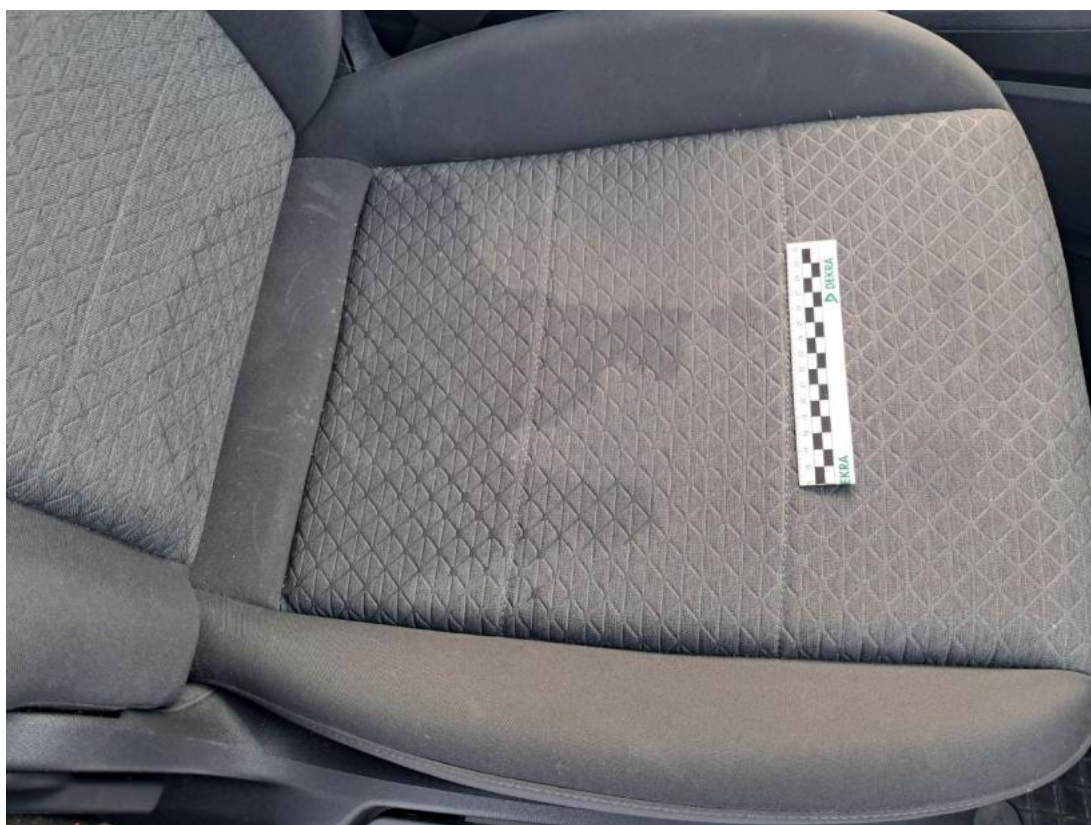
**Fot. 54**

Fotel prz. praw. - Inne 1
