## Raport z oględzin pojazdu

| Numer raportu | 218594/3/26-11401 | Data raportu | 13-03-2026 |

| Numer identyfikacyjny (VIN) | <b>W0VBD8ES2N8035806</b> |
| Marka, model | OPEL Astra V Sports Tourer 1... |

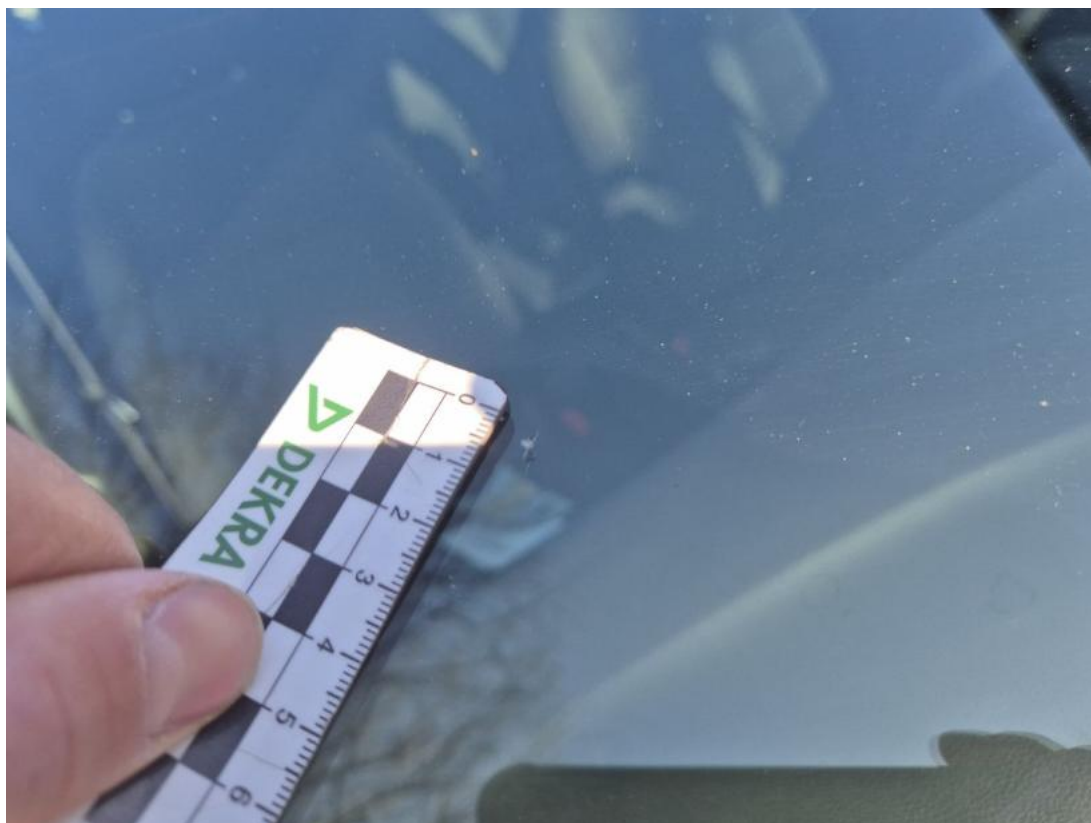
**Fot. 35**

| Poz. | Nazwa pozycji | Opis uszkodzeń | Kwalifik. | Naprawa [rbg] |
|---|---|---|---|---|
| 1 | Szyba przednia barwiona | pęknięcie | WY | 1.5 |

Szyba czołowa - Rysa/odprysk 1

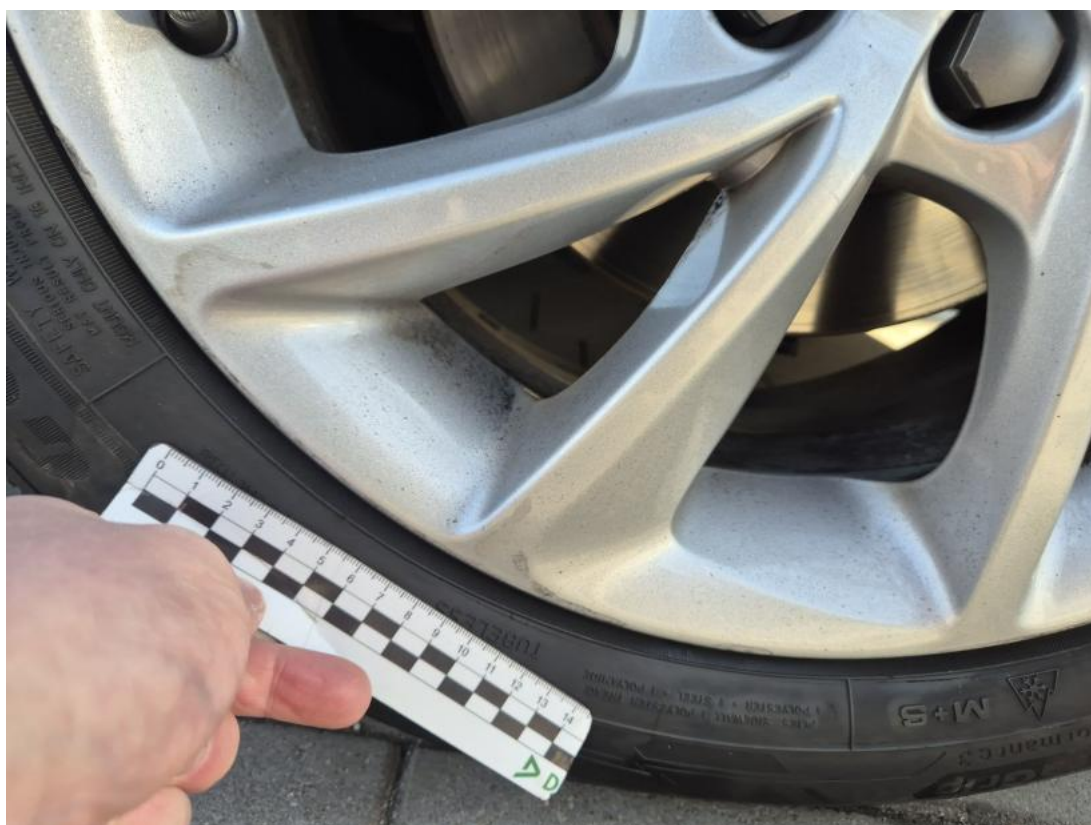
**Fot. 36**

| Poz. | Nazwa pozycji | Opis uszkodzeń | Kwalifik. | Naprawa [rbg] |
|---|---|---|---|---|
| 13 | Tarcza koła aluminiowa przód R | rysa/odprysk | | |

Felga aluminiowa przednia P - Rysa/odprysk 1

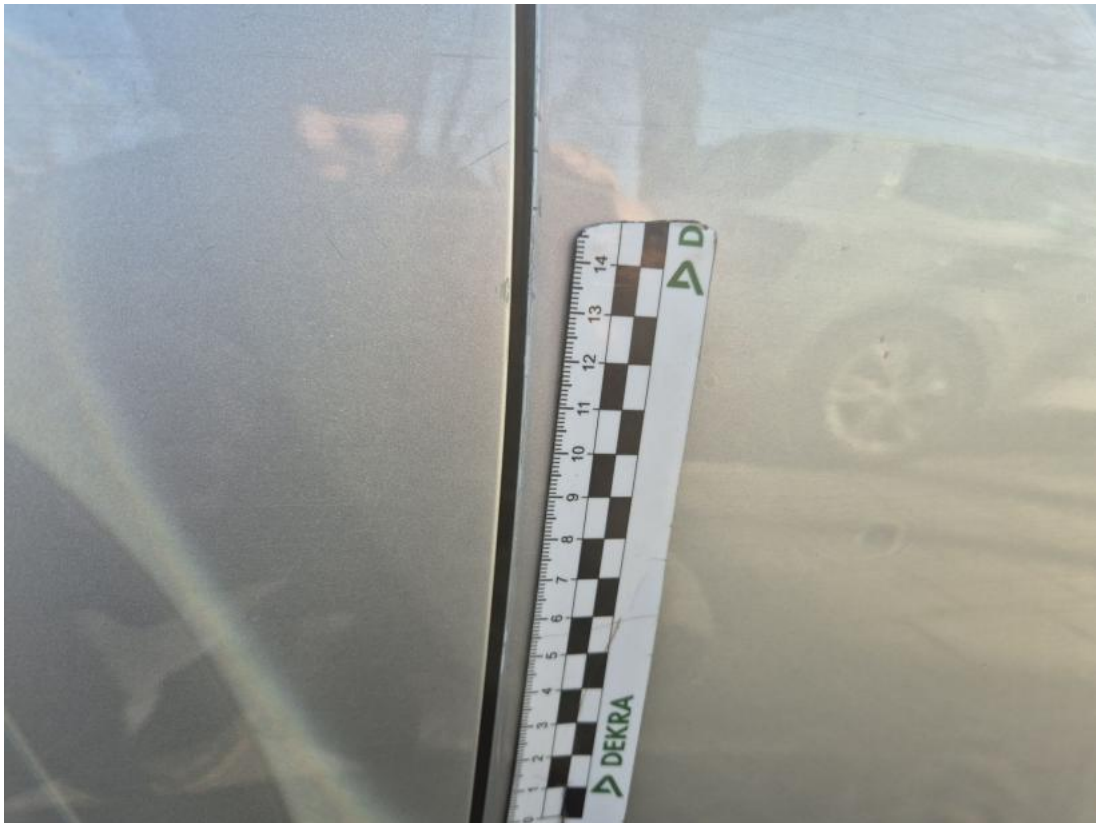
**Fot. 37**

| Poz. | Nazwa pozycji | Opis uszkodzeń | Kwalifik. | Naprawa [rbg] |
|---|---|---|---|---|
| 8 | Drzwi przednie (nieuzbrojone) R | rysa/odprysk, wgniecenie/odkształcenie | | |

Drzwi przednie P - Rysa/odprysk 1

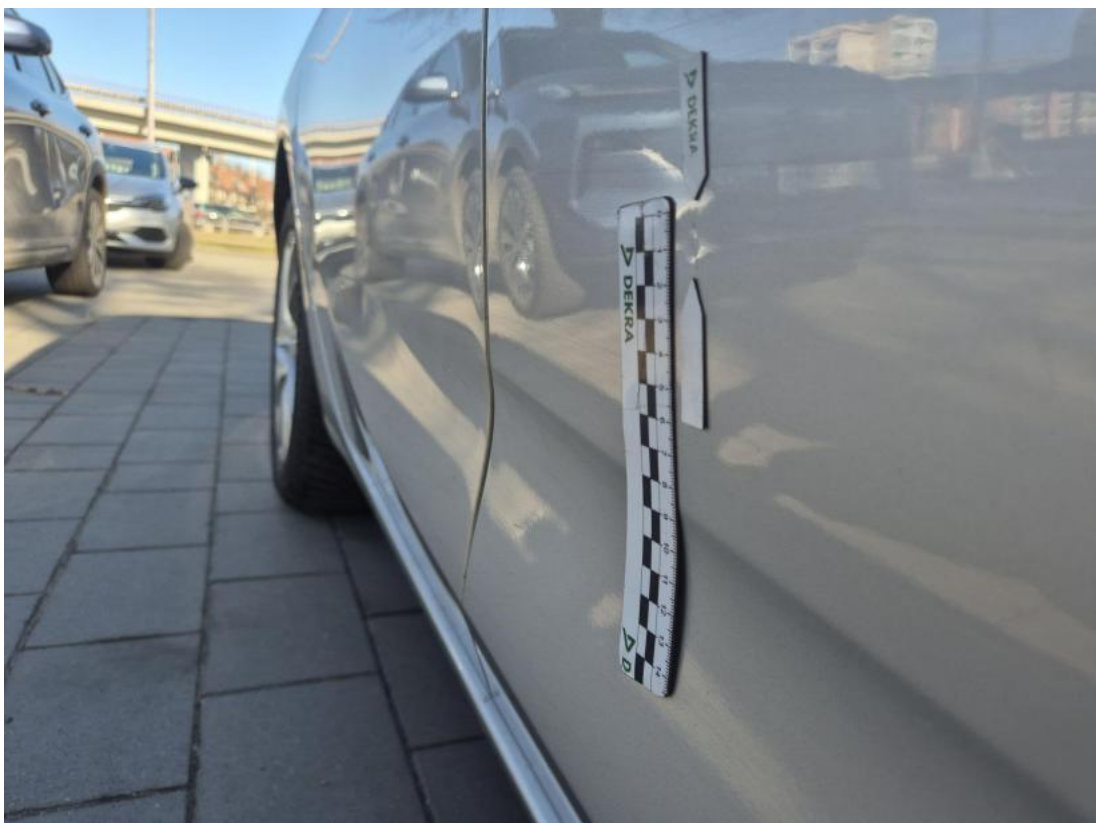
**Fot. 38**

Drzwi przednie P - Wgniecenie/odkształcenie 1

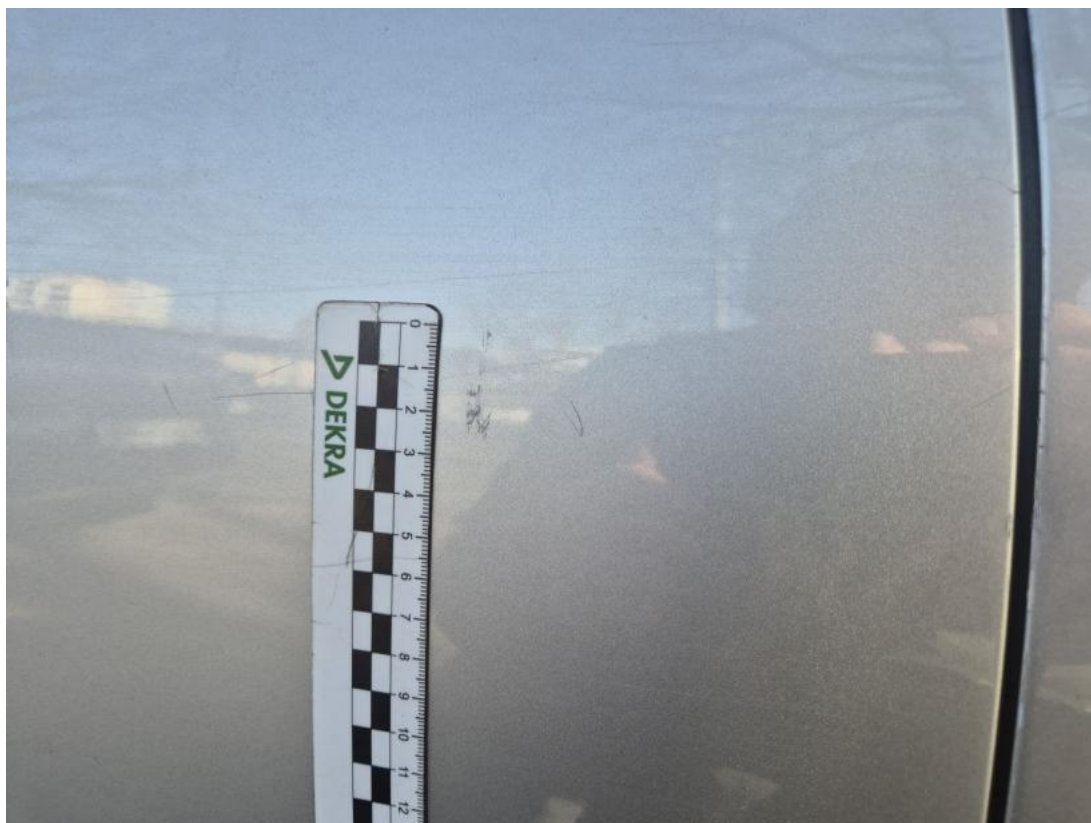
**Fot. 39**

| Poz. | Nazwa pozycji | Opis uszkodzeń | Kwalifik. | Naprawa [rbg] |
|---|---|---|---|---|
| 10 | Drzwi tylne (nieuzbrojone) R | rysa/odprysk | | |

Drzwi tylne P - Rysa/odprysk 1

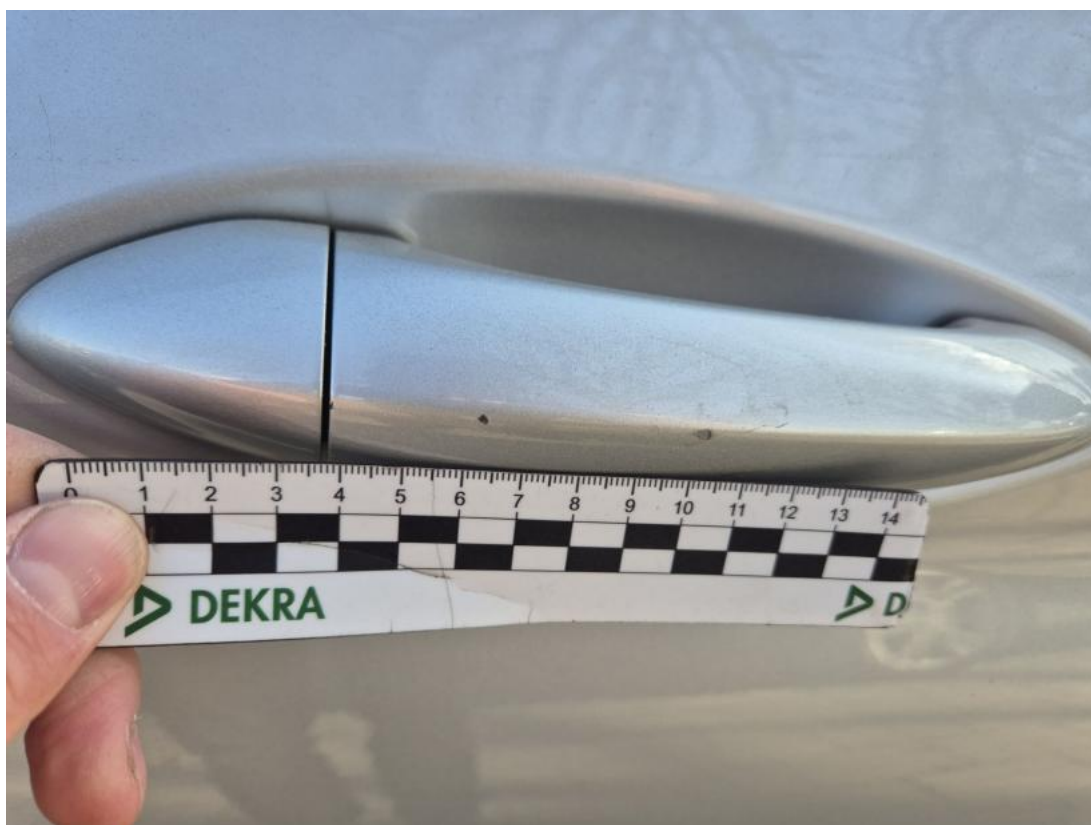
**Fot. 40**

| Poz. | Nazwa pozycji | Opis uszkodzeń | Kwalifik. | Naprawa [rbg] |
|---|---|---|---|---|
| 9 | Klamka zewnętrzna drzwi przednich R | rysa/odprysk | | |

Klamka drzwi prz P - Rysa/odprysk 1

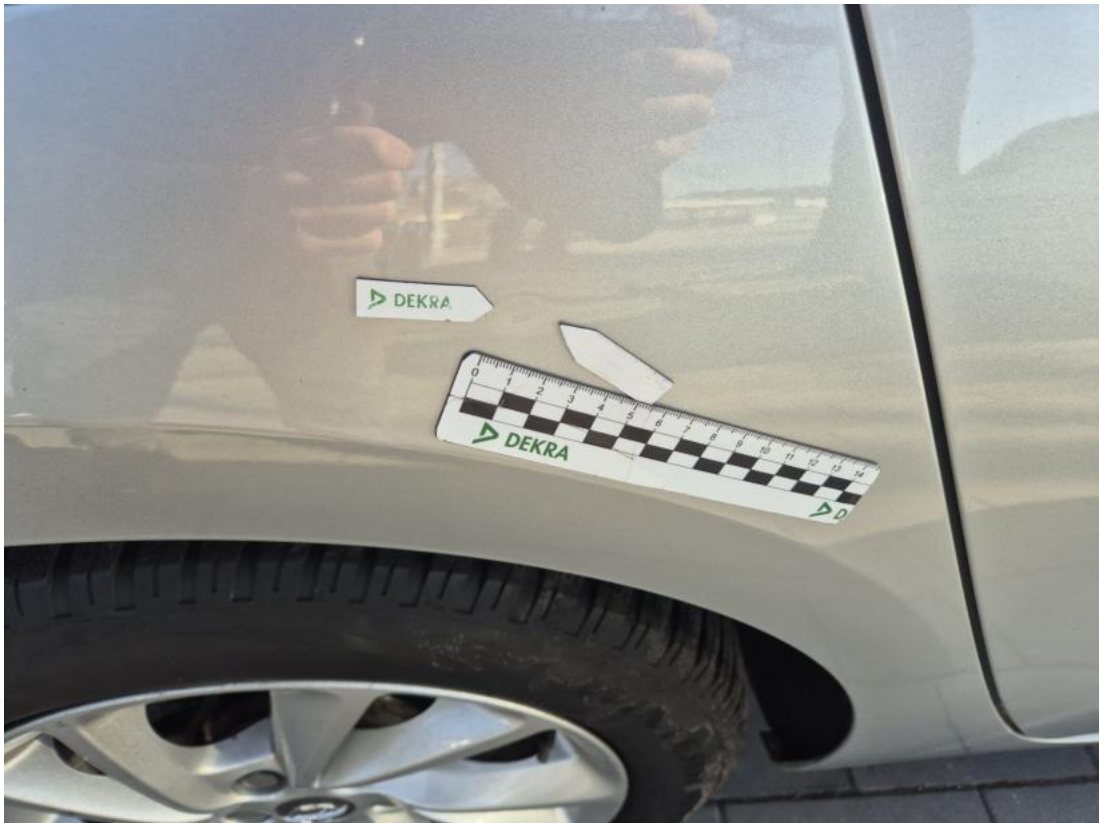
**Fot. 41**

| Poz. | Nazwa pozycji | Opis uszkodzeń | Kwalifik. | Naprawa [rbg] |
|---|---|---|---|---|
| 12 | Błotnik tylny R | rysa/odprysk, wgniecenie/odkształcenie | | |

Błotnik tylny P / Ściana boczna P - Wgniecenie/odkształcenie 1

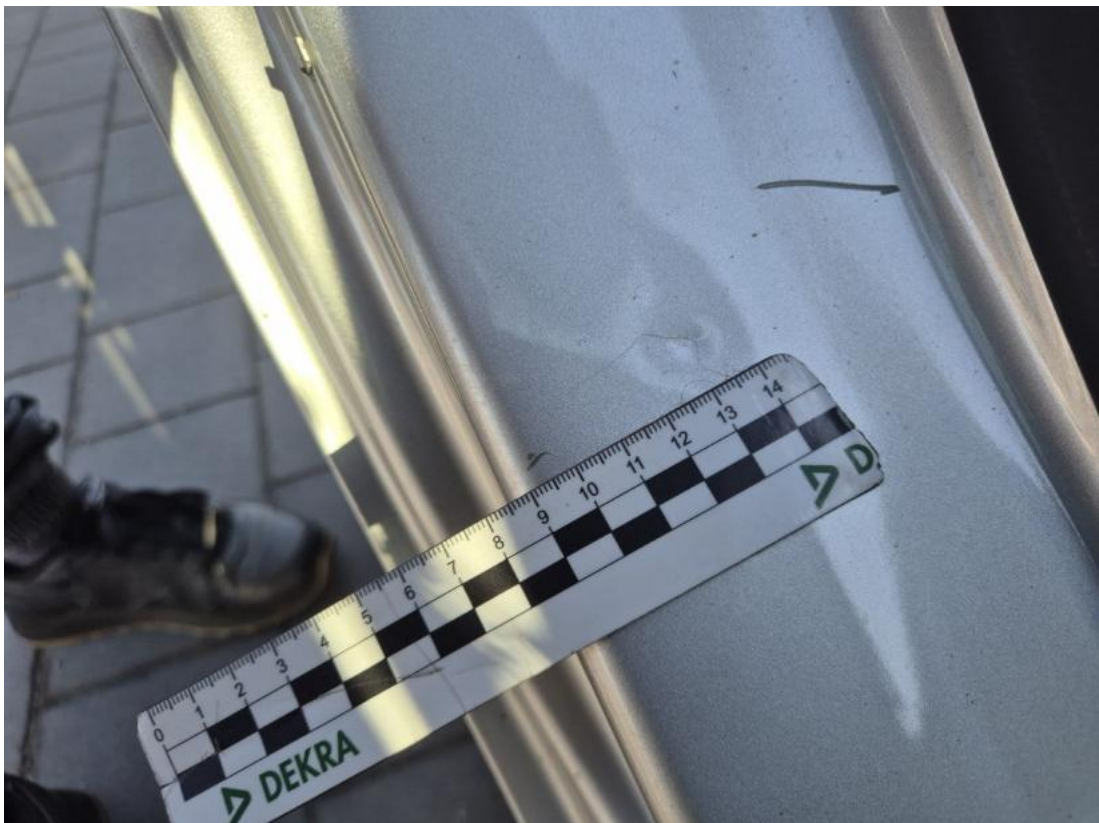
**Fot. 42**

Błotnik tylny P / Ściana boczna P - Wgniecenie/odkształcenie 2

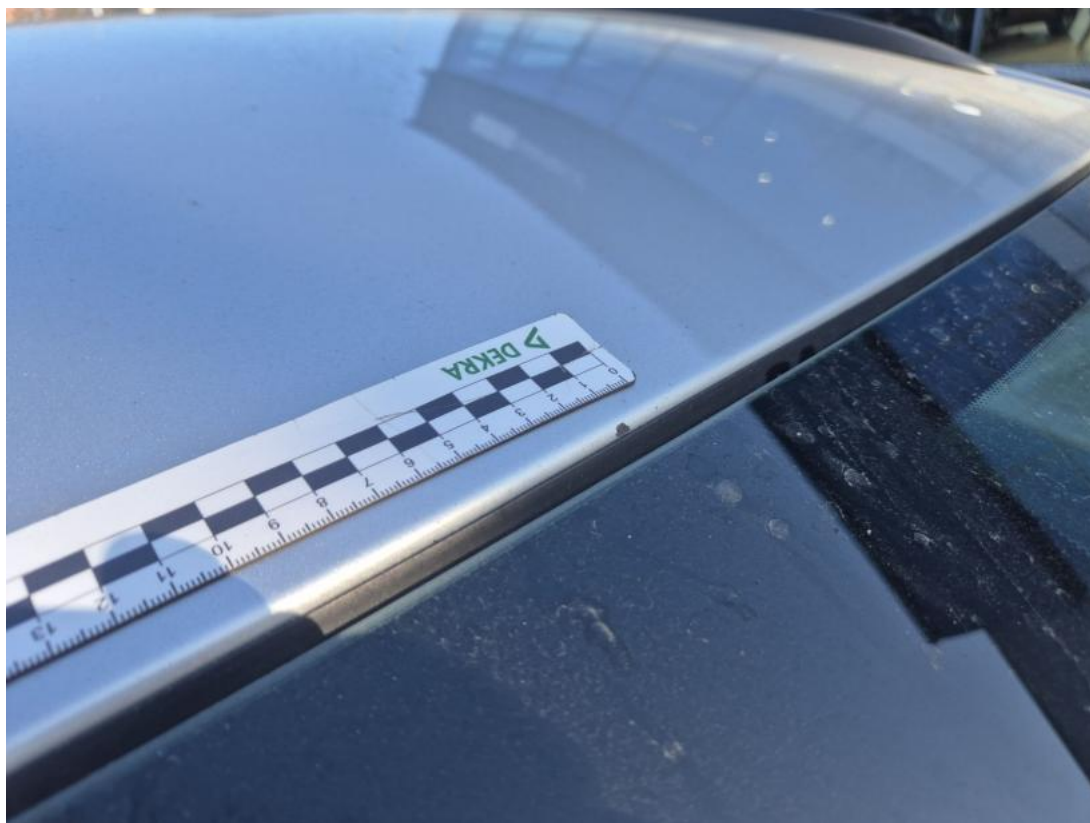
**Fot. 43**

| Poz. | Nazwa pozycji | Opis uszkodzeń | Kwalifik. | Naprawa [rbg] |
|---|---|---|---|---|
| 4 | Dach | rysa/odprysk, ślady korozji | NA | 0.3 |

Dach - Rysa/odprysk 1

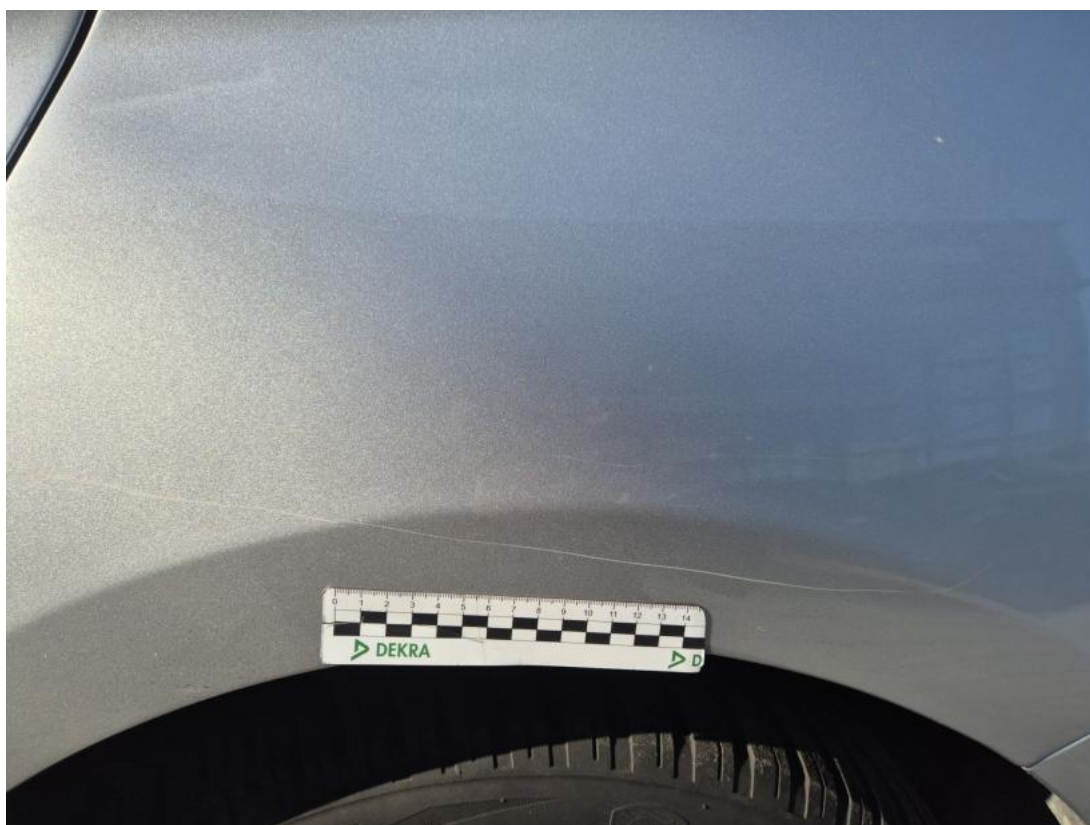
**Fot. 44**

| Poz. | Nazwa pozycji | Opis uszkodzeń | Kwalifik. | Naprawa [rbg] |
|---|---|---|---|---|
| 11 | Błotnik tylny L | rysa/odprysk | | |

Błotnik tylny L / Ściana boczna L - Rysa/odprysk 1

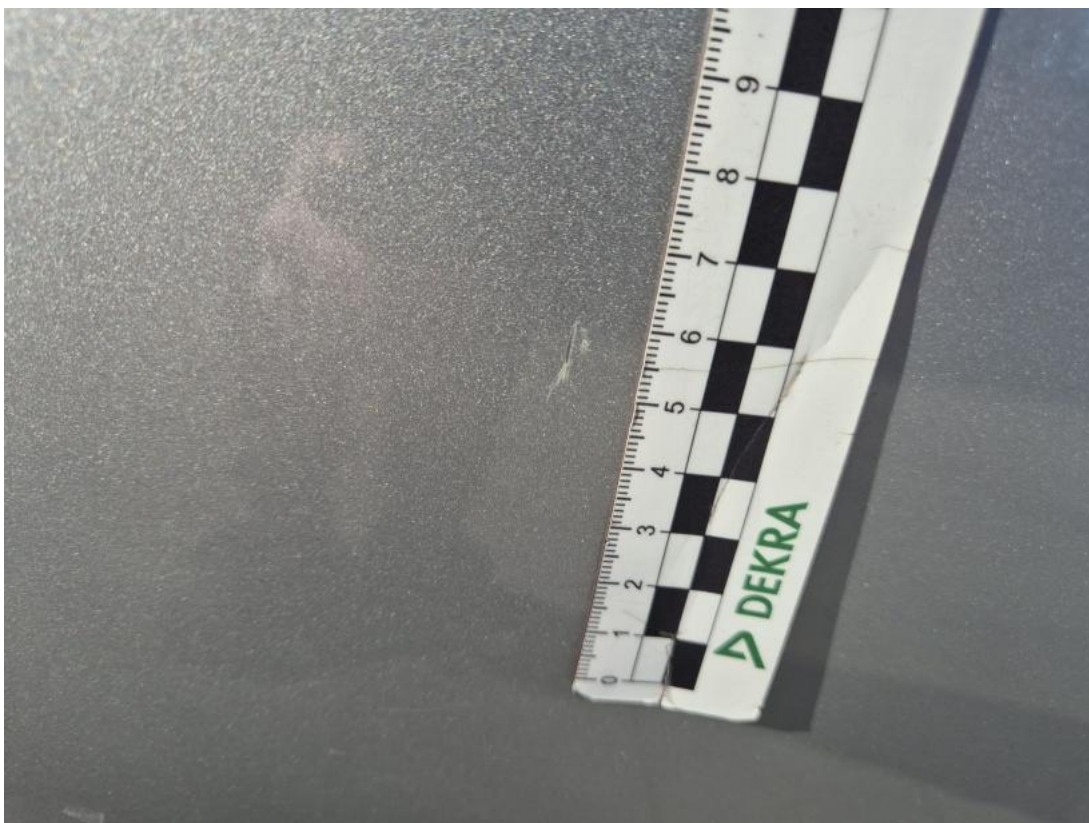
**Fot. 45**

| Poz. | Nazwa pozycji | Opis uszkodzeń | Kwalifik. | Naprawa [rbg] |
|---|---|---|---|---|
| 7 | Drzwi przednie (nieuzbrojone) L | rysa/odprysk | | |

Drzwi przed L - Rysa/odprysk 1

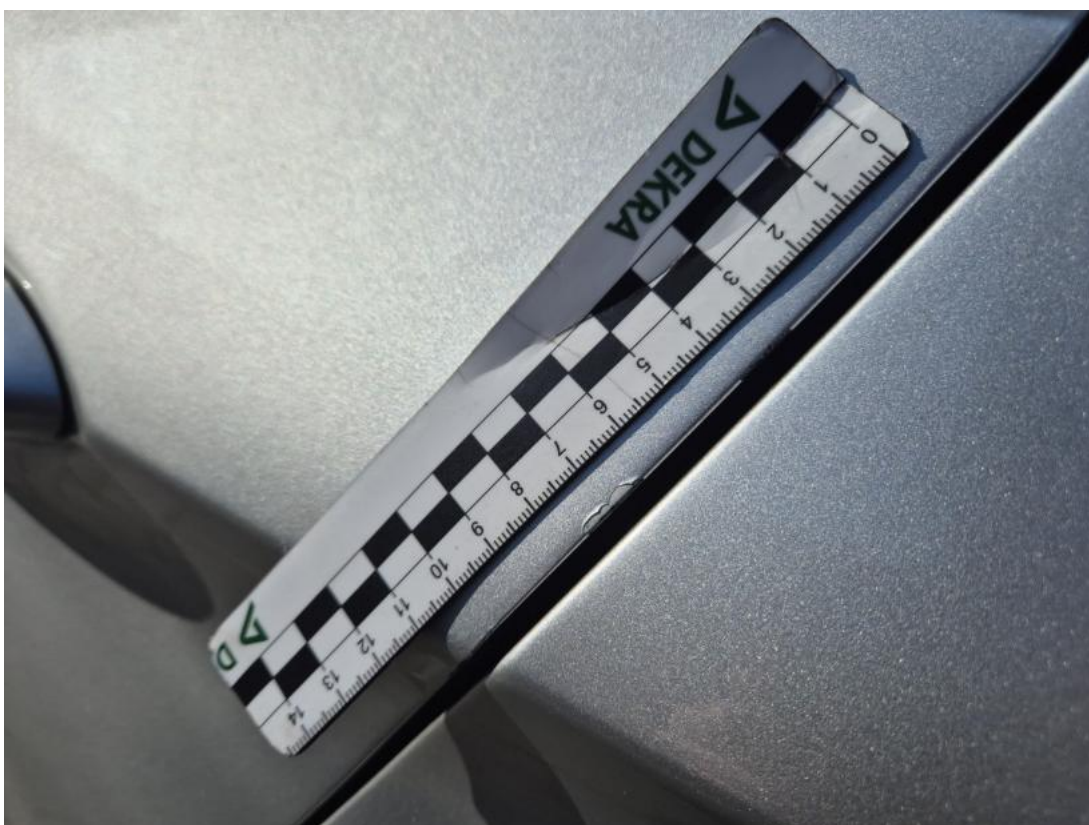
**Fot. 46**

| Poz. | Nazwa pozycji | Opis uszkodzeń | Kwalifik. | Naprawa [rbg] |
|---|---|---|---|---|
| 5 | Drzwi tylne (nieuzbrojone) L | rysa/odprysk, wgniecenie/odkształcenie, ślady korozji | NA | 0.7 |

Drzwi tylne L - Rysa/odprysk 1

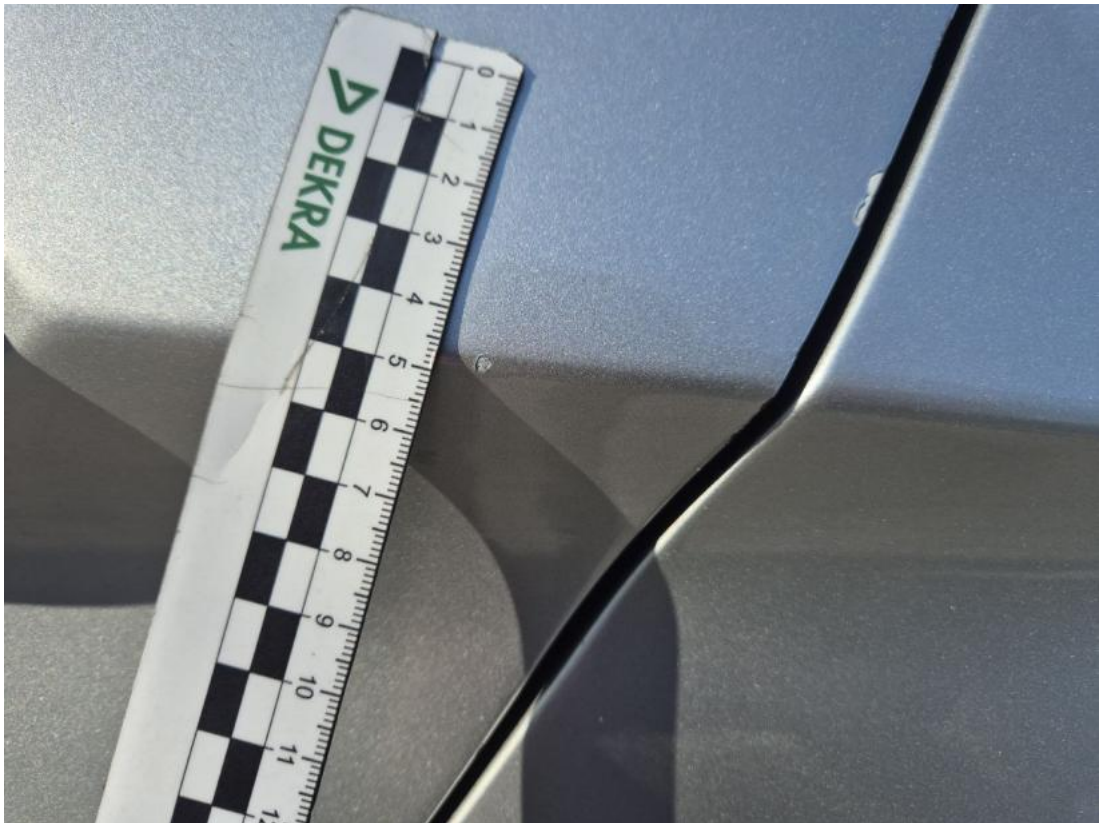
**Fot. 47**

Drzwi tylne L - Rysa/odprysk 2

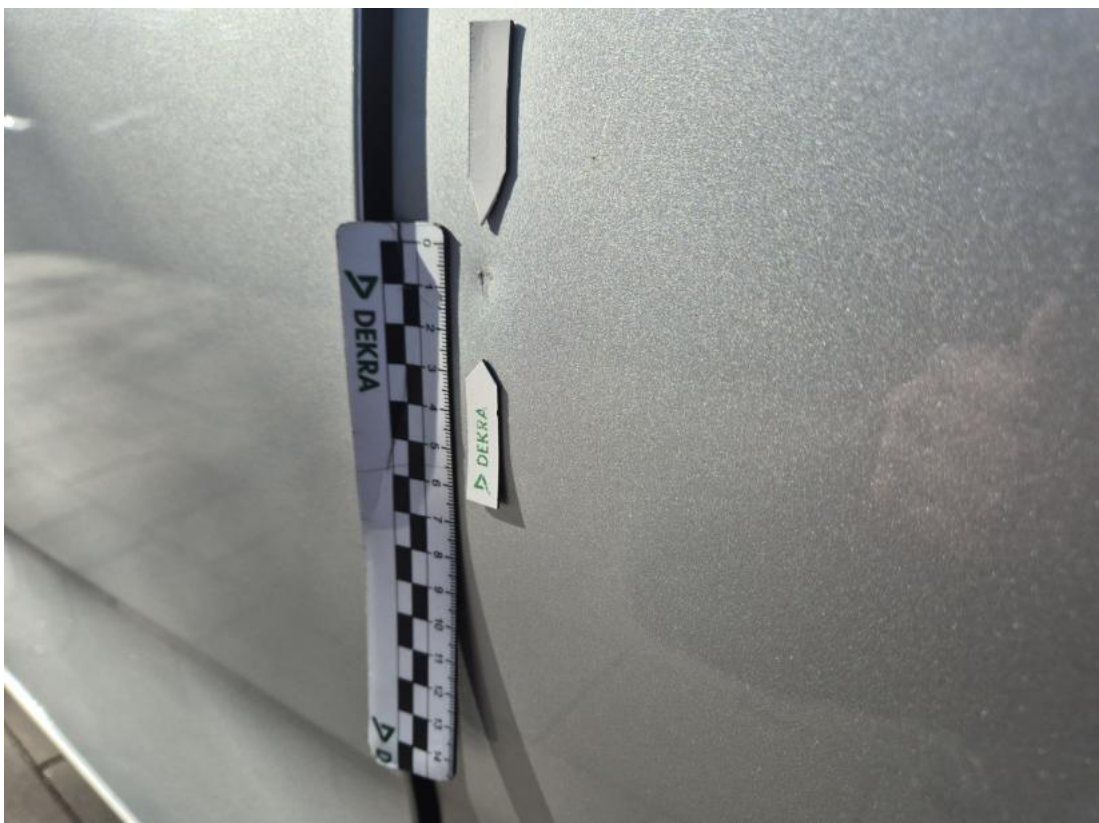
**Fot. 48**

Drzwi tylne L - Wgniecenie/odkształcenie 1

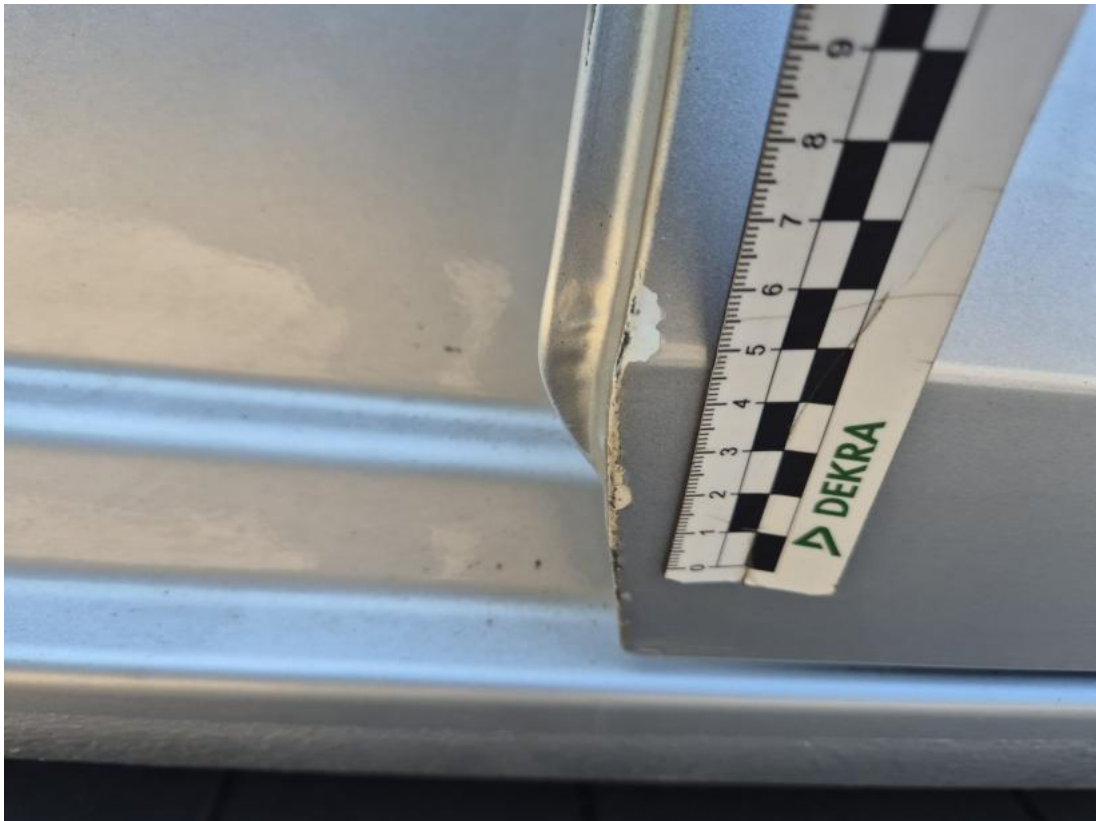
**Fot. 49**

Drzwi tylne L - Wgniecenie/odkształcenie 2

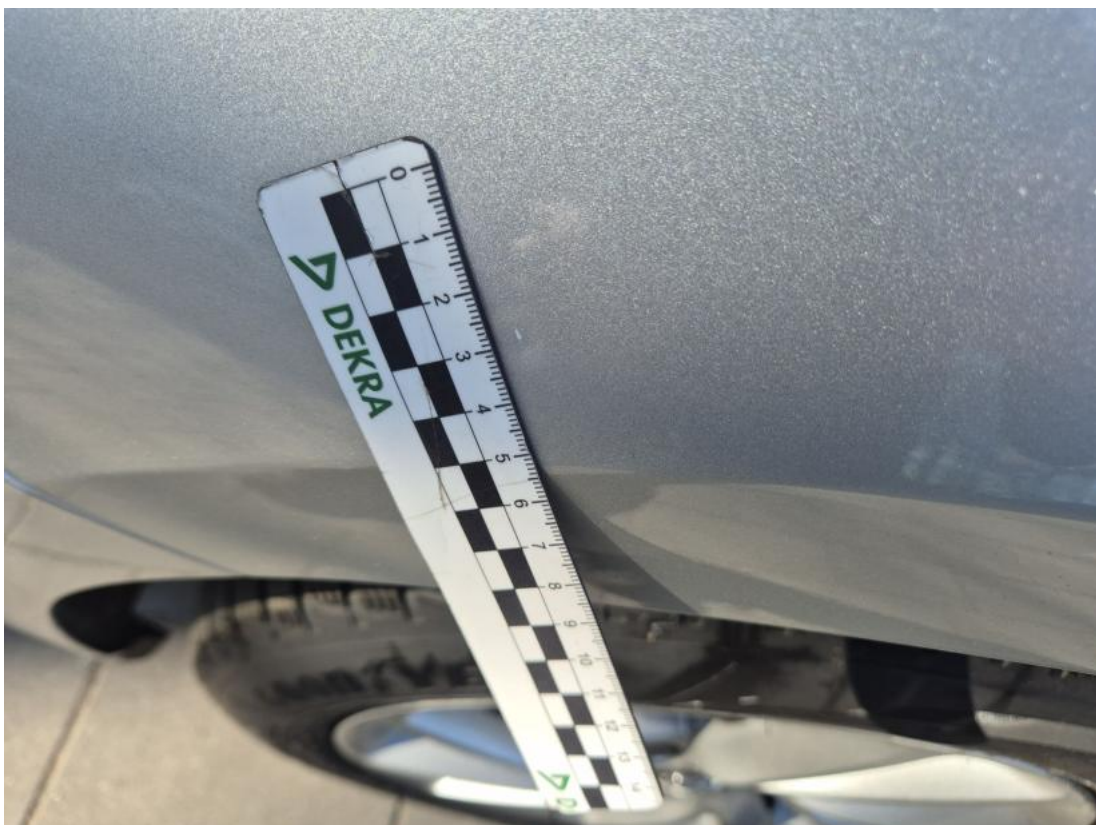
**Fot. 50**

| Poz. | Nazwa pozycji | Opis uszkodzeń | Kwalifik. | Naprawa [rbg] |
|---|---|---|---|---|
| 6 | Błotnik przedni L | rysa/odprysk, wgniecenie/odkształcenie | | |

Łótnik przedni L - Rysa/odprysk 1

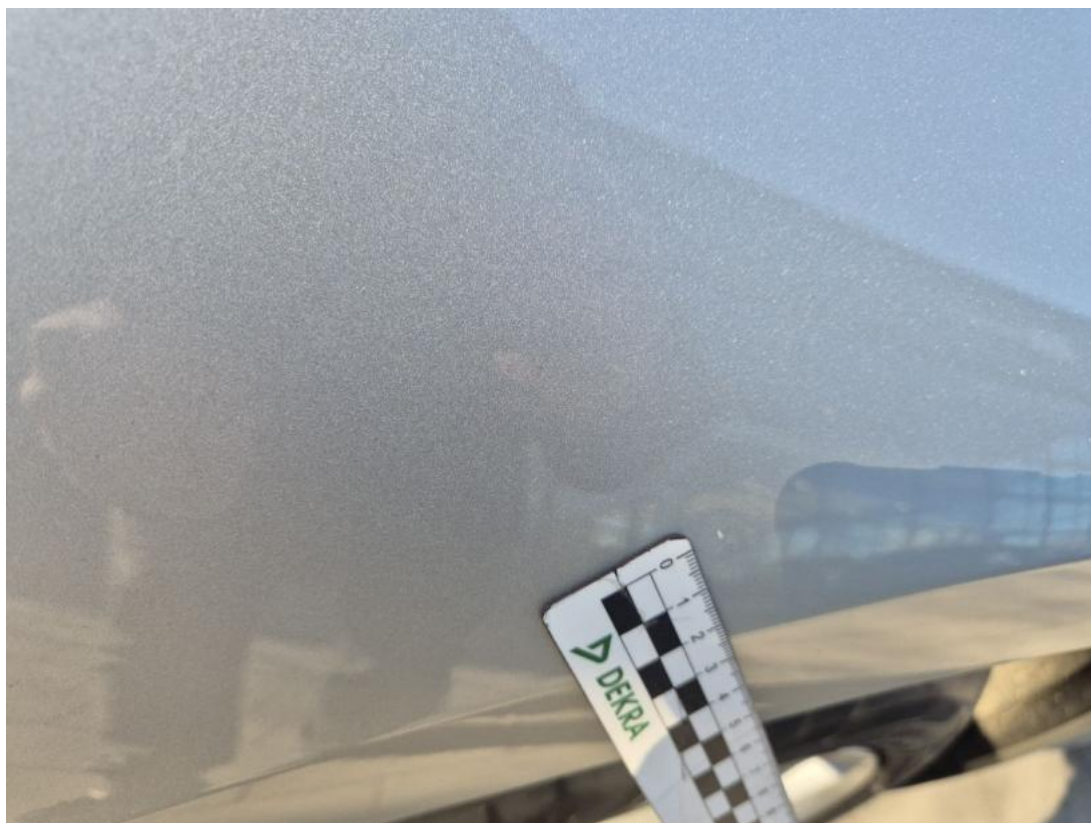
**Fot. 51**

Błotnik przedni L - Wgniecenie/odkształcenie 1

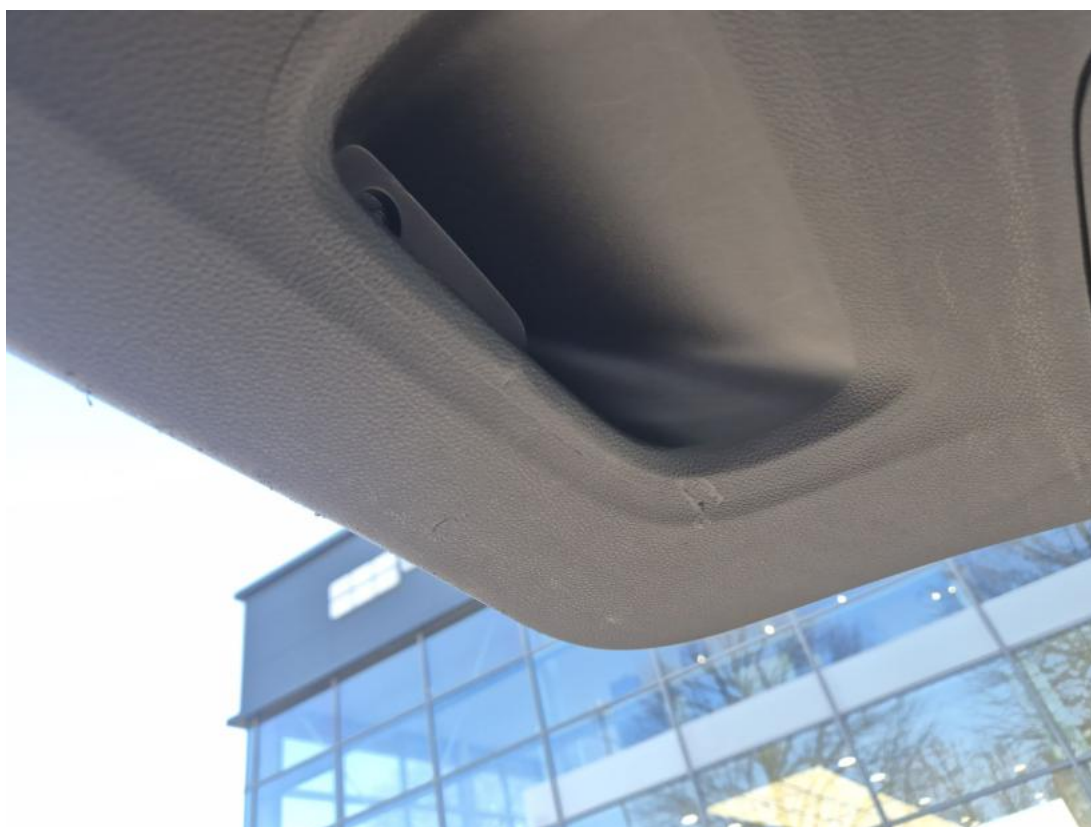
**Fot. 52**

| Poz. | Nazwa pozycji | Opis uszkodzeń | Kwalifik. | Naprawa [rbg] |
|---|---|---|---|---|
| 14 | Nakładka pokrywy tylnej dół | zarysowanie | | |

Wykładzina pokrywy tylnej - Rysa/odprysk 1
