## Raport z oględzin pojazdu

| Numer raportu | 218562/3/26-11401 | Data raportu | 12-03-2026 |

| Marka, model | OPEL Astra V Sports Tourer 1... |
| Numer rejestracyjny | GD946TV |

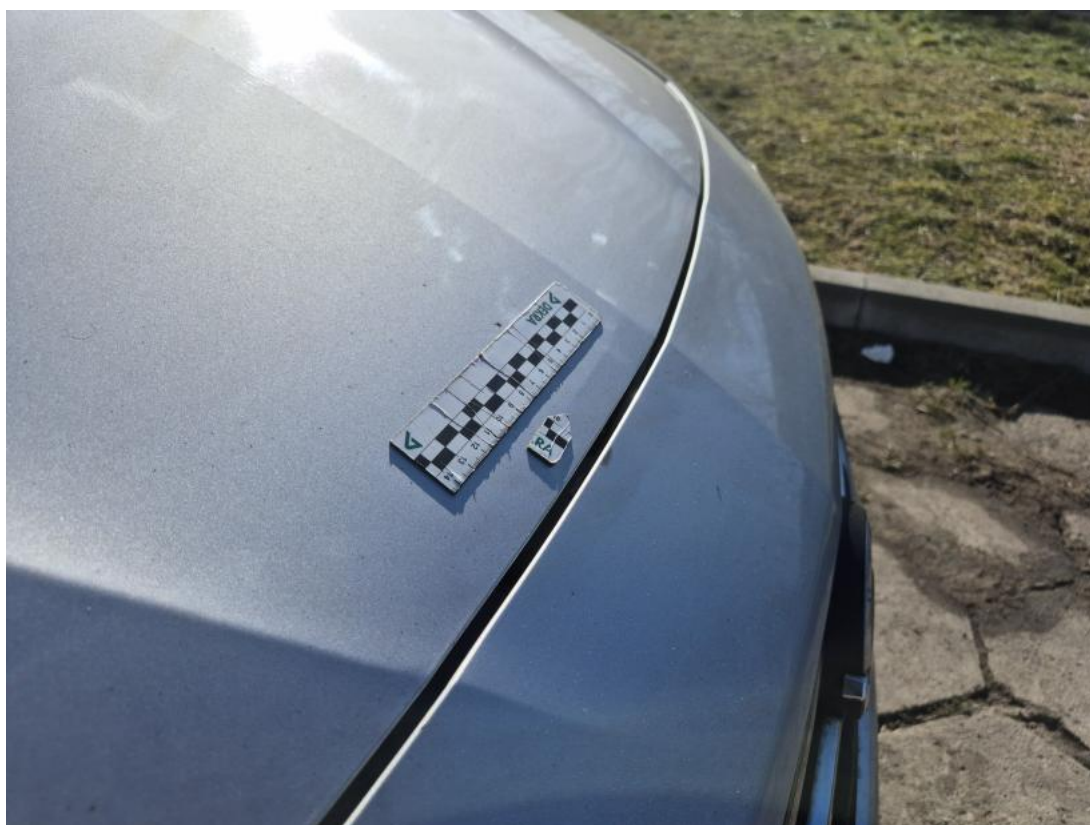
| Poz. | Nazwa pozycji | Opis uszkodzeń | Kwalifik. | Naprawa [rbg] |
|---|---|---|---|---|
| 7 | Pokrywa przednia | wgniecenie/odkształcenie | NA | 0.7 |

**Fot. 34**  
Pokrywa komory silnika - Wgniecenie/odkształcenie 1

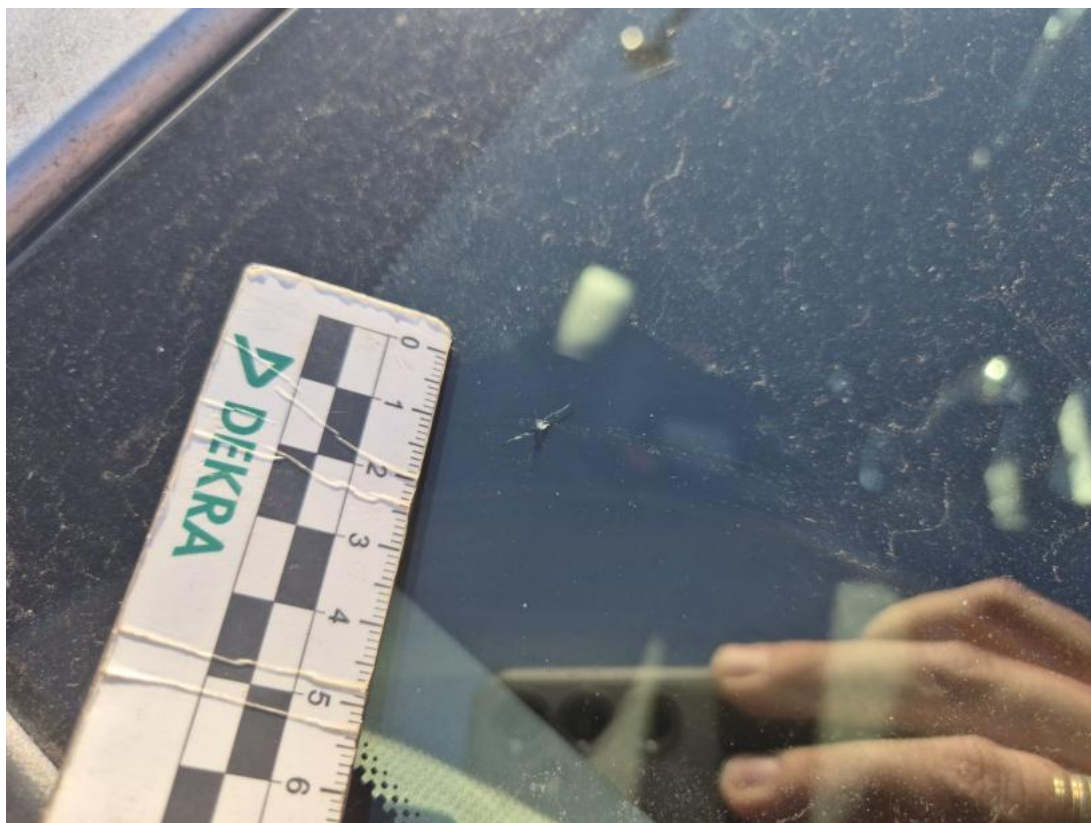
| Poz. | Nazwa pozycji | Opis uszkodzeń | Kwalifik. | Naprawa [rbg] |
|---|---|---|---|---|
| 1 | Szyba przednia barwiona | pęknięcie | WY | 1.5 |

Szyba czołowa - Pęknięcie/rozerwanie 1

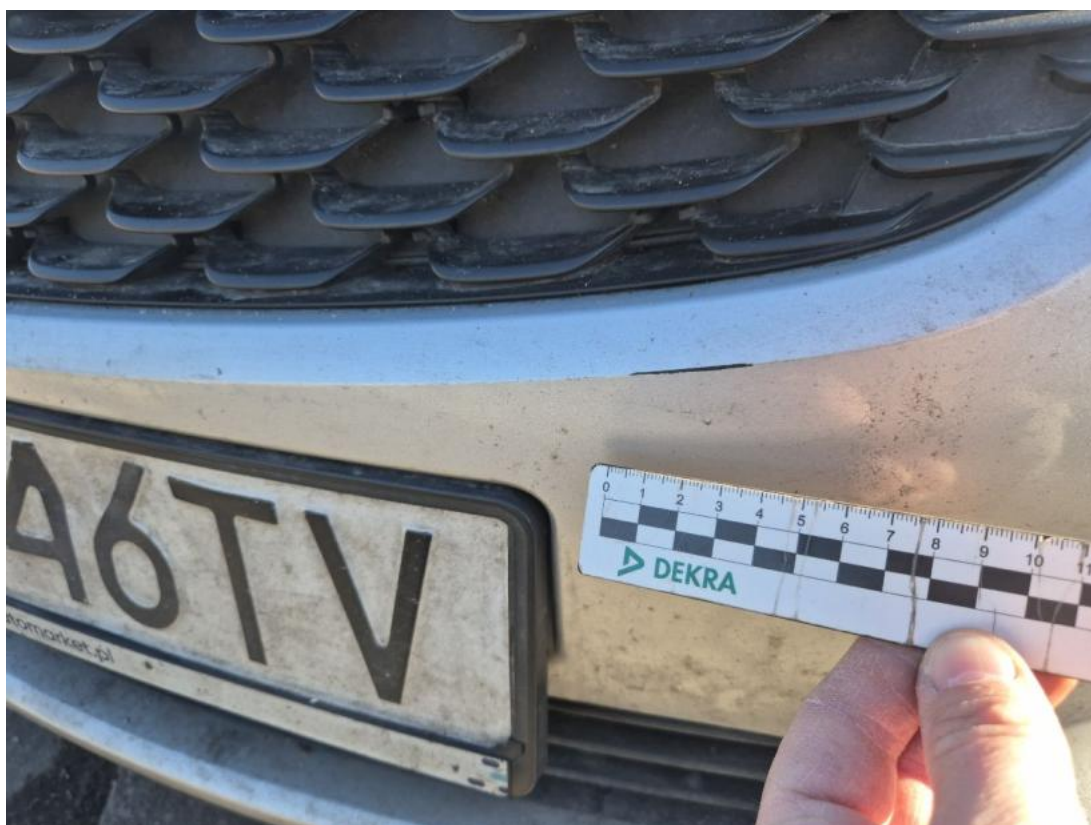
| Poz. | Nazwa pozycji | Opis uszkodzeń | Kwalifik. | Naprawa [rbg] |
|---|---|---|---|---|
| 6 | Okładzina zderzaka przedniego | rysa/odprysk | NA | 1 |

Zderzak - Rysa/odprysk 1

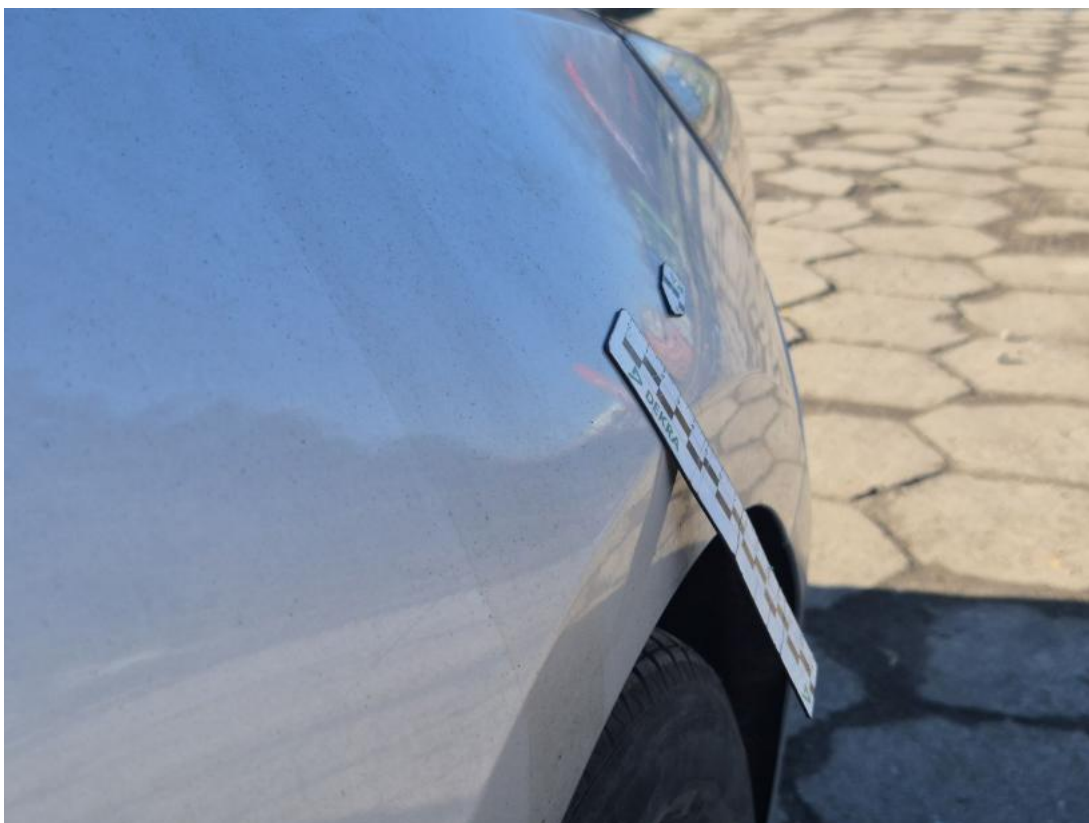
| 13 | Błotnik przedni R | wgniecenie/odkształcenie | | |

Błotnik przedni P - Wgniecenie/odkształcenie 1

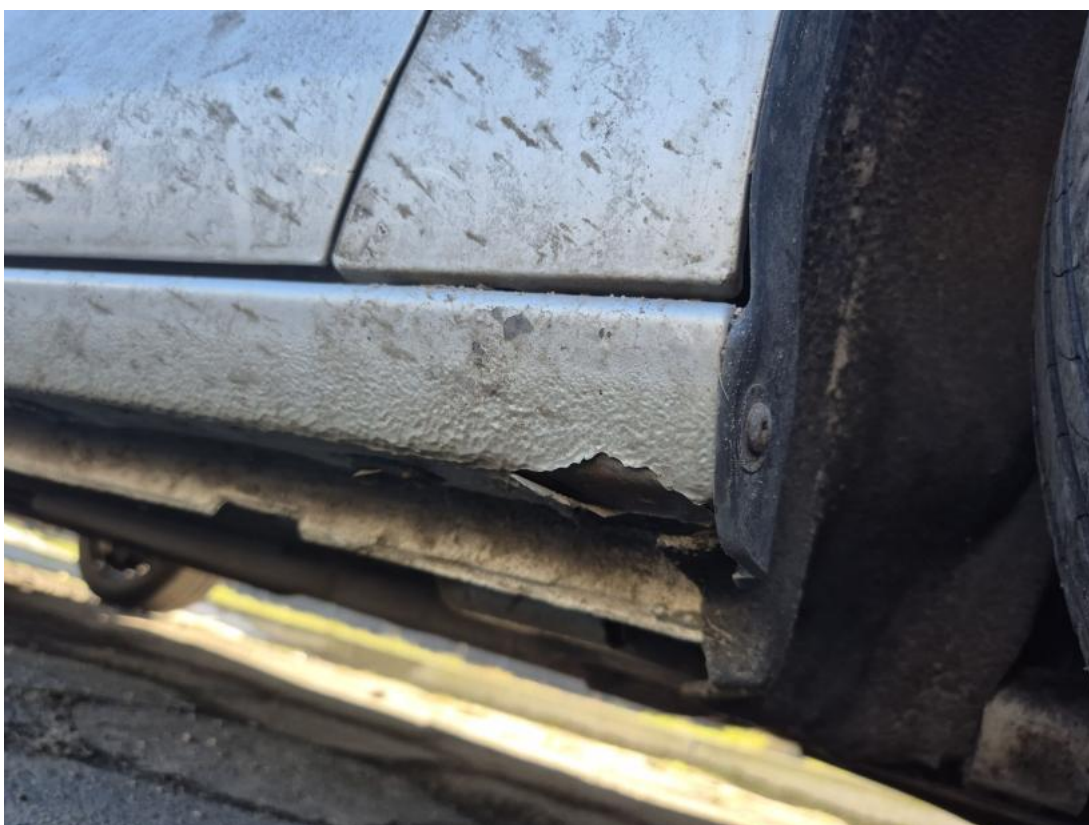
| 10 | Próg R | ślady korozji | NA | 0.5 |

Próg P - Inne 1

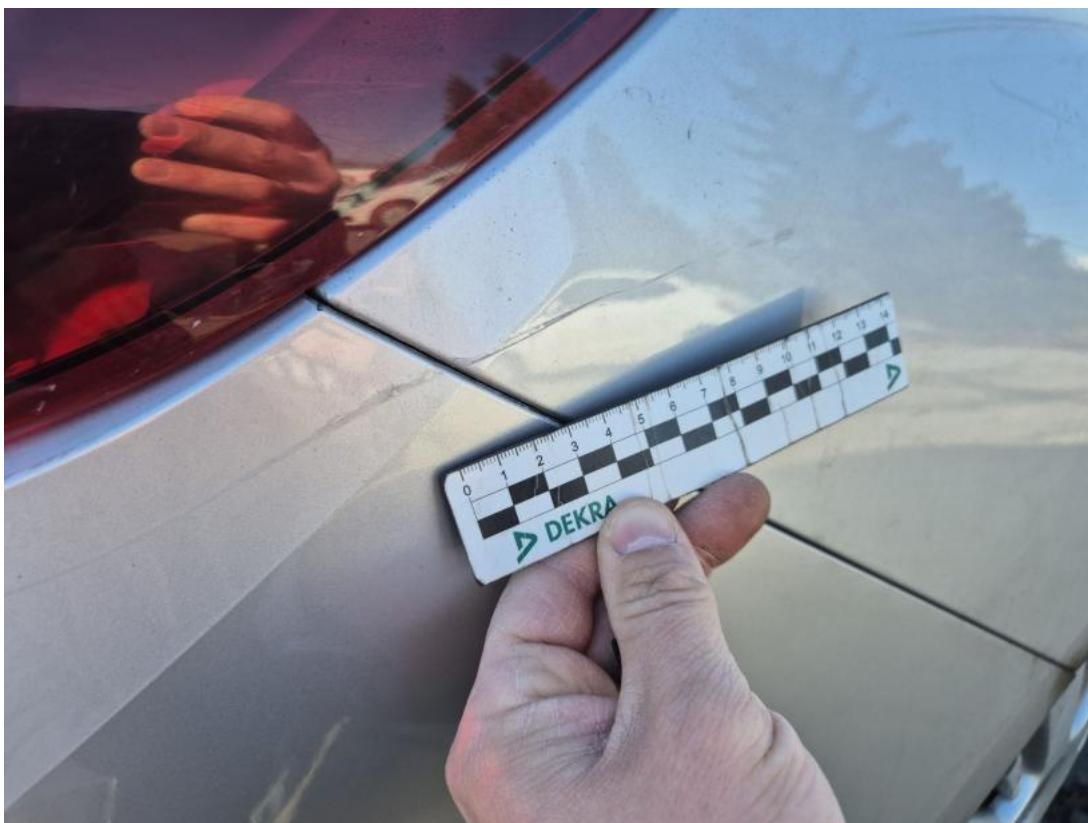
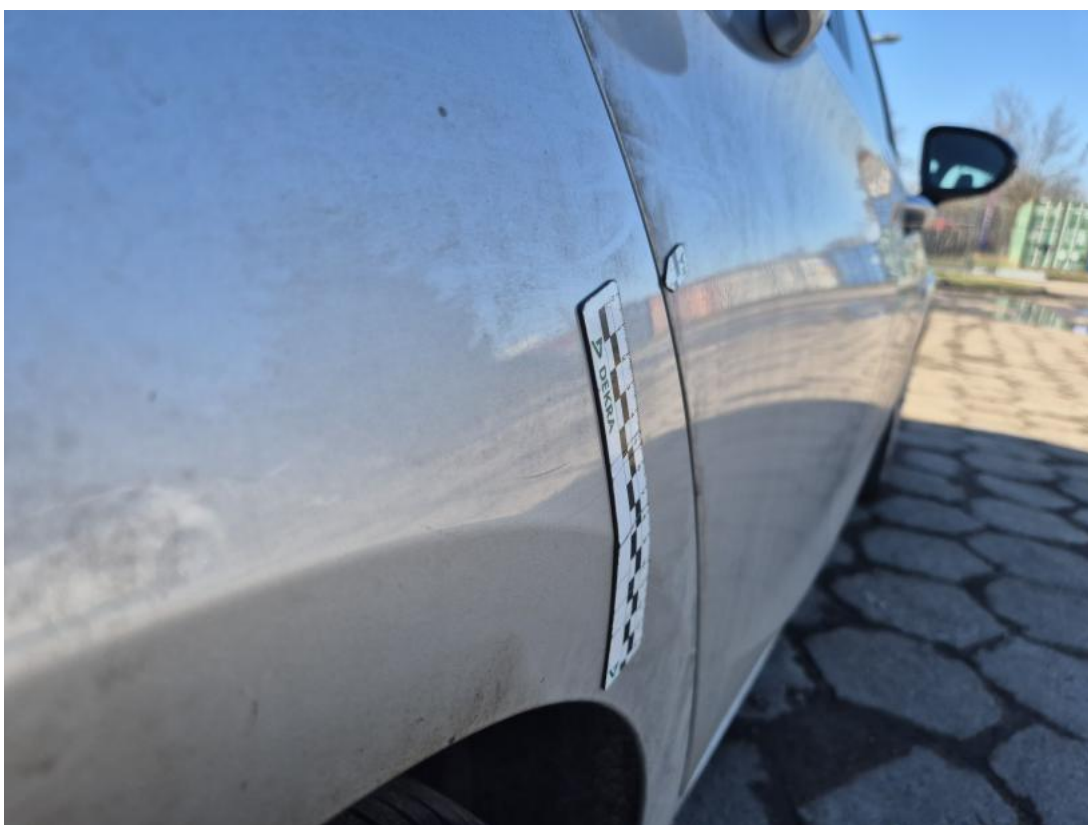
| 11 | Błotnik tylny R | rysa/odprysk, wgniecenie/odkształcenie | NA | 0.5 |

Błotnik tylny P / Ściana boczna P - Rysa/odprysk 1

Błotnik tylny P / Ściana boczna P - Wgniecenie/odkształcenie 1

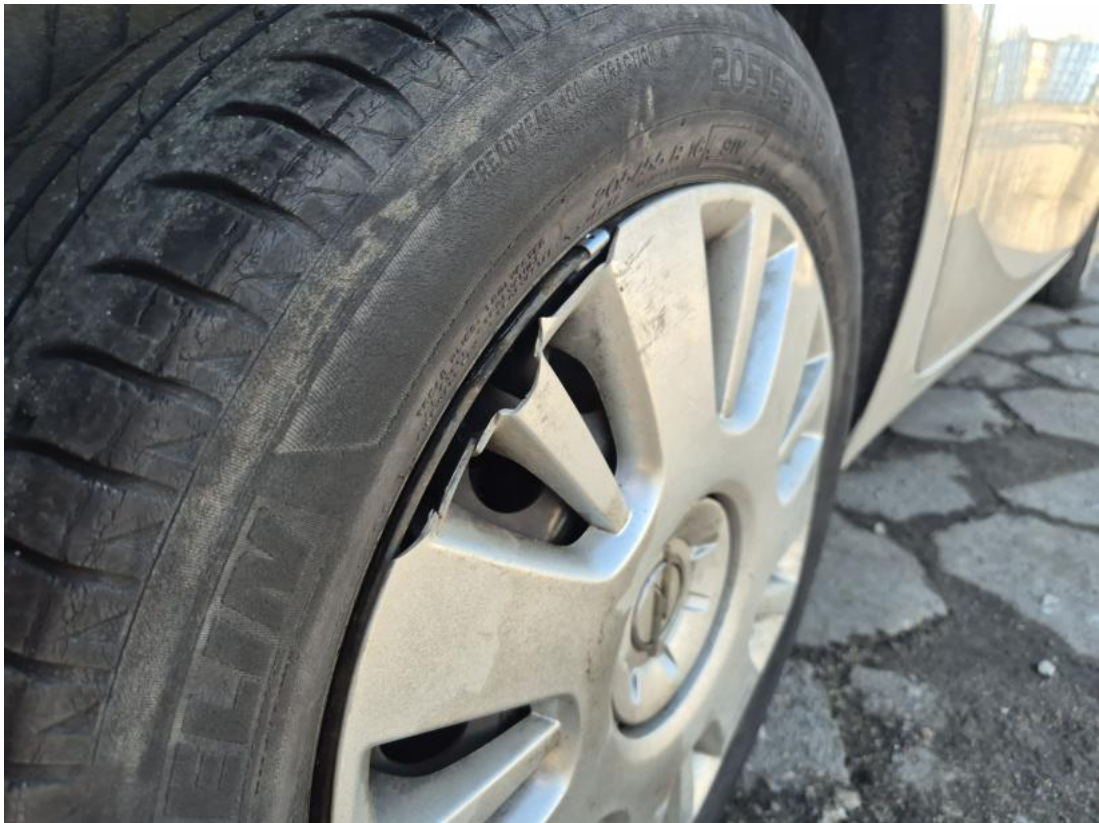
| Poz. | Nazwa pozycji | Opis uszkodzeń | Kwalifik. | Naprawa [rbg] |
|---|---|---|---|---|
| 4 | Kolpak koła tył R | inny wzór, połamana(y) | WY | 0.3 |

Kołpak tylny P - Pęknięcie/rozerwanie 1

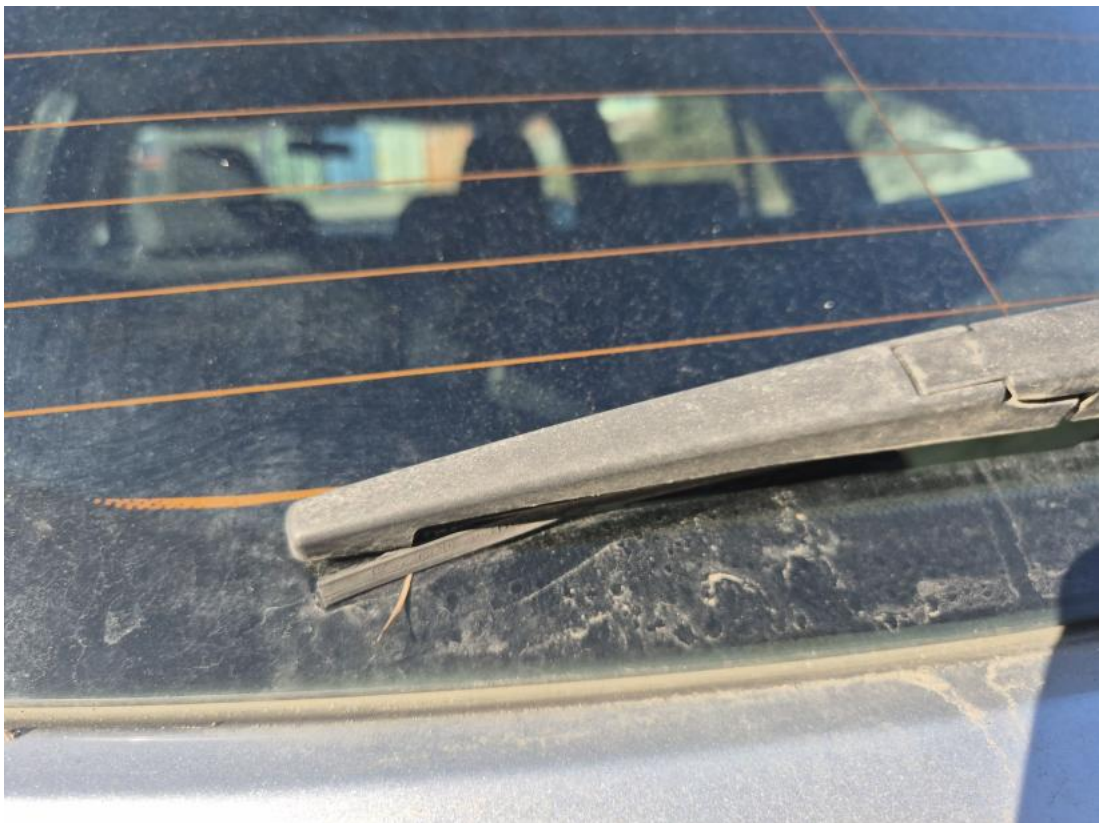
| 16 | Pióro wycieraczki , tył | rozerwanie | | |

Pióro wycieraczki szyby tyl - Pęknięcie/rozerwanie 1

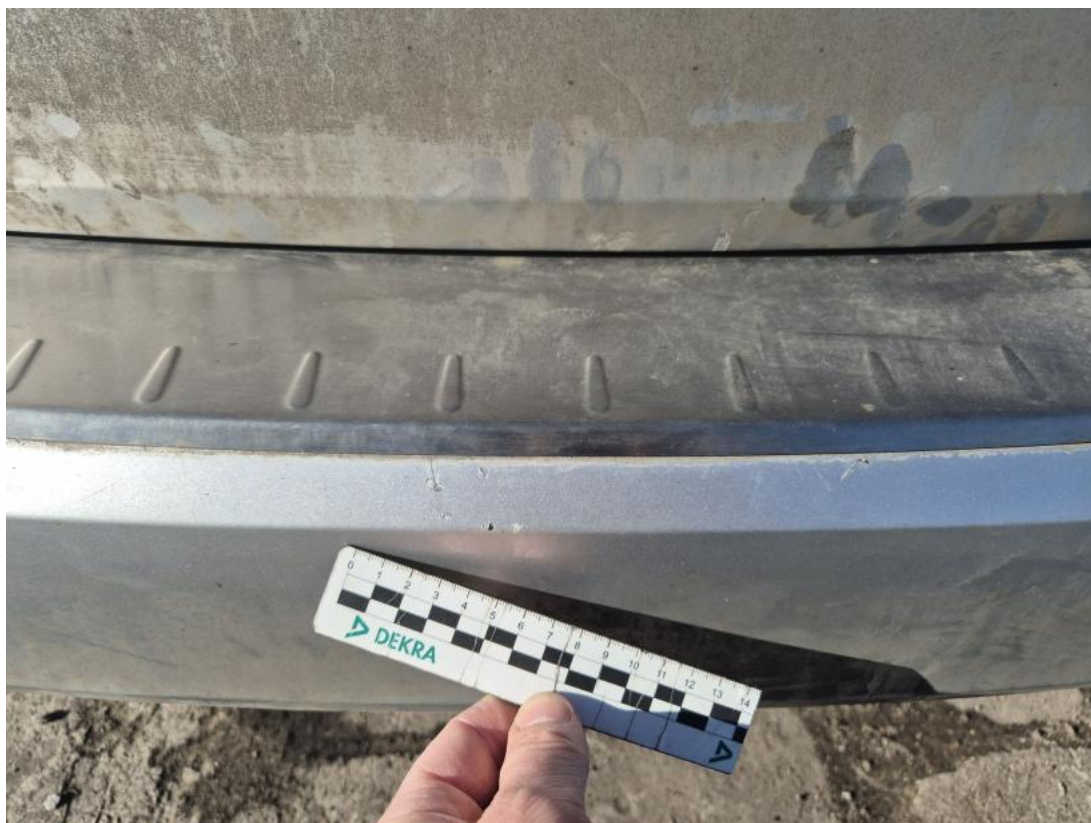
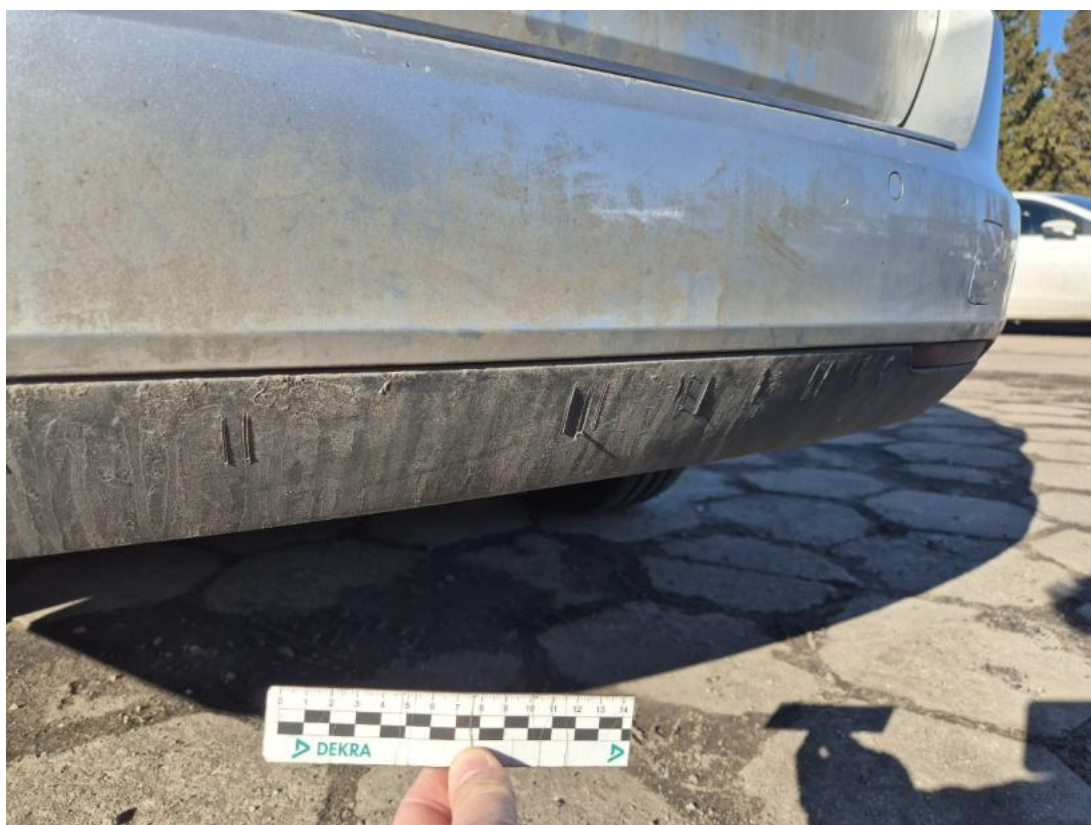
| 14 | Okładzina zderzaka tylnego | rysa/odprysk | | |

Zderzak tylny - Rysa/odprysk 1

Zderzak tylny - Rysa/odprysk 2

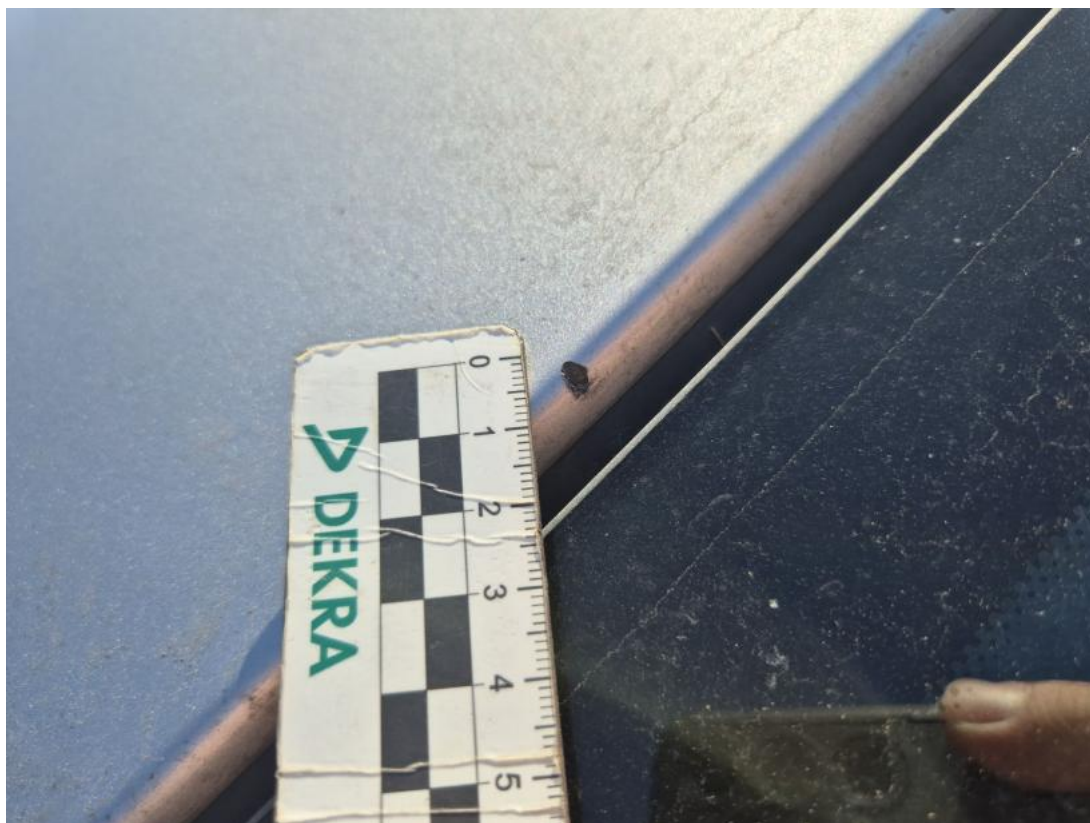
| Poz. | Nazwa pozycji | Opis uszkodzeń | Kwalifik. | Naprawa [rbg] |
|---|---|---|---|---|
| 8 | Dach | rysa/odprysk, ślady korozji | NA | 0.3 |

Dach - Rysa/odprysk 1

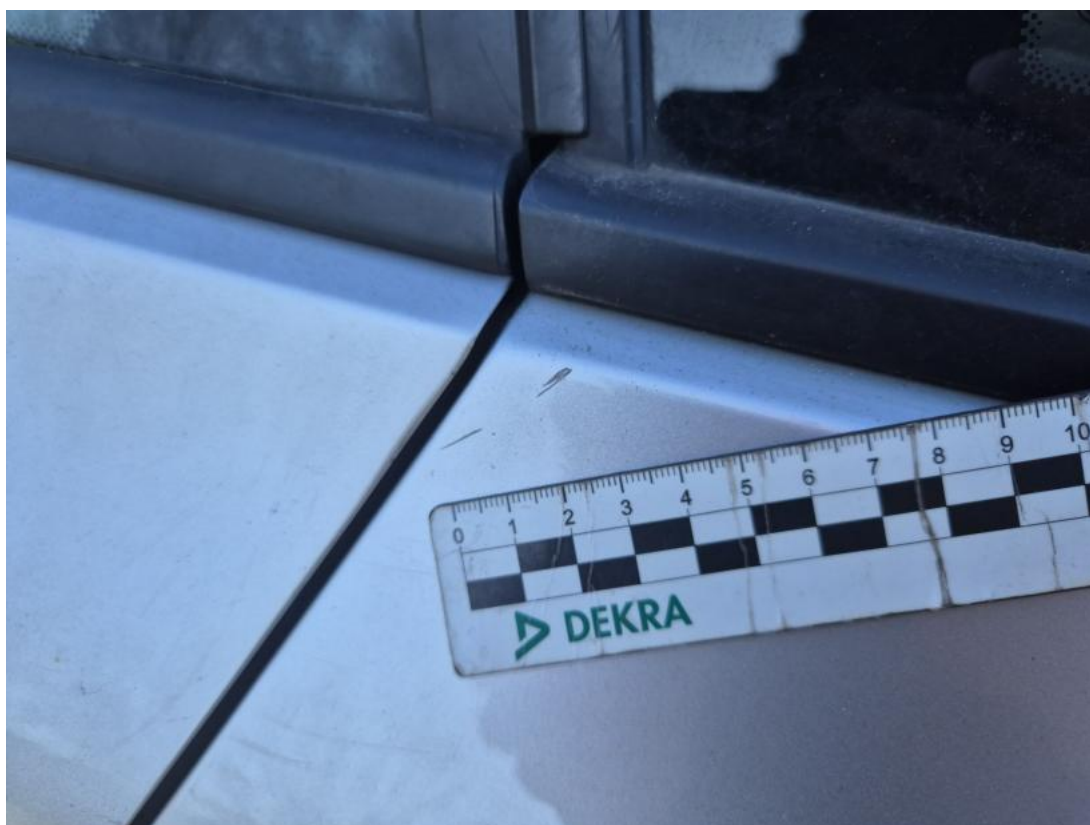
| 15 | Błotnik tylny L | rysa/odprysk | | |

Błotnik tylny L / Ściana boczna L - Rysa/odprysk 1

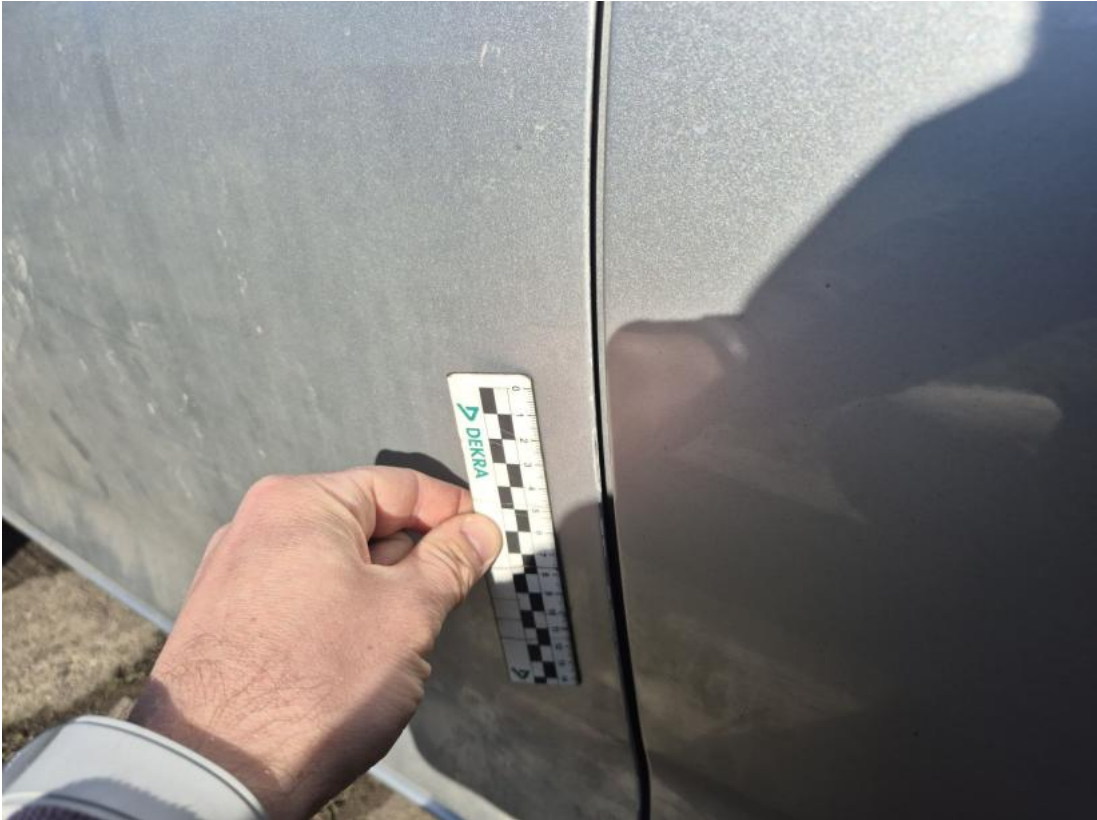
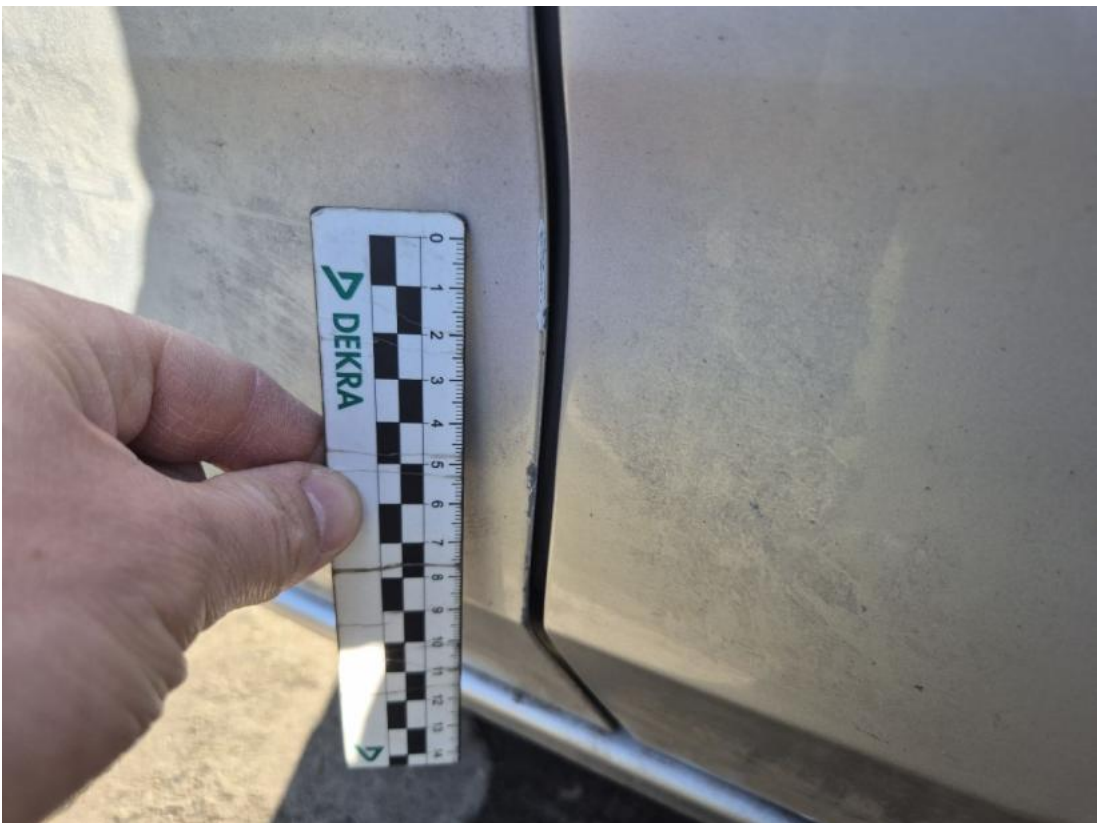
| Poz. | Nazwa pozycji | Opis uszkodzeń | Kwalifik. | Naprawa [rbg] |
|---|---|---|---|---|
| 9 | Drzwi przednie (nieuzbrojone) L | rysa/odprysk, ślady korozji | NA | 0.5 |

Drzwi przed L - Rysa/odprysk 1

Drzwi przed L - Rysa/odprysk 2

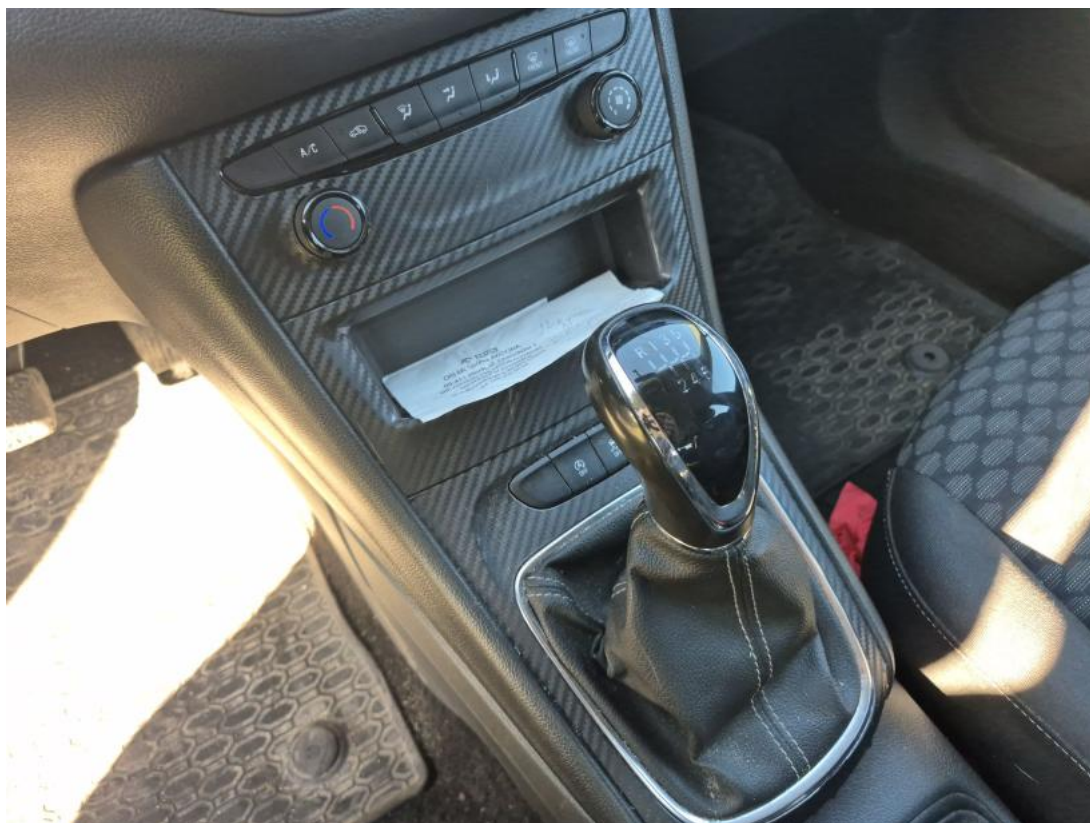
| 17 | Konsola środkowa przód | okleina | | |

Konsola środkowa - Inne 1

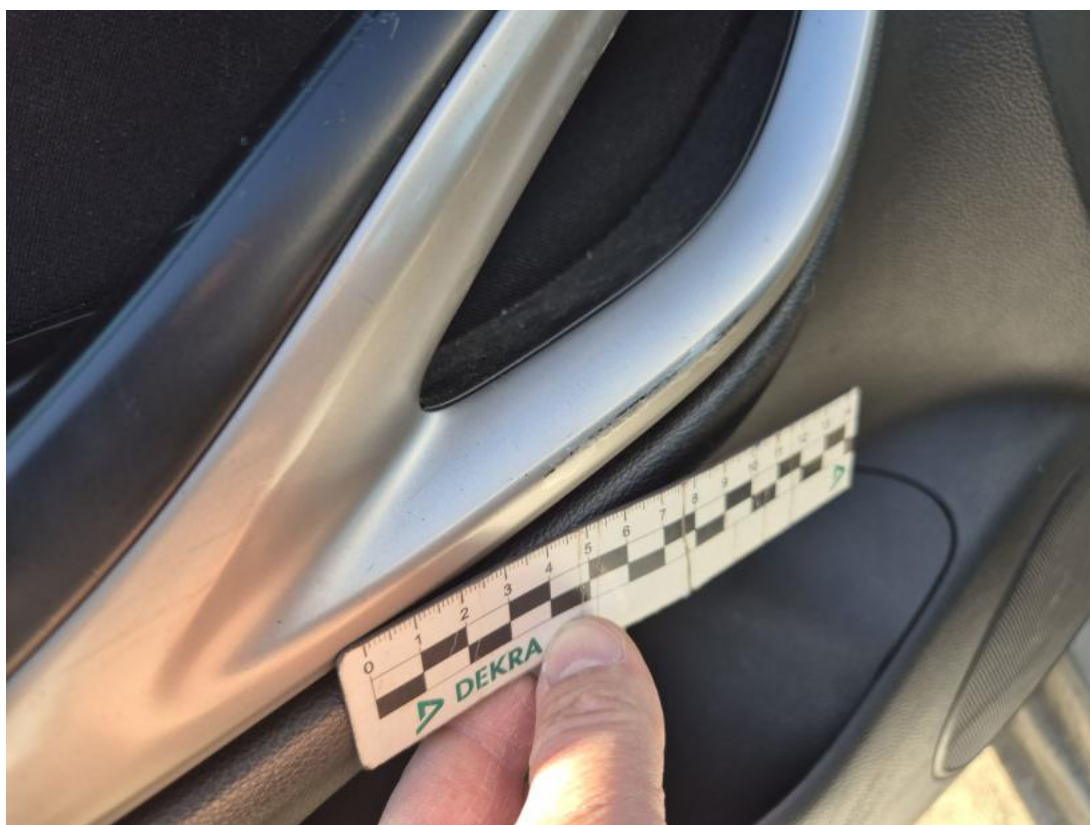
| 18 | Tapicerka drzwi, przód L | zarysowanie | | |

Tapicerka drzwi przednich L - Rysa/odprysk 1

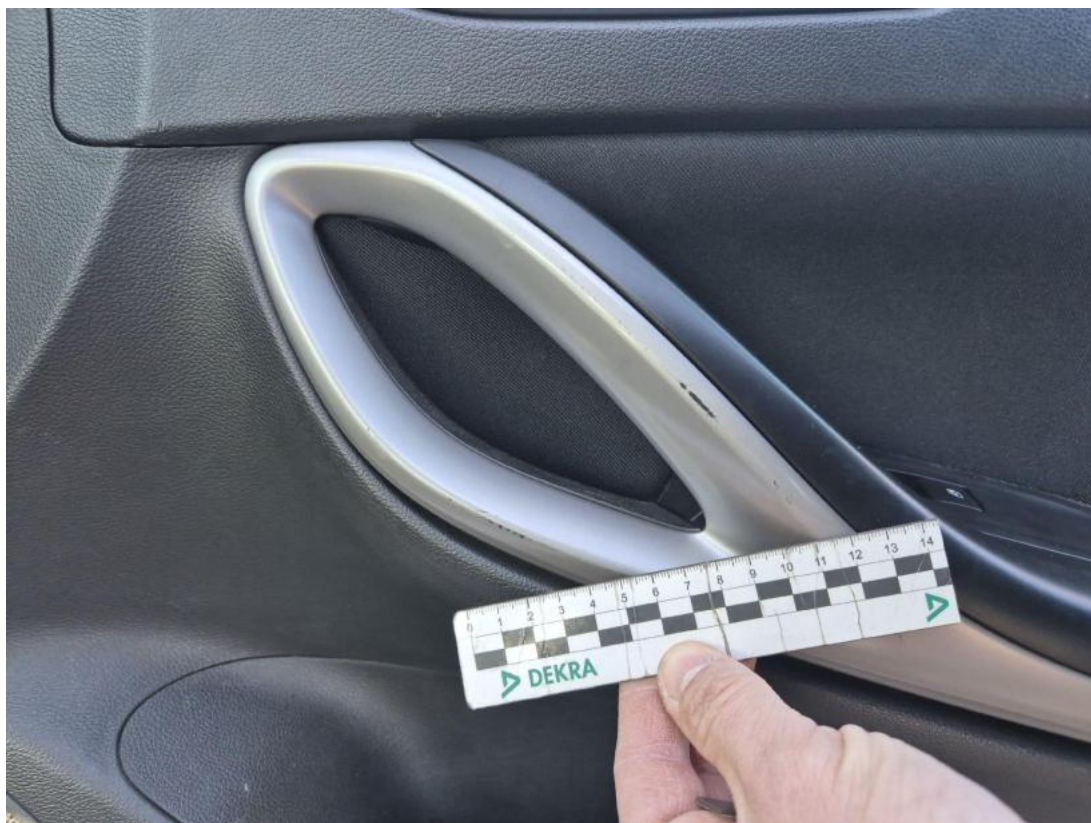
| 19 | Tapicerka drzwi, przód R | zarysowanie | | |

Tapicerka drzwi przednich P - Rysa/odprysk 1

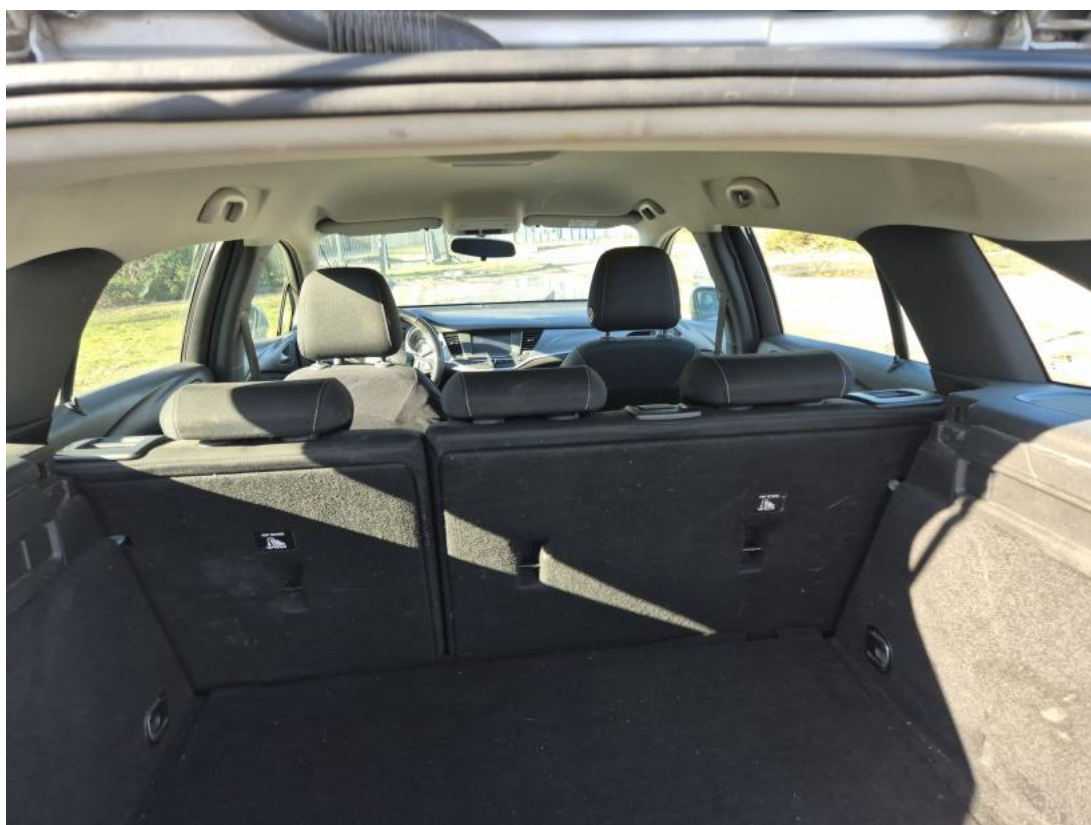
Półka/roleta tylna - Inne 1

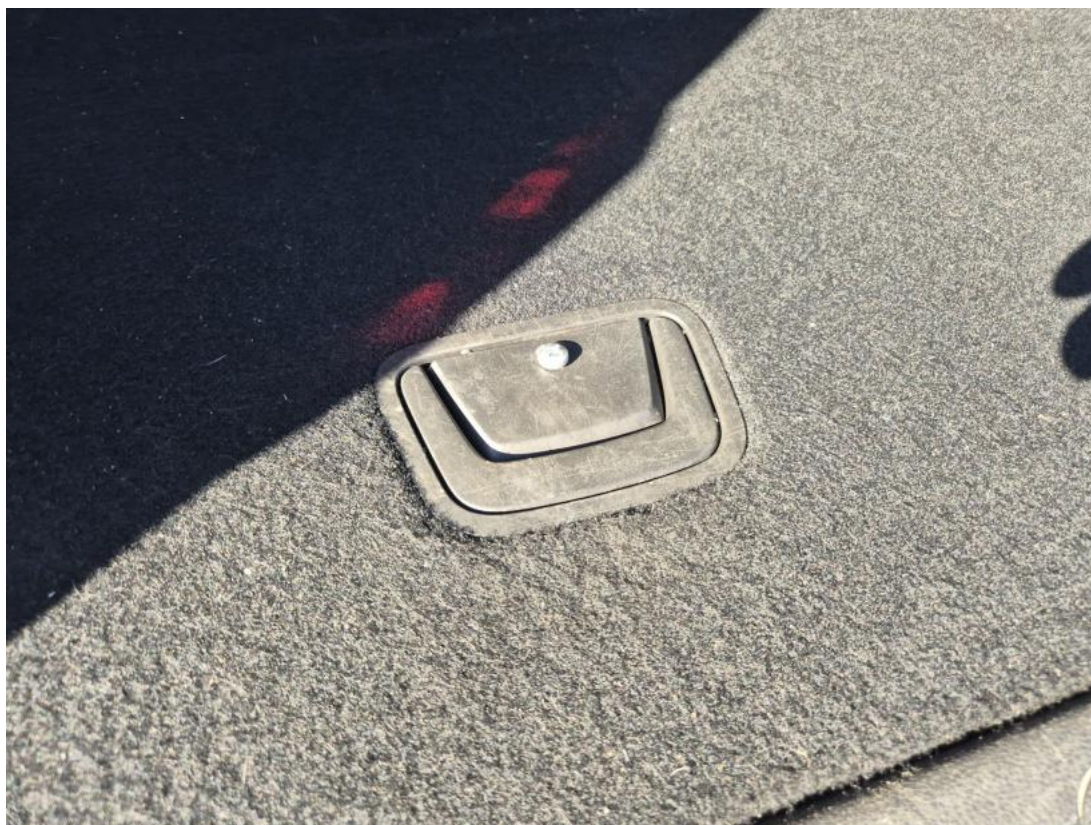
| 20 | Dywaniki bagażnika | dodatkowy osprzęt | | |

Wykładzina podłogi bagażnika - Inne 1
