## Raport z oględzin pojazdu

| Numer raportu | 218239/2/26-11401 | Data raportu | 20-02-2026 |

| Numer identyfikacyjny (VIN) | <b>JSAAZCA3S00541272</b> |
| Marka, model | SUZUKI Swift 20-24 |

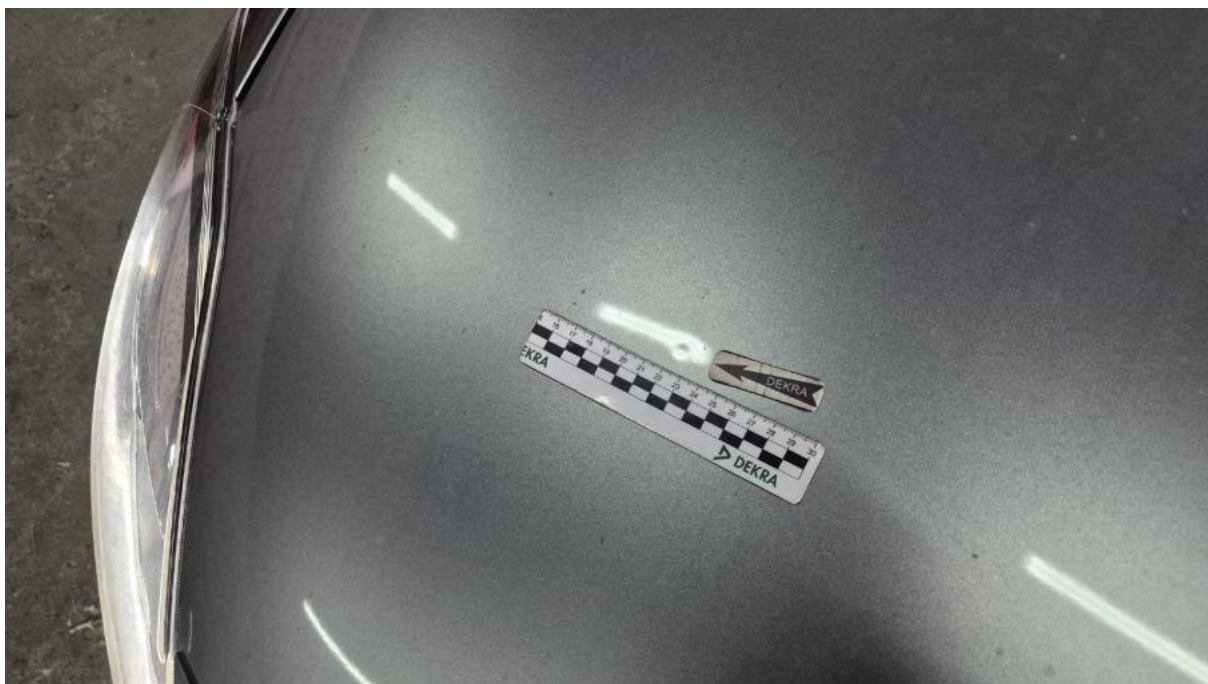
**Fot. 34**

| Poz. | Nazwa pozycji | Opis uszkodzeń | Kwalifik. | Naprawa [rbg] |
|---|---|---|---|---|
| 4 | Pokrywa przednia | wgniecenie/odkształcenie | | |

Pokrywa komory silnika - Wgniecenie/odkształcenie 1

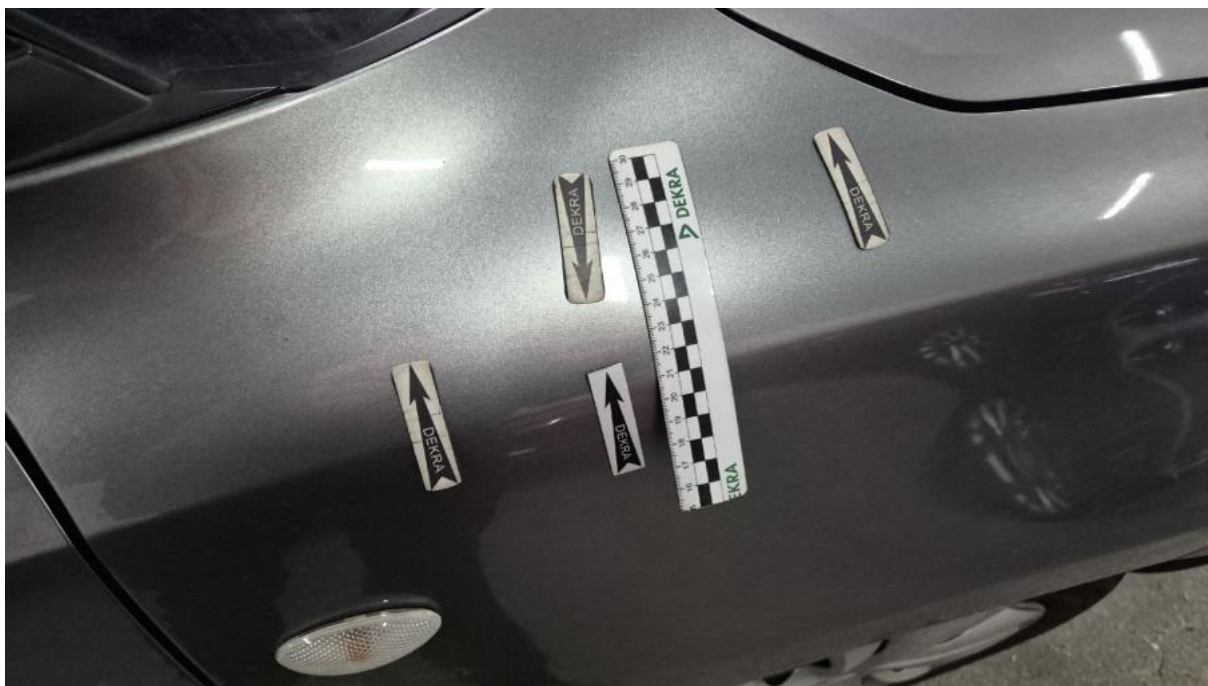
**Fot. 35**

| Poz. | Nazwa części | Przedział grubości powłoki lakierowej [µm] |
|---|---|---|
| 1 | Błotnik przedni prawy | 150 - 300 |

Błotnik przedni P - zdjęcie poglądowe 1

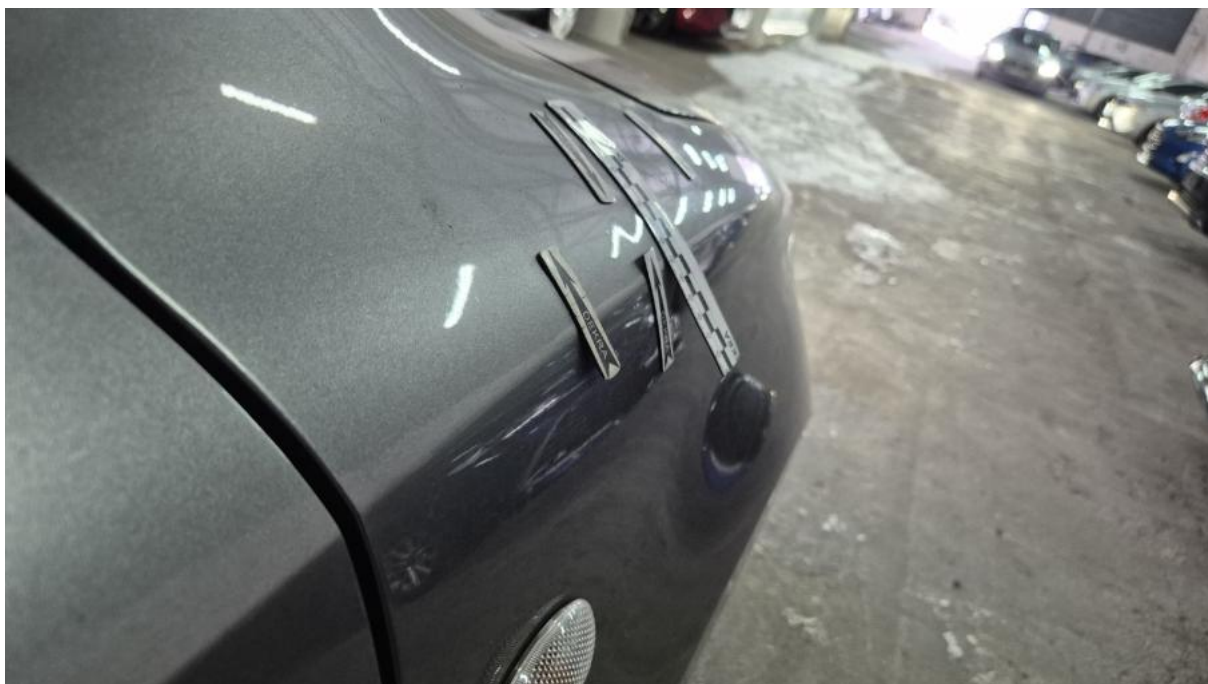
**Fot. 36**

| Poz. | Nazwa pozycji | Opis uszkodzeń | Kwalifik. | Naprawa [rbg] |
|---|---|---|---|---|
| 1 | Błotnik przedni R | wgniecenie/odkształcenie | NA | 0.8 |

Błotnik przedni P - Wgniecenie/odkształcenie 1

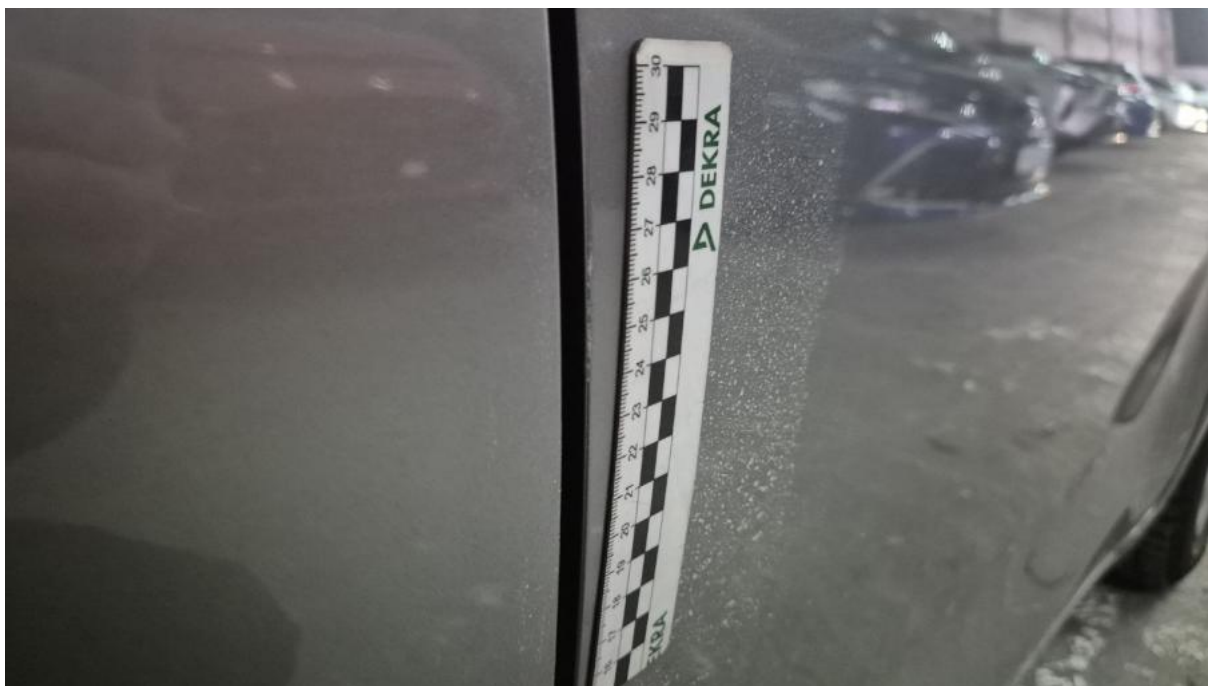
**Fot. 37**

| Poz. | Nazwa pozycji | Opis uszkodzeń | Kwalifik. | Naprawa [rbg] |
|---|---|---|---|---|
| 6 | Drzwi przednie (nieuzbrojone) R | rysa/odprysk | | |

Drzwi przednie P - Rysa/odprysk 1

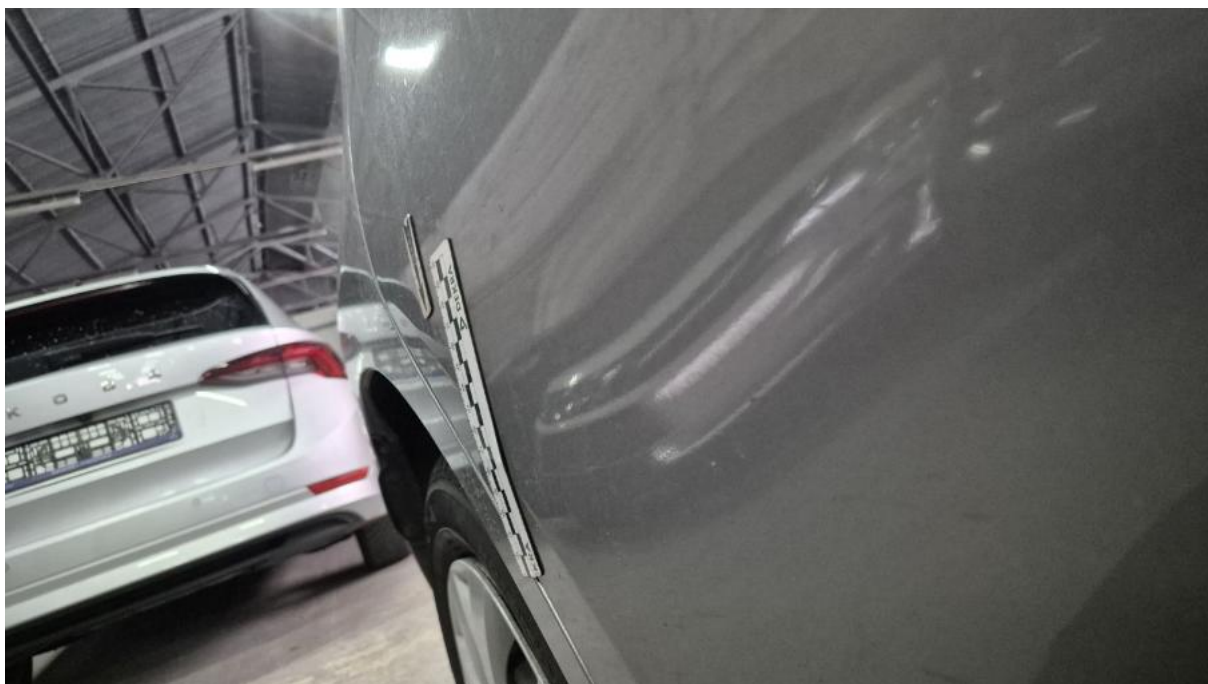
**Fot. 38**

| Poz. | Nazwa pozycji | Opis uszkodzeń | Kwalifik. | Naprawa [rbg] |
|---|---|---|---|---|
| 8 | Drzwi tylne (nieuzbrojone) R | wgniecenie/odkształcenie | | |

Drzwi tylne P - Wgniecenie/odkształcenie 1

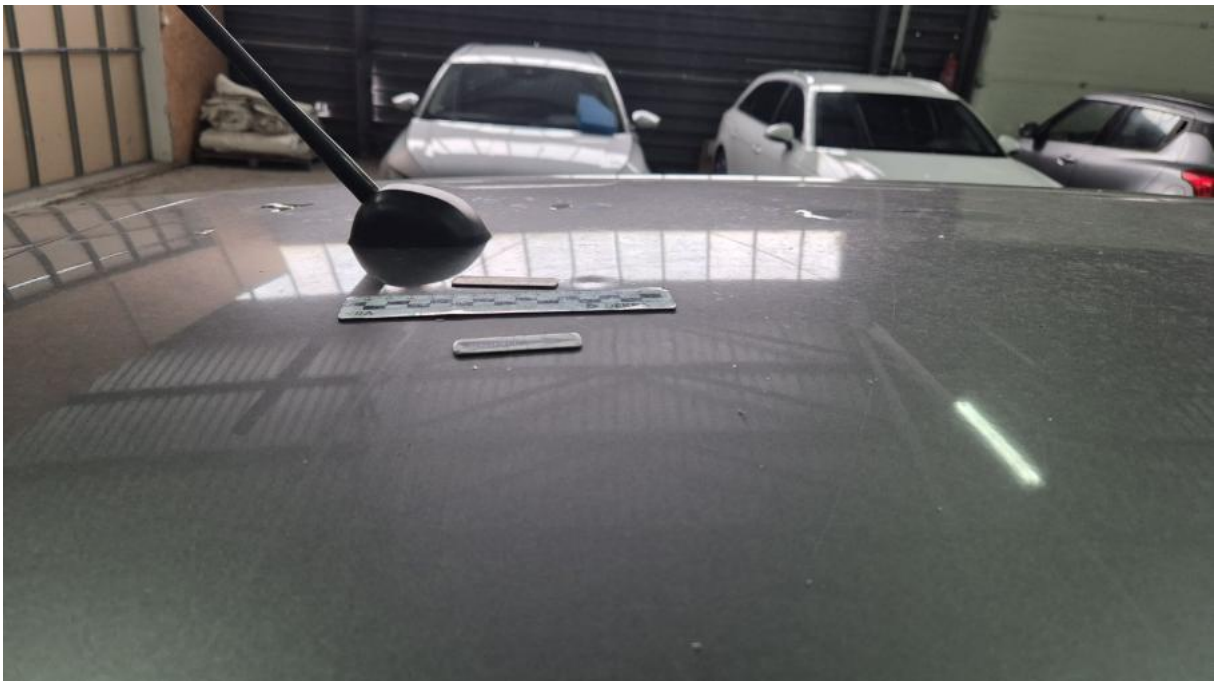
**Fot. 40**

| Poz. | Nazwa pozycji | Opis uszkodzeń | Kwalifik. | Naprawa [rbg] |
|---|---|---|---|---|
| 5 | Dach | wgniecenie/odkształcenie | | |

Dach - Wgniecenie/odkształcenie 1

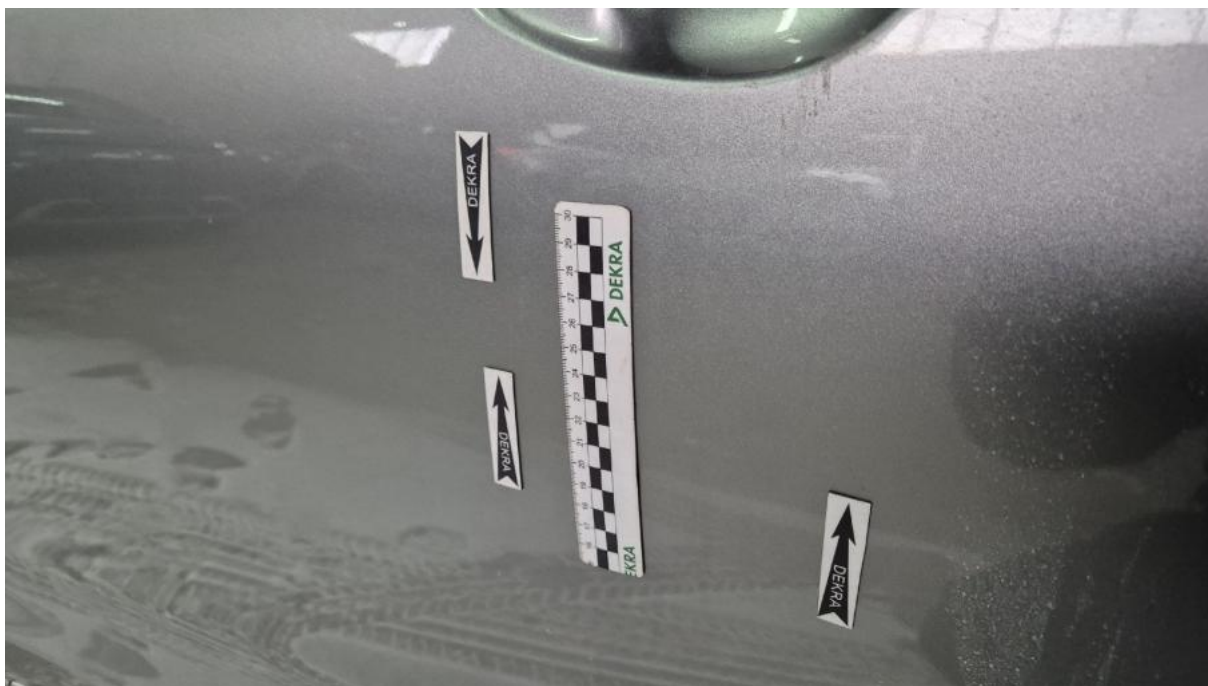
**Fot. 41**

Drzwi przed L - zdjęcie poglądowe 1

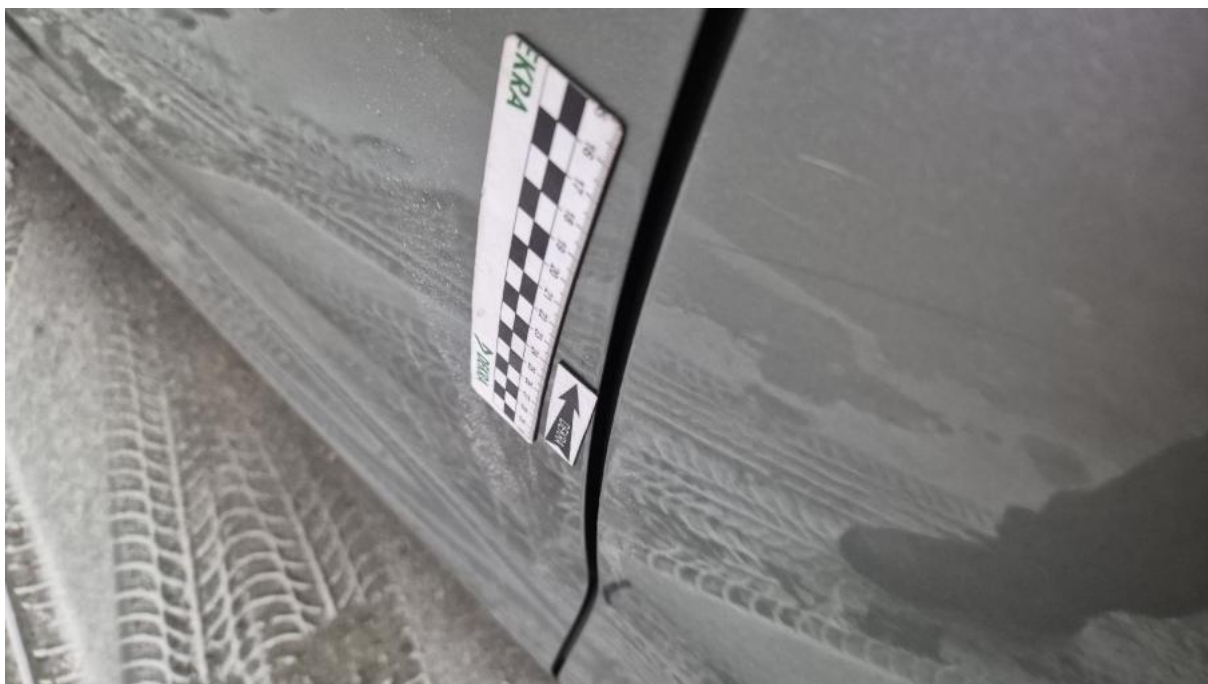
**Fot. 42**

| Poz. | Nazwa pozycji | Opis uszkodzeń | Kwalifik. | Naprawa [rbg] |
|---|---|---|---|---|
| 2 | Drzwi przednie (nieuzbrojone) L | wgniecenie/odkształcenie | NA | 0.8 |

Drzwi przed L - Wgniecenie/odkształcenie 1

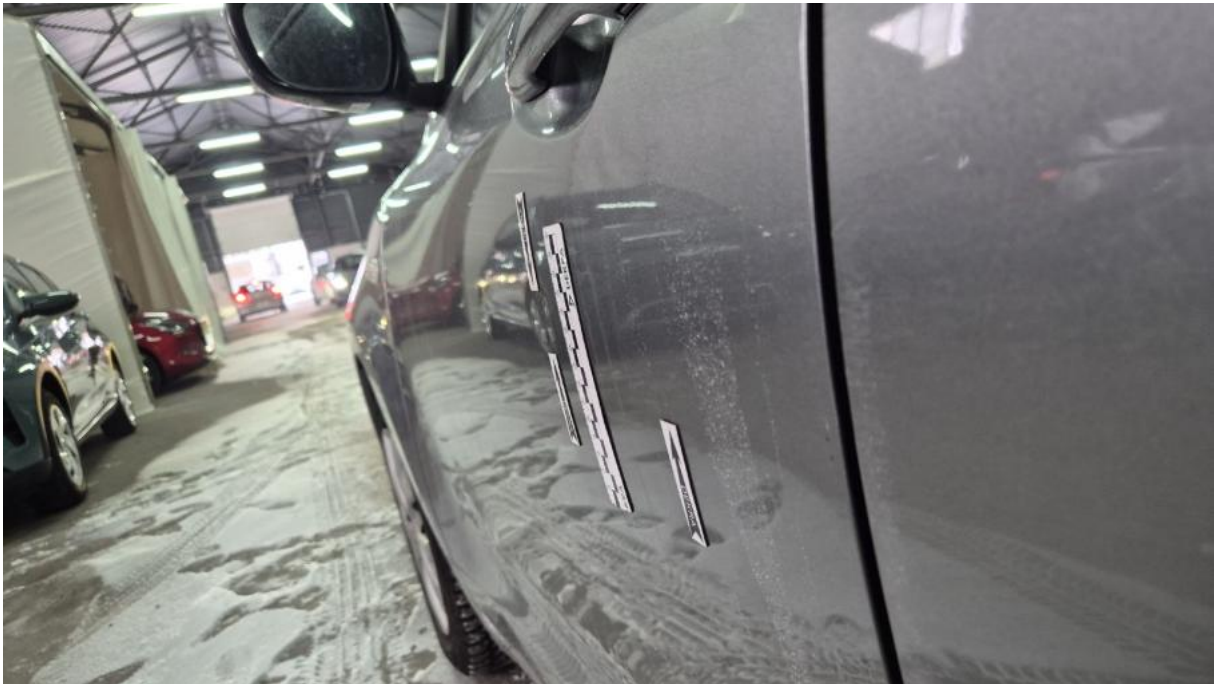
**Fot. 43**

Drzwi przed L - Wgniecenie/odkształcenie 2

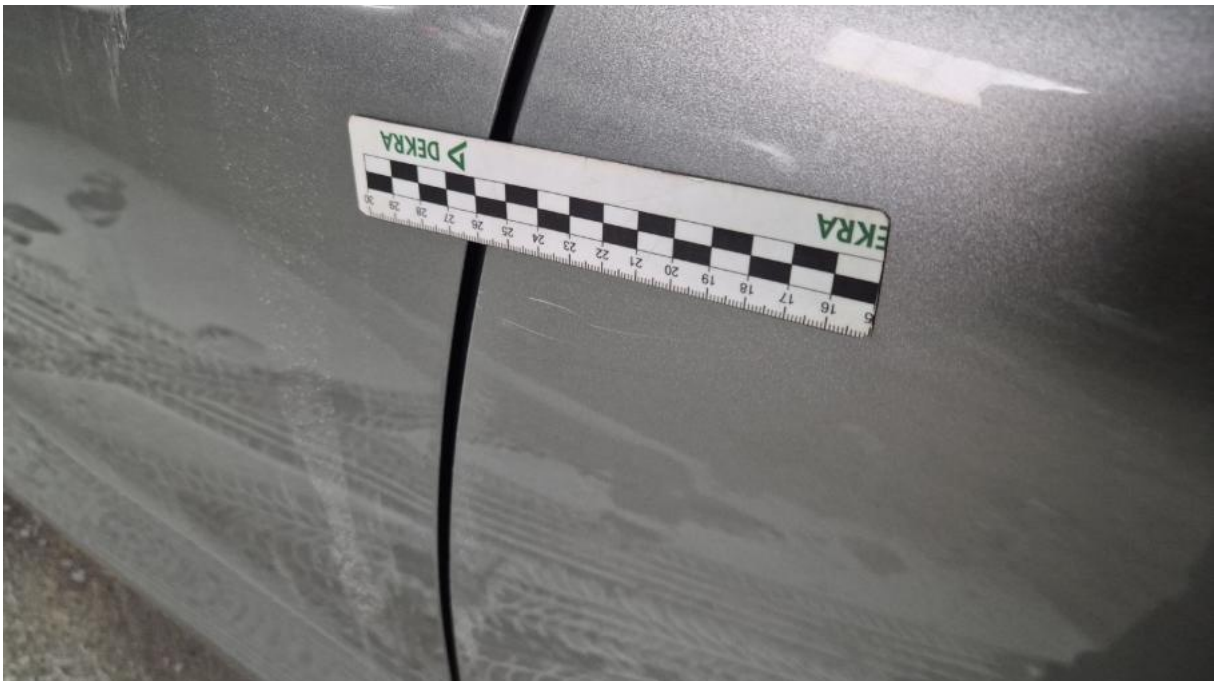
**Fot. 44**

| Poz. | Nazwa pozycji | Opis uszkodzeń | Kwalifik. | Naprawa [rbg] |
|---|---|---|---|---|
| 7 | Drzwi tylne (nieuzbrojone) L | rysa/odprysk, wgniecenie/odkształcenie | | |

Drzwi tylne L - Rysa/odprysk 1

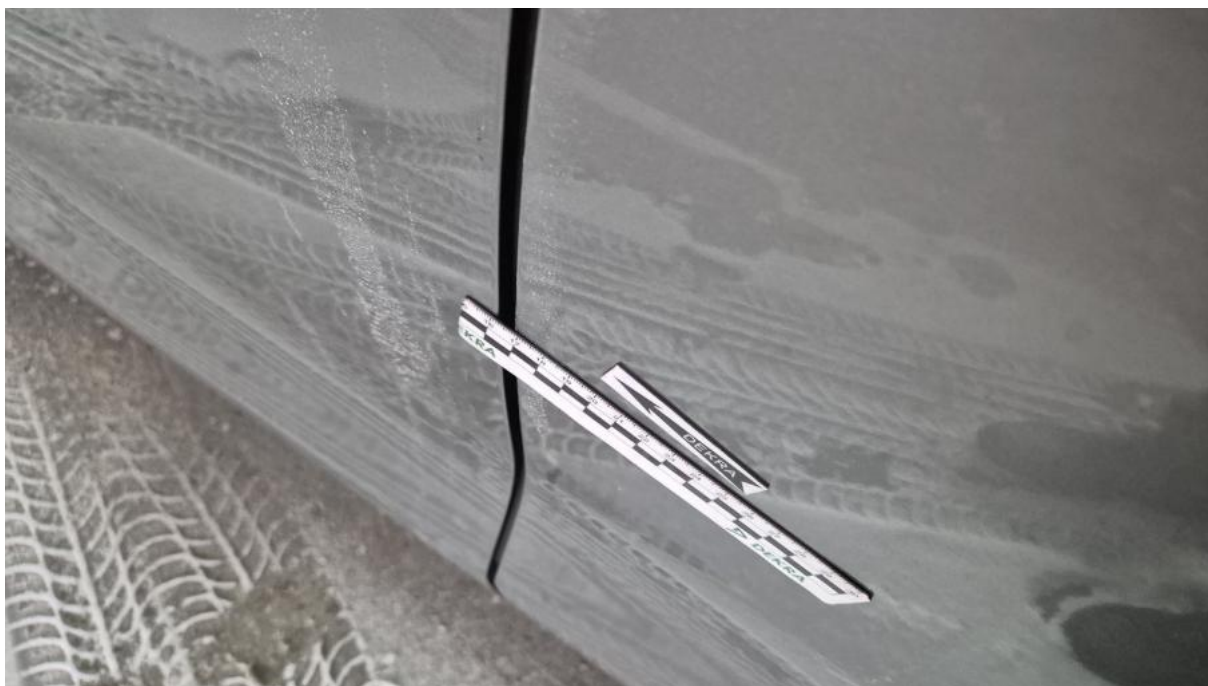
**Fot. 45**

Drzwi tylne L - Wgniecenie/odkształcenie 1
