## Raport z oględzin pojazdu

| Numer raportu | 422362/2/26-9573 | Data raportu | 16-02-2026 |

| Marka, model | SUZUKI Swift 20-24 |
| Numer rejestracyjny | WD1744S |

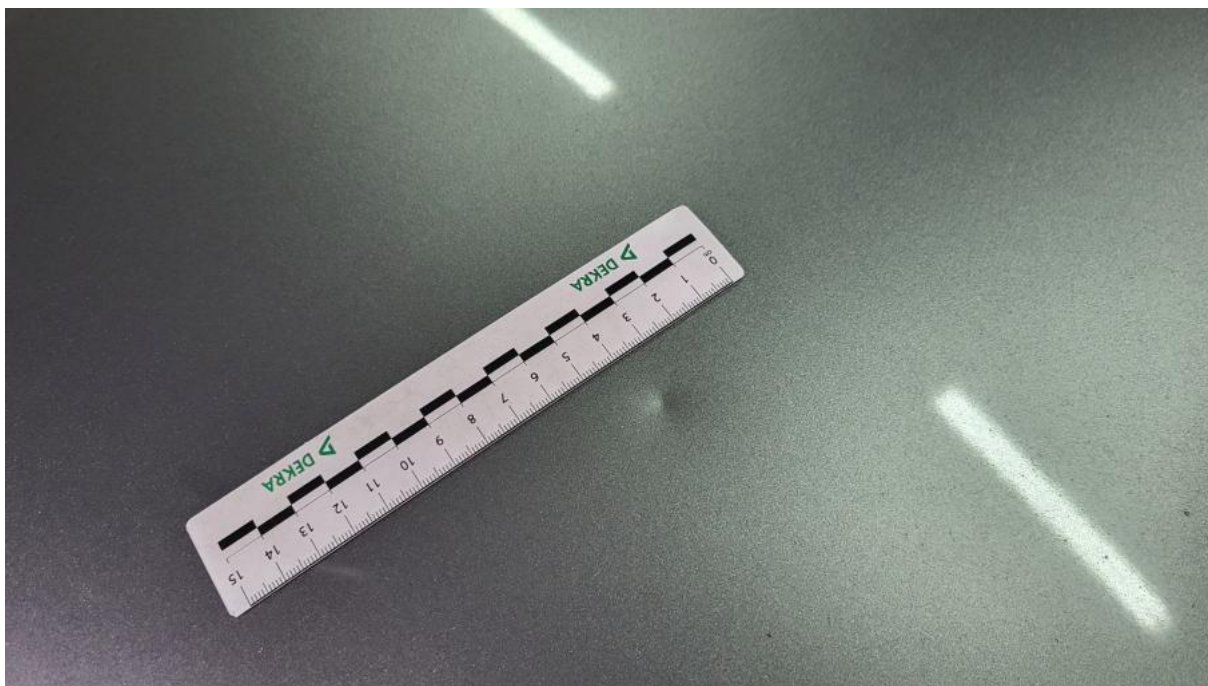
**Fot. 33**

| Poz. | Nazwa pozycji | Opis uszkodzeń | Kwalifik. | Naprawa [rbg] |
|---|---|---|---|---|
| 1 | Pokrywa przednia | wgniecenie/odkształcenie | NA | 1 |

Pokrywa komory silnika - Wgniecenie/odkształcenie 1

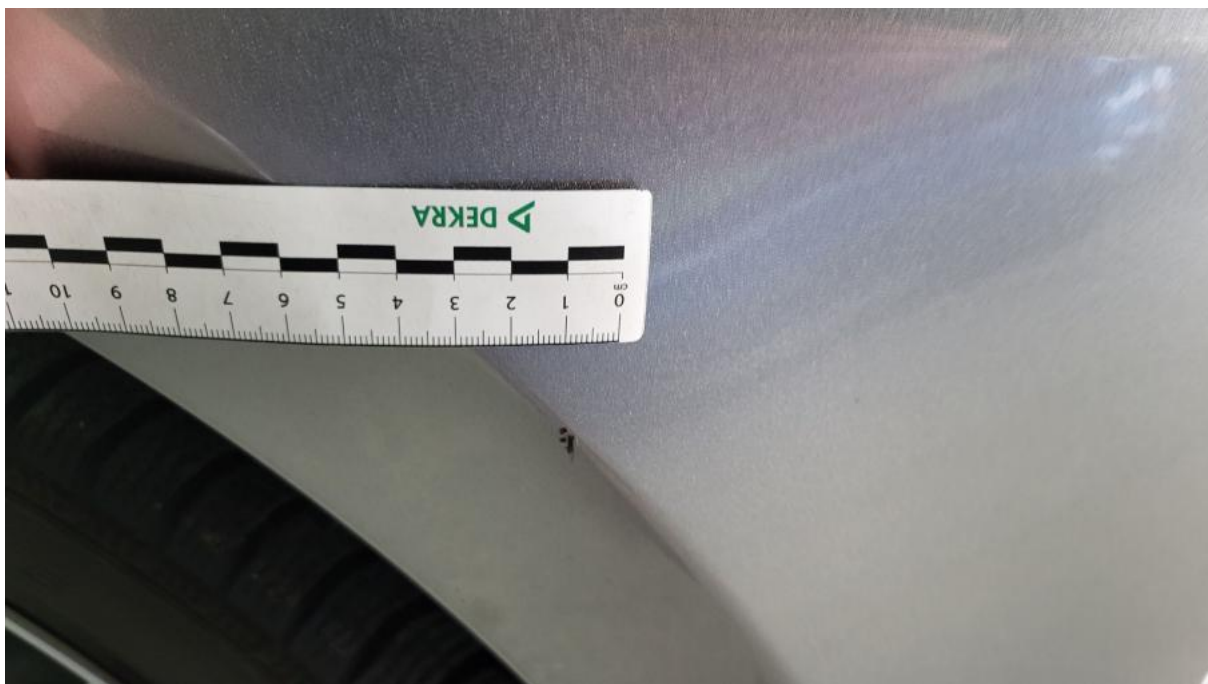
**Fot. 34**

| Poz. | Nazwa pozycji | Opis uszkodzeń | Kwalifik. | Naprawa [rbg] |
|---|---|---|---|---|
| 4 | Okładzina zderzaka przedniego | rysa/odprysk | | |

Zderzak - Rysa/odprysk 1

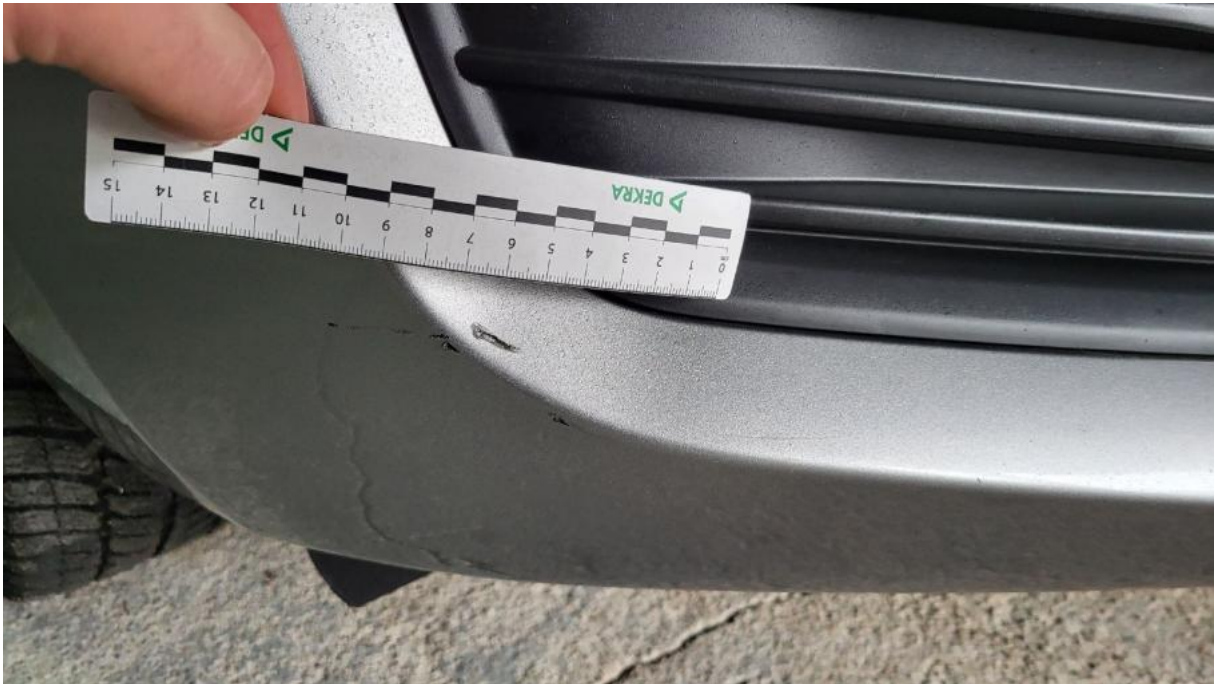
**Fot. 35**

Zderzak - Rysa/odprysk 2

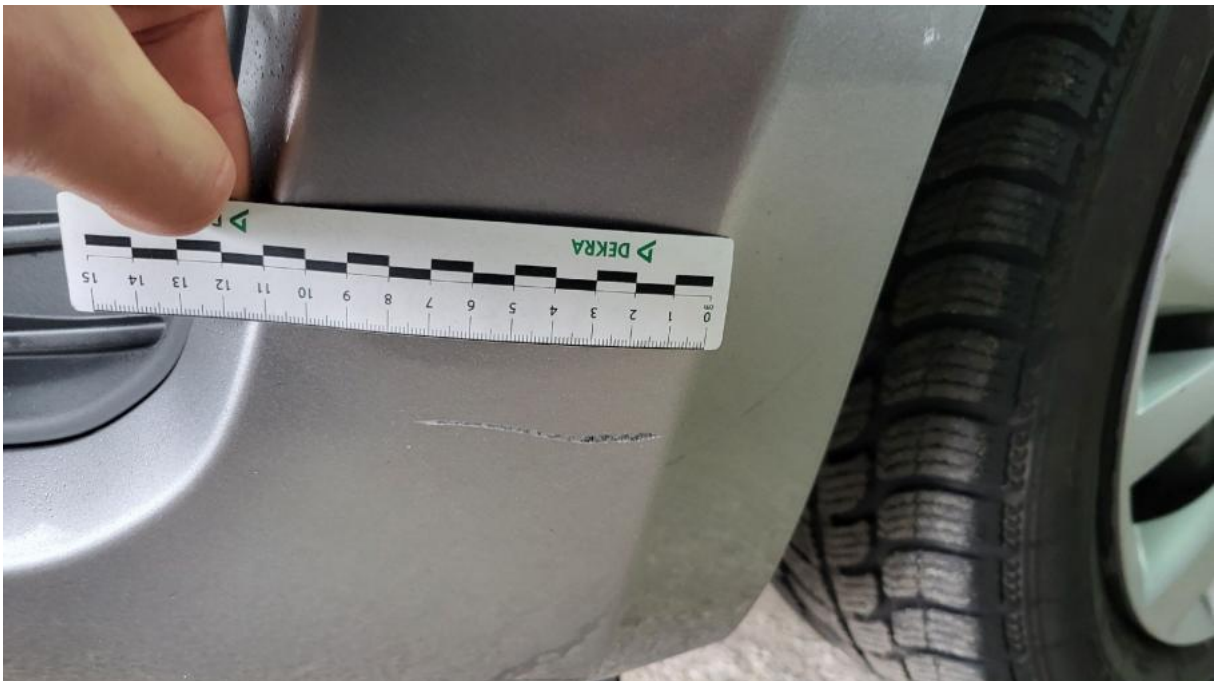
**Fot. 36**

Zderzak() - Rysa/odprysk 3

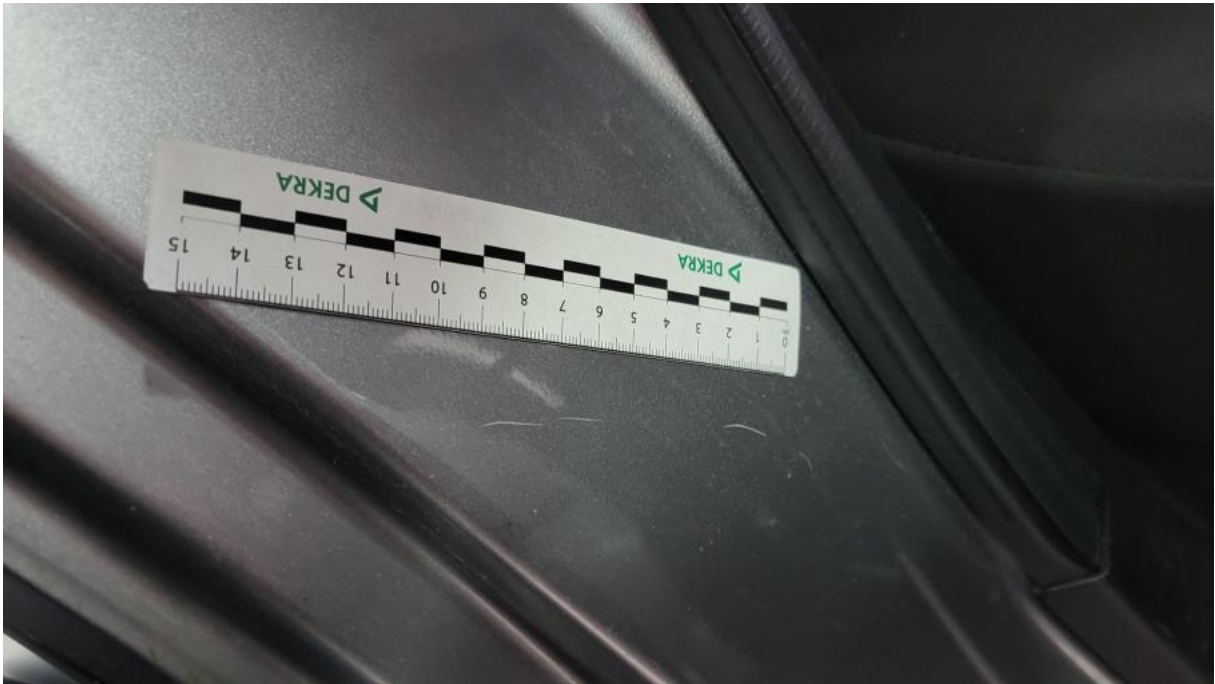
**Fot. 37**

| Poz. | Nazwa pozycji | Opis uszkodzeń | Kwalifik. | Naprawa [rbg] |
|---|---|---|---|---|
| 6 | Błotnik tylny R | rysa/odprysk | | |

Błotnik tylny P / Ściana boczna P - Rysa/odprysk 1

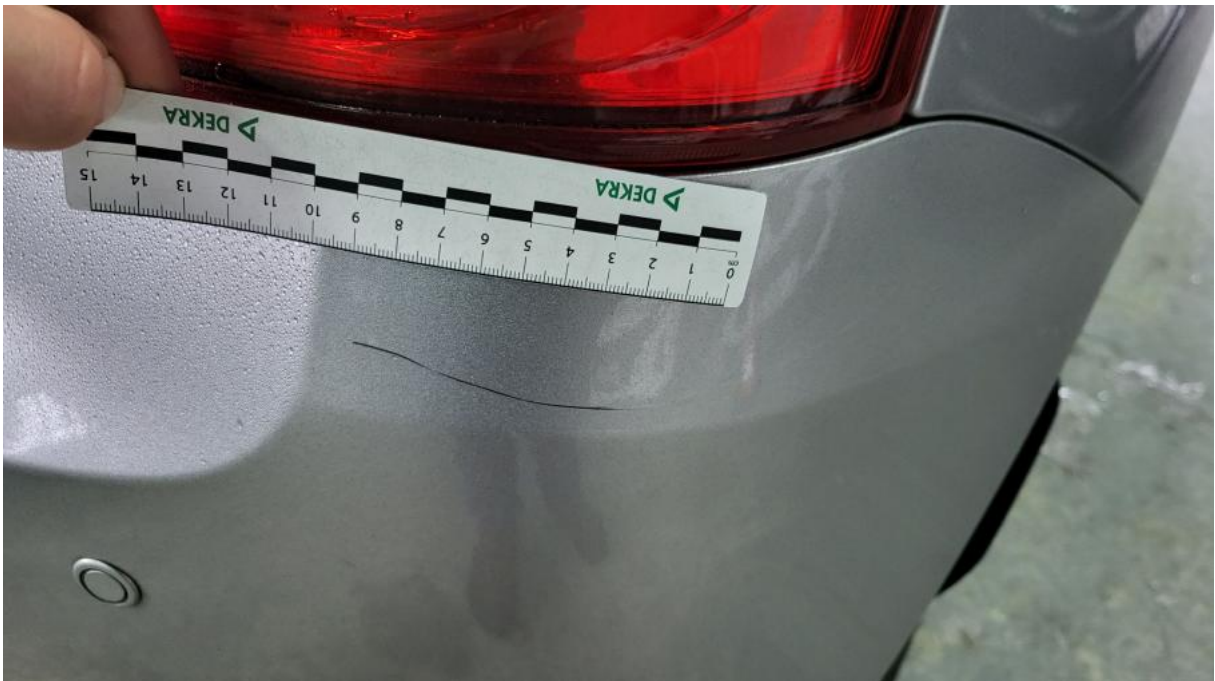
**Fot. 38**

| Poz. | Nazwa pozycji | Opis uszkodzeń | Kwalifik. | Naprawa [rbg] |
|---|---|---|---|---|
| 2 | Okładzina zderzaka tylnego | rysa/odprysk | NA | 0.5 |

Zderzak tylny - Rysa/odprysk 1

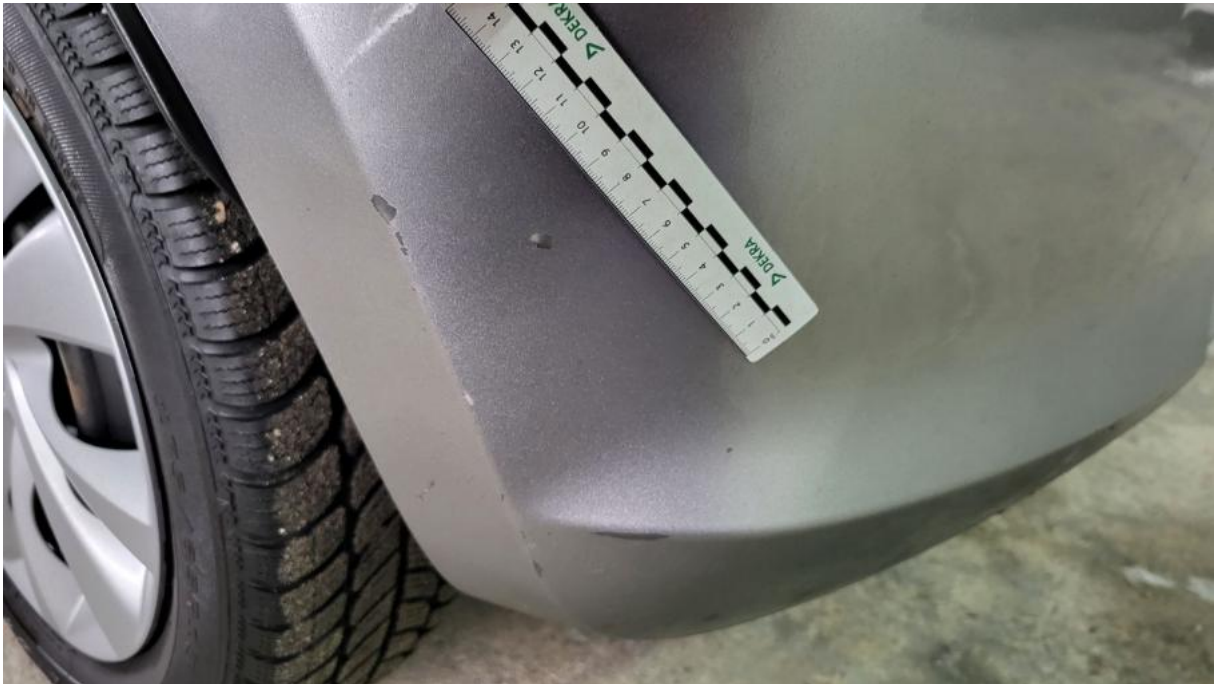
**Fot. 39**

Zderzak tylny - Rysa/odprysk 2

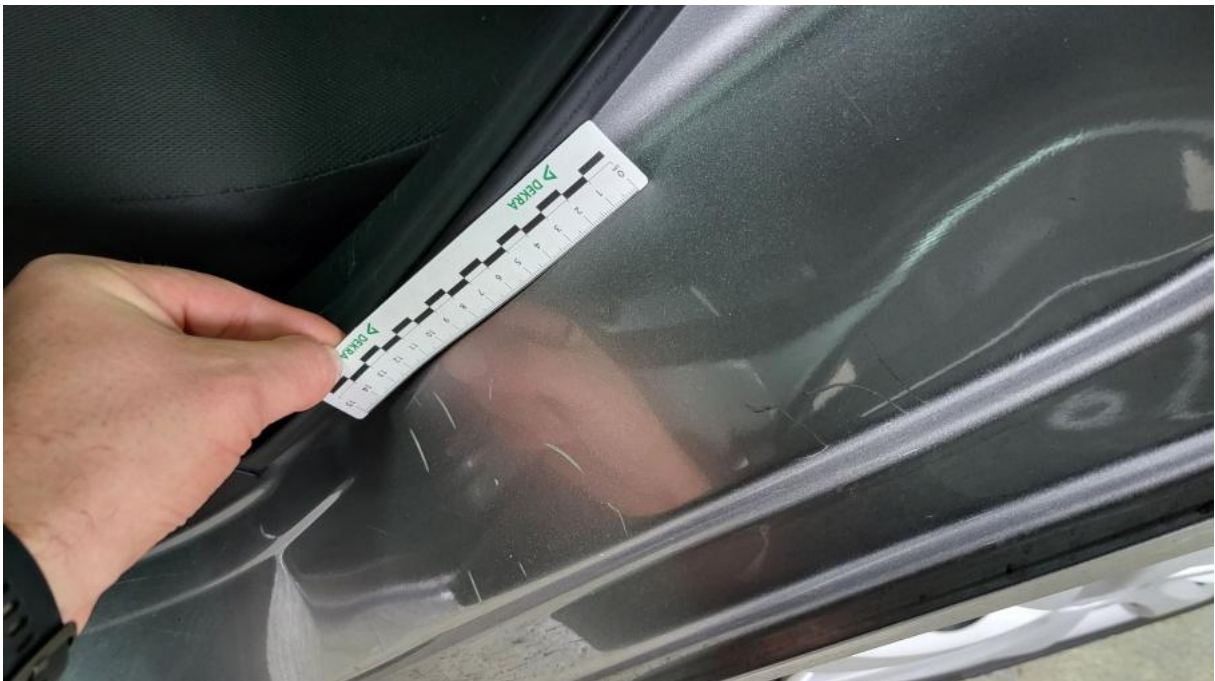
**Fot. 40**

| Poz. | Nazwa pozycji | Opis uszkodzeń | Kwalifik. | Naprawa [rbg] |
|---|---|---|---|---|
| 3 | Błotnik tylny L | rysa/odprysk | NA | 0.5 |

Błotnik tylny L / Ściana boczna L - Rysa/odprysk 1

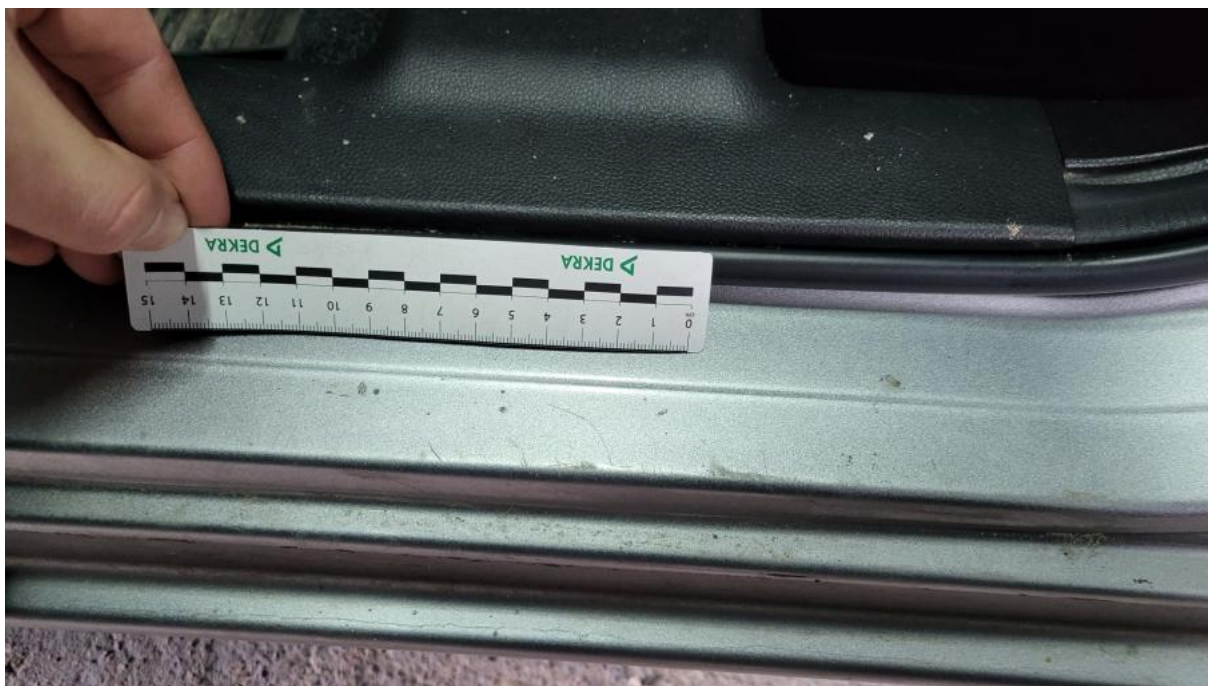
**Fot. 41**

| Poz. | Nazwa pozycji | Opis uszkodzeń | Kwalifik. | Naprawa [rbg] |
|---|---|---|---|---|
| 5 | Próg L | rysa/odprysk | | |

Próg L - Rysa/odprysk 1

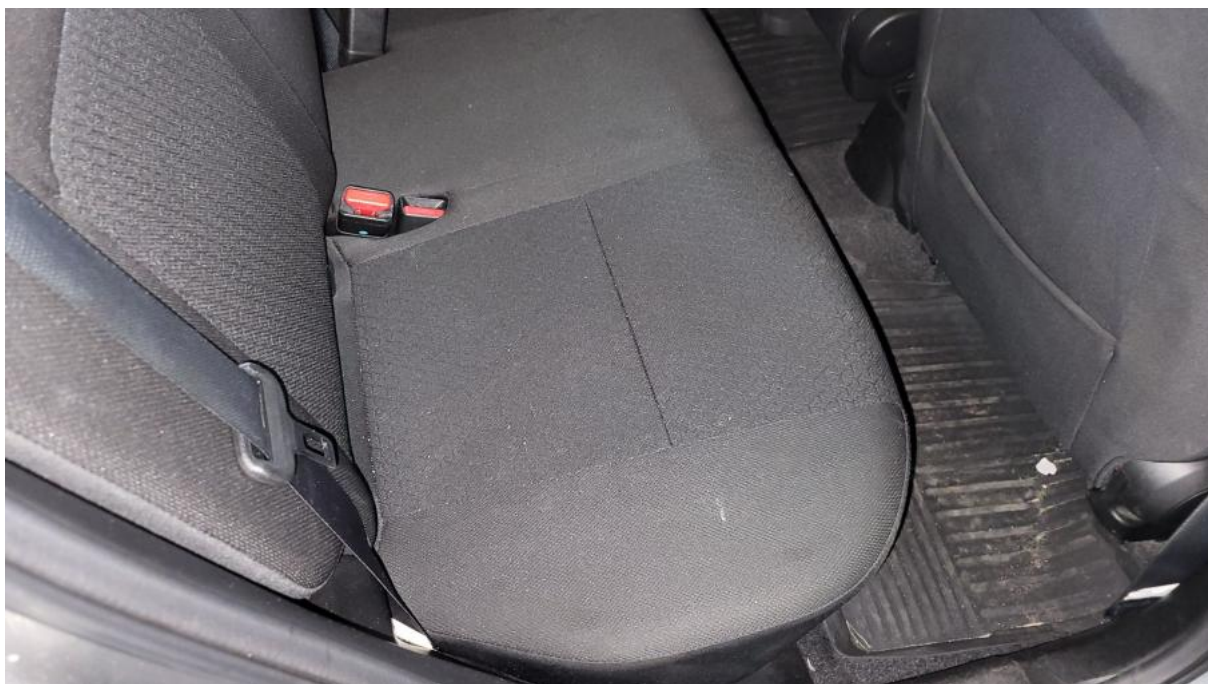
**Fot. 42**

| Poz. | Nazwa pozycji | Opis uszkodzeń | Kwalifik. | Naprawa [rbg] |
|---|---|---|---|---|
| 7 | Tapicerka siedziska 2.rząd | zabrudzenie | | |

Kanapa tyl. - Inne 1
