WV2ZZZ2KZEX100301

## Angaben zum Fahrzeug

## Zustandsbericht

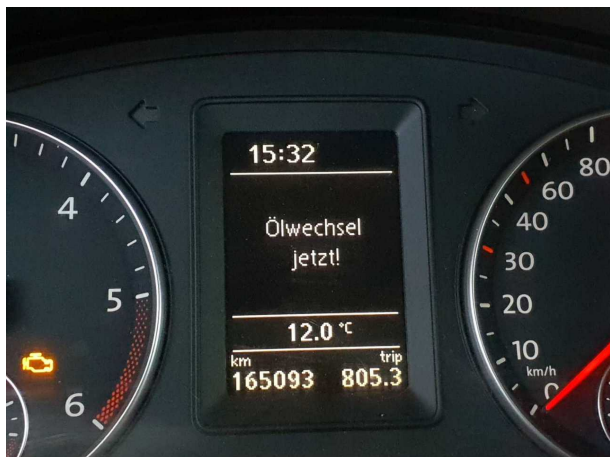
| Nr. | Bauteilgruppe | Beschreibung |
|---|---|---|
| 1 | Sonstiges | Inspektion/Wartung - fällig - durchführen |

**Beschädigung #1:** Sonstiges: Inspektion/Wartung - fällig - durchführen

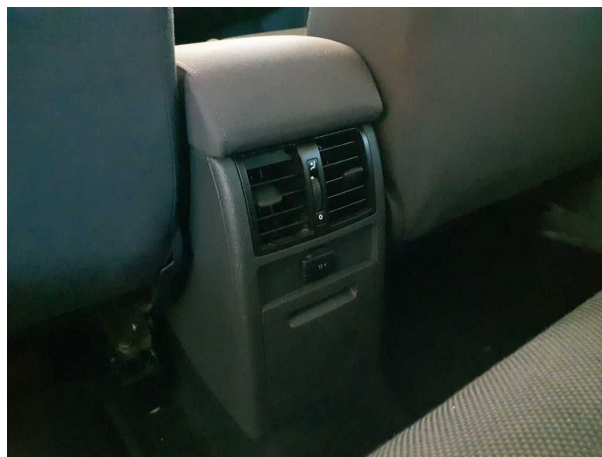
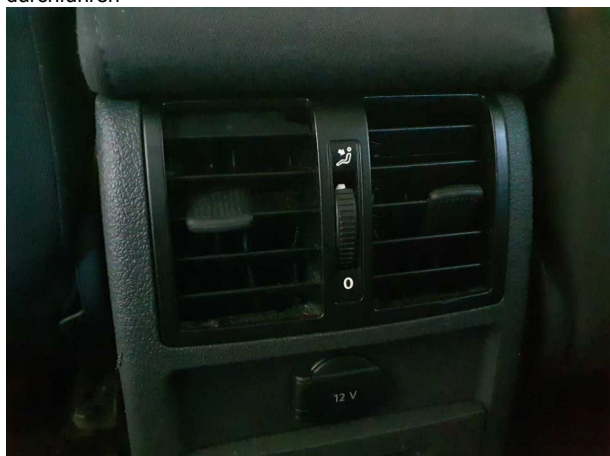
| Nr. | Bauteilgruppe | Beschreibung |
|---|---|---|
| 2 | Instrumententafel | Luftdüse Mitte (Hinten) - gebrochen / gerissen - erneuern |

**Beschädigung #2:** Instrumententafel: Luftdüse Mitte (Hinten) - gebrochen / gerissen - erneuern

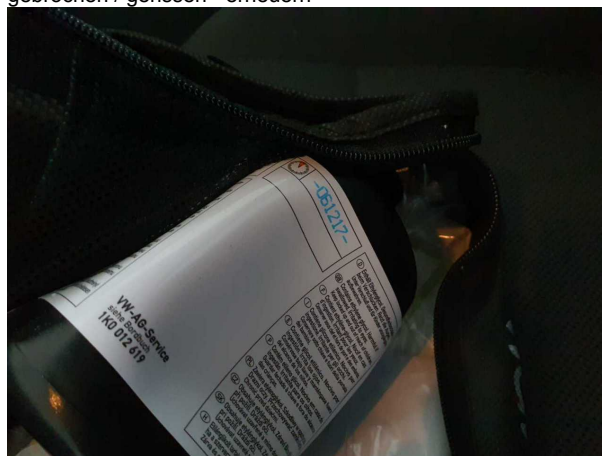
| Nr. | Bauteilgruppe | Beschreibung |
|---|---|---|
| 3 | Ausrüstung | Tirefit Füllmittel - abgelaufen - erneuern |

**Beschädigung #3:** Ausrüstung: Tirefit Füllmittel - abgelaufen - erneuern

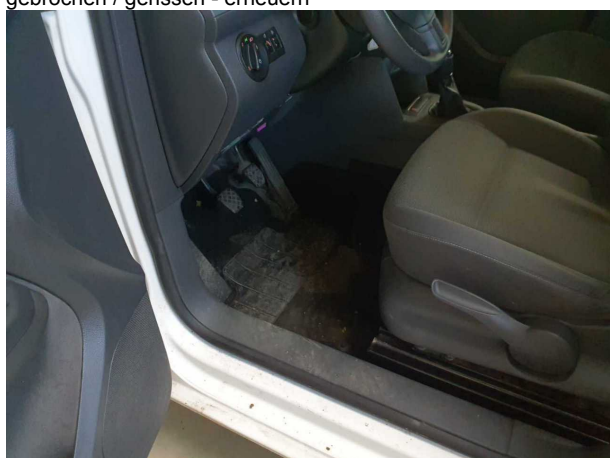
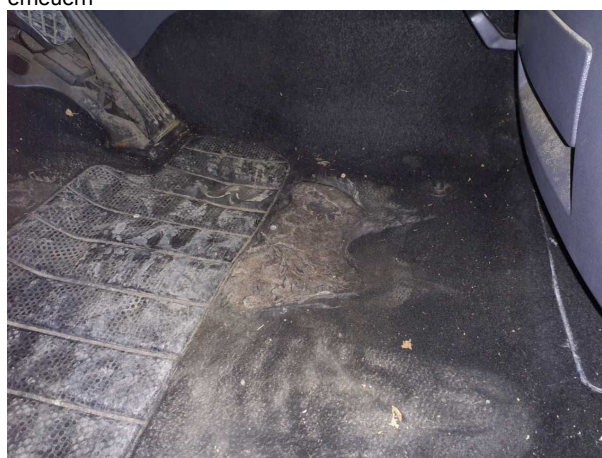
| Nr. | Bauteilgruppe | Beschreibung |
|---|---|---|
| 4 | Verkleidungen/Abdeckungen | Teppichboden vorn links - Löcher - erneuern |

**Beschädigung #4:** Verkleidungen/Abdeckungen: Teppichboden vorn links - Löcher - erneuern

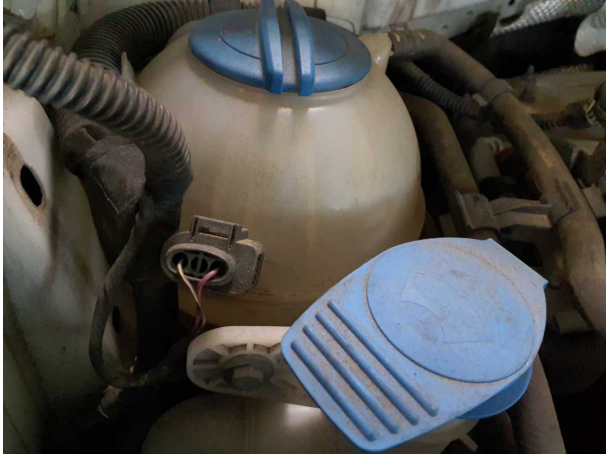
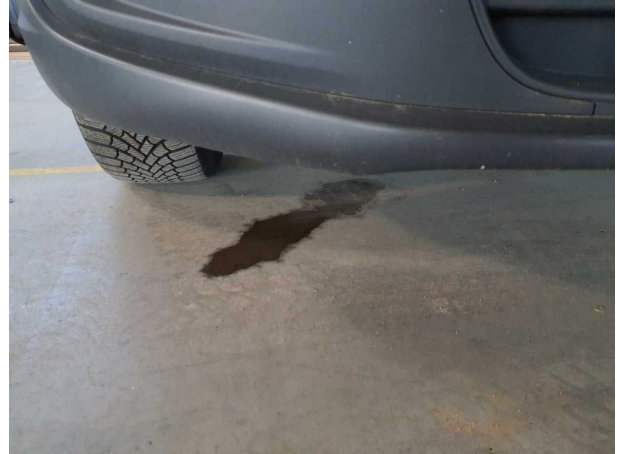
| Nr. | Bauteilgruppe | Beschreibung |
|---|---|---|
| 5 | Motorkühlung | Kühlflüssigkeit - undicht - befunden ggf. instandsetzen |

**Beschädigung #5:** Motorkühlung: Kühlflüssigkeit - undicht - befunden ggf. instandsetzen

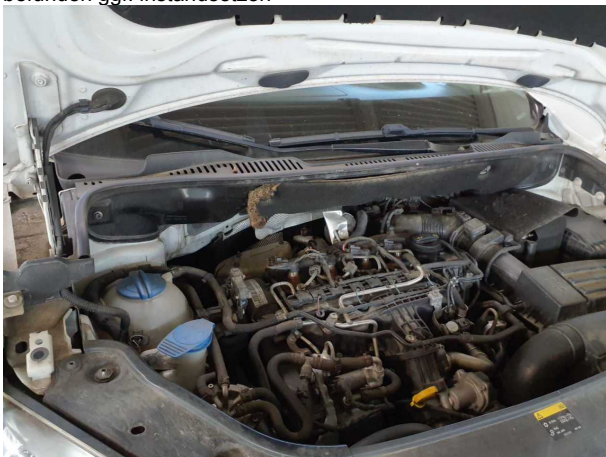
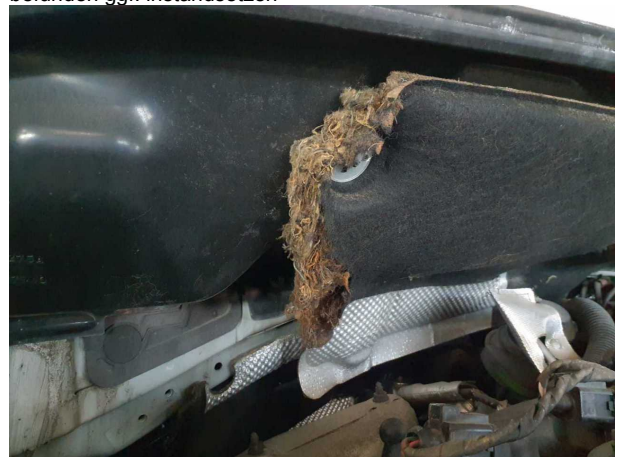
| Nr. | Bauteilgruppe | Beschreibung |
|---|---|---|
| 6 | Fahrerhaus | Dämmmatte - Marderschaden - erneuern |

**Beschädigung #6:** Fahrerhaus: Dämmmatte - Marderschaden - erneuern

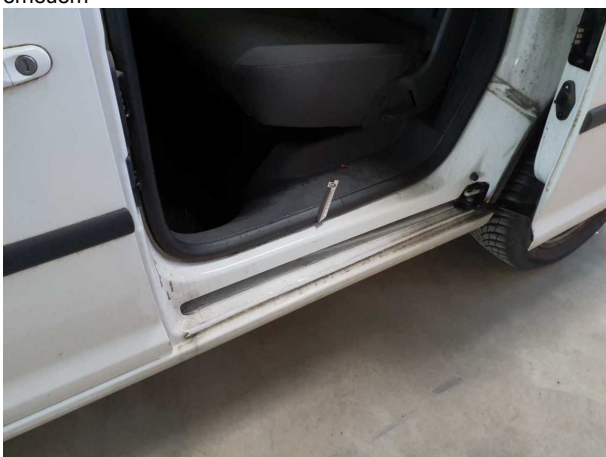
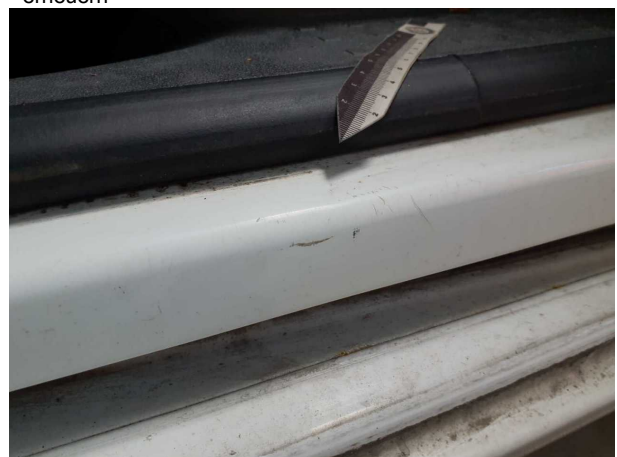
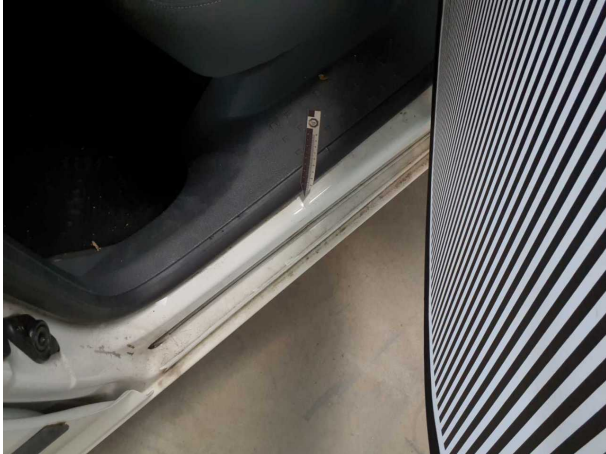
| Nr. | Bauteilgruppe | Beschreibung |
|---|---|---|
| 7 | Seitenwand links | Einstieg (+ auslegen/polieren) - Delle / Lackschaden - sanft instandsetzen |

**Beschädigung #7:** Seitenwand links: Einstieg (+ auslegen/ polieren) - Delle / Lackschaden - sanft instandsetzen

**Beschädigung #7:** Seitenwand links: Einstieg (+ auslegen/polieren) - Delle / Lackschaden - sanft instandsetzen

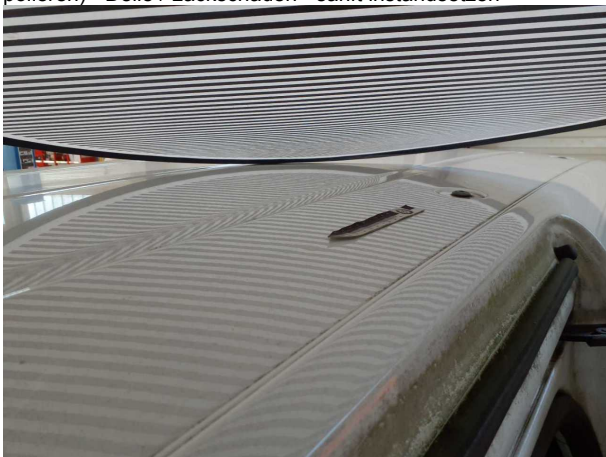
| Nr. | Bauteilgruppe | Beschreibung |
|---|---|---|
| 8 | Fahrzeugdach | Dach - Delle(n) - sanft instandsetzen |

**Beschädigung #8:** Fahrzeugdach: Dach - Delle(n) - sanft instandsetzen

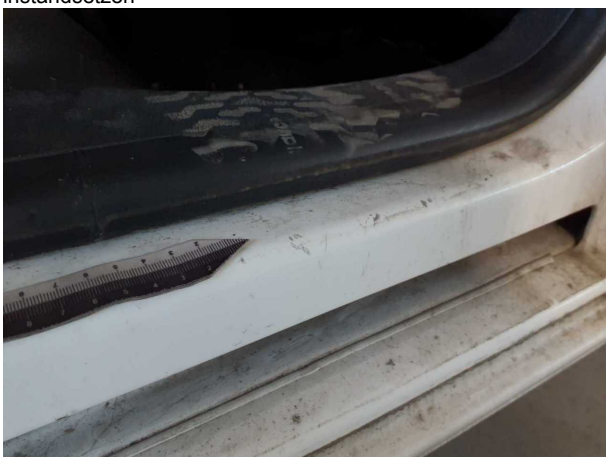
| Nr. | Bauteilgruppe | Beschreibung |
|---|---|---|
| 9 | Seitenwand rechts | Einstieg - verkratzt / verschürft - auslegen / polieren |

**Beschädigung #9:** Seitenwand rechts: Einstieg - verkratzt / verschürft - auslegen / polieren

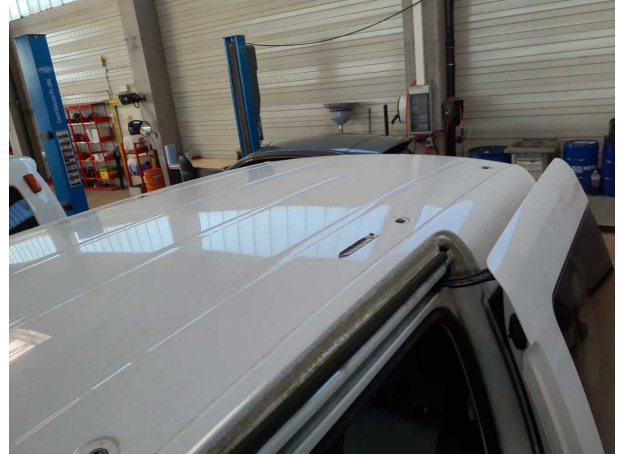
**Beschädigung #8:** Fahrzeugdach: Dach - Delle(n) - sanft instandsetzen

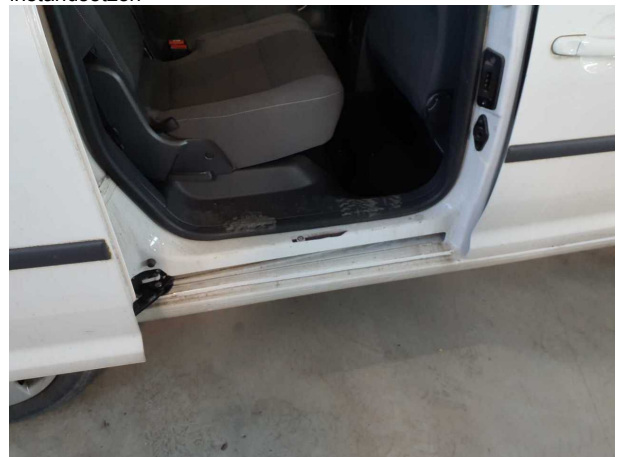
**Beschädigung #9:** Seitenwand rechts: Einstieg - verkratzt / verschürft - auslegen / polieren

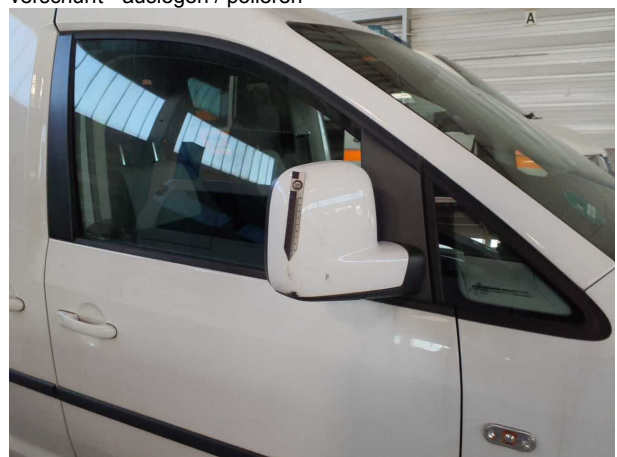
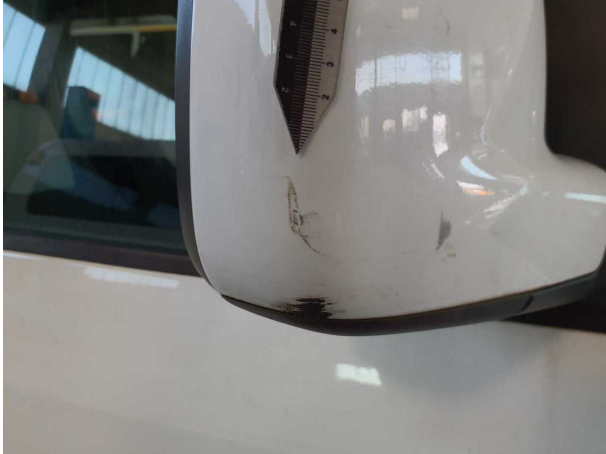
| Nr. | Bauteilgruppe | Beschreibung |
|---|---|---|
| 10 | Außenspiegel rechts | Abdeckkappe - verkratzt / verschürft - lackieren |

**Beschädigung #10:** Außenspiegel rechts: Abdeckkappe - verkratzt / verschürft - lackieren

**Beschädigung #10:** Außenspiegel rechts: Abdeckkappe -  
verkratzt / verschürft - lackieren

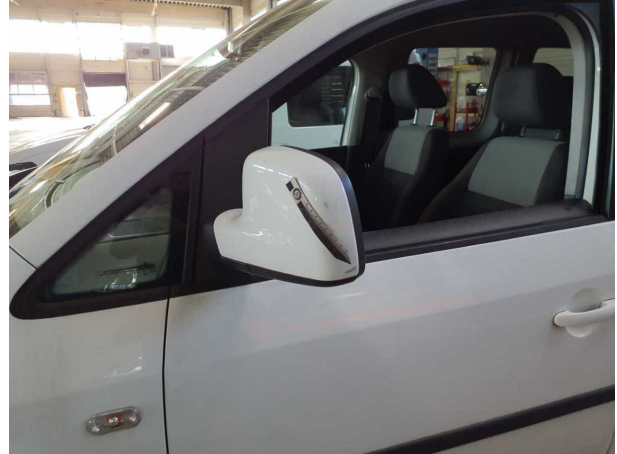
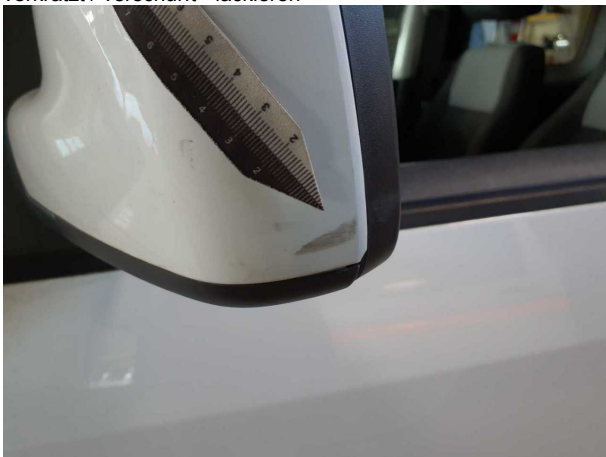
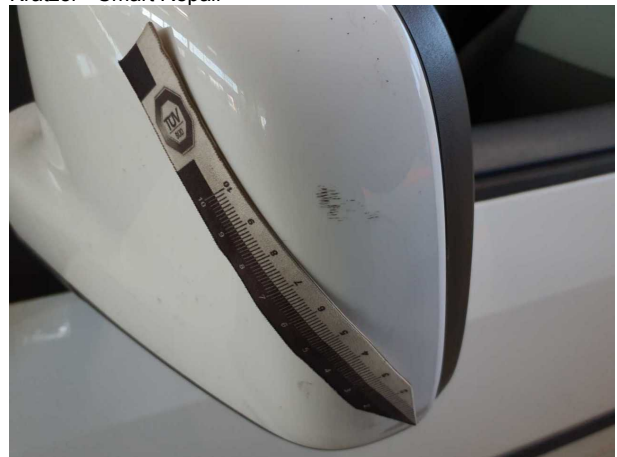
| Nr. | Bauteilgruppe | Beschreibung |
|---|---|---|
| 11 | Außenspiegel links | Abdeckkappe - Kratzer - Smart Repair |

**Beschädigung #11:** Außenspiegel links: Abdeckkappe -  
Kratzer - Smart Repair

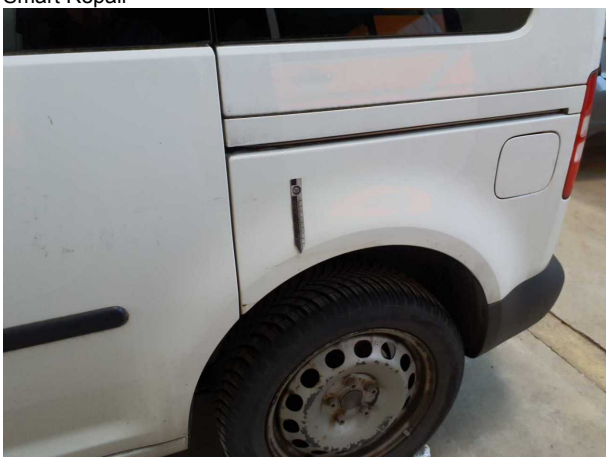
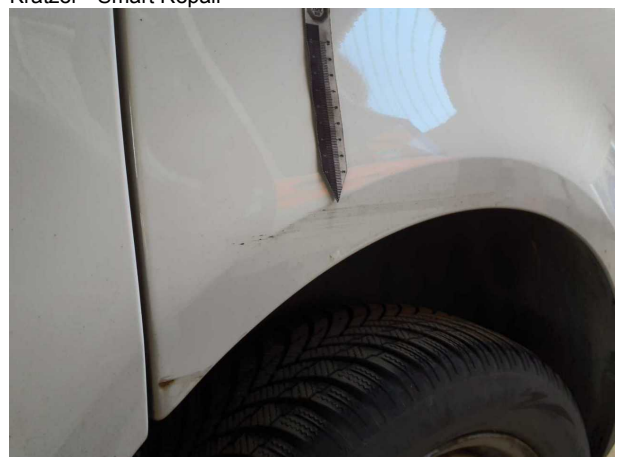
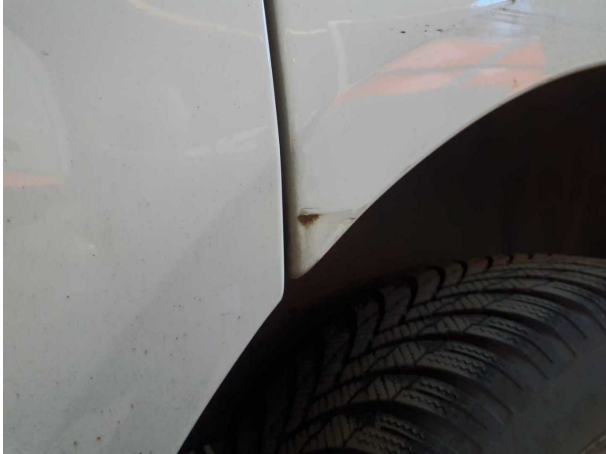
| Nr. | Bauteilgruppe | Beschreibung |
|---|---|---|
| 12 | Seitenwand links | Seitenwand - verkratzt / verschürft - lackieren |

**Beschädigung #12:** Seitenwand links: Seitenwand - verkratzt /  
verschürft - lackieren

**Beschädigung #12:** Seitenwand links: Seitenwand - verkratzt / verschürft - lackieren

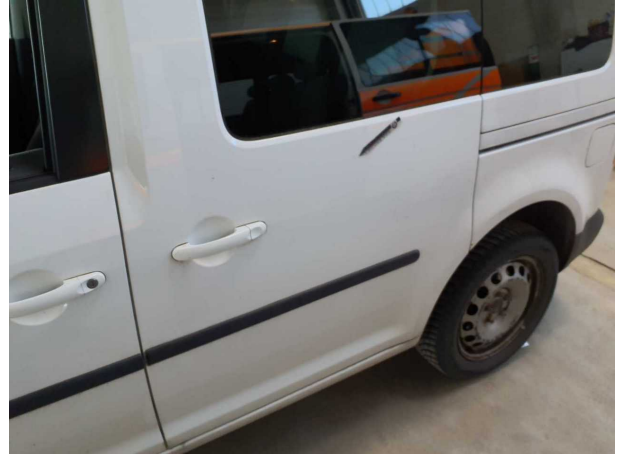
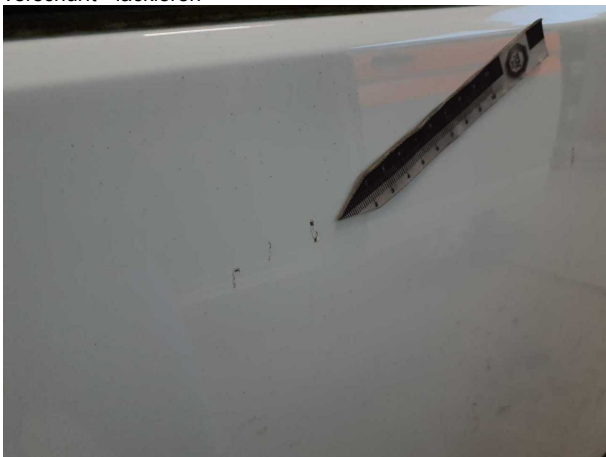
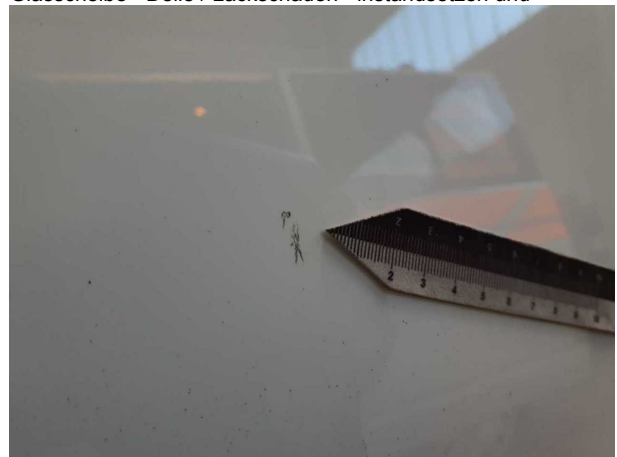
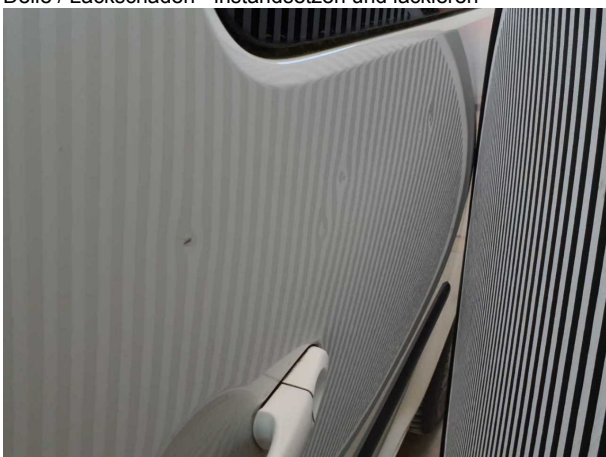
| Nr. | Bauteilgruppe | Beschreibung |
|---|---|---|
| 13 | Schiebetür links | Schiebetür mit Glasscheibe - Delle / Lackschaden - instandsetzen und lackieren |

**Beschädigung #13:** Schiebetür links: Schiebetür mit Glasscheibe - Delle / Lackschaden - instandsetzen und

**Beschädigung #13:** Schiebetür links: Schiebetür mit Glasscheibe - Delle / Lackschaden - instandsetzen und lackieren

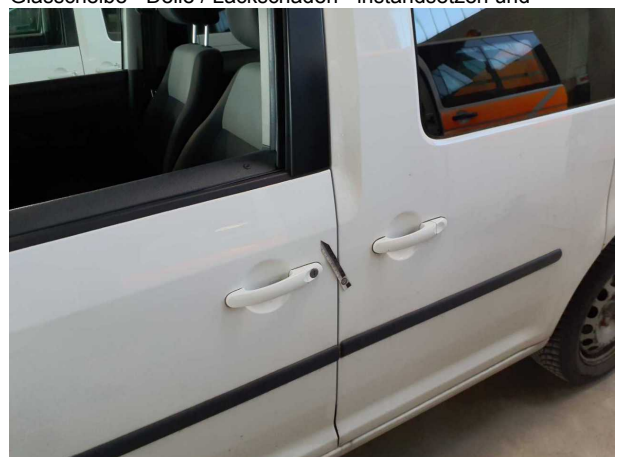
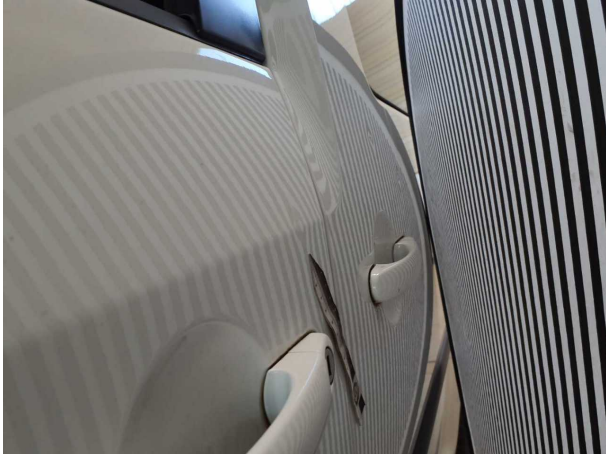
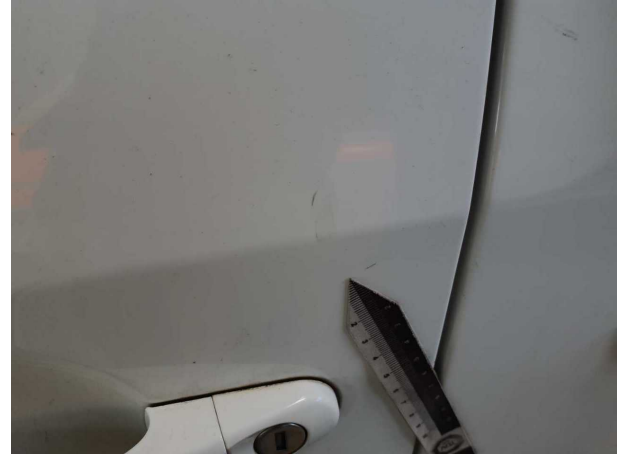
| Nr. | Bauteilgruppe | Beschreibung |
|---|---|---|
| 14 | Tür vorn links | Tür (+ auslegen/polieren) - Delle / Lackschaden - sanft instandsetzen |

**Beschädigung #14:** Tür vorn links: Tür (+ auslegen/polieren) - Delle / Lackschaden - sanft instandsetzen

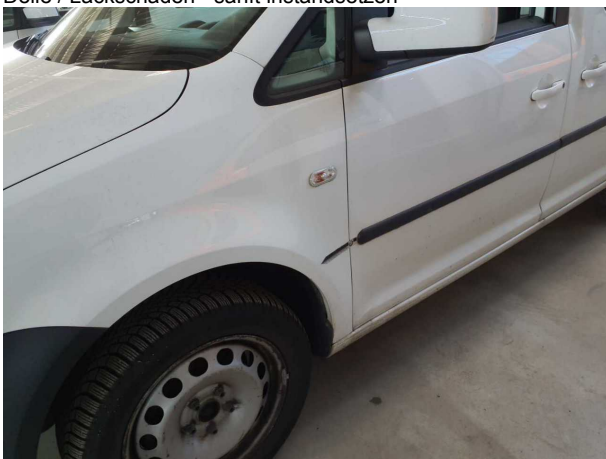
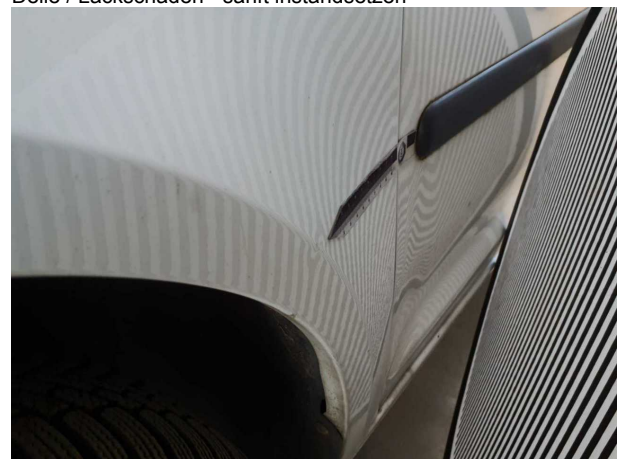
| Nr. | Bauteilgruppe | Beschreibung |
|---|---|---|
| 15 | Kotflügel links | Kotflügel links (+ auslegen/polieren) - Delle / Lackschaden - sanft instandsetzen |

**Beschädigung #15:** Kotflügel links: Kotflügel links (+ auslegen/polieren) - Delle / Lackschaden - sanft instandsetzen

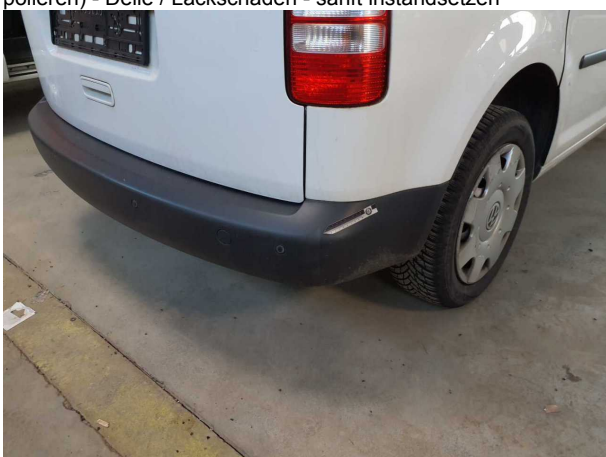
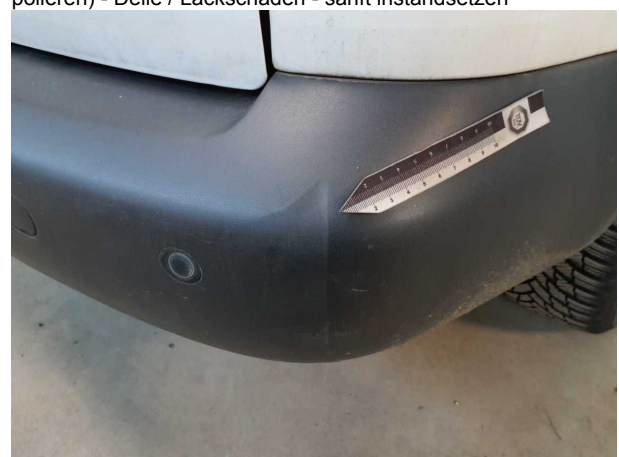
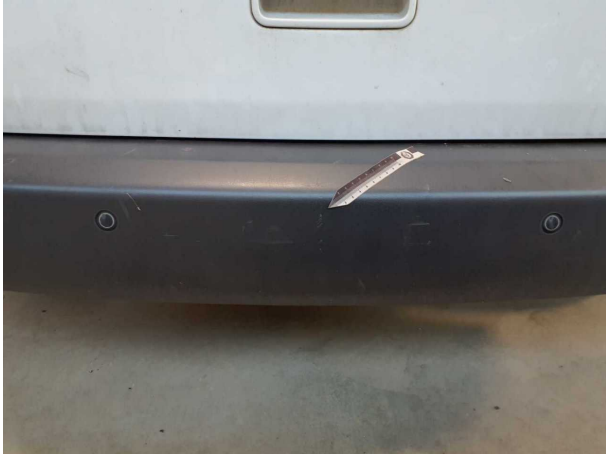
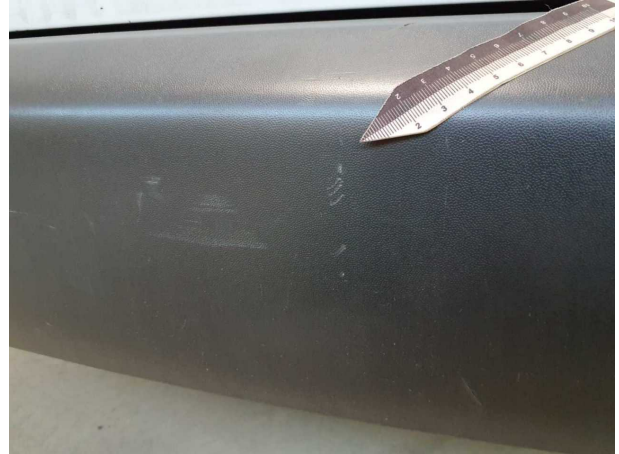
| Nr. | Bauteilgruppe | Beschreibung |
|---|---|---|
| 16 | Stoßfänger hinten | Stoßfänger hinten (unlackiert) - verkratzt / verschürft - erneuern |

**Beschädigung #16:** Stossfänger hinten: Stossfänger hinten (unlackiert) - verkratzt / verschürft - erneuern

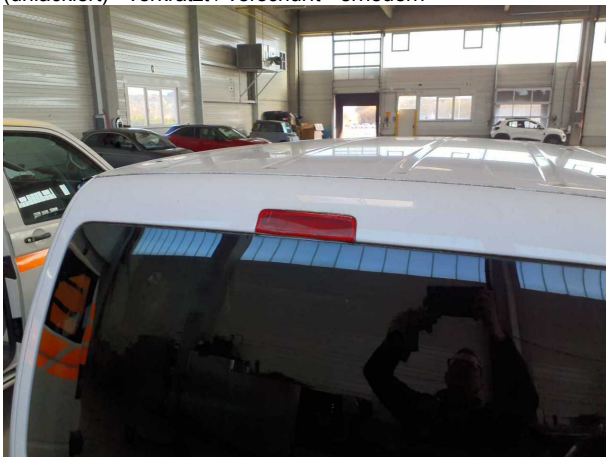
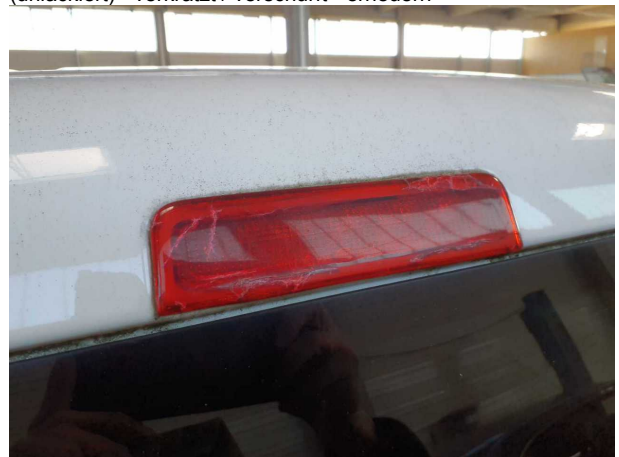
| Nr. | Bauteilgruppe | Beschreibung |
|---|---|---|
| 17 | Heckleuchte | Zusatzbremsleuchte - gebrochen / gerissen - erneuern |

**Beschädigung #17:** Heckleuchte: Zusatzbremsleuchte - gebrochen / gerissen - erneuern

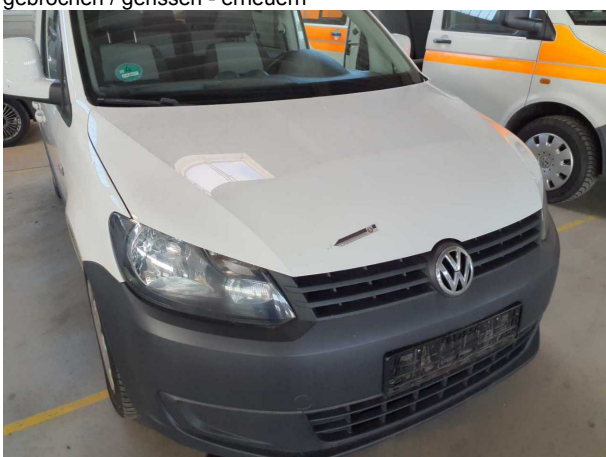
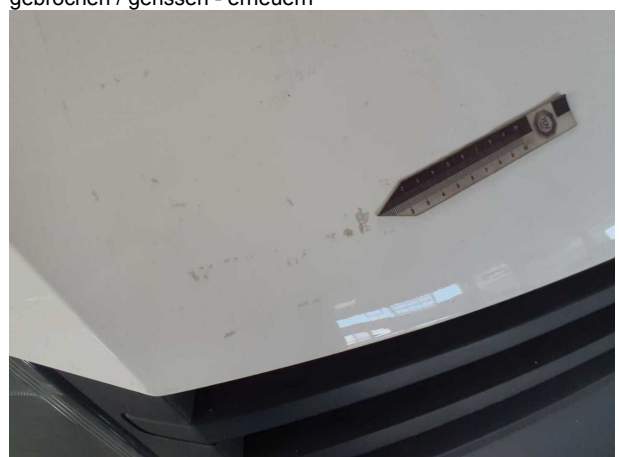
| Nr. | Bauteilgruppe | Beschreibung |
|---|---|---|
| 18 | Motorhaube | Motorhaube - Kratzer - auslegen / polieren |

**Beschädigung #18:** Motorhaube: Motorhaube - Kratzer - auslegen / polieren

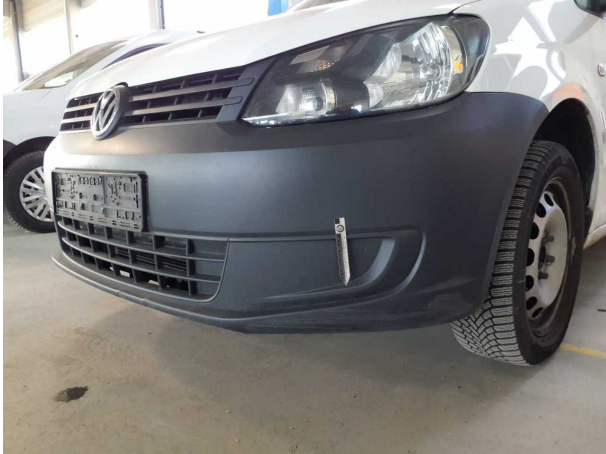
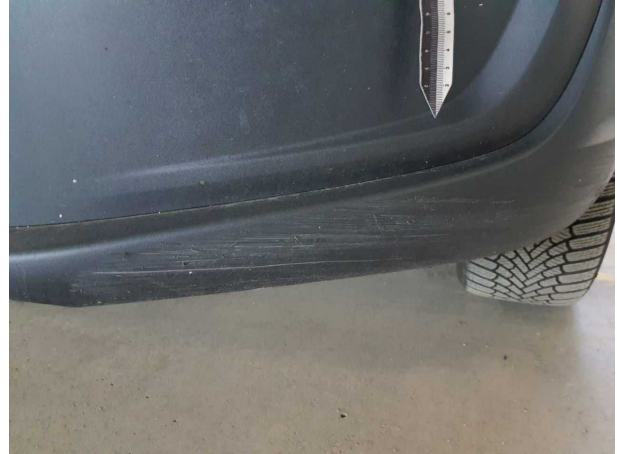
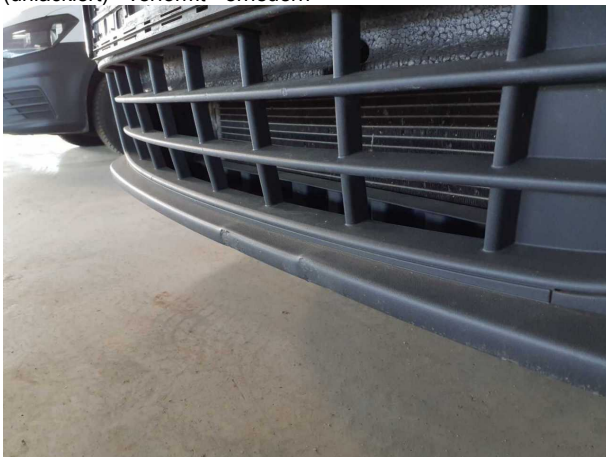
| Nr. | Bauteilgruppe | Beschreibung |
|---|---|---|
| 19 | Stoßfänger vorn | Stoßfänger vorn (unlackiert) - verformt - erneuern |

**Beschädigung #19:** Stossfänger vorn: Stossfänger vorn (unlackiert) - verformt - erneuern

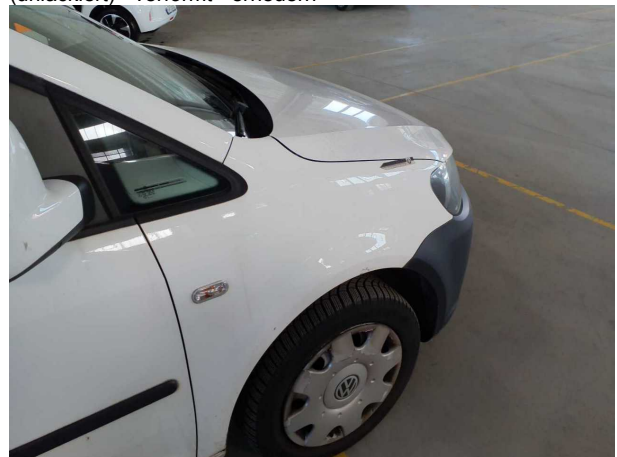
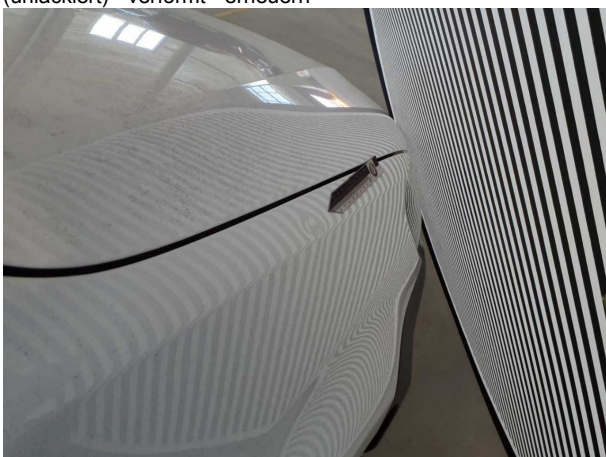
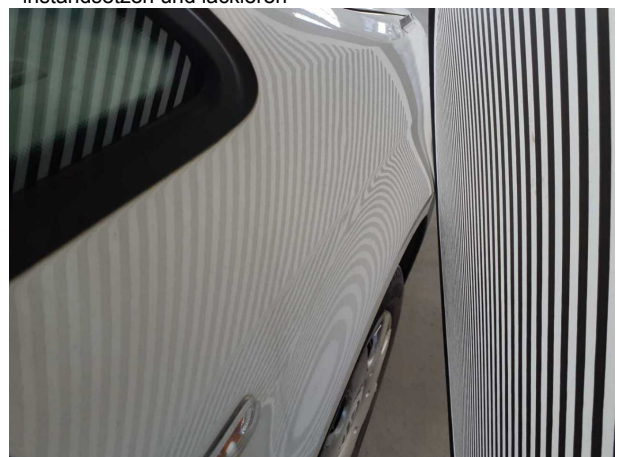
| Nr. | Bauteilgruppe | Beschreibung |
|---|---|---|
| 20 | Kotflügel rechts | Kotflügel rechts - Delle(n) - instandsetzen und lackieren |

**Beschädigung #20:** Kotflügel rechts: Kotflügel rechts - Delle(...) - instandsetzen und lackieren

**Beschädigung #20:** Kotflügel rechts: Kotflügel rechts - Delle(n) - instandsetzen und lackieren

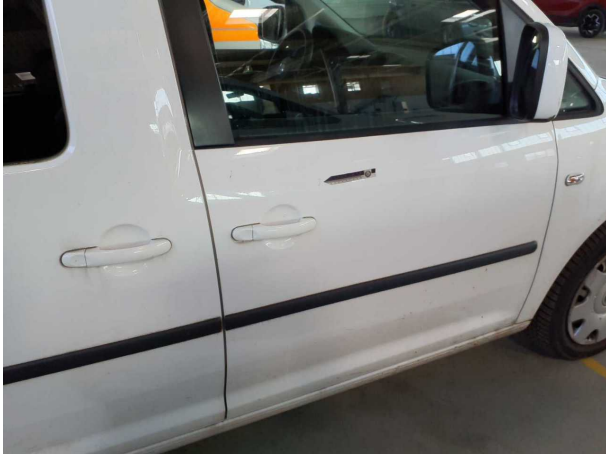
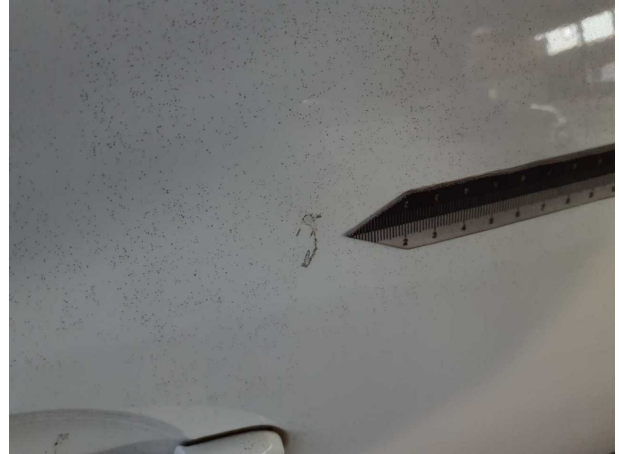
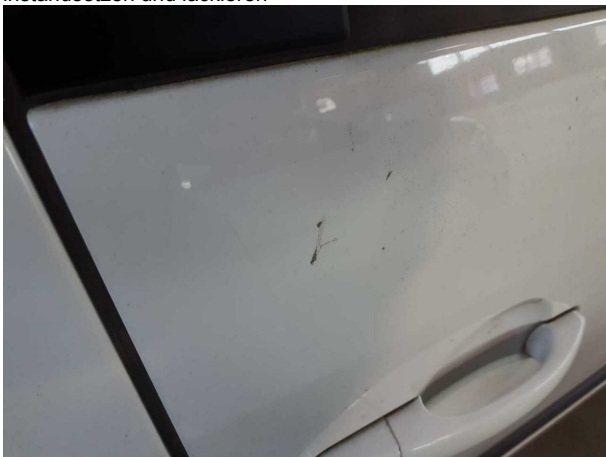
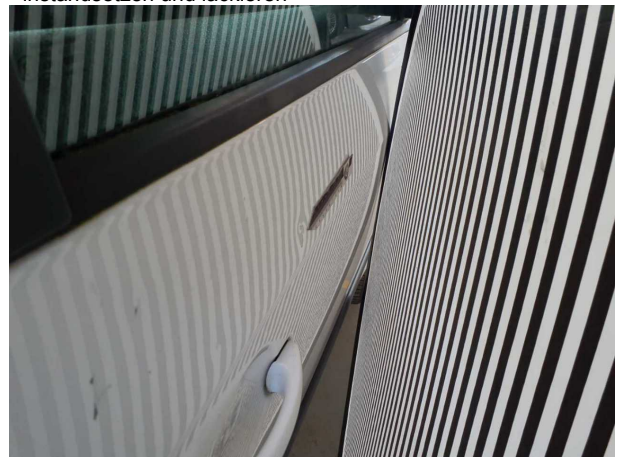
| Nr. | Bauteilgruppe | Beschreibung |
|---|---|---|
| 21 | Tür vorn rechts | Tür - Delle / Lackschaden - instandsetzen und lackieren |

**Beschädigung #21:** Tür vorn rechts: Tür - Delle / Lackschaden - instandsetzen und lackieren

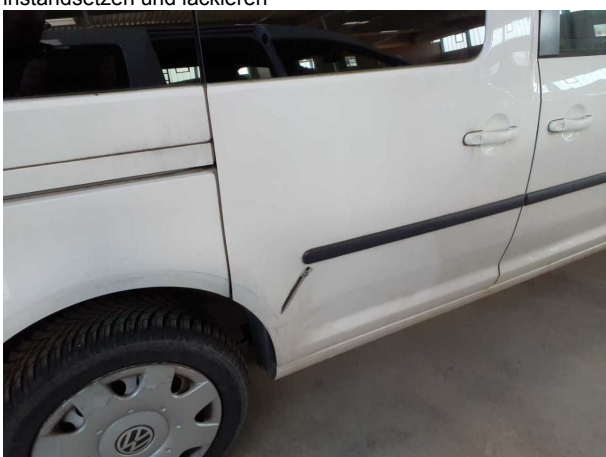
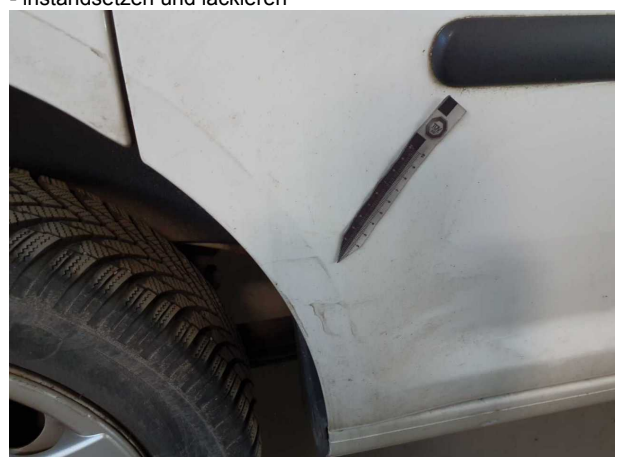
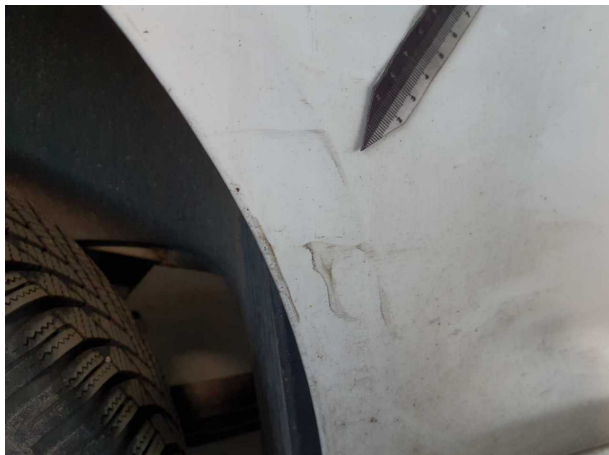
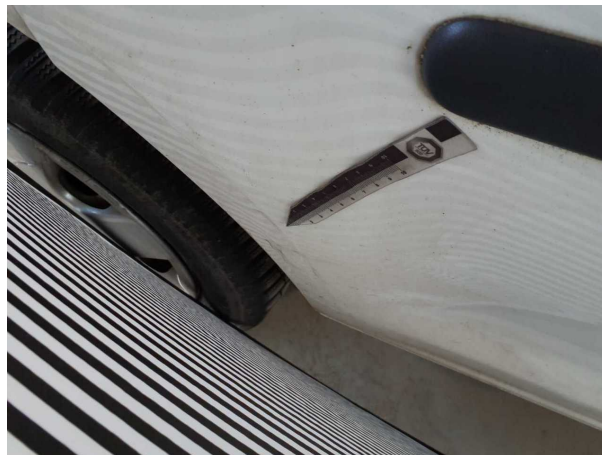
| Nr. | Bauteilgruppe | Beschreibung |
|---|---|---|
| 22 | Schiebetür rechts | Schiebetür mit Glasscheibe - Delle / Lackschaden - instandsetzen und lackieren |

**Beschädigung #22:** Schiebetür rechts: Schiebetür mit Glasscheibe... - Delle / Lackschaden - instandsetzen und lackieren

**Beschädigung #22:** Schiebetür rechts: Schiebetür mit Glasscheibe - Delle / Lackschaden - instandsetzen und

**Beschädigung #22:** Schiebetür rechts: Schiebetür mit Glasschei...  
- Delle / Lackschaden - instandsetzen und lackieren

**Beschädigung #22:** Schiebetür rechts: Schiebetür mit  
Glasscheibe - Delle / Lackschaden - instandsetzen und

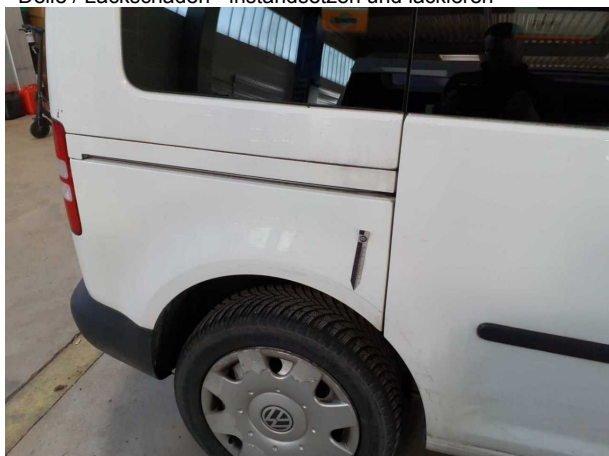
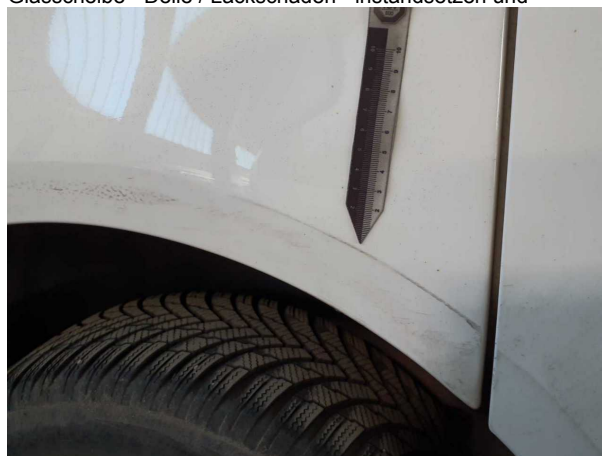
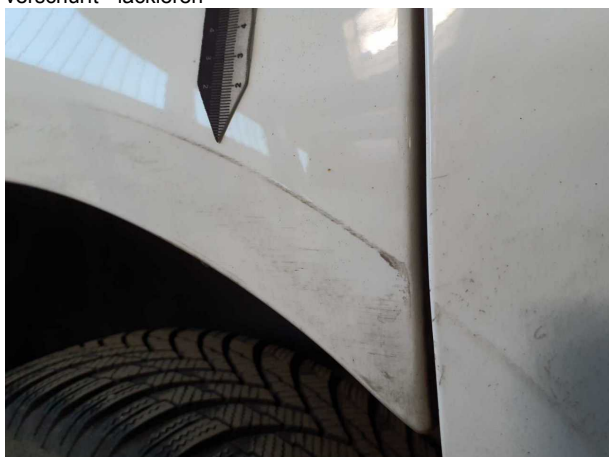
| Nr. | Bauteilgruppe | Beschreibung |
|---|---|---|
| 23 | Seitenwand rechts | Seitenwand - verkratzt / verschürft - lackieren |

**Beschädigung #23:** Seitenwand rechts: Seitenwand - verkratzt /  
verschürft - lackieren

**Beschädigung #23:** Seitenwand rechts: Seitenwand -  
verkratzt / verschürft - lackieren

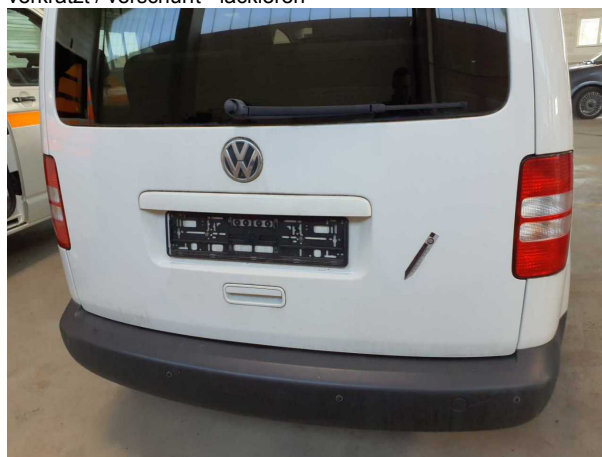
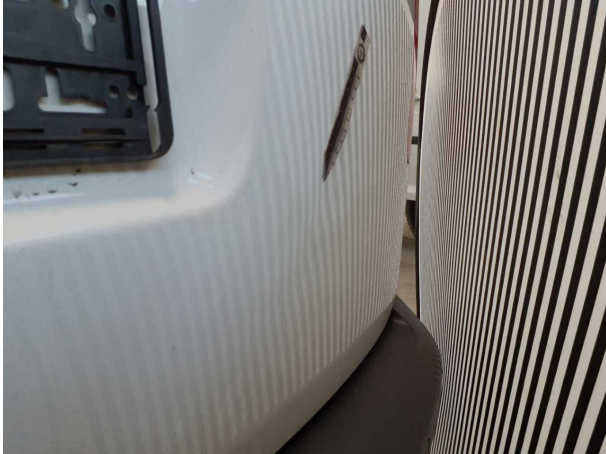
| Nr. | Bauteilgruppe | Beschreibung |
|---|---|---|
| 24 | Heckklappe/-tür | Heckklappe - Delle(n) - sanft instandsetzen |

**Beschädigung #24:** Heckklappe/-tür: Heckklappe - Delle(n) -  
sanft instandsetzen

**Beschädigung #24:** Heckklappe/-tür: Heckklappe - Delle(n) - sanft instandsetzen

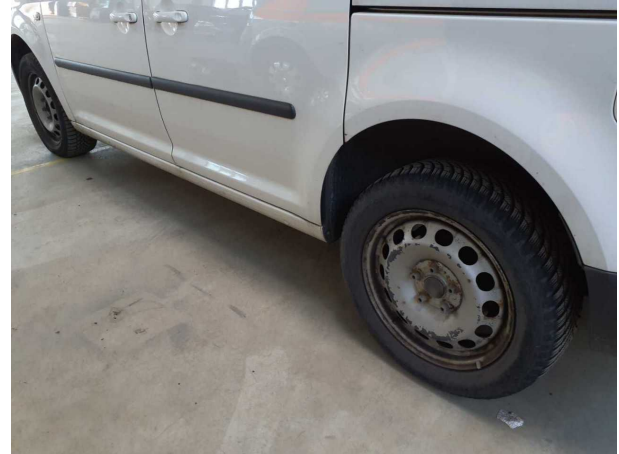
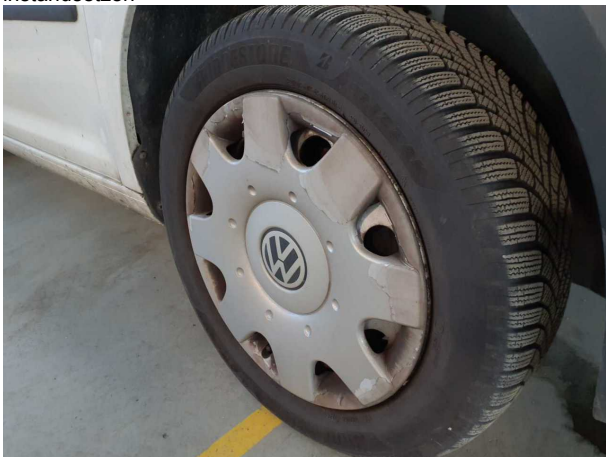
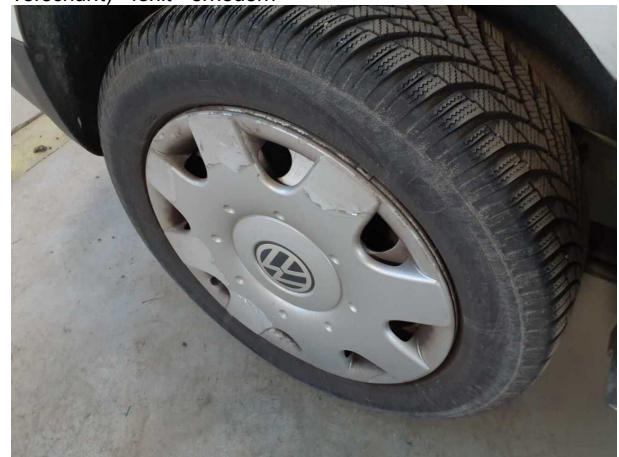
| Nr. | Bauteilgruppe | Beschreibung |
|---|---|---|
| 25 | Rad/Reifen | Raddeckel (Links + verschürft) - fehlt - erneuern |

**Beschädigung #25:** Rad/Reifen: Raddeckel (Links + verschürft) - fehlt - erneuern
