Raport z oględzin pojazdu

Numer raportu	425163/3/26-9571	Data raportu	18-03-2026
Rzeczoznawcy	Maciej Wiącek (WSP) Krzysztof Kalbarczyk	Data oględzin	12-03-2026
Nr zlecenia	PKOM(DZS)/GDA/20936/26/03/09	Miejsce oględzin	AUTOMARKET OŻARÓW MAZOWIECK...

Numer identyfikacyjny (VIN)	TMBAR7NP1N7038859
Marka, model	SKODA Superb III 19-24
Typ, wersja	Superb 2.0 TDI SCR L&K DSG
Numer rejestracyjny	CT138AC
Silnik (rodz./poj./moc)	diesel/1968 ccm/147 kW
Stan licznika	202 413 km
Data 1. rej./rok prod.	13-04-2022/2022
Data nast. bad. techn.	11-04-2027
Nadwozie	hatchback 5/5
Lakier	czarny/METALIK
Skrzynia biegów	automatyczna

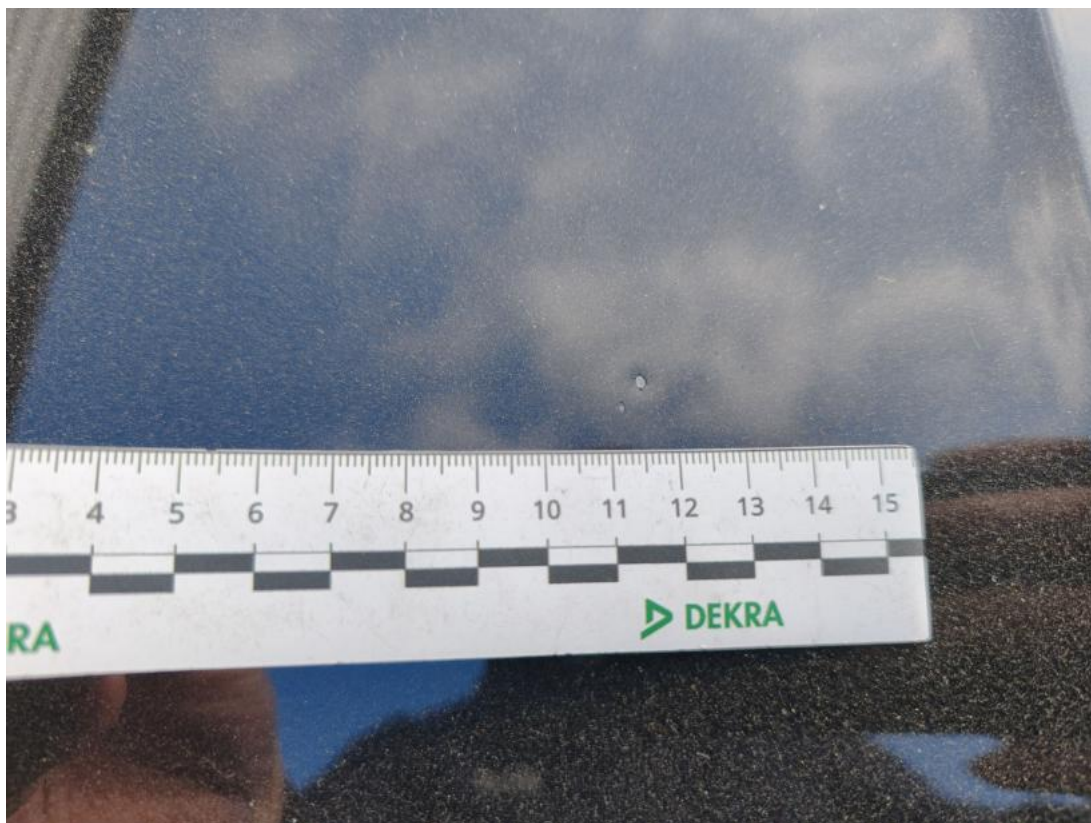
Fot. 39

Pokrywa komory silnika - Rysa/odprysk 1

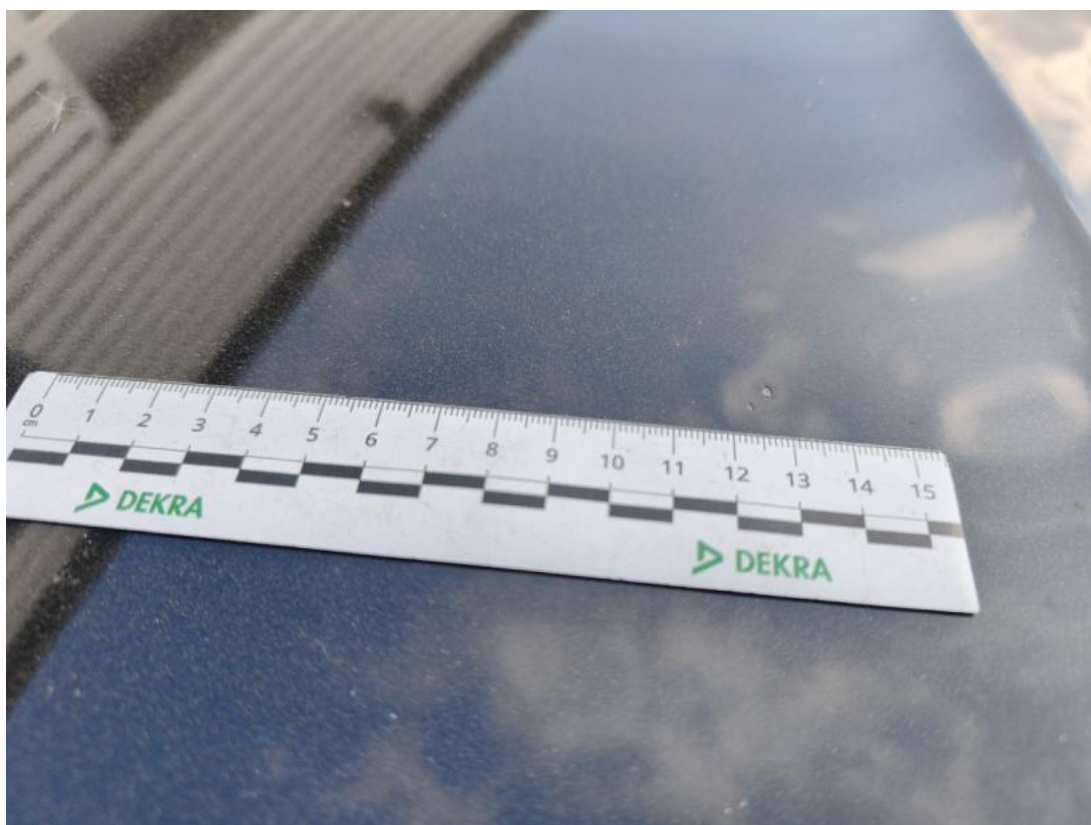
Fot. 40

Pokrywa komory silnika - Wgniecenie/odkształcenie 1

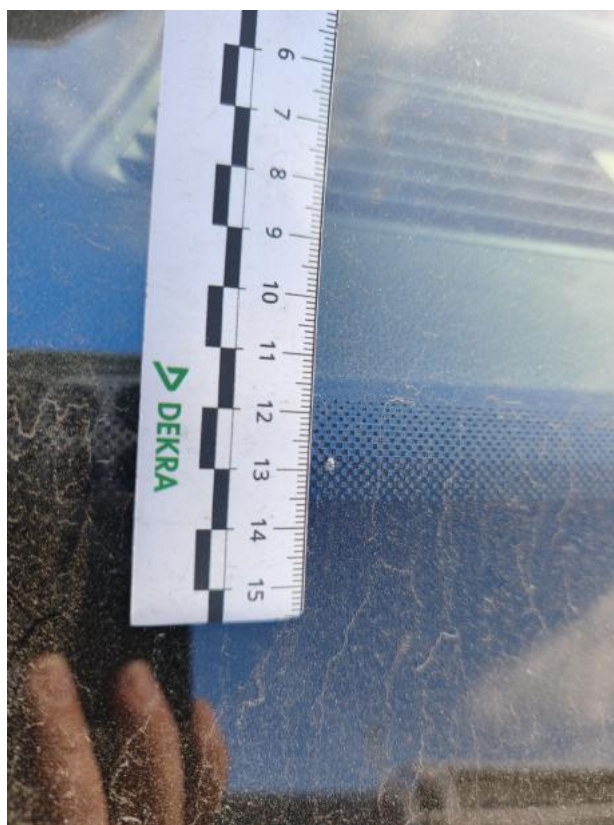
Fot. 41

Szyba czołowa - Rysa/odprysk 1

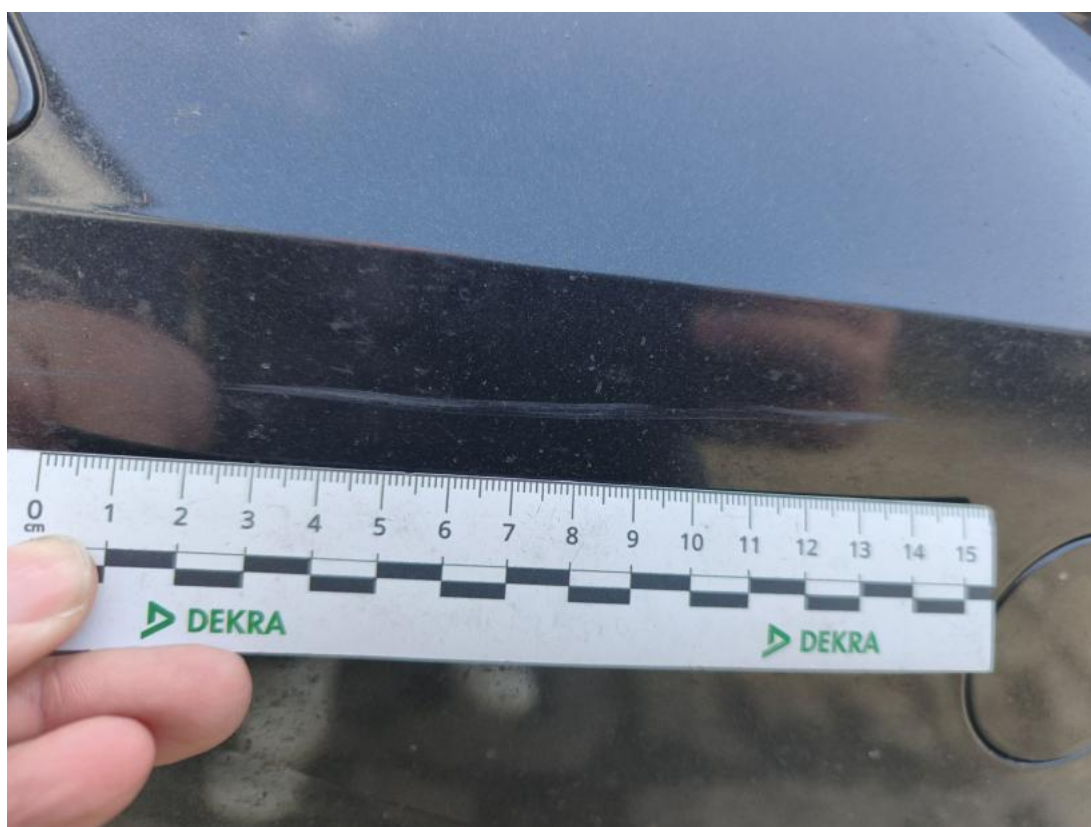
Fot. 42

Zderzak - Rysa/odprysk 1

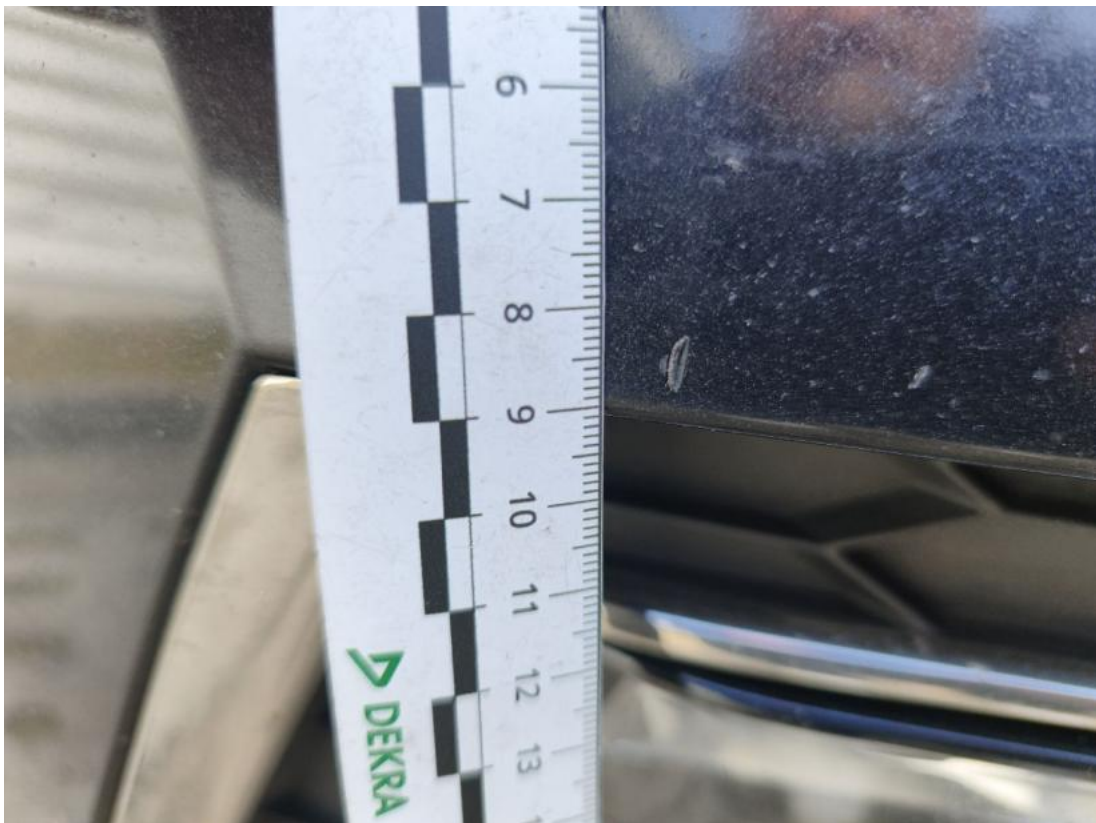
Fot. 43
Zderzak - Rysa/odprysk 2

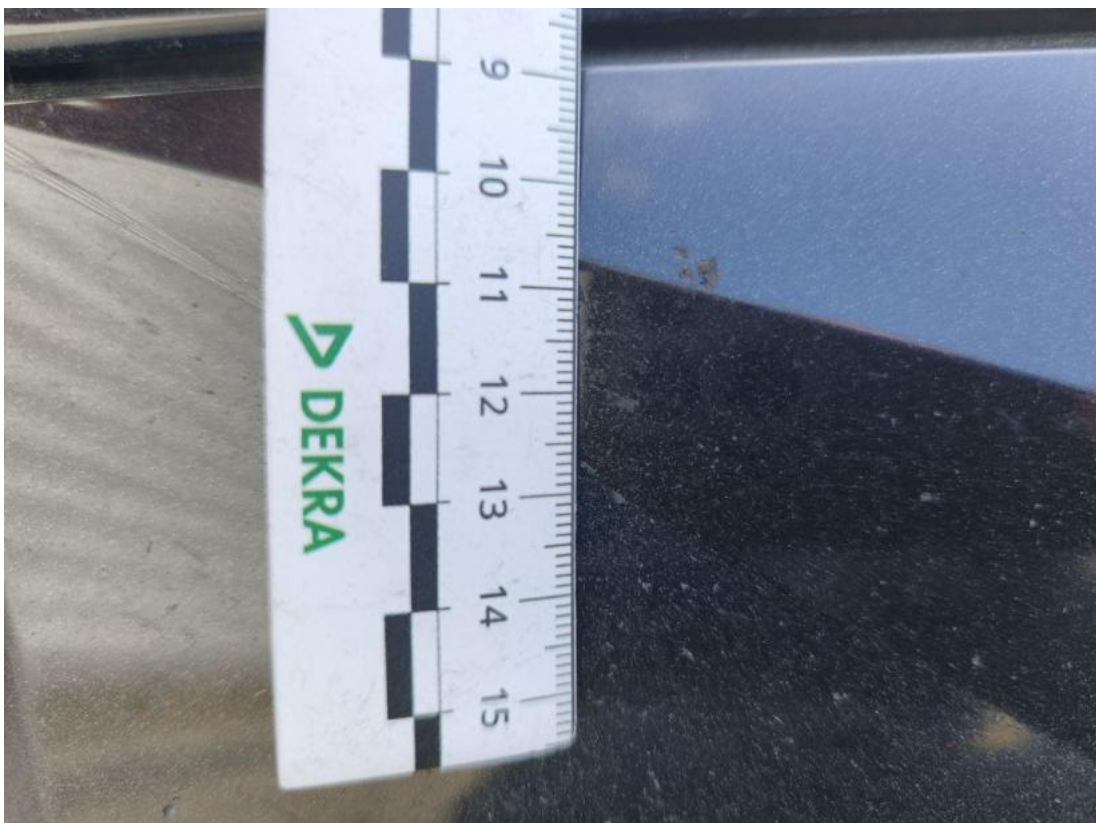
Fot. 44
Zderzak() - Rysa/odprysk 3

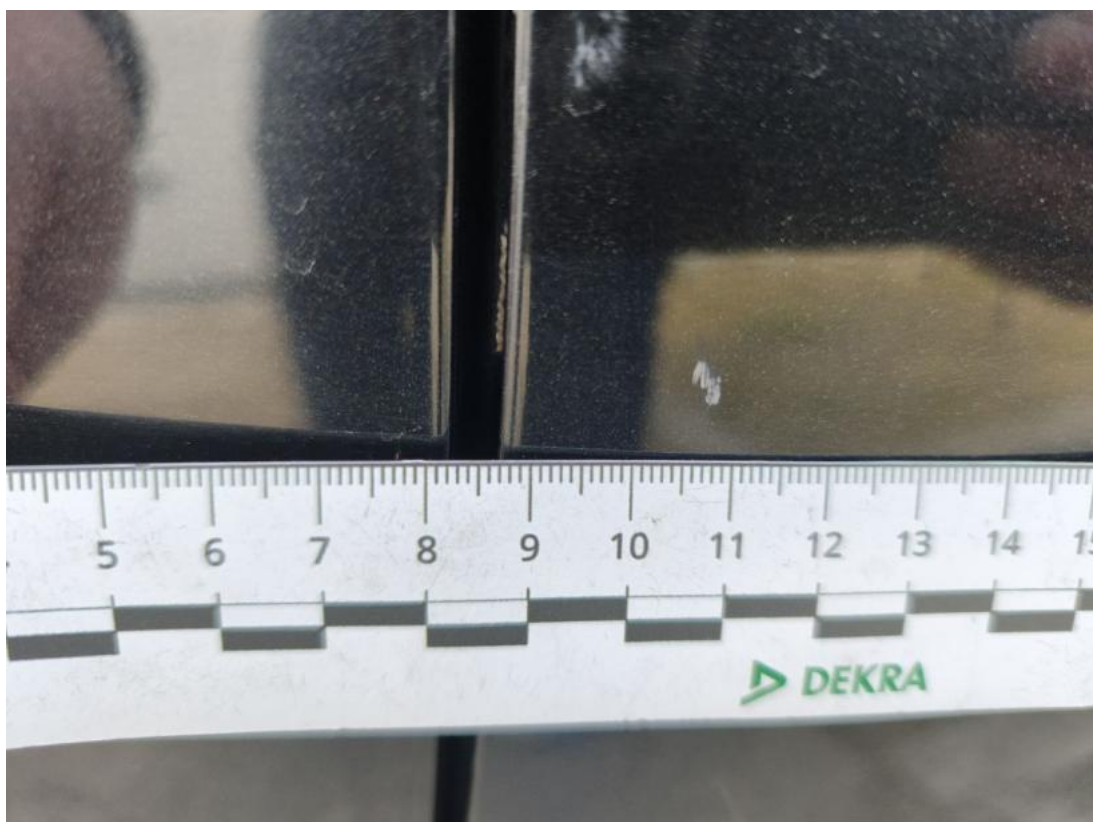
Fot. 45

Drzwi przednie P - Rysa/odprysk 1

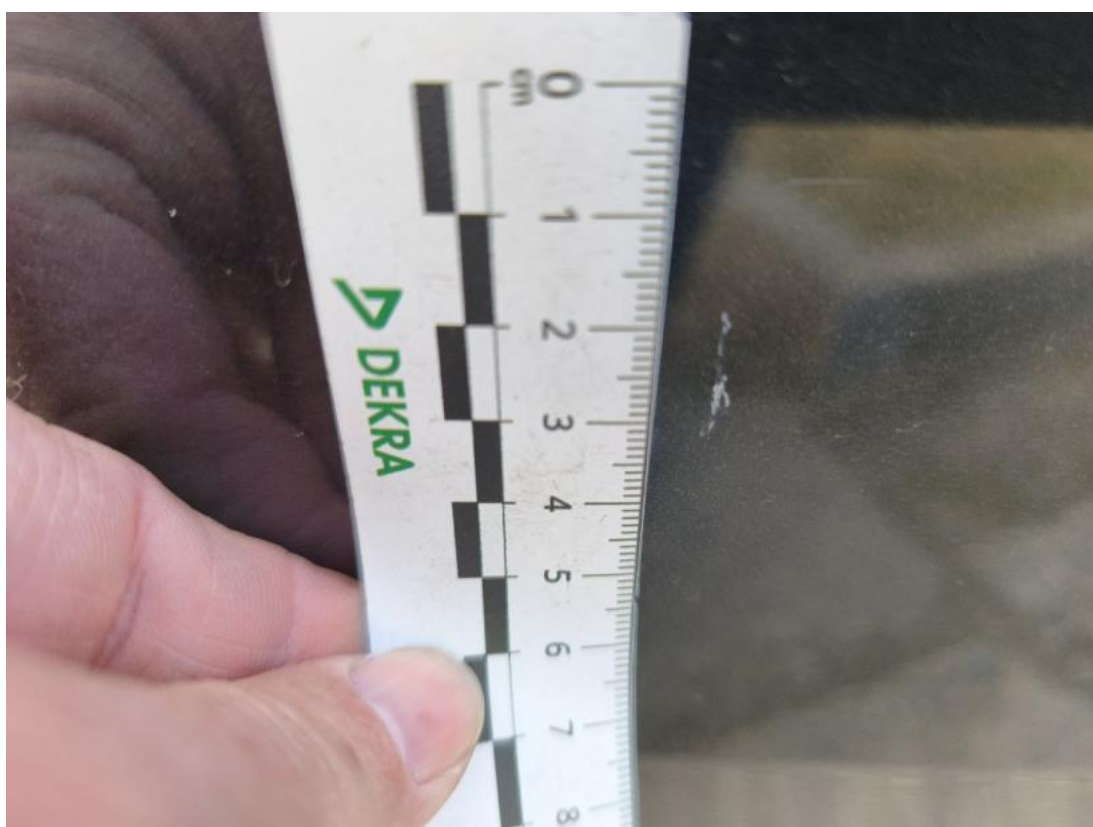
Fot. 46

Drzwi przednie P() - Rysa/odprysk 3

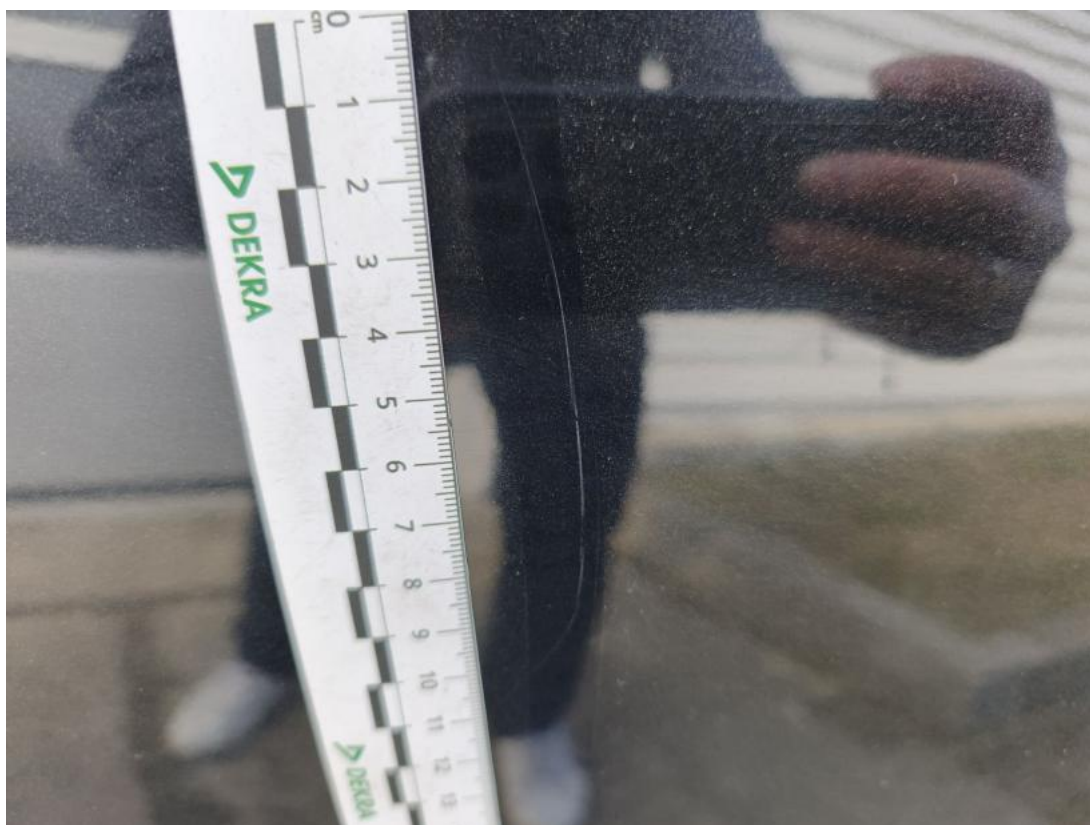
Fot. 49
Drzwi tylne P - Rysa/odprysk 1

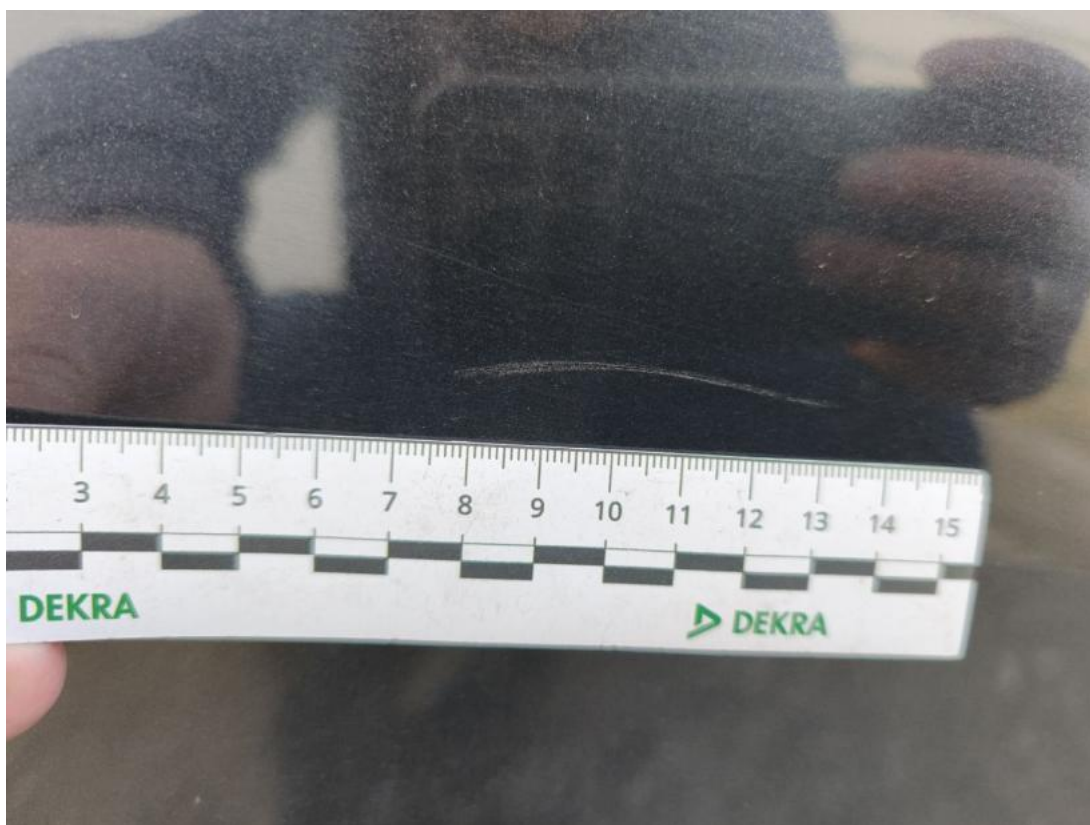
Fot. 50
Drzwi tylne P - Rysa/odprysk 2

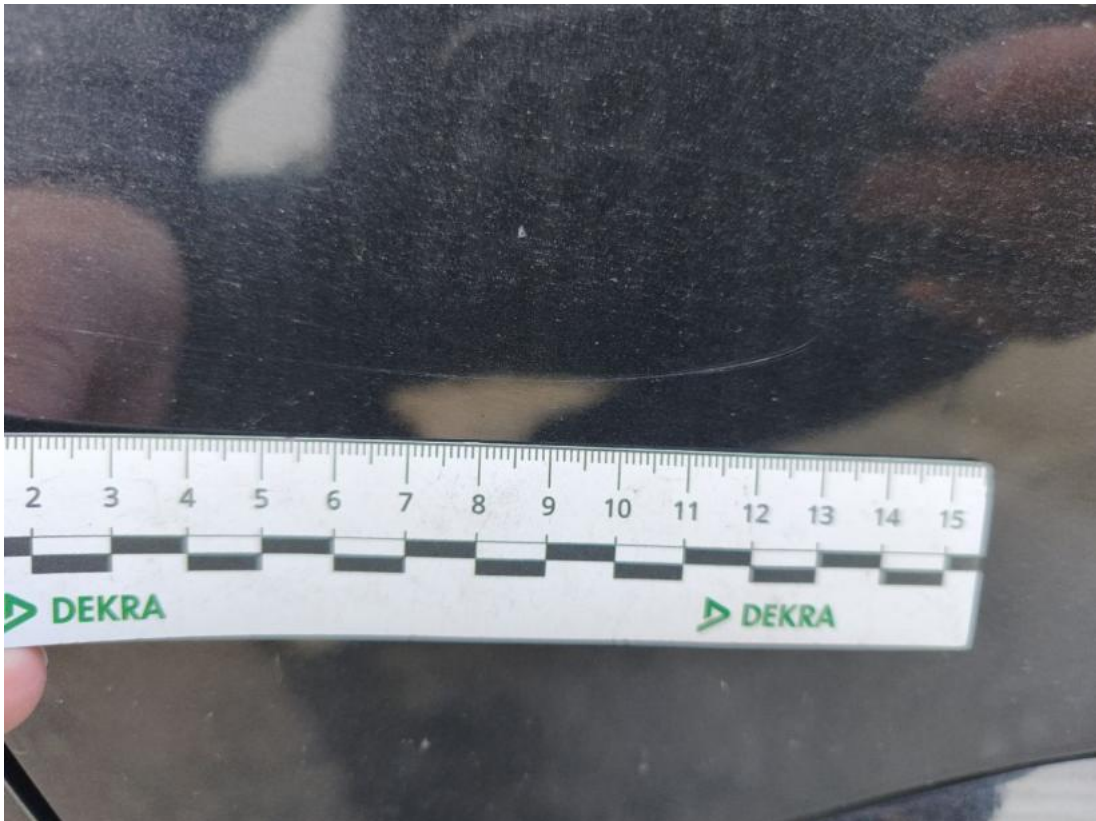
Fot. 51
Drzwi tylne P() - Rysa/odprysk 3

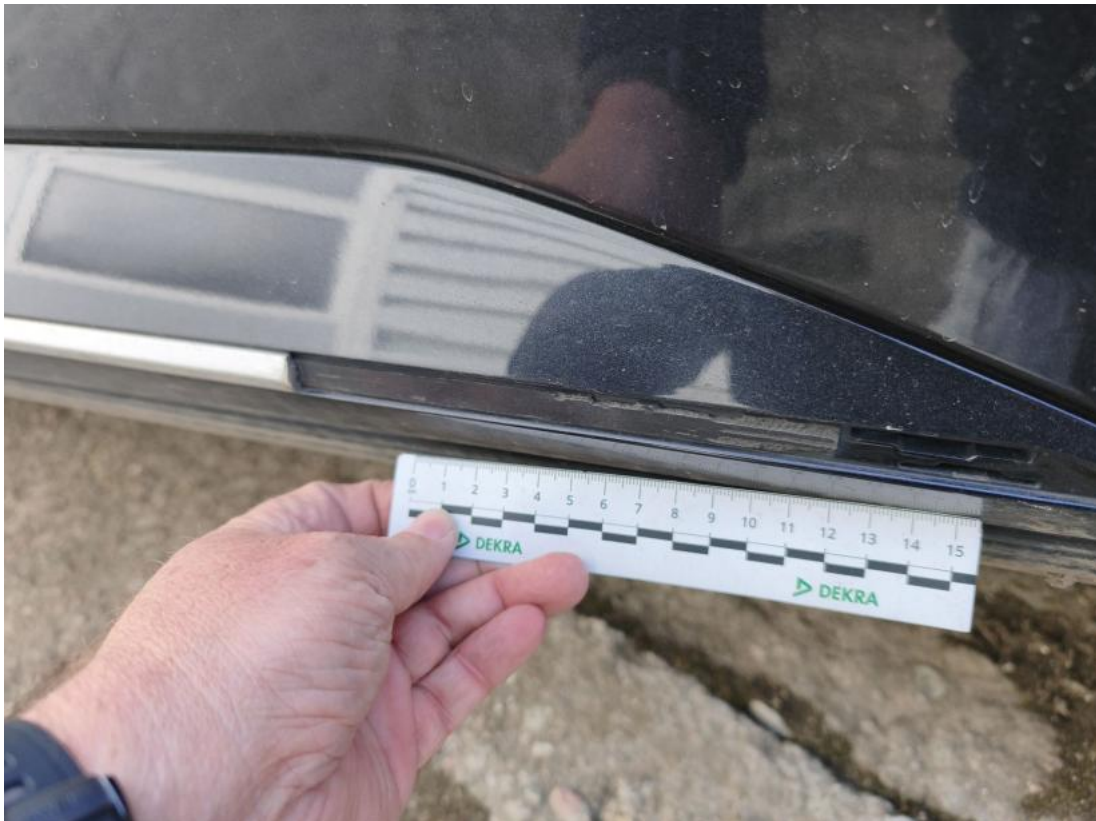
Fot. 53

Poz.	Nazwa pozycji	Opis uszkodzeń	Kwalifik.	Naprawa [rbg]
1	Listwa ozdobna, dolna drzwi przednich R	pęknięcie/rozerwanie	WY	0.4
2	Tarcza koła aluminiowa przód L	rysa/odprysk	WY	0.5
3	Tarcza koła aluminiowa tył L	rysa/odprysk	WY	0.5
4	Błotnik tylny L	rysa/odprysk	NA	1.5
5	Okładzina zderzaka przedniego	rysa/odprysk		
6	Pokrywa przednia	rysa/odprysk, wgniecenie/odkształcenie		
7	Szyba przednia atermiczna, barwiona	rysa/odprysk		
8	Drzwi przednie (nieuzbrojone) L	rysa/odprysk		
9	Drzwi przednie (nieuzbrojone) R	rysa/odprysk		
10	Drzwi tylne (nieuzbrojone) L	rysa/odprysk		
11	Drzwi tylne (nieuzbrojone) R	rysa/odprysk		
12	Okładzina zderzaka tylnego	rysa/odprysk, rysa/odprysk, rysa/odprysk

Listwa drzwi przednich P - Pęknięcie/rozerwanie 1

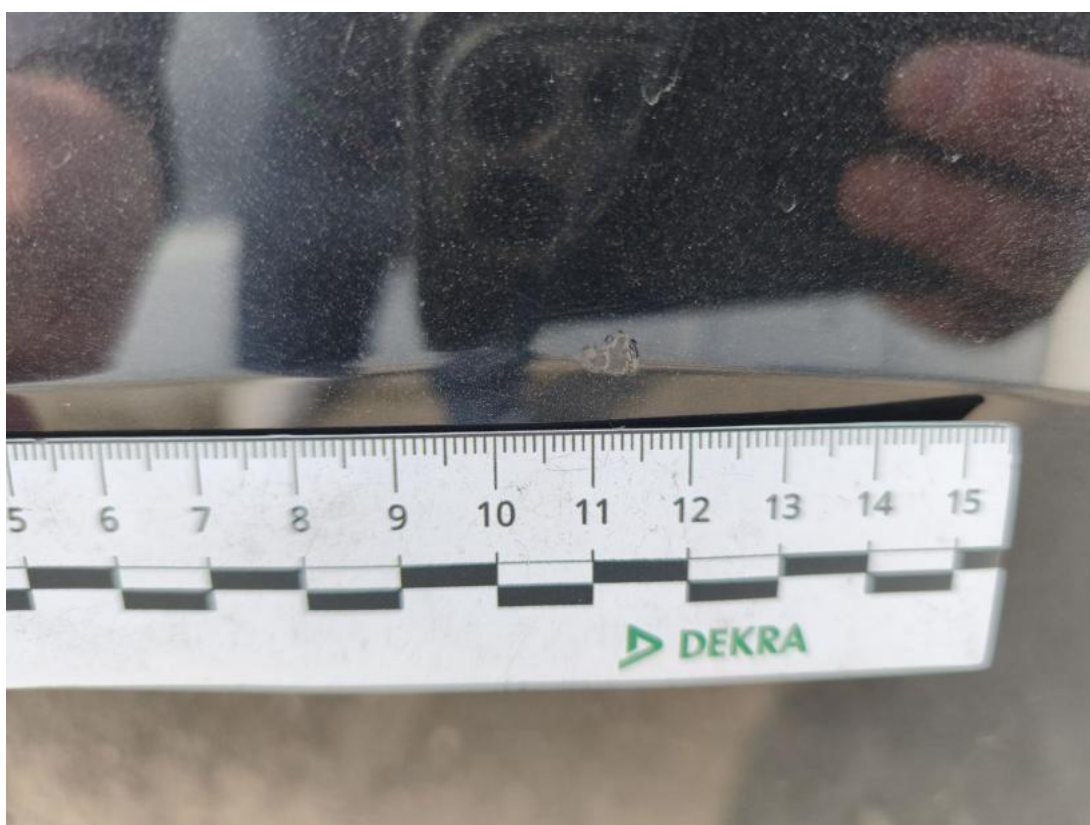
Fot. 56

Zderzak tylny - Rysa/odprysk 1

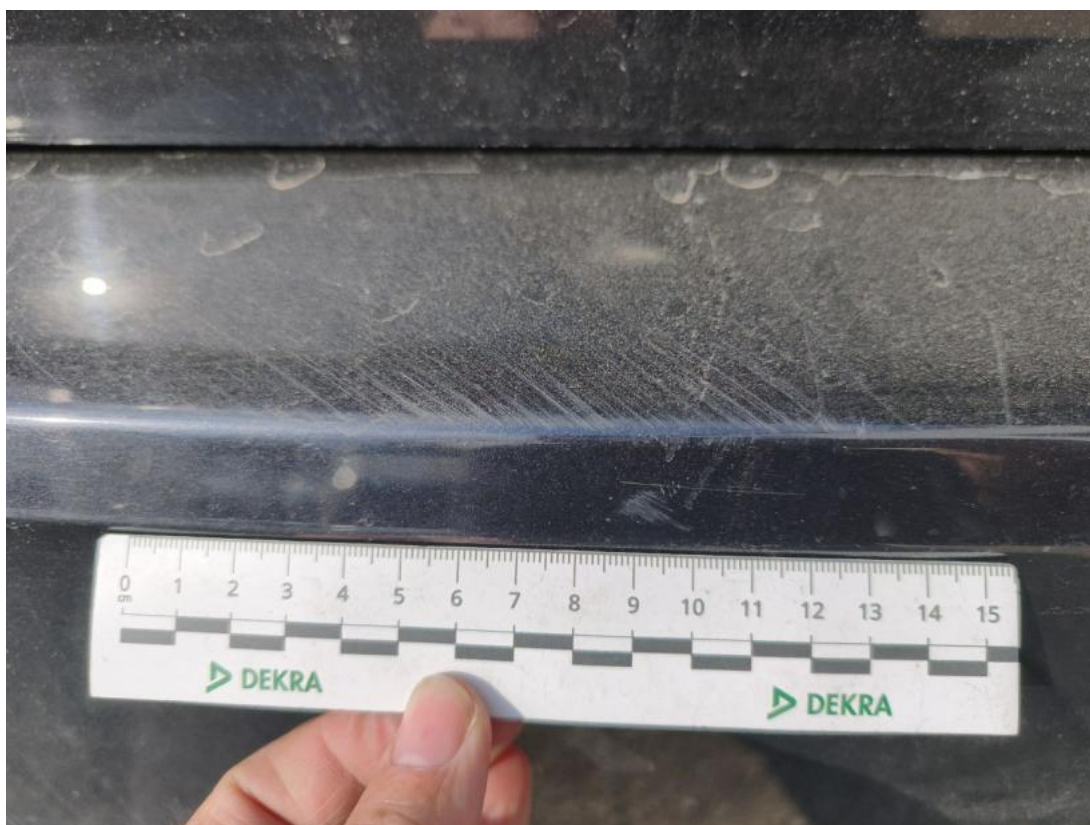
Fot. 57
Zderzak tylny - Rysa/odprysk 2

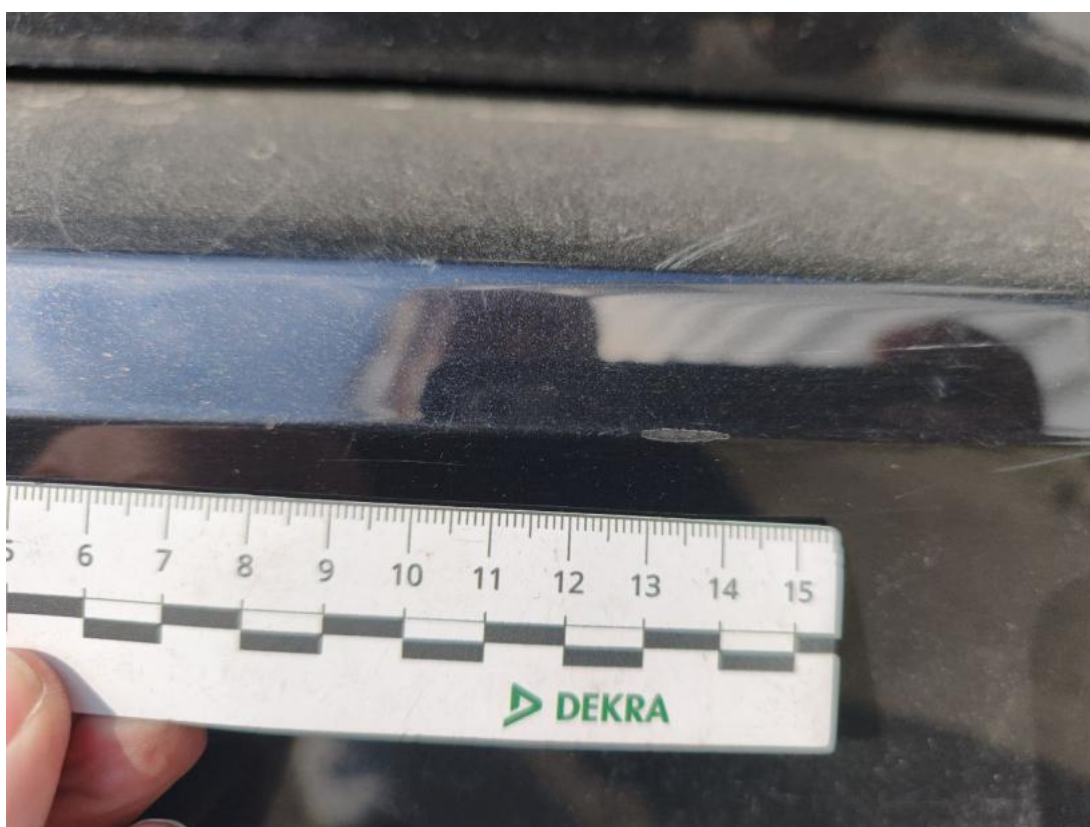
Fot. 58
Zderzak tylny() - Rysa/odprysk 3

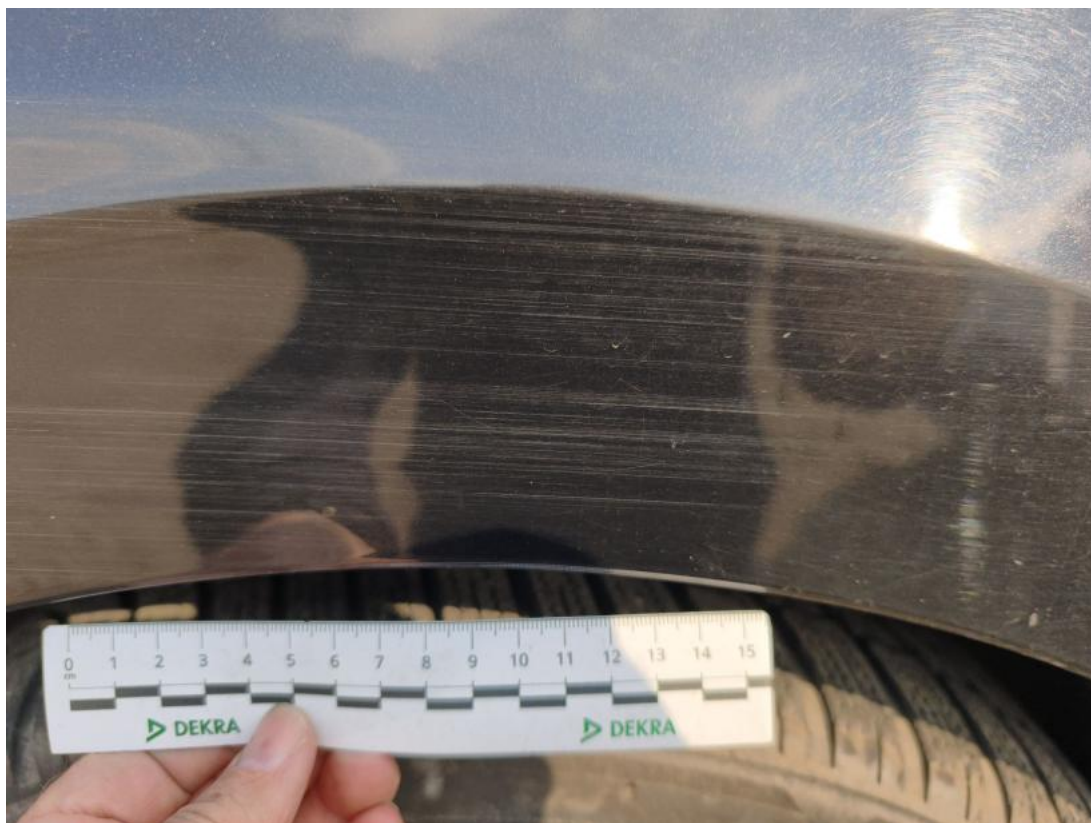
Fot. 59

Błotnik tylny L / Ściana boczna L - Rysa/odprysk 1

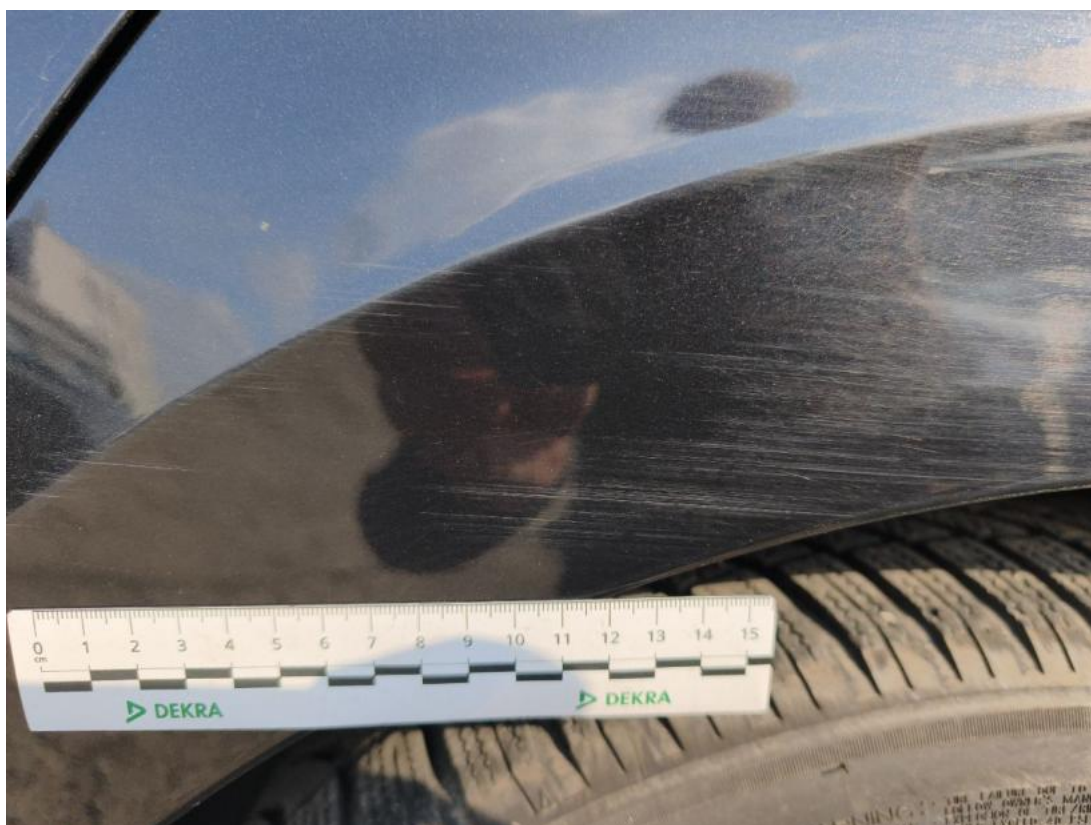
Fot. 60

Błotnik tylny L / Ściana boczna L() - Rysa/odprysk 3

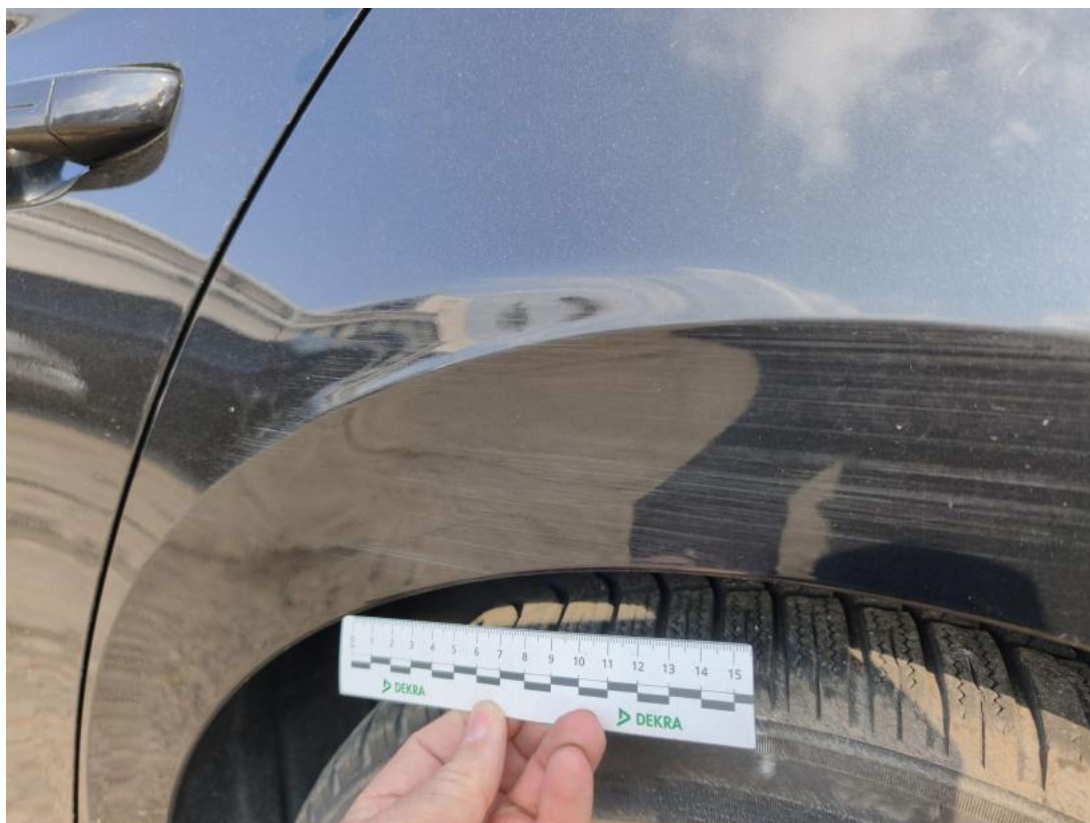
Fot. 61

Błotnik tylny L / Ściana boczna L - Pęknięcie/rozerwanie 1

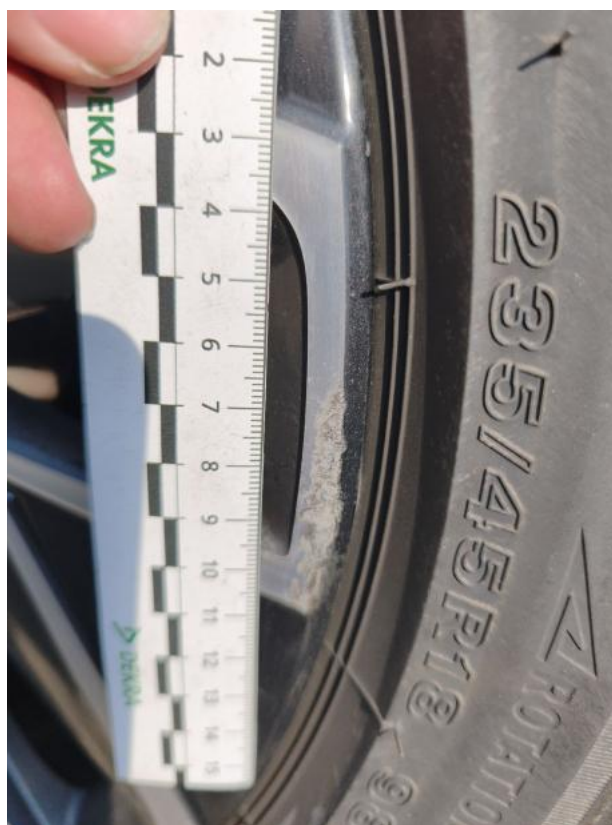
Fot. 62

Felga aluminiowa tylna L - Rysa/odprysk 1

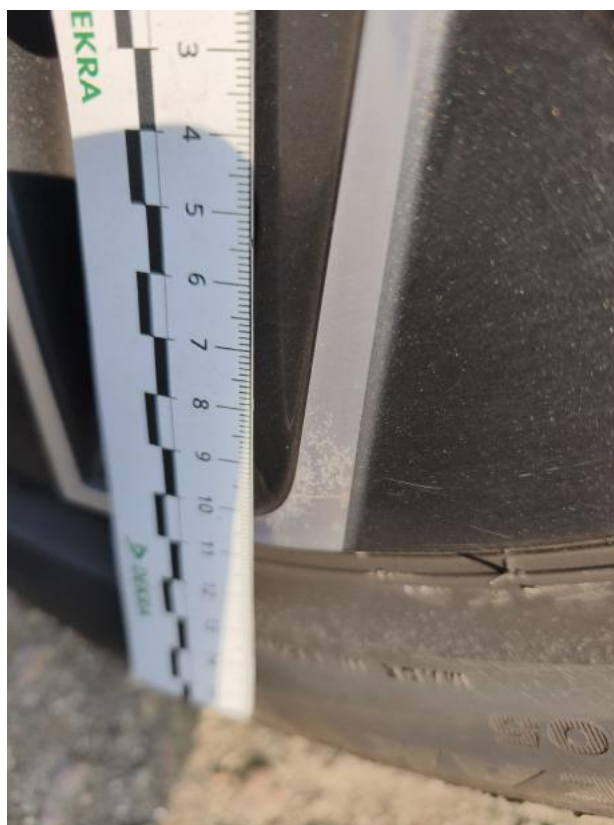
Fot. 63

Felga aluminiowa tylna L - Rysa/odprysk 2

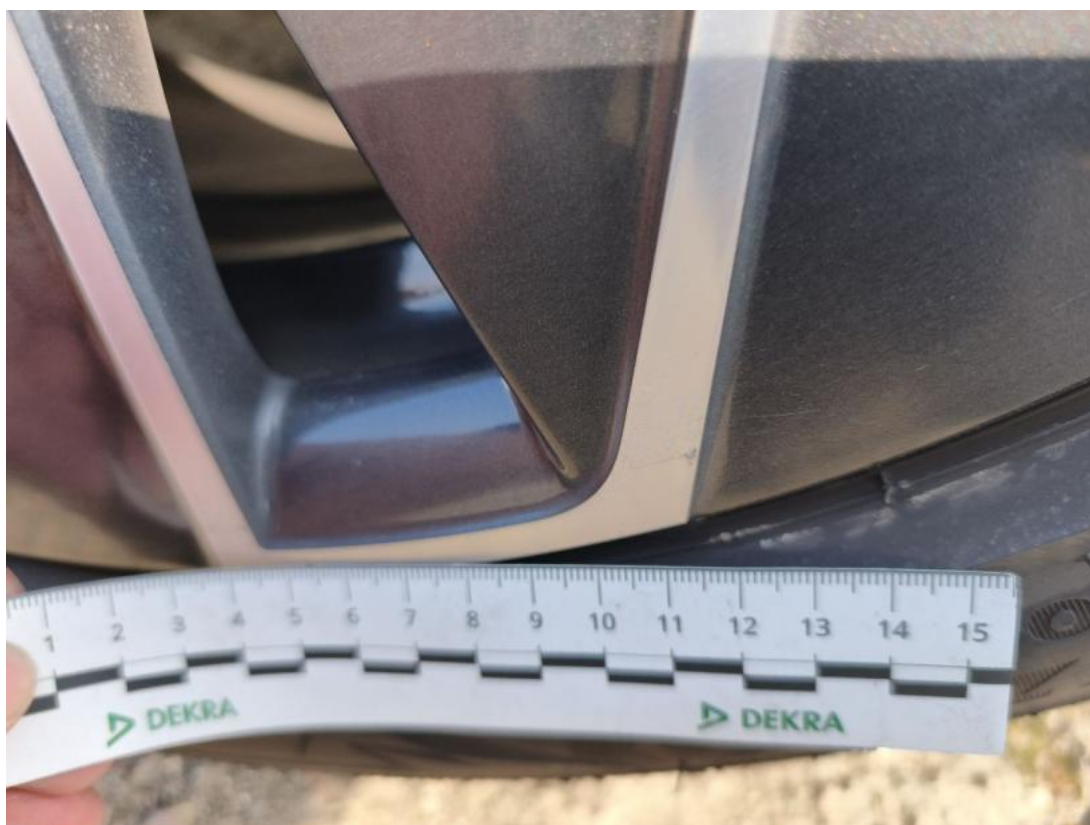
Fot. 64

Felga aluminiowa tylna L() - Rysa/odprysk 3

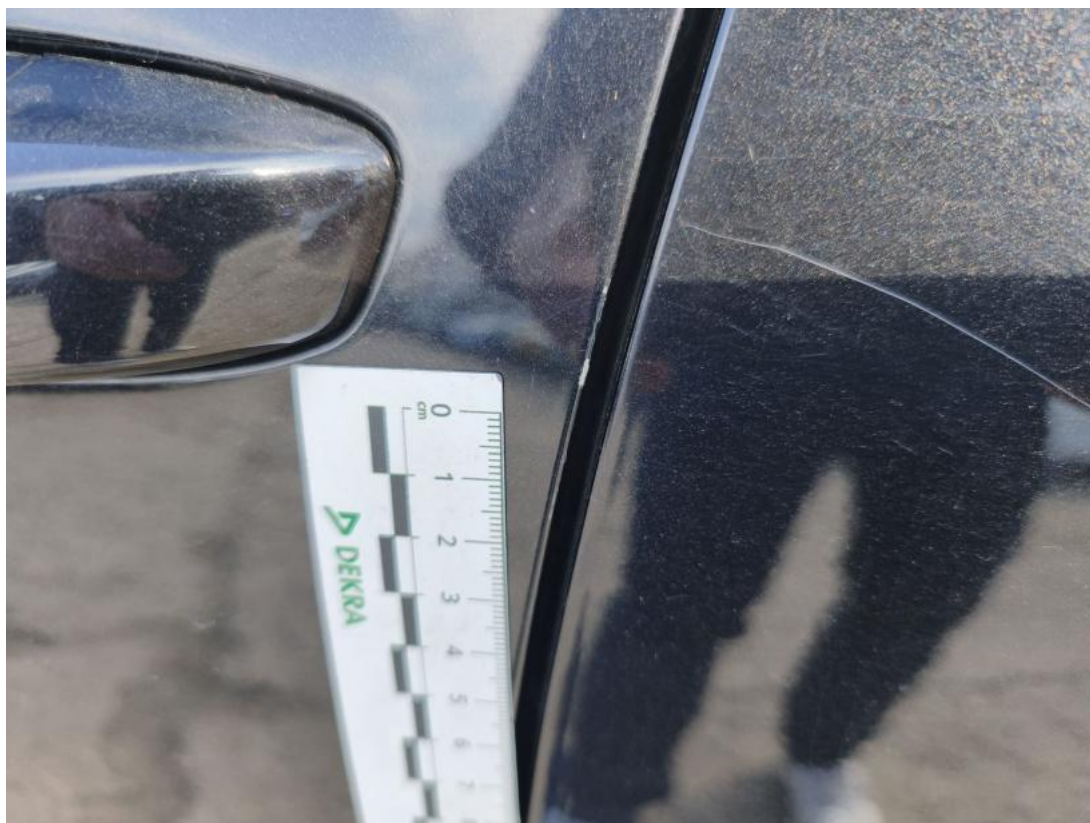
Fot. 65

Drzwi przed L - Rysa/odprysk 1

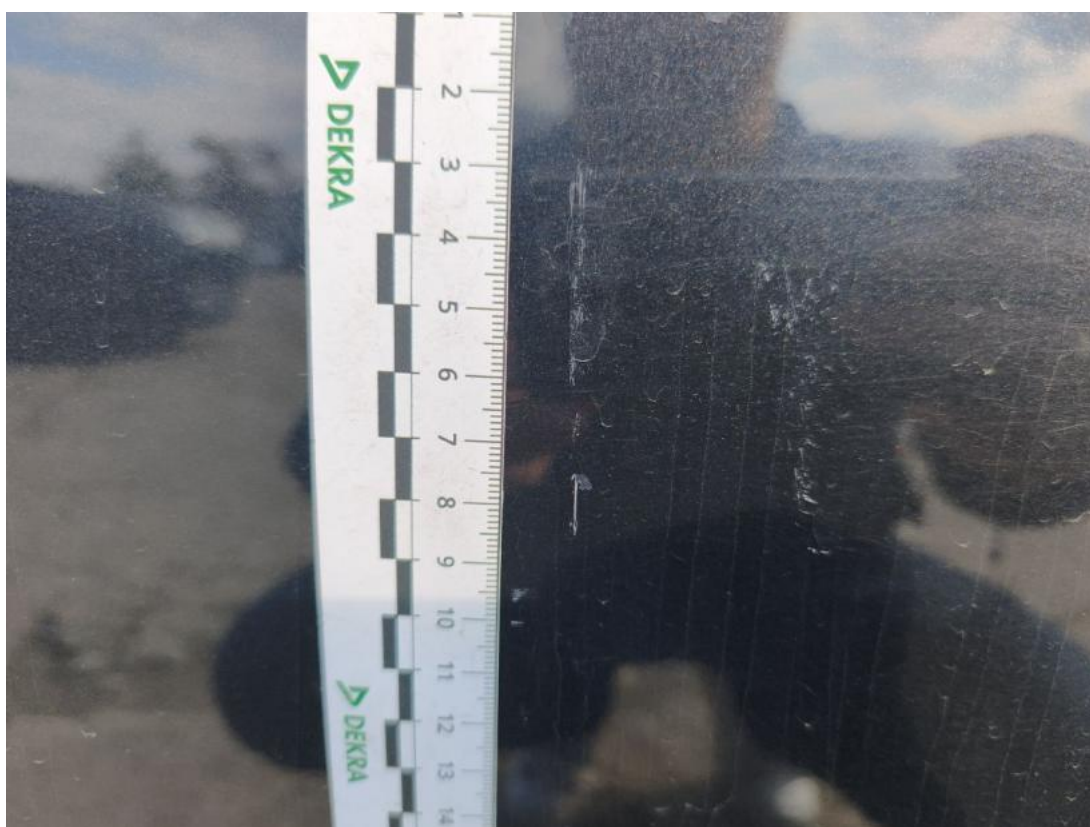
Fot. 66

Drzwi przed L - Rysa/odprysk 2

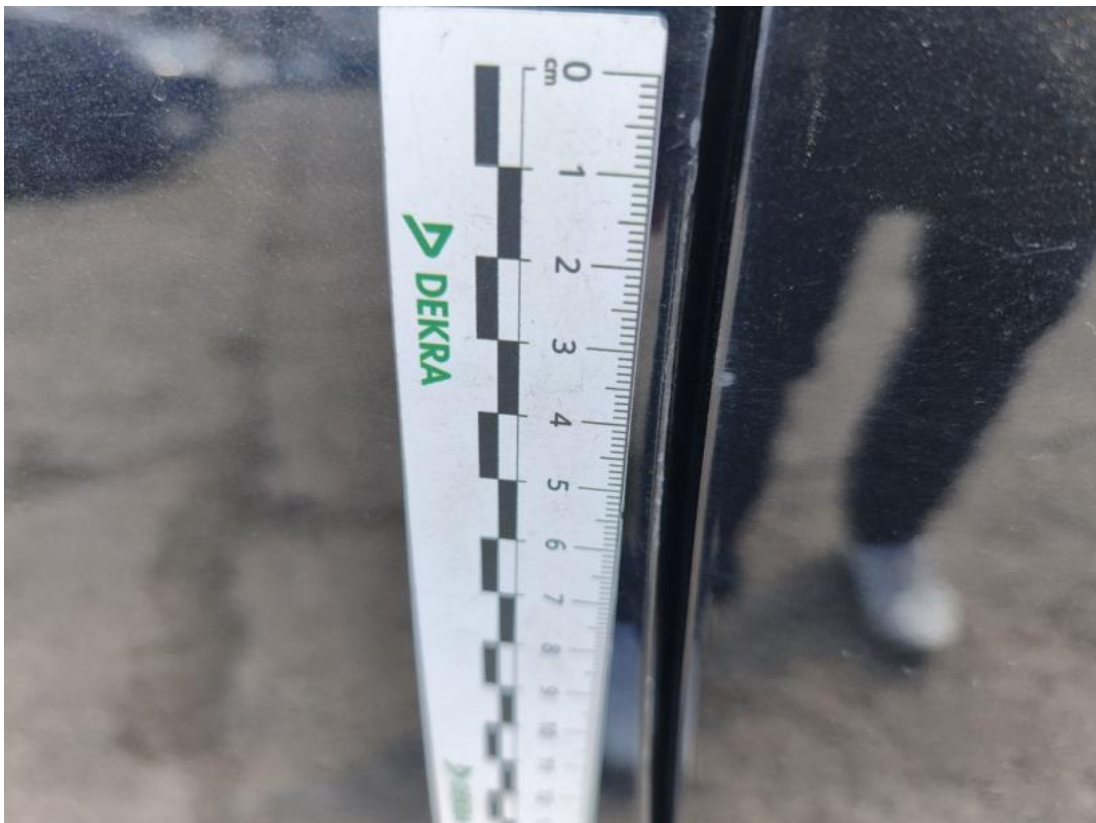
Fot. 67
Drzwi przed L() - Rysa/odprysk 3

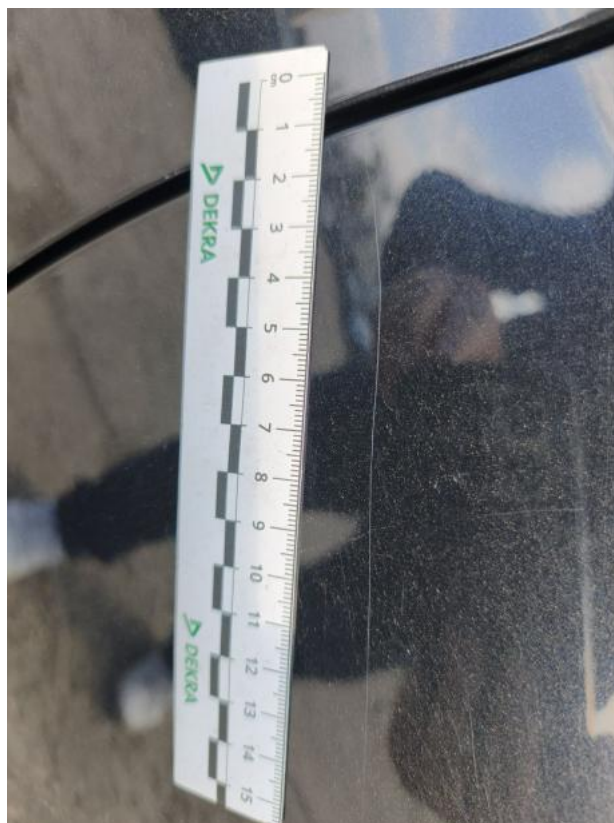
Fot. 68
Drzwi tylne L - Rysa/odprysk 1

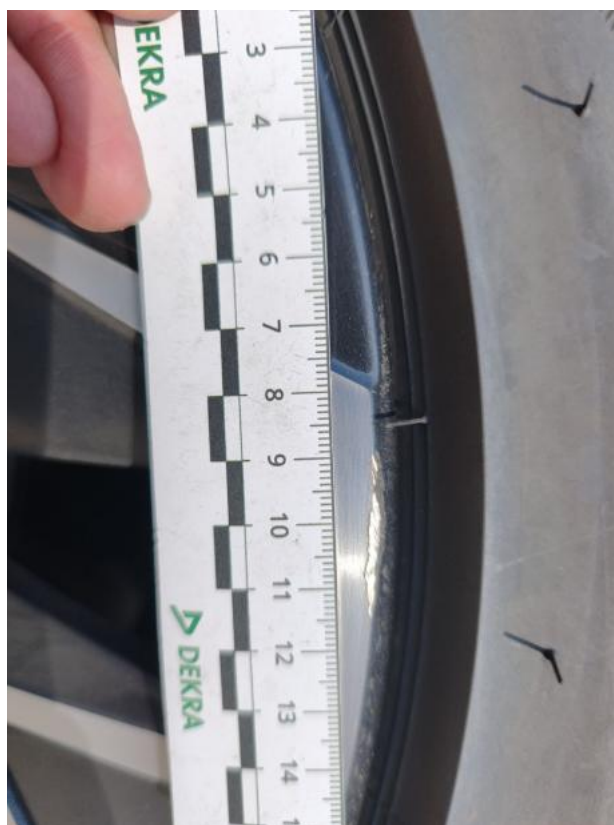
Fot. 69

Felga Aluminiowa przednia L - Rysa/odprysk 1

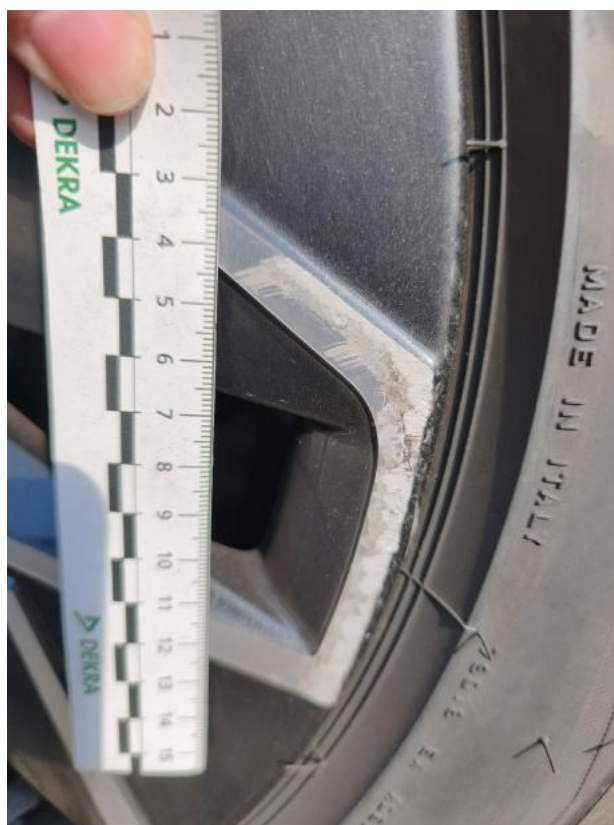
Fot. 70

Felga Aluminiowa przednia L - Rysa/odprysk 2
