Raport z oględzin pojazdu

Numer raportu	425163/3/26-9571	Data raportu	18-03-2026
Rzeczoznawcy	Maciej Wiącek (WSP) Krzysztof Kalbarczyk	Data oględzin	12-03-2026
Nr zlecenia	PKOM(DZS)/GDA/20936/26/03/09	Miejsce oględzin	AUTOMARKET OŻARÓW MAZOWIECK...

Numer identyfikacyjny (VIN)	TMBAR7NP1N7038859
Marka, model	SKODA Superb III 19-24
Typ, wersja	Superb 2.0 TDI SCR L&K DSG
Numer rejestracyjny	CT138AC
Silnik (rodz./poj./moc)	diesel/1968 ccm/147 kW
Stan licznika	202 413 km
Data 1. rej./rok prod.	13-04-2022/2022
Data nast. bad. techn.	11-04-2027
Nadwozie	hatchback 5/5
Lakier	czarny/METALIK
Skrzynia biegów	automatyczna

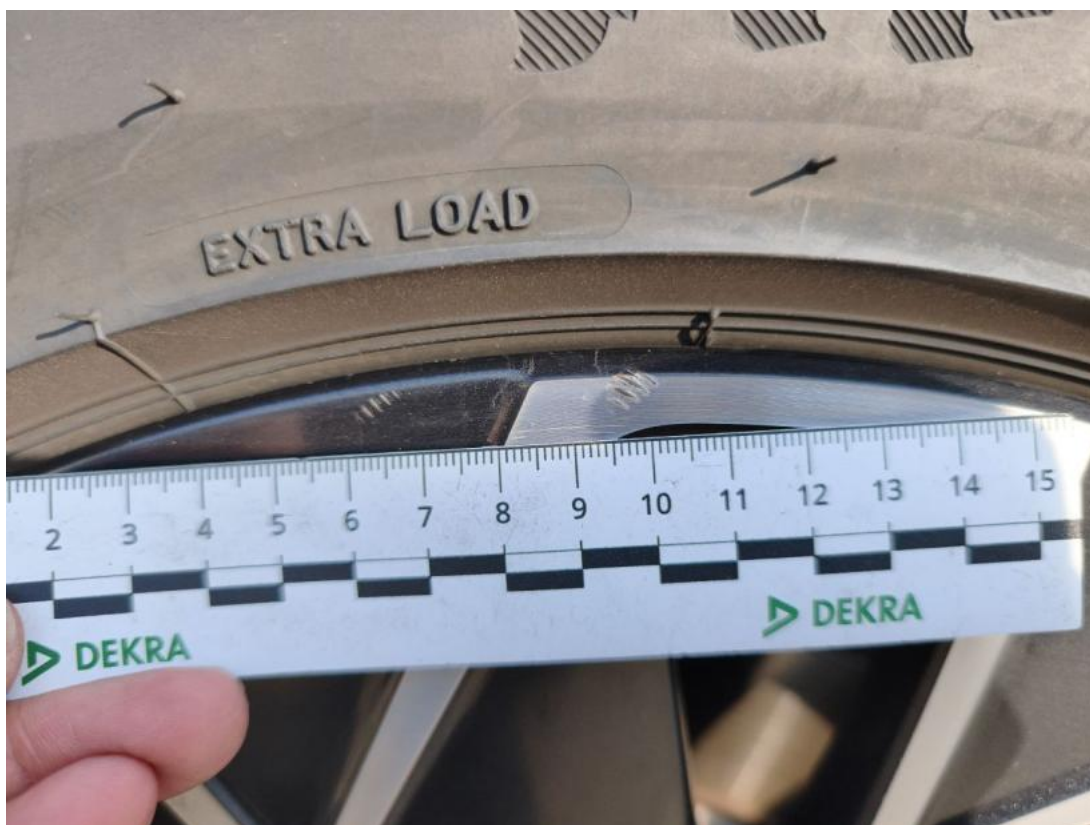
Fot. 71

Felga Aluminiowa przednia L() - Rysa/odprysk 3
