Raport z oględzin pojazdu

Numer raportu	218664/3/26-11401	Data raportu	17-03-2026
Rzeczoznawcy	Damian Koch (WSP) mgr inż. Przemysław Ostap	Data oględzin	13-03-2026
Nr zlecenia	PCM(DZS)/GDA/17967/26/02/27	Miejsce oględzin	MASTER1 MYSŁOWICE, OBRZEŻNA P...

Numer identyfikacyjny (VIN)	TMBLC9NS9J8052121
Marka, model	SKODA Kodiaq 16-21
Typ, wersja	Kodiaq 1.4 TSI 4x4 Ambition D...
Numer rejestracyjny	KR5XS10
Silnik (rodz./poj./moc)	benz./1395 ccm/110 kW
Stan licznika	172 765 km
Data 1. rej./rok prod.	29-01-2018/2017
Data nast. bad. techn.	18-07-2026
Nadwozie	KOM 5/5
Lakier	biały/UNI
Skrzynia biegów	automatyczna

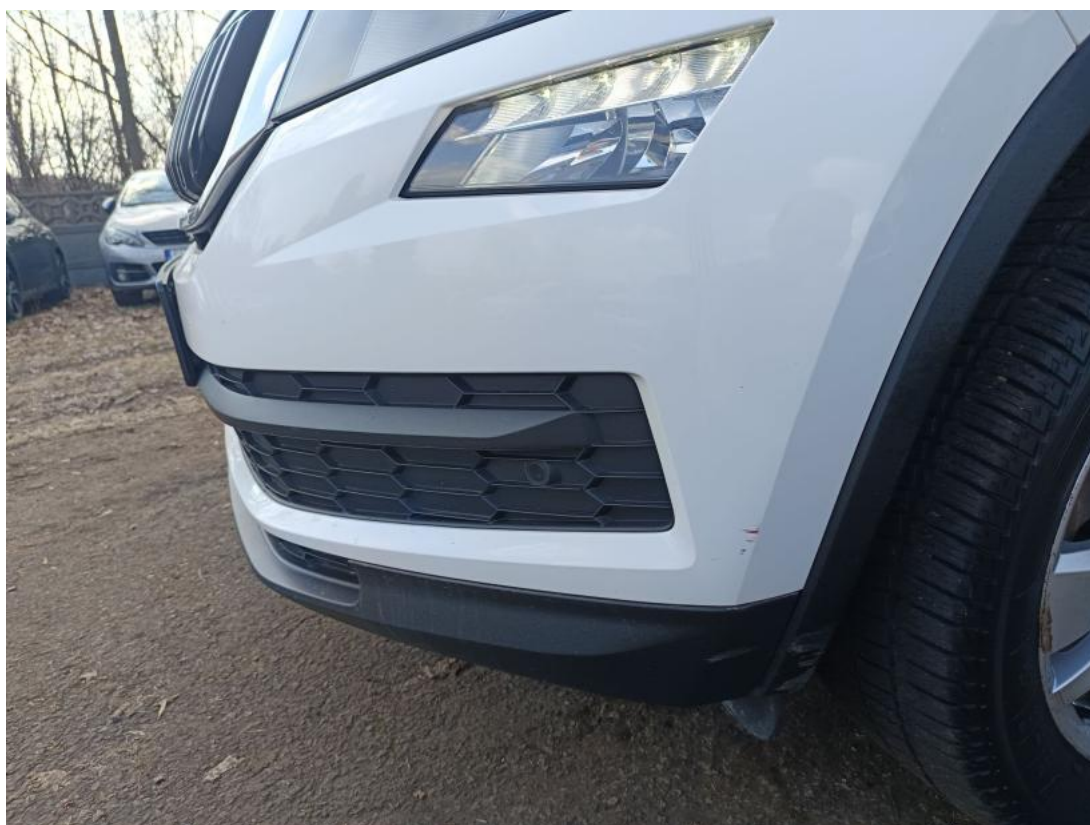
Fot. 36
Zderzak - zdjęcie poglądowe 1

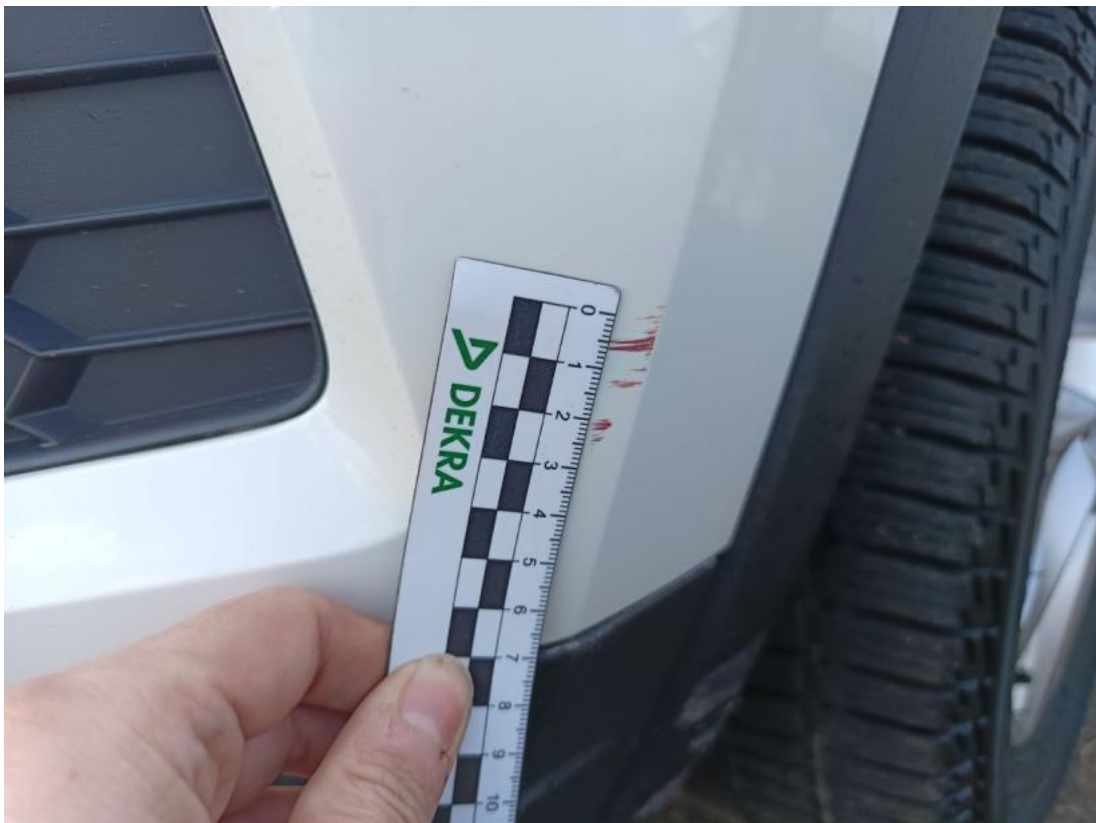
Fot. 37
Zderzak - Rysa/odprysk 1

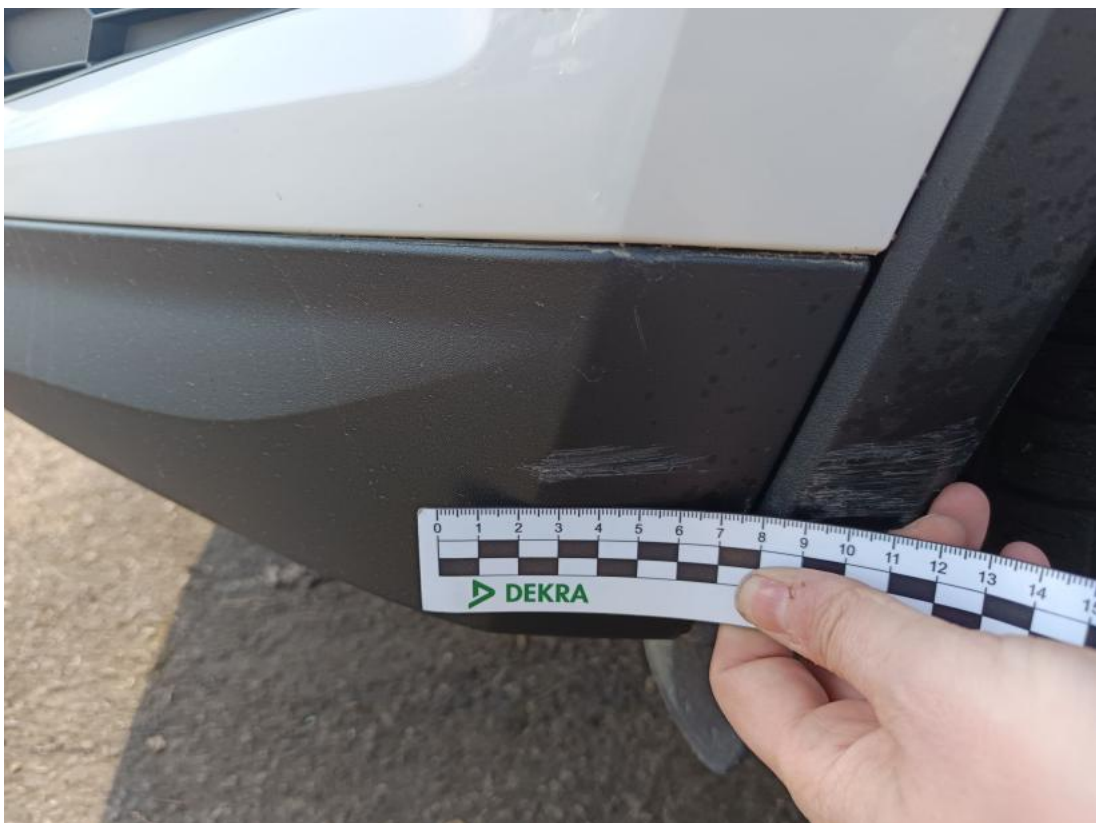
Fot. 38
Zderzak przedni cz dolna - zdjęcie poglądowe 1

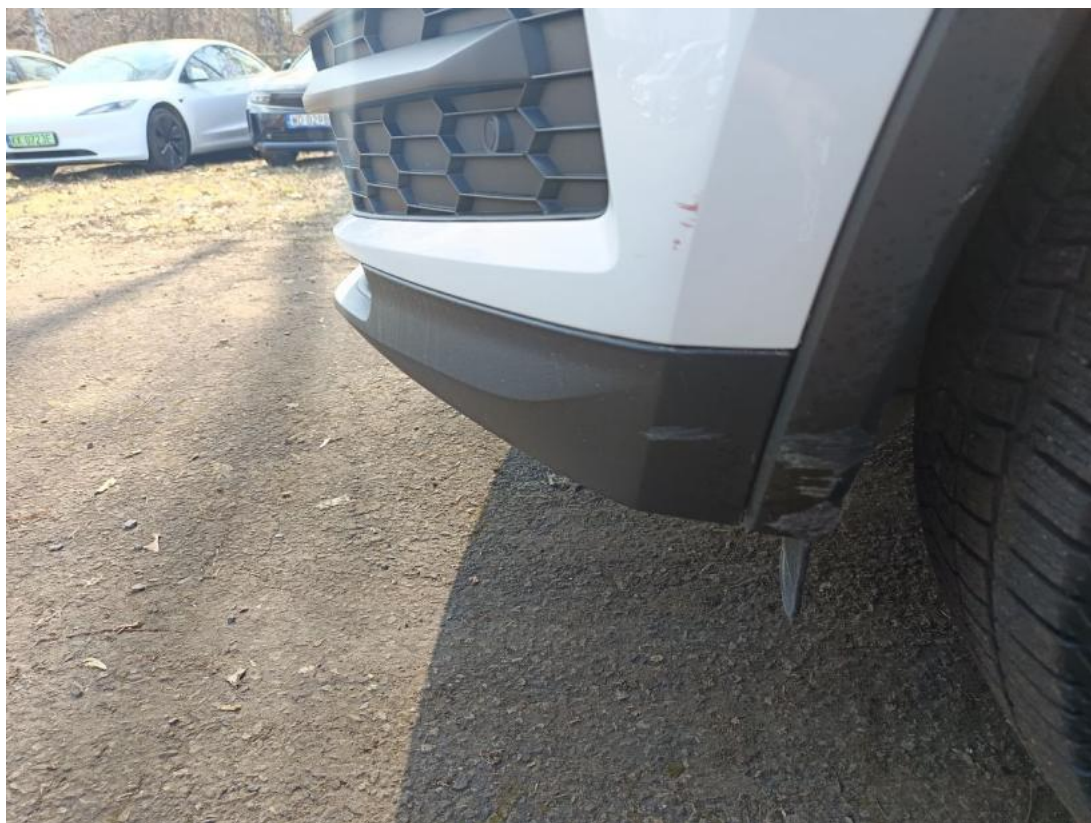
Fot. 39

Zderzak przedni cz dolna - Rysa/odprysk 1

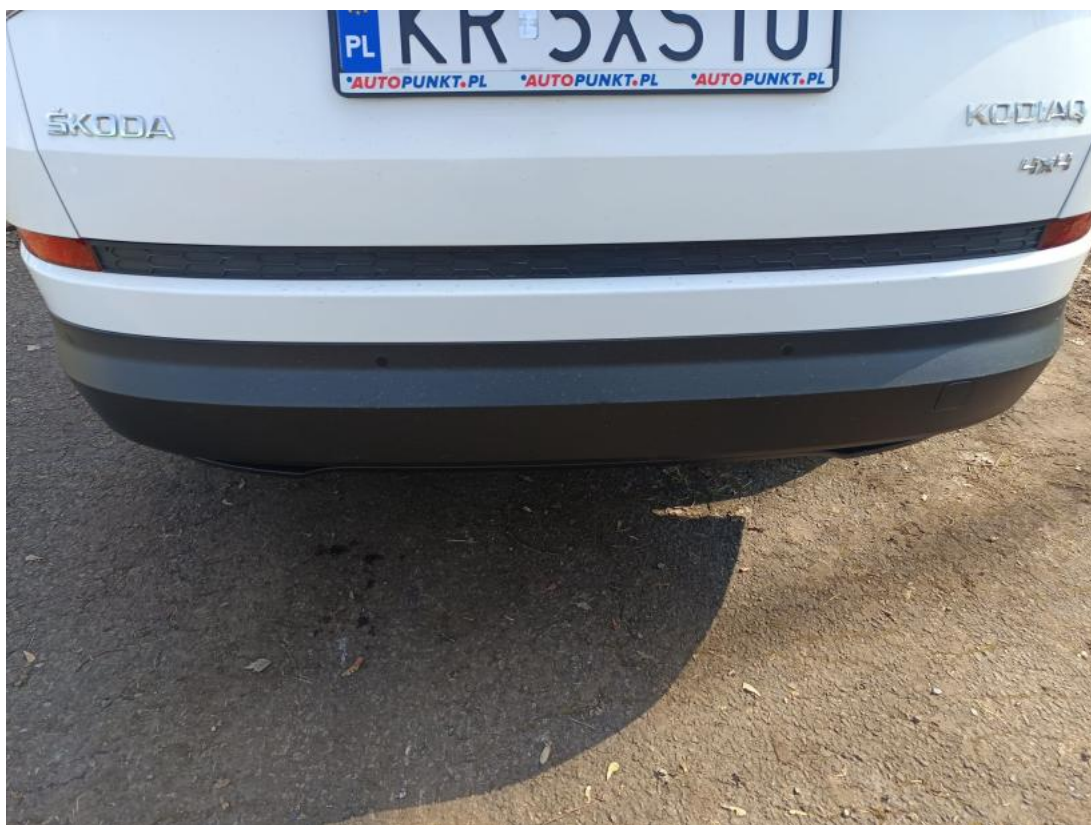
Fot. 40

Zderzak tylny - zdjęcie poglądowe 1

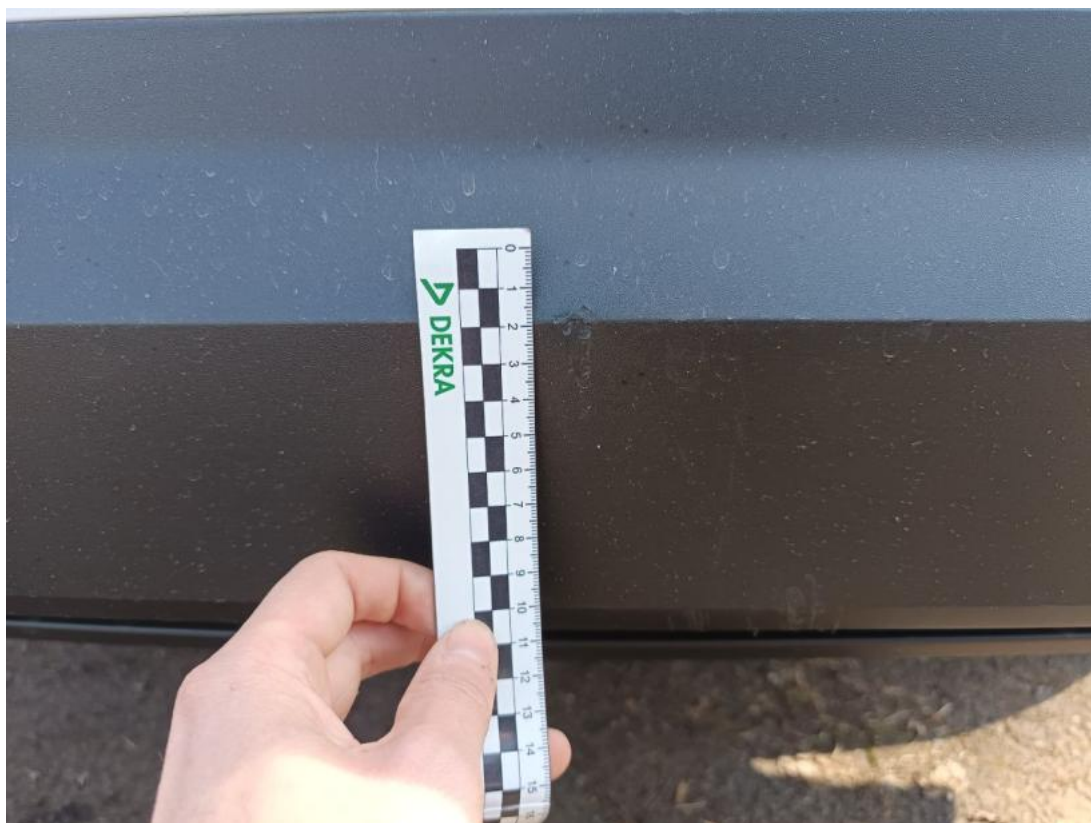
Fot. 41
Zderzak tylny - Rysa/odprysk 1

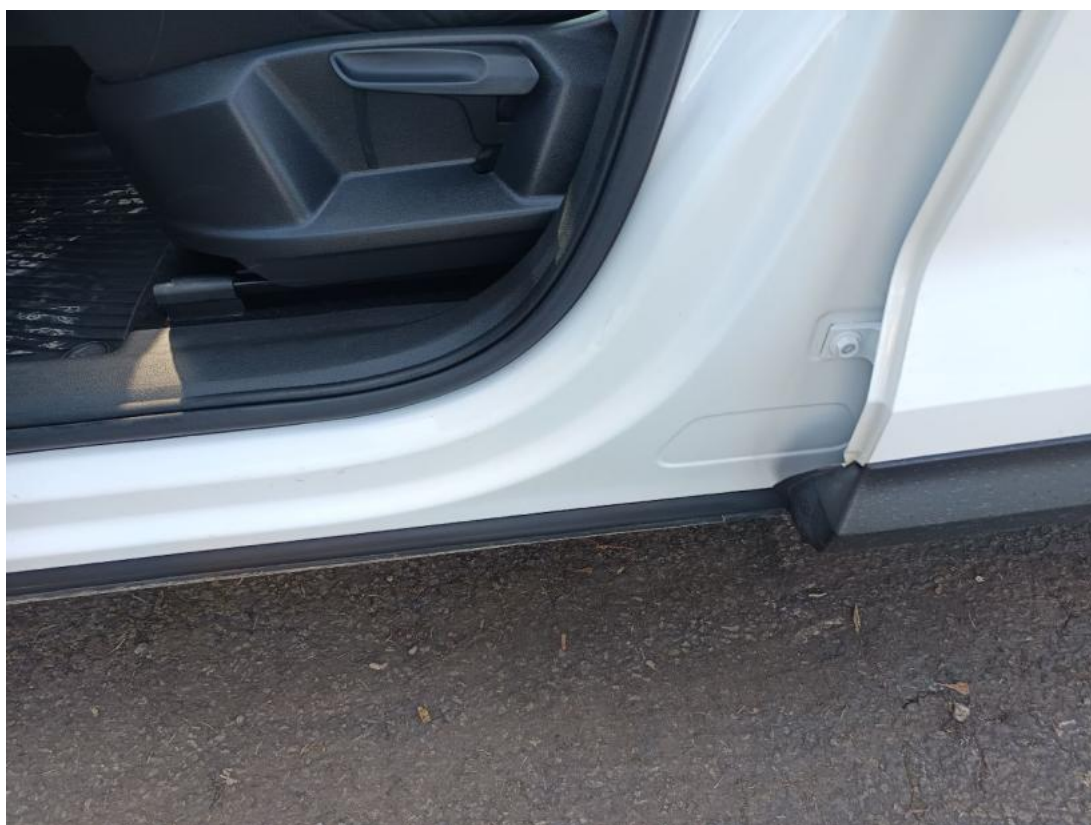
Fot. 42
Próg L - zdjęcie poglądowe 1

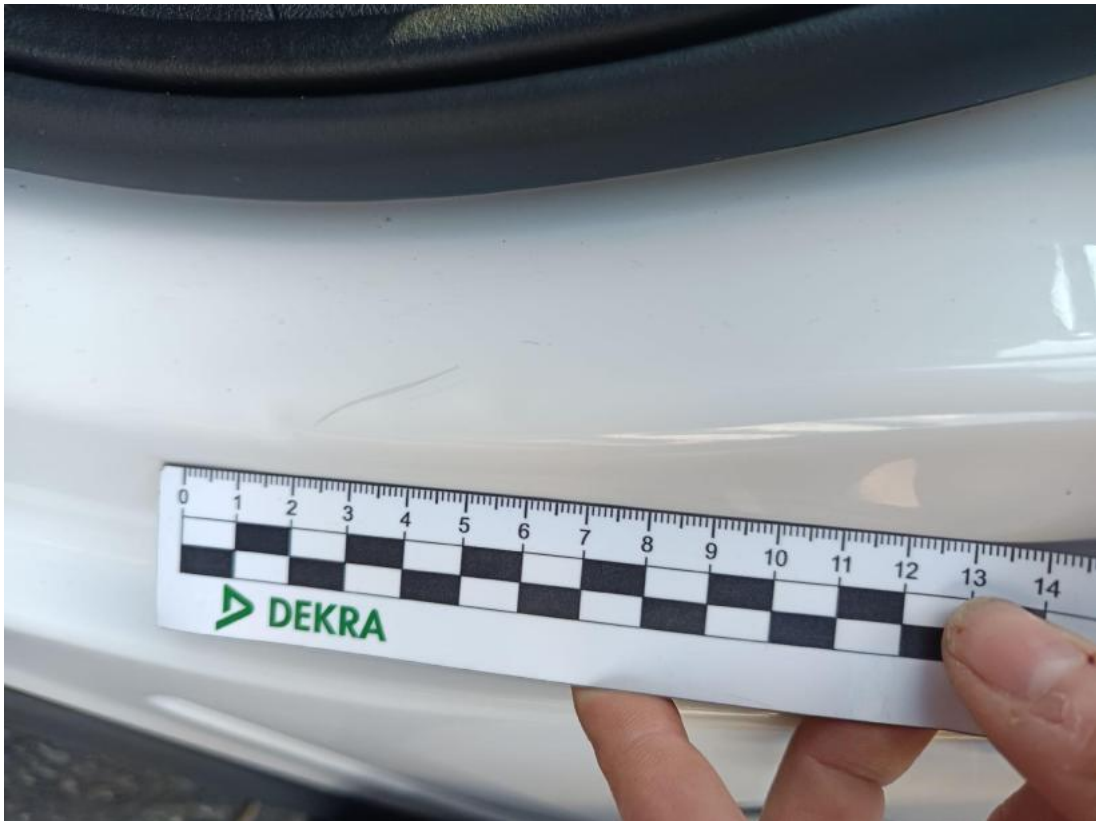
Fot. 43
Próg L - Wgniecenie/odkształcenie 1

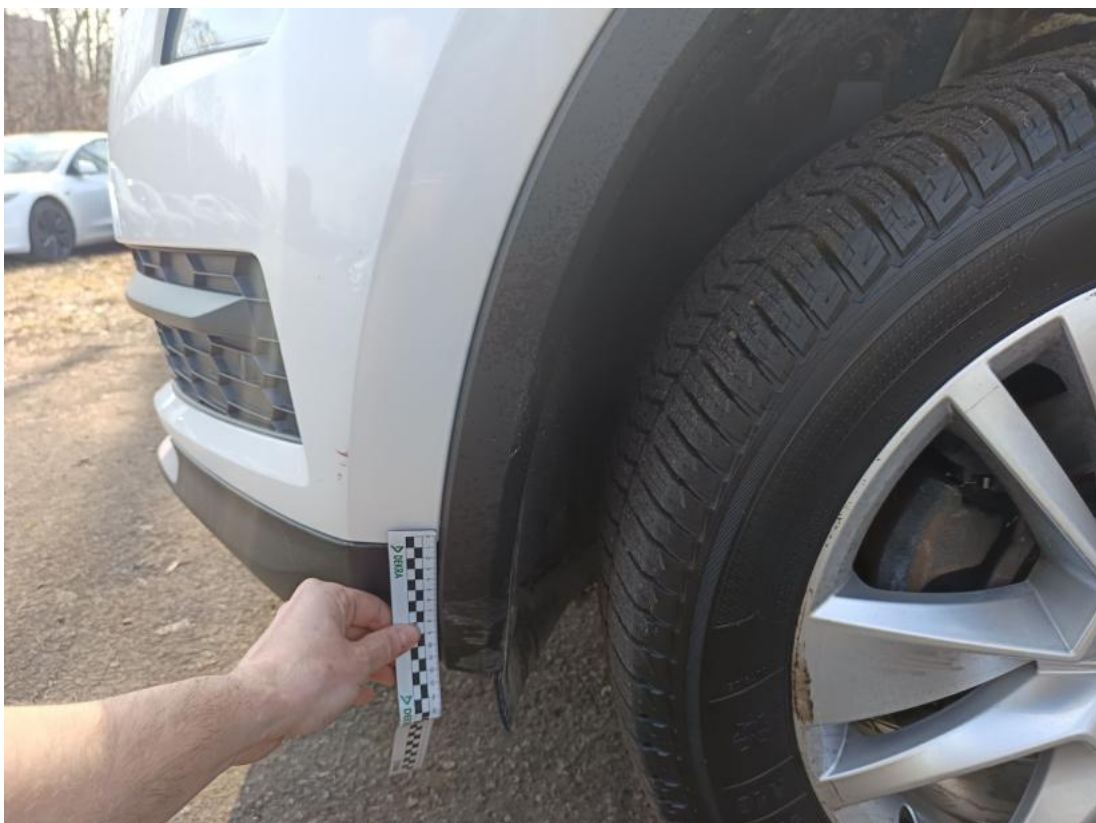
Fot. 44
Listwa błotnika przedniego L - zdjęcie poglądowe 1

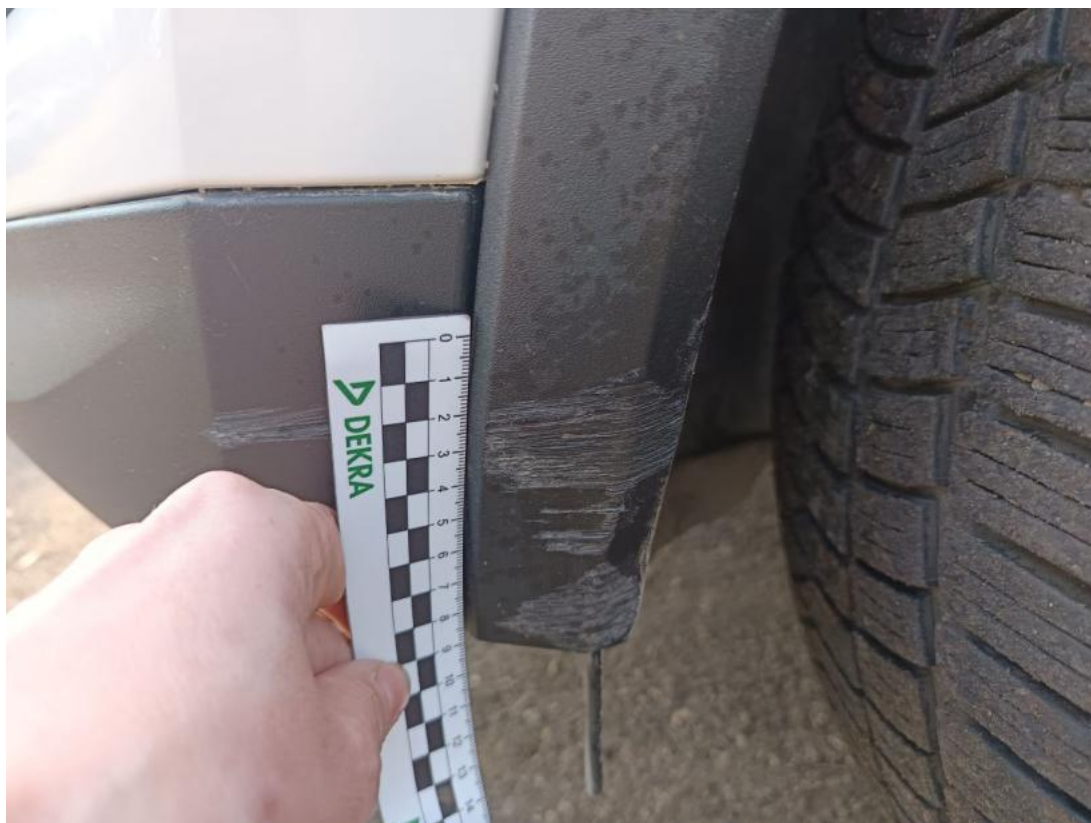
Fot. 45

Listwa błotnika przedniego L - Rysa/odprysk 1
