## Raport z oględzin pojazdu

| Numer raportu | 218689/3/26-11401 | Data raportu | 18-03-2026 |

| Marka, model | PEUGEOT 308 SW 17-21 |
| Numer rejestracyjny | SK3A321 |

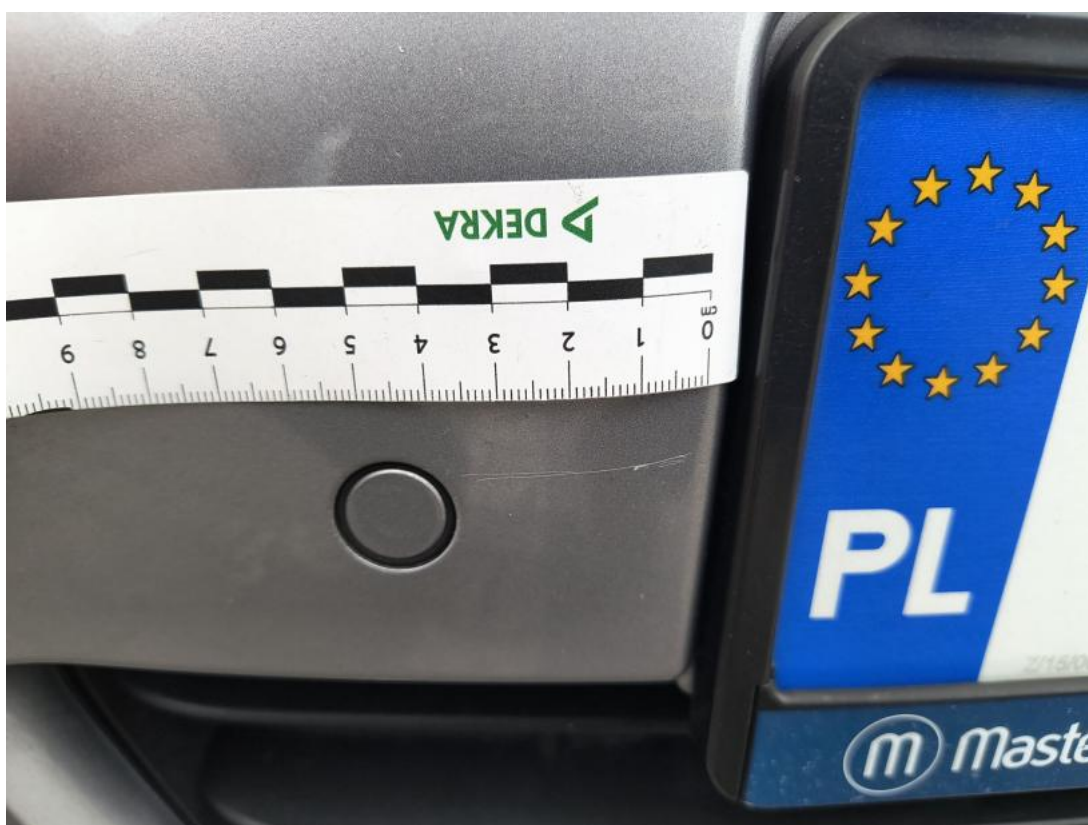
**Fot. 40**

| 5 | Okladzina zderzaka przedniego | rysa/odprysk | | |

Zderzak - Rysa/odprysk 1

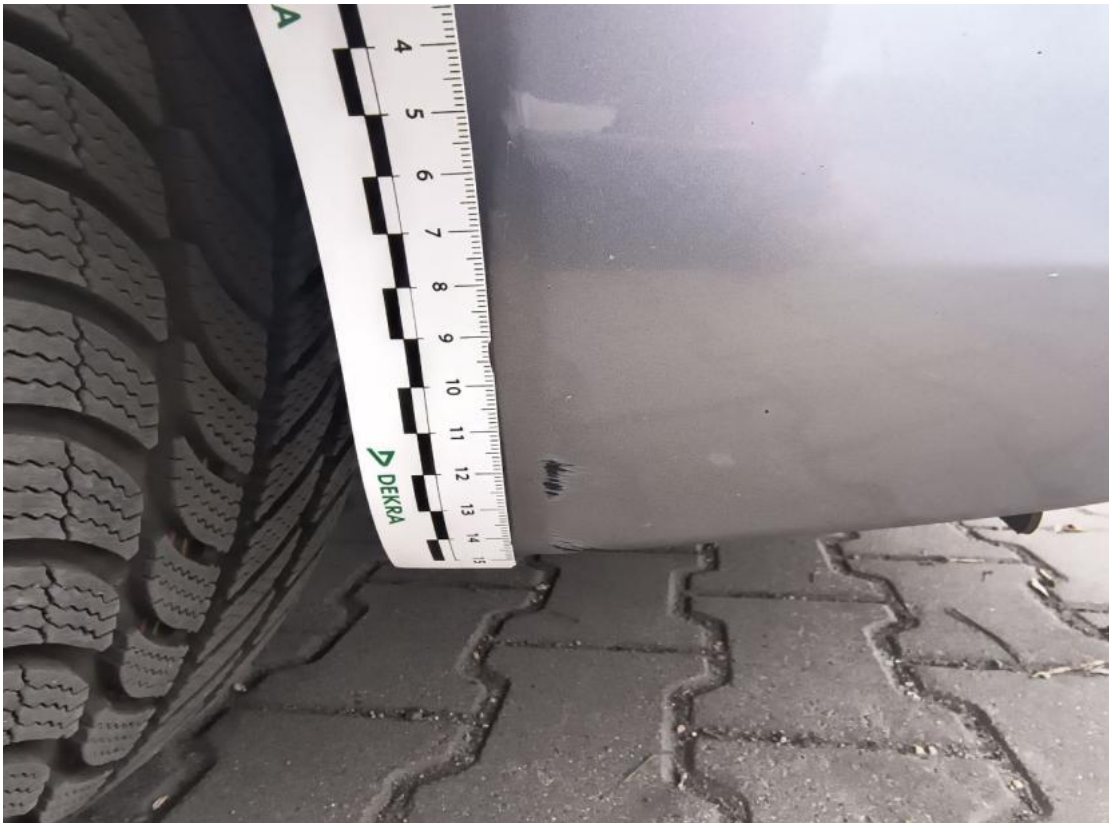
**Fot. 41**

Zderzak - Rysa/odprysk 2

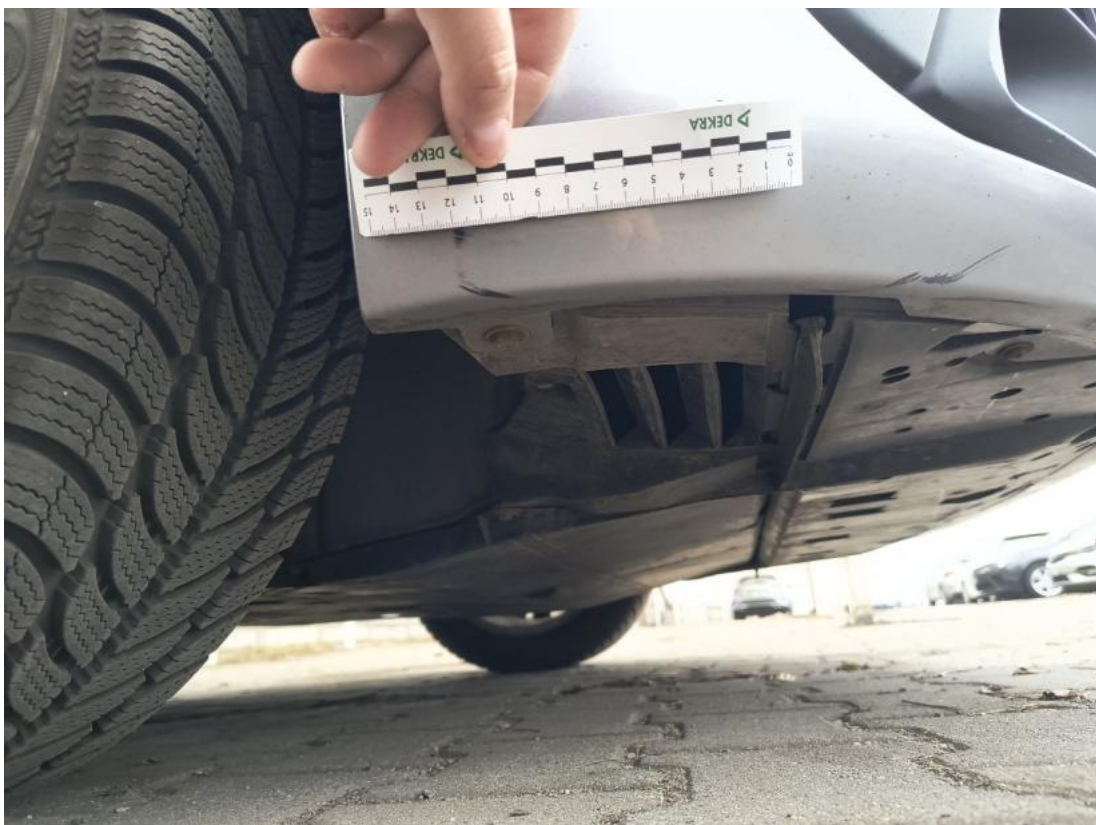
**Fot. 42**

Zderzak() - Rysa/odprysk 3

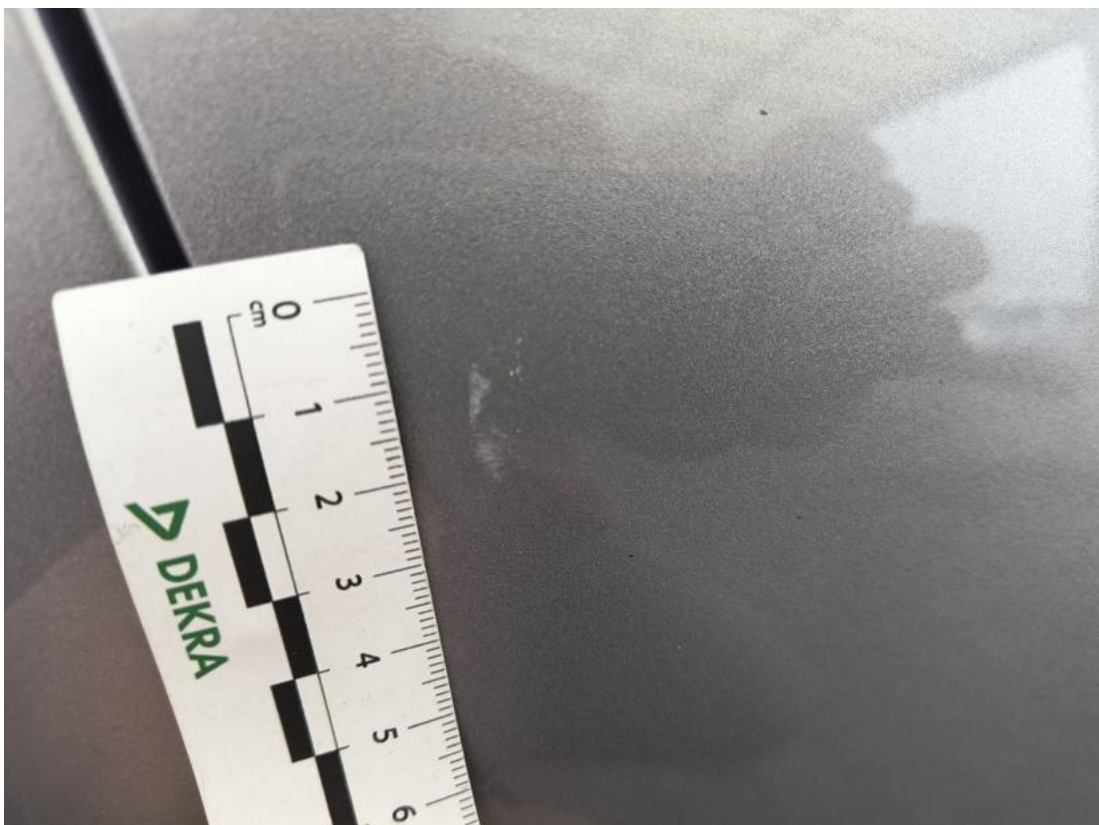
**Fot. 44**

| 7 | Drzwi tylne (nieuzbrojone) R | rysa/odprysk | | |

Drzwi tylne P - Rysa/odprysk 1

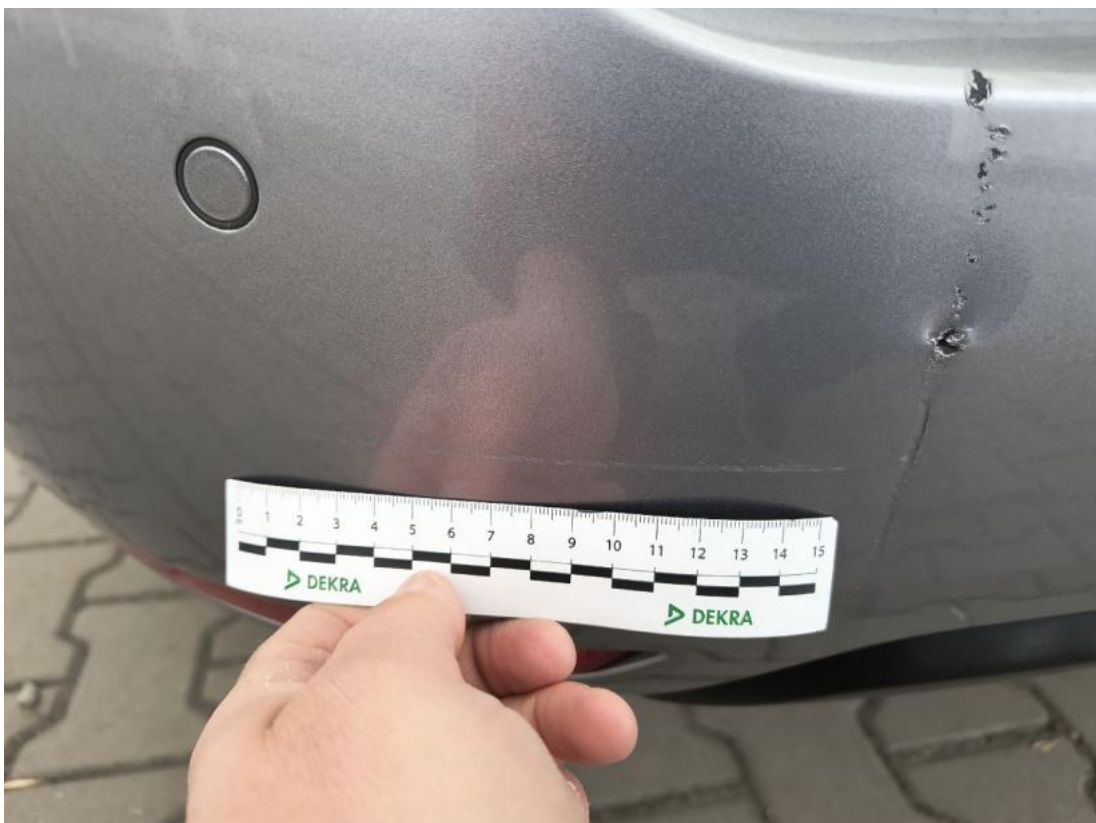
**Fot. 46**

| 4 | Okladzina zderzaka tylnego | rysa/odprysk, wgniecenie/odkształcenie | NA | 1.2 |

Zderzak tylny - Rysa/odprysk 1

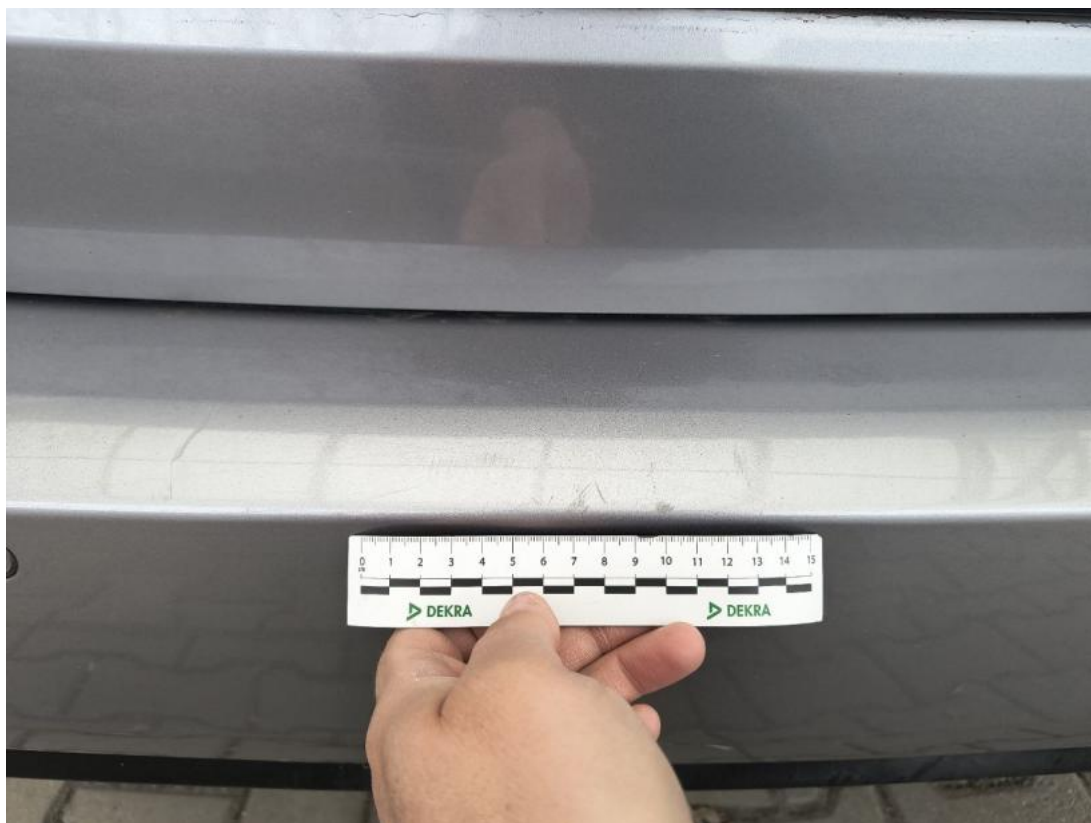
**Fot. 47**

Zderzak tylny - Rysa/odprysk 2

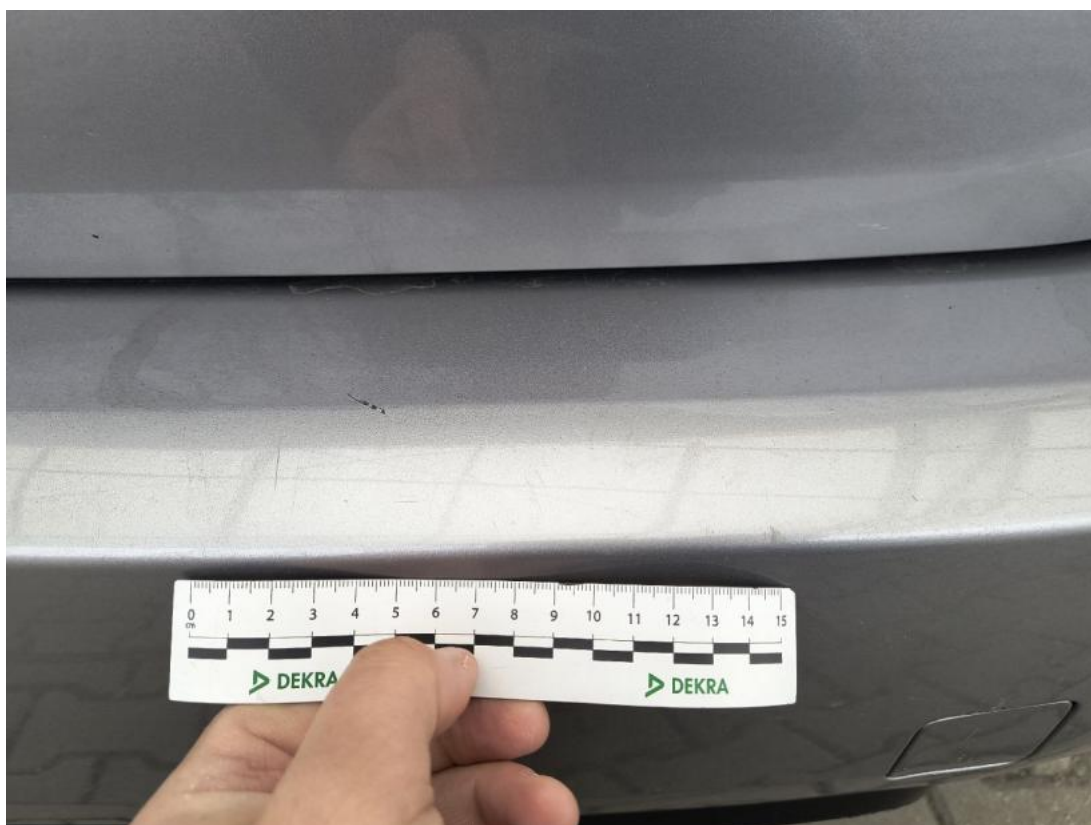
**Fot. 48**

Zderzak tylny() - Rysa/odprysk 3

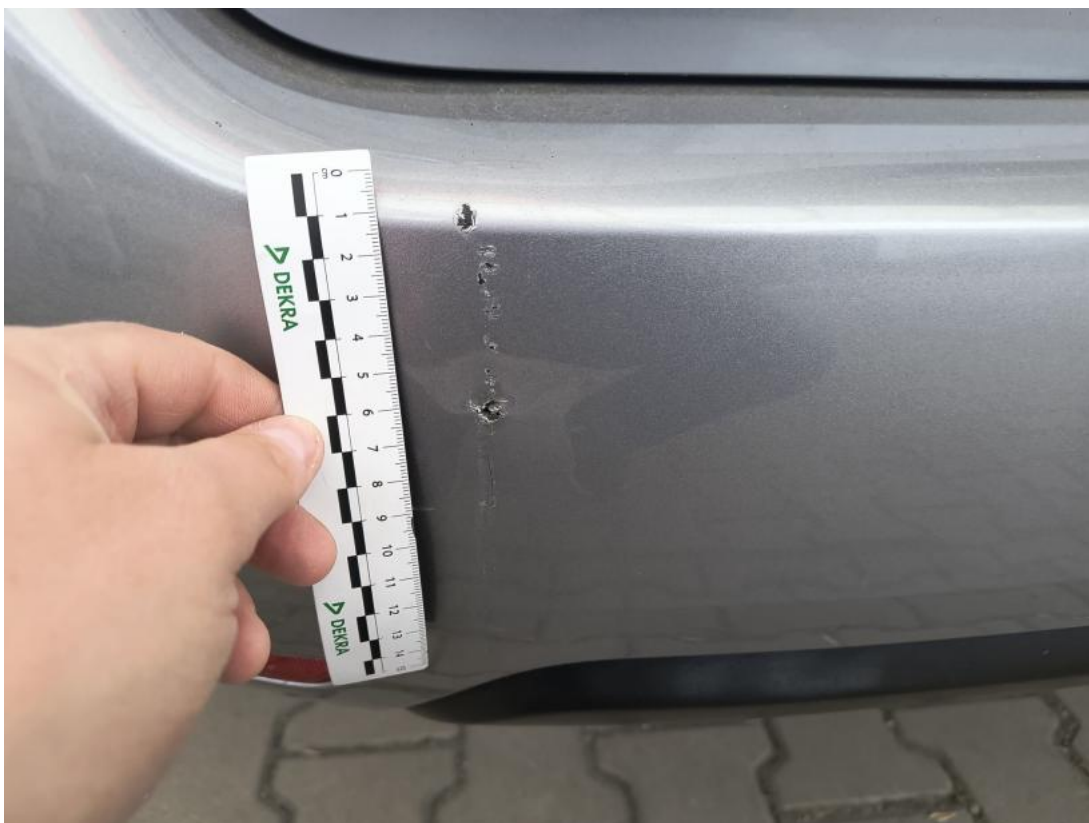
**Fot. 49**

Zderzak tylny - Wgniecenie/odkształcenie 1

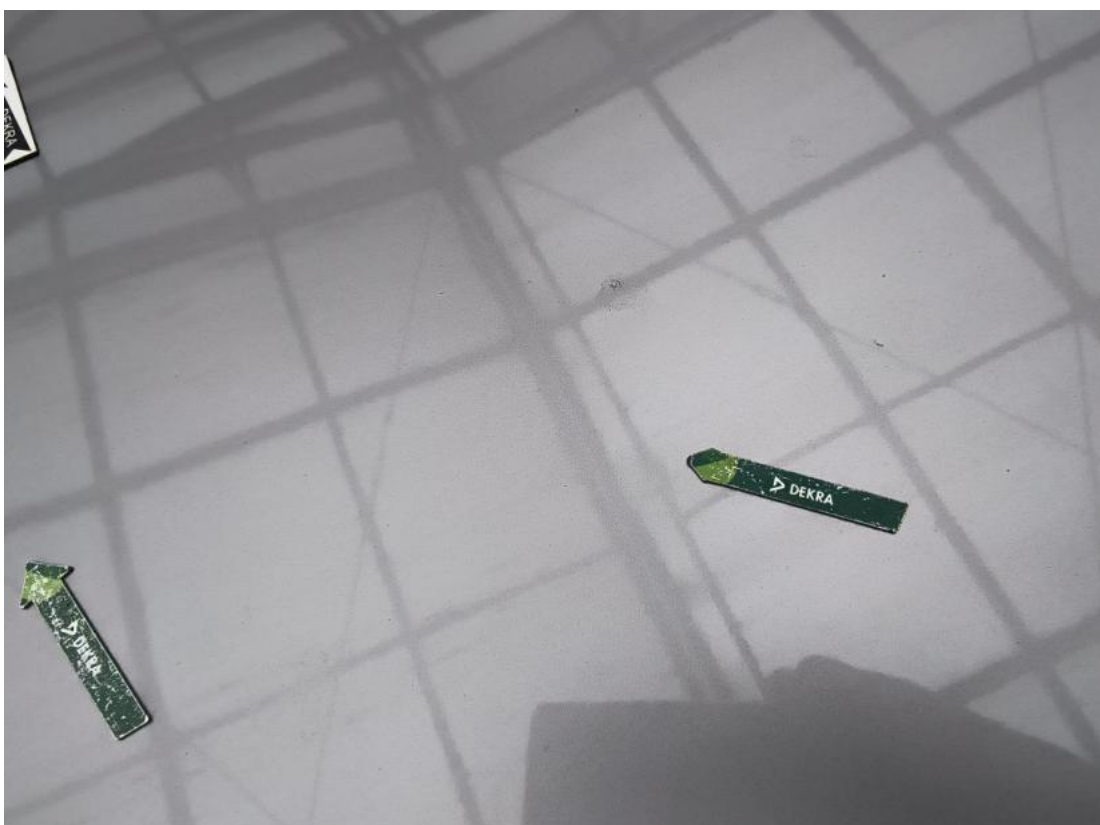
**Fot. 52**

| 2 | Dach | wgniecenie/odkształcenie | NA | 1.5 |

Dach - Wgniecenie/odkształcenie 1

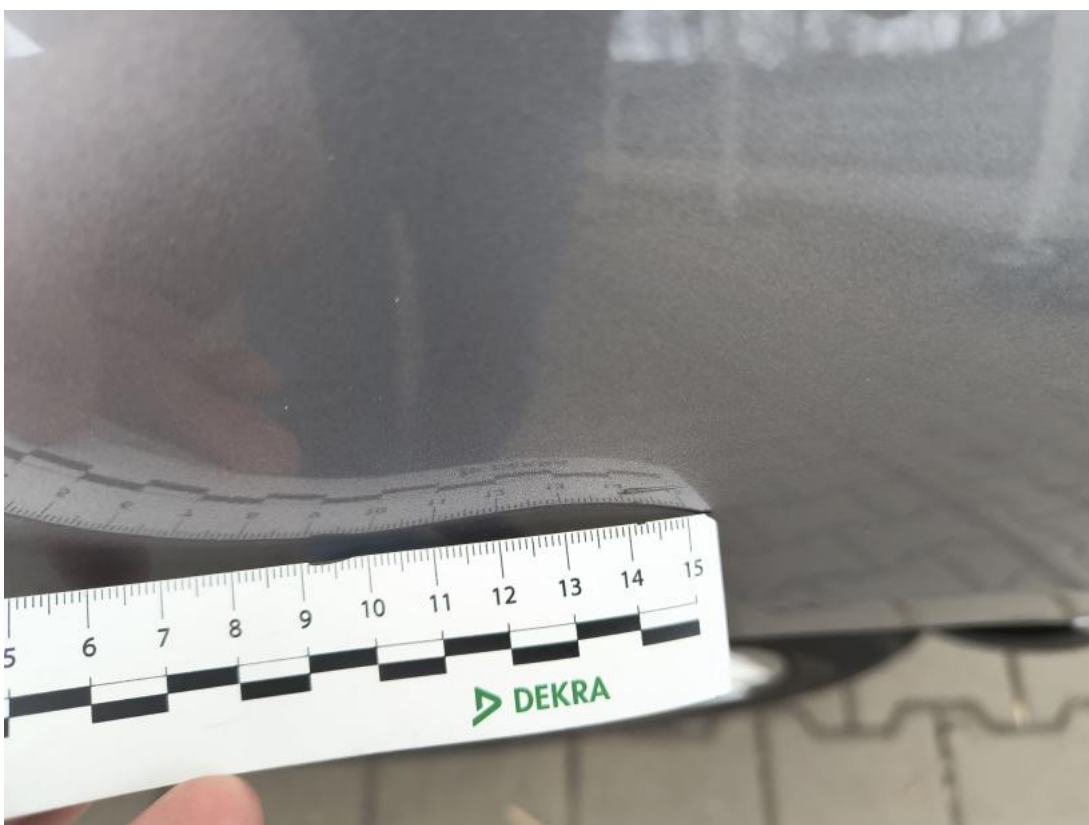
**Fot. 54**

| 9 | Blotnik tylny L | rysa/odprysk | | |

Błotnik tylny L / Ściana boczna L - Rysa/odprysk 1

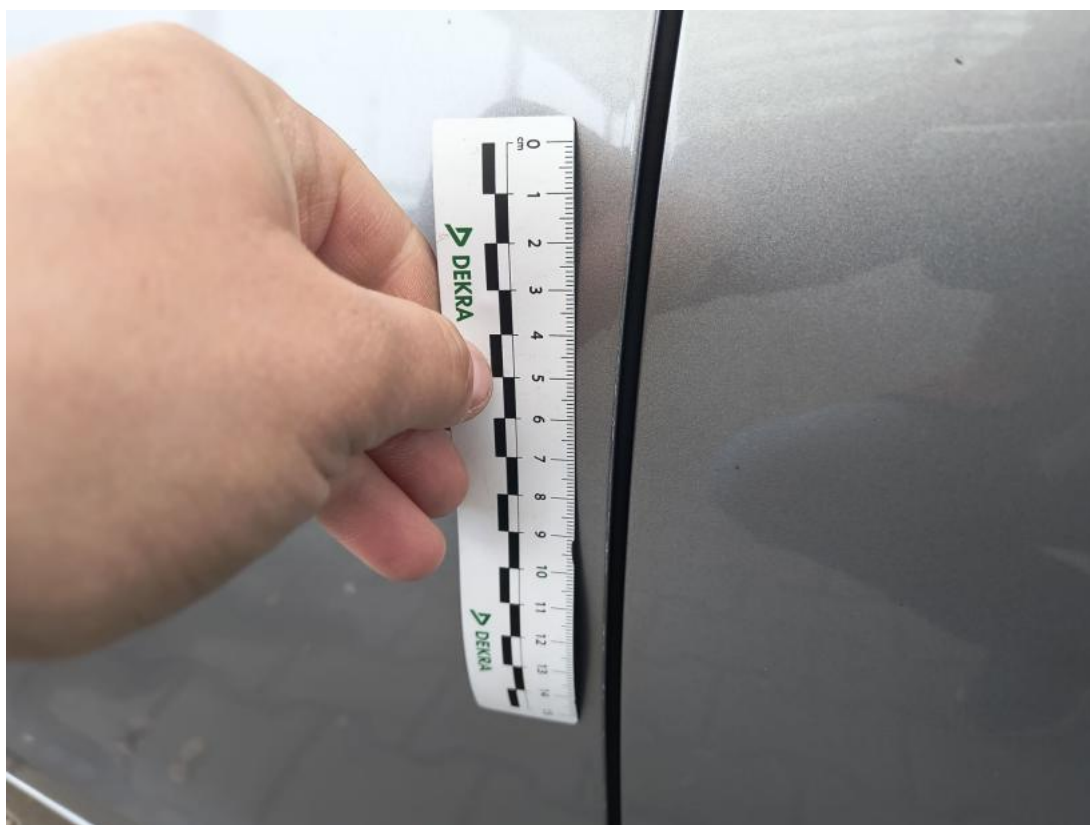
**Fot. 56**

| 6 | Drzwi przednie (nieuzbrojone) L | rysa/odprysk | | |

Drzwi przed L - Rysa/odprysk 1

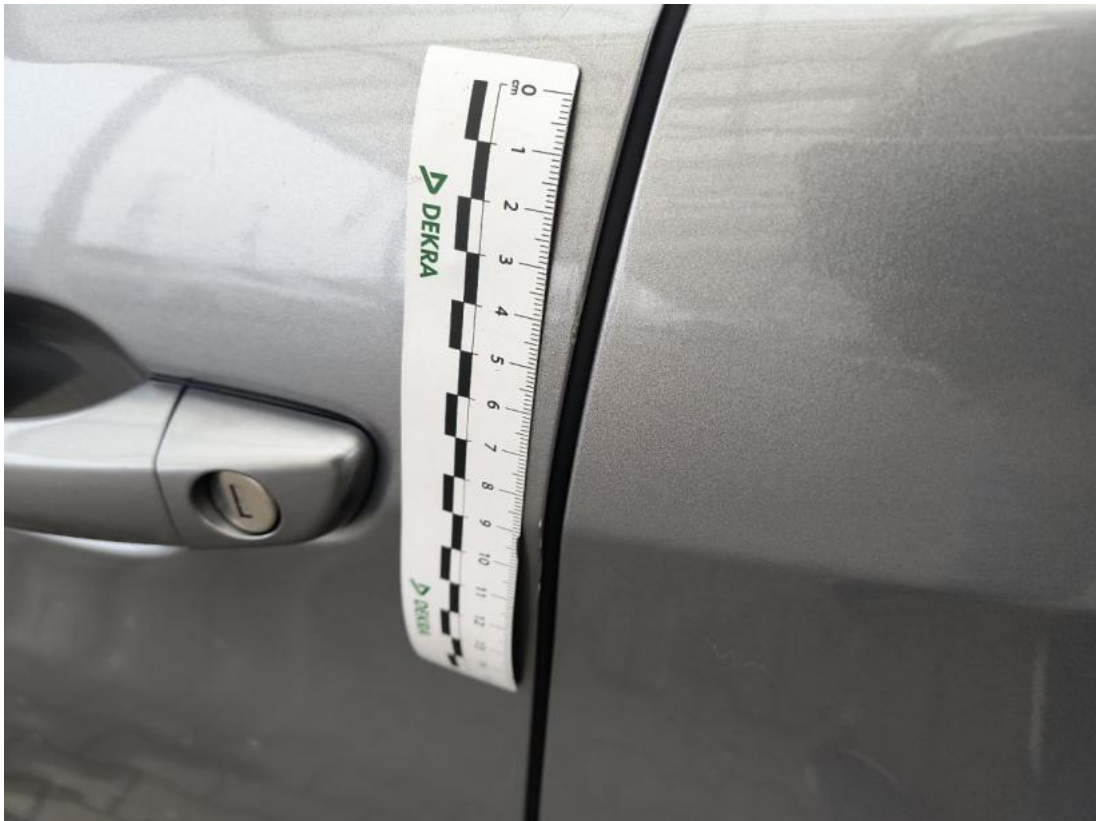
**Fot. 57**

Drzwi przed L - Rysa/odprysk 2

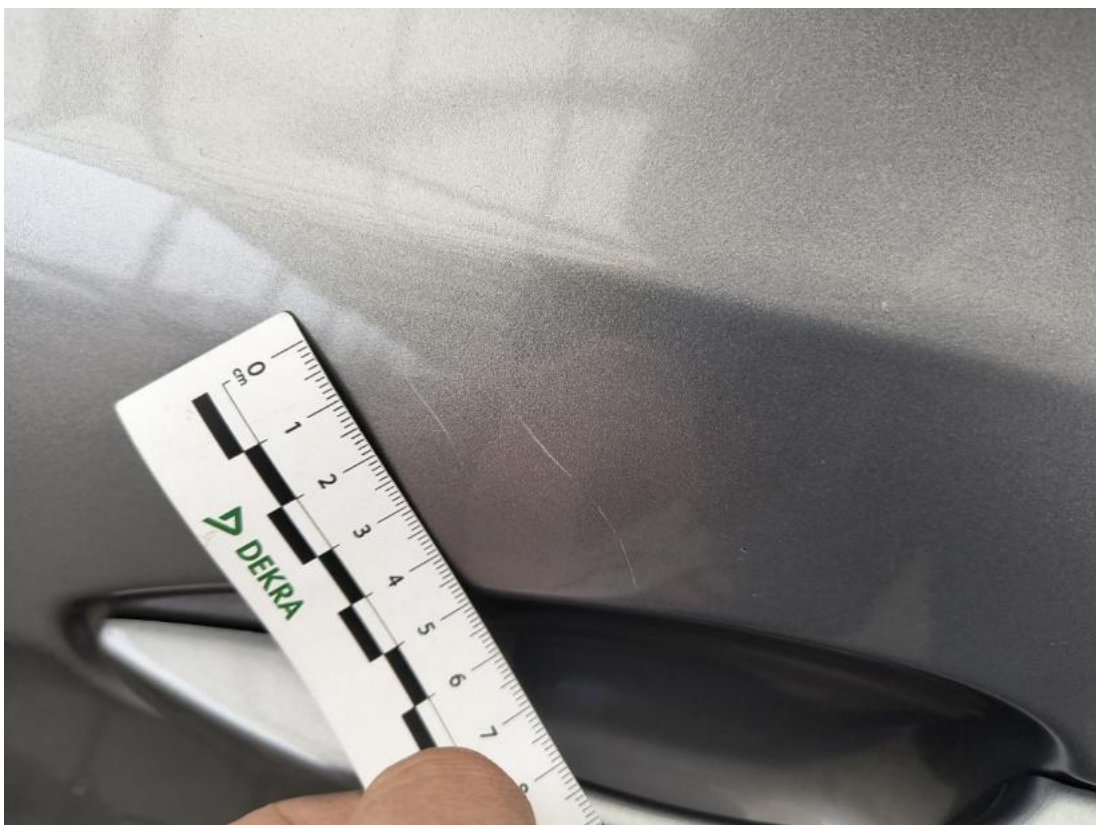
**Fot. 58**

Drzwi przed L() - Rysa/odprysk 3

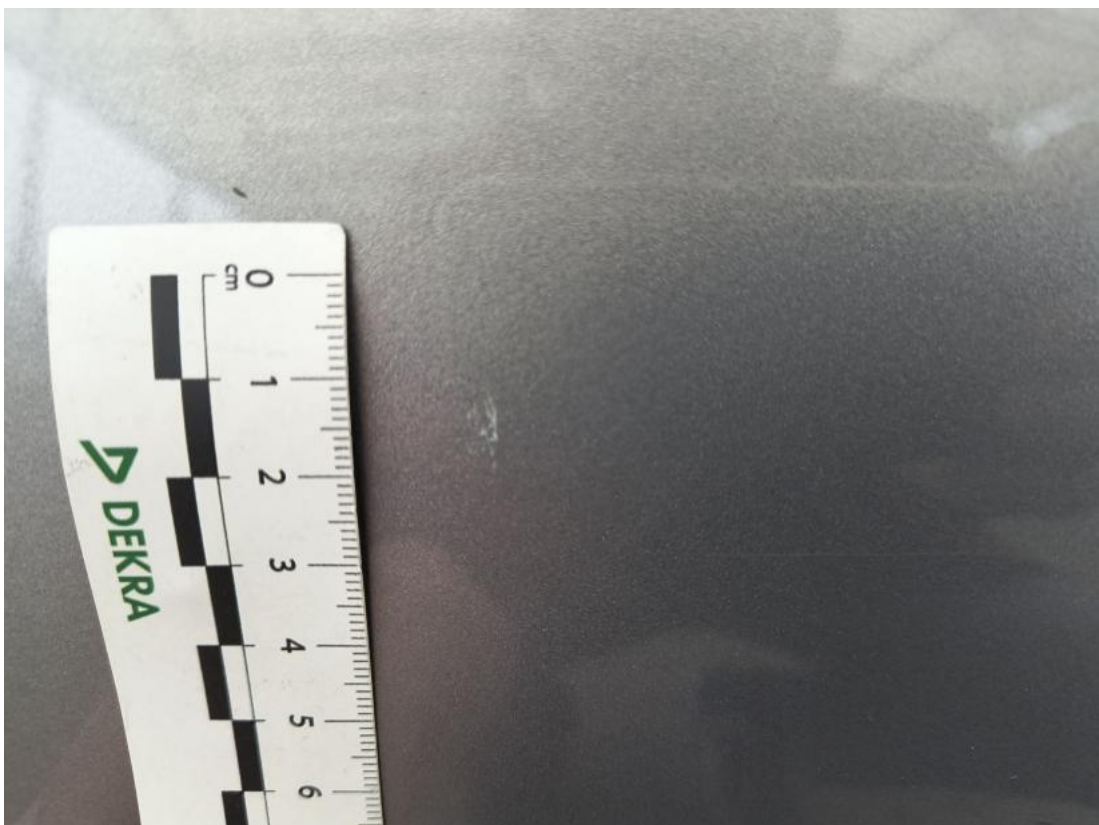
**Fot. 60**

| 3 | Drzwi tylne (nieuzbrojone) L | rysa/odprysk, ślady korozji | NA | 0.5 |

Drzwi tylne L - Rysa/odprysk 1

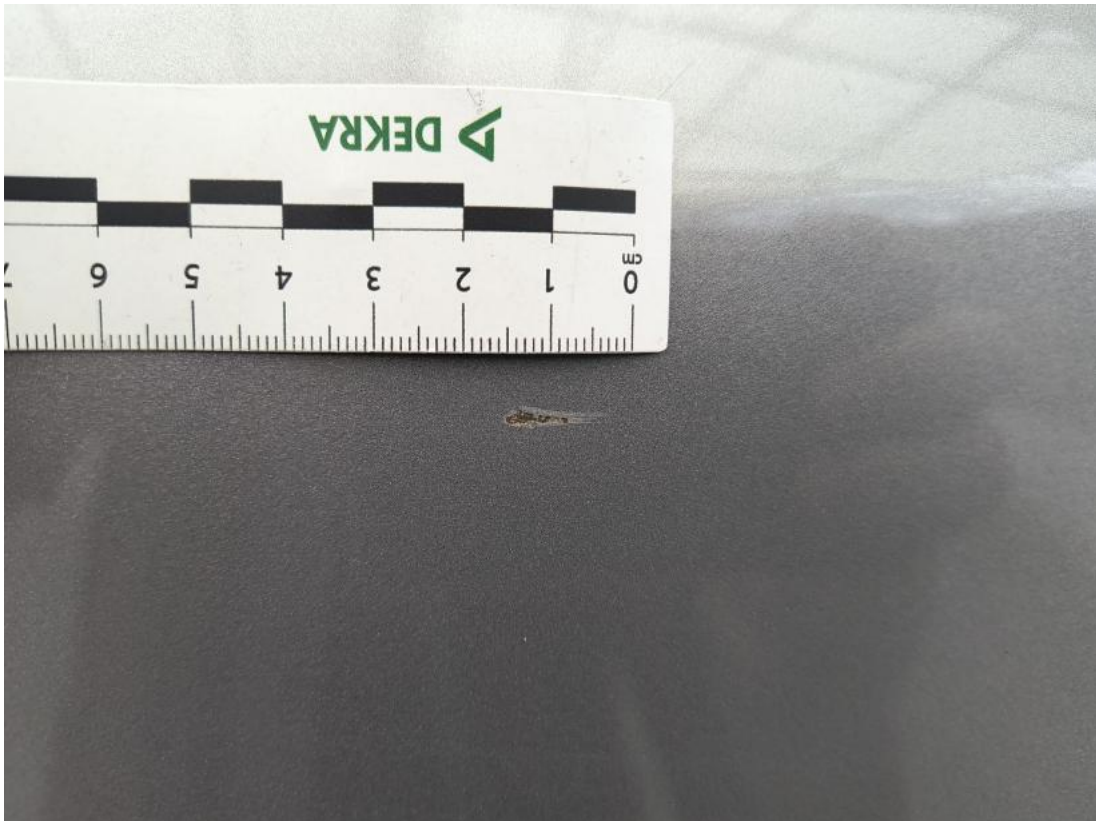
**Fot. 61**

Drzwi tylne L - Inne 1

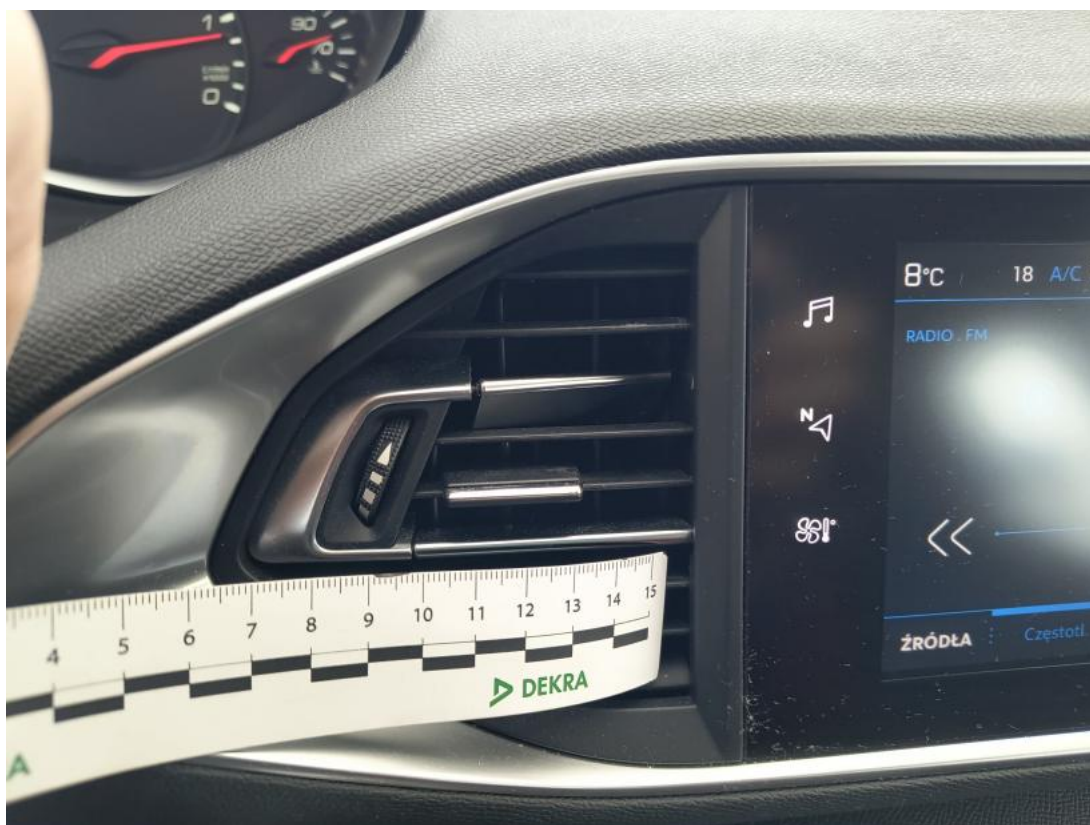
**Fot. 63**

| Poz. | Nazwa pozycji | Opis uszkodzeń | Kwalifik. | Naprawa [rbg] |
|---|---|---|---|---|
| 1 | Krata wlotu powietrza góra zewnętrz. L | uszkodzone sterowanie powietrza | WY | 0.2 |

Dysze nawiewu deski rozdzielczej - Pęknięcie/rozerwanie 1

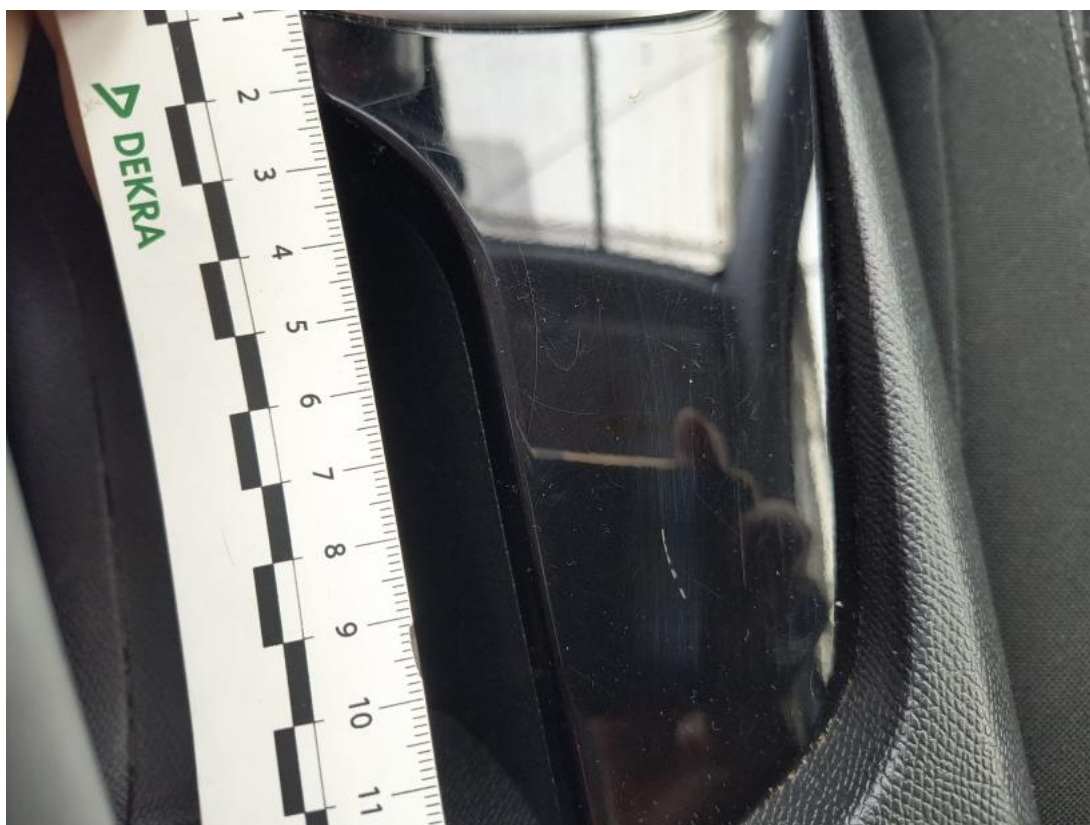
**Fot. 65**

| 10 | Nakładka konsoli środkowej | zarysowanie | | |

Konsola tunelu śr. - Rysa/odprysk 1

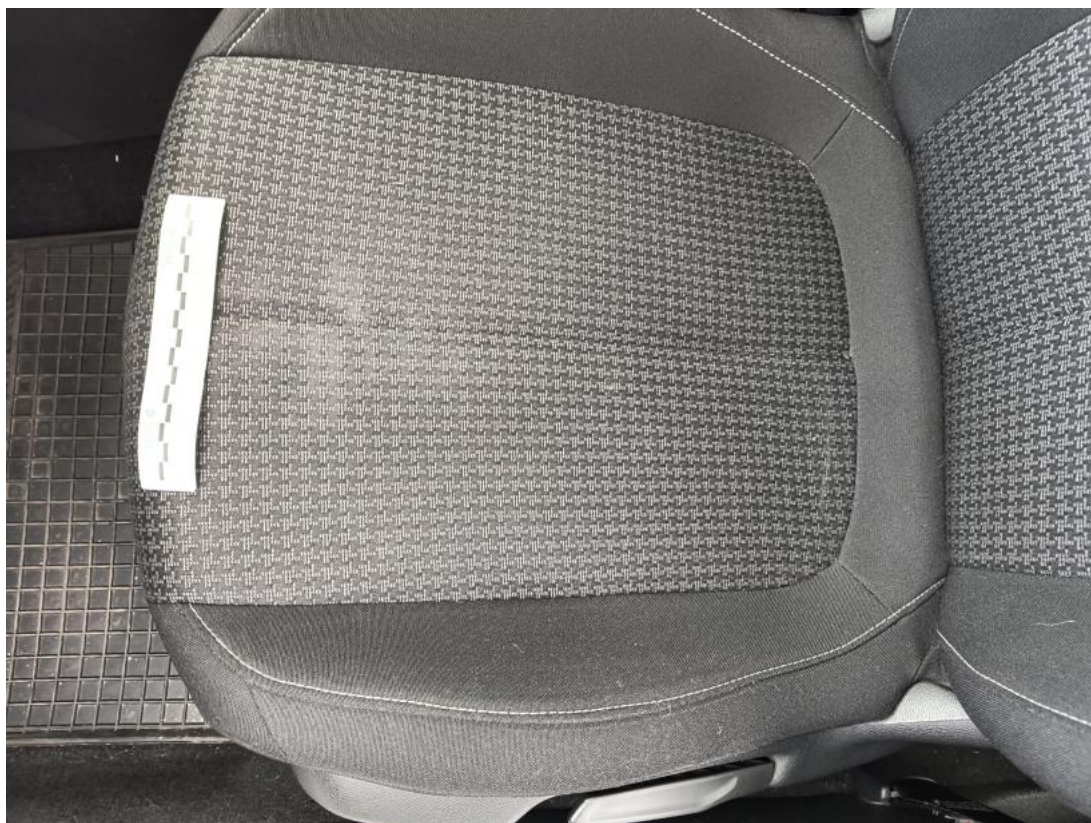
**Fot. 67**

Fotel prz. lew. - Inne 1

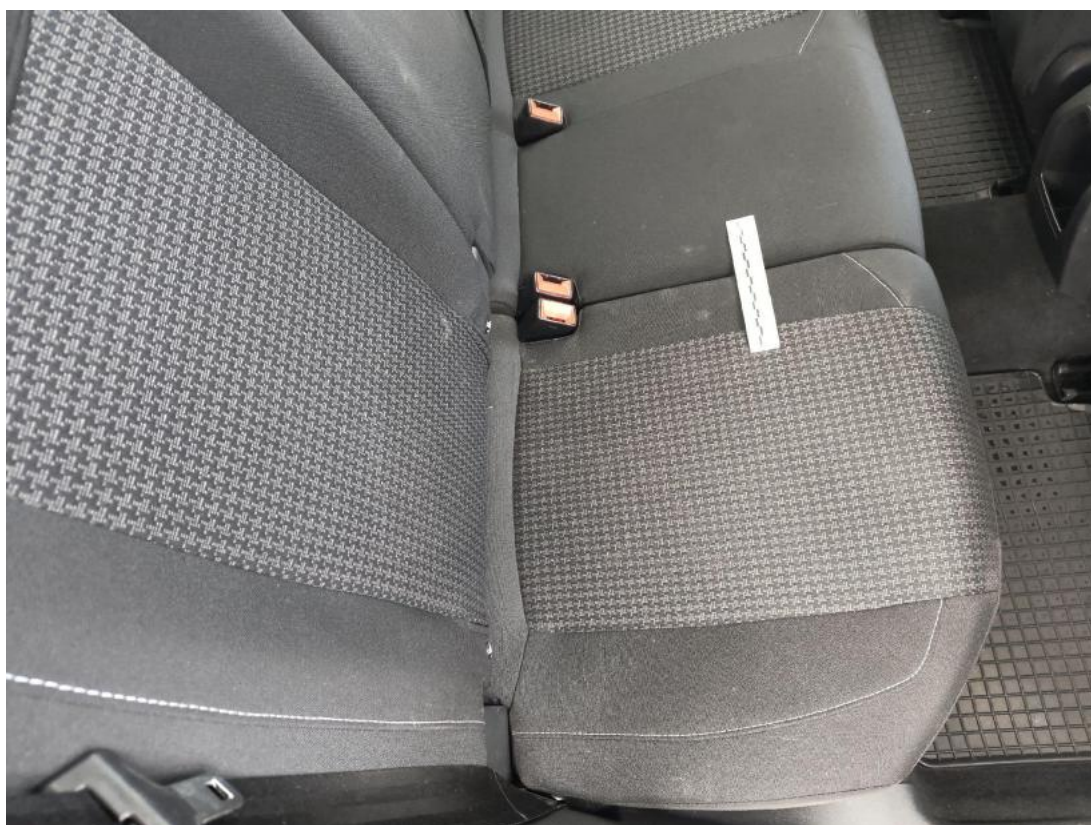
**Fot. 72**

Kanapa tyl. - Inne 1

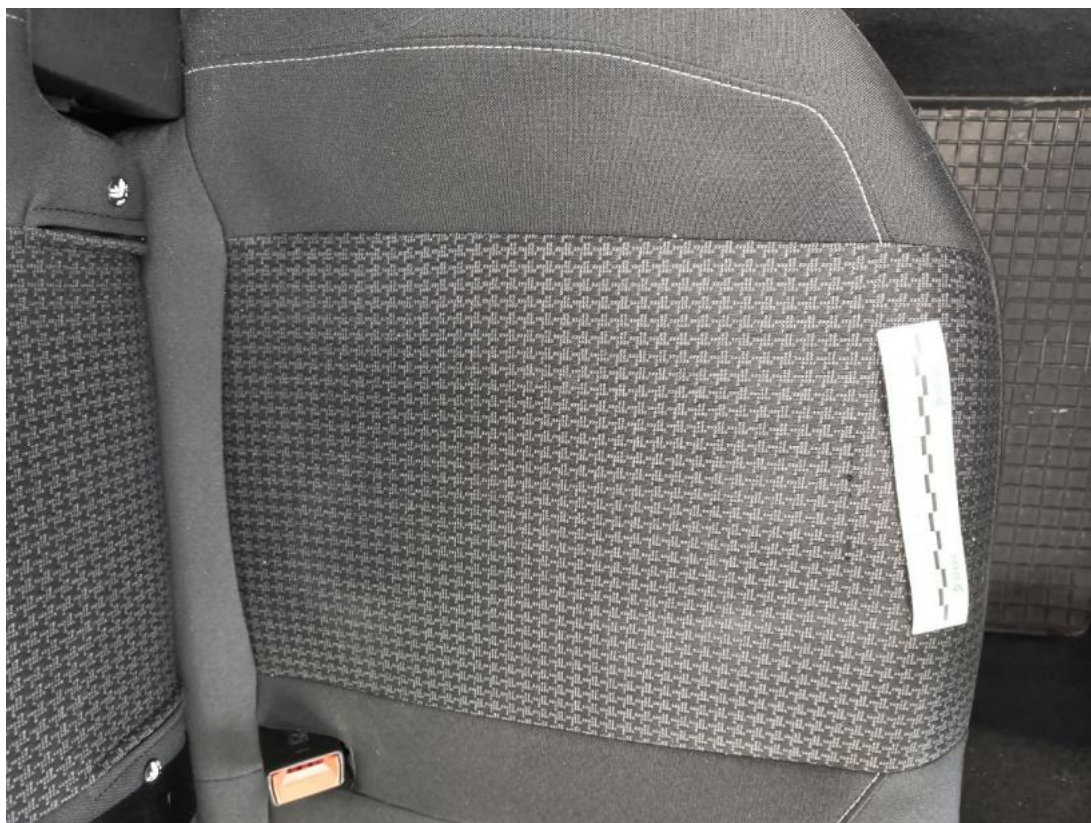
**Fot. 73**

Kanapa tyl. - Inne 2

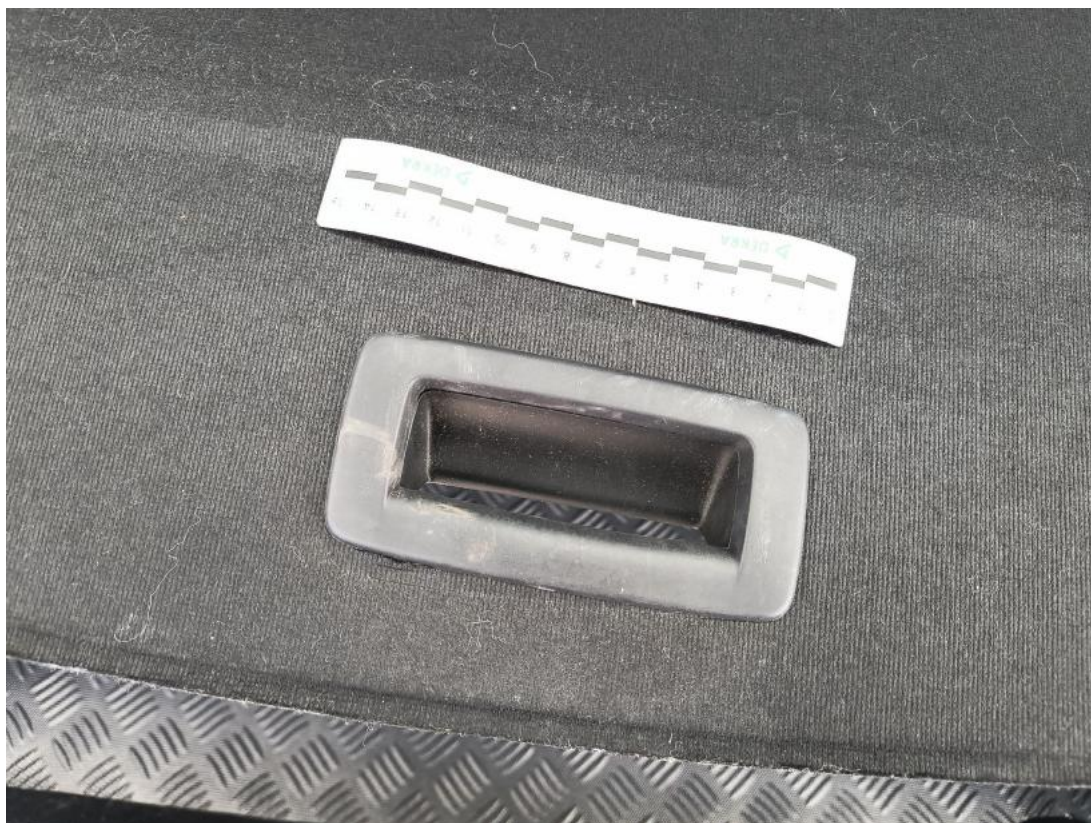
**Fot. 75**

| 11 | Nakładka przestrzeni bagażowej | wgniecenie/odkształcenie | | |

Półka/roleta tylna - Wgniecenie/odkształcenie 1

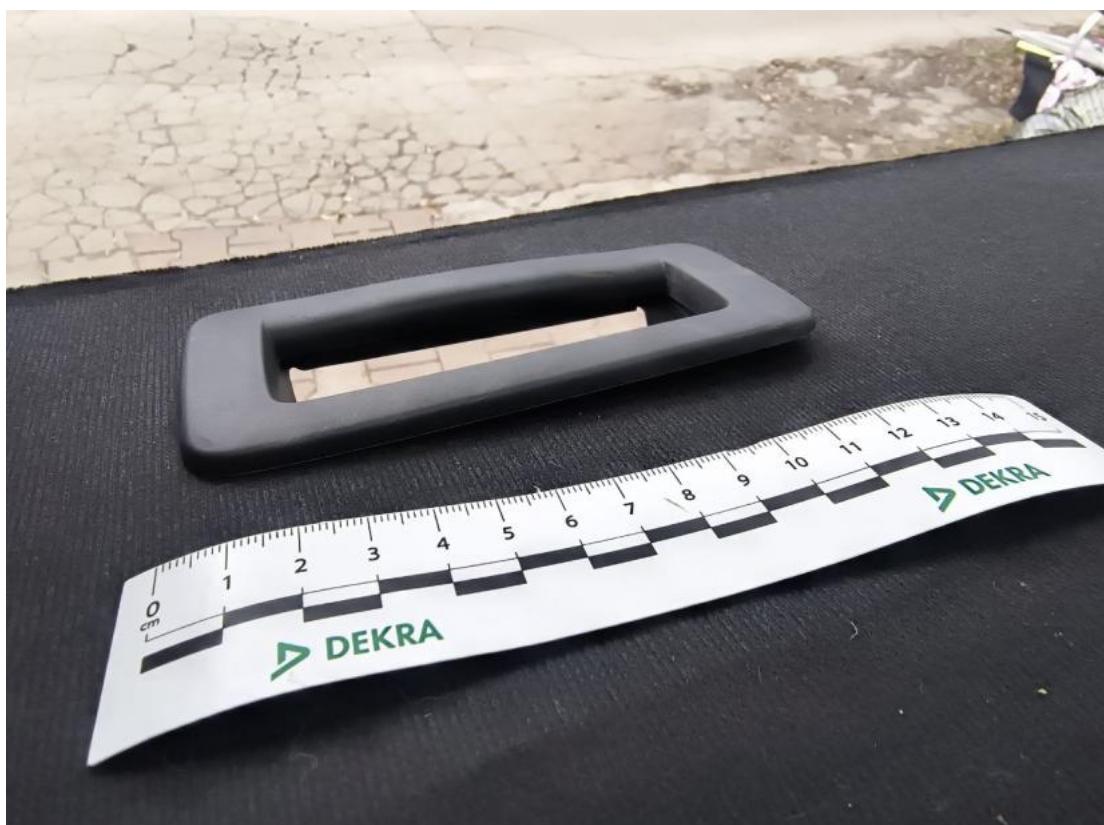
**Fot. 76**

Półka/roleta tylna - Wgniecenie/odkształcenie 2

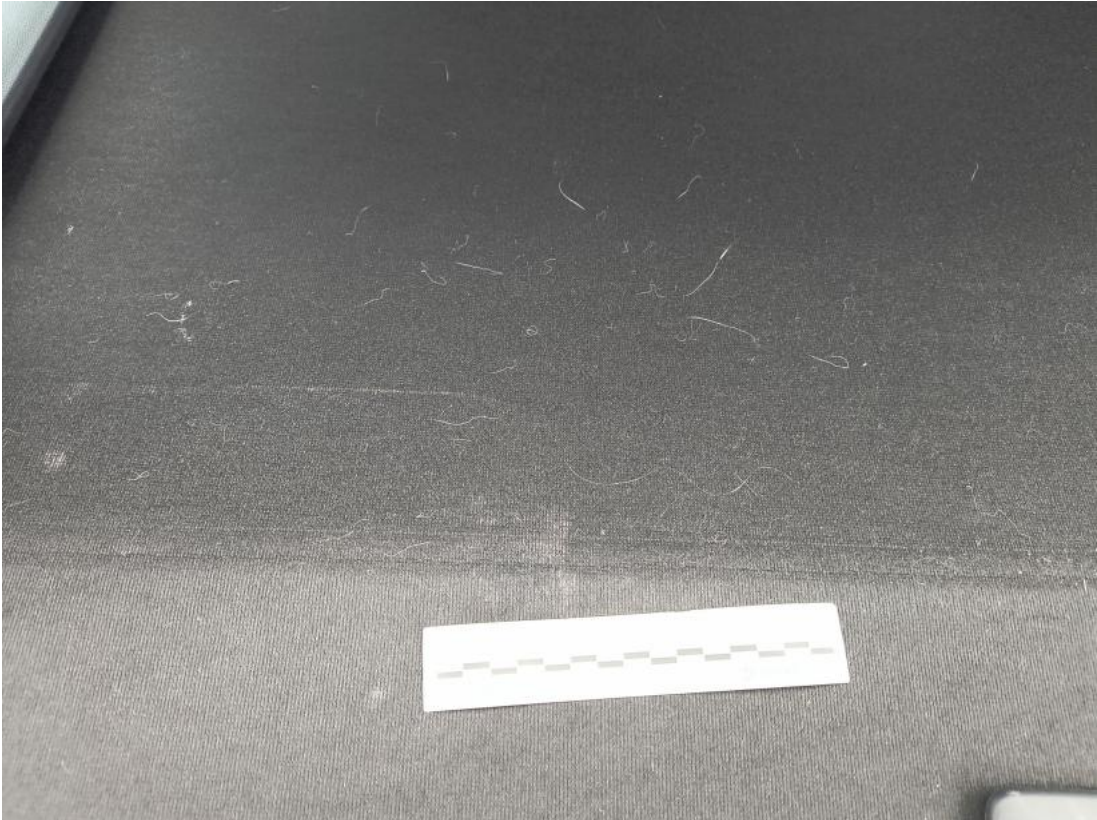
**Fot. 77**

Półka/roleta tylna - Inne 1

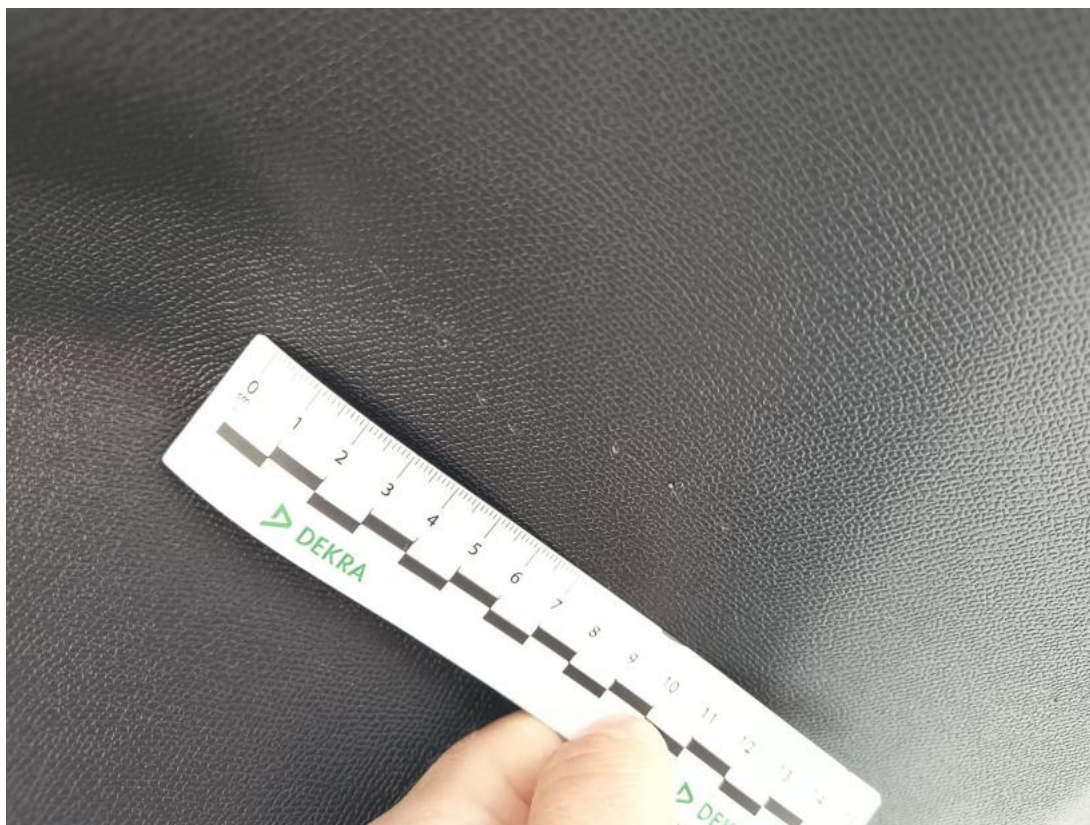
**Fot. 79**

| 12 | Nakładka pokrywy tylnej dół | zarysowanie | | |

Wykładzina pokrywy tylnej - Rysa/odprysk 1
