Raport z oględzin pojazdu

Numer raportu	218682/3/26-11401	Data raportu	18-03-2026
Rzeczoznawcy	Damian Koch (WSP) mgr inż. Przemysław Ostap	Data oględzin	13-03-2026
Nr zlecenia	PKOM(DZS)/GDA/21124/26/03/10	Miejsce oględzin	MASTER1 MYSŁOWICE, OBRZEŻNA PŁ...

Numer identyfikacyjny (VIN)	VF1MA000059771297
Marka, model	RENAULT Master dCi 130 Eur...
Typ, wersja	Master dCi L3H2 Pack Clim
Numer rejestracyjny	WE7J518
Silnik (rodz./poj./moc)	diesel/2299 ccm/96 kW
Stan licznika	214 140 km
Data 1. rej./rok prod.	30-08-2018/2018
Data nast. bad. techn.	13-02-2027
Nadwozie	furgon, wysoki dach 4/3
Lakier	biały/UNI
Skrzynia biegów	manualna

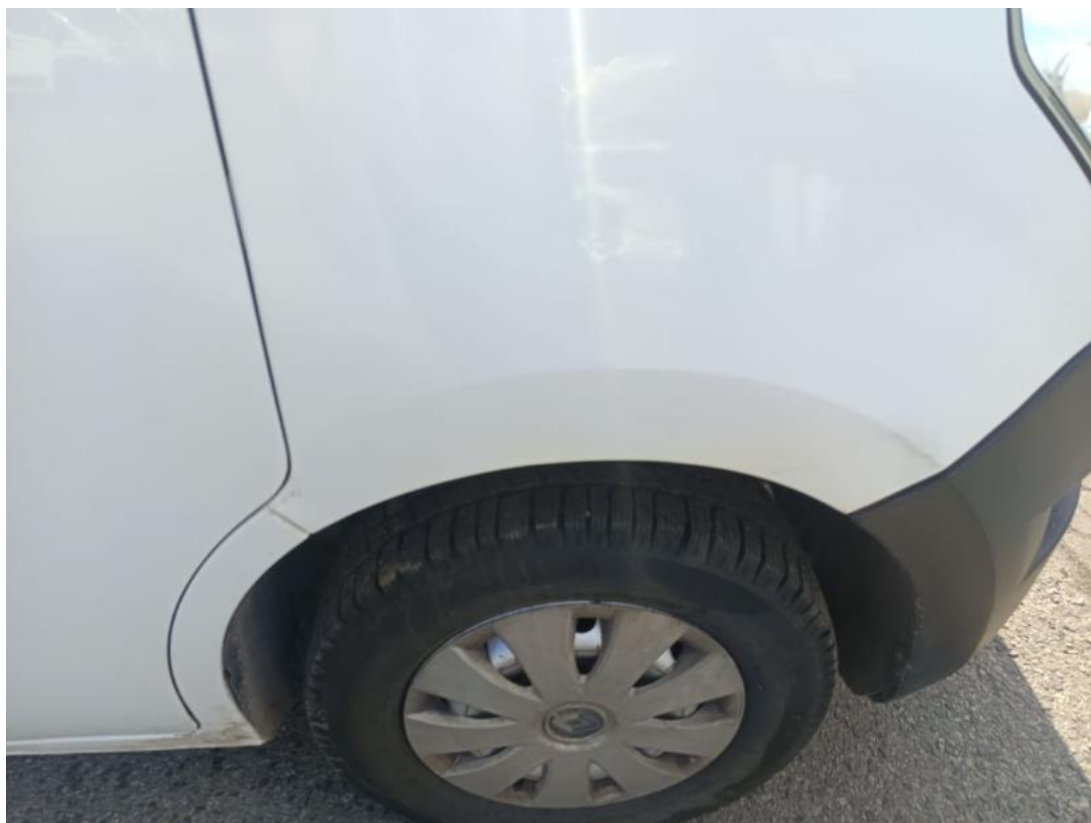
Fot. 39

Błotnik przedni P - Wgniecenie/odkształcenie 1

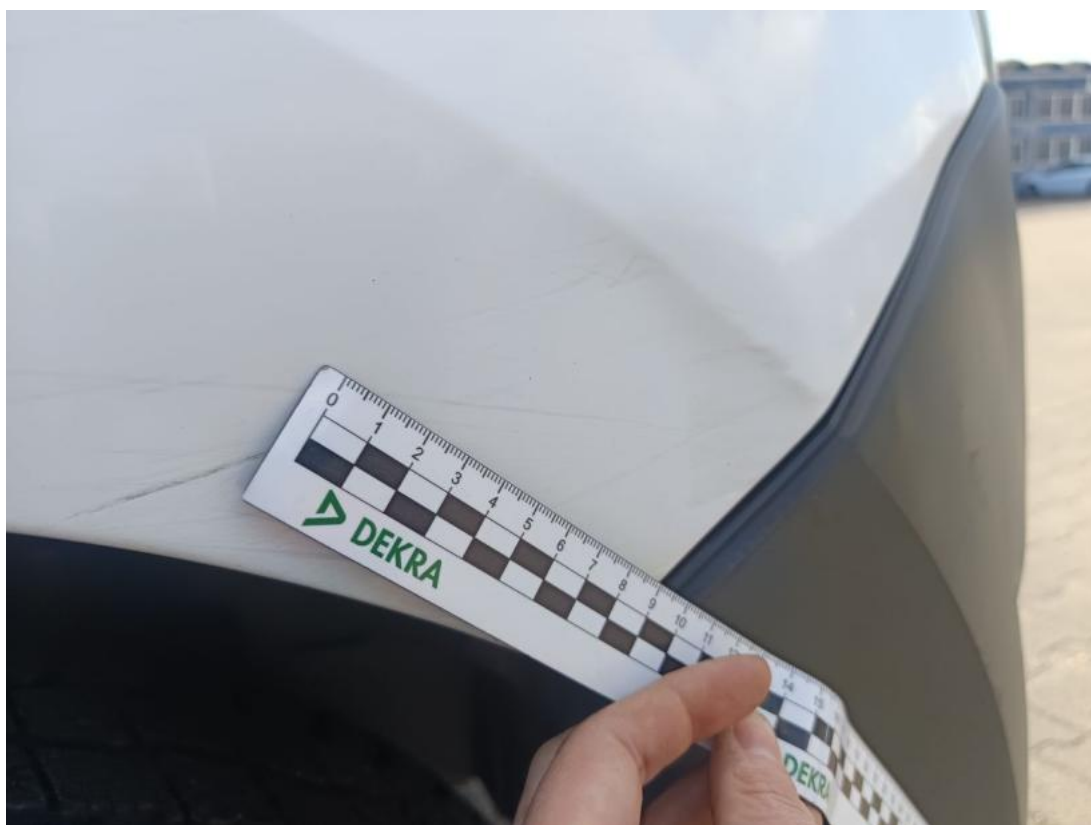
Fot. 40

Błotnik przedni P - Wgniecenie/odkształcenie 2

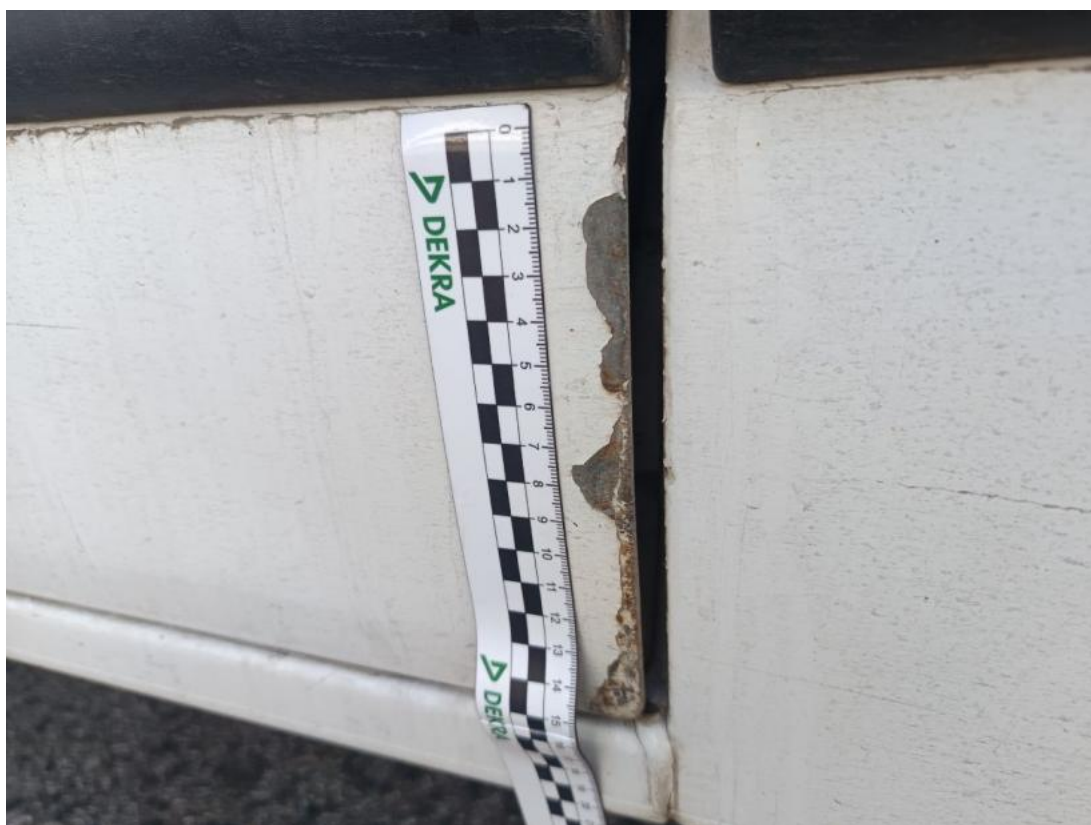
Fot. 42

Drzwi tylne P - Wgniecenie/odkształcenie 1

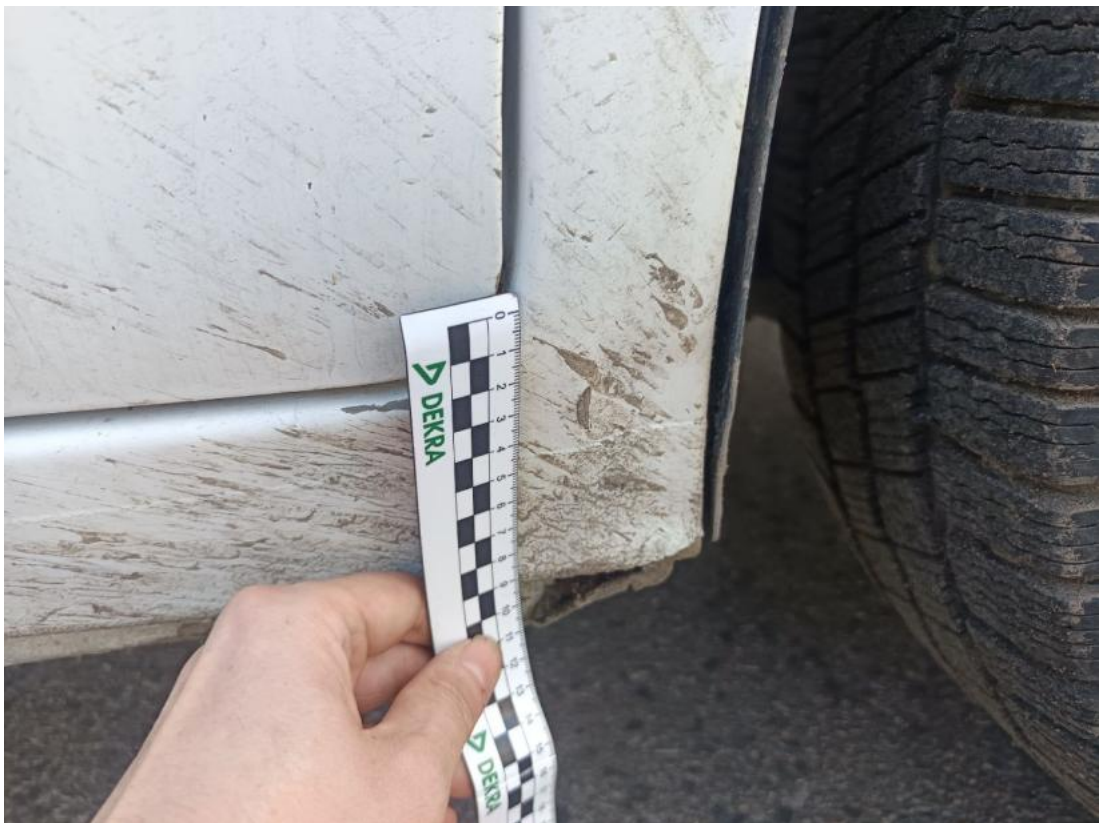
Fot. 44

Próg P - Rysa/odprysk 1

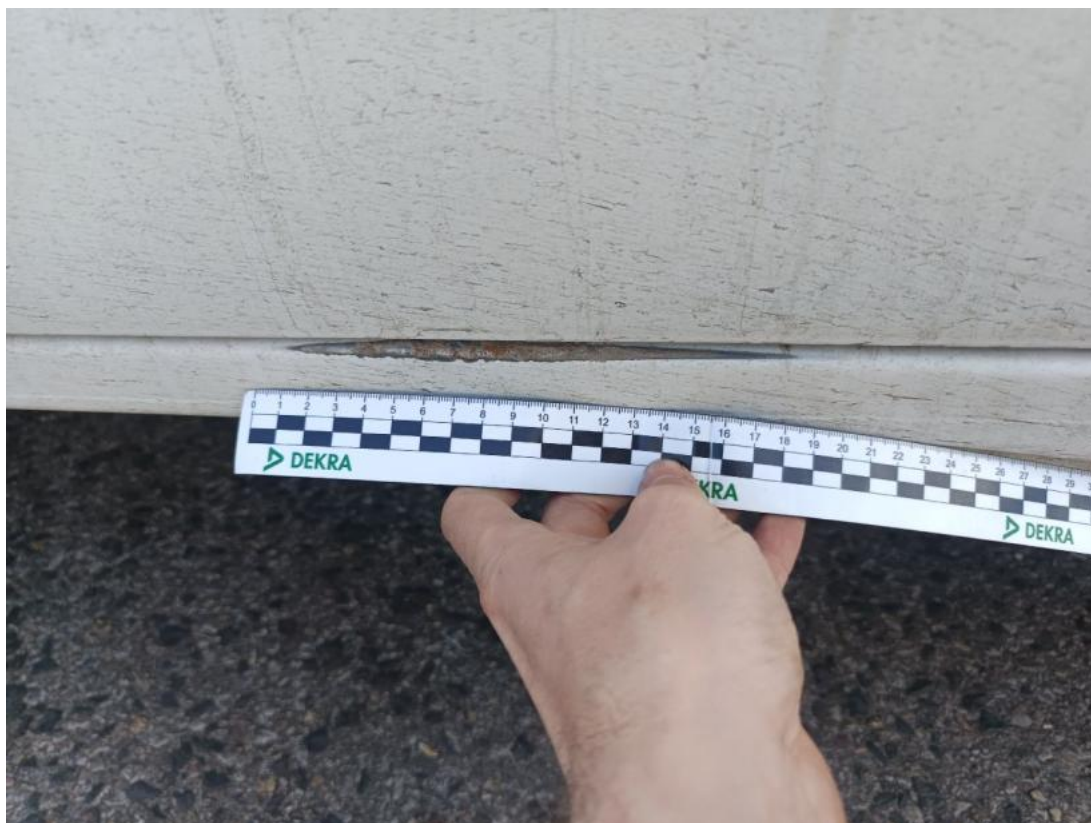
Fot. 45

Próg P - Wgniecenie/odkształcenie 1

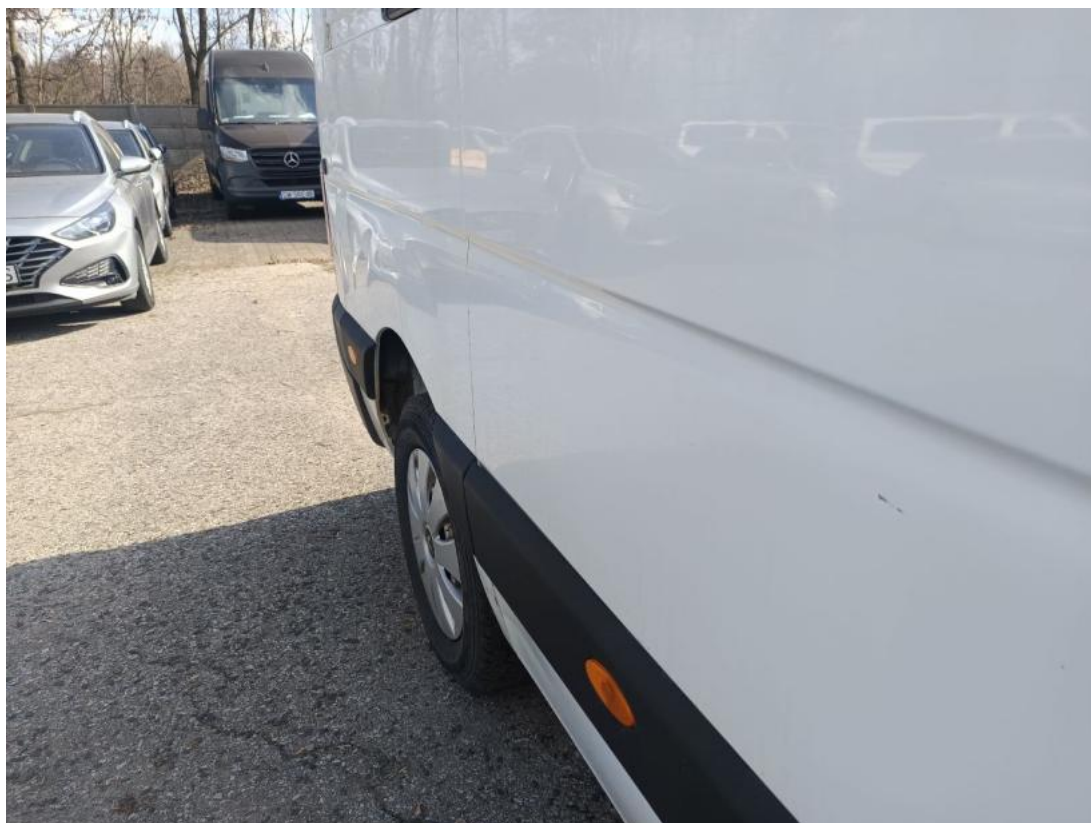
Fot. 47

Błotnik tylny P / Ściana boczna P - Wgniecenie/odkształcenie 1

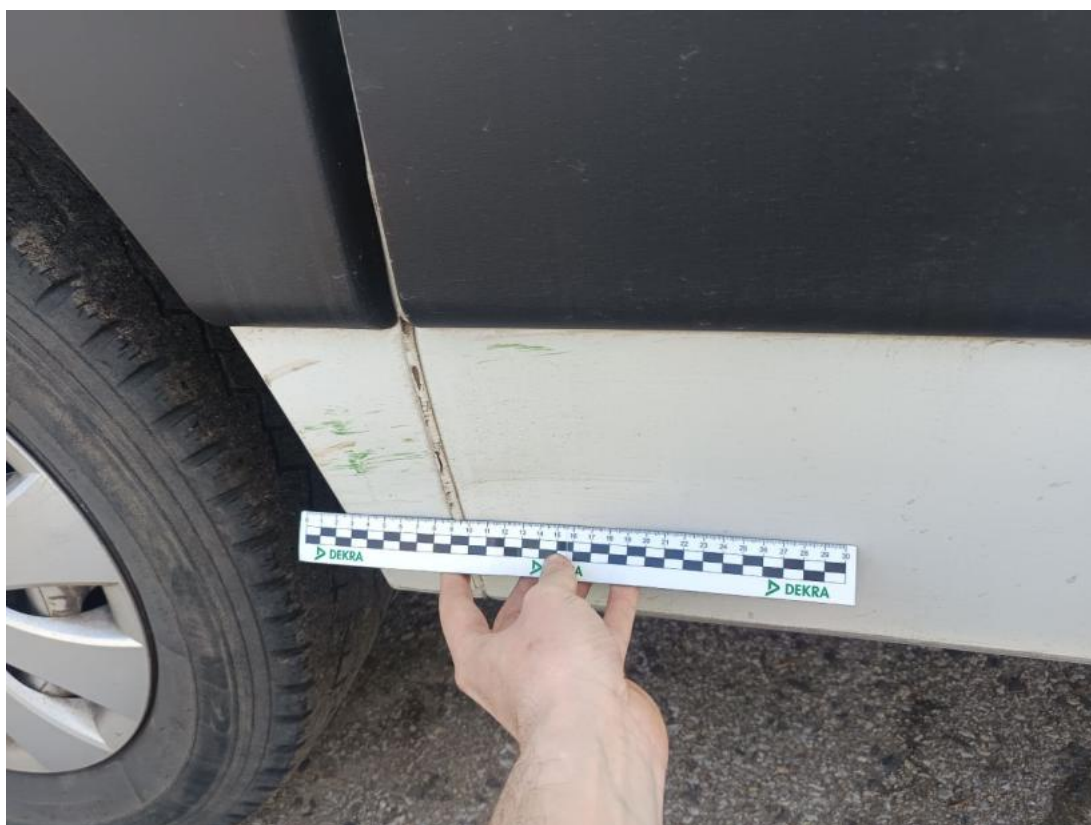
Fot. 48

Błotnik tylny P / Ściana boczna P - Wgniecenie/odkształcenie 2

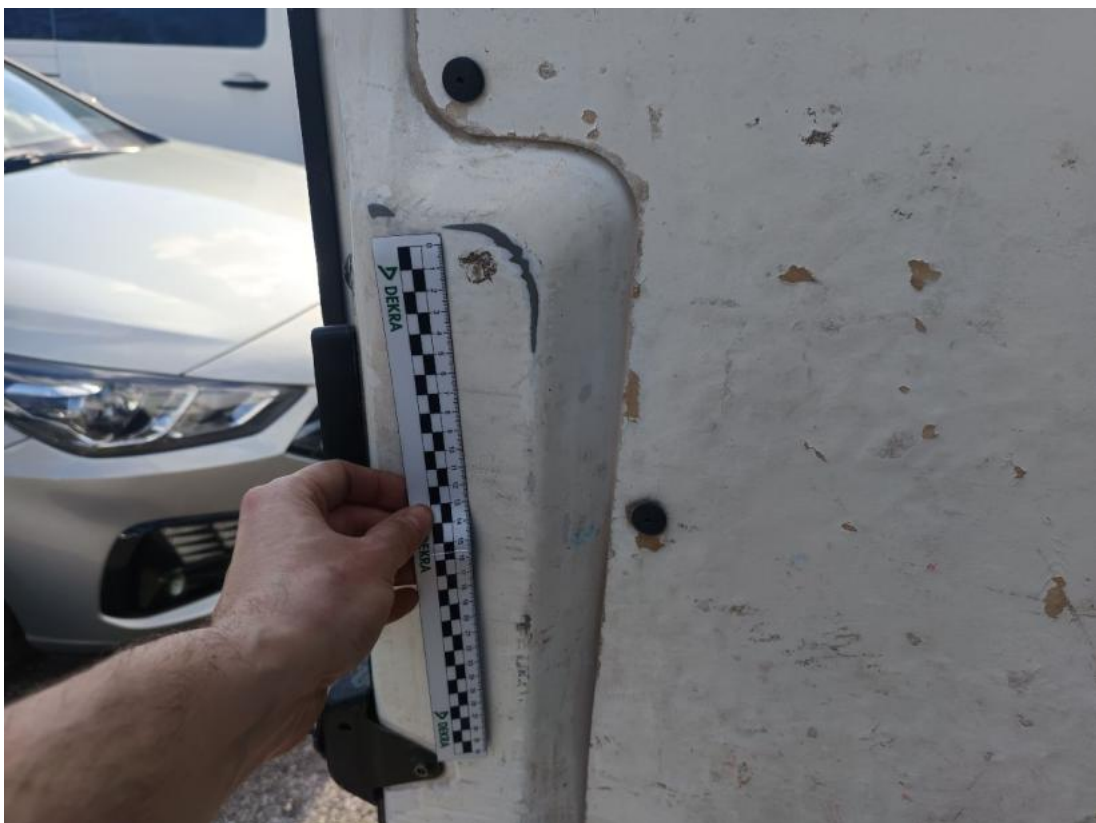
Fot. 52

Pokrywy bagażnika - Wgniecenie/odkształcenie 1

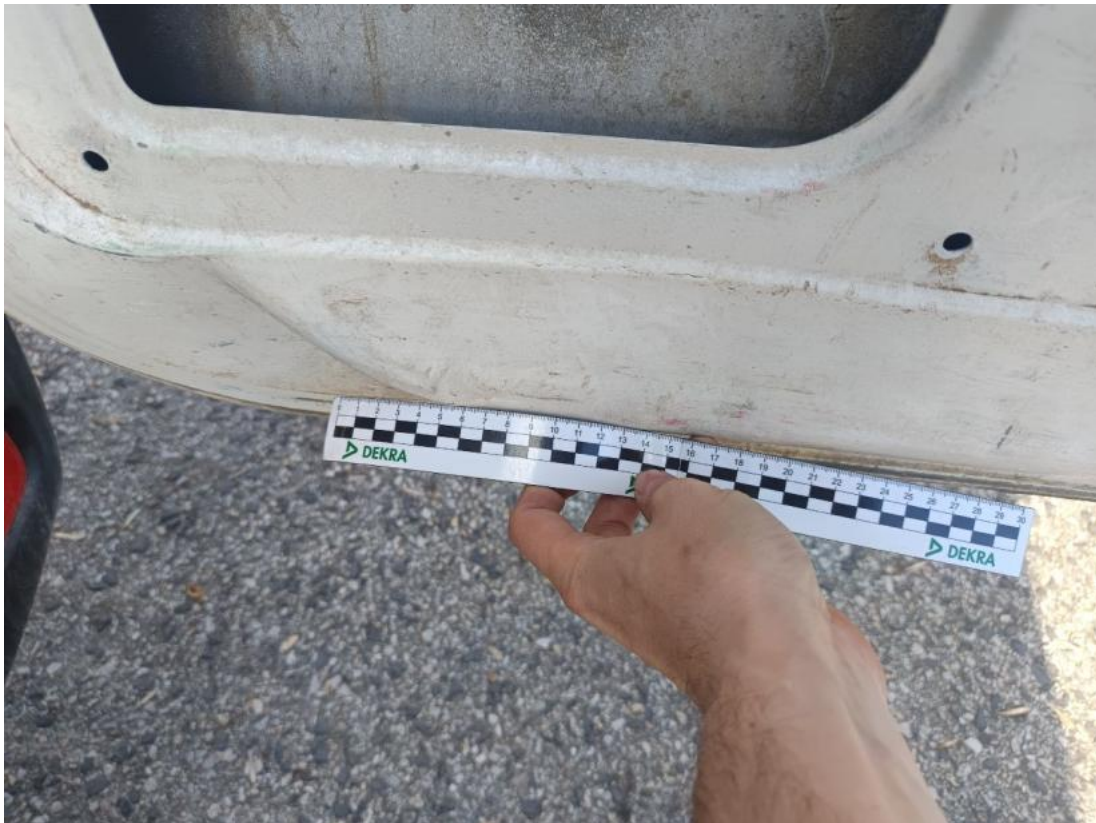
Fot. 53

Pokrywy bagażnika() - Wgniecenie/odkształcenie 3

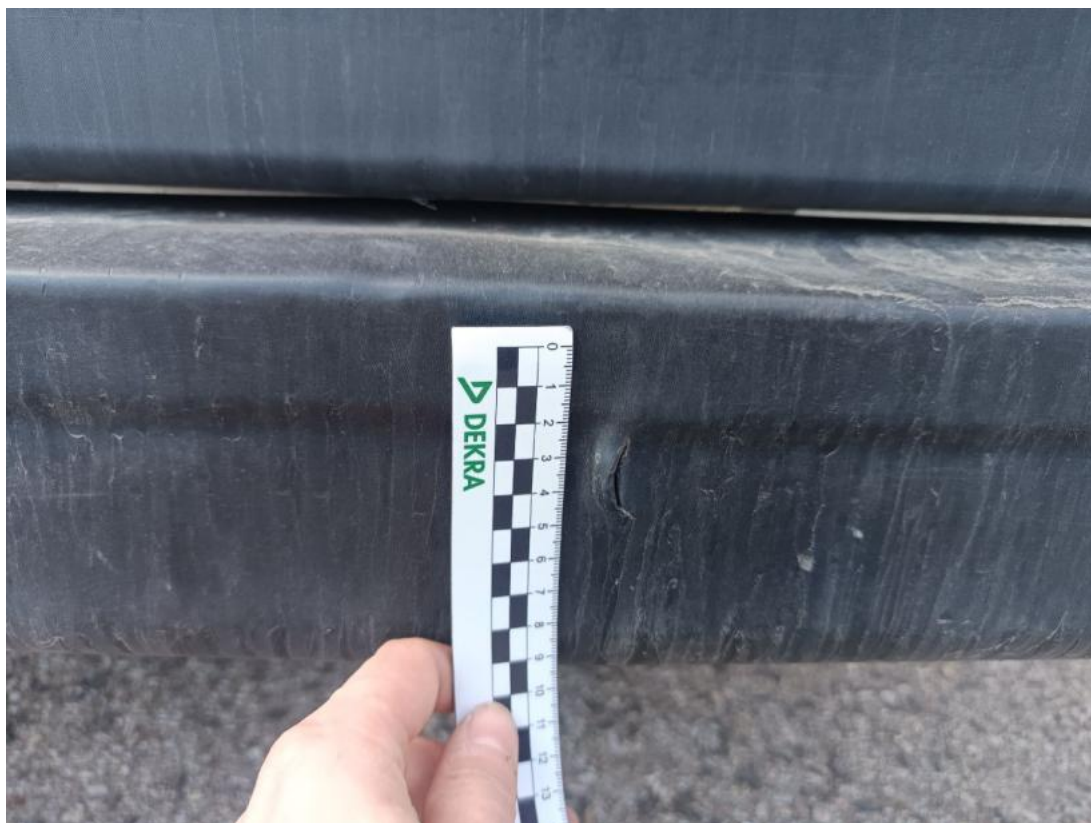
Fot. 55

Zderzak tylny - Rysa/odprysk 1

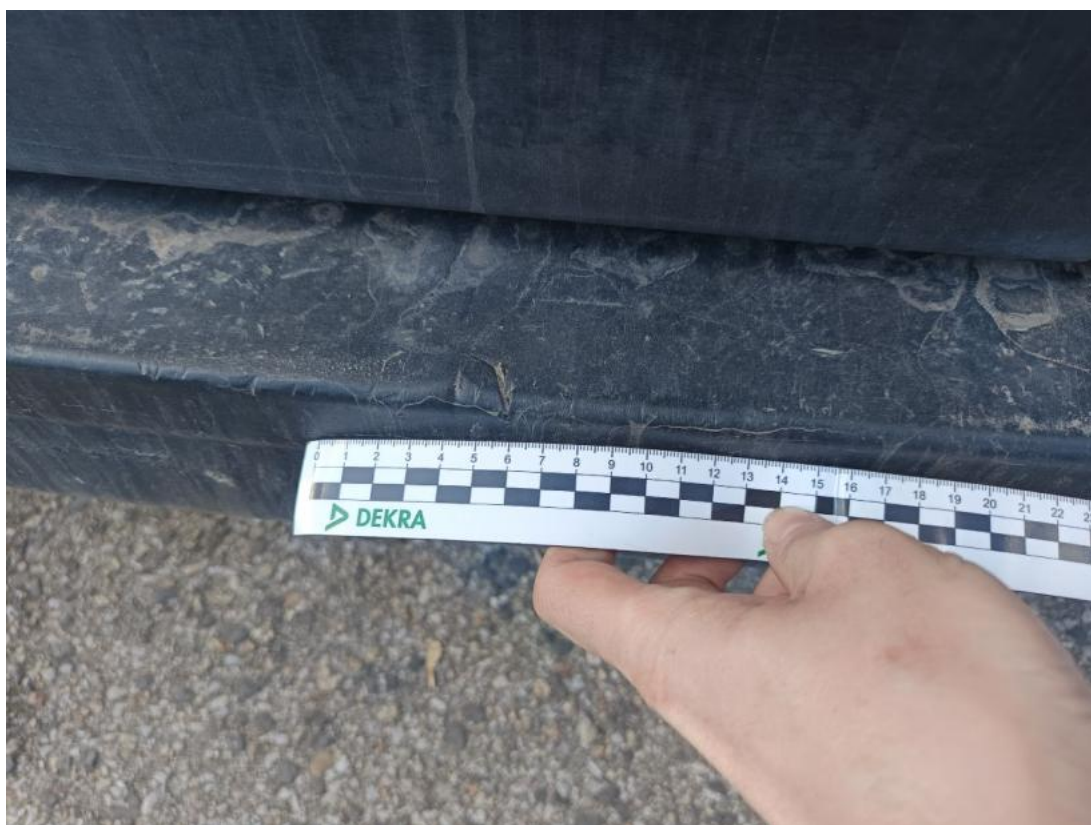
Fot. 56

Zderzak tylny() - Rysa/odprysk 3

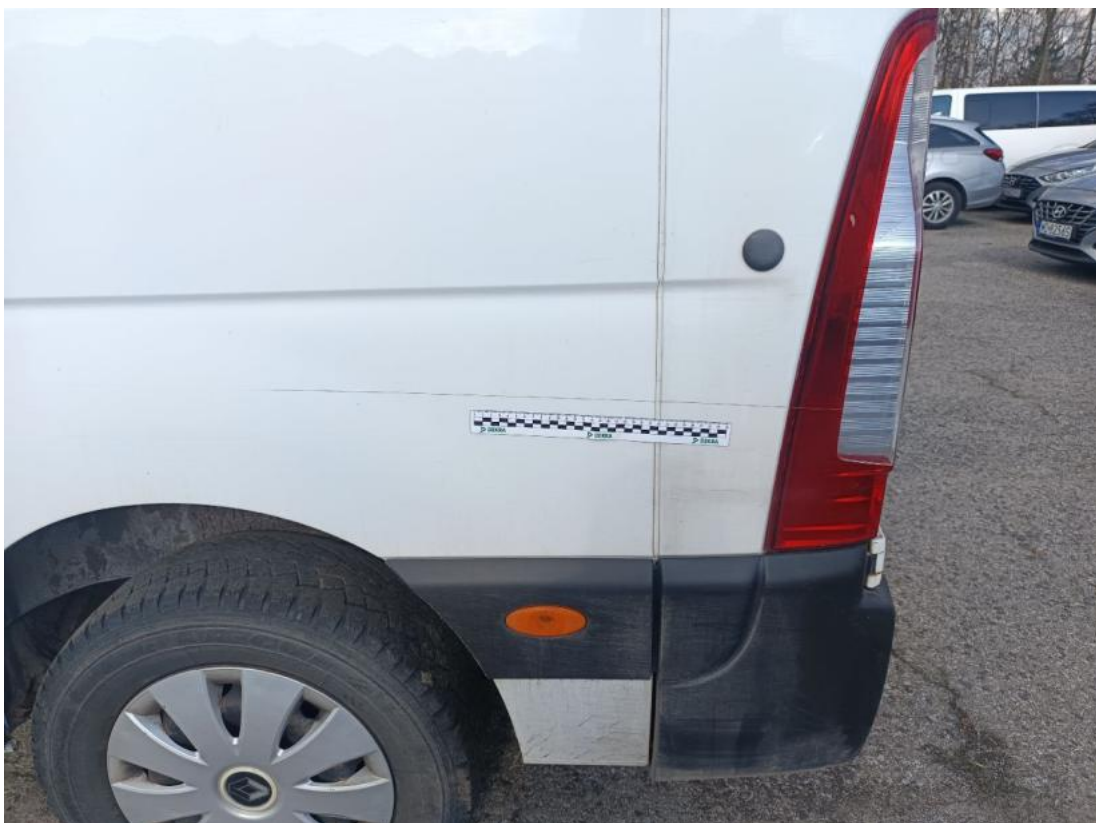
Fot. 58

Błotnik tylny L / Ściana boczna L - Rysa/odprysk 1

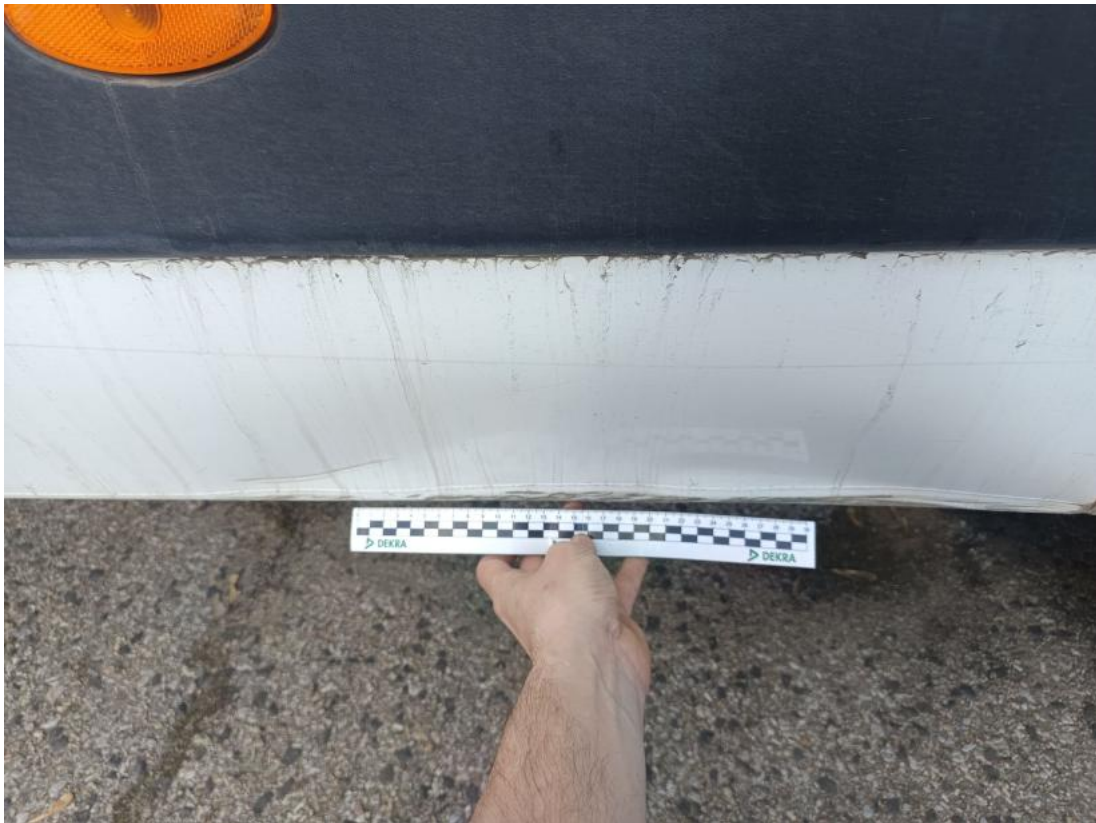
Fot. 59

Błotnik tylny L / Ściana boczna L - Wgniecenie/odkształcenie 1

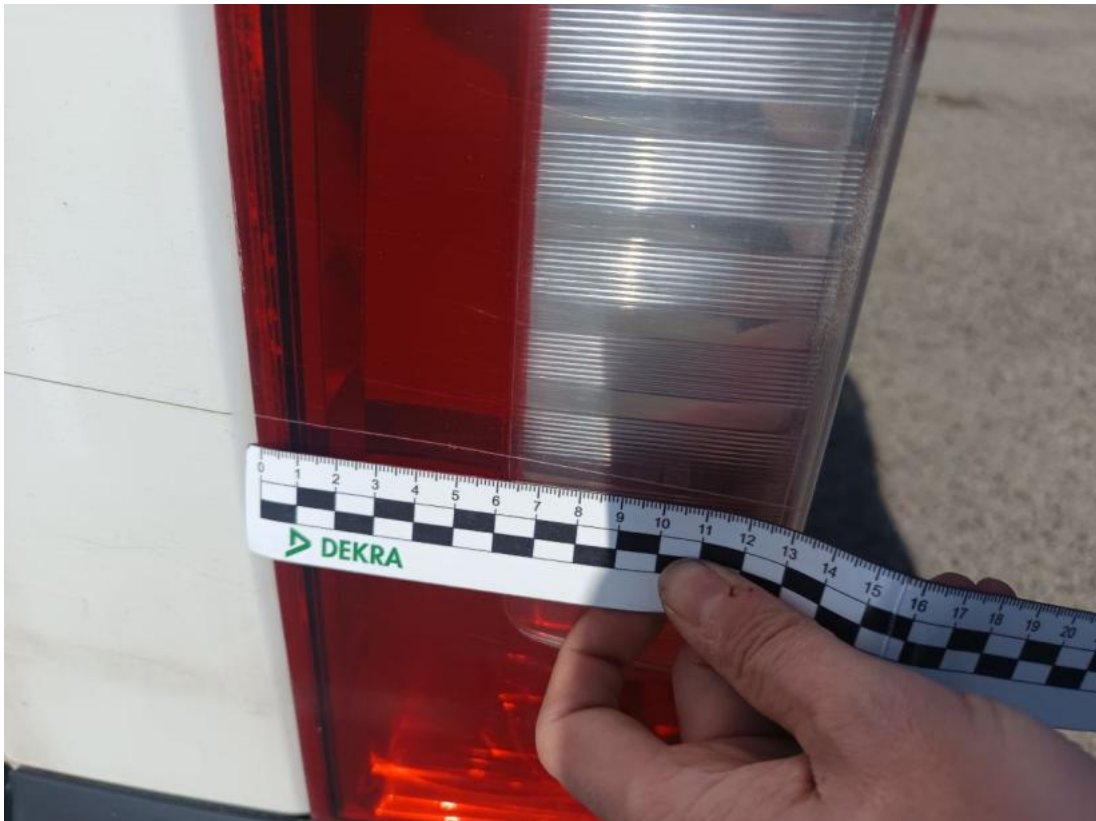
Fot. 61

23	Drzwi tylne, skrzydło prawe R	wgniecenie/odkształcenie	NA	0.7
24	Lampa tylna L	zarysowanie		
25	Przestrzeń ładunkowa	rysa/odprysk

Lampa tylna wew L - Rysa/odprysk 1

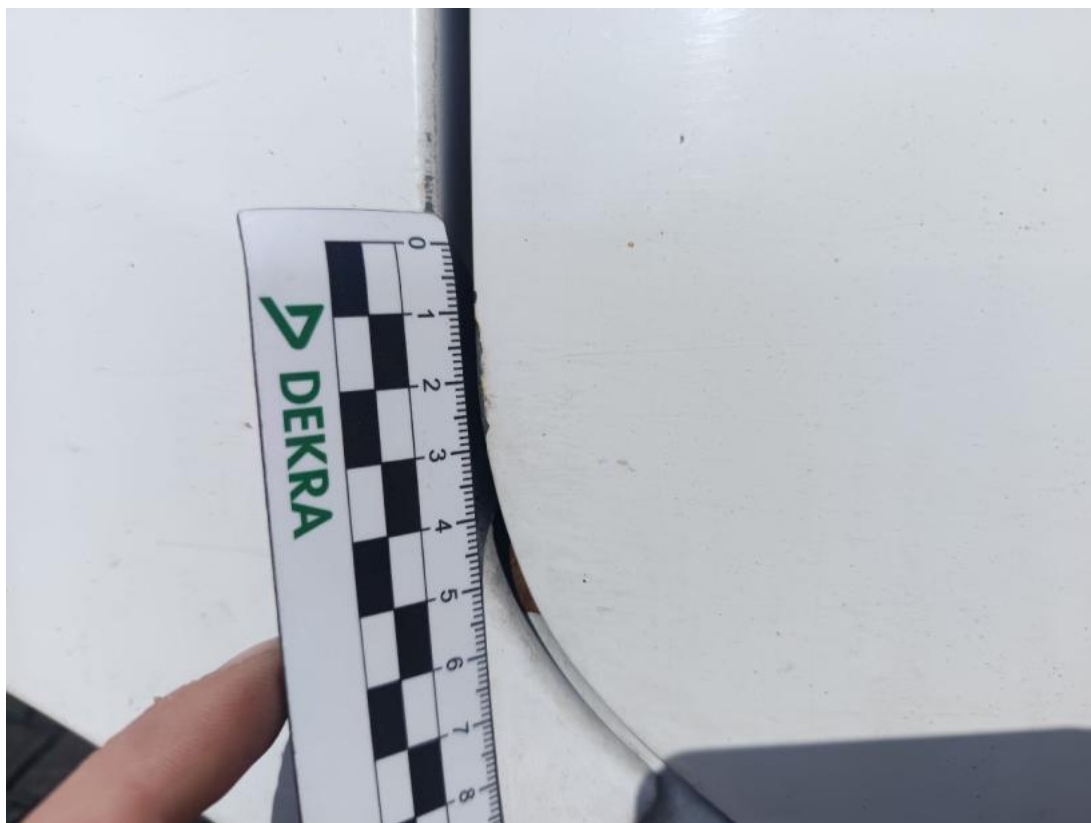
Fot. 63

Drzwi przed L - Rysa/odprysk 1

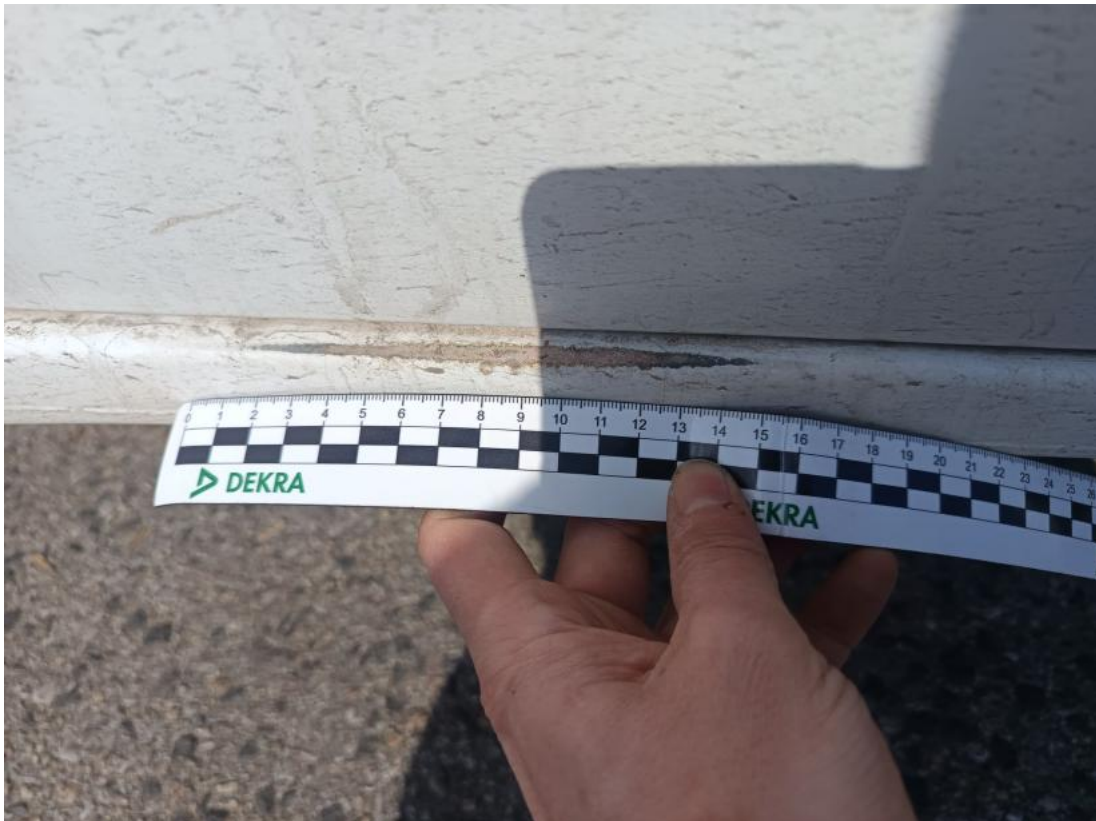
Fot. 65

Próg L - Rysa/odprysk 1

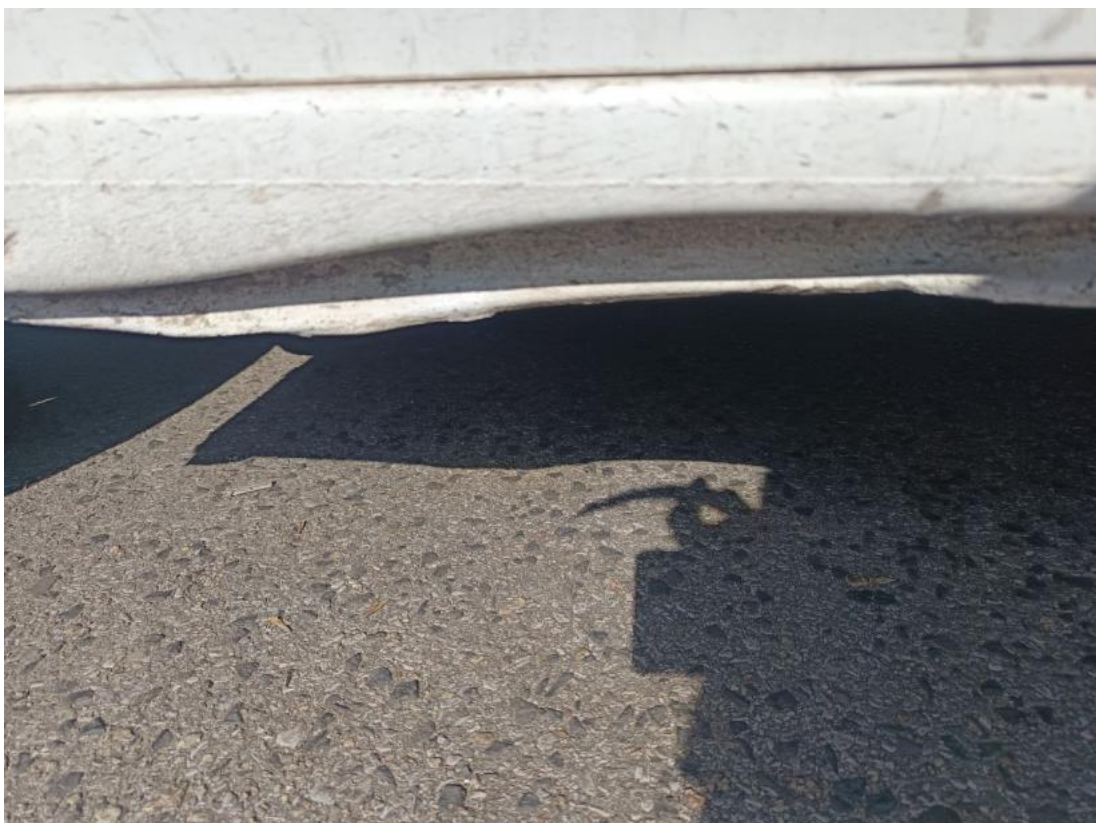
Fot. 66

Próg L - Wgniecenie/odkształcenie 1

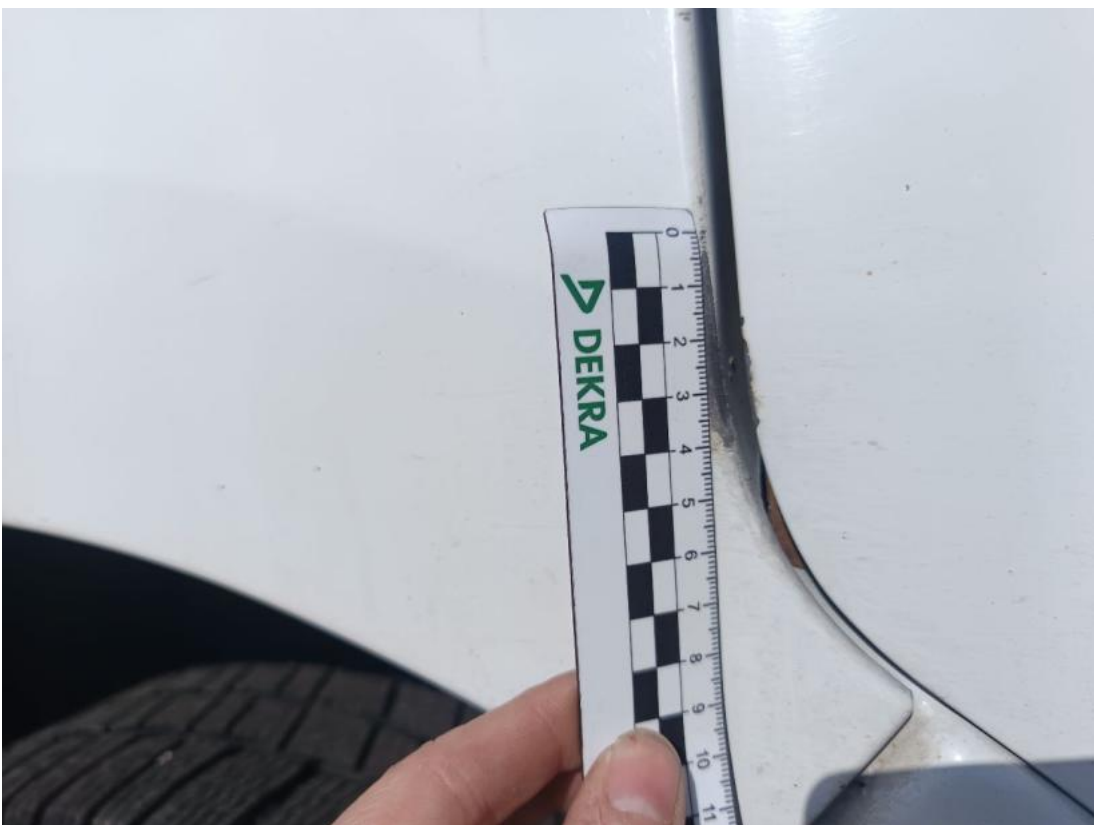
Fot. 68

Błotnik przedni L - Rysa/odprysk 1

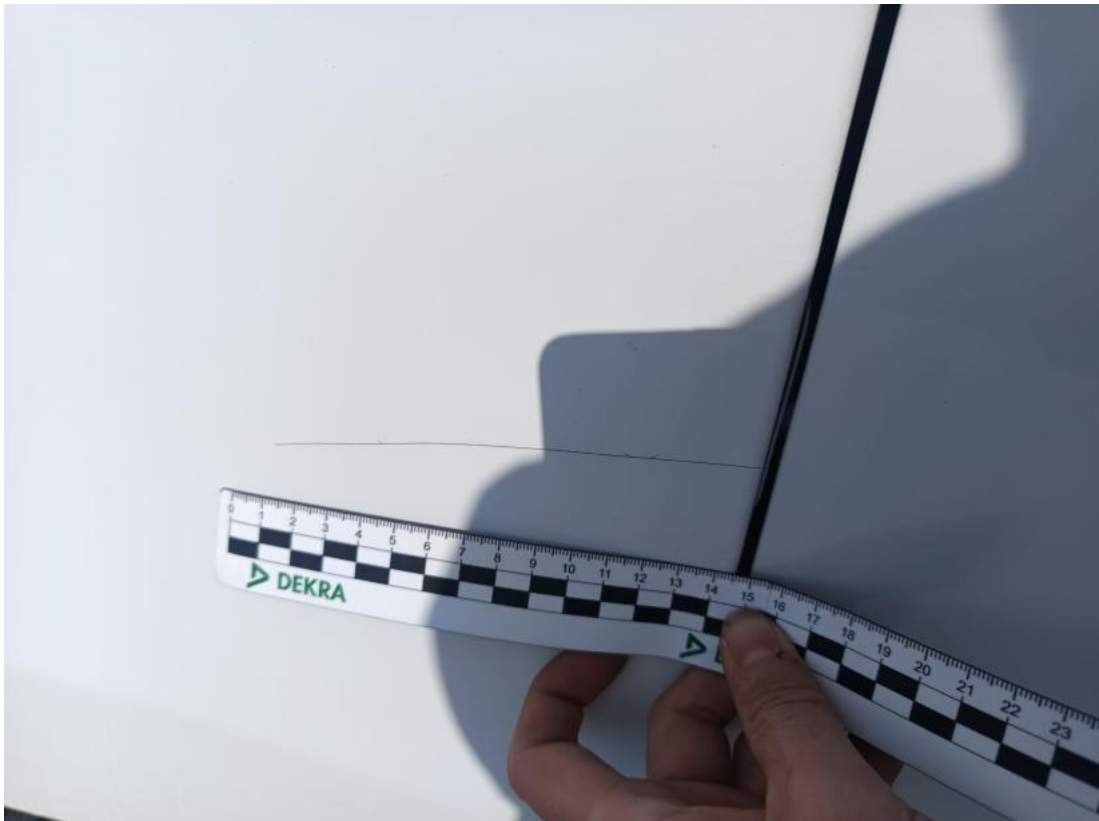
Fot. 69

Błotnik przedni L() - Rysa/odprysk 3

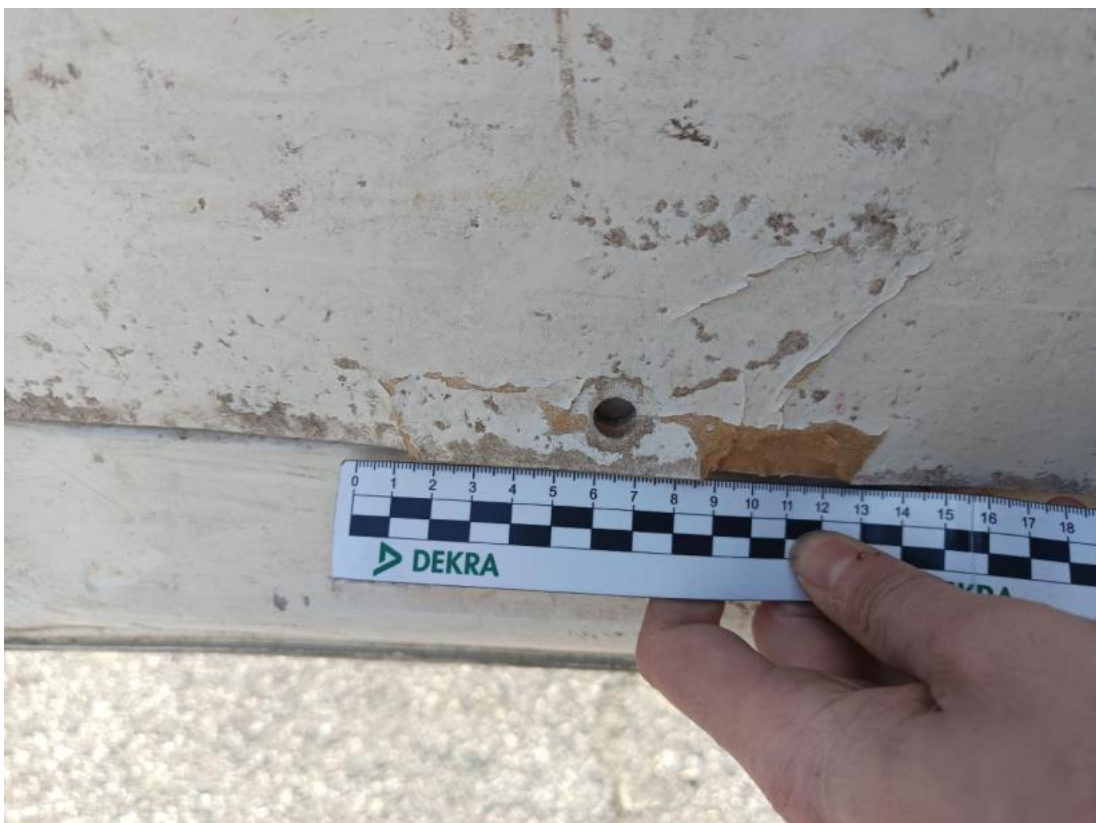
Fot. 72

Wykładzina pokrywy tylnej - Pęknięcie/rozerwanie 1

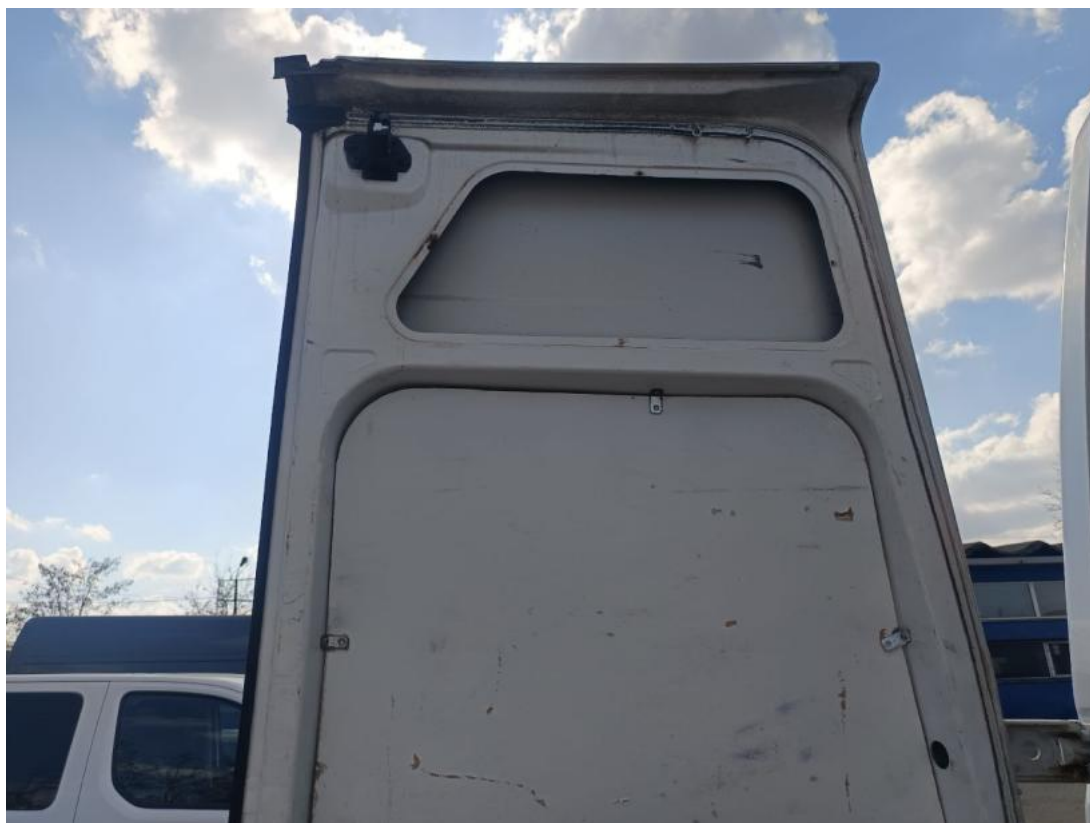
Fot. 73
Wykładzina pokrywy tylnej - Pęknięcie/rozerwanie 2

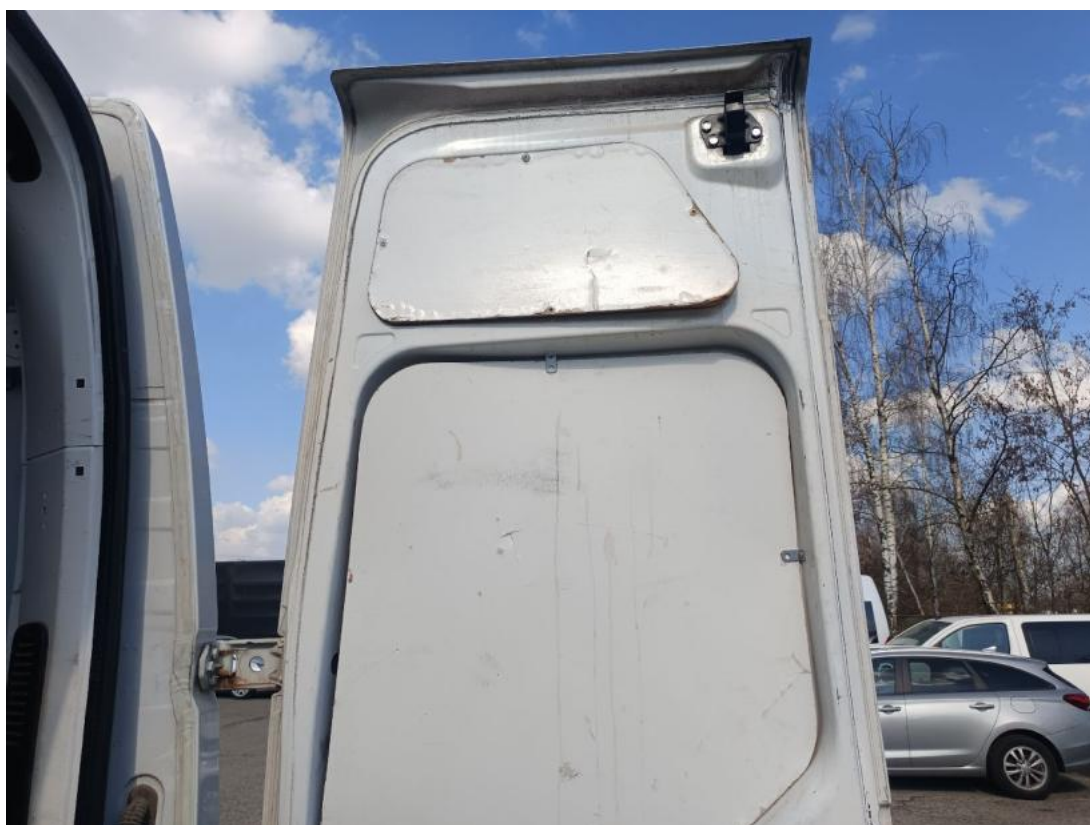
Fot. 74
Wykładzina pokrywy tylnej() - Pęknięcie/rozerwanie 3

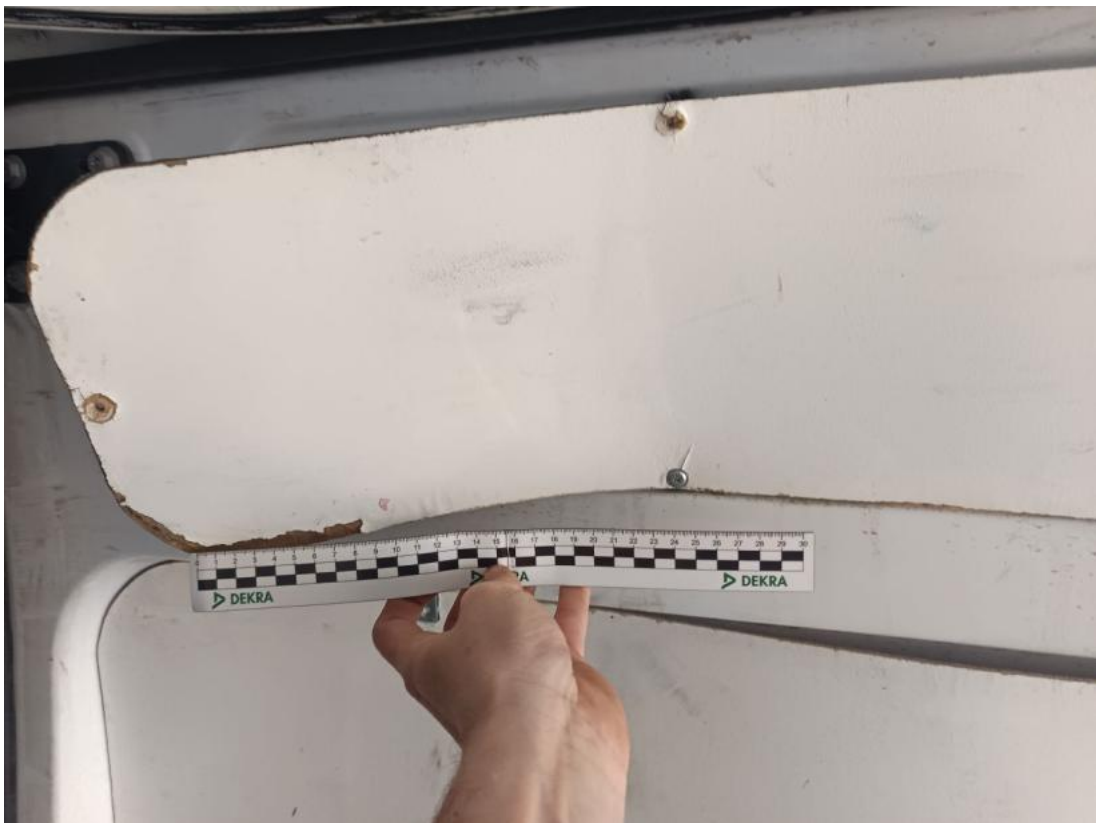
Fot. 76

Wykładzina przestrzeni bagażowej - Inne 1
