## Raport z oględzin pojazdu

| Numer raportu | 218620/3/26-11401 | Data raportu | 16-03-2026 |

| Marka, model | RENAULT Clio IV 16-20 |
| Numer rejestracyjny | GD1H291 |

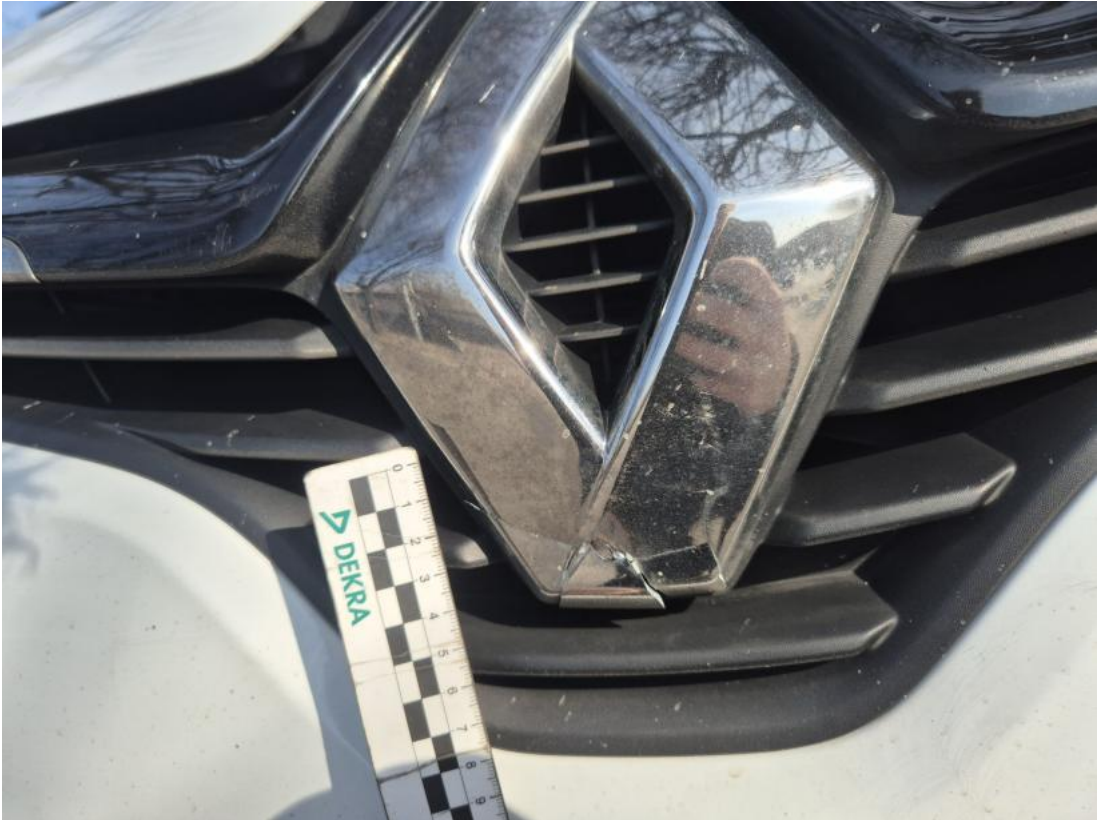
**Fot. 33**

| Poz. | Nazwa pozycji | Opis uszkodzeń | Kwalifik. | Naprawa [rbg] |
|---|---|---|---|---|
| 2 | Emblemat | pęknięcie | WY | |

Emblemat - Pęknięcie/rozerwanie 1

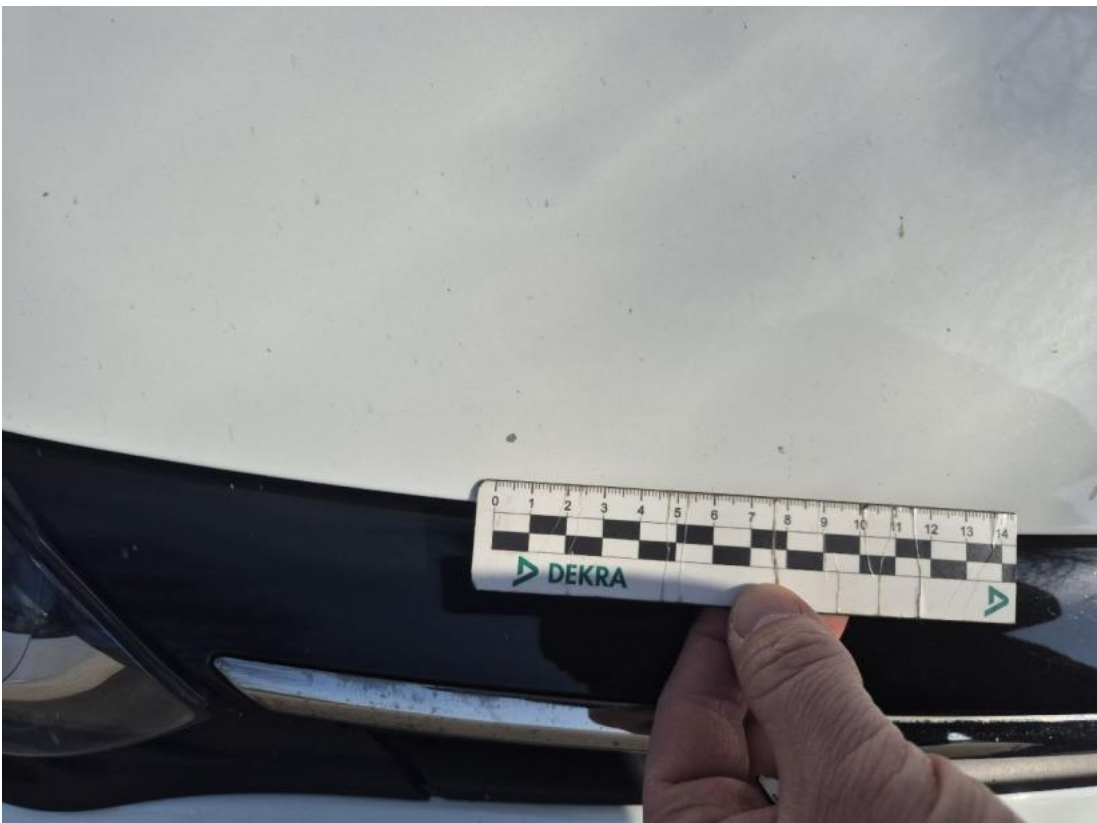
**Fot. 34**

| 9 | Pokrywa przednia | rysa/odprysk | | |

Pokrywa komory silnika - Rysa/odprysk 1

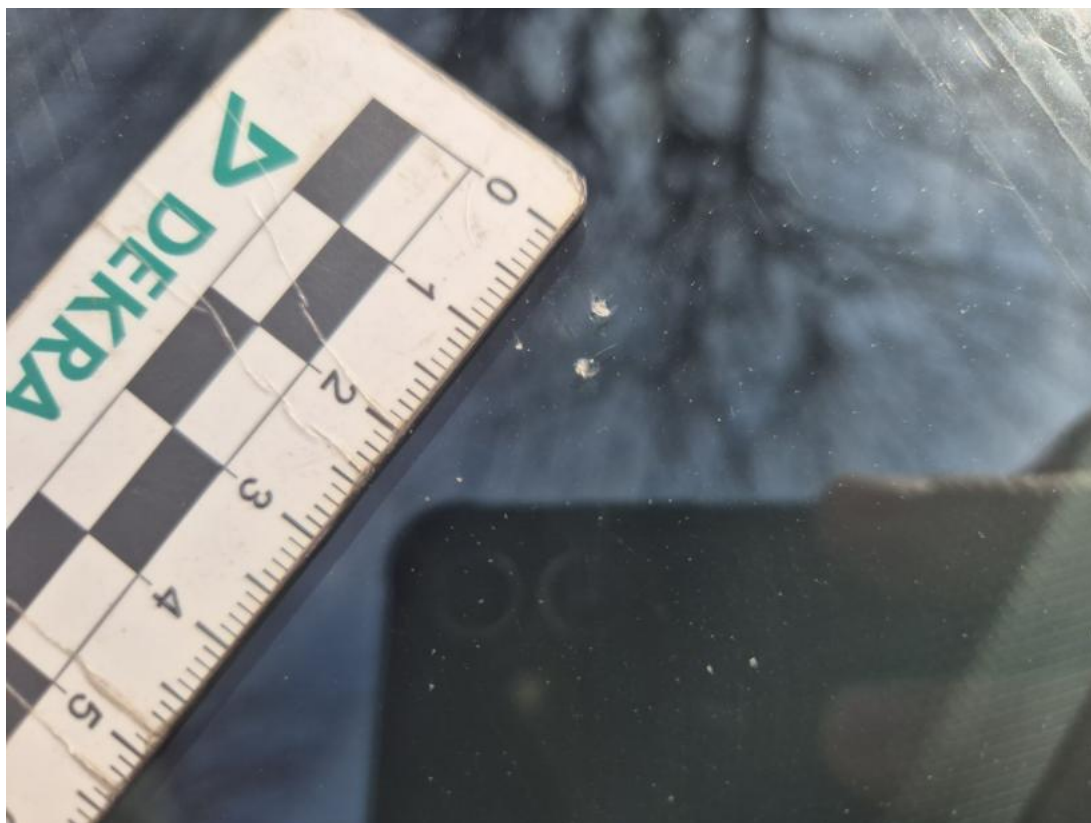
**Fot. 35**

| Poz. | Nazwa pozycji | Opis uszkodzeń | Kwalifik. | Naprawa [rbg] |
|---|---|---|---|---|
| 3 | Szyba przednia barwiona | pęknięcie | WY | 2 |

Szyba czołowa - Pęknięcie/rozerwanie 1

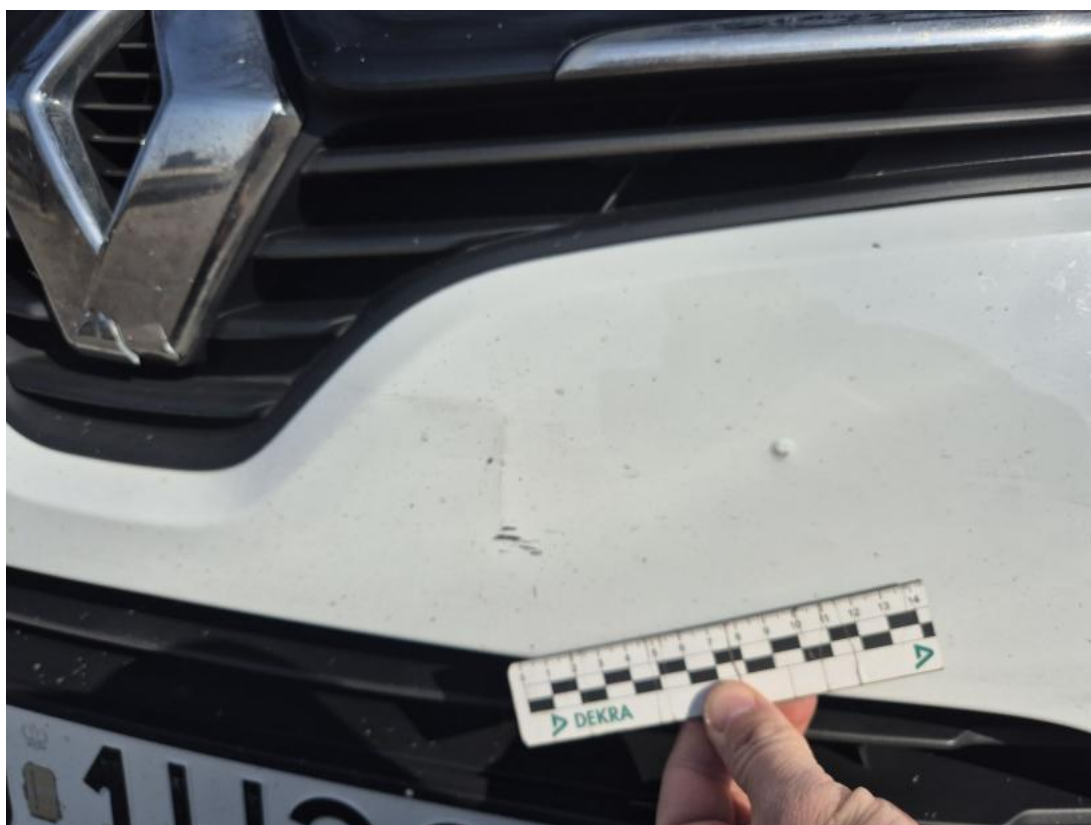
**Fot. 36**

| Poz. | Nazwa pozycji | Opis uszkodzeń | Kwalifik. | Naprawa [rbg] |
|---|---|---|---|---|
| 1 | Okładzina zderzaka przedniego | wgniecenie/odkształcenie, rozerwanie | WY | 2.3 |

Zderzak - Wgniecenie/odkształcenie 1

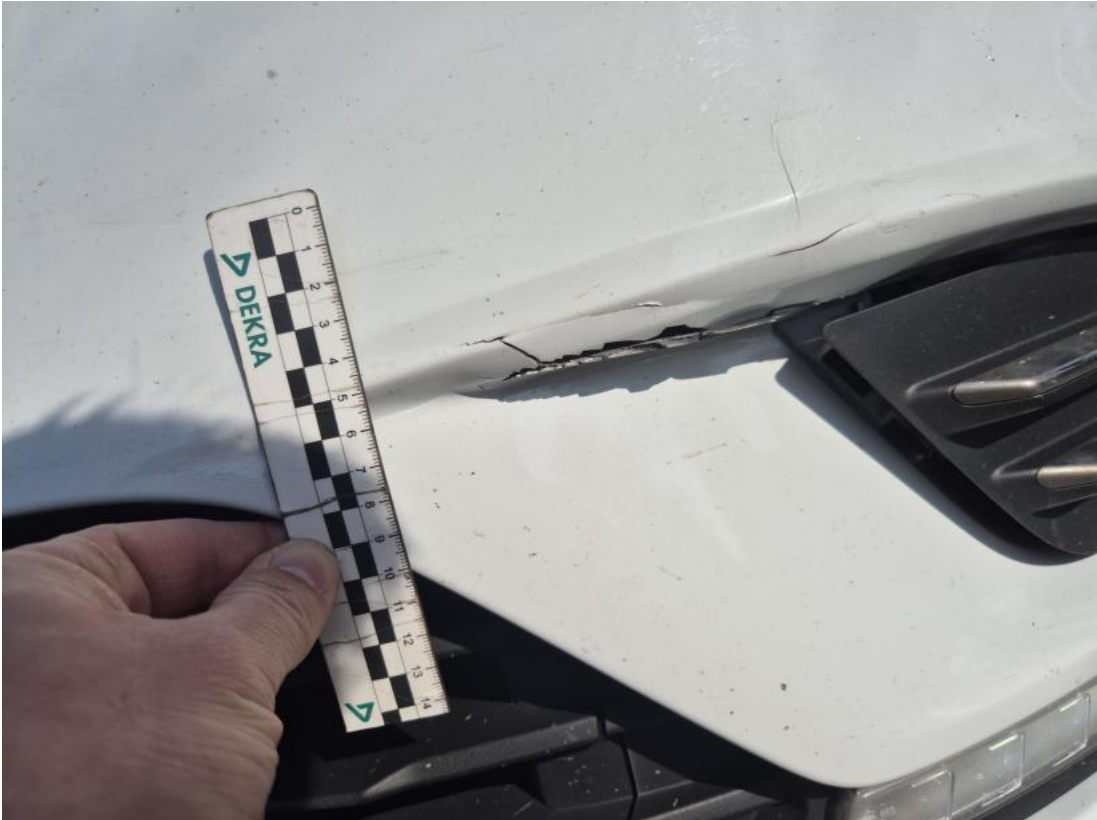
**Fot. 37**

Zderzak - Pęknięcie/rozerwanie 1

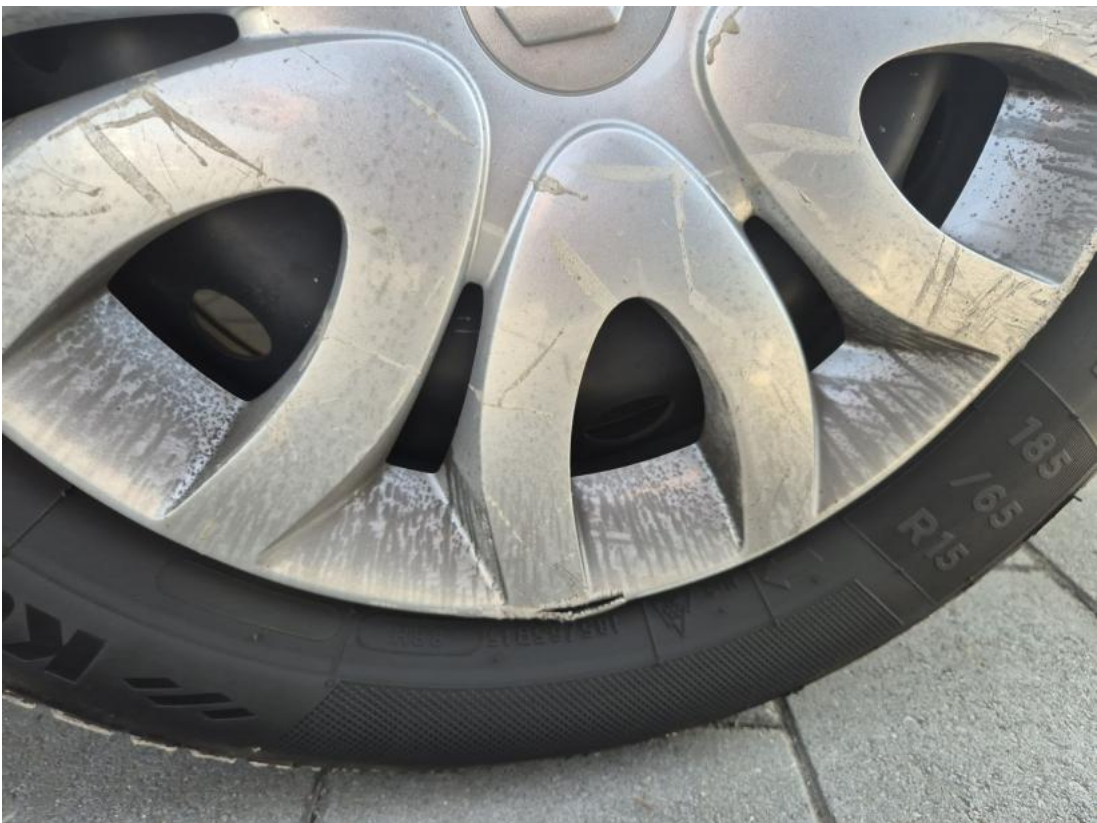
**Fot. 38**

| 5 | Kołpak koła przód R | rozerwanie | WY | |

Kółpak przedni P - Pęknięcie/rozerwanie 1

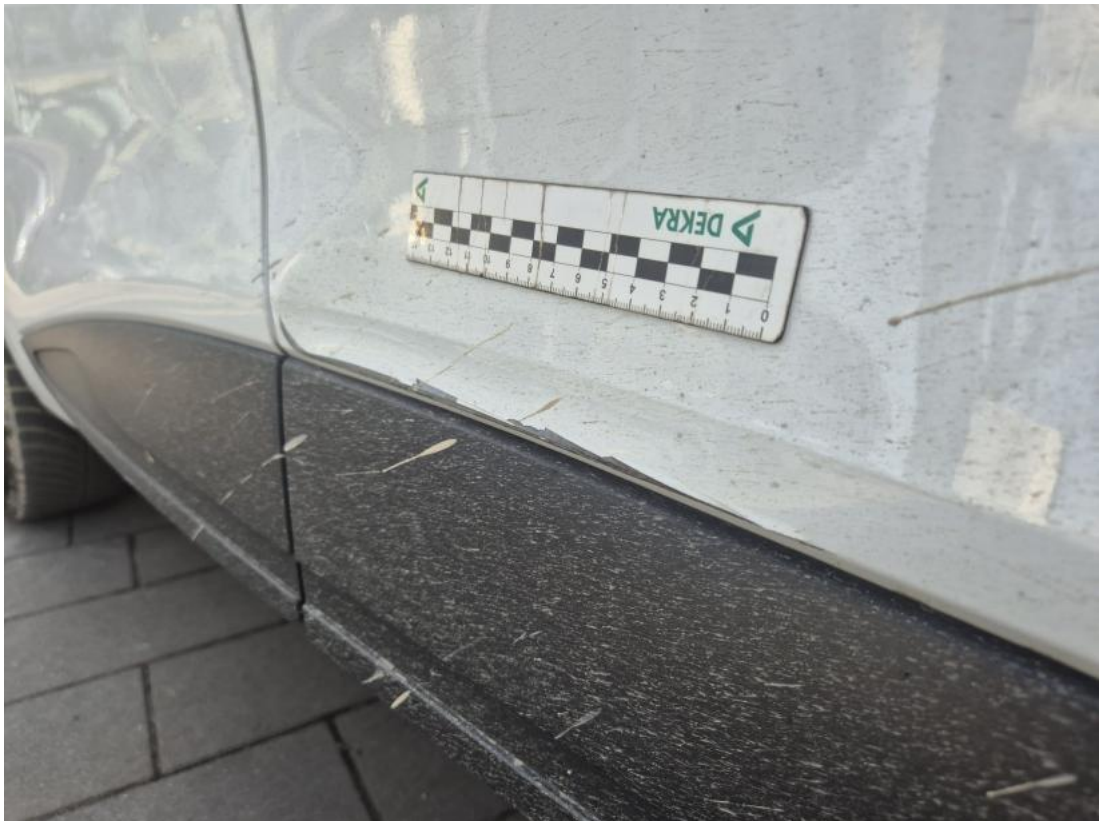
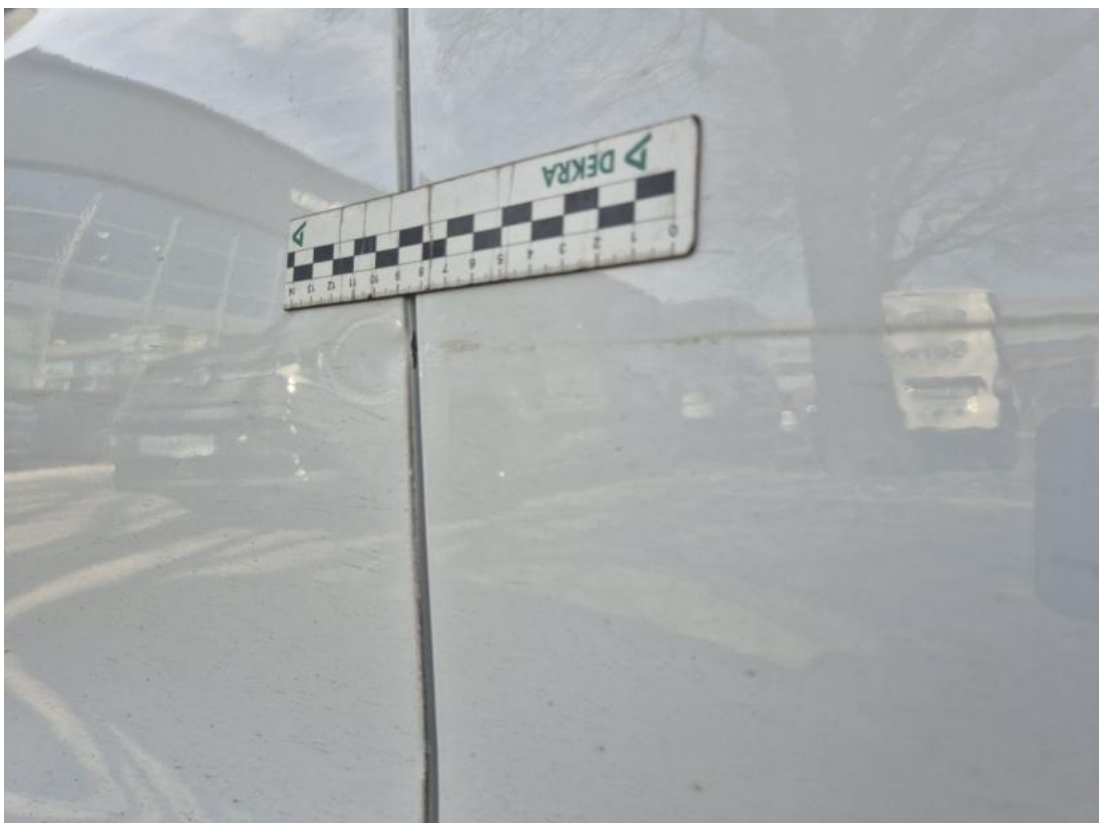
| 7 | Drzwi przednie (nieuzbrojone) R | rysa/odprysk, wgniecenie/odkształcenie | NA | 2.5 |

Drzwi przednie P - Wgniecenie/odkształcenie 1

Drzwi przednie P - Wgniecenie/odkształcenie 2

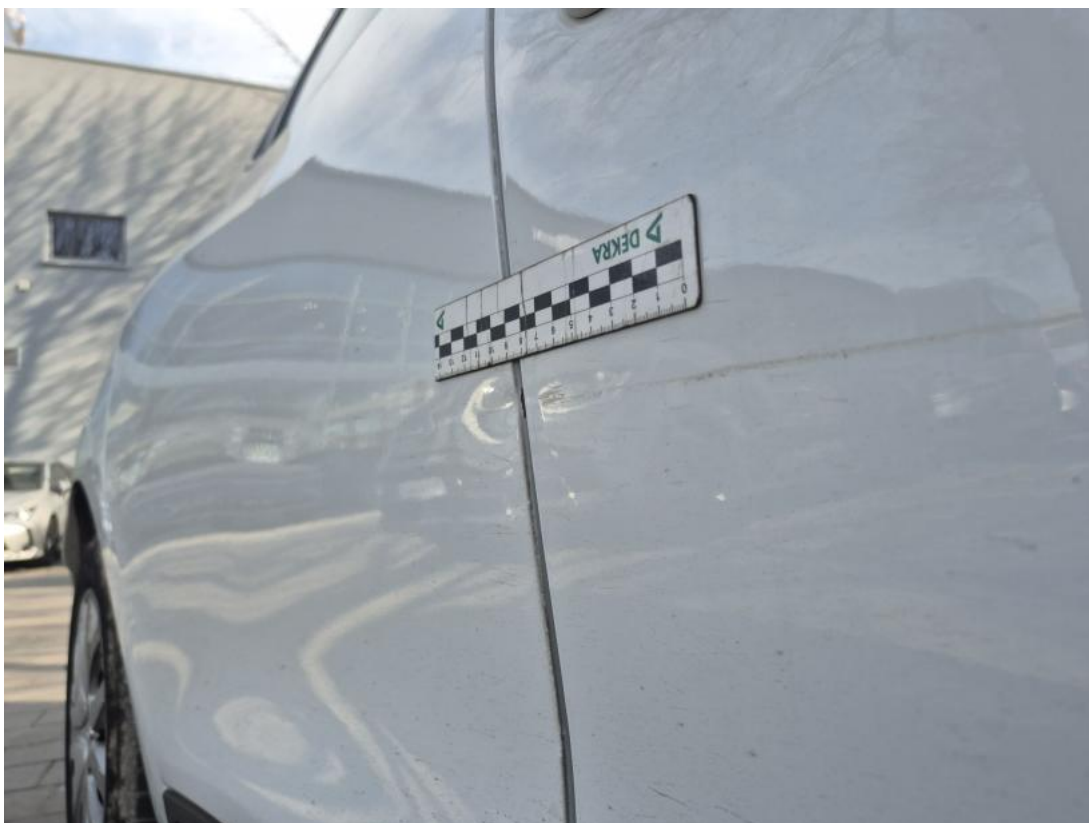
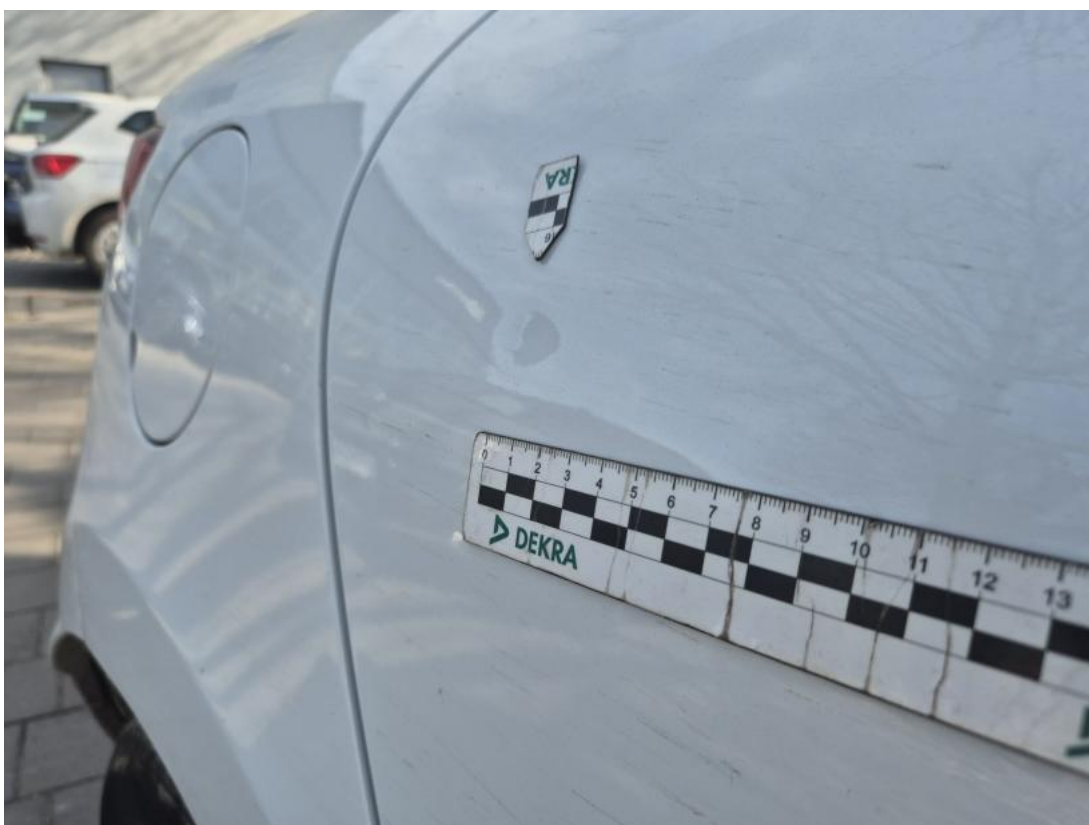
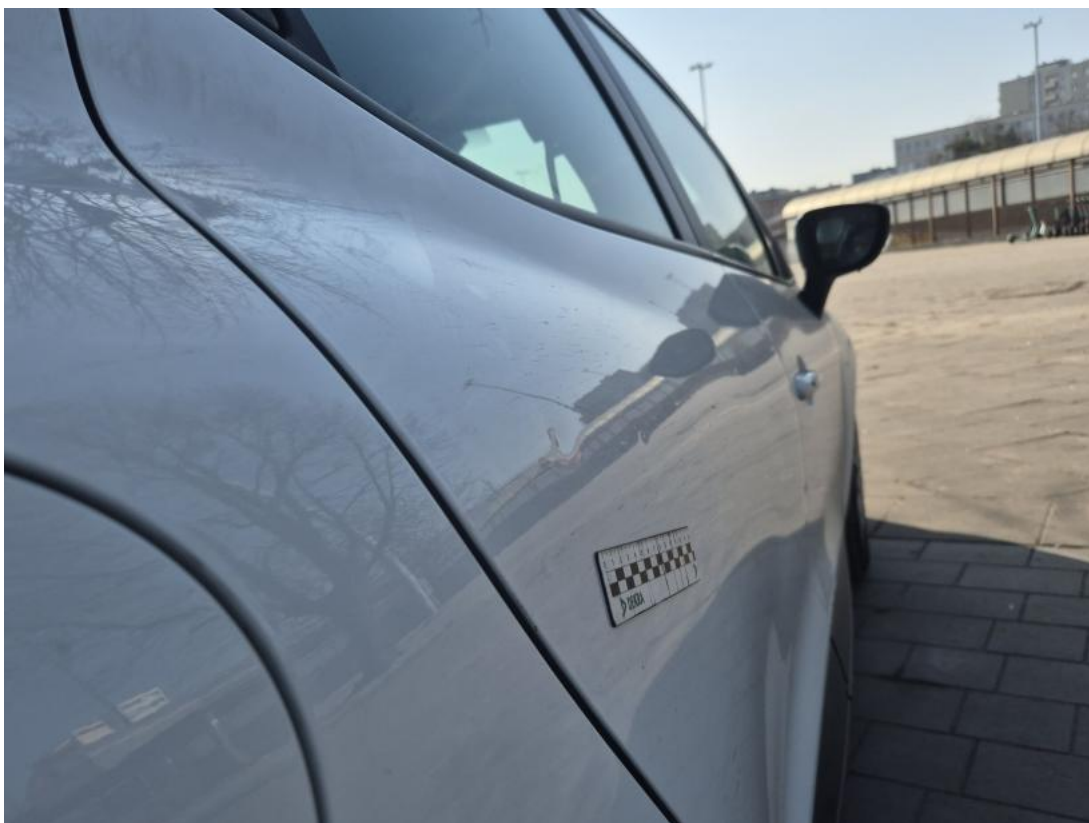
| 8 | Drzwi tylne (nieuzbrojone) R | rysa/odprysk, wgniecenie/odkształcenie | NA | 1 |

Drzwi tylne P - Wgniecenie/odkształcenie 1

Drzwi tylne P - Wgniecenie/odkształcenie 2

Drzwi tylne P() - Wgniecenie/odkształcenie 3

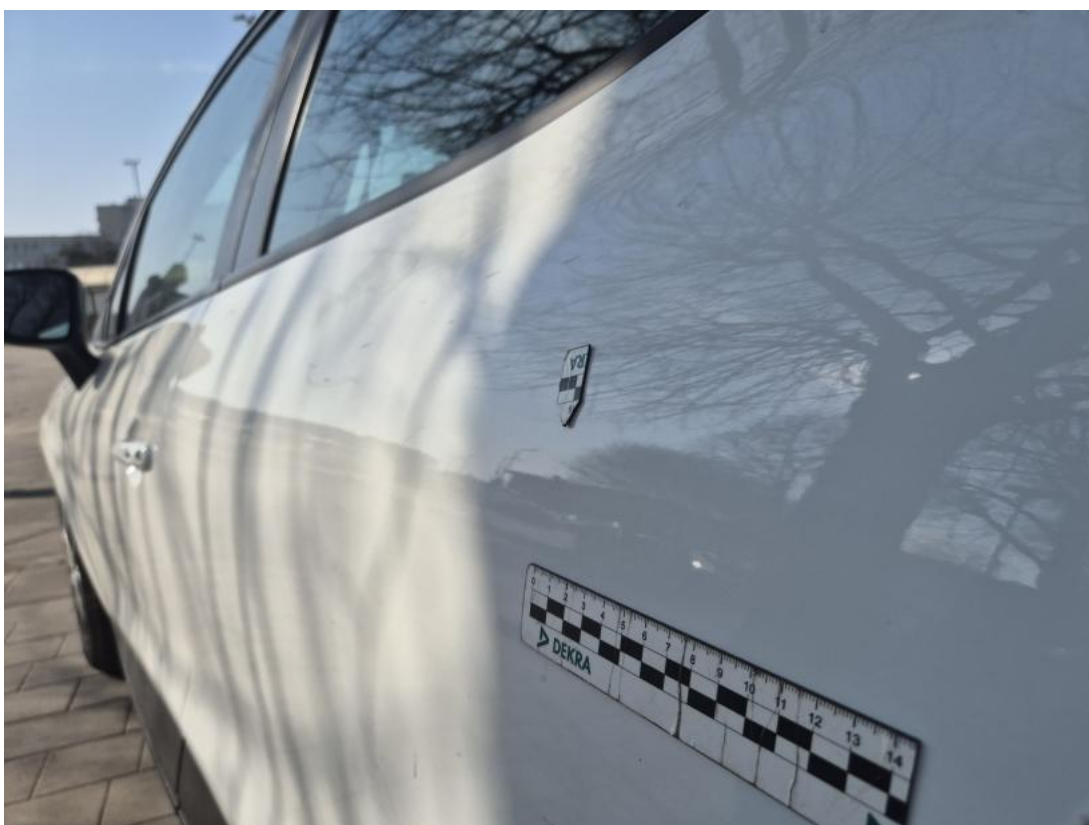
**Fot. 44**

| 10 | Drzwi tylne (nieuzbrojone) L | wgniecenie/odkształcenie | | |

Drzwi tylne L - Wgniecenie/odkształcenie 1

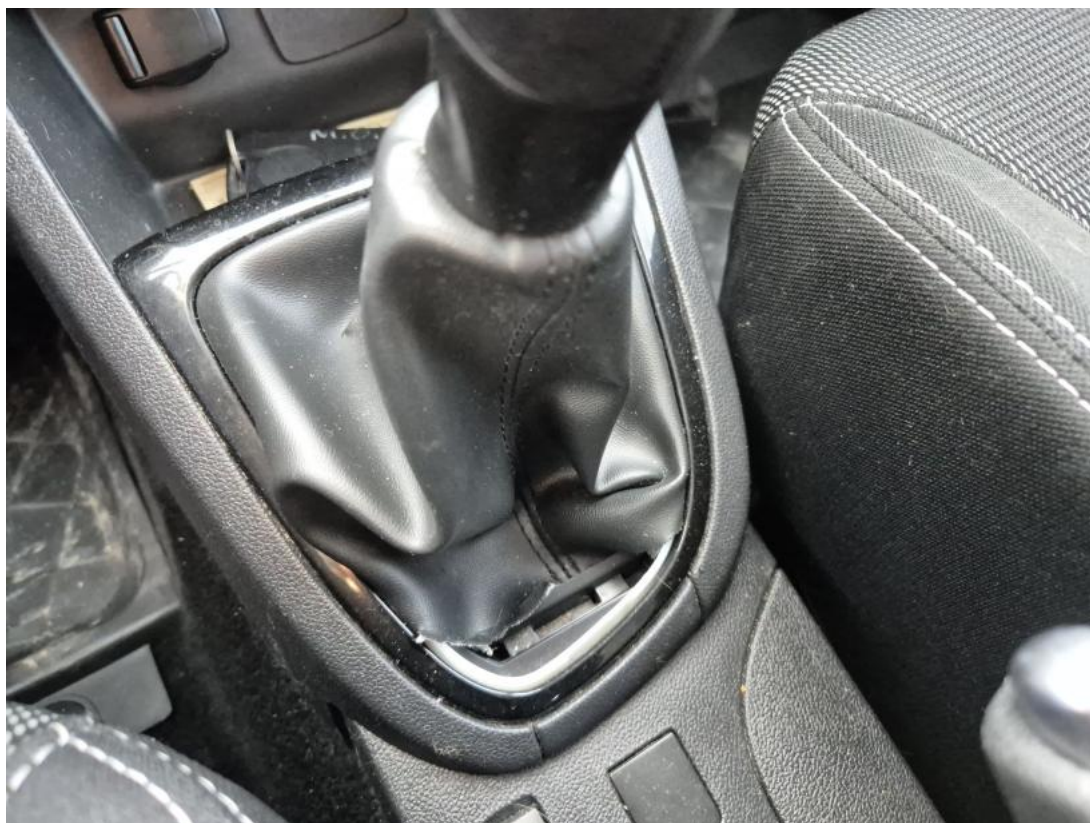
**Fot. 45**

| 6 | Ośłona dźwigni zmiany biegów | rozerwanie | WY | 0.2 |

Konsola środkowa - Inne 1
