**» Übersicht**

**Auftrags-Nr:** 1002236966  
**Besichtigt am:** 13.01.2026 09:58  
**Berichts-Nr:** 9823575  
**FIN:** WVVZZZ3CZPE061392

| <b>Modell:</b> | Passat |

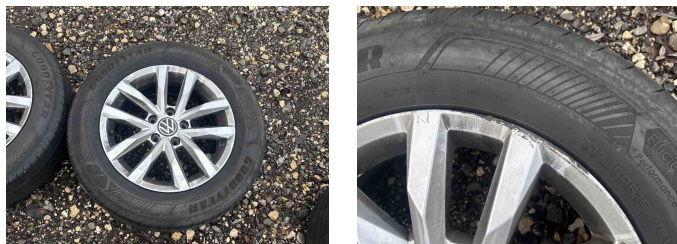
| Nr | Bauteil | Schadensbeschreibung | Reparaturempfehlung |
|---|---|---|---|
| 11 | Zusätzliche Felge(n) | Kratzer | Lackieren |

11 - Zusätzliche Felge(n) - Kratzer - Lackieren

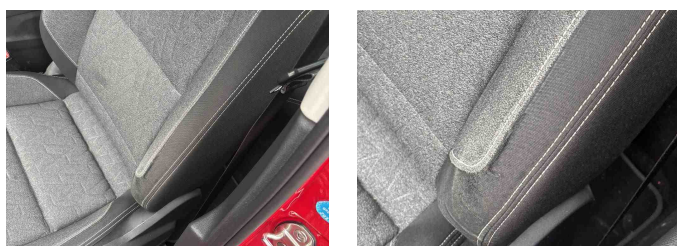
| Nr | Bauteil | Schadensbeschreibung | Reparaturempfehlung |
|---|---|---|---|
| 1 | Sitzbezug vorne links | Kratzer | Akzeptabel (Gebrauchsspur) |

1 - Sitzbezug vorne links - Kratzer - Akzeptabel (Gebrauchsspur)

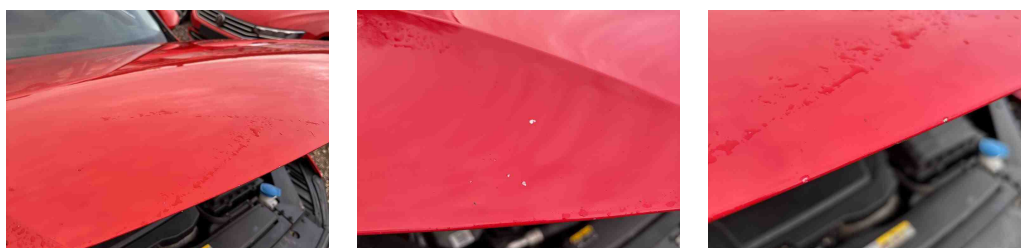
| Nr | Bauteil | Schadensbeschreibung | Reparaturempfehlung |
|---|---|---|---|
| 2 | Motorhaube | Steinschlag | Akzeptabel (Gebrauchsspur) |

2 - Motorhaube - Steinschlag - Akzeptabel (Gebrauchsspur)

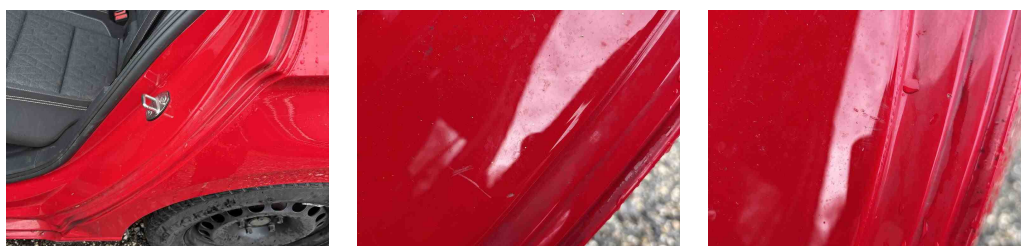
| Nr | Bauteil | Schadensbeschreibung | Reparaturempfehlung |
|---|---|---|---|
| 3 | Einstiegsschweller hinten links | Kratzer | Akzeptabel (Gebrauchsspur) |

3 - Einstiegsschweller hinten links - Kratzer - Akzeptabel (Gebrauchsspur)
