# Zustandsbericht

- Protokoll der Fahrzeugbewertung -

Berichts-Nr: 9999826  
vom: 06.02.2026

**Auftrags-Nr:** 1002300332  
**Besichtigt am:** 06.02.2026 08:01  
**Berichts-Nr:** 9999826  
**FIN:** WAUZZZF40NA034983

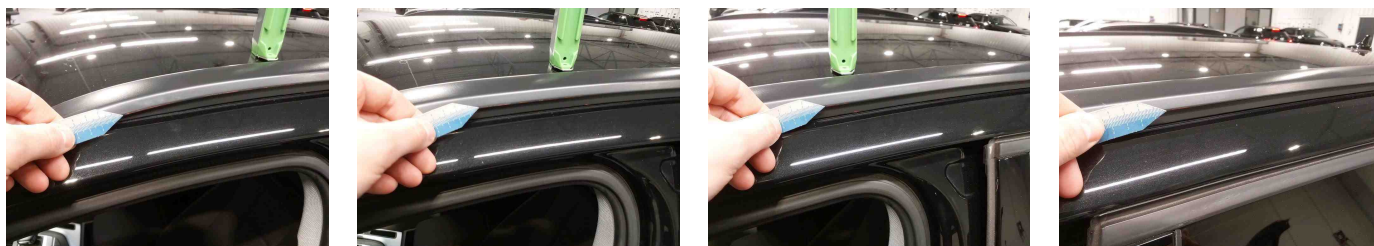
| Nr | Bauteil | Schadensbeschreibung | Reparaturempfehlung |
|---|---|---|---|
| 5 | Dachreling links | Anhaftung | Reinigen |

## 5 - Dachreling links - Anhaftung - Reinigen

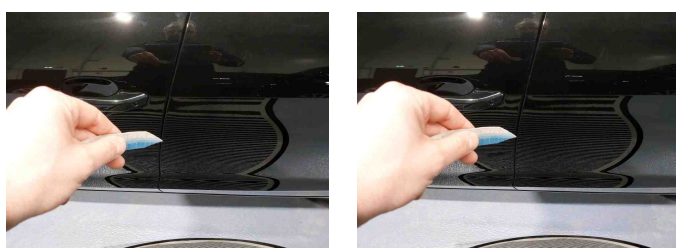
| Nr | Bauteil | Schadensbeschreibung | Reparaturempfehlung |
|---|---|---|---|
| 1 | Tür hinten links | Delle(n) | Akzeptabel (Gebrauchsspur) |

### 1 - Tür hinten links - Delle(n) - Akzeptabel (Gebrauchsspur)

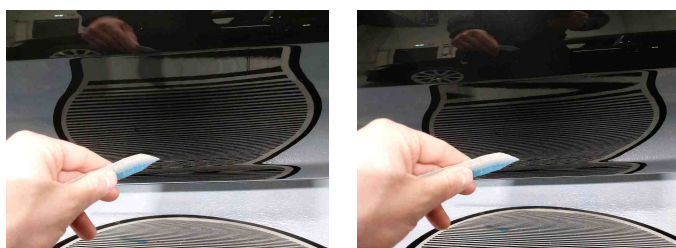
| Nr | Bauteil | Schadensbeschreibung | Reparaturempfehlung |
|---|---|---|---|
| 2 | Tür vorne links | Delle(n) | Akzeptabel (Gebrauchsspur) |

### 2 - Tür vorne links - Delle(n) - Akzeptabel (Gebrauchsspur)

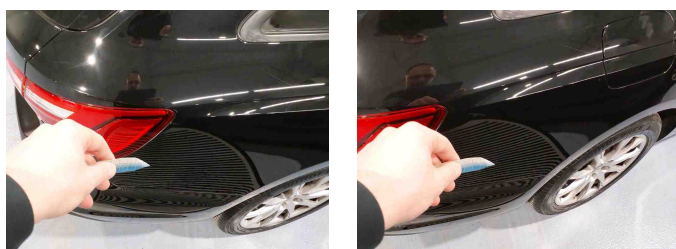
| Nr | Bauteil | Schadensbeschreibung | Reparaturempfehlung |
|---|---|---|---|
| 3 | Seitenwand hinten rechts | Delle(n) | Akzeptabel (Gebrauchsspur) |

### 3 - Seitenwand hinten rechts - Delle(n) - Akzeptabel (Gebrauchsspur)

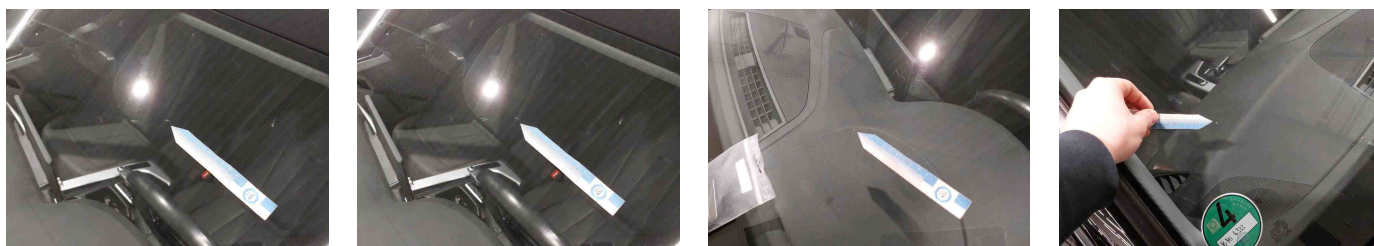
| Nr | Bauteil | Schadensbeschreibung | Reparaturempfehlung |
|---|---|---|---|
| 4 | Windschutzscheibe | Steinschlag | Akzeptabel (Gebrauchsspur) |

### 4 - Windschutzscheibe - Steinschlag - Akzeptabel (Gebrauchsspur)

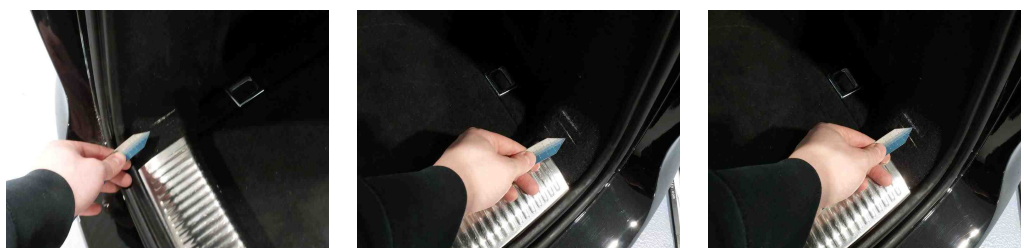
| Nr | Bauteil | Schadensbeschreibung | Reparaturempfehlung |
|---|---|---|---|
| 6 | Bodenblech hinten | Kratzer | Akzeptabel (Gebrauchsspur) |

## 6 - Bodenblech hinten - Kratzer - Akzeptabel (Gebrauchsspur)

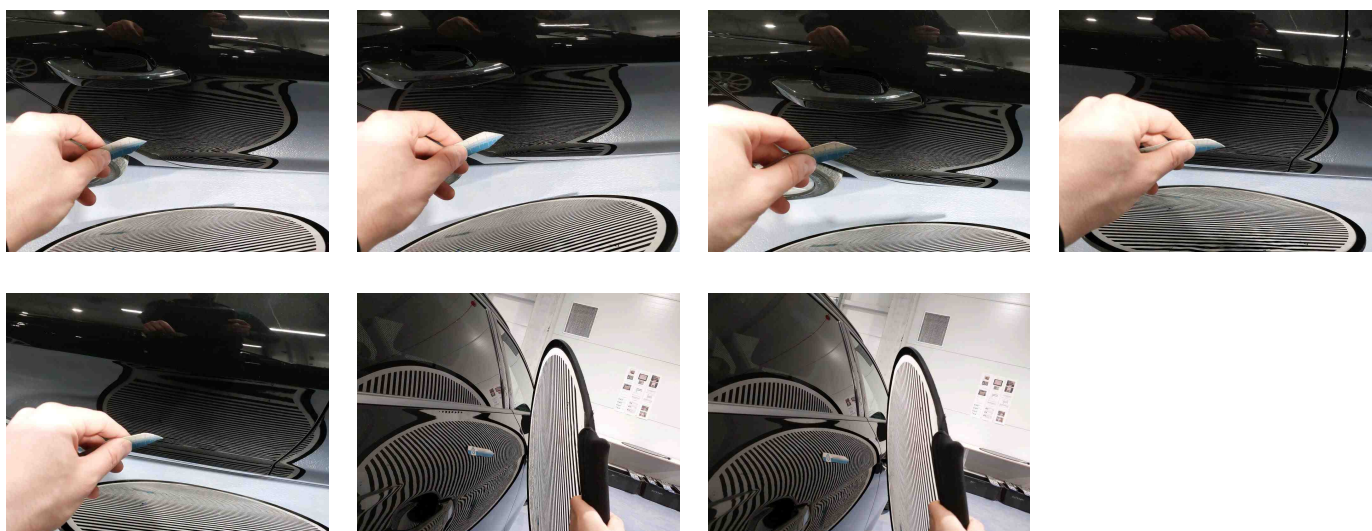
| Nr | Bauteil | Schadensbeschreibung | Reparaturempfehlung |
|---|---|---|---|
| 7 | Tür hinten rechts | Delle(n) | Akzeptabel (Gebrauchsspur) |

## 7 - Tür hinten rechts - Delle(n) - Akzeptabel (Gebrauchsspur)

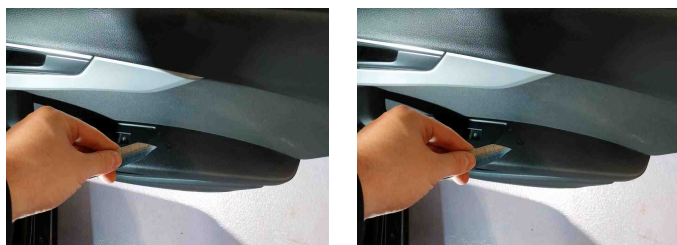
| Nr | Bauteil | Schadensbeschreibung | Reparaturempfehlung |
|---|---|---|---|
| 8 | Türzierleiste hinten rechts | Abweichend vom Auslieferungszustand/-umfang | Akzeptabel (Gebrauchsspur) |

## 8 - Türzierleiste hinten rechts - Abweichend vom Auslieferungszustand/-umfang - Akzeptabel (Gebrauchsspur)

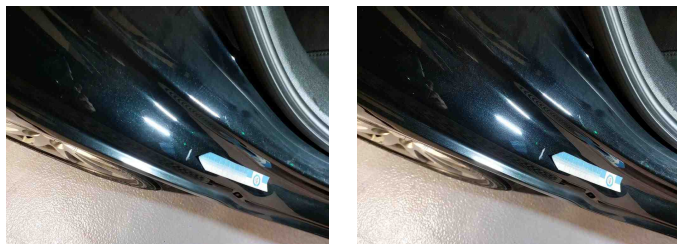
| Nr | Bauteil | Schadensbeschreibung | Reparaturempfehlung |
|---|---|---|---|
| 9 | Seitenwand hinten rechts | Kratzer | Akzeptabel (Gebrauchsspur) |

## 9 - Seitenwand hinten rechts - Kratzer - Akzeptabel (Gebrauchsspur)

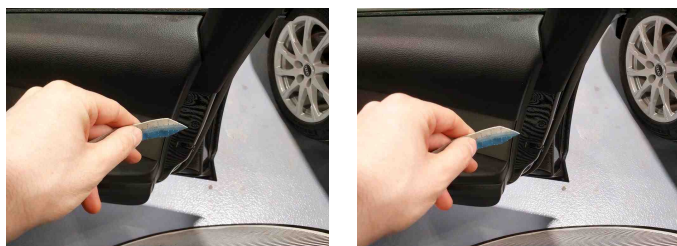
| Nr | Bauteil | Schadensbeschreibung | Reparaturempfehlung |
|---|---|---|---|
| 10 | Tür vorne rechts | Delle(n) | Akzeptabel (Gebrauchsspur) |

## 10 - Tür vorne rechts - Delle(n) - Akzeptabel (Gebrauchsspur)

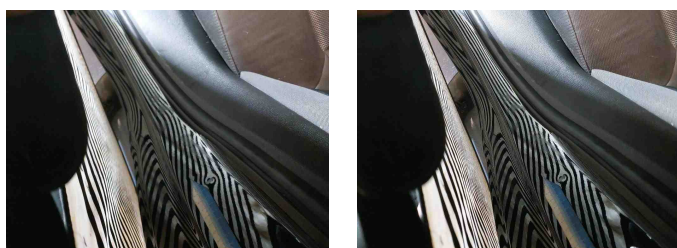
| Nr | Bauteil | Schadensbeschreibung | Reparaturempfehlung |
|---|---|---|---|
| 11 | Seitenwand hinten links | Delle(n) | Akzeptabel (Gebrauchsspur) |

## 11 - Seitenwand hinten links - Delle(n) - Akzeptabel (Gebrauchsspur)
