## Raport z oględzin pojazdu

| Numer raportu | 10369/3/26-15201 | Data raportu | 18-03-2026 |

| Numer identyfikacyjny (VIN) | <b>WBA5E71010G565716</b> |
| Marka, model | BMW Seria 5 [F10] 13-17 |

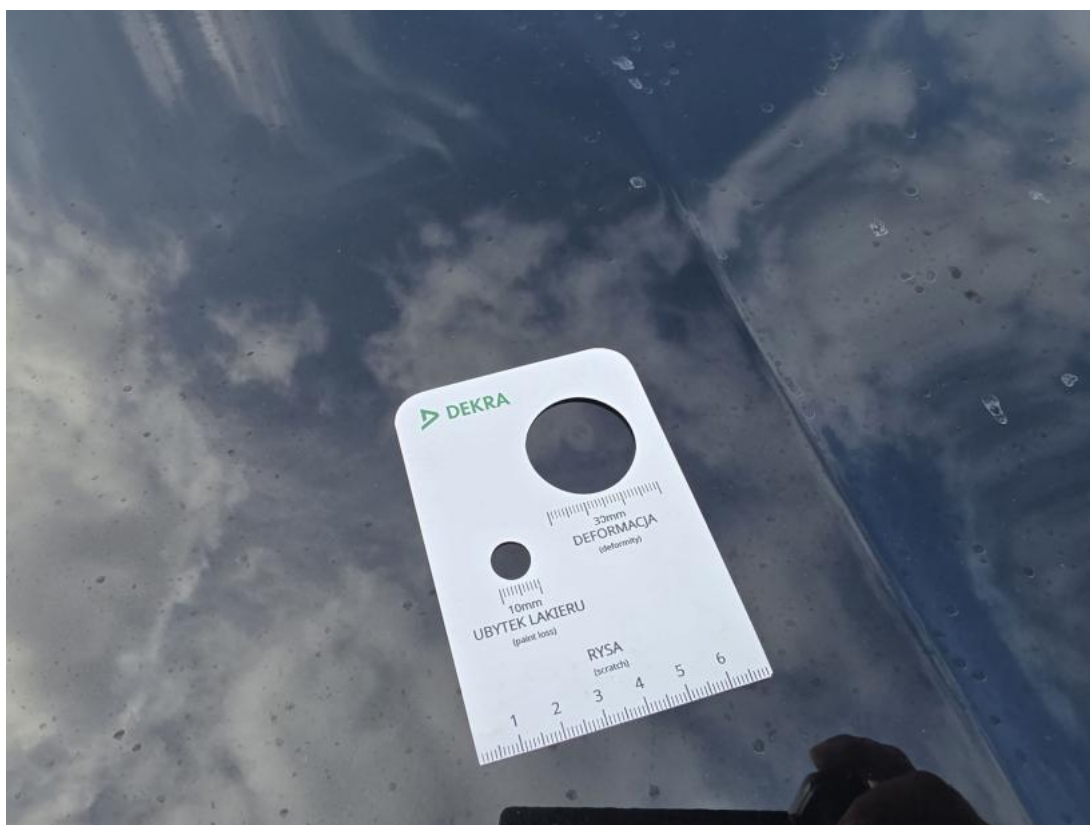
**Fot. 38**

| Poz. | Nazwa pozycji | Opis uszkodzeń | Kwalifik. | Naprawa [rbg] |
|---|---|---|---|---|
| 20 | Pokrywa przednia | wgniecenie, wgniecenie, wgniecenie, odpryski lakieru | | |

Pokrywa komory silnika - Wgniecenie/odkształcenie 1

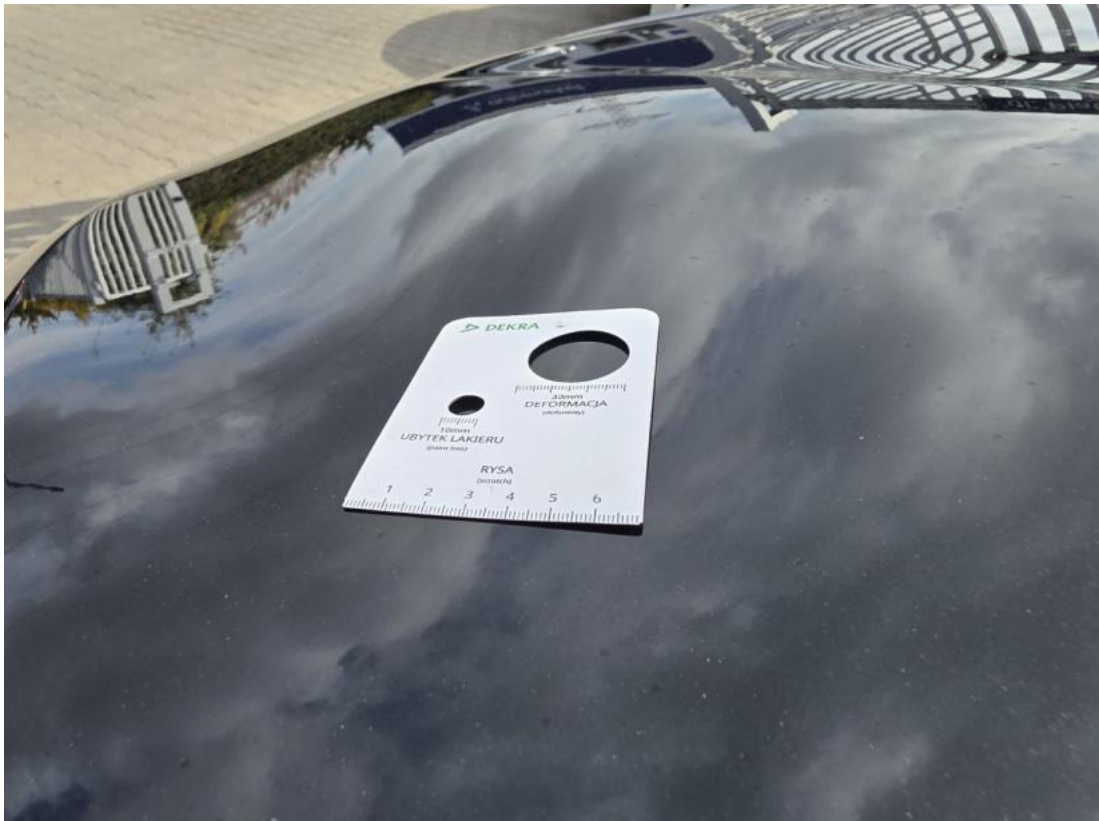
**Fot. 39**

Pokrywa komory silnika - Wgniecenie/odkształcenie 2

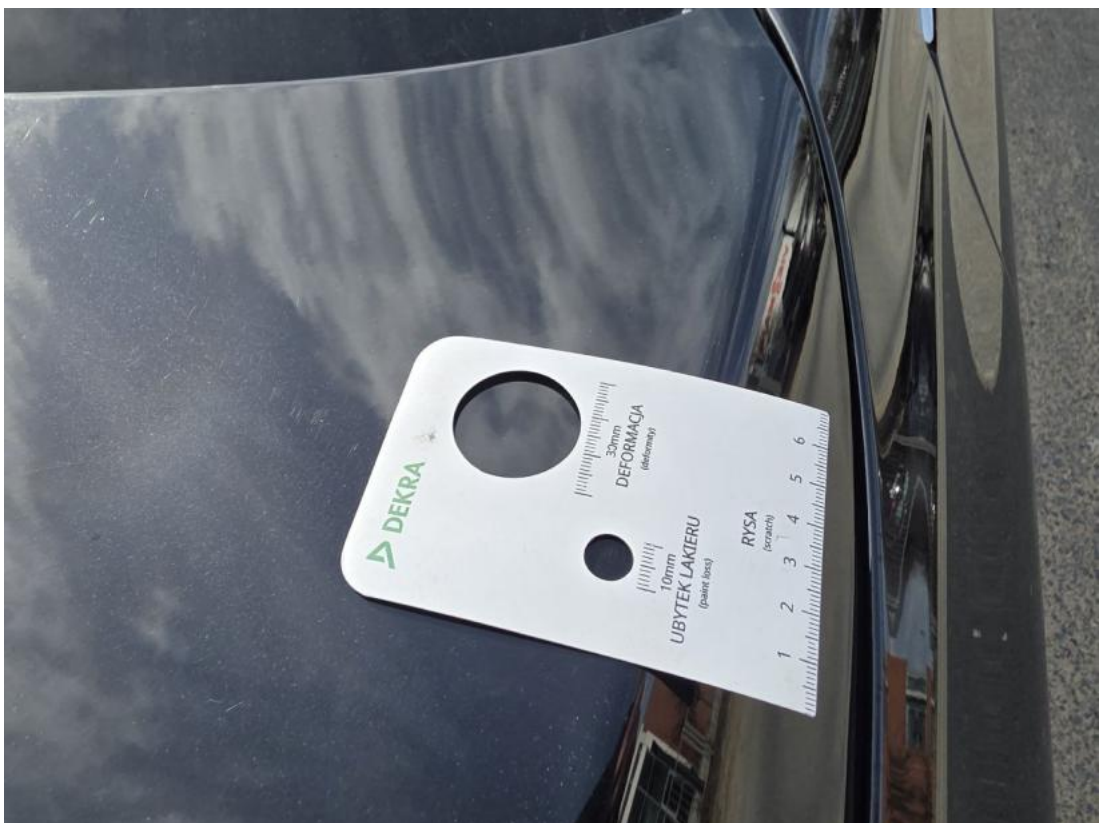
**Fot. 40**

Pokrywa komory silnika() - Wgniecenie/odkształcenie 3

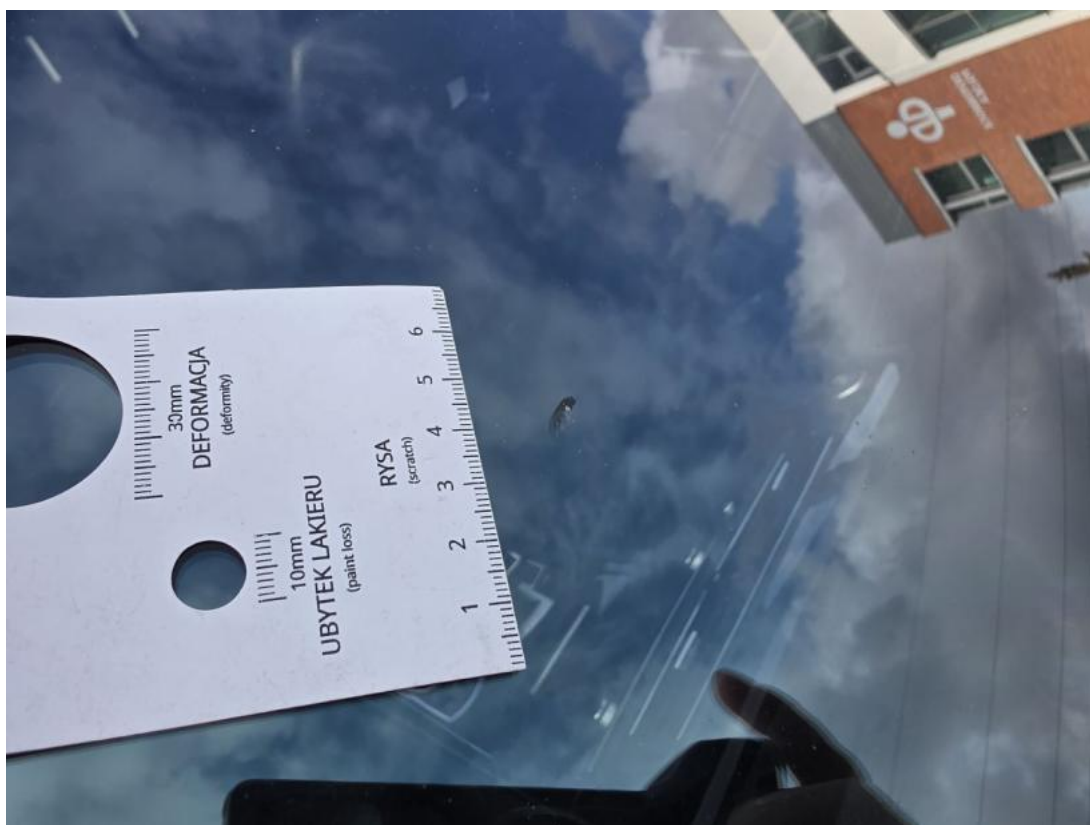
**Fot. 42**

| Poz. | Nazwa pozycji | Opis uszkodzeń | Kwalifik. | Naprawa [rbg] |
|---|---|---|---|---|
| 3 | Szyba prz. aterm. barw. z czuj. deszczu | pęknięcie | WY | 3.3 |

Szyba czołowa - Pęknięcie/rozerwanie 1

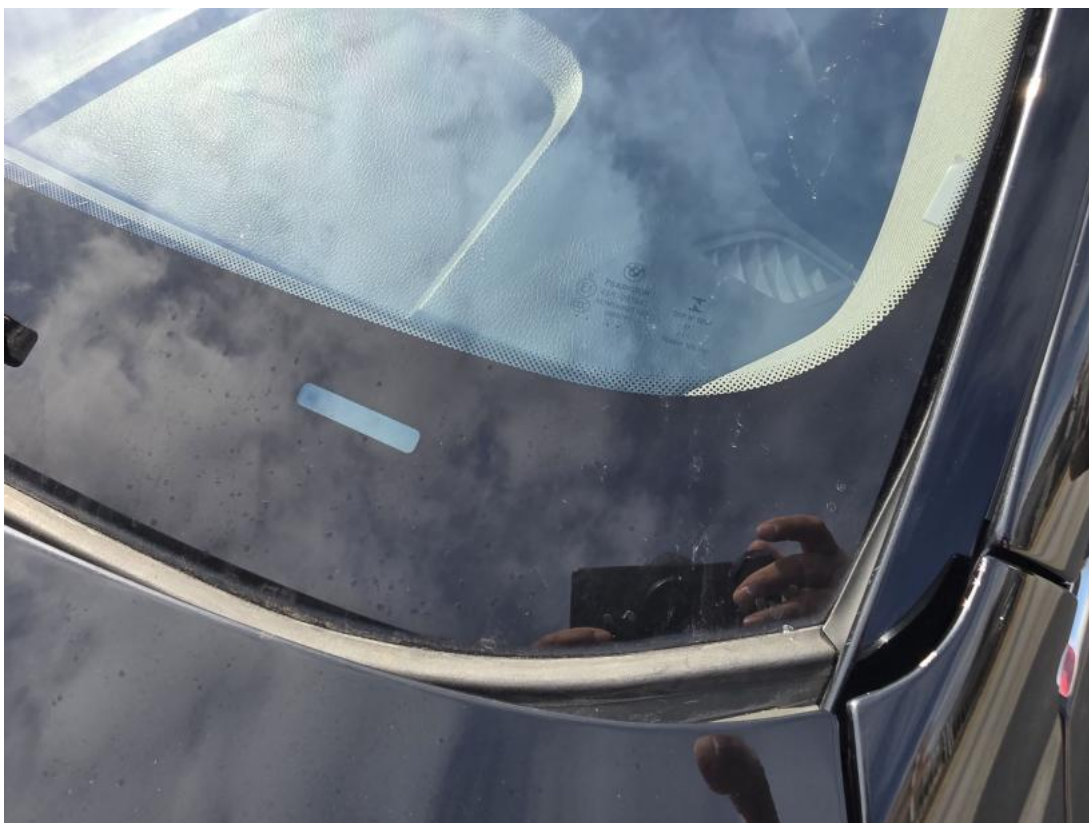
**Fot. 43**

Szyba czołowa - Pęknięcie/rozerwanie 2

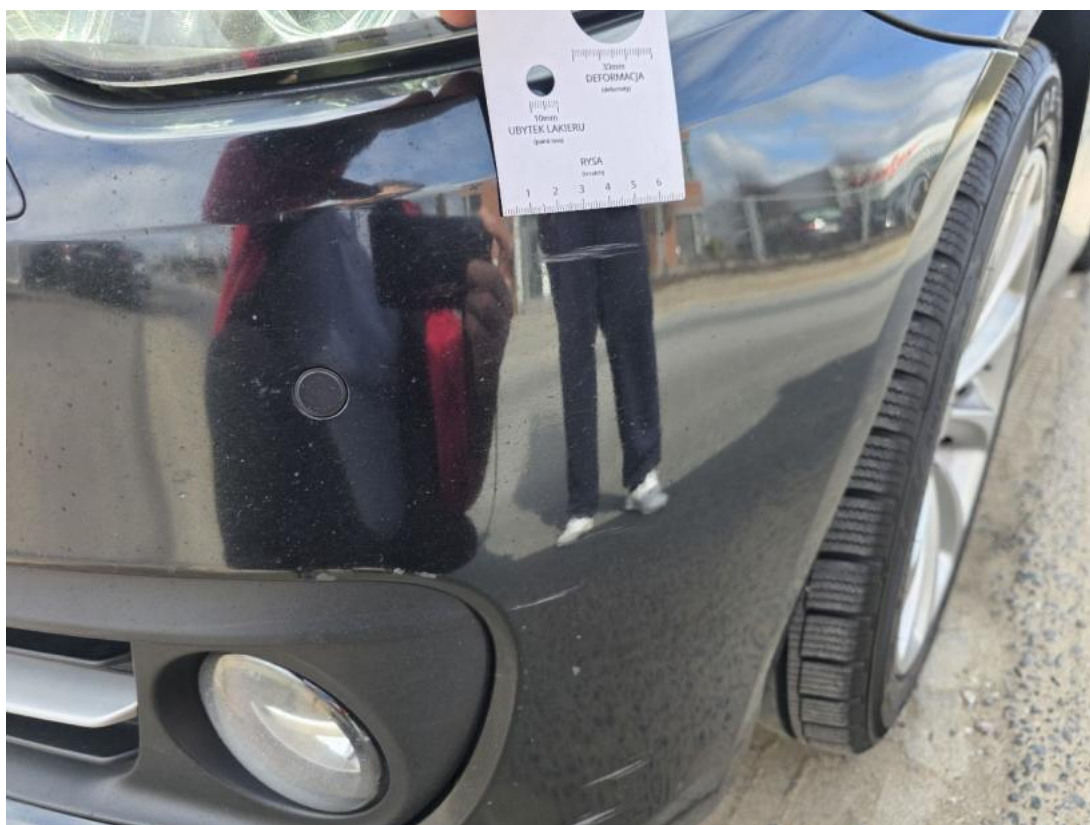
**Fot. 45**

| Poz. | Nazwa pozycji | Opis uszkodzeń | Kwalifik. | Naprawa [rbg] |
|---|---|---|---|---|
| 1 | Okladzina zderzaka przedniego | wgniecenie/odkształcenie, zarysowanie | WY | 1.5 |

Zderzak - Rysa/odprysk 1

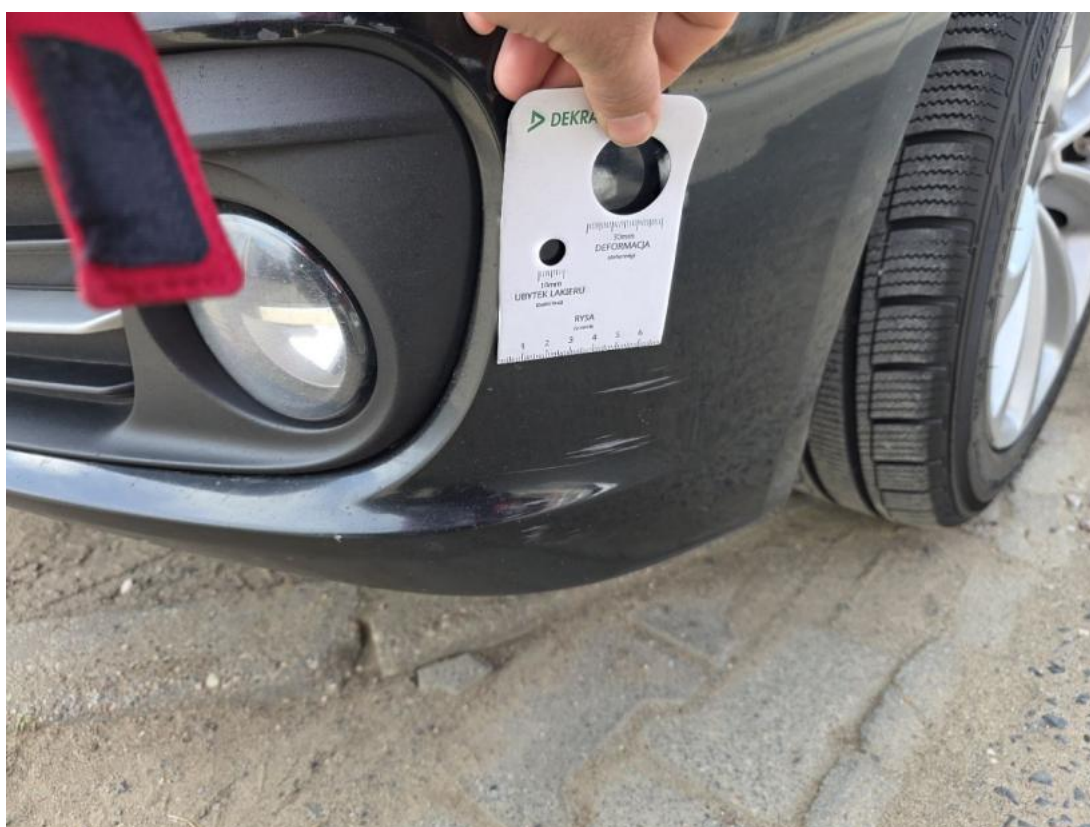
**Fot. 46**

Zderzak - Rysa/odprysk 2

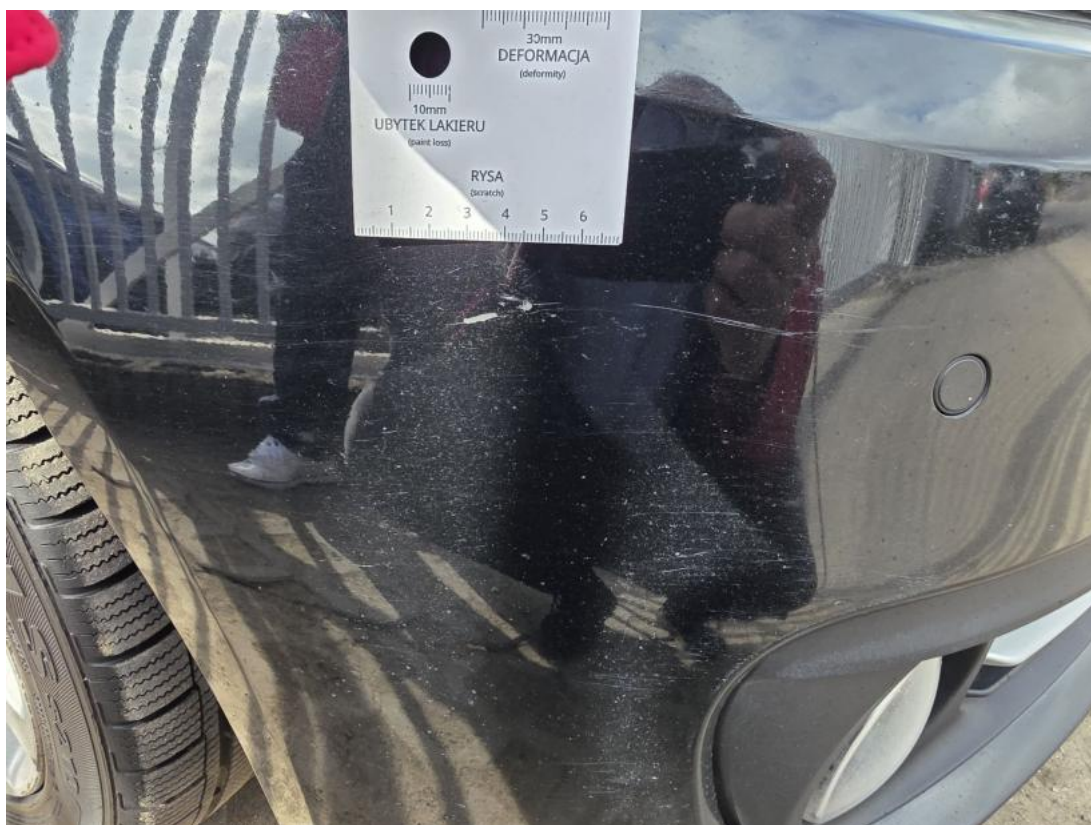
**Fot. 47**

Zderzak - Wgniecenie/odkształcenie 1

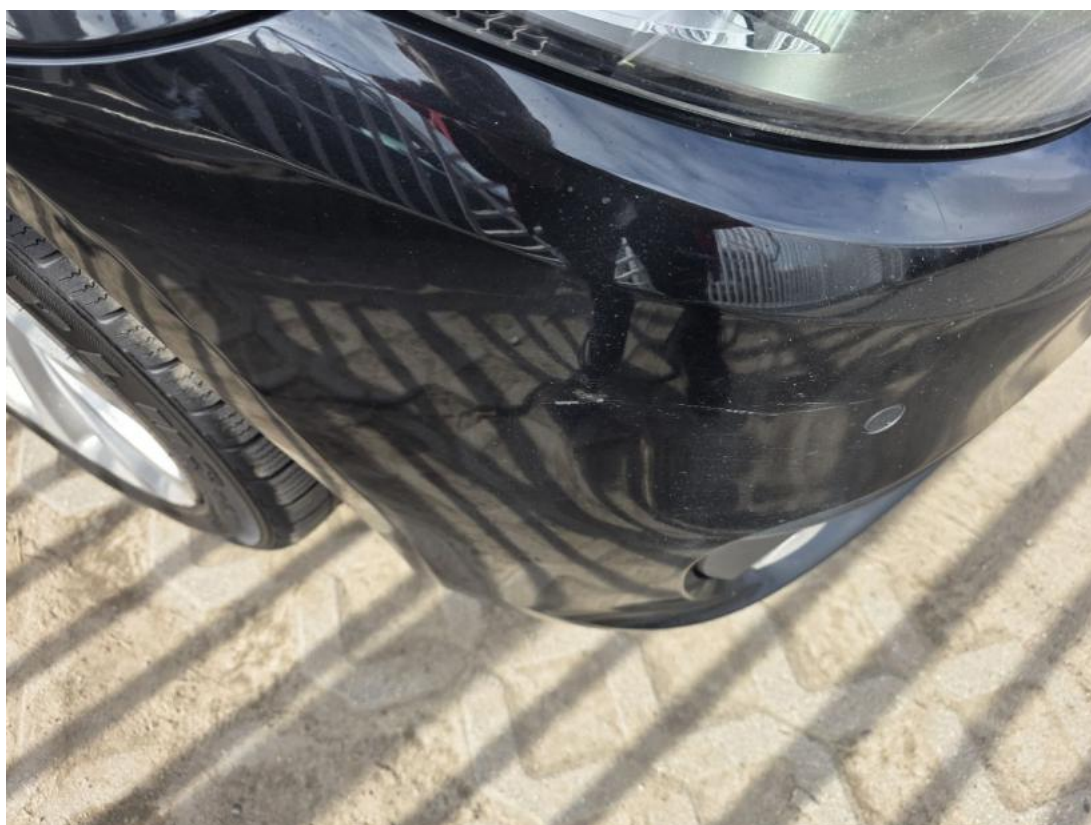
**Fot. 48**

Zderzak - Wgniecenie/odkształcenie 2

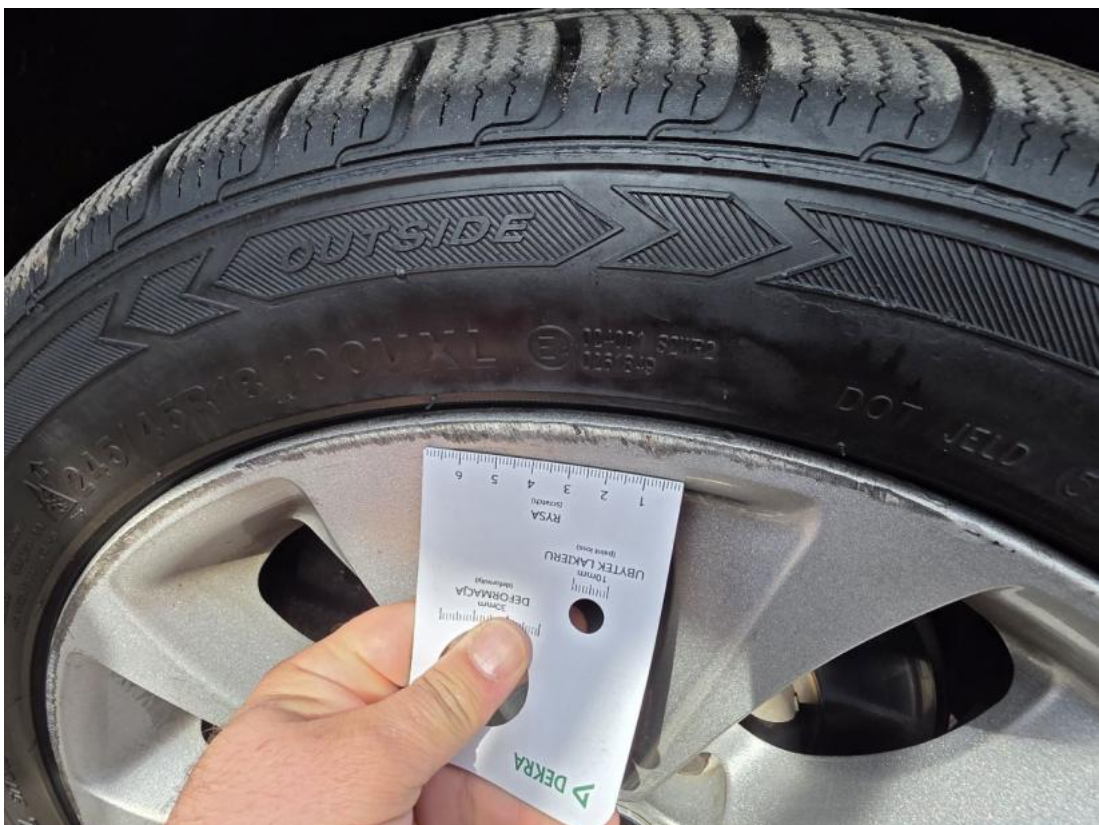
**Fot. 50**

| Poz. | Nazwa pozycji | Opis uszkodzeń | Kwalifik. | Naprawa [rbg] |
|---|---|---|---|---|
| 9 | Tarcza koła aluminiowa przód R | zarysowanie | WY | |

Felga aluminiowa przednia P - Rysa/odprysk 1

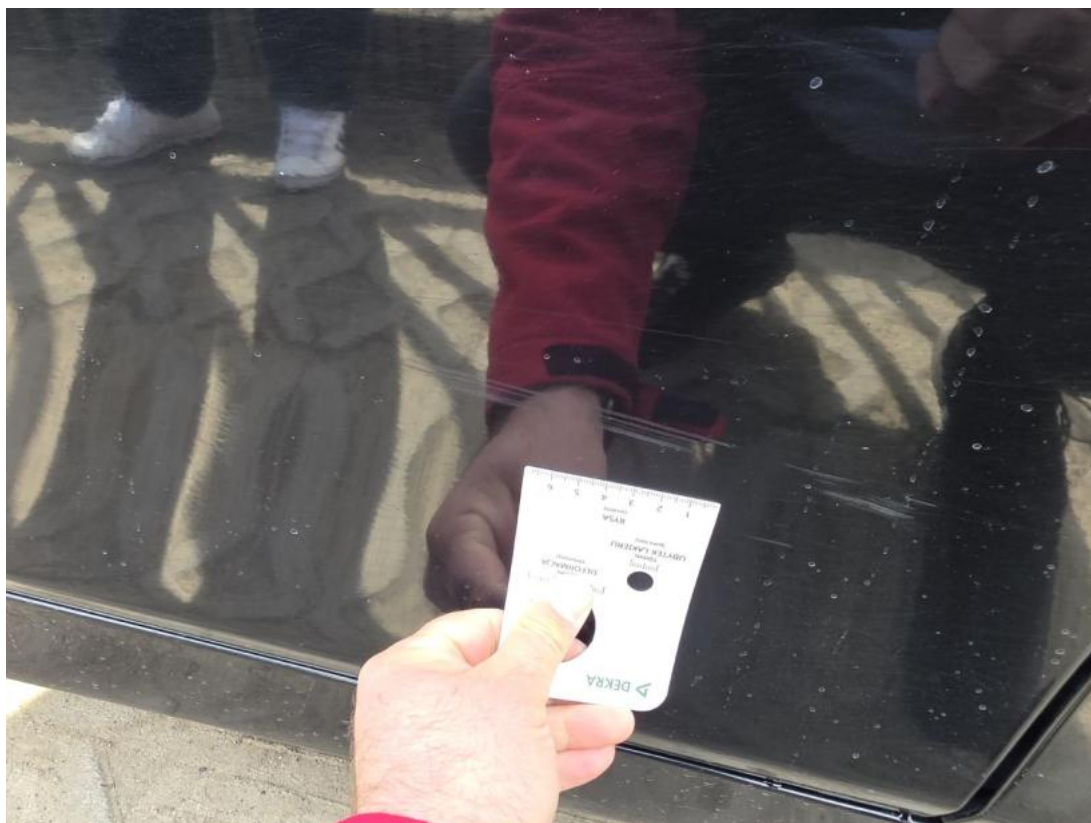
**Fot. 53**

| Poz. | Nazwa pozycji | Opis uszkodzeń | Kwalifik. | Naprawa [rbg] |
|---|---|---|---|---|
| 14 | Drzwi przednie (nieuzbrojone) R | zarysowanie | NA | |

Drzwi przednie P - Rysa/odprysk 1

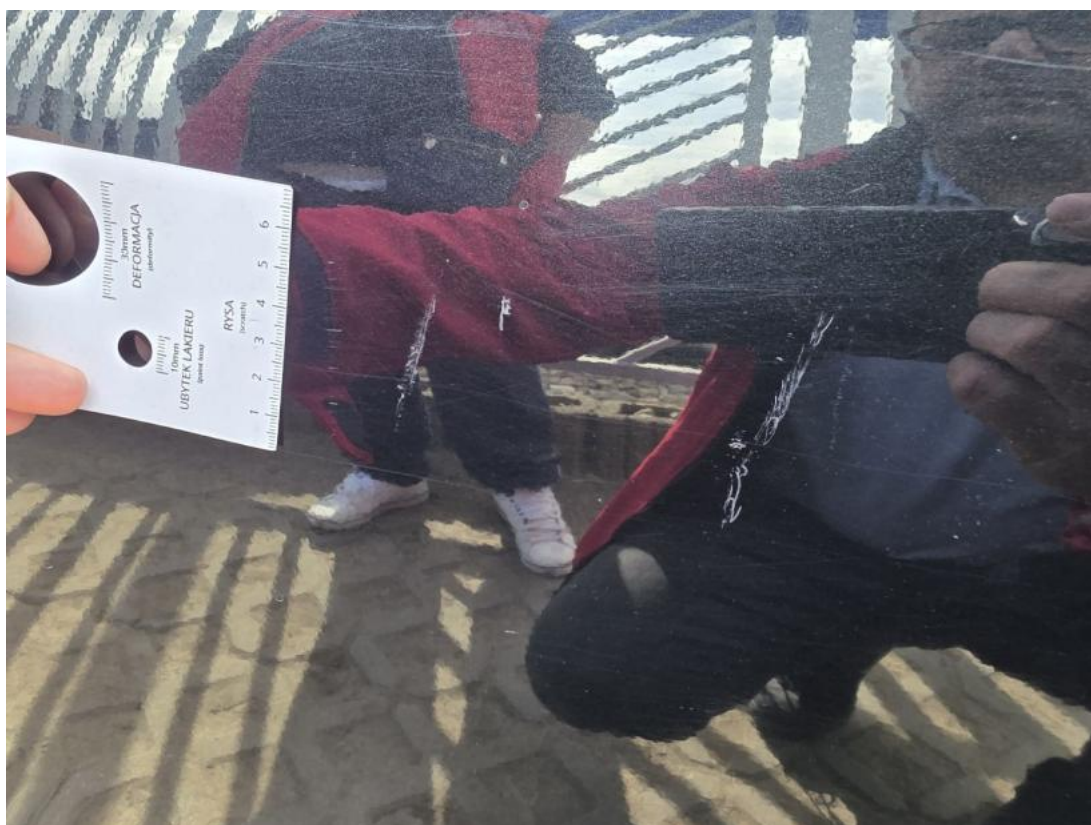
**Fot. 54**

Drzwi przednie P - Rysa/odprysk 2

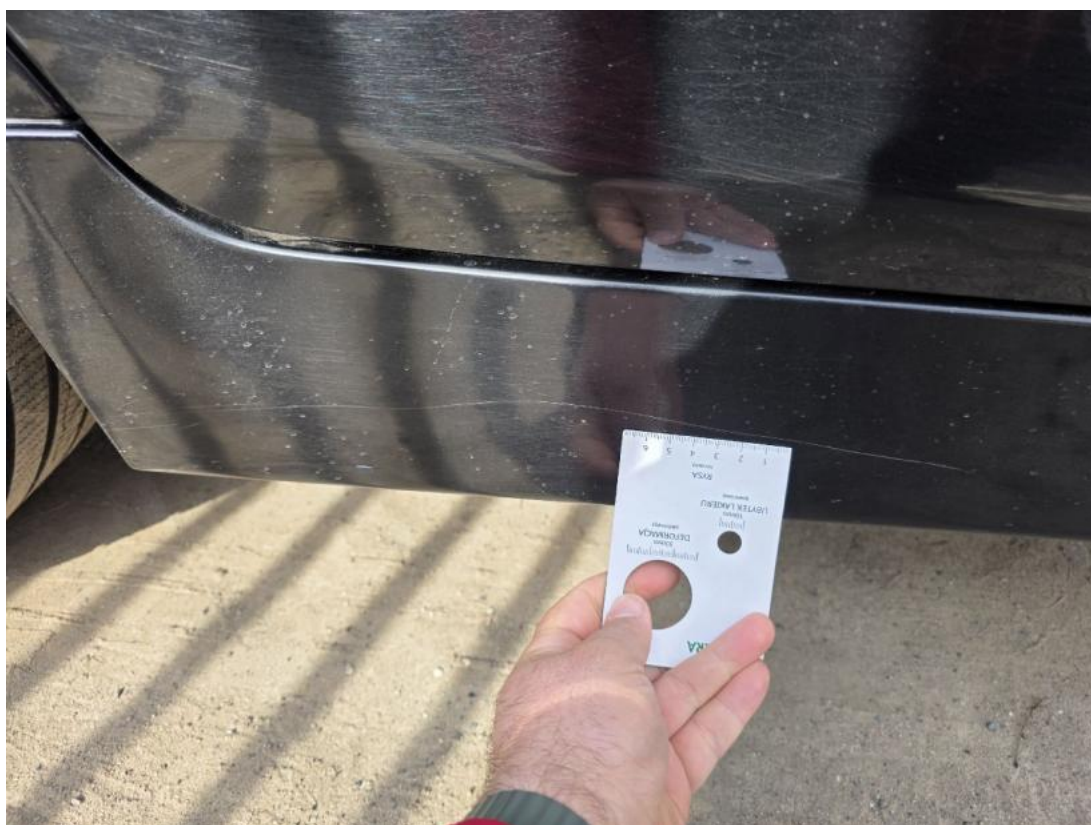
**Fot. 56**

| Poz. | Nazwa pozycji | Opis uszkodzeń | Kwalifik. | Naprawa [rbg] |
|---|---|---|---|---|
| 17 | Nakładka progu zewn. R | zarysowanie | NA | |

Próg P - Rysa/odprysk 1

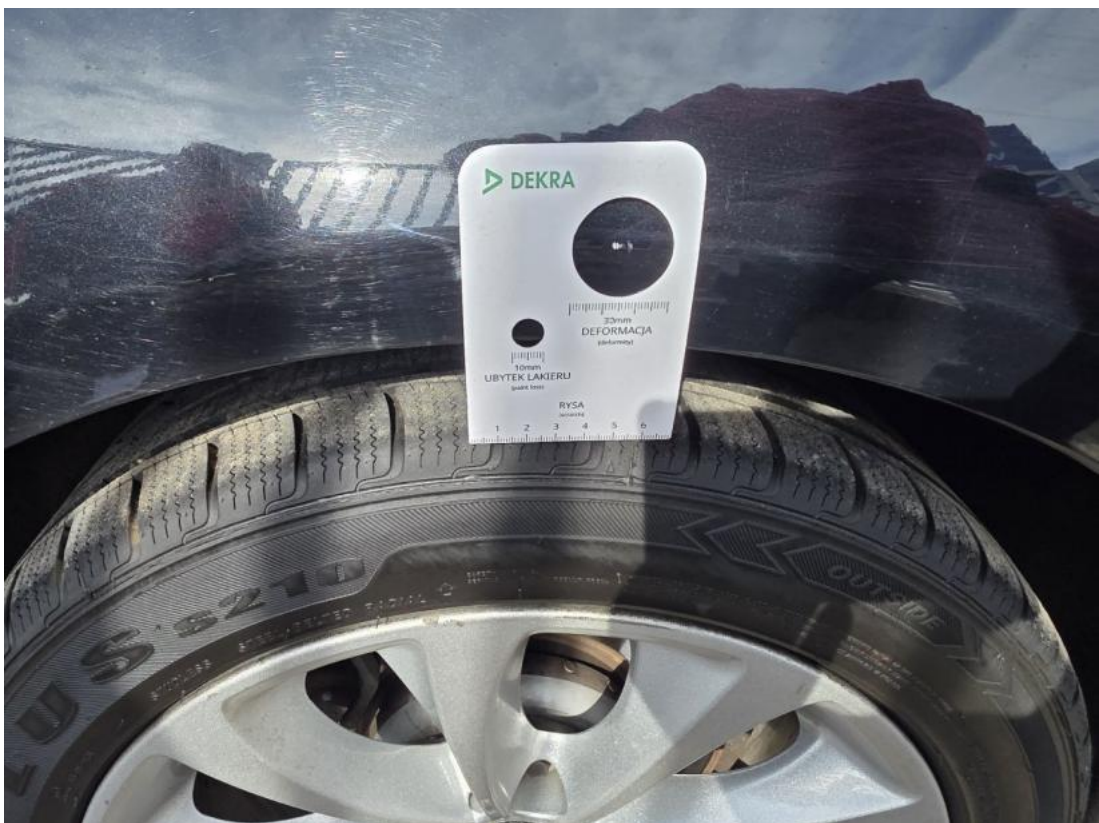
**Fot. 58**

Błotnik tylny P / Ściana boczna P - Rysa/odprysk 1

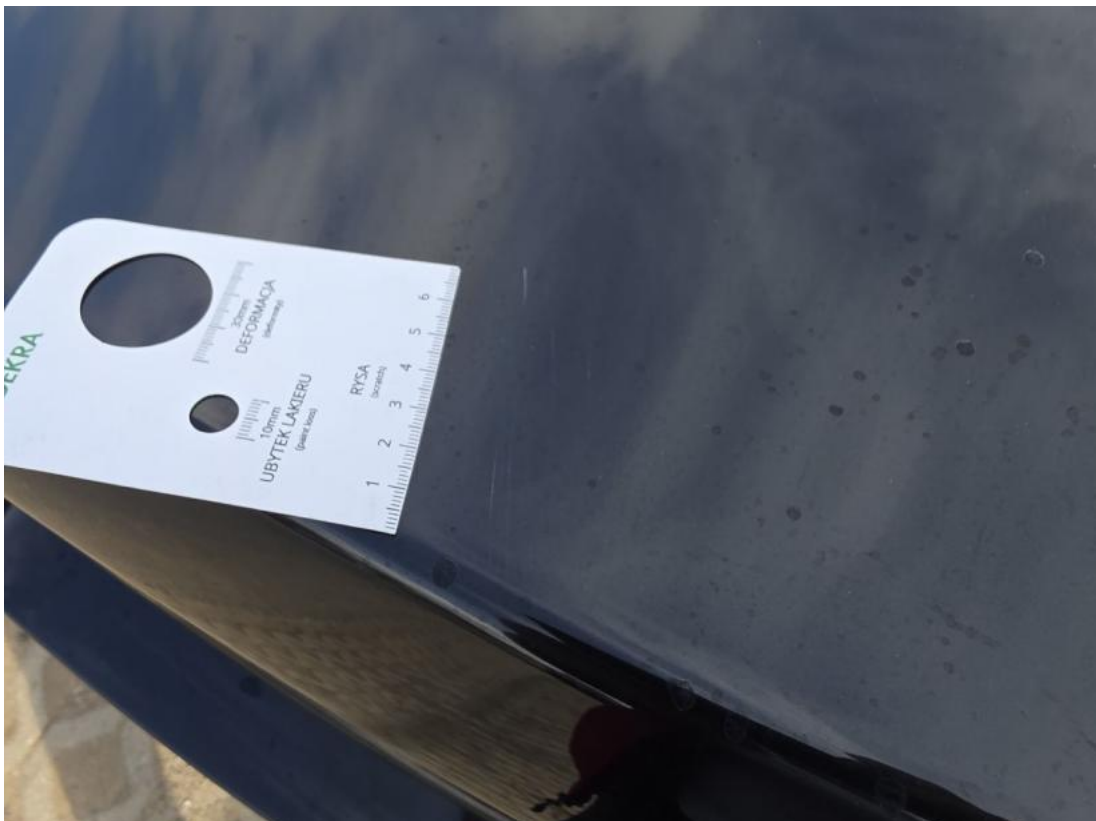
**Fot. 62**

| Poz. | Nazwa pozycji | Opis uszkodzeń | Kwalifik. | Naprawa [rbg] |
|---|---|---|---|---|
| 24 | Pokrywa tylna | zarysowanie | | |

Pokrywy bagażnika - Rysa/odprysk 1

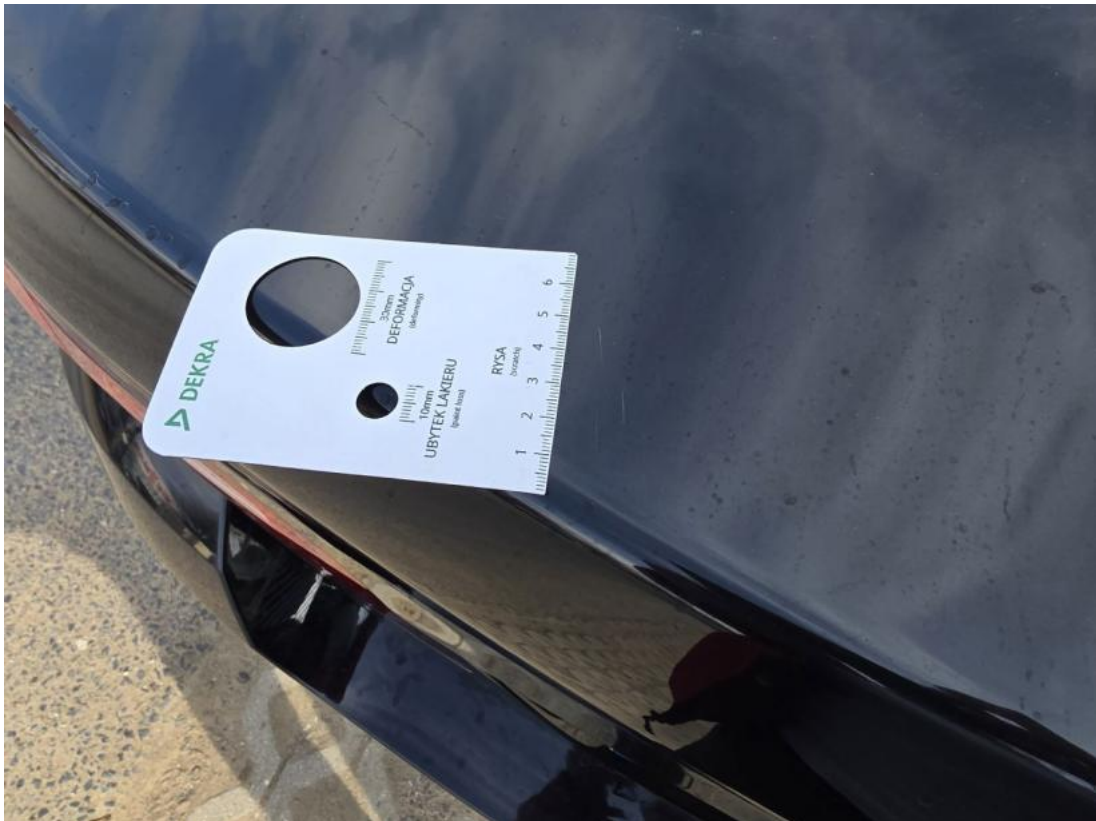
**Fot. 63**

Pokrywy bagażnika - Rysa/odprysk 2

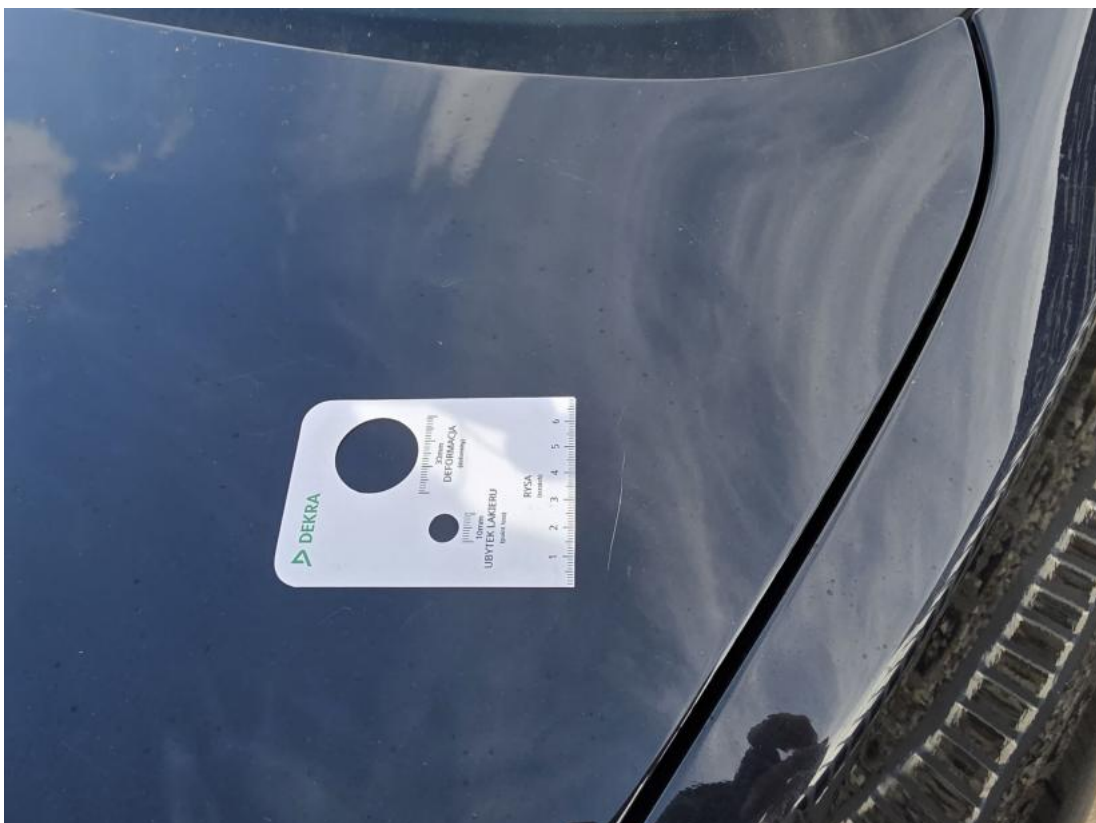
**Fot. 64**

Pokrywy bagażnika() - Rysa/odprysk 3

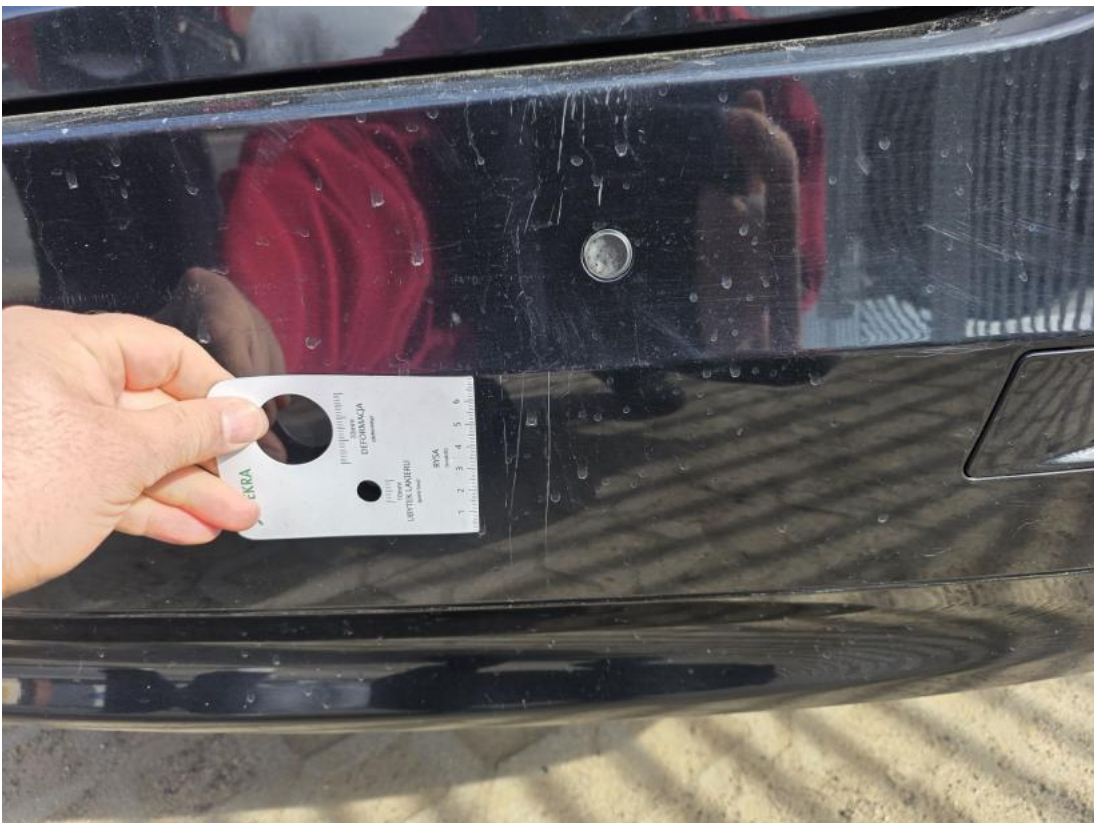
**Fot. 66**

| Poz. | Nazwa pozycji | Opis uszkodzeń | Kwalifik. | Naprawa [rbg] |
|---|---|---|---|---|
| 18 | Okladzina zderzaka tylnego | liczne, zarysowanie | NA | |

Zderzak tylny - Rysa/odprysk 1

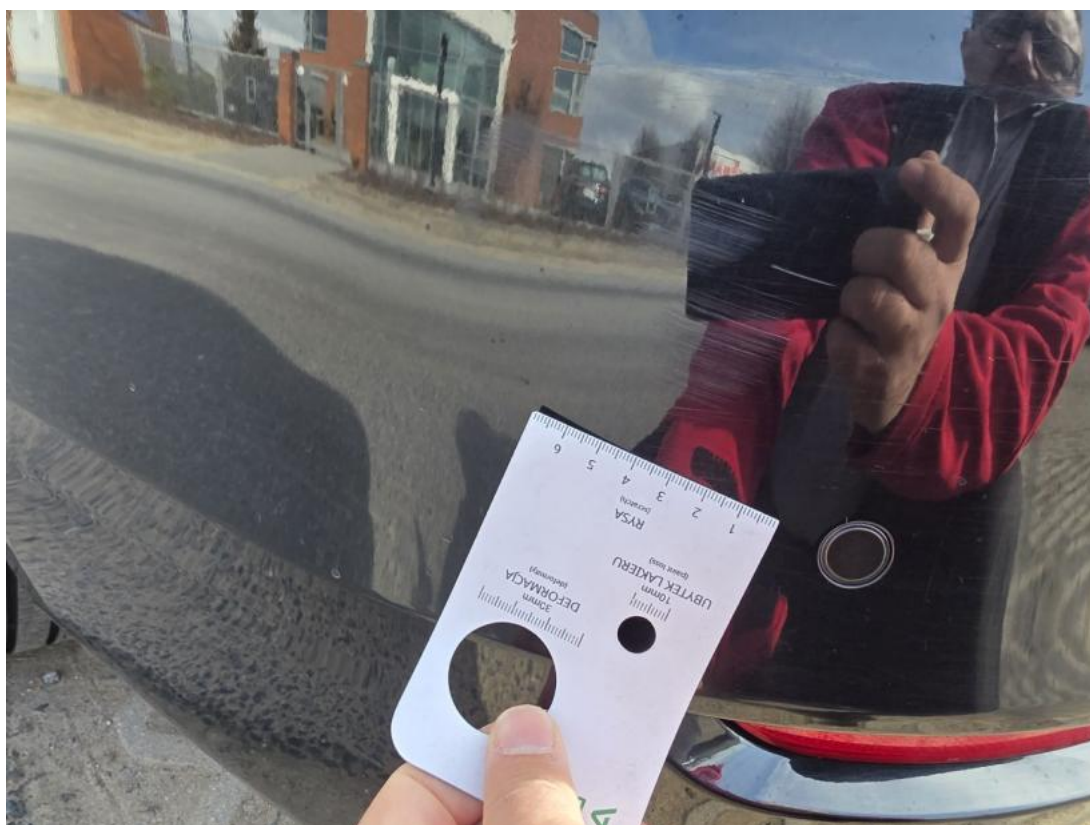
**Fot. 68**

Zderzak tylny() - Rysa/odprysk 3

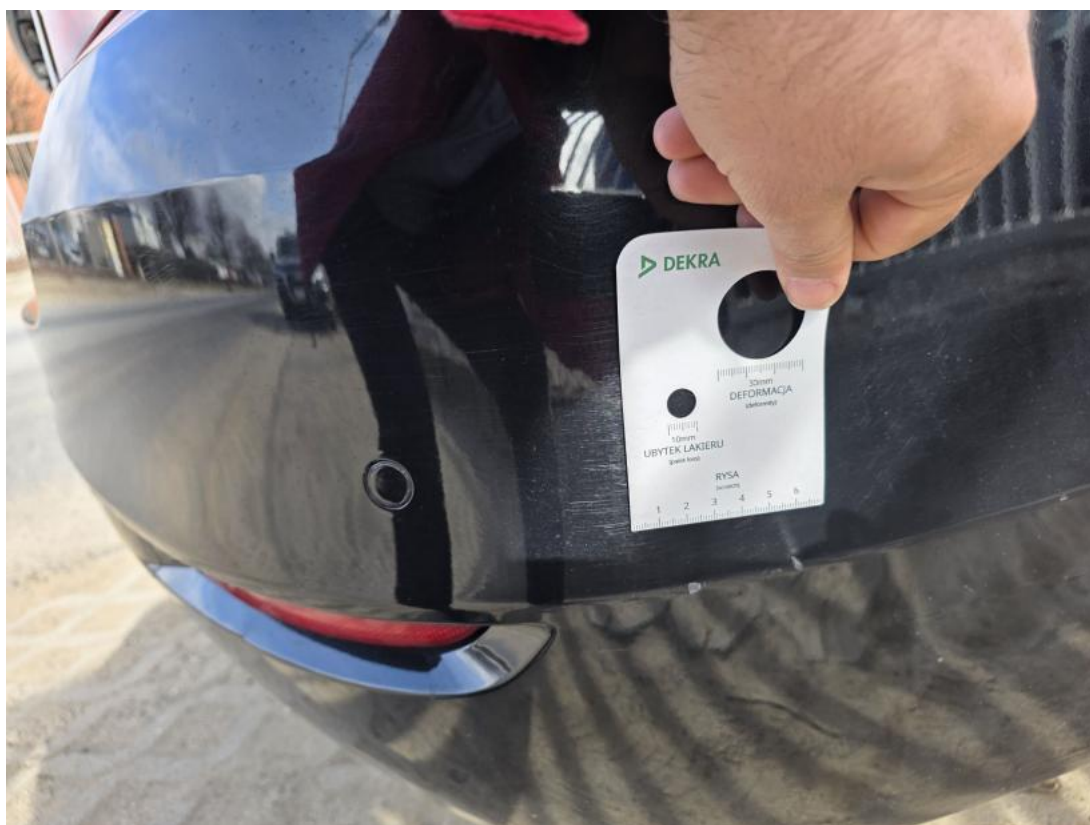
**Fot. 70**

Zderzak tylny - Wgniecenie/odkształcenie 2

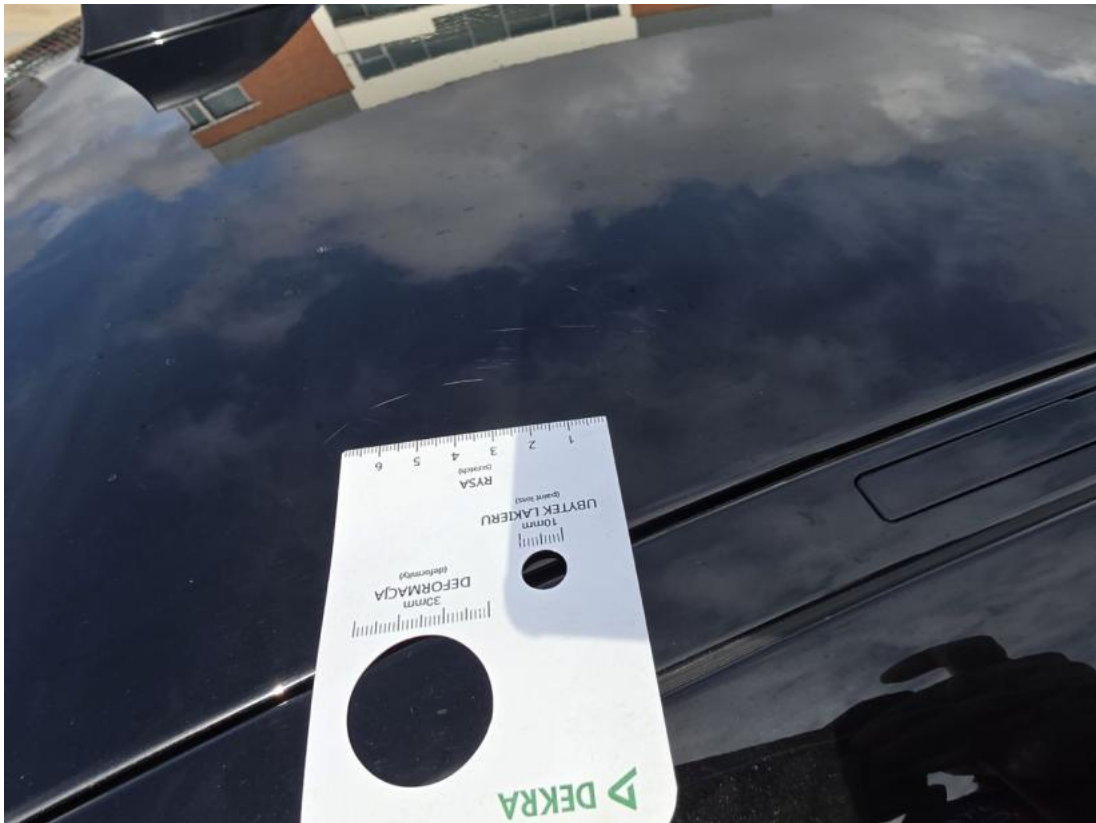
**Fot. 73**

| Poz. | Nazwa pozycji | Opis uszkodzeń | Kwalifik. | Naprawa [rbg] |
|---|---|---|---|---|
| 21 | Dach | zarysowanie, wgniecenie, wgniecenie, wgniecenie | | |

Dach - Rysa/odprysk 1

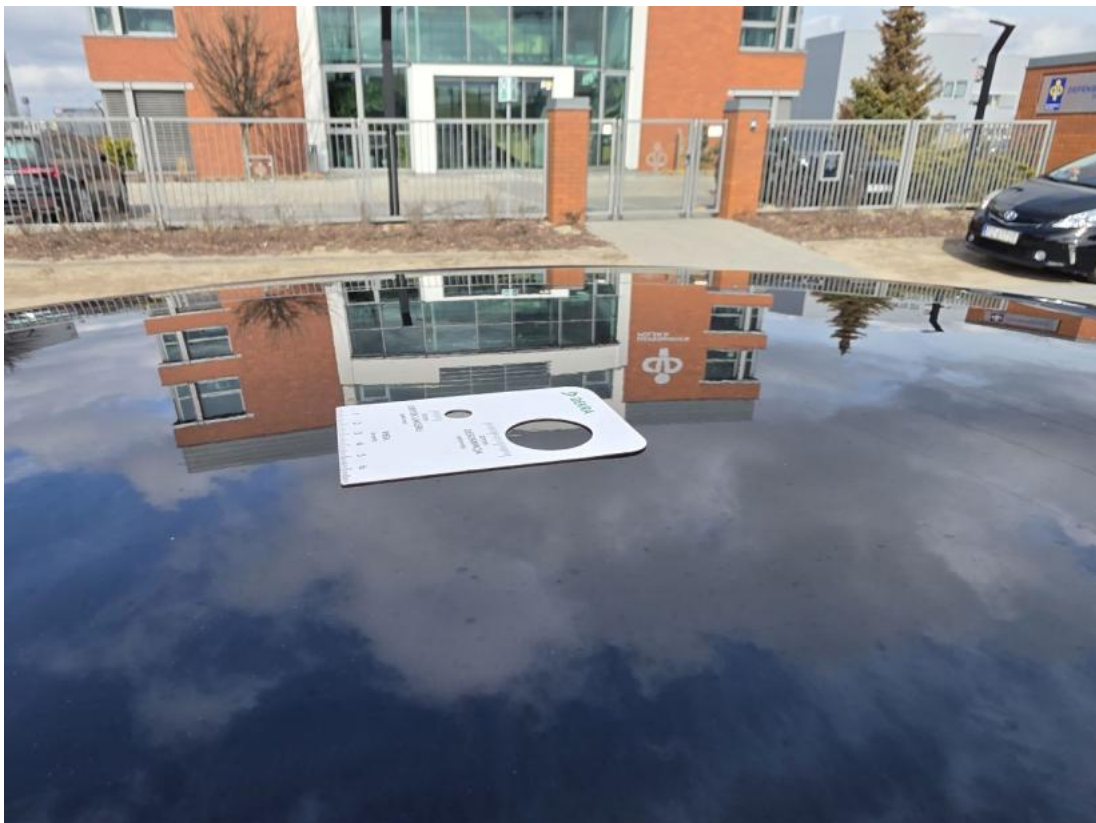
**Fot. 74**

Dach - Wgniecenie/odkształcenie 1

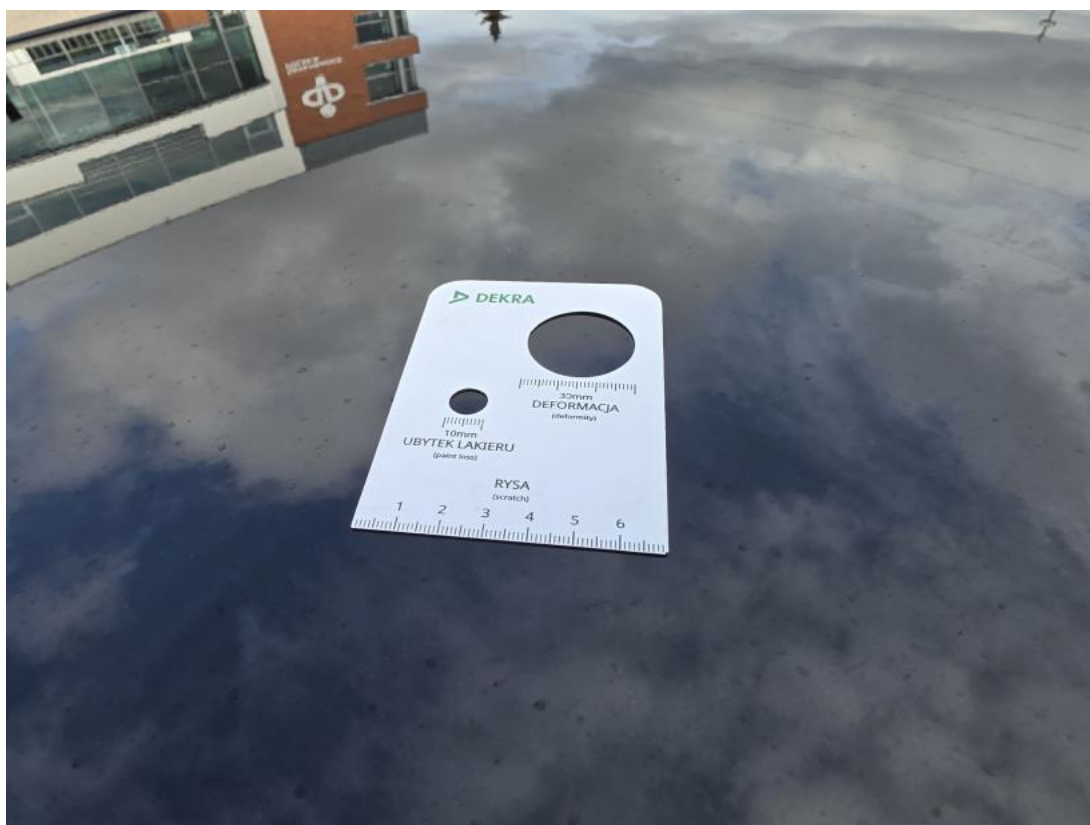
**Fot. 75**

Dach - Wgniecenie/odkształcenie 2

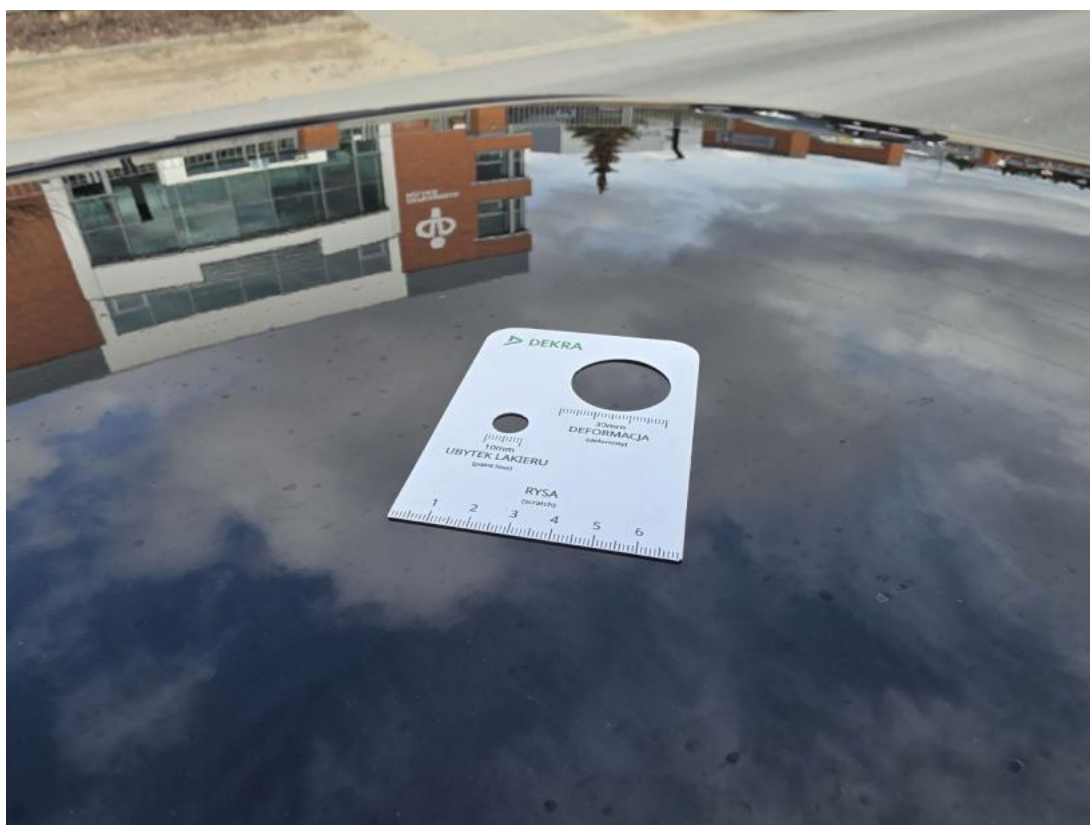
**Fot. 76**

Dach() - Wgniecenie/odkształcenie 3

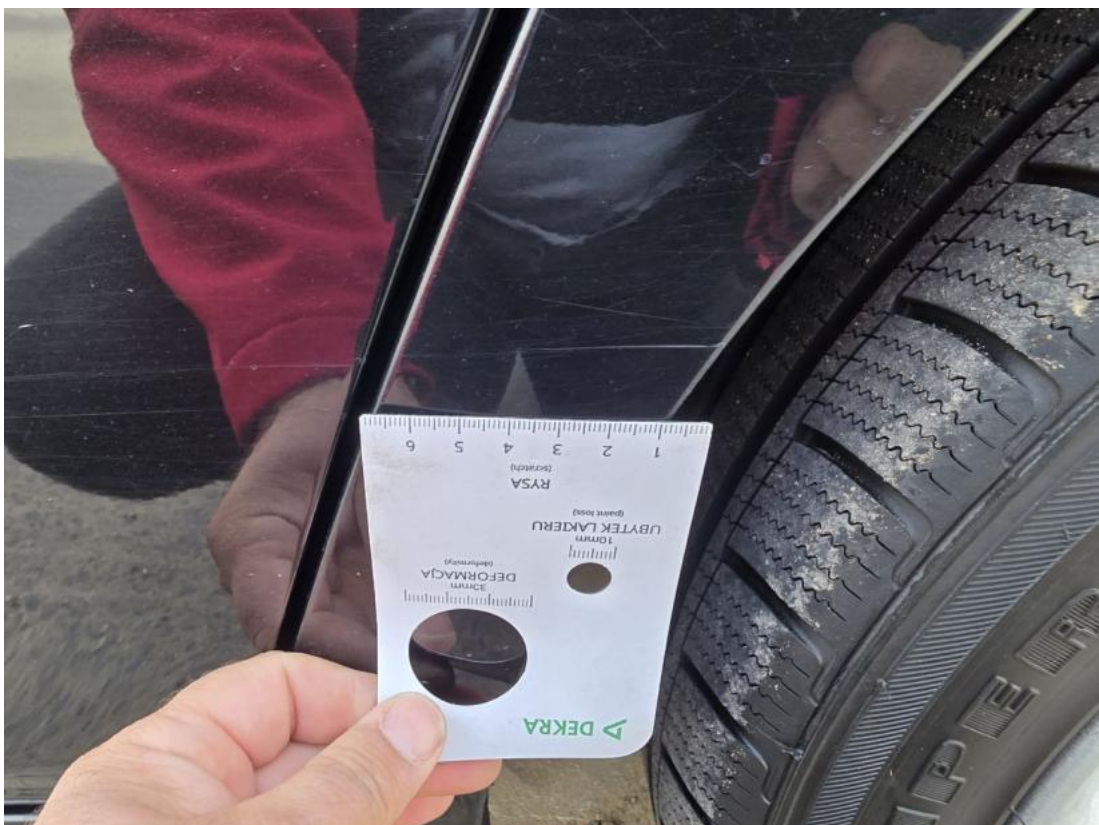
**Fot. 78**

| Poz. | Nazwa pozycji | Opis uszkodzeń | Kwalifik. | Naprawa [rbg] |
|---|---|---|---|---|
| 22 | Światnik tylny L | zarysowanie | | |

Błotnik tylny L / Ściana boczna L - Rysa/odprysk 1
