## Raport z oględzin pojazdu

| Numer raportu | 10369/3/26-15201 | Data raportu | 18-03-2026 |

| Numer identyfikacyjny (VIN) | <b>WBA5E71010G565716</b> |
| Marka, model | BMW Seria 5 [F10] 13-17 |

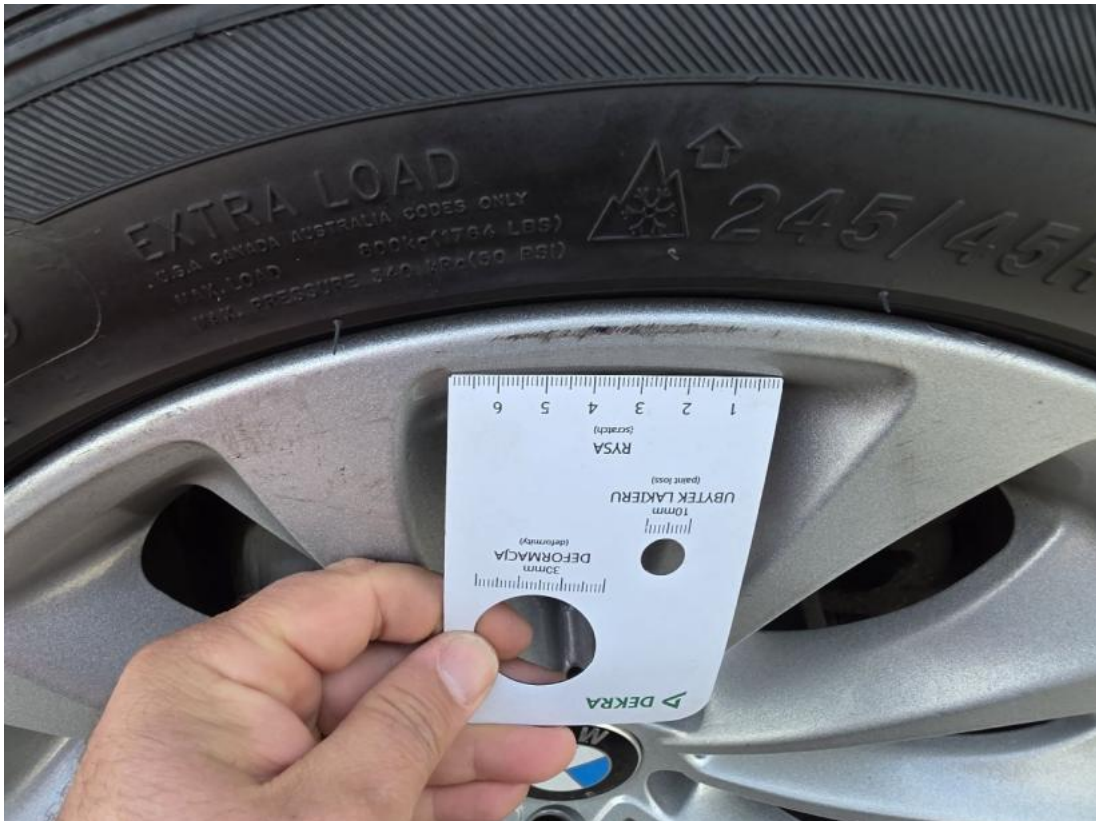
**Fot. 81**

| Poz. | Nazwa pozycji | Opis uszkodzeń | Kwalifik. | Naprawa [rbg] |
|---|---|---|---|---|
| 10 | Tarcza koła aluminiowa tył L | zarysowanie | WY | 0.5 |

Felga aluminiowa tylna L - Rysa/odprysk 2

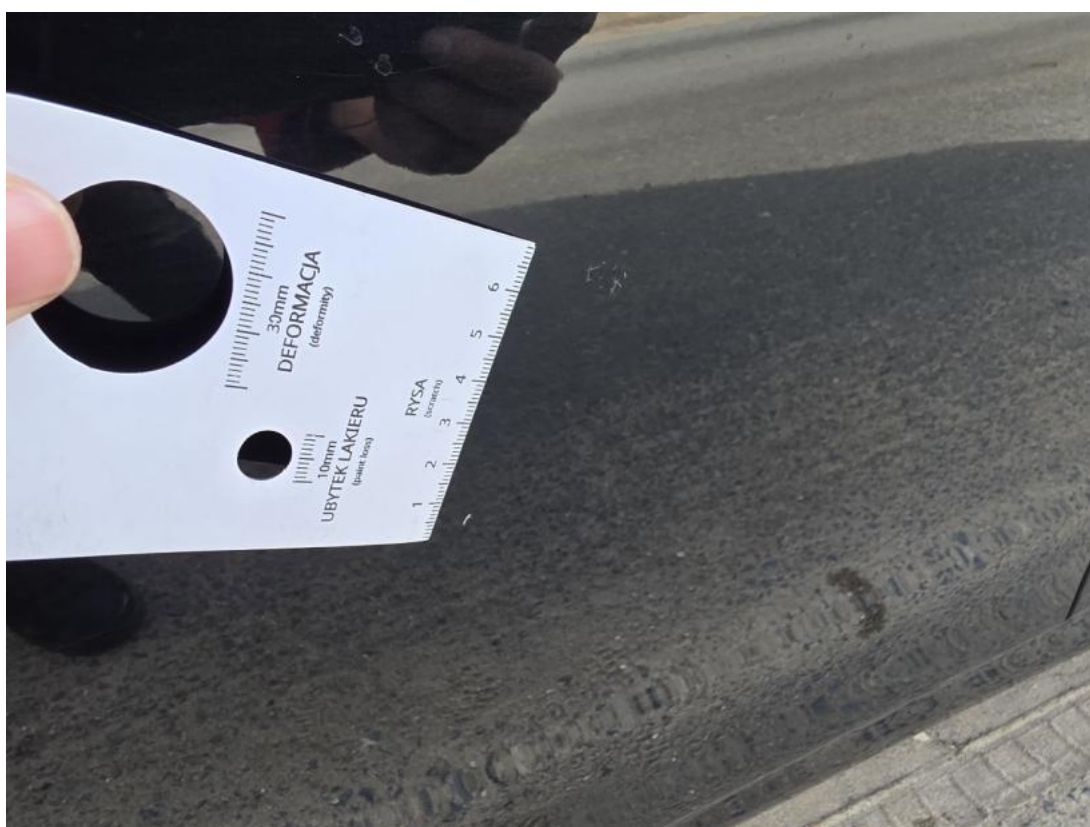
**Fot. 84**

| Poz. | Nazwa pozycji | Opis uszkodzeń | Kwalifik. | Naprawa [rbg] |
|---|---|---|---|---|
| 13 | Drzwi przednie (nieuzbrojone) L | zarysowanie | NA | |

Drzwi przed L - Rysa/odprysk 1

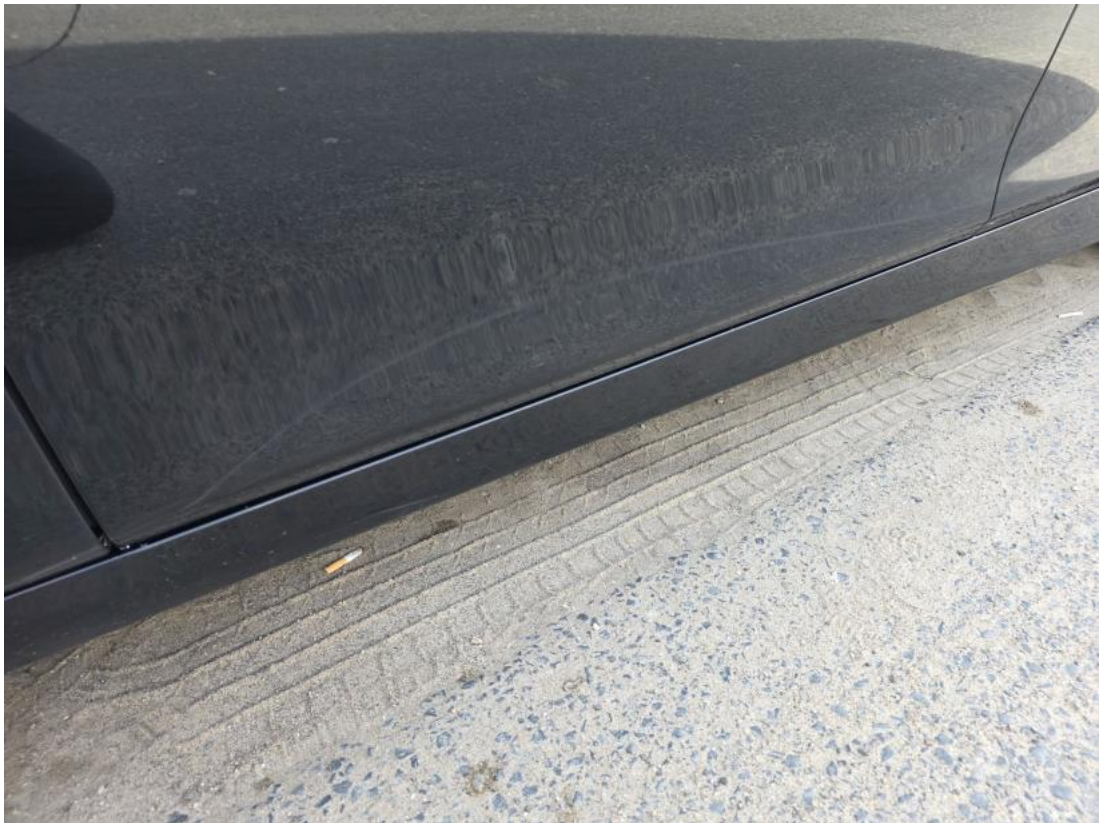
**Fot. 85**

Drzwi przed L - Rysa/odprysk 2

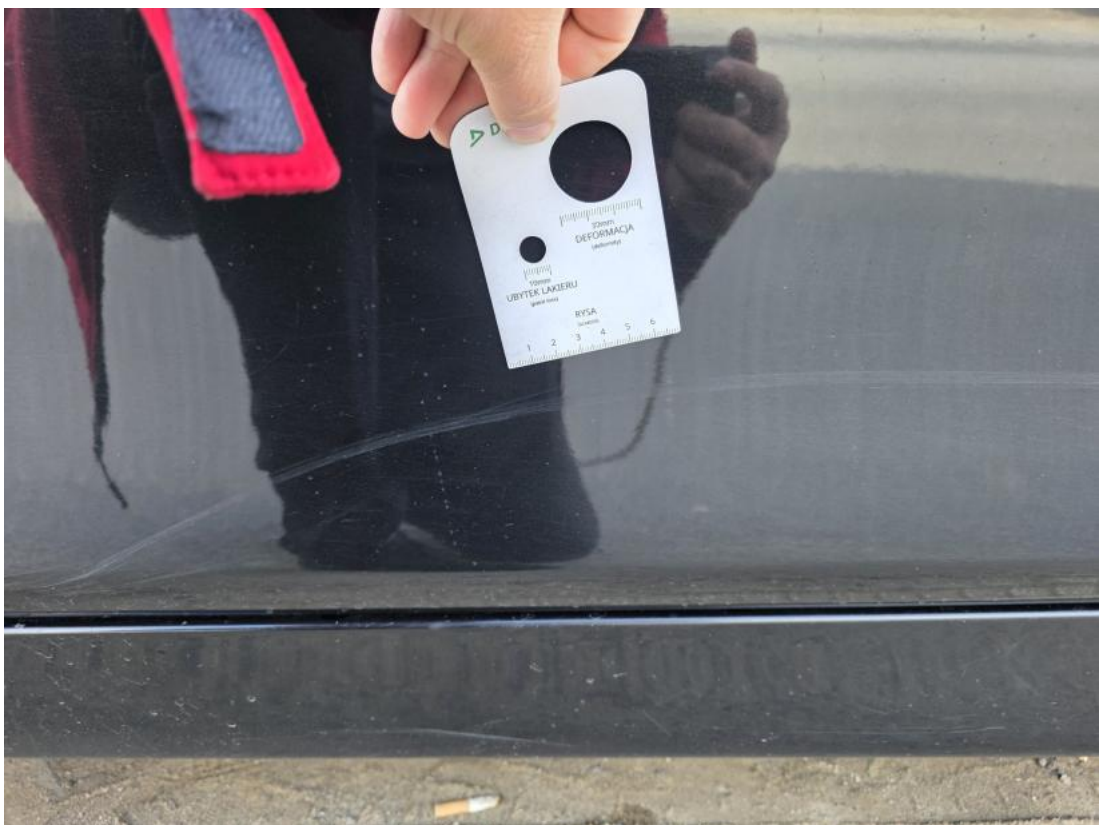
**Fot. 86**

Drzwi przed L() - Rysa/odprysk 3

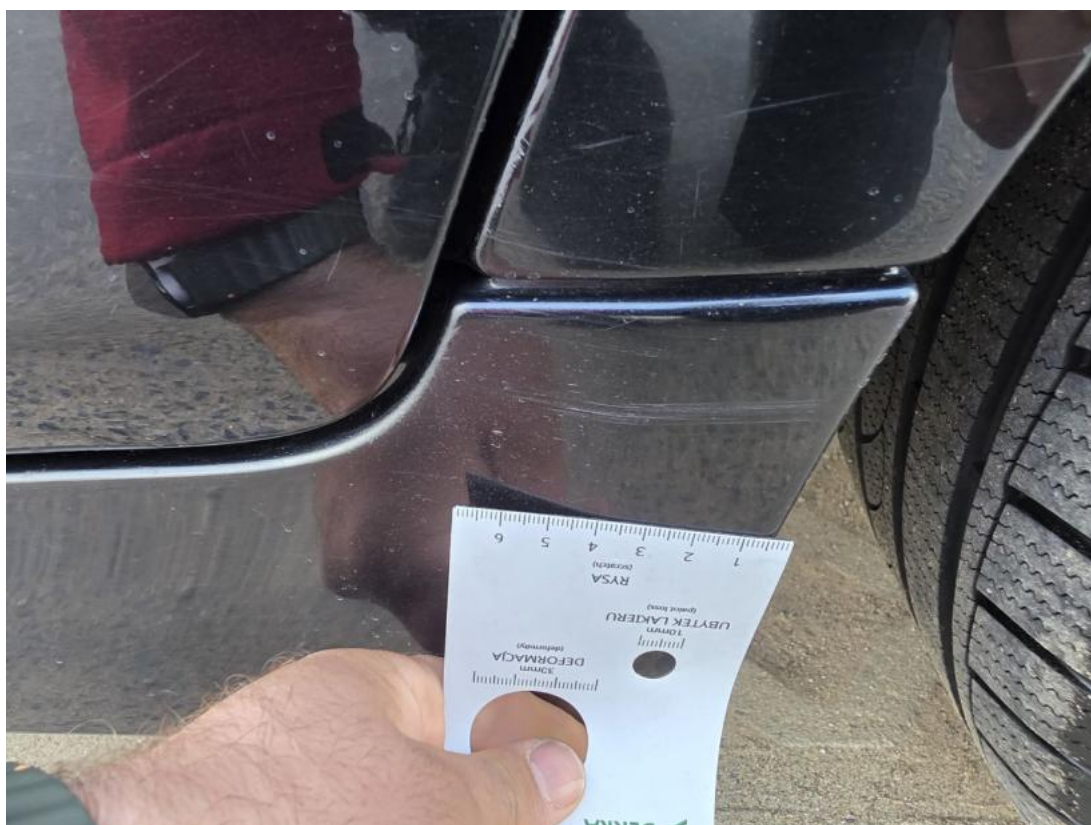
**Fot. 90**

| Poz. | Nazwa pozycji | Opis uszkodzeń | Kwalifik. | Naprawa [rbg] |
|---|---|---|---|---|
| 16 | Nakładka progu zewn. L | zarysowanie, zarysowanie | NA | |

Próg L - Rysa/odprysk 1

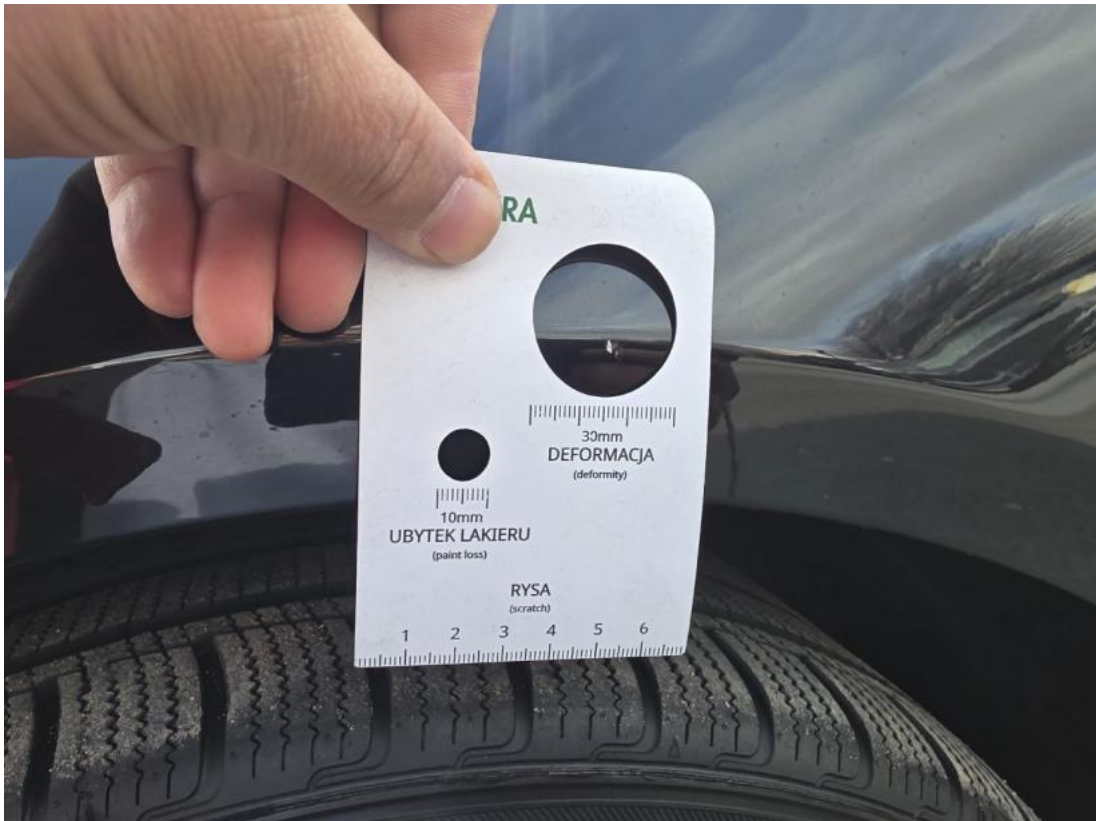
**Fot. 93**

| Poz. | Nazwa pozycji | Opis uszkodzeń | Kwalifik. | Naprawa [rbg] |
|---|---|---|---|---|
| 19 | Światnik przedni L | odpryski lakieru | | |

Błotnik przedni L - Rysa/odprysk 1

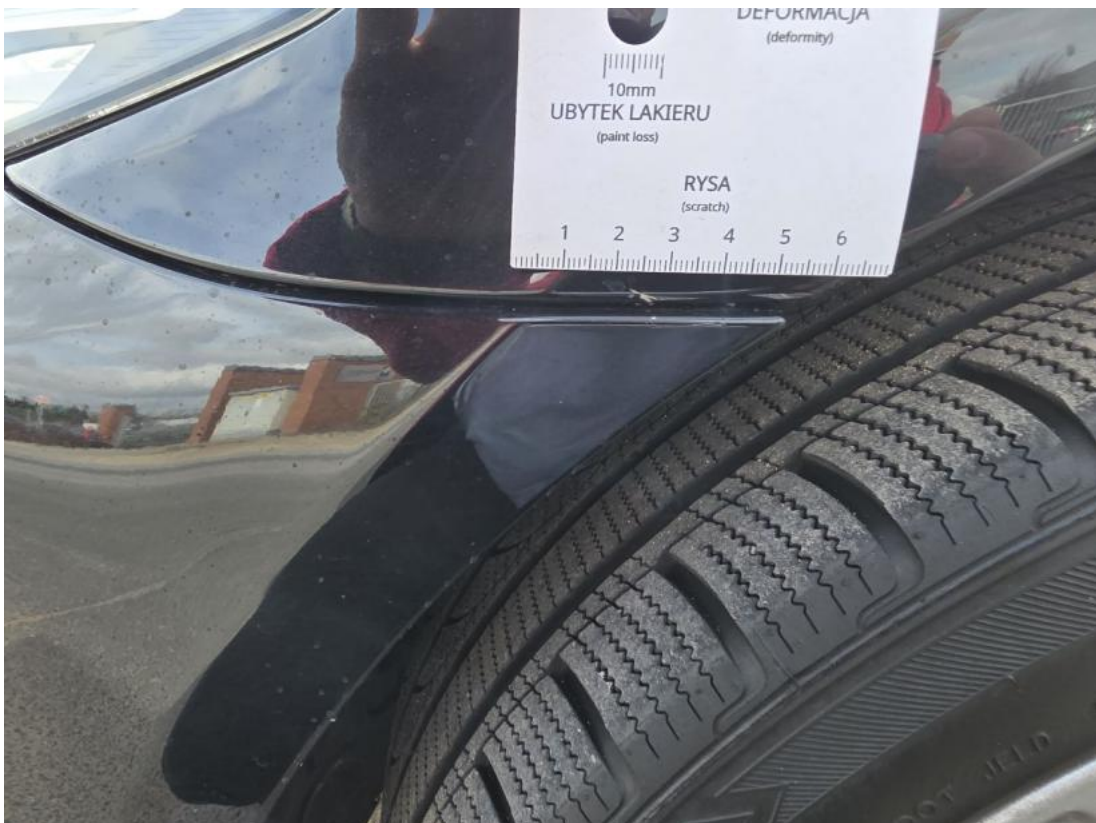
**Fot. 94**

Błotnik przedni L - Rysa/odprysk 2

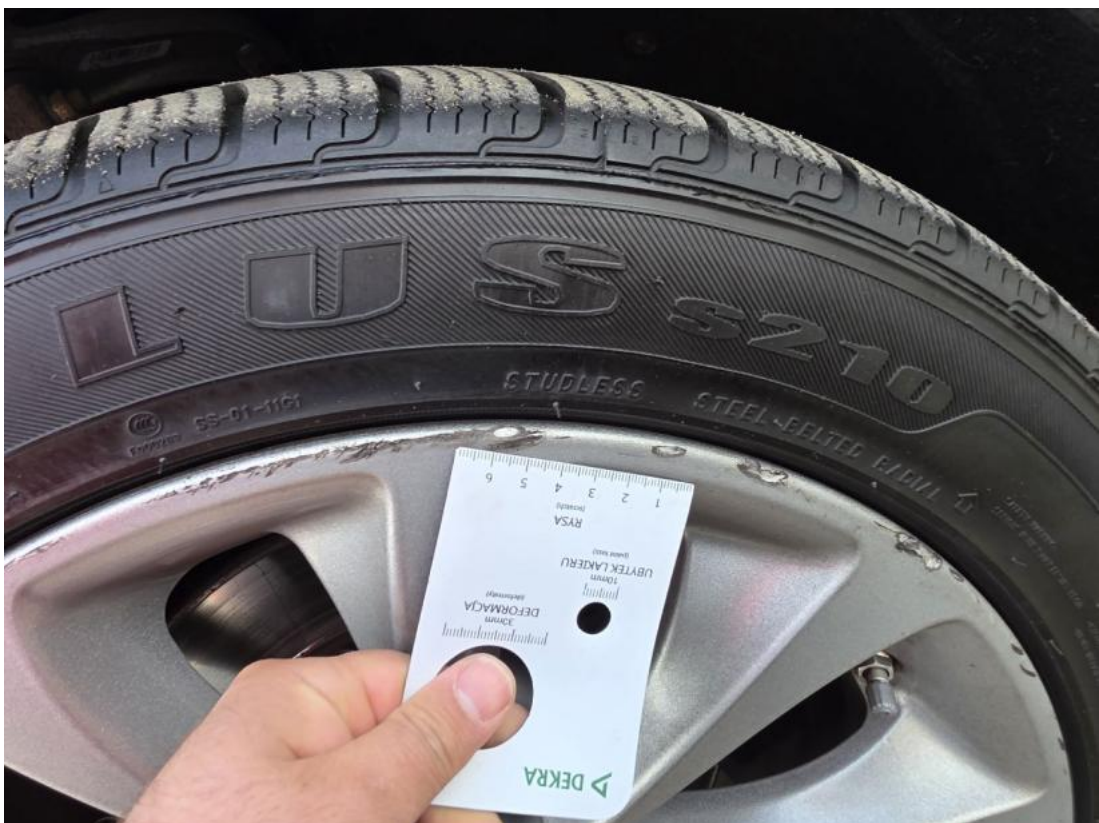
**Fot. 96**

| Poz. | Nazwa pozycji | Opis uszkodzeń | Kwalifik. | Naprawa [rbg] |
|---|---|---|---|---|
| 8 | Tarcza koła aluminiowa przód L | zarysowanie | WY | |

Felga Aluminiowa przednia L - Rysa/odprysk 1

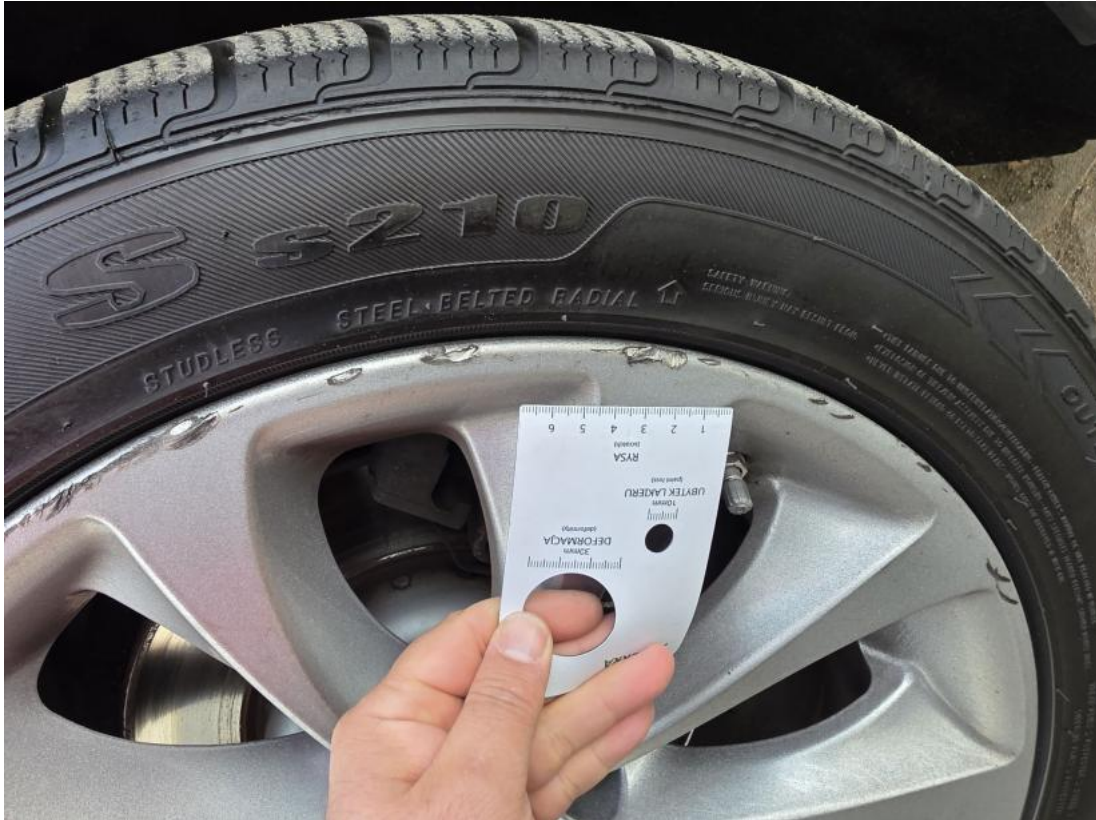
**Fot. 97**

Felga Aluminiowa przednia L - Rysa/odprysk 2

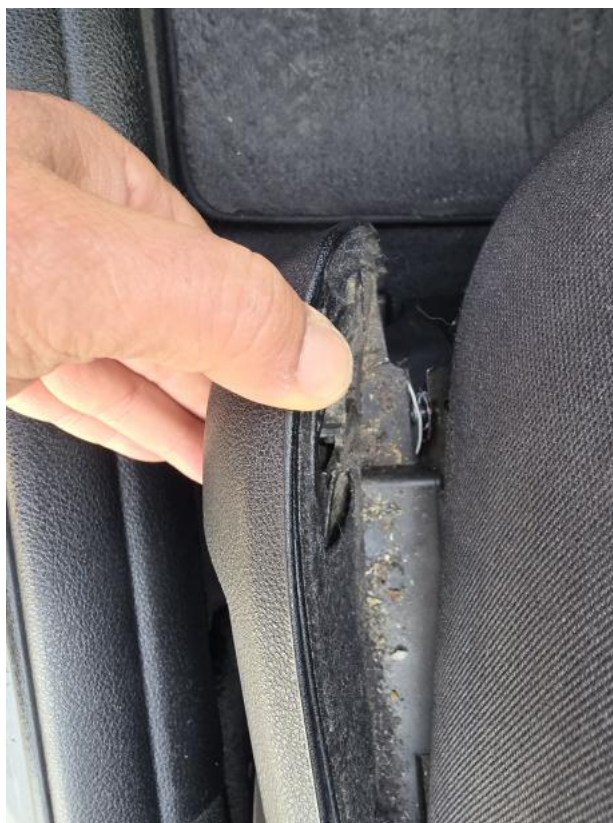
**Fot. 99**

| Poz. | Nazwa pozycji | Opis uszkodzeń | Kwalifik. | Naprawa [rbg] |
|---|---|---|---|---|
| 12 | Nakładka oparcia 1 rząd lewe L | pęknięcie | WY | 0.2 |

Fotel prz. lew. - Pęknięcie/rozerwanie 1

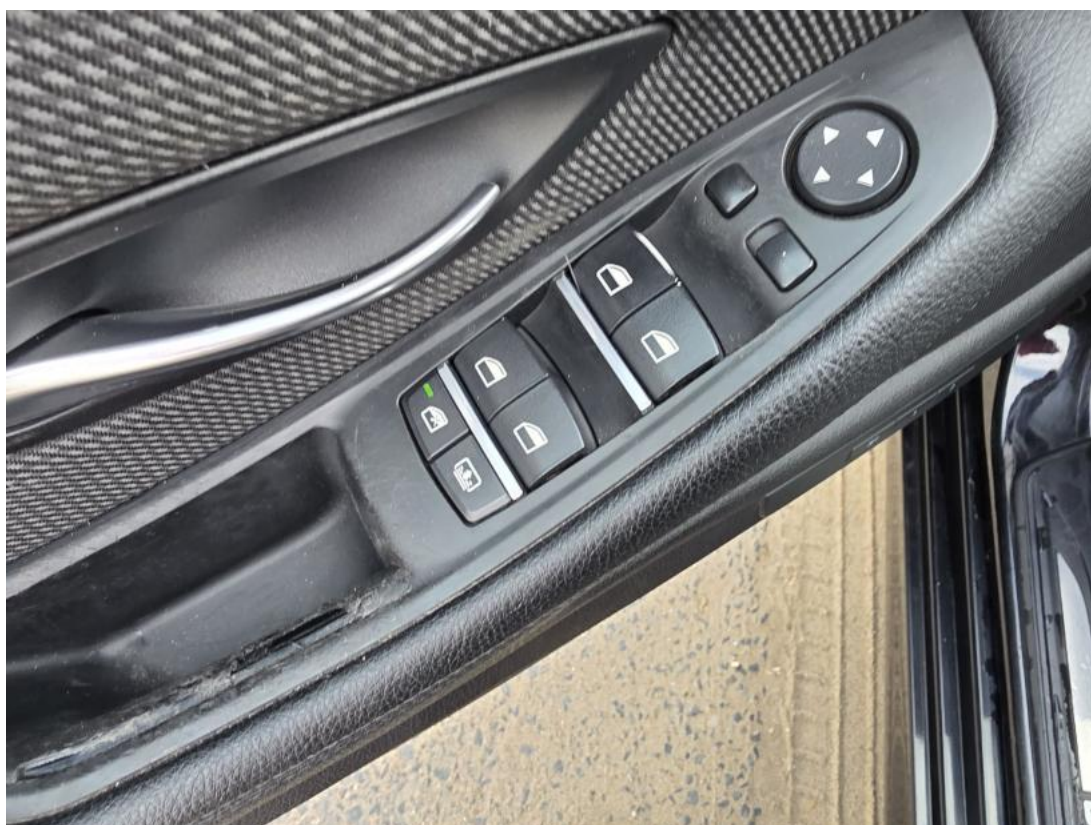
**Fot. 102**

Tapicerka drzwi przednich L - Inne 2

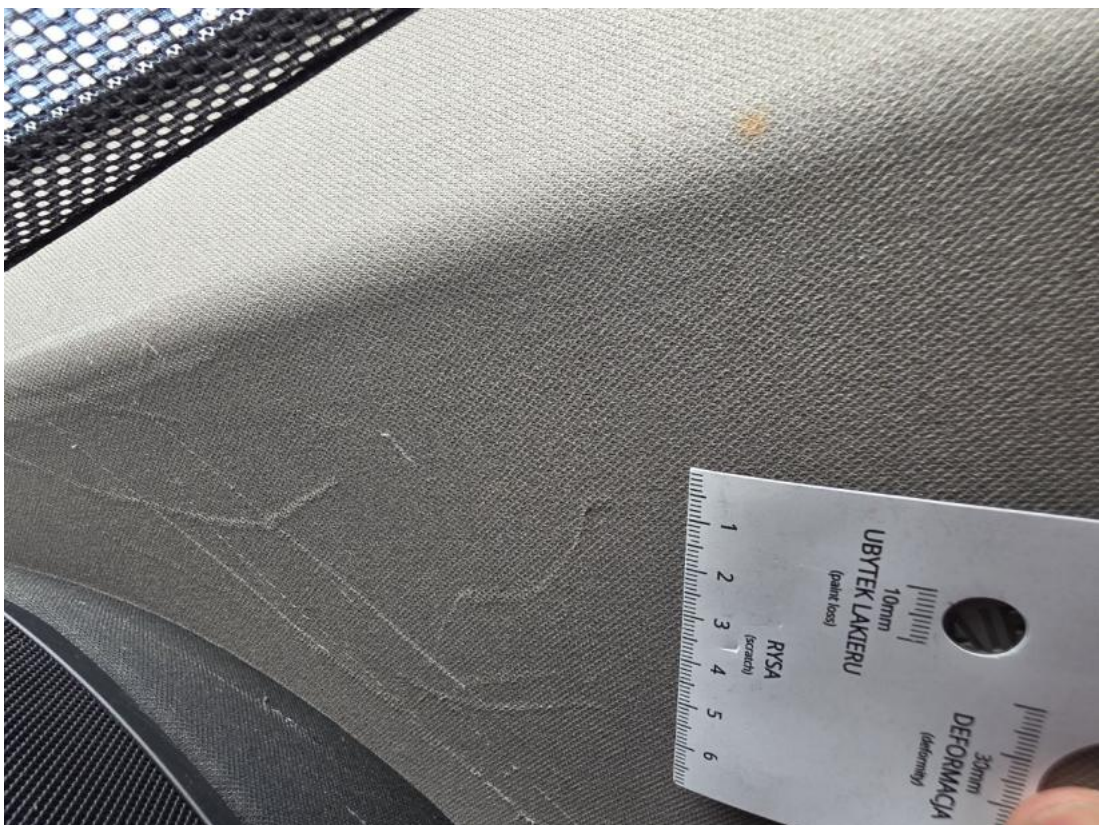
**Fot. 104**

| Poz. | Nazwa pozycji | Opis uszkodzeń | Kwalifik. | Naprawa [rbg] |
|---|---|---|---|---|
| 26 | Nakładka słupka D góra L | zarysowanie | | |

Wykładzina(y) słupka tylnego L - Rysa/odprysk 1

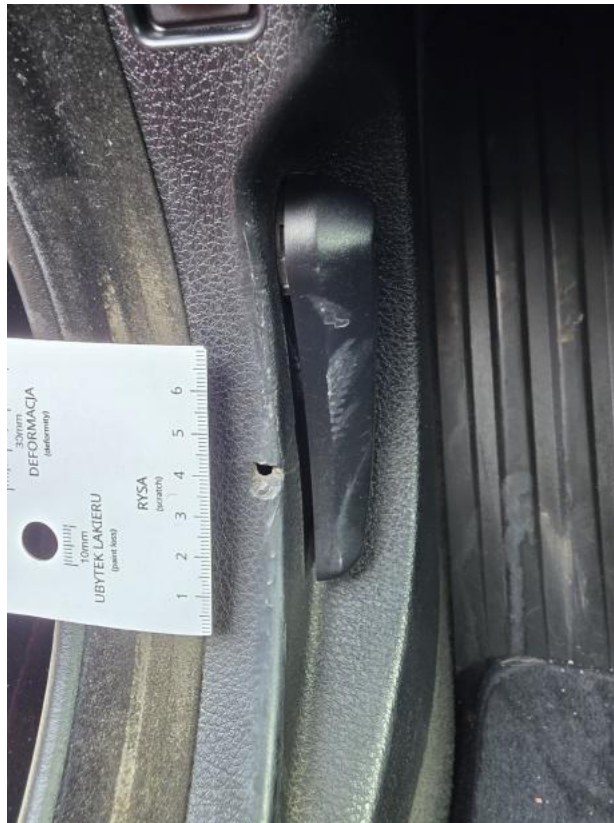
**Fot. 105**

| Poz. | Nazwa pozycji | Opis uszkodzeń | Kwalifik. | Naprawa [rbg] |
|---|---|---|---|---|
| 11 | Nakładka słupka A dół L | pęknięcie | WY | 0.3 |

Listwy progowe lew. - Pęknięcie/rozerwanie 1
