## » Übersicht

| <b>Berichts-Nr:</b> | 9763146 |

| <b>Hersteller:</b> | Volkswagen |
| <b>Modell:</b> | Tiguan |

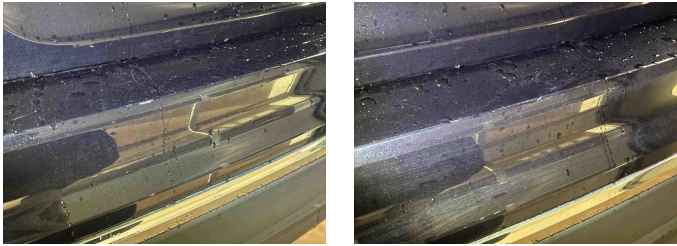
| Nr | Bauteil | Schadensbeschreibung | Reparaturempfehlung |
|---|---|---|---|
| 10 | Stoßfänger hinten | Kratzer | Smart Repair |

10 - Stoßfänger hinten - Kratzer - Smart Repair

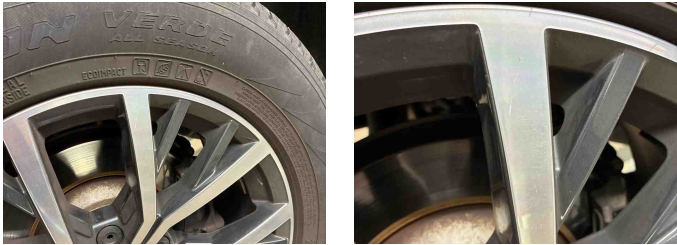
| Nr | Bauteil | Schadensbeschreibung | Reparaturempfehlung |
|---|---|---|---|
| 1 | Alufelge glanzgedreht hinten rechts | Kratzer | Akzeptabel (Gebrauchsspur) |

1 - Alufelge glanzgedreht hinten rechts - Kratzer - Akzeptabel (Gebrauchsspur)

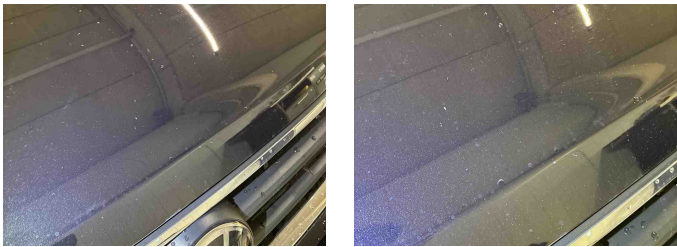
| Nr | Bauteil | Schadensbeschreibung | Reparaturempfehlung |
|---|---|---|---|
| 2 | Motorhaube | Steinschlag | Akzeptabel (Gebrauchsspur) |

2 - Motorhaube - Steinschlag - Akzeptabel (Gebrauchsspur)
