**» Übersicht**

| <b>Berichts-Nr:</b> | 9854558 |

| <b>Hersteller:</b> | Cupra |
| <b>Modell:</b> | Formentor |

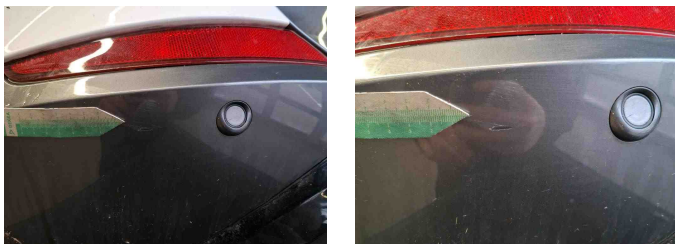
| Nr | Bauteil | Schadensbeschreibung | Reparaturempfehlung |
|---|---|---|---|
| 6 | Stoßfängerverkleidung hinten | Kratzer | Smart Repair |

## 6 - Stoßfängerverkleidung hinten - Kratzer - Smart Repair

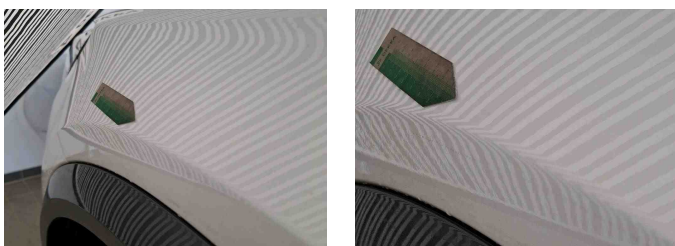
| Nr | Bauteil | Schadensbeschreibung | Reparaturempfehlung |
|---|---|---|---|
| 7 | Kotflügel vorne links | Anhaftung | Polieren |

## 7 - Kotflügel vorne links - Anhaftung - Polieren

Lackpickel sichtbar

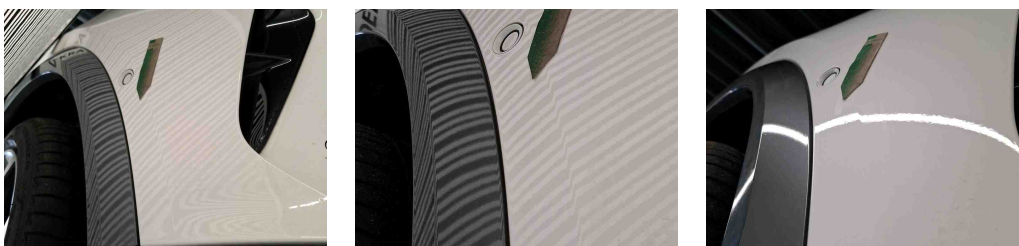
| Nr | Bauteil | Schadensbeschreibung | Reparaturempfehlung |
|---|---|---|---|
| 8 | Stoßfänger vorne | Instandsetzung nicht sach-/fachgerecht | Polieren |

## 8 - Stoßfänger vorne - Instandsetzung nicht sach-/fachgerecht - Polieren

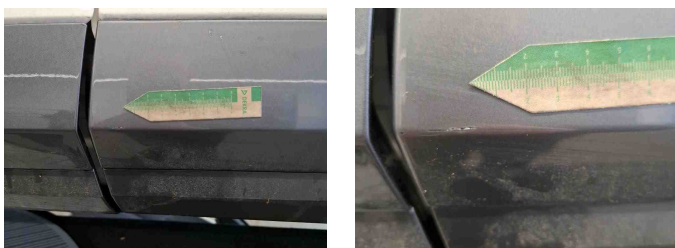
| Nr | Bauteil | Schadensbeschreibung | Reparaturempfehlung |
|---|---|---|---|
| 9 | Tür hinten links | Kratzer | Auslegen + Polieren |

| Bauteil | Lack (µm) |
|---|---|
| Lackschichtdicke Tür hinten links (µm) | 182,0 |

## 9 - Tür hinten links - Kratzer - Auslegen + Polieren

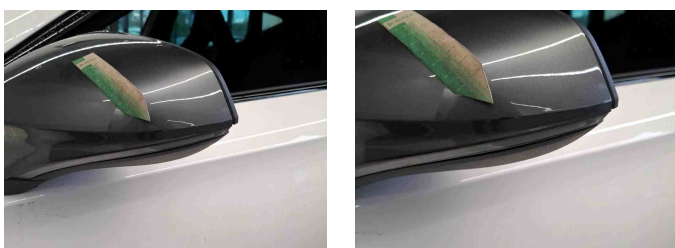
| Nr | Bauteil | Schadensbeschreibung | Reparaturempfehlung |
|---|---|---|---|
| 10 | Außenspiegel Gehäuse links | Kratzer | Auslegen + Polieren |

## 10 - Außenspiegel Gehäuse links - Kratzer - Auslegen + Polieren
