| <b>Modell:</b> | Formentor |

# Zustandsbericht

- Protokoll der Fahrzeugbewertung -

Berichts-Nr: 9364696  
vom: 05.11.2025

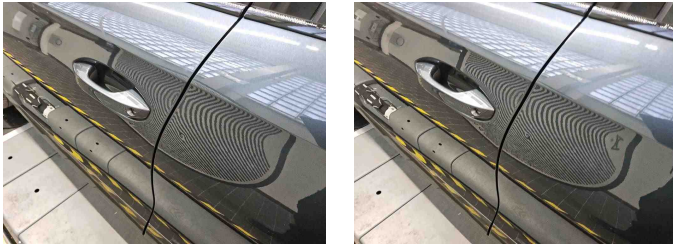
| Nr | Bauteil | Schadensbeschreibung | Reparaturempfehlung |
|---|---|---|---|
| 6 | Tür hinten links | Delle(n) | Kaltdrücken |

## 6 - Tür hinten links - Delle(n) - Kaltdrücken

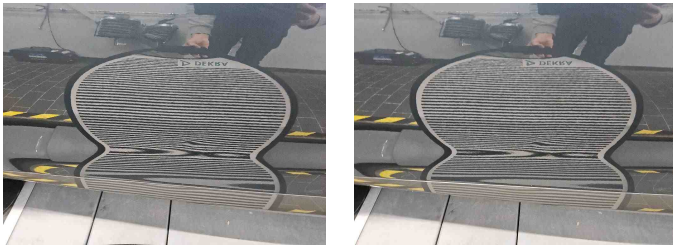
| Nr | Bauteil | Schadensbeschreibung | Reparaturempfehlung |
|---|---|---|---|
| 7 | Tür vorne links | Delle(n) | Kaltdrücken |

## 7 - Tür vorne links - Delle(n) - Kaltdrücken

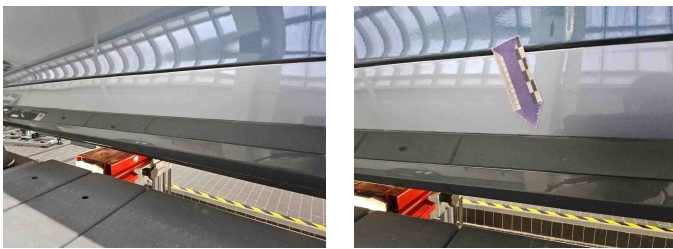
| Nr | Bauteil | Schadensbeschreibung | Reparaturempfehlung |
|---|---|---|---|
| 8 | Türzierleiste vorne links | Kratzer | Lackieren |

## 8 - Türzierleiste vorne links - Kratzer - Lackieren

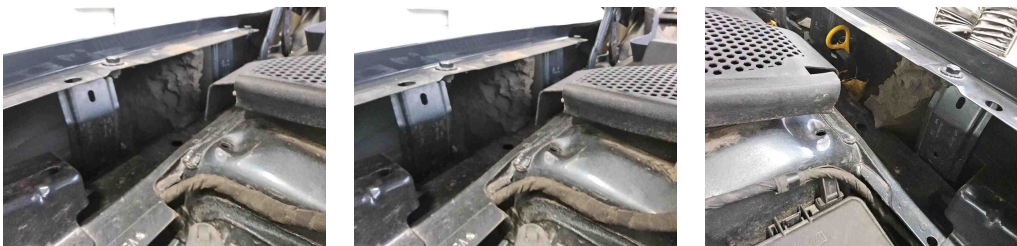
| Nr | Bauteil | Schadensbeschreibung | Reparaturempfehlung |
|---|---|---|---|
| 9 | Motor | Tierverbiss | Werkstattdiagnose erforderlich<br>Schadenserweiterung möglich |

## 9 - Motor - Tierversbiss - Werkstattdiagnose erforderlich Schadenserweiterung möglich

| Kommentar | Motorraum Tierversbiss Prüfen! |

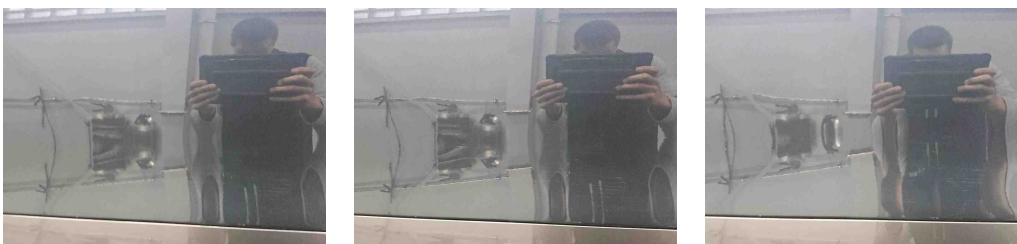
| Nr | Bauteil | Schadensbeschreibung | Reparaturempfehlung |
|---|---|---|---|
| 10 | Tür vorne links | Kratzer | Polieren |

## 10 - Tür vorne links - Kratzer - Polieren
