**Auftrags-Nr:** 1002319692  
**Besichtigt am:** 12.02.2026 13:13  
**Berichts-Nr:** 10036643  
**FIN:** WAUZZZF32P1131211

# Zustandsbericht

- Protokoll der Fahrzeugbewertung -

Berichts-Nr: 10036643  
vom: 12.02.2026

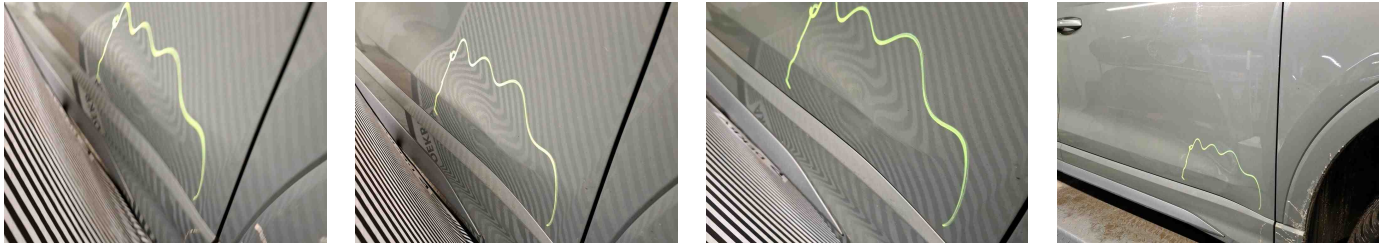
| Nr | Bauteil | Schadensbeschreibung | Reparaturempfehlung |
|---|---|---|---|
| 1 | Tür vorne rechts | Delle(n) und Kratzer | Instandsetzen + lackieren |

1 - Tür vorne rechts - Delle(n) und Kratzer - Instandsetzen + lackieren

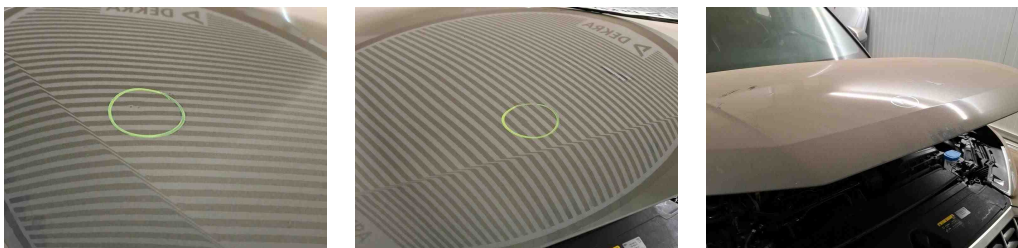
| Nr | Bauteil | Schadensbeschreibung | Reparaturempfehlung |
|---|---|---|---|
| 2 | Motorhaube | Delle(n) und Kratzer | Instandsetzen + lackieren |

2 - Motorhaube - Delle(n) und Kratzer - Instandsetzen + lackieren

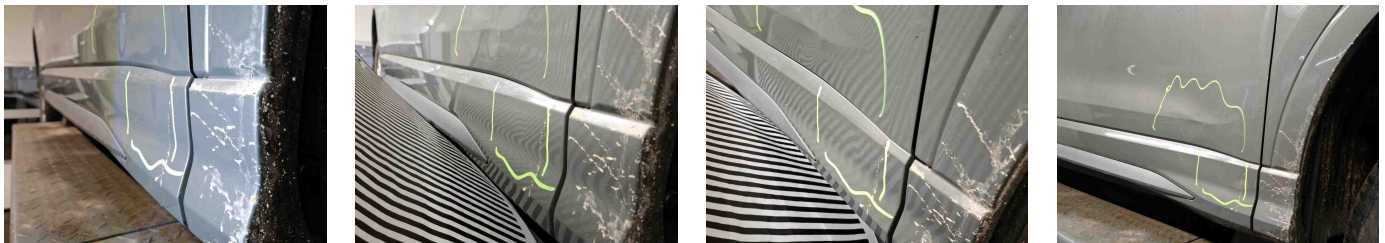
| Nr | Bauteil | Schadensbeschreibung | Reparaturempfehlung |
|---|---|---|---|
| 4 | Türzierleiste vorne rechts | Delle(n) und Kratzer | Smart Repair |

4 - Türzierleiste vorne rechts - Delle(n) und Kratzer - Smart Repair

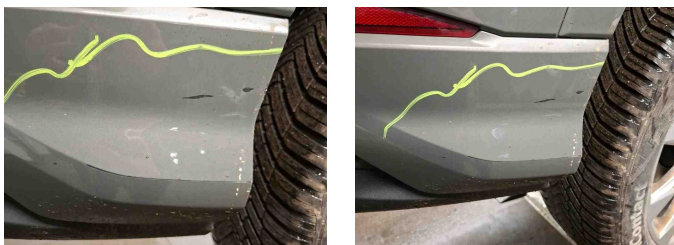
| Nr | Bauteil | Schadensbeschreibung | Reparaturempfehlung |
|---|---|---|---|
| 5 | Stoßfänger Ecke hinten rechts | Kratzer | Smart Repair |

5 - Stoßfänger Ecke hinten rechts - Kratzer - Smart Repair
