| <b>Modell:</b> | Arona |

# Zustandsbericht

- Protokoll der Fahrzeugbewertung -

Berichts-Nr: 9932895  
vom: 28.01.2026

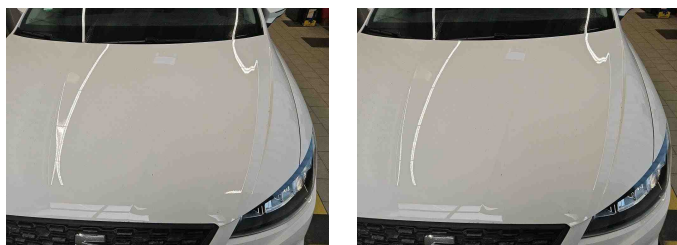
| Nr | Bauteil | Schadensbeschreibung | Reparaturempfehlung |
|---|---|---|---|
| 1 | Motorhaube | Steinschlag | Akzeptabel (Gebrauchsspur) |

1 - Motorhaube - Steinschlag - Akzeptabel (Gebrauchsspur)

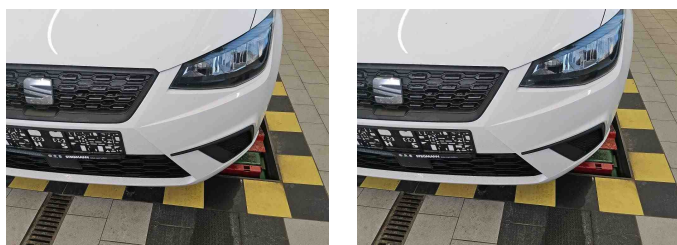
| Nr | Bauteil | Schadensbeschreibung | Reparaturempfehlung |
|---|---|---|---|
| 2 | Stoßfänger vorne | Steinschlag | Akzeptabel (Gebrauchsspur) |

2 - Stoßfänger vorne - Steinschlag - Akzeptabel (Gebrauchsspur)

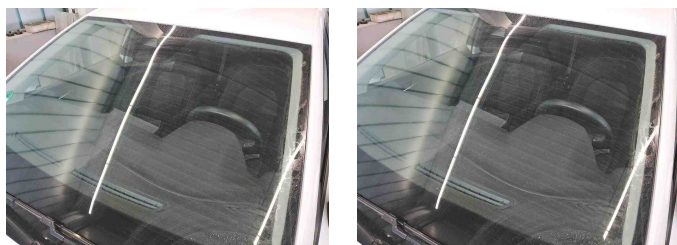
| Nr | Bauteil | Schadensbeschreibung | Reparaturempfehlung |
|---|---|---|---|
| 3 | Windschutzscheibe | Steinschlag | Akzeptabel (Gebrauchsspur) |

3 - Windschutzscheibe - Steinschlag - Akzeptabel (Gebrauchsspur)
