## Raport z oględzin pojazdu

| Numer raportu | 218727/3/26-11401 | Data raportu | 19-03-2026 |

| Marka, model | SKODA Fabia III Hatchback 14... |
| Numer rejestracyjny | FZ0057T |

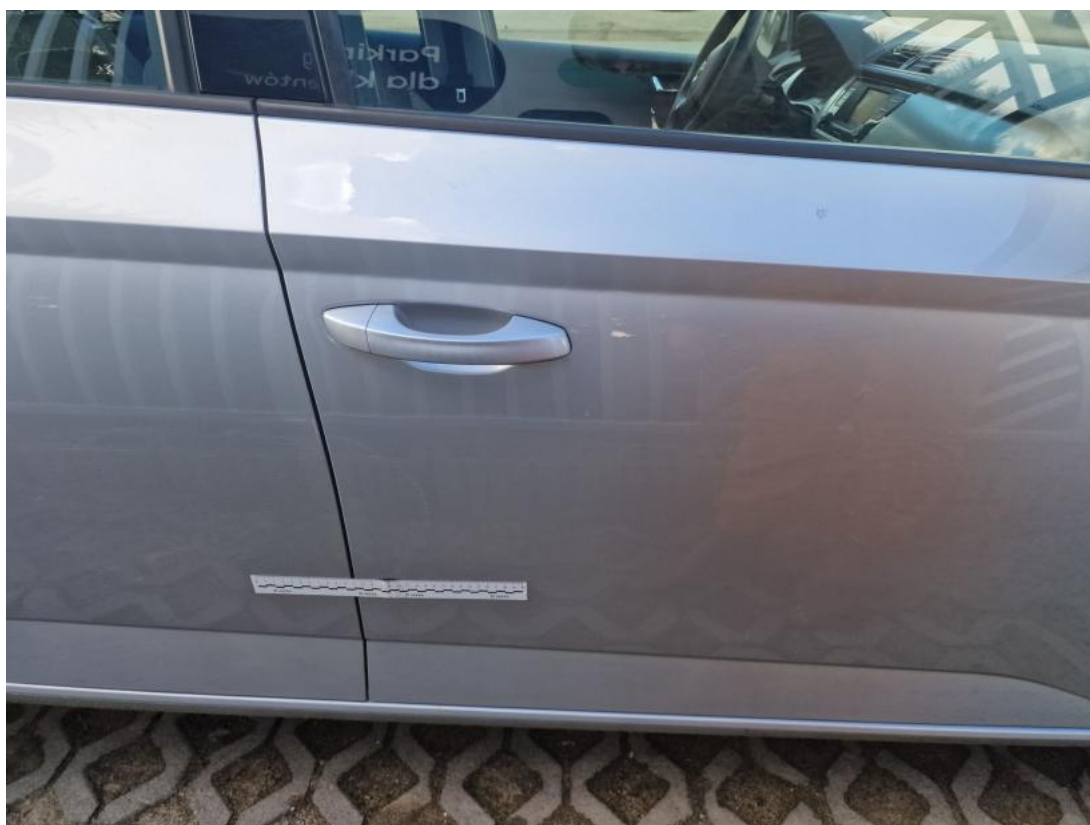
**Fot. 36**  
Drzwi przednie P - zdjęcie poglądowe 1

| Poz. | Nazwa pozycji | Opis uszkodzeń | Kwalifik. | Naprawa [rbg] |
|---|---|---|---|---|
| 2 | Drzwi przednie (nieuzbrojone) R | rysa/odprysk | | |

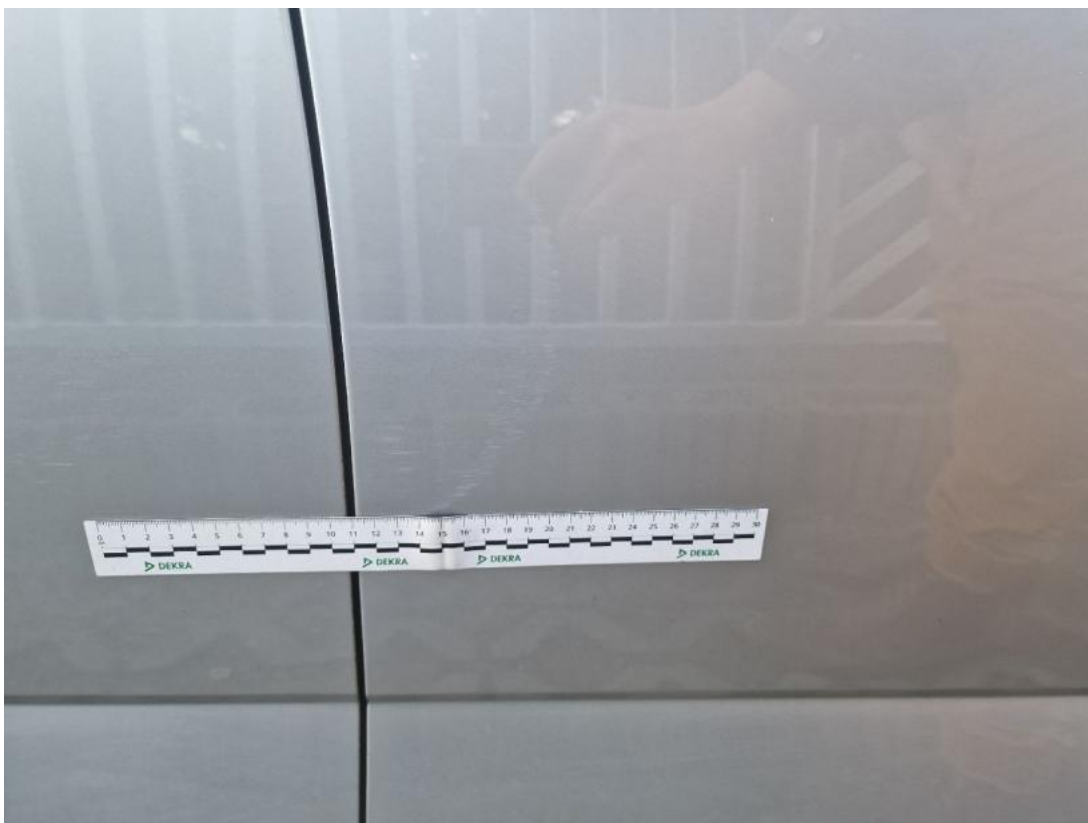
**Fot. 37**

Drzwi przednie P - Rysa/odprysk 1

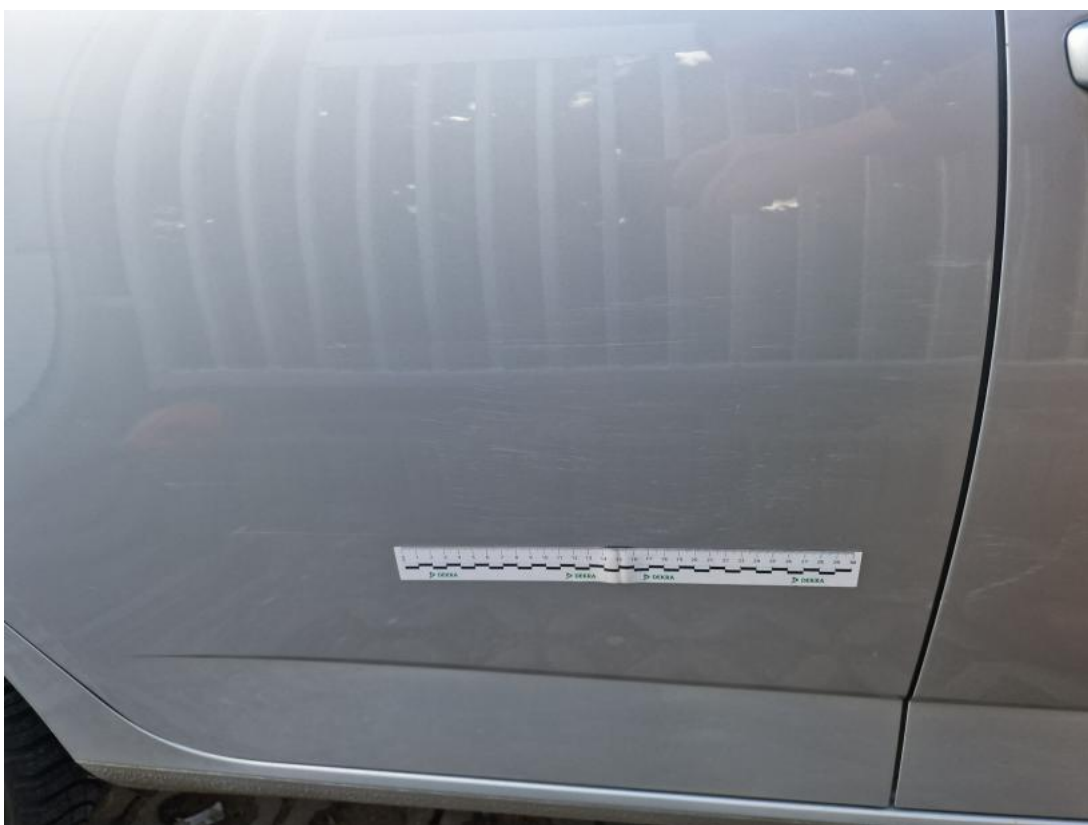
**Fot. 38**

| Poz. | Nazwa pozycji | Opis uszkodzeń | Kwalifik. | Naprawa [rbg] |
|---|---|---|---|---|
| 3 | Drzwi tylne (nieuzbrojone) R | rysa/odprysk | | |

Drzwi tylne P - zdjęcie pogłądowe 1

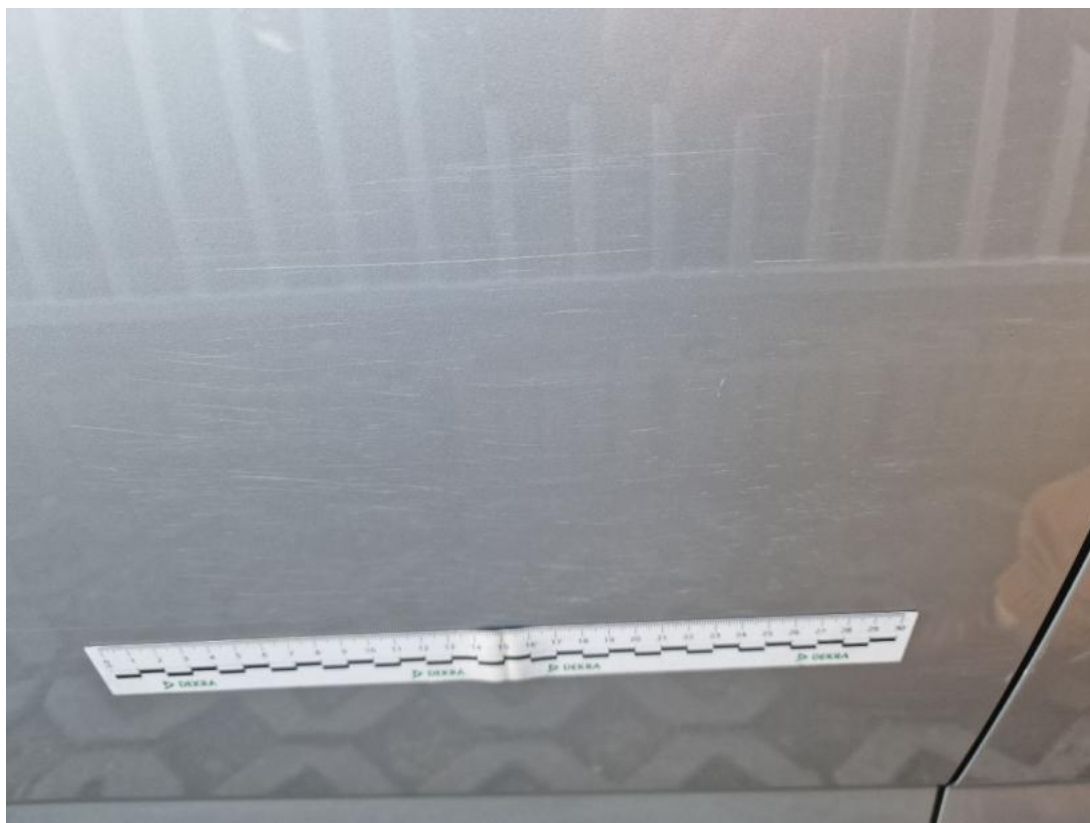
**Fot. 39**

Drzwi tylne P - Rysa/odprysk 1

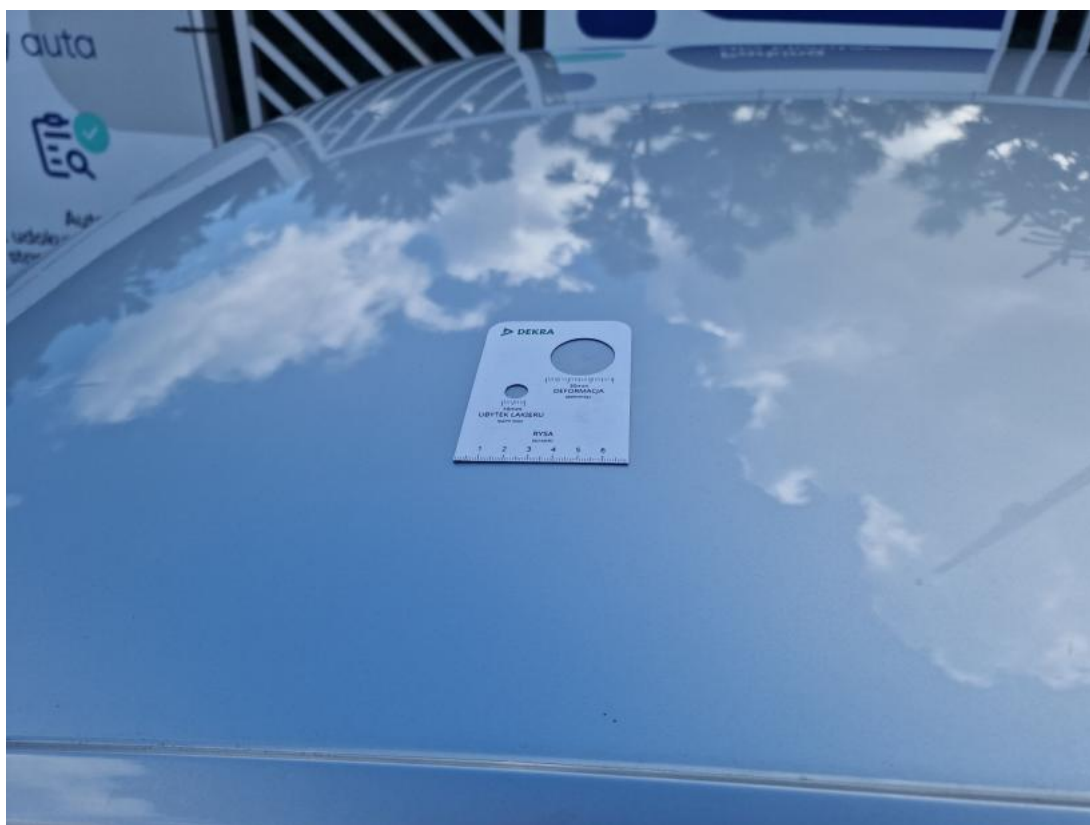
**Fot. 40**

| Poz. | Nazwa pozycji | Opis uszkodzeń | Kwalifik. | Naprawa [rbg] |
|---|---|---|---|---|
| 1 | Dach | wgniecenie/odkształcenie | | |

Dach - zdjęcie poglądowe 1

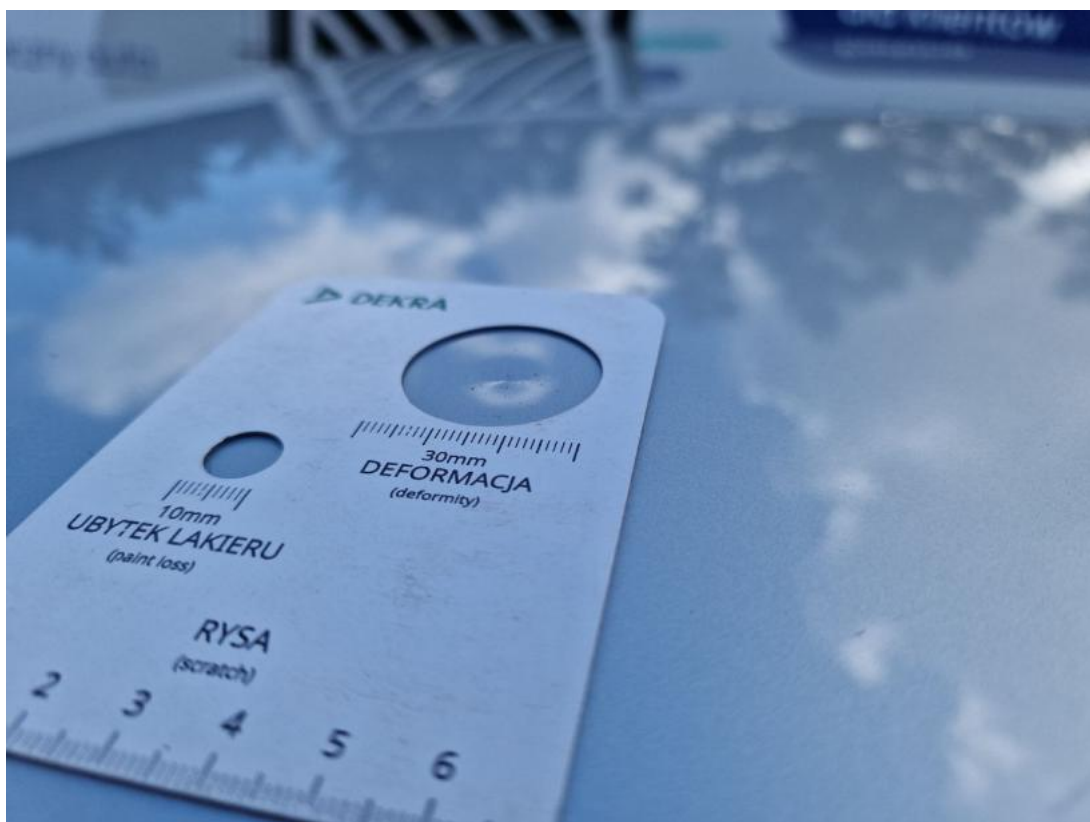
**Fot. 41**

Dach - Wgniecenie/odkształcenie 1

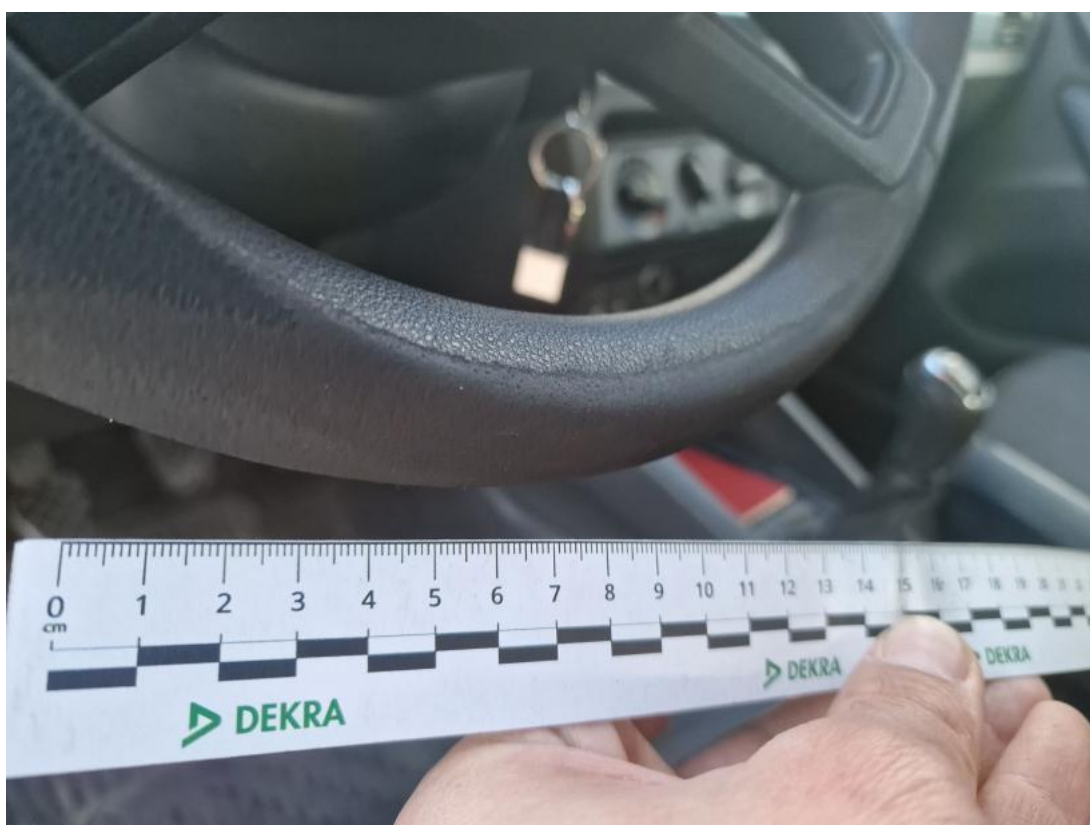
**Fot. 42**

| Poz. | Nazwa pozycji | Opis uszkodzeń | Kwalifik. | Naprawa [rbg] |
|---|---|---|---|---|
| 4 | Kierownica przystosowana do Airbag | ubytki materiału | | |

Koło kierownicy - zdjęcie poglądowe 1

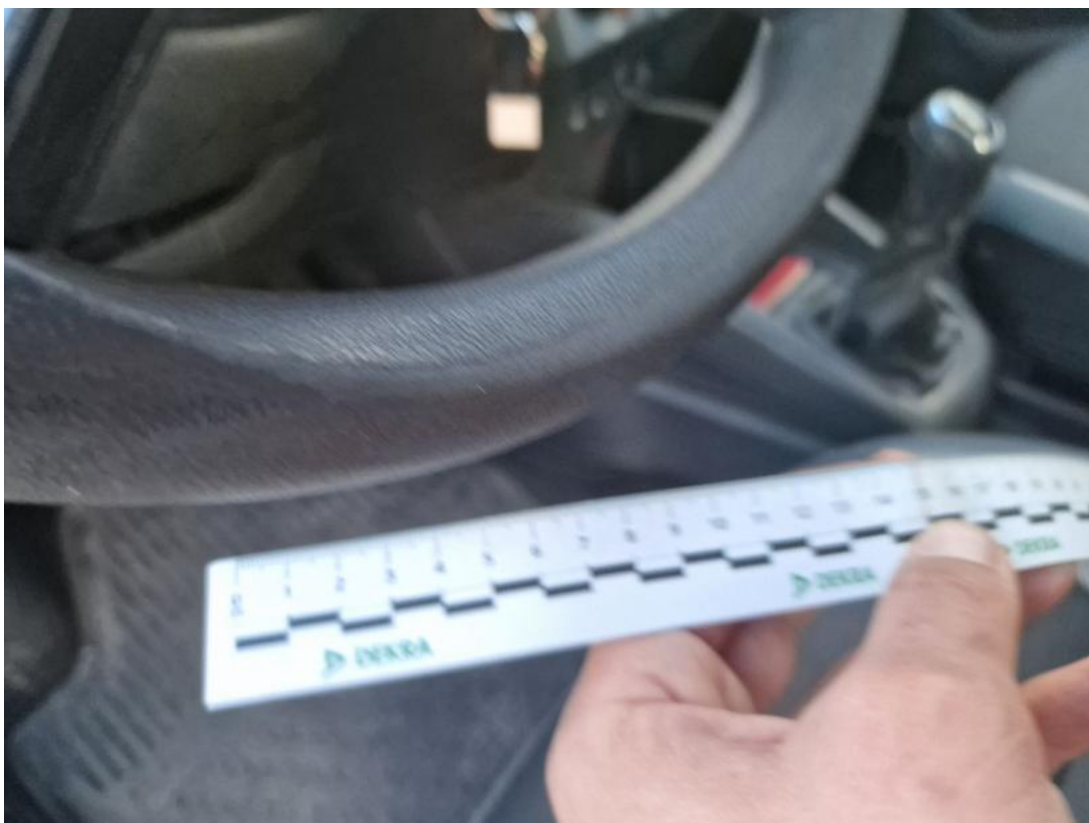
**Fot. 43**

Koło kierownicy - Rysa/odprysk 1
