## Raport z oględzin pojazdu

| Numer raportu | 218743/3/26-11401 | Data raportu | 20-03-2026 |

| Marka, model | MITSUBISHI Outlander 15-21 |
| Numer rejestracyjny | GD2G548 |

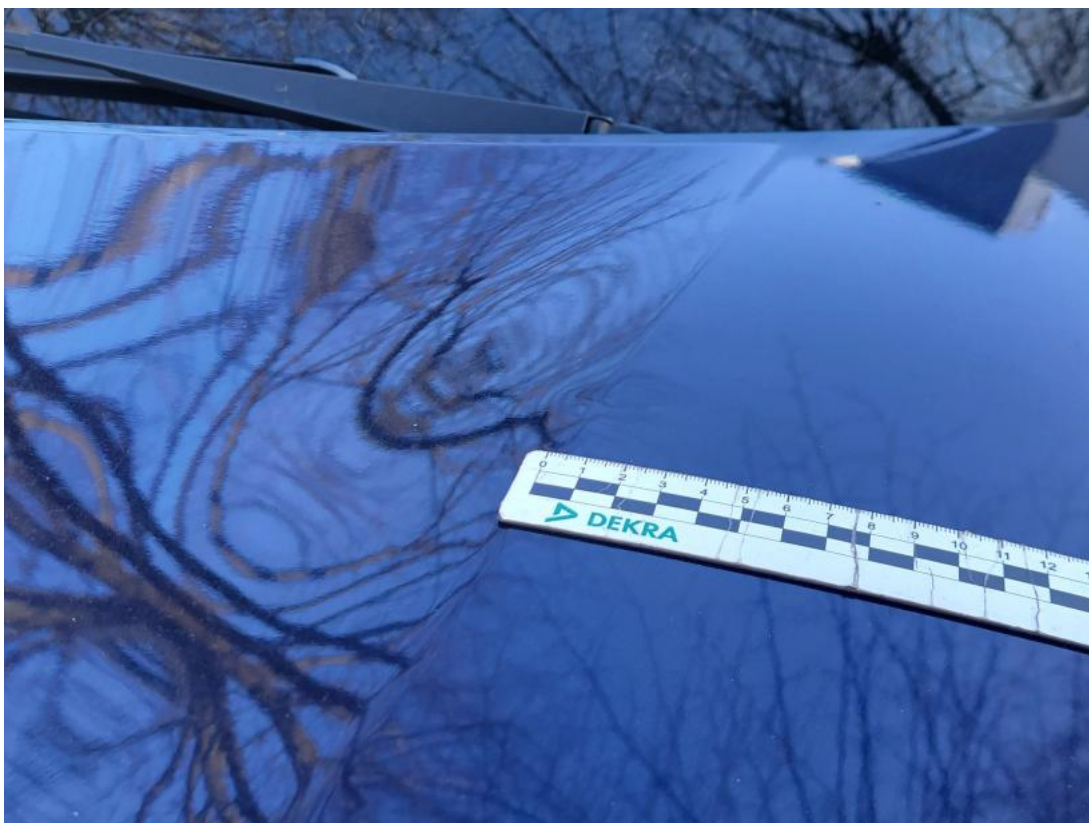
**Fot. 33**

| 5 | Pokrywa przednia | rysa/odprysk, wgniecenie/odkształcenie, ślady korozji | NA | 0.8 |

Pokrywa komory silnika - Wgniecenie/odkształcenie 1

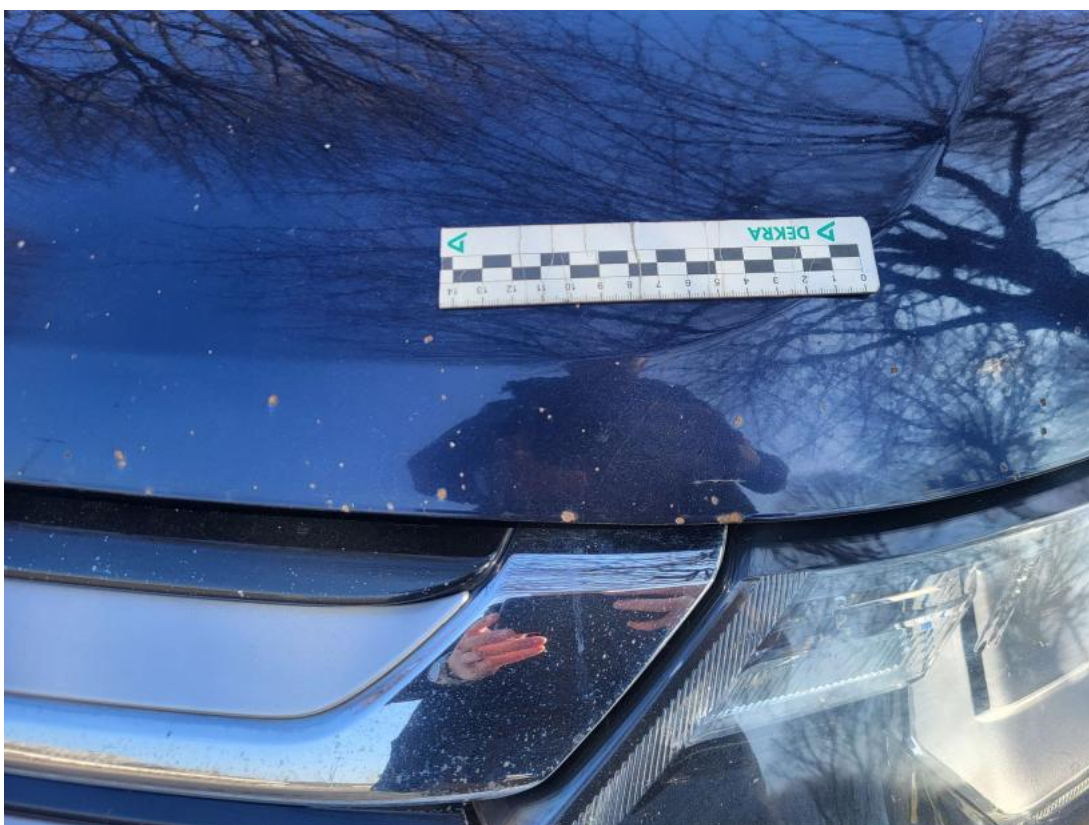
**Fot. 34**

Pokrywa komory silnika - Inne 1

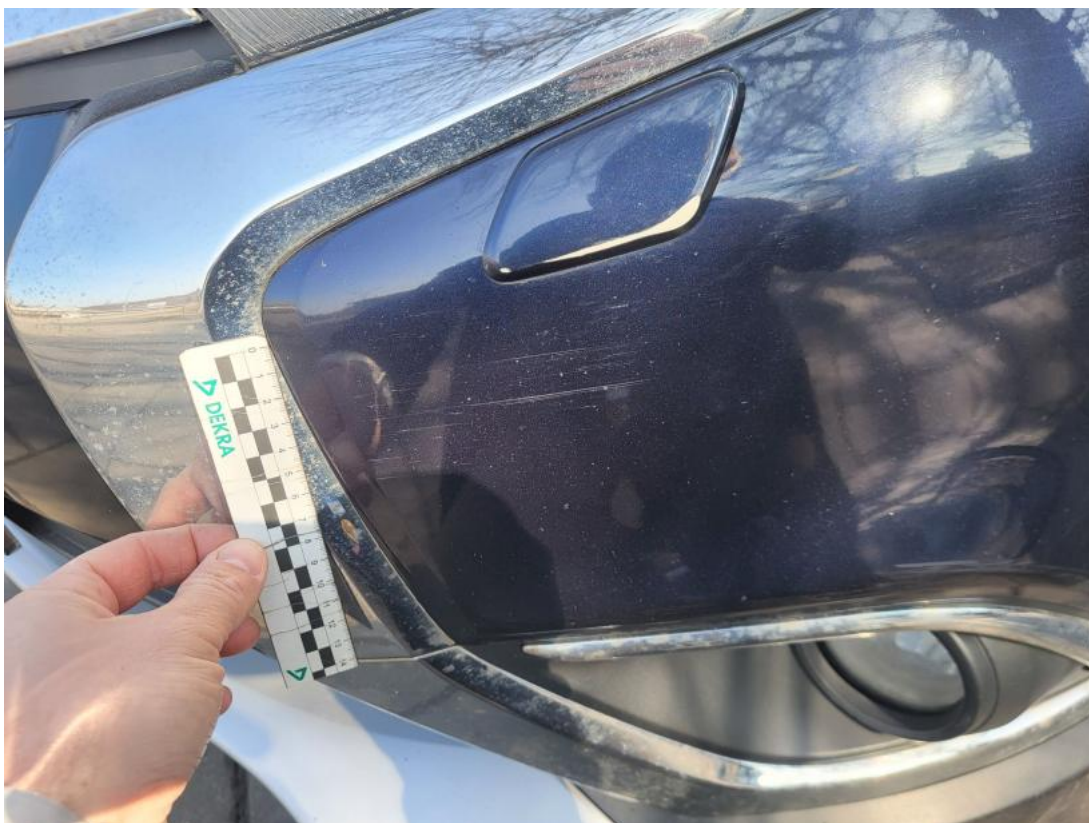
**Fot. 35**

Zderzak - Rysa/odprysk 1

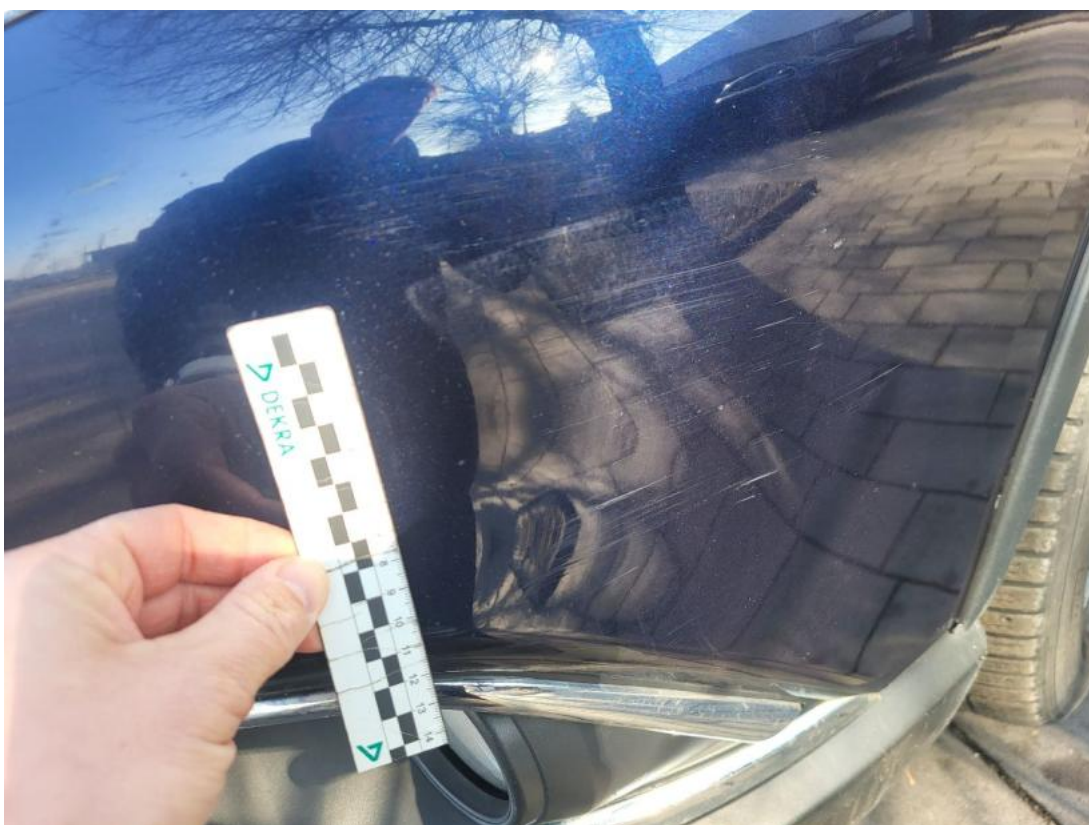
**Fot. 36**

Zderzak - Rysa/odprysk 2

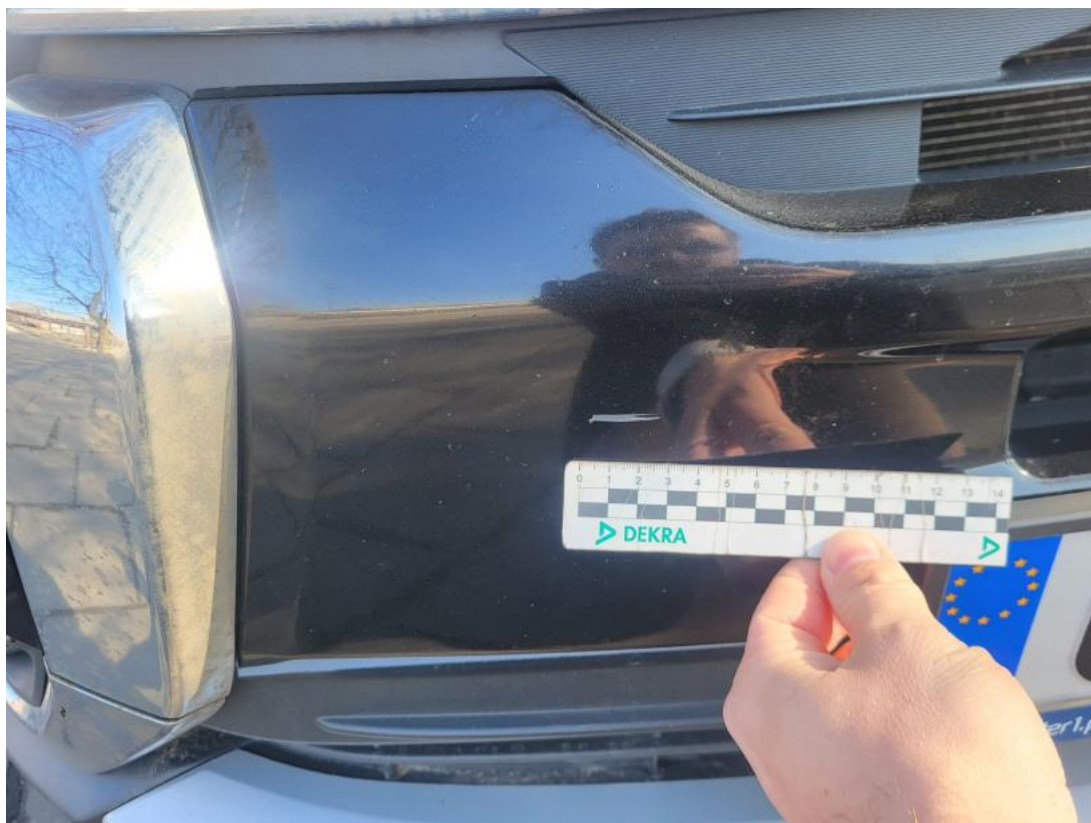
**Fot. 37**

Zderzak() - Rysa/odprysk 3

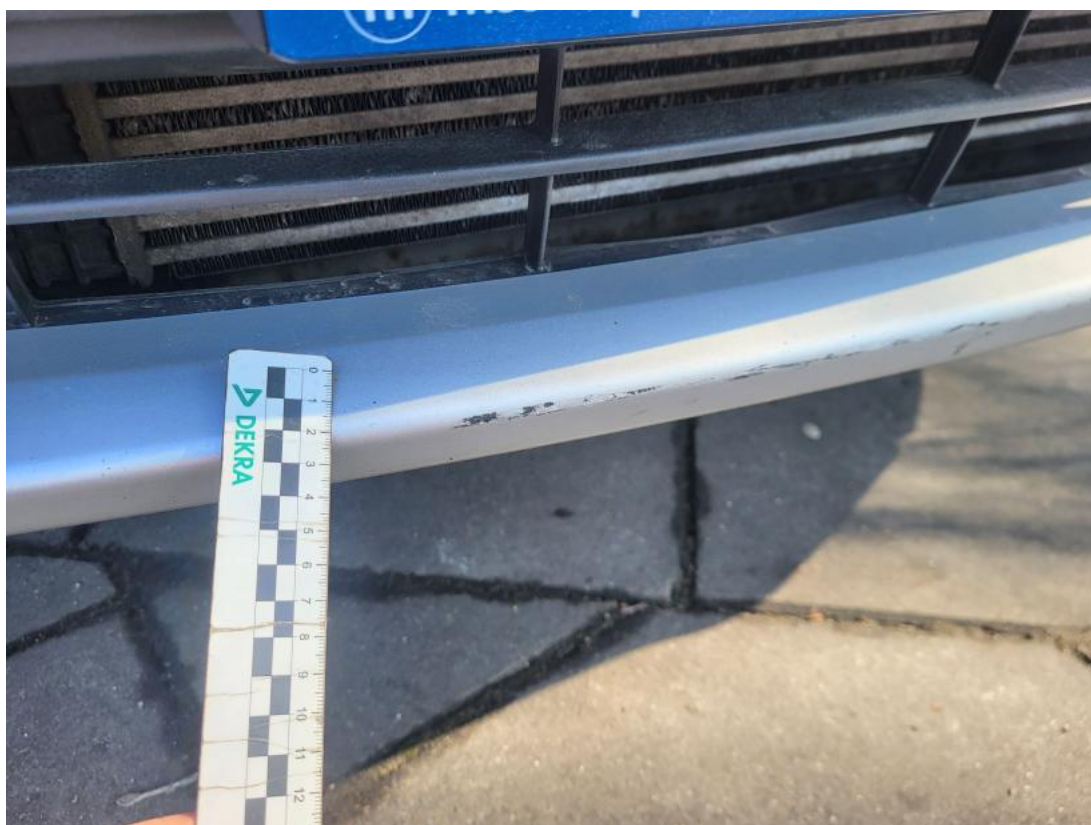
**Fot. 38**

| Poz. | Nazwa pozycji | Opis uszkodzeń | Kwalifik. | Naprawa [rbg] |
|---|---|---|---|---|
| 3 | Okładzina zderzaka przedniego | rysa/odprysk | NA | 1 |

Zderzak przedni cz dolna - Rysa/odprysk 1

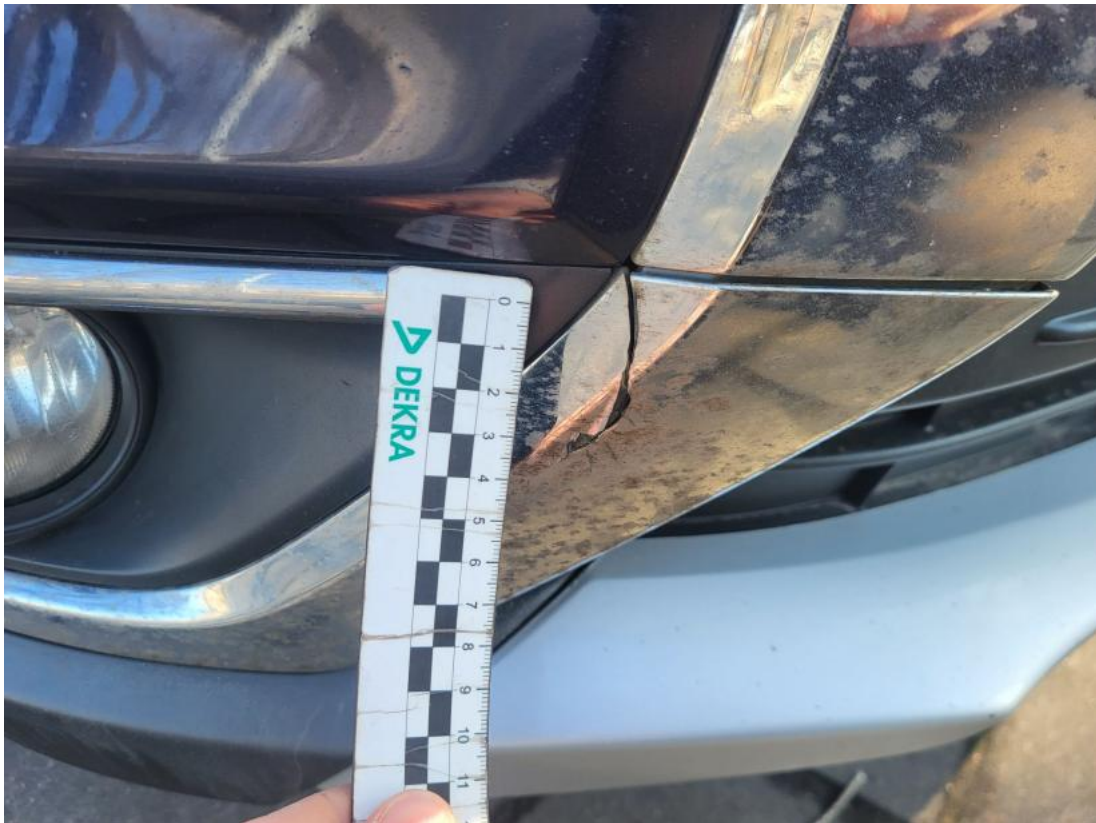
**Fot. 39**

Zderzak przedni cz P - Pęknięcie/rozerwanie 1

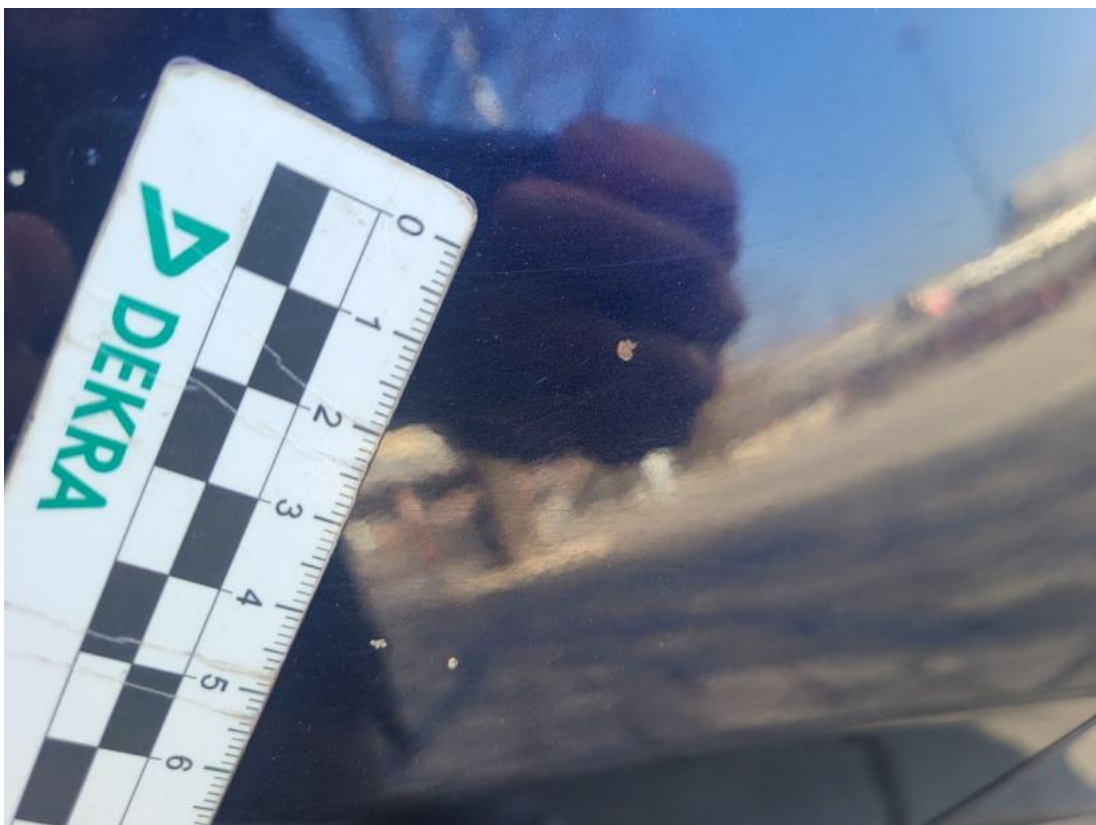
**Fot. 40**

| Poz. | Nazwa pozycji | Opis uszkodzeń | Kwalifik. | Naprawa [rbg] |
|---|---|---|---|---|
| 4 | Błotnik przedni R | rysa/odprysk, ślady korozji | NA | 0.5 |

Błotnik przedni P - Inne 1

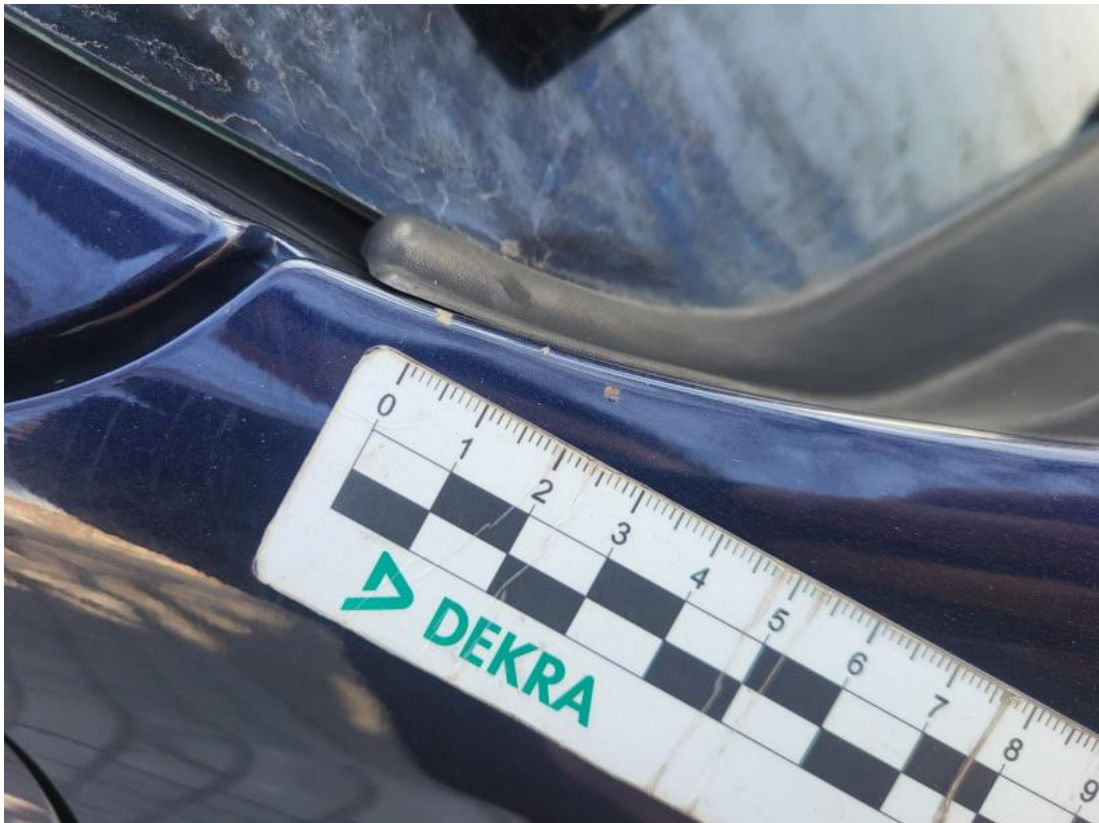
**Fot. 41**

Błotnik przedni P - Inne 2

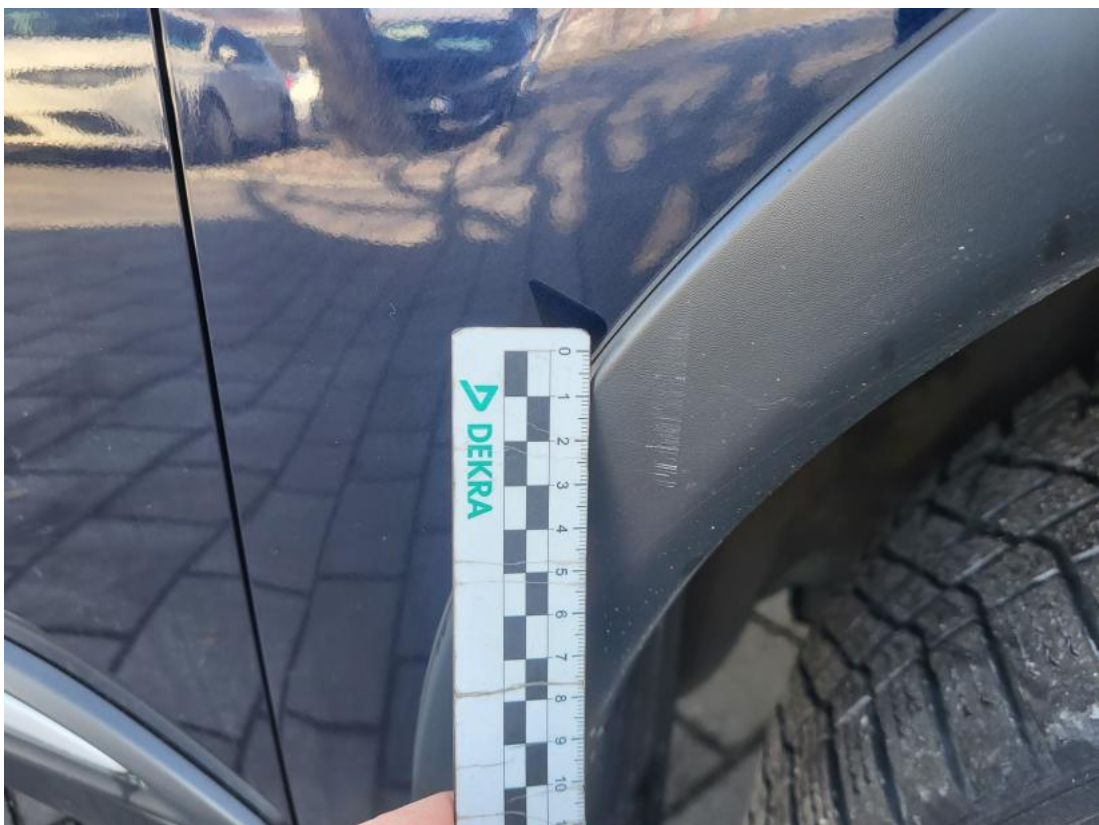
**Fot. 42**

| 15 | Listwa ochronna rantu łotnika R | zarysowanie | | |

Listwa krawędzi błotnika prz P - Rysa/odprysk 1

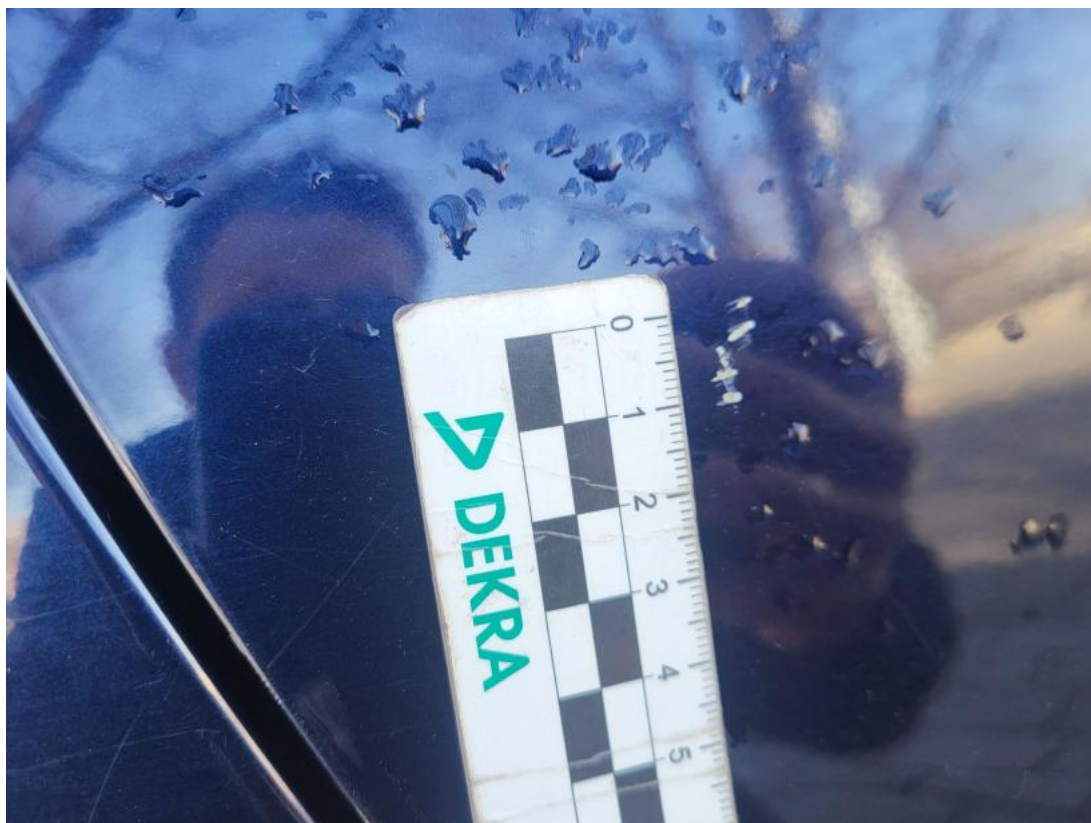
**Fot. 43**

| 10 | Drzwi tylne (nieuzbrojone) R | rysa/odprysk, wgniecenie/odkształcenie, ślady korozji | NA | 0.5 |

Drzwi tylne P - Rysa/odprysk 1

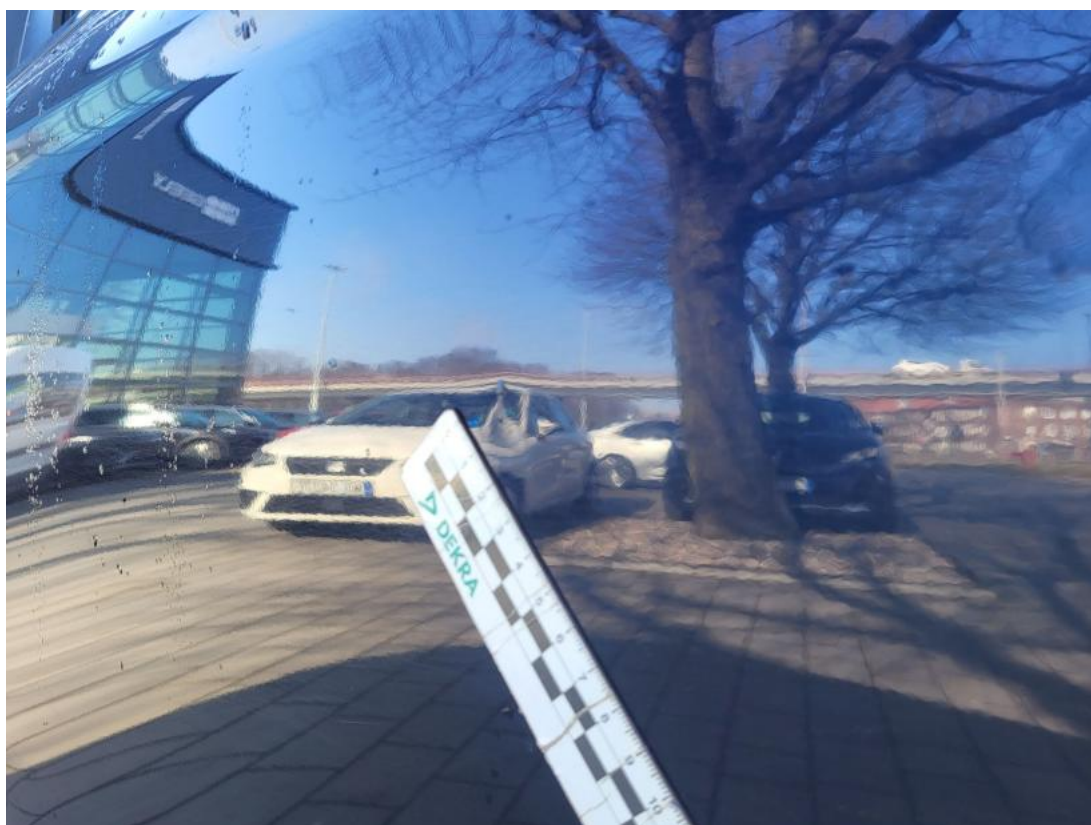
**Fot. 44**

Drzwi tylne P - Wgniecenie/odkształcenie 1

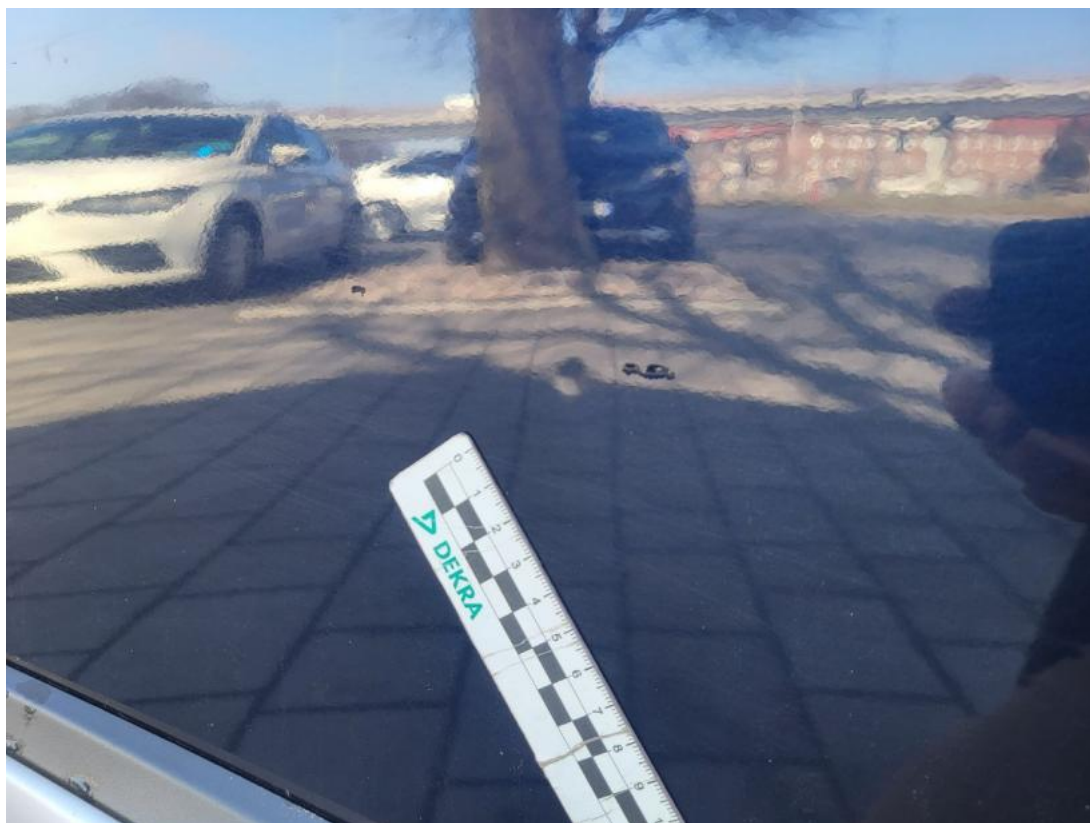
**Fot. 45**

Drzwi tylne P - Wgniecenie/odkształcenie 2

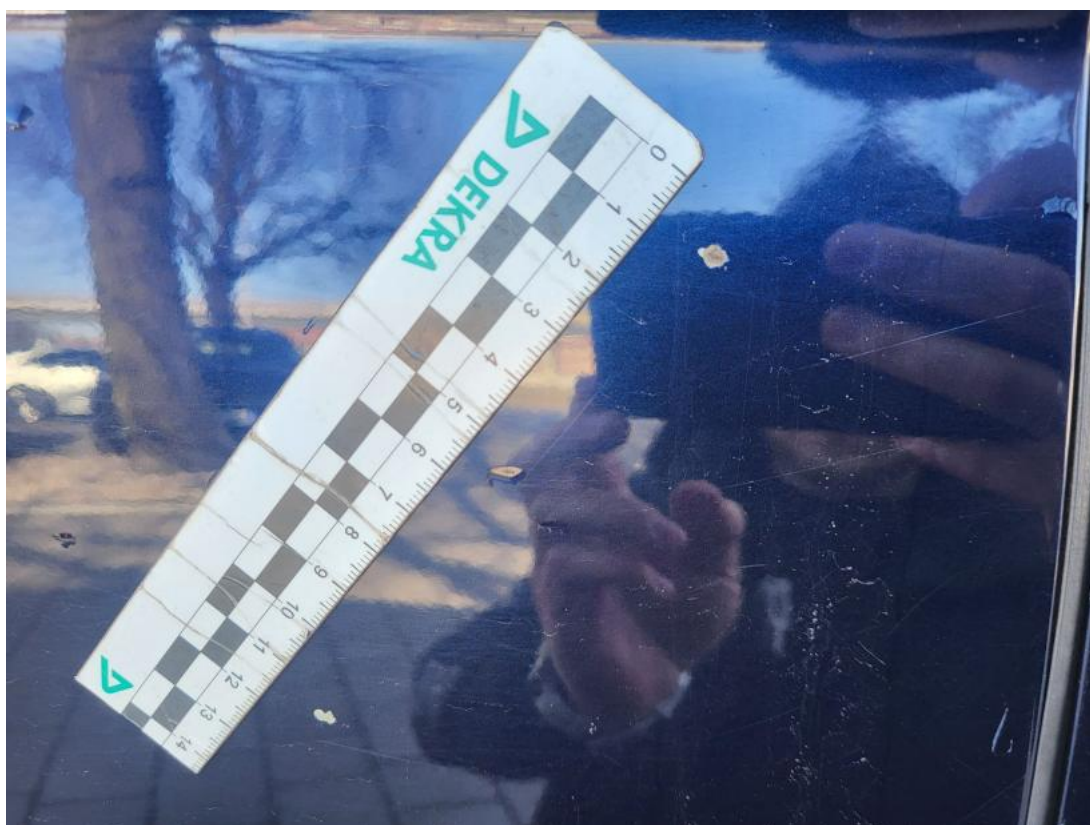
**Fot. 46**

Drzwi tylne P - Inne 1

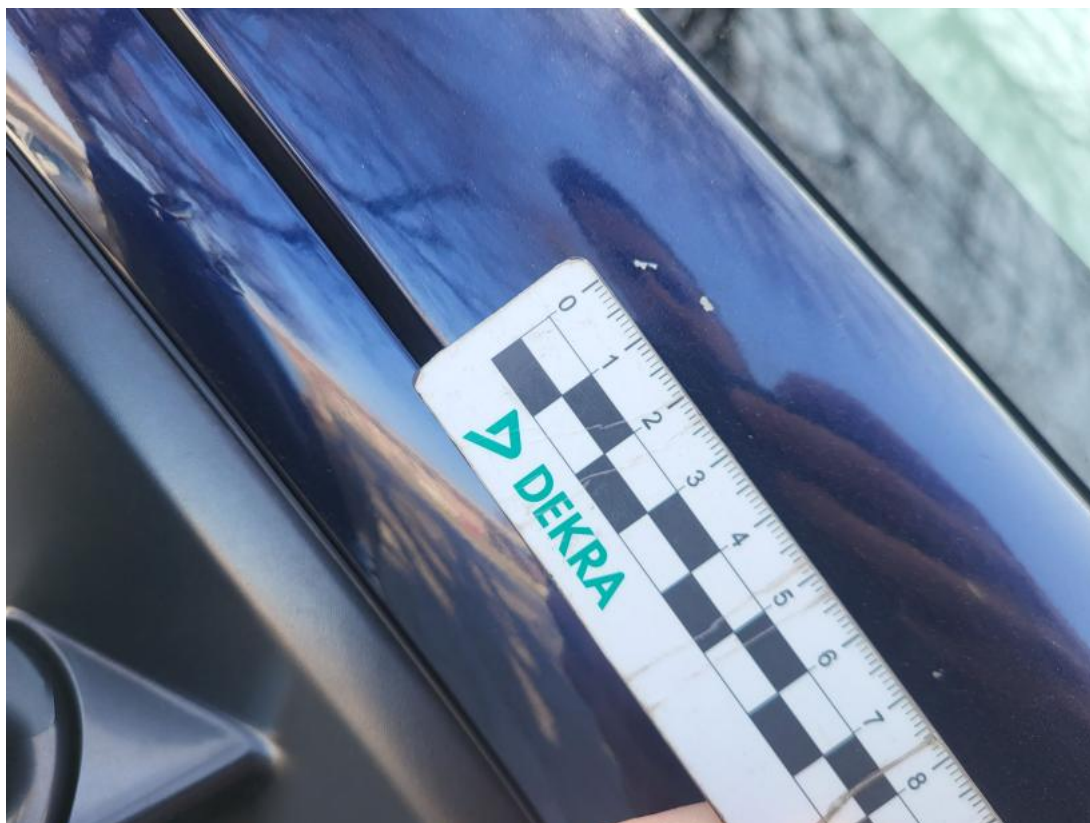
**Fot. 47**

| 16 | Słupki przed A z progiem wym.czes R | rysa/odprysk | | |

Słupek przedni P - Rysa/odprysk 1

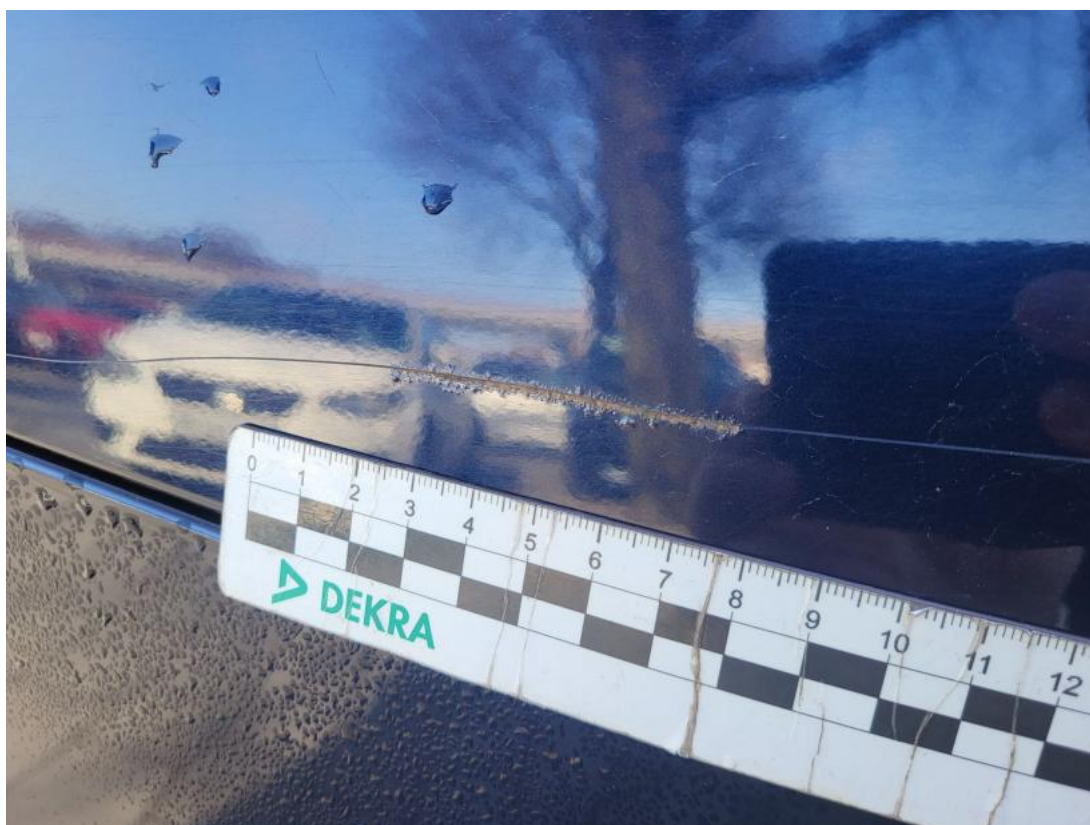
**Fot. 48**

| 13 | Łotnik tylny R | rysa/odprysk, wgniecenie/odkształcenie, ślady korozji | NA | 0.7 |

Błotnik tylny P / Ściana boczna P - Rysa/odprysk 1

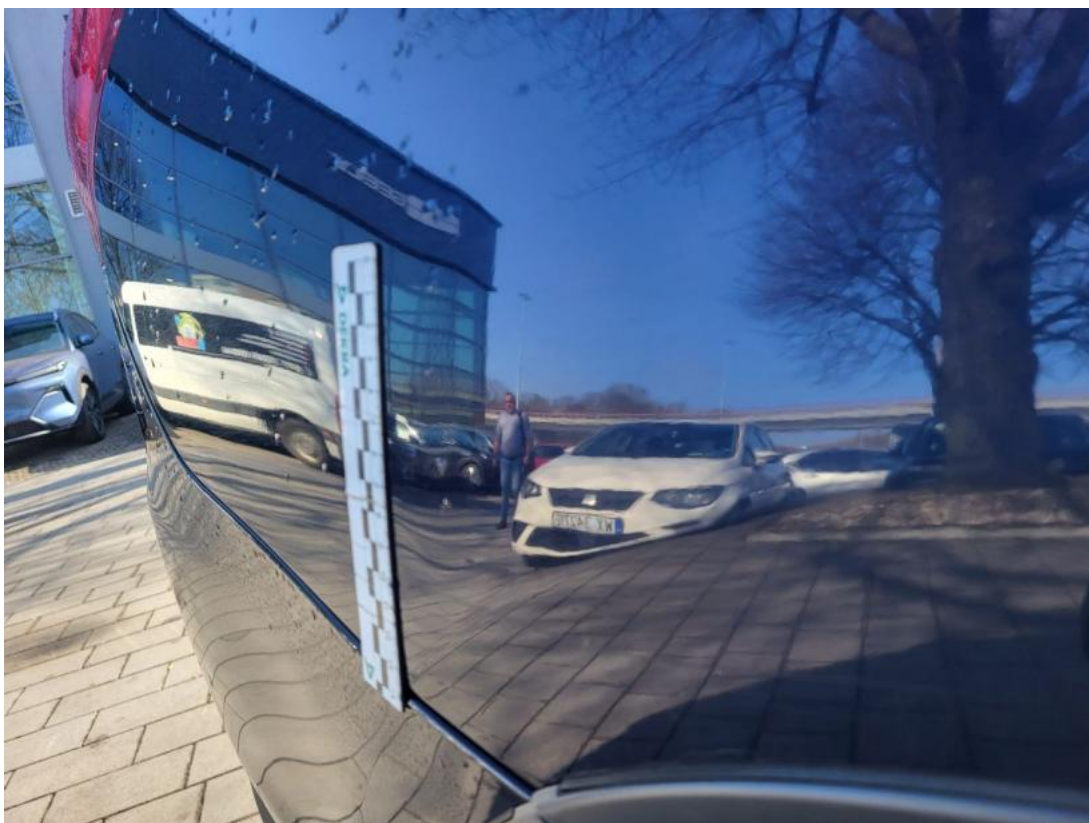
**Fot. 49**

Błotnik tylny P / Ściana boczna P - Wgniecenie/odkształcenie 1

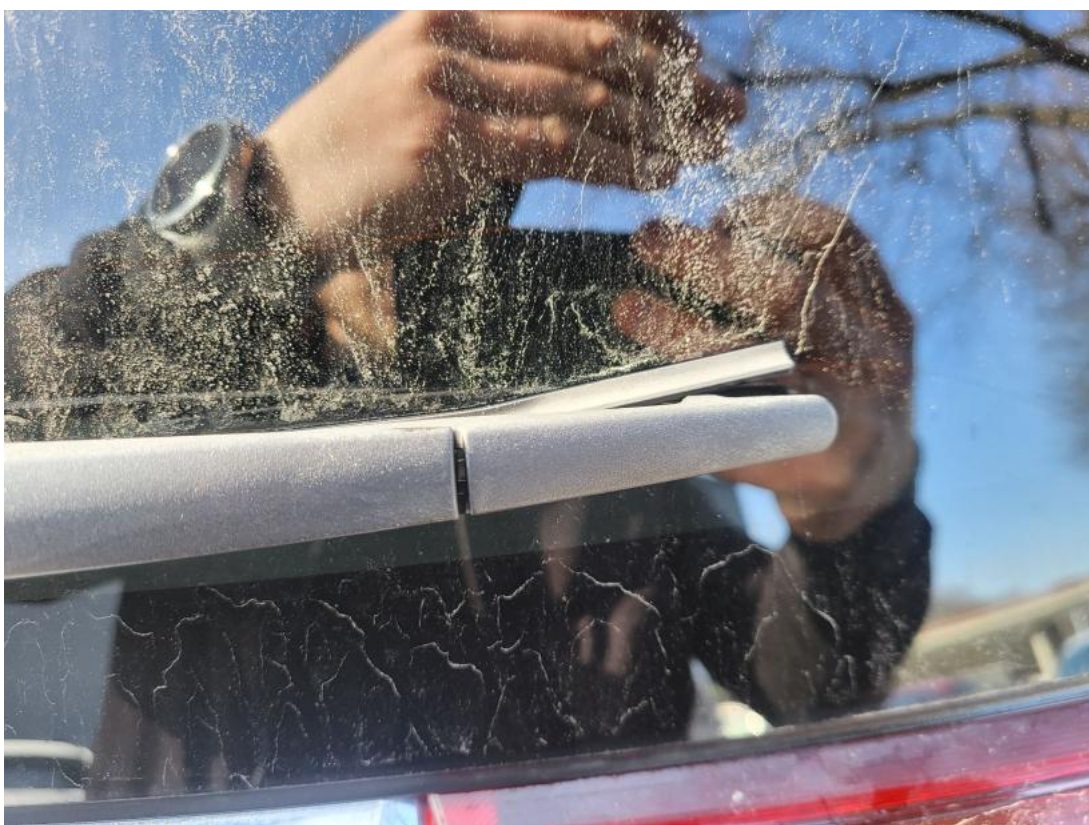
**Fot. 50**

| 19 | Guma pióra wycieraczki szyby tylnej | rozerwanie | | |

Pióro wycieraczki szyby tyl - Pęknięcie/rozerwanie 1

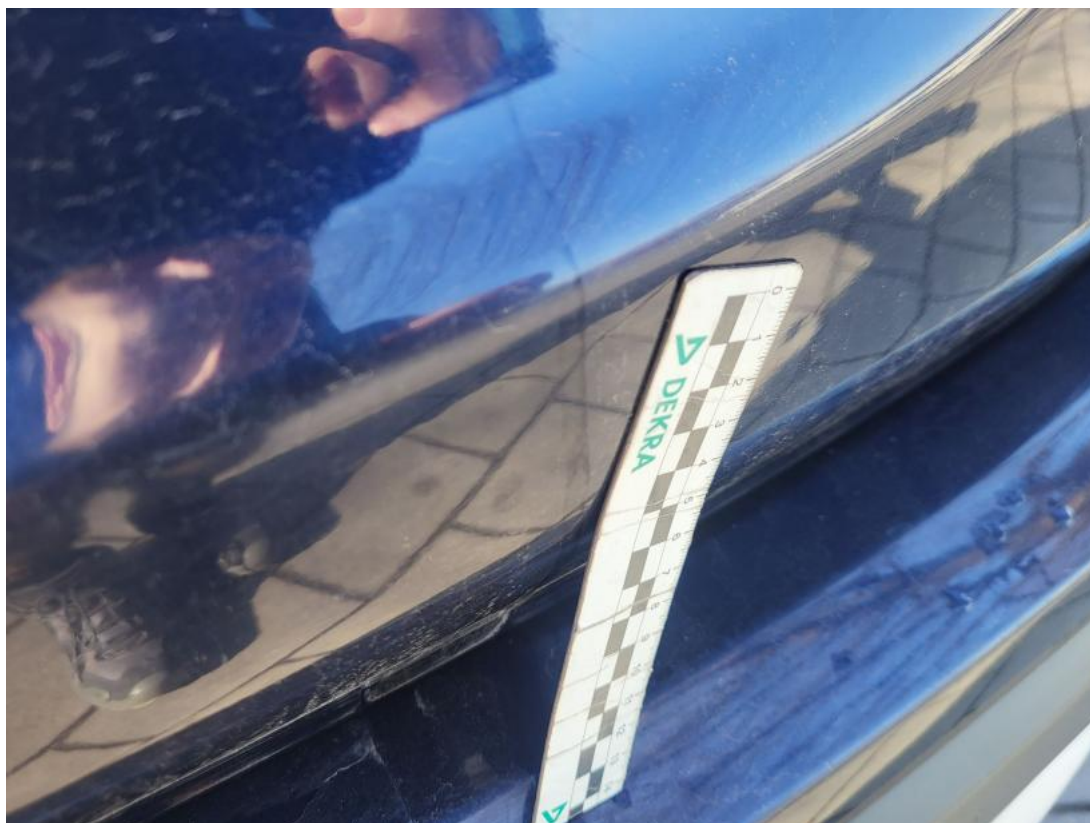
**Fot. 51**

| 18 | Pokrywa tylna | wgniecenie/odkształcenie | | |

Pokrywy bagażnika - Wgniecenie/odkształcenie 1

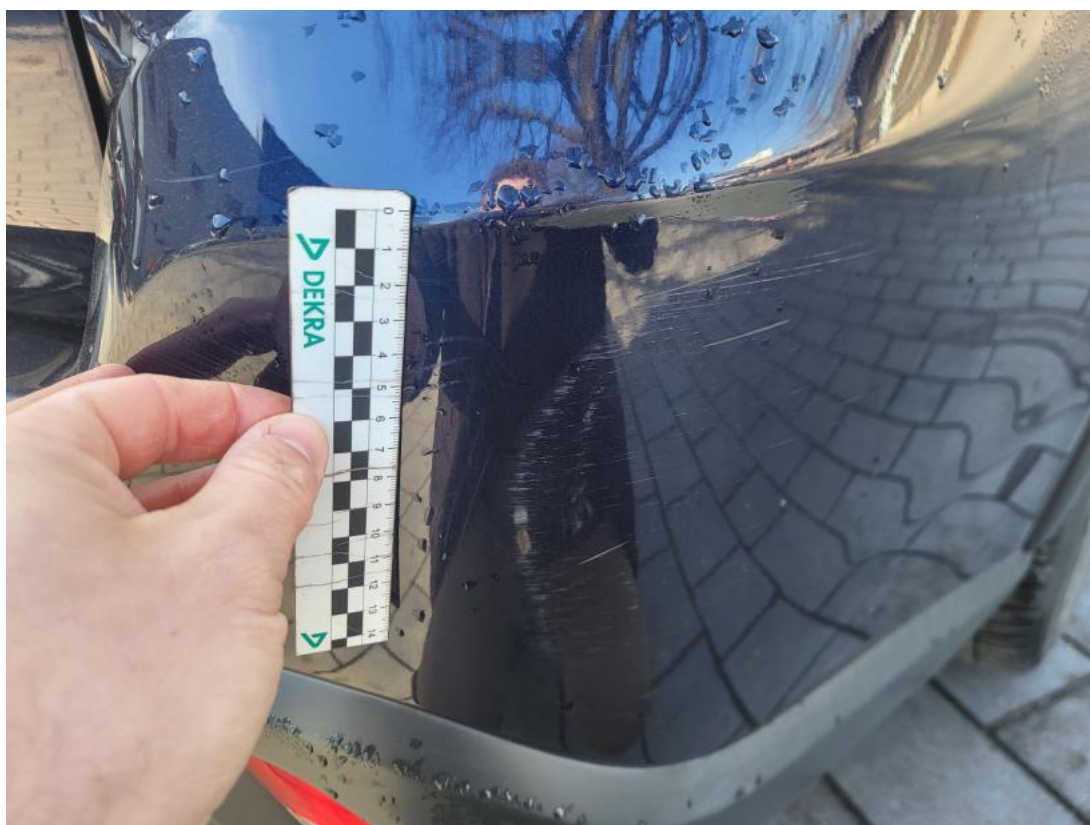
**Fot. 52**

| 11 | Okładzina zderzaka tylnego | rysa/odprysk | NA | 0.8 |

Zderzak tylny - Rysa/odprysk 1

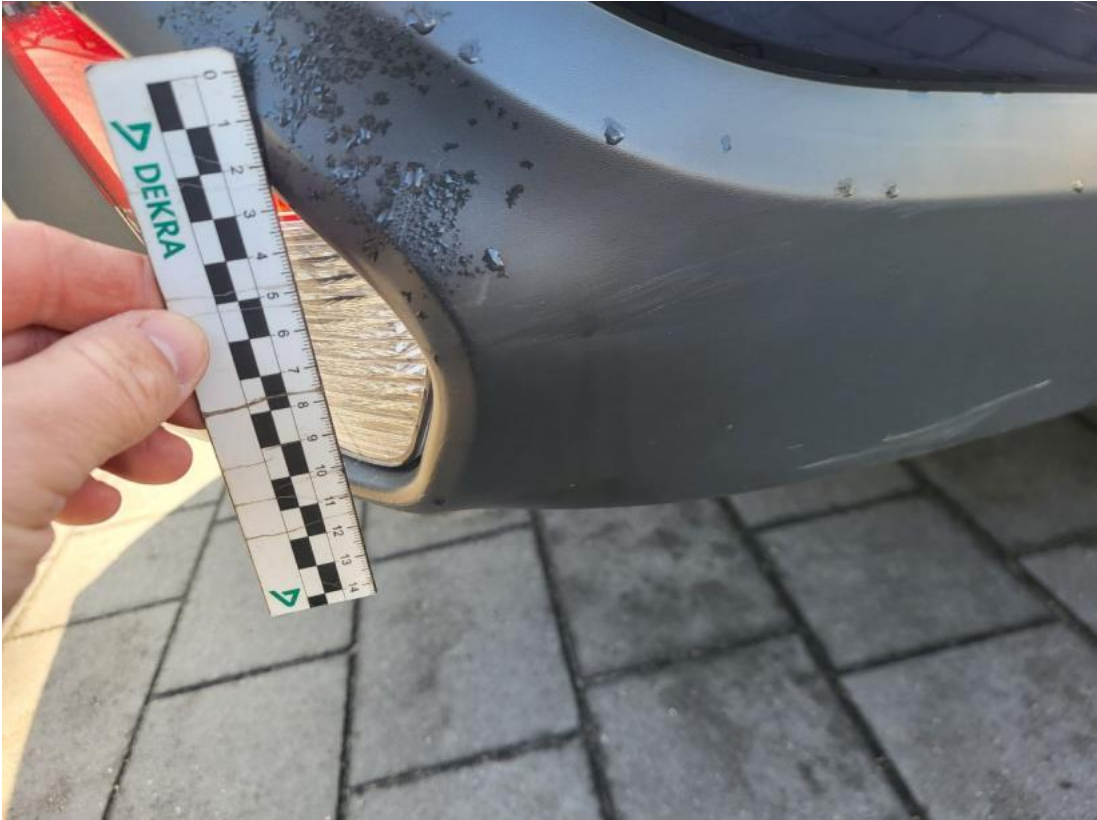
**Fot. 53**

Zderzak tylny - Rysa/odprysk 2

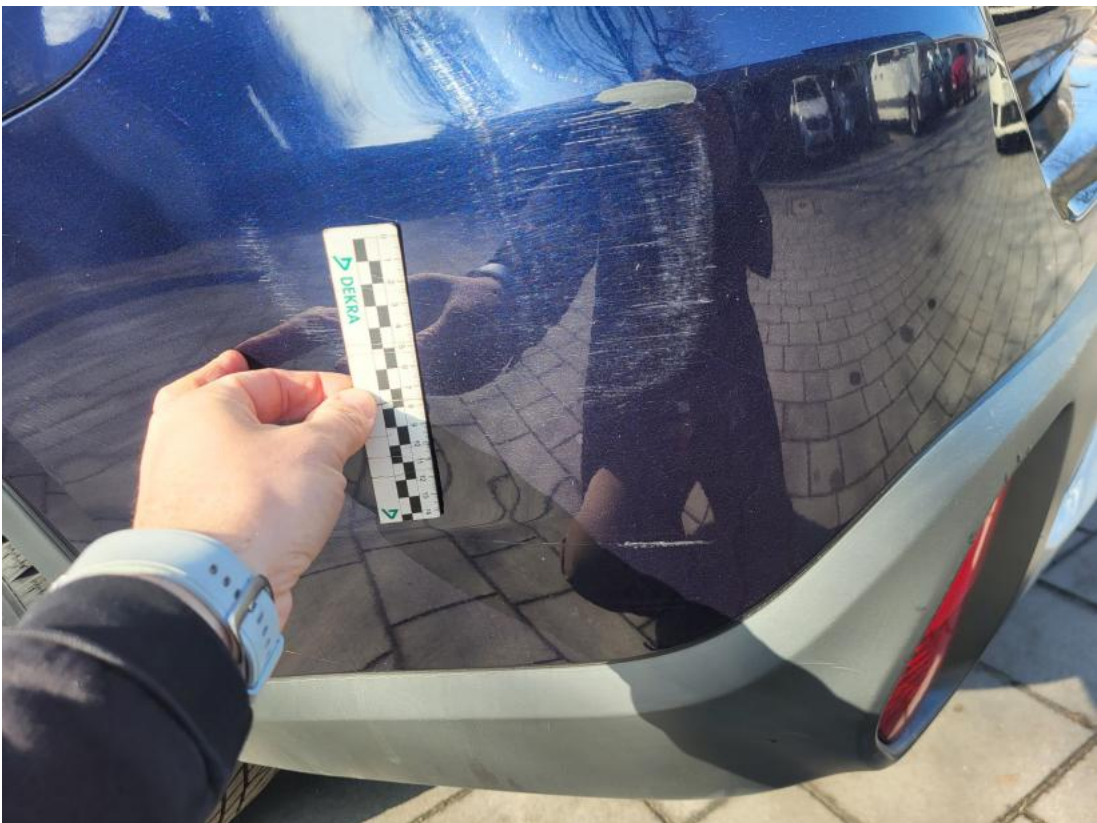
**Fot. 54**

Zderzak tylny() - Rysa/odprysk 3

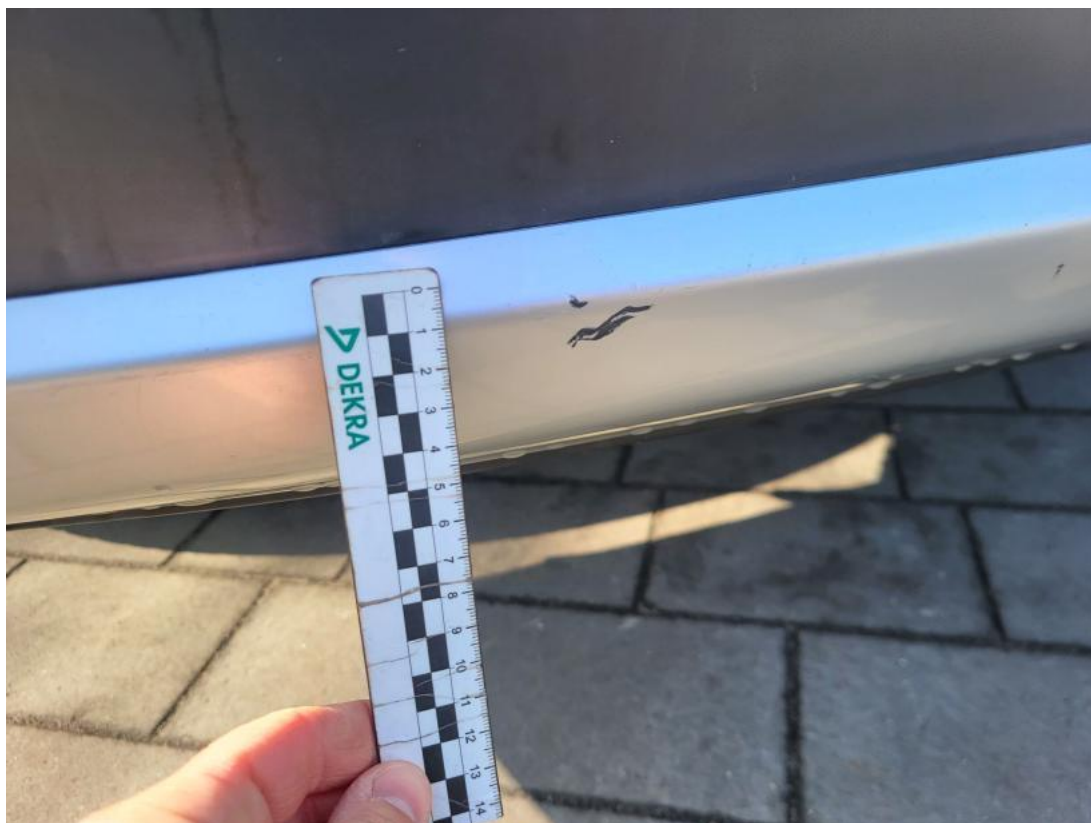
**Fot. 55**

Zderzak tylny cz dolna - Rysa/odprysk 1

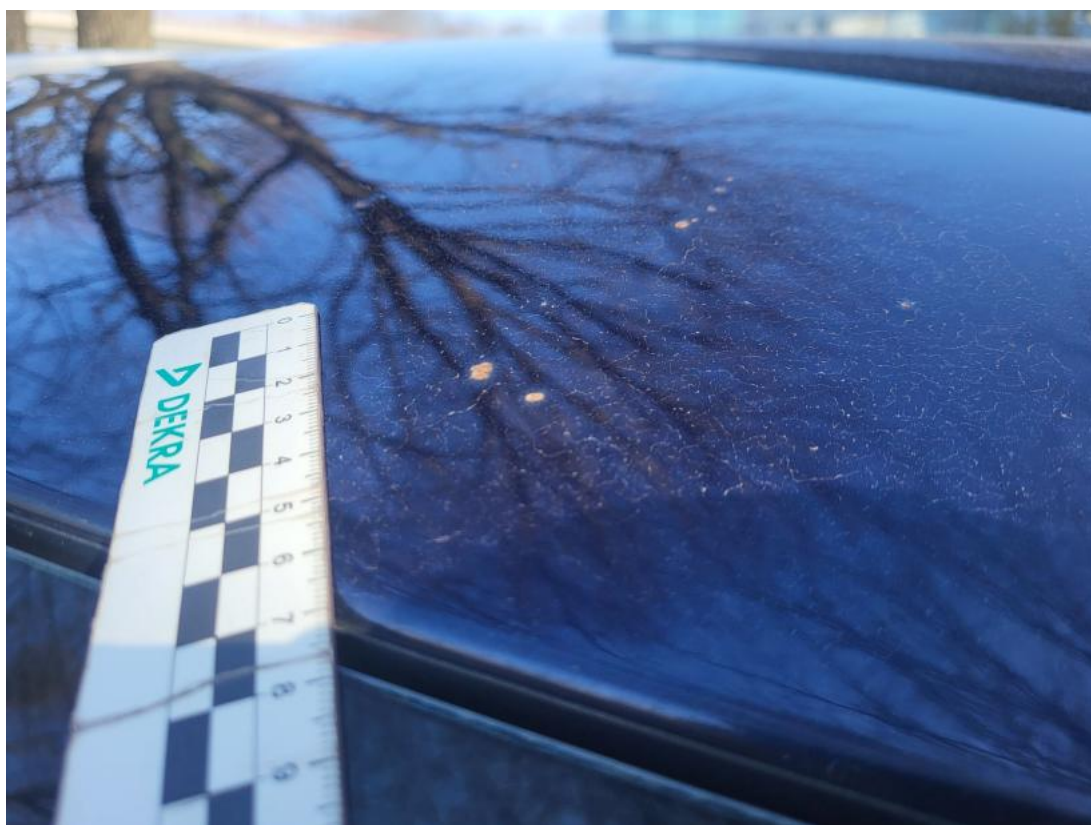
**Fot. 56**

| 7 | Dach | ślady korozji | NA | 0.3 |

Dach - Inne 1

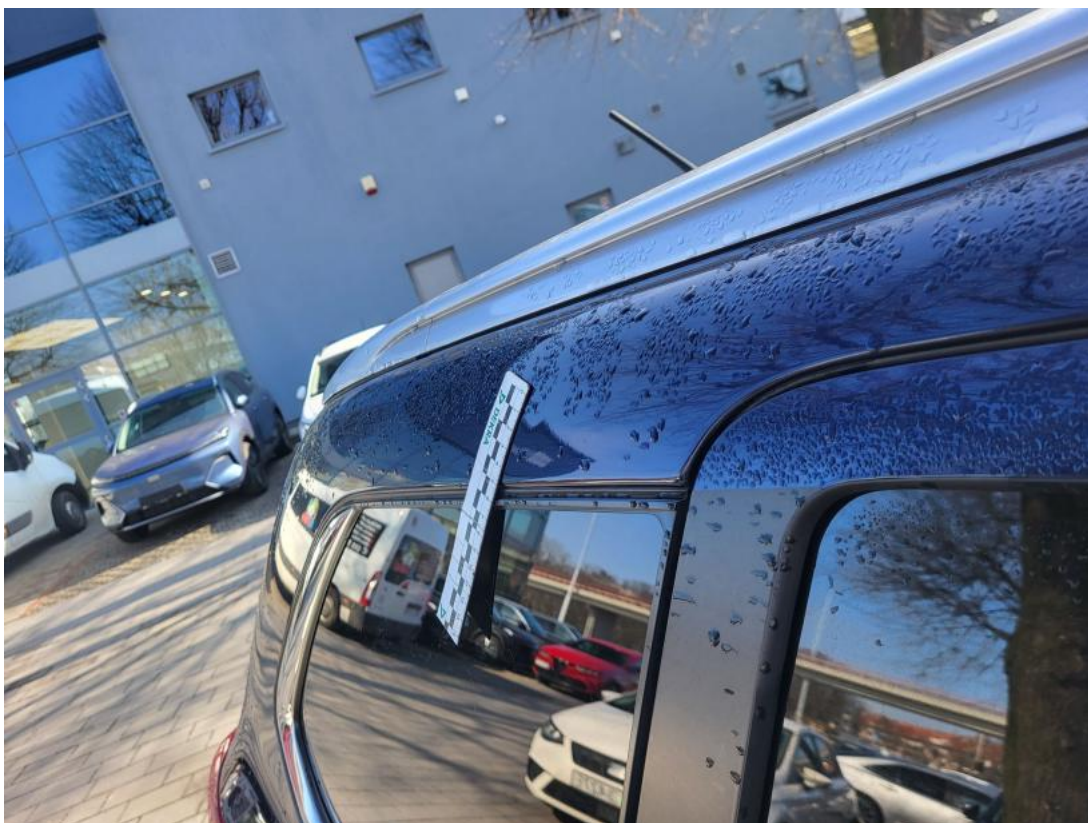
**Fot. 57**

| 20 | Rama dachu R | wgniecenie/odkształcenie | | |

Rama dachu P - Wgniecenie/odkształcenie 1
