## Raport z oględzin pojazdu

| Numer raportu | 218743/3/26-11401 | Data raportu | 20-03-2026 |

| Marka, model | MITSUBISHI Outlander 15-21 |
| Numer rejestracyjny | GD2G548 |

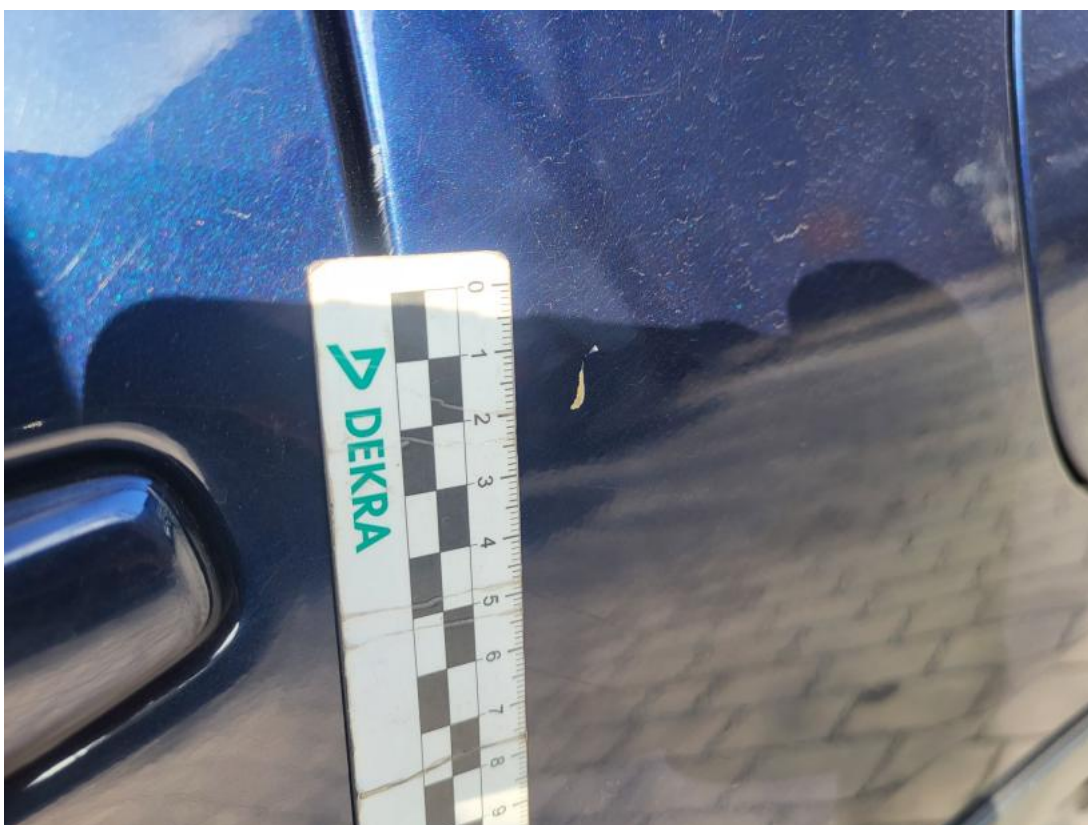
**Fot. 58**

| 12 | Łotnik tylny L | rysa/odprysk, wgniecenie/odkształcenie | NA | 0.5 |

Błotnik tylny L / Ściana boczna L - Rysa/odprysk 1

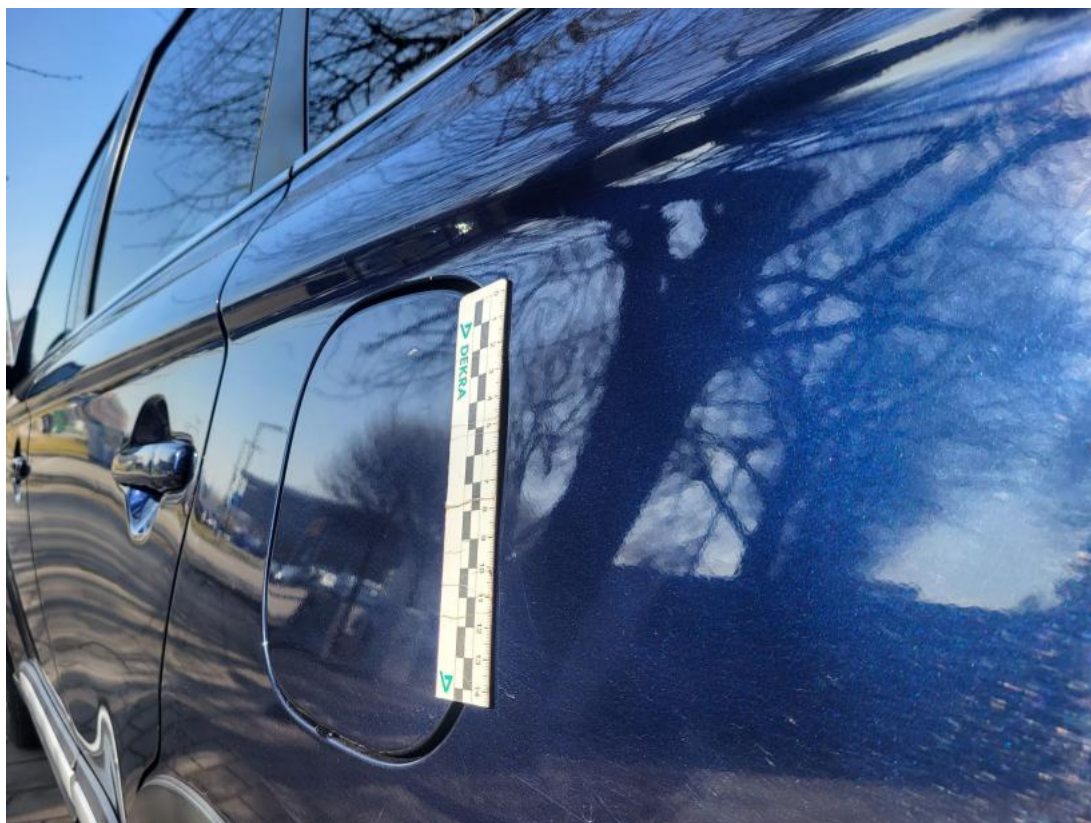
**Fot. 59**

Błotnik tylny L / Ściana boczna L - Wgniecenie/odkształcenie 1

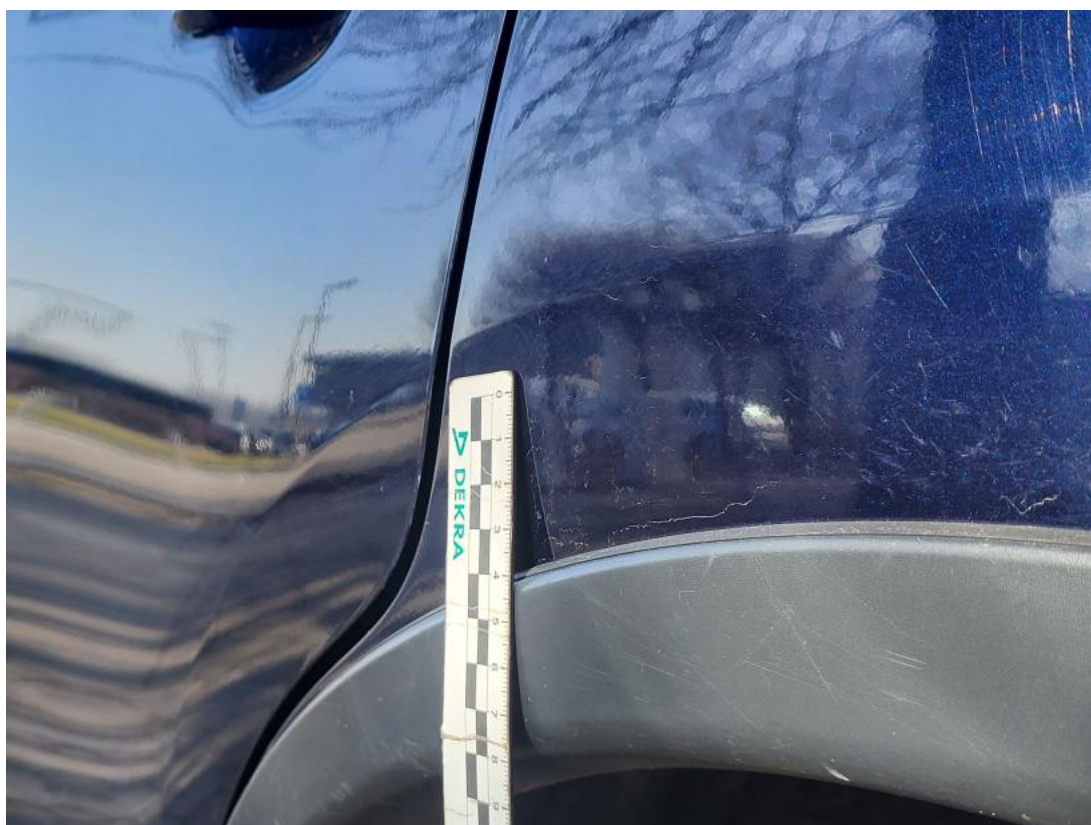
**Fot. 60**

Błotnik tylny L / Ściana boczna L - Wgniecenie/odkształcenie 2

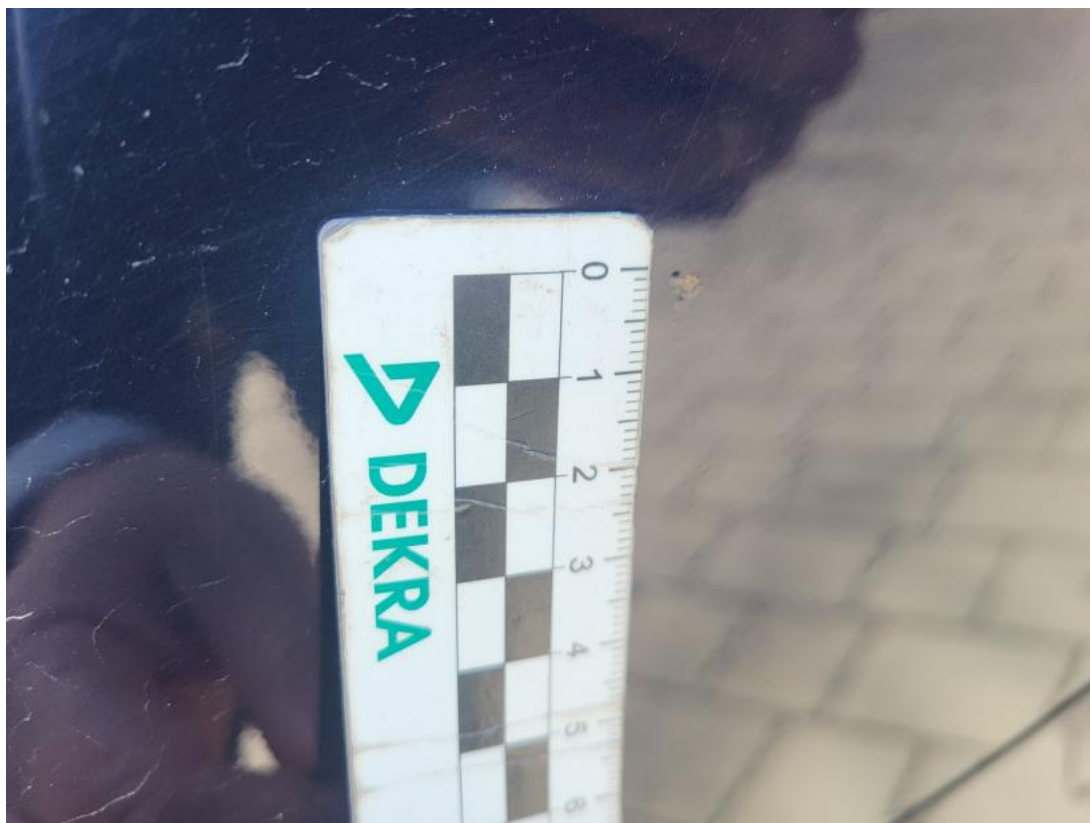
**Fot. 61**

Błotnik tylny L / Ściana boczna L - Inne 1

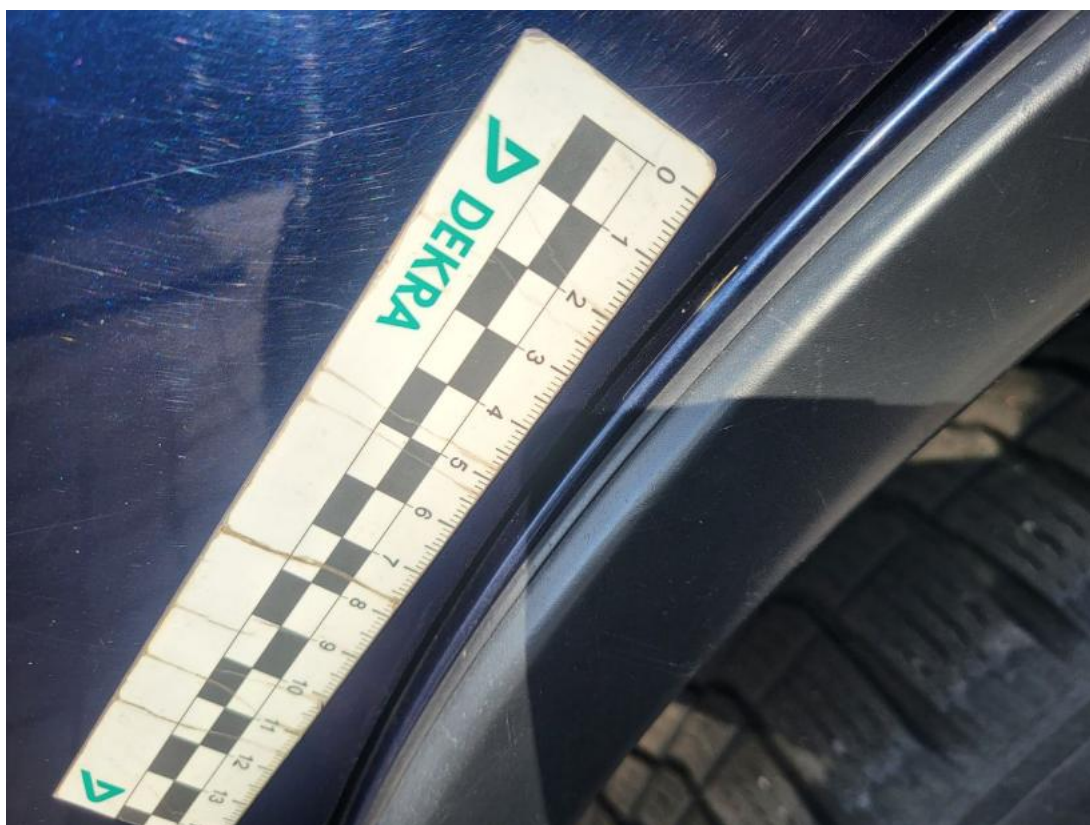
**Fot. 62**

Błotnik tylny L / Ściana boczna L - Inne 2

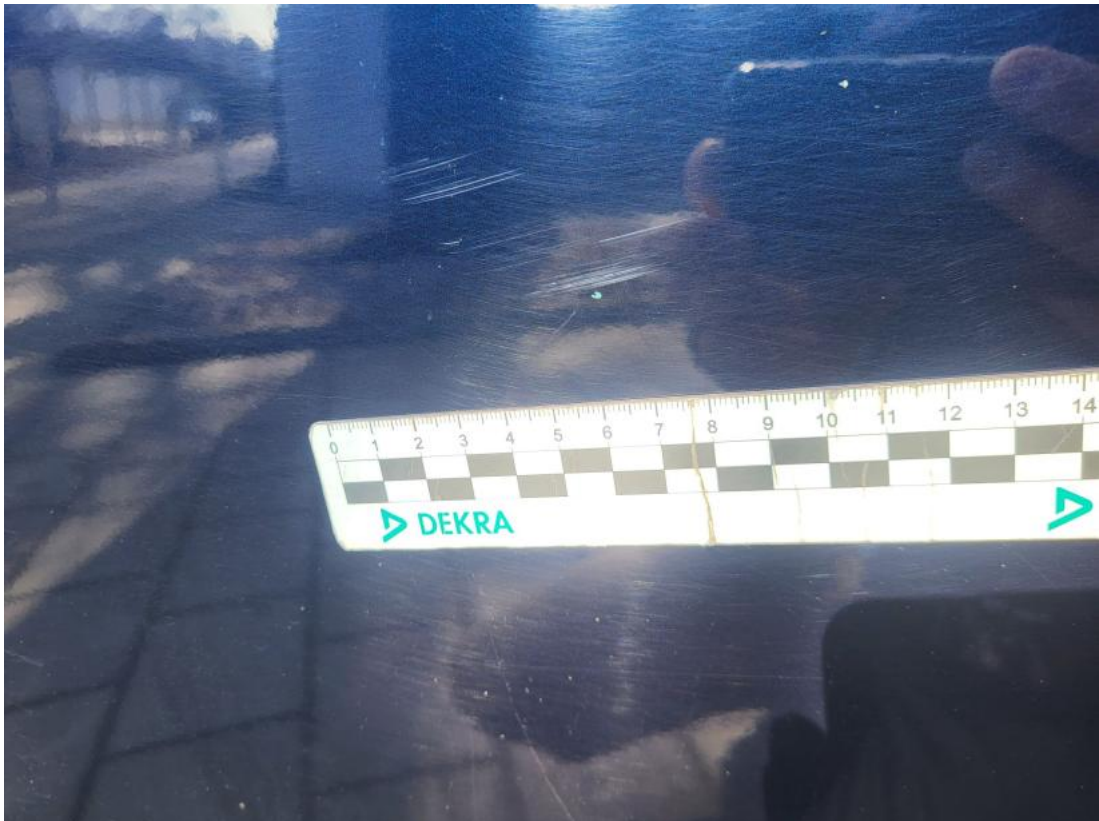
**Fot. 63**

| 8 | Drzwi przednie (nieuzbrojone) L | rysa/odprysk, wgniecenie/odkształcenie, ślady korozji | NA | 0.5 |

Drzwi przed L - Rysa/odprysk 1

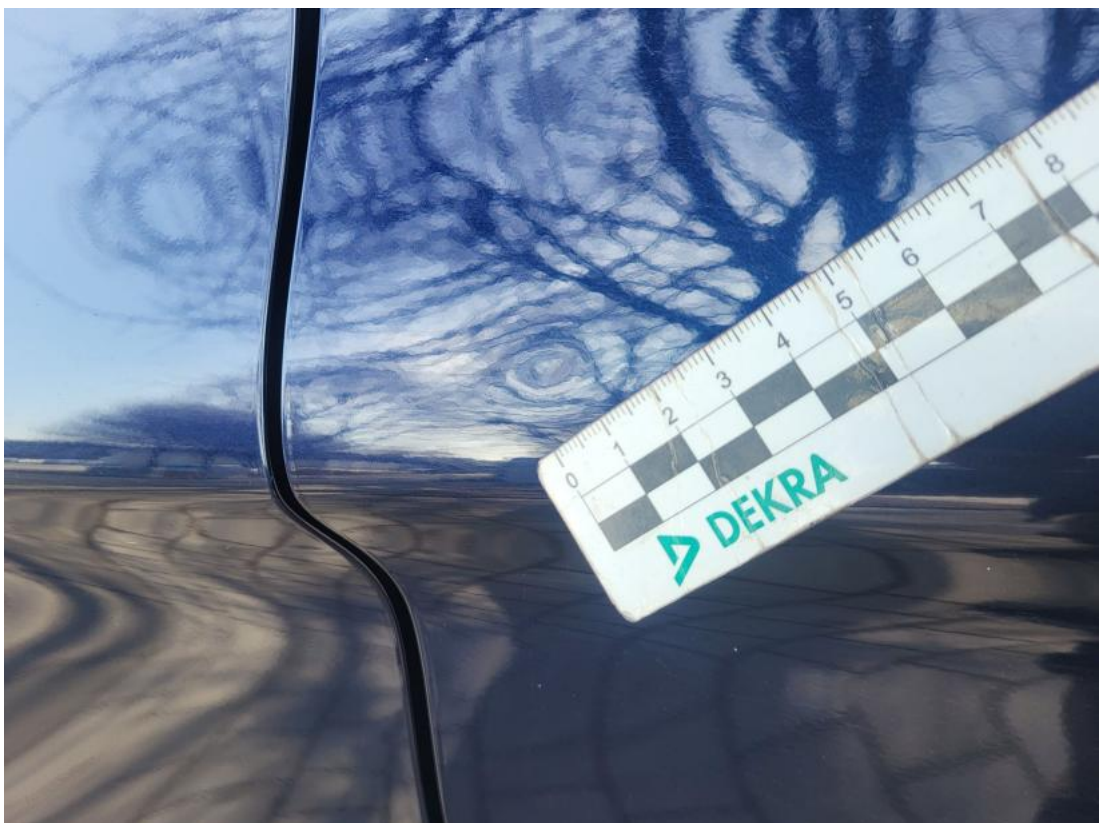
**Fot. 64**

Drzwi przed L - Wgniecenie/odkształcenie 1

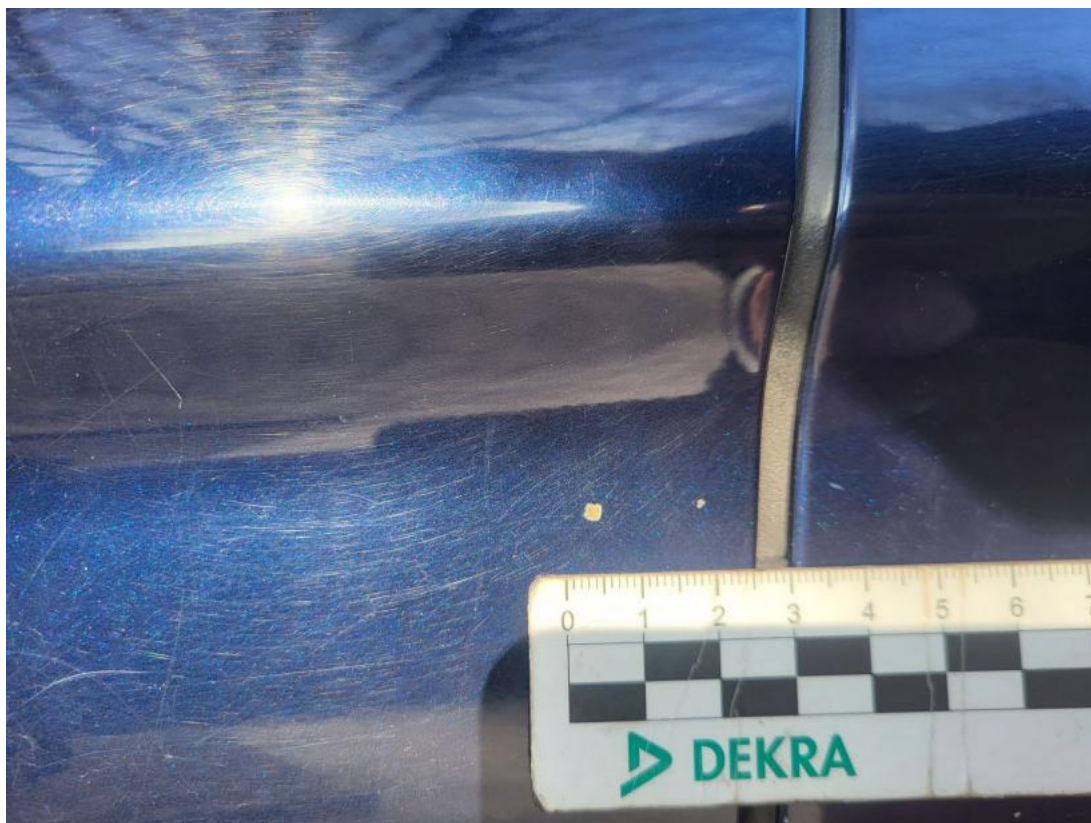
**Fot. 65**

Drzwi przed L - Inne 1

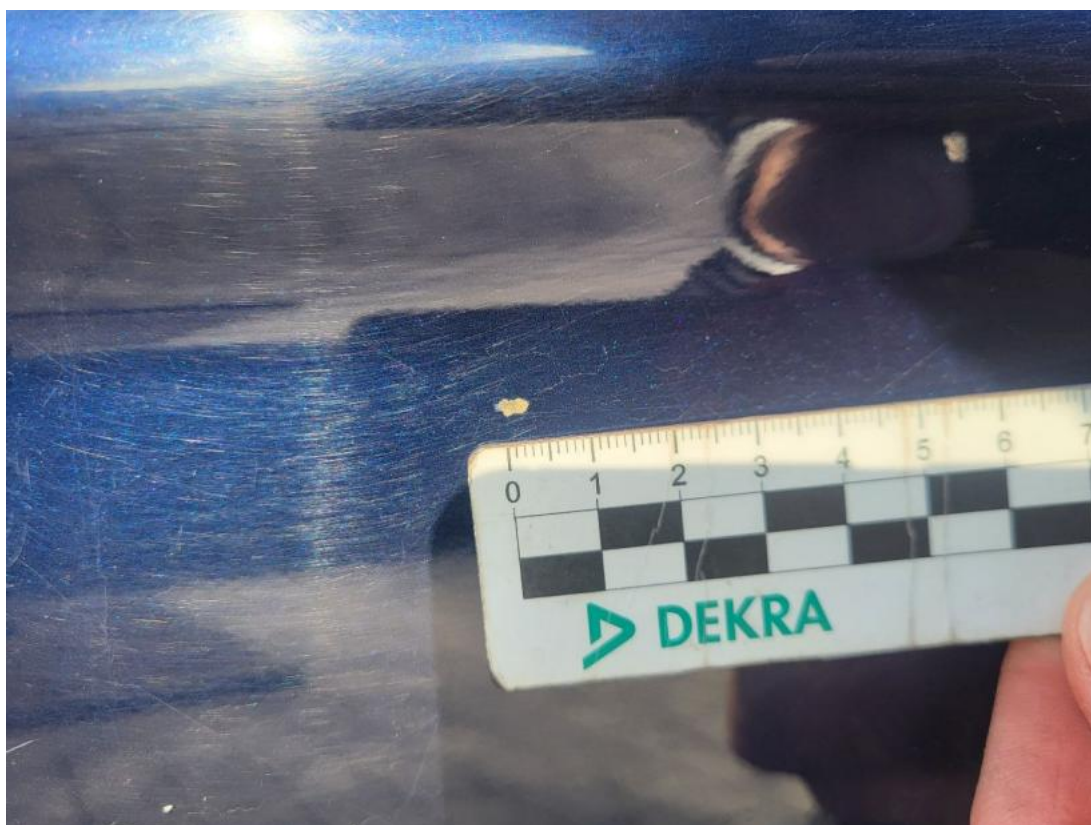
**Fot. 66**

| 9 | Drzwi tylne (nieuzbrojone) L | rysa/odprysk, wgniecenie/odkształcenie, ślady korozji | NA | 0.5 |

Drzwi tylne L - Rysa/odprysk 1

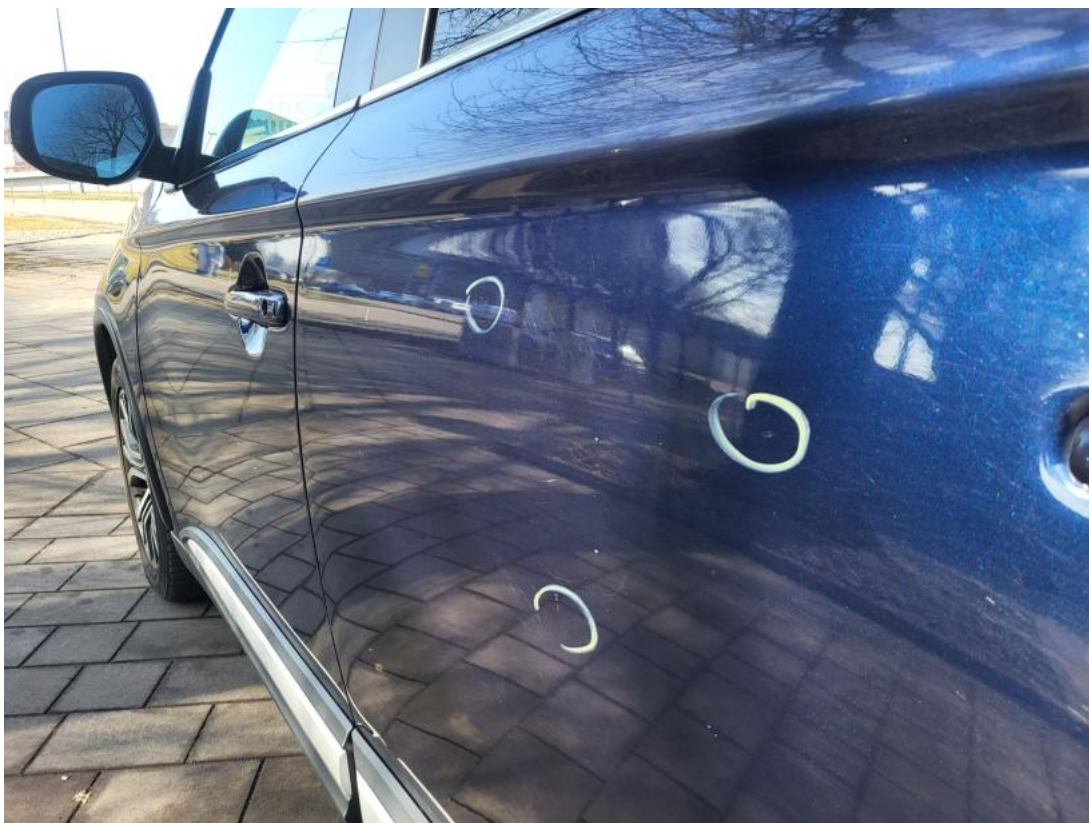
**Fot. 67**

Drzwi tylne L - Wgniecenie/odkształcenie 1

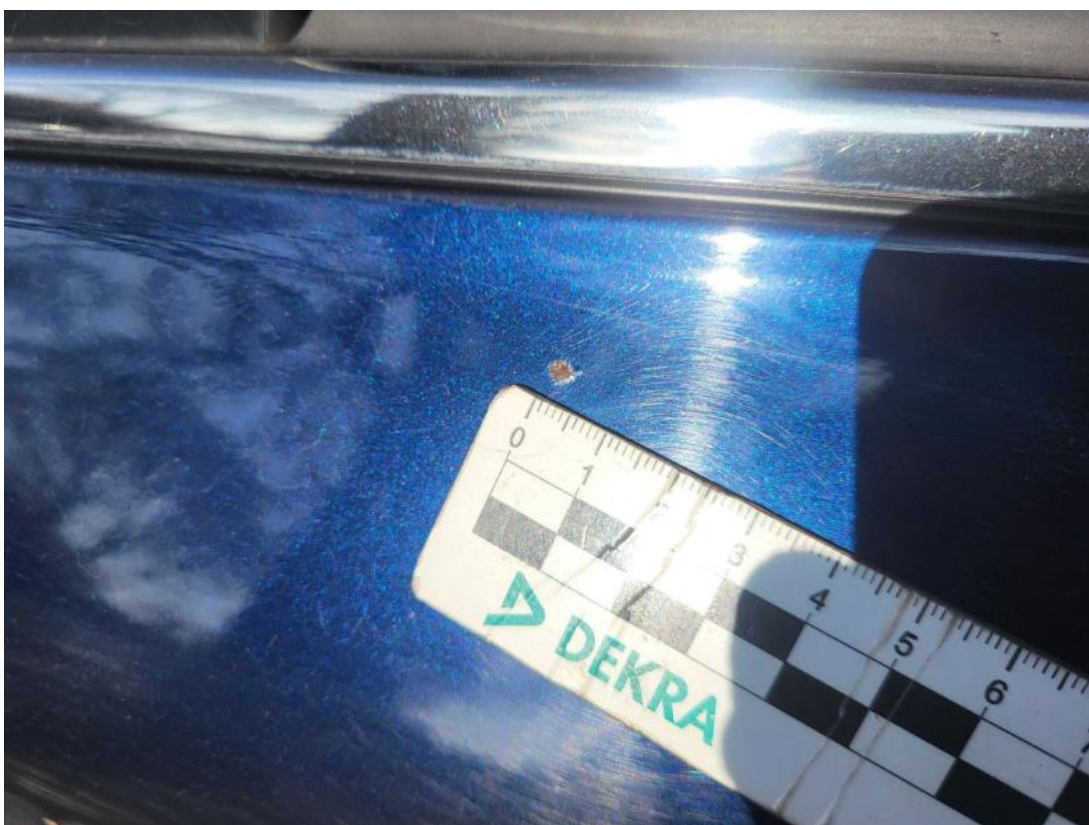
**Fot. 68**

Drzwi tylne L - Inne 1

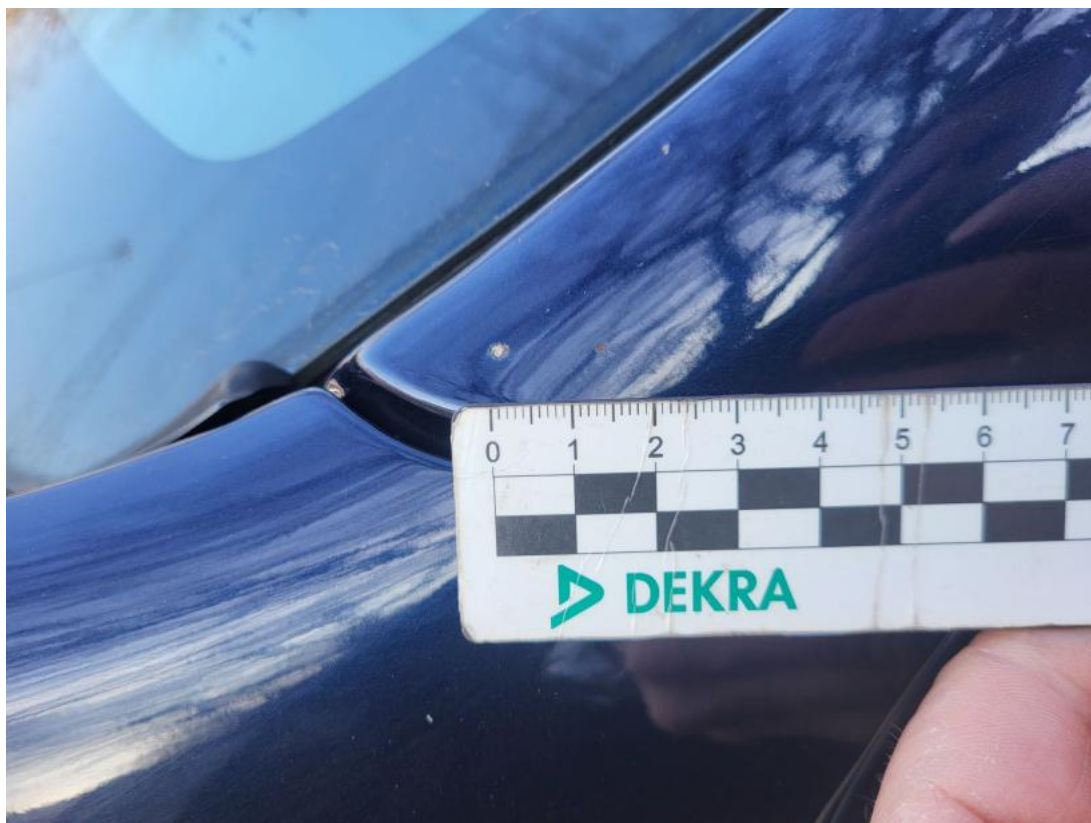
**Fot. 69**

| 6 | Słupki przed A z progiem wym.czes L | ślady korozji | NA | 0.5 |

Słupek przedni L - Inne 1

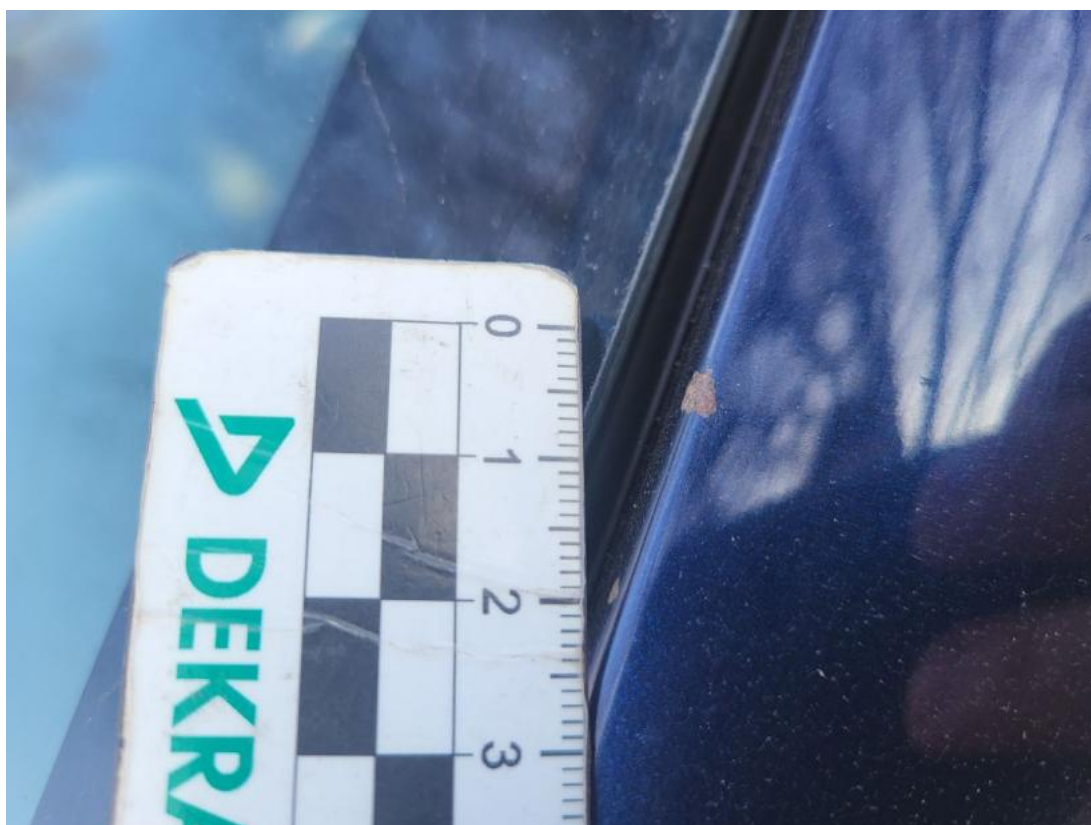
**Fot. 70**

Słupek przedni L - Inne 2
