## Raport z oględzin pojazdu

| Numer raportu | 218746/3/26-11401 | Data raportu | 20-03-2026 |

| Marka, model | PEUGEOT 3008 16-20 |
| Numer rejestracyjny | GD198RG |

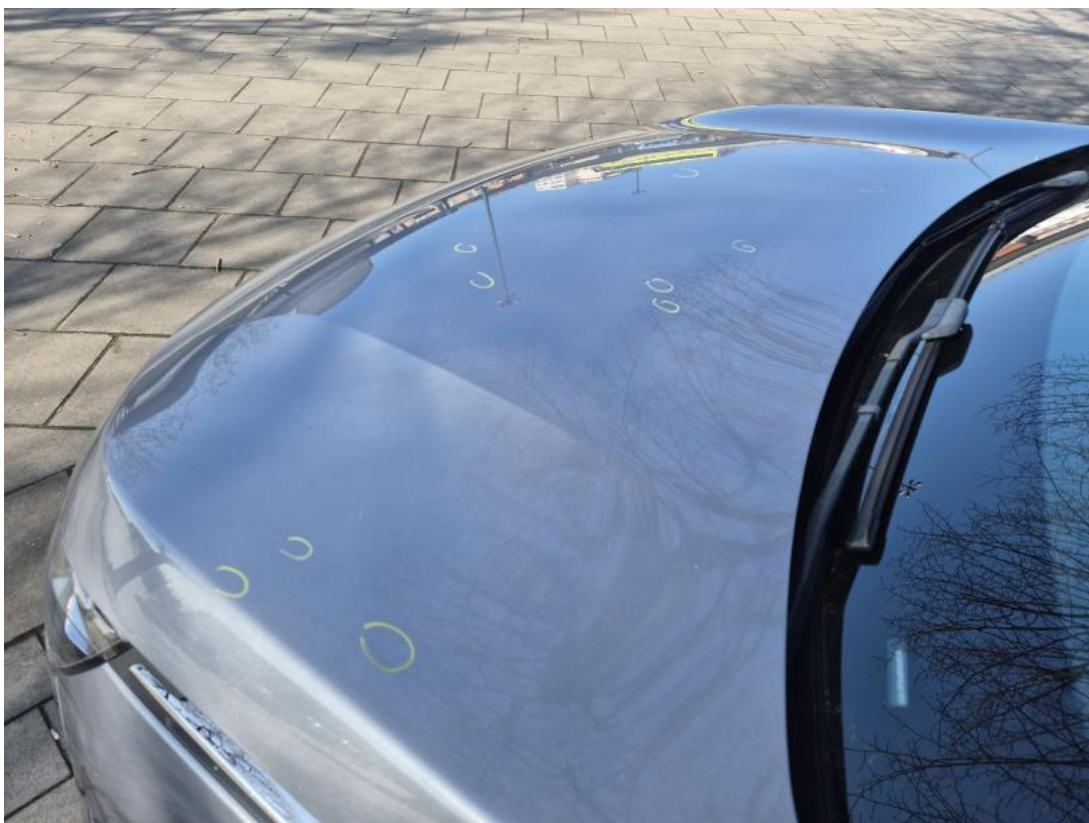
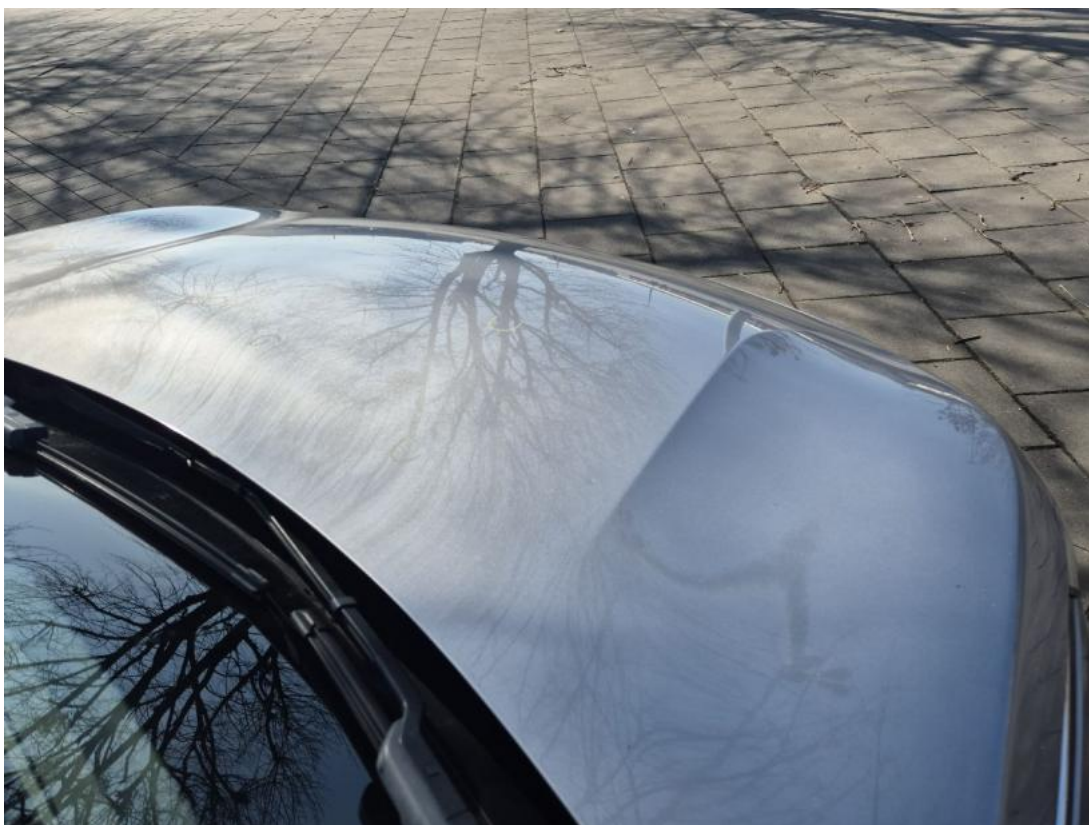
| 5 | Pokrywa przednia | wgniecenie/odkształcenie | NA | 2.5 |

Pokrywa komory silnika - Wgniecenie/odkształcenie 1

Pokrywa komory silnika - Wgniecenie/odkształcenie 2

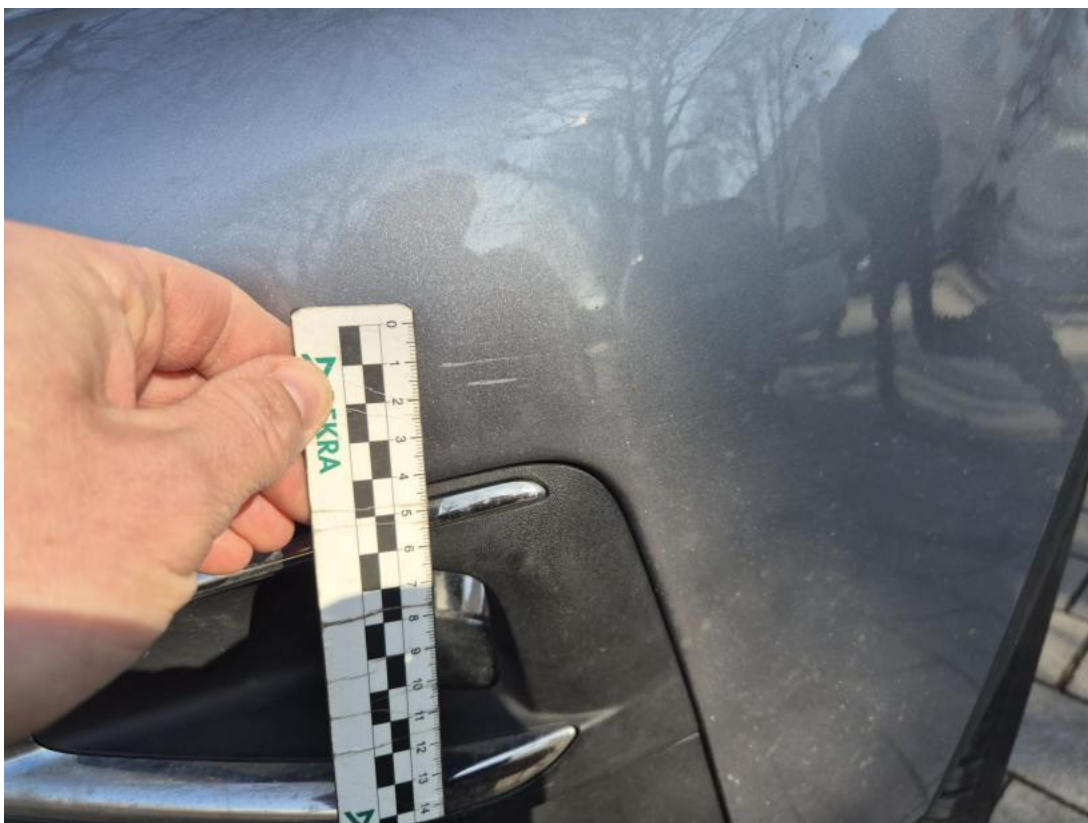
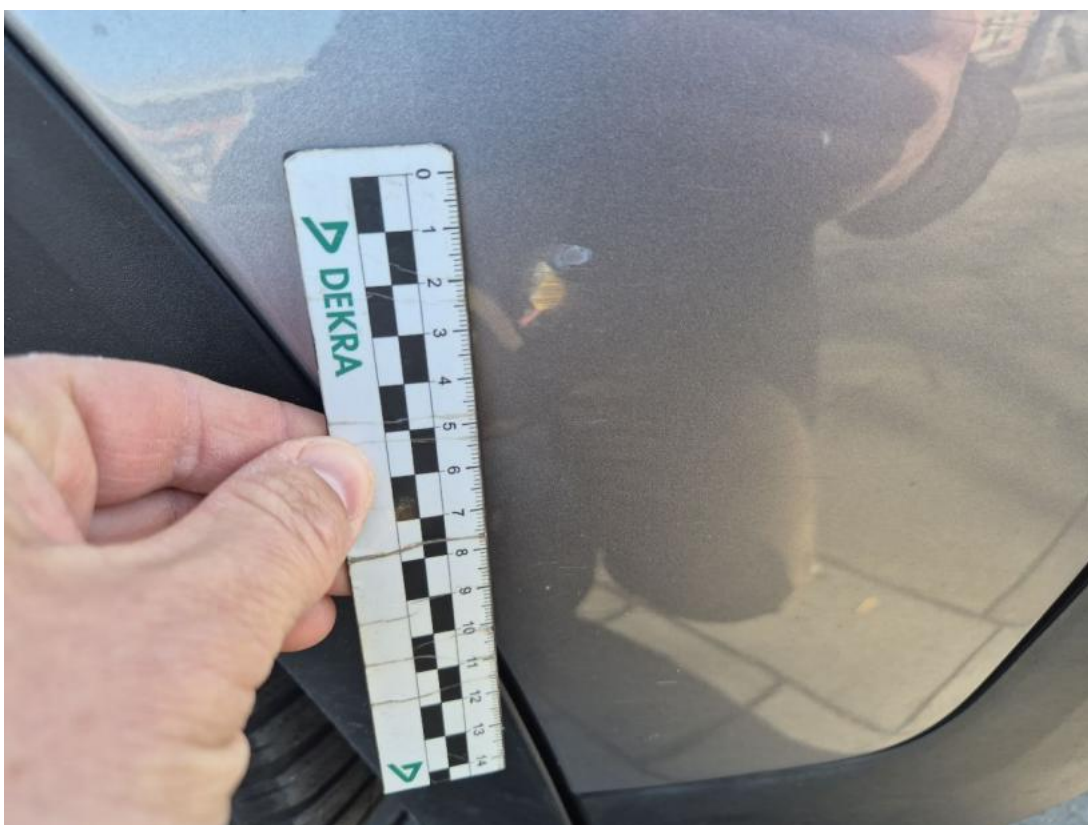
| Poz. | Nazwa pozycji | Opis uszkodzeń | Kwalifik. | Naprawa [rbg] |
|---|---|---|---|---|
| 4 | Okładzina zderzaka przedniego | rysa/odprysk | NA | 1 |

Zderzak - Rysa/odprysk 1

Zderzak - Rysa/odprysk 2

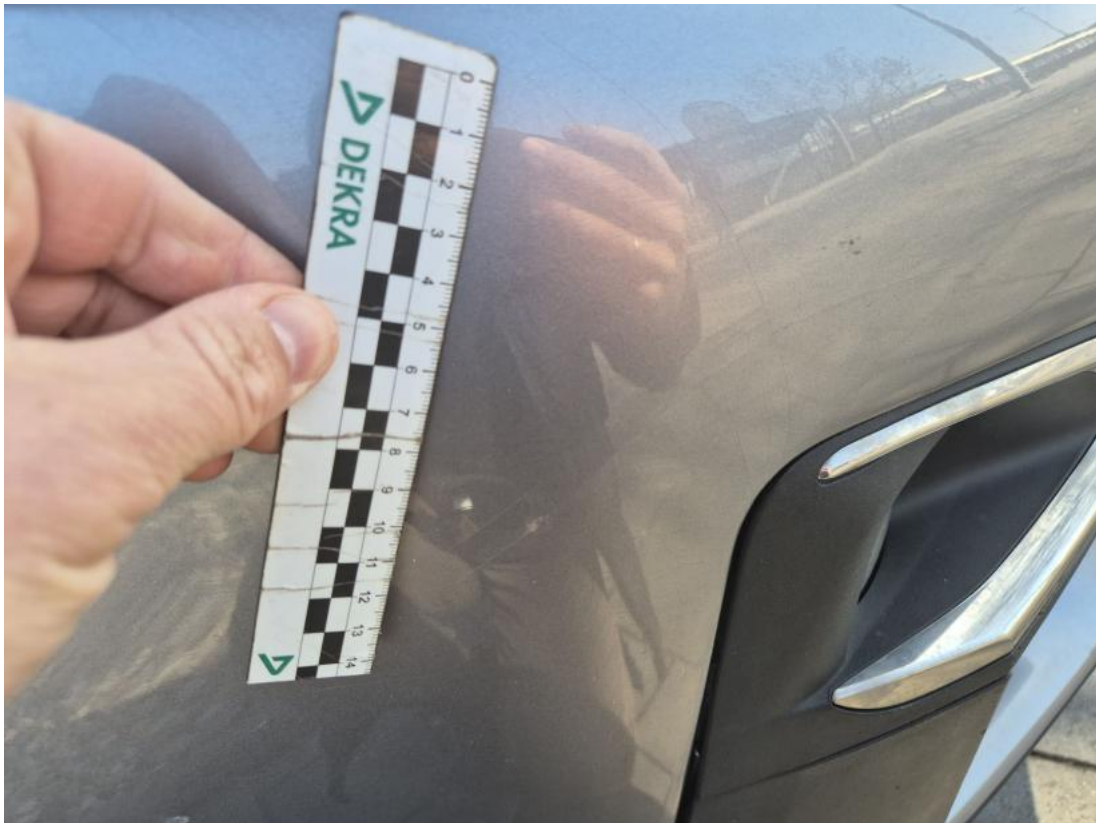
**Fot. 37**

Zderzak - Wgniecenie/odkształcenie 1

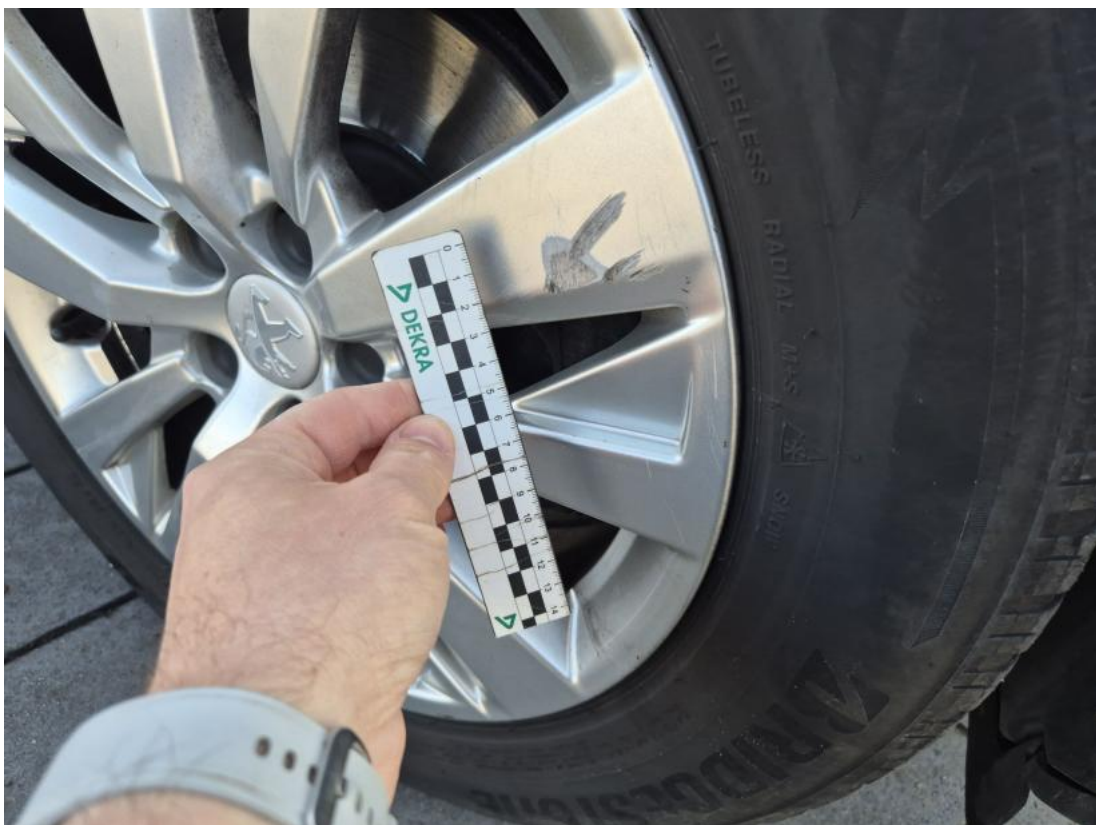
**Fot. 38**

| 8 | Tarcza koła aluminiowa przód R | rysa/odprysk, ubytki materiału | NA | 2 |

Felga aluminiowa przednia P - Rysa/odprysk 1

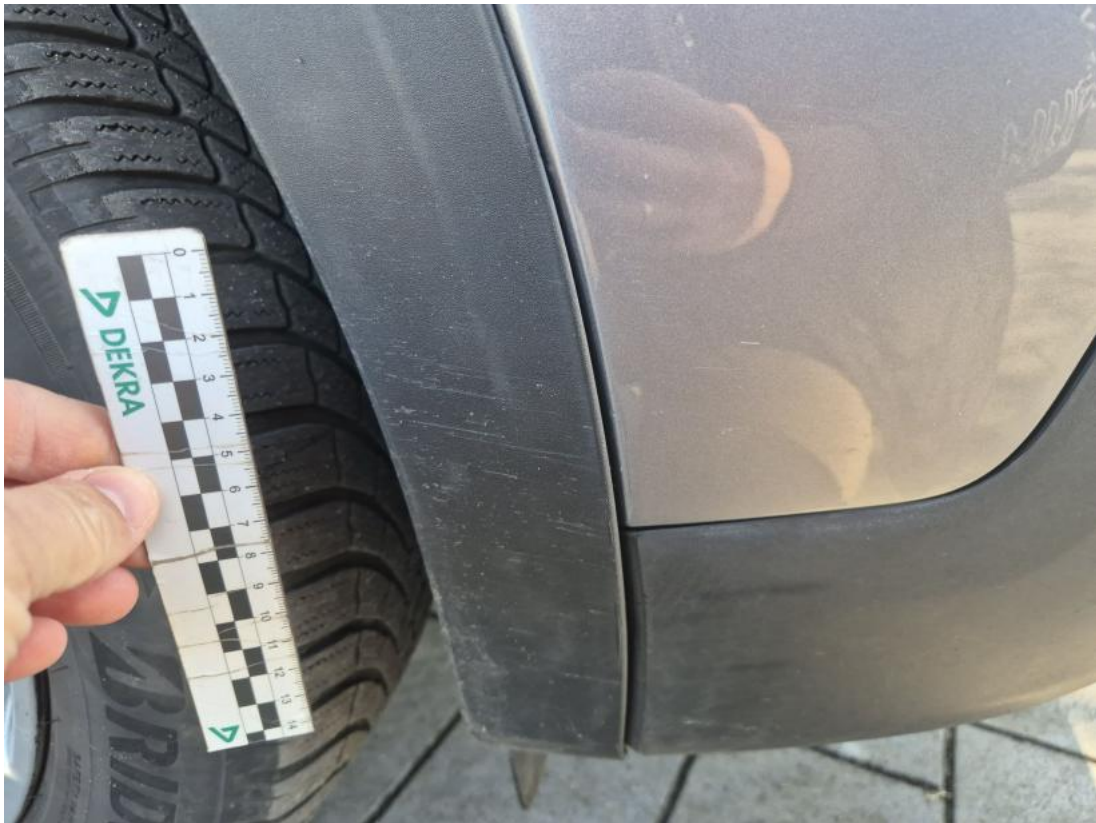
**Fot. 39**

| 11 | Listwa ochronna rantu błotnika R | zarysowanie | | |

Listwa krawędzi błotnika prz P - Rysa/odprysk 1

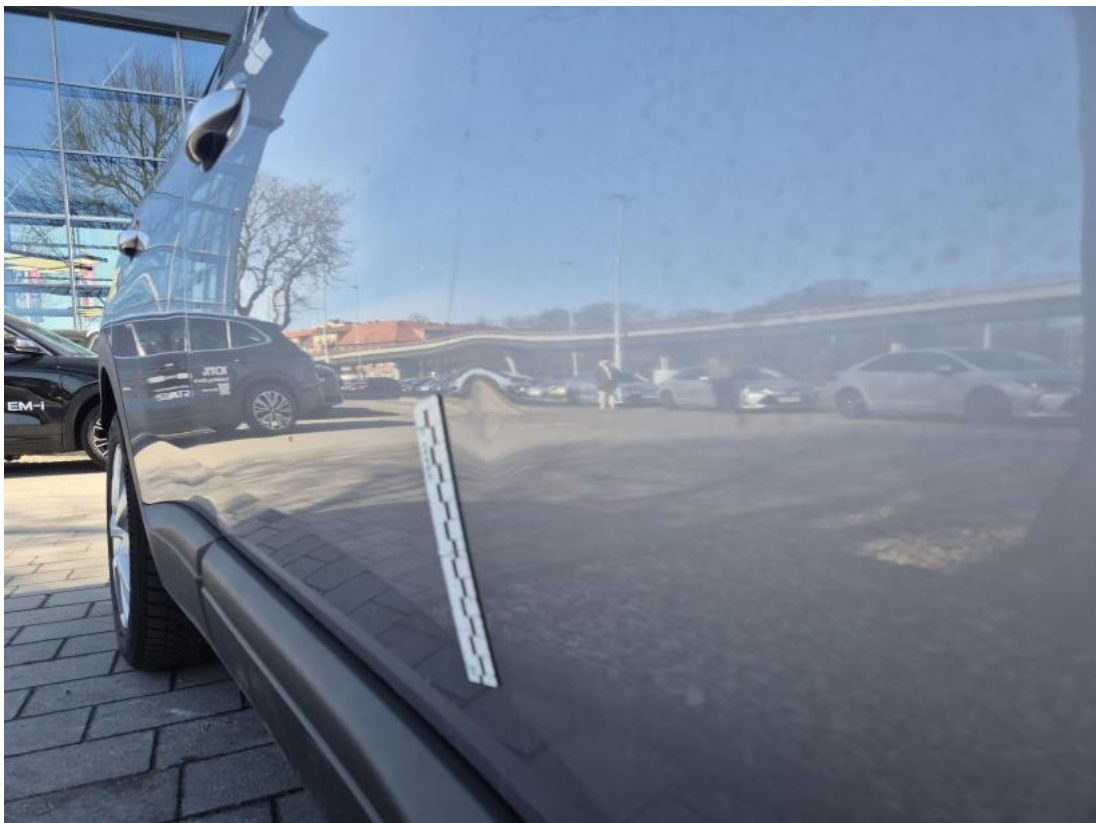
**Fot. 40**

| 7 | Drzwi przednie (nieuzbrojone) R | wgniecenie/odkształcenie | NA | 0.8 |

Drzwi przednie P - Wgniecenie/odkształcenie 1

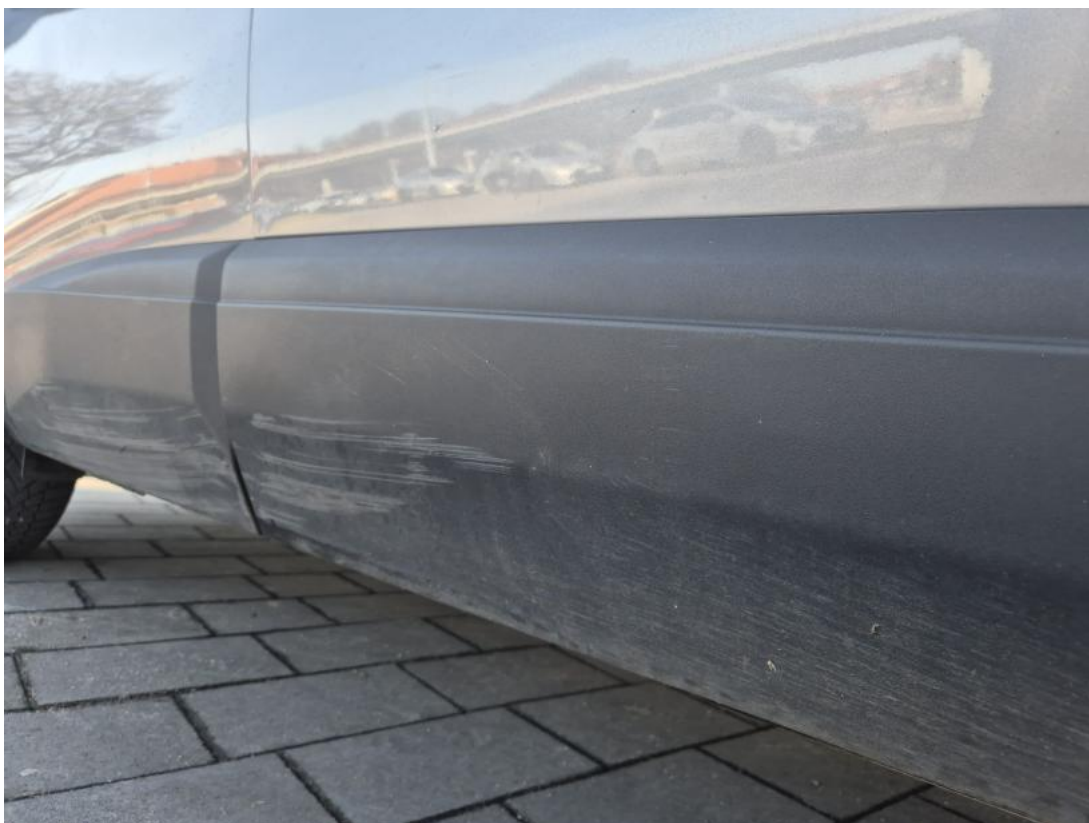
**Fot. 41**

| Poz. | Nazwa pozycji | Opis uszkodzeń | Kwalifik. | Naprawa [rbg] |
|---|---|---|---|---|
| 1 | Nakładka dolna drzwi przednich R | zarysowanie | WY | 0.4 |

Listwa drzwi przednich P - Rysa/odprysk 1

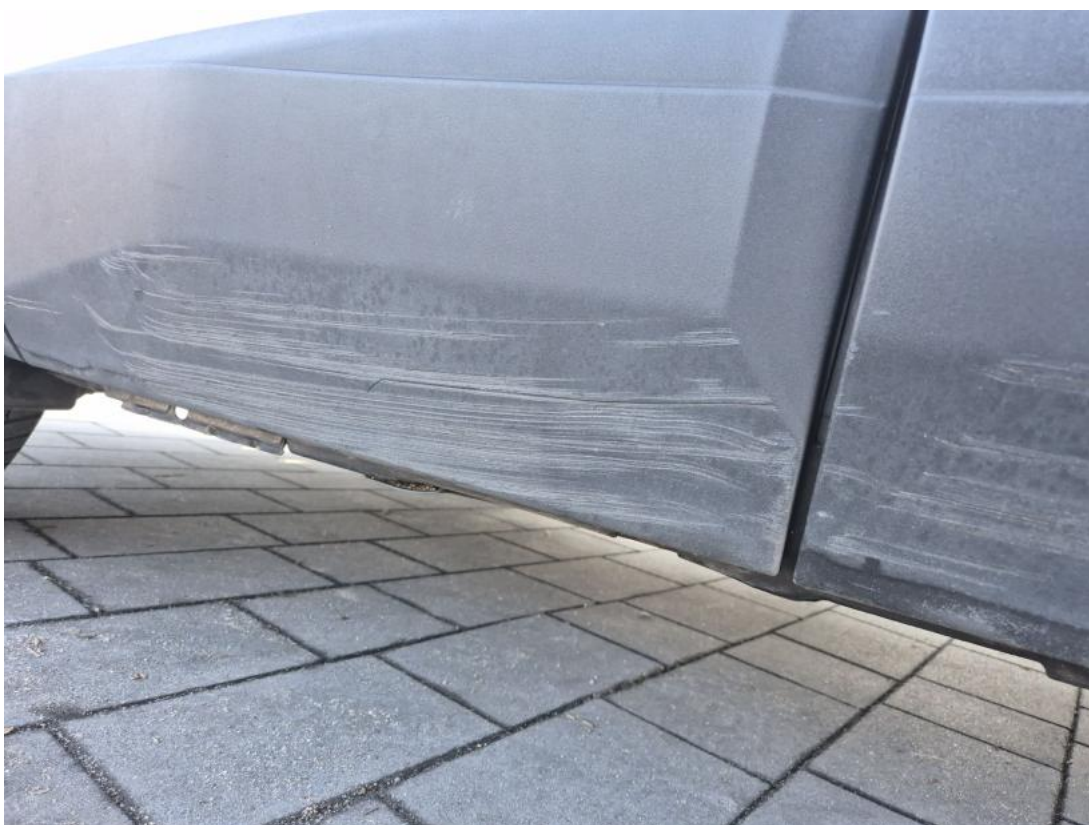
**Fot. 42**

| Poz. | Nazwa pozycji | Opis uszkodzeń | Kwalifik. | Naprawa [rbg] |
|---|---|---|---|---|
| 2 | Nakładka dolna drzwi tylnych R | zarysowanie | WY | 0.4 |

Listwa drzwi tylnych P - Rysa/odprysk 1

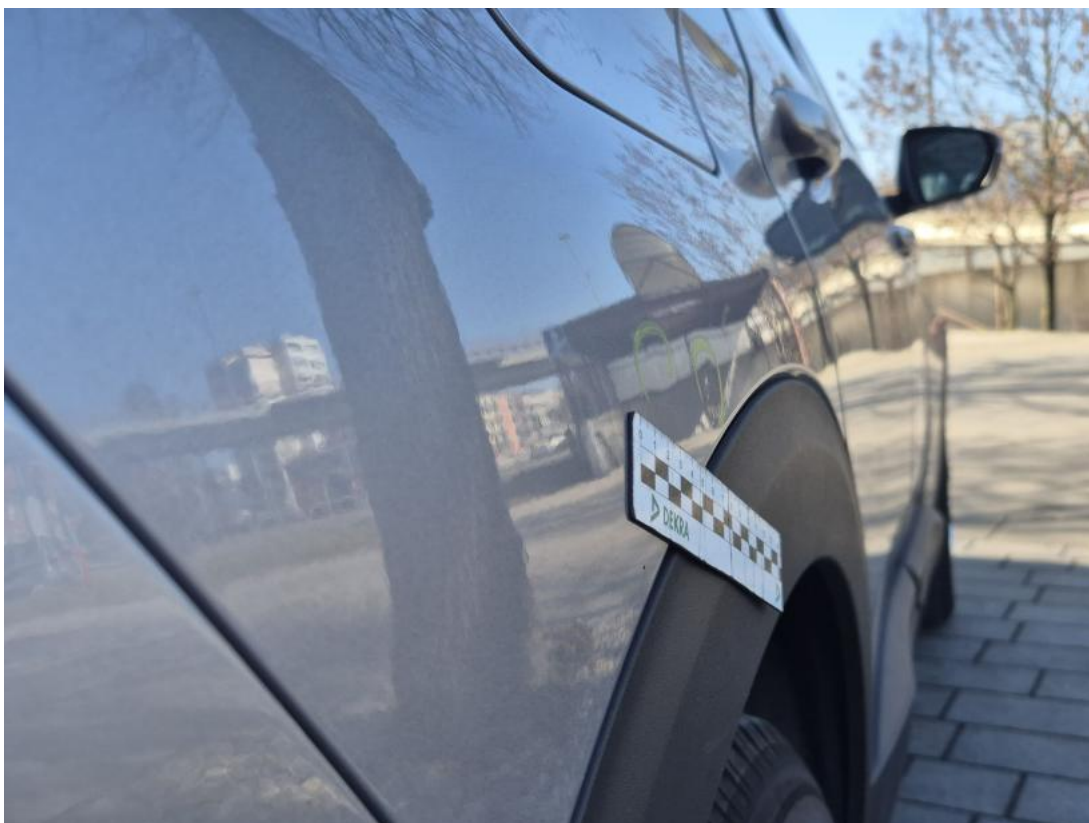
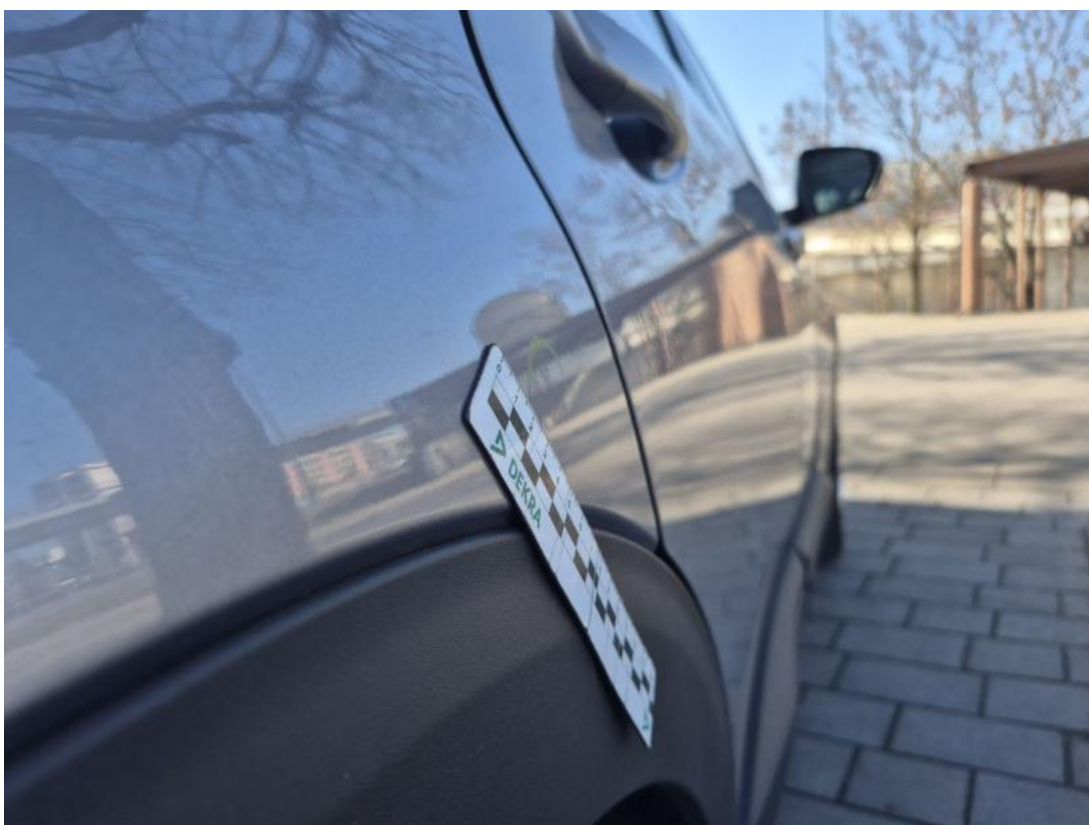
| 16 | Błotnik tylny R | rysa/odprysk, wgniecenie/odkształcenie | | |

Błotnik tylny P / Ściana boczna P - Wgniecenie/odkształcenie 1

Błotnik tylny P / Ściana boczna P - Wgniecenie/odkształcenie 2

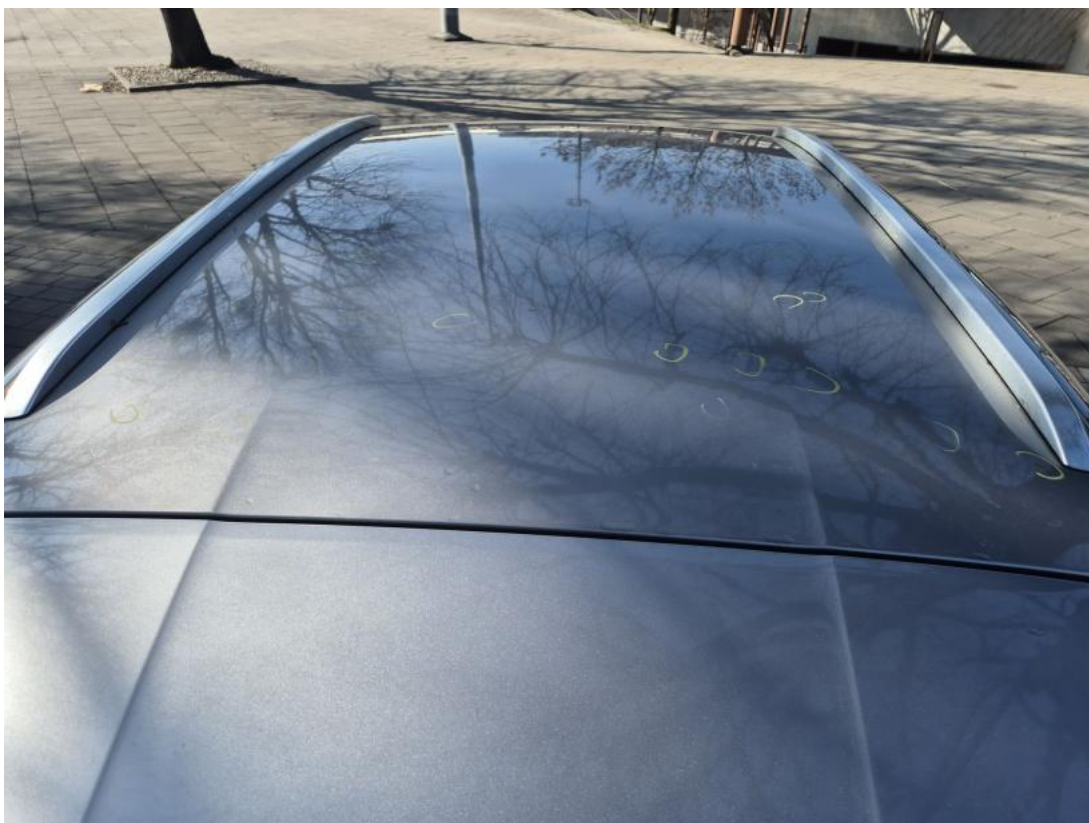
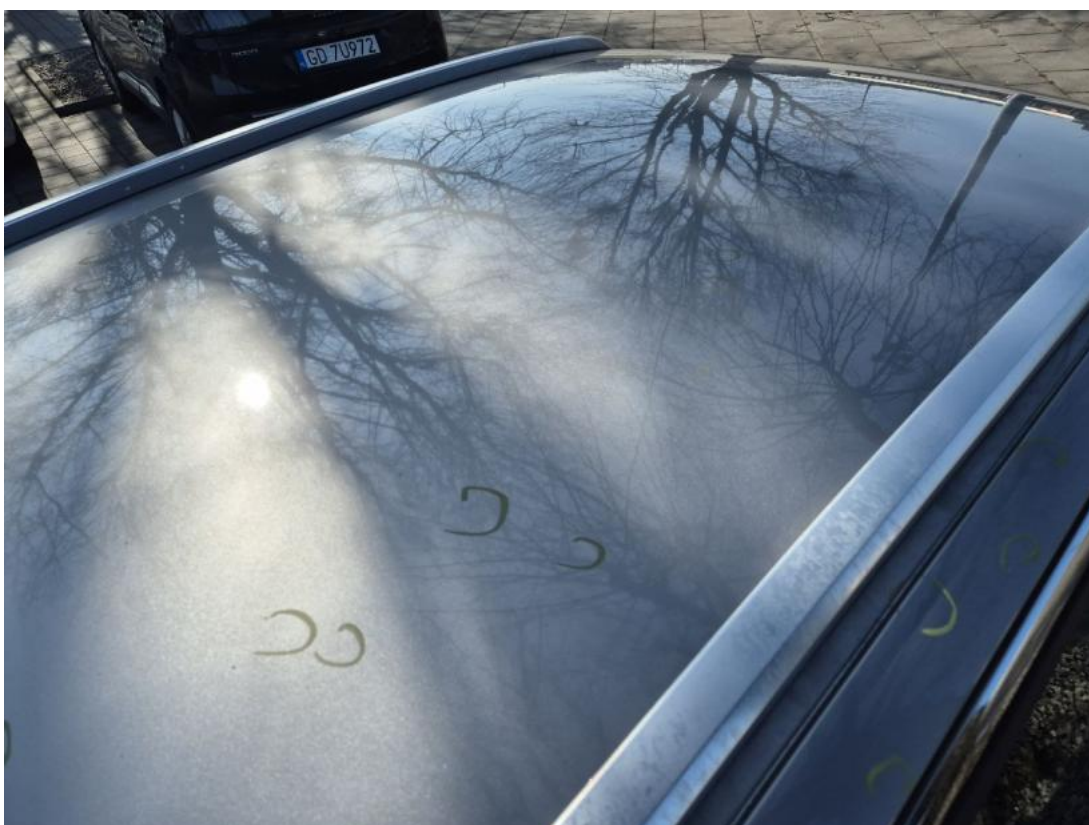
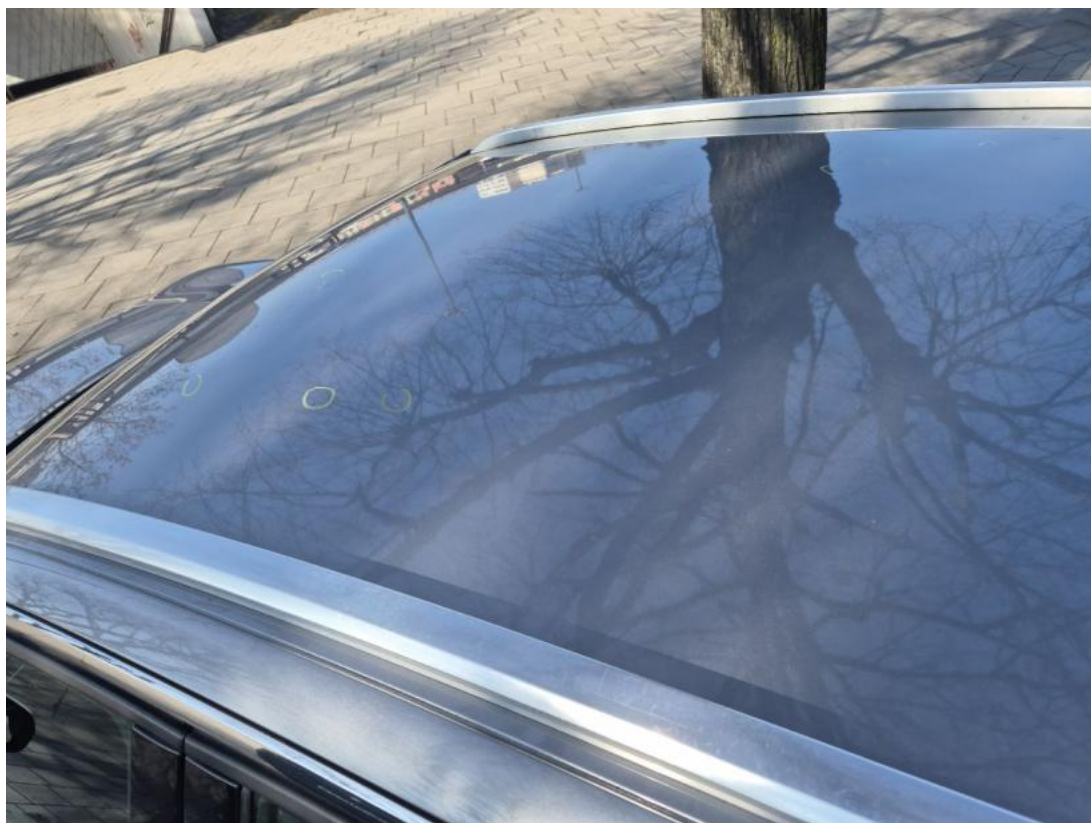
| 6 | Dach | wgniecenie/odkształcenie | NA | 2.5 |

Dach - Wgniecenie/odkształcenie 1

Dach - Wgniecenie/odkształcenie 2

Dach() - Wgniecenie/odkształcenie 3

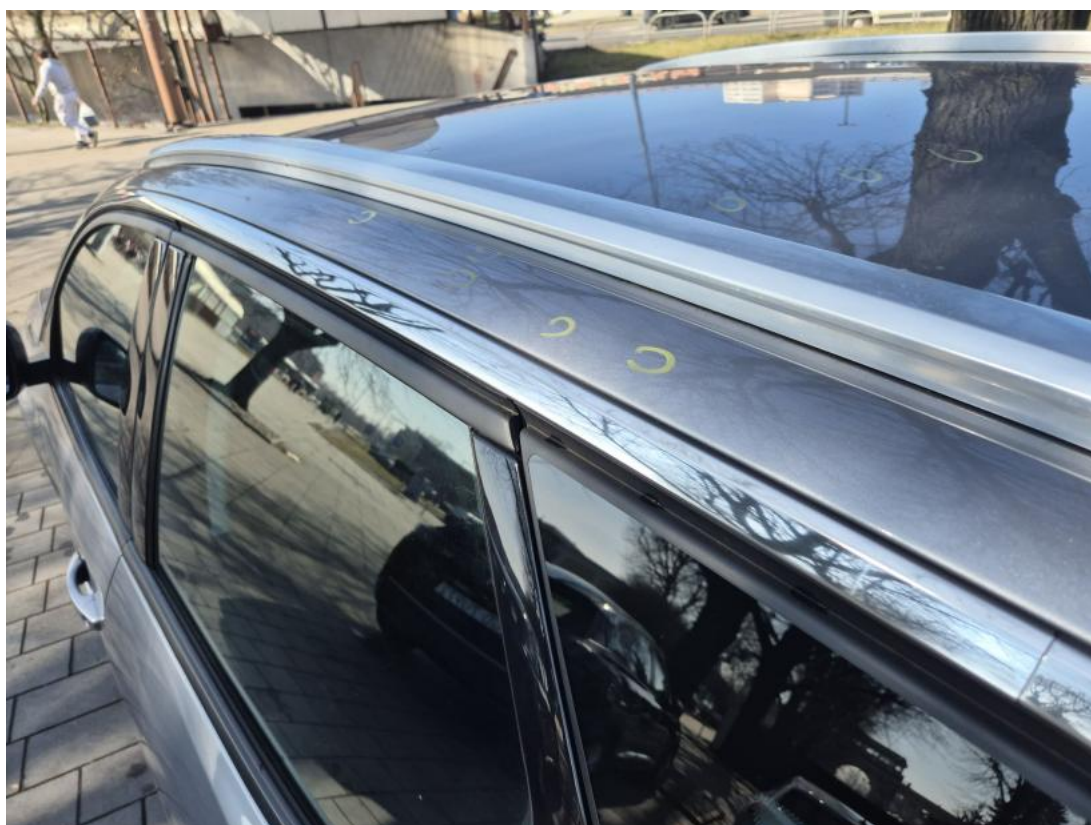
**Fot. 48**

| 9 | Rama dachu L | wgniecenie/odkształcenie | NA | 0.7 |

Rama dachu L - Wgniecenie/odkształcenie 1

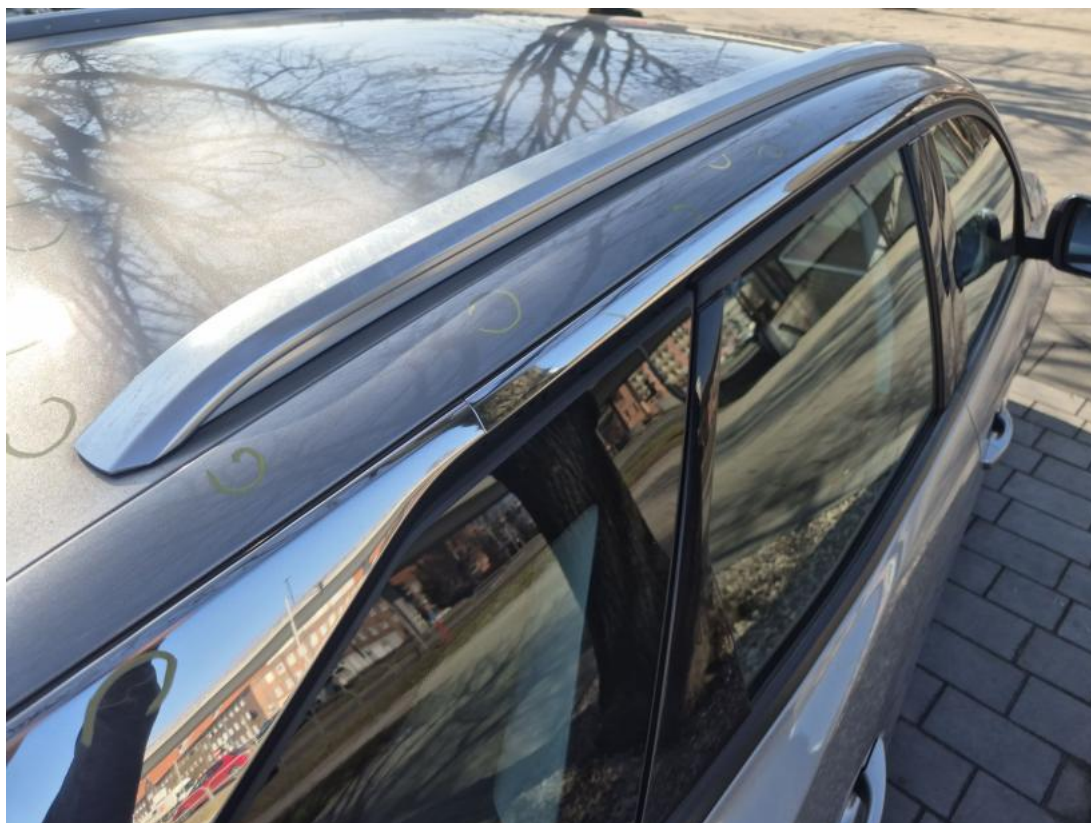
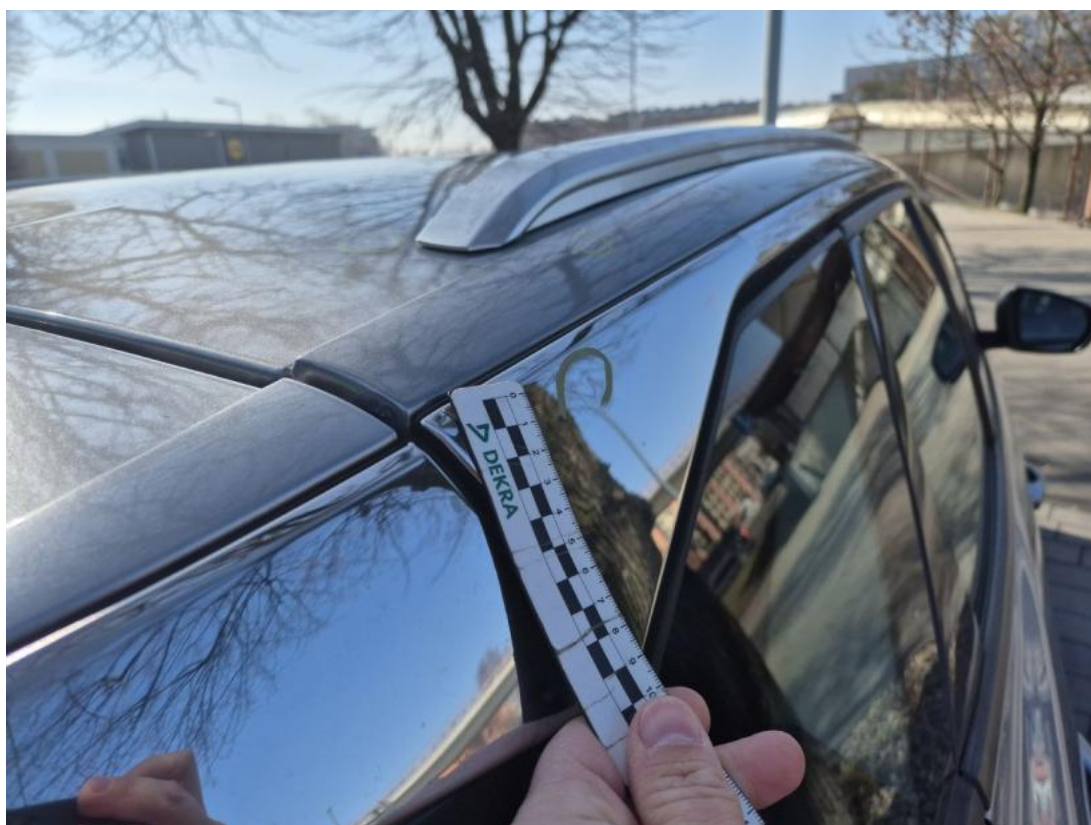
| 10 | Rama dachu R | wgniecenie/odkształcenie | NA | 0.7 |

Rama dachu P - Wgniecenie/odkształcenie 1

Rama dachu P - Wgniecenie/odkształcenie 2

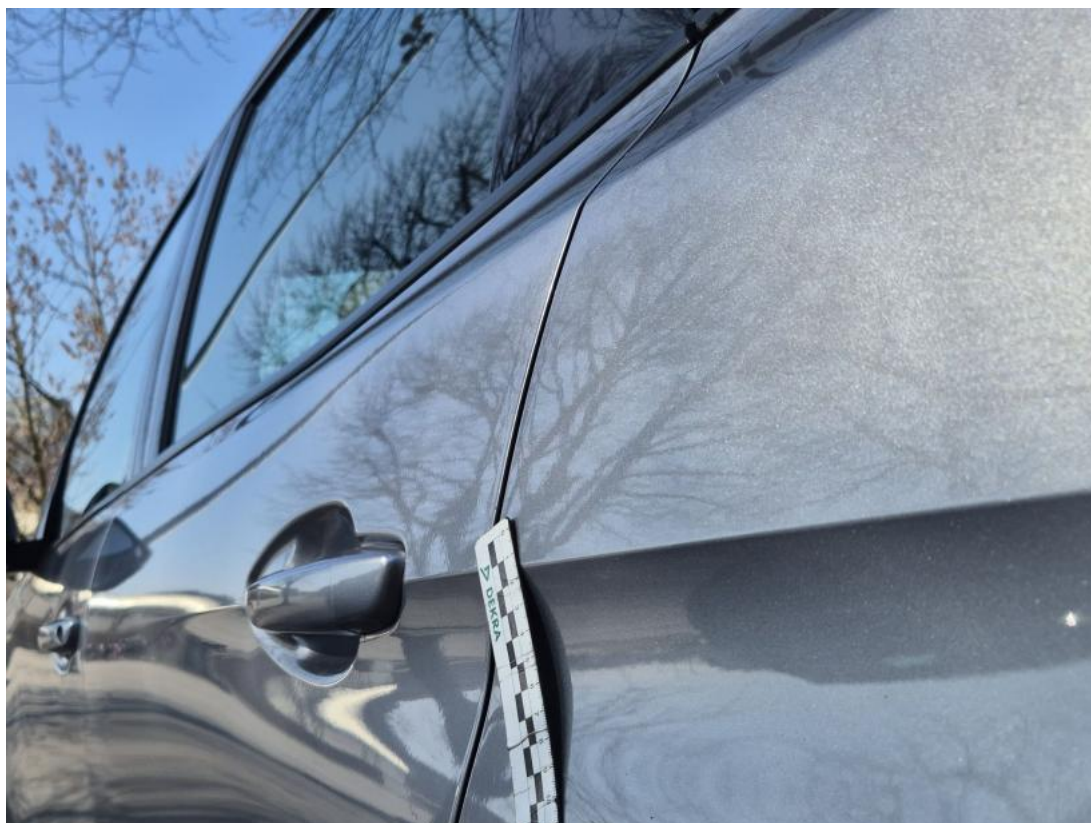
**Fot. 51**

| 15 | Błotnik tylny L | wgniecenie/odkształcenie | | |

Błotnik tylny L / Ściana boczna L - Wgniecenie/odkształcenie 1

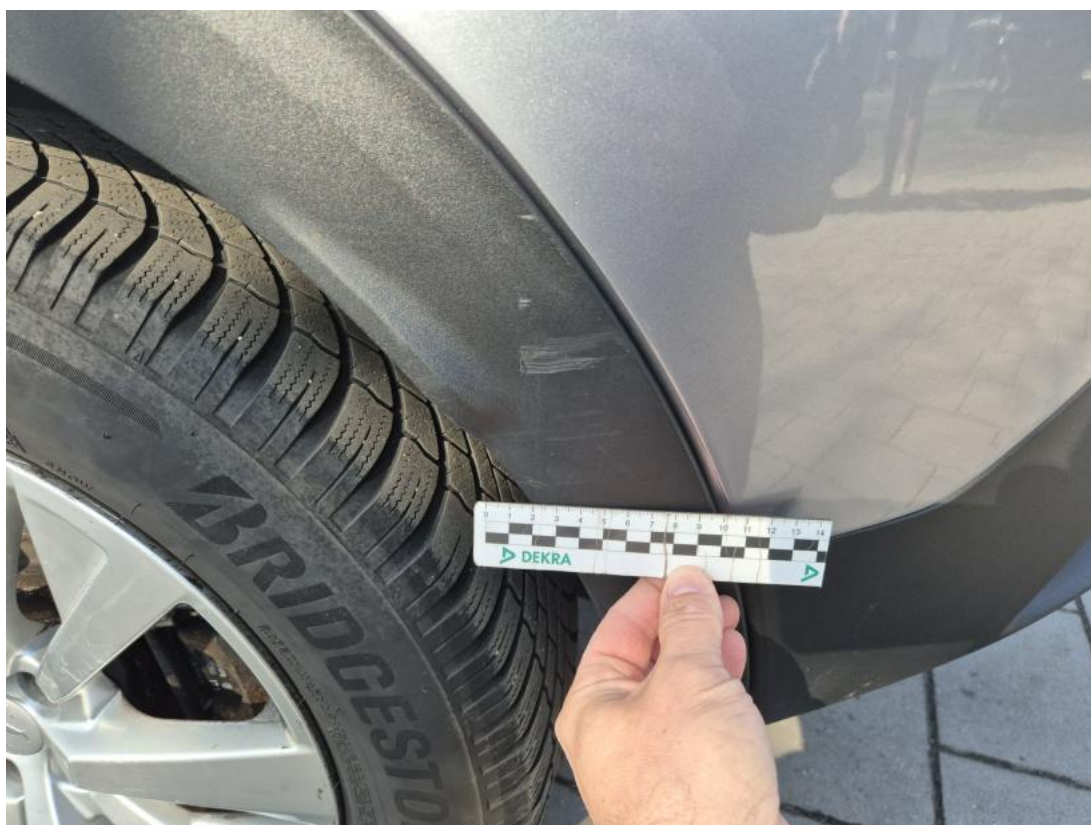
**Fot. 52**

| Poz. | Nazwa pozycji | Opis uszkodzeń | Kwalifik. | Naprawa [rbg] |
|---|---|---|---|---|
| 3 | Listwa ochronna ściany bocznej L | zarysowanie, ubytki materiału | WY | 0.2 |

Listwa krawędzi błotnika tyl L - Rysa/odprysk 1

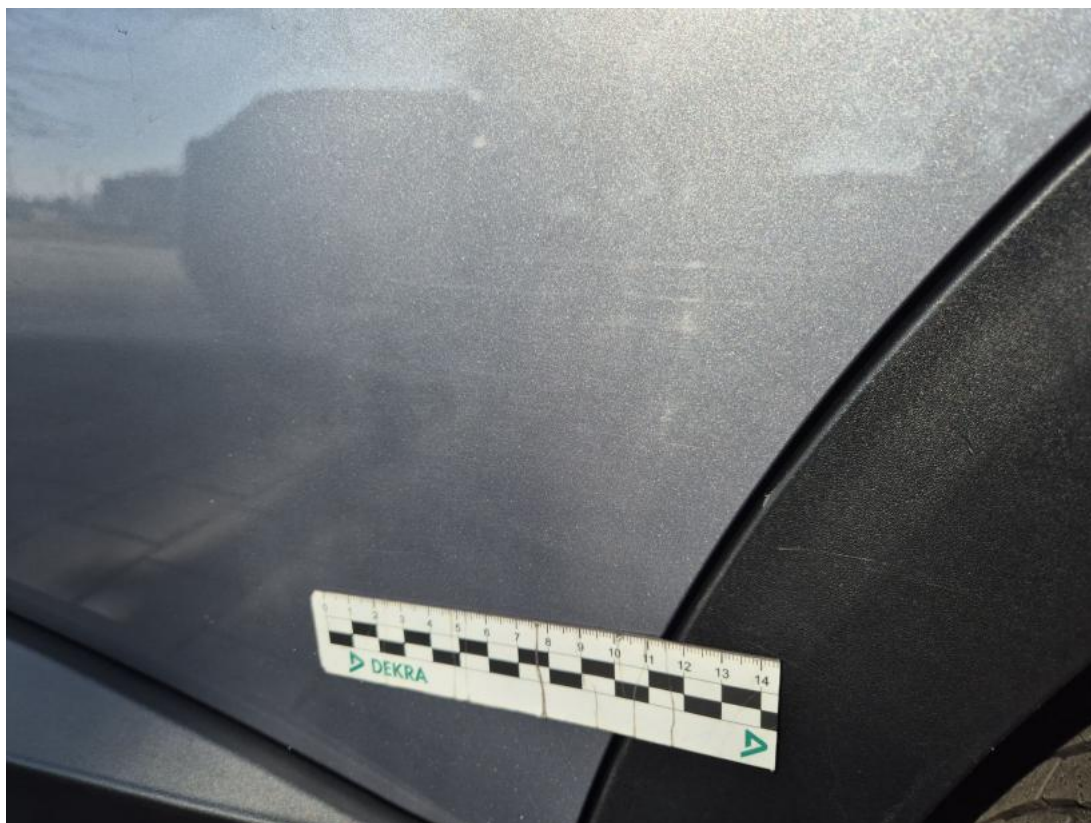
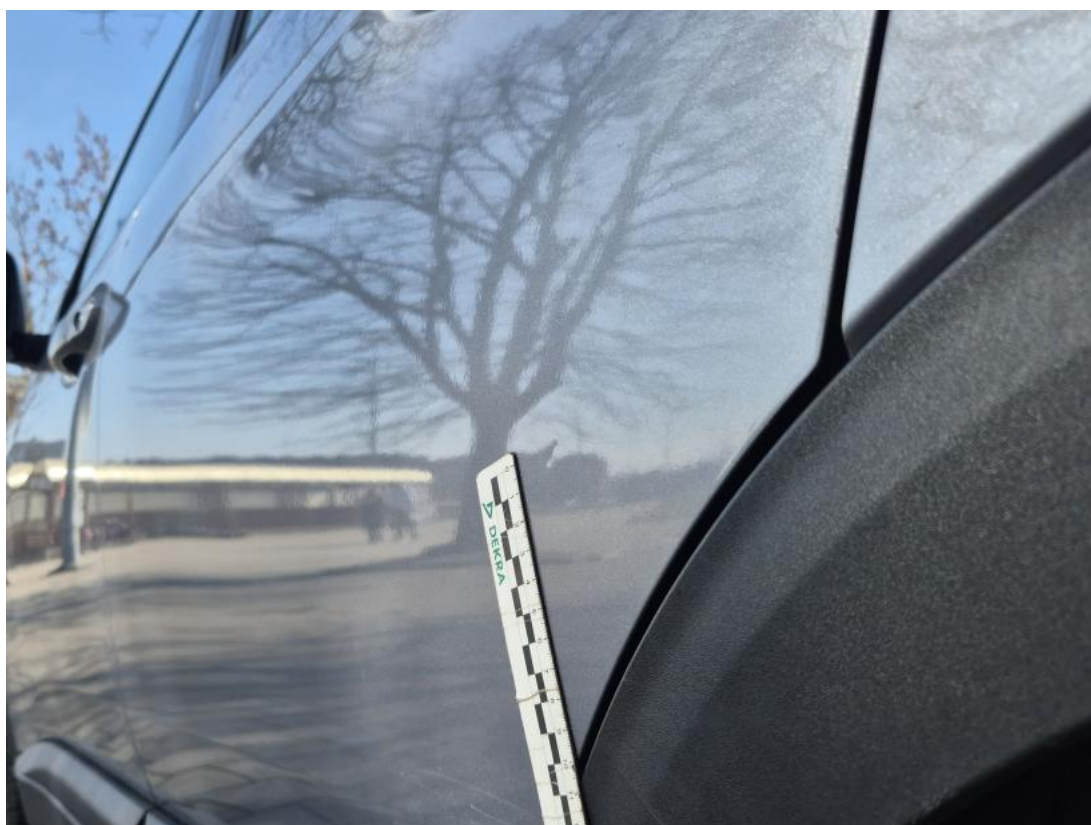
| 13 | Drzwi tylne (nieuzbrojone) L | rysa/odprysk, wgniecenie/odkształcenie | | |

Drzwi tylne L - Rysa/odprysk 1

Drzwi tylne L - Wgniecenie/odkształcenie 1

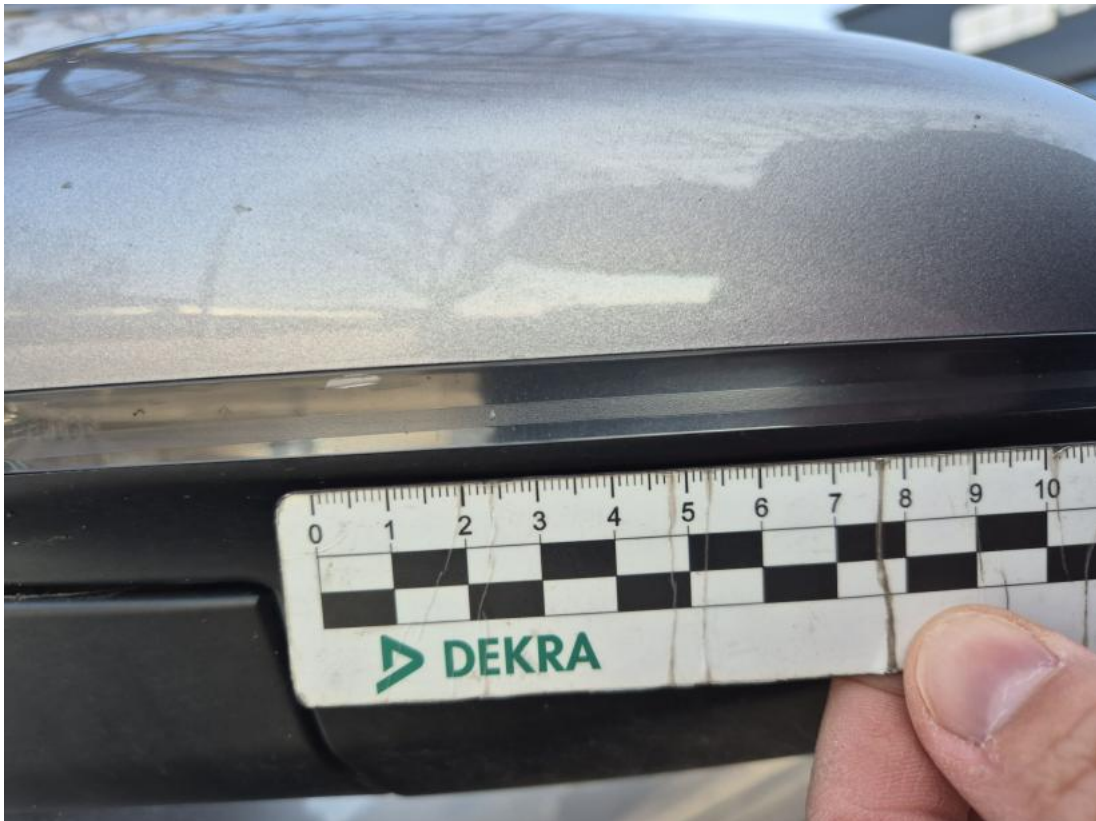
**Fot. 55**

| 12 | Kierunkowskaz boczny L | zarysowanie | | |

Kierunkowskaz boczny/lusterka L - Rysa/odprysk 1

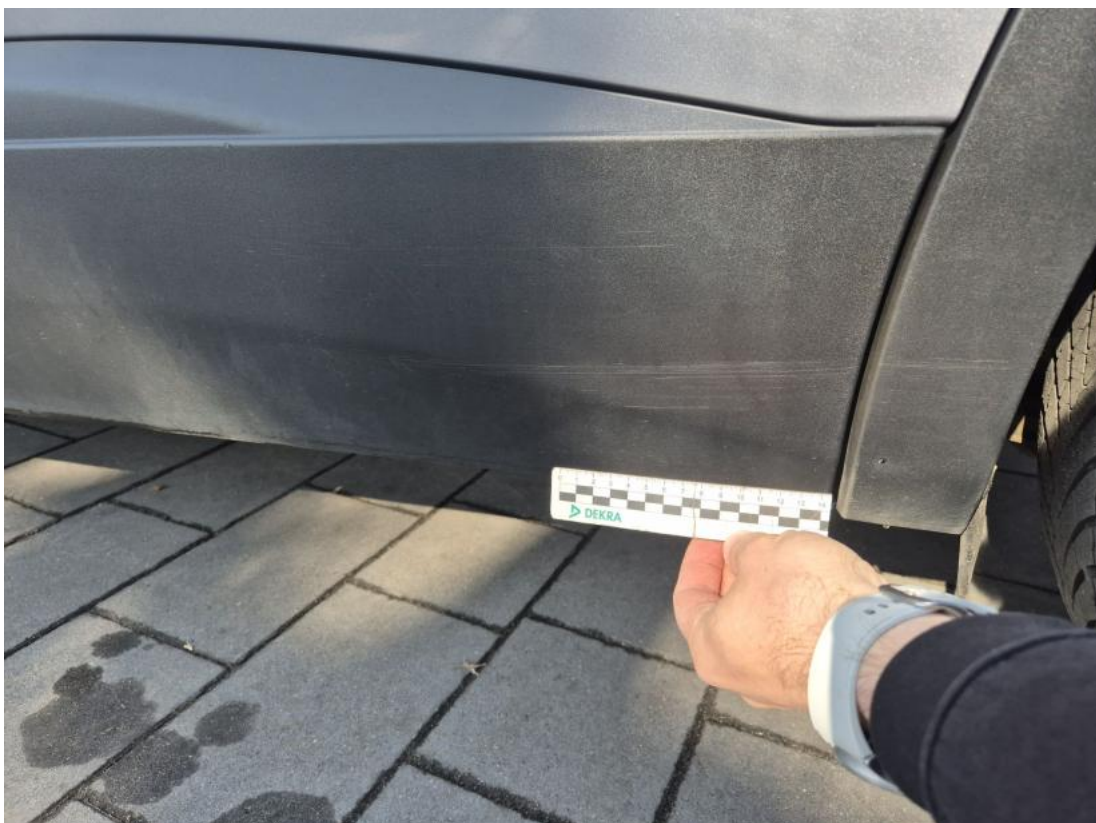
**Fot. 56**

| 14 | Nakładka dolna drzwi tylnych L | zarysowanie | | |

Listwa drzwi tylnych L - Rysa/odprysk 1

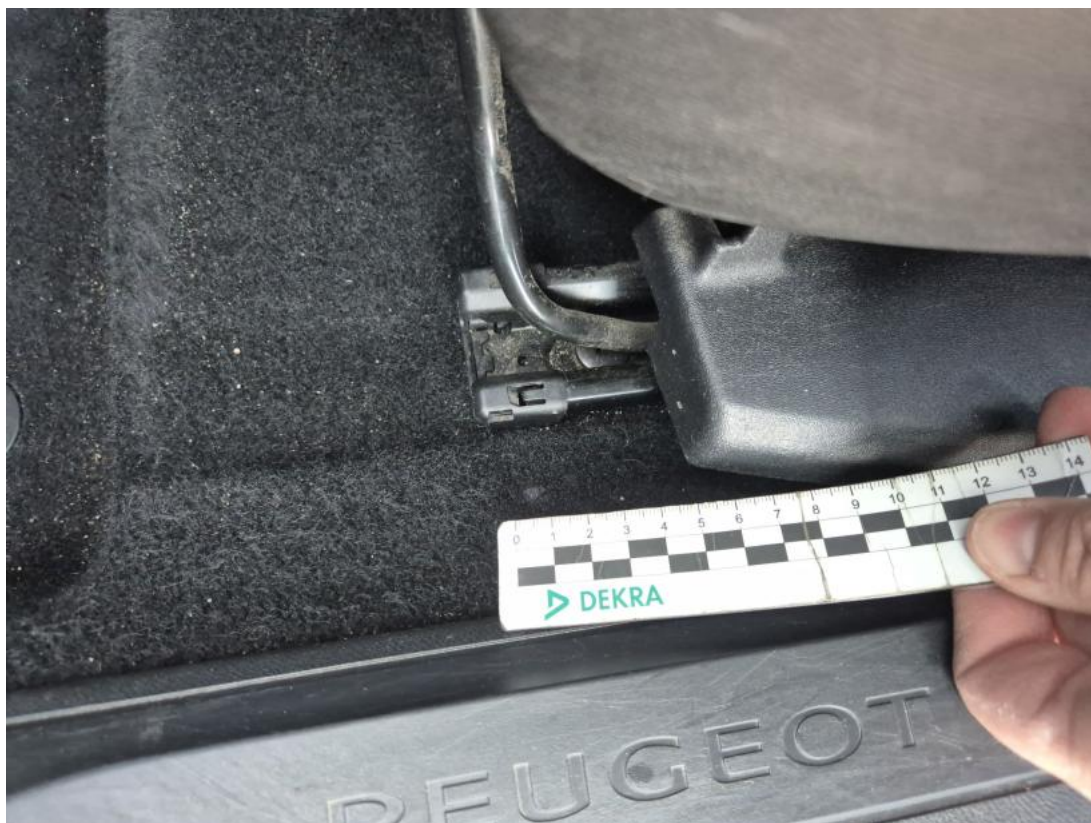
**Fot. 57**

| 17 | Dywaniki podłogi przód | przytopienie | | |

Wykładzina podłogi - Inne 1
