## Raport z oględzin pojazdu

| Numer raportu | 421742/2/26-9528 | Data raportu | 10-02-2026 |

| Marka, model | TOYOTA Proace 2.0 D4-D Eur... |
| Numer rejestracyjny | WD2141S |

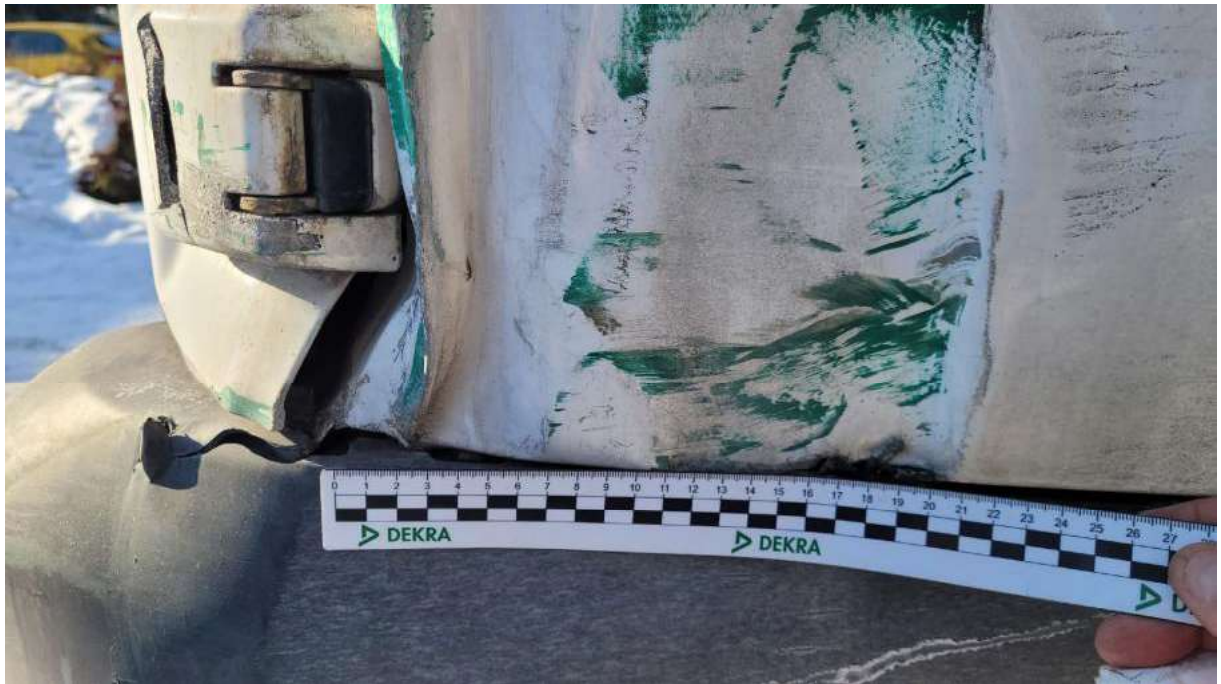
**Fot. 39**

| Poz. | Nazwa pozycji | Opis uszkodzeń | Kwalifik. | Naprawa [rbg] |
|---|---|---|---|---|
| 2 | Łotnik tylny R | wgniecenie, zarysowanie | WY | 12.3 |

Błotnik tylny P / Ściana boczna P - Wgniecenie/odkształcenie 1

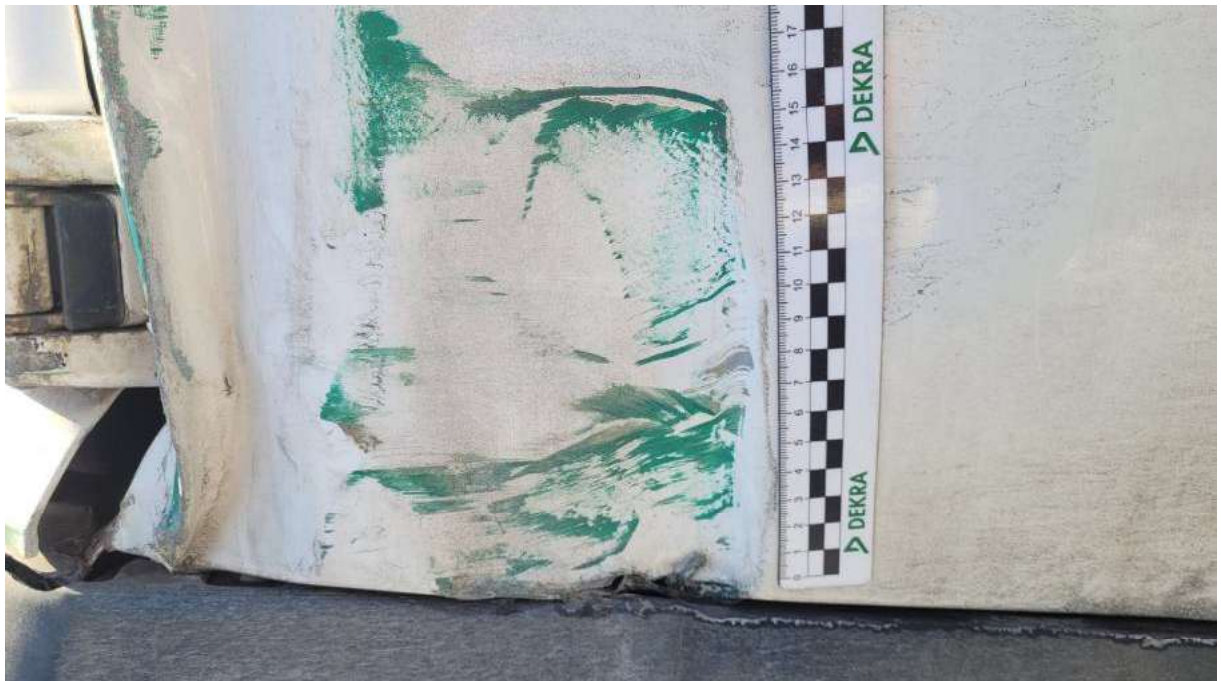
**Fot. 40**

Błotnik tylny P / Ściana boczna P - Wgniecenie/odkształcenie 2

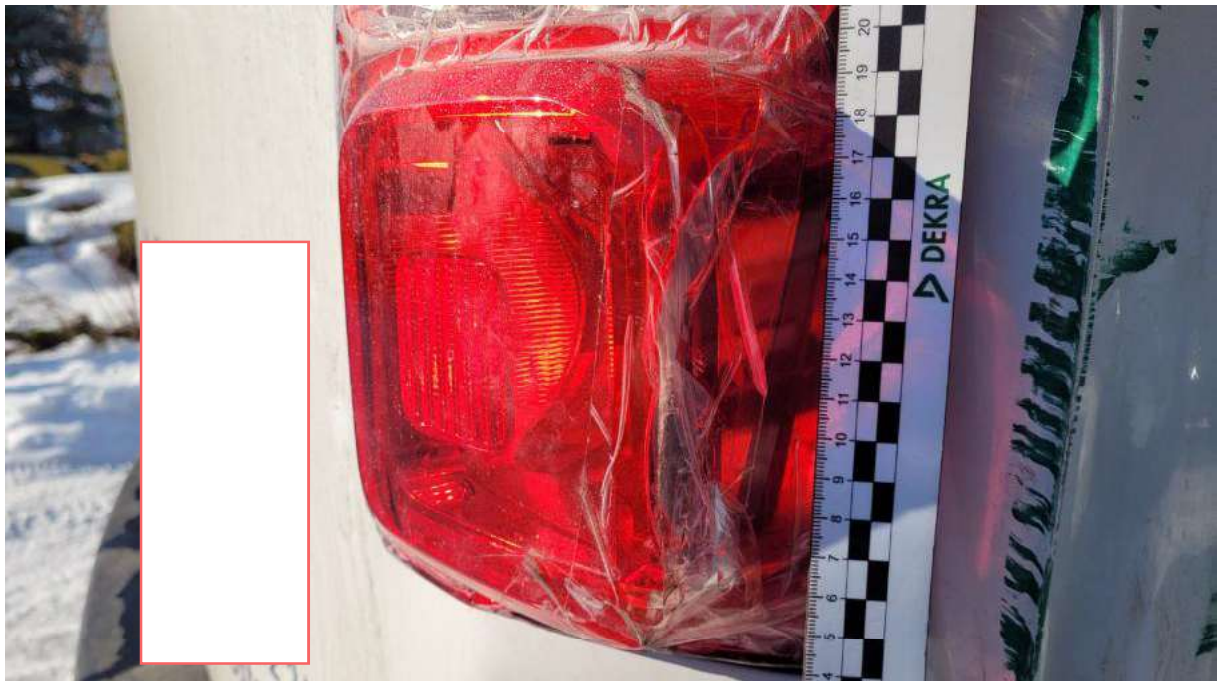
**Fot. 44**

| Poz. | Nazwa pozycji | Opis uszkodzeń | Kwalifik. | Naprawa [rbg] |
|---|---|---|---|---|
| 3 | Lampa zespolona tylna R | połamana(y) | WY | |

Lampa tylna zew P - Pęknięcie/rozerwanie 1

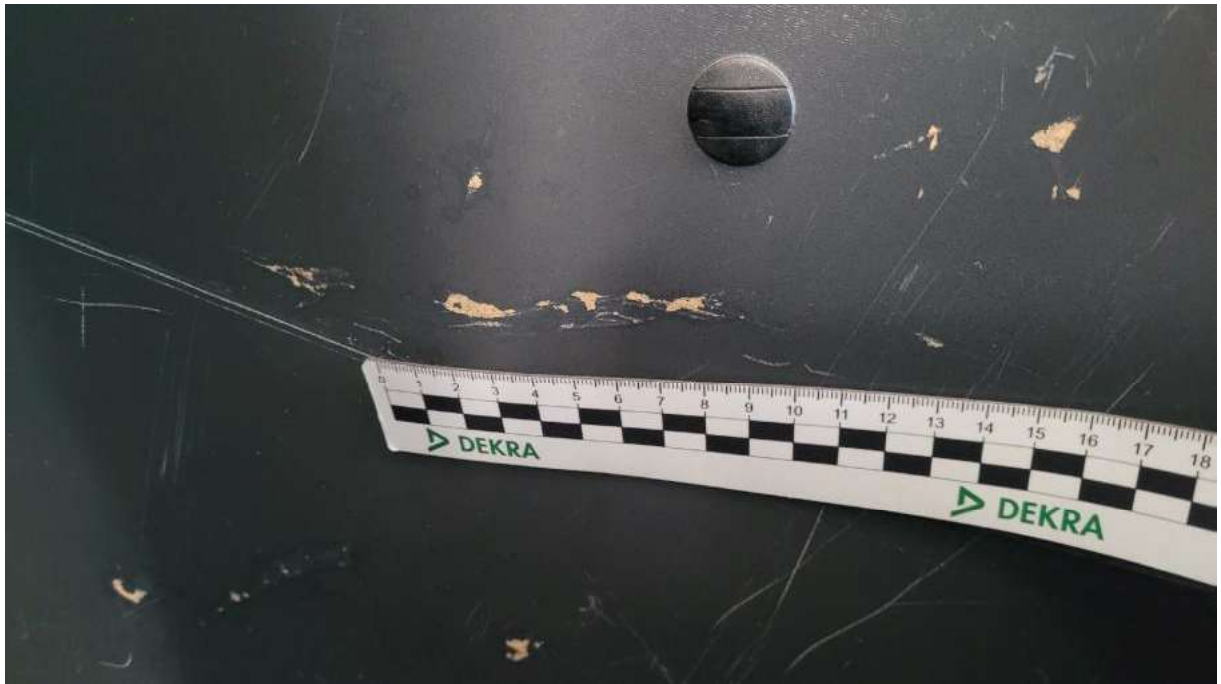
**Fot. 59**

Tapicerka drzwi tylnych L - Rysa/odprysk 1
