## Raport z oględzin pojazdu

| Numer raportu | 218405/3/26-11401 | Data raportu | 02-03-2026 |

| Marka, model | TOYOTA Proace 2.0 D4-D Eur... |
| Numer rejestracyjny | WD2128S |

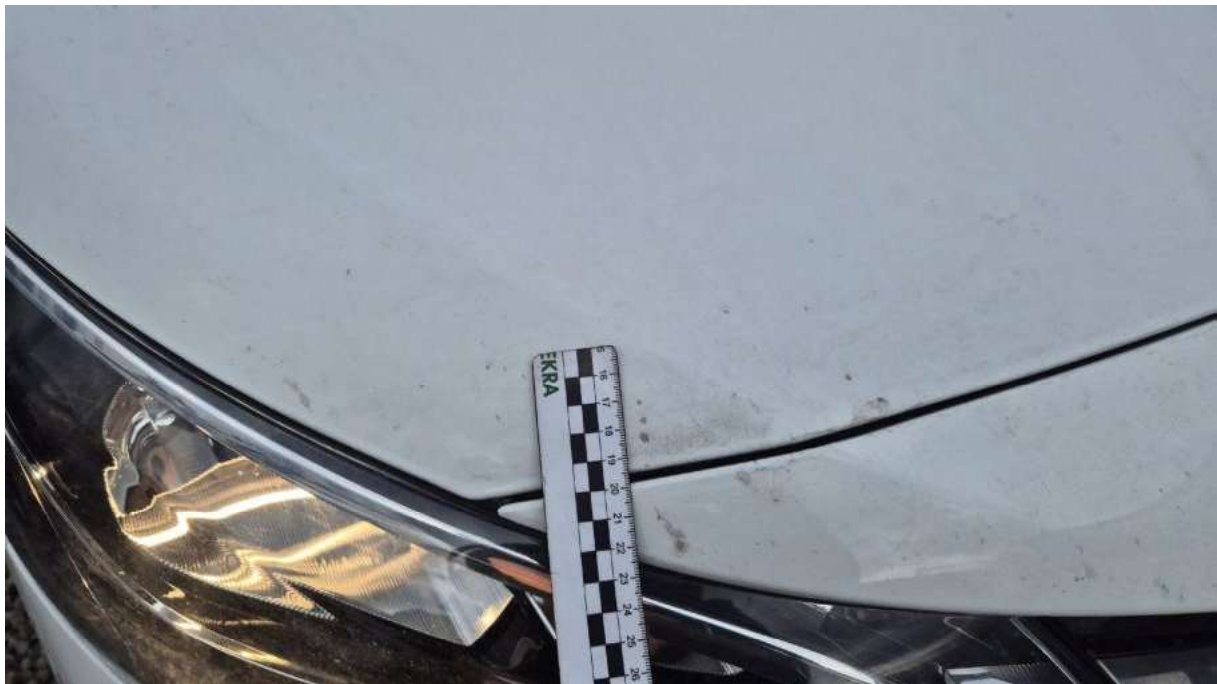
**Fot. 32**  
Pokrywa komory silnika - Rysa/odprysk 1

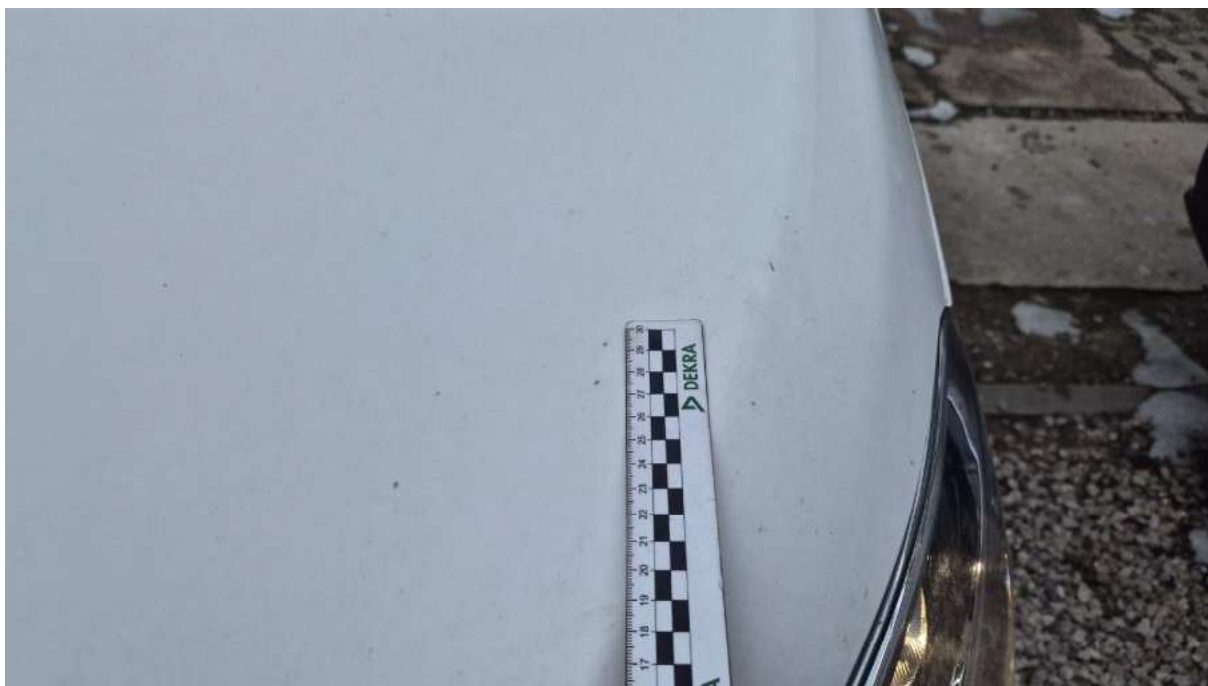
**Fot. 33**

Pokrywa komory silnika - Rysa/odprysk 2

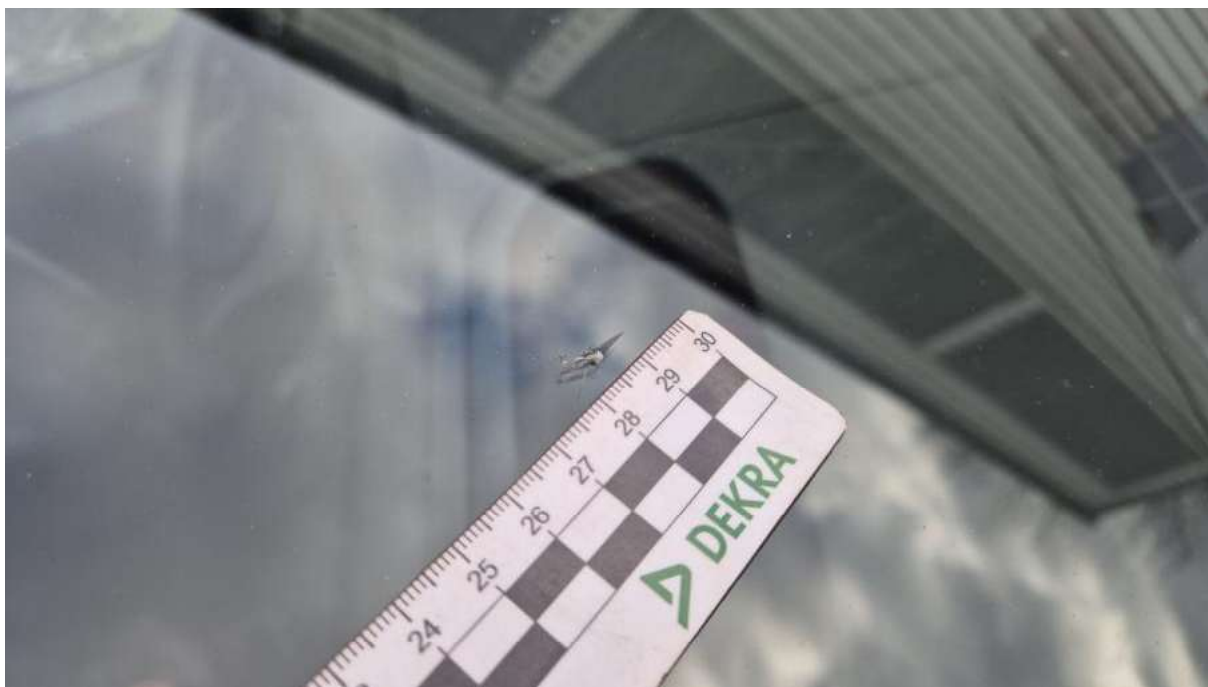
**Fot. 36**

| Poz. | Nazwa pozycji | Opis uszkodzeń | Kwalifik. | Naprawa [rbg] |
|---|---|---|---|---|
| 1 | Szyba przednia barwiona | pęknięcie | WY | 1,5 |

Szyba czołowa - Pęknięcie/rozerwanie 1

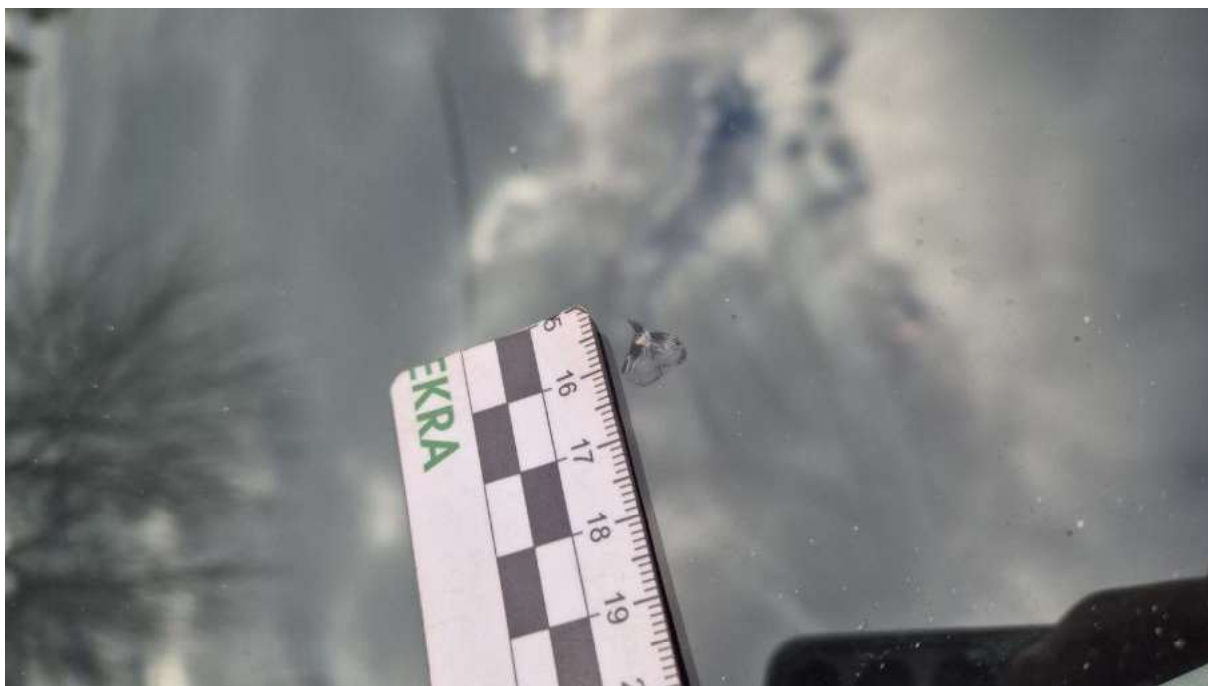
**Fot. 37**

Szyba czołowa - Pęknięcie/rozerwanie 2

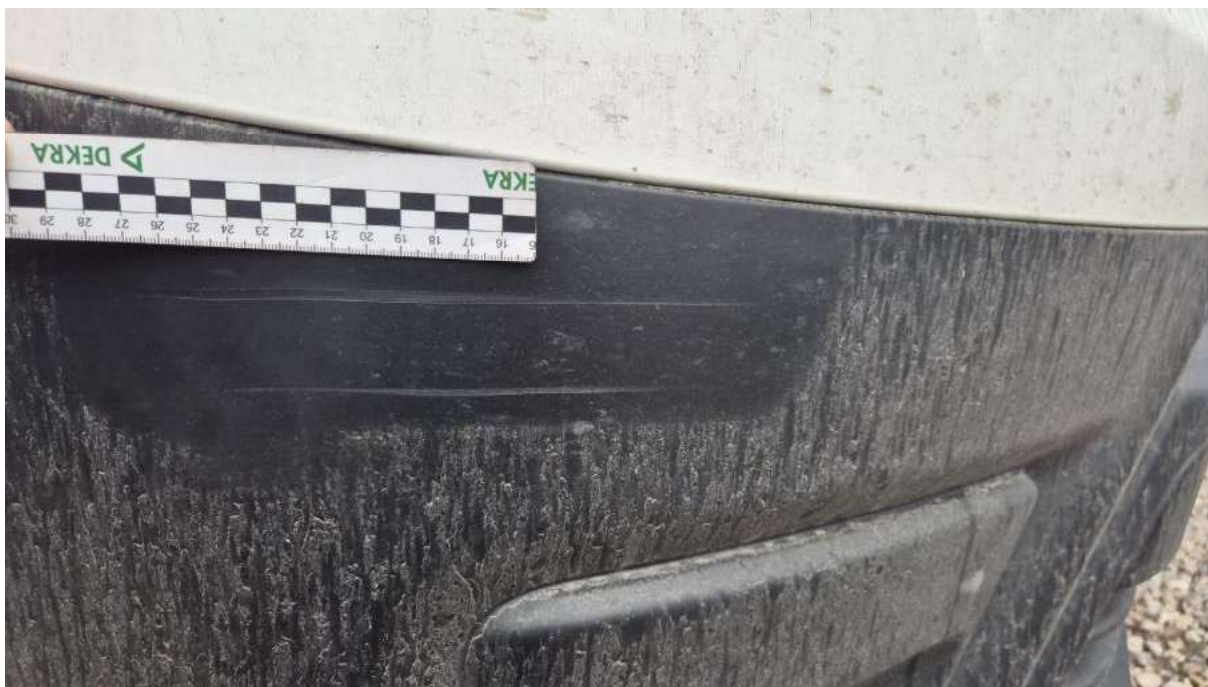
**Fot. 38**

| 9 | Okladzina zderzaka przedniego | zarysowanie | | |

Zderzak - Rysa/odprysk 1

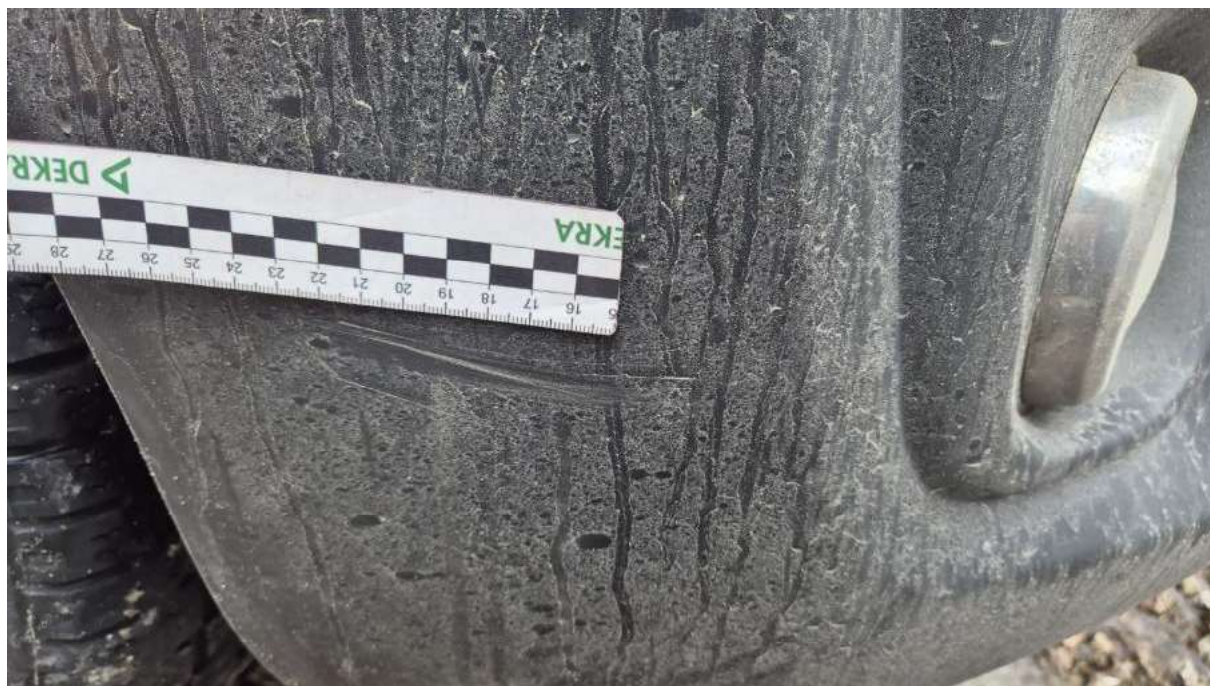
**Fot. 39**

Zderzak - Rysa/odprysk 2

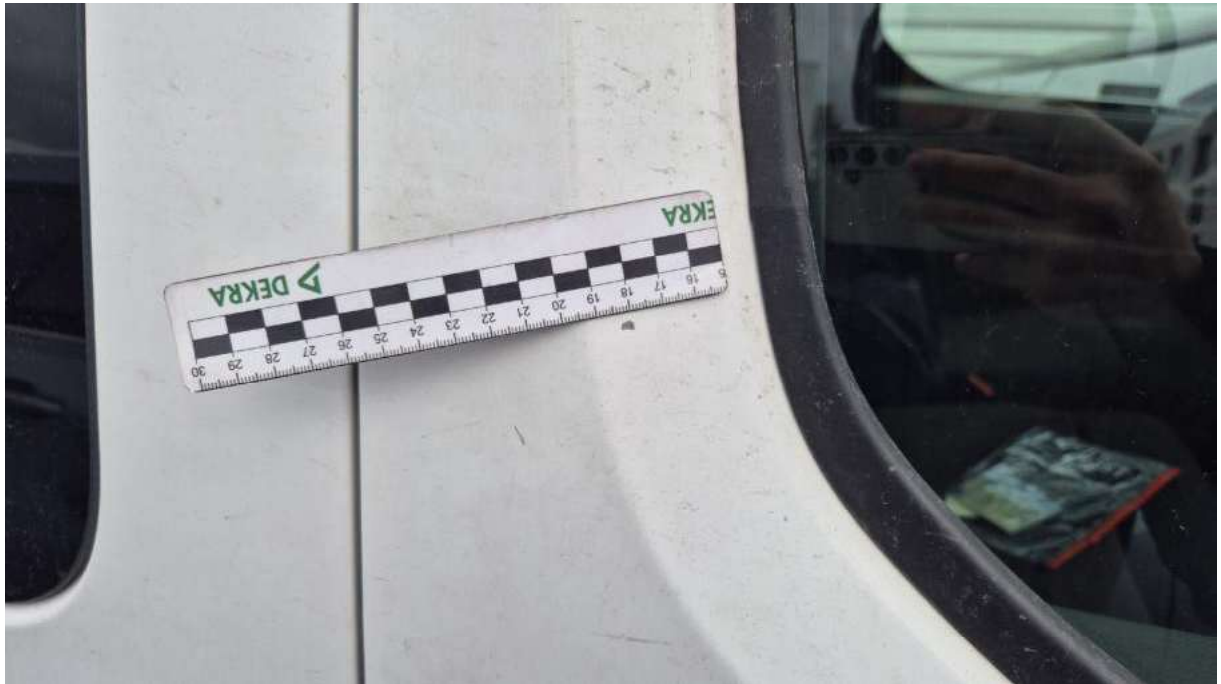
**Fot. 41**

| 12 | Drzwi przednie (nieuzbrojone) R | rysa/odprysk | | |

Drzwi przednie P - Rysa/odprysk 1

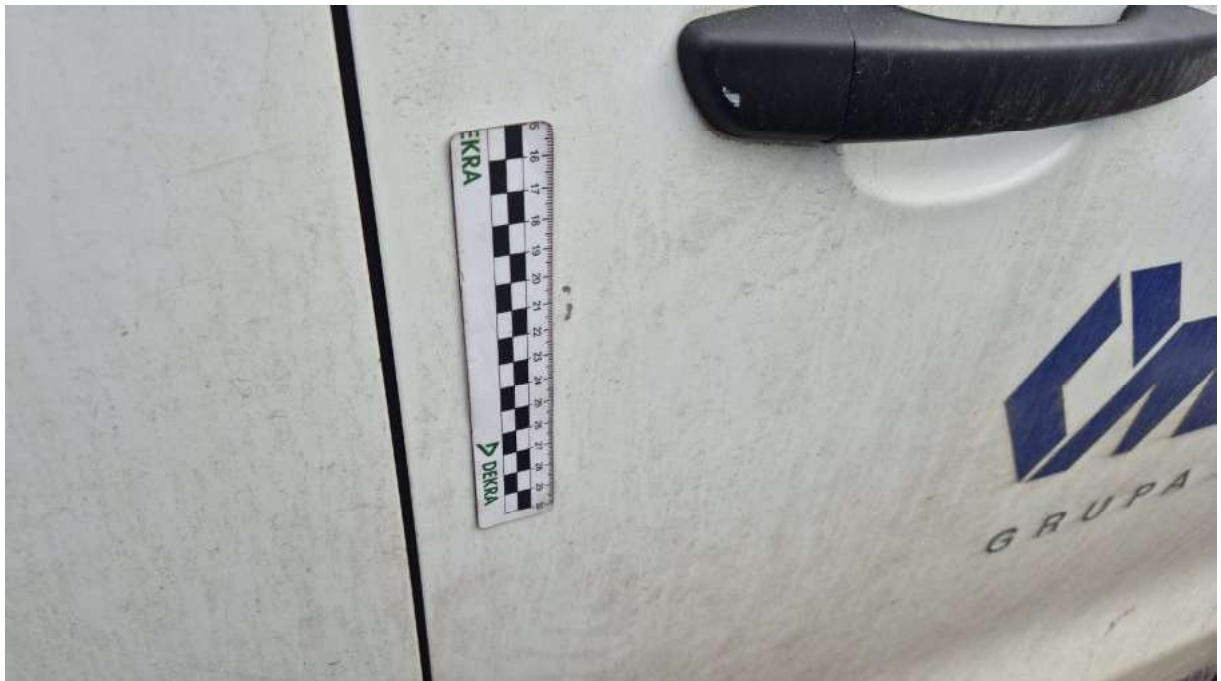
**Fot. 42**

Drzwi przednie P - Rysa/odprysk 2

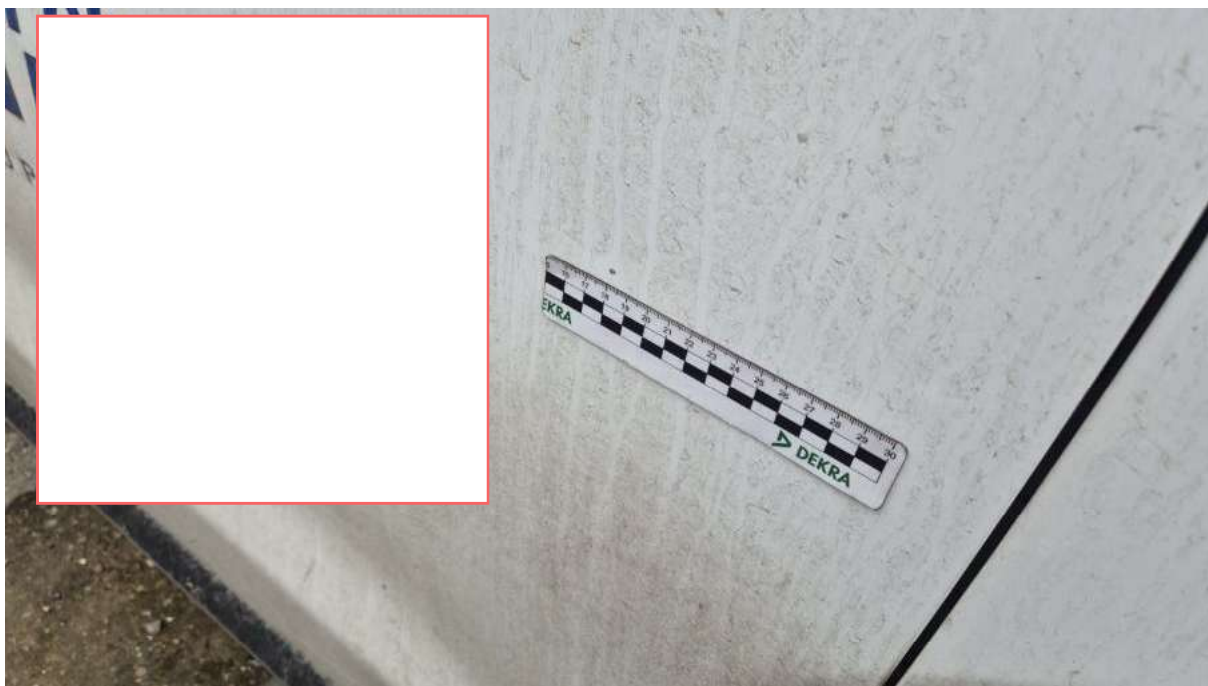
**Fot. 43**

Drzwi przednie P() - Rysa/odprysk 3

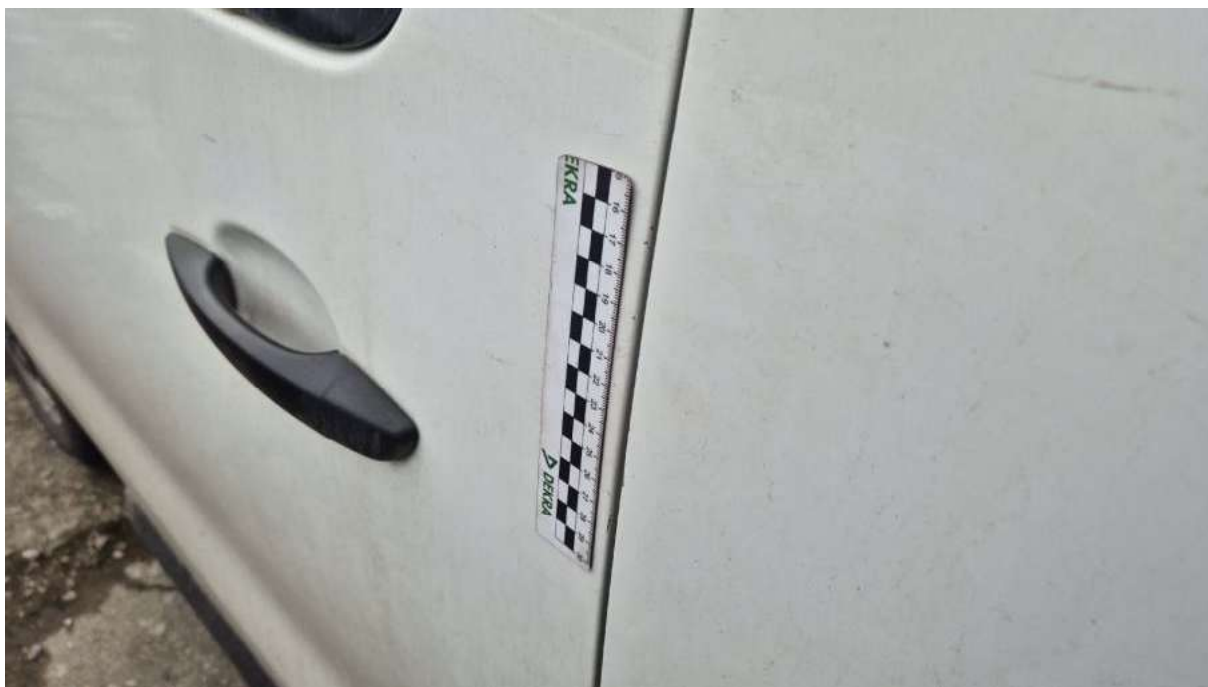
**Fot. 44**

Drzwi tylne P - Rysa/odprysk 1

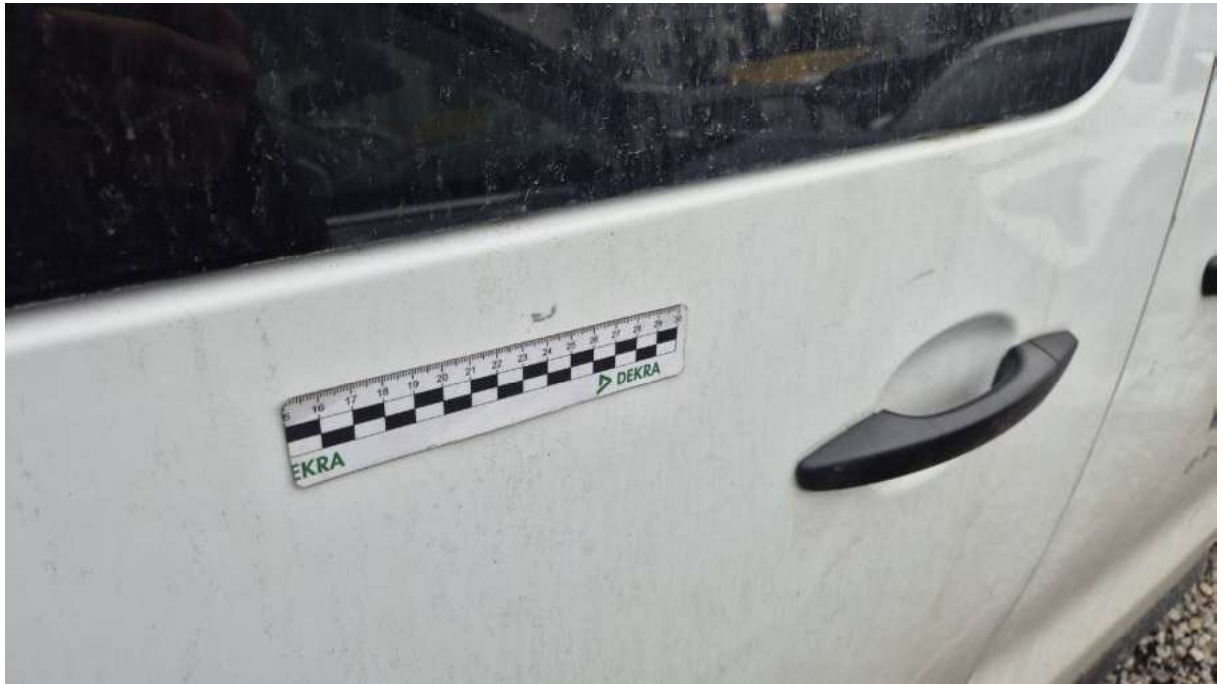
**Fot. 45**

Drzwi tylne P - Rysa/odprysk 2

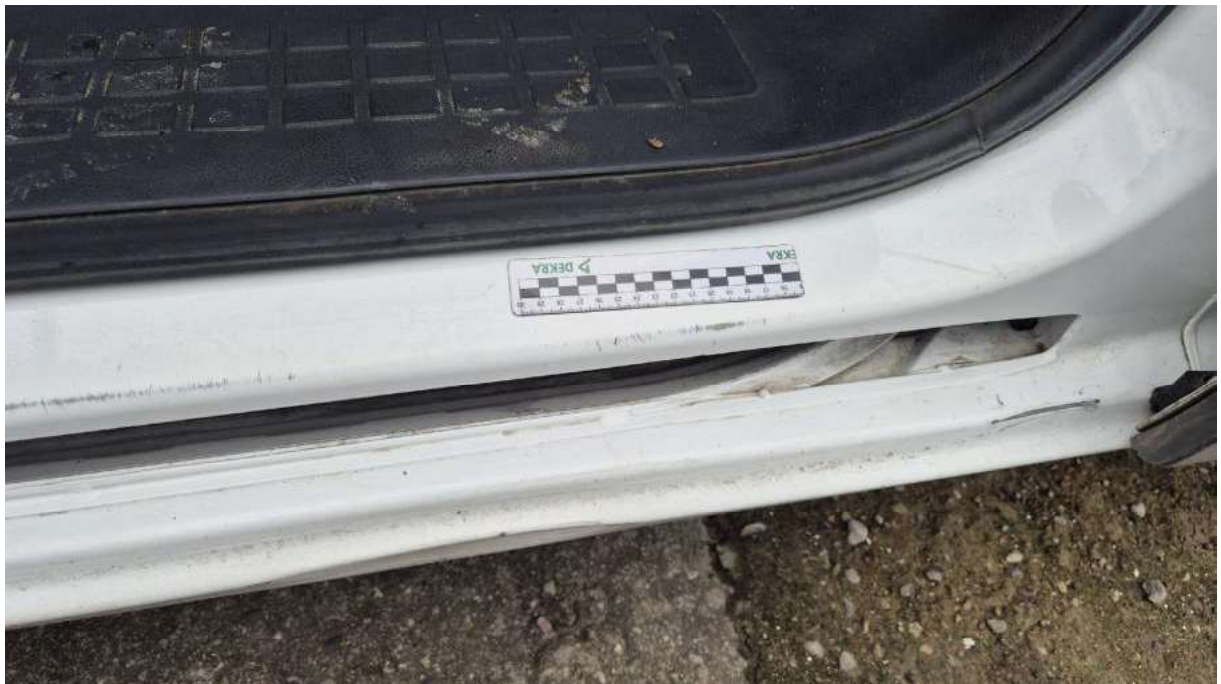
**Fot. 46**

| 8 | Próg R | rysa/odprysk, wgniecenie/odkształcenie | NA | 1,2 |

Próg P - Rysa/odprysk 1

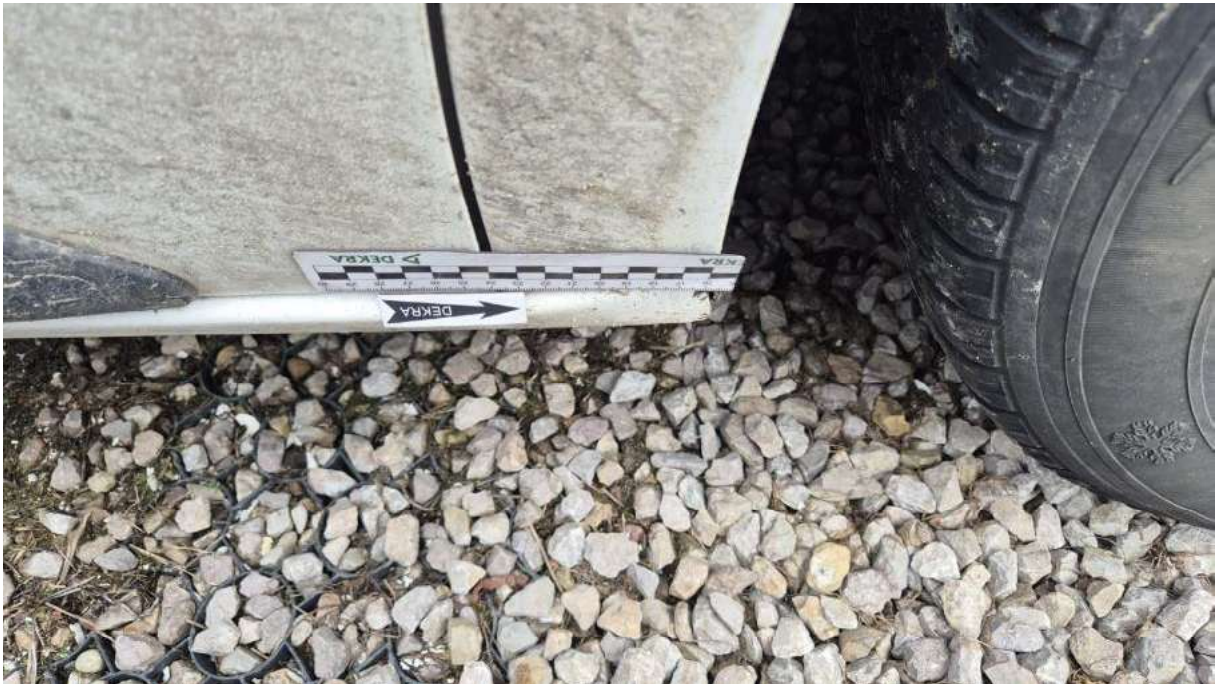
**Fot. 47**

Próg P - Wgniecenie/odkształcenie 1

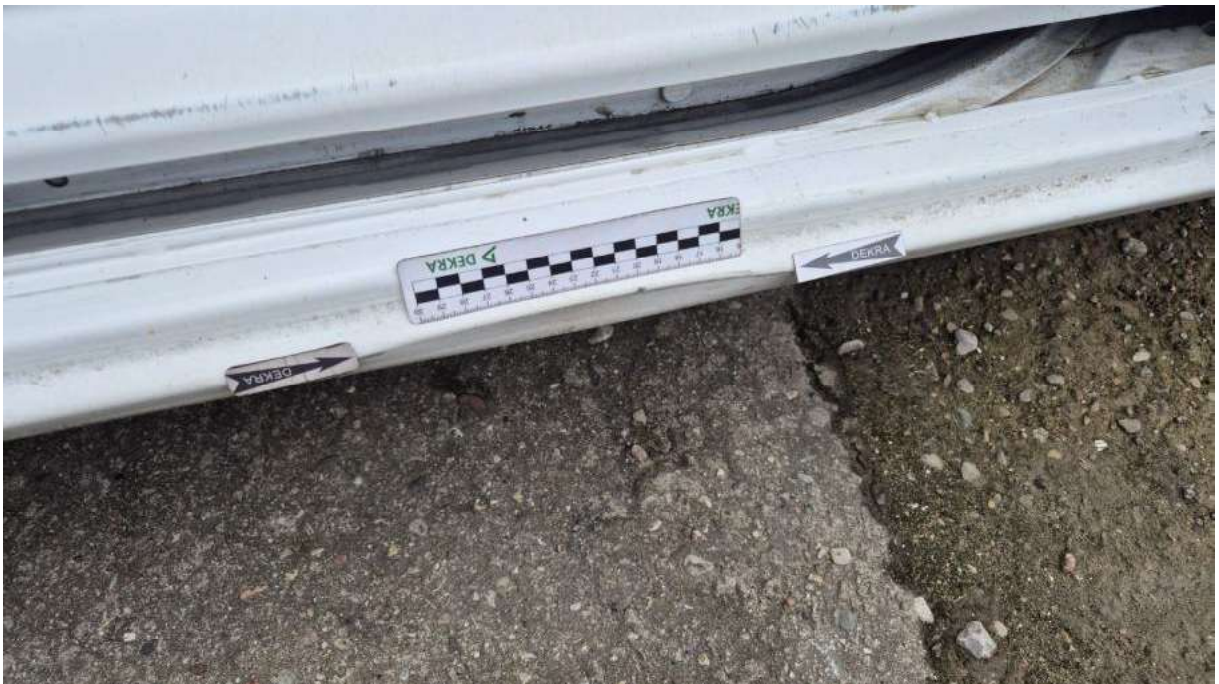
**Fot. 48**

Próg P - Wgniecenie/odkształcenie 2

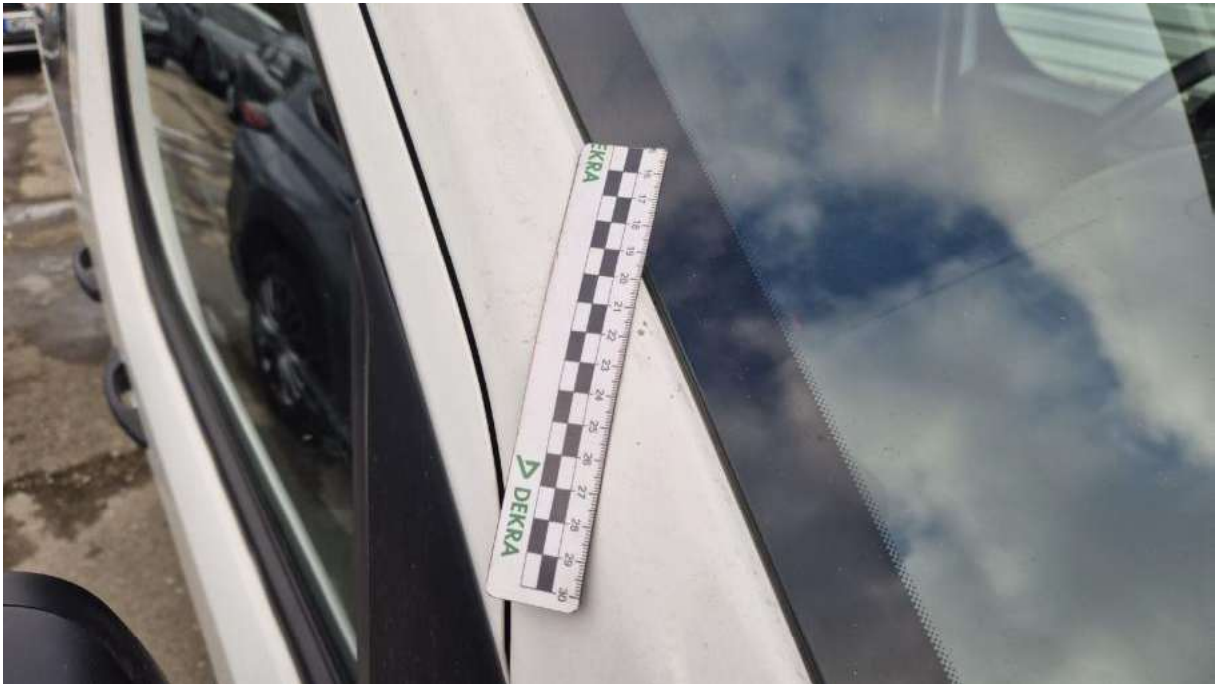
**Fot. 49**

| 7 | Rama drzwi, przód R | rysa/odprysk, wgniecenie/odkształcenie | NA | 1 |

Słupek przedni P - Rysa/odprysk 1

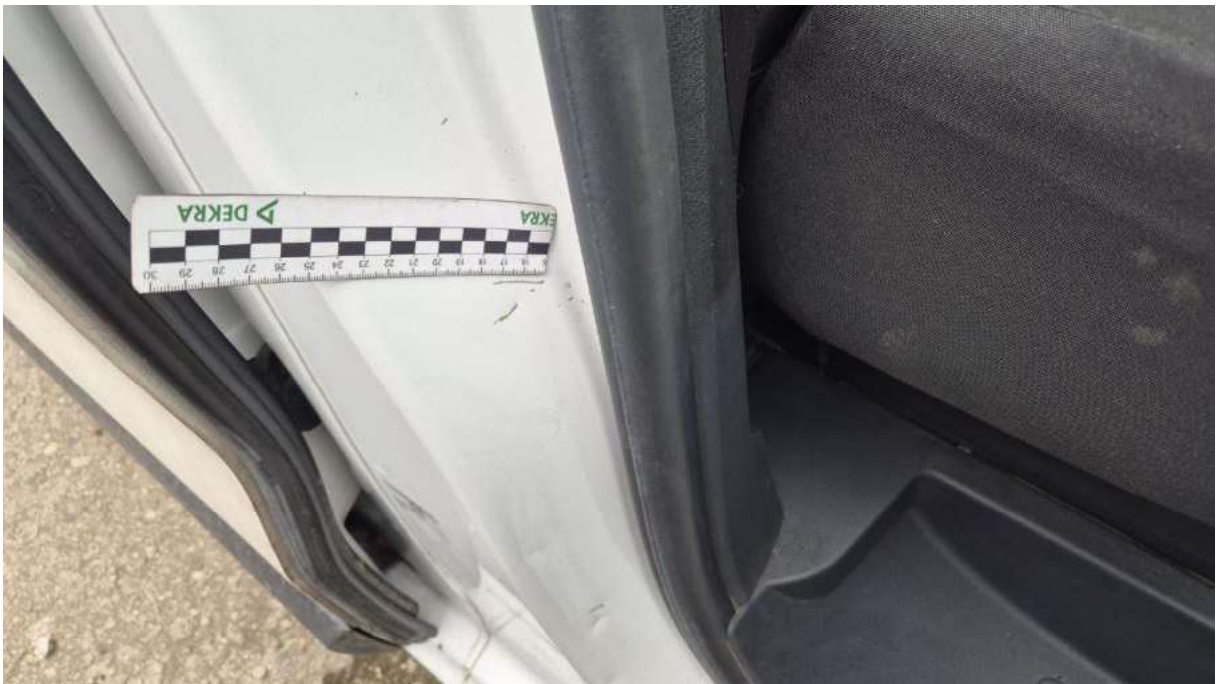
**Fot. 50**

Słupek środkowy P - Rysa/odprysk 1

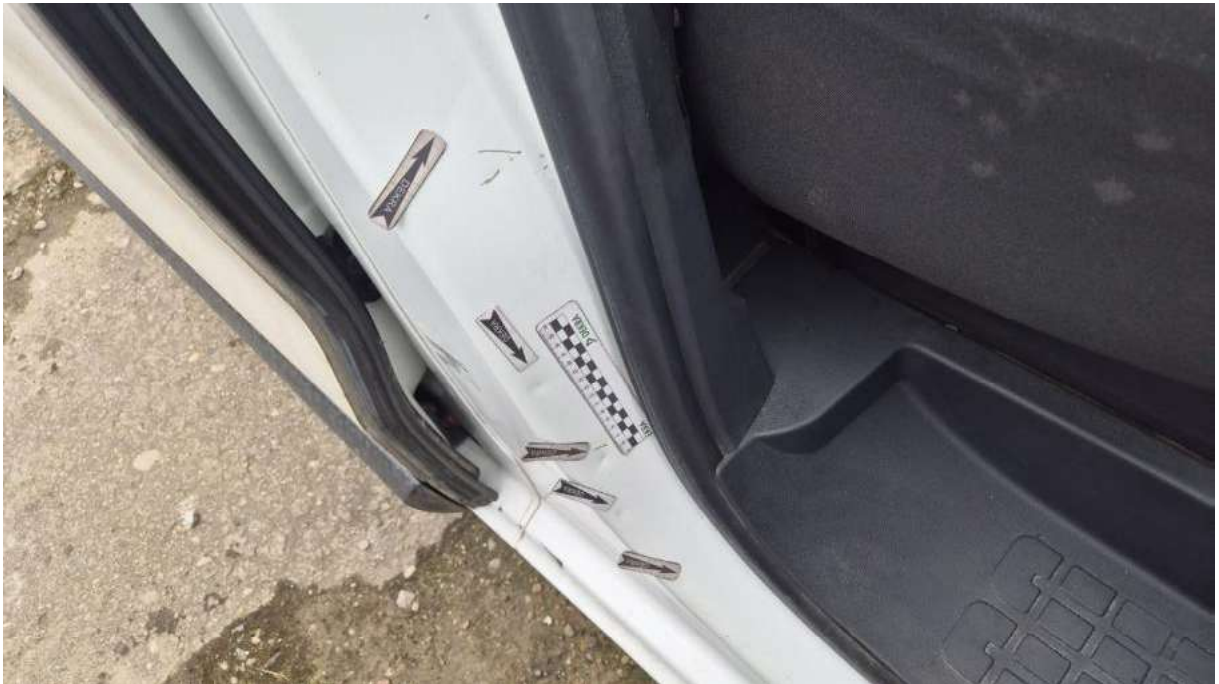
**Fot. 51**

Słupek środkowy P - Wgniecenie/odkształcenie 1

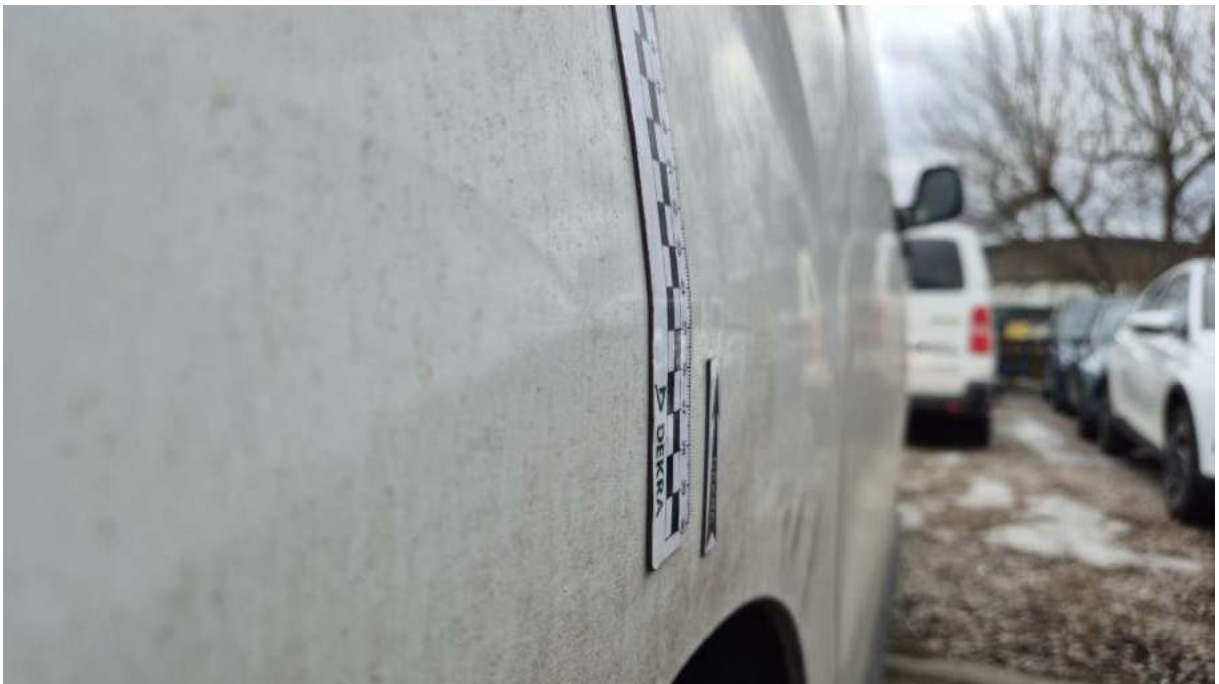
**Fot. 52**

| 17 | Błotnik tylny R | wgniecenie/odkształcenie, rysa/odprysk | | |

Łotnik tylny P / Ściana boczna P - Wgniecenie/odkształcenie 1

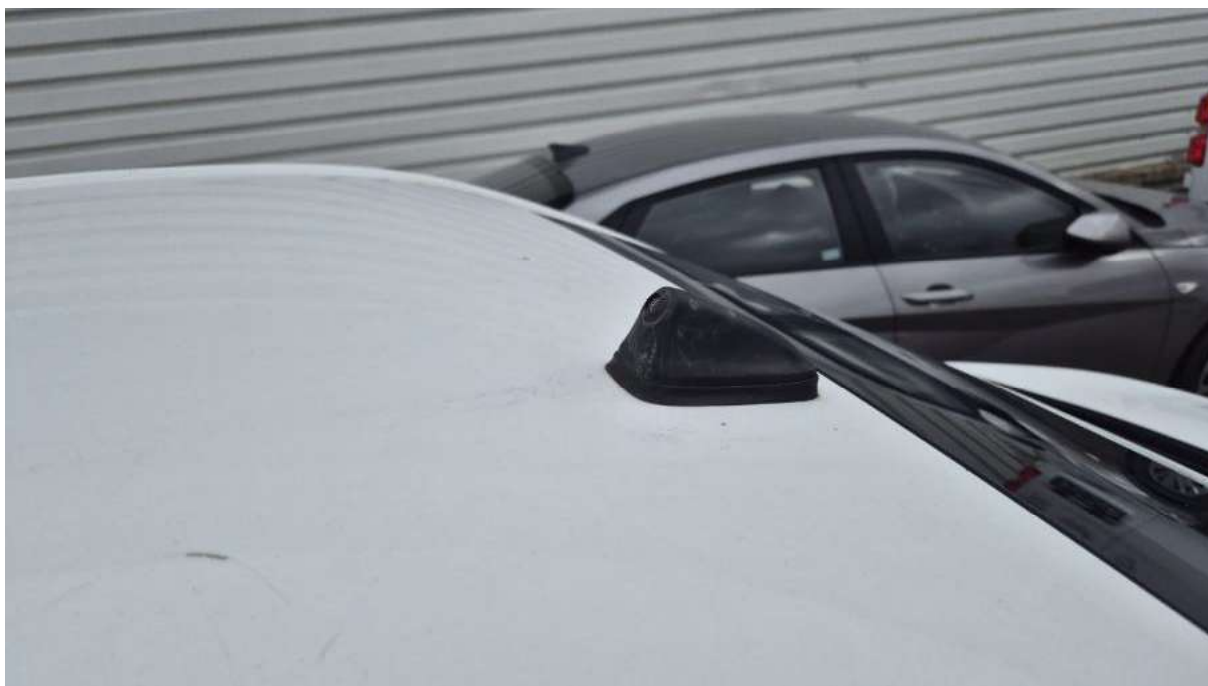
**Fot. 53**

| Poz. | Nazwa pozycji | Opis uszkodzeń | Kwalifik. | Naprawa [rbg] |
|---|---|---|---|---|
| 3 | Antena dachowa | brak | WY | 0,1 |

Antena - Inne 1

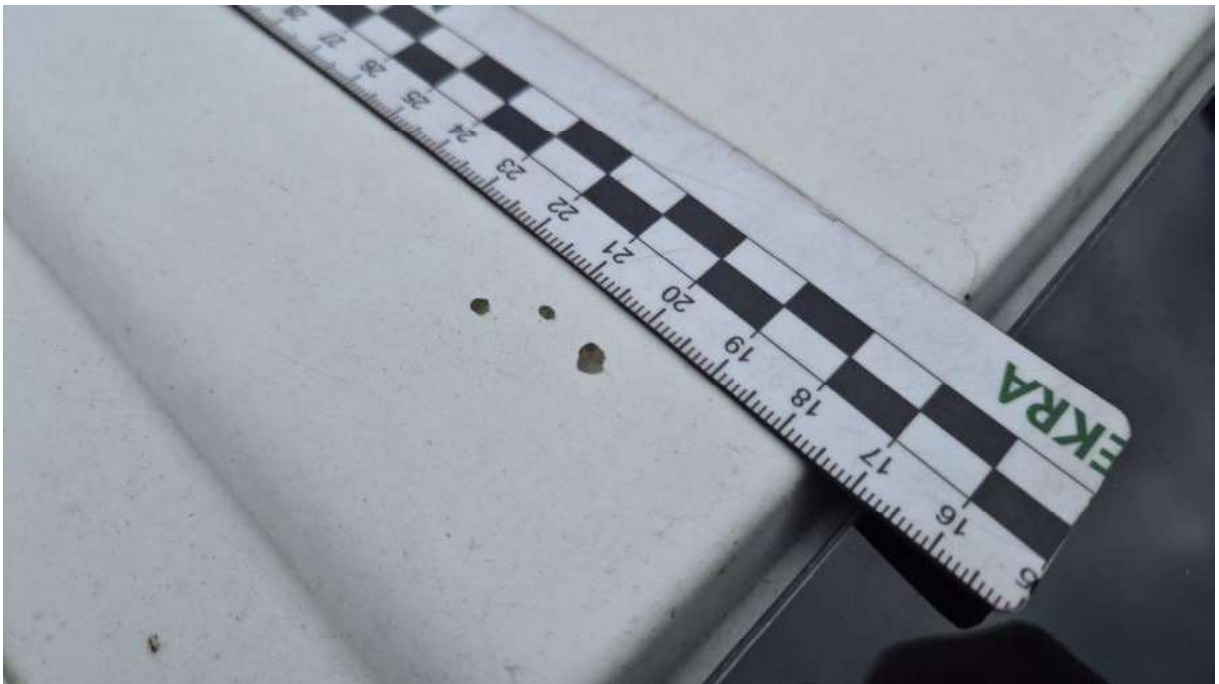
**Fot. 56**

| Poz. | Nazwa pozycji | Opis uszkodzeń | Kwalifik. | Naprawa [rbg] |
|---|---|---|---|---|
| 6 | Dach kabiny | rysa/odprysk, ślady korozji | NA | 0,3 |

Dach - Inne 1

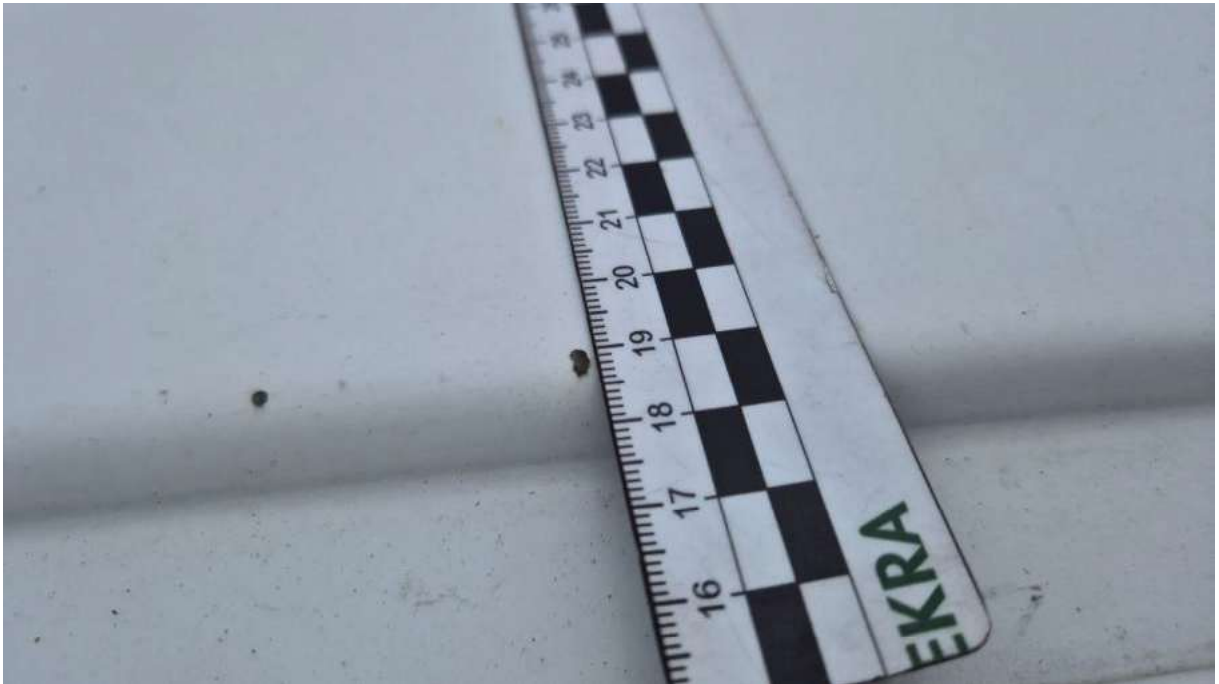
**Fot. 57**

Dach - Inne 2

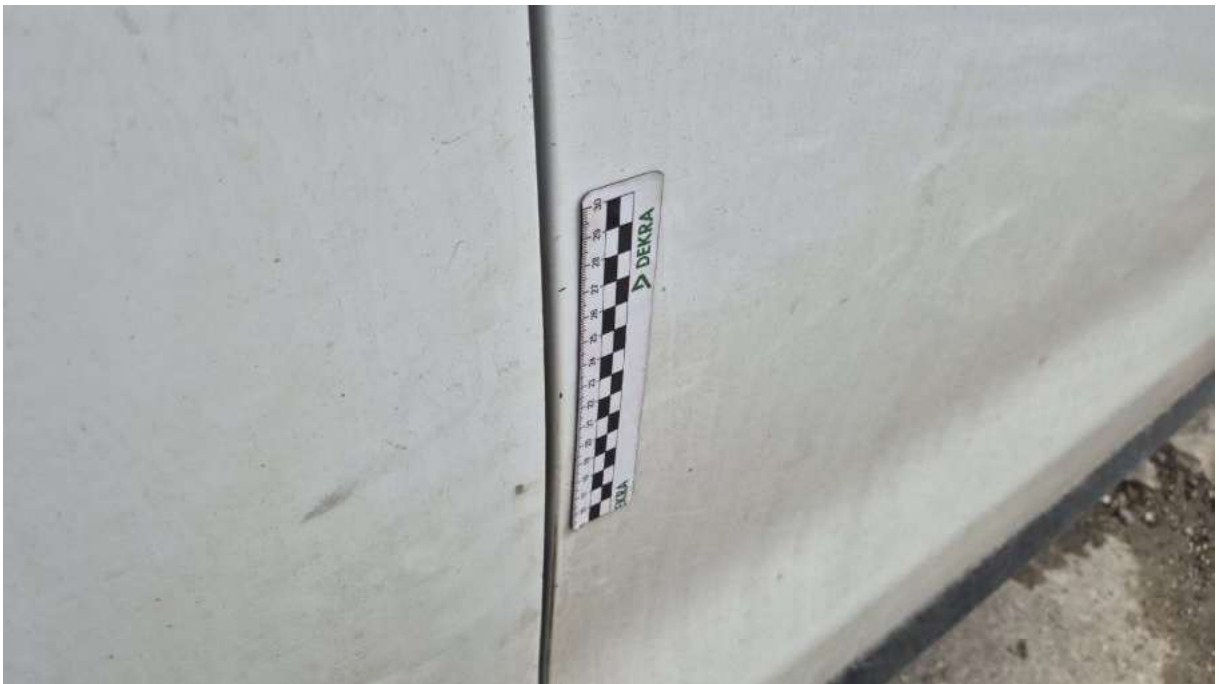
**Fot. 58**

| 15 | Błotnik tylny L | rysa/odprysk, wgniecenie/odkształcenie | | |

Błotnik tylny L / Ściana boczna L - Rysa/odprysk 1

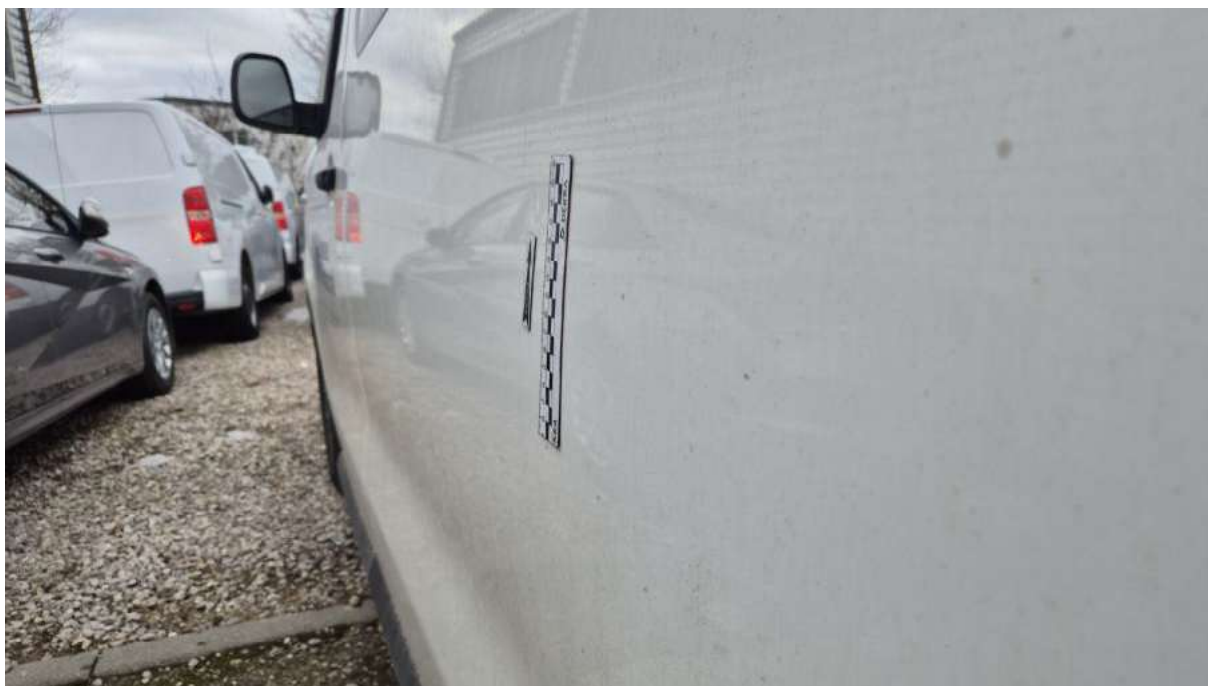
**Fot. 59**

Błotnik tylny L / Ściana boczna L - Wgniecenie/odkształcenie 1

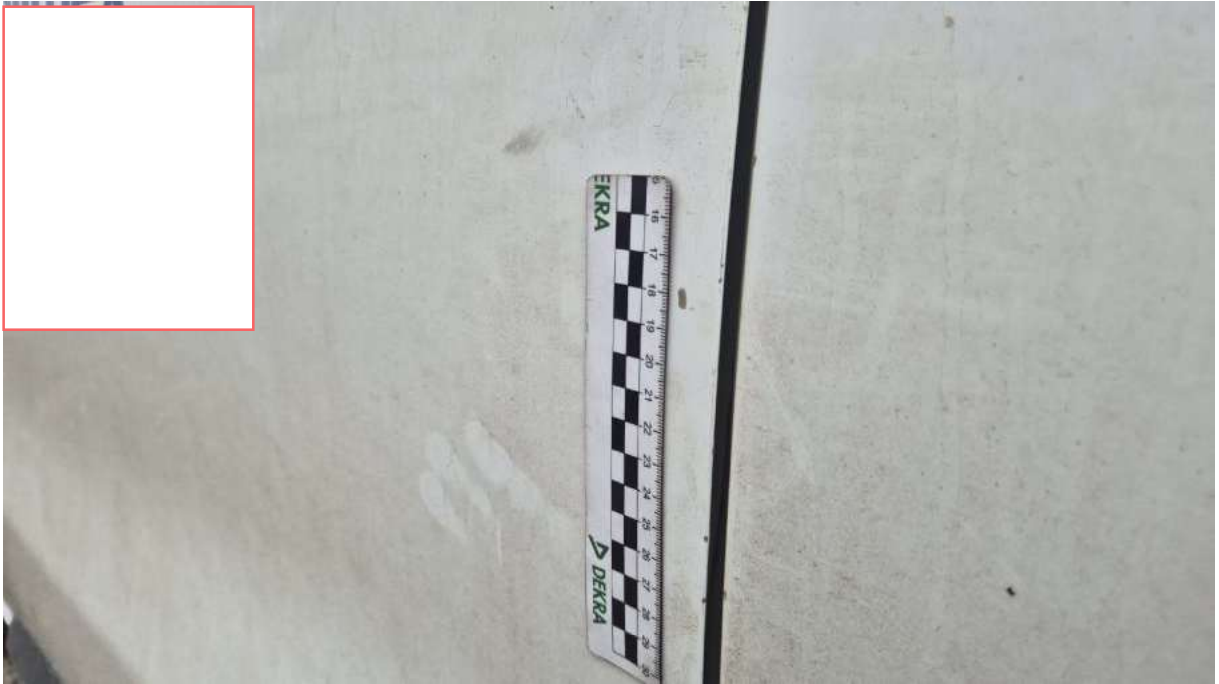
**Fot. 61**

| 11 | Drzwi przednie (nieuzbrojone) L | rysa/odprysk | | |

Drzwi przed L - Rysa/odprysk 2

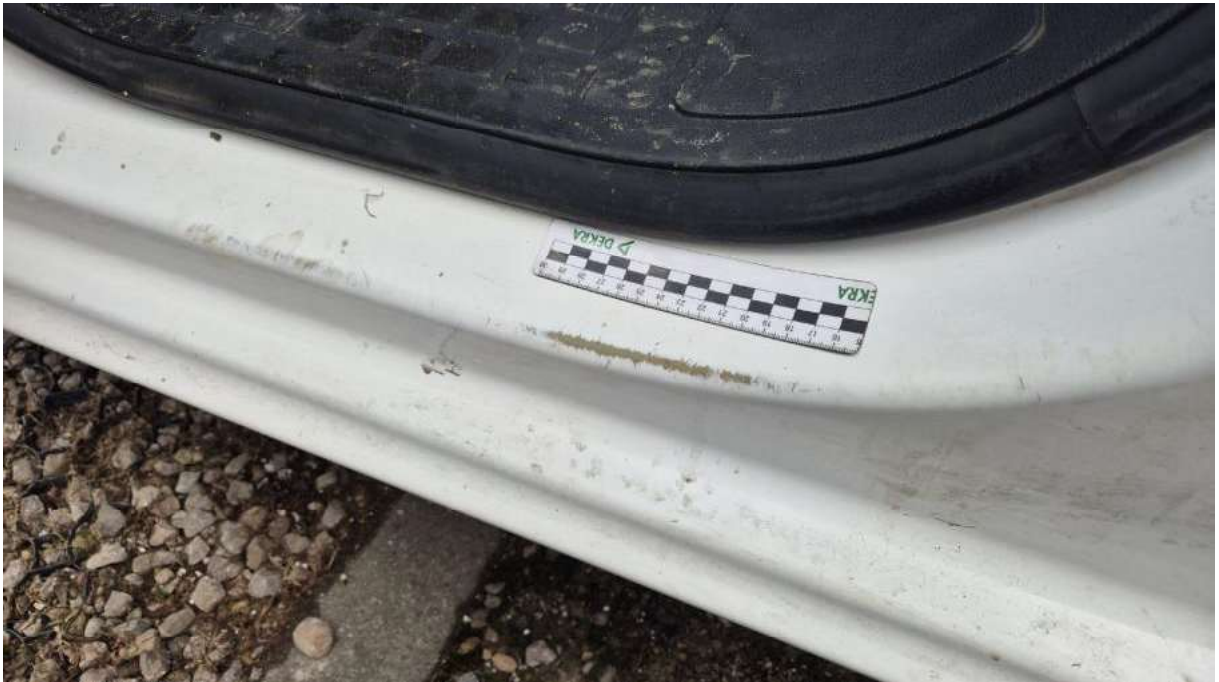
**Fot. 62**

Próg L - Rysa/odprysk 1

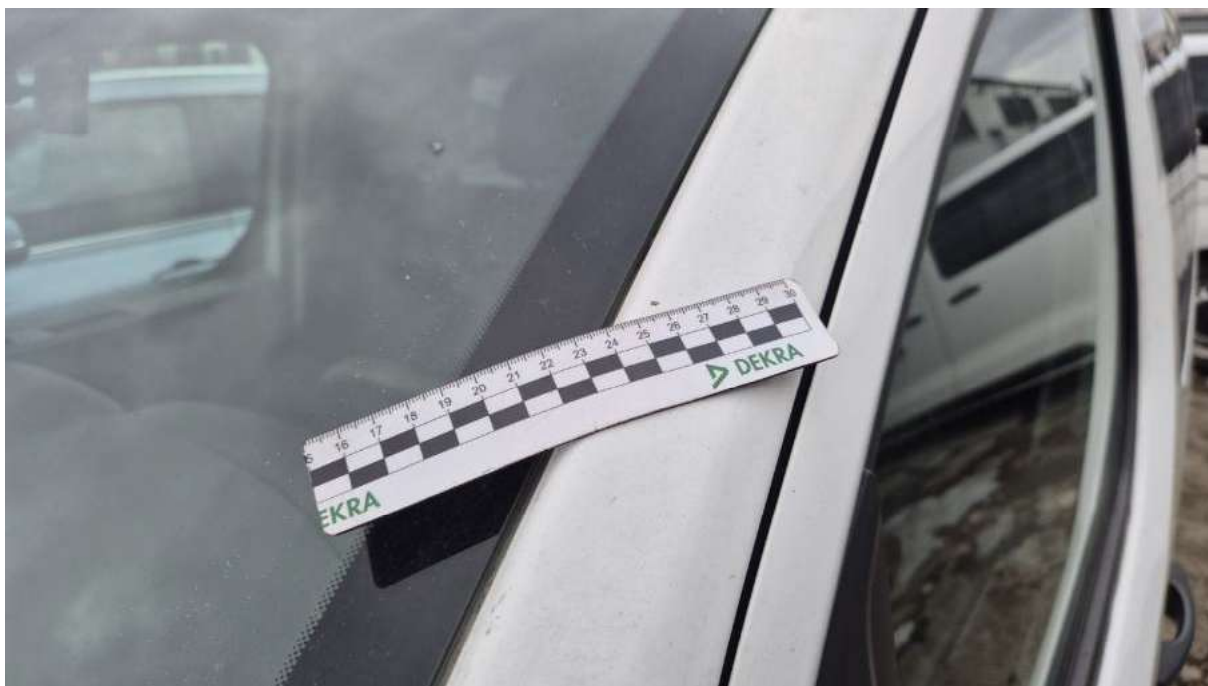
**Fot. 63**

| 14 | Rama drzwi, przód L | rysa/odprysk, wgniecenie/odkształcenie | | |

Słupek przedni L - Rysa/odprysk 1

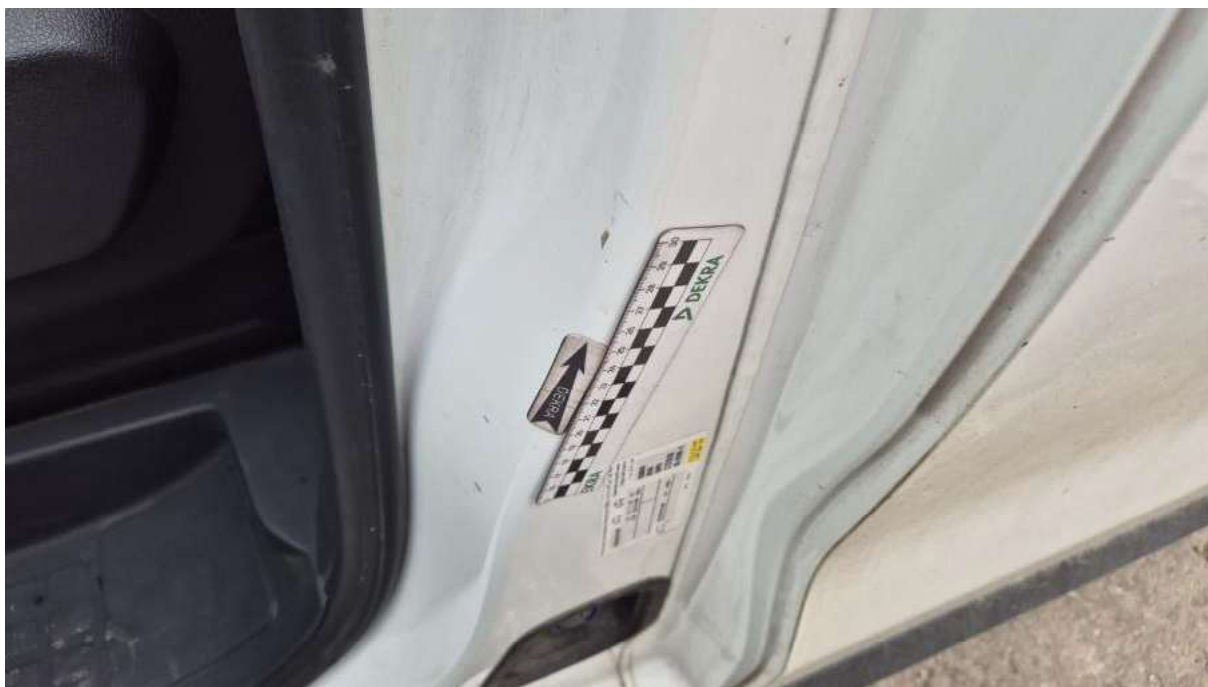
**Fot. 64**

Słupek przedni L - Wgniecenie/odkształcenie 1
