## Raport z oględzin pojazdu

| Numer raportu | 218405/3/26-11401 | Data raportu | 02-03-2026 |

| Marka, model | TOYOTA Proace 2.0 D4-D Eur... |
| Numer rejestracyjny | WD2128S |

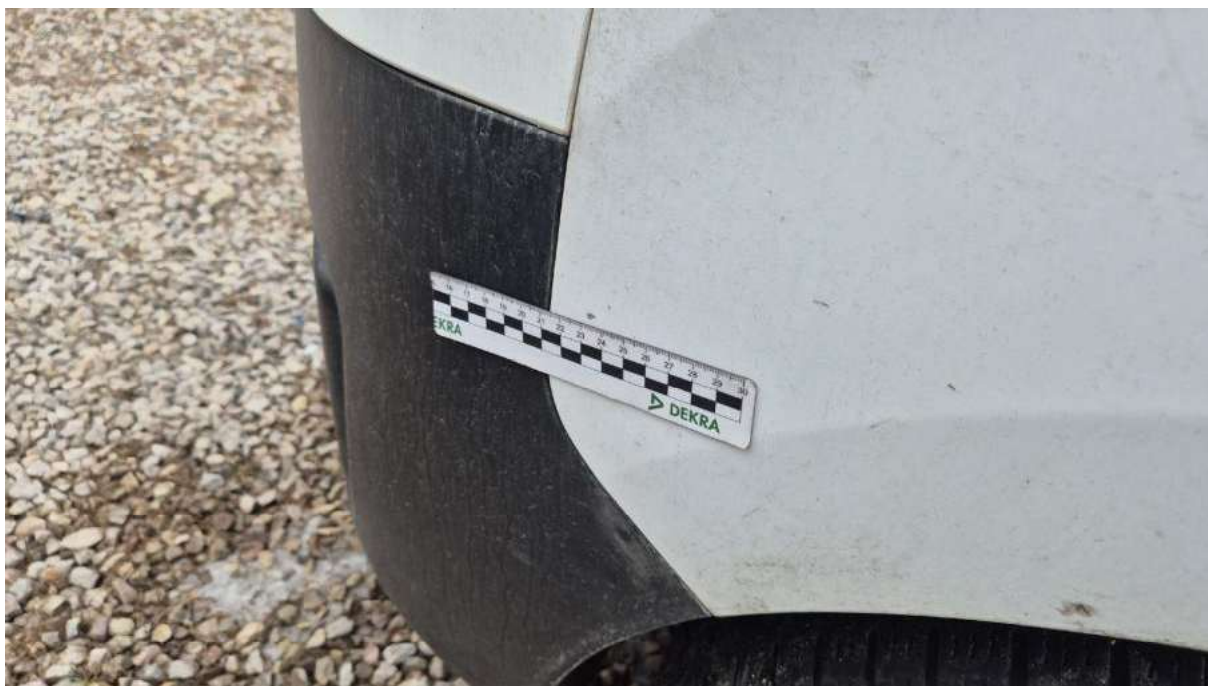
**Fot. 65**

| 10 | Błotnik przedni L | rysa/odprysk | | |

Błotnik przedni L - Rysa/odprysk 1

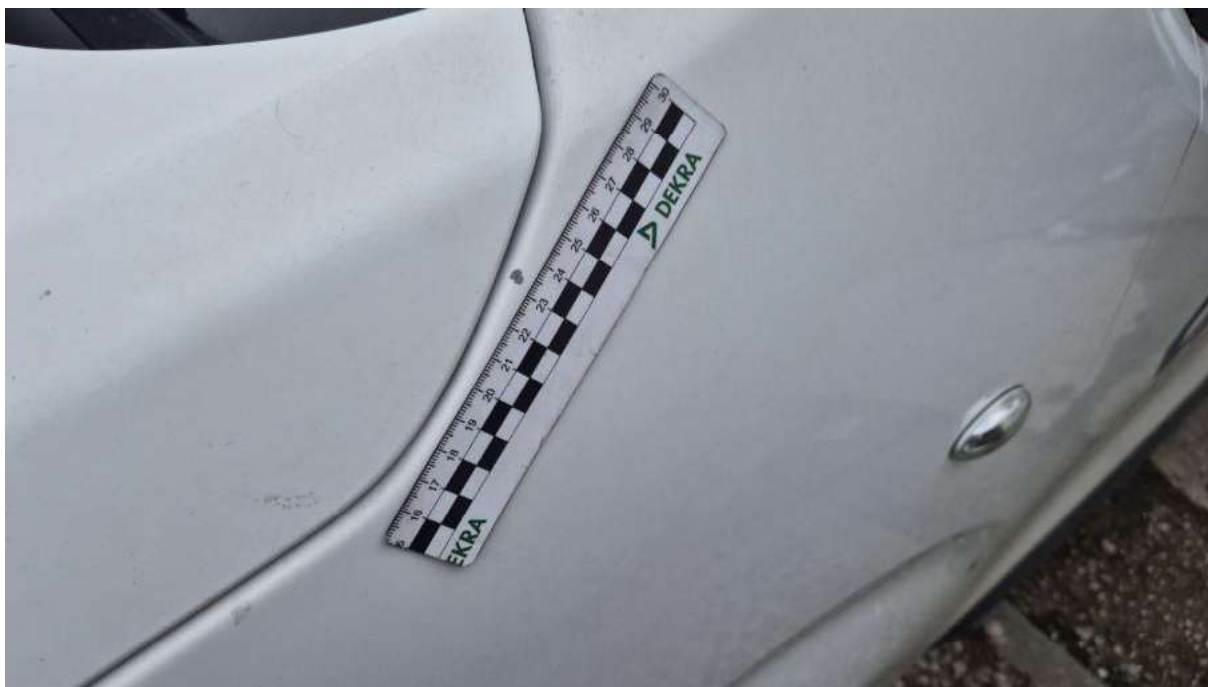
**Fot. 66**

Błotnik przedni L - Rysa/odprysk 2

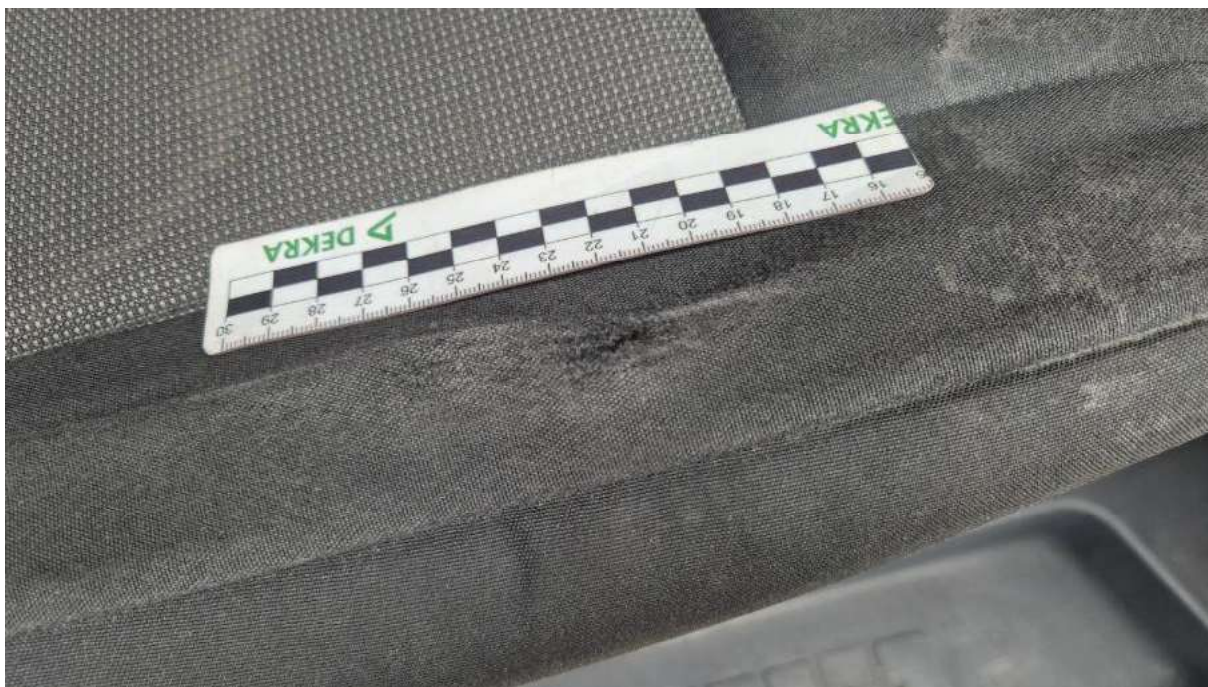
**Fot. 70**

| Poz. | Nazwa pozycji | Opis uszkodzeń | Kwalifik. | Naprawa [rbg] |
|---|---|---|---|---|
| 5 | Tapicerka siedzenia II-gi rząd R | rozerwanie | WY | 0,6 |

Kanapa tyl. - Pęknięcie/rozerwanie 1

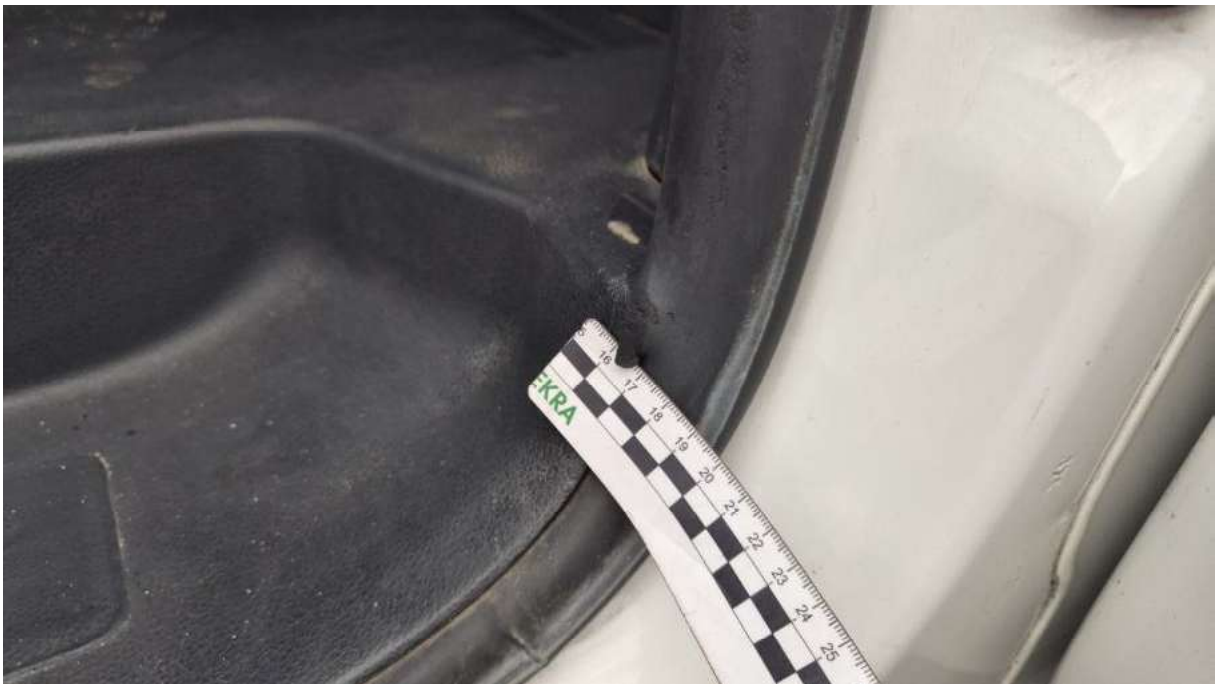
**Fot. 72**

| Poz. | Nazwa pozycji | Opis uszkodzeń | Kwalifik. | Naprawa [rbg] |
|---|---|---|---|---|
| 4 | Uszczelka wew. drzwi tylnych R | rozerwanie | WY | 0,3 |

Uszczelka drzwi tylnych P - Pęknięcie/rozerwanie 1

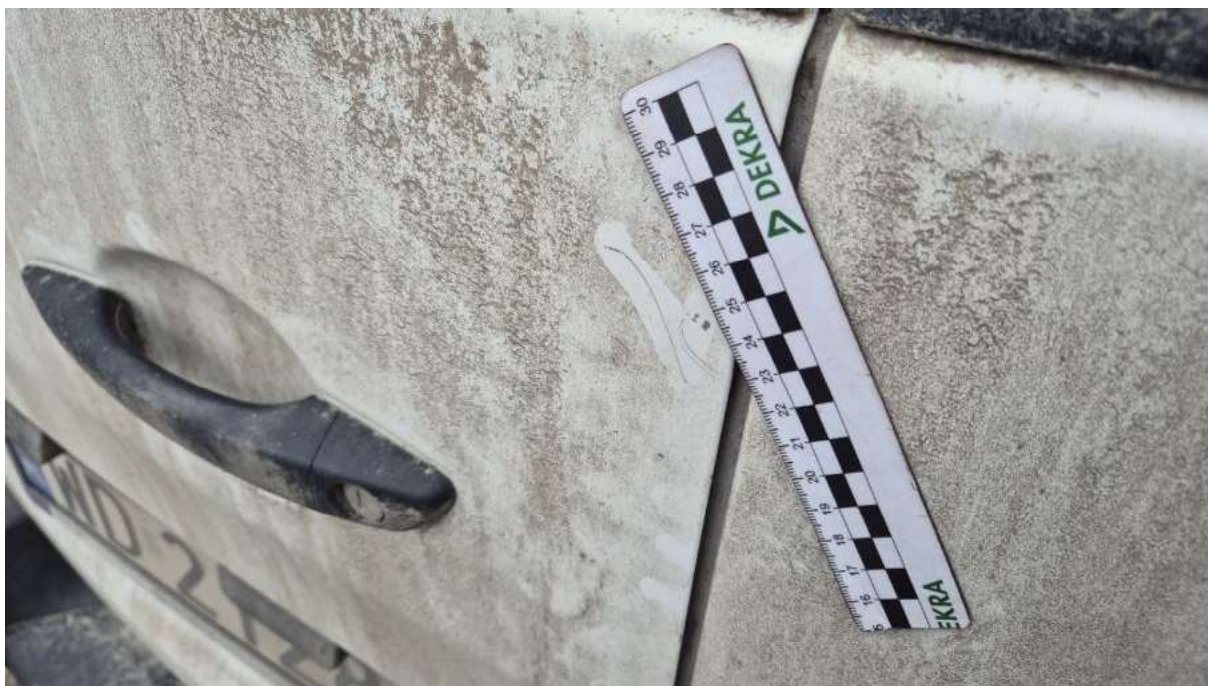
**Fot. 73**

| 16 | Drzwi tylne, skrzydło lewe L | rysa/odprysk | | |

Drzwi tyłu lewe - Rysa/odprysk 1
