## Raport z oględzin pojazdu

| Numer raportu | 217313/12/25-11401 | Data raportu | 03-12-2025 |

| Numer identyfikacyjny (VIN) | VR3EUHNP2MJ853034 |
| Marka, model | PEUGEOT Partner 1.2 PureTech... |

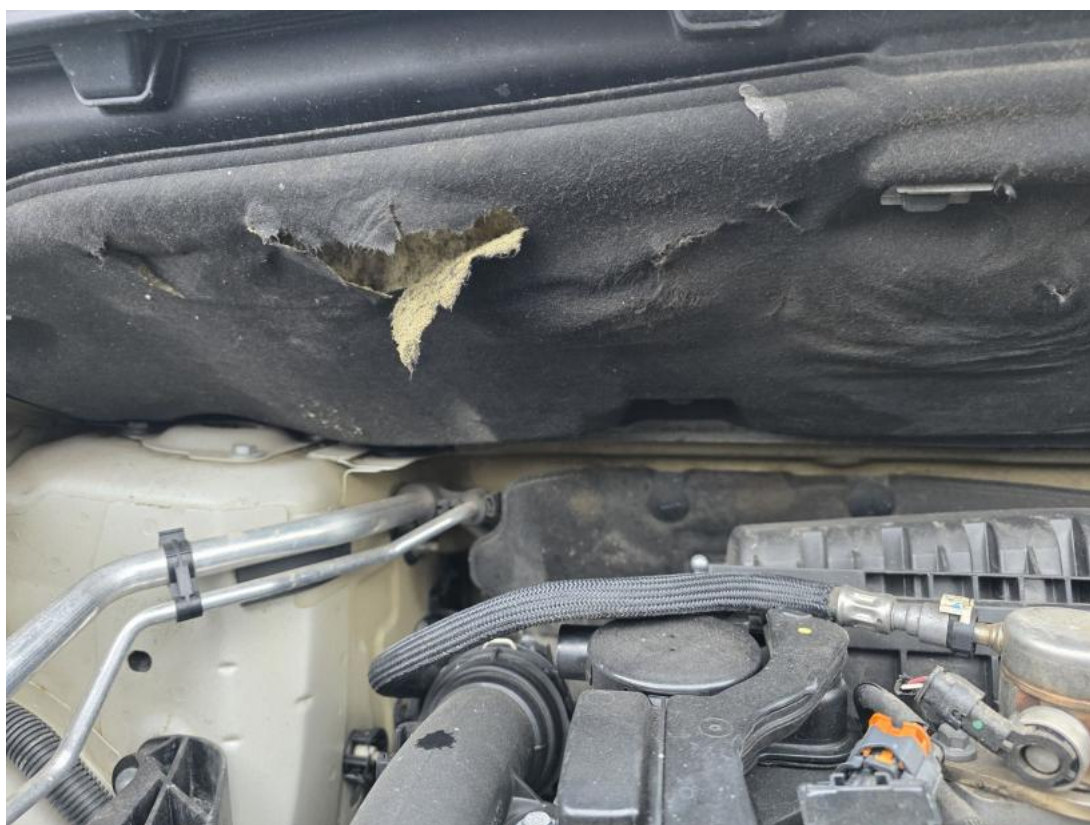
**Fot. 30**

| Poz. | Nazwa pozycji | Opis uszkodzeń | Kwalifik. | Naprawa [rbg] |
|---|---|---|---|---|
| 1 | Wytlumienie góra(od strony sil.) | rozerwanie | WY | 0.5 |

Wykładzina pokrywy komory silnika - Pęknięcie/rozerwanie 1

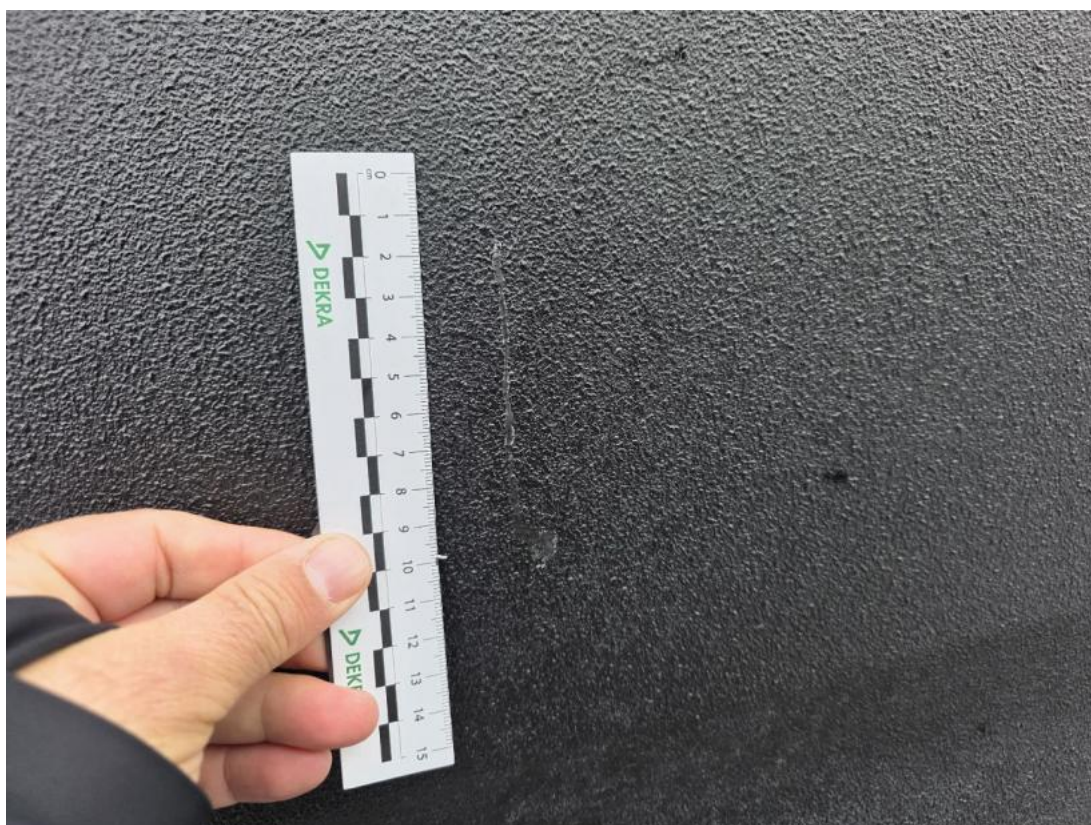
**Fot. 32**

| 4 | Drzwi przednie (nieuzbrojone) L | rysa/odprysk | | |

Drzwi przed L - Rysa/odprysk 1

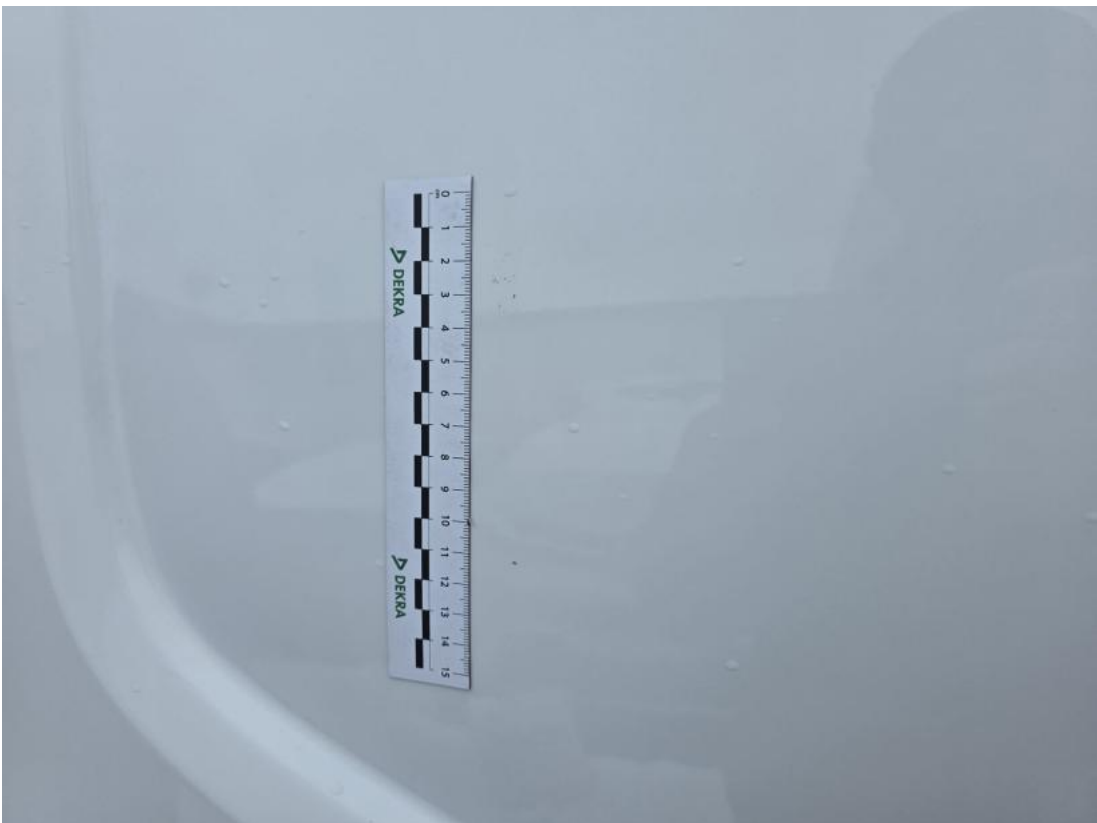
**Fot. 34**

| 5 | Drzwi części ład.przesuwne L | rysa/odprysk | | |

Drzwi tylne L - Rysa/odprysk 1

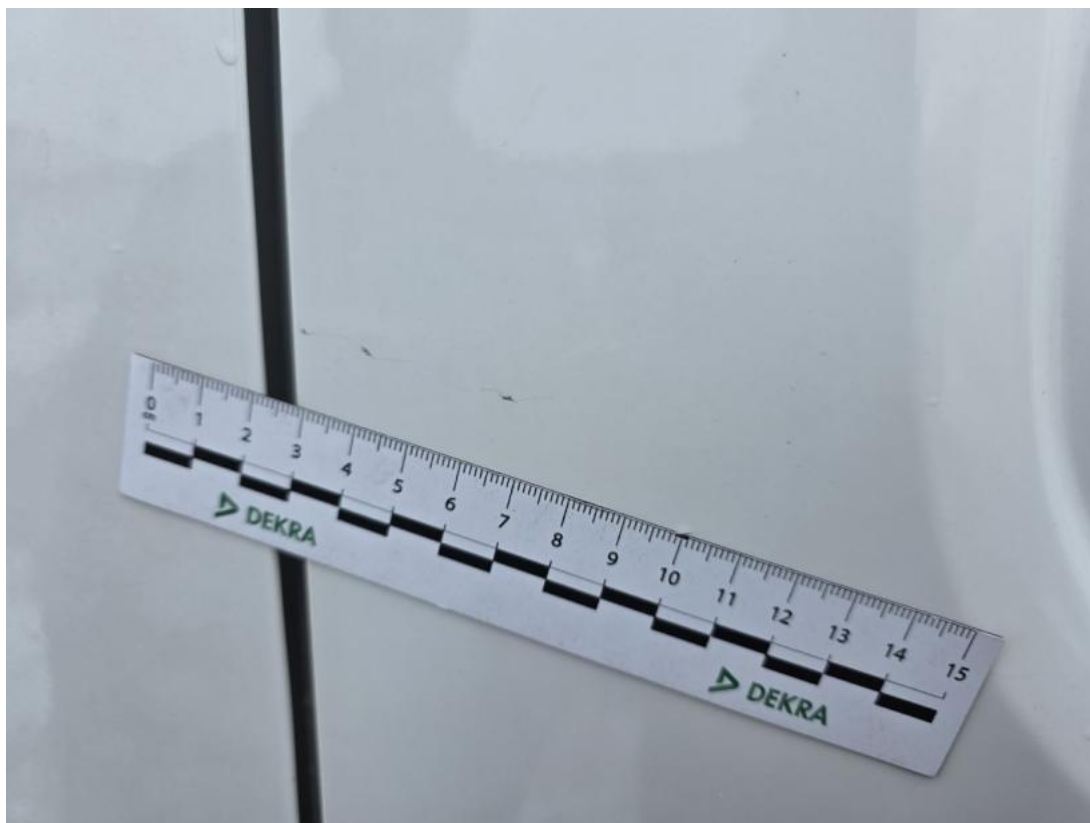
**Fot. 35**

Drzwi tylne L - Rysa/odprysk 2

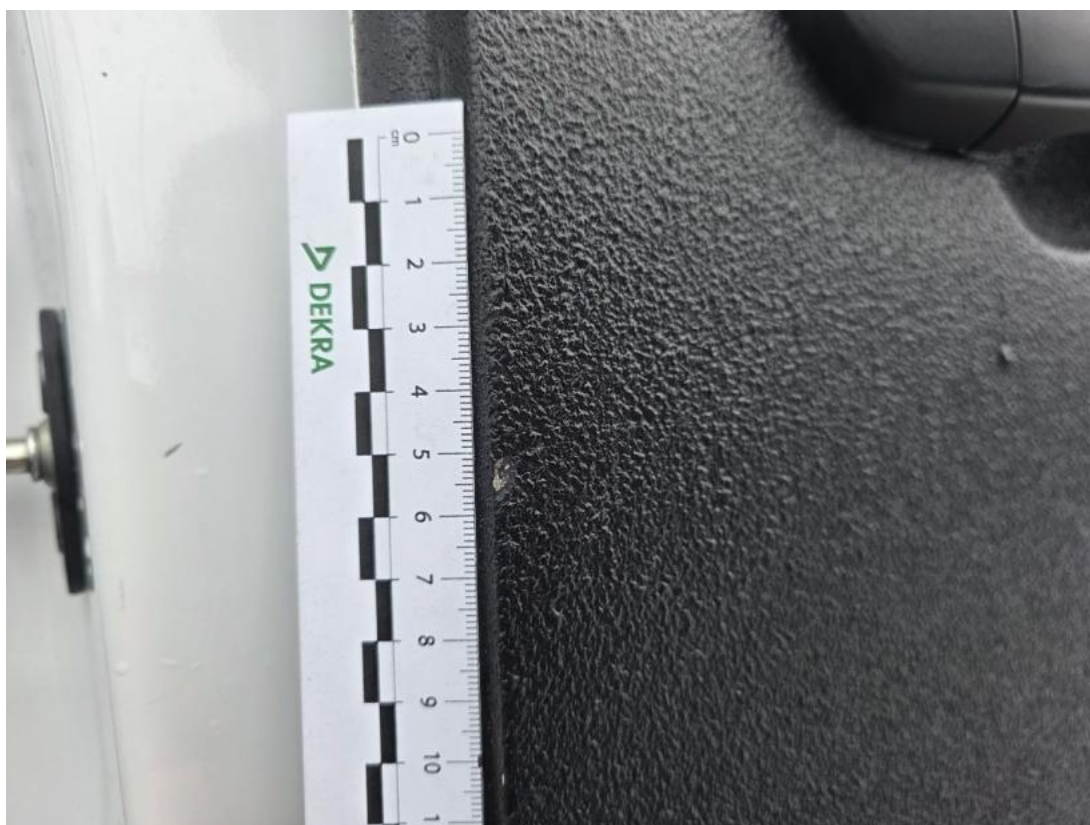
**Fot. 36**

Drzwi tylne L() - Rysa/odprysk 3

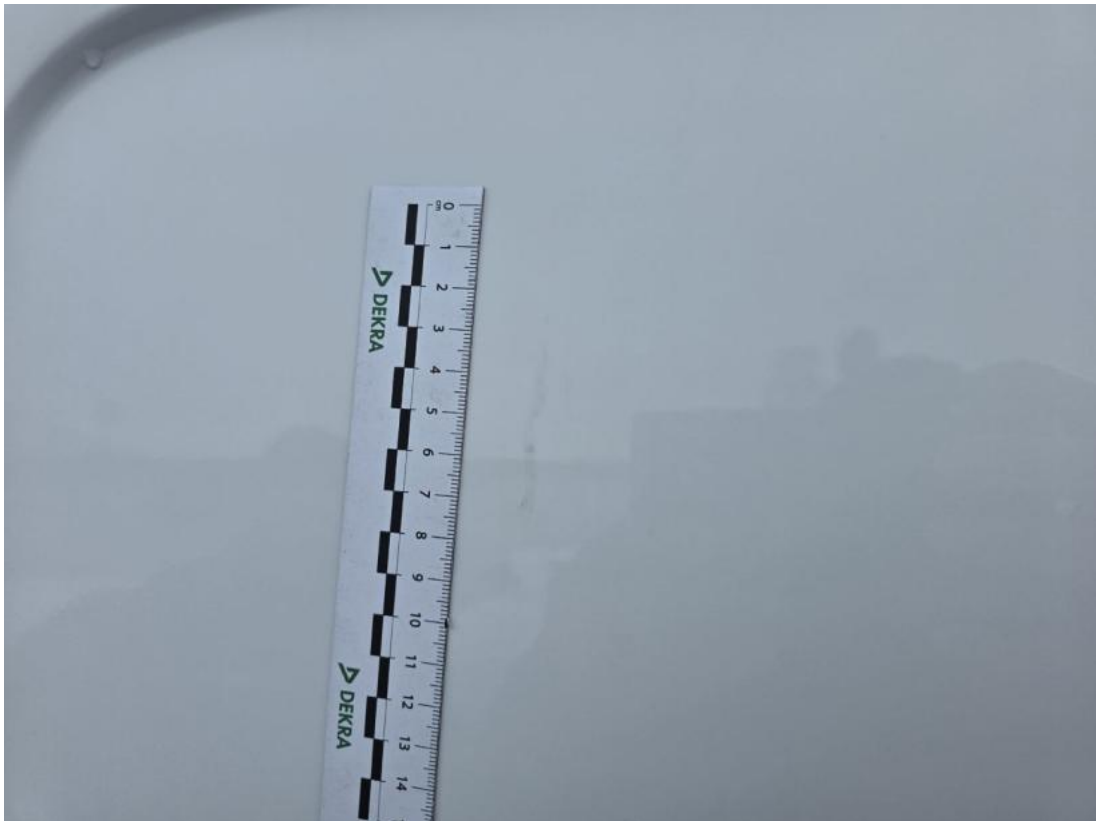
**Fot. 37**

Drzwi tylne L - Inne 1

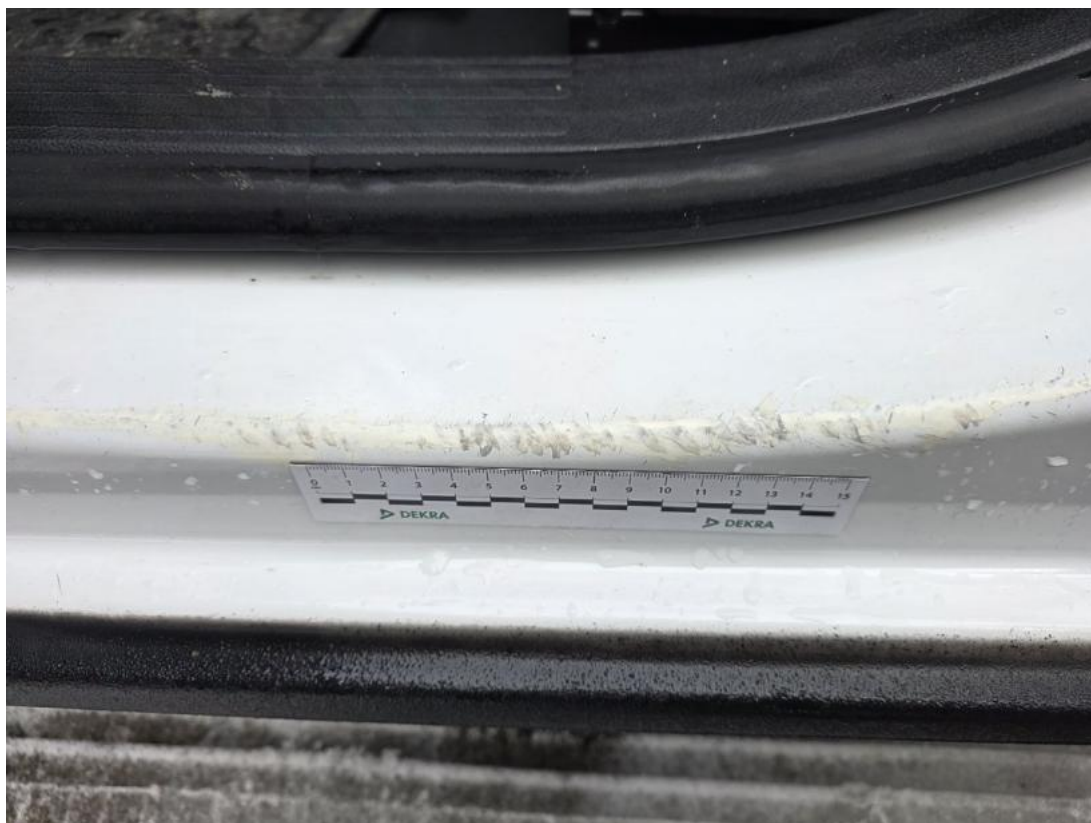
**Fot. 39**

| 3 | Próg L | rysa/odprysk | NA | 0.5 |

Próg L - Rysa/odprysk 1

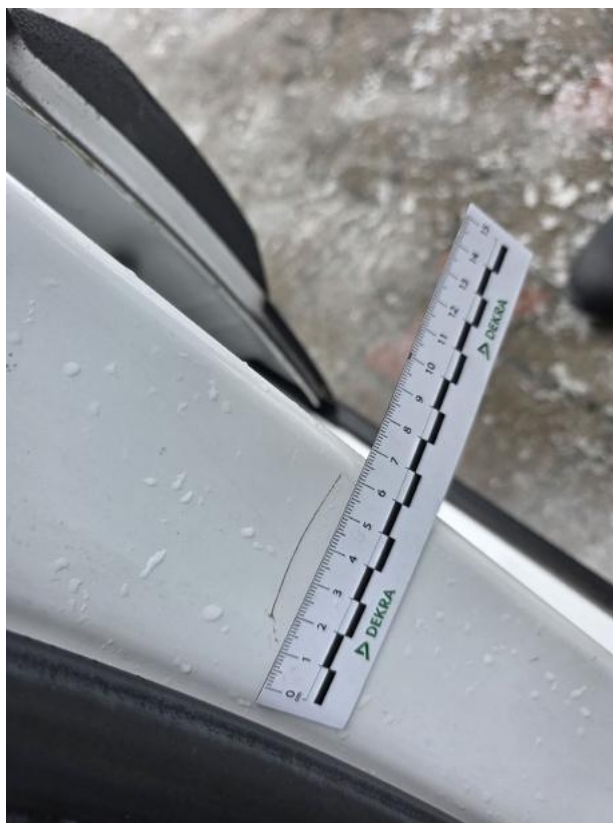
**Fot. 41**

Próg L - Rysa/odprysk 2
