## Raport z oględzin pojazdu

| Numer raportu | 218808/3/26-11401 | Data raportu | 25-03-2026 |

| Marka, model | OPEL Insignia A Sports Tourer... |
| Typ, wersja | Insignia 2.0 CDTI Edition aut |

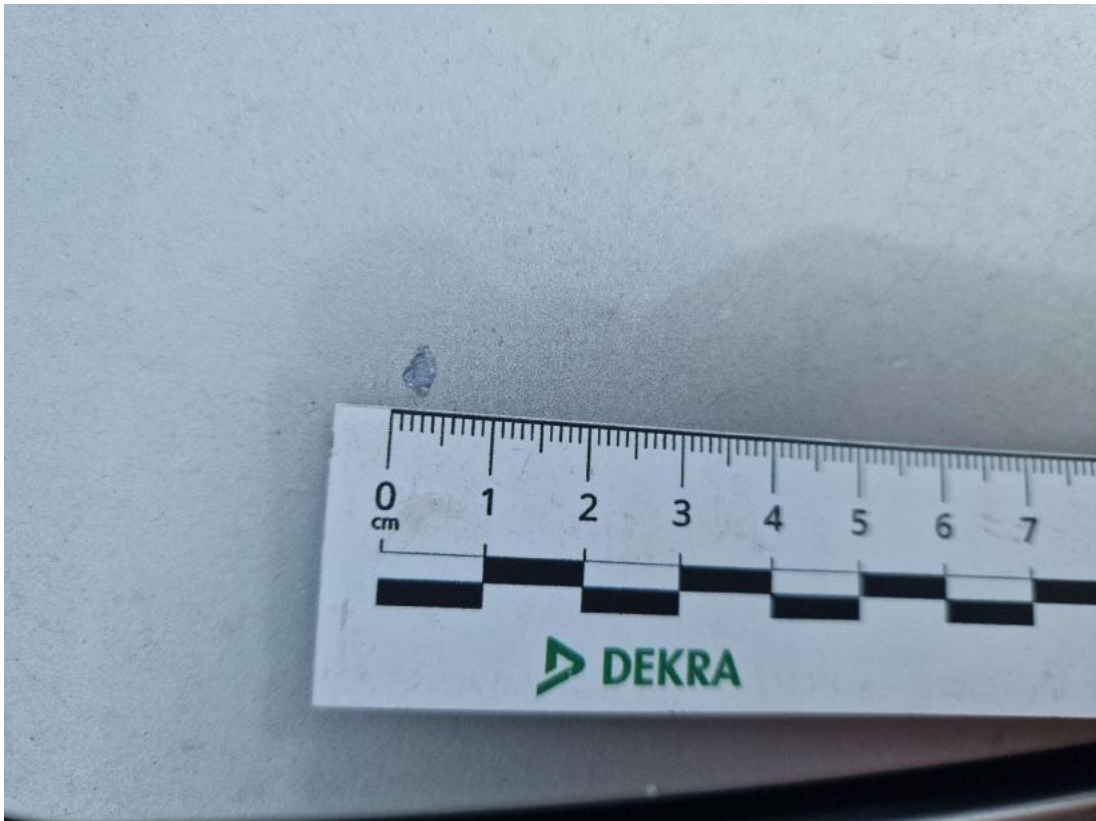
**Fot. 37**

| Poz. | Nazwa pozycji | Opis uszkodzeń | Kwalifik. | Naprawa [rbg] |
|---|---|---|---|---|
| 6 | Pokrywa przednia | rysa/odprysk | NA | 0.5 |

Pokrywa komory silnika - Rysa/odprysk 1

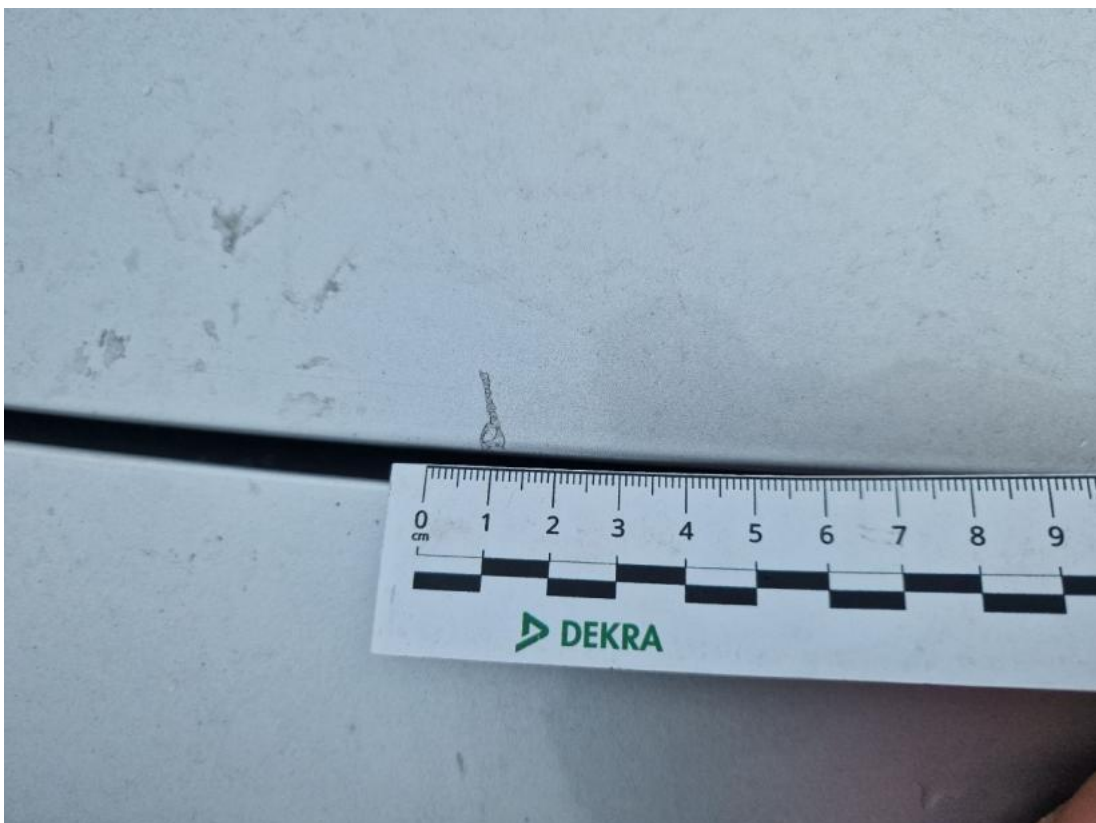
**Fot. 38**

Pokrywa komory silnika - Rysa/odprysk 2

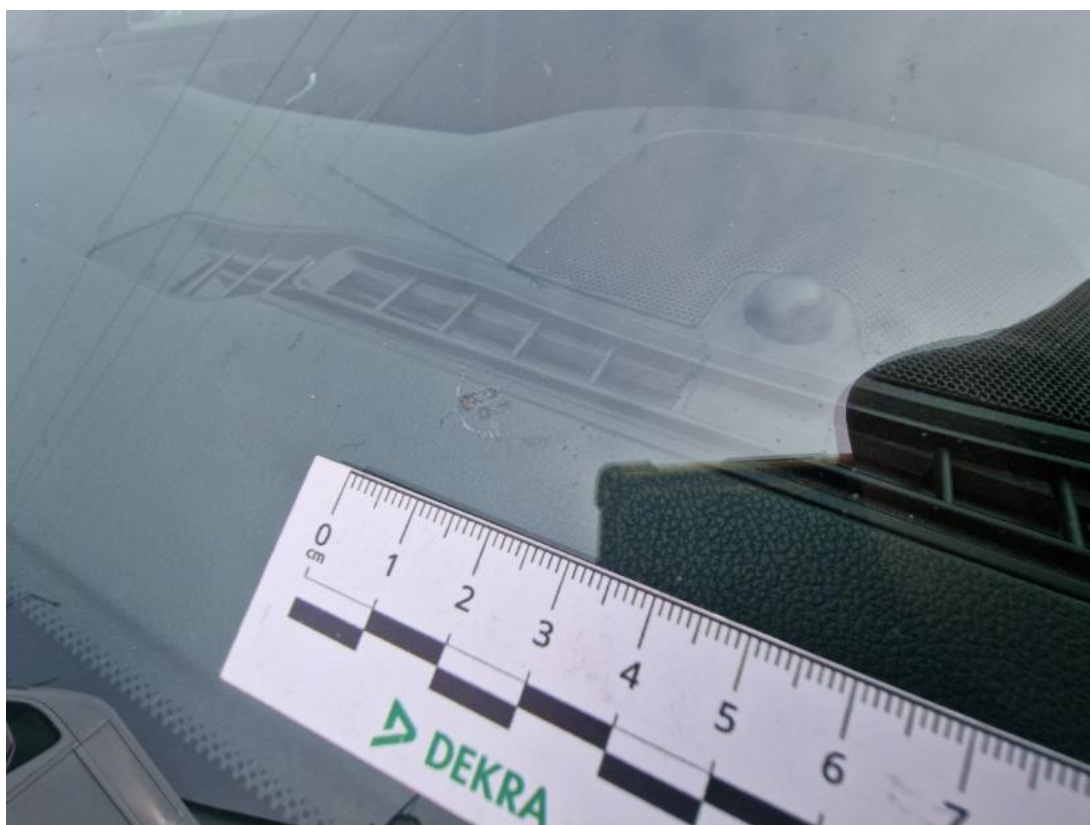
**Fot. 40**

| Poz. | Nazwa pozycji | Opis uszkodzeń | Kwalifik. | Naprawa [rbg] |
|---|---|---|---|---|
| 2 | Szyba przednia barwiona | pęknięcie | WY | 1.6 |

Szyba czołowa - Rysa/odprysk 1

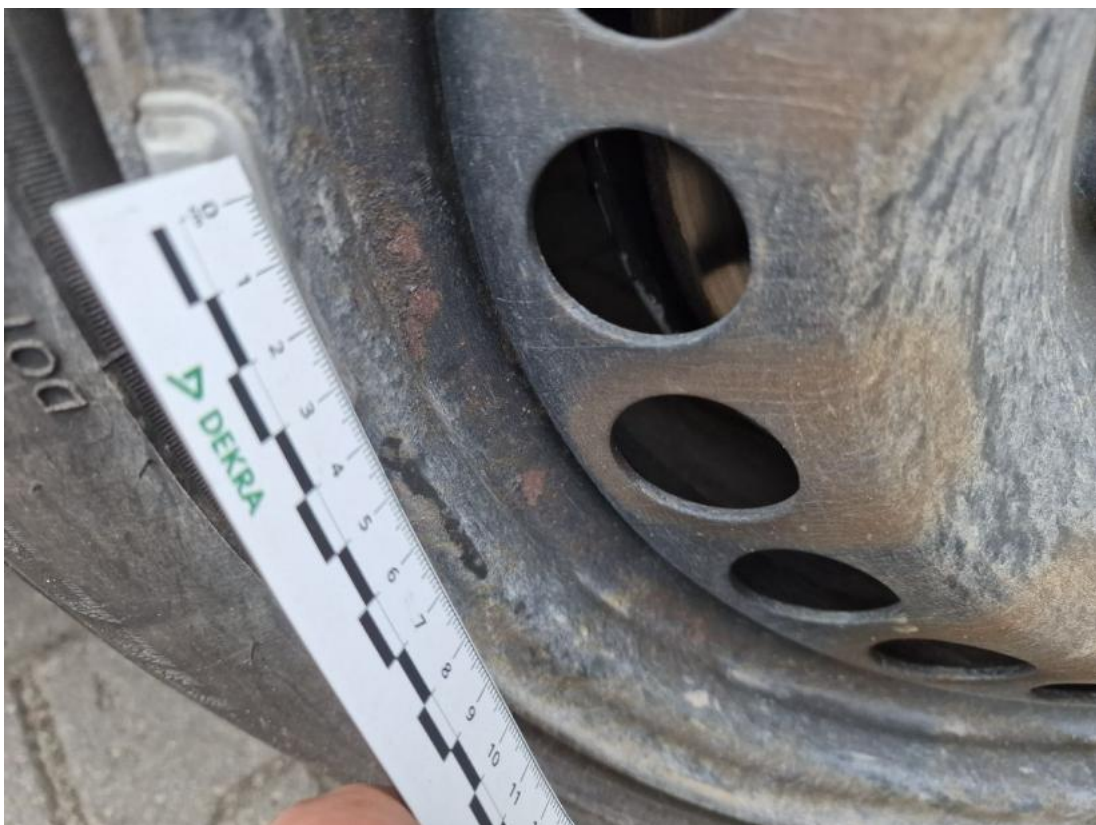
**Fot. 42**

Felga przednia P - Inne 1

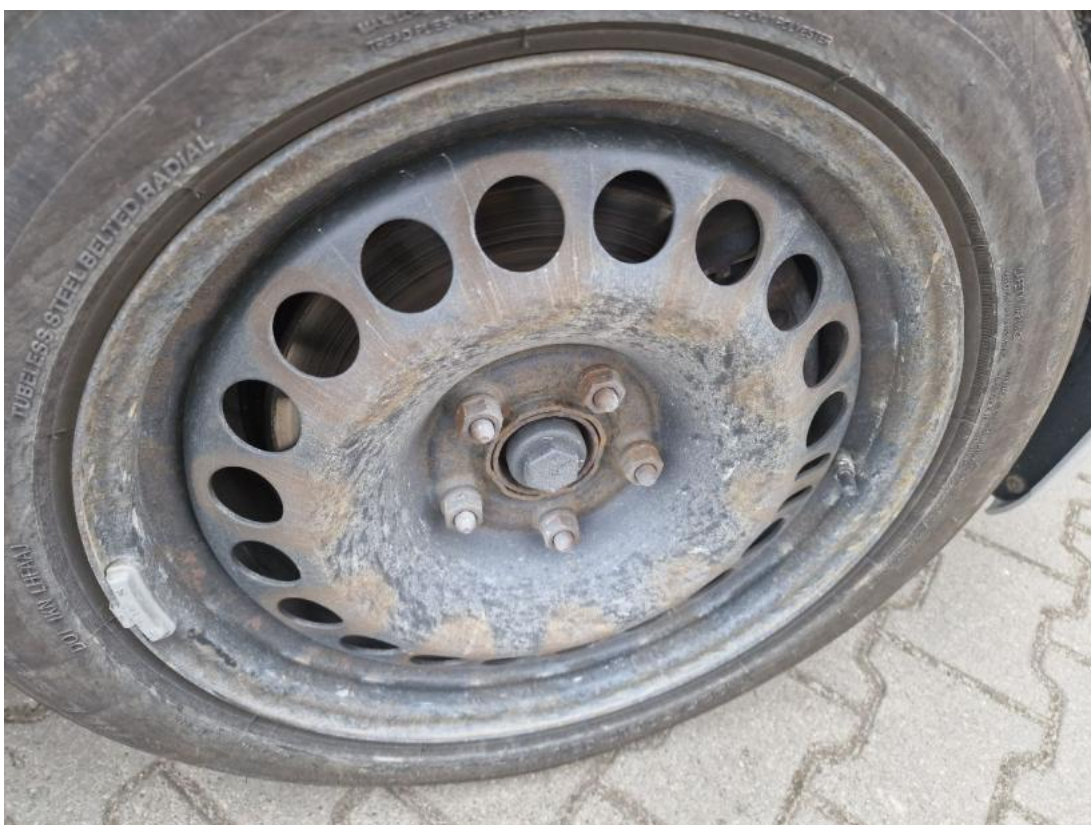
**Fot. 44**

| Poz. | Nazwa pozycji | Opis uszkodzeń | Kwalifik. | Naprawa [rbg] |
|---|---|---|---|---|
| 4 | Kołpak koła przód R | brak | WY | 0.3 |

Kołpak przedni P - Inne 1

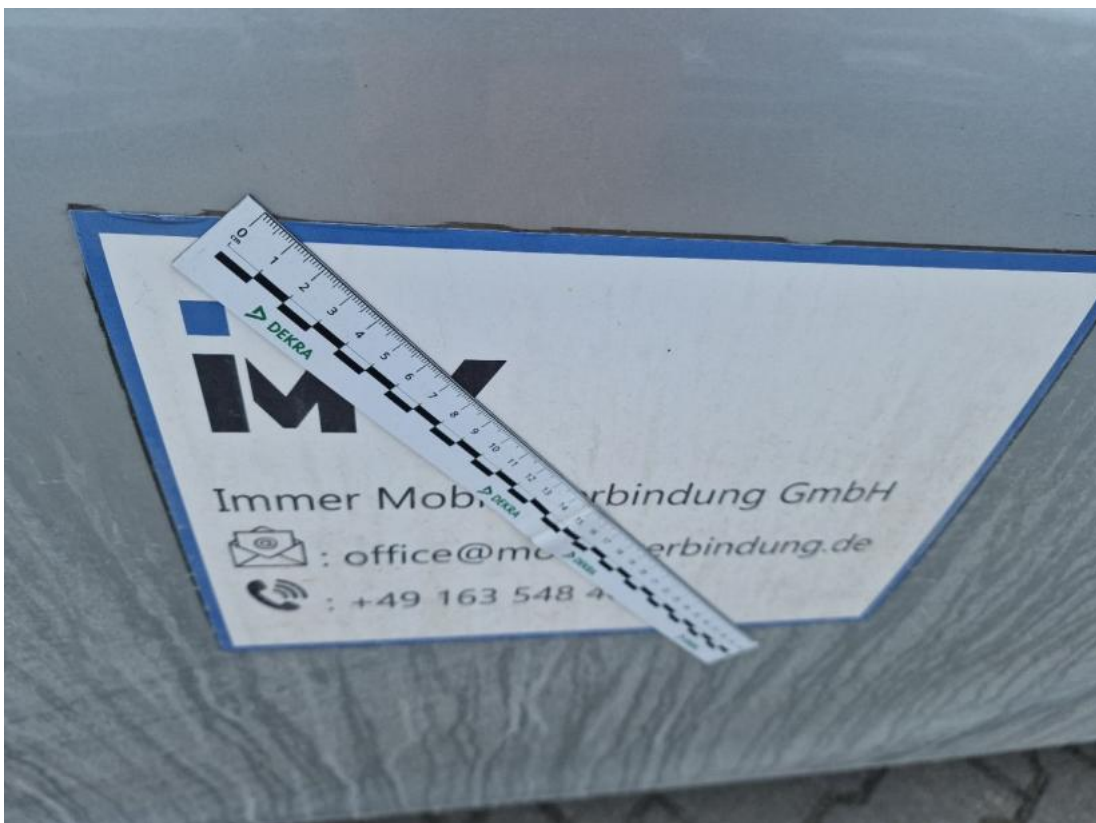
**Fot. 46**

Drzwi przednie P - Inne 1

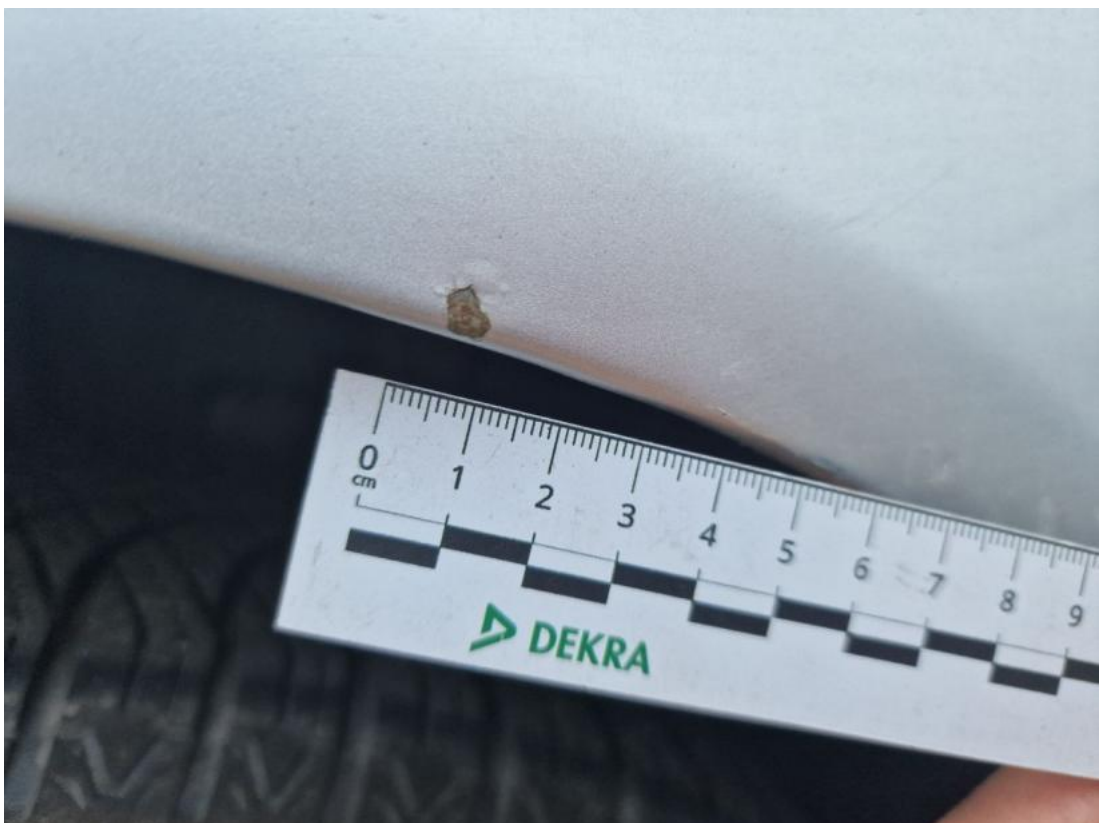
**Fot. 48**

| Poz. | Nazwa pozycji | Opis uszkodzeń | Kwalifik. | Naprawa [rbg] |
|---|---|---|---|---|
| 9 | Błotnik tylny R | ślady korozji | NA | 0.5 |

Błotnik tylny P / Ściana boczna P - Inne 1

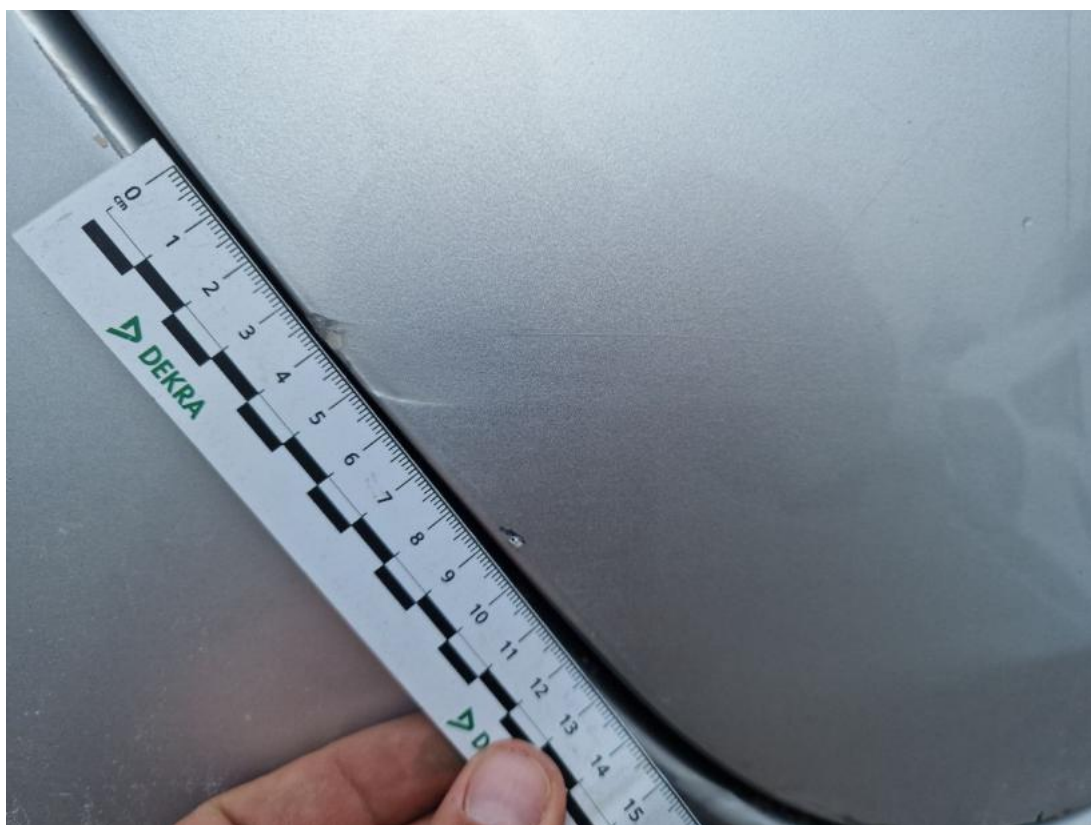
**Fot. 50**

| Poz. | Nazwa pozycji | Opis uszkodzeń | Kwalifik. | Naprawa [rbg] |
|---|---|---|---|---|
| 10 | Przysłona pokrywy tylnej | rysa/odprysk | NA | 0.5 |

Pokrywy bagażnika - Wgniecenie/odkształcenie 1

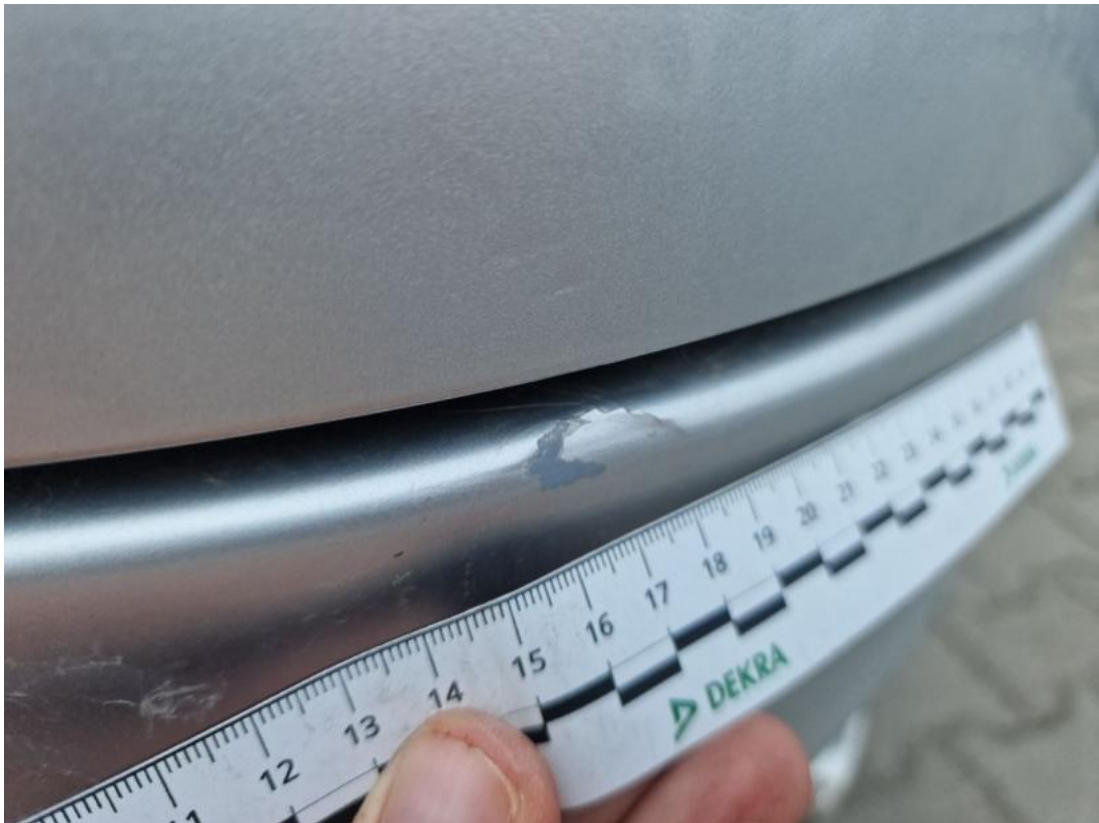
**Fot. 53**

| Poz. | Nazwa pozycji | Opis uszkodzeń | Kwalifik. | Naprawa [rbg] |
|---|---|---|---|---|
| 8 | Okładzina zderzaka tylnego | rysa/odprysk, wgniecenie/odkształcenie | NA | 1.2 |

Zderzak tylny - Pęknięcie/rozerwanie 1

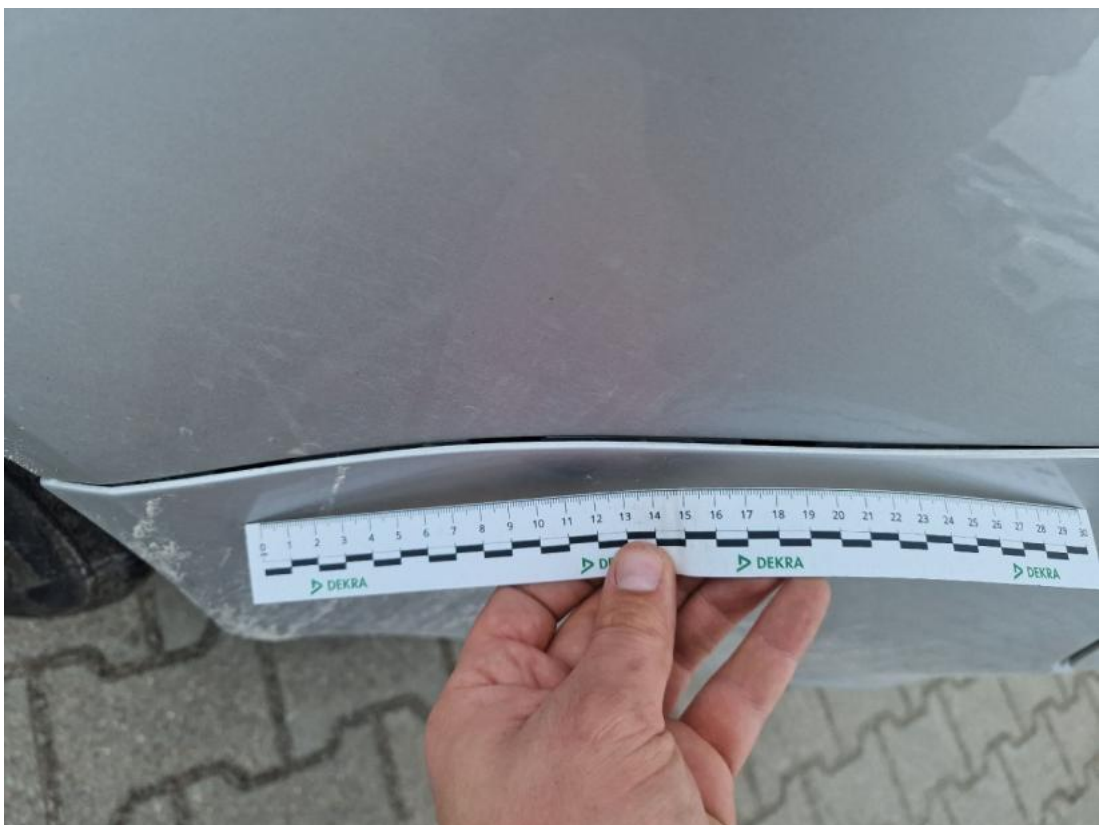
**Fot. 54**

Zderzak tylny - Pęknięcie/rozerwanie 2

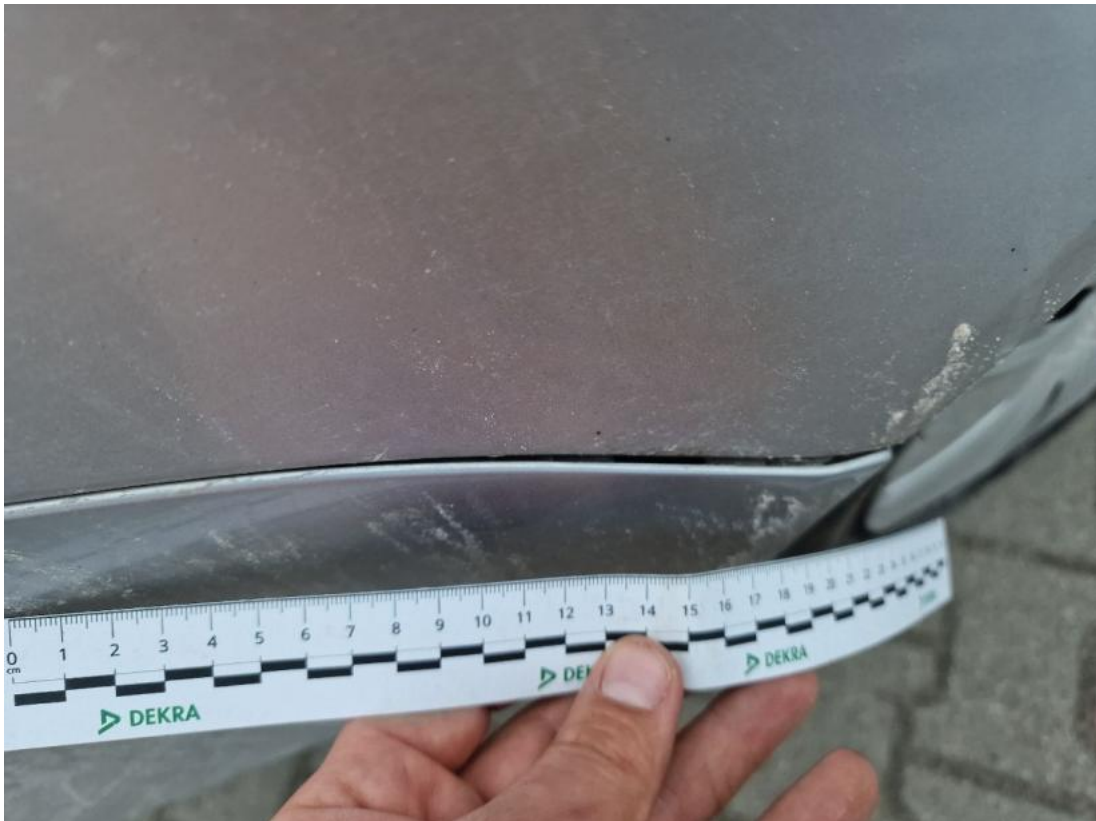
**Fot. 55**

Zderzak tylny() - Pęknięcie/rozerwanie 3

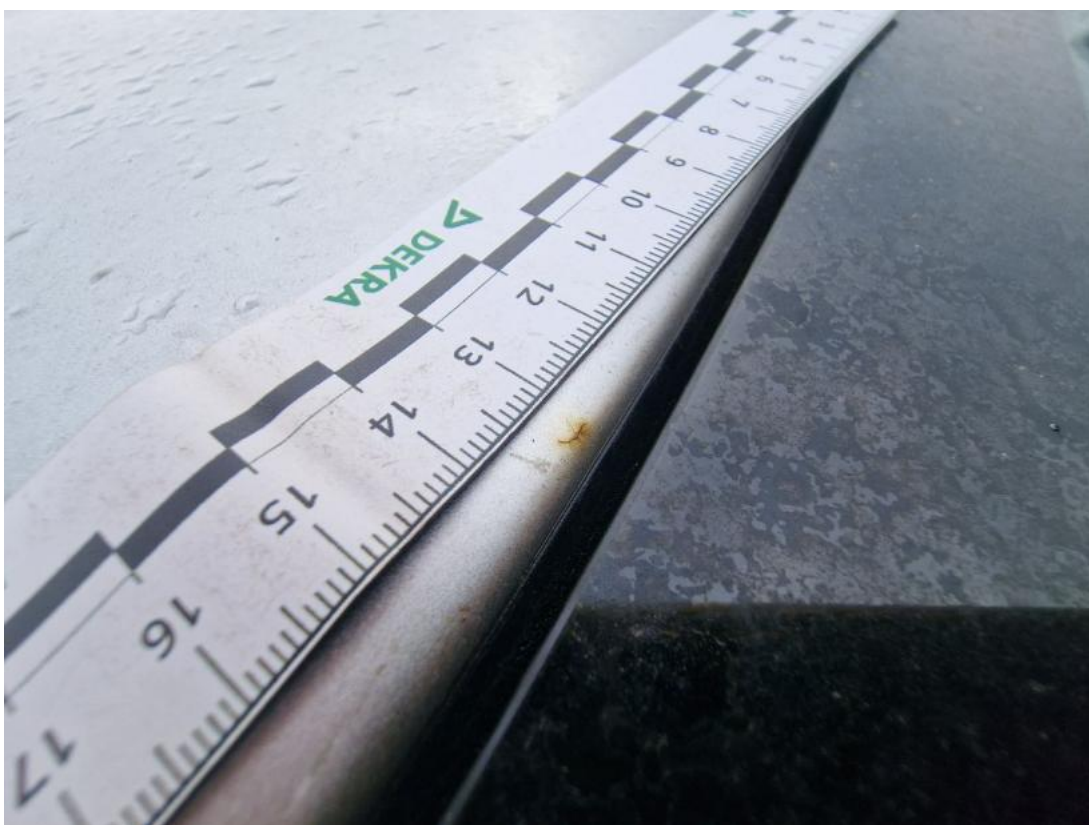
**Fot. 58**

| Poz. | Nazwa pozycji | Opis uszkodzeń | Kwalifik. | Naprawa [rbg] |
|---|---|---|---|---|
| 7 | Dach | ślady korozji | NA | 0.3 |

Dach - Inne 1

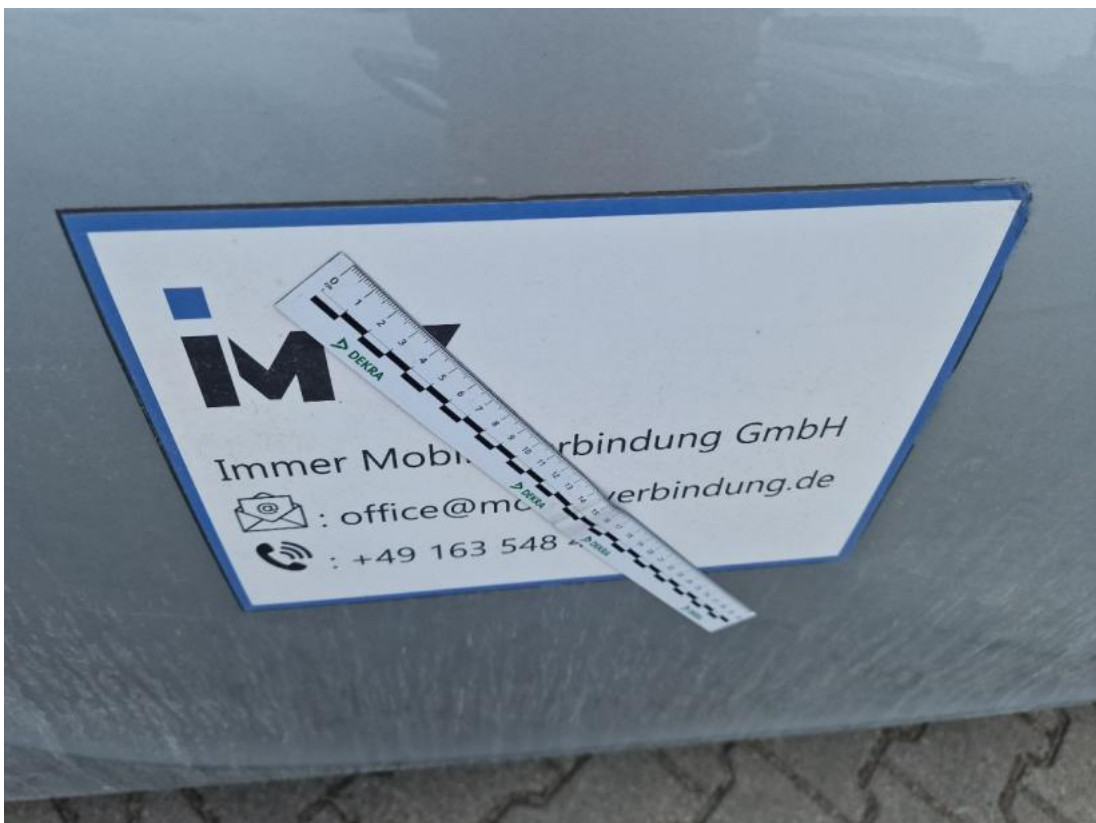
**Fot. 60**

Drzwi przed L - Inne 1

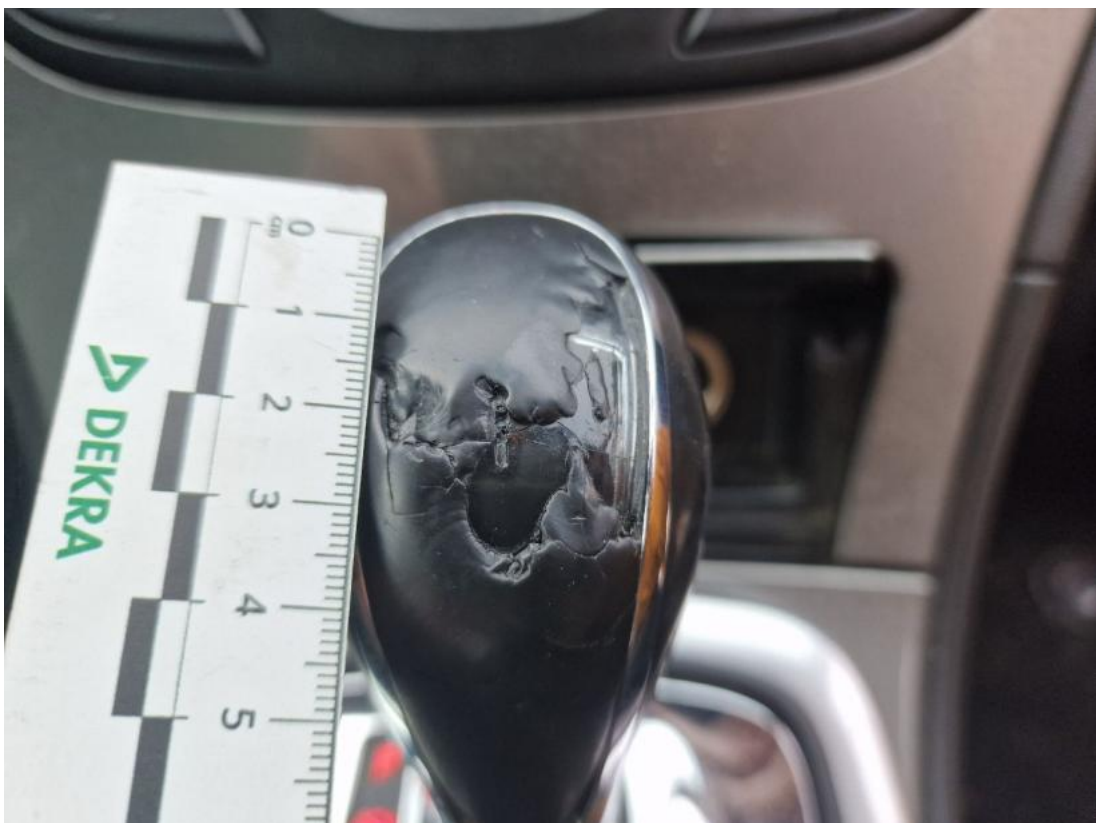
**Fot. 62**

| Poz. | Nazwa pozycji | Opis uszkodzeń | Kwalifik. | Naprawa [rbg] |
|---|---|---|---|---|
| 5 | Przełącznik automat.skrzyni biegów | ubytki materiału | WY | 0.3 |

Gałka dźwigni zmiany biegów - Pęknięcie/rozerwanie 1

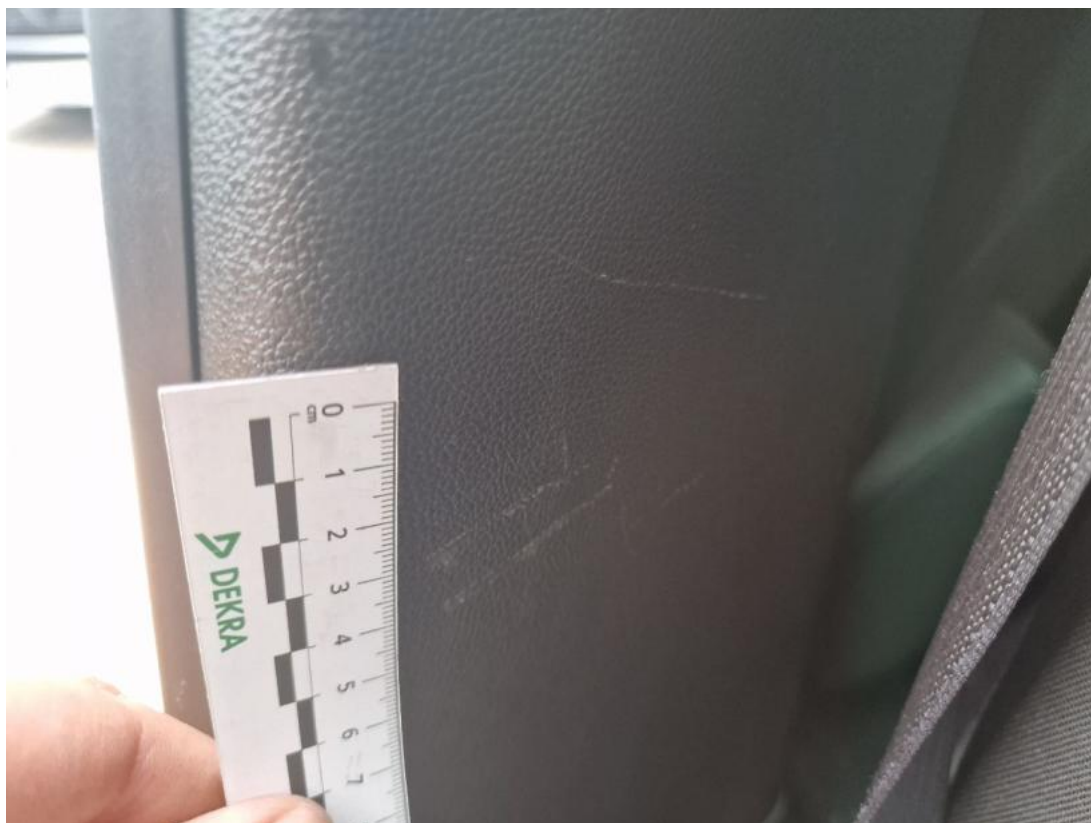
**Fot. 63**

Ośłony fotela prz. P - Rysa/odprysk 1

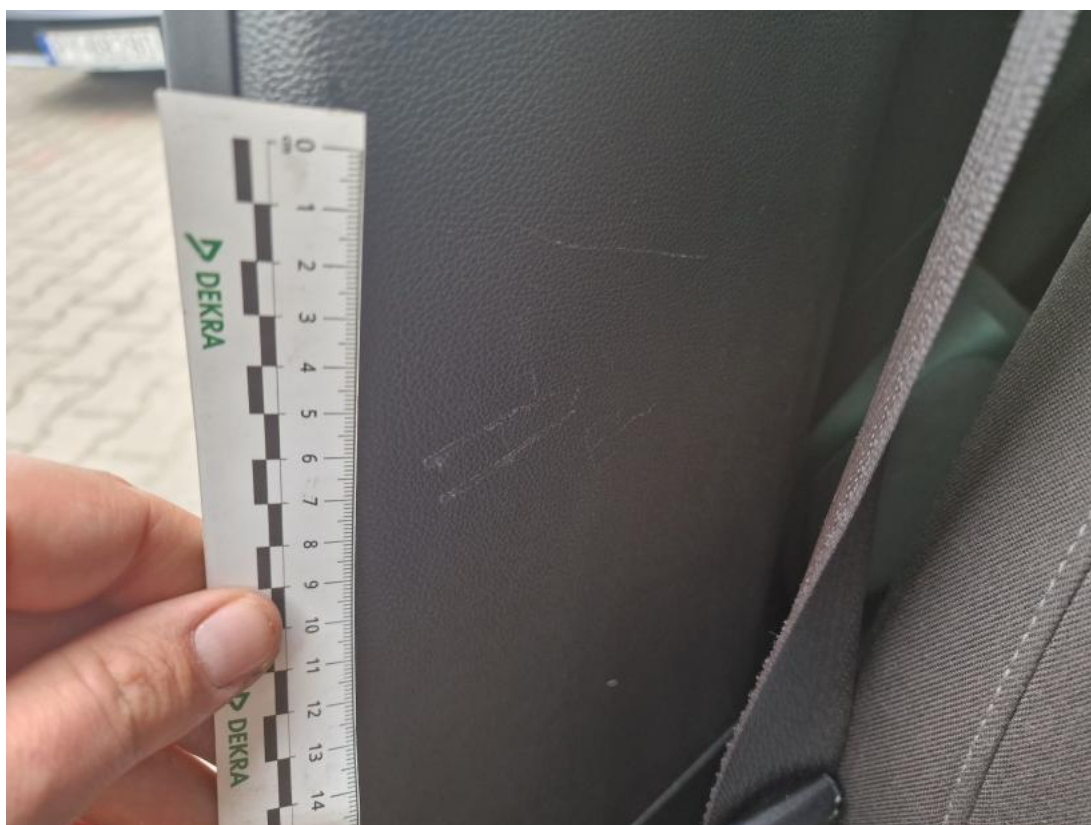
**Fot. 64**

Ośłony fotela prz. P - Rysa/odprysk 2
