## Raport z oględzin pojazdu

| Numer raportu | 218646/3/26-11401 | Data raportu | 17-03-2026 |

| Marka, model | PEUGEOT Partner Tepee 15-18 |
| Numer rejestracyjny | DW2WC98 |

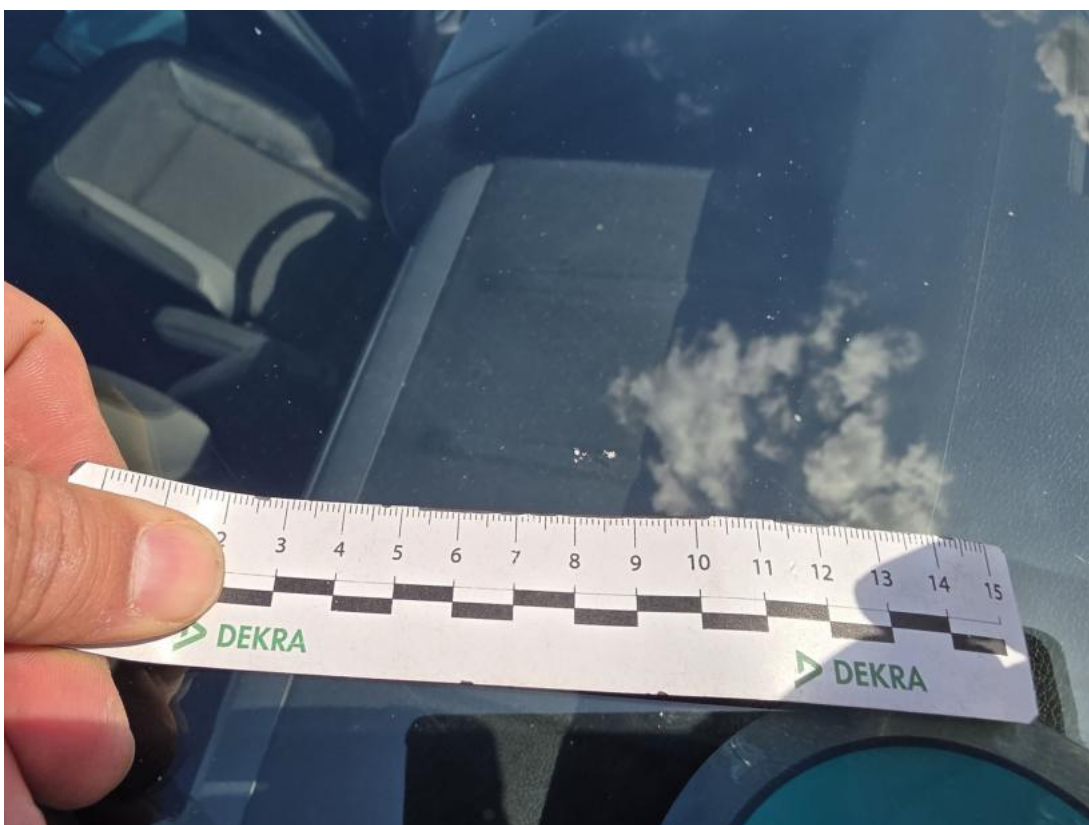
**Fot. 36**

| Poz. | Nazwa pozycji | Opis uszkodzeń | Kwalifik. | Naprawa [rbg] |
|---|---|---|---|---|
| 2 | Szyba przednia barwiona | pęknięcie | WY | 2.5 |

Szyba czołowa - Pęknięcie/rozerwanie 1

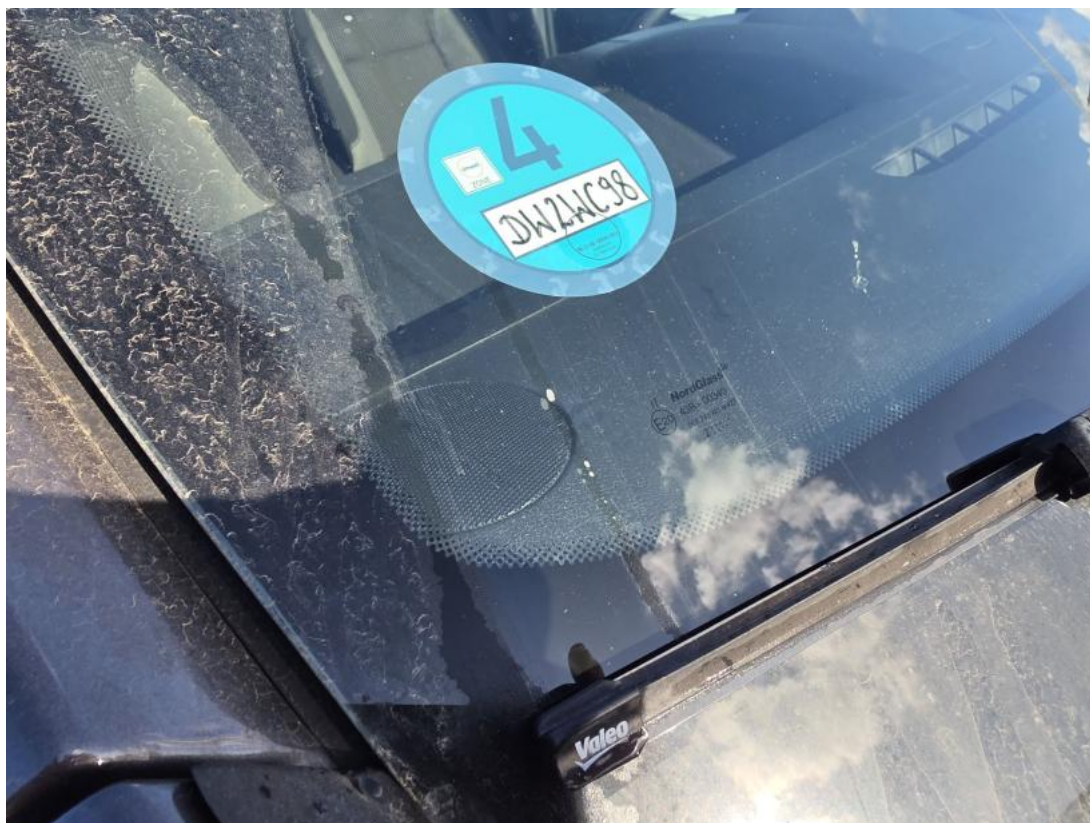
**Fot. 37**

Szyba czołowa - Pęknięcie/rozerwanie 2

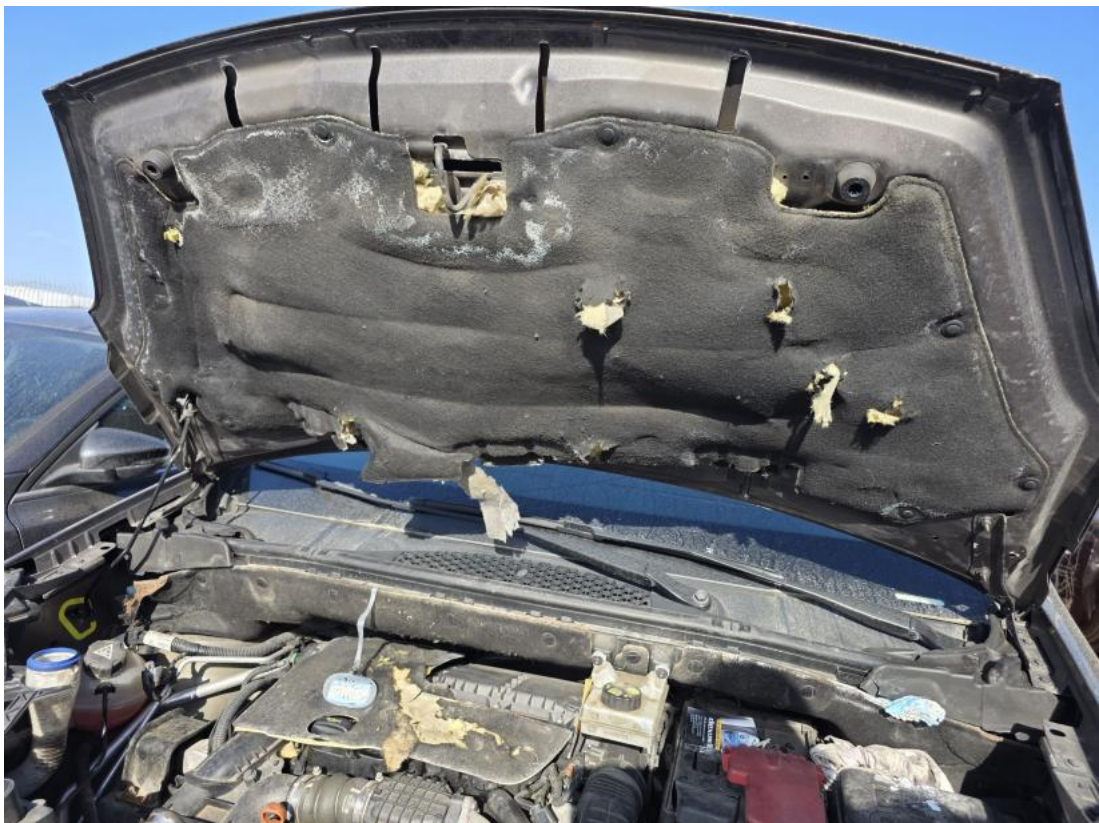
**Fot. 40**

| Poz. | Nazwa pozycji | Opis uszkodzeń | Kwalifik. | Naprawa [rbg] |
|---|---|---|---|---|
| 1 | Wykładzina tłumiąca pokrywę przedniej | rozerwanie, ubytki materiału | WY | 0.2 |

Wykładzina pokrywy komory silnika - Pęknięcie/rozerwanie 1

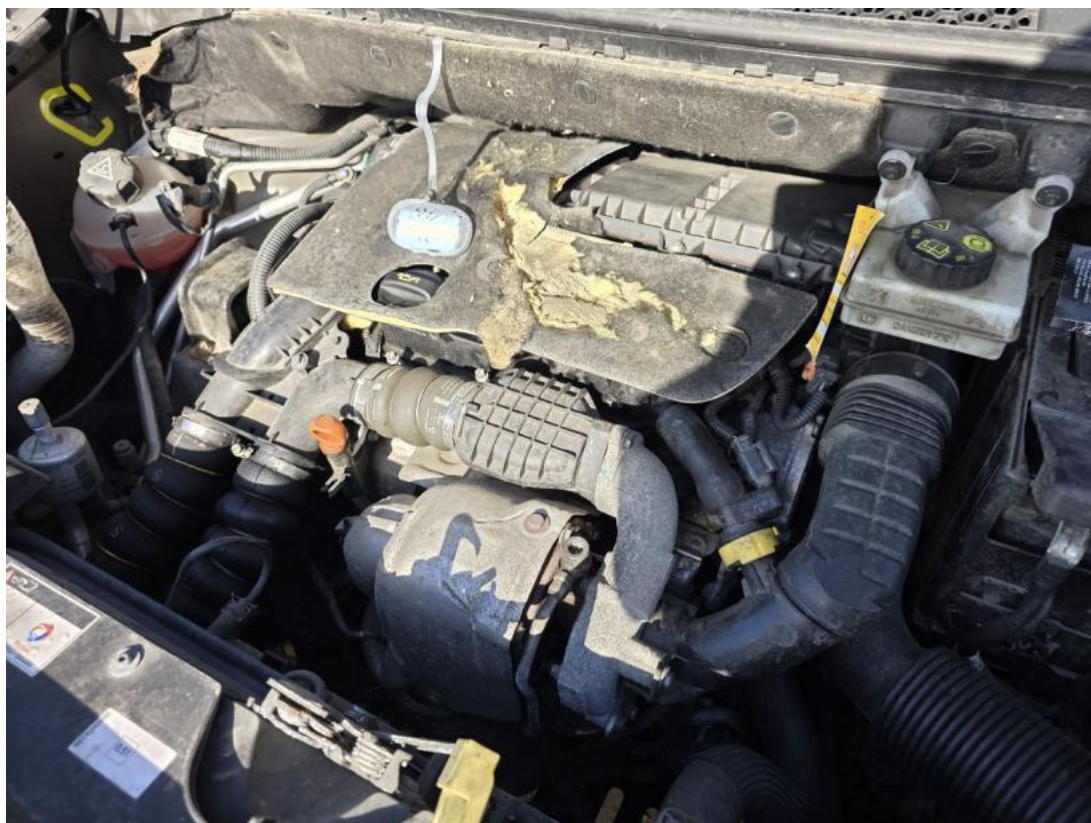
**Fot. 41**

Wykładzina pokrywy komory silnika - Pęknięcie/rozerwanie 2

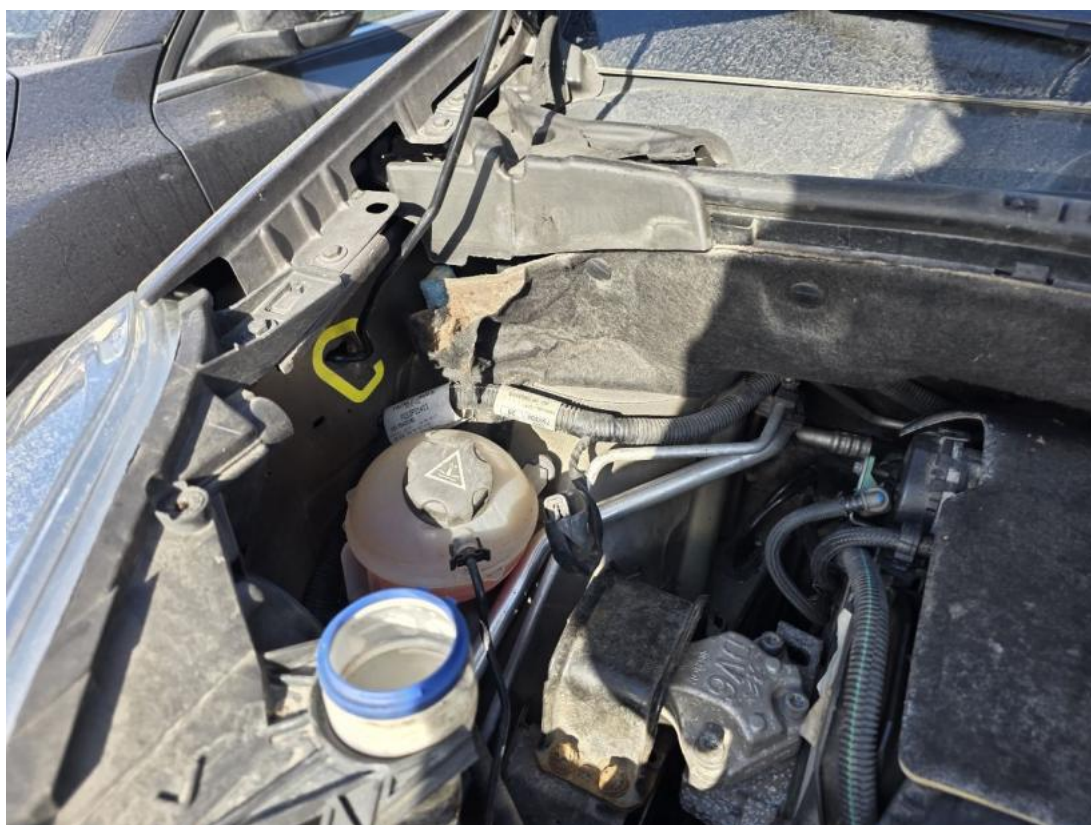
**Fot. 42**

Wykładzina pokrywy komory silnika() - Pęknięcie/rozerwanie 3

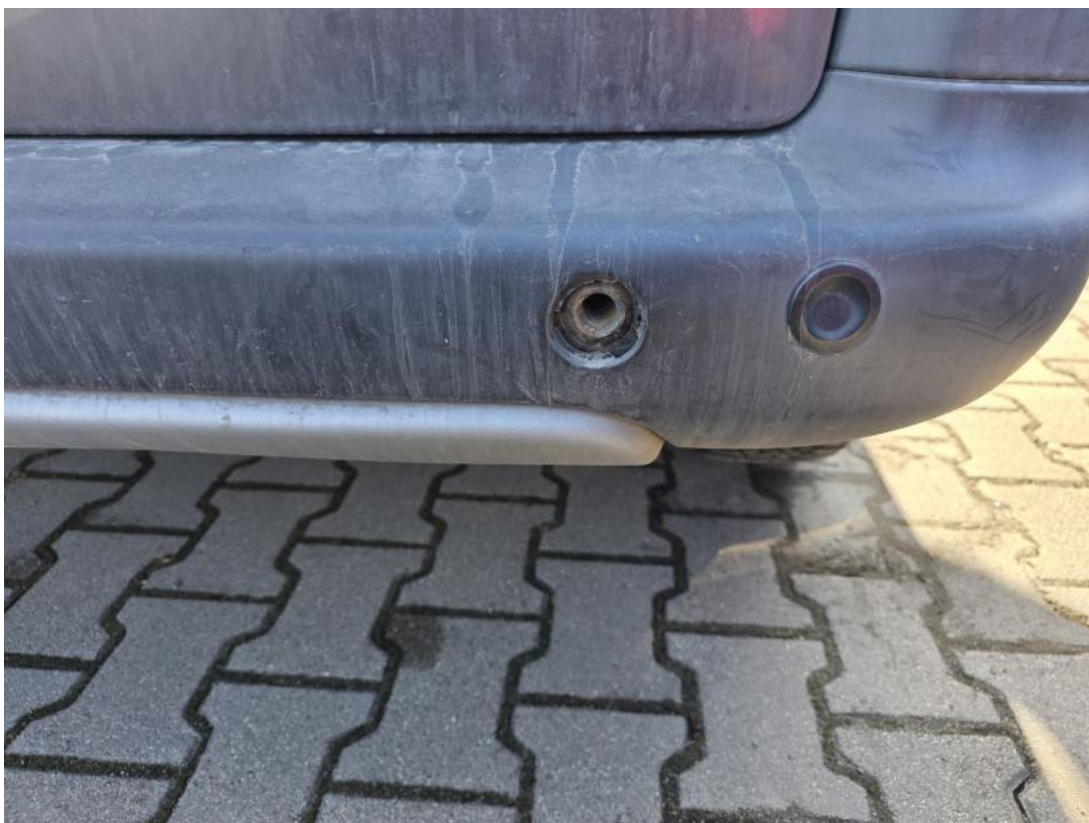
**Fot. 43**

| Poz. | Nazwa pozycji | Opis uszkodzeń | Kwalifik. | Naprawa [rbg] |
|---|---|---|---|---|
| 7 | Nakładka haka holowniczego | brak | WY | 0.1 |

Zaślepka tyl haka hol. - Inne 1

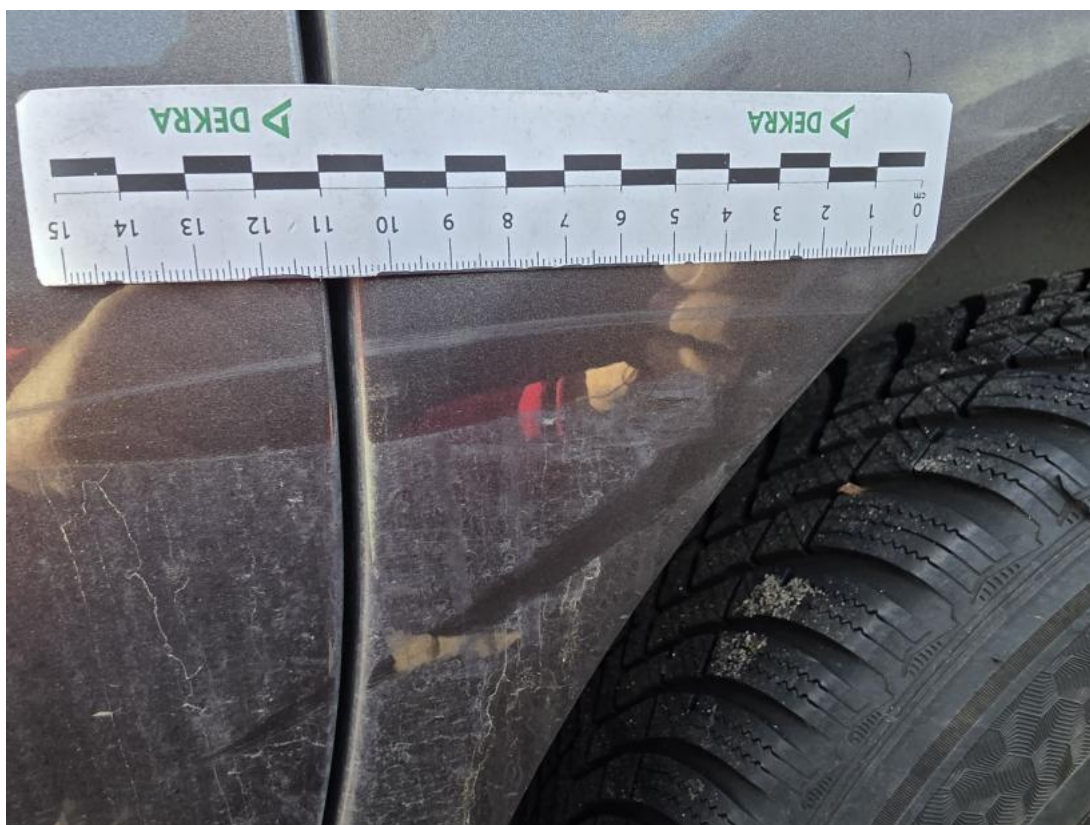
**Fot. 45**

| 13 | Błotnik tylny L | rysa/odprysk | | |

Błotnik tylny L / Ściana boczna L - Rysa/odprysk 1

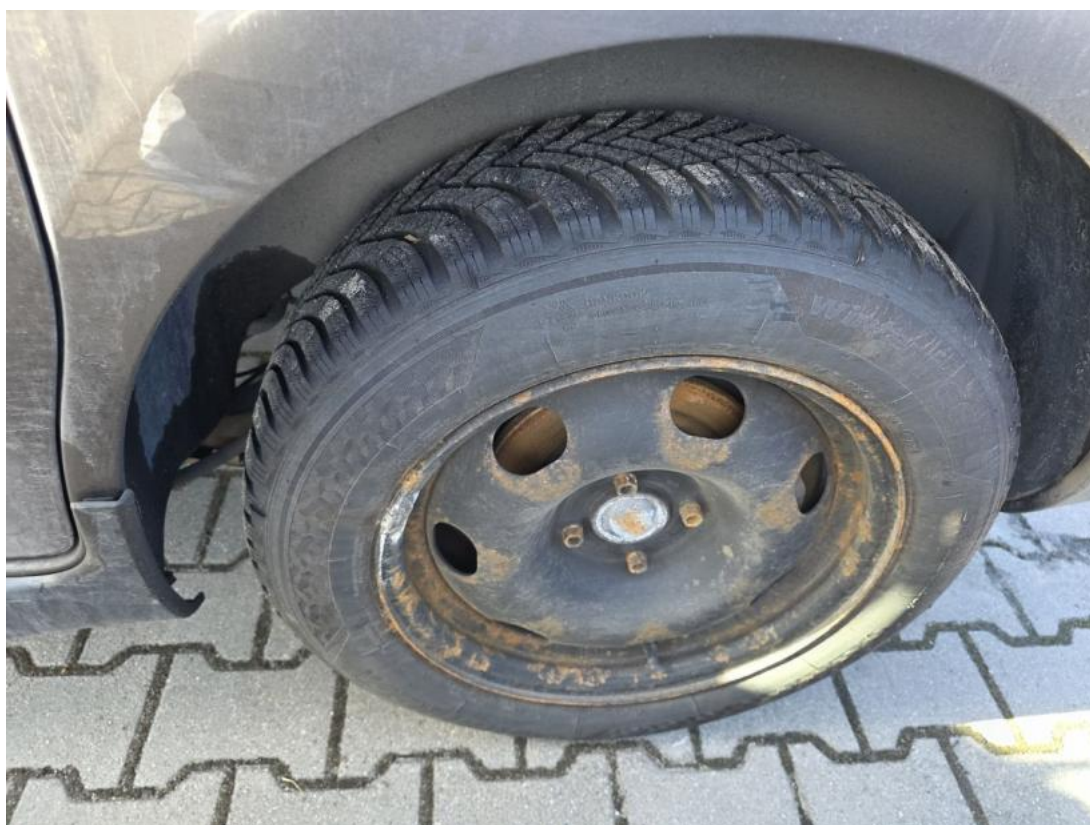
**Fot. 46**

| Poz. | Nazwa pozycji | Opis uszkodzeń | Kwalifik. | Naprawa [rbg] |
|---|---|---|---|---|
| 8 | Kołpak koła tył L | brak | WY | 0.1 |

Kołpak tylny L - Inne 1

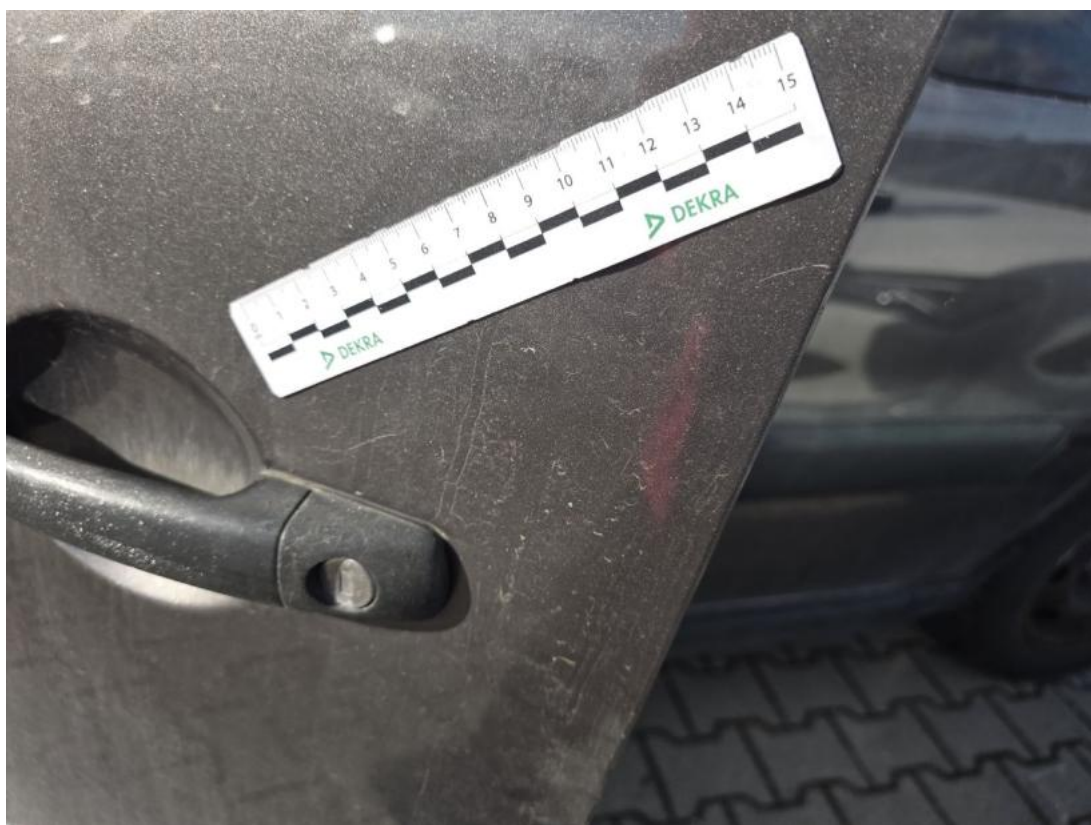
**Fot. 48**

| 11 | Drzwi przednie (nieuzbrojone) L | rysa/odprysk, wgniecenie/odkształcenie | NA | 0.7 |

Drzwi przed L - Rysa/odprysk 1

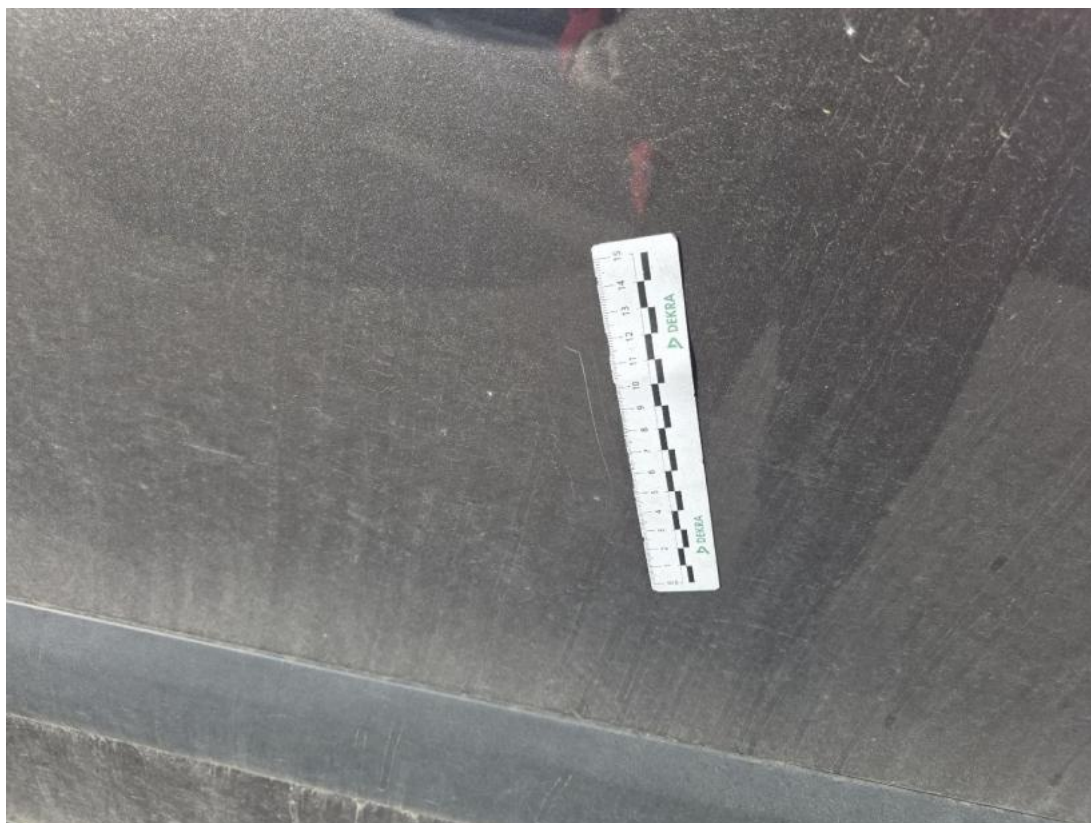
**Fot. 49**

Drzwi przed L - Rysa/odprysk 2

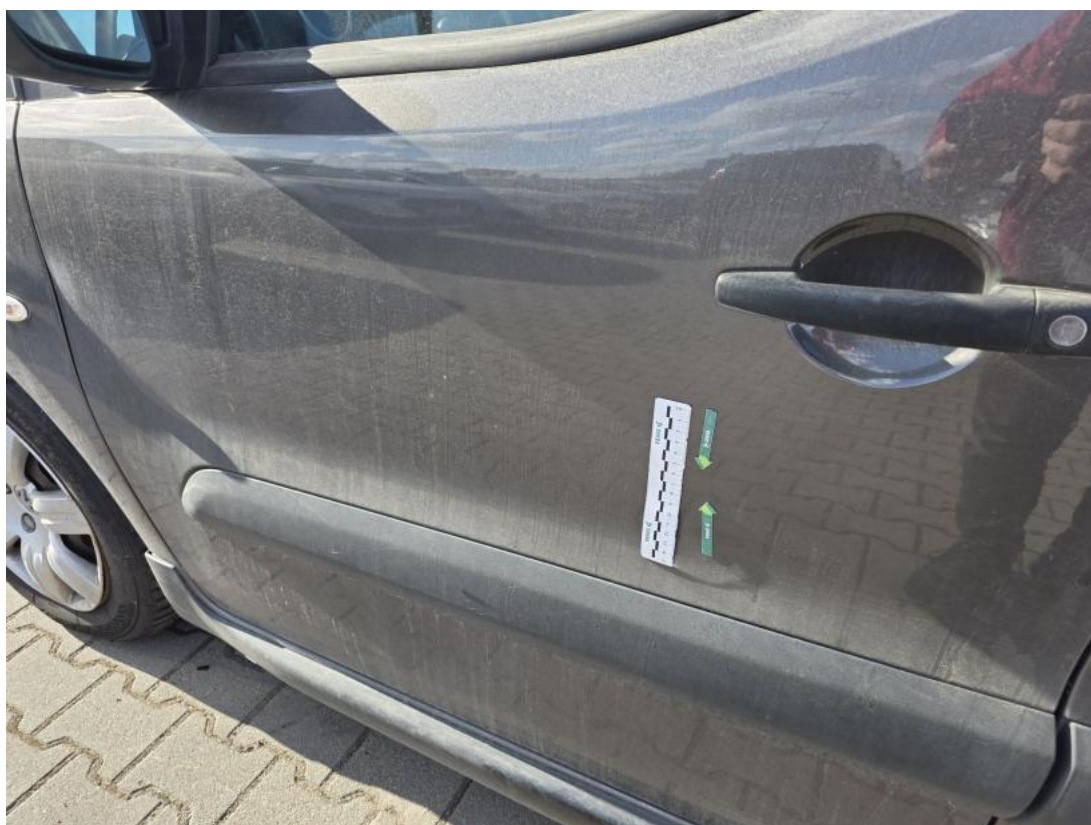
**Fot. 50**

Drzwi przed L - Wgniecenie/odkształcenie 1

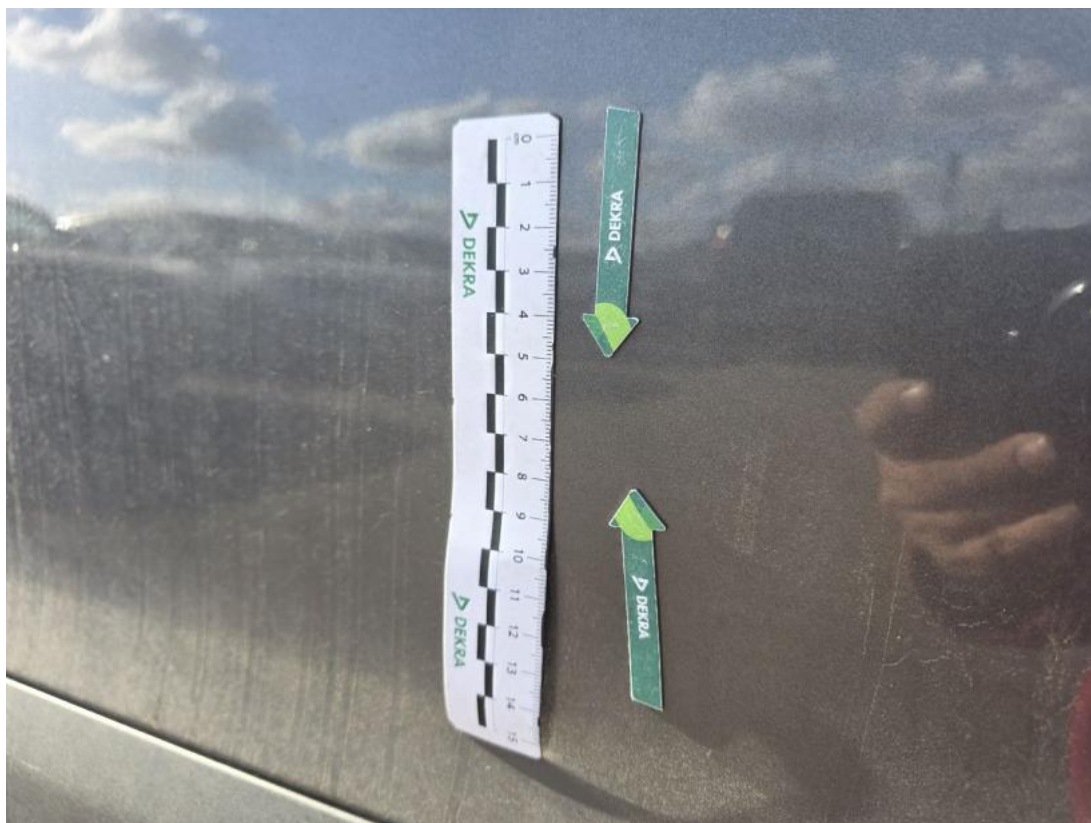
**Fot. 51**

Drzwi przed L - Wgniecenie/odkształcenie 2

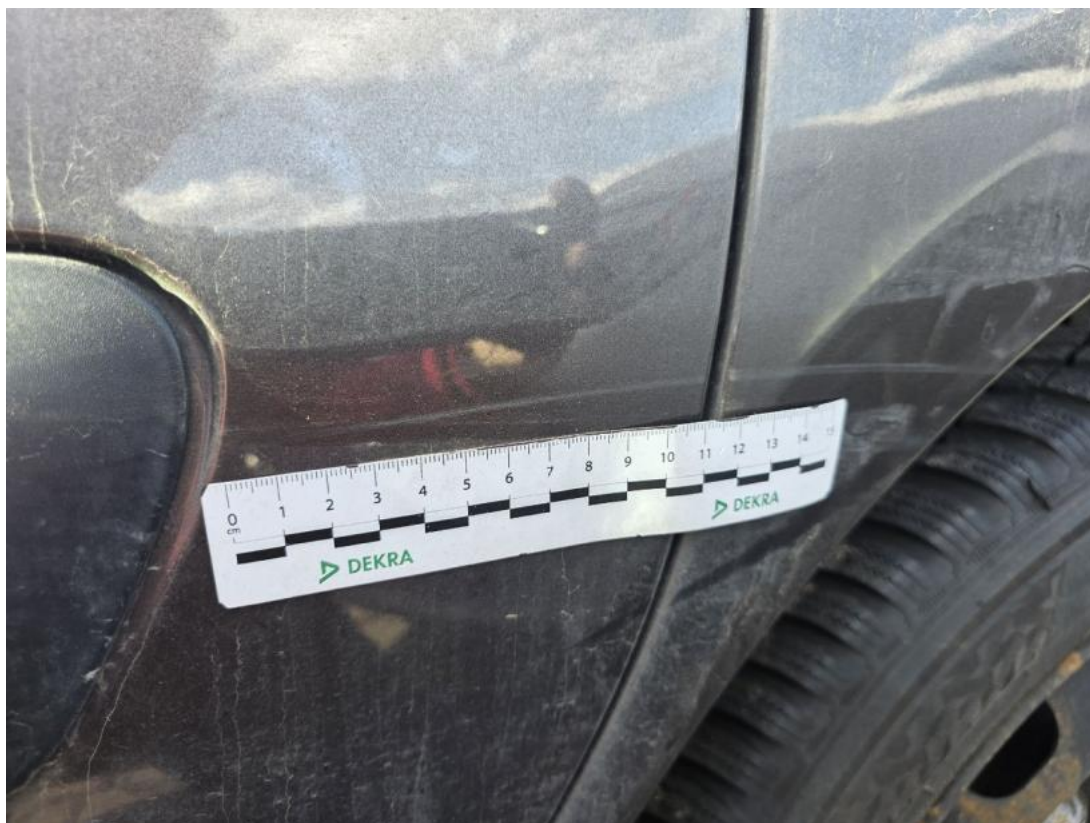
**Fot. 53**

| 12 | Drzwi części ład.przesuwne L | rysa/odprysk | | |

Drzwi tylne L - Rysa/odprysk 1

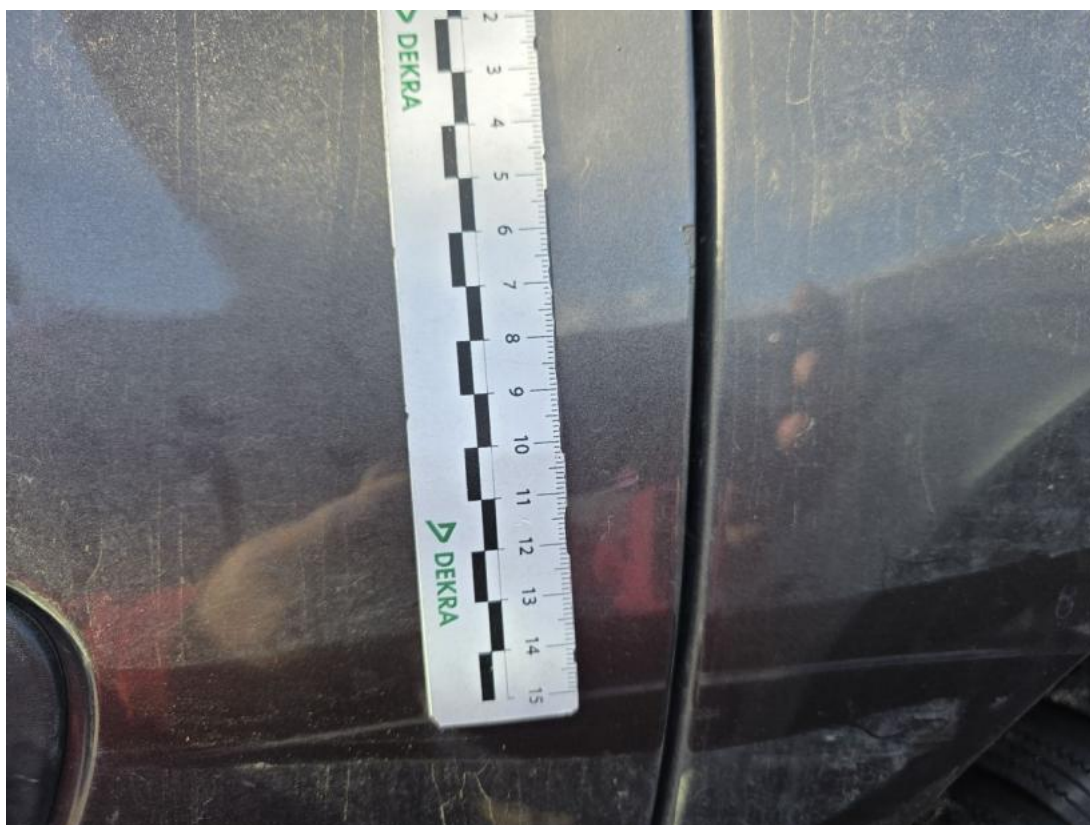
**Fot. 54**

Drzwi tylne L - Rysa/odprysk 2

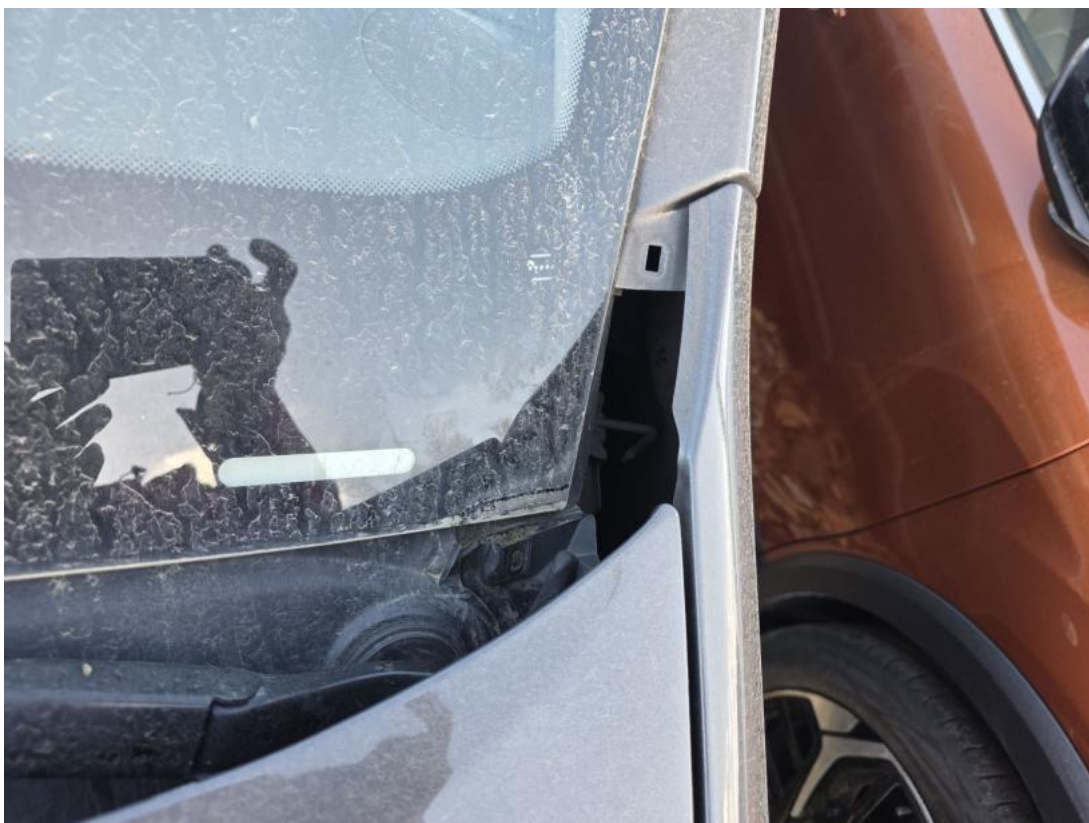
**Fot. 55**

Listwa błotnika przedniego L - Inne 1

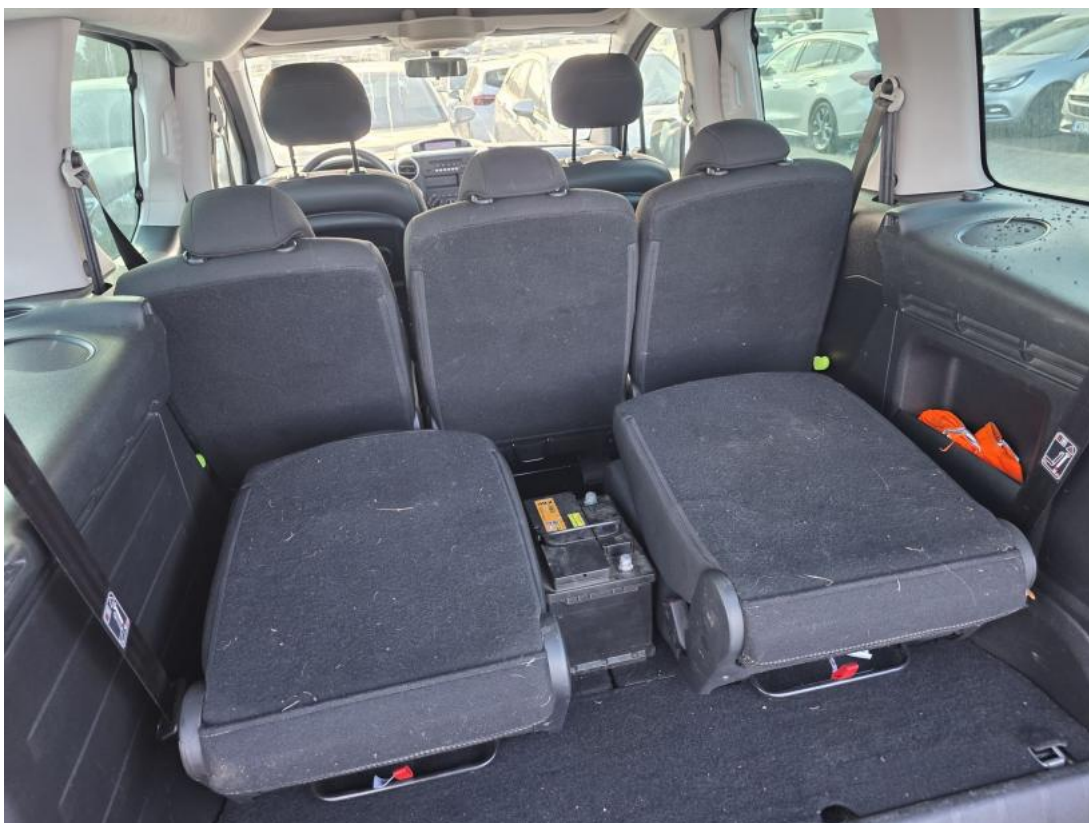
**Fot. 56**

| 10 | Nakładka przestrzeni bagażowej | brak | WY | 0.2 |

Półka/roleta tylna - Inne 1
